## Vibrationsmätning för Kv Arkivfotot 2

Mätning av stomljud från tunnelbana för hus mer än 30 meter från spåren

Rapportnummer: 19170-2-2

Rapportdatum: 2020-02-10

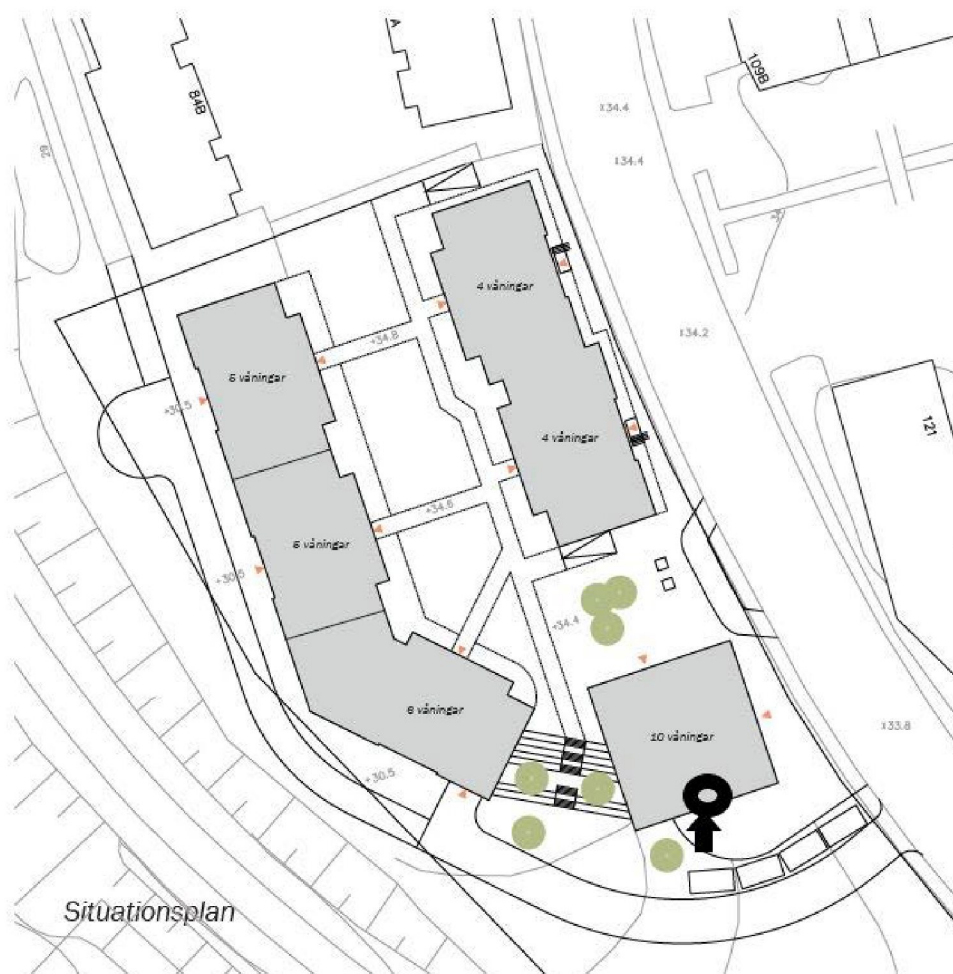
Figur 1 Situationsplan för kvarter Arkivfotot 2. Till vänster i bilden kan ses tunnelbanespåren som leder till och från depån som ligger utanför bild. Den svarta pilen och cirkeln visar positionen för den senaste mätningen utförd 2020-01-29.

Kvarter Arkivfotot 2 planeras innefatta tre flerbostadshus. Läget för kvarteret visas i Figur 1 (Situationsplan, daterad 2019-09-24).

Mätningar utfördes på berggrunden samt i den lösa marken på ett avstånd om ca 32 m från spåret, se Figur 1 och Figur 2. För att möjliggöra mätningen på berg hade en provgrop gjorts för ändamålet.

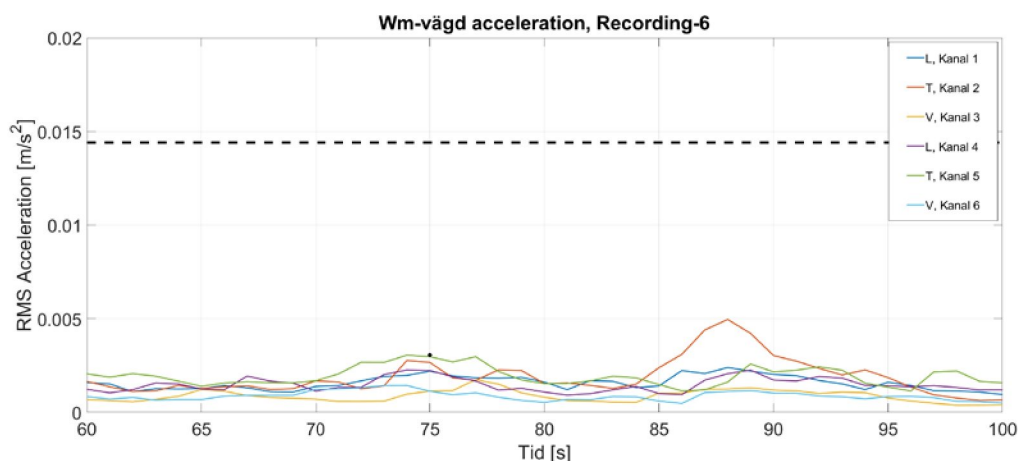
Figur 3: Mätt Wm-vägd acceleration i tre riktningar för två mätpositioner, L i spårets riktning, T tvärs spåret och V vertikalt. Tåget börjar bromsa ner kring 75 s och stannar strax före 90 sekunder.

I Figur 3 visas den vägda accelerationsnivån (enligt SS 460 48 61) från det tåg som gav som upphov till högst nivåer. Den högsta vägda accelerationsnivån uppkom från ett inbromsande tåg nära mätpunkten. Kanal 1,2 och 3 är mätpunkter som är i spårets riktning (L), tvärs spåret (T) och vertikalt (V) på berget. Kanal 4,5 och 6 följer samma ordning men är mätta i den lösa marken.

Den streckade linjen visar kravet i bostäder omvandlat till acceleration. Det kan ses att marginalen till kravet är stor i alla tre mätriktningar för båda mätpunkterna. Lite oväntat erhålls den högsta nivån i berget vilket tyder på en störning.

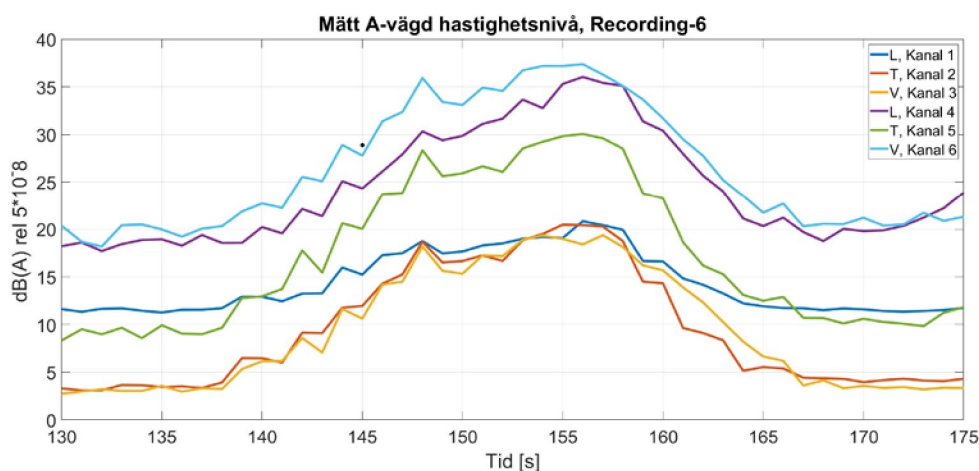
Figur 4: Mätt A-vägd hastighetsnivå utvärderad med tidskonstant FAST i tre riktningar, L i spårets riktning, T tvärs spåret och V vertikalt. Tåget går från stillastående runt 135 sekunder och ger den högsta A-vägda hastighetsnivån vid 155 sekunder.

I Figur 4 visas den A-vägd vibrationshastighetsnivån utvärderad med tidskonstant "FAST", uppmätt vid den tågpassage som gav upphov till högst nivåer, 37 dB(A). Detta är samma tåg som tidigare stannade, se Figur 3, men som här åker iväg. I Figur 5 visas samma passage fast uppdelad i tersband. Det kan ses att dominerande frekvenser ligger runt 80-125 Hz för mätningen i berggrund och aningen högre för mätningen i den lösa marken. Tilläggas bör också att mätningen i den lösa marken visar påtagligt högre nivåer än mätningen på berget.

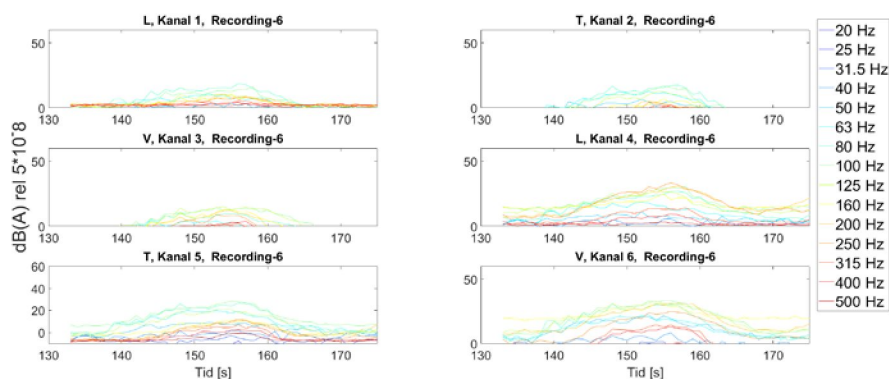
Figur 5 Mätt A-vägd hastighetsnivå uppdelad i tersband, utvärderad med tidskonstant FAST i tre riktningar, L i spårets riktning, T tvärs spåret och V vertikalt. Tågpassagen är den samma som i Figur 4.
