DATUM: 2020-12-14**TILL:** Emma Hedenryd, Wallenstam AB**KOPIA:****FRÅN:** Golder Associates AB**E-POST:** gustav_sallerg@golder.se**RÄKNETABELLEN 3 – FÖRUTSÄTTNINGAR FÖR FORTSATT SAMEXISTENS AVSEENDE
BEFINTLIGA VERKSAMHETER****1.0 INLEDNING**

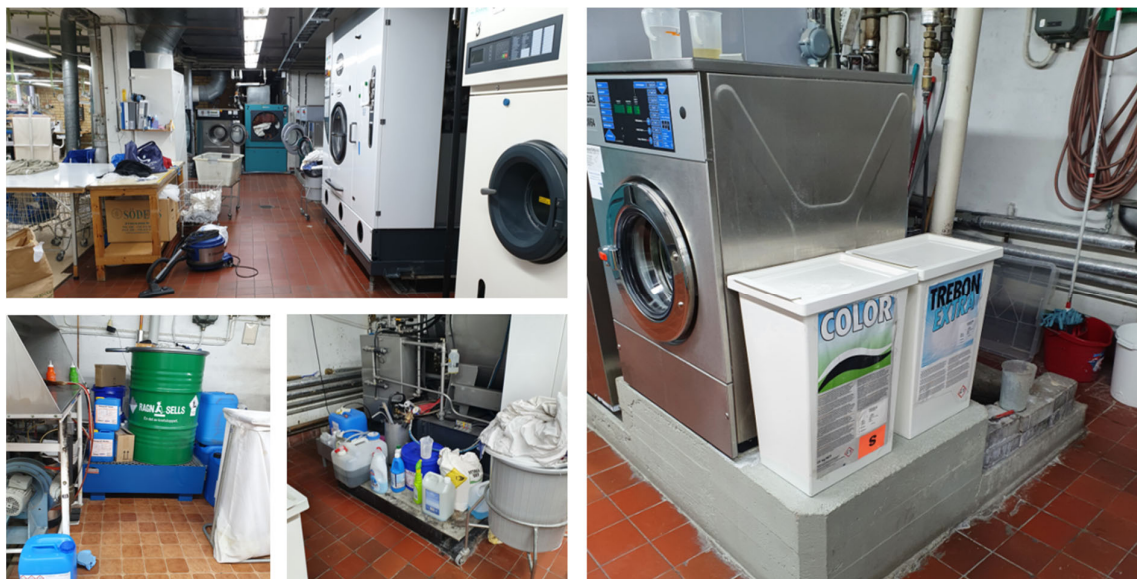
Kemtvätten är en mindre anläggning som omfattar två kemtvättmaskiner men bara en av dem används i dagsläget. Nedan sammanfattas vilka kemikalier som hanteras i verksamheten:

- Vid kemtvätt används ett tvättmedel (Sensene) som är ett alkoholbaserat lösningsmedel. Den avställda maskinen använde kolvätebaserad tvättvätska. Ingen användning av klorerade lösningsmedel förekommer. Maskinen förbrukar cirka 60 liter Sensene per år och medlet fylls direkt i maskinen från 20 liters dunkar. Medlet är klassificerat som brandfarligt men endast mindre mängder förvaras på plats, medlet köps in vid behov.

- Utöver tvättning utförs också manuell fläckborttagning med hjälp av olika fläckborttagningsmedel. Dessa lagras i mindre flaskor och arbetet utförs i skåp med punktutsug.

- Kemikalieavfall lagras i dunk eller fat på tråg inne i lokalen. Huvudsakligt farligt avfall utgörs av slam från kemtvättmaskinen som rakas ur en gång per månad och överförs till ett fat som hämtas av RagnSells

Figur 4 : Ovan vänster: huvudmaskinen till höger i bild. Höger: konventionellt tvättmedel. Nedan vänster: Fläckborttagningsstation och avfallstråg. Nedan höger: lagring förekommer endast i mindre dunkar och kärl.

- Kemtvätten hanterar en begränsad mängd brandfarliga kemikalier och avfall i verksamheten. Miljöförvaltningen utför tillsyn av verksamheten var 3:e år och det har inte påtalats några brister avseende hantering av tvättkemikalier eller avfall. Vidare har verksamheten eget ventilationssystem och risken för att förskolebarn eller personal skulle utsättas för kemikalier i inomhusluften bedöms vara liten
