RAPPORT**Miljöteknisk utredning***Räknetabellen 3, Råcksta*

2020-12-14

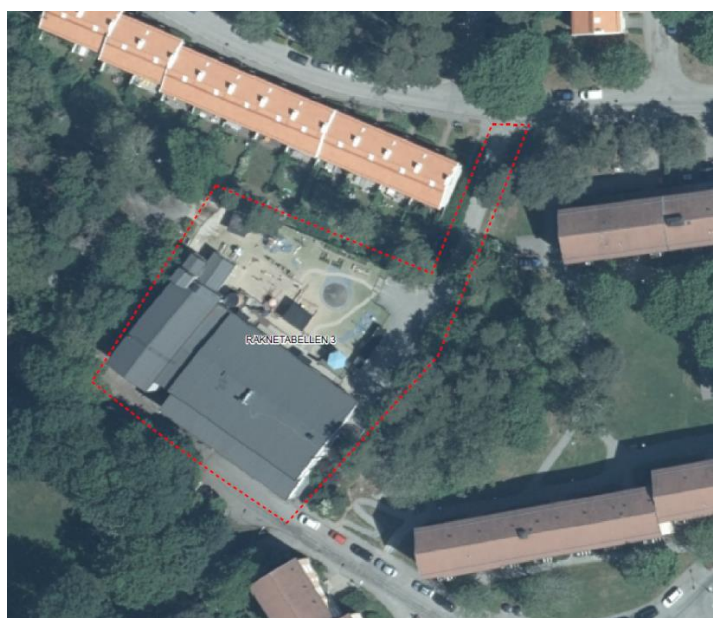
Figur 2: Fastighetsgräns för Räknetabellen 3 där byggnad syns i syd och nuvarande förskolegård i norr. (Lantmateriet.se)

Fastigheten Räknetabellen 3 är belägen i stadsdelen Råcksta i Stockholm (Figur 1). Fastighetens area är ca 3 000 m² och den är belägen i ett bostadsområde med ett parkområde i syd-sydväst. I öster finns en skogsdunge med främst uppvuxen tall och det är denna yta som avses nyttjas för den utökade förskolegården (Figur 2).

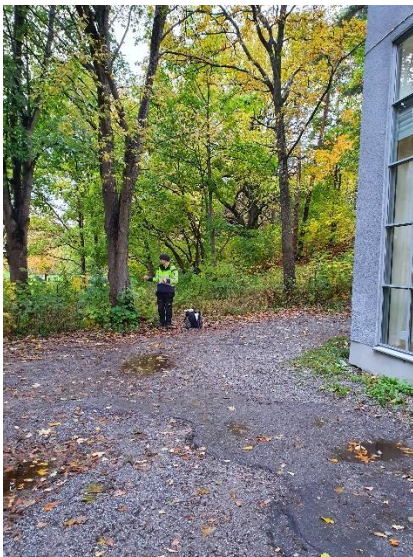
20GA01	20GA02	20GA03
Trädslag: Sälg	Trädslag: Tysklönn	Trädslag: Skogslönn
Trädets omkrets = 2 meter	Trädets omkrets = 1 meter	Trädets omkrets = 2 meter

Placering vid västra hörnet av byggnaden	Placering mittemot nuvarande kemtvättsverksamheten	Placering nedanför slänten intill gångbanan från nuvarande kemtvättsverksamhet

TCE och PCE uppmättes i låga halter strax över ALS rapporteringsgränserna i punkterna Trä_20GA01 respektive Trä_20GA02. Fältnoteringar från provtagningen redovisas i Tabell 3.

Analys	Rapporteringsgräns	Trä_20GA01	Trä_20GA02
Triklöreten	0,0050	0,007	<0,005
Tetrakloreten	0,0050	<0,005	0,009

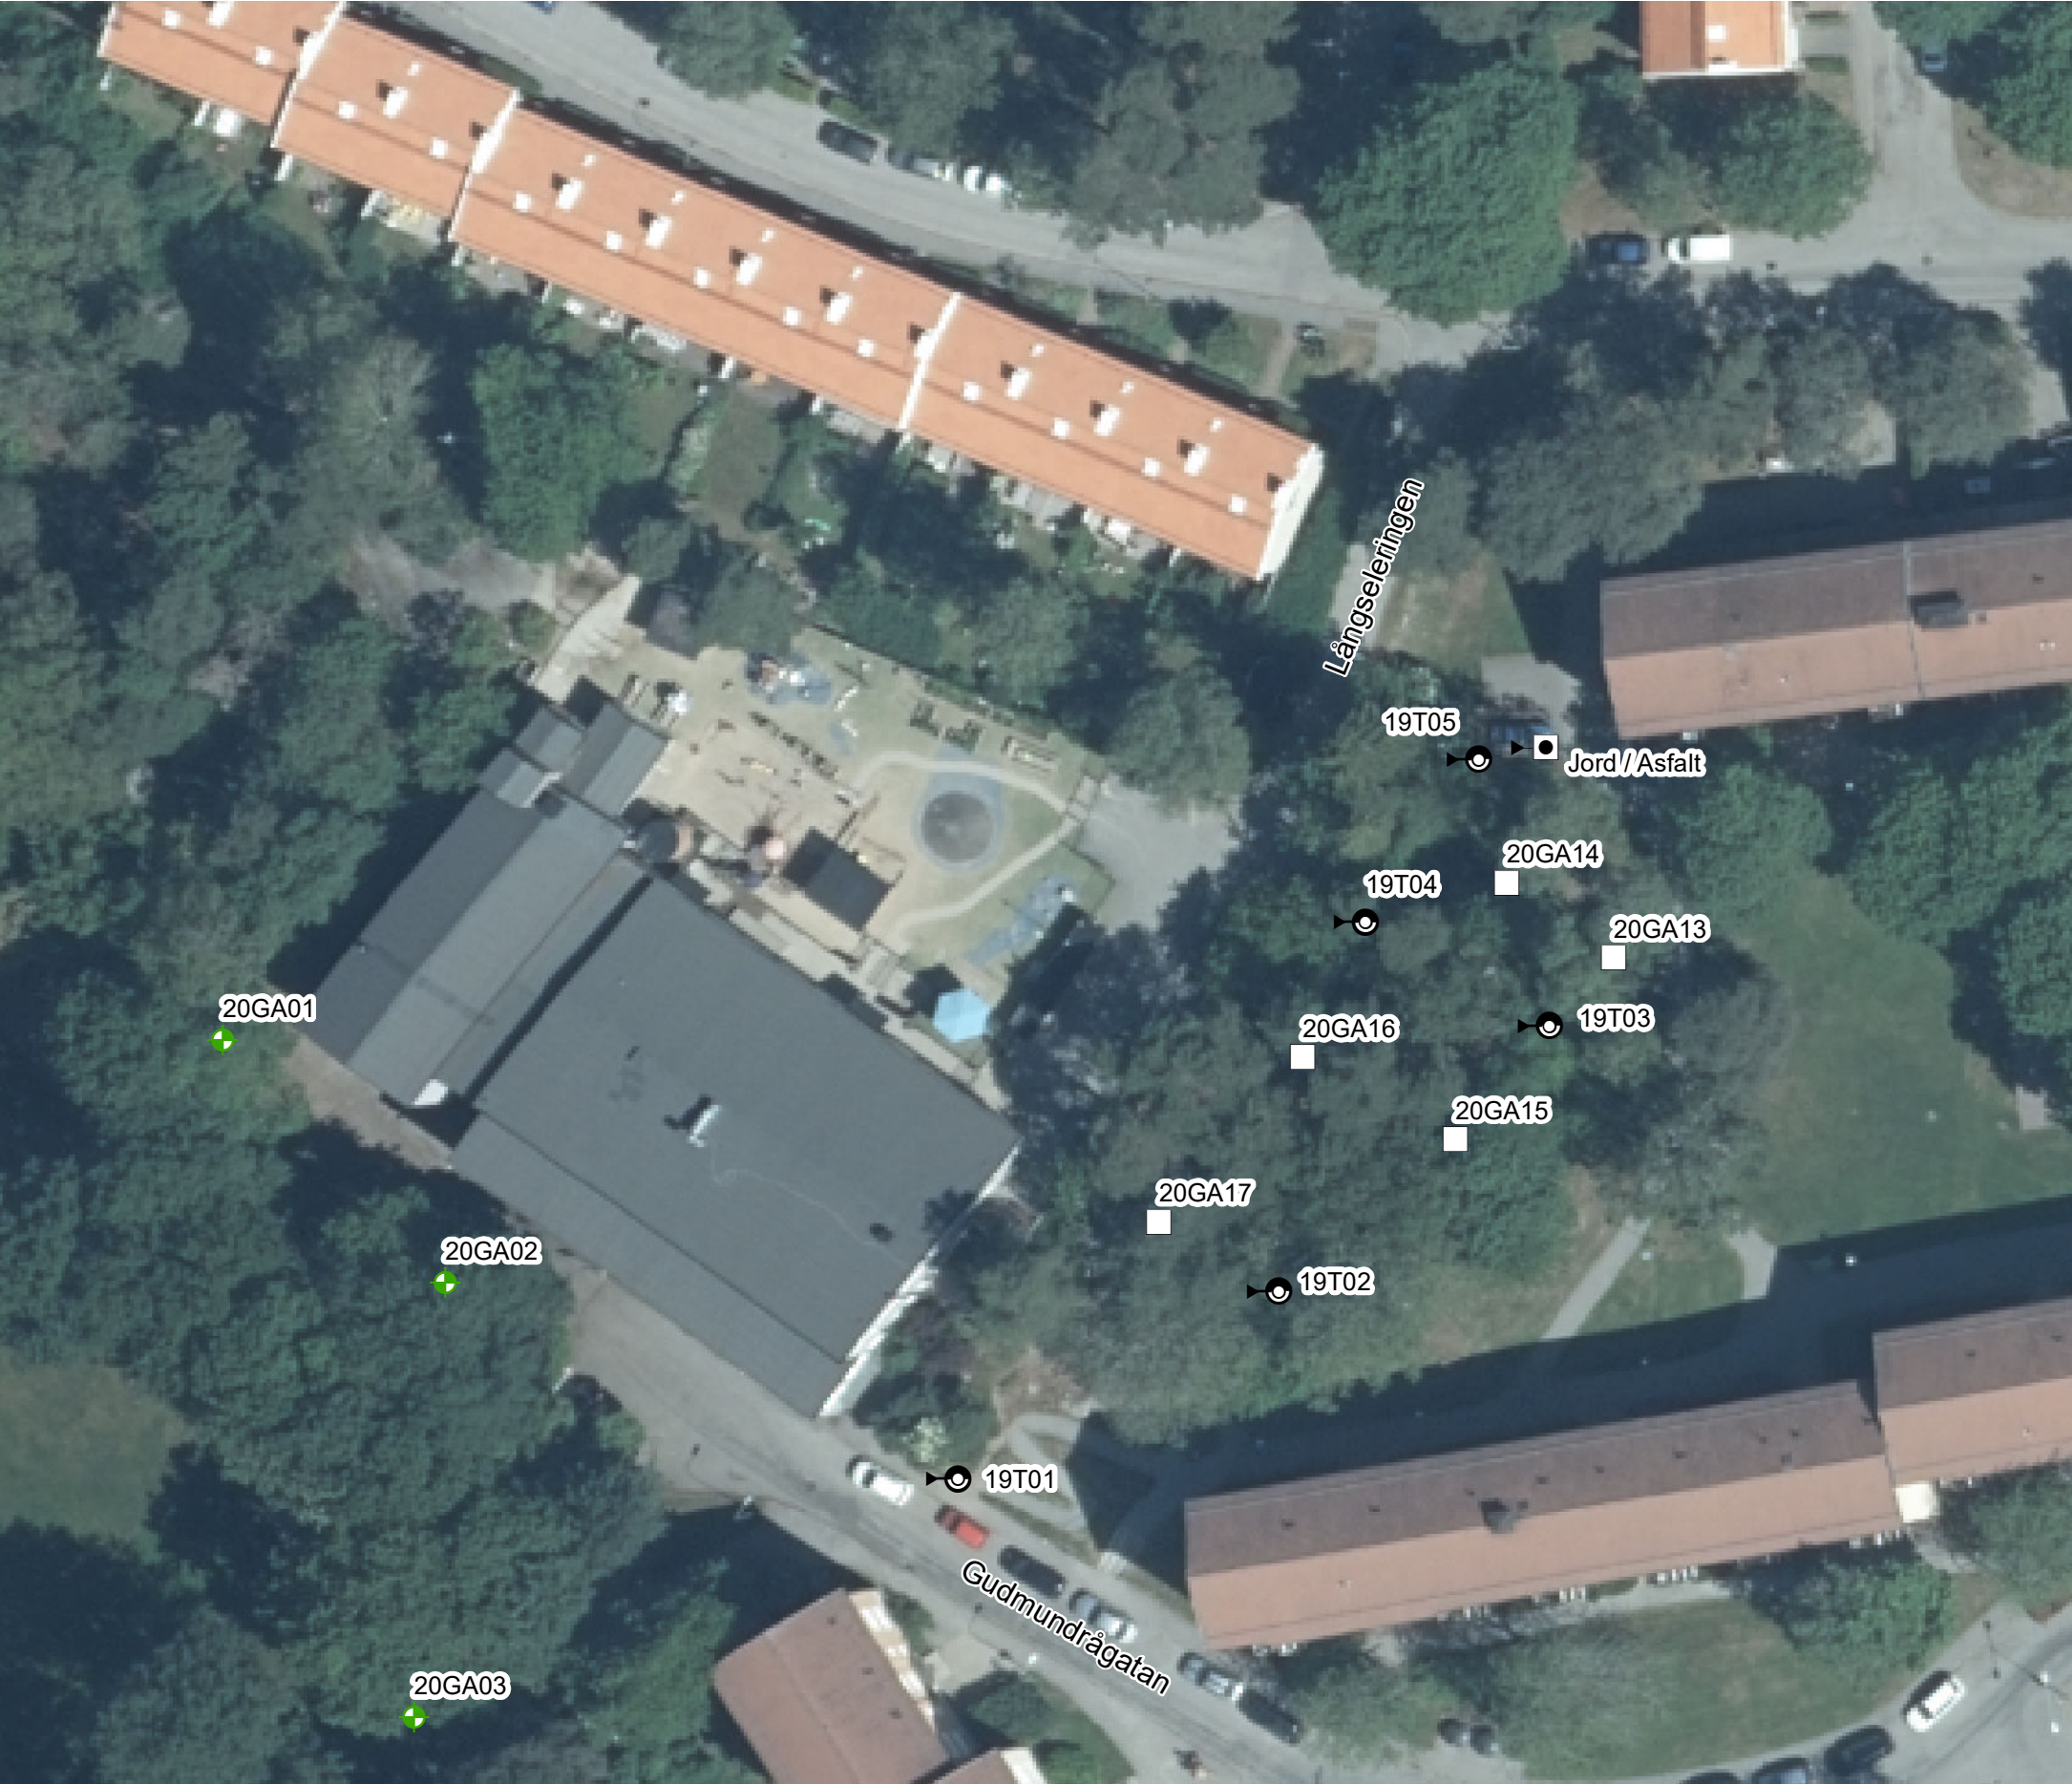
Situationsplan

Prover av trädved togs från tre träd (sälj, skogslönn och tysklönn) söder om byggnaden (nedströmssidan av kemptvätten) och deras placering redovisas i BILAGA A. Trädvedsproven uttogs cirka en meter ovanför markytan. Provtagning genomfördes med en tillväxtborr där träkärnorna (längd: 4,5 cm, diameter: 4 mm) togs ut och placerades direkt i tätslutande vialer med krymplock. Halten klorerade alifater mäts sedan i vialens luft, genom så kallad head-space analys.

Handgrävda provgropar grävdes på fem platser. Punkternas lägen valdes slumpmässigt ut inom den blivande förskolegården, dock sattes de tidigare punkterna ut som referenspunkter. Inmätning av provtagningspunkter gjordes från fasta anläggningar i närområdet (hushörn etc.). Samtliga jordprovtagningspunkter (föreliggande och föregående markundersökning) presenteras i BILAGA A.
