Enskede gård 1:1

Hus 99, Gamla trädgårdsstugan
Enskede gård, Stockholm

Bebyggelsehistorisk inventering

Stadsmuseet rapporterar | 163

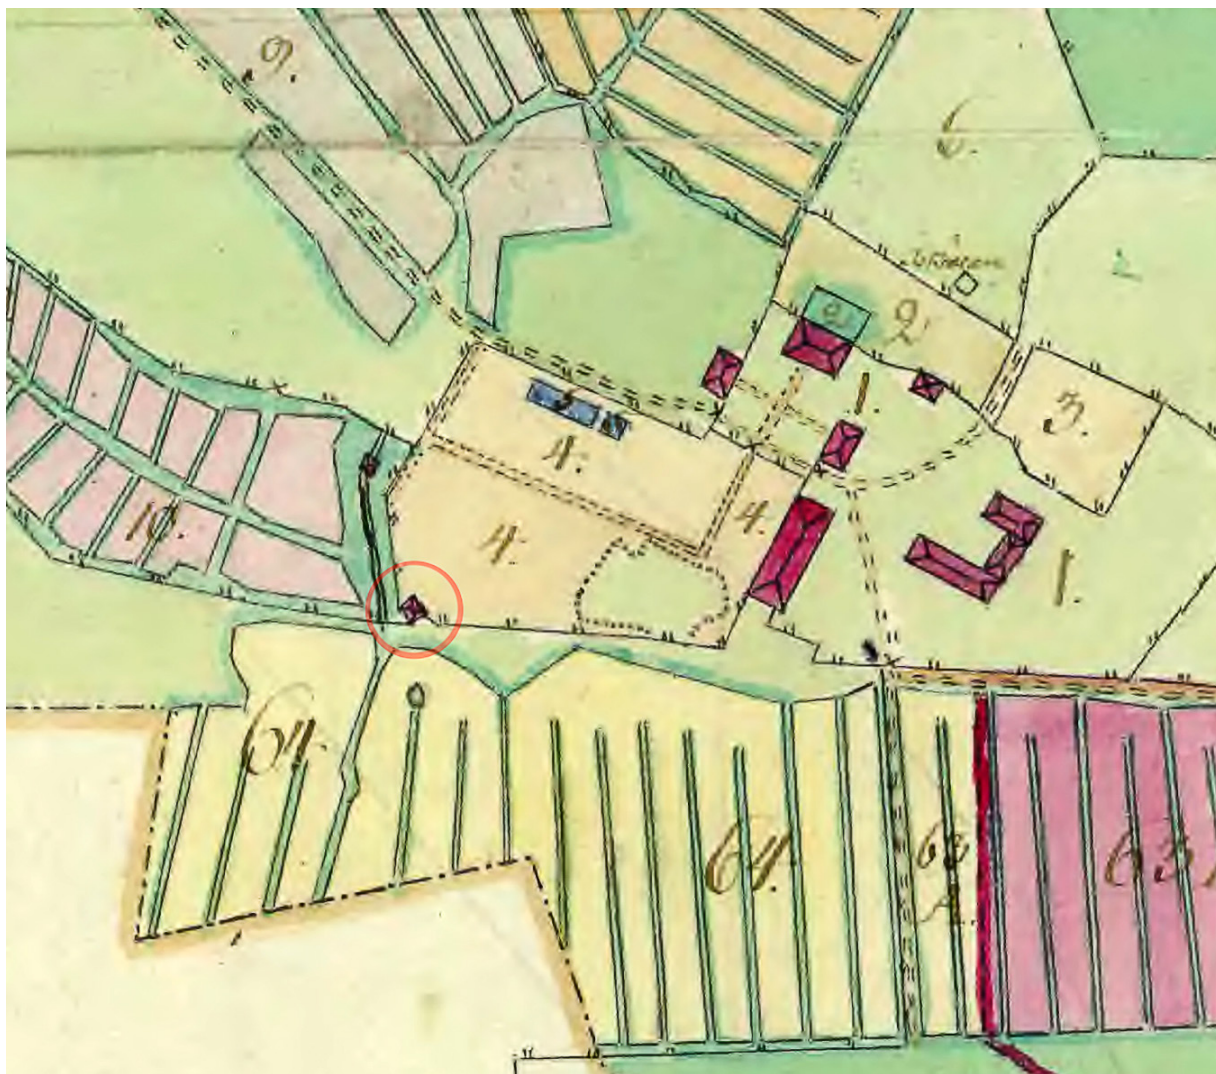
Utsnitt av storskifteskarta från 1803, med aktuell trädgårdsbyggnad markerad med ljusröd cirkel. Notera bäckfåran till vänster om stugan, liksom den lilla byggnaden strax norr om stugan, en eventuell kvarn. Siffran 4 på kartan motsvarar köksträdgården, i vars norra del bevattningsdammarna kan ses. Akt A12–6:4, LMT.

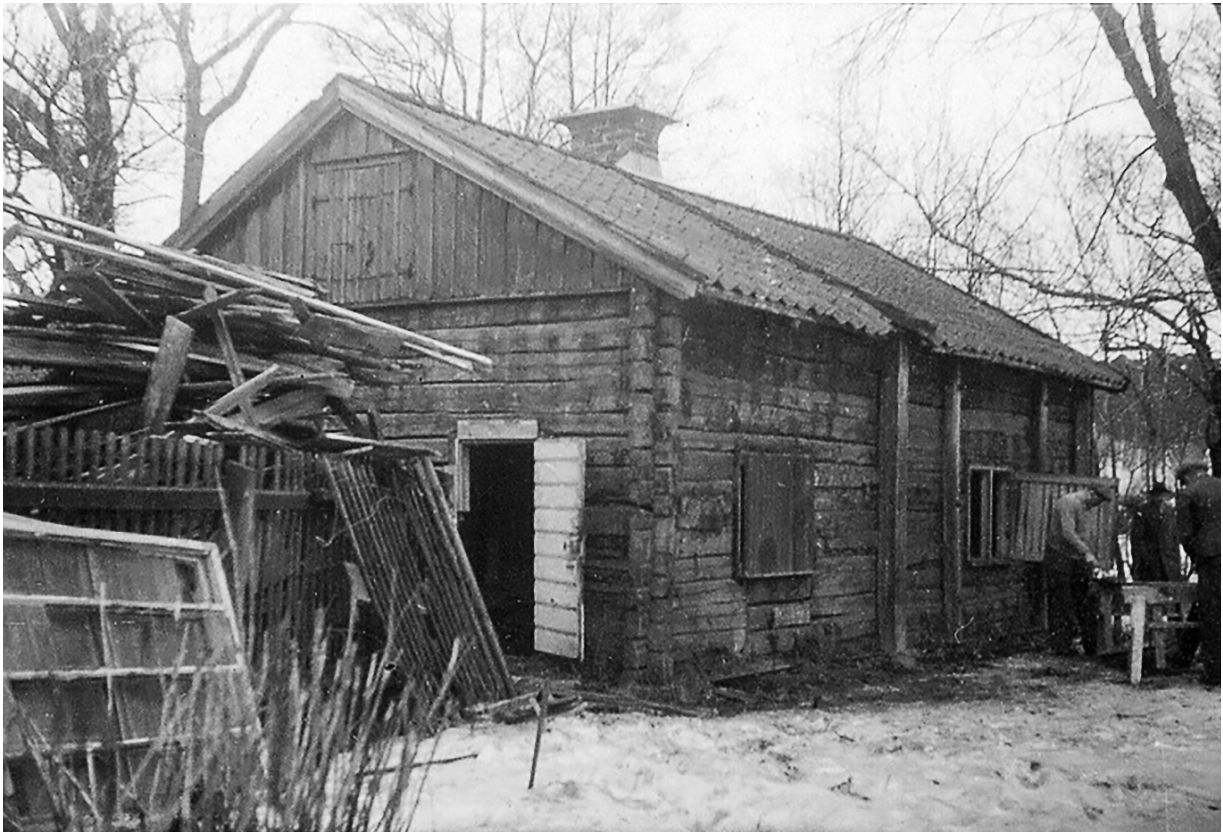
Foto taget under ombyggnaden 1948, med tidigare brädpanel borttagen. Bilden visar den igensatta dörren mot öster, liksom dåtidens läge för trädgårdsstaketet. Foto T. Nordberg 1948. SSM Enskede gård, gråark OO7, F383O1.

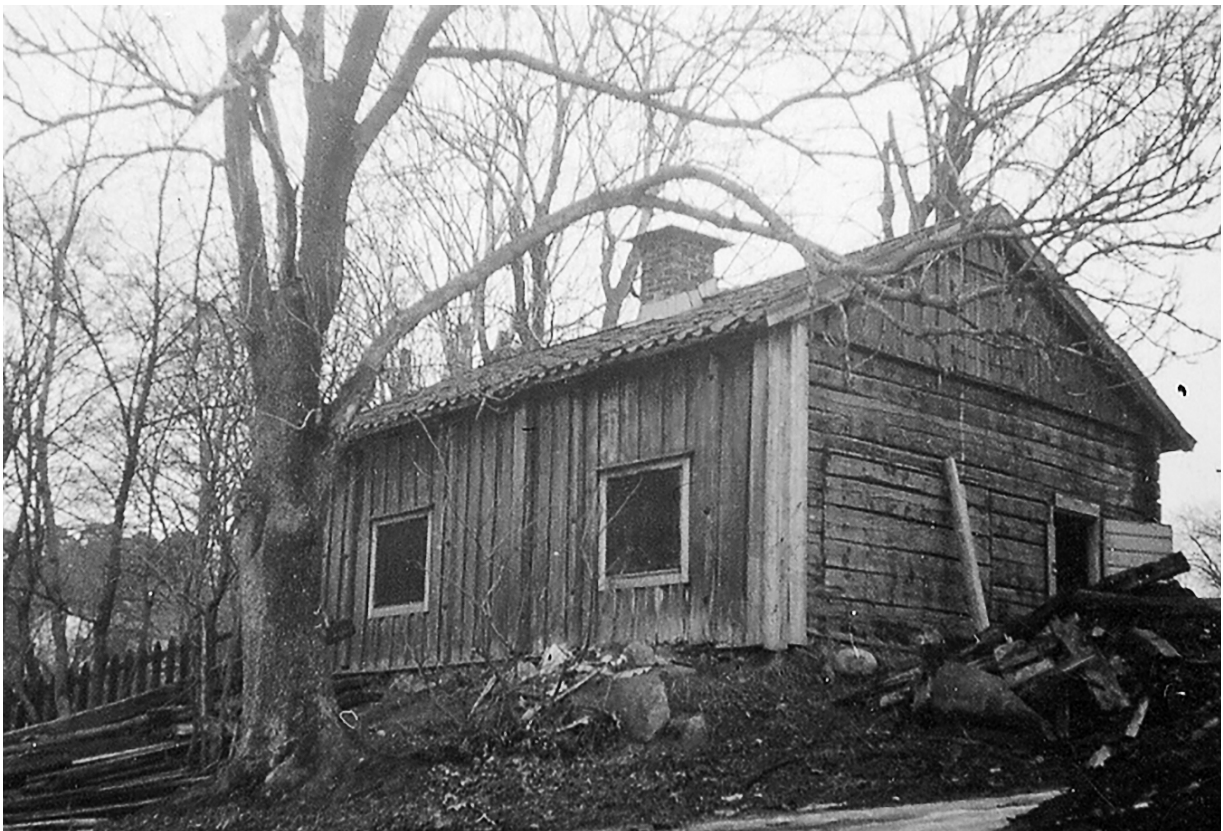
Bild tagen vid samma tillfälle som ovan, från Enskede gårdsväg i sydväst. Foto T. Nordberg 1948. SSM Enskede gård, gråark OO7, F383OO.

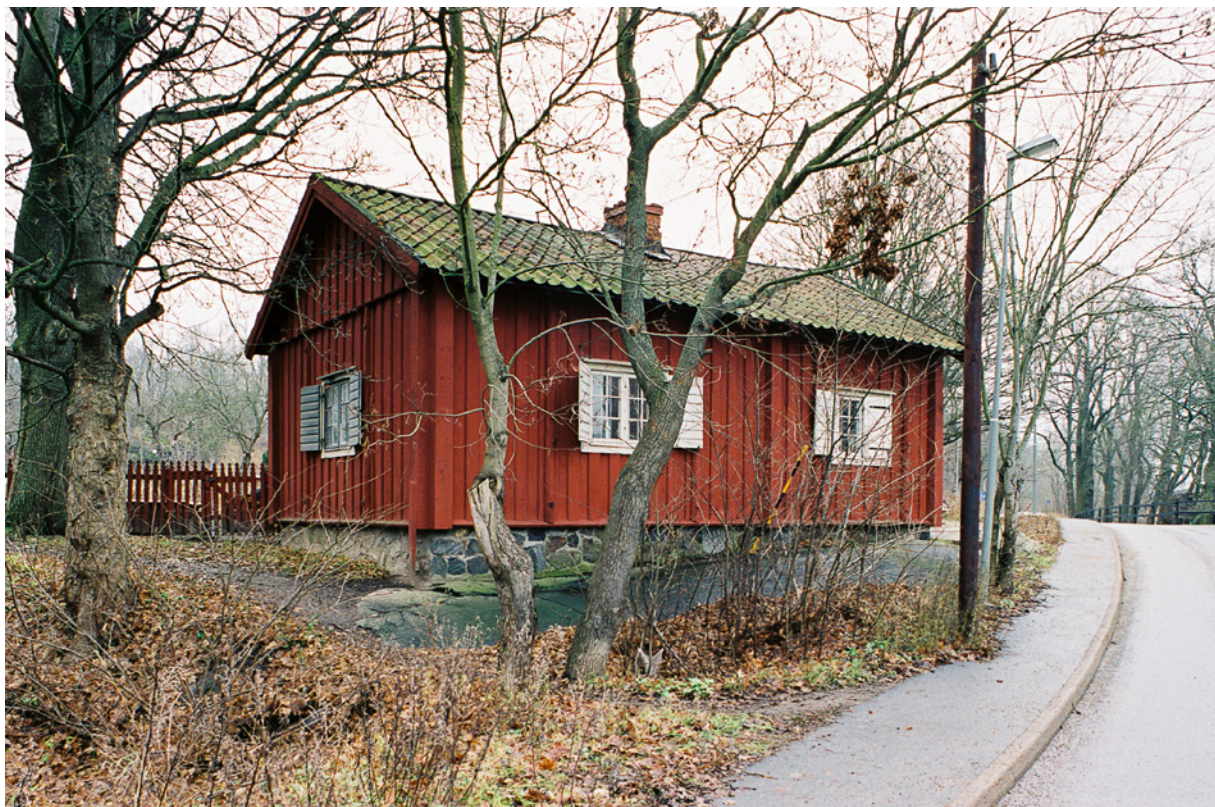
Foto taget 2007 som visar byggnaden före 2010-talets ombyggnad, med äldre fönsteröppning på norra gaveln kvar och med tomtens ålderdomliga karaktär i högre grad bevarad. Foto från nordväst, Johan Stigholt 2007, SSMYS2007_000327_28.

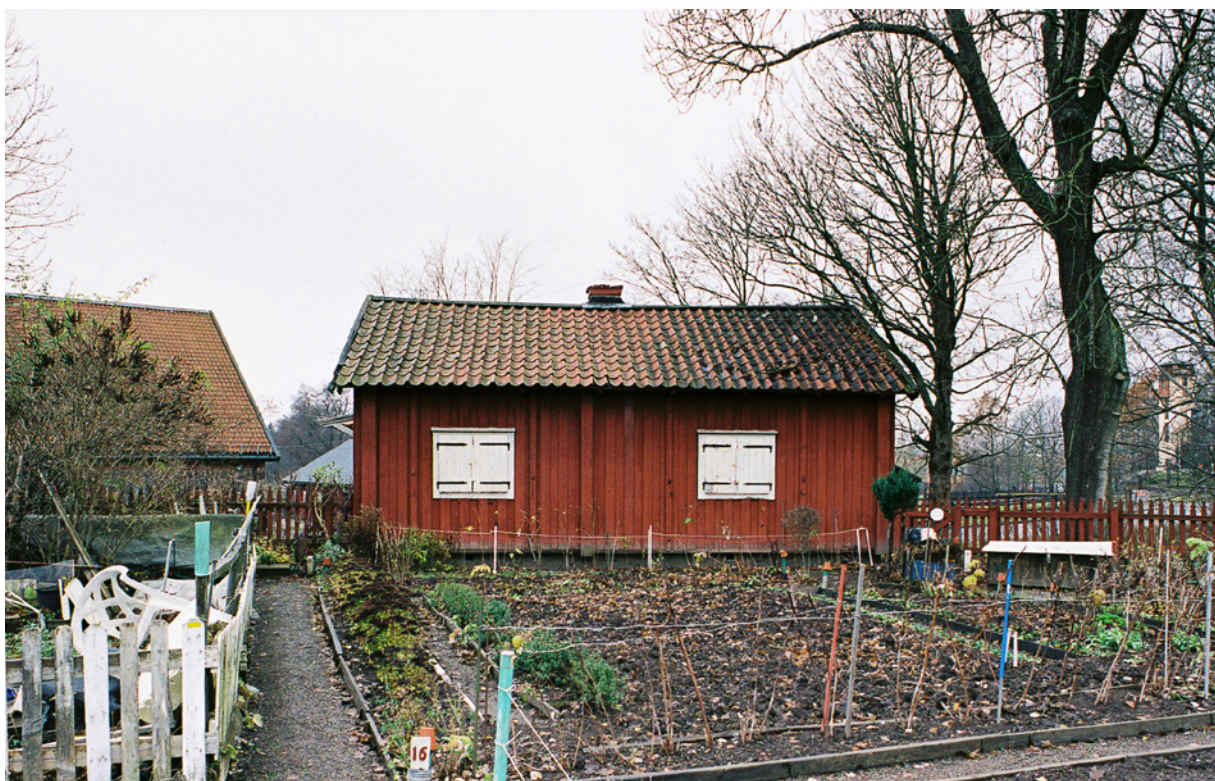
Ännu 2007 anslöt koloniområdets staket direkt till byggnadens gavlar, på ett sätt som tydligare än idag illustrerade den historiska kopplingen mellan trädgårdsmästarebostad och köksträdgård. Bilden visar dock även hur den moderna odlingsverksamheten tillåts gå hela vägen fram till husfasad, med skador på träpanelen som följd. Foto från öster, Johan Stigholt 2007, SSMYS2007_000328_04.

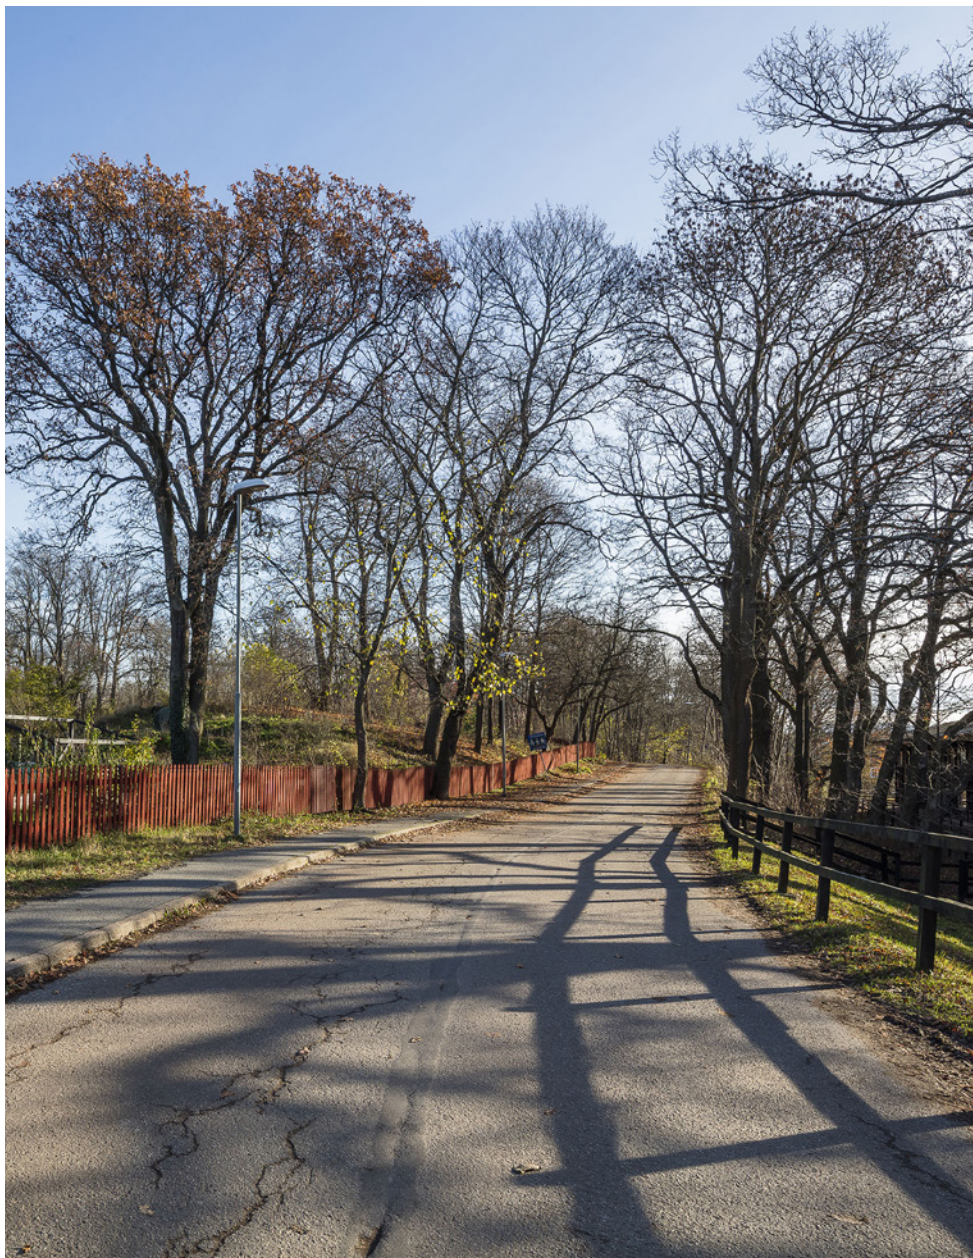
Miljön har än idag en lantlig prägel. Enskede gårdsväg löper förbi stugan på den västra sidan, och leder fram till gårdens huvudbyggnader.
ME SSM_10036336.

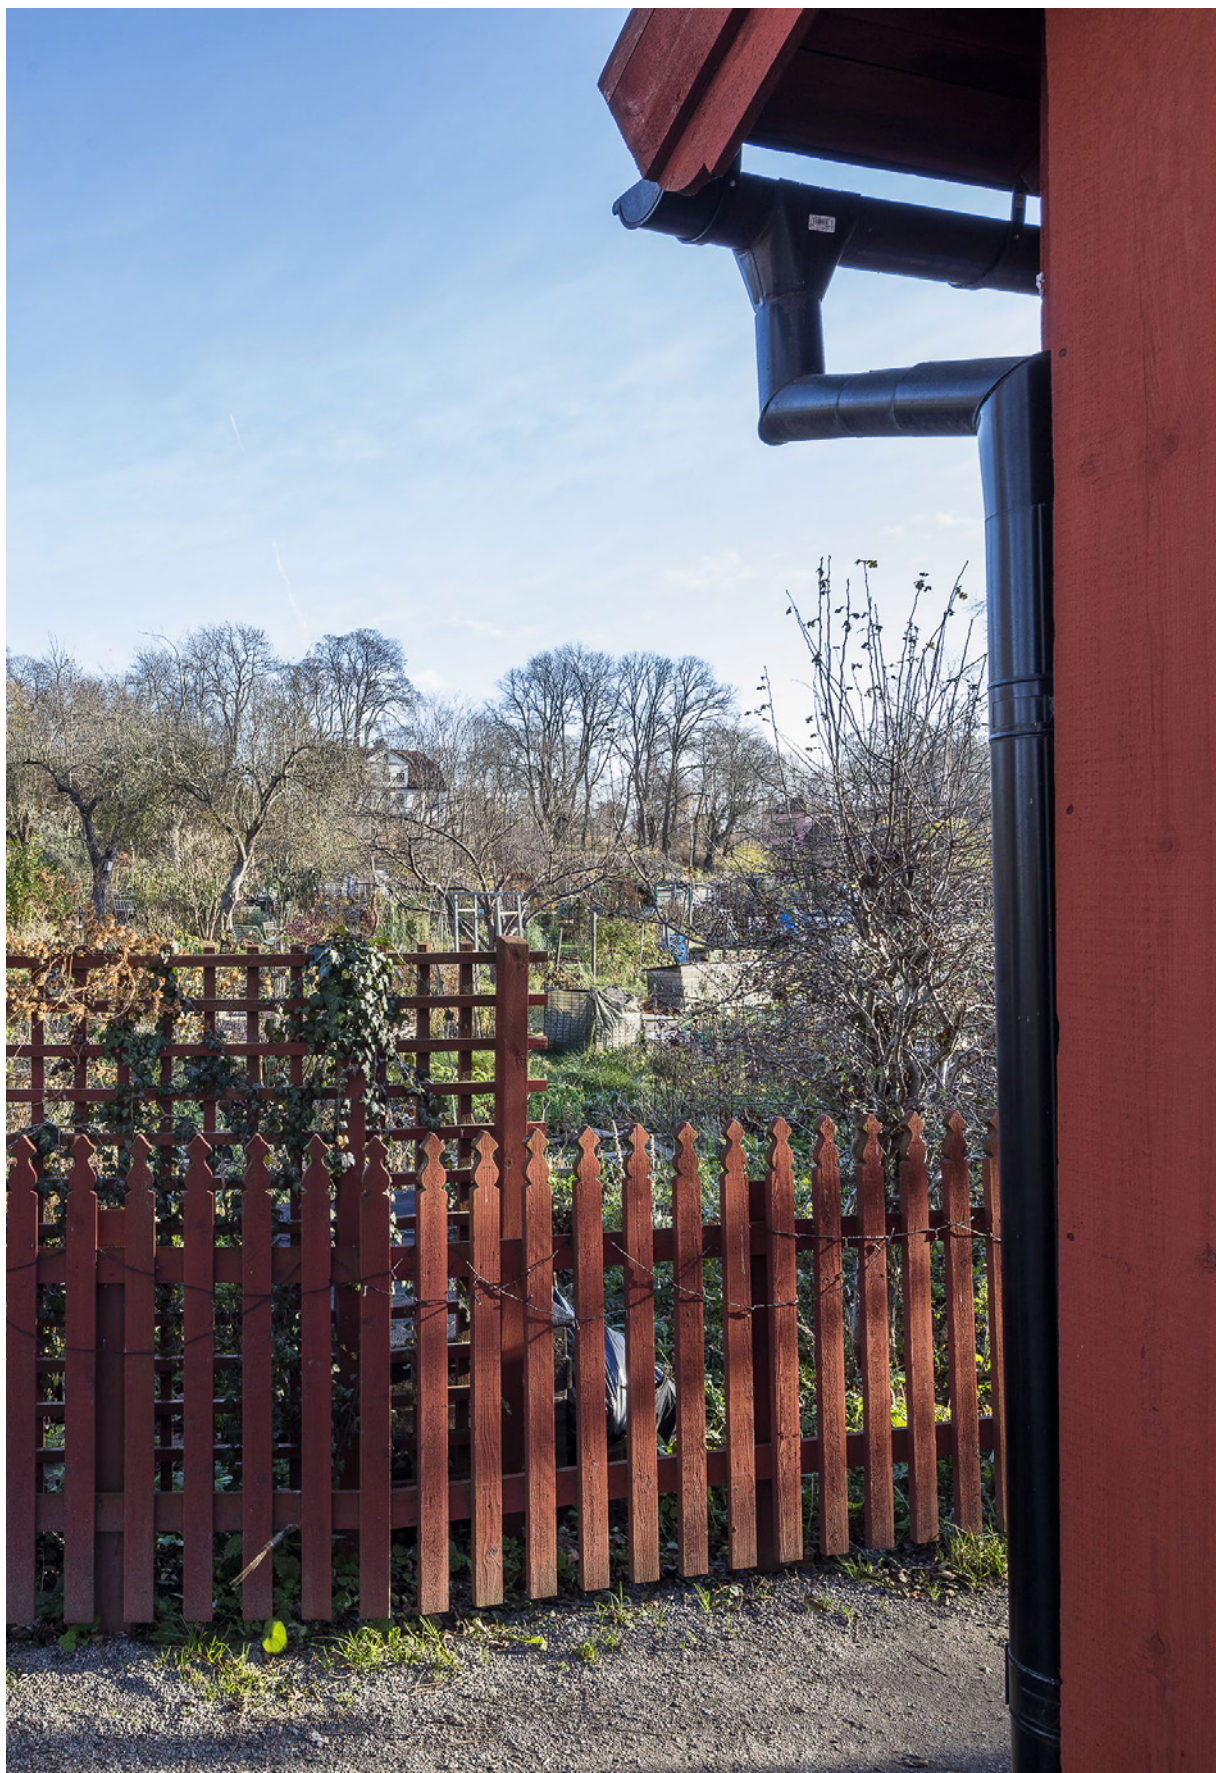
Vy från Trädgårdsstugans norra gavel, över koloniområdet, före detta köksträdgård, mot Enskede gårds Corps-de-logi från 1803. ME SSM_10036341.

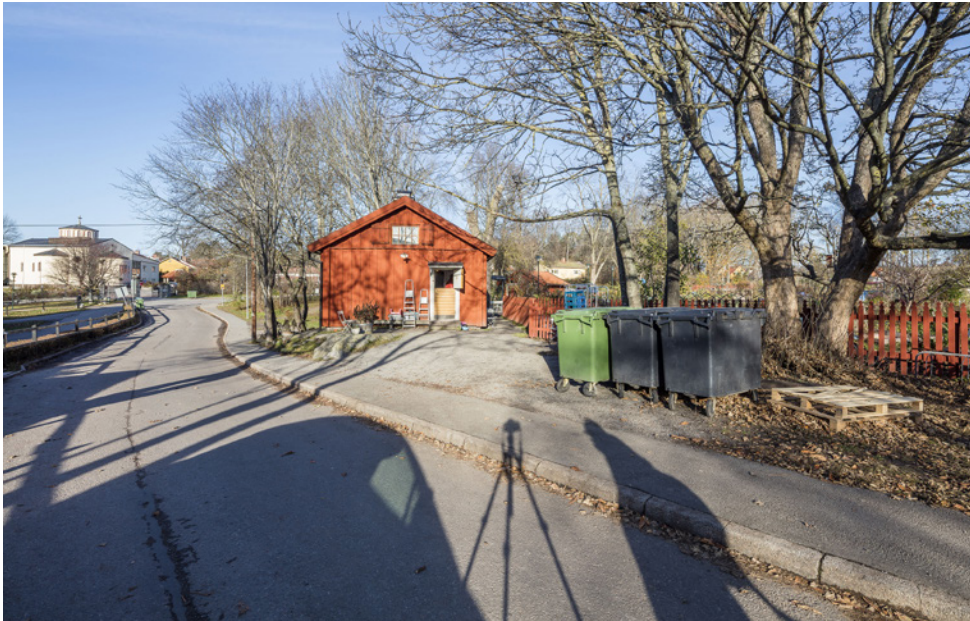
Trädgårdsstugan från söder, i skarpt höstljus. I fonden skymtar korsningen där Enskede gårdsväg möter Bägersstavägen, bägge med historisk kontinuitet på platsen. ME SSM_10036339.

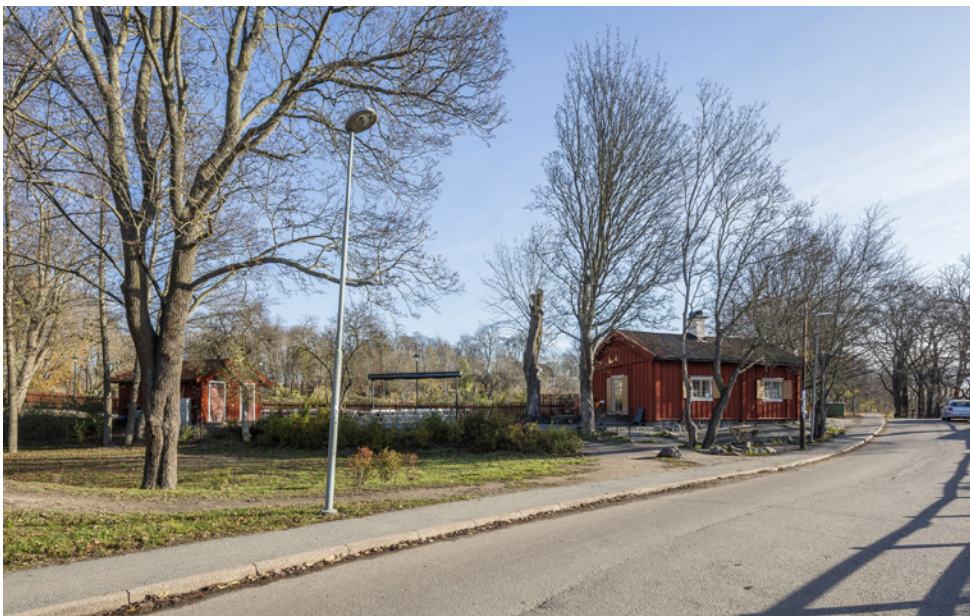
Undersökningsområdet från nordväst, med Trädgårdsstugan till höger och det sentida uthuset på vänster hand. ME SSM_10036347.

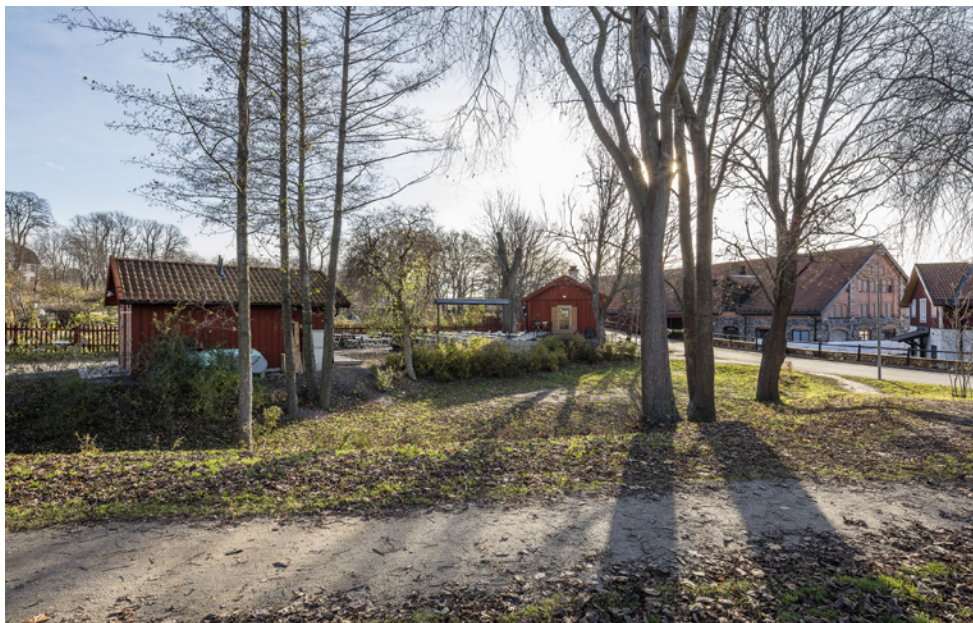
Från norr. Den trädkantade svackan i förgrunden markerar den bäckfåra som torrlades i början av 1900-talet. I fonden på höger hand skymtar några av de imponerande byggnaderna som tillkom under Axel Odelbergs tid på 1800-talet, den f.d. stenladugården och det f.d. bränneriet. ME SSM_10036346.

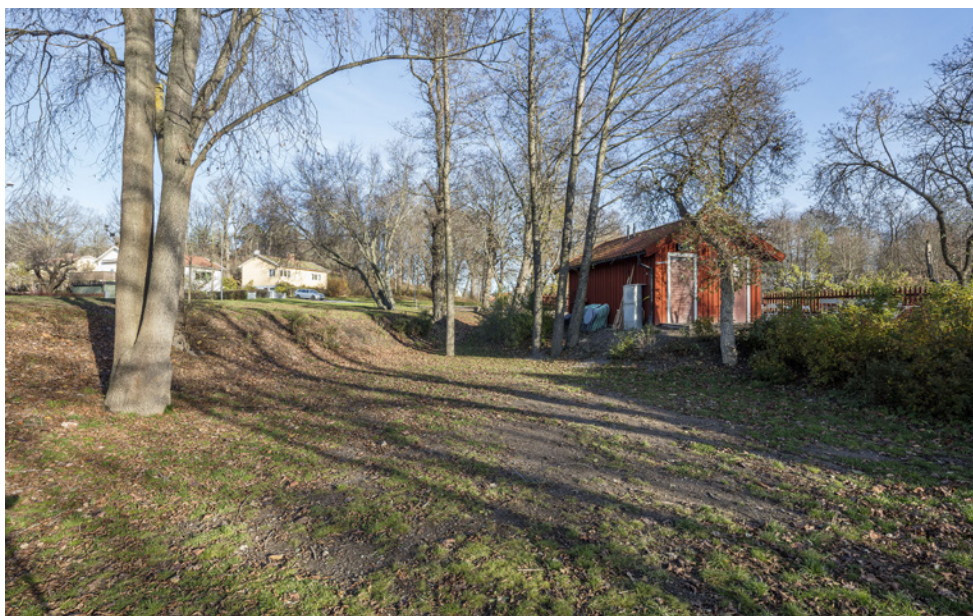
Från väster blir den gamla trädfåran särskilt synlig. De äldre alarna till vänster tillhör en art som trivs väl vid vattendrag. ME SSM_10036344.

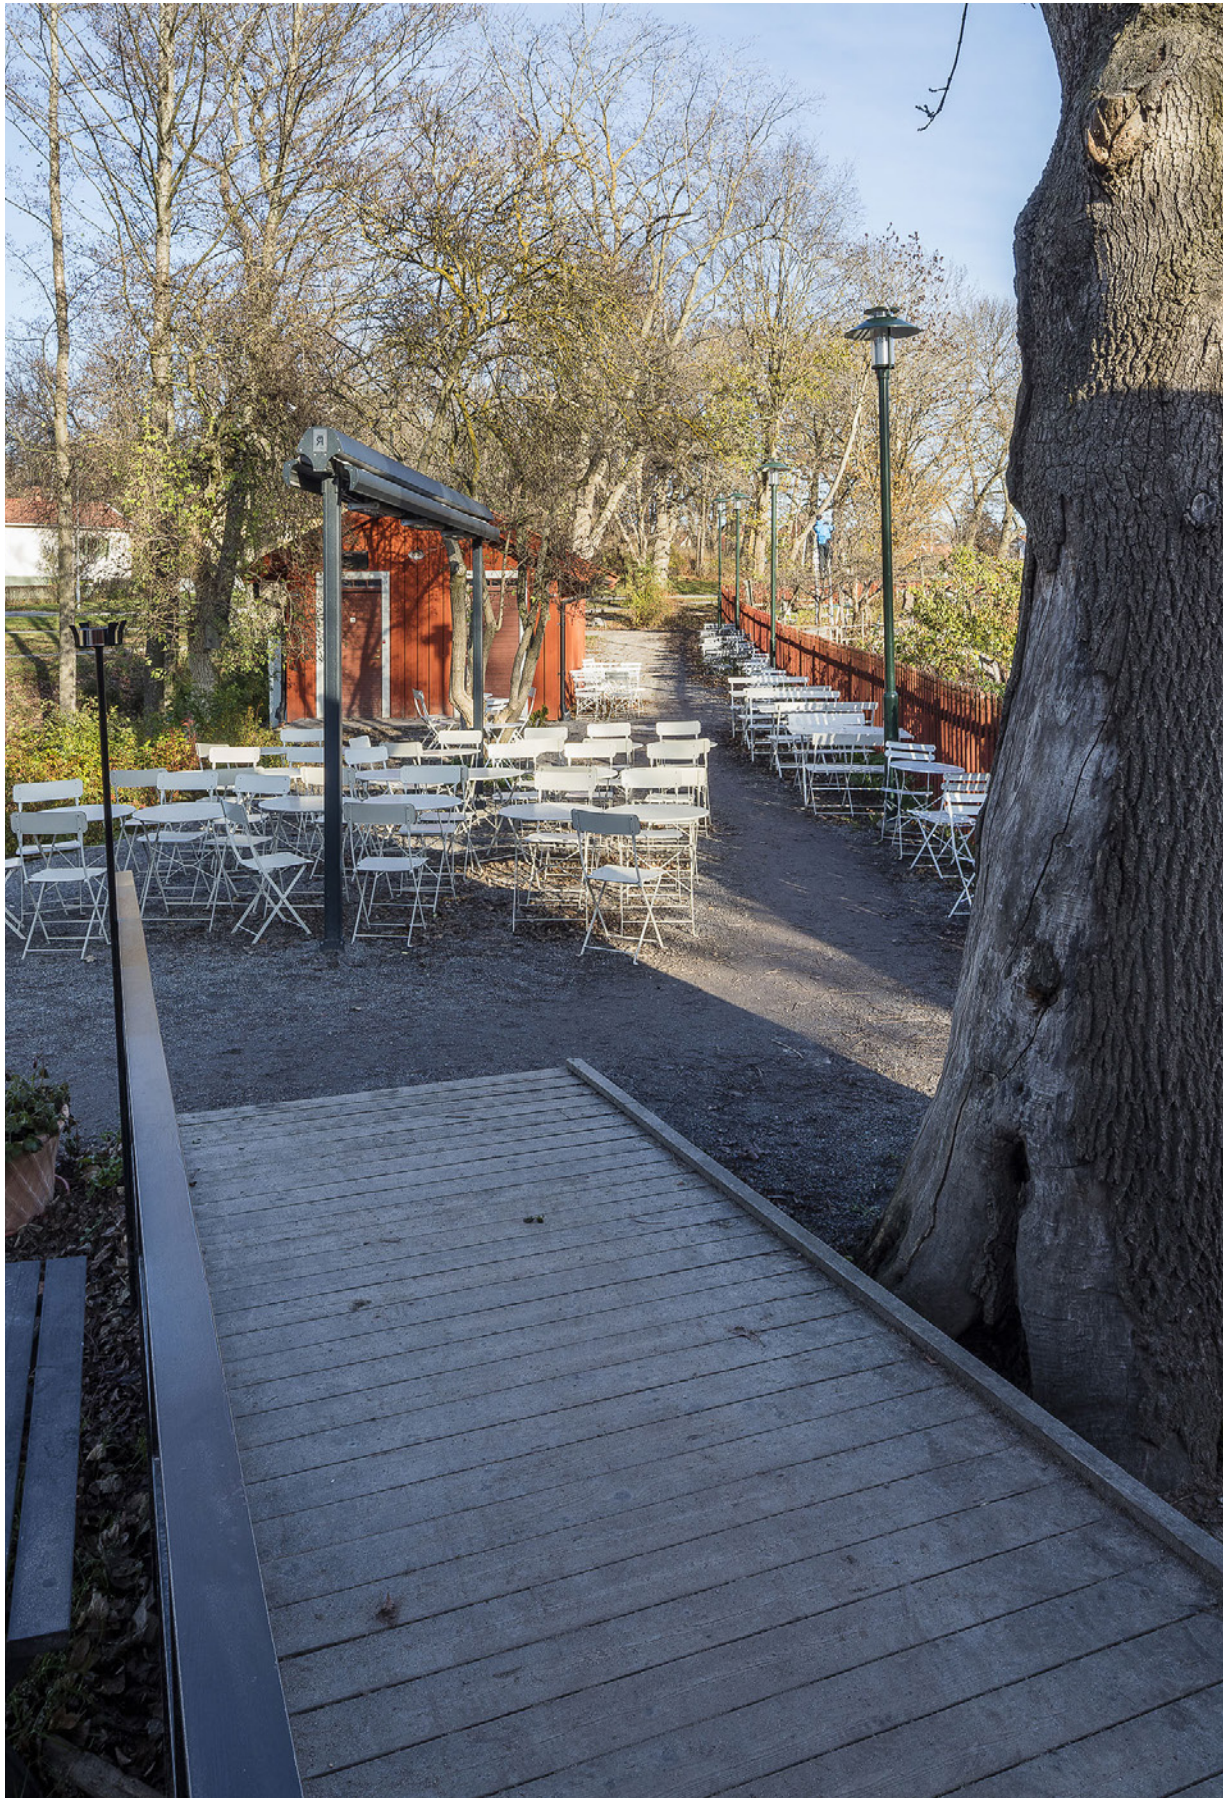
Den norra delen av undersökningsområdet, sett från Trädgårdsstugans sentida entré. ME SSM_10036329.

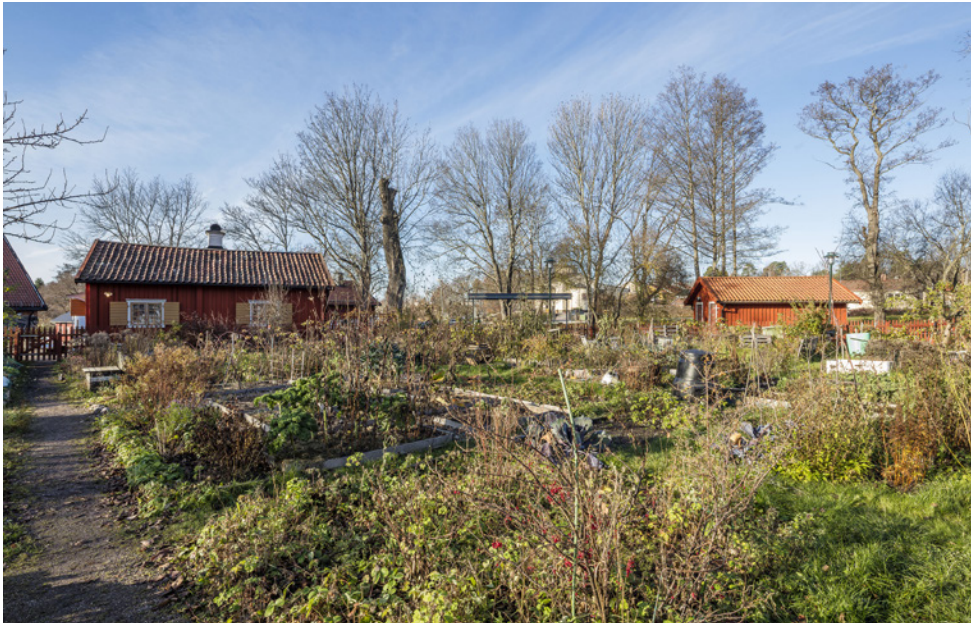
Koloniområdet öster om stugan tillkom på 1900-talet men markerar platsen för Enskede gårds gamla köksträdgård. ME SSM_10036327.

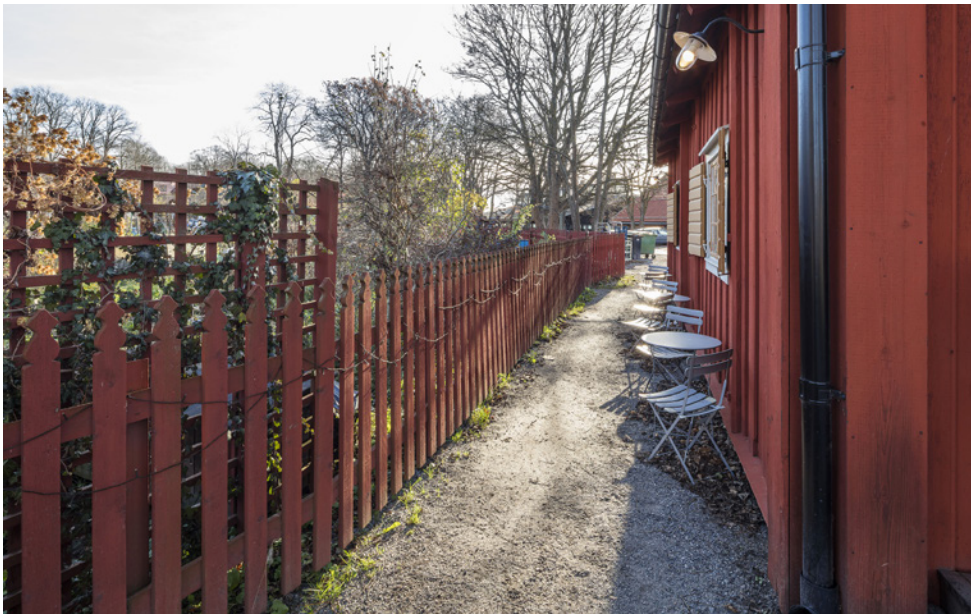
Invid stugan har staketet mot koloniområdet i sen tid flyttats några meter mot öster. ME SSM_10036330.

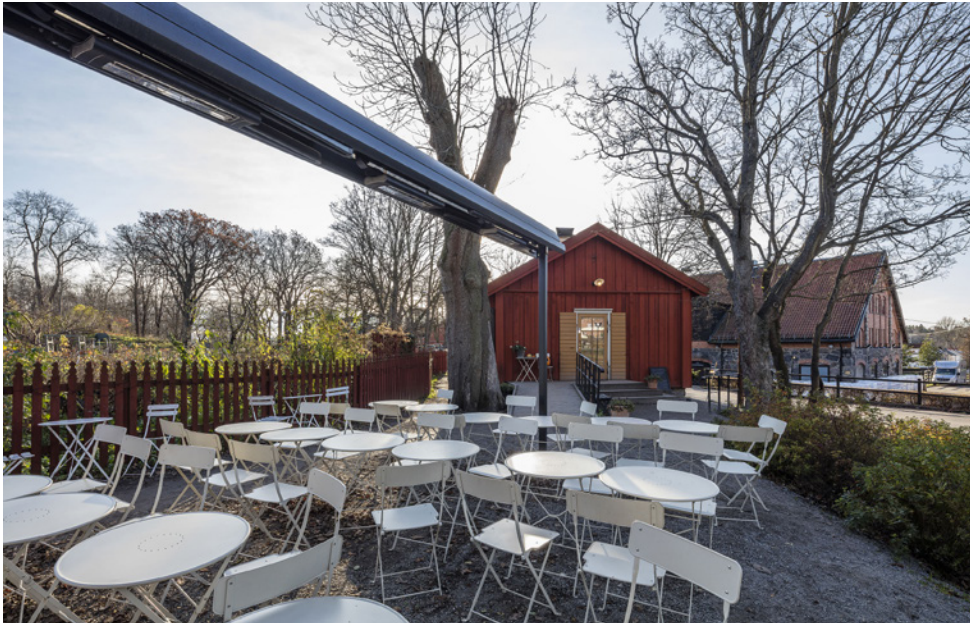
Marken i områdets inre har på 2010-talet jämnats ut, lagts med grus och anordnats för uteservering. Foto mot söder. ME SSM_10036333.

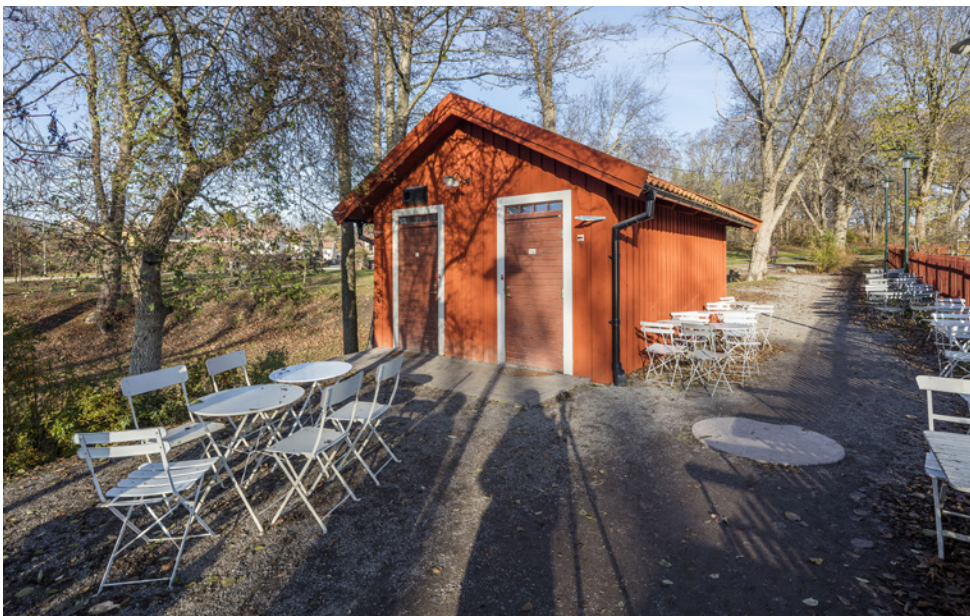
År 2015 uppfördes ett litet uthus för caféets behov, med en gestaltning som ansluter till den äldre byggnaden. På höger sida syns den grusade gången som i norr ansluter till Bägerstavägen. ME SSM_10036345.

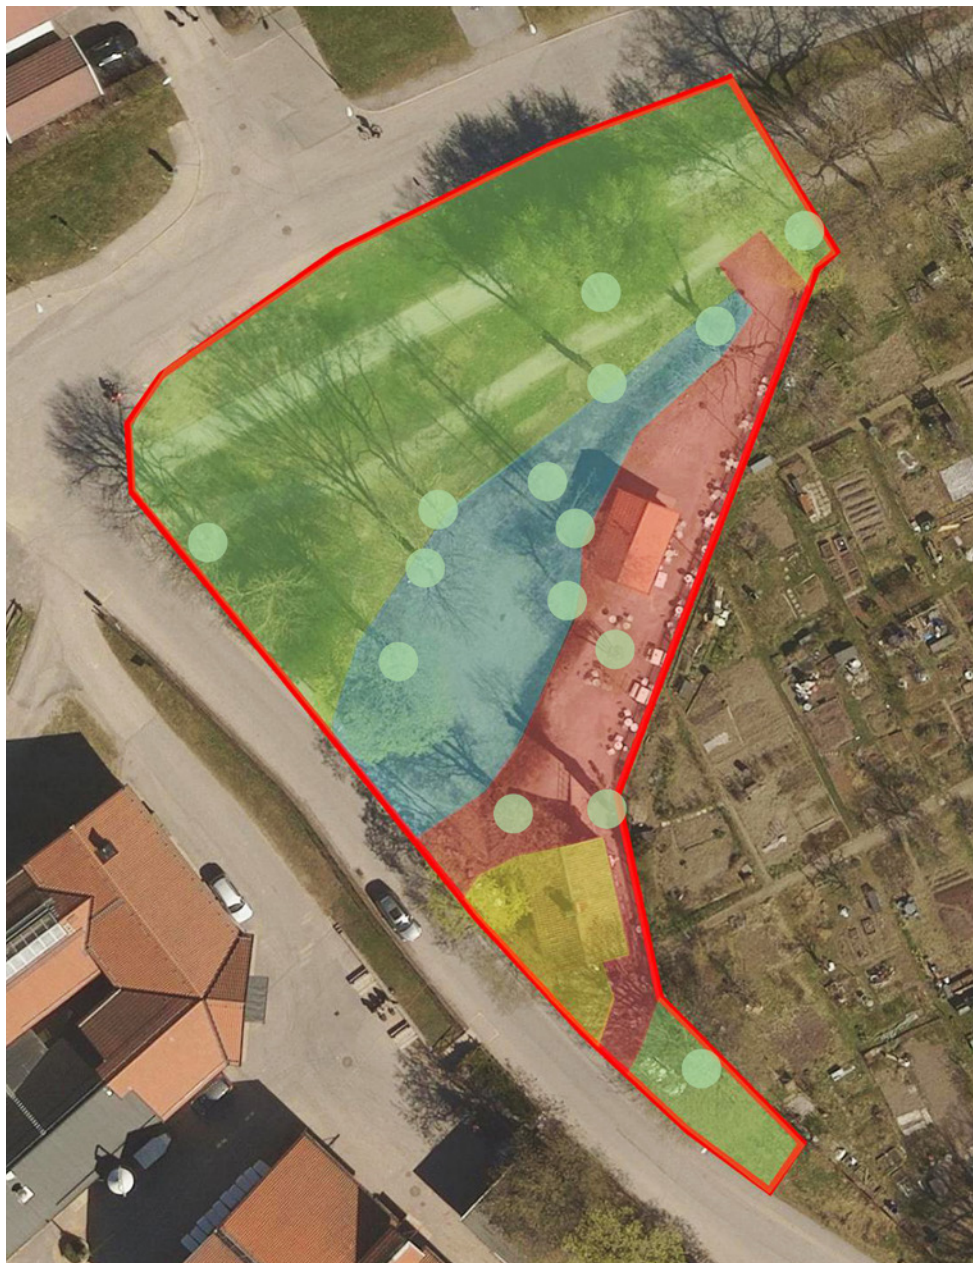
Schematisk illustration med utomhusmiljöernas karaktärsområden.
Grönt = halvöppen parkmark, motsvarande äldre odlingsmark.
Blått = torrlagd äldre bäckfåra.
Rött = ytor förändrade i sen tid.
Gul = stugan med berghäll.
Grön cirkel = särskild värdefulla träd.
Bearbetat utsnitt ur DP/Map, Stockholms stadsbyggnadskontor.

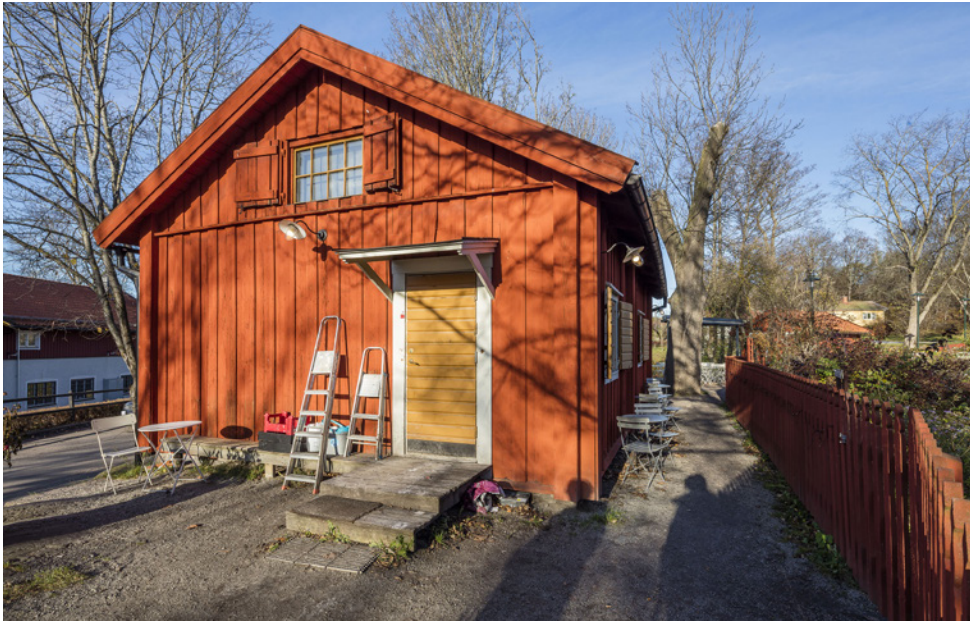
Södra gaveln, med ingång till byggnadens bageridel. Dörröppningen är äldre, eventuellt ursprunglig, men såväl dörrblad som skärmtak har tillkommit i sen tid. ME SSM_10036314.

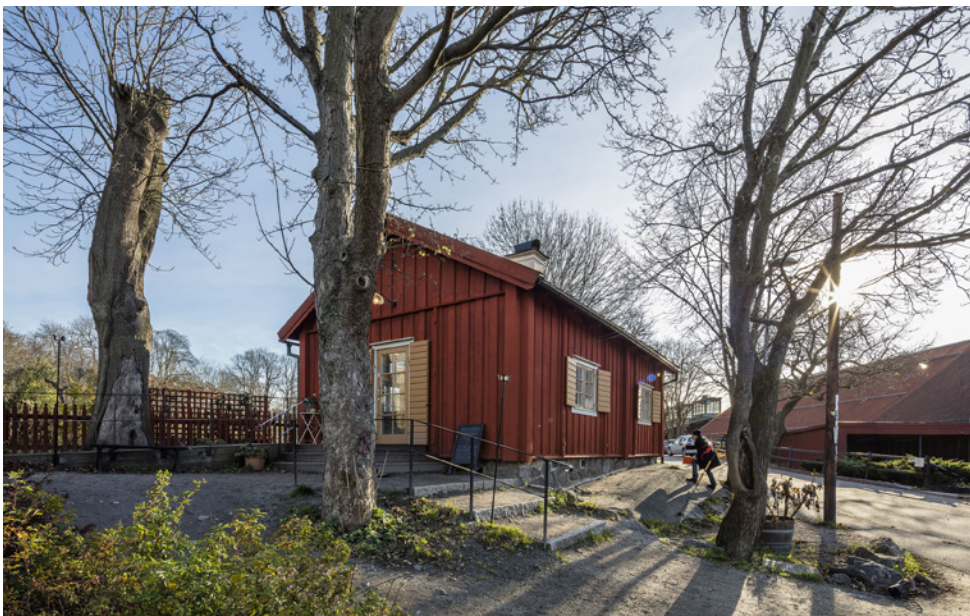
Foto från nordväst. Bilden visar den stora berghäll som huset vilar på. Utemiljön har förändrats under senare år, med bland annat ny trappa mot Enskede gårdsväg. ME SSM_10036315.

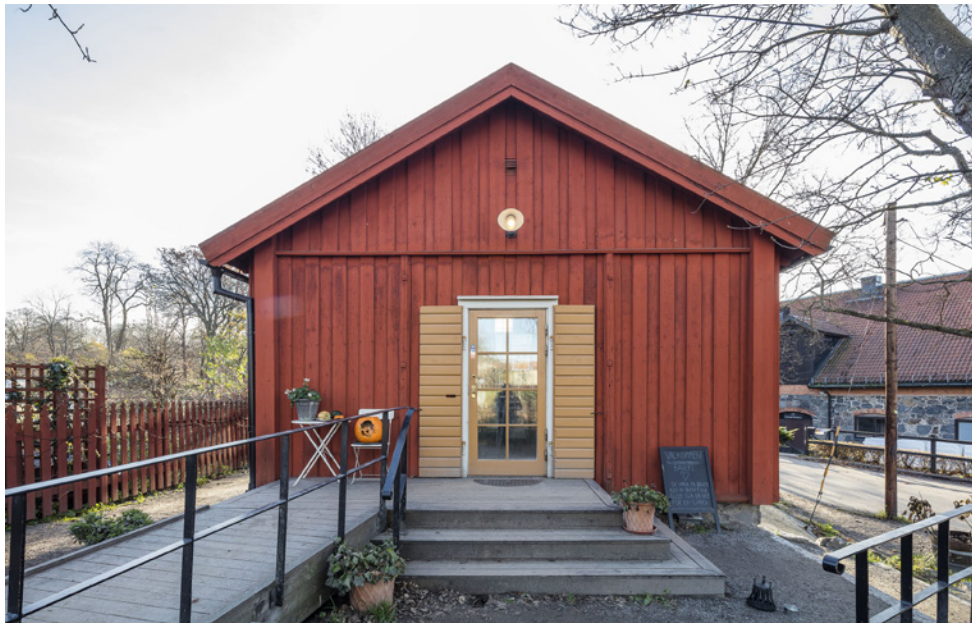
Gavelfasaden mot norr är den del av exteriören som förändrats mest, med en helt ny dörr och ett stort trapp- och ramparrangemang till serveringen. ME SSM_10036323.

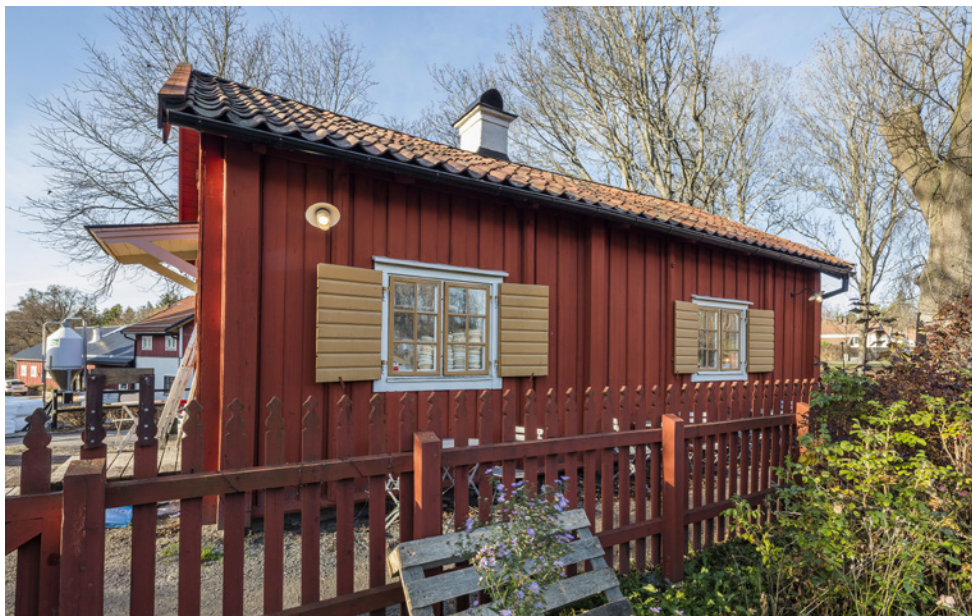
På fasaden mot öster fanns i äldre tid en dörr mot köksträdgården, belägen där det vänstra av bildens fönster finns idag. Fasadens knutlåda markerar läget för en idag sedan länge borttagen timrad mellanvägg. Skorstenen höjdes och putsades 2015. ME SSM_10036326.

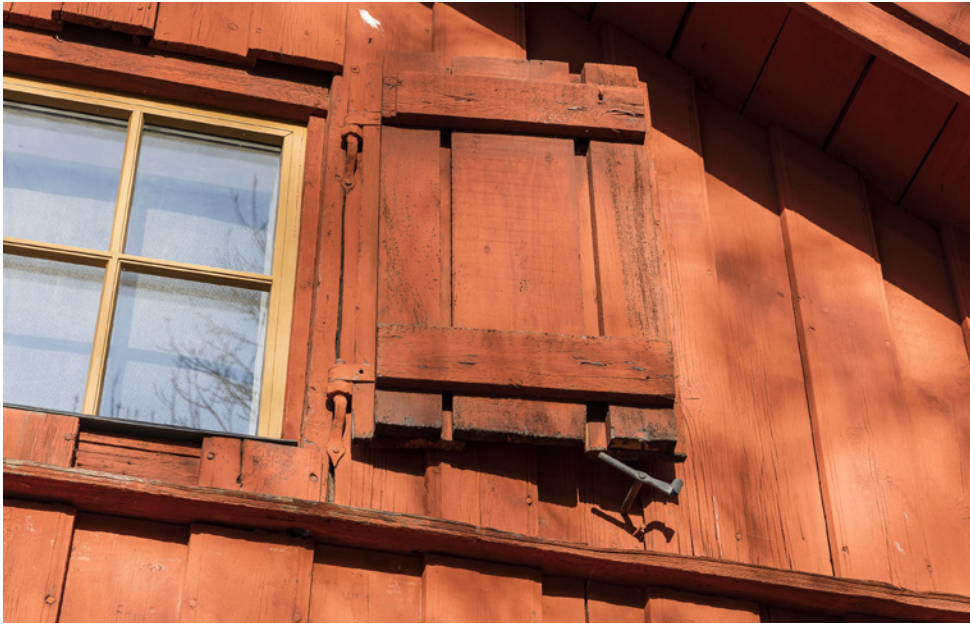
Detalj av södra gaveln. Fasadpanelen tillkom på 1940-talet, men dess dimensioner och profilering kan återgå på det äldre utförandet. Fönstret i gavelspetsen är sentida, placerat i en äldre, förminskad, öppning till tidigare vind. Byggnadens fönsterluckor är sekundära men har smidda beslag av äldre typ, möjligen återanvända. ME SSM_10036338.

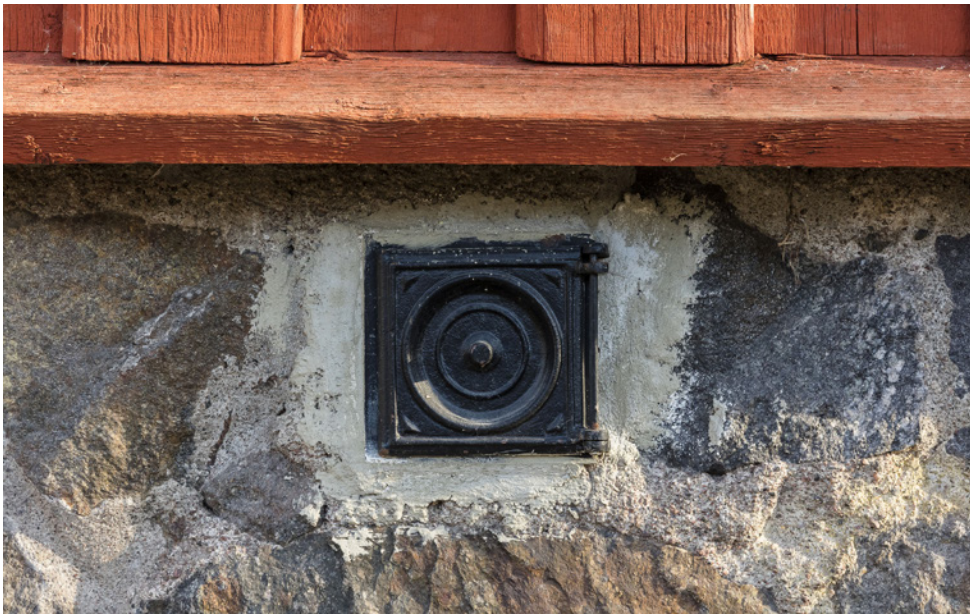
Byggnadens gråstenssockel fogades med cement under 1900-talet. Vid den senaste ombyggnaden installerades ventiler av gammal typ. ME SSM_10036349.

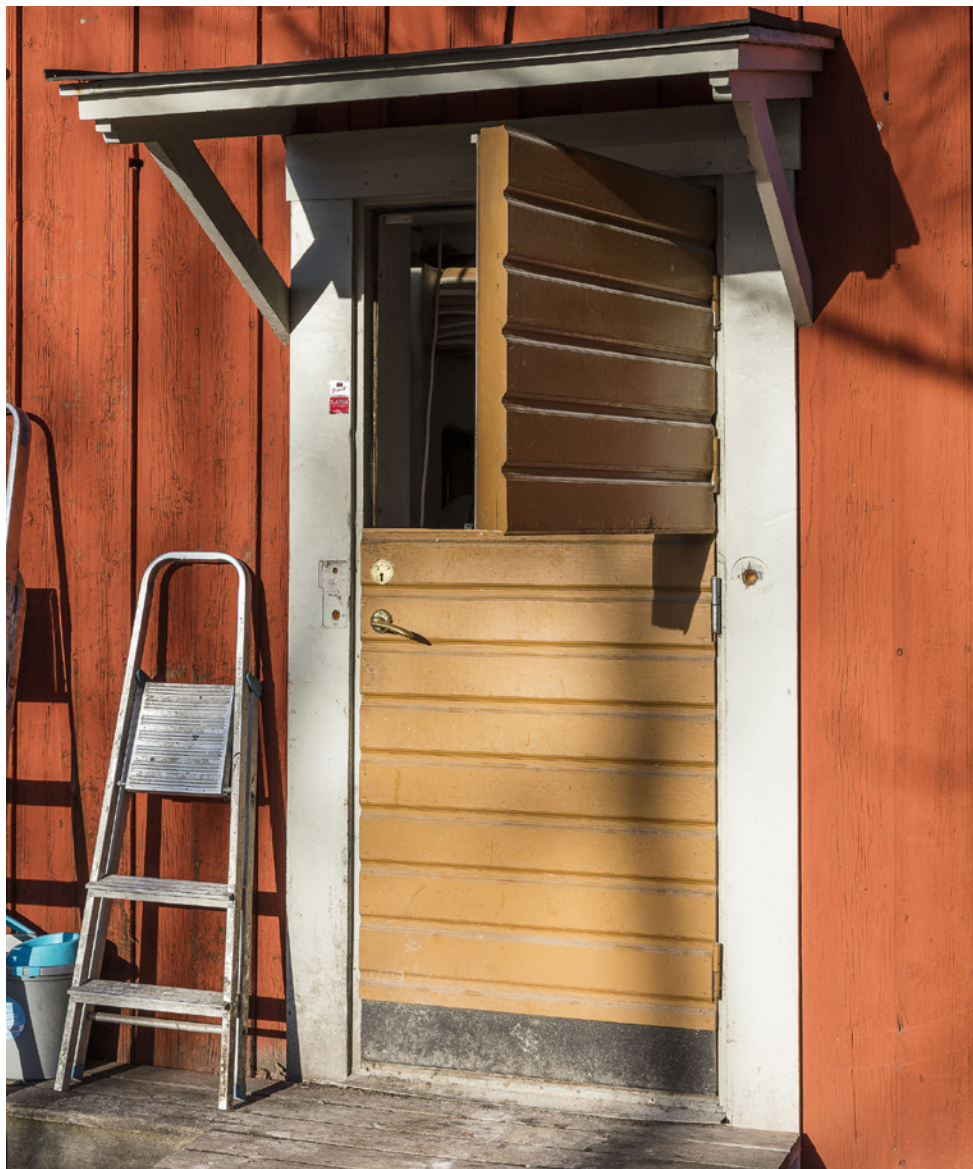
Dörren till bageriet på södra gaveln, sentida dörrblad i äldre öppning. ME SSM_10036331.
