Enskede gård 1:1

Hus 99, Gamla trädgårdsstugan
Enskede gård, Stockholm

Bebyggelsehistorisk inventering

Stadsmuseet rapporterar | 163

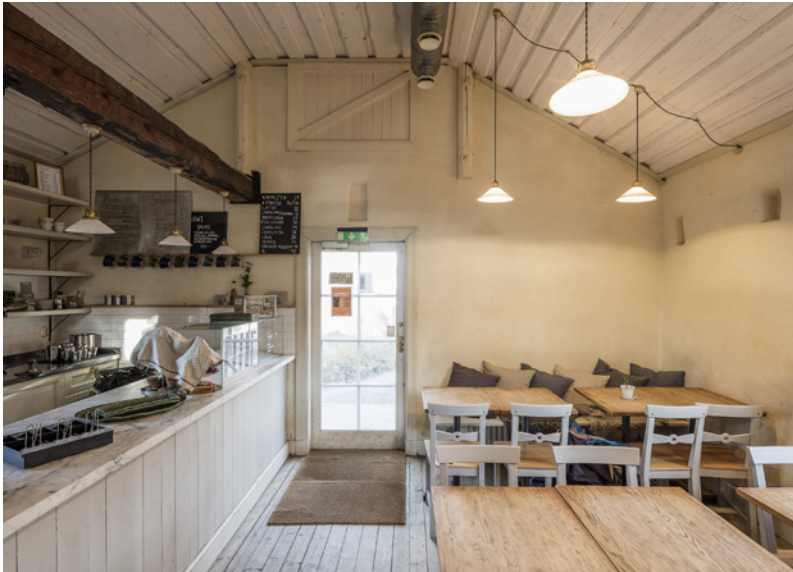
Caféets butik med serveringen till vänster. Lokalerna har genomgående sentida ytskikt. Upplagshålet på väggen ovan dörren markerar det ursprungliga läget för den bjälke som idag hänger i stag från taket till vänster i bild. Luckan på väggen är sentida men kan markera läget för en äldre vindsöppning. ME SSM_I0036292.

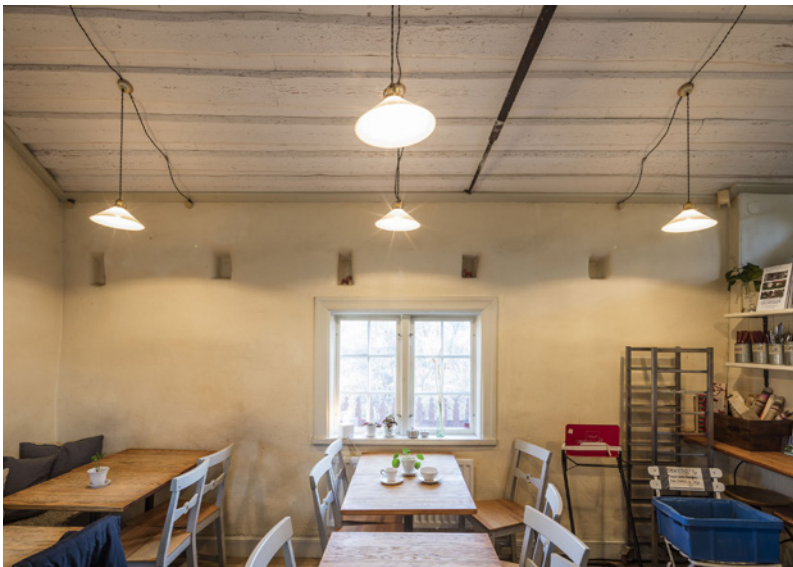
Butiksrummet mot öster. Raden med upplagshål ovanför fönstret markerar läget för stugans äldre vindsbjälklag. Väggarna lerklinades i sen tid. ME SSM_I0036301.

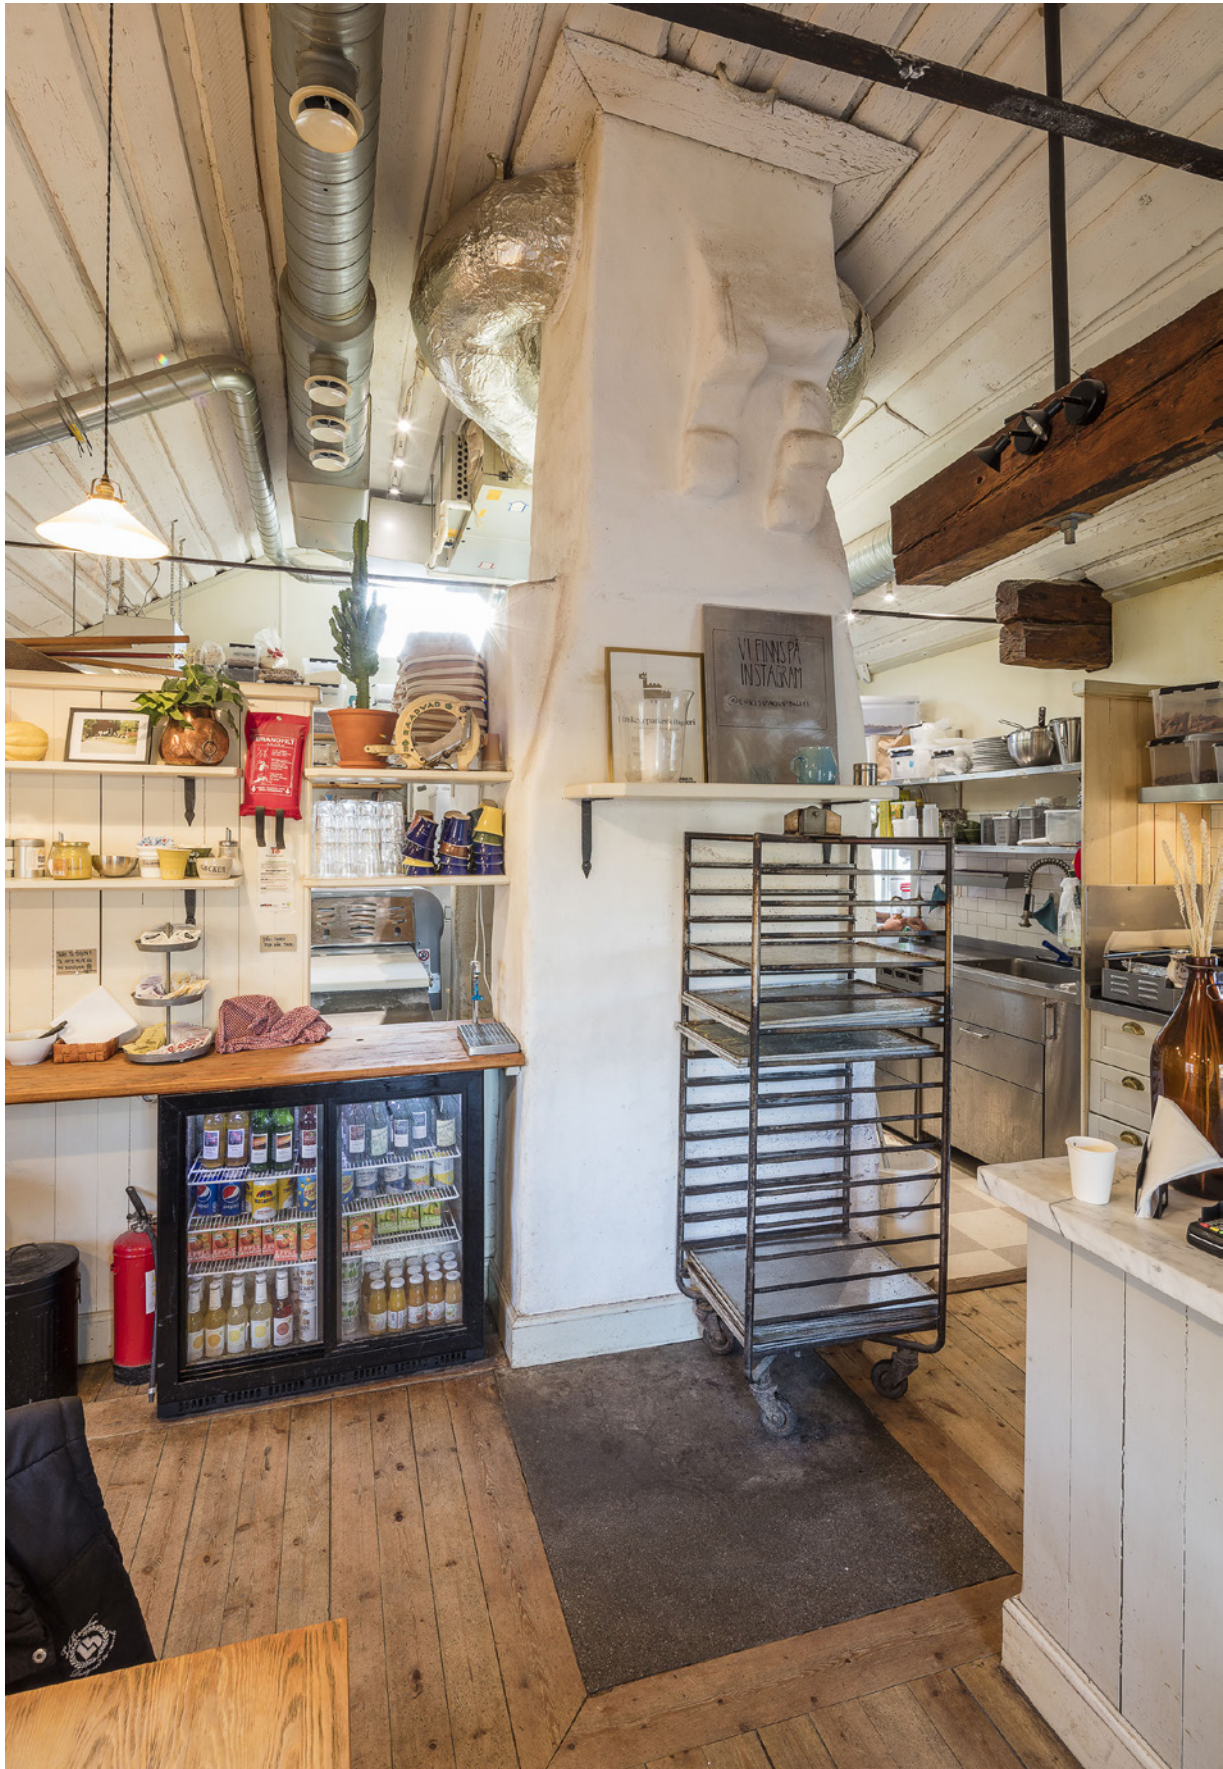
I södra delen av butiksdelens finns byggnadens murstock, även den har ett bevarat bjälkupplag. I golvet en platta som kan markera en tidigare värmekälla eller spis. ME SSM_10036311.

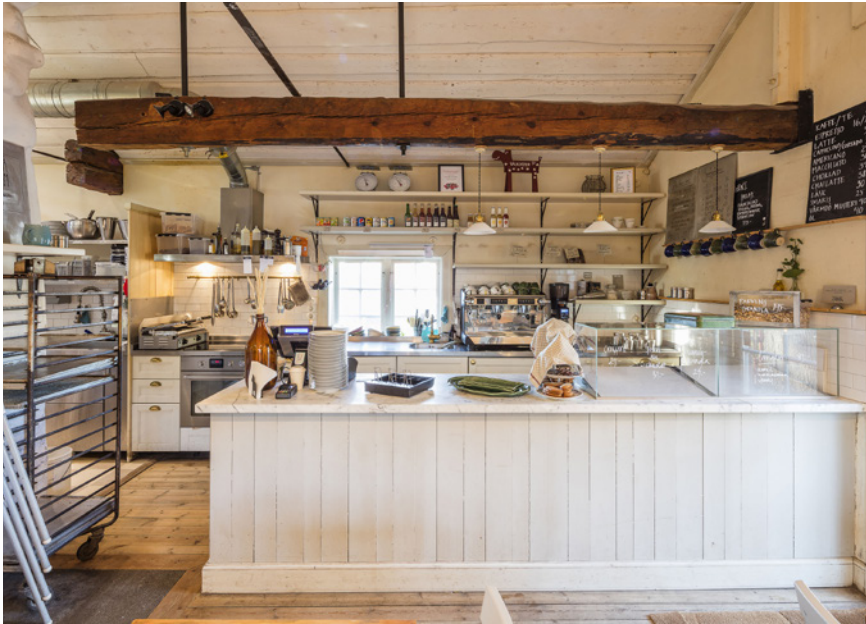
Serveringsdelen, mot väster.
Den flyttade timmerbjälken är
bilad. ME SSM_10036287.

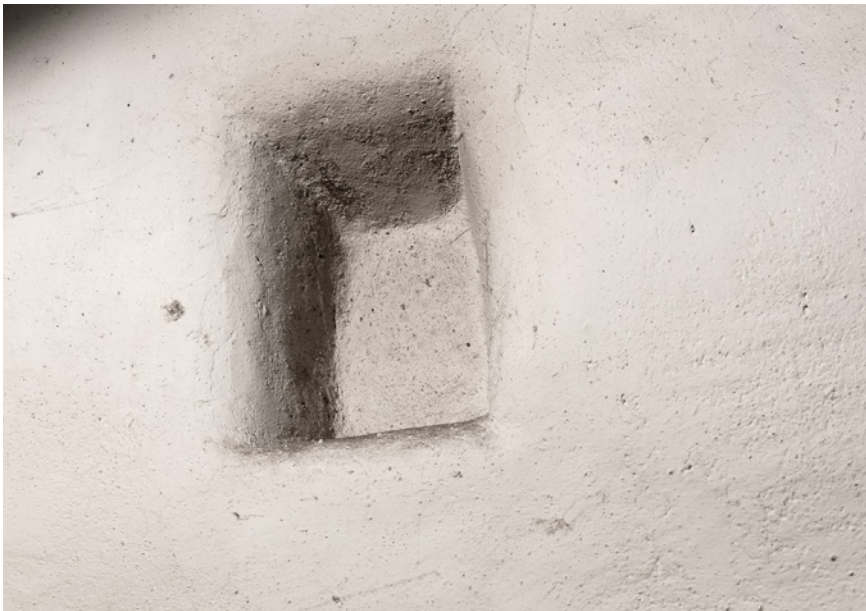
Detaljbild på upplagshål.
Den tjocka lerkliningen är
sentida, men hålet avspeg-
lar en uthuggning i bakom-
liggande timmerstomme.
ME SSM_10036294.

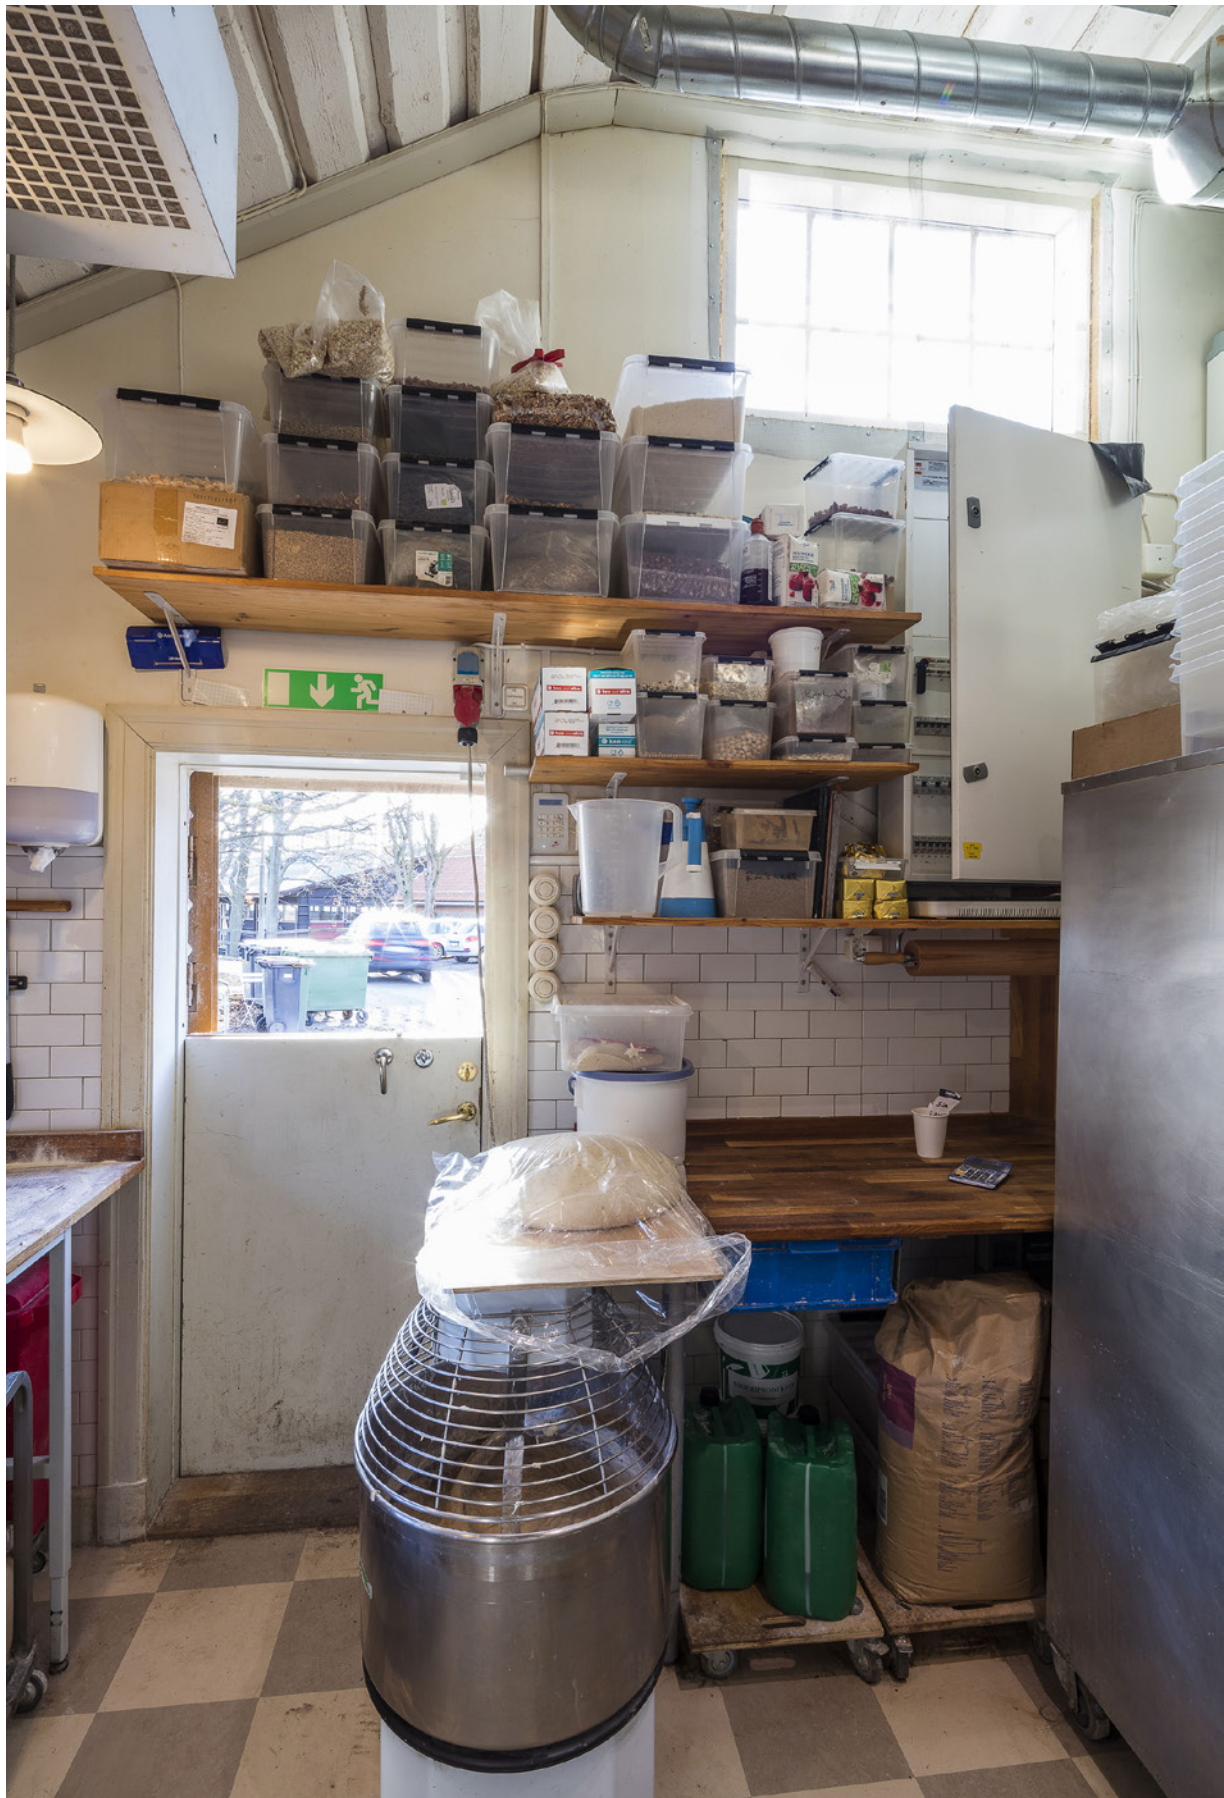
Bageriet södra vägg, med dörr och gavelfönster. ME SSM_10036302.

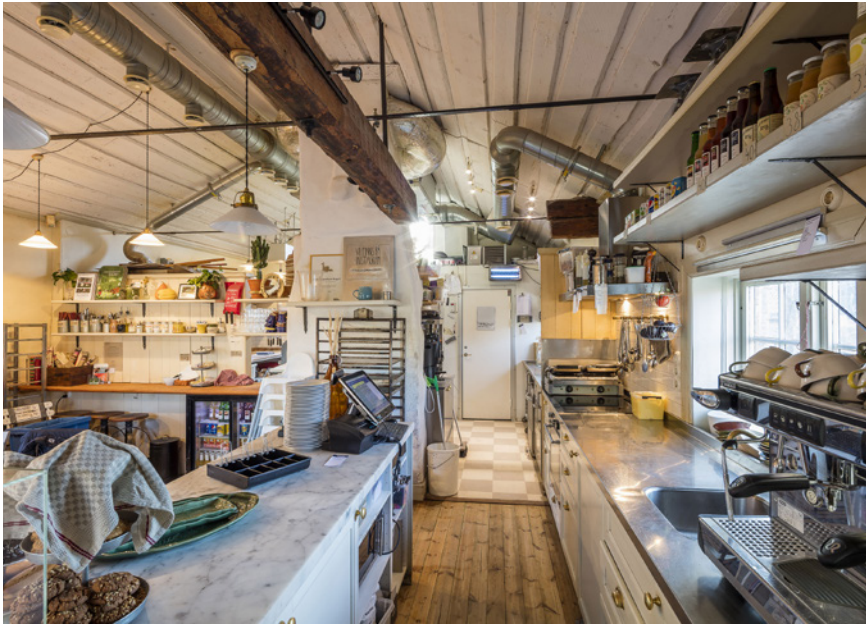
Serveringsdelen mot söder. I bakgrunden, till höger om murstocken, skymtar ett bevarat fragment av timrad mellanvägg. ME SSM_10036288.

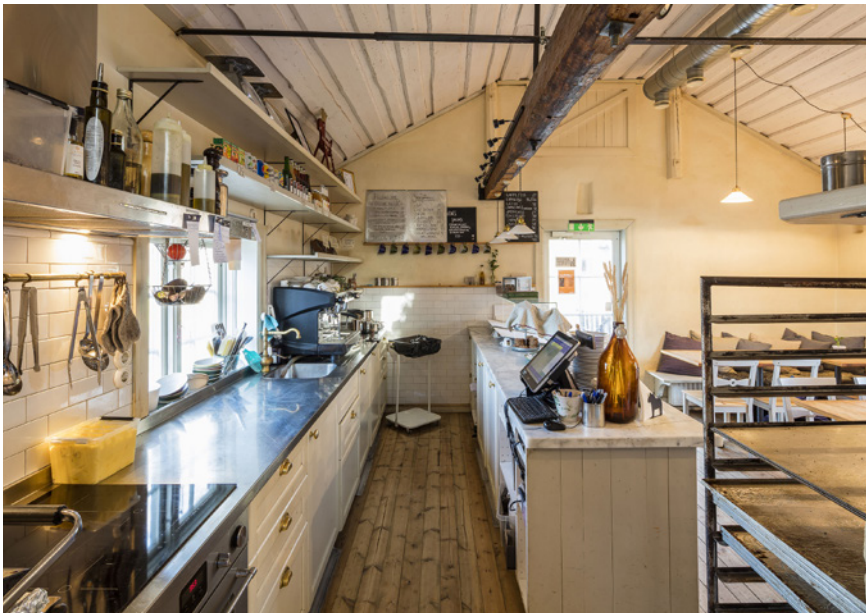
Serveringsdelen, mot norr. Mestadels helt sentida fast inredning. ME SSM_10036286.

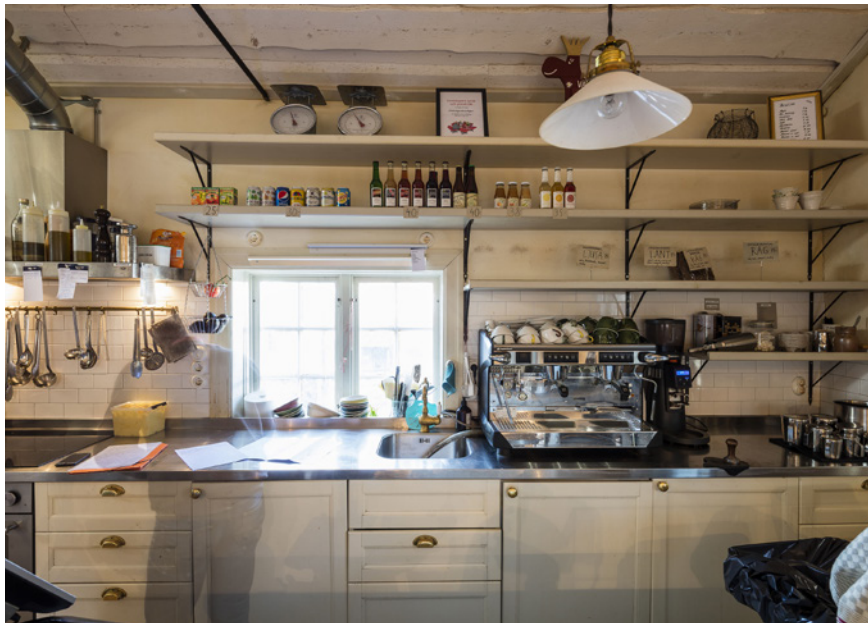
Bageriet mot väster. Helt och hållet sentida inredning. Fönstren är troligen tillkomna på 1970-talet, med äldre karaktär. ME SSM_10036309.

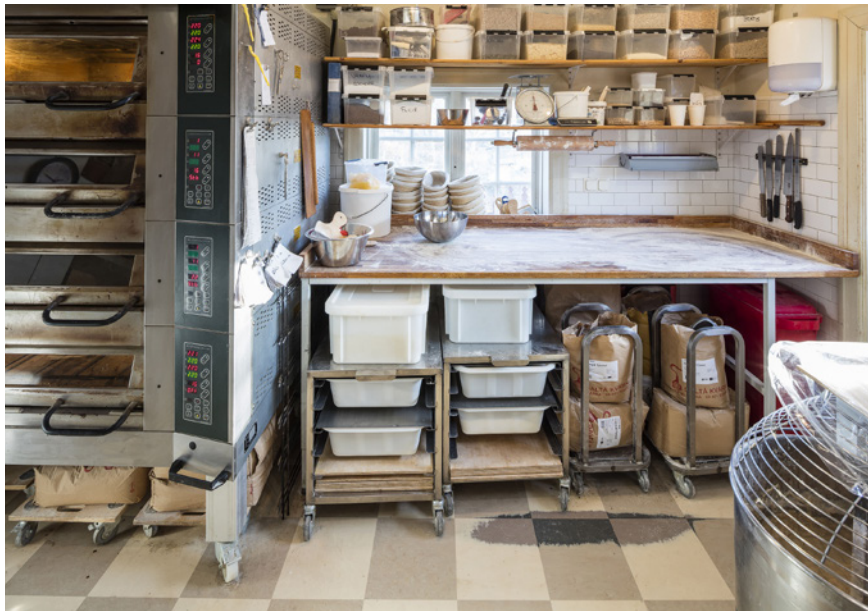
Bakbord och modern ugn. Fotografi mot öster i stugans södra del. ME SSM_10036299.

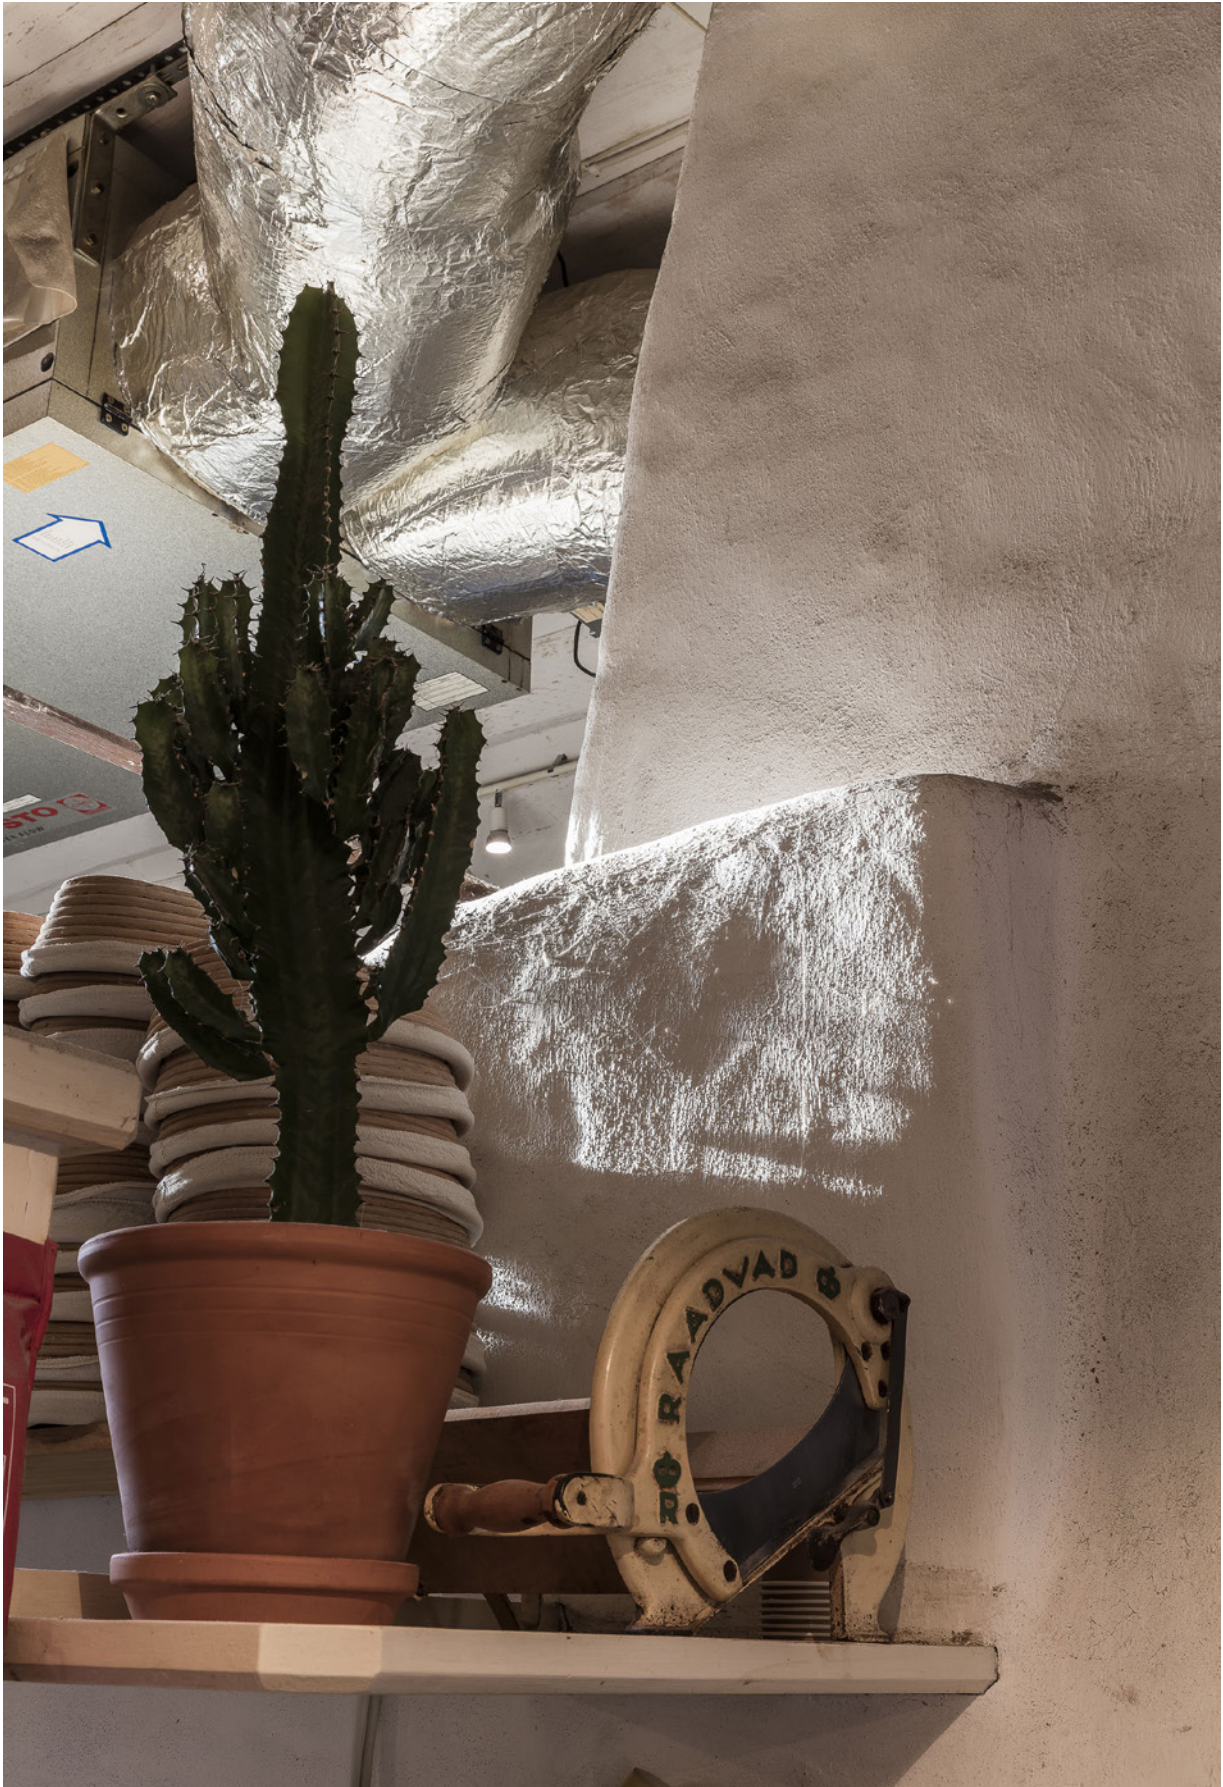
Murstock med klack för vindsbjälklag. ME SSM_10036321.

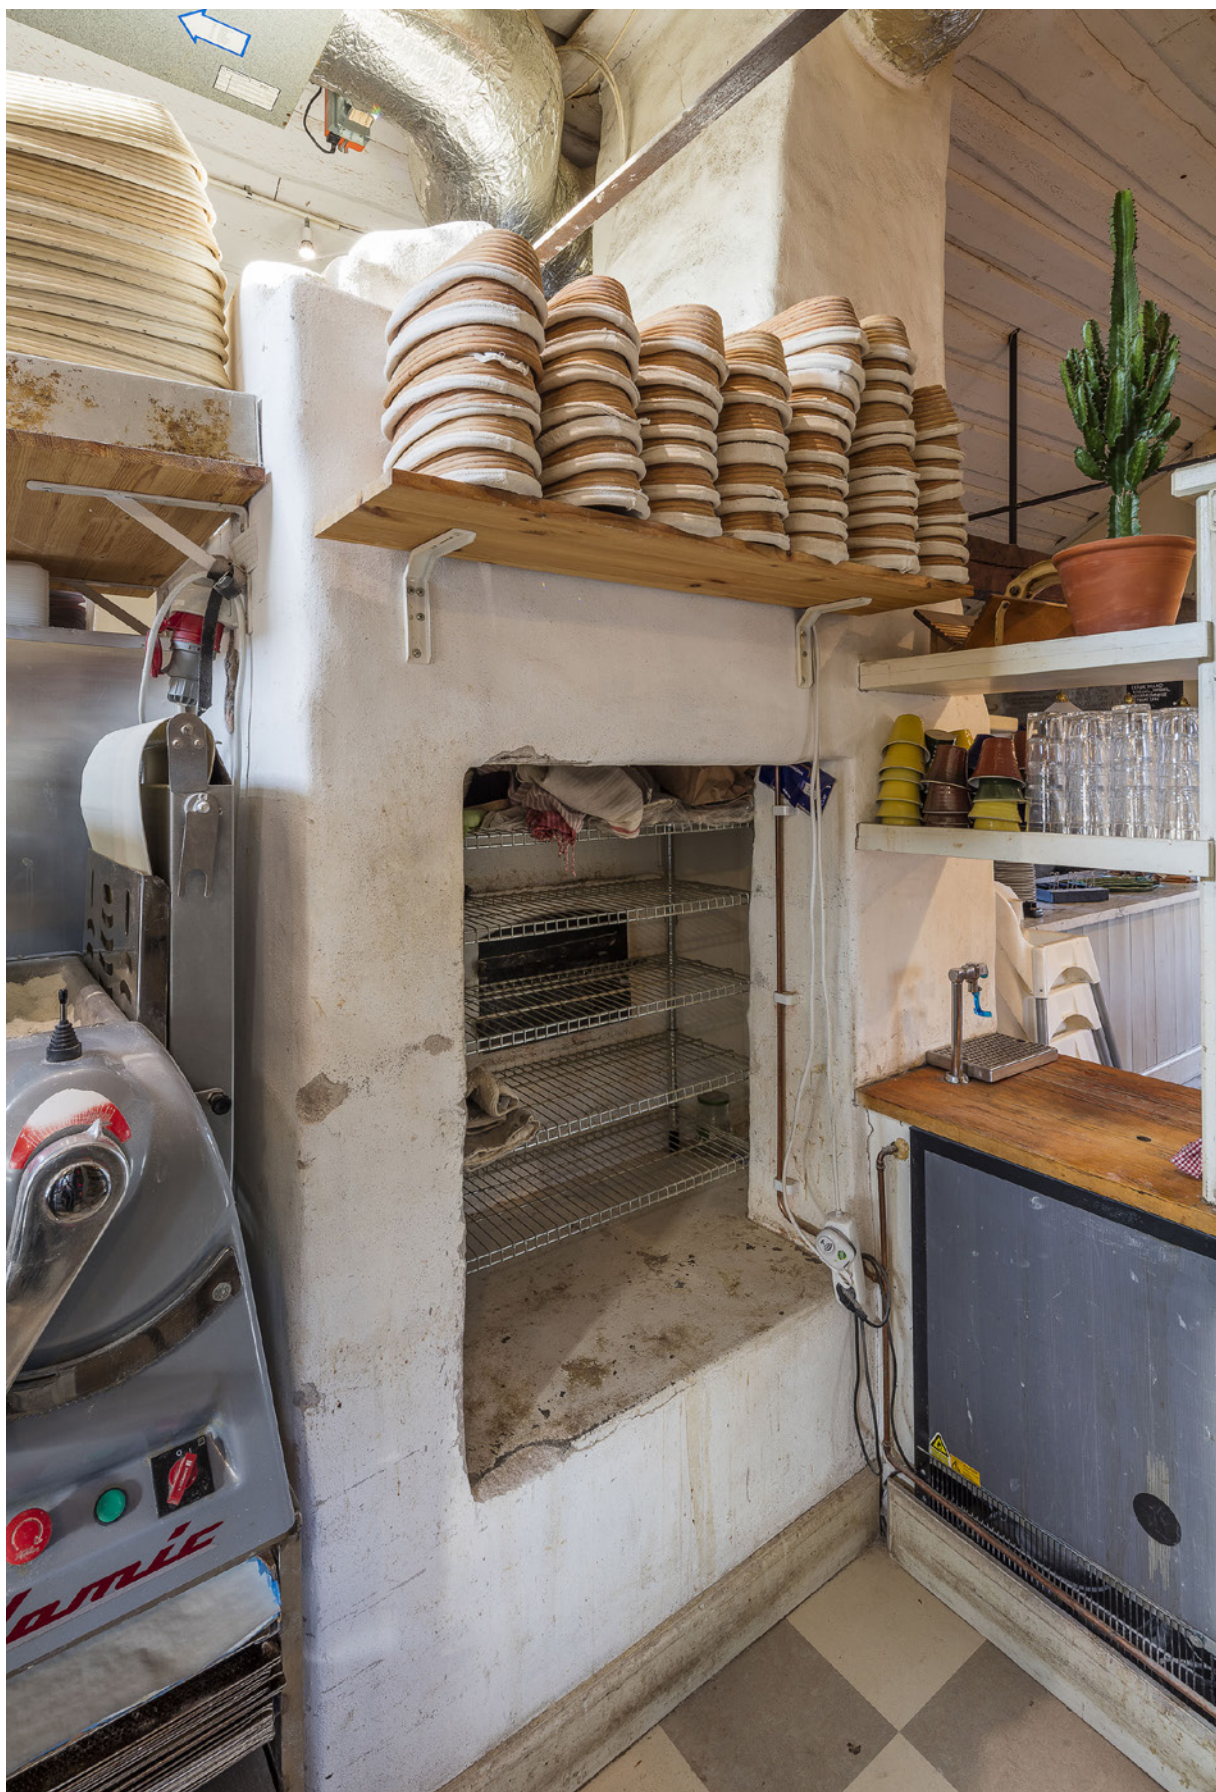
På murstockens östra sida finns en äldre bakugn med en smidd järnlucka inuti. ME SSM_10036296.

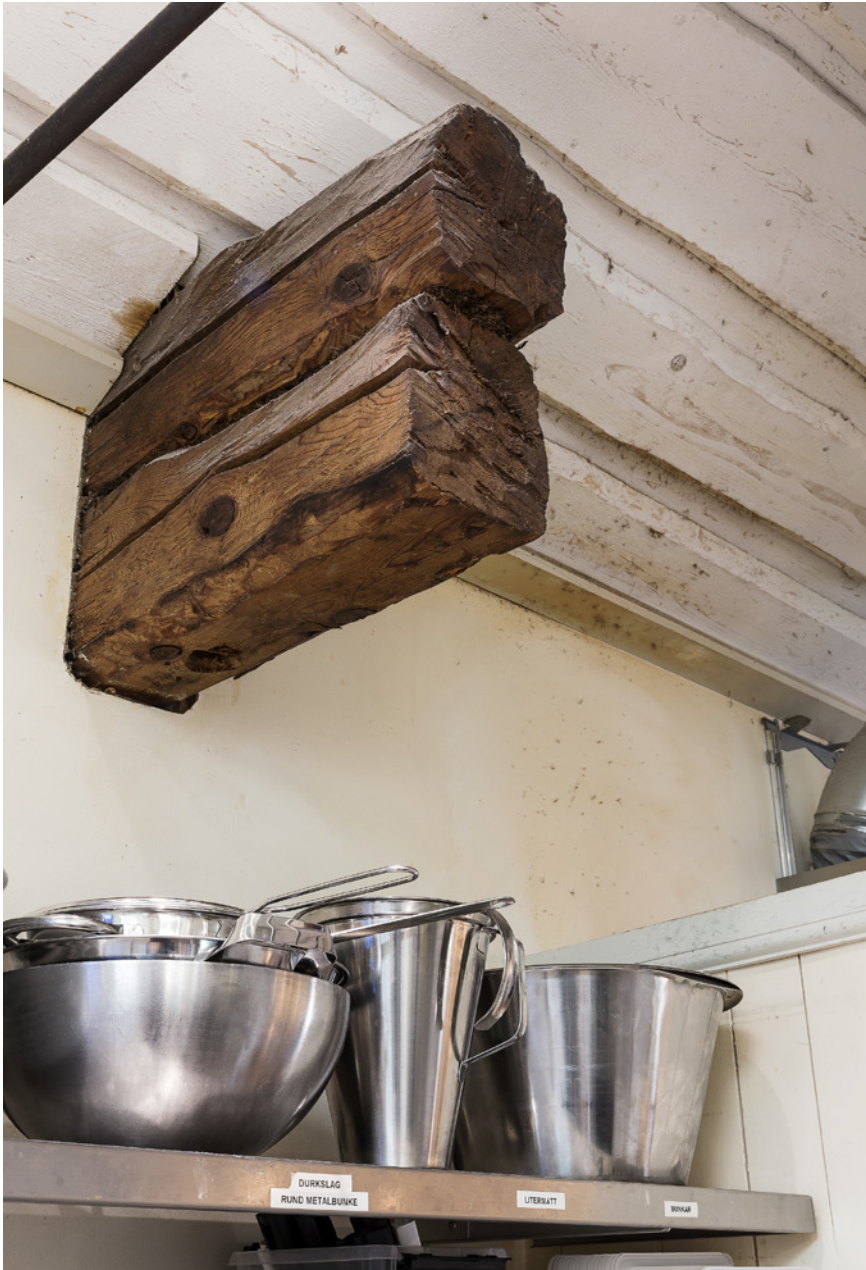
Bevarad rest av timrad mellanvägg. ME SSM_10036308.

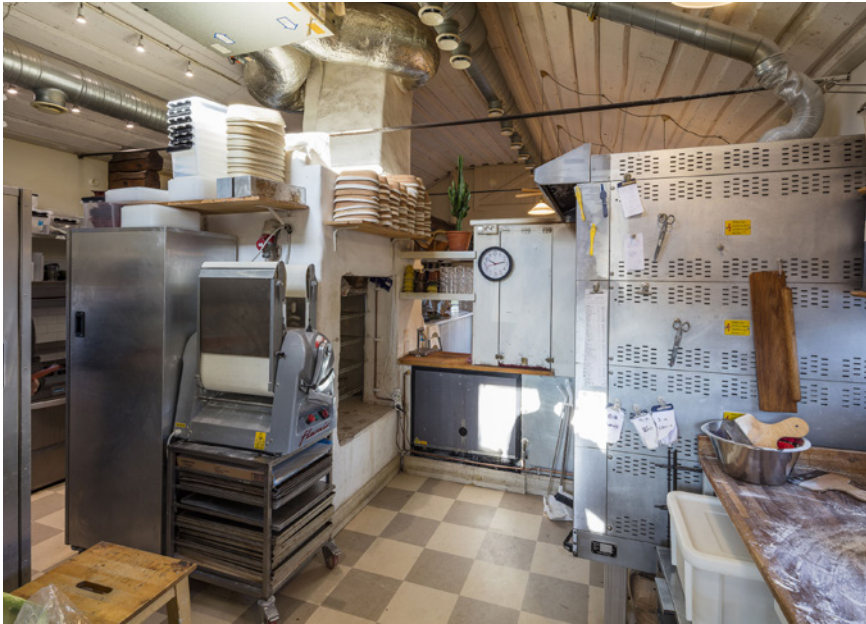
Bageridelen mot norr, med murstock på vänster hand. ME SSM_10036303.

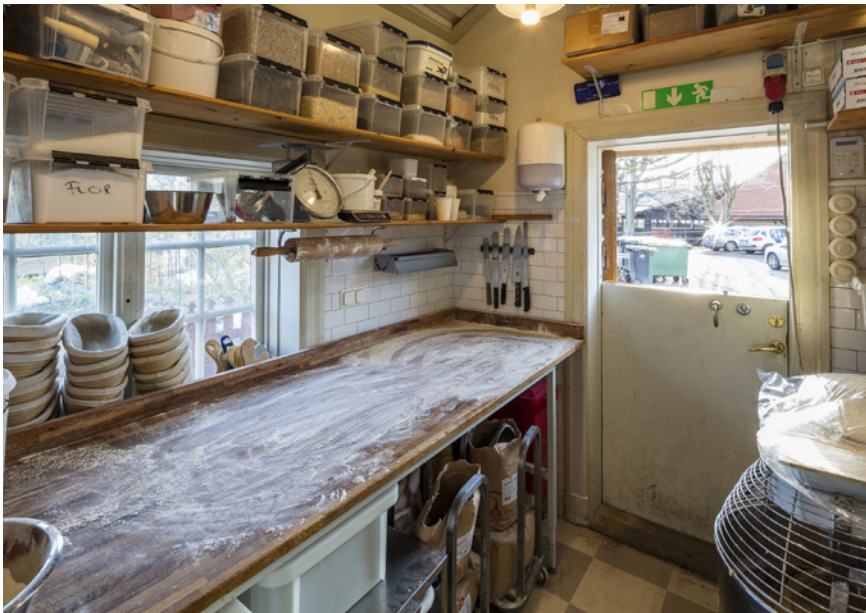
Bagarstugans sydligaste del, med bakbord och sentida entrédörr i äldre dörröppning. ME SSM_10036306.

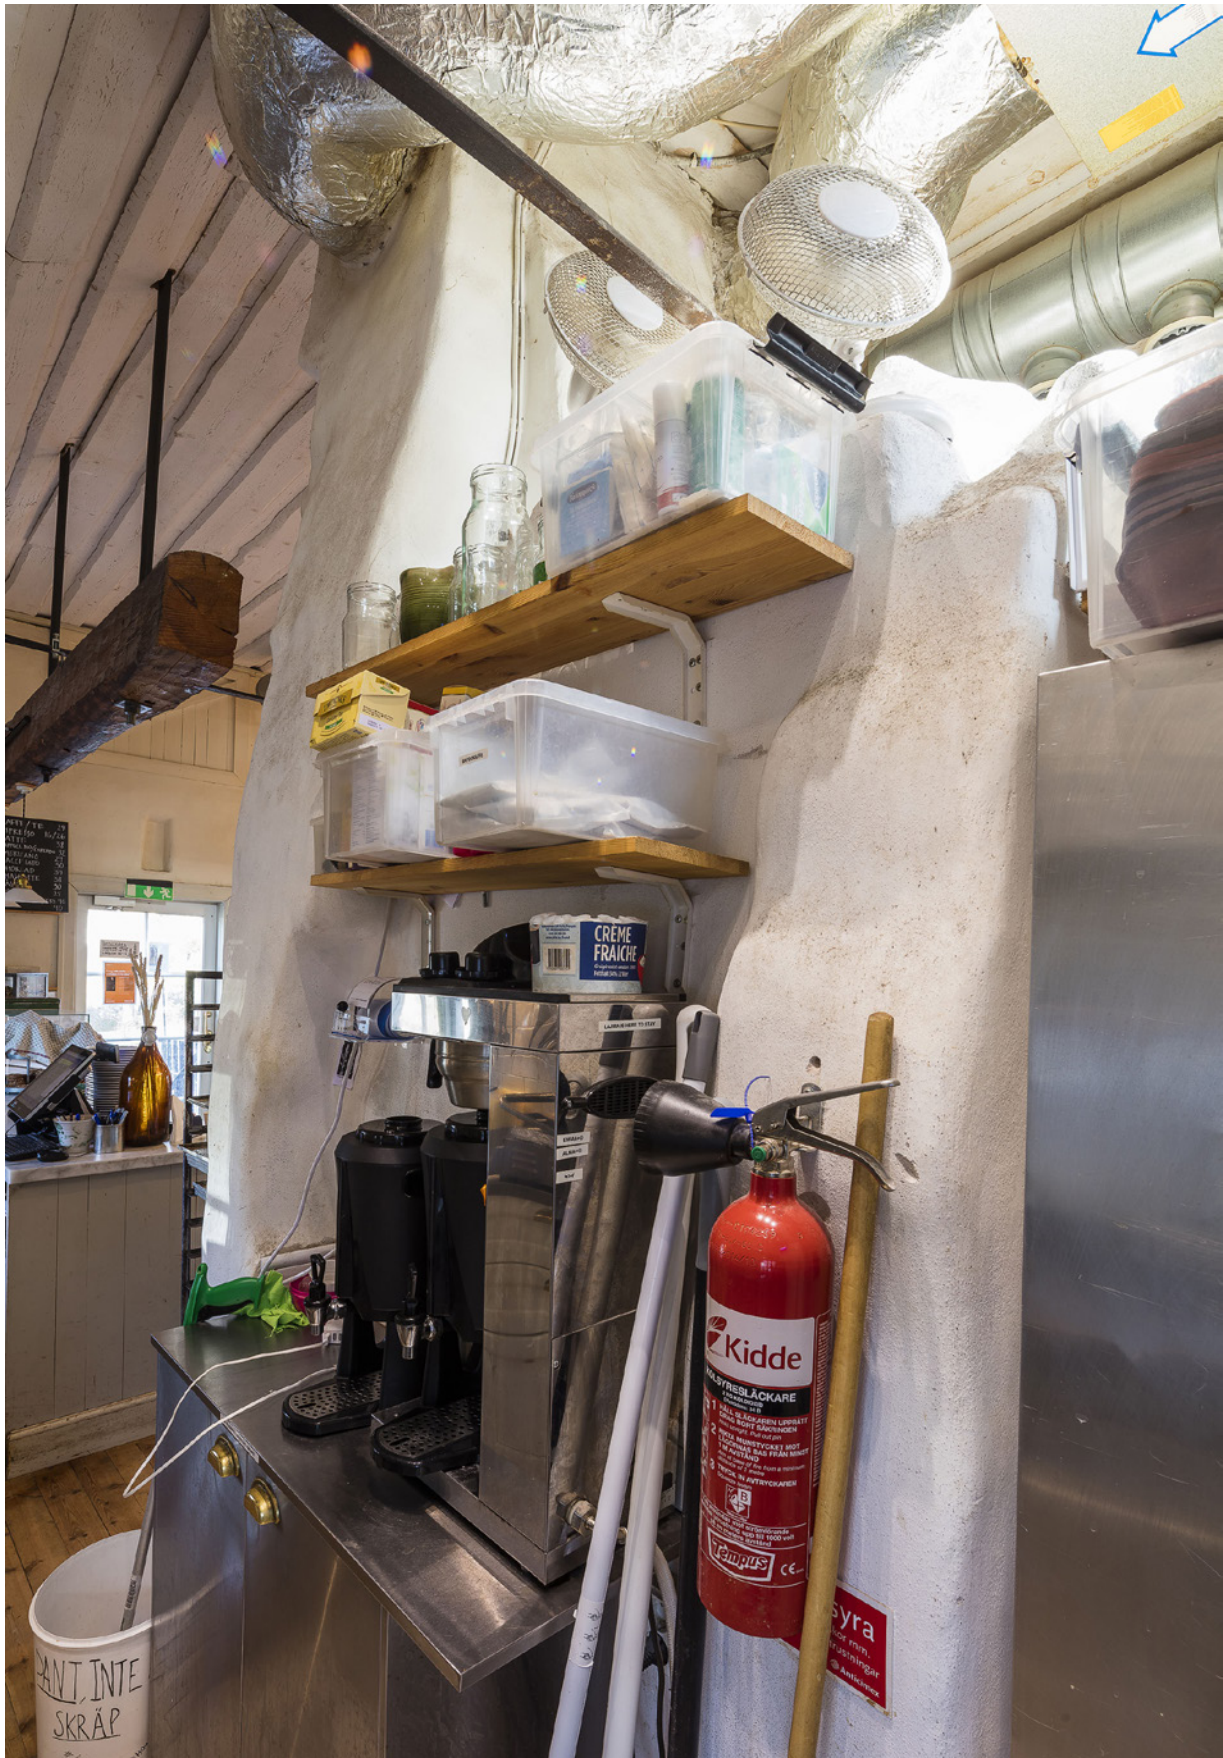
Murstockens västra sida har ett ojämnt urtag som skvallrar att här anslöt i äldre tid den timrade mellanväggen. ME SSM_10036313.
