# Kavelbron 2, 3, 6, 7 Älvsjö, Stockholm Kulturmiljöutredning

2021-05-06

**Nyréns** Arkitektkontor

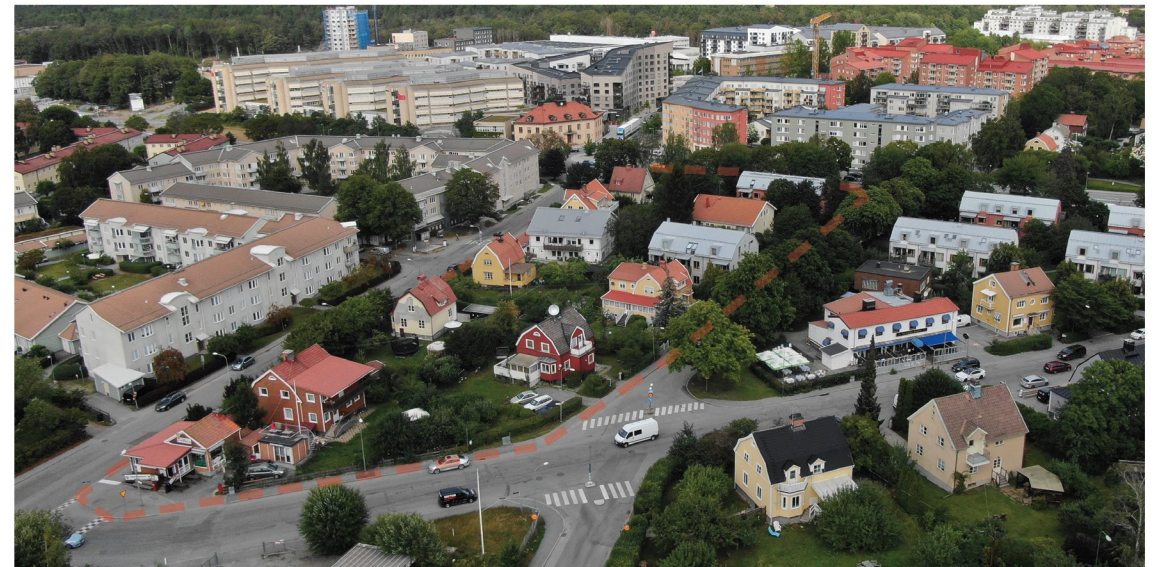
Kv Kavelbron 2019. Av de ursprungliga 14 villorna finns 7 kvar. Foto Mattias Eklund.

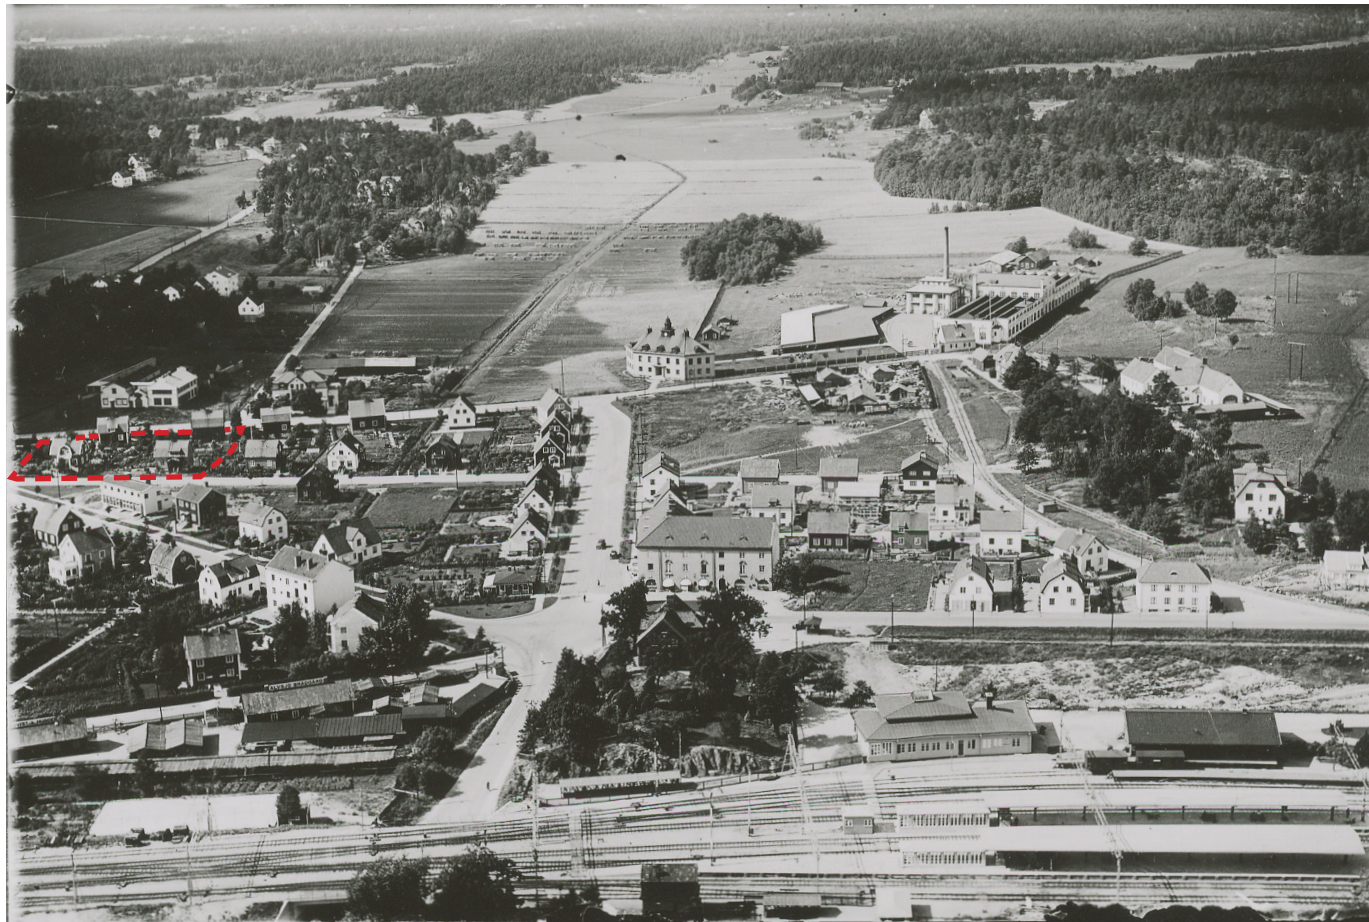
Älvsjö villastad år 1932. Foto: Oscar Bladh. Bildkälla: Stockholms stadsmuseum.  
Fotografiet är taget från sydost. Älvsjövägens ansenliga bredd, klockhuset i dess fond samt huset byggt med slutet byggnadssätt i kvarteret Tyrannen i mitten av bilden skvallrar om den ursprungliga planens stadsmässiga ambitioner för området. Planen reviderades redan 1926 efter att huset med slutet byggnadssätt uppförts och direkt norr om huset ligger de villor som uppförts istället, med öppet byggnadssätt. Lägre bort i bild LM Ericsons kabelfabrik.

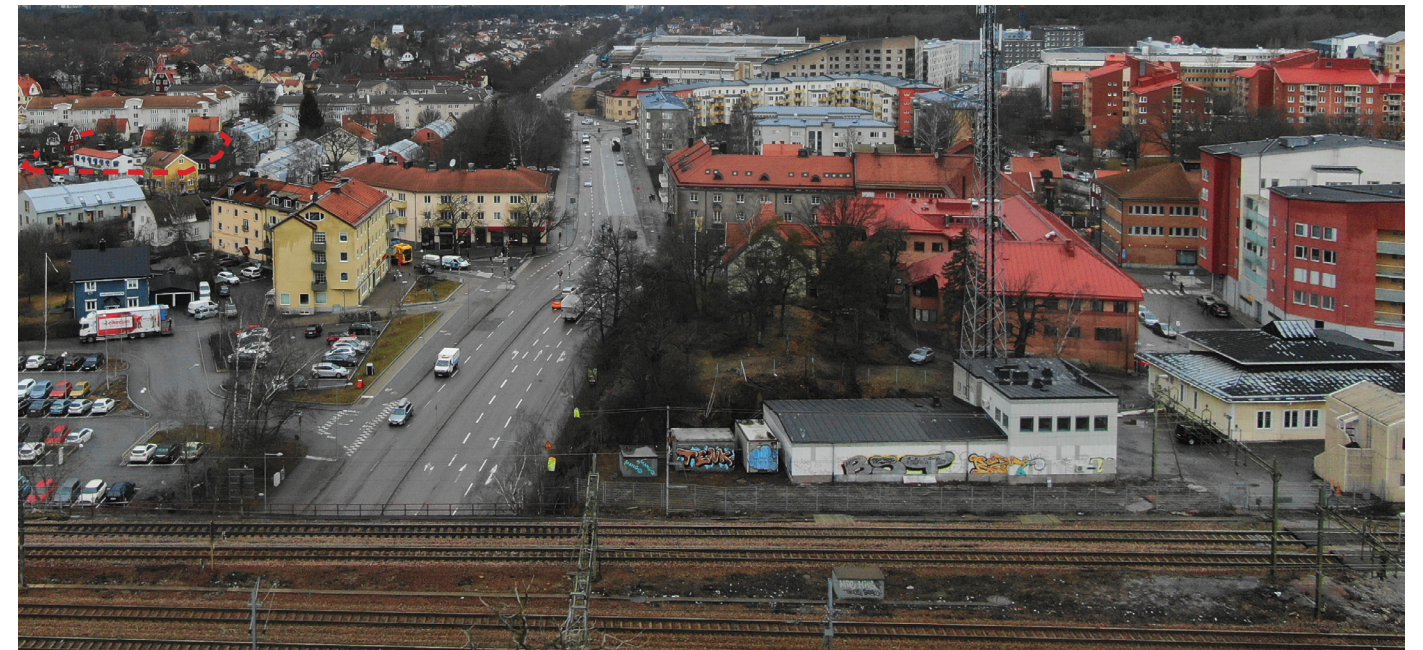
Motsvarande vy i mars 2019. Foto: Mattias Eklund  
På de knappa 77 år som passerat sedan det föregående fotografiet togs har relativt omfattande förändringar skett i området. Utöver den stora utbyggnaden av villor i Långbro i bildens vänstra del och utbyggnaden av industrier och flerbostadshus i bildens högra del är breddningen av Älvsjövägens södra del central, både i bild och i hur områdets karaktär ter sig idag.

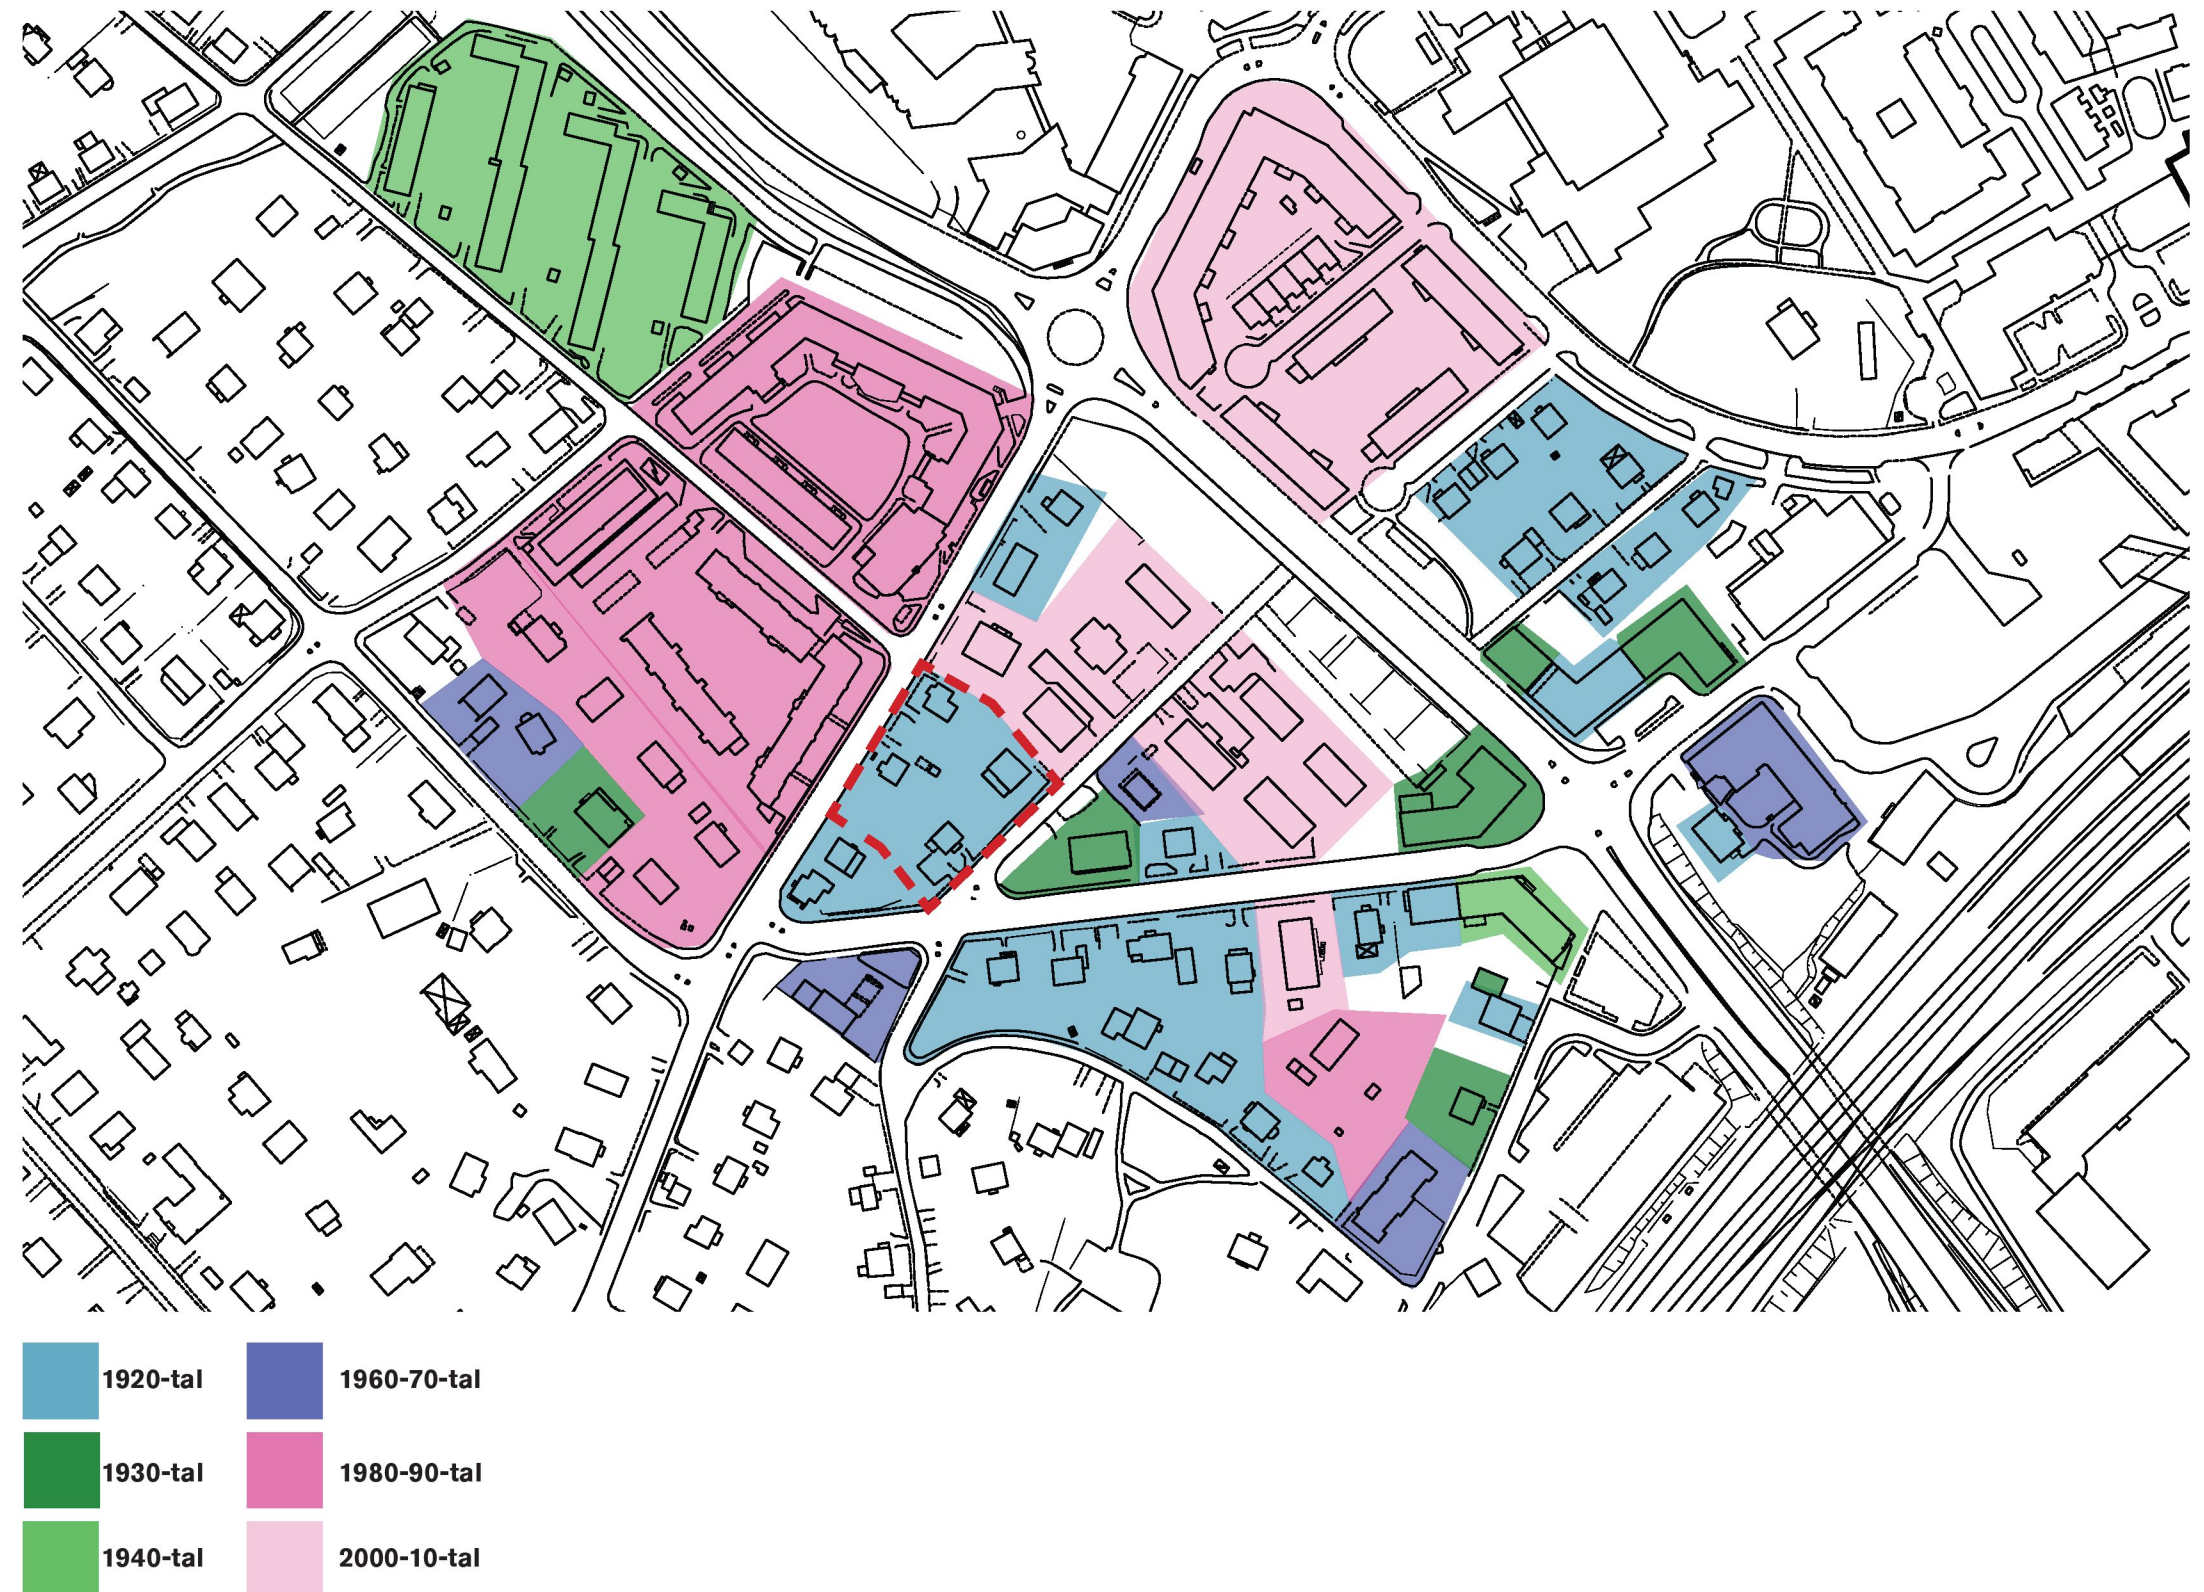
På kartan är bebyggelsen i kv Kavelbron och närliggande kvarter färgmarkerad efter vilka årtionden den är uppförd under. Kartan visar på en dominans för 1980-90-talsbebyggelse samt 2000-10-talsbebyggelse, tätt följd av 1920-talsbebyggelse.

I kvarteret Kavelbron finns 7 fastigheter med byggnader uppförda på 1920-talet samt 4 fastigheter med byggnader uppförda på 2000-talet.

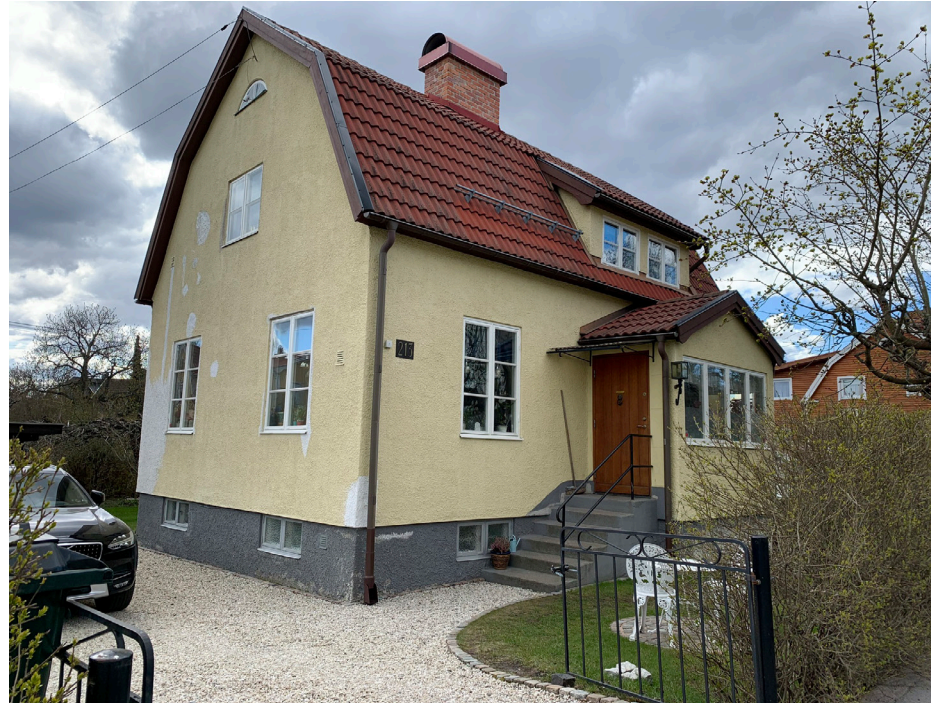
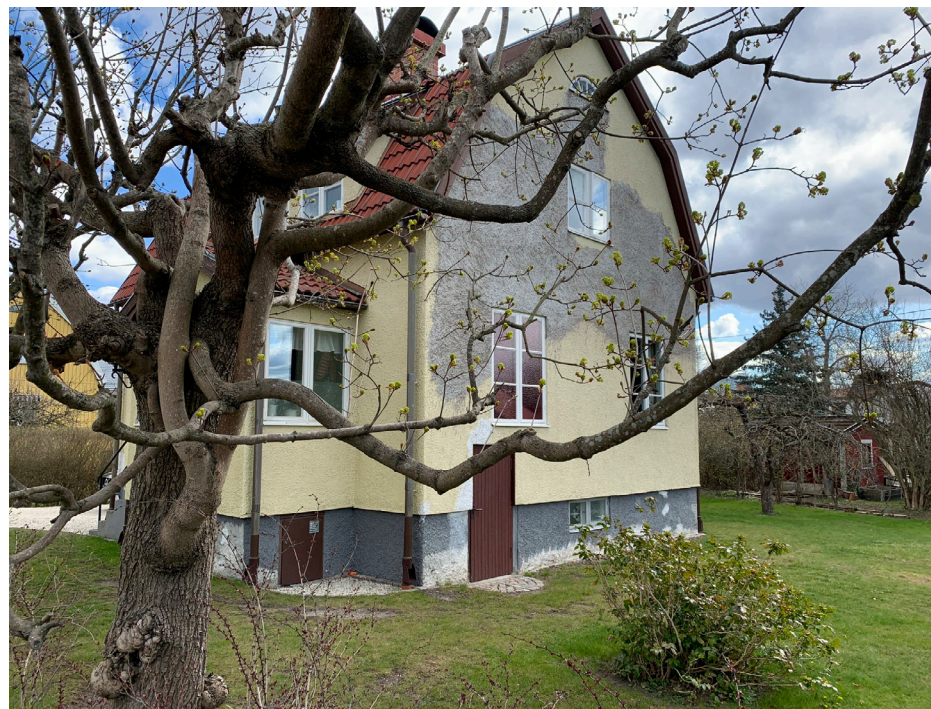
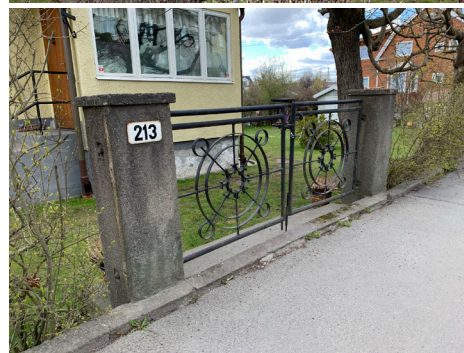
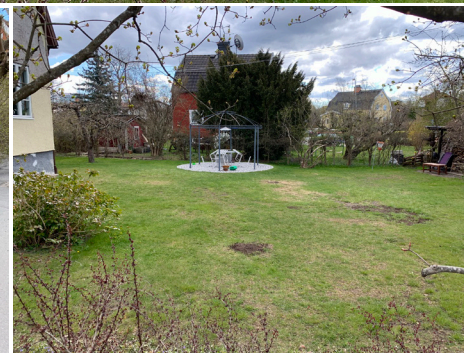
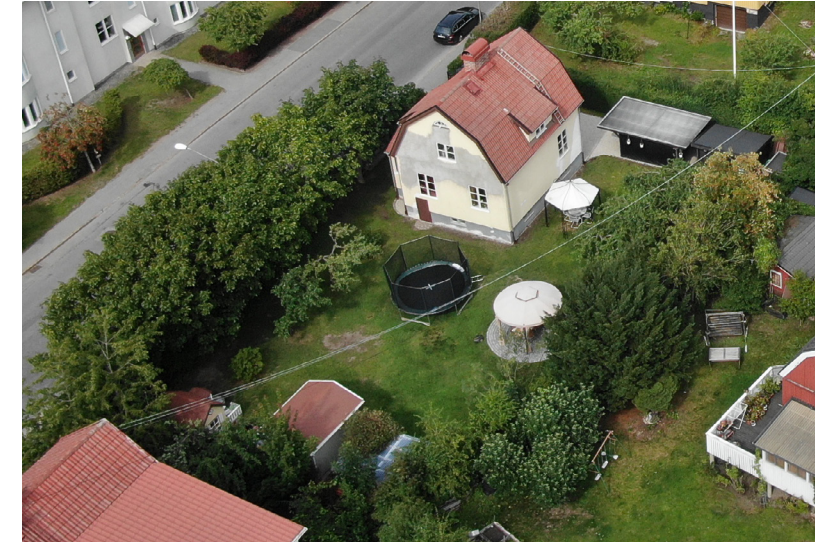
Byggnaden har i huvudsak bibehållit sin ursprungliga volym från 1921 med brutet tak, med undantag för den inbyggda entrén tillkommen före 1980 med sadeltak. Taktäckning är lertegel.

Hela byggnaden står på en betongsockel och fasaderna är reveterade och avfärgade med en gul kulör. Reveteringen har tillkommit någon gång mellan 1936 och 1980.

Entrédörren är i trä, sannolikt 1960-tal. Källardörren är i trä, möjligtvis ursprunglig. Garagedörren är sannolikt 1990-tal.

Byggnadens fönster är i hög grad ursprungliga från 1921, utom på tillbyggnaden vars fönster sannolikt är samtida med tillbyggnaden.

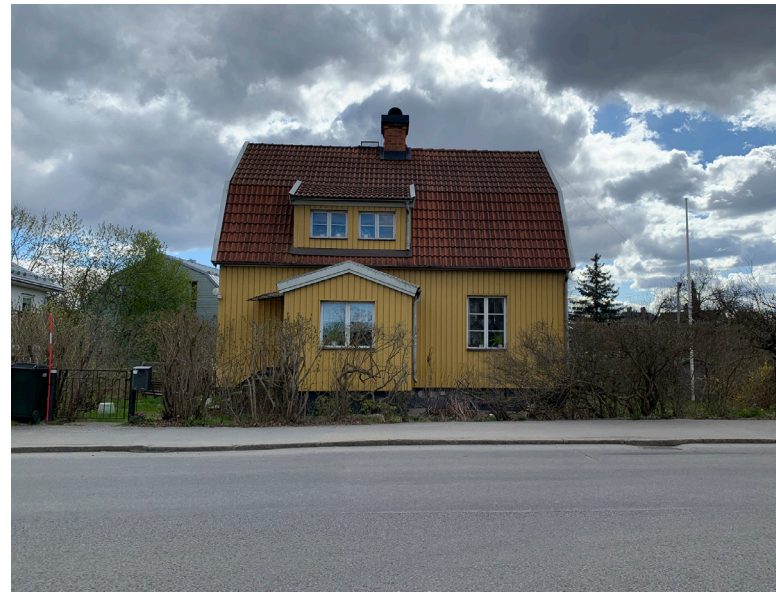
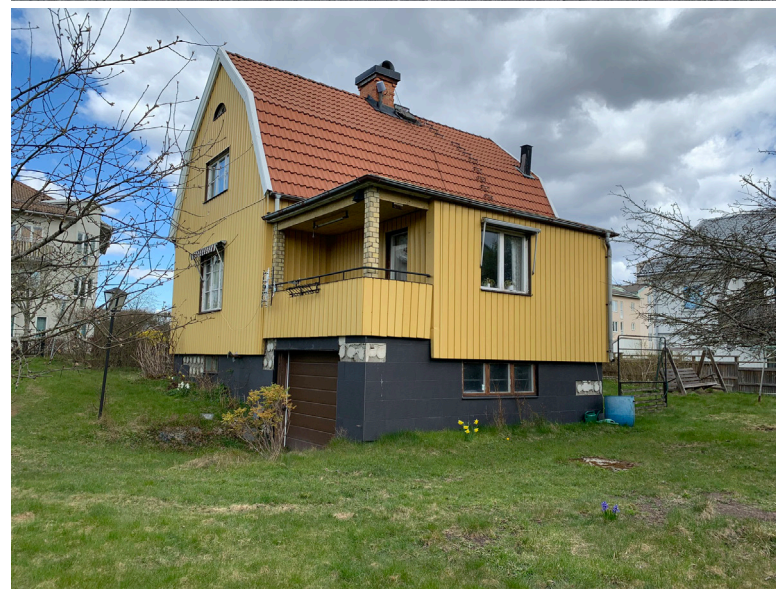
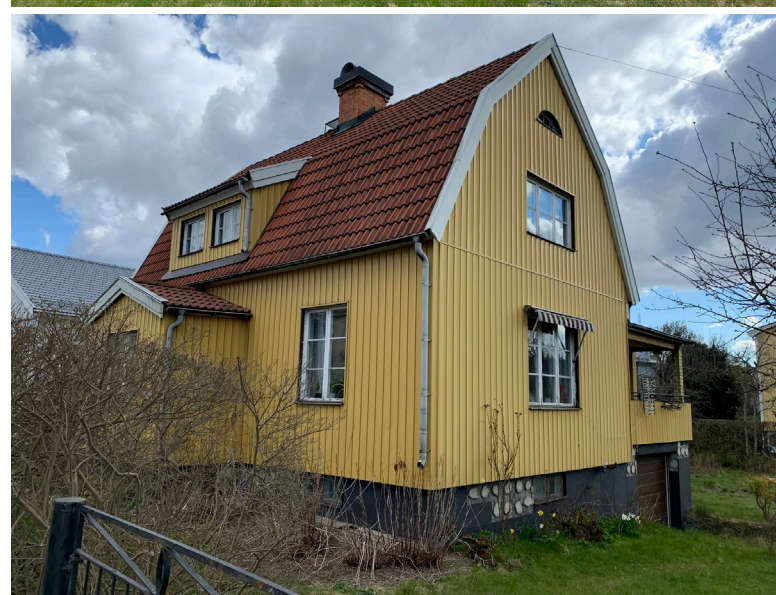
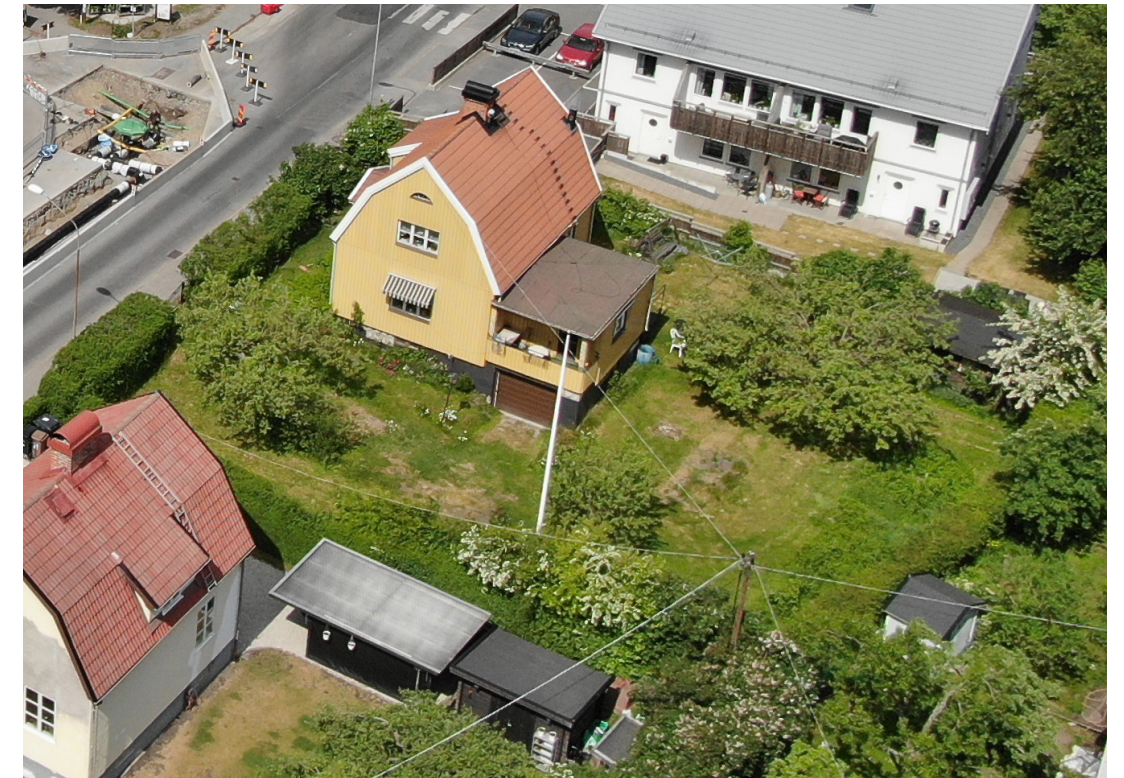
Byggnaden kan sägas bestå av tre sammanfogade volymer; den ursprungliga från 1921 med brutet tak, utbyggnaden uppförd på 1960-talet med flackt pulpettak och den inbyggda entrén tillkommen före 1980 med sadeltak. Taktäckning är lertegel utom på tillbyggnaden som är belagd med papp.

Hela byggnaden står på en betongsockel klädd med sentida tillkomna stenplattor som ställvis fallit bort.

Byggnaden är tilläggsisolerad och har en fasad i gul träimiterande plåt.

Entrédörren är i trä, sannolikt 1960-tal. Källardörren är i trä, möjligtvis ursprunglig. Garagedörren är sannolikt 1990-tal.

Byggnadens fönster är i hög grad ursprungliga från 1921, utom på tillbyggnaden vars fönster är samtida med tillbyggnaden.

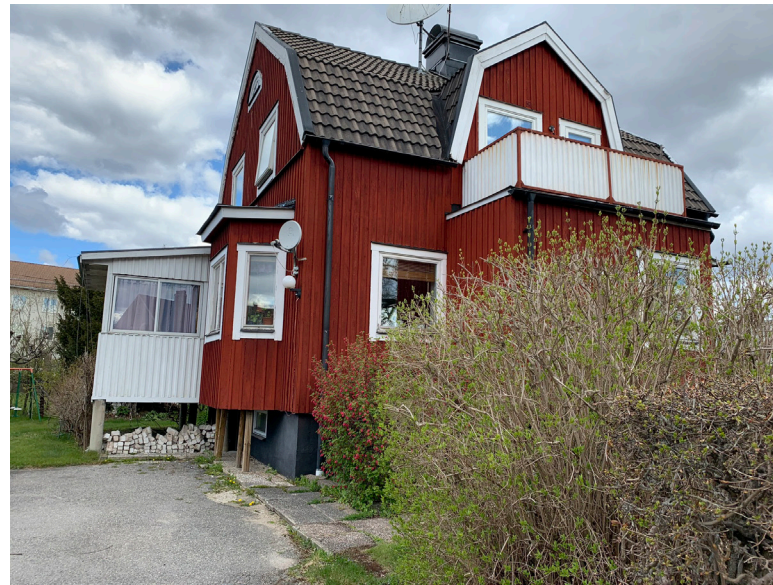
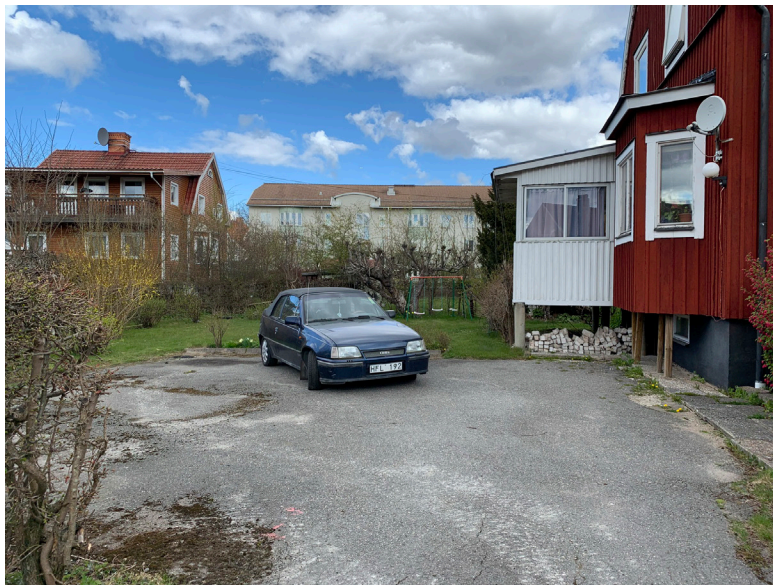
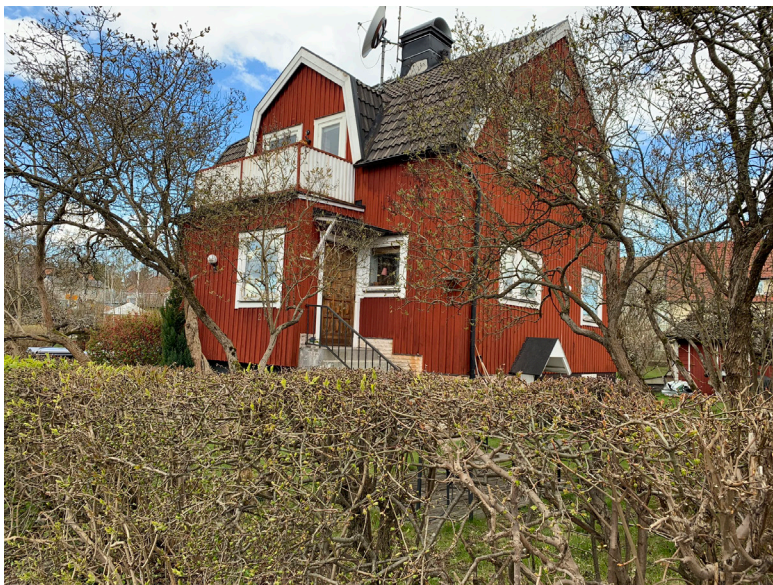
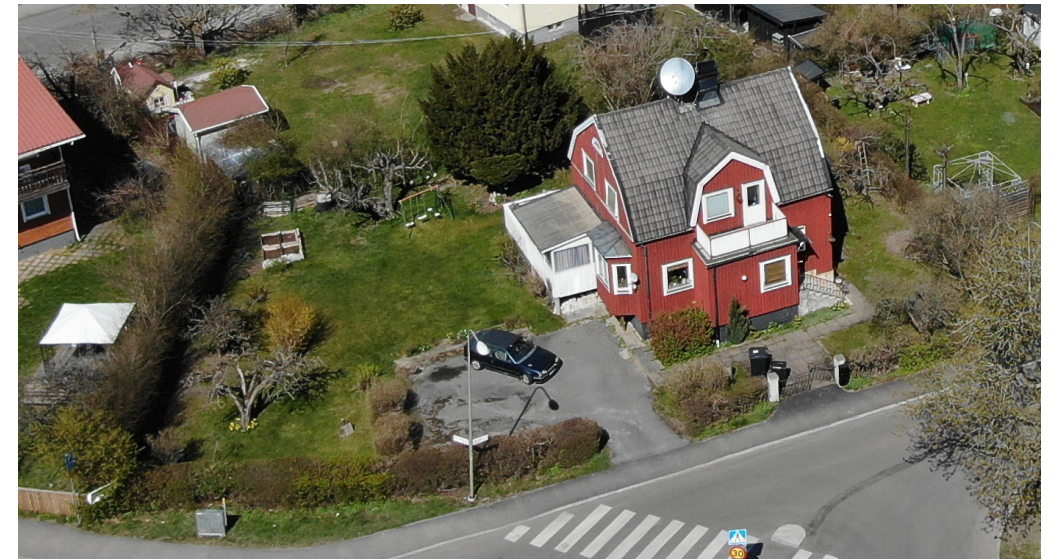
Byggnaden är i 1,5 våning med mansardtak och frontespis ovanpå en förhöjd källare. Fasaden är tilläggsisolerad och klädd med rödfärgad locklistpanel. Mot väster är byggnaden tillbyggd med ett burspråk från 1983 och ytterligare en enklare tillbyggnad som inte finns daterad i bygglovsarkivet.

På taket ligger betongpannor. Fönster är pivåhängda utan spröjs, sannolikt tillkomna efter 1983. Entrédörr är i trä, sannolikt samtida med inbyggnaden av entrén. Ovanpå den inbyggda entrén finns en balkong med räcke i trapepskorrugerad plåt.

Sockeln är i betong, utom på enstaka partier vid entrén där den är klädd med natursten.

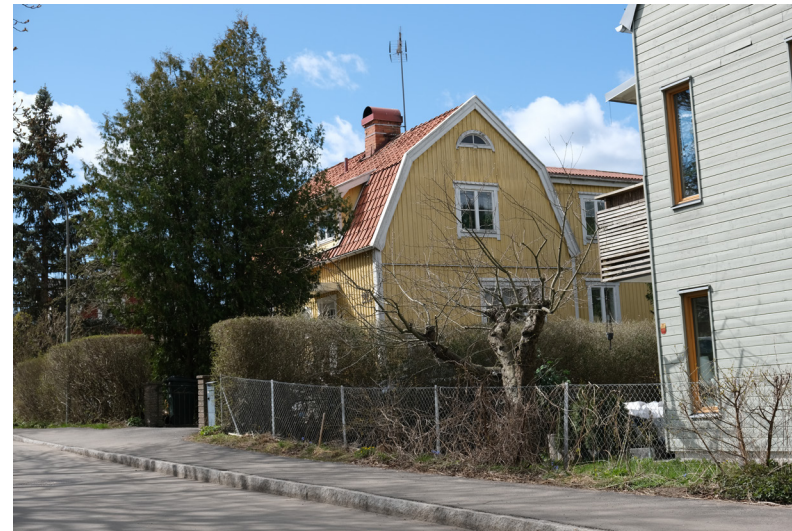
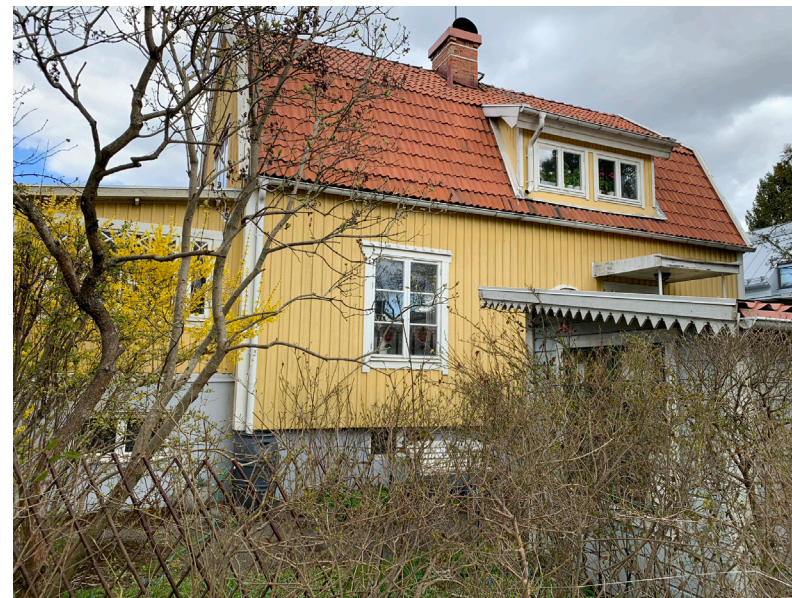
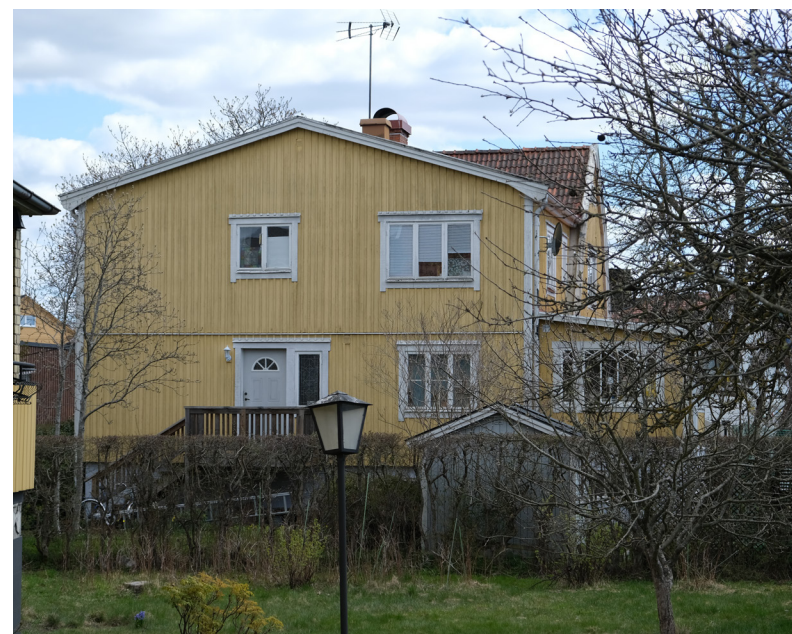
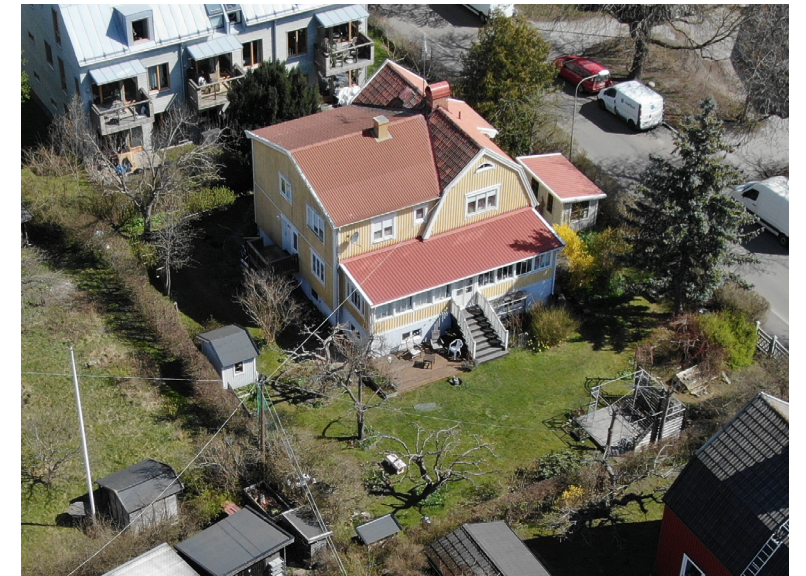
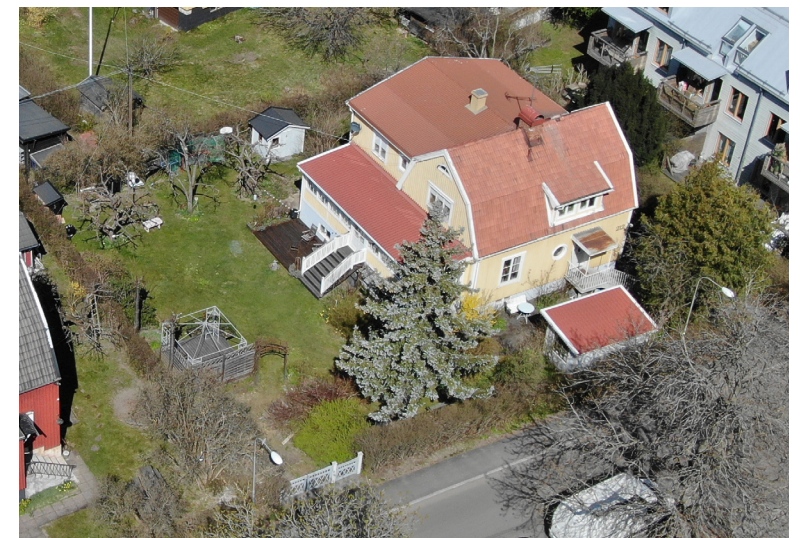
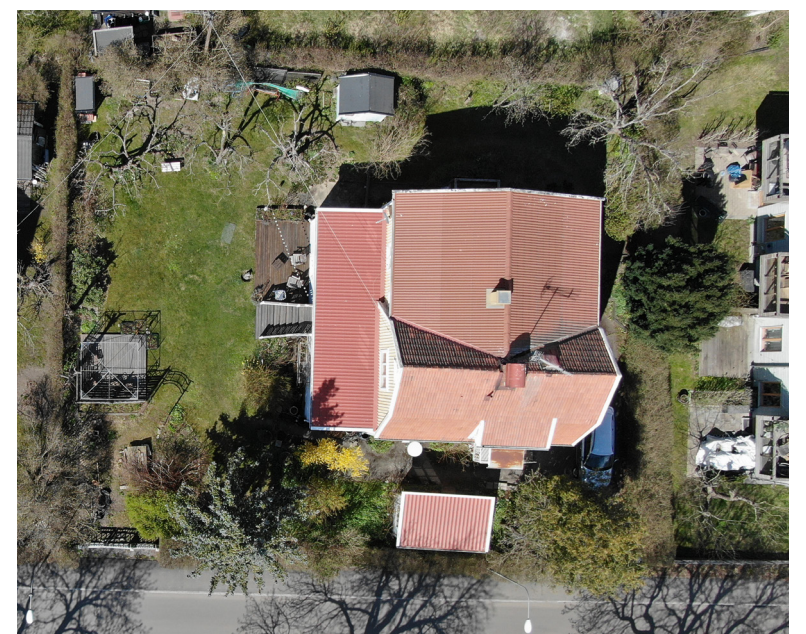
Byggnaden är markant utbyggd vid flera tillfällen, men den ursprungliga byggnadsvolymen med mansardtak är avläsbar mot Segervägen. Mot norr dominerar tillbyggnaden som tillkom i omgångar mellan 1965 och 1980. Hela byggnaden är klädd med gulfärgad locklistpanel. Fönstren är av olika format samt med och utan spröjsning. Inga fönster från 1921 finns bevarade utan de fönster som är spröjsade är sentida.

Taktäckningen på den ursprungliga volymen är lertegel, på tillbyggnaderna är materialet sannolikt tegelimiterande plåt. Byggnaden har två ytterdörrar, båda i vit komposit.

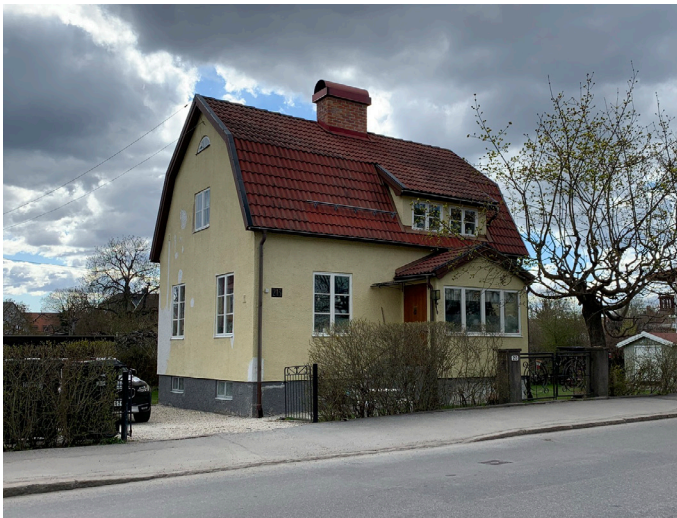
## Fastigheten Kavelbron 2

Byggnaden är en välbevarad representant för Älvsjö villastads andra utbyggnadsfas med egnahemshus på 1920-talet. Den ursprungliga karaktären är fortfarande i hög grad avläsbar vilket innebär att fastighetens kulturhistoriska värde bedöms vara relativt högt. Fastighetens utemiljö har bevarad karaktär med gräsytor och äldre fruktträd. Byggnaden bedöms även ha ett miljöskapande värde som en del i gatans rytm. Fastighetens utemiljö har bevarad karaktär med gräsytor och äldre fruktträd.

- Husets volym
- Smidesgrindar
- Ursprungliga träfönster med spröjs
- Trädgårdens enkla egnahemskaraktär med fruktträd

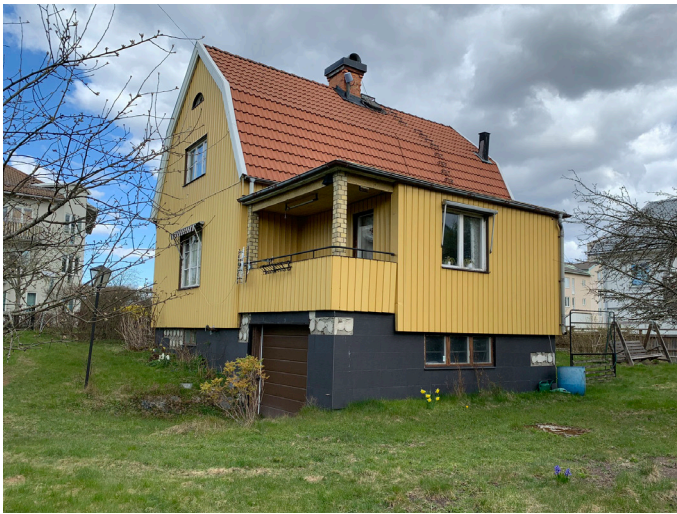
## Fastigheten Kavelbron 3

Byggnaden är en till viss del välbevarad representant för Älvsjö villastads andra utbyggnadsfas med egnahemshus på 1920-talet. Trots ett par karaktärsförändrande om/tillbyggnader har den en förhållandevis välbehållen och avläsbar 1920-talskaraktär exteriört. Fastigheten besitter därmed ett miljöskapande värde genom att den stilmässigt ansluter väl till den äldre bebyggelsen i området avseende volym, form och tidstypiska byggnadsdetaljer. Byggnaden bedöms även ha ett miljöskapande värde som en del i gatans rytm. Fastighetens utemiljö har bevarad karaktär med gräsytor och äldre fruktträd.

- Husets huvudsakliga volym
- Smidesgrindar
- Ursprungliga fönster i trä med spröjs
- Trädgårdens enkla egnahemskaraktär med fruktträd

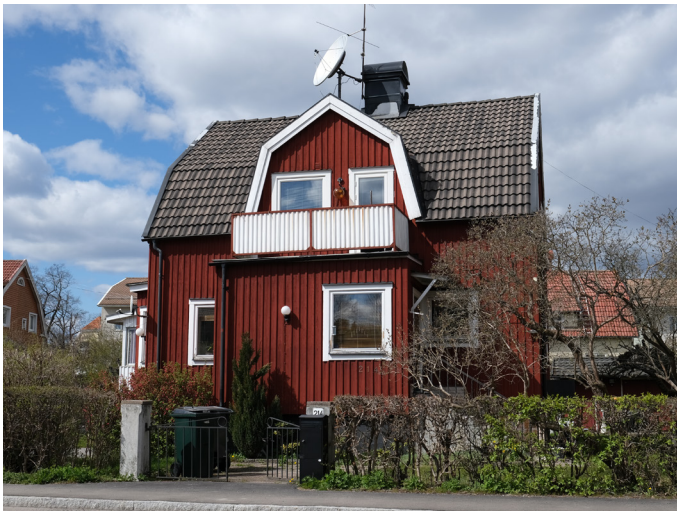
## Fastigheten Kavelbron 6

Fastigheten har ett visst kulturhistoriskt värde som en relativt förändrad representant för Älvsjö villastads andra utbyggnadsfas med egnahemshus på 1920-talet. Den ursprungliga volymen är i huvudsak avläsbar även om byggnaden genomgått ett flertal karaktärsförändrande förändringar. Fastighetens utemiljö har spår av dess ursprungliga karaktär med gräsytor och äldre fruktträd.

- Husets huvudsakliga volym
- Trädgårdens enkla egnahemskaraktär med fruktträd

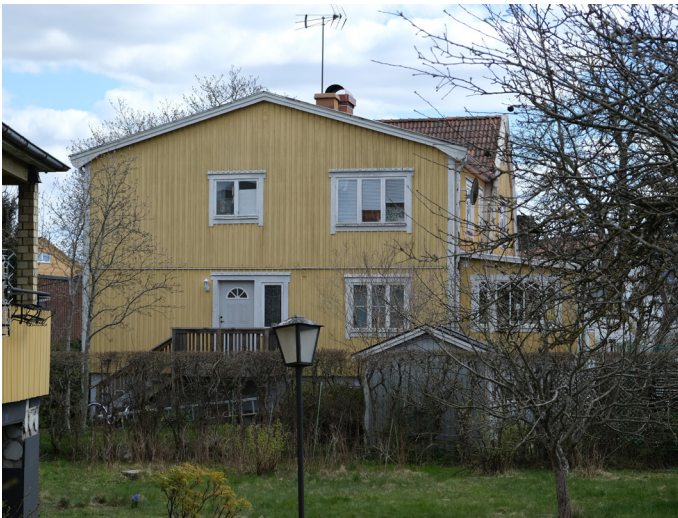
## Fastigheten Kavelbron 7

Fastigheten har ett visst kulturhistoriskt värde som en markant förändrad representant för Älvsjö villastads andra utbyggnadsfas med egnahemshus på 1920-talet. Villans ursprungliga form är i någon mån avläsbar från dessa gavlar, i övrigt domineras byggnaden av dess omfattande utbyggnader. Fastighetens utemiljö har spår av dess ursprungliga karaktär med gräsytor och äldre fruktträd.

- Trädgårdens enkla egnahemskaraktär med fruktträd
