## ÖVERSIKTLIGT GEOTEKNISKT UTLÅTANDE ÖRNSBERGS INDUSTRIOMRÅDE

**UPPDRAG** 319827, Örnshergs industriområde

Titel på rapport: Översiktligt geotekniskt utlåtande

Status: Detaljplaneskede

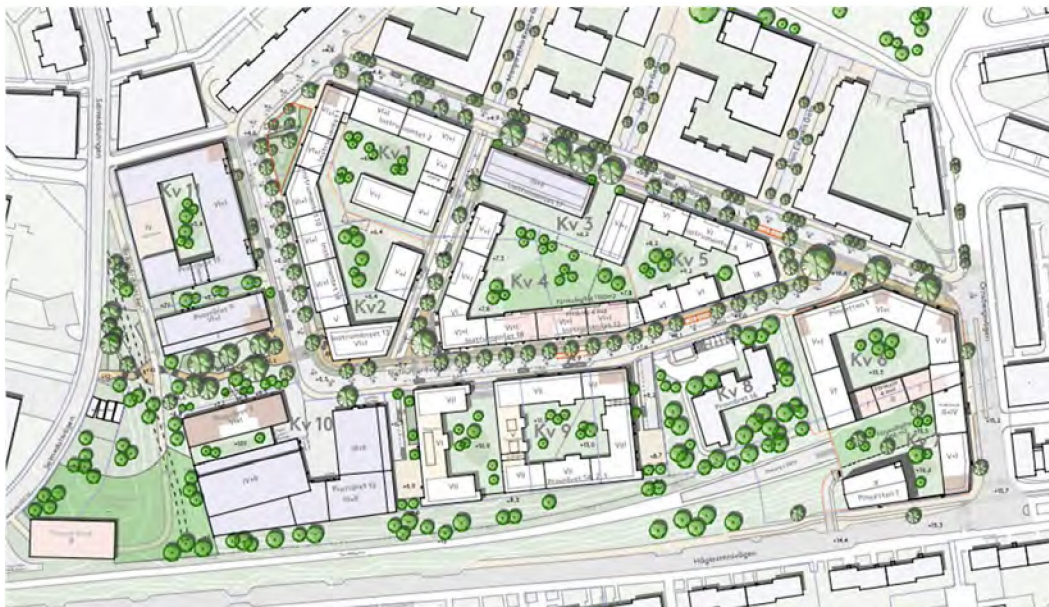
**Figur 2.** Illustrationsplan, arbetsmaterial 2022-01-24, ÅWL Arkitekter

Inom området planeras flerbostadshus i tre etapper, etapp "mitt" med ca 500 lägenheter, etapp "väst" med ca 310 lägenheter och etapp "syd" med ca 190 lägenheter. En idéskiss från ÅWL visar följande plan som syns i figur 2.

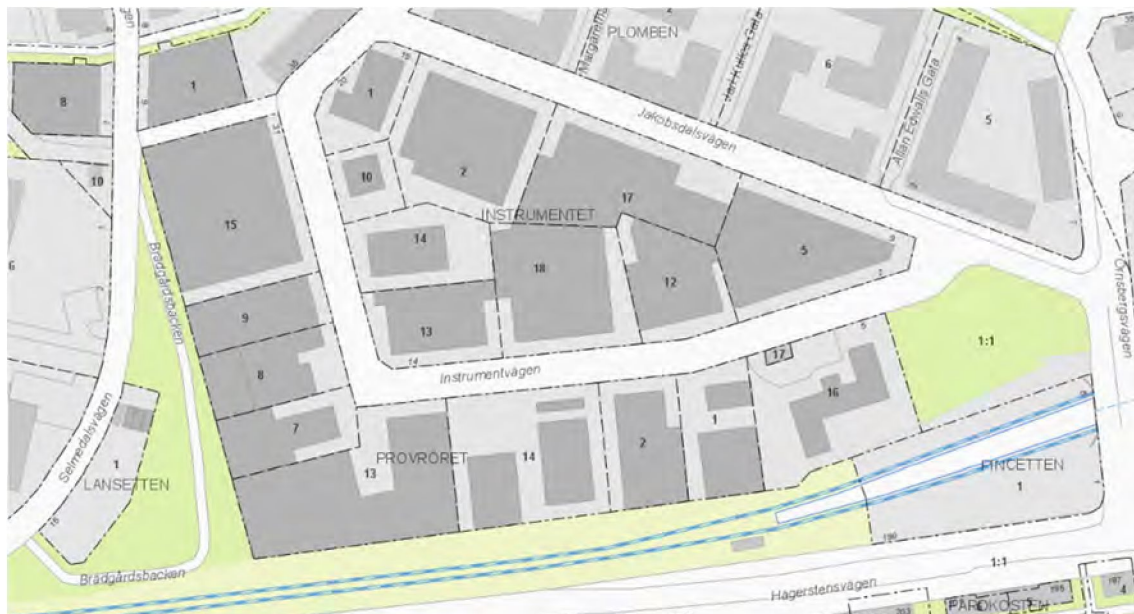
**Figur 3.** Karta med fastighetsbeteckningar.

fastighet från arkivmaterial syns i tabell 1 och 2 nedan. Bokstaven K anger nivå för källargolv, troligtvis uppmätt i RH 00 (0,5m lägre än RH 2000). Se figur 3 för karta med fastighetsbeteckningar.

**Tabell 1.** Grundläggning och övrig information om fastigheterna i kv. Instrumentet. Obs notera höjdsystemet RH 00 (0,5m lägre än RH2000). För fastighetsbeteckning se figur 3.

**Tabell 2.** Grundläggning och övrig information om fastigheterna i kv. Provröret. Obs notera höjdsystemet RH 00 (0,5m lägre än RH2000). För fastighetsbeteckning se figur 3.

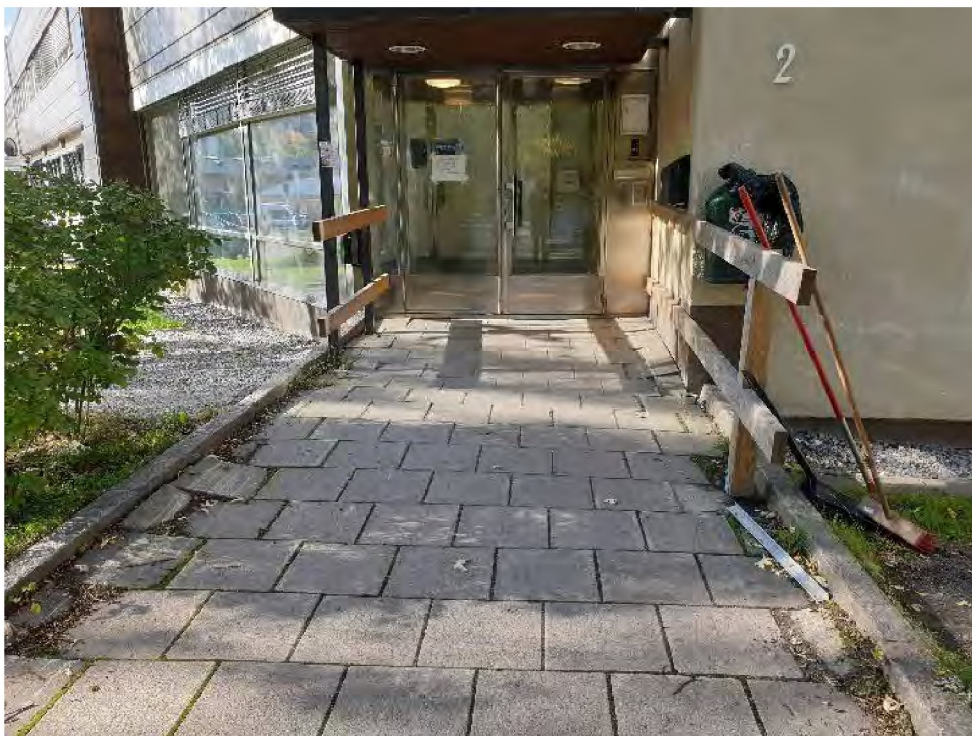
Vid platsbesök 2019-10-01 iaktogs inga sättningsskador med undantag av en möjlig skada där plattor i marken varit ojämna, samt en spricka i fasaden vid Instrumentet 5 mot öst. Foton tagna under platsbesöket redovisas i bilder nedan. Fastigheterna Provröret 3 och 7 samt Lansetten 1 och Pincetten 1 har inte undersökts vid platsbesöket.

Bild 1. Plattor vid Instrumentet 5.

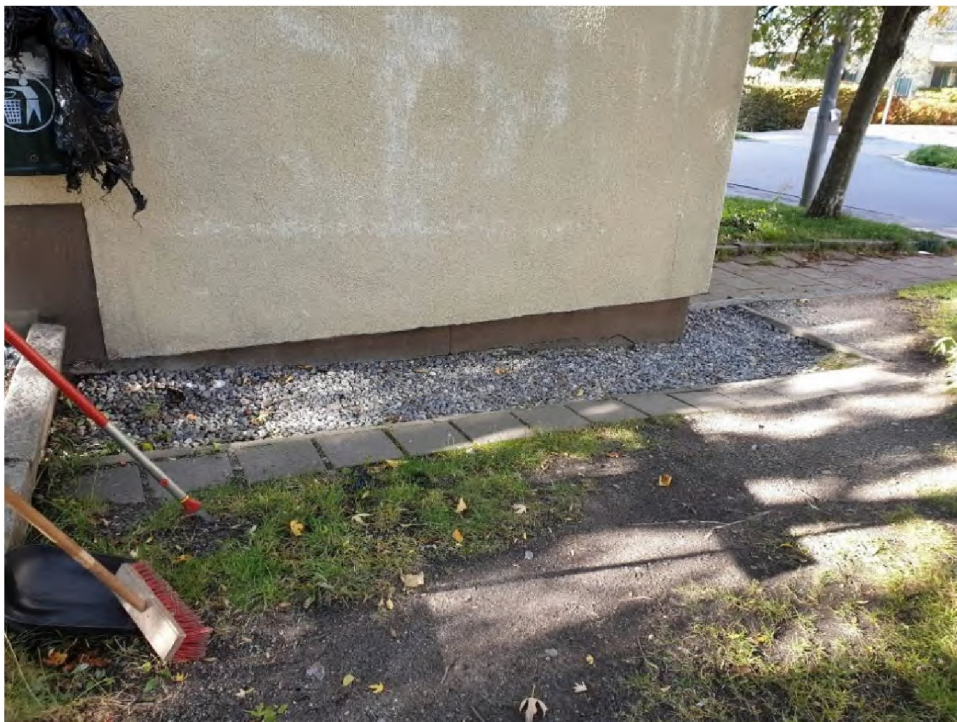
Bild 2. Fasad mot öst, Instrumentet 5.

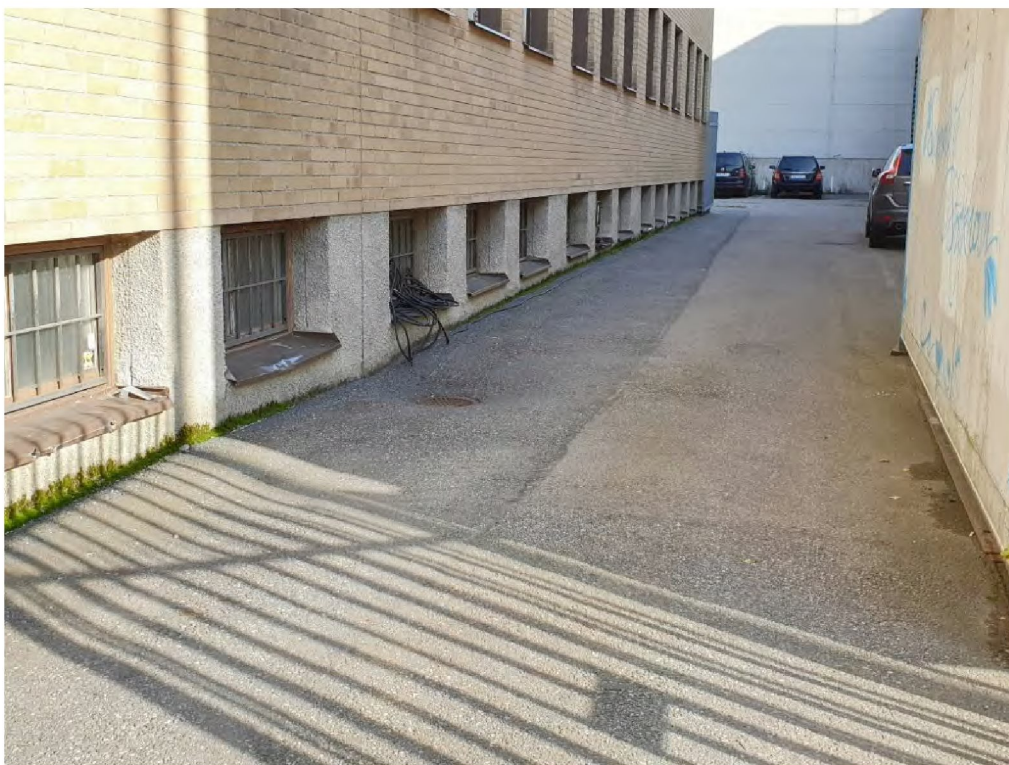
Bild 6. Brunn i vy österut mot Instrumentet 14 från Instrumentvägen.
