RAPPORT

ÖVERSIKTLIG MILJÖTEKNISK MARKUNDERSÖKNING AV STARKSTRÖMMEN 1

2016-06-01

**SWECO ENVIRONMENT AB
STOCKHOLM**

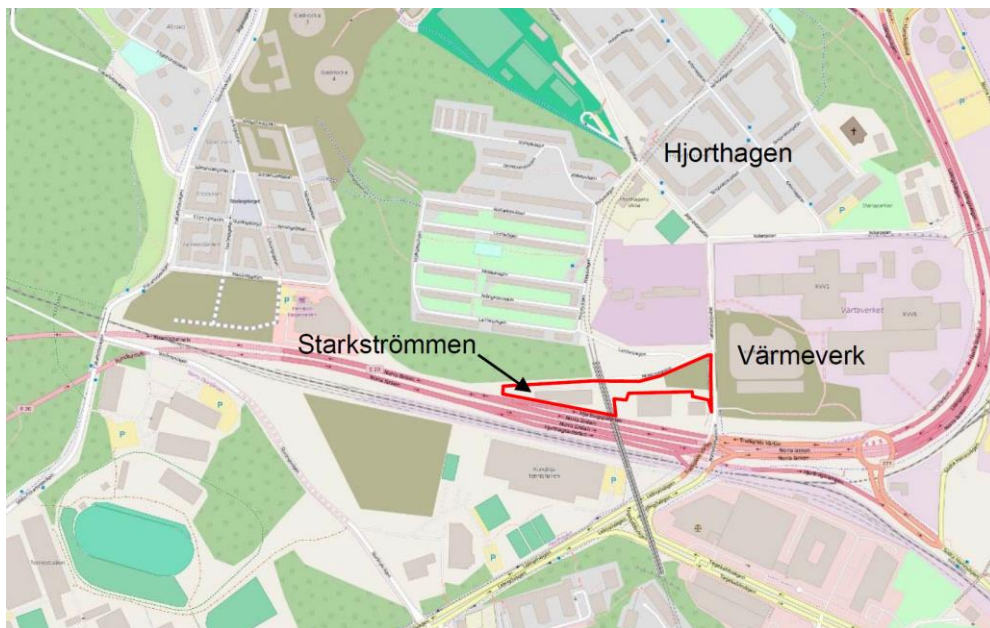
Figur 1. Undersökningsområdet (rödmarkerad), Områdets yta är ca 13 000 m².
Openstreetmap.com

I Figur 1 visas en översikt av undersökningsområdet (Starkströmmen). Området är beläget söder om stadsdelen Hjorthagen i Stockholm. Området avgränsas i söder av Norra länken och Värtabanan, i öster angränsar området mot ett kraftvärmeverk. Norr och väster om området finns ett skogsområde.

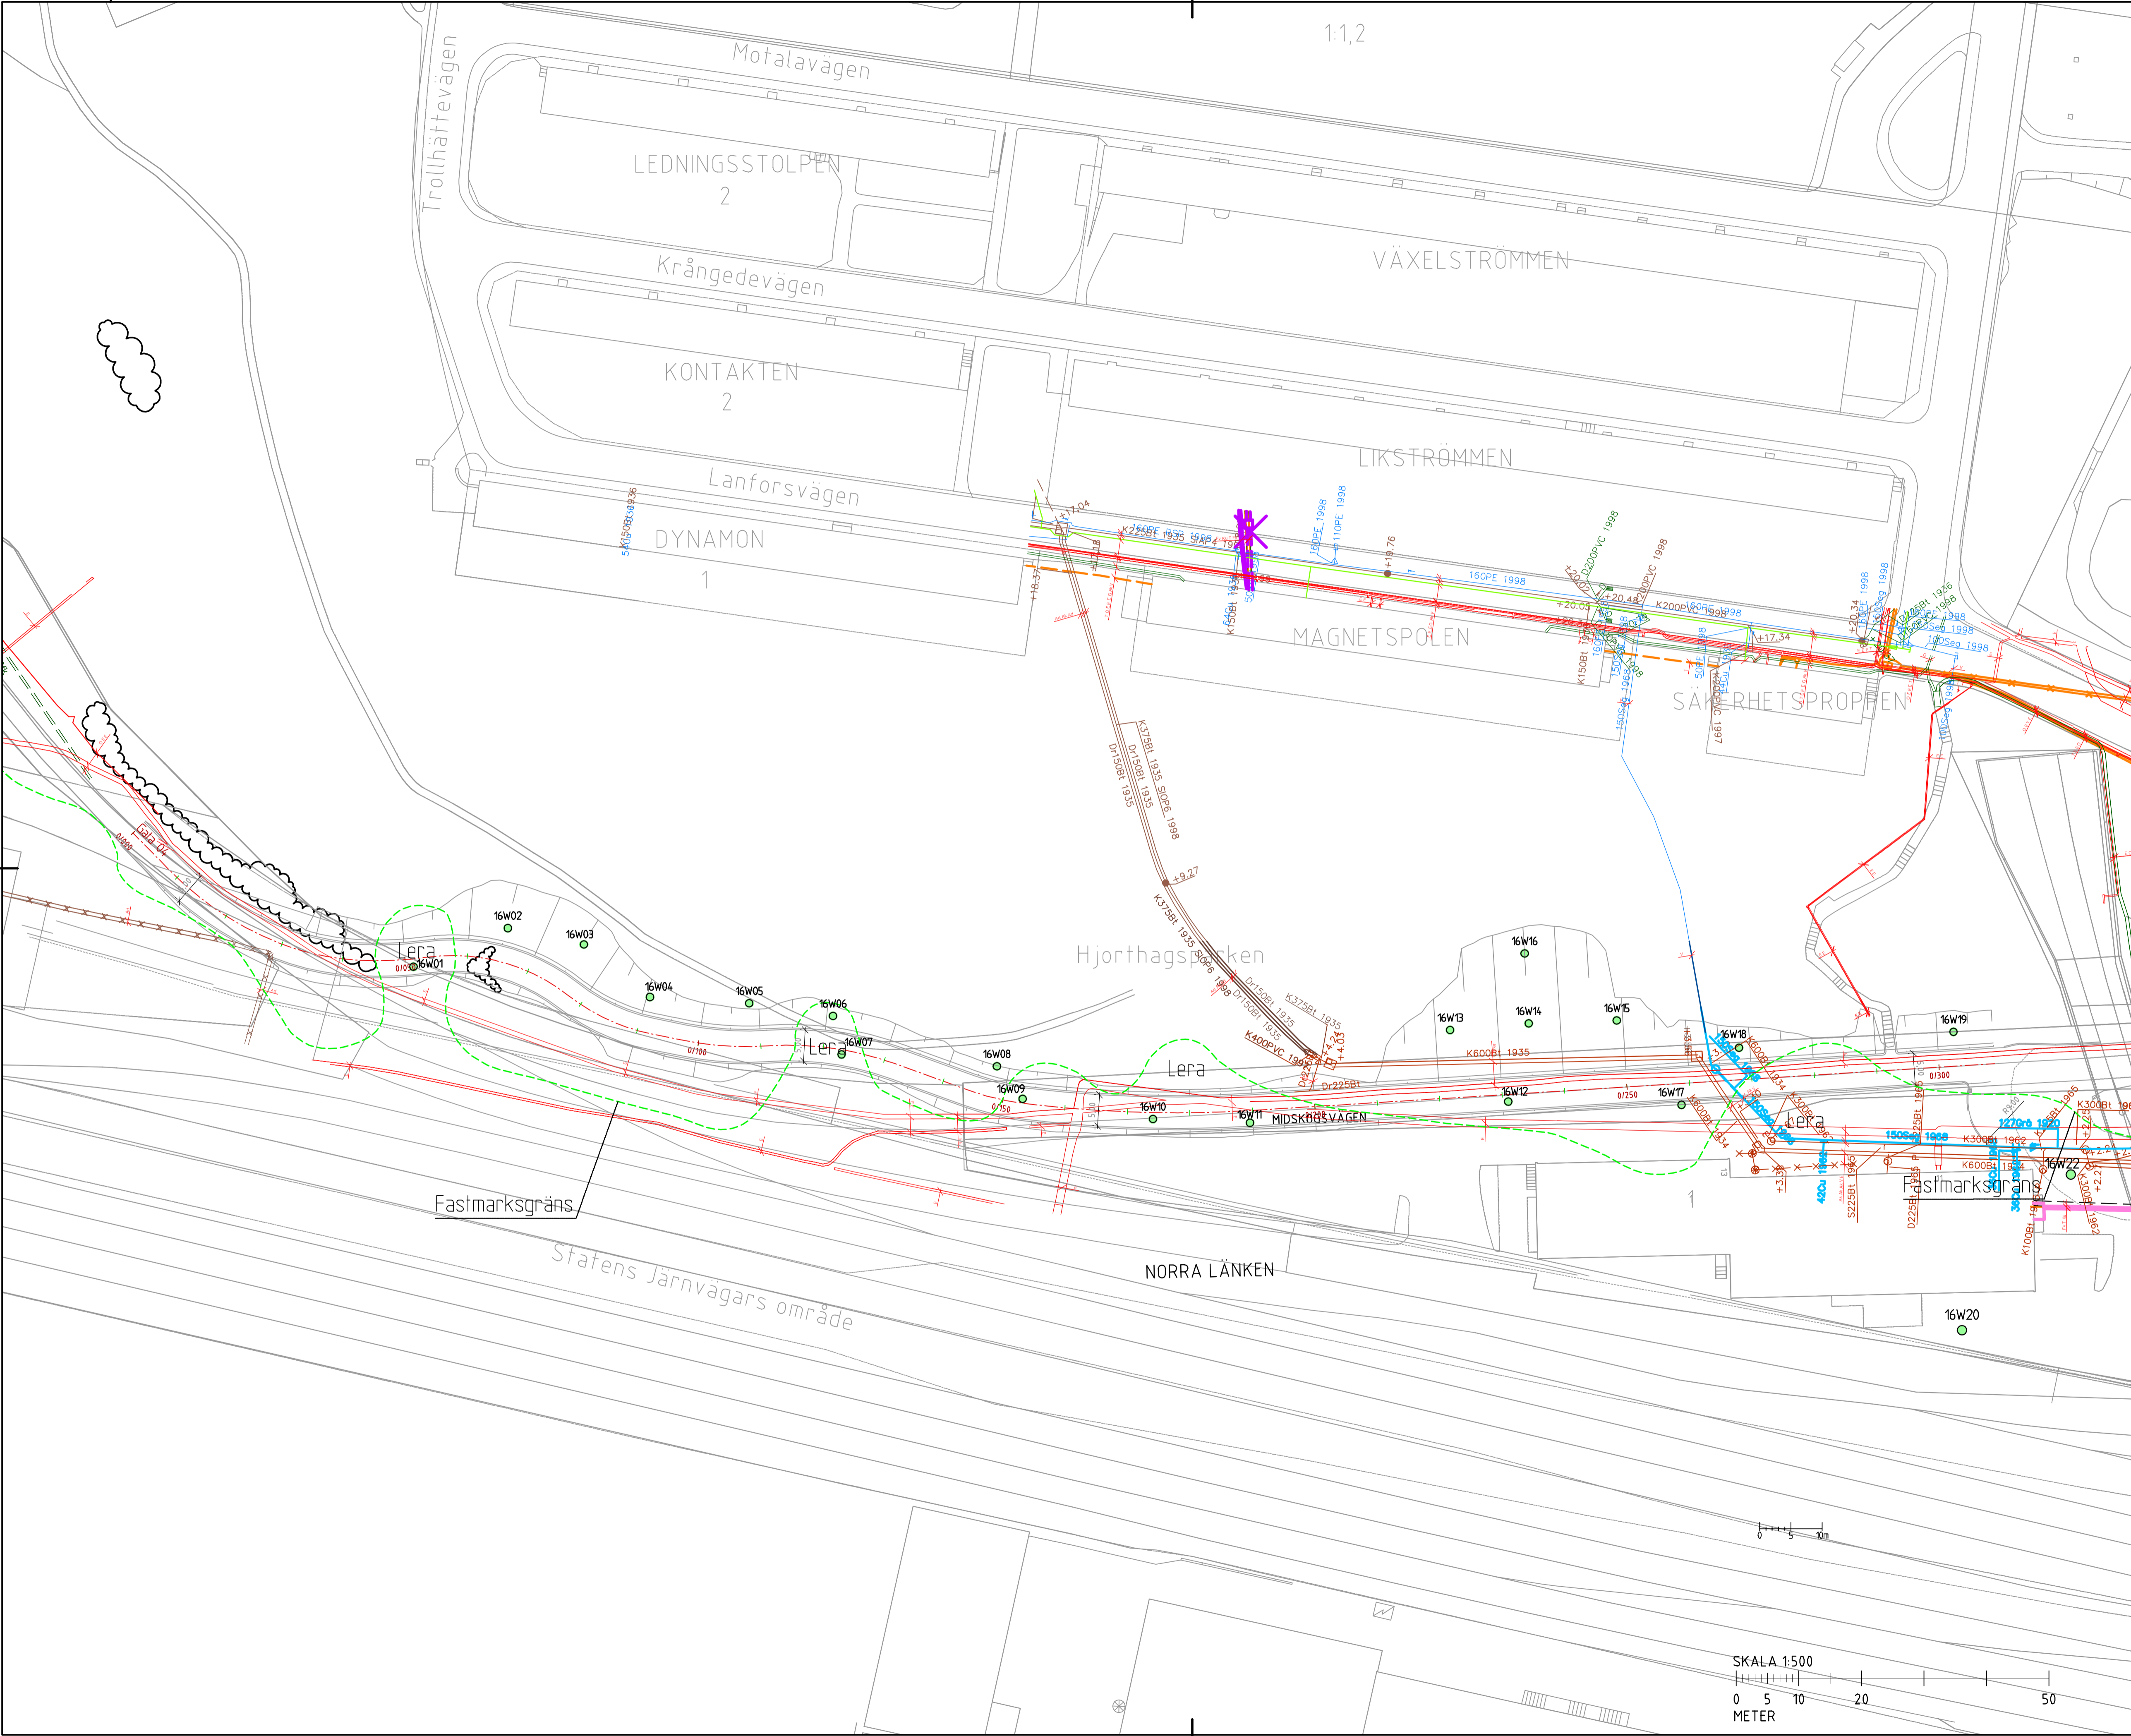
16Wxx
Planerad sonderingspunkt

Provtagning genomfördes i sammanlagt 19 punkter varav 5 utfördes inom hårdgjorda asfalterade ytor. Provpunkternas placering redovisas i Bilaga 1.

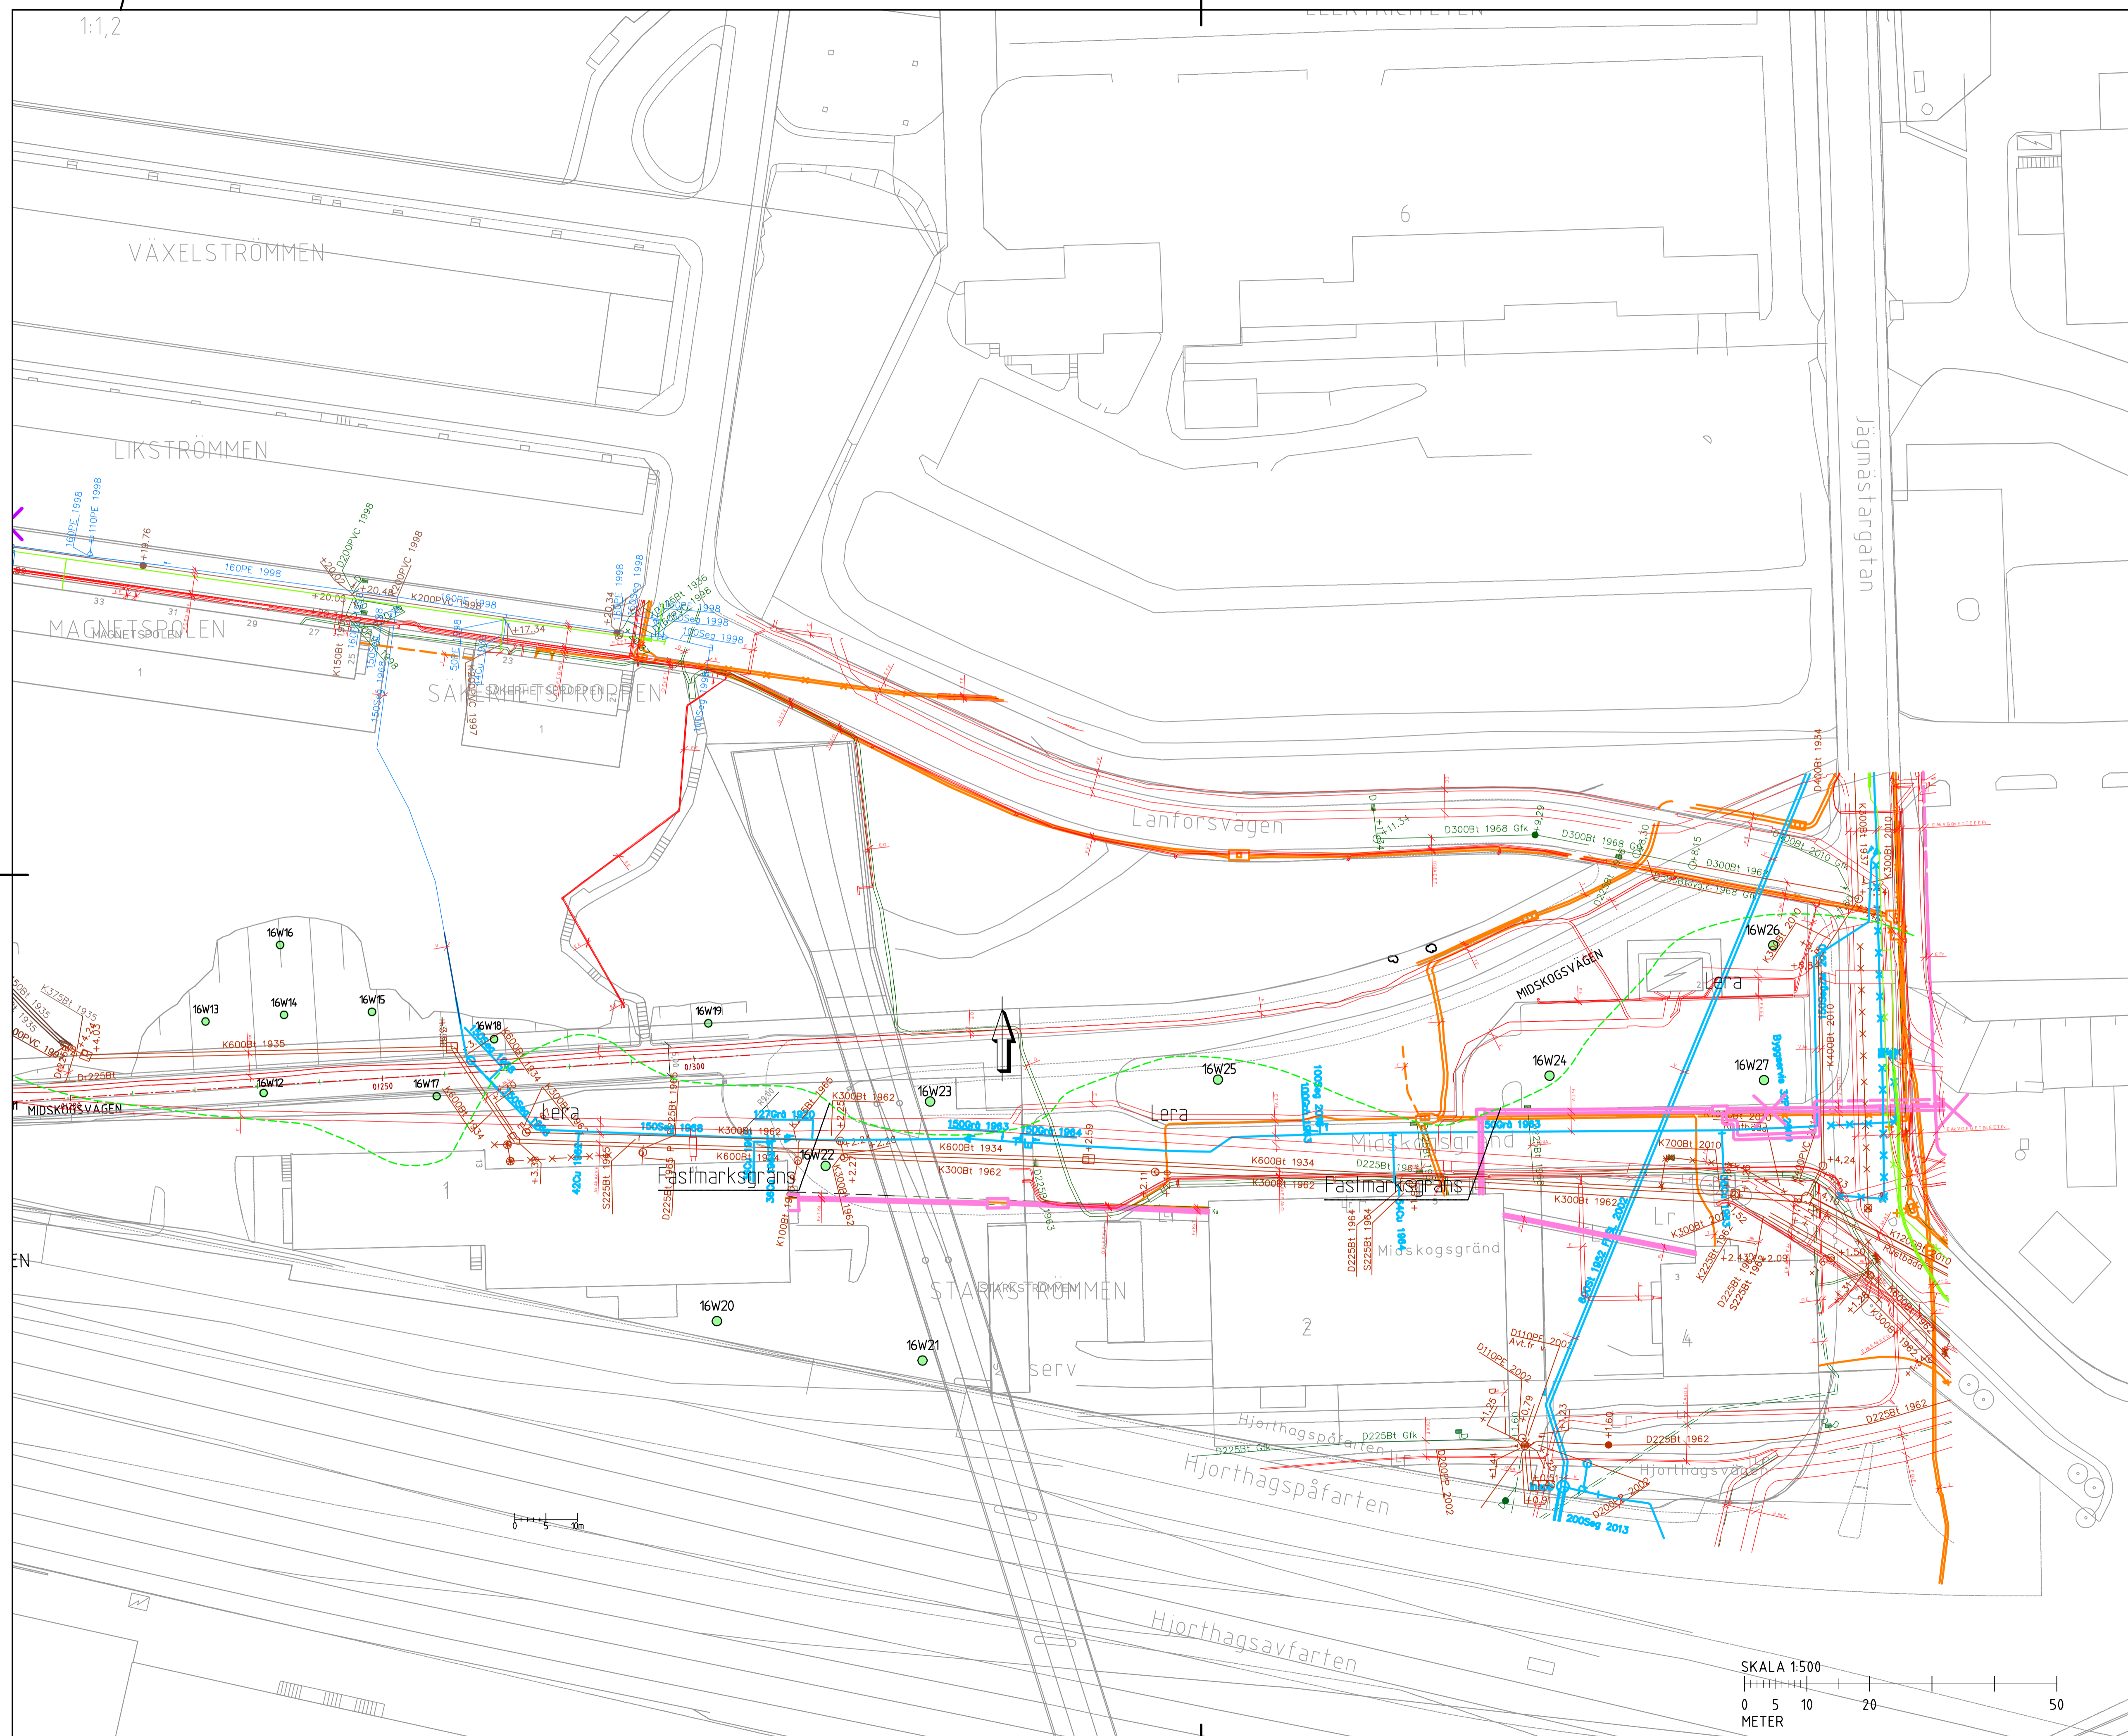
BORRPLAN, BLAD 2

16W/xx Planerad sonderingspunkt

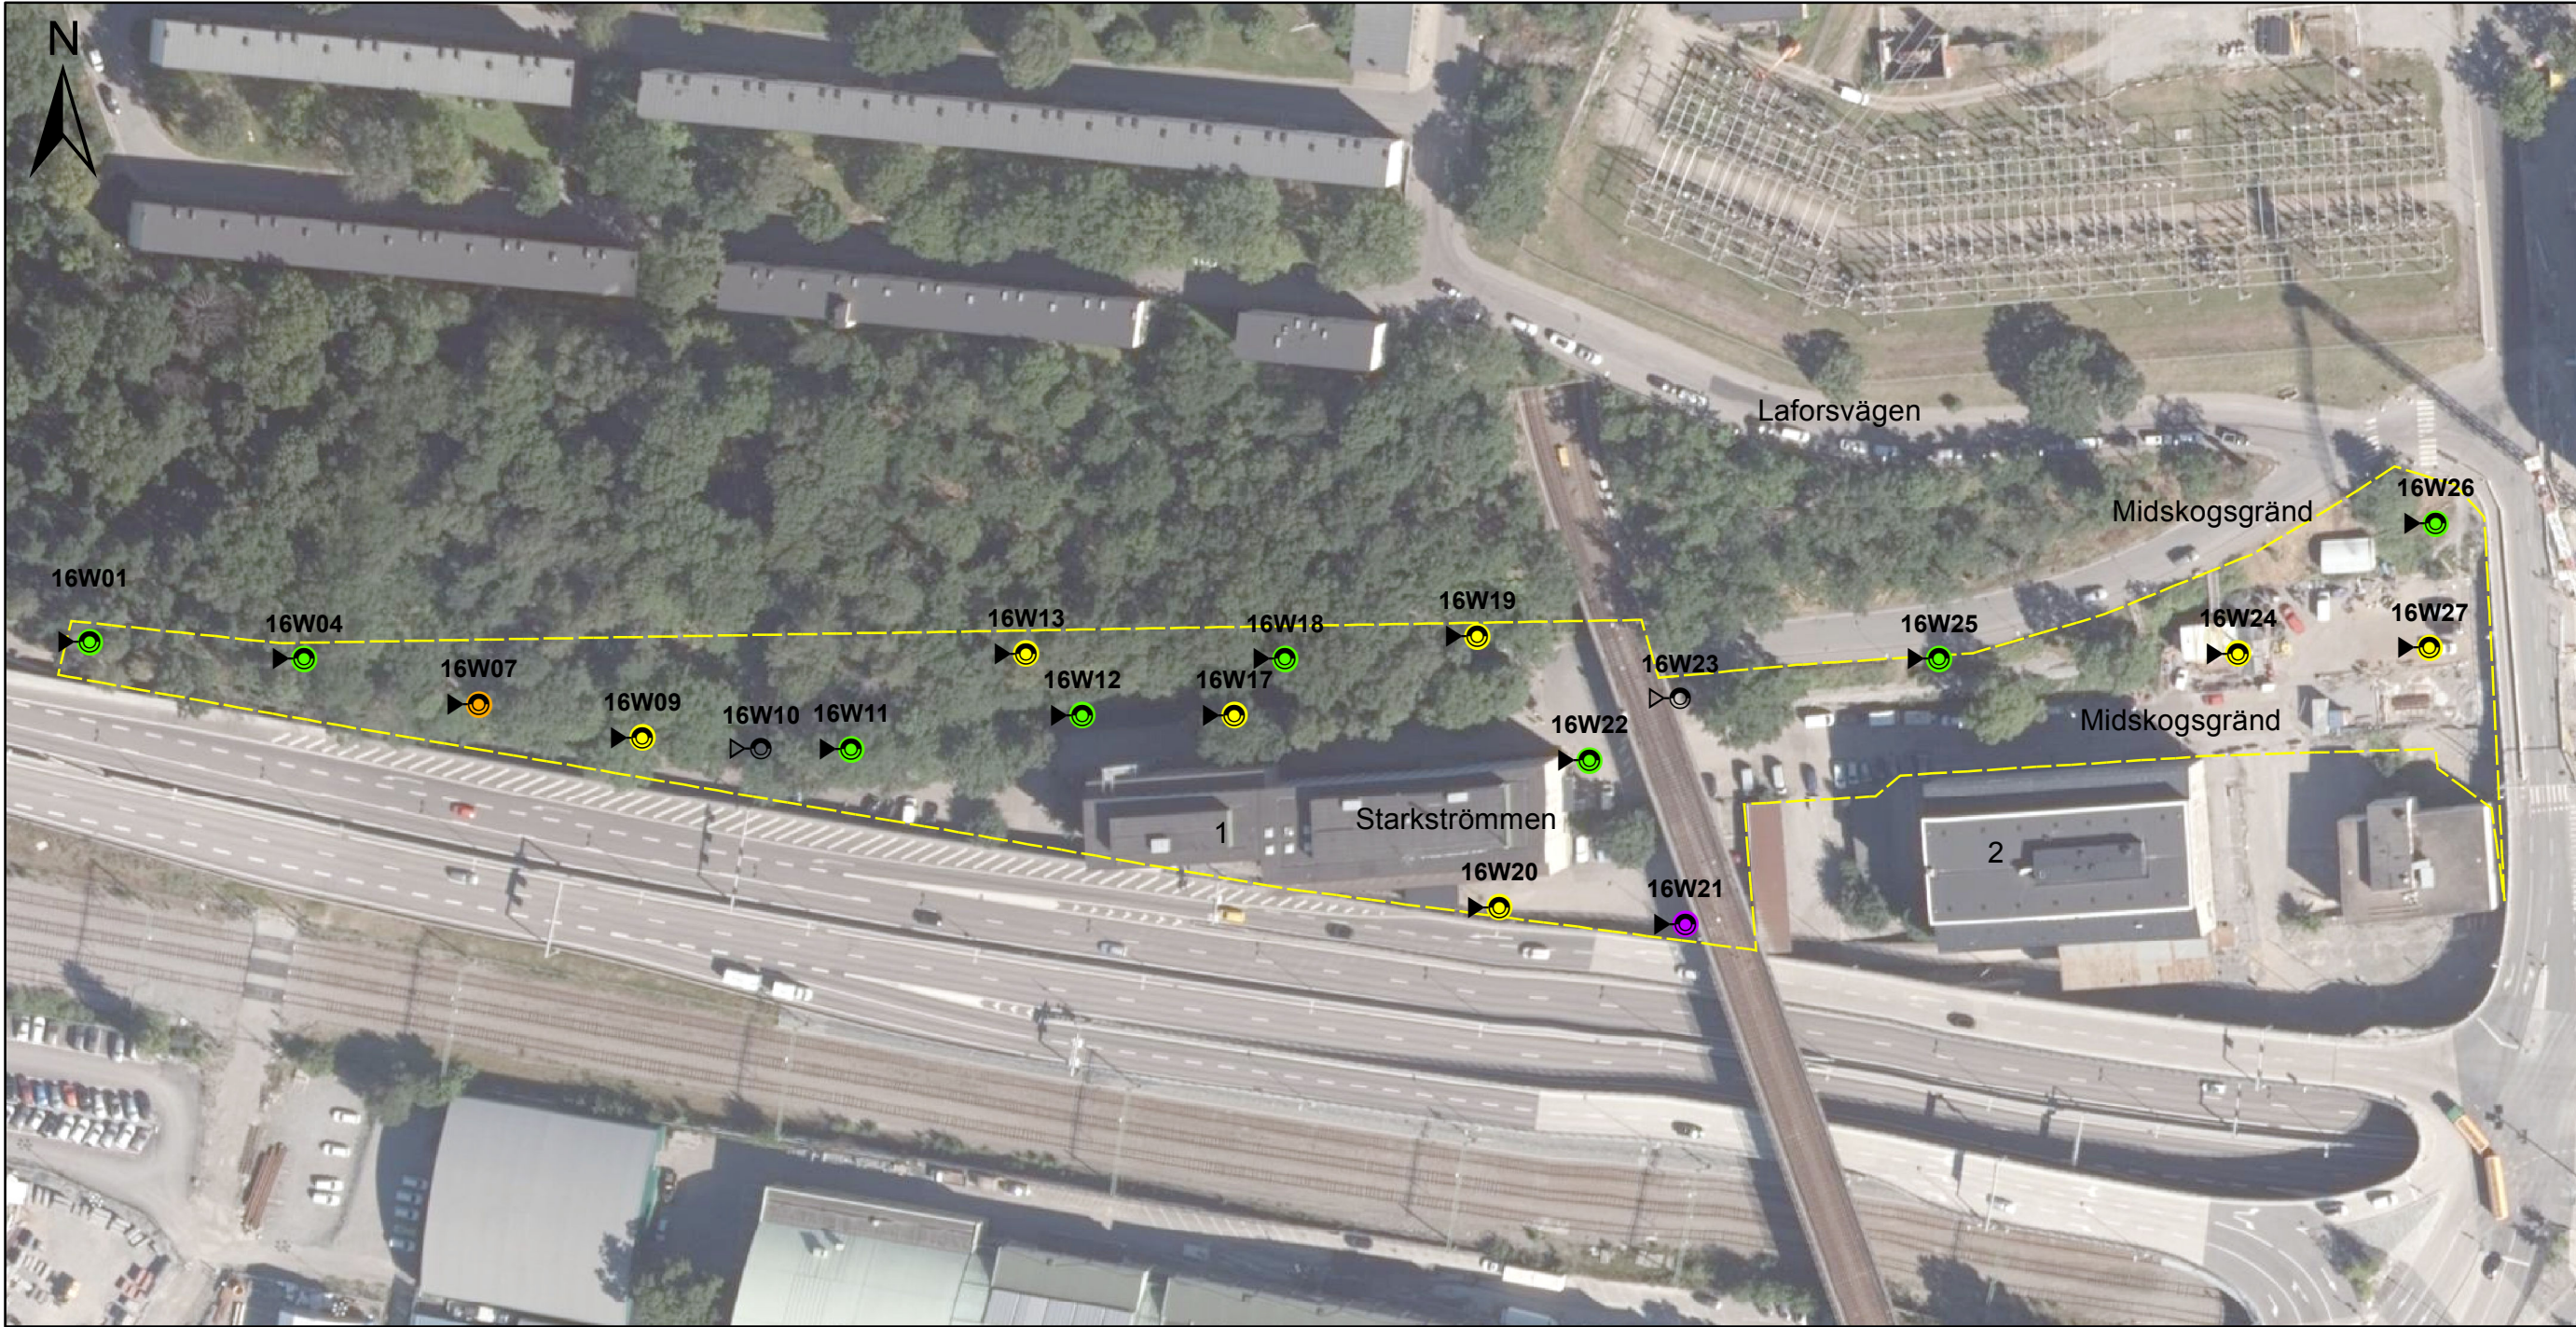
- Klassning 0-1m**
-

Generellt har endast halter av föroreningar påträffats inom undersökningsområdet som understiger eller strax överstiger riktvärdena för KM, vilket är att betrakta som förhållandevis låga halter för den aktuella markanvändningen. Tabell 5 visar på en ungefärlig fördelning av föroreningsgraden i de analyserade proverna med avseende på djup under befintlig markyta. Värdena speglar att föroreningshalten generellt sett är högre i de ytligare (0-1 m) belägna marklagren än de djupare. Detta är även tydligt i klassningsritningarna i Bilaga 1:2.
