## ARBETSNÄMNDENS HUS Törnet 10 i Stockholm

Antikvarisk förundersökning, med fokus på  
exteriören och byggnadskroppen mot  
Rosengatan

Datum: 2019-12-13, rev. 2020-01-27

### Wenanders Byrå

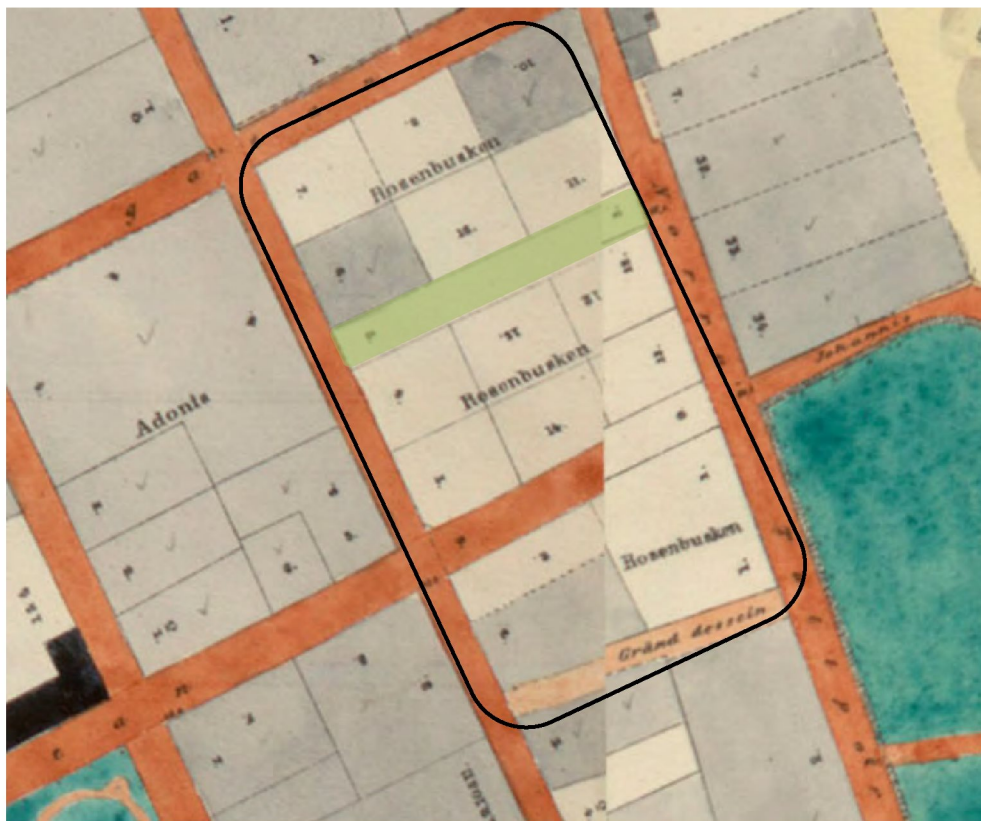
*Kvarteret Rosenbuskens utbredning på 1863 års karta över Stockholm. Kvarteret Rosenbuskens utbredning är markerad med svart. Rosenbusken genombröts av en gränd i norr som i slutet på 1870-talet blev Rosengatan (gränmarkerad på kartan) och Kammakargatan i söder. Kvarteret avslutades i söder av en gränd som också utgjorde gräns mot kvarteret Oxen Mindre. Källa: Kartan återfinns på [www.stockholmskällan.se](http://www.stockholmskällan.se).*

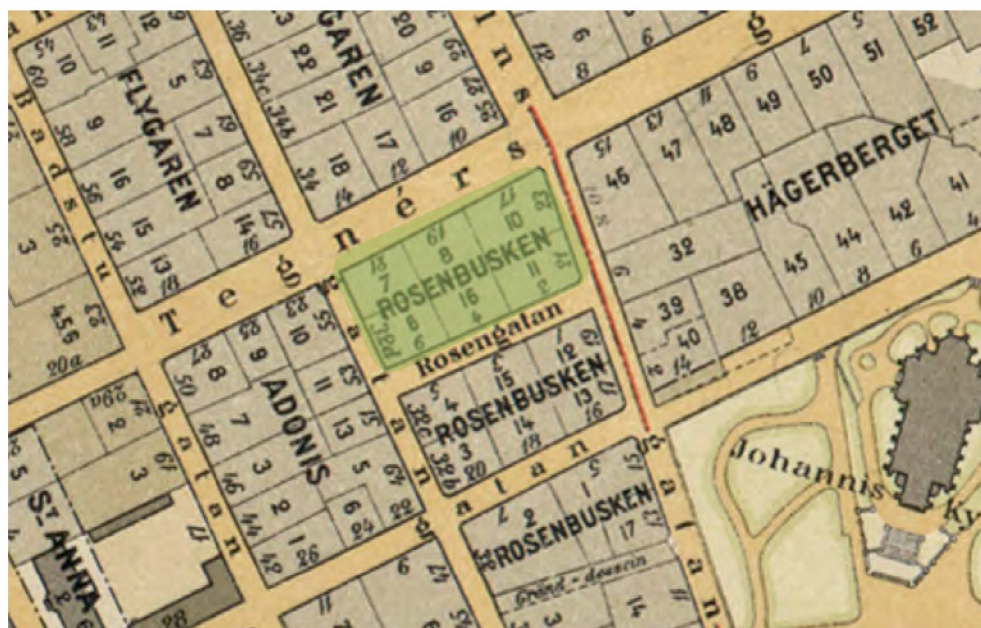
*Utsnitt ur 1899 års karta över Stockholm, som visar kvarteret Rosenbuskens dåvarande utbredning. Dagens kvarteret Törnet är markerat med grönt. Rosengatan har blivit gatumark, medan gränden som avslutar kvarteret Rosenbusken mot söder ännu finns kvar, dock i form kvarteretsmark. Källa: 1899 års karta över Stockholm, utgiven av Generalstabens litografiska anstalt, som återfinns på [www.stockholmskällan.se](http://www.stockholmskällan.se).*

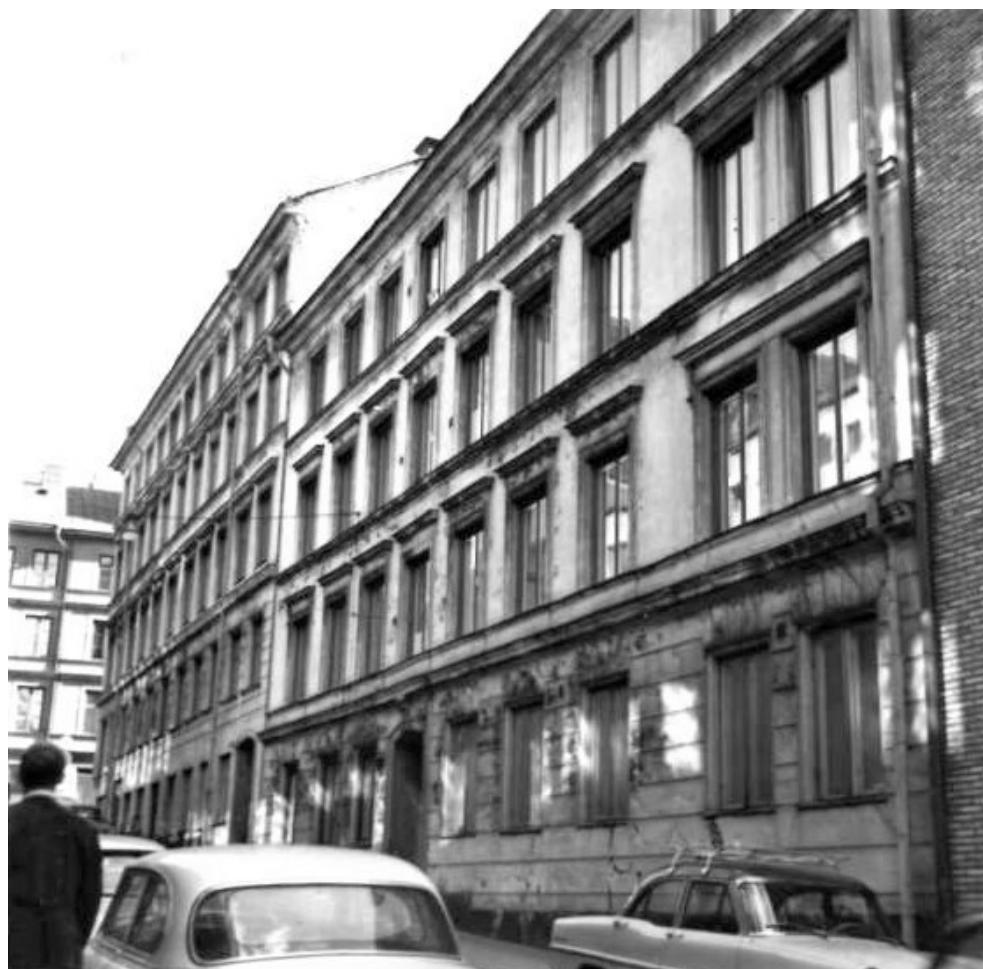
*De båda byggnader som låg på fastigheterna Rosenbusken 12 och 15 (Rosengatan 1 och 3) innan dagens KFUM-hus uppfördes på platsen. Bilden är tagen 1967. Källa: Digitala stadsmuseet*

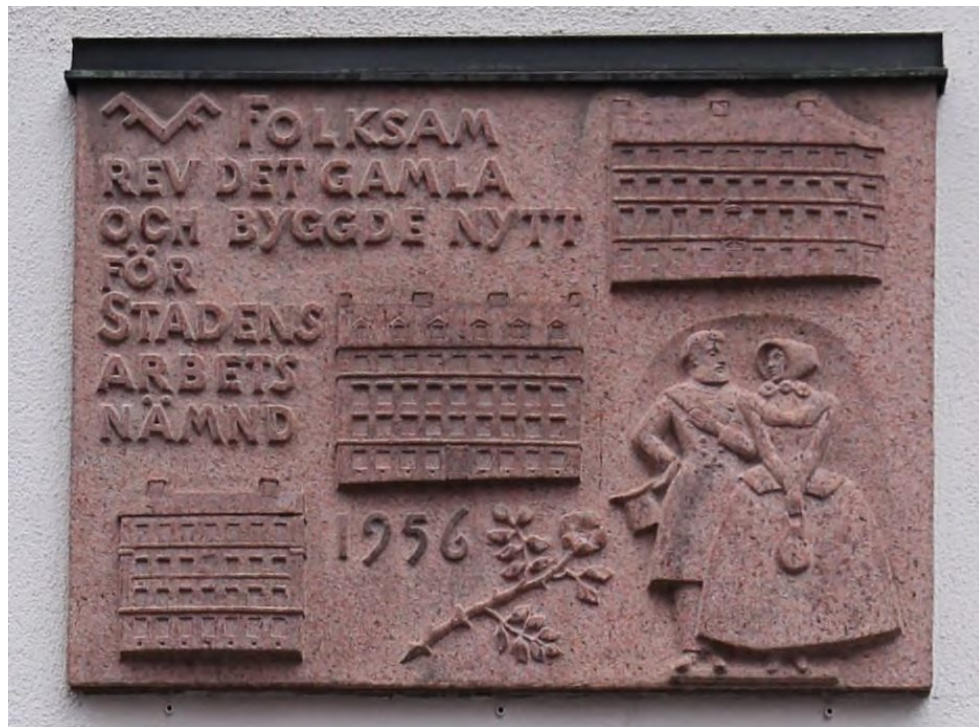
*Den granittavla som sitter på fasaden mot Rosengatan. Tavlan anger dels byggår och byggherre för Arbetsnämndens hus, dels visar den de tre hus från 1800-talets mitt som låg på platsen innan de revs.*

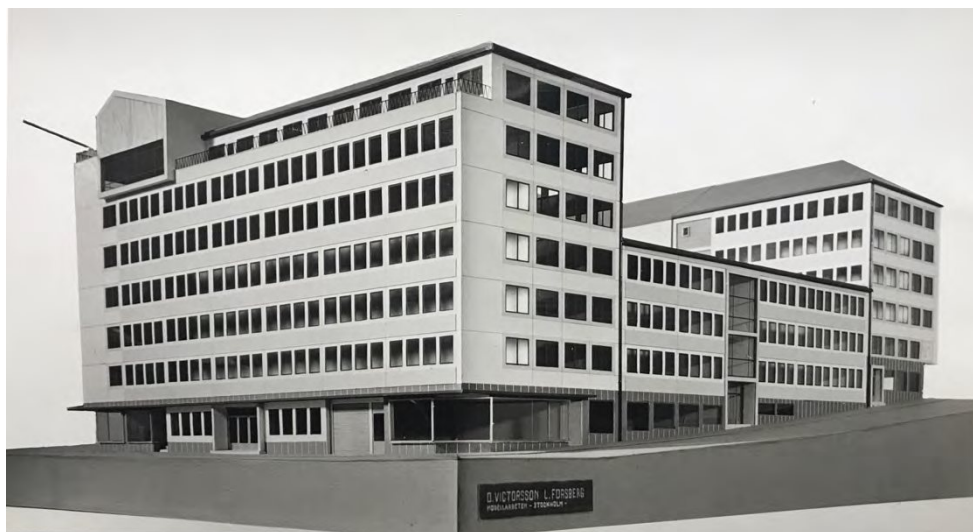
*Modell av Arbetsnämndens hus, sedd från hörnet Luntmakargatan-Rosengatan. Att döma av de modellfotografier och skisser som finns bevarade från arkitekt Hedvalls arbete, tycks han ha lagt ner relativt mycket tid på att balansera och variera den stora byggnadsvolymen. Källa: Fotografiet av modellen förvaras på Stockholms stadsarkiv.*

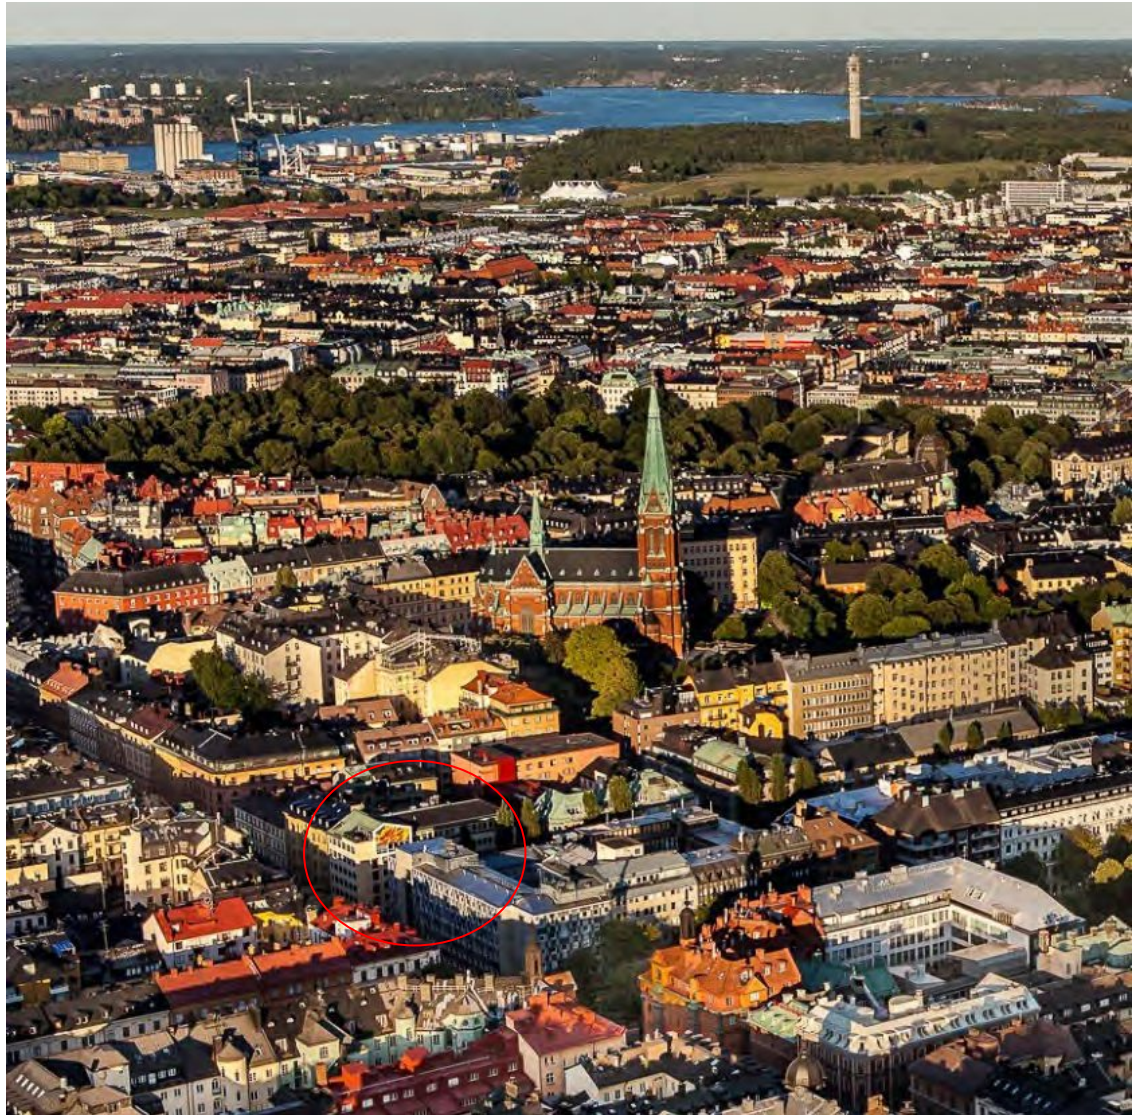
*Flygbild över stadsdelen, där det framgår hur byggnadskomplexet på Törnet 10 är; höjd- och volymmässigt, väl inordnad i stadsbilden. Från den här vinkeln är det mosaiktavlan som annonserar byggnaden. Byggnadskomplexet är inringat med rött i bilden. Källa: <http://helikopterbild.se/>.*

Utifrån ett stadsbyggnadsperspektiv är byggnadskomplexets höjd och volym väl inordnade i stadsbilden. Tack vare att den högsta byggnadskroppen vänder sig ut mot den bredaste gatan och att de övriga byggnadskropparna mot lägre gator är lägre i höjd, bidrar byggnadskomplexet till att teckna den relativt homogena stadsbyggnadsväv, med uppskjutande kyrkobyggnaden och ett fåtal andra höga byggnader, som varit karaktäristisk för staden i drygt 100 år.

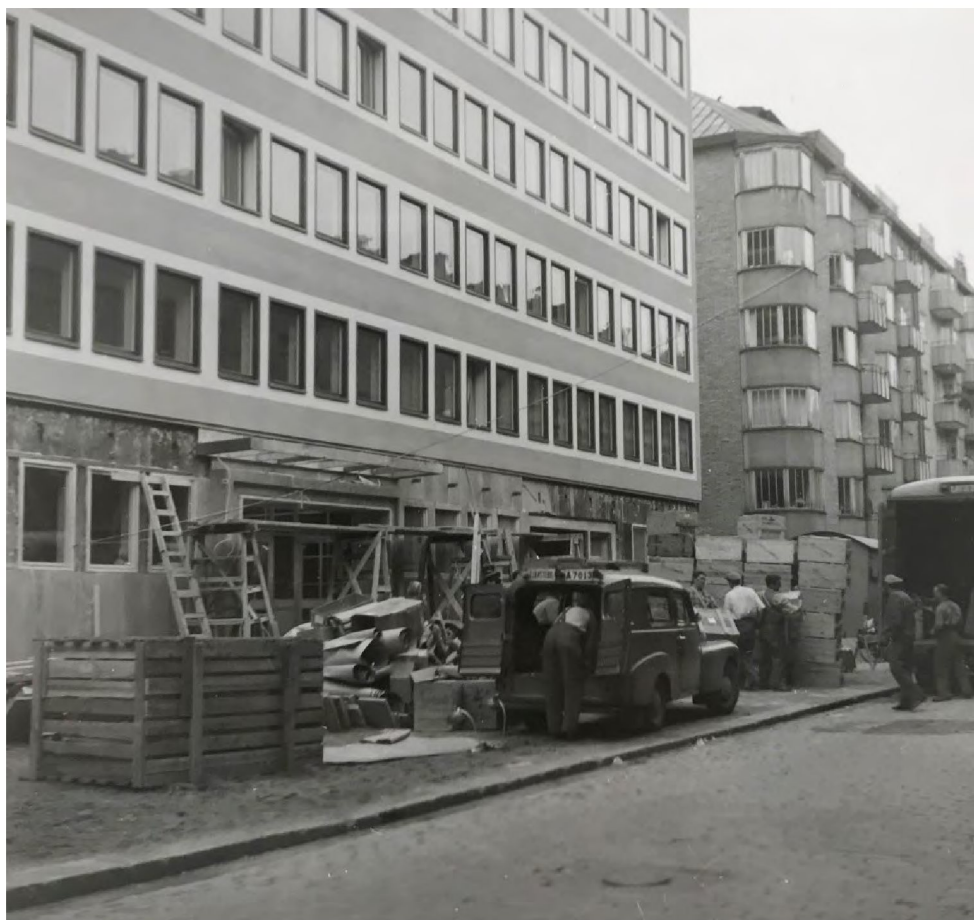
*Arbetet med entrépartiet och entrévåningen mot Luntmakargatan pågår. Källa: Stadsarkivet*

Betongstomme putsades med ädelputs, som ritsades för mönsterverkan och avfärgades i flera olika kulörer (se vidare om färgsättningen under en separat rubrik). Den förhöjda sockelvåningen (entrévåningen) bekläddes med skiffersten och en liknande stensort användes till omfattningarna runt entréerna.

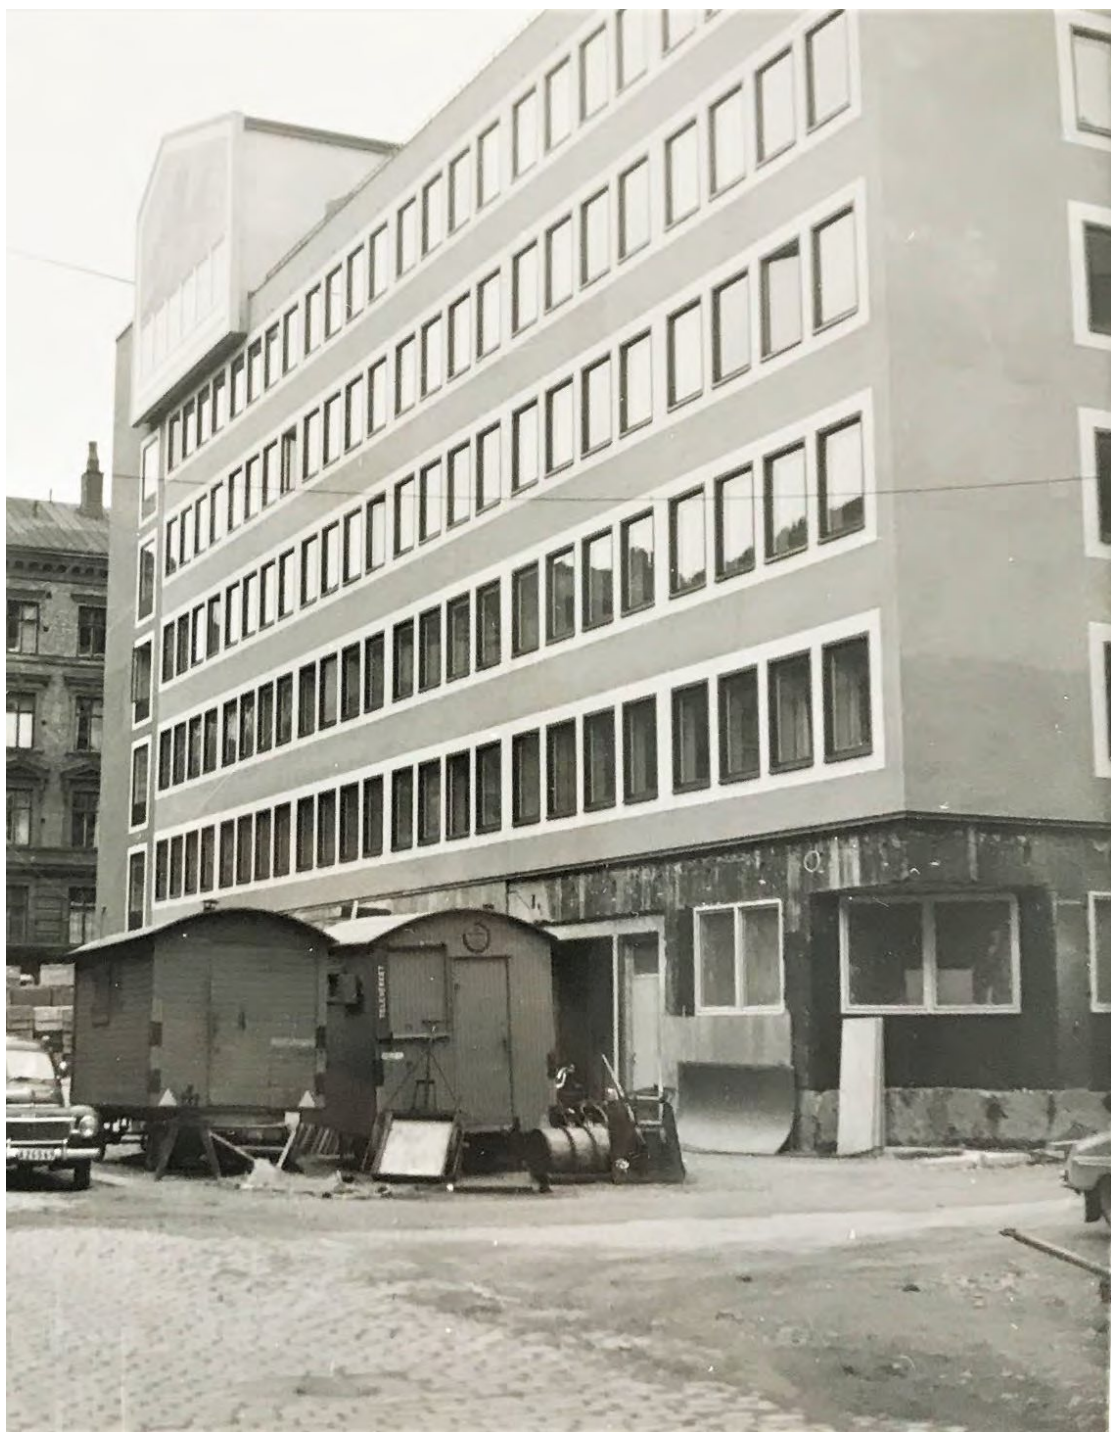
*Arbetsnämndens hus, under uppförande. Bilden är odaterad, men bör vara tagen strax innan byggnadskomplexet stod färdigt 1957. Källa: Stadsarkivet.*

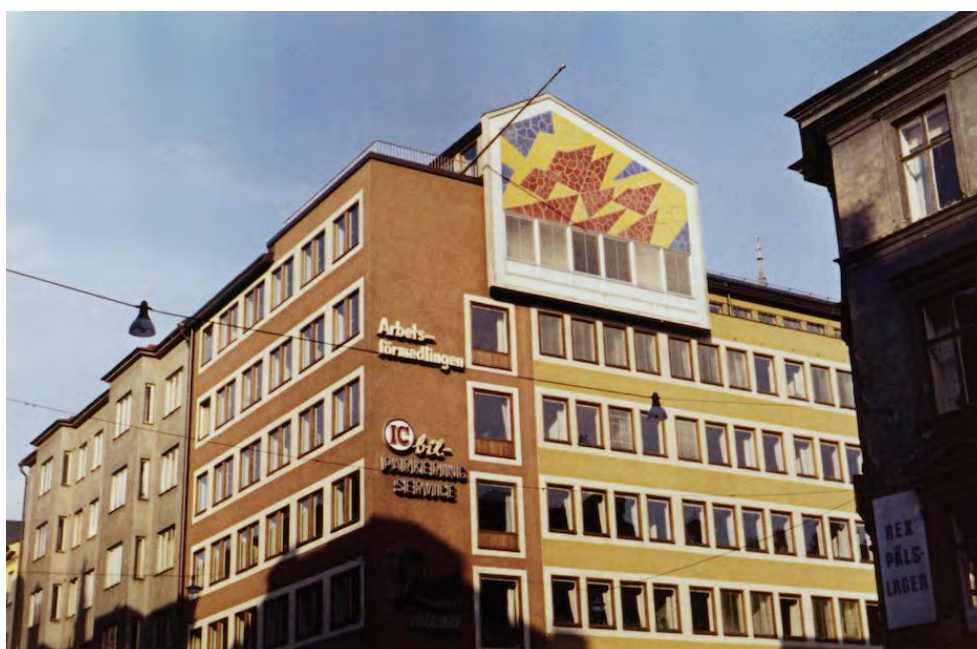
*Korsningen Tegnérsgatan/Luntmakargatan runt 1960, innan grannhuset till höger i bild revs i början av 1960-talet. Den mustiga färgsättningen är mycket karaktäristisk för 1950-talet. Källa: Arkitektur och Designcentrum.*

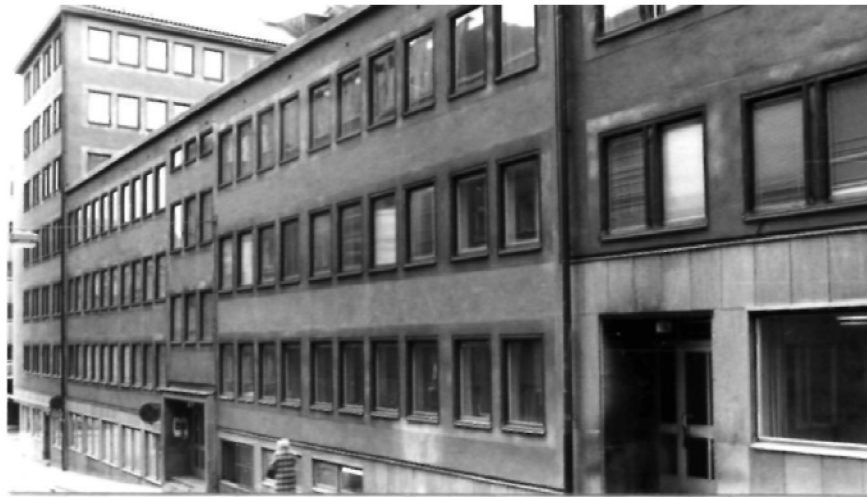
*Fasaden mot Rosengatan, fotograferad i samband med Stadsmuseets byggnadsinventering 1967. På bilden tycks fasaderna vara smutsiga, särskilt tydligt syns det på de ljusa fönsteromfattningarna. Porten närmast i bild är idag igensatt. Källa: Stockholms Stadsmuseum.*

Beskrivningen ovan skulle kunna innebära att huskroppen mot Rosengatan var grå eftersom det inte finns någon grå terrasitputs på huvudfasaderna. Idag är samtliga gatufasader sekundärt avfärgade, men mot gården tycks fasaden på byggnadskroppen mot Rosengatan aldrig ha blivit sekundärt avfärgad. Det är möjligt att den visar en hårt smutsad variant av hur fasaden såg ut mot Rosengatan när huset var nytt.

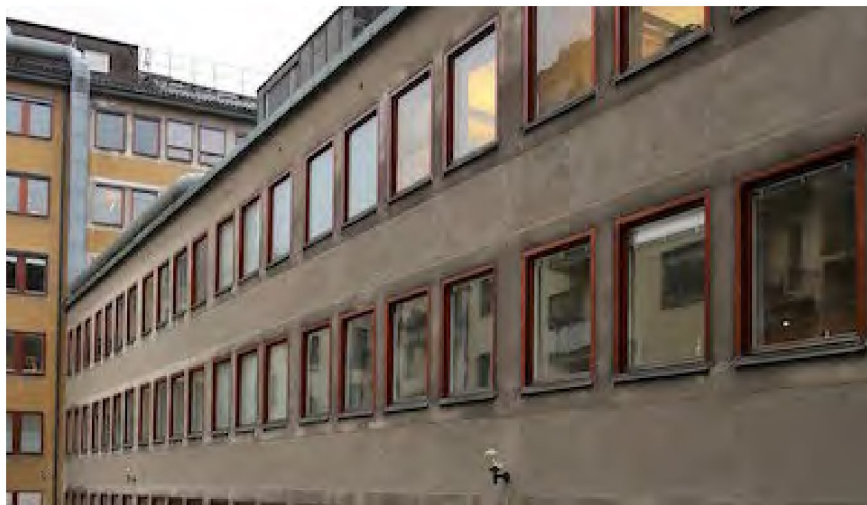
*Rosengatans gårdsfasad i november 2019.*

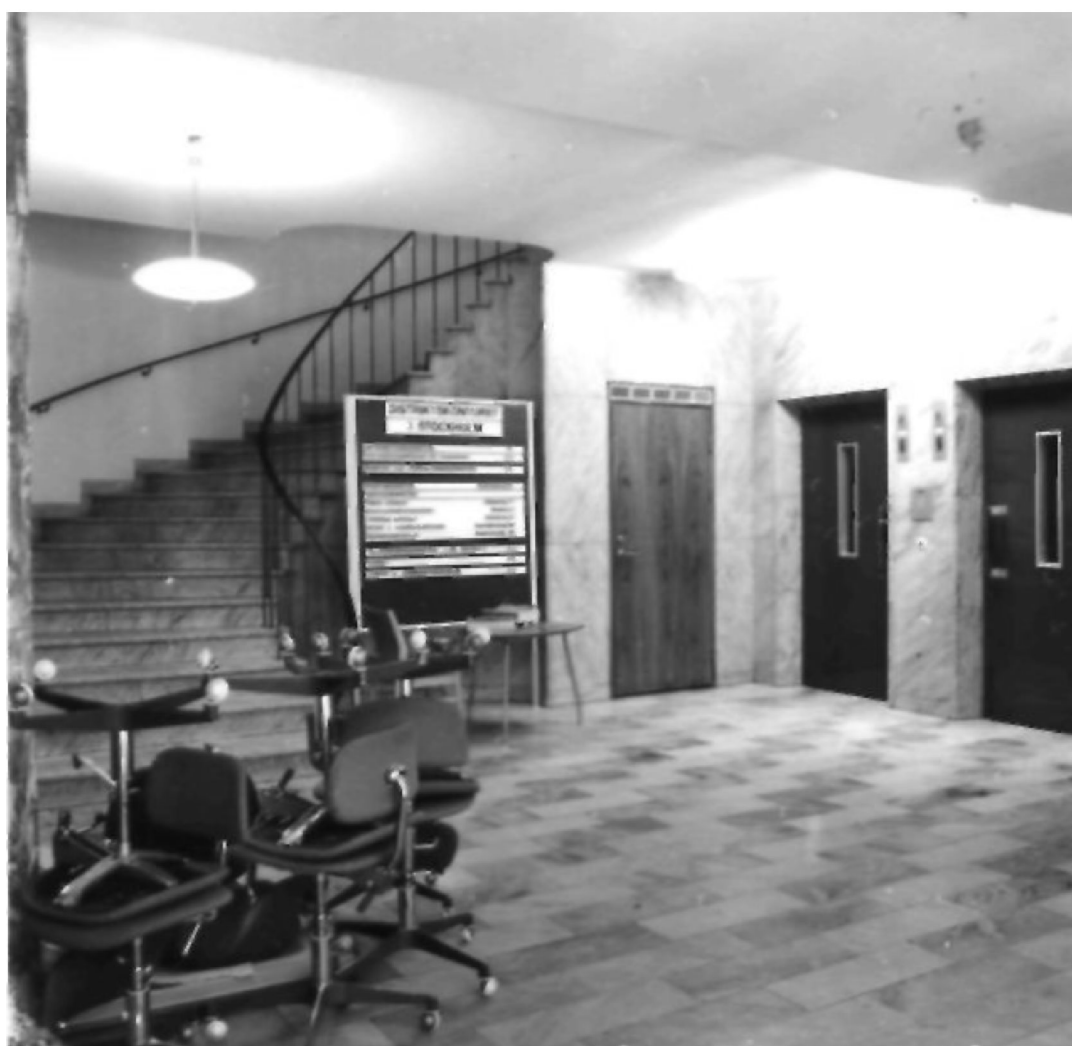
Huvudentrén mot Luntmakargatan 46, vid stadsmuseets inventering 1967. Golv och väggar är klädda med marmor och trapploppet har, till skillnad från idag, ett mörkt smidesräcke. Källa: Stockholms stadsmuseum.

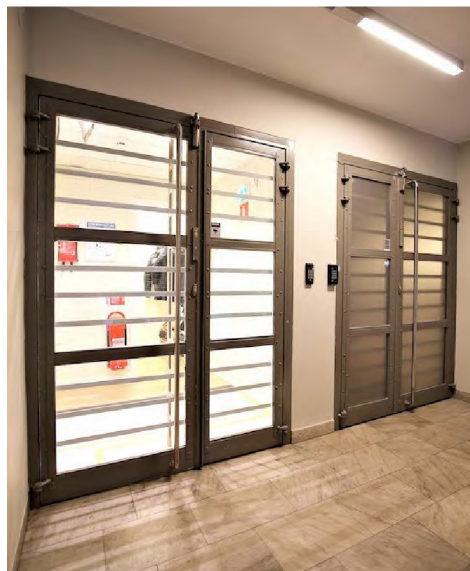
*Till vänster: Relationsritningen från 1957, som visar den ursprungliga utformningen av trapphuset mot Rosengatan, utan hiss och med dörrarna in till lokalerna placerade på ömse sidor om trapphuset. Till höger: Trapphuset idag, efter att entrédörrarna till lokalerna vinklats 90 grader och flyttats ut i trapphuset.*

Interiört genomgick byggnadskomplexet en upprustning som bland annat att en hiss installerades i trapphuset mot Rosengatan. Hissen, med tillhörande schakt, placerades mitt i trapploppet, vilket innebar att man sågade bort delar av de marmorbeklädda trappstegen och att trappräcket utmed spindeln byggdes om eller byttes ut i sin helhet (troligtvis det sistnämnda). Stengolvet kompletterades och lagades med ny marmor utmed sågytorna mot hiss-schaktet. Vid ombyggnaden minskades också trapphusets vilplan, genom att dörrpartierna till lokalerna vinklades 45 grader och flyttades ut på vilplanet. På så sätt togs genomgångsfunktionen genom trapphuset bort.

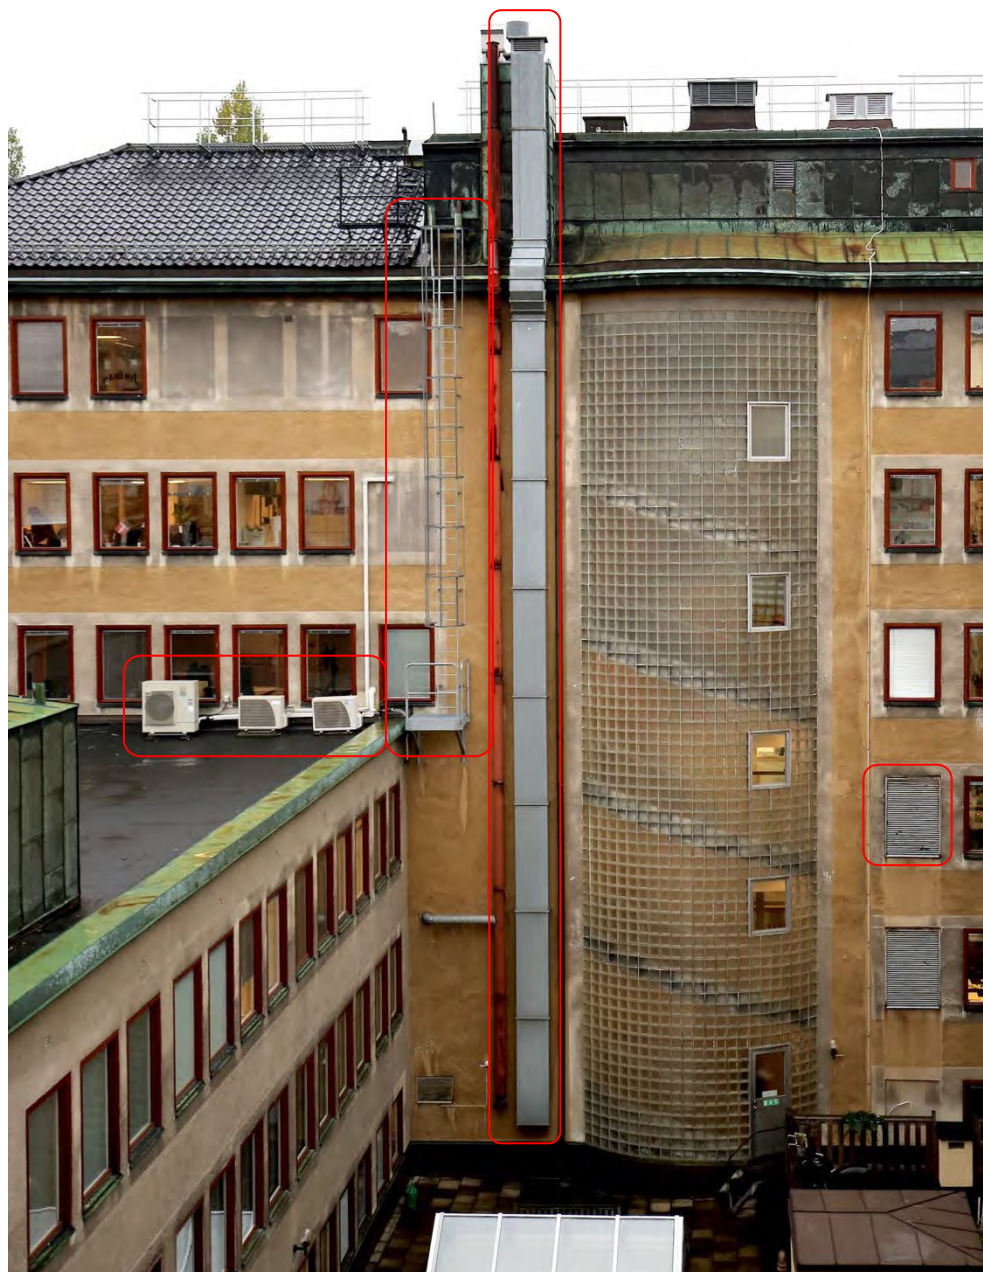
*Fotografiet visar ett par exempel på några senare, exteriöra förändringar: En långsgående ventilationstrumma i rostfritt, igensatta fönster, brandtrappa och ventilationsaggregat.*

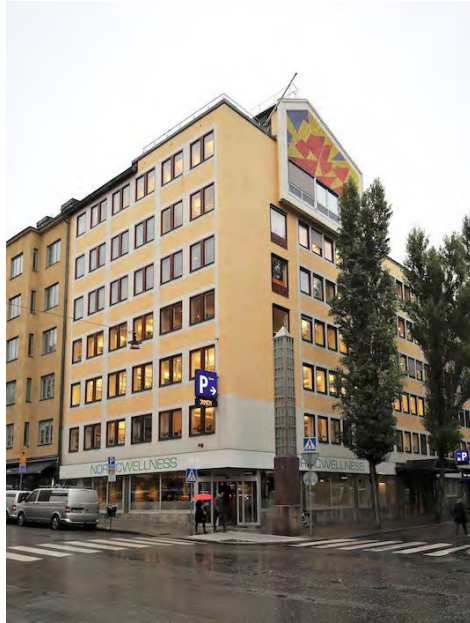
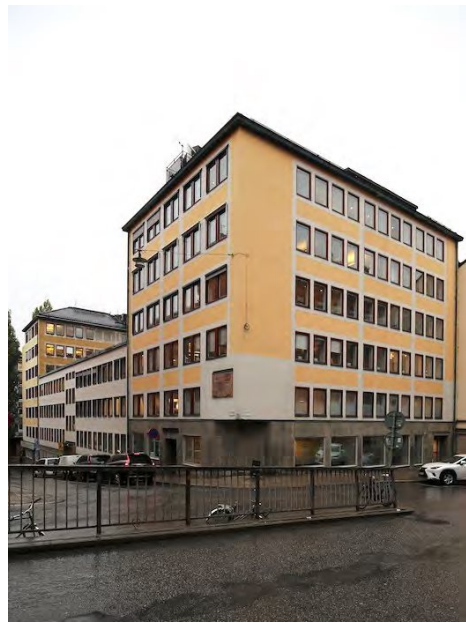
*Till vänster: Fasaderna mot Tegnérsgatan-Luntmakargatan. Idag är fasaden gulmålad, men ursprungligen var byggnadskroppen mot Tegnérsgatan röd. Takryttarens mosaikdekoration finns kvar, men det underliggande fasadpartiet är utbytt. Till höger: Huset Döbelnsgatan-Rosengatan, med hela fasaden mot Rosengatan till vänster i bild. Även på dessa fasader har den nuvarande färgsättningen förändrats på ett sätt som förtar den ursprungliga stringensen hos gestaltningen.*

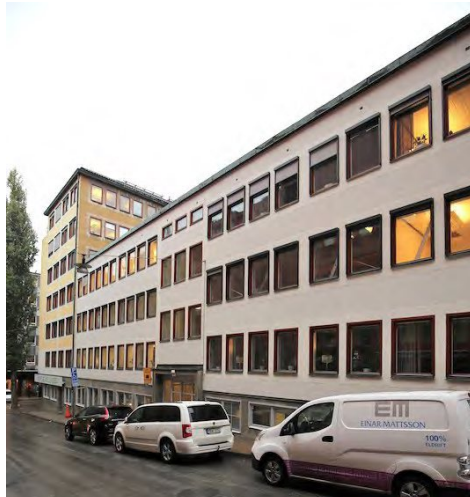
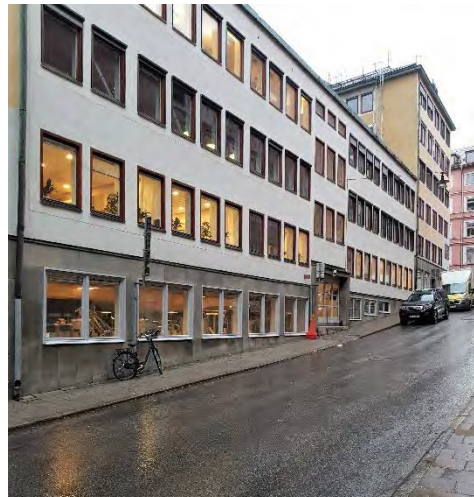
*Till vänster: Lågdelen mot Rosengatan. Längst bort i bild ses högdelen som vetter mot Luntmakargatan. Lågdelen trapphus, med avvikande fönstersättning, är tydligt avläsbar i fasad. Till höger: Lågdelen mot Rosengatan, sedd från andra hållet, med högdelen mot Döbelnsgatan längst bort i bild.*

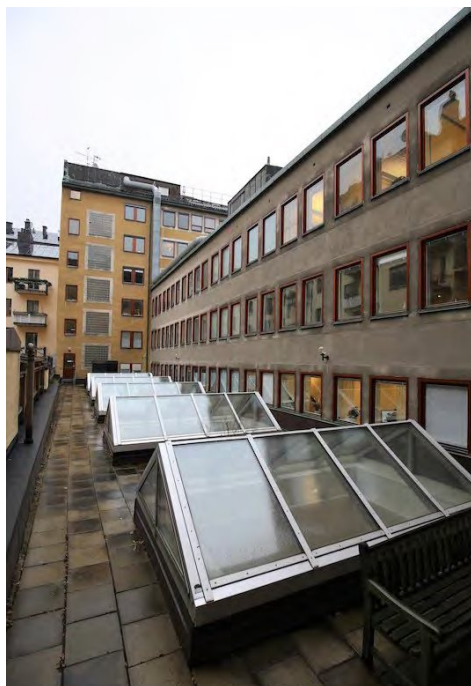
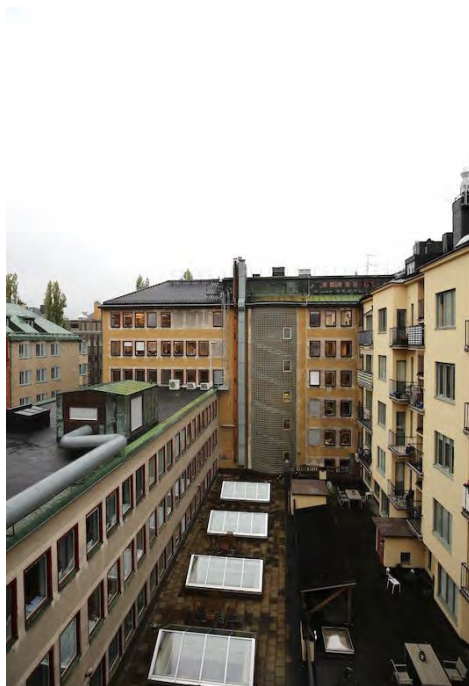
*Till vänster: Rosengatans fasad mot gården, fotograferad österut med byggnadskroppen mot Däbelnsgratan längst bort i bild. Till höger: Innergården fotograferad mot väster med byggnadskroppen mot Luntmakargatan längst bort i bild. I byggnadskroppens mitt löper huvudtrapphusets vålvda glasbetongvägg.*

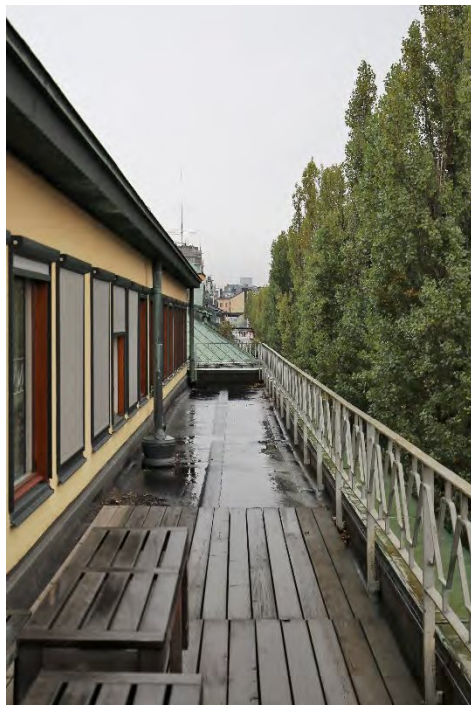
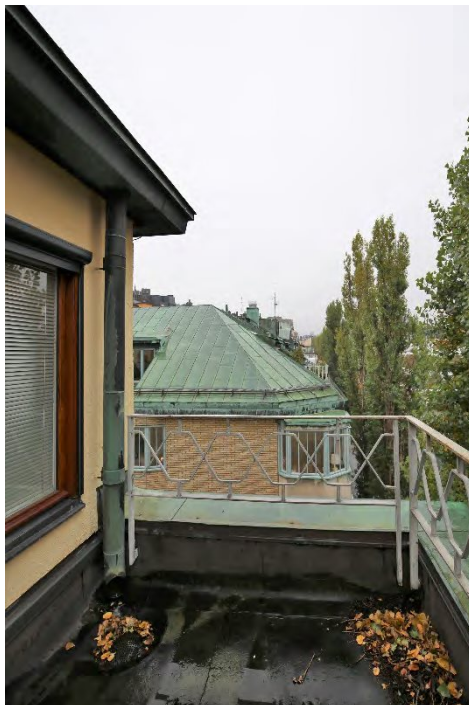
*Till vänster: Altanen på den indragna, översta våningen utmed Luntmakargatan, med sitt karaktäristiska smidesräcke och kopparklädda takfot. Till höger: Samma altan, med närbild på de väl utformade och välproducerade byggnadsdetaljerna.*

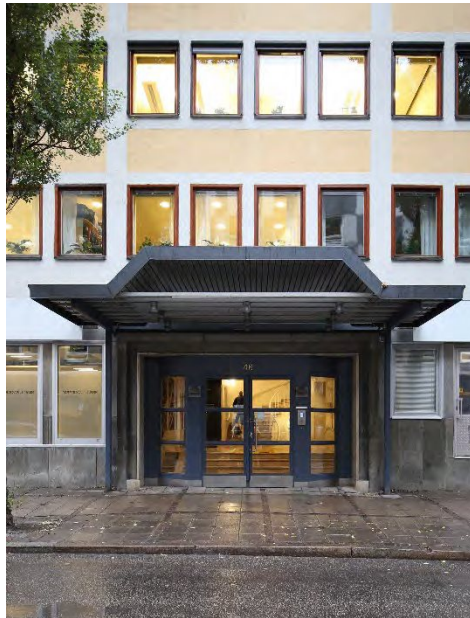
*Till vänster: Huvudentrén mot Luntmakargatan. Till höger: Huvudentrén mot Luntmakargatan. Golv och väggar är ursprungliga, men taket är sekundärt. Dörren bredvid trappan är utbytt. (Jämför med äldre fotografi tidigare i denna handling.)*

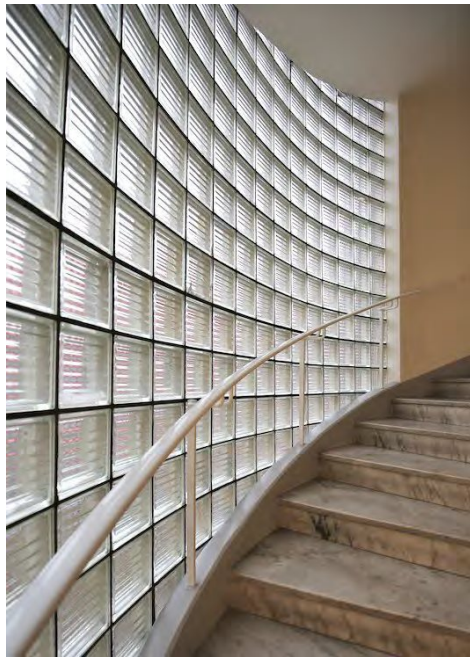
*Till vänster: Huvudtrapphuset med ytterväggen av glasbetong. Till höger: Huvudtrapphuset högre upp i byggnaden. Bortsett från den förändrade färgsättningen, är trapploppet mycket välbevarat.*

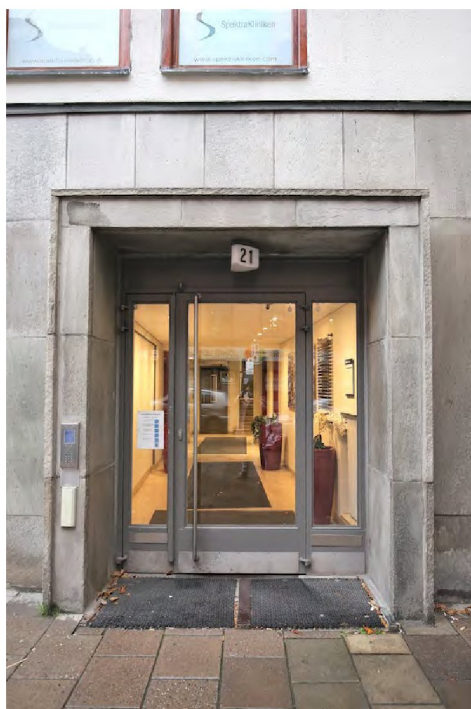
*Till höger: Entrén mot Döbelnsgatan. Dörpartiet är ursprungligt. Innanför skymtar förstugan och i borte änden hissen och trapploppet som vetter mot gården. Till höger: Trapploppet med plan- och sättsteg av ljus marmor.*

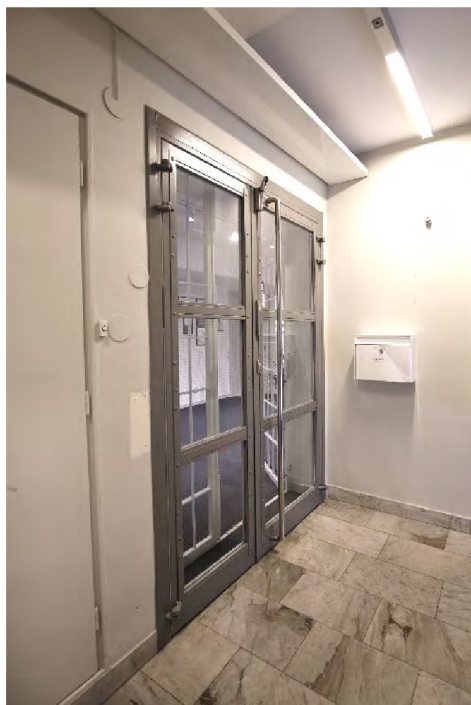
*Dörrarna in till lokalerna i byggnaden mot Döbelnsgatan är ursprungliga.*

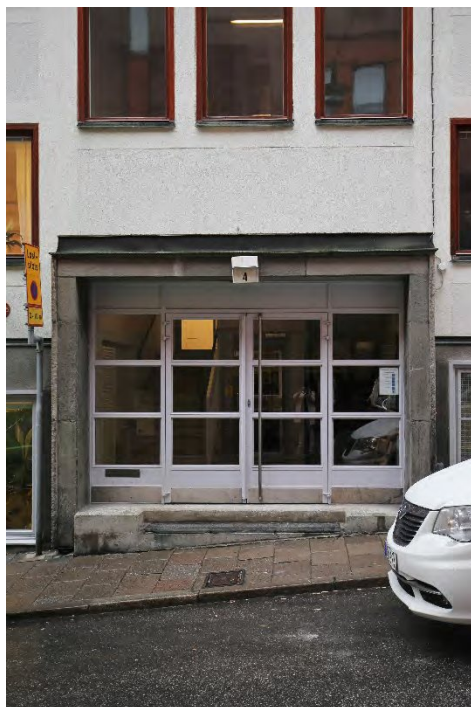
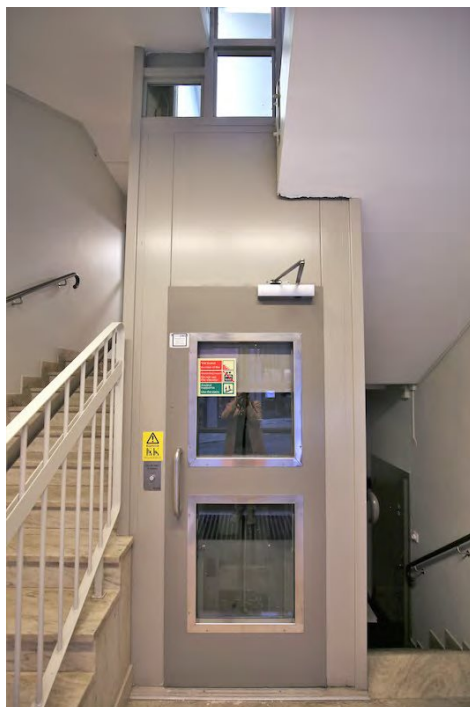
*Till höger: Entrén mot Rosengatan. Dörrpartiet är ursprungligt. Till vänster: Innanför huvudentrén på Rosengatan står den hiss som installerades i mitten på 1980-talet. Trapploppet har sågats upp för att få plats med hisschaktet.*

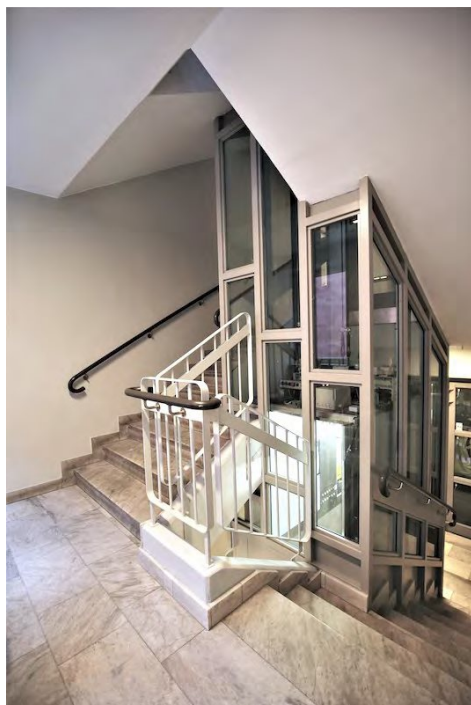
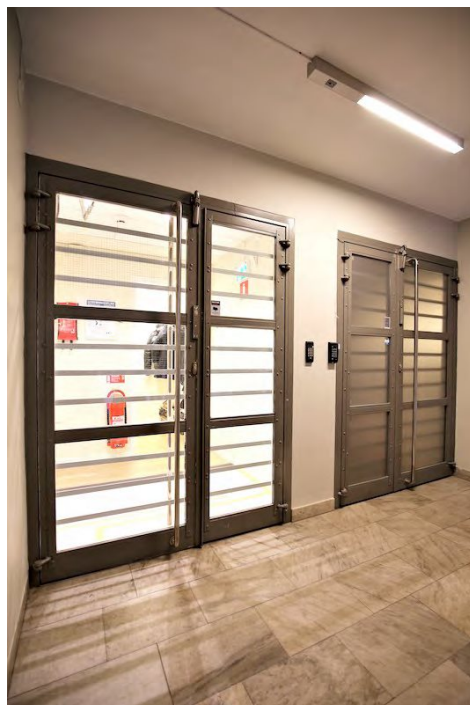
*Till vänster: Hisschaktet skär genom den ursprungliga trappan marmorbeklädnaden har kompletterats i anslutning till hisschaktet. Till höger: Dörrarna till lokalerna är ursprungliga, men har flyttats i samband med 1980-talets ombyggnad.*
