ANTIKVARISK FÖRUNDERSÖKNING

BARNHUSVÄDERKVARNEN 36

Postbankshuset

2019.06.28, rev 2021.02.18

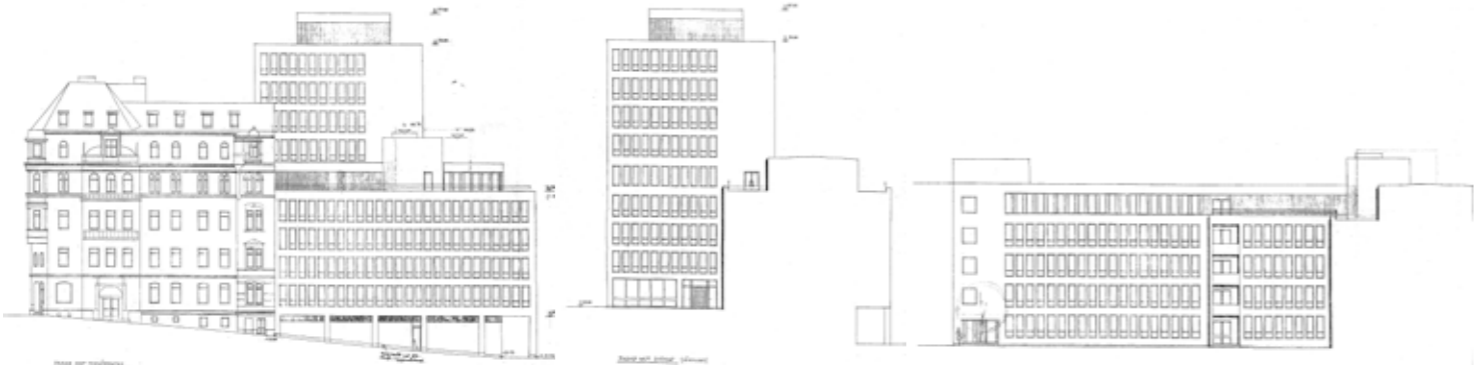
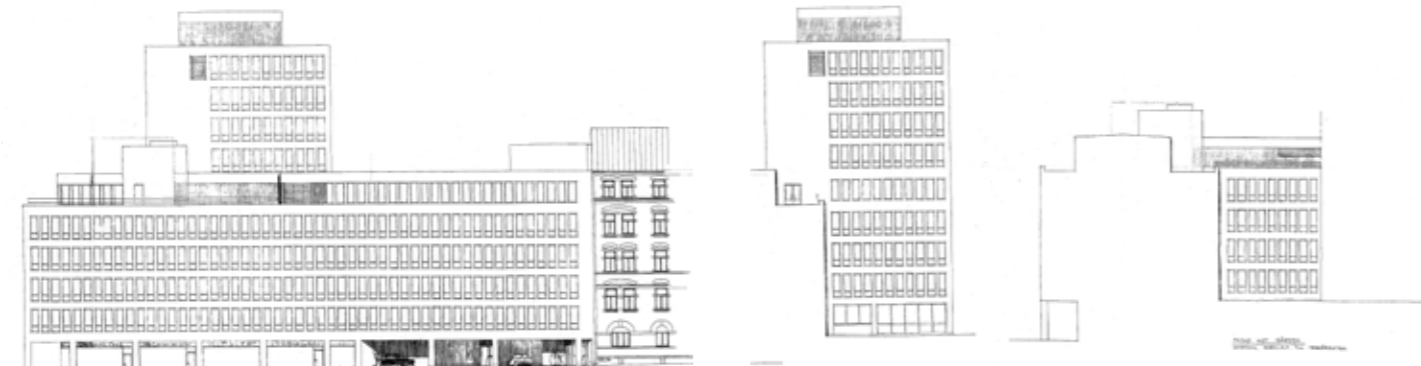
Fasad mot öst

- Nästa sida.
Originalritningar av fasaderna upprättade av Folke Löfström daterade 1961. Källa: SBK
1. Hörnet mot Drottninggatan - Tegnergatan fasaden åt öst sträcker sig längs med Drottninggatan.
 - 2., Högdels fasad åt öst samt det indragna våningsplanet 5tr.
 3. Lågdels södra fasat ut mot Tegnérgatan.
 4. Högdels fasad åt söder in mot gården. Till höger i bild syns den utbyggnad som genomfördes 1993 då terasserna mot gården byggdes in.
 5. Västra och norra fasaden in mot gården, söder om högdelen.
 6. Hög- och lågdels västra fasad in mot gården. På lågdelen syns den utbyggnad som genomfördes 1993, när terasserna in mot gården byggdes in.
 7. Lågdels norra fasad mot Rådmansgatan.
 8. Högdels norra fasad in mot gården.
 9. Lågdels norra fasad in mot den södra innergården.

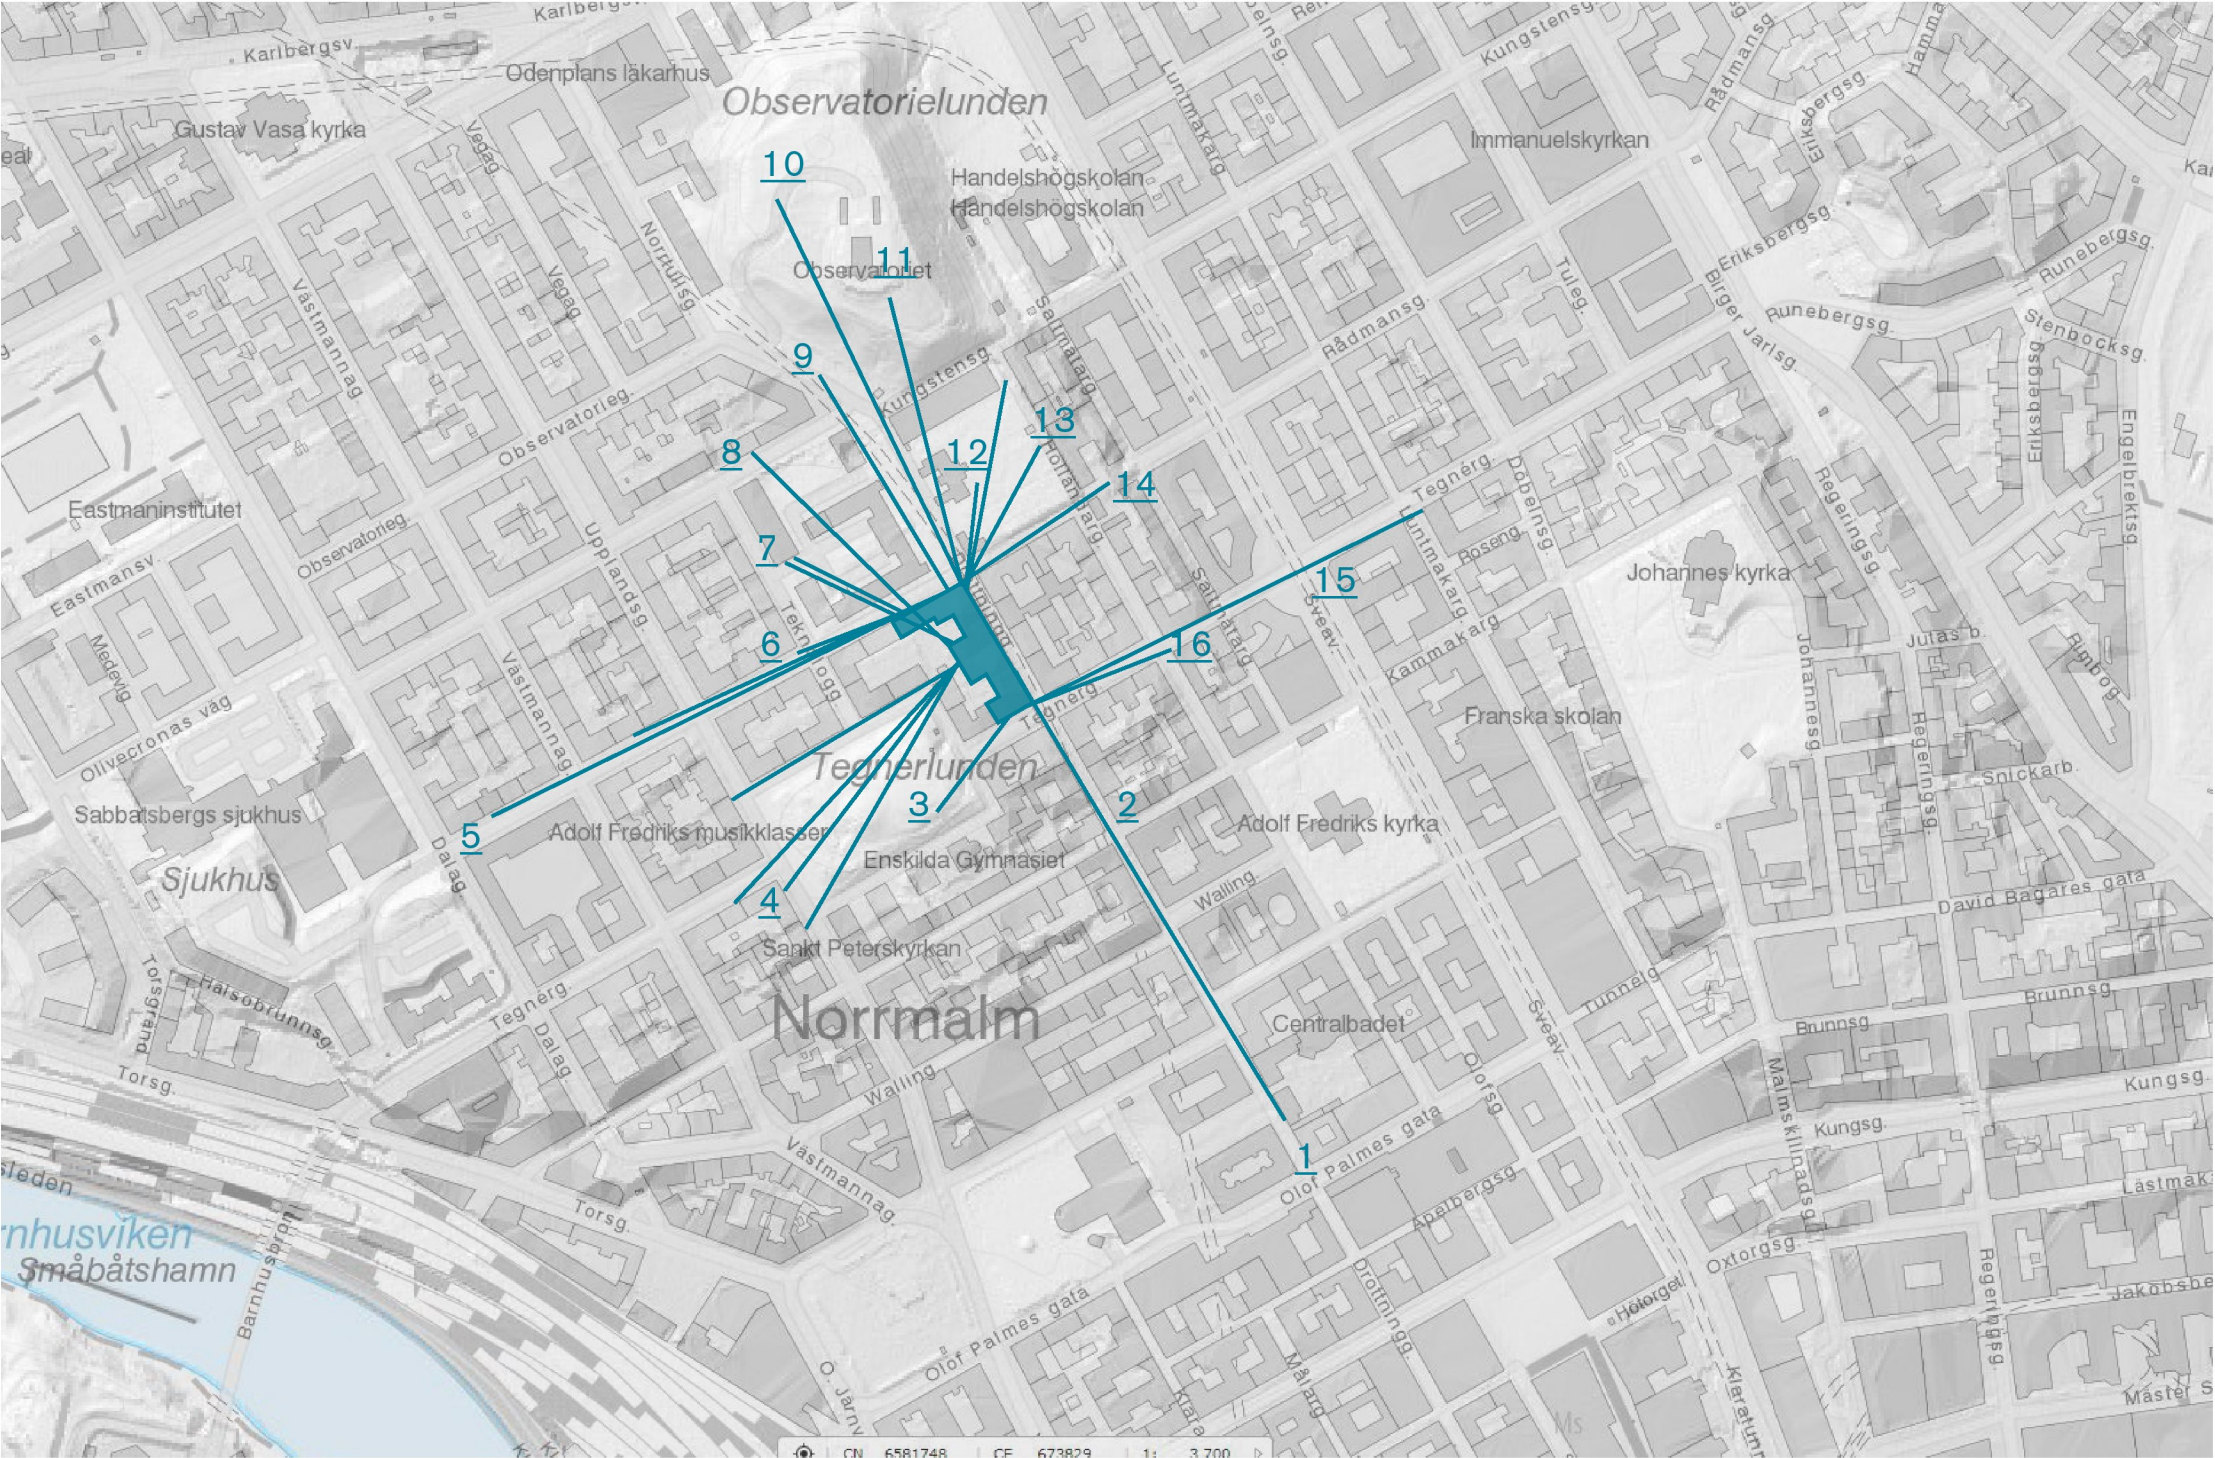
1. Om man kommer gående längs med Drottninggatan från söder dyker Postbankhuset upp i vyn strax innan gatan börja stiga svagt uppåt när man passerat Olof Palmes gata. Husets placering i slutet av denna stigning gör att dess fasad syns i siktlinjen innan gatan försvinner på andra sida av byggnaden.
2. Huset träder fram ju närmre man kommer. Dess fasad i lankpolerad rödgrå granit gör dock att den färgas av himlens nyans och smälter in i bakgrunden.
3. Från Tegnerlunden syns byggnadens södra fasad tydligt, även den indragna våningen på lågdelen och dess fläktrum skymtas när man står på kullen i lunden.
4. Om man kliver er på gatan sydväst om lunden och tittar åt nord öst mot skymtas den översta fläktvåningen på högdelen över hustaket som ligger i Kvarteret Barnhusväderkvarnens västra kant.

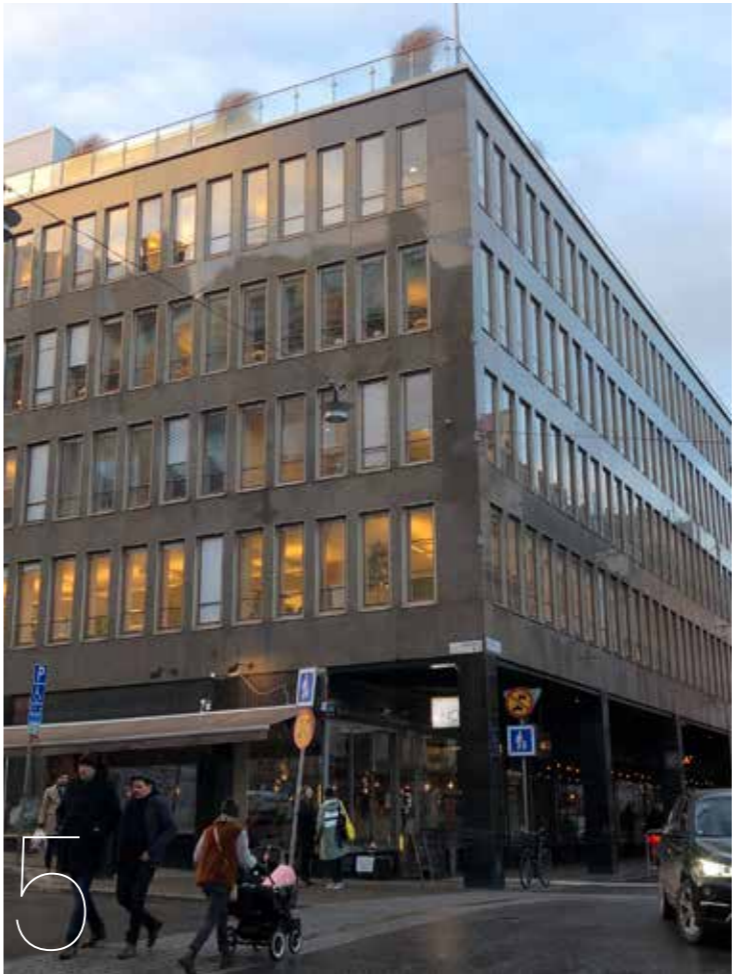
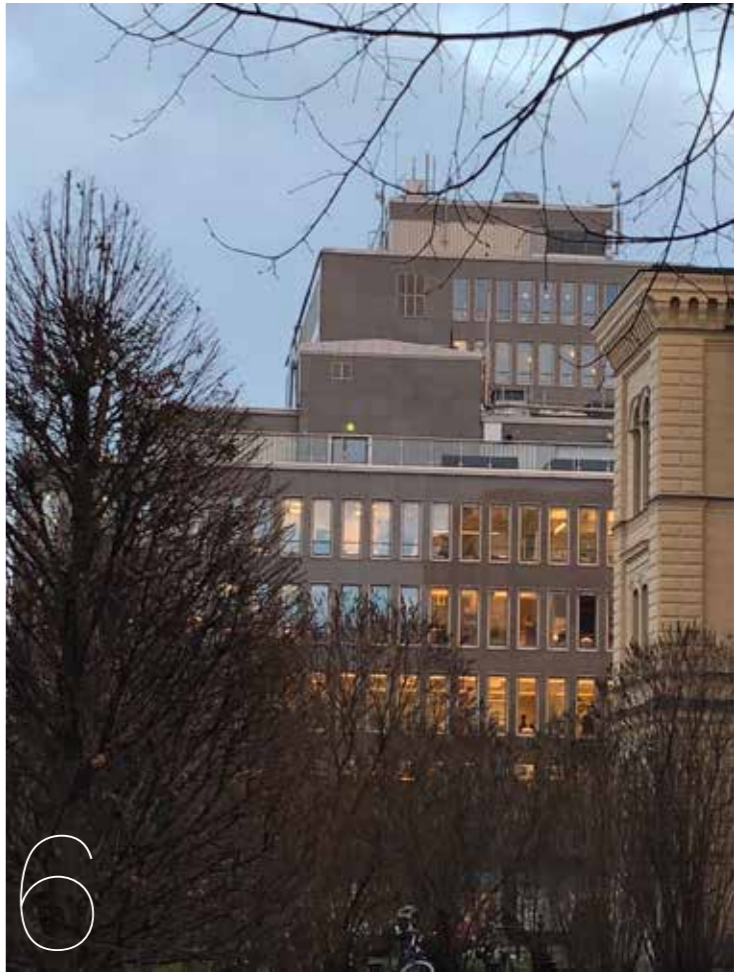
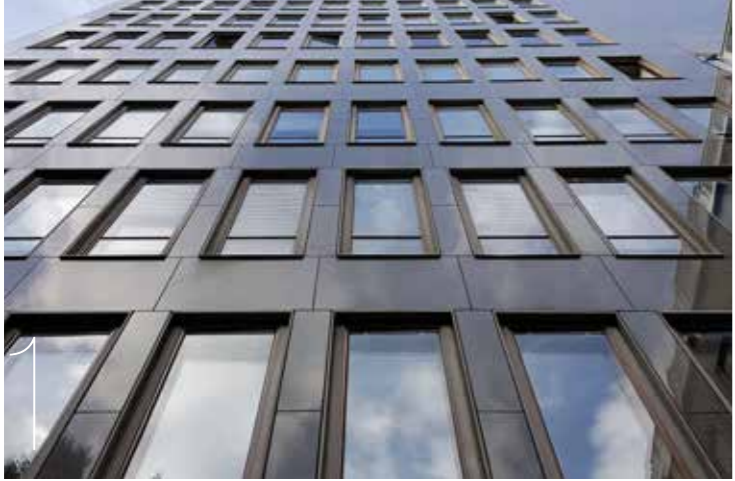
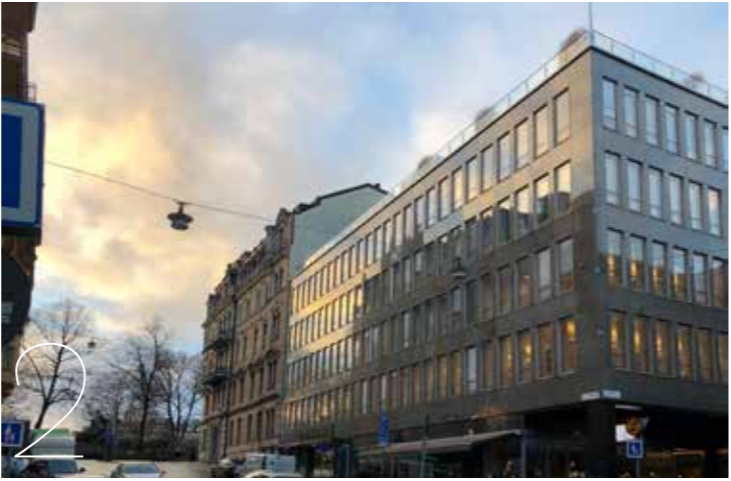
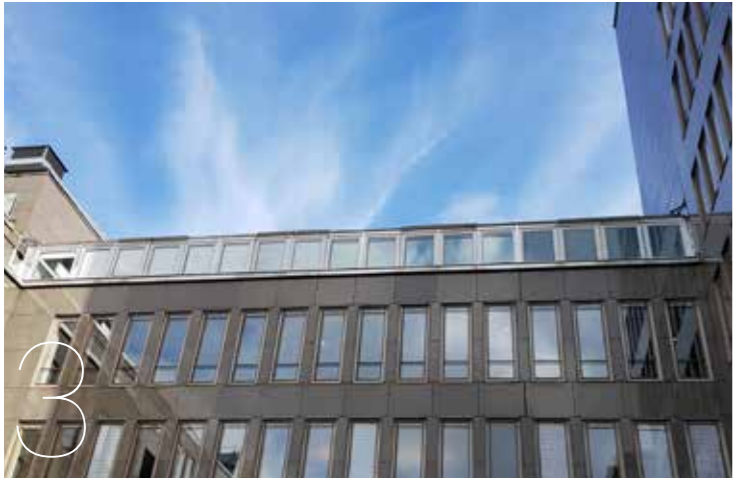
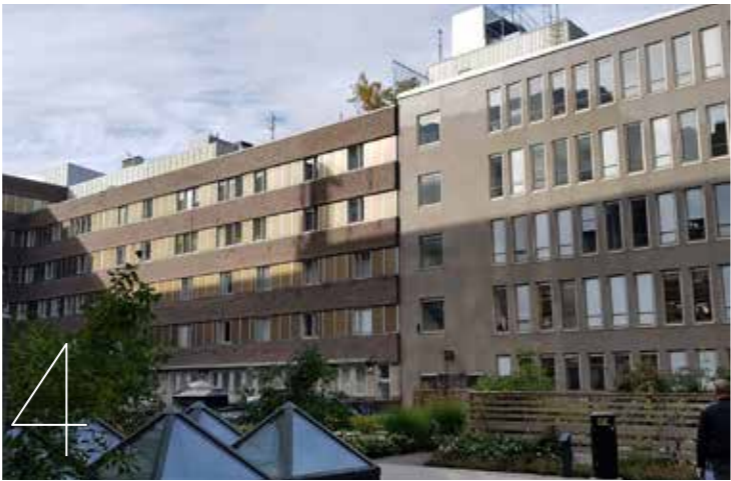
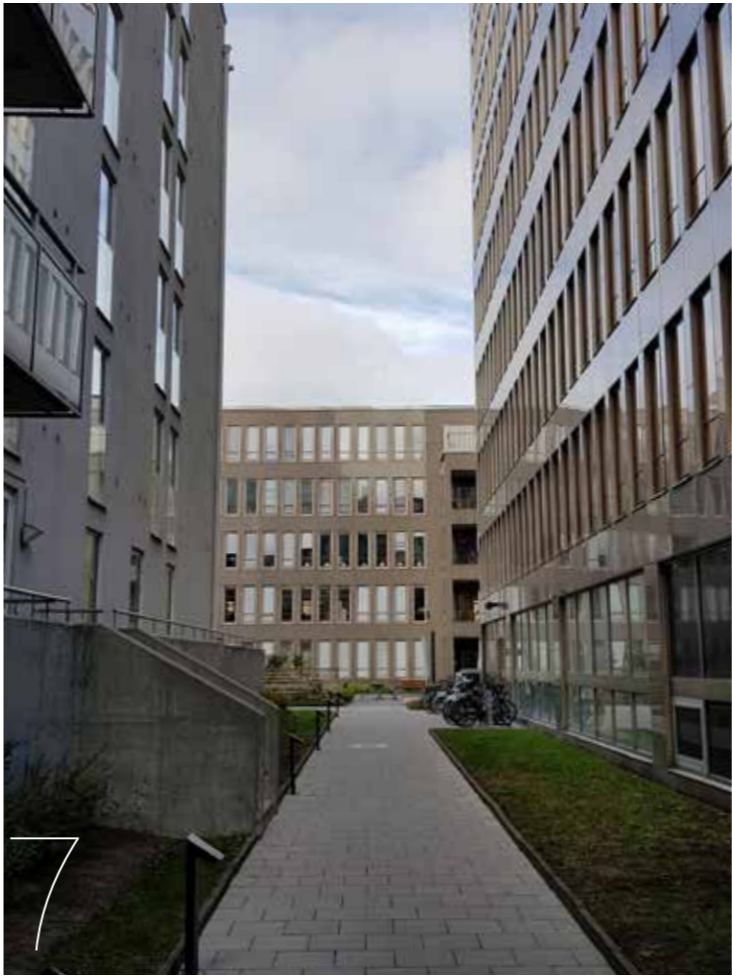
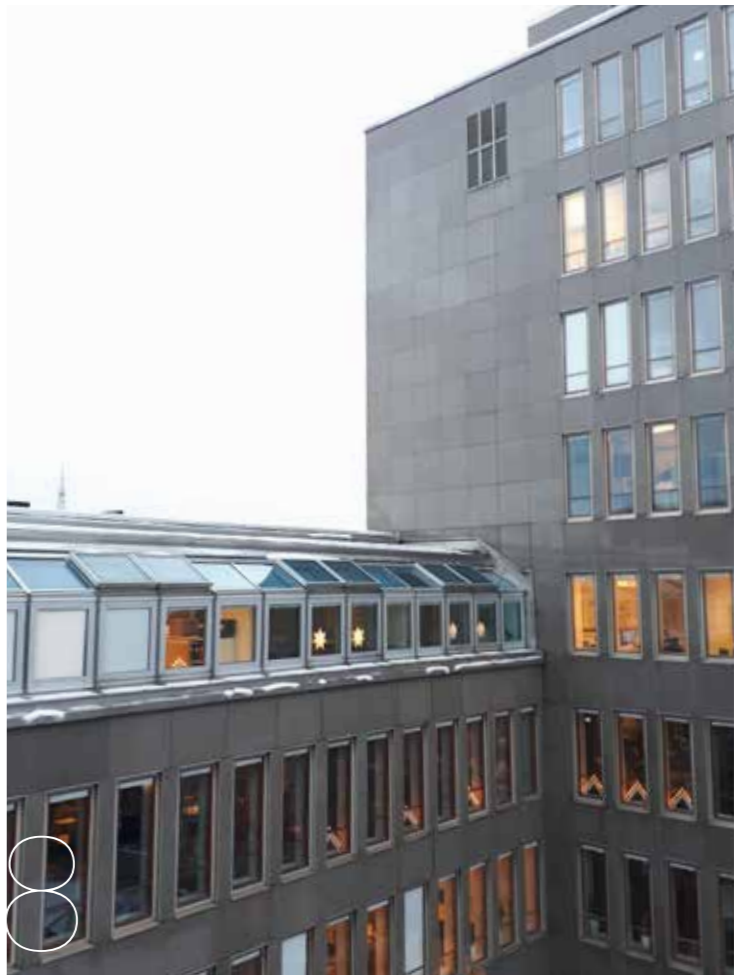
- 1. Den polerade graniten som klär fasaderna reflekterar omgivningen och bidrar till att byggnaden smälter in i stadslandskapet. Fasaderna är repetitivt uppbyggda och karaktäriseras av en stark symmetri med stor detaljsorg.
- 2. Fasaderna mot Tegnérsgatan möter ett av de äldre husen samtidigt som fasaden reflekterar byggnaden på andra sidan gatan.
- 3. På gårdssidan finns senare tillkomna volymer som är inbyggda av terrasser.
- 4. Barnhusväderkvarnen 36 möter den intilliggande fastigheten, sett från gårdssidan. Båda byggnaderna karaktäriseras av en stark horisontalitet. Skillnaden i karaktär är ändå slående, med det gamla Postbankshuset mer omsorgsfulla materialval och fasad som fångar ljuset istället för att svälja det.

- 5. Gaturummet är idag trafikerat av såväl bilister, cyklister som gångtrafikanter. Arkaden ger vissa begränsningar av rörelsemönster men är ett för byggnaden typiskt karaktärsdrag med pelarna i avvikande sten som upplevs bära upp den ovanliggande delen av byggnaden. Även om arkaden är karaktäristisk för Barnhusväderkvarnen 36 är det ett ovanligt inslag i denna del av Norrmalm.
- 6. Högdelen och lågdelen på barnhusväderkvarnen 36 förhåller sig till de närliggande institutionsbyggnaderna.
- 7. Kopplingen mellan Tegnérslunden och innergården på Barnhusväderkvarnen 36 var tidigare ett viktigt inslag, något som senare års tillägg inte upplevs på ett tydligt sätt.
- 8. Mötena mellan de olika byggnadskropparna sker med respekt och tydlighet. Senare tillägg har inte samma detaljsorg.

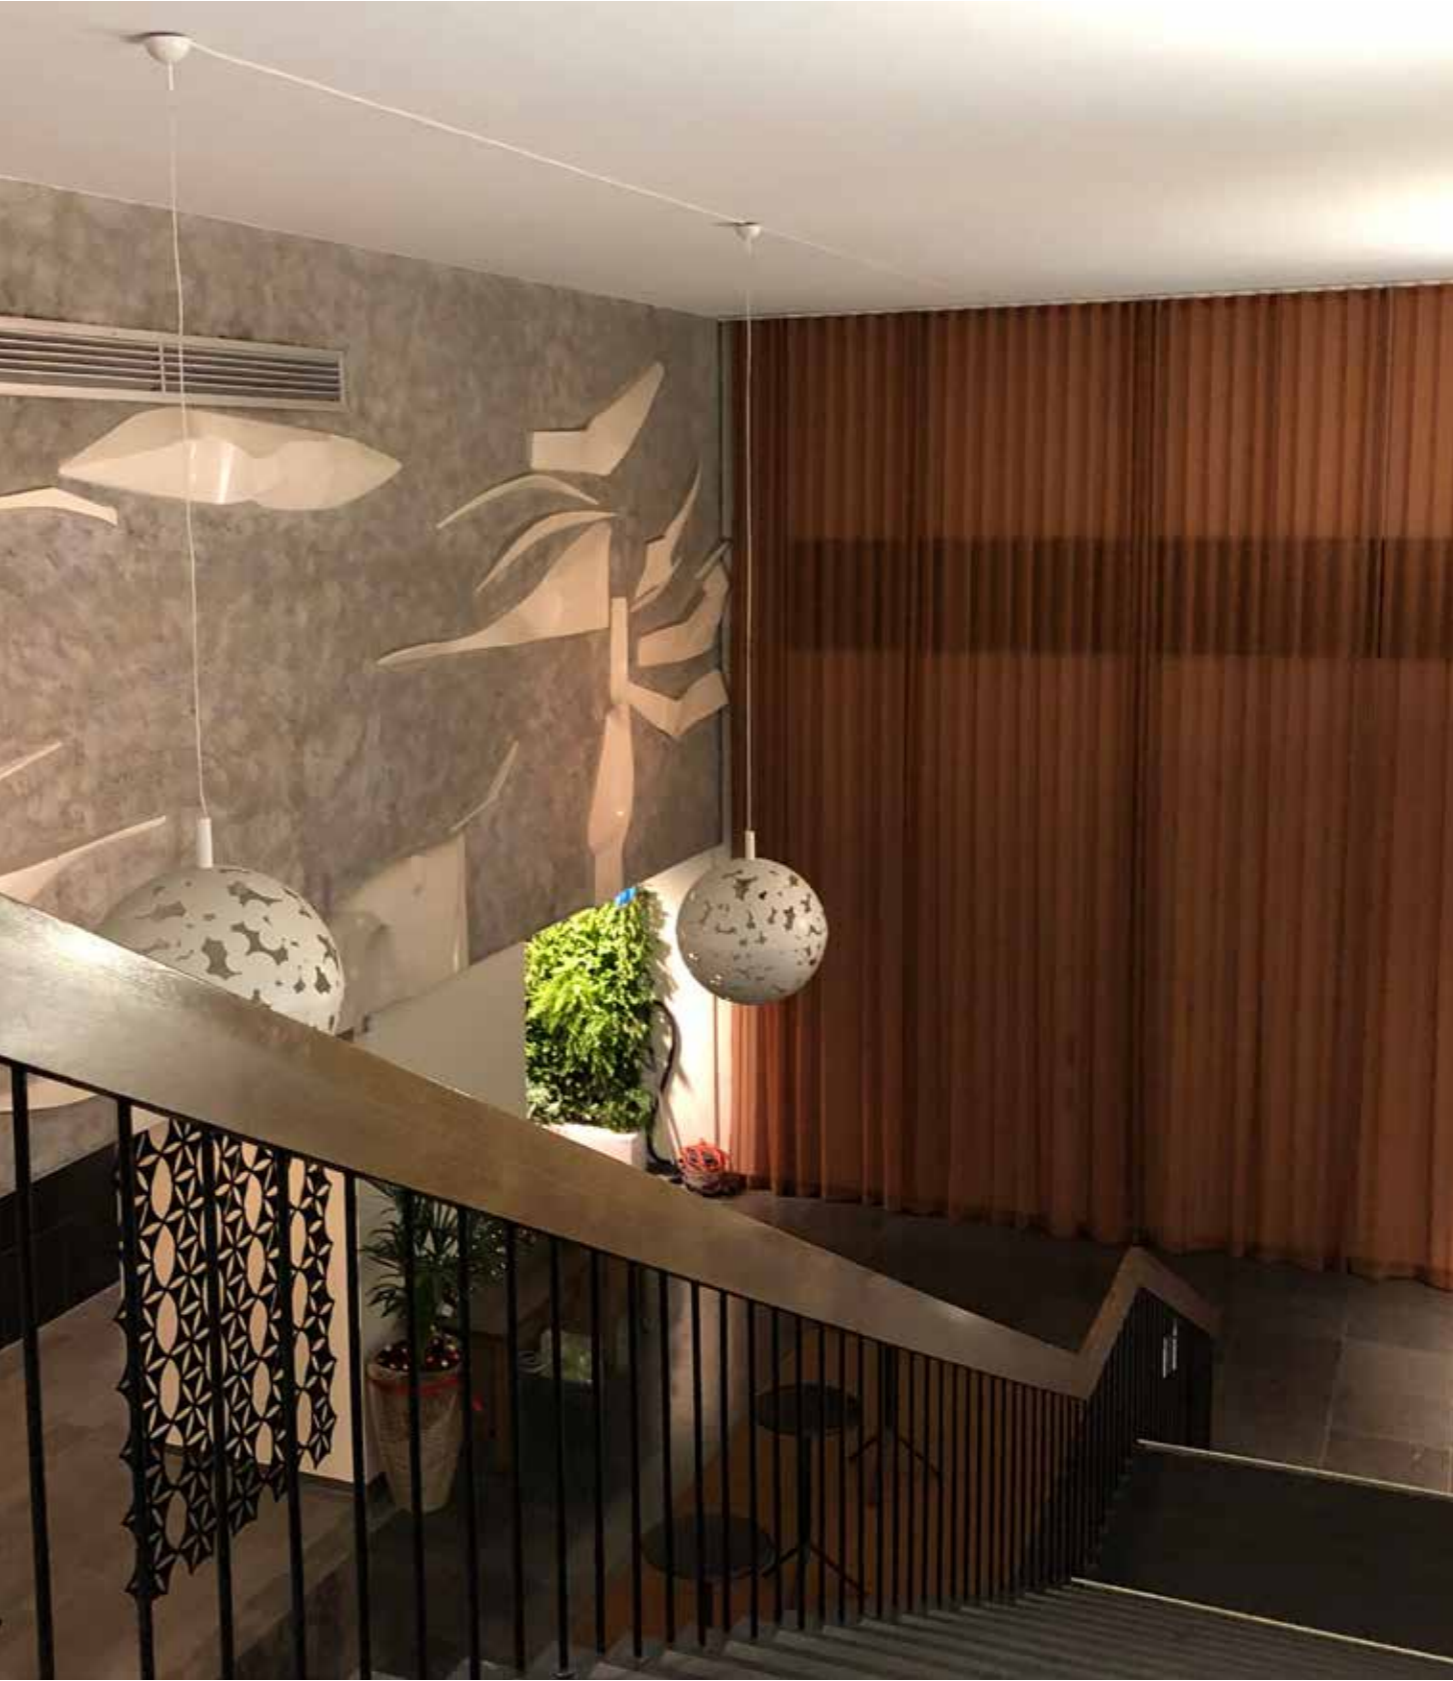
Konsverket “Blänk” så som det upplevs i entréhallen idag. Hela konstverket finns kvar men är delar efter att en ny mellanvägg satts upp. I bilden döljs mellanväggen av ett draperi.

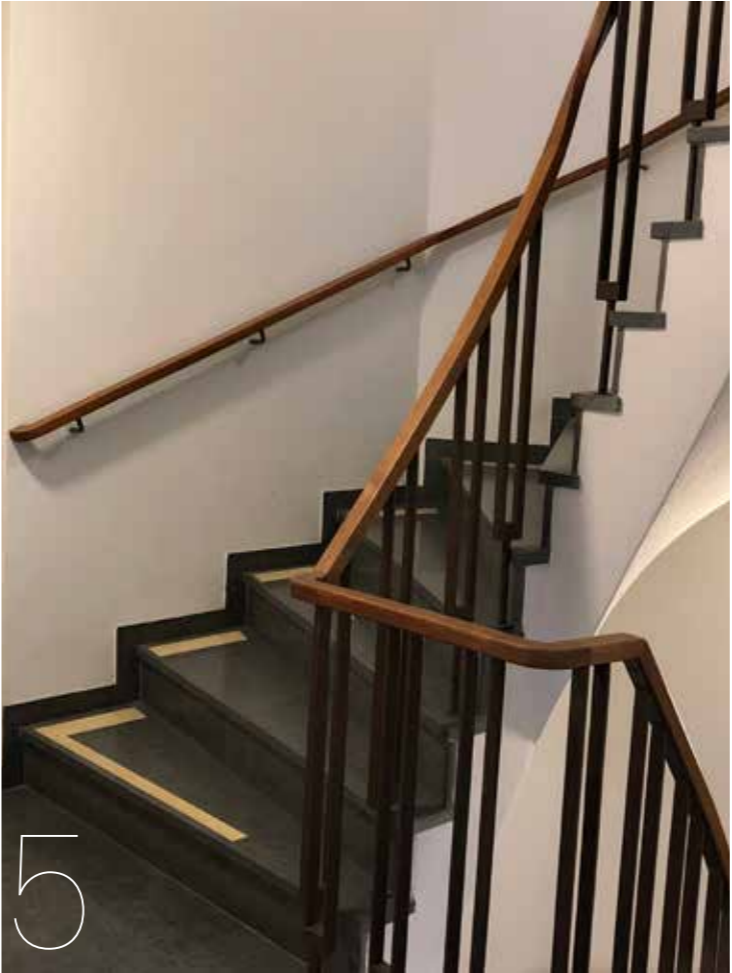
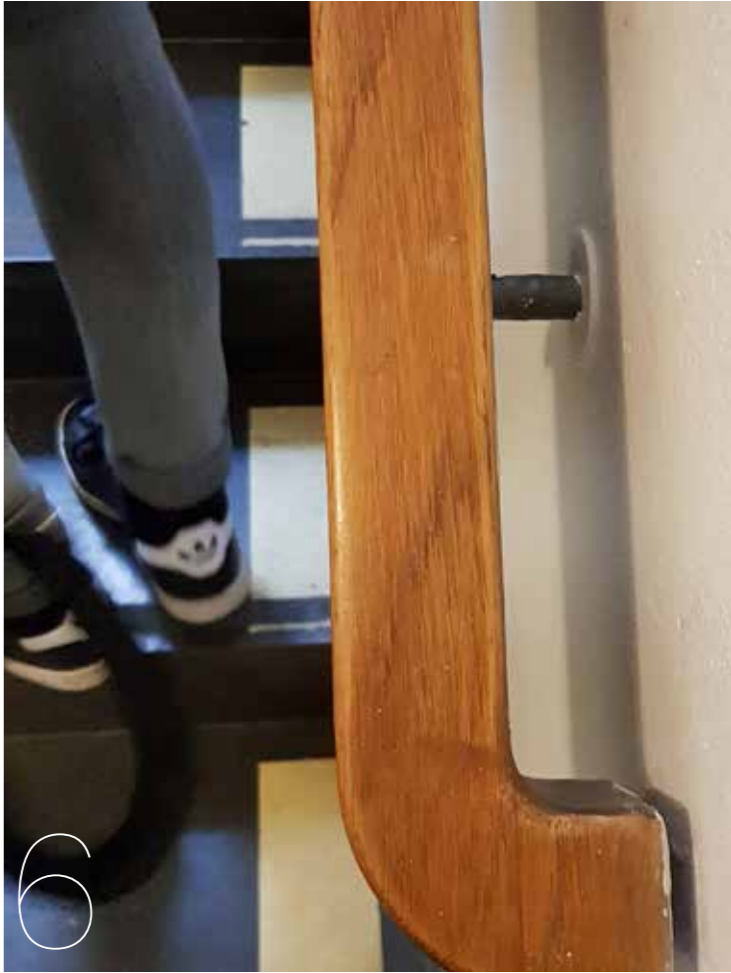
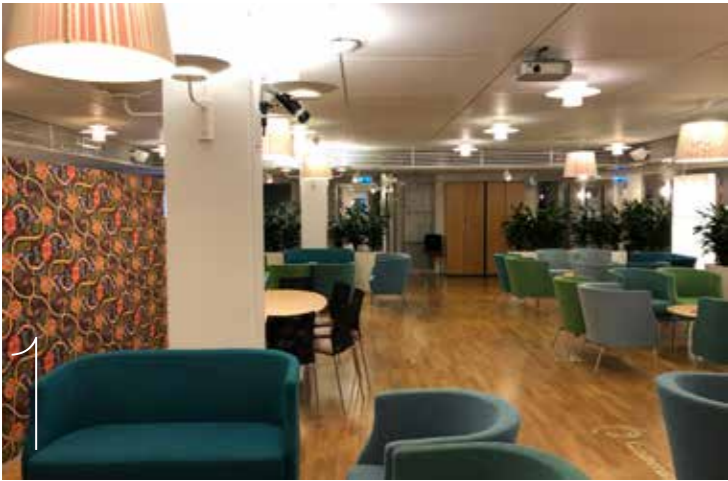
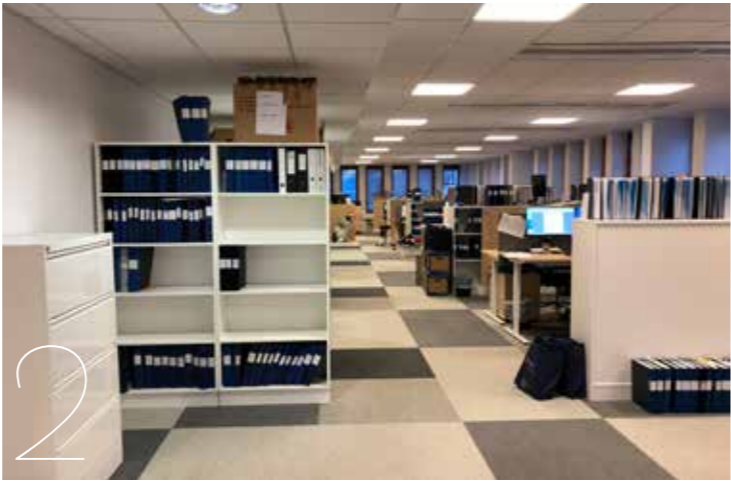
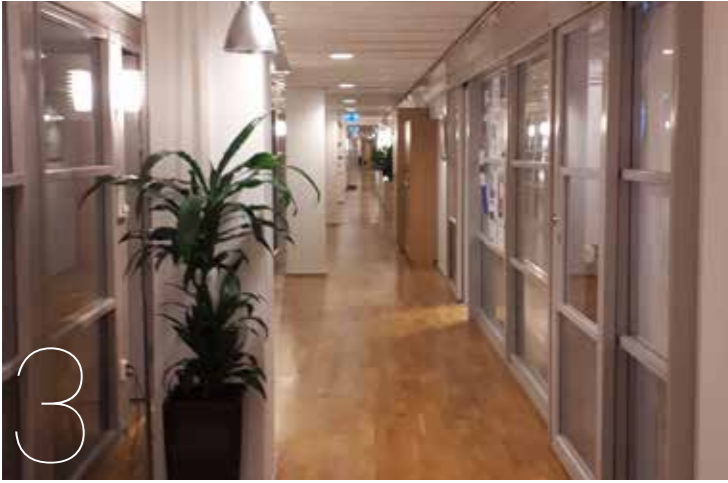
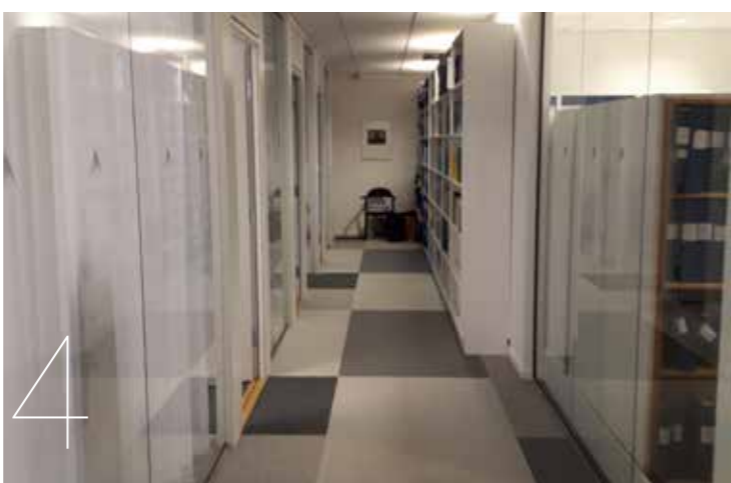
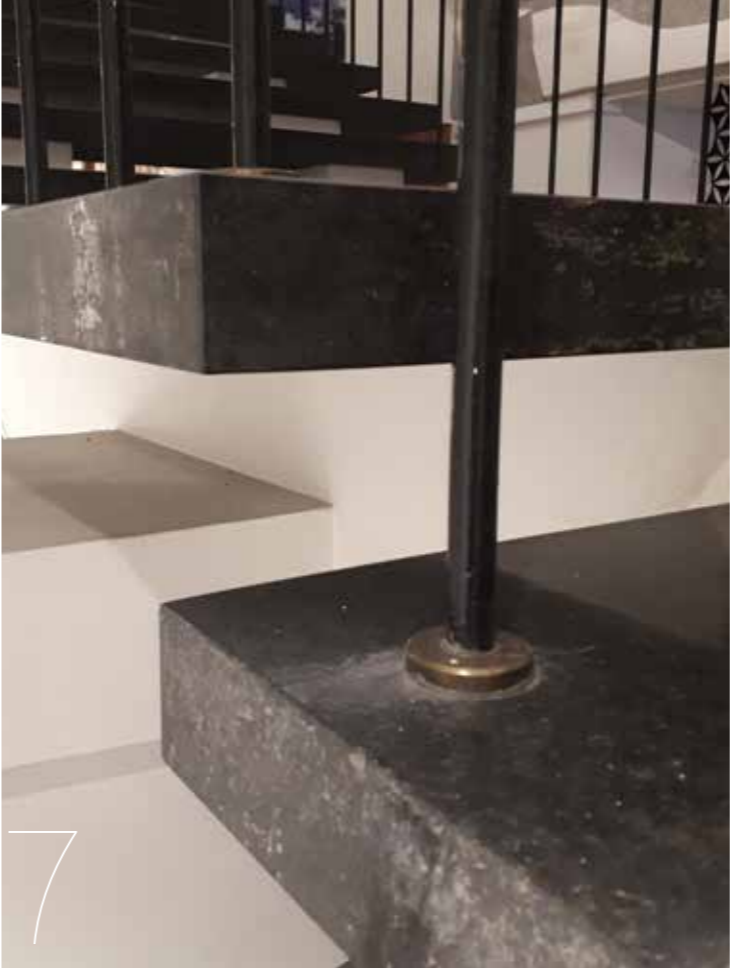
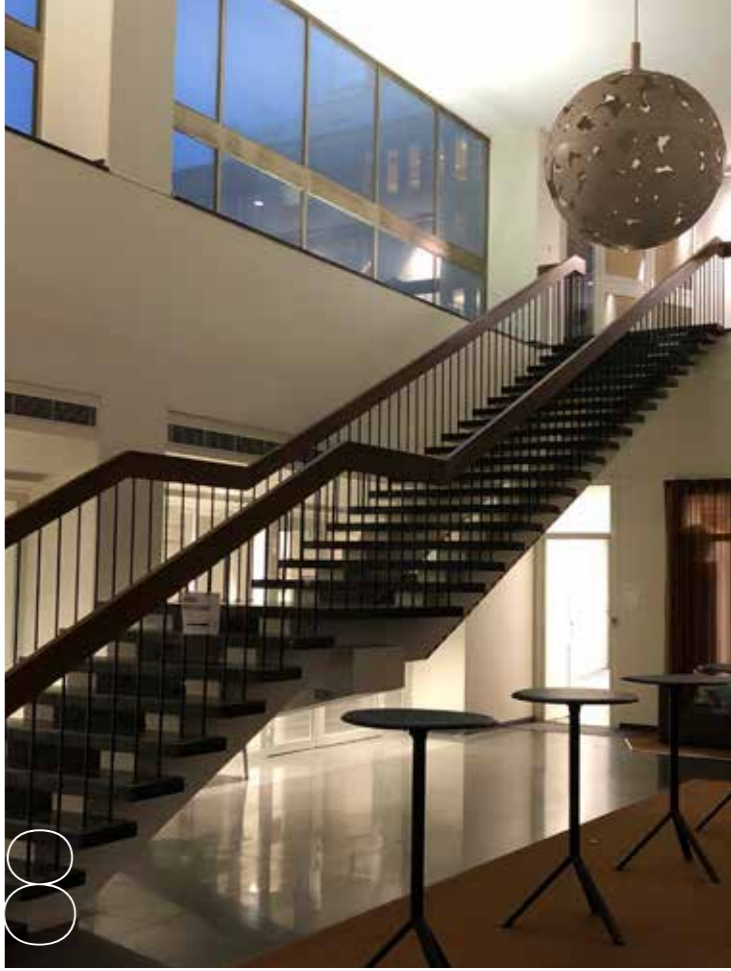
1-4. Våningsplanen med kontor präglas helt av moderna uttryck, material och färgställningar. Den ursprungliga planlösningen finns inte längre kvar på något plan. Istället har interiören anpassats successivt efter vilka hyresgäster som har använt lokalerna.

5. Del av ett av sekundärtrapphusen. Trots att det inte är ett huvudtrapphus är räckena ytterst medvetet utformade i smide och trä som kombinerat ger en smäcker lösning.
6. Handledare i trä i ett av sekundärtrapphusen. Kontrastmarkeringen på stegen i bakgrunden är senare tillkomna.
7. Detalj från trappa i huvudentrén. Omsorgen om detaljerna har varit stor.
8. Trappan i huvudentrén är utformad för att upplevas som svävande. De förändrade förhållandena i entréhallen förklarar det ursprungliga intrycket men trappan är än i dag ett karaktärsskapande inslag.

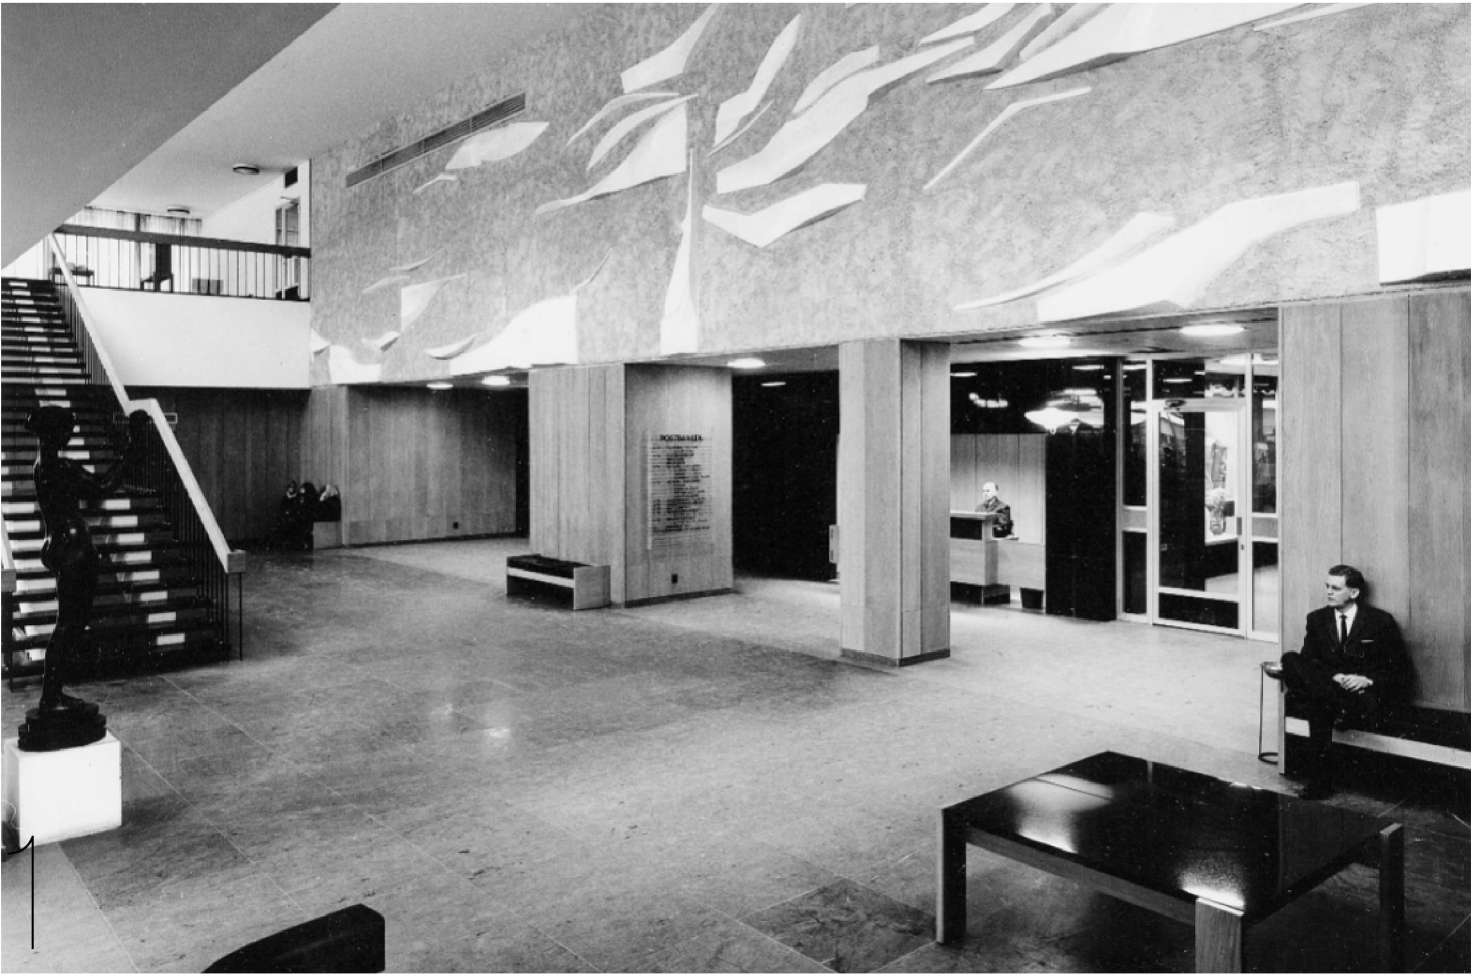
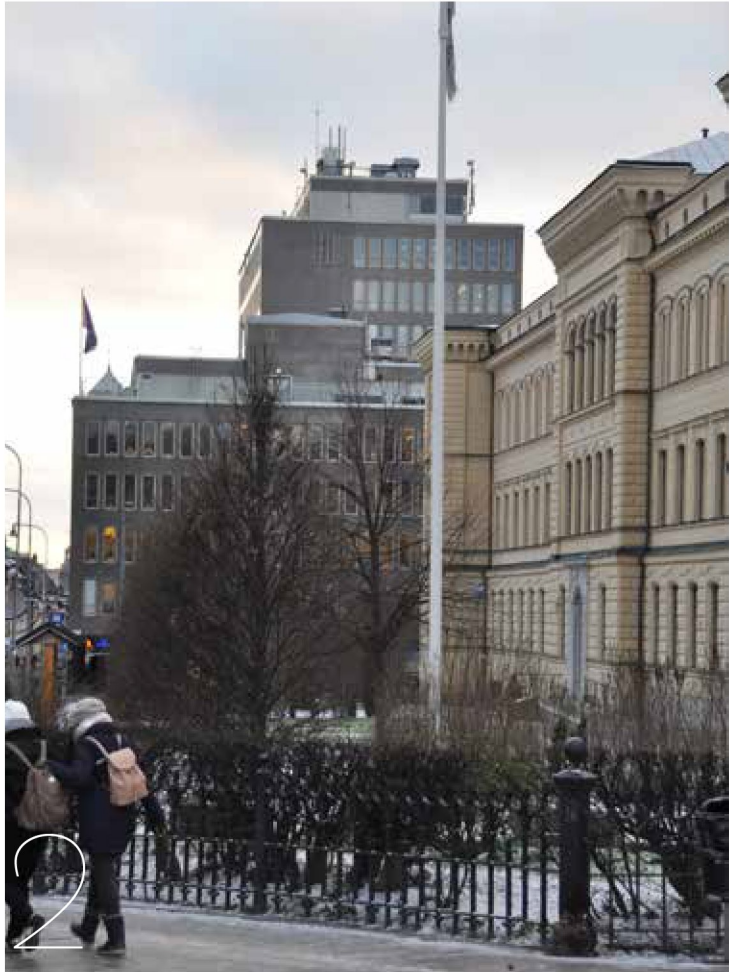
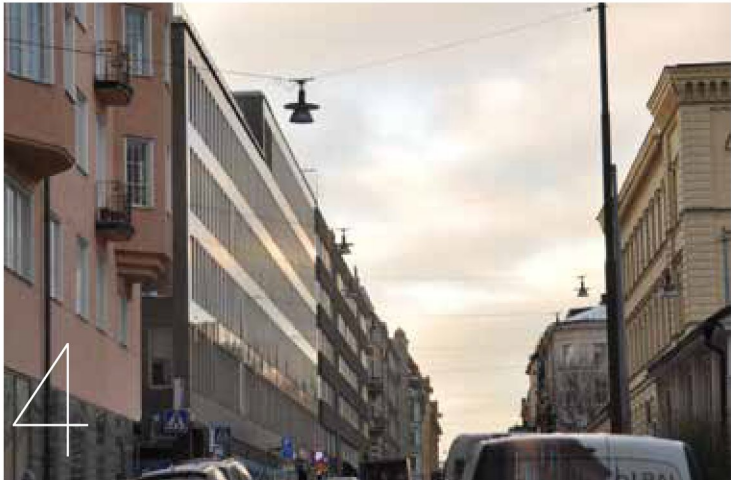
1. Entréhallen och konstnären Jan Brauners väggrelief Blänk. Det konstnärliga värdet vilar tungt på konstverket. Källa: Postmuseum
2. Det miljöskapande värdet manifesterar sig i byggnadens olika volymer och dess förhållning till de omkringliggande byggnaderna.
3. Den östra fasaden blänker i skymningsljuset och plockar upp färger från grannfastigheten. Blänket får liknande former som Jan Brauners väggrelief i entréhallen.
4. Byggnadens norra fasad smälter samman med himlen och blir skir och lätt i ljuset.
