## **Antikvarisk förundersökning och anlays av känslighet/tålighet** Östermalmshallen Kv Riddaren 3 samt Kv Riddaren 13, Stockholm

2012-05-16

**Nyréns** Arkitektkontor

**Antikvarisk förundersökning  
2012-05-16**

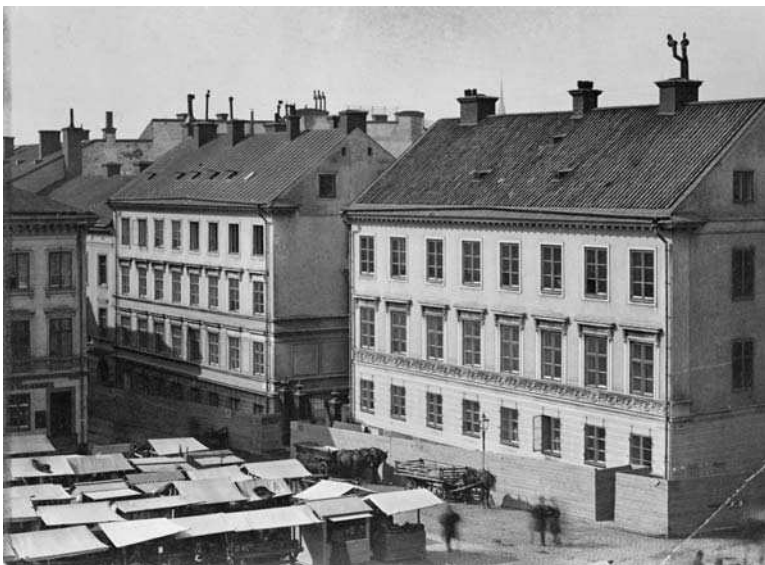
*Till vänster: Östermalmstorgs sydvästra hörn år 1887 eller 1888. Bilden är tagen kort innan byggnaderna rivs för att lämna plats åt Östermalms nya saluhall. Bostadshusen var uppförda i empirestil vid mitten av 1800-talet. Bakom kameran står Kasper Salin som tillsammans med arkitektkollegan I G Clason ritade saluhallen. Stockholms stadsmuseum.*

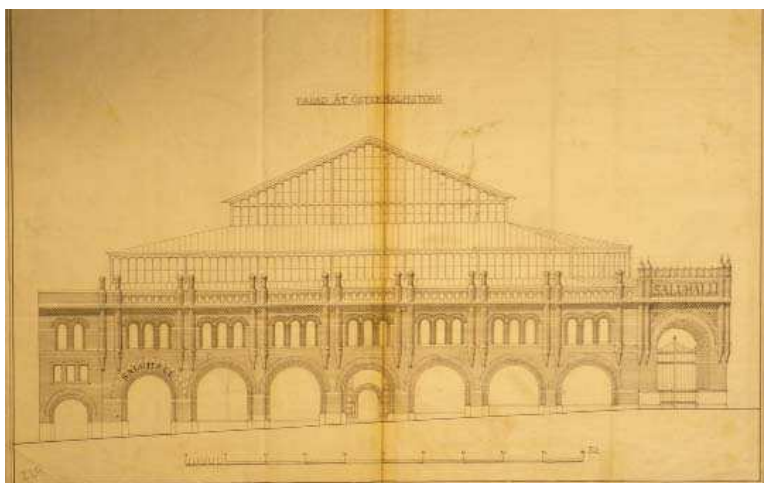
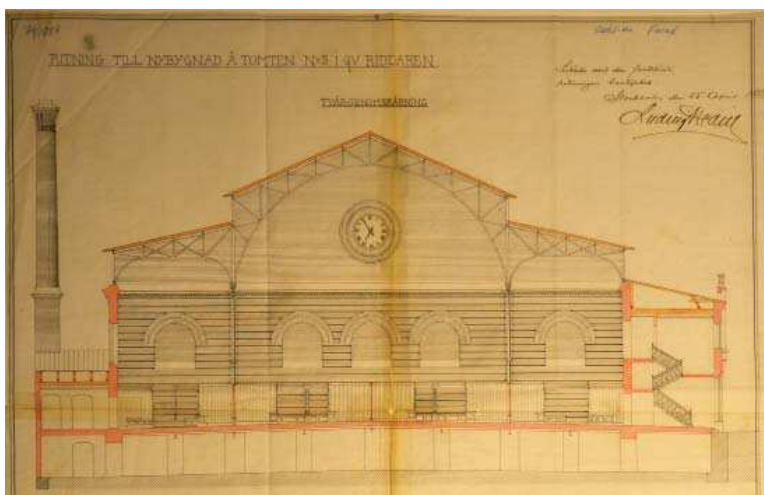
Ritningar från det första bygglov som lämnades in till staden våren 1888. Överst syns fasaden mot Nybrogatan som den först var tänkt, utan torn. Under syns en tvärsektion genom hallen. Ritningen skiljer sig från vad som kom till utförande. Bland annat ändrades fönstersättningen, fasaddekoren och ståndens kvartersuppdelning. På hösten samma år lämnades nya ritningar in. Stockholms stadsarkiv.

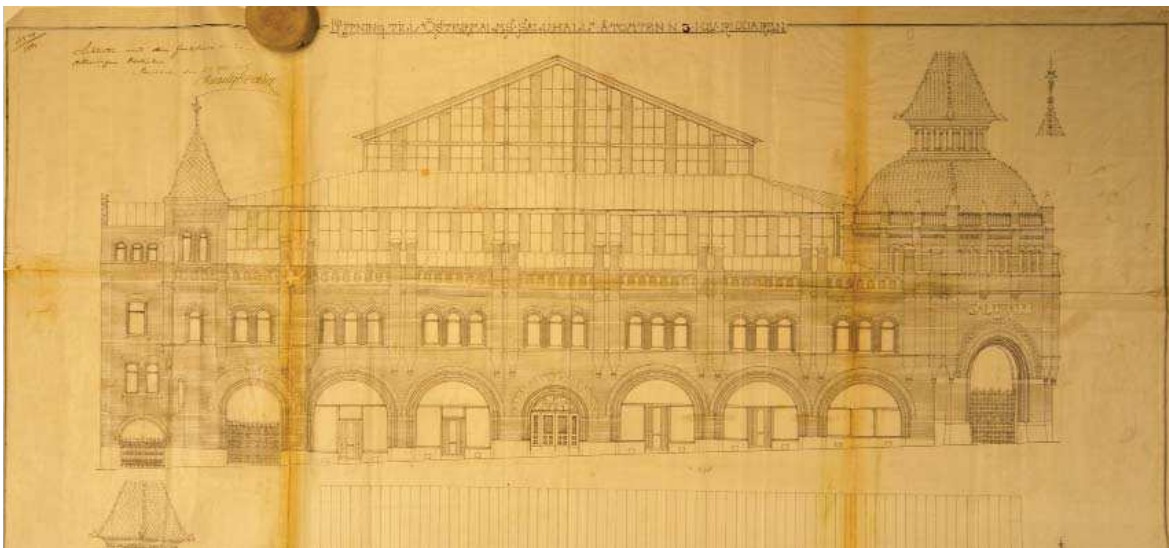
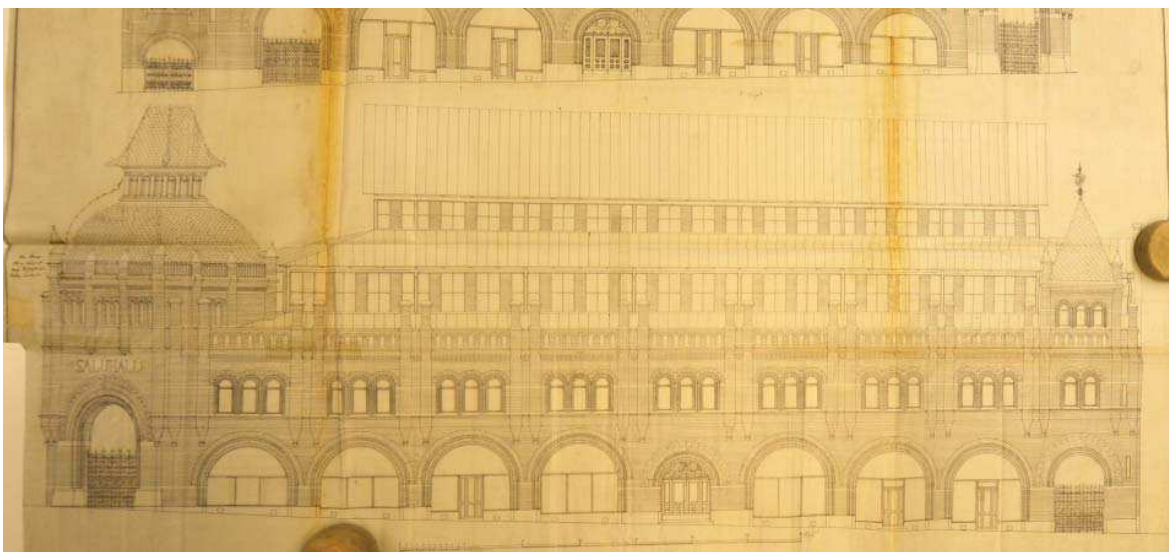
*Det kompletterande bygglov som lämnades in hösten 1888 och som visar hur fasaderna mot Nybrogatan (överst) och Humlegårdsgatan (nederst) utformades. Stockholms stadsarkiv.*

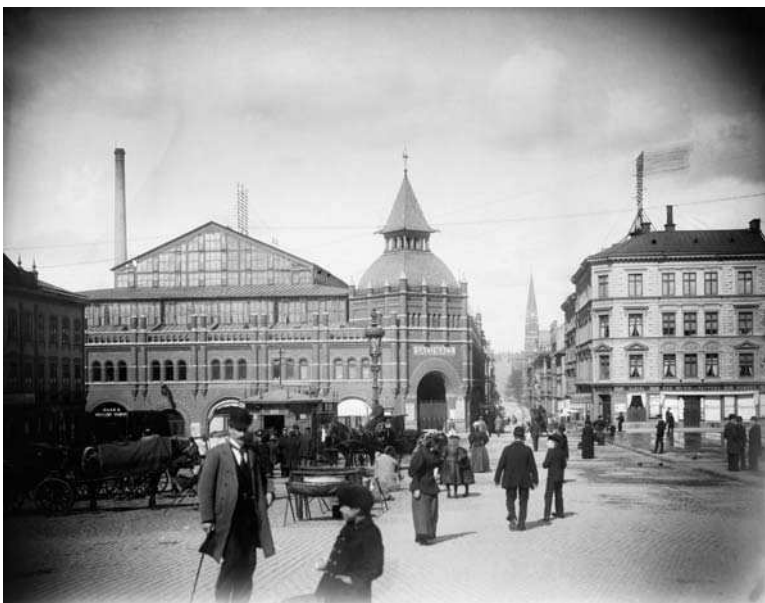
*Saluhallens fasad mot Östermalmstorg med huvudentrén i hörnet Nybrogatan-Humlegårdsgatan. Tornhuven kröns av Mercurius hjälm. Mercurius var köpmännens skyddsgud under antiken. Skorstenen till vänster i bild var kopplad till ångmaskinerna som stod i bottenvåningen åt söder. Ångmaskinerna försåg byggnaden med el. Fotografiet är taget 1896, åtta år efter invigningen. Till höger i bild syns den nyuppförda Johannes kyrka. Fotograf: C J Gimberg. Stockholms stadsmuseum.*

Huvudentrén, som markerades med en tornbyggnad, placerades i hörnet Nybrogatan och Humlegårdsgatan och riktades mot Östermalmstorg. Entrén sammankopplade därmed torgplatsen och saluhallen.

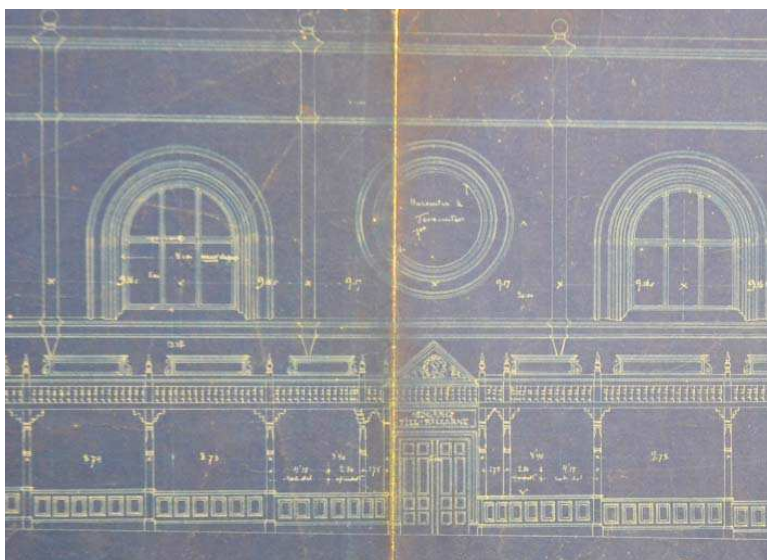
Ursprungsritning från 1880-talet på hallens invändiga norra fasad och delar av saluståndsinredningen. Stockholms stadsarkiv.

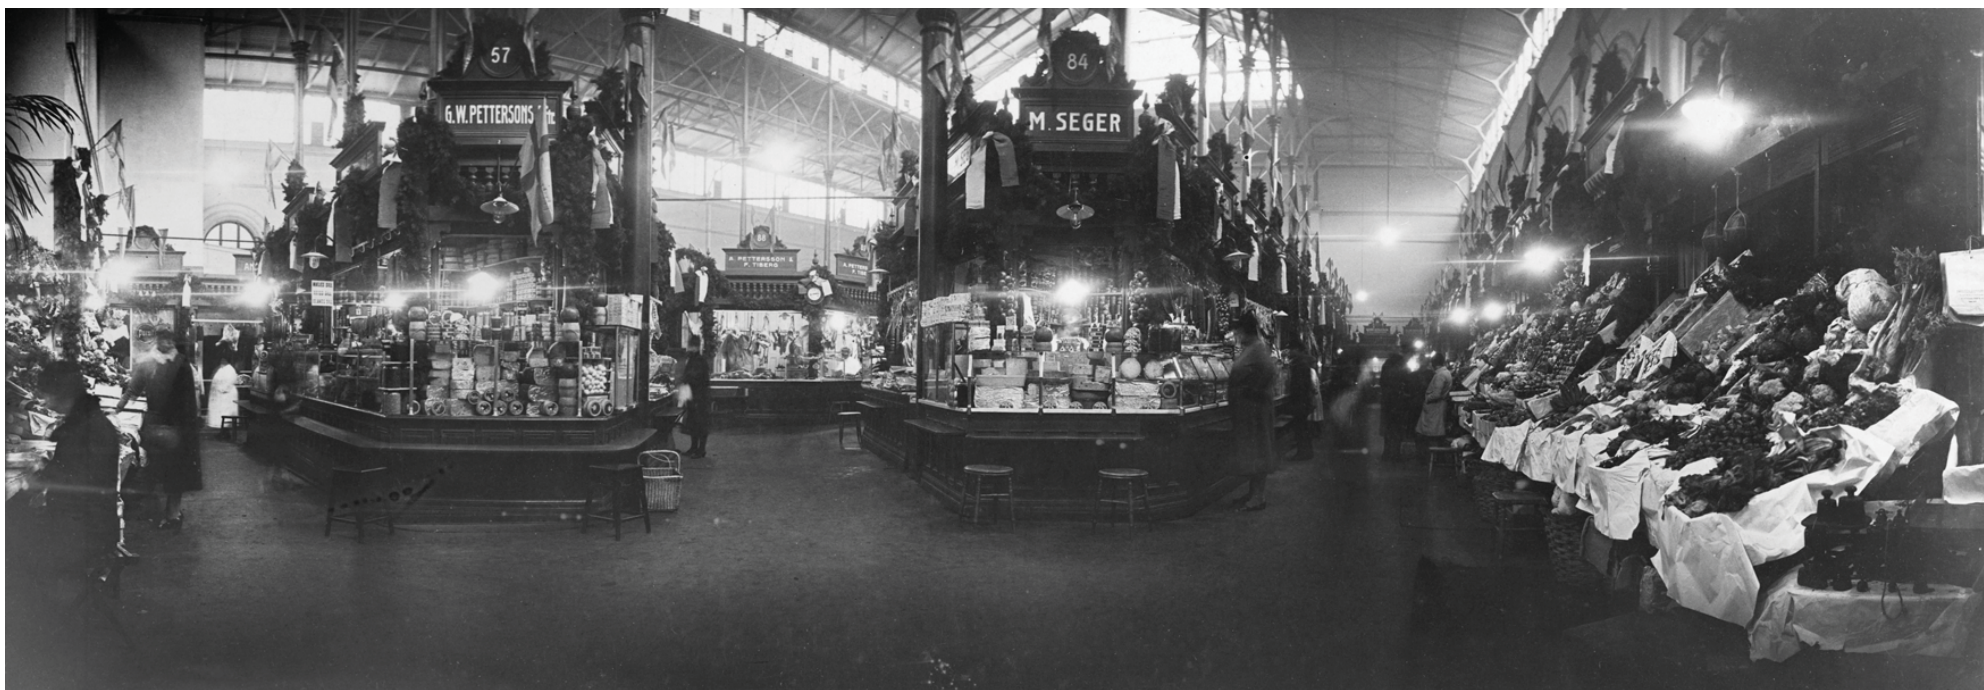
*Foto från 1930-talet som visar de ursprungliga diskarna. Dessa försvann något årtionde senare då ståndens övre delar hängdes upp med vajrar i gjutjärnskolonnerna. Fotot är taget från huvudentrén i hallens nordöstra hörn. Fotograf: A Malmström. Stockholms stadsmuseum.*

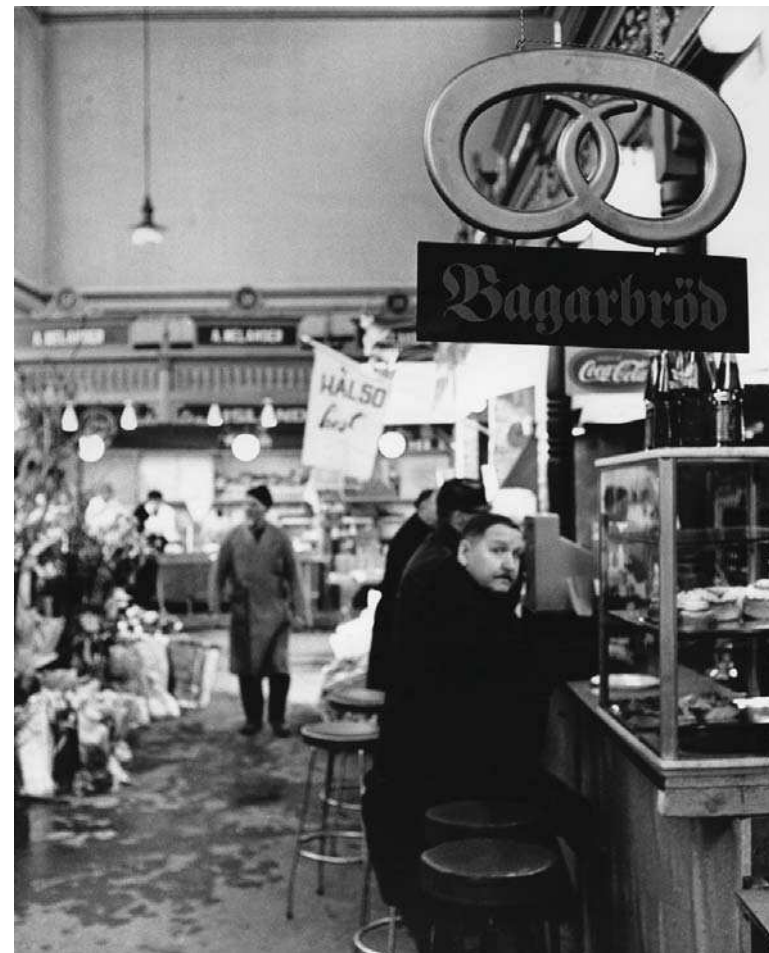
*Fotografi taget i hallen på 1960-talet då byggnaden var rivningshotad till förmån för en breddad Nybrogata. Fotograf: Carl Linusson. Stockholms stadsmuseum.*

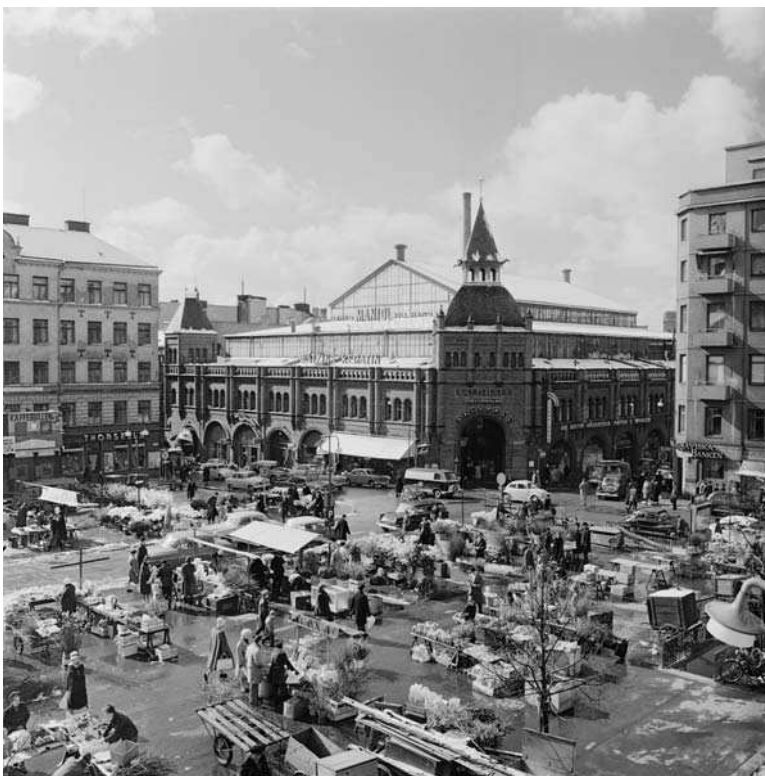
Fotografi från 1960-talet taget av fotografen Lennart af Petersens. Ute på torget bedrivs torghandel. Torgets sammanlänkning med saluballen genom huvudentrén är här tydlig. Notera att ångpanneskorstenen fanns kvar när bilden togs. Däremot har krönen på gatufasadernas tureller plockats ner. Skorstenen revs troligen på 1970-talet. Stockholms stadsmuseum.

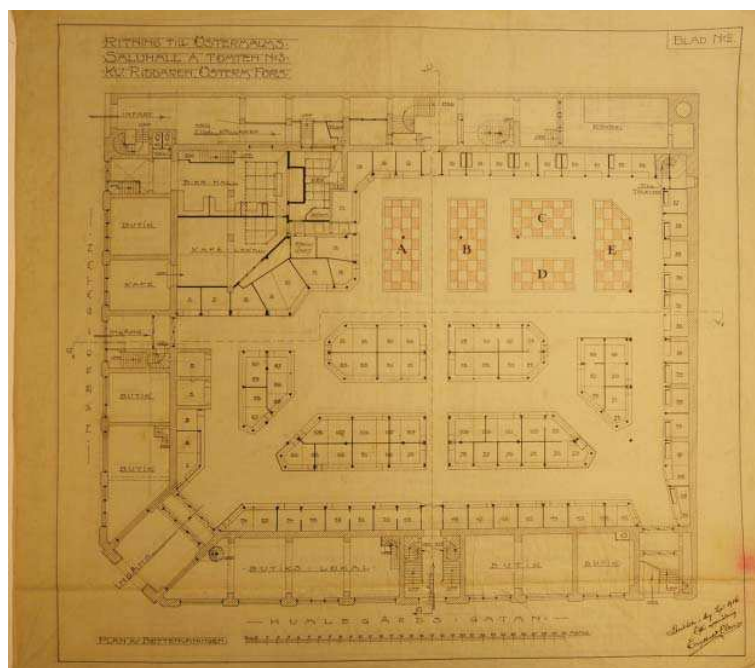
Planritning från 1916 av saluhallens bottenvåning. Uppe till vänster i bild syns kafétillbyggnaden från 1912. Höger om denna syns de då samtidigt tillkomna öppna kvarteren (markerade med bokstäverna A-E). Stockholms stadsbyggnadskontors arkiv.

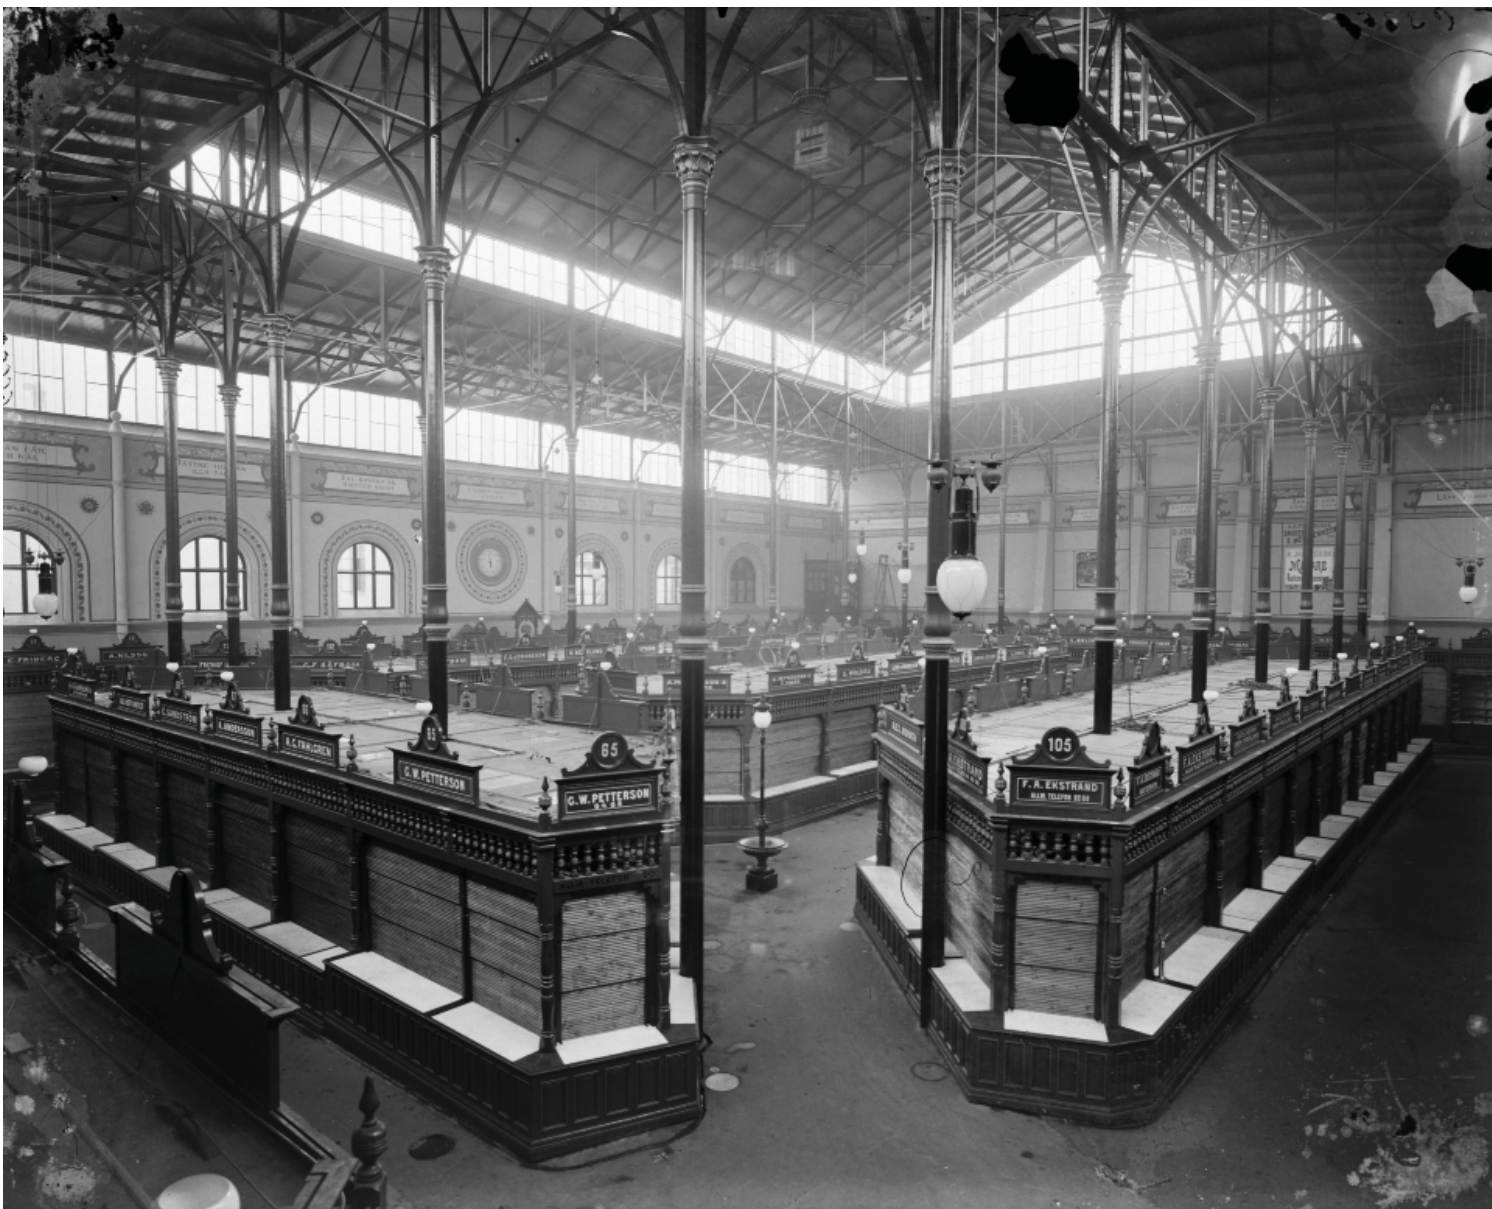
Fotografet är troligen taget några år efter invigningen och visar hallen från förbindelsegången i huvudentréns övre del. Här syns salustånden i all sin ursprungliga pråkt. Notera även belysningsarmaturerna och väggarnas dekorativa bemålning med nästan moriska mönster. Även varannan skylt hade en liten lampa. Väggarnas övre del innehåller tänke-språk. Bland annat kan vi läsa "väl rosadt är hälften såldt", "bättre tiga än illa tala", "arbete gör sömnen ljust" och "lätt fångat lätt förgånget". Från gården strömmar dagsljus in via stora rundbågiga fönstren (gårdens yta har senare reducerats kraftigt och därmed även ljusinsläppet). Gjutjärnskolonnerna är målade i blått, rött och vad som kan vara en gulbrun kulör. Golvet ska enligt uppgift ha varit av jord (dagens terrazzogolv ska ha lagts in på 1960- eller 70-talet). Fotograf: Eklunds ateljé. Stockholms stadsmuseum.

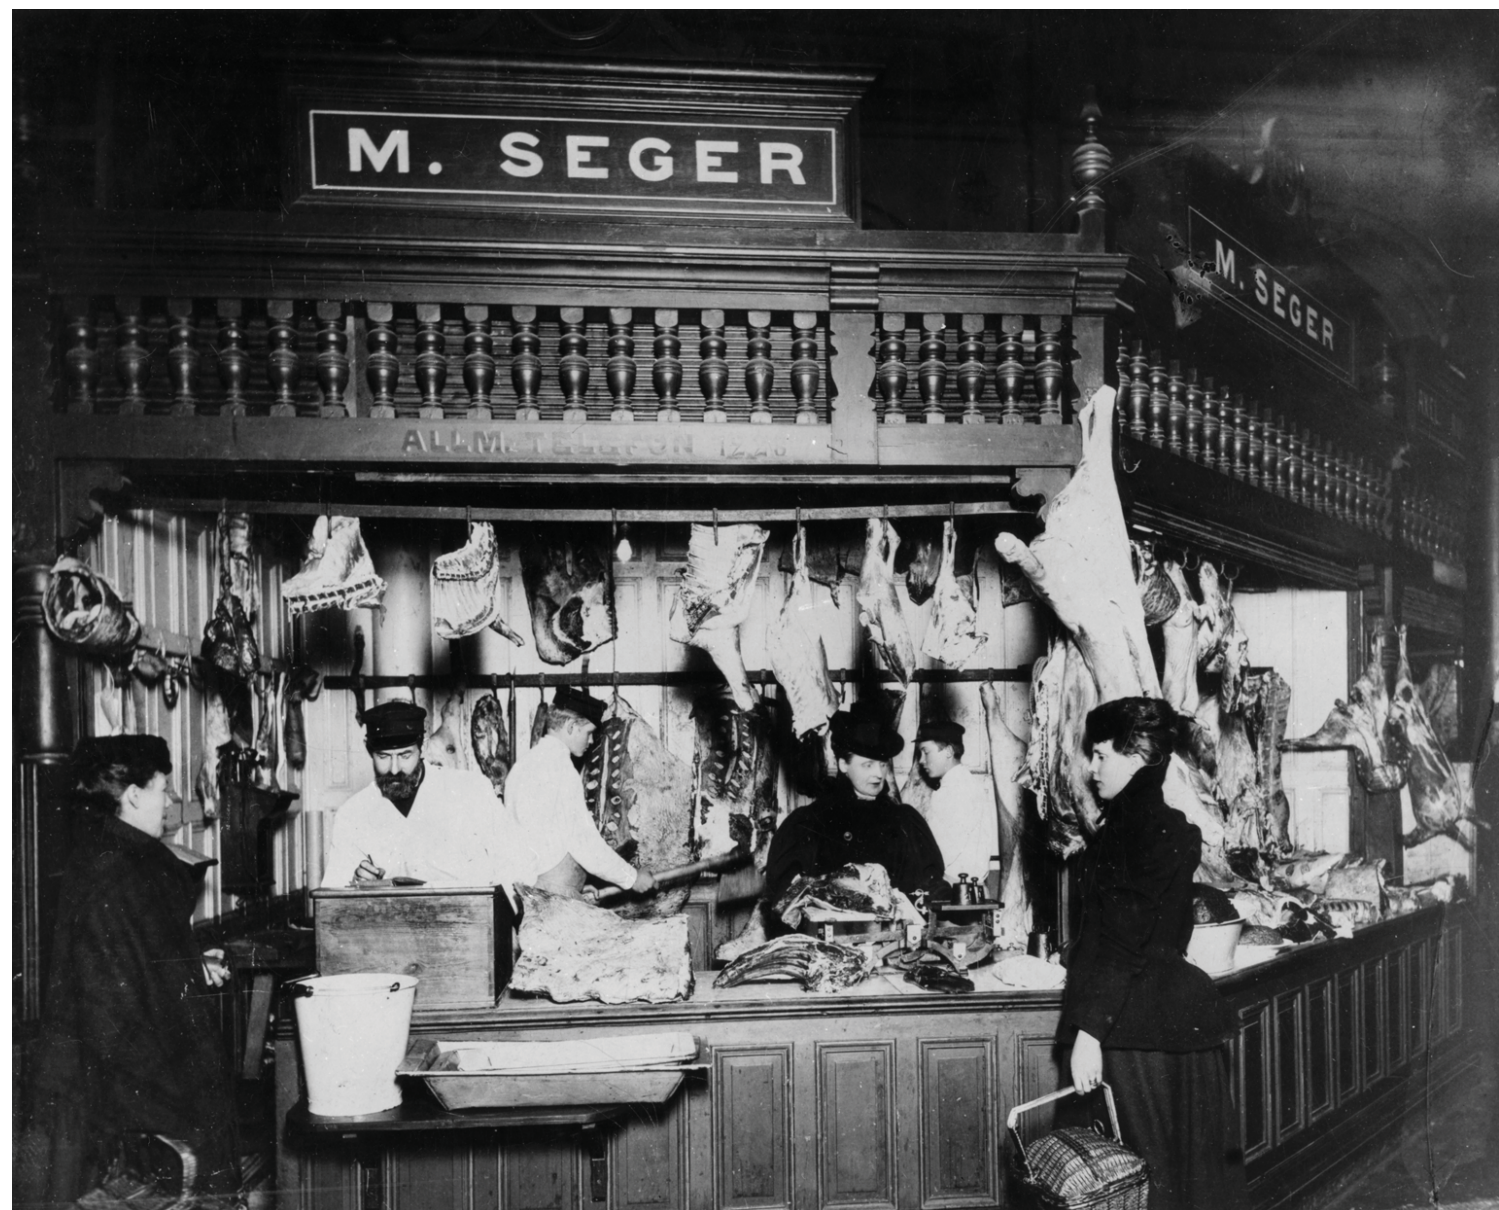
*M Seger står och säljer kött i sitt stånd i början av 1900-talet (troligen 1910-talet). Seger står i två stycken sammanslagna stånd. Notera fyllningspanelen bakom försäljarna. Den hade samma uppdelning som diskarnas fronter. Panelen finns fortfarande bevarad på ett par platser i hallen. Fotografen är okänd. Stockholms stadsmuseum.*

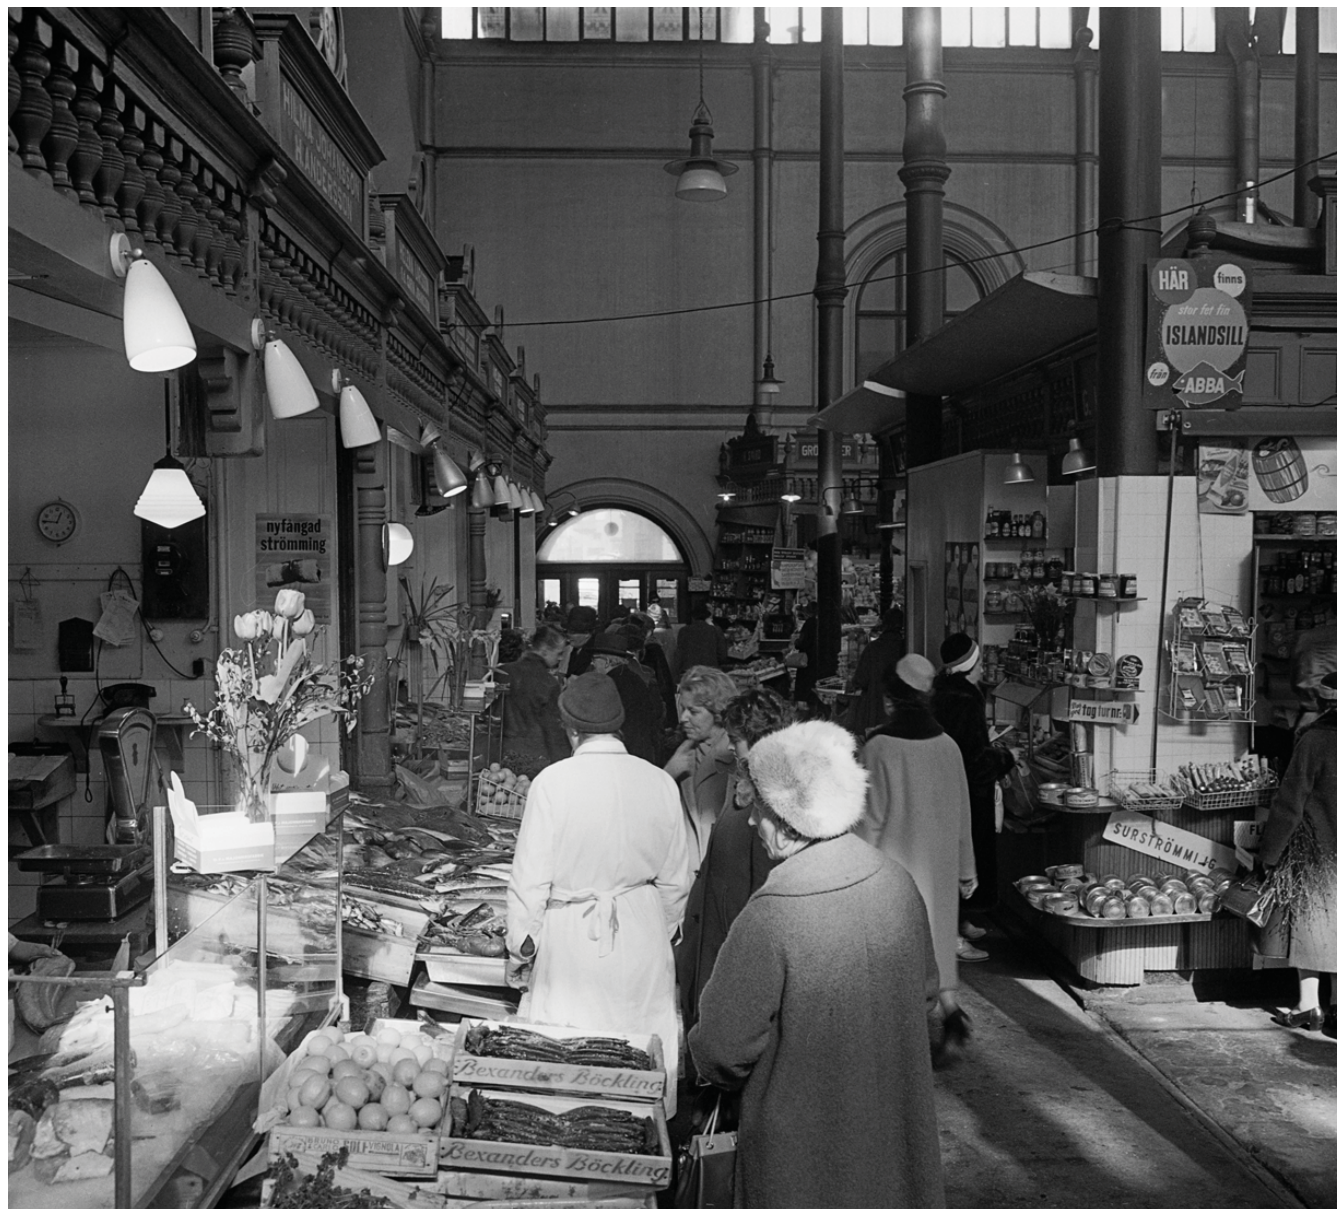
*Fiske- och grönsaksförsäljning vid hallens norra sidoentré (mot Humlegårdsgatan) på 1950-talet. Entrén har på bilden slagdörrar från 1930-talet. Dessa finns fortfarande kvar i trapphuset vid Humlegårdsgatan. Diskarna har på bilden bytts ut och saluståndens övre delar har hängts upp i vajrar. De flesta diskar fick fronter av stående ribbor. Fotografen är Lennart af Petersens. Stockholms stadsmuseum.*

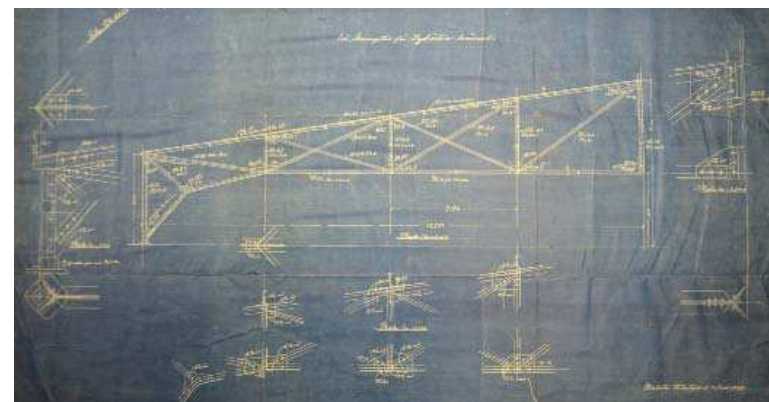
Takstol till hallen konstruerad vid Motala Verkstad 1888. Stockholms stadsarkiv.

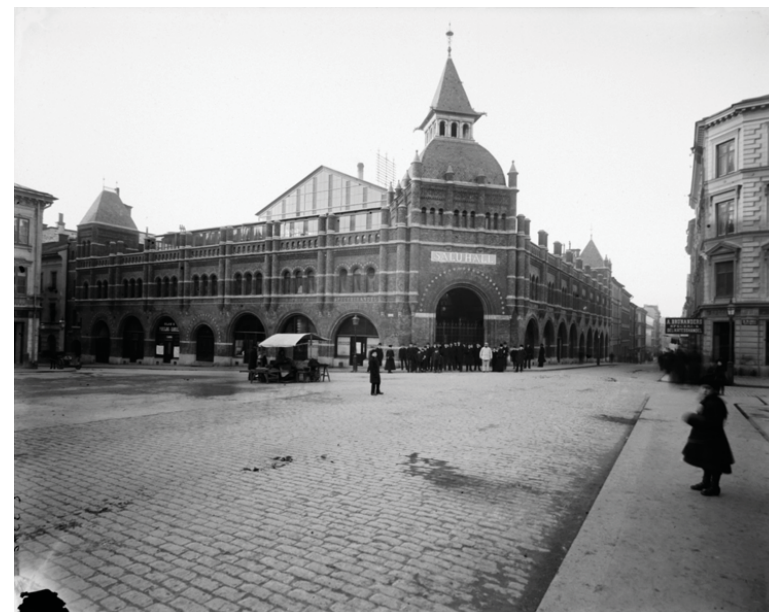
Östermalms saluhall kort tid efter invigningen. Fotot är taget 1888-1889 av Eklunds Ateljé. Stockholms stadsmuseum.

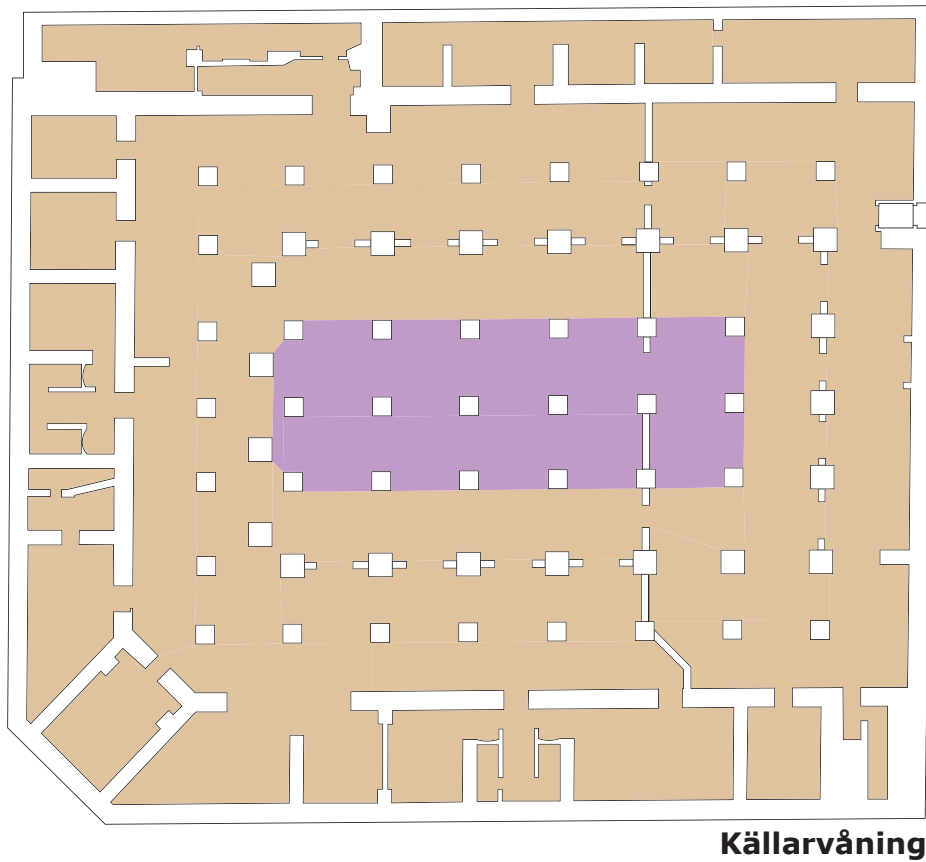
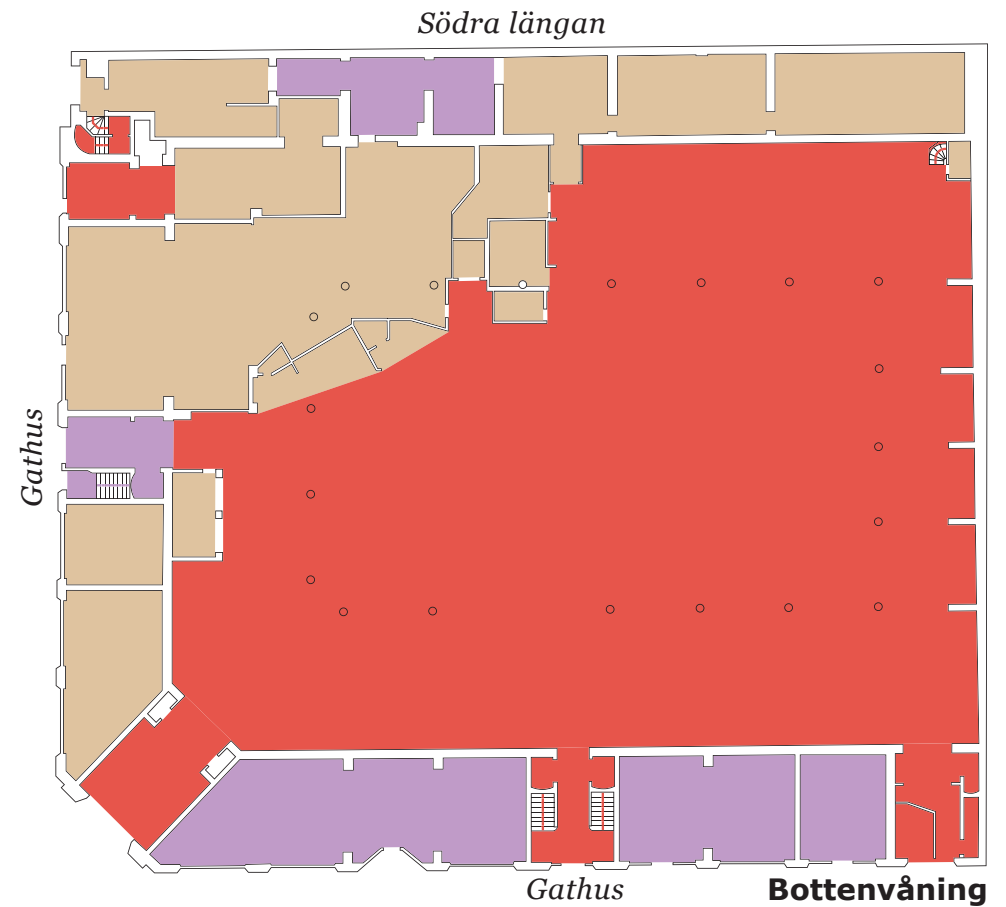
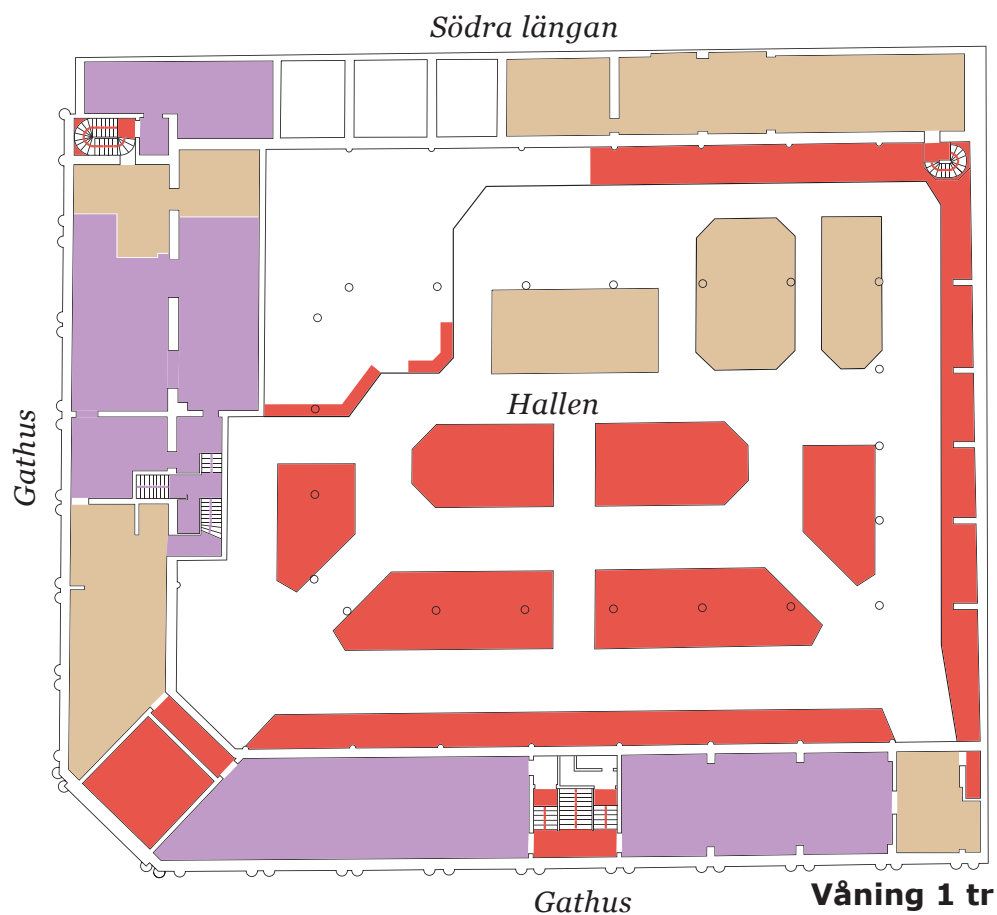
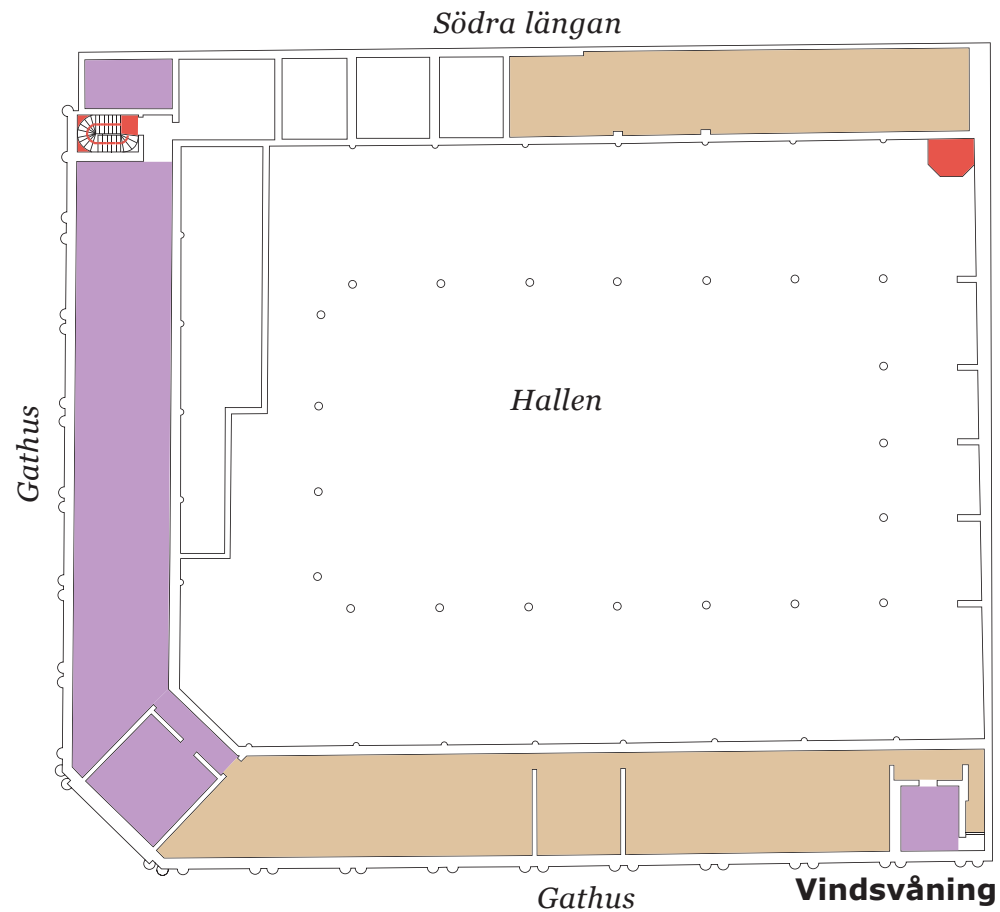
Planerna är förenklade, mellanväggar saknas.

Tåligt
  Känsligt
  Hög känslighet

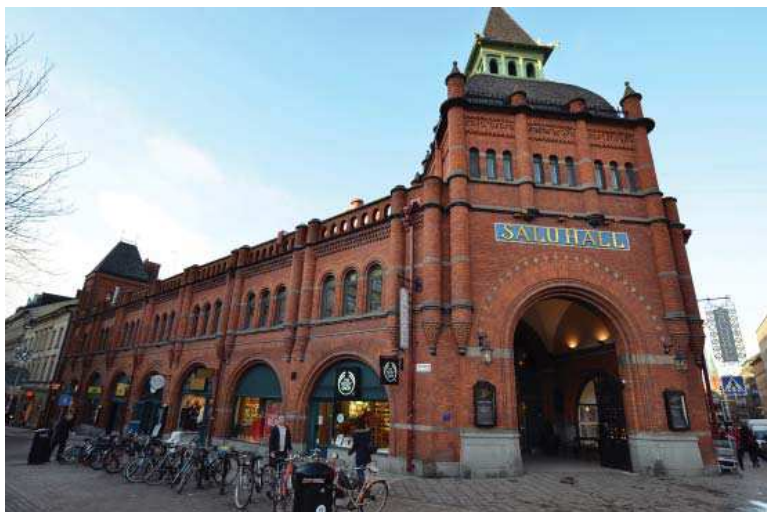
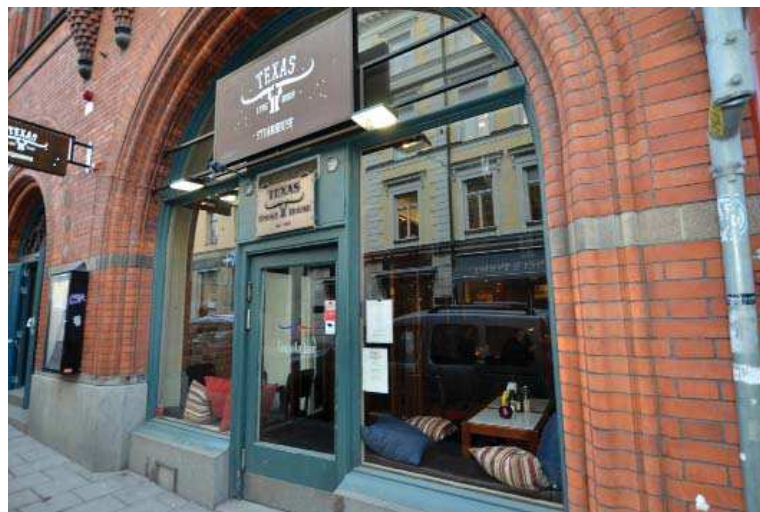
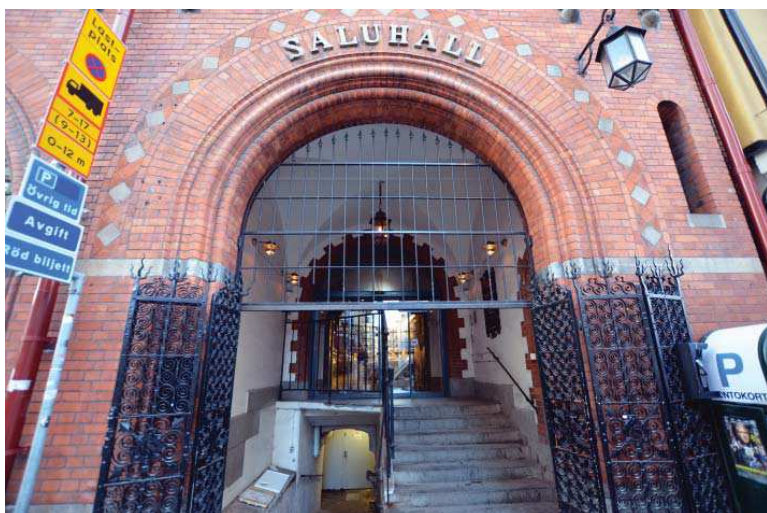
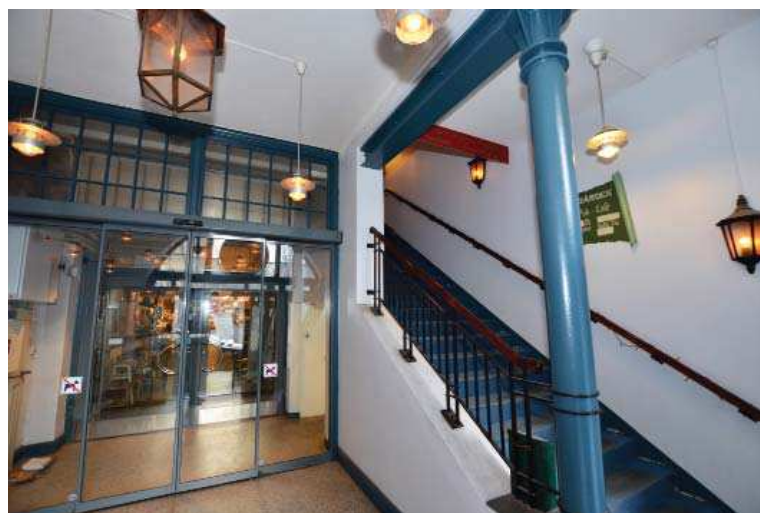
Överst t v: Huvudentré och fasad mot Nybrogatan. Överst t h: Butiksönster mot Humlegårdsgatan med ursprunglig tredelning. Ovan t v: Sidoentrén vid Humlegårdsgatan. Nedgången till källaren anordnades troligen på 1910-talet. Den har senare gjorts om. Ovan t h: Trapphuset vid Nybrogatan byggdes om på 1910-talet och blev ny entré till hallen. På 1990-talet trappan om igen.

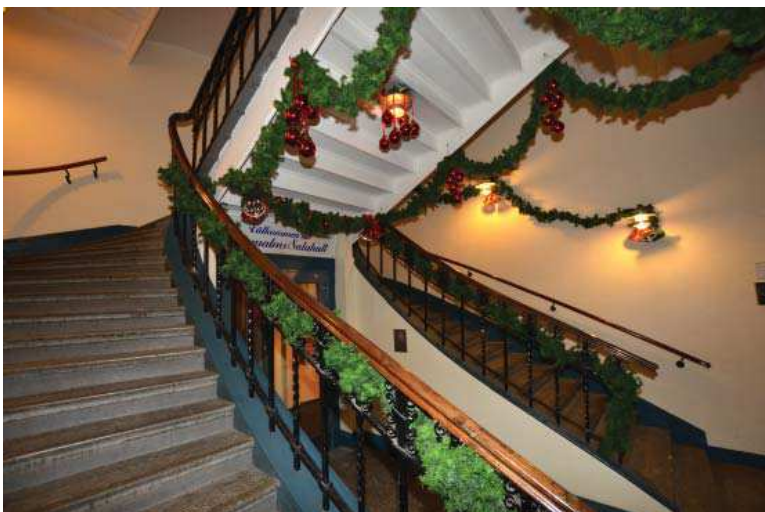
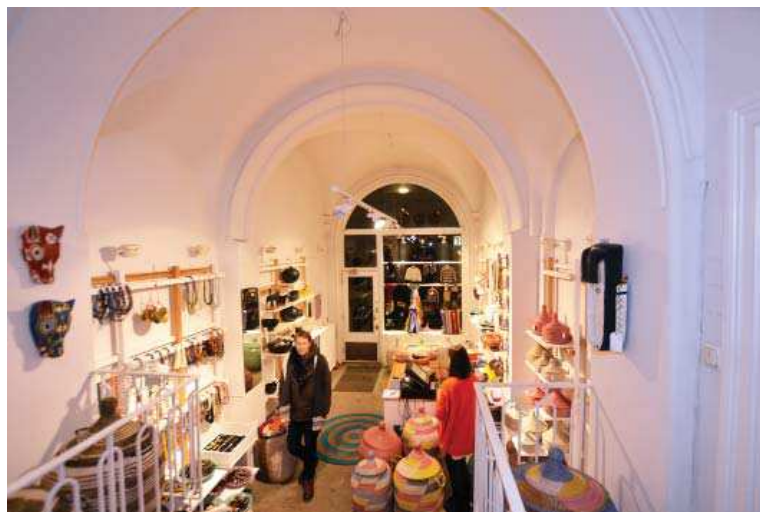
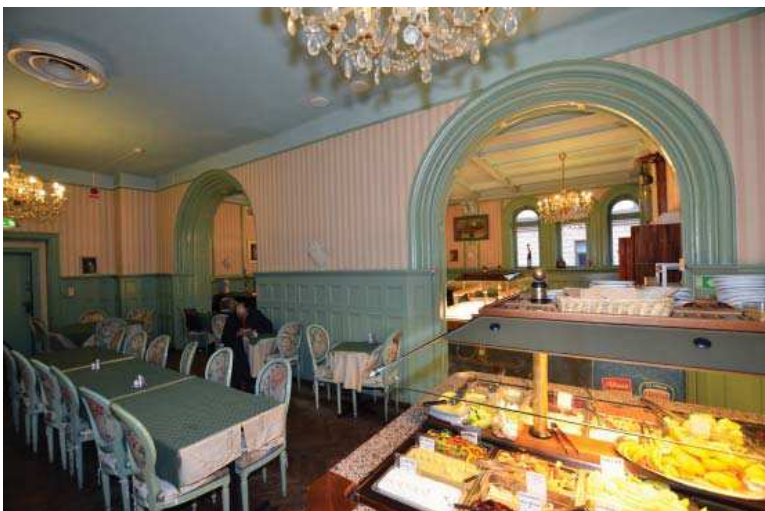
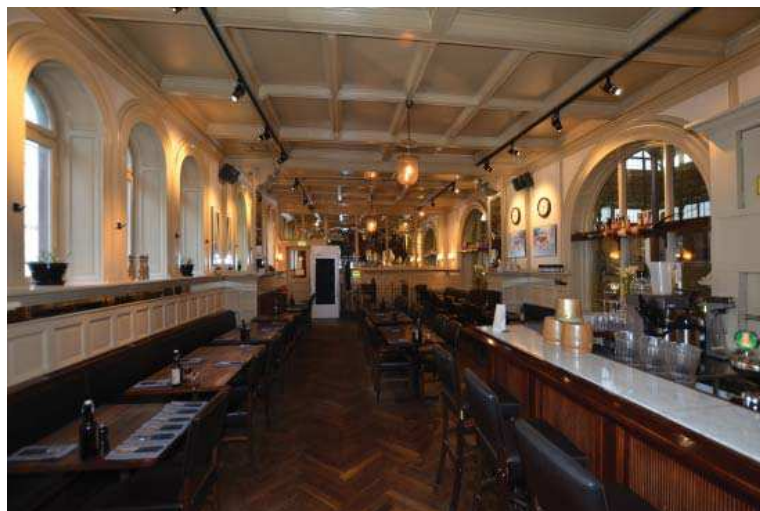
Överst t v: Välbevarat trapphus vid Humlegårdsgatan. Överst t h: Den ursprungliga sidoentrén vid Nybrogatan blev entré till kaféet på 1910-talet. Nu finns en butik här.  
Ovan t v: Kaféinredning från 1912 i dagens Restaurang Örtagården (vid Nybrogatan). Ovan t h: En till stora delar ursprunglig fast kaféinredning i dagens restaurang Texas Longborn (vid Humlegårdsgatan).

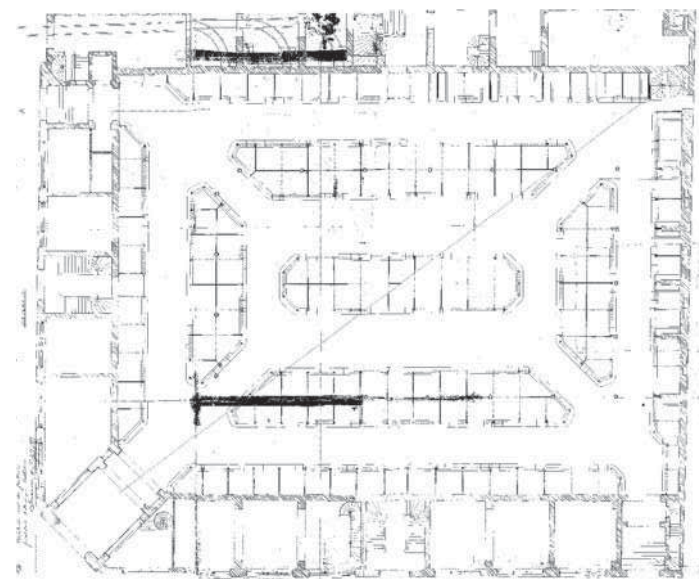
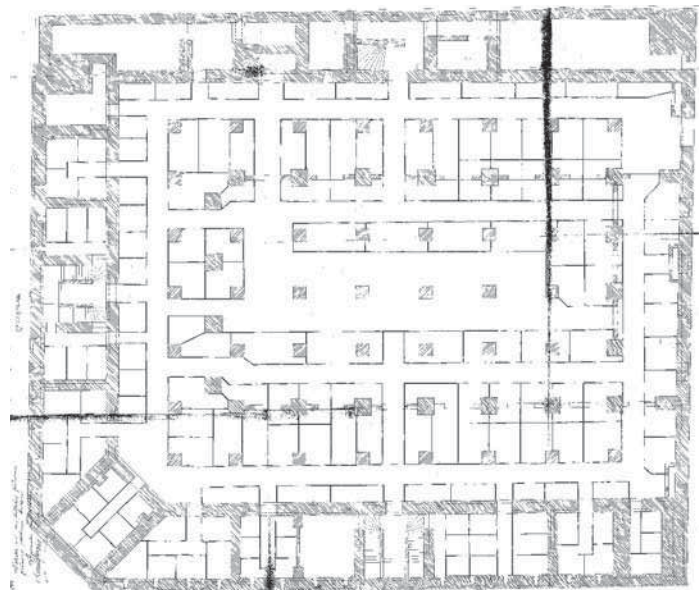
*Bygglöv från 1888 som visar botten-våningen (ovan) och källarvåningen (t h). Stockholms stadsbyggnadskontor.*
