## **Antikvarisk förundersökning och anlays av känslighet/tålighet** Östermalmshallen Kv Riddaren 3 samt Kv Riddaren 13, Stockholm

2012-05-16

**Nyréns** Arkitektkontor

**Antikvarisk förundersökning  
2012-05-16**

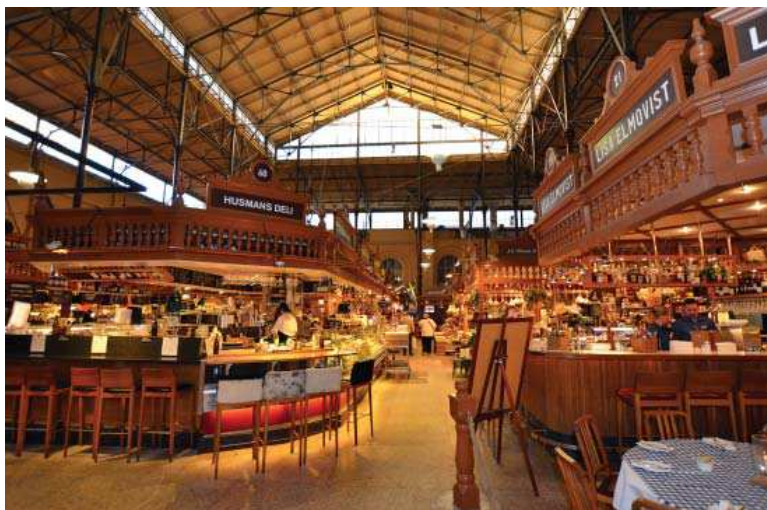
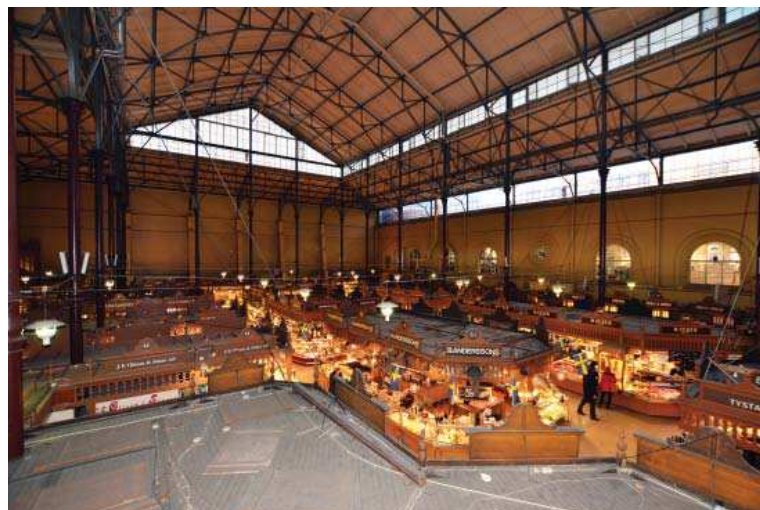
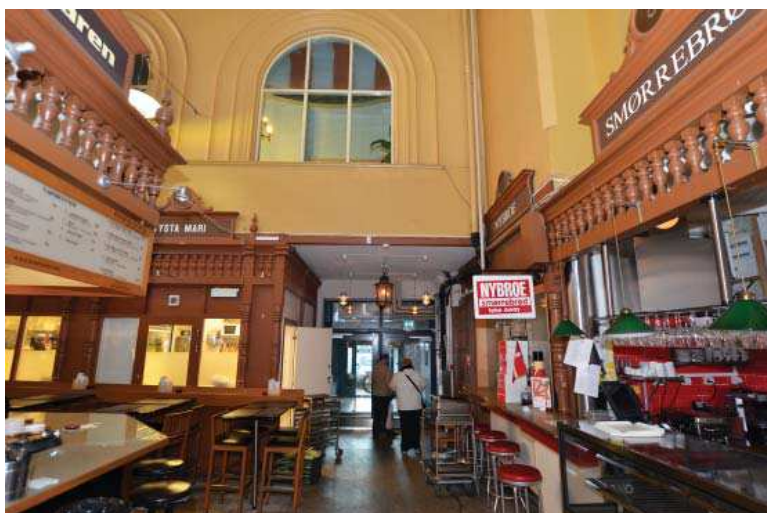
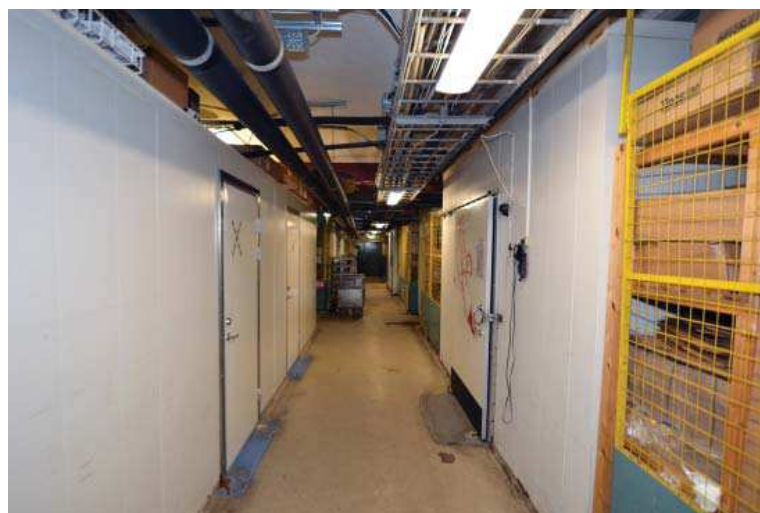
Överst t v: Hallen från väster med delvis ursprungliga stånd till vänster i bild och stånd utförda i pastisch till höger i bild. Överst t h: Hallen från taket på 1910-talets kafétillbyggnad. Ovan t v: Hallen östra del med 1910-talets kafétillbyggnad ovan i bild och den då samtidigt ombyggda entrén (från början trapphus) nere i bild. Ovan t h: Källaren. Ovan i bild syns några av bjälklagets dubbla I-balkar som utgör långsgående bärlinor för bremservälven.

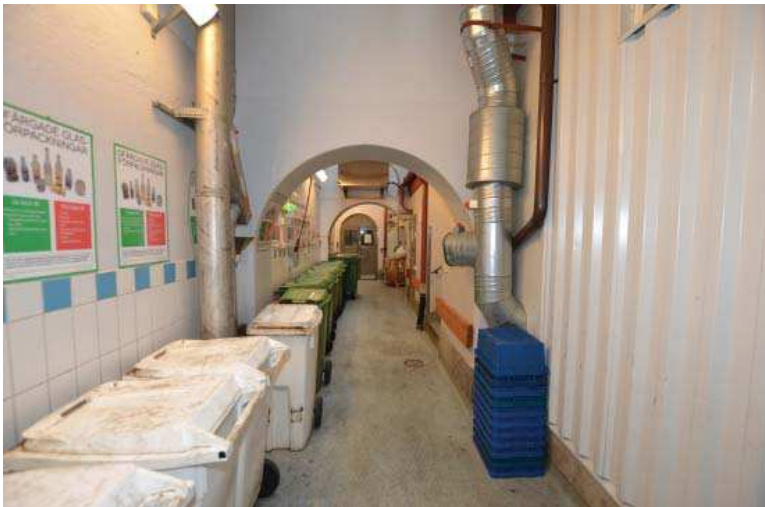
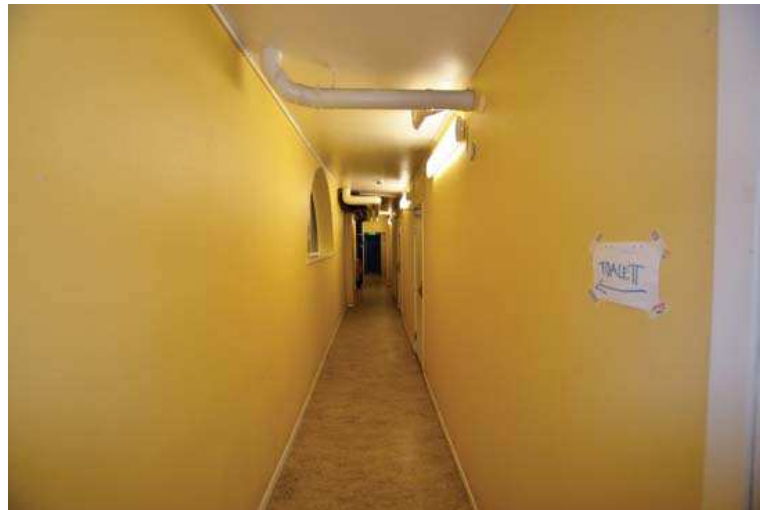
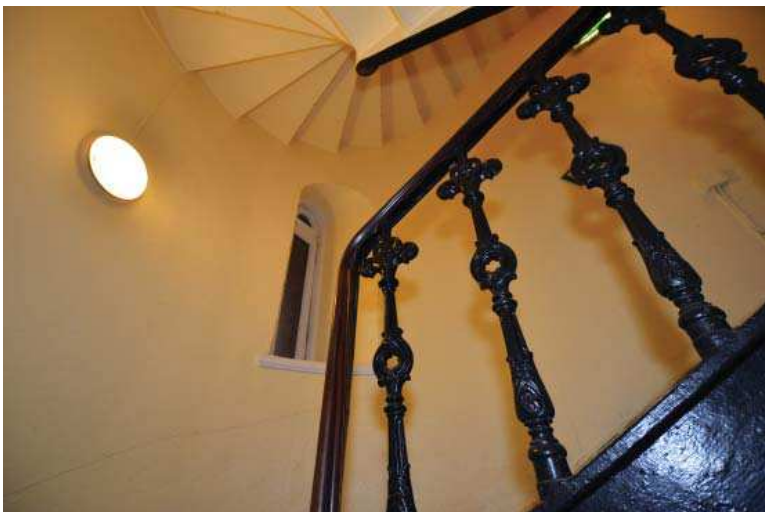
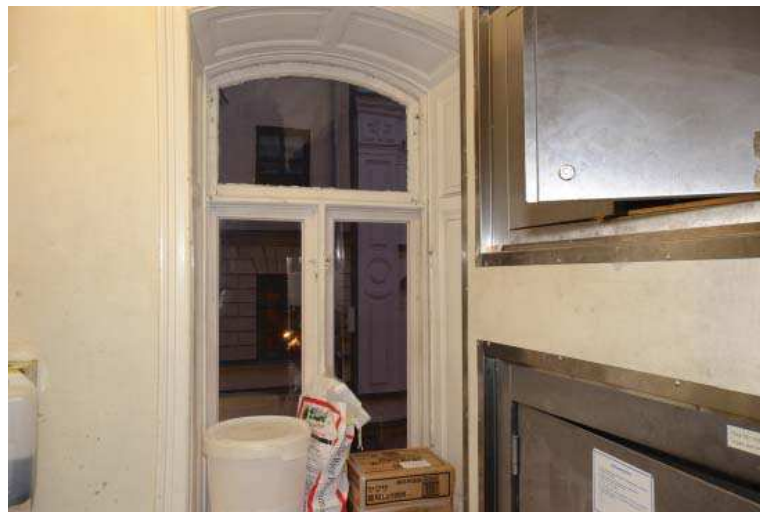
Överst t v: Gårdsytan är till stora delar igenbyggd med soprum. Överst t h: Korridor i byggnadsvolymen väster om gårdsrummen. Övan t v: Det bevarade trapphuset till smålägenheterna. Övan t h: En av smålägenheterna med bevarade snickerier.

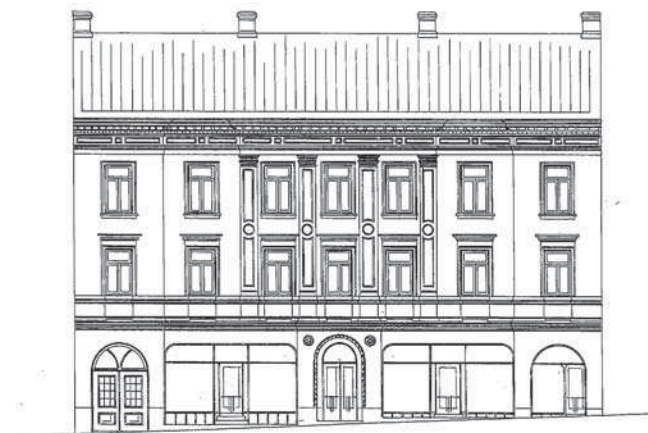
*Nedan: Gathusets fasad mot gatan i bygglovet för den stora ombyggnaden 1910. Bottenvåningen förändrades då helt. Stockholms stadsbyggnadskontor.*

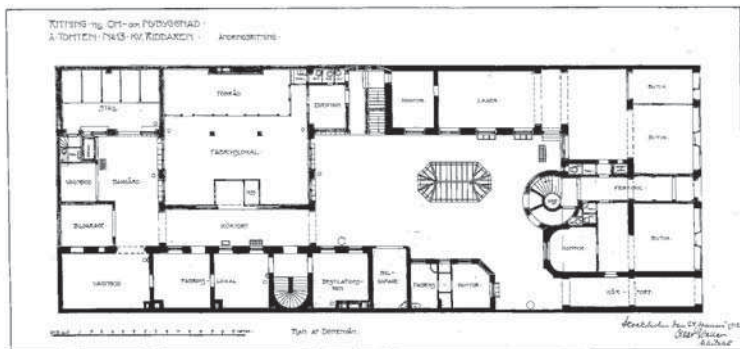
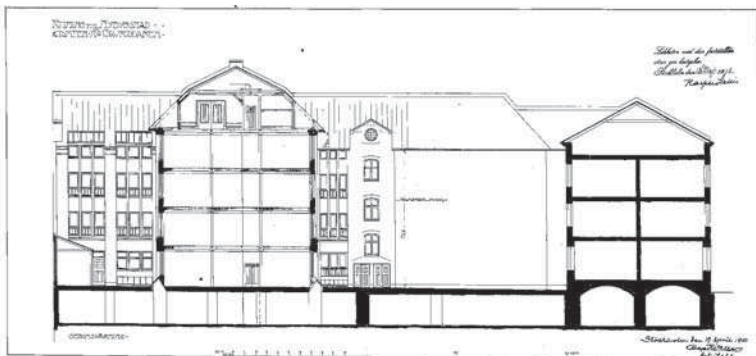
Bygglövsritningar från 1910 inför den stora ombyggnaden av fastigheten. Övan syns planen av bottenvåningen. På gården uppfördes en fabriksbyggnad som tillverkade godistabletten Pix. Samtidigt byggdes alla de befintliga byggnaderna om. Gathuset och gårdshuset fick nya trapphus. Gårdshuset byggdes dessutom på i två våningar och anslöts till gathuset. Stockholms stadsbyggnadskontor.

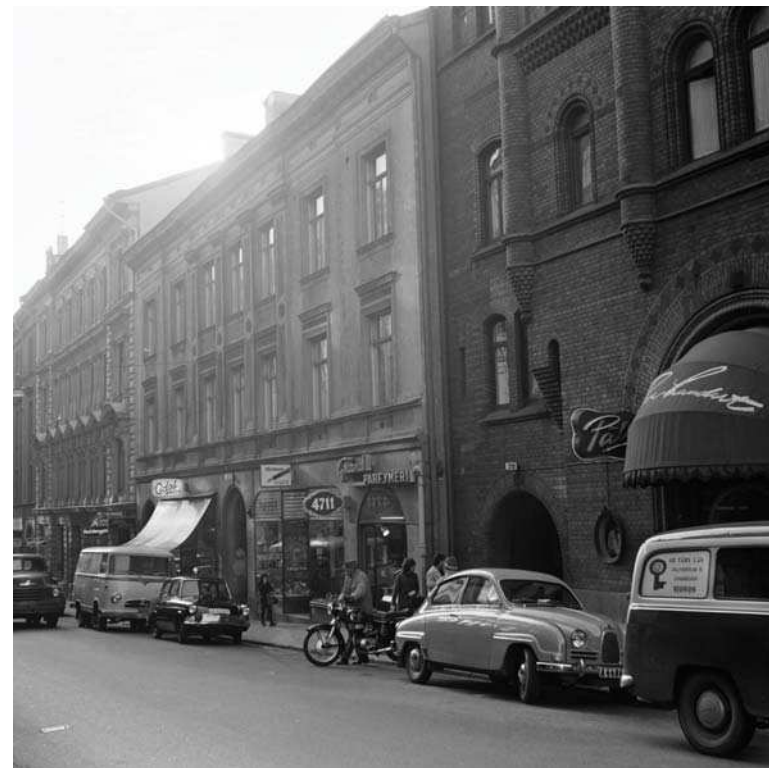
*Gathusets fasad. Fotot är taget år 1962. Fasaderna på de övre våningarna är bevarade från 1870. Bottenvåningens fasad är välbevarad från 1910-talet. Snickerierna är smäckra och av hög kvalitet. Fotografen är Siv Rahm. Stockholms stadsmuseum.*

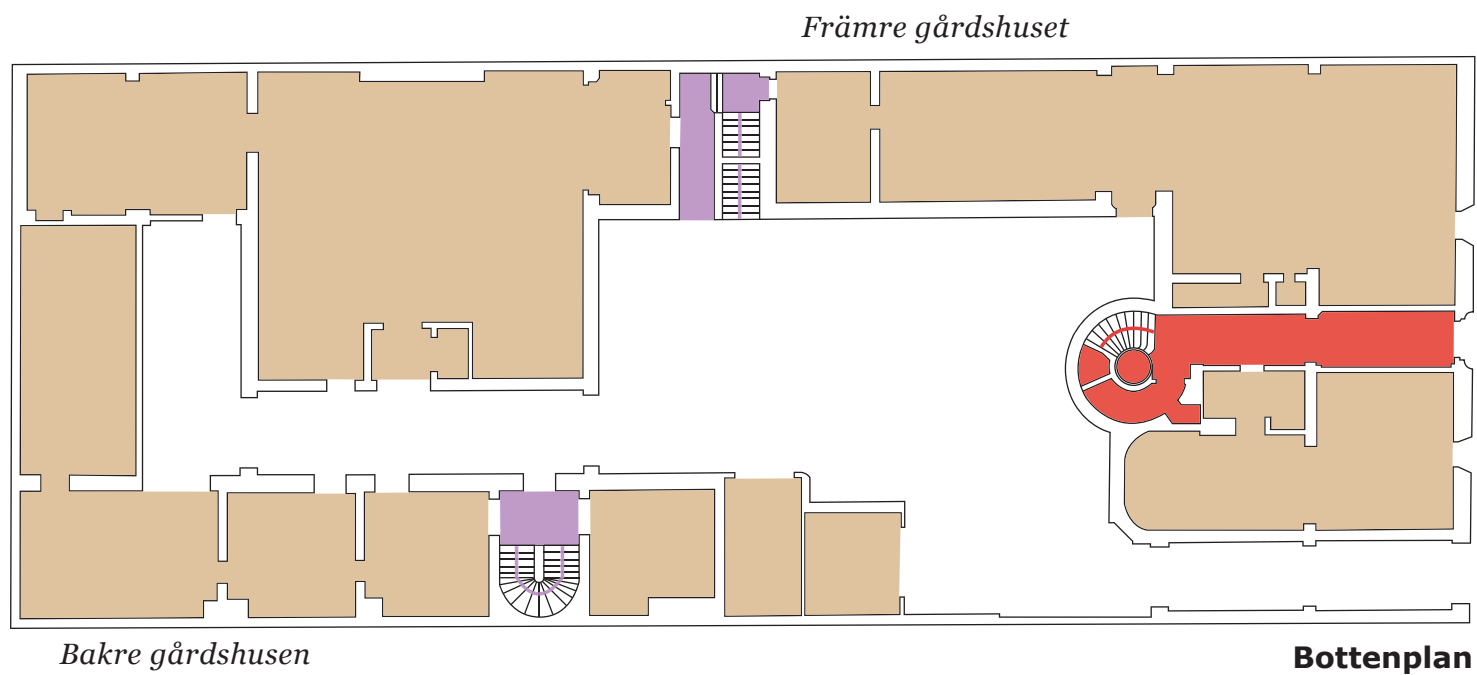
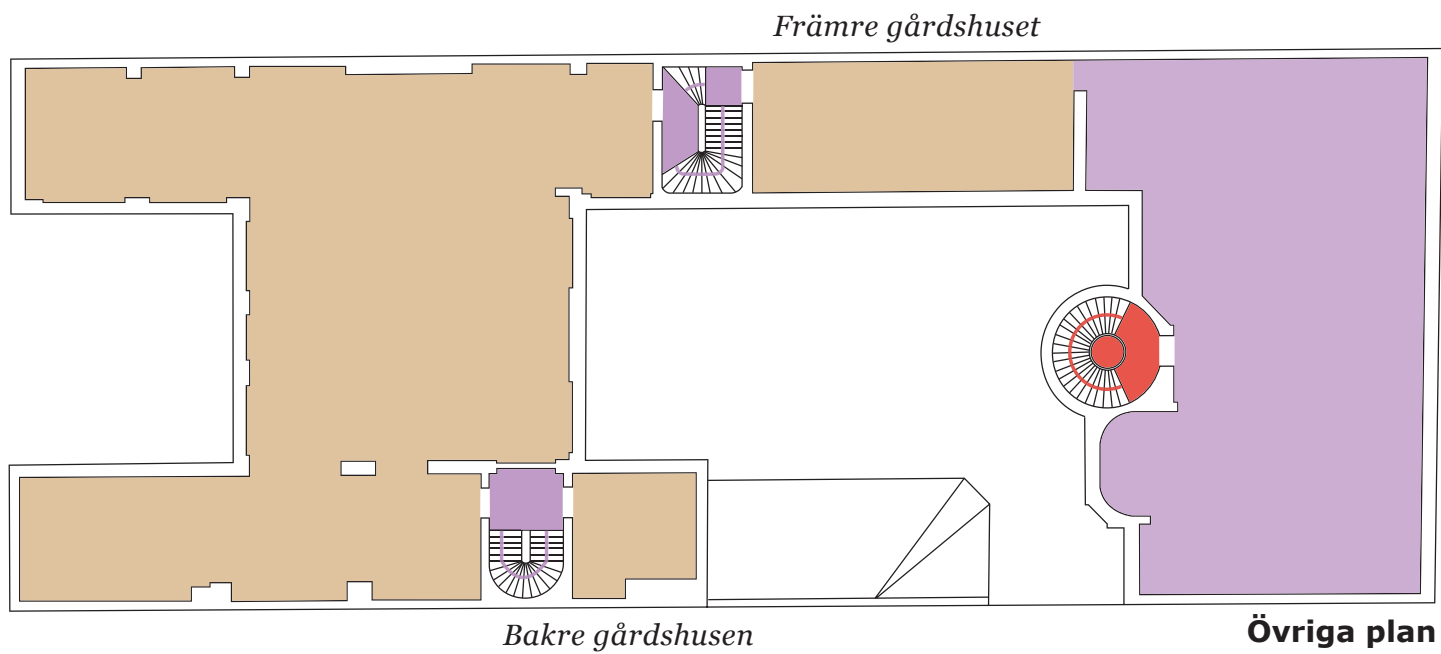
Planen är förenklad, mellanväggar saknas.

Tåligt
  Känsligt
  Hög känslighet

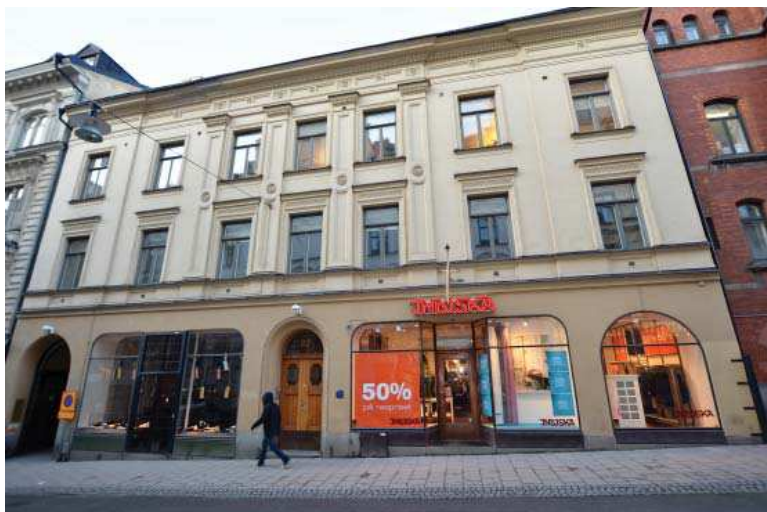
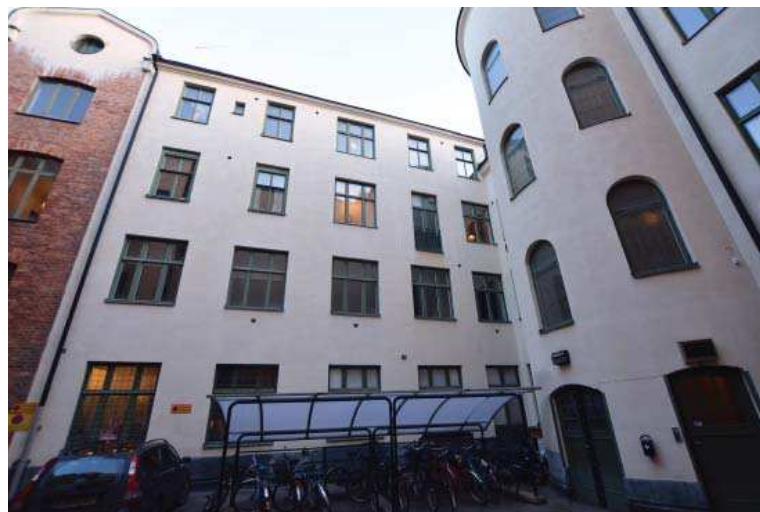
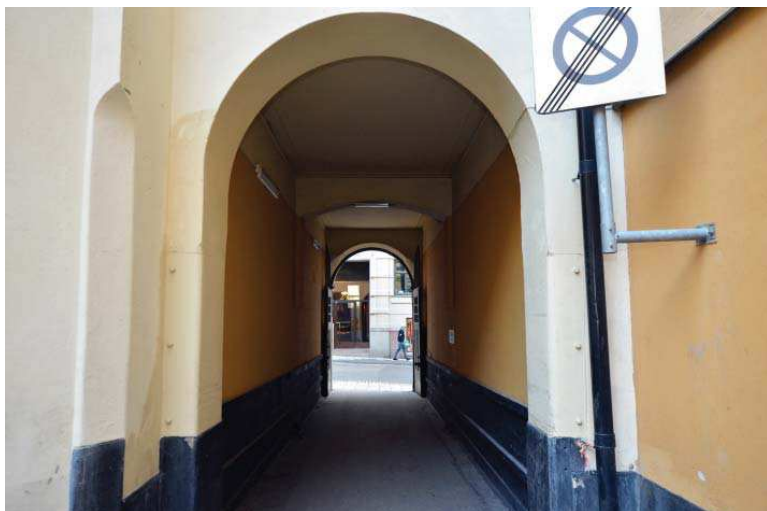
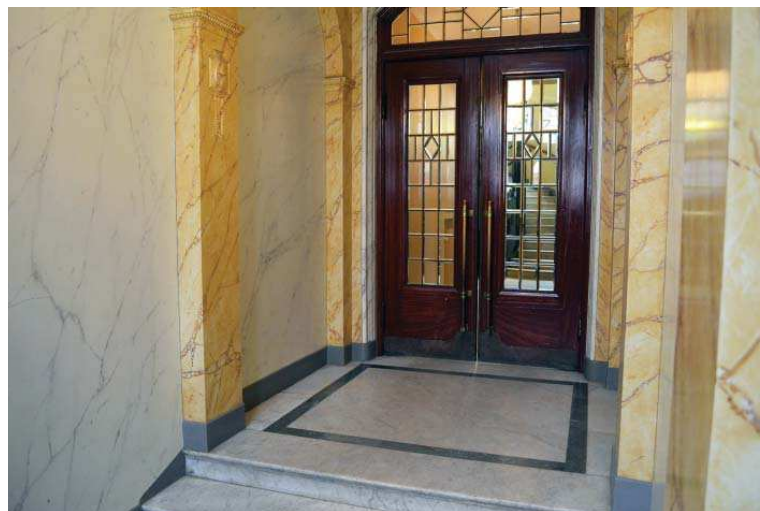
Överst t v: Gathusets fasad mot Nybrogatan. Bottenvåningen byggdes om på 1910-talet och är välbevarad. Resten av fasaden har putsdekor från 1870-talet. Överst t h: Gathusets och främre gårdshusets fasad mot gården. Ovan t v: Körporten mellan Nybrogatan och främre gården. Ovan t h: Entrén till trapphuset med marmorerade väggar.

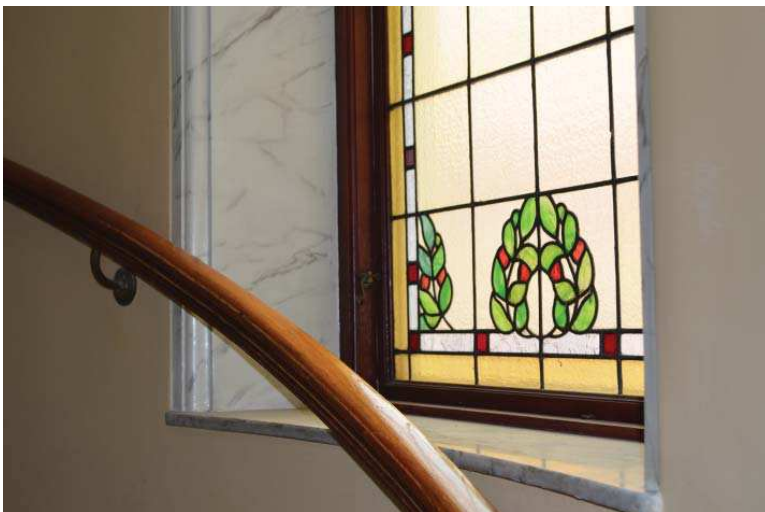
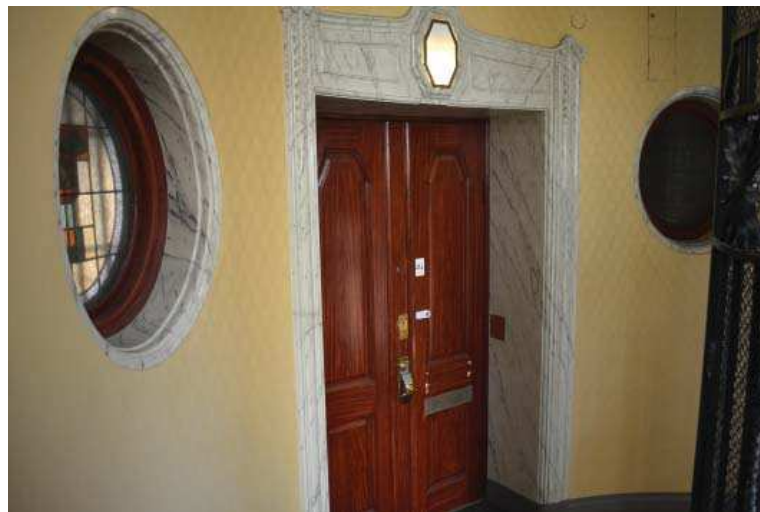
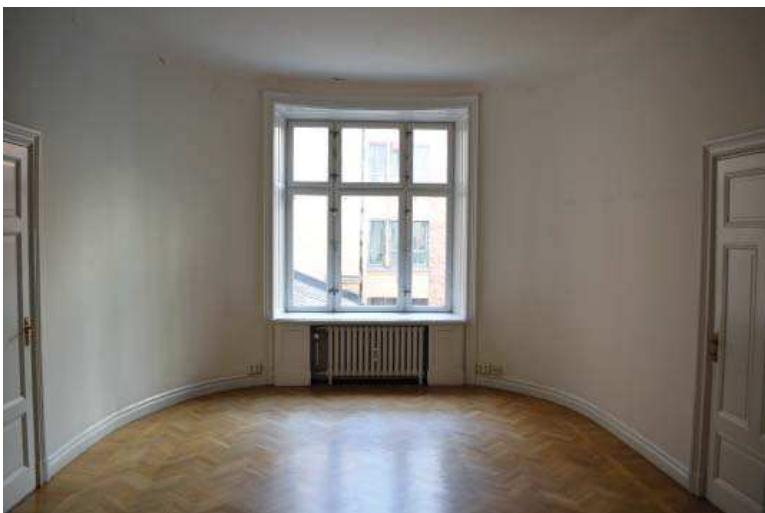
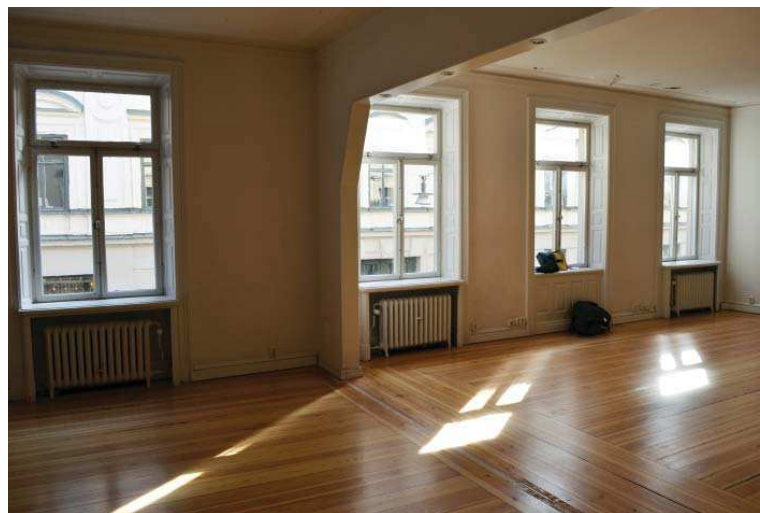
Överst t v: Jugendfönster med färgat glas i gathusets trapphus. Överst t h: Lägenhetsdörr i gathusets trapphus med marmorerad omfattning. Ovan t v: Ett nytt trapphus byggdes på 1910-talet. Det ursprungliga från 1870 revs och volymen integrerades med lägenheterna. Fönster och dörrar är från 1910-talet. Ovan t h: Rumsfilerna mot gatan har förändrats under 1900-talet. Fönster, smygpaneler, dörrar m m är dock bevarade från 1910-talet. I lägenheterna förekommer även kontorsväggar från mitten av 1900-talet.

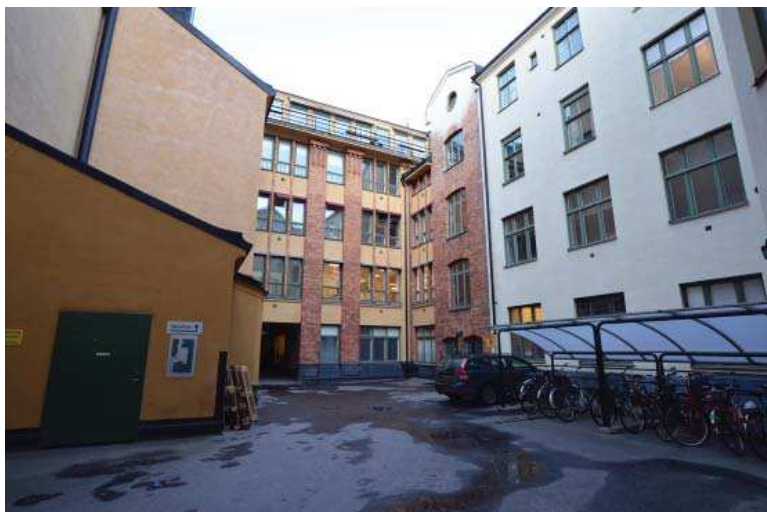
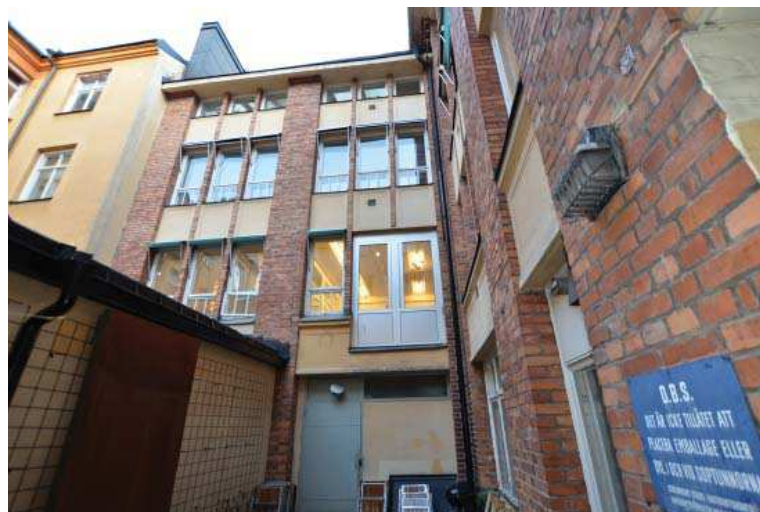
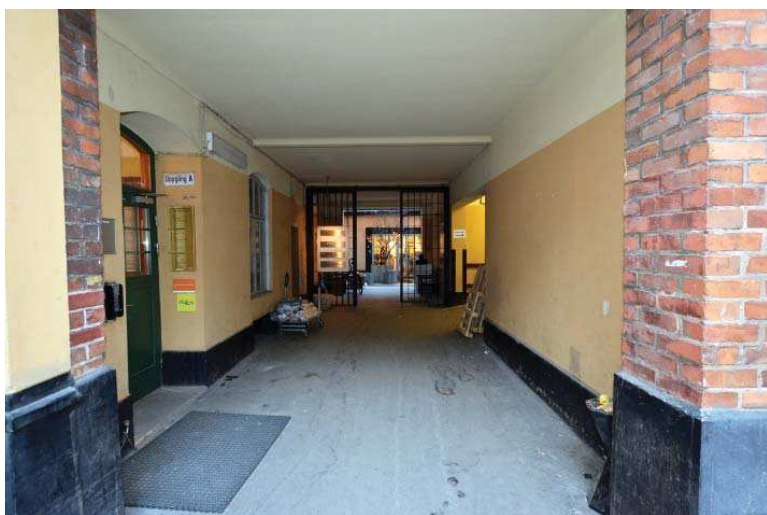
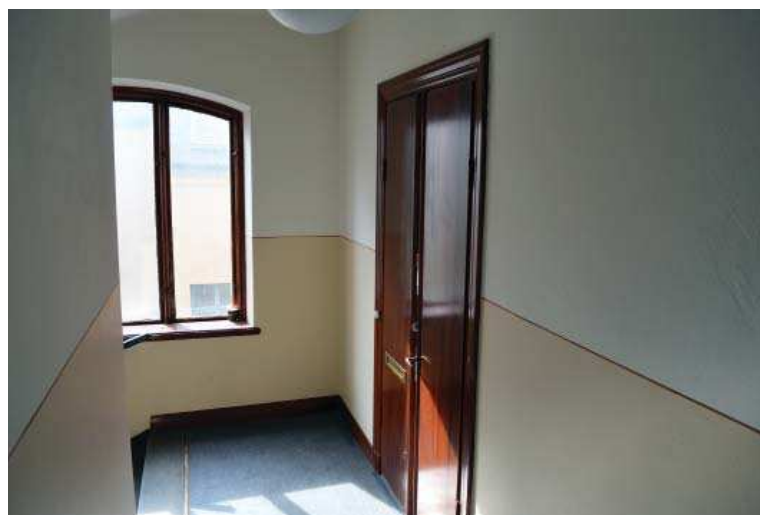
Överst t v: Främre gården med fabriksbyggnaden från 1910-talet i mitten av bilden. Trapphusets övre del gjordes möjligen om i samband med en brand på 1930-talet. Då tillkom även terrassen i fabriksens taksfall. Överst t b: Bakre gården. Aluminiumporten är från 1970-talet då tryckpressar hyfses in i byggnaden. I bottenvåningen fanns från början ett stall. Lokalen har därefter byggts om i omgångar vilket syns på fasaden. Övan t v: Körporten mellan främre och bakre gården. Övan t b: Trapphuset som ligger i anslutning till fabriksbyggnaden och främre gårdsbuset. Fönster och de flesta lägenhetsdörrar är bevarade från 1950-talet. Dörren på bilden kläddes in med skivor på 1960-talet.

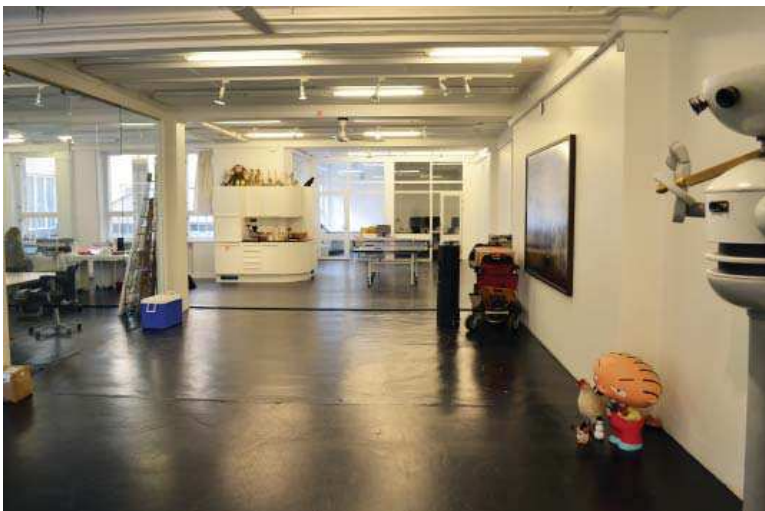
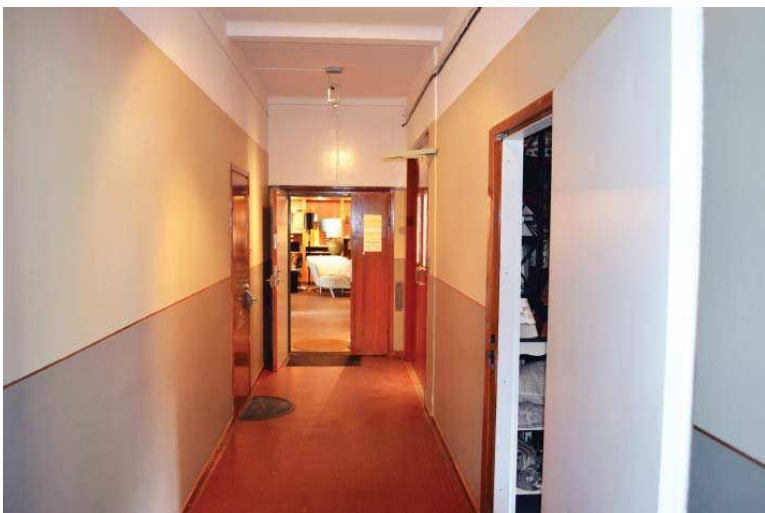
*Överst: Våning 1 tr i fabriksbyggnaden.  
Mellanväggarna har tillkommit i senare tid. Från början  
hade fabriken en öppen plan-lösning.  
Till vänster: På våning 3 tr i fabriksbygg-naden finns  
mellanväggar och snickerier från 1960-talet.*
