KTH Arkitekturskolan

Domherren 1, Östermalm, Stockholm

Antikvarisk förundersökning 2015-06-10

Antikvarisk förundersökning, 2015-06-10
Beställare: Akademiska Hus AB, Region Stockholm

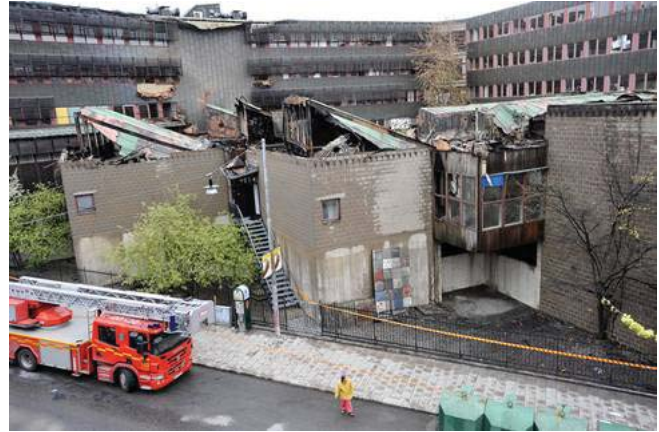
Lågdelen efter branden i maj 2011. Foto: Gunnar Lundmark, Svenska Dagbladet (11-05-05).

I maj 2011 utbröt en brand i lågdelen vilket medförde att flertalet verkstads- och ateljélokaler vid Uggelviksgatan måste rivas. Efter branden genomförde Stockholms stadsmuseum en kulturhistorisk klassificering och kom fram till att byggnadens kulturhistoriska värde motsvarar fordringarna för byggnadsminnen i kulturmiljölagen, d.v.s. den högsta klassen enligt stadens klassificeringssystem. De betongmurar som stått pall för branden säkrades och därefter inledde fastighetsägaren arbetet med att hitta nya hyresgäster för vilka byggnaden kan fungera på ett bra sätt, och vice versa.

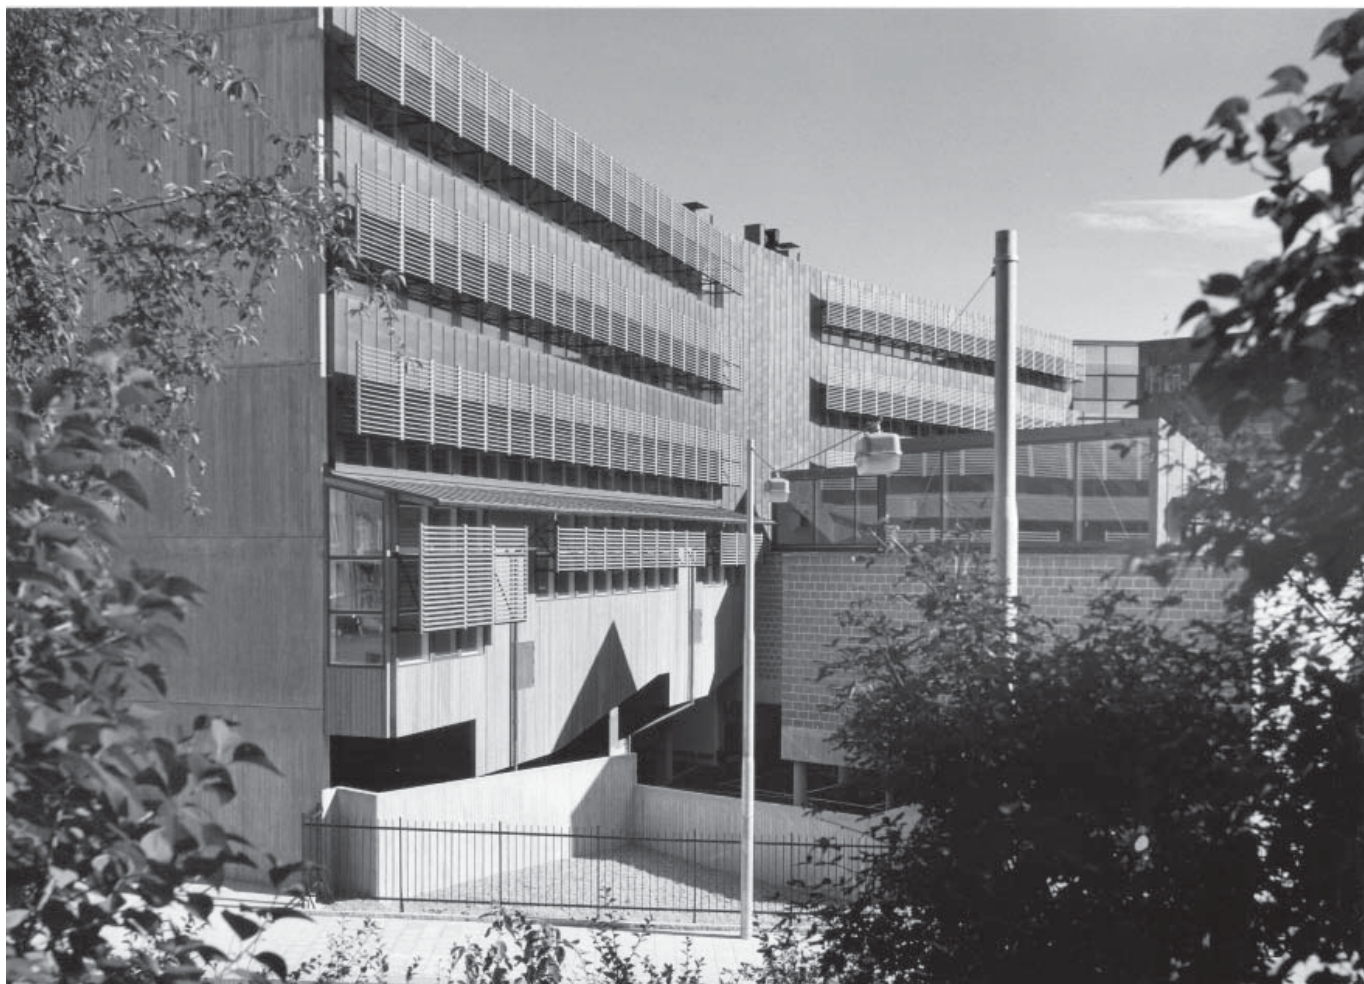
Norra flygelns fasad mot sydväst med dess solavskärmning. Foto: Sten Vilson 1970. (Informant 1.)

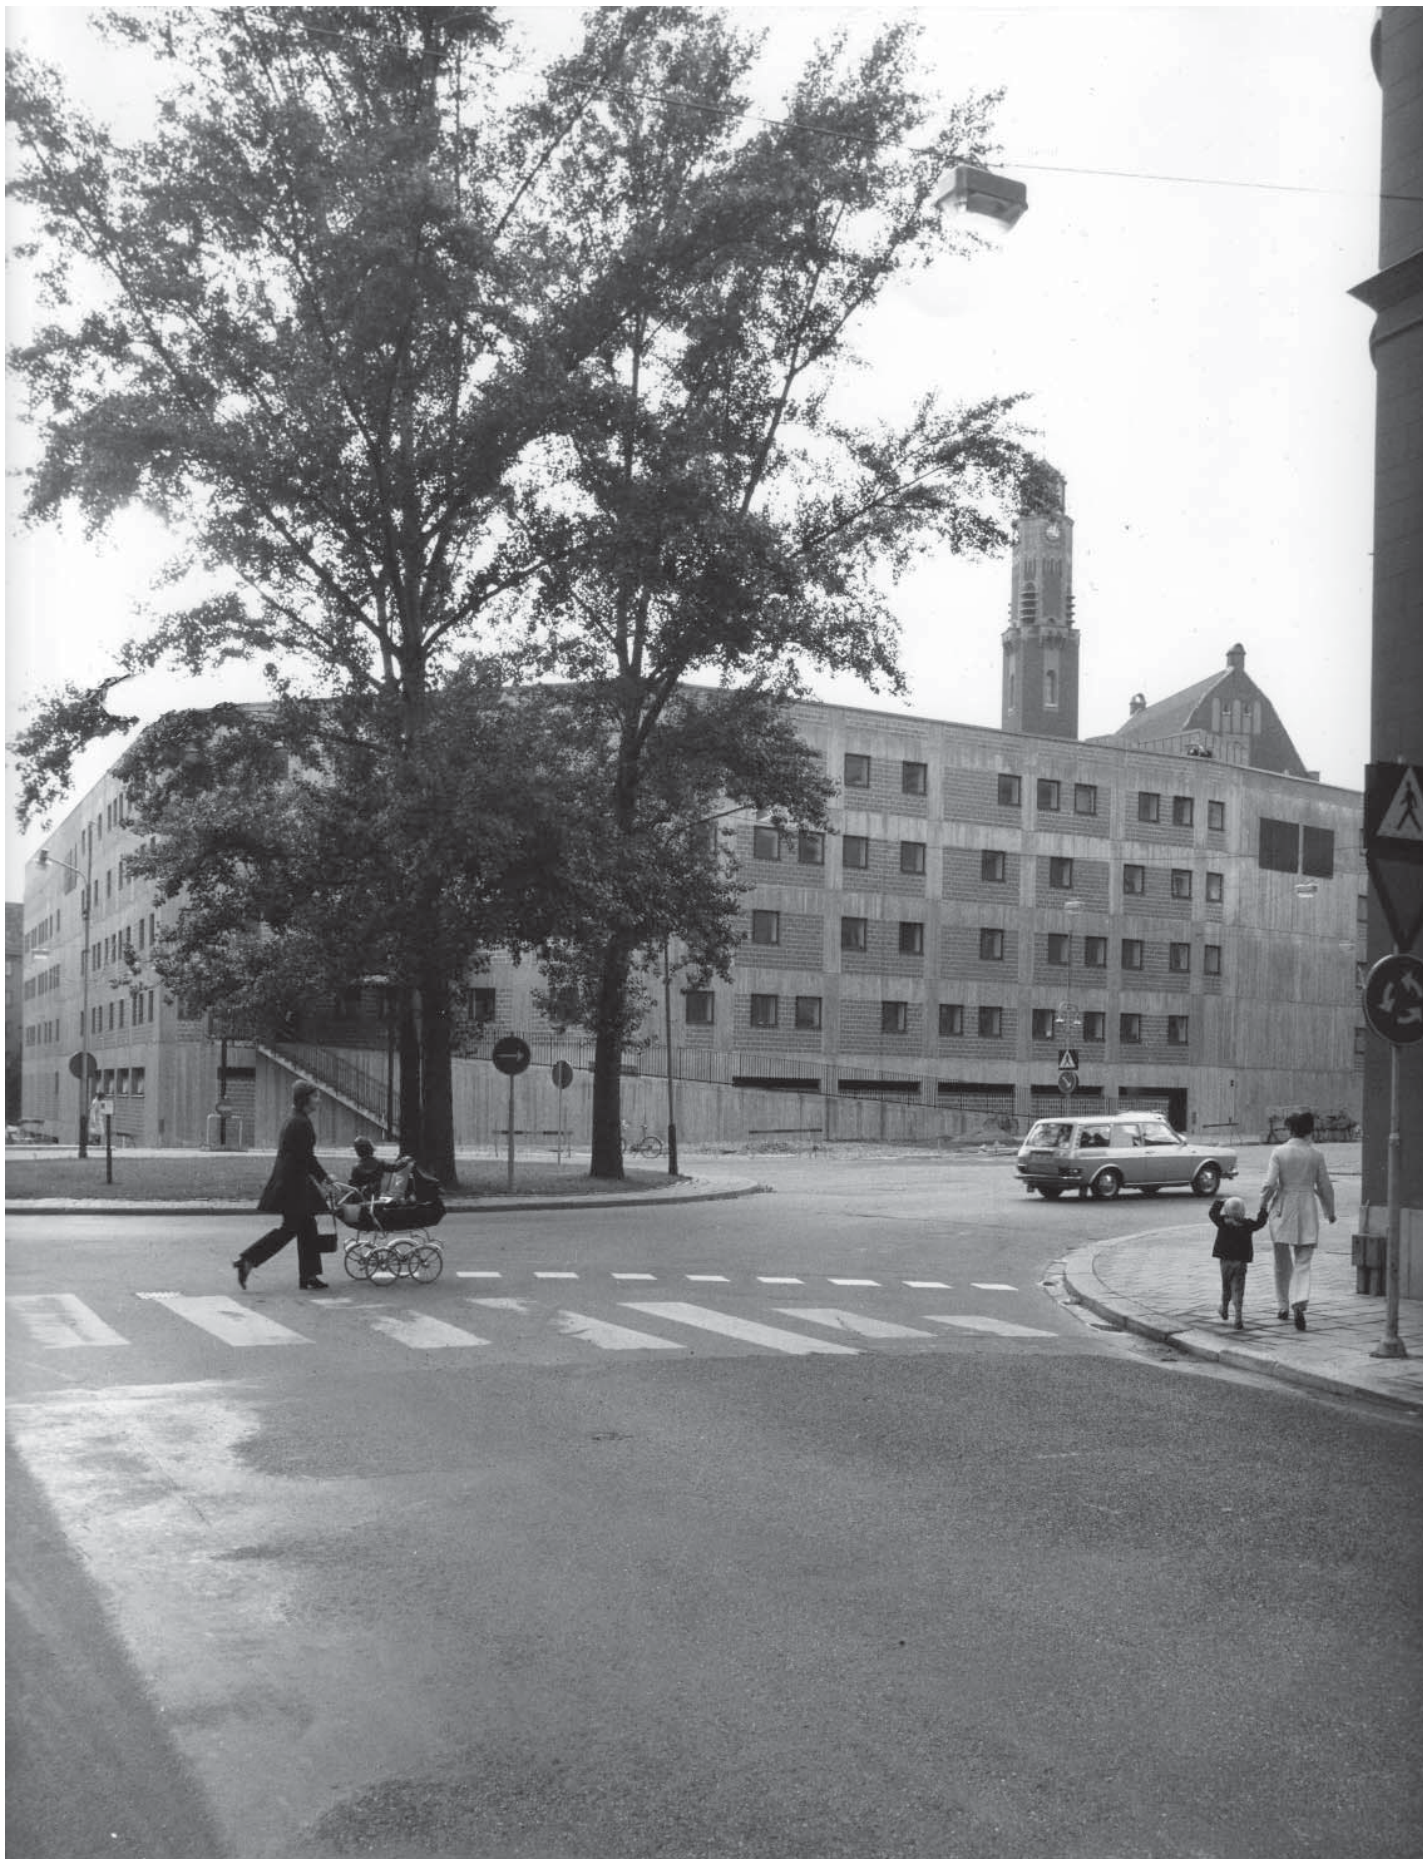
Fasaderna mot Rådmansgatan, Danderydsplan och Östermalmsgatan är av platsgjuten betong och murad betongsten. I bakgrunden skymtar Engelbrektskyrkans tegelbyggnad. Foto: Sten Vilson 1970. (Informant 1.)

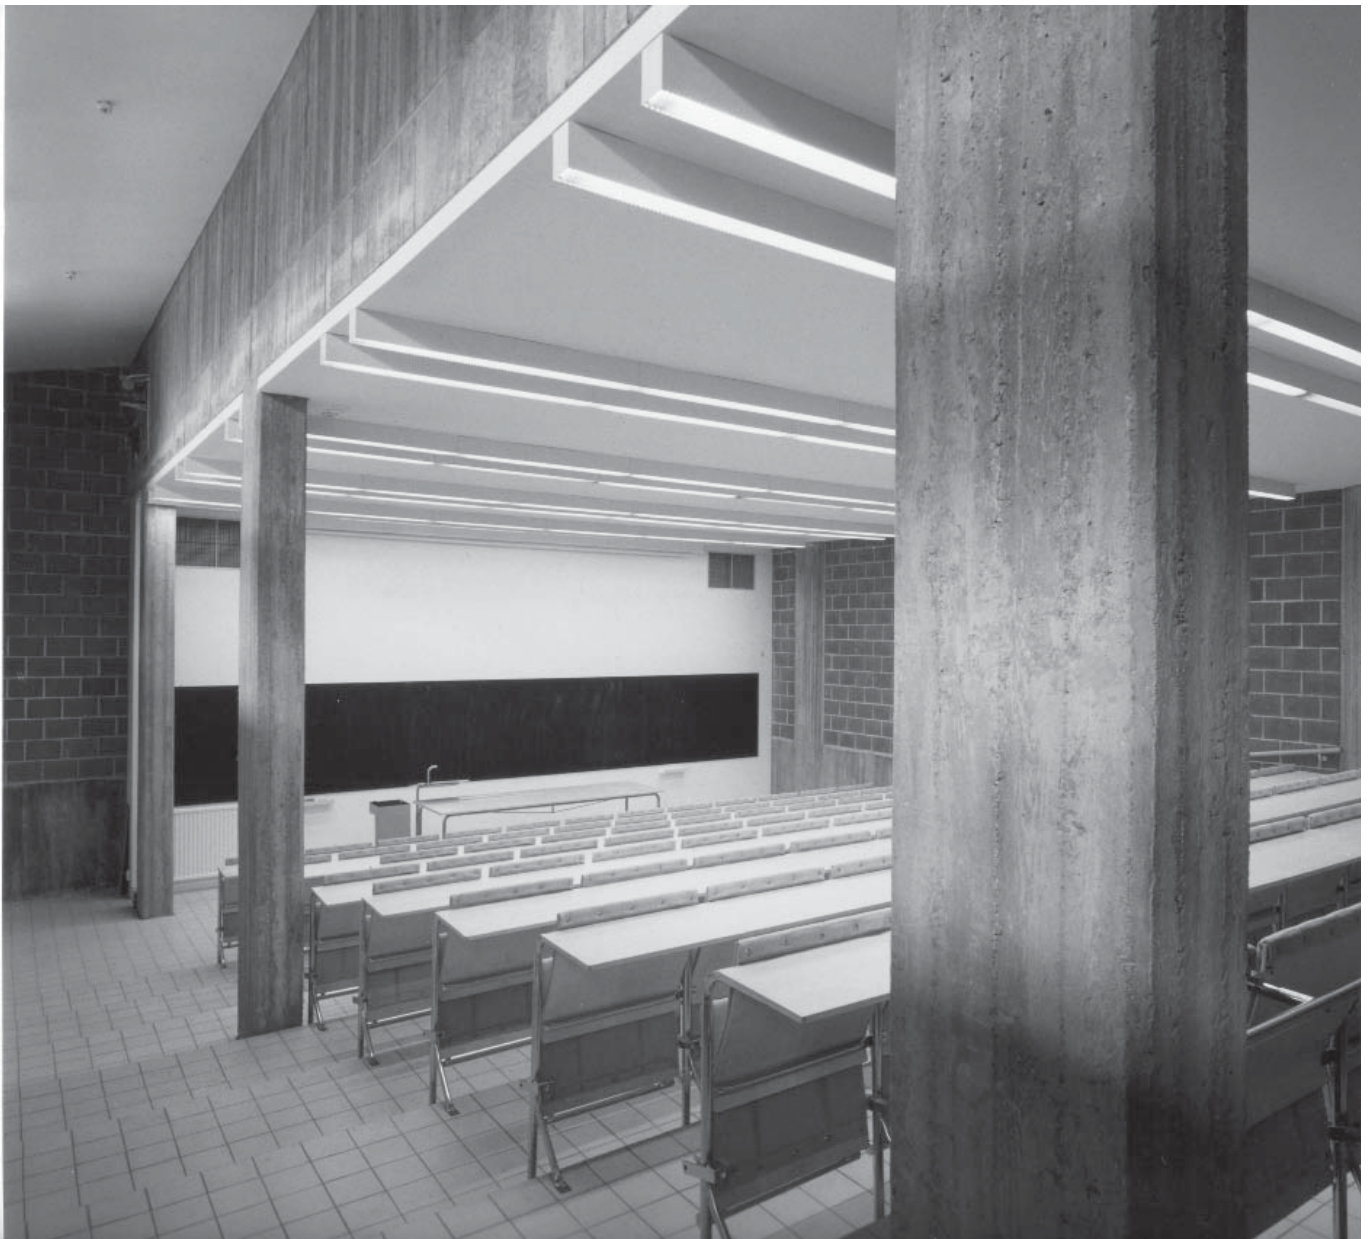
En av hörsalarna fotograferad 1970. Stolarna är klädda med ljus tyg och i taket sitter samma typ av lysrör som i korridorerna. Foto: Sten Vilson. (Informant 1.)

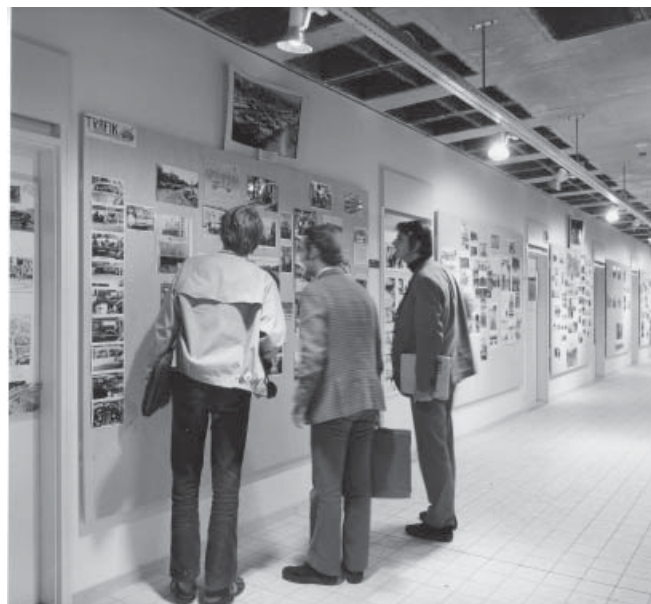
Korridor på plan 2 med dörrar till personalrum och skärmar av abachiträ. Foto Sten Vilson 1970. (Informant 1.)

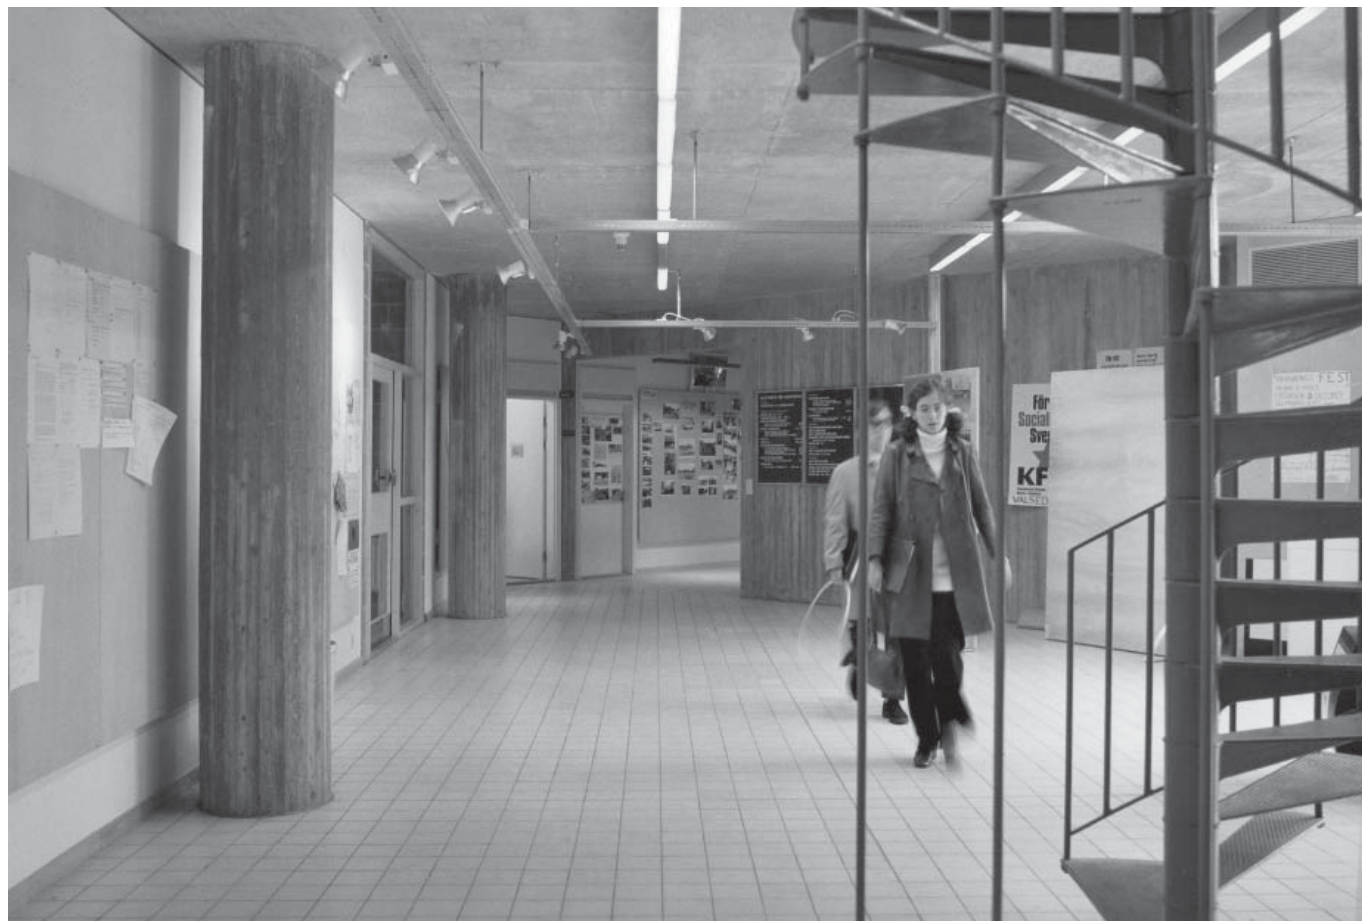
Entréhallen 1970. T.v. i bild, bredvid entrén och dess vindfång, ligger materialrum, tryckeri m.m. Foto: Sten Vilson. (Informant 1.)

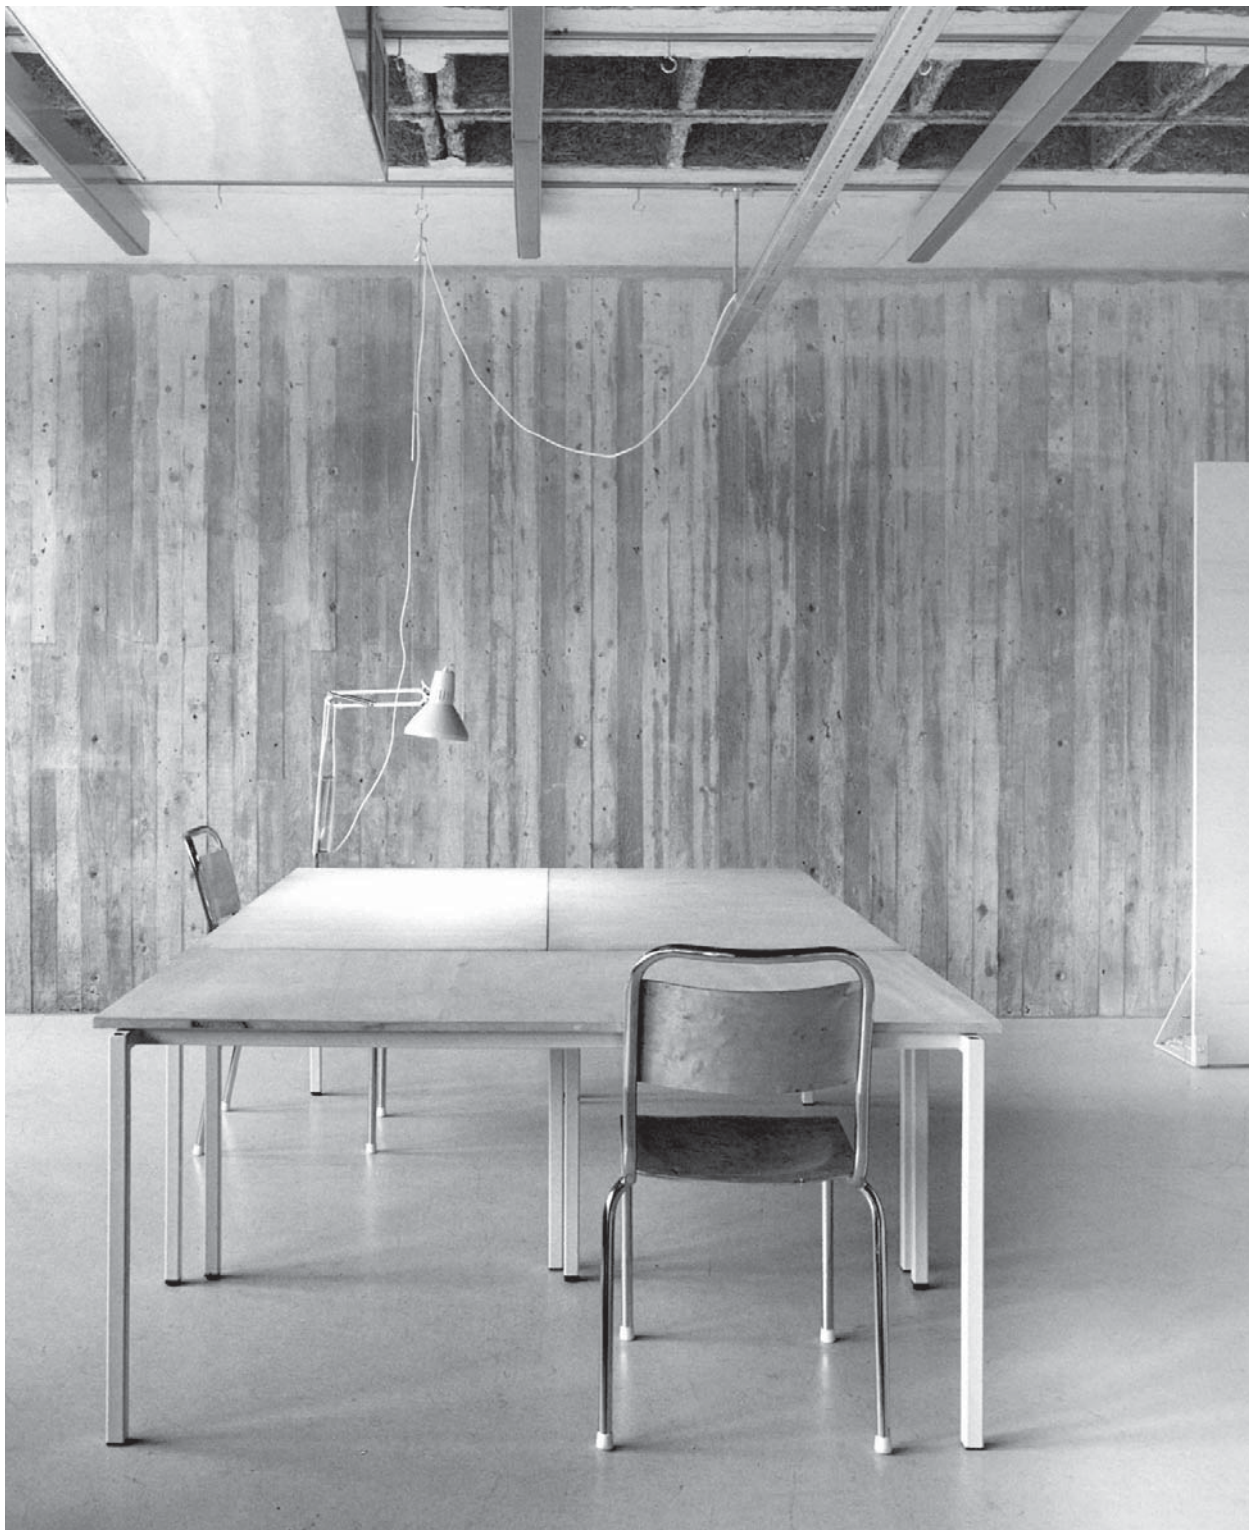
Ritsalarna var möblerade med stolar tillverkade av en firma i Sundbyberg och med specialritade ritbord som kunde staplas och ställas ihop till större bord. I taket syns ljudabsorbenter av träullscement och det flexibla systemet med lysrör, kabelskenor och "pendel" för upphängning av lampsladdar. Foto: Sten Vilson 1970. (Informant 1.)

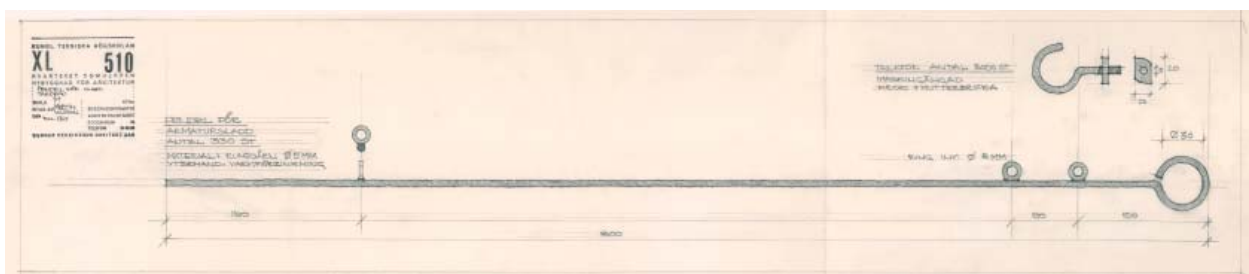
Detaljritning på "pendel för armatursladd" samt takkrok, signerad av inredningsarkitekten Martin Nilsson 1969. Hur anordningen skulle användas framgår av fotografiet ovan. (Riksarkivet.)

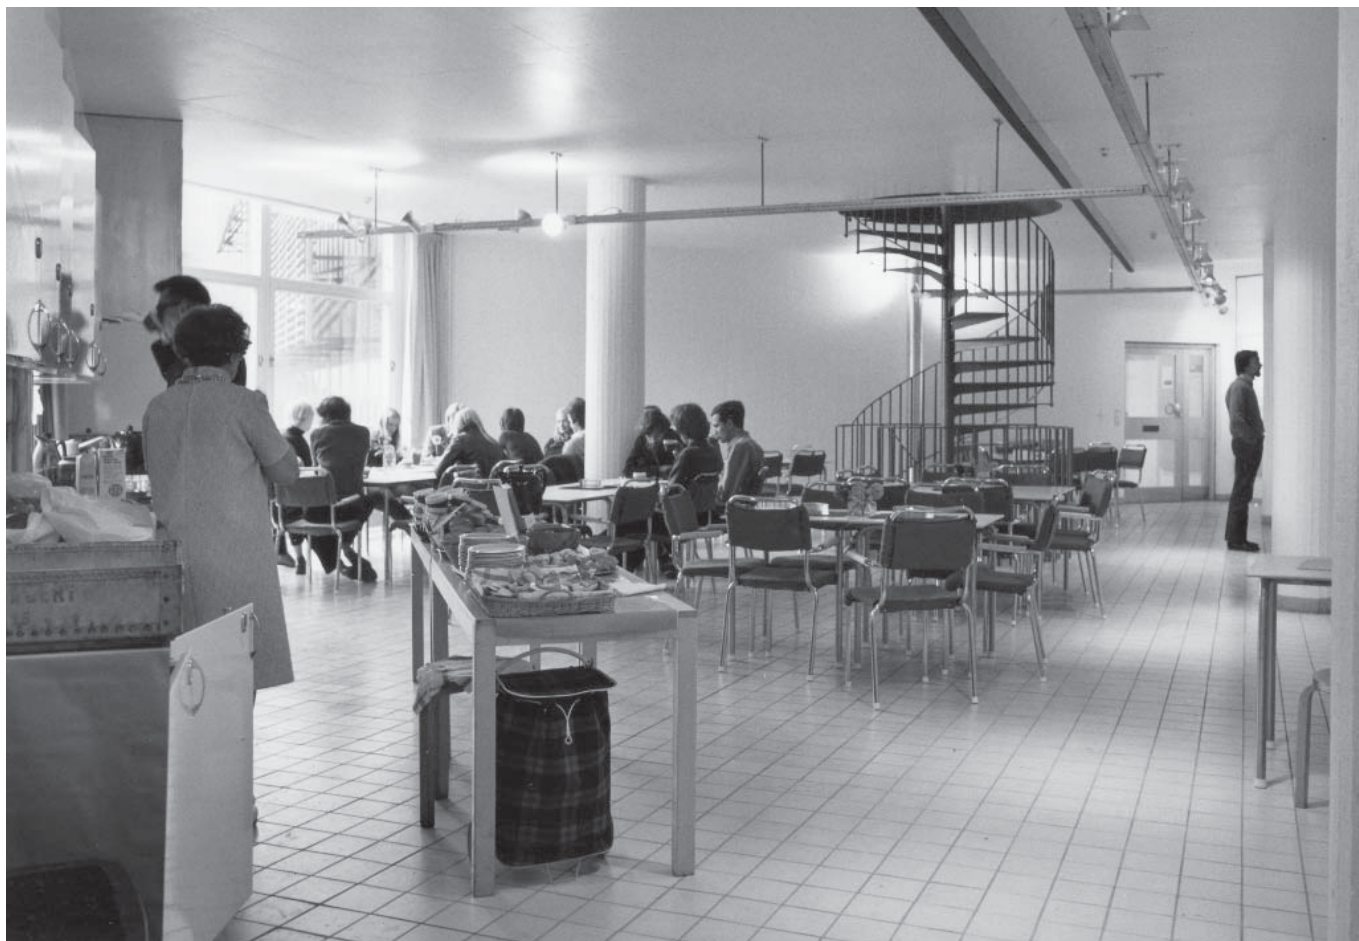
Tedrickande på eftermiddagarna var rutin på skolan. Foto från ett av "terummen" eller "triangelarna", där det fanns pentry och möjlighet till samtal och möten. Som framgår av bilden var taket ursprungligen av slät vitmålad betong och spiraltrappan saknade väggar. Trappan var målad i "blåklintsblått". Foto: Sten Vilson 1970. (Informant 1.)

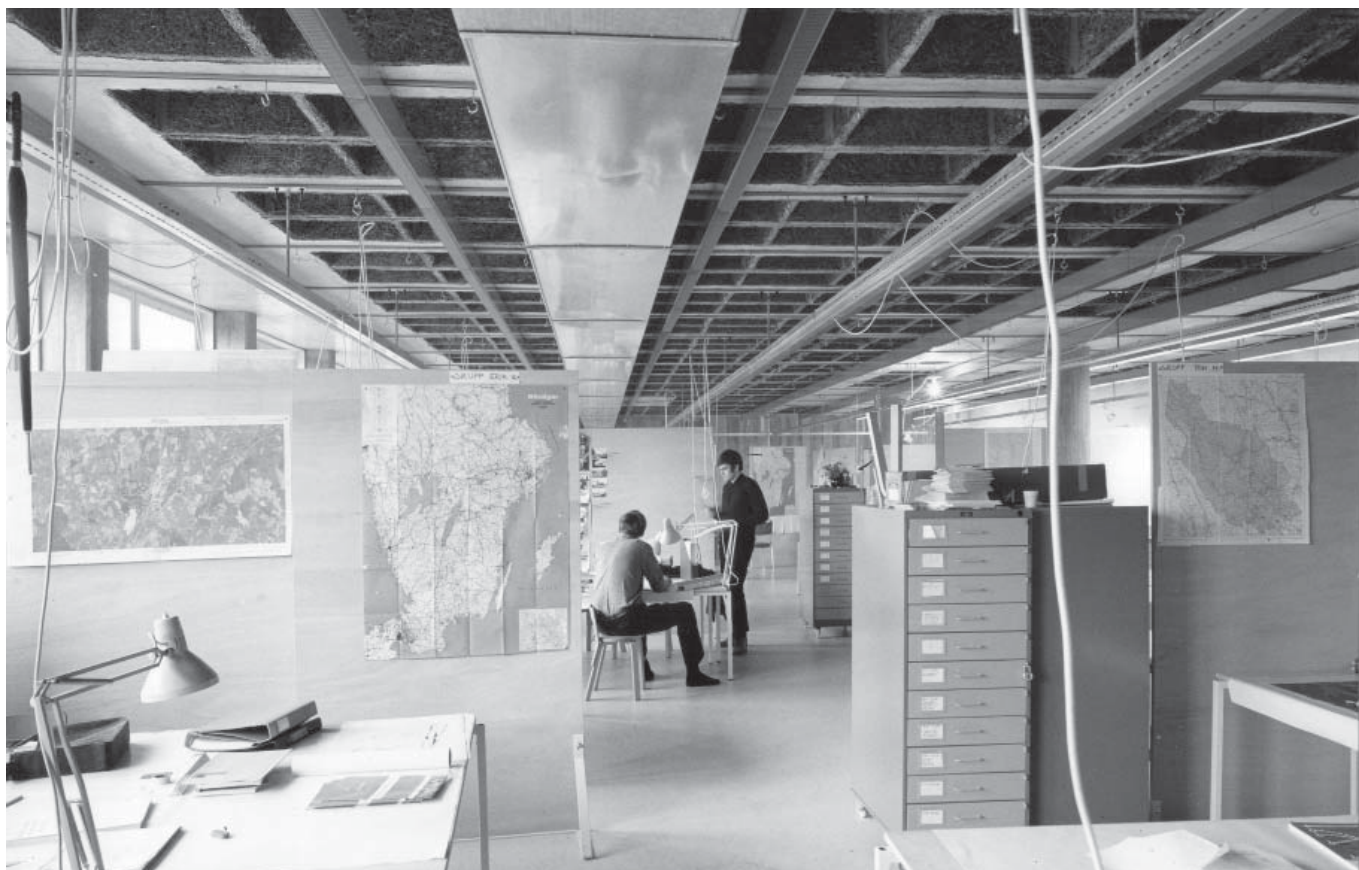
Avskärmning i ritsalarna tillgodosågs med flyttbara skärmar av abachiträ. Ritningshurtsar och förvaringslådor var av plåt, liksom de tekniska installationerna i taket. Foto: Sten Vilson 1970. (Informant 1.)

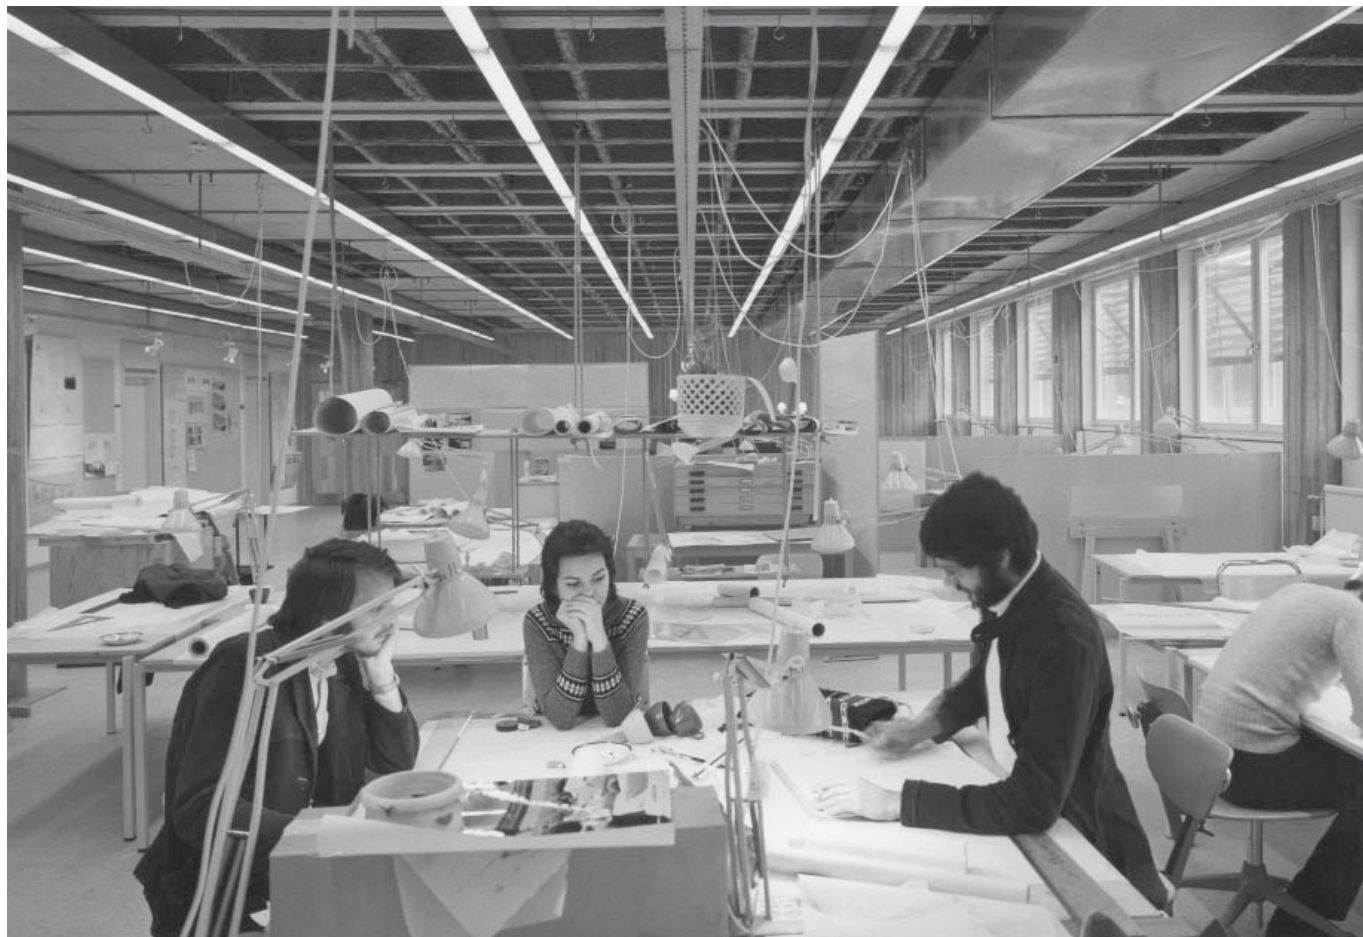
Ritsal i norra flygeln. De stapelbara stolar som ritsalarna möblerades med ansågs obekväma och kompletterades på ett tidigt stadium med snurrbara kontorsstolar (t.h. i bild och nedan). I taket lampsladdar. Foto: Sten Vilson 1970. (Informant 1.)

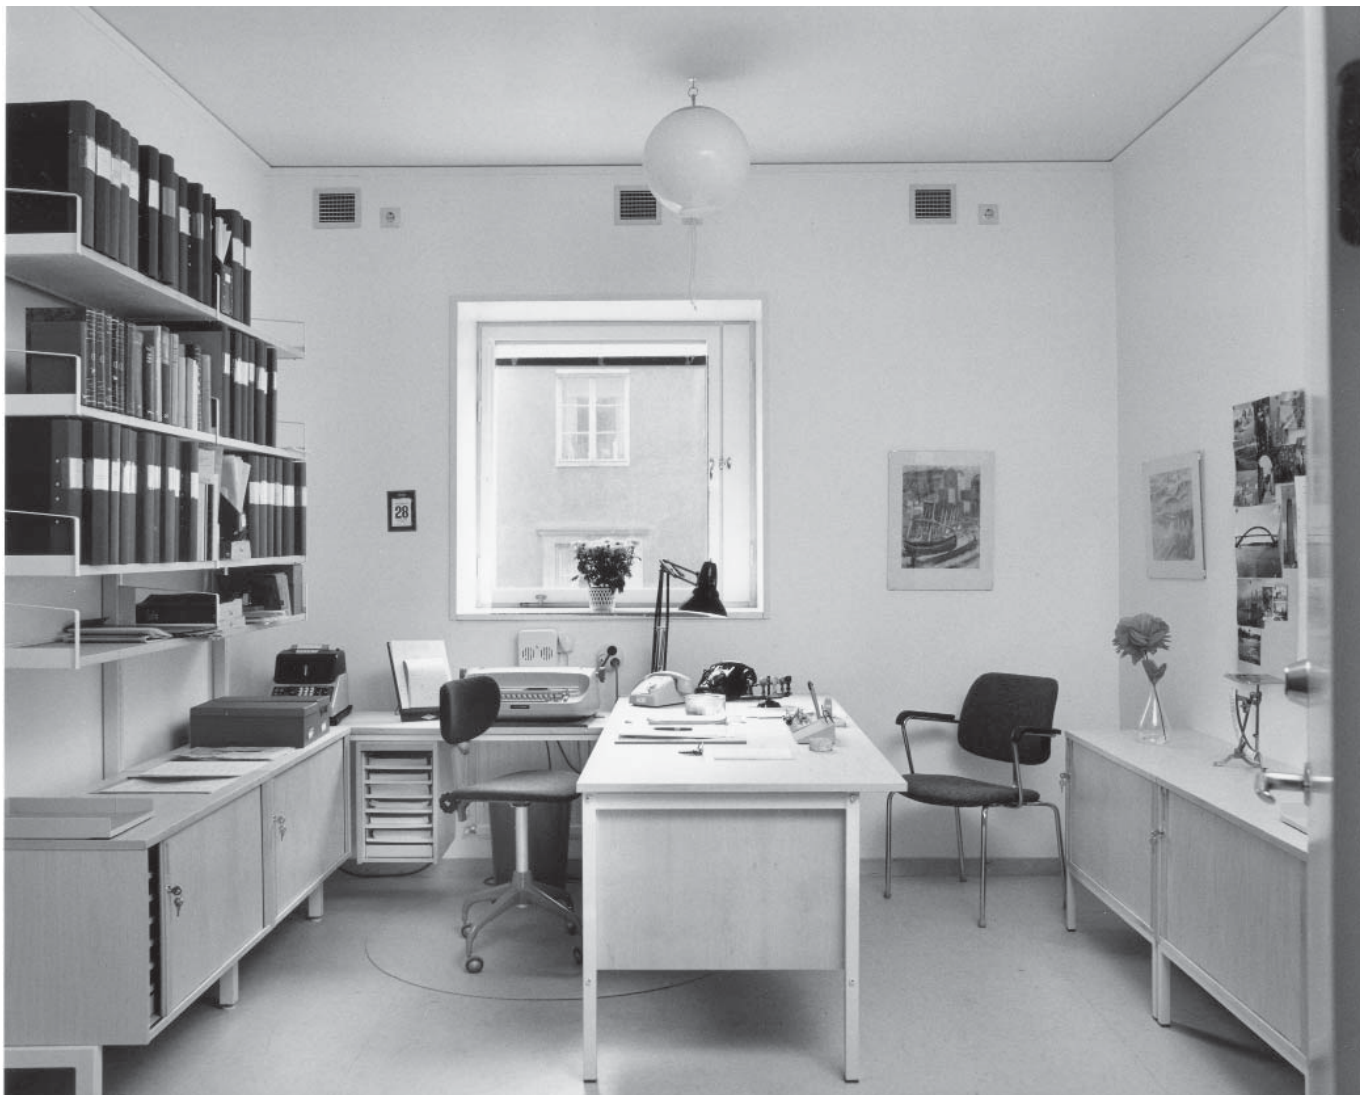
Ovan: De rum som användes som kontors- och personalrum var enkelt och enhetligt inredda med standardtillverkade möbler. Rummen fick lite olika prägel genom en varierad fönsterplacering. Foto: Sten Vilson 1970. (Informant 1.)

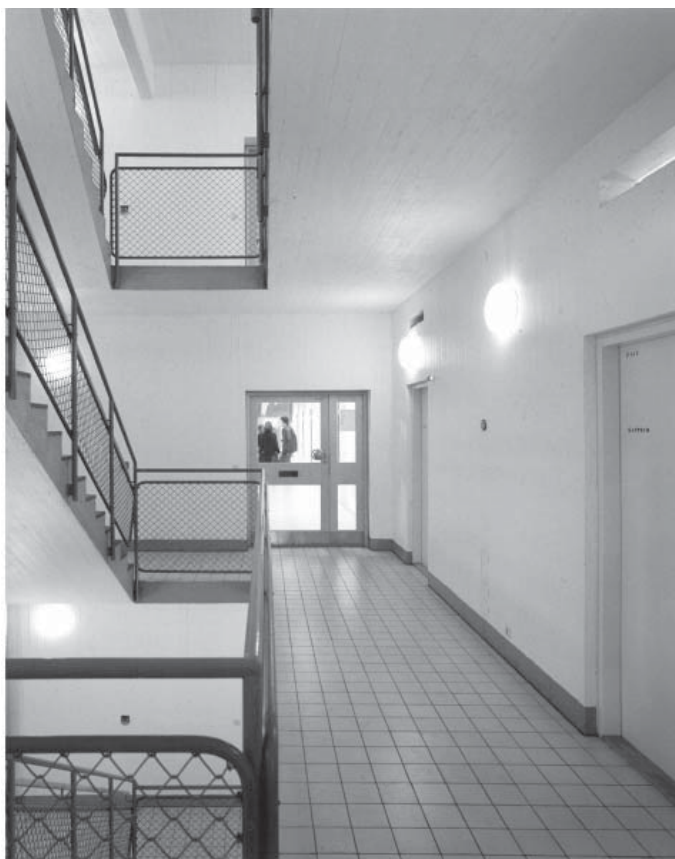
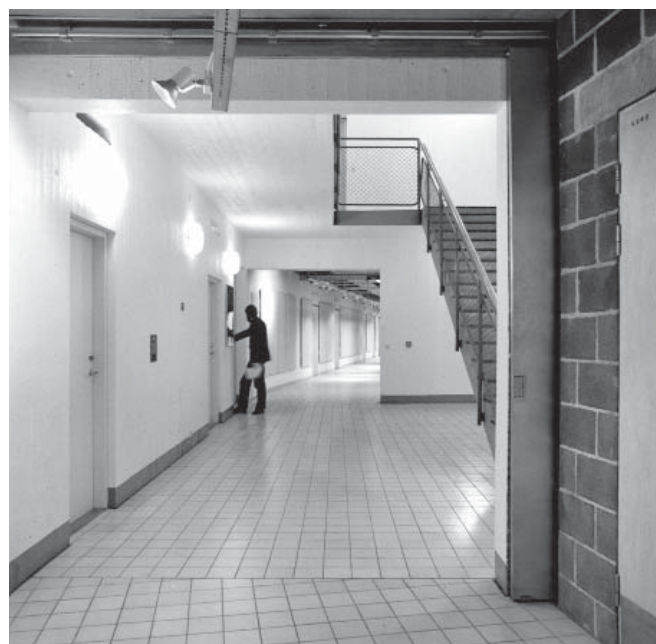
Ovan: Passage vid norra trapphuset, med skjutbar branddörr dold i en slits i väggen. T.v. norra trapphuset med räcken av stålror och ståltrådsnät. Foto: Sten Vilson.1970. (Informant 1)

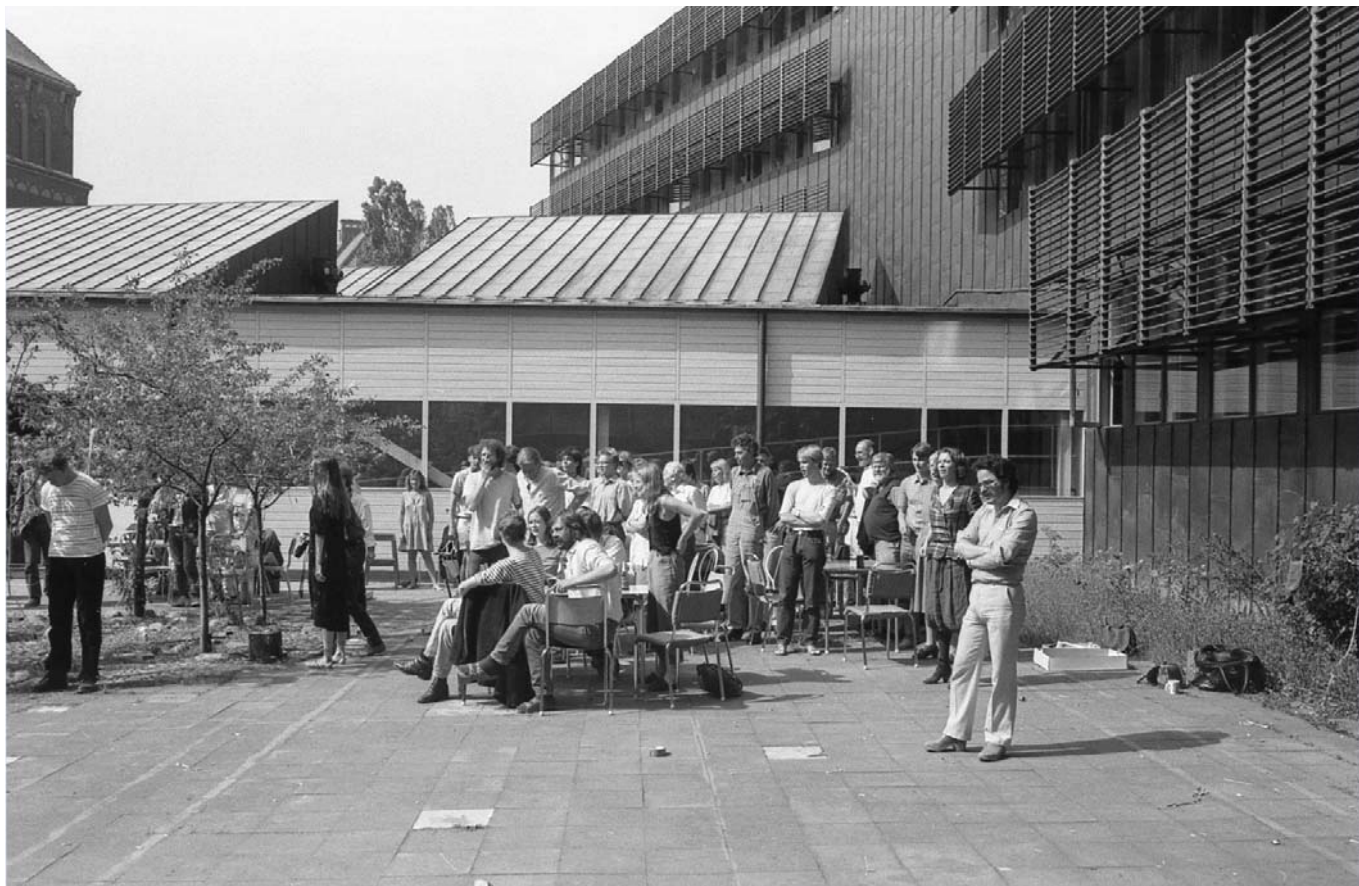
Gården och lågdelen vid utsparken i maj 1984. Lågdelen gårdsfasader var ursprungligen glasade men byttes tidigt ut mot de panelklädda fasader som syns på bilden. Lågdelen förstördes i en brand 2011. Fotograf: Olav Heinmets, KTH.

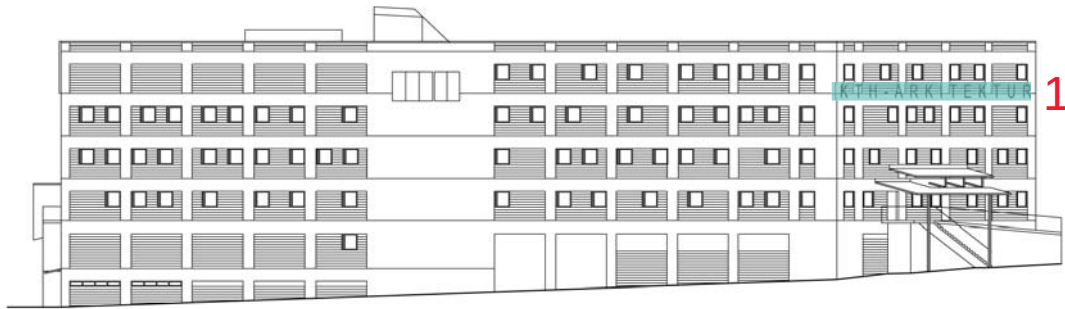
1 Ny skylt med emaljerade blockbokstäver av plåt över huvudentrén, 1980-talets början.

2 Ny utrymningsdörr, 1995.

3 Ny utrymningsdörr med skärmtak, 1990-talets senare del.

4 Nytt dörrblad, 2003.

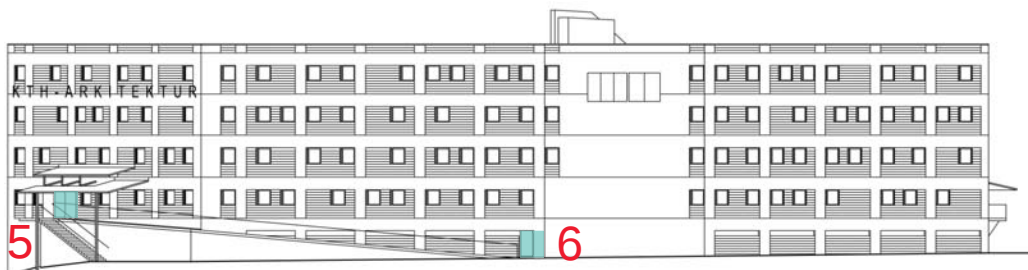
5 Nytt dörrblad, 2003.

6 Befintlig plåtdörr och del av omgivande betongvägg målas gula, 2010.

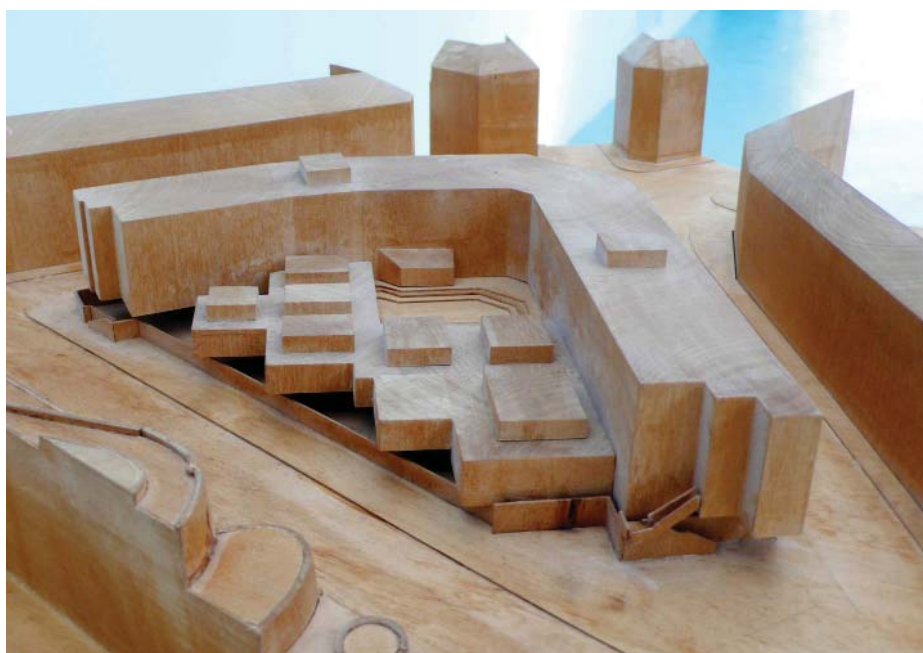
Trämodell, troligen tillverkad 1967. Av modellen framgår byggnadsvolymens relation till de rådande förhållandena på platsen. Privat ägo. Foto: Carl Hansson, 2013.

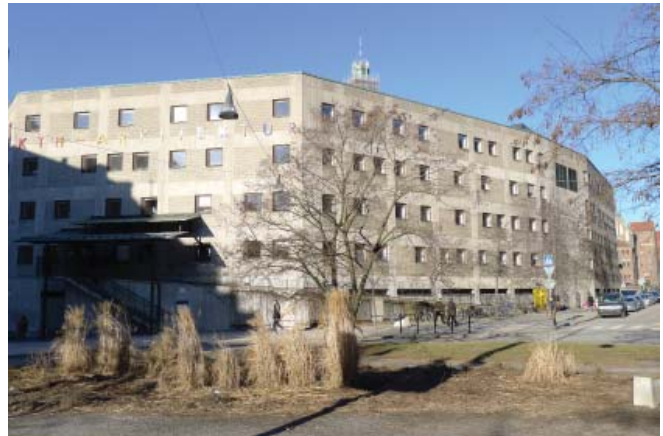
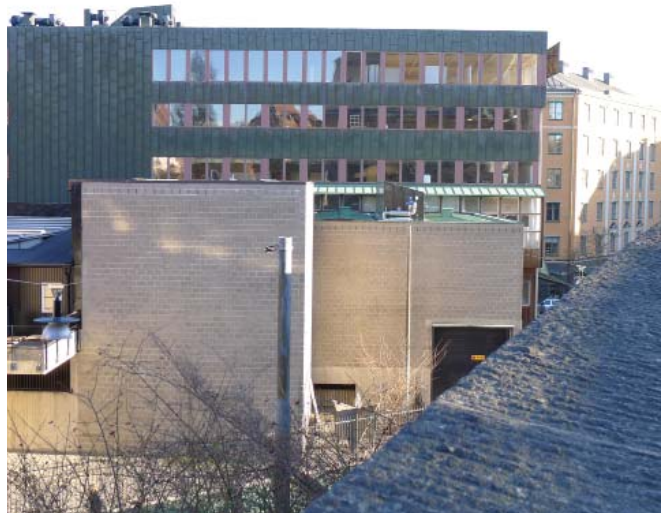
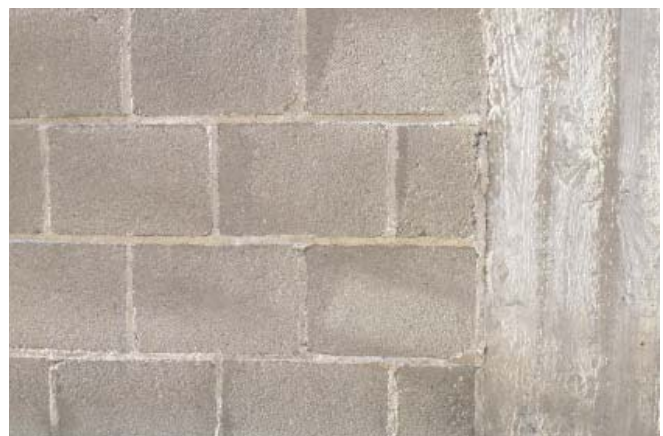
Entréerna i gavelfasaderna och i fasaden mot Danderydsplan:

- "Hängande" trappor av platsgjuten betong.
- Svarta smidesräcken av fyrkantsjärn.
- Lätta skärmtak på järnkonsoler med undertak av trä och taktäckning av ståndfalsad kopparplåt.
- Skärmtakens avvattningsystem av koppar med skarpa knän och stuprör dragna via slitsar i väggarna.
- Ramp av platsgjuten betong med mönster av brädformar och räcke av smide.
- Karaktären med glasade dörrblad i entréerna (bef. dörrar är dock sentida).

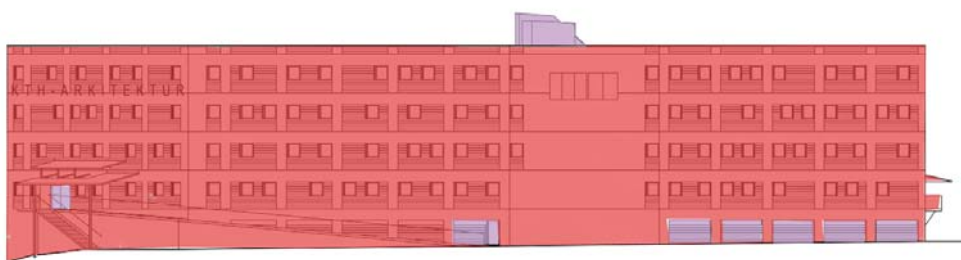
Fläktanordningar och hissmaskinrum på högdelens tak är på liknande sätt inte känsliga i sig, men placerade i mycket känsliga lägen. Ev. åtgärder på dessa delar bedöms kunna påverka exteriören i hög grad. Särskilt gäller detta storlek, höjd och volymverkan.

Utfackningar, gallerförsedda öppningar, körportar och betongsargar i gatuplanet har allmänt bedömts vara känsliga. Även här gäller att dessa delar inte är särskilt känsliga i sig, utan att ev. åtgärder istället riskerar att påverka exteriören i övrigt. Försiktiga åtgärder på de delar som markerats som känsliga (lila) bedöms alltså vara möjliga.

Fasader mot Danderydsplan och Östermalmsgatan.

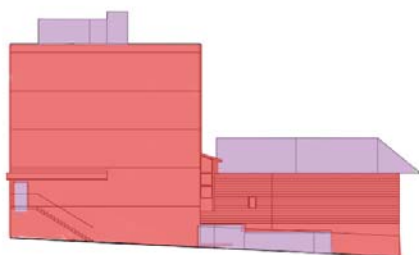
Gavelfasad mot Uggeviksgatan.

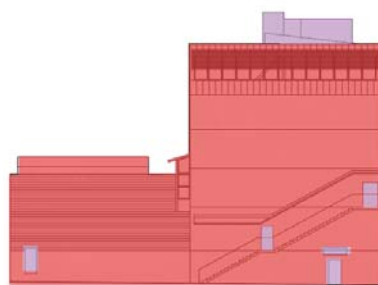
Gavelfasad mot Karlavägen.

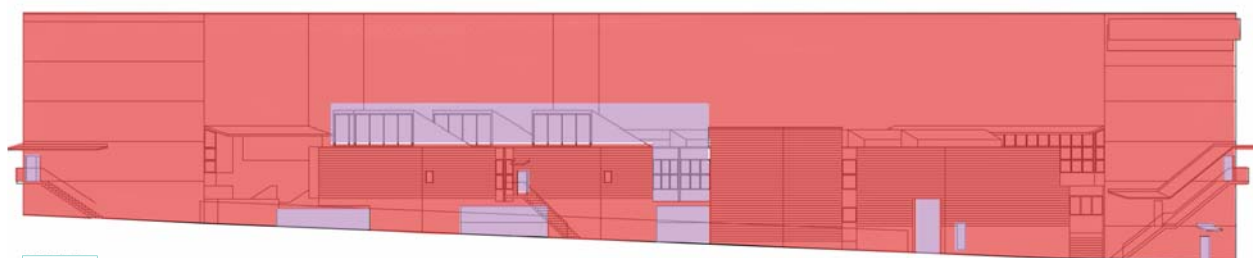
Fasader mot gården/Uggeviksgatan, inklusive gavlar och idag nedbrunna delar.

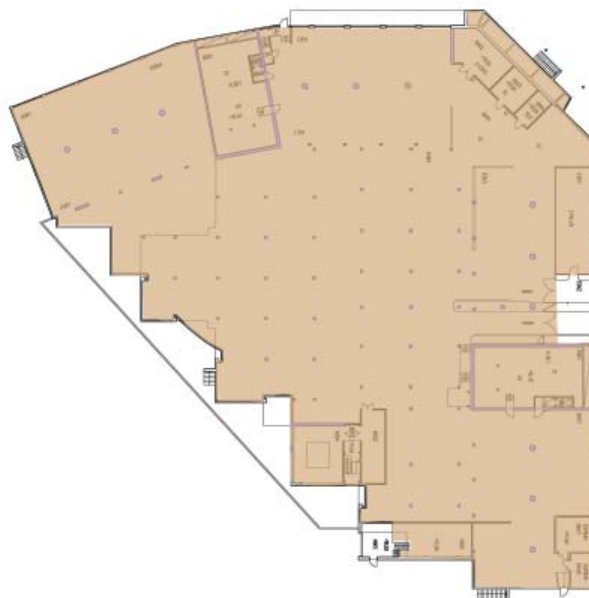
Plan 1 – Entresolplan

Verkstaden i f.d. gemensamma laboratoriet på entresolplanet bevarar ytskikt och karaktär i hög grad. Interiören bedöms vara känslig beträffande ändringar av väggar, tak och taklanterniner. Rumsvolymen samt rödmålade lättväggar av glas och plåt bör bevaras liksom traverskran, lastbrygga, entresol mot nordöst m.fl. detaljer. Trapphuset bedöms ha hög känslighet beträffande karaktär, ytskikt, detaljer och färgsättning. Datasalen är ombyggd och har tidigare varit indelad i mindre rum. Salen bevarar dock för byggnaden typiskt utseende på väggar och tak samt fönsterparti och rödmålade plåtväggar. Övriga interiörer bedöms ha tålig karaktär.
