KTH Arkitekturskolan

Domherren 1, Östermalm, Stockholm

Antikvarisk förundersökning 2015-06-10

Antikvarisk förundersökning, 2015-06-10
Beställare: Akademiska Hus AB, Region Stockholm

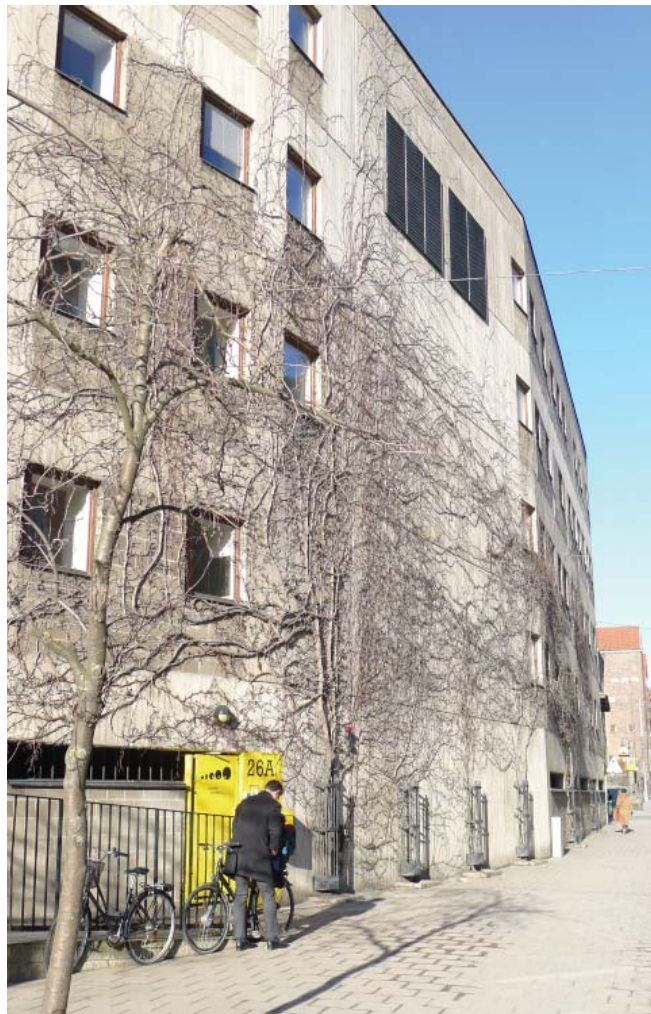
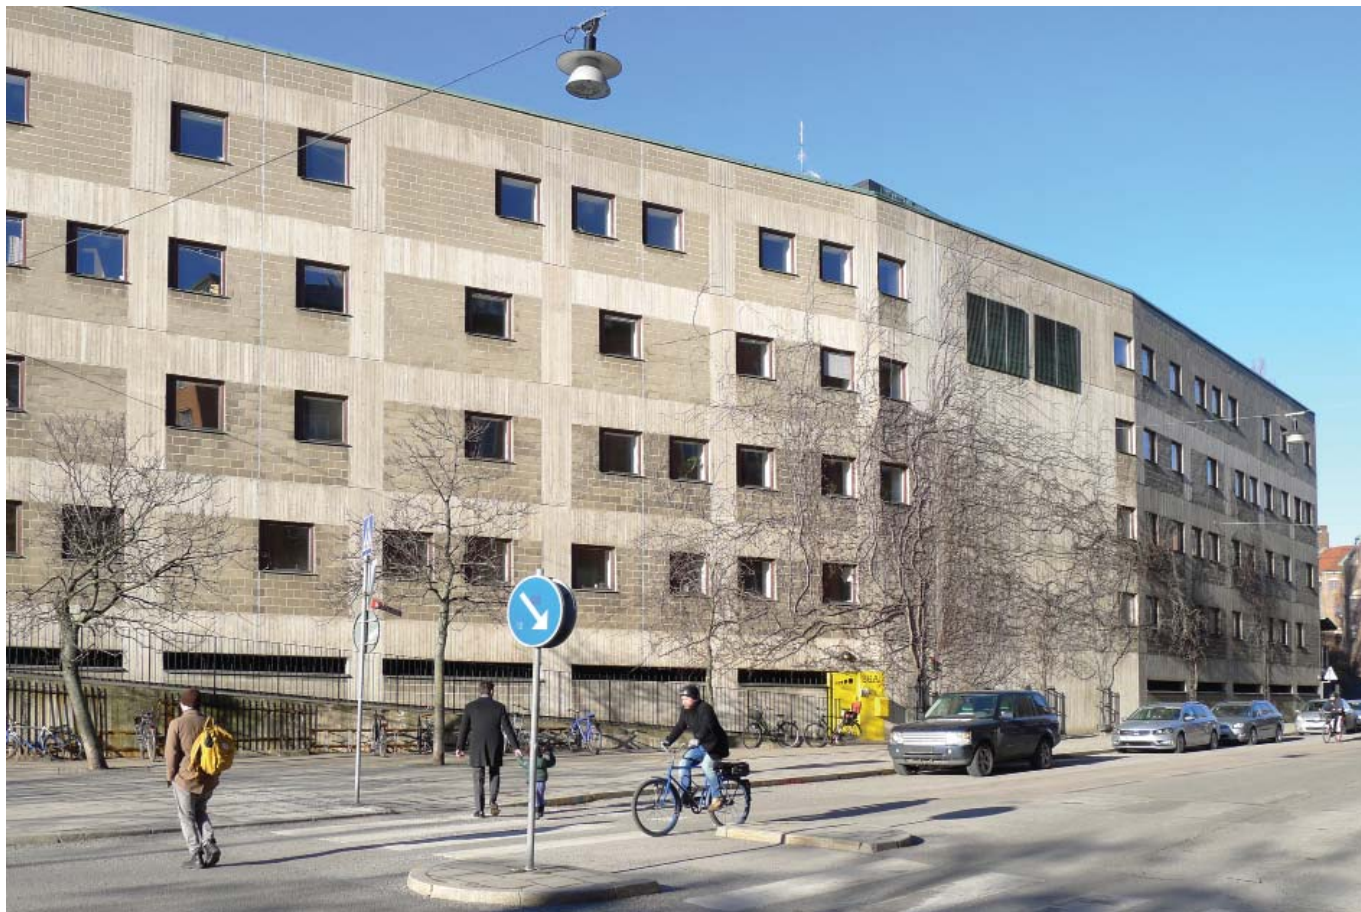
Den sida av byggnaden som vänder sig mot omgivande stenstadskvarter i norr och öster har fasader av betong. Den långsmala huskroppen knäcker sig efter gatusträckningarna, vilket öppnar gaturummen och ger byggnaden en skulptural, massiv framtoning i stadsbilden. Fasaderna karakteriseras av det rutnätter som bildas av det synliga betongskelettet, av de murade fyllningarna av betongblock i utfackningarna och av de närmast kvadratiske fönsteröppningarna. De senare har karaktären av hål i mur och är oregelbundet placerade i sidled inom utfackningarna. Fönstren är rödbruna, av trä och har sidoförskjutna vädringsgaller och fönsterbleck av kopparplåt. Takfoten är rak och skär tvärt av fasadens rutnätter, vilket ger intryck av ett ofullbordat avslut av fasaden uppåt. Bottenvåningen har på grund av garagefunktionen utformats som en sluten sockelvåning med gallerförsedda gluggar

samt två höga körportar vid Rådmansgatan, likaså gallerförsedda. Fasaderna mot Östermalmsgatan och Rådmansgatan är bevuxna med rådhusvin som delvis omplanterats i omgångar, då det har varit svårt att få det att ta sig ordentligt.

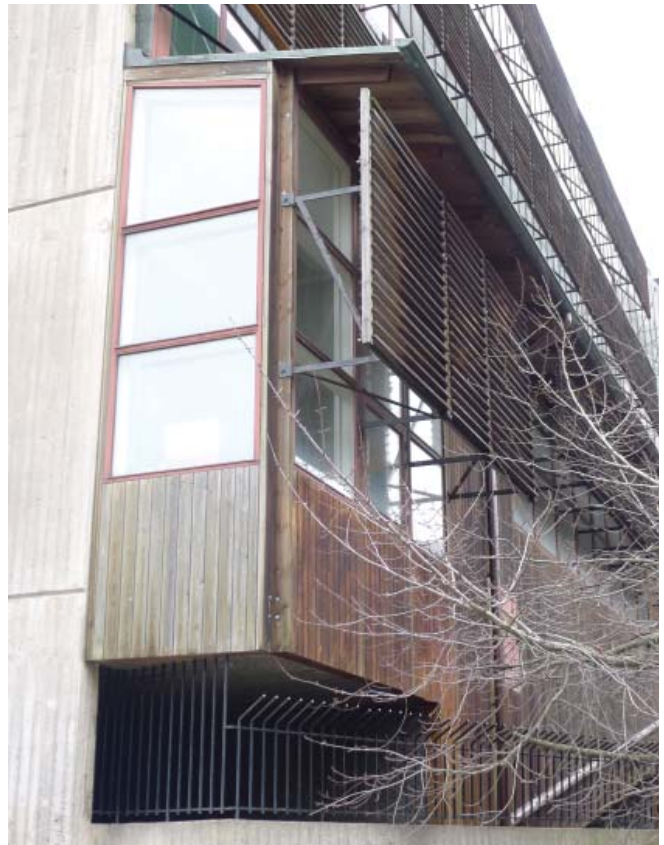
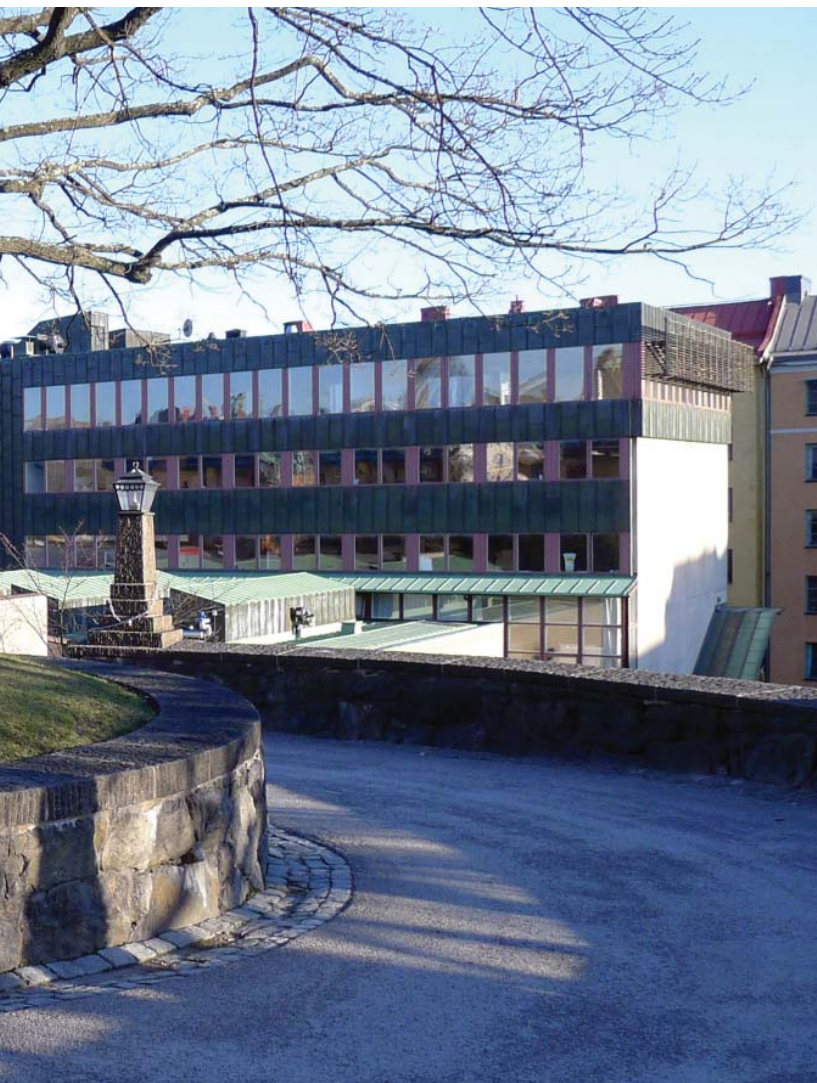
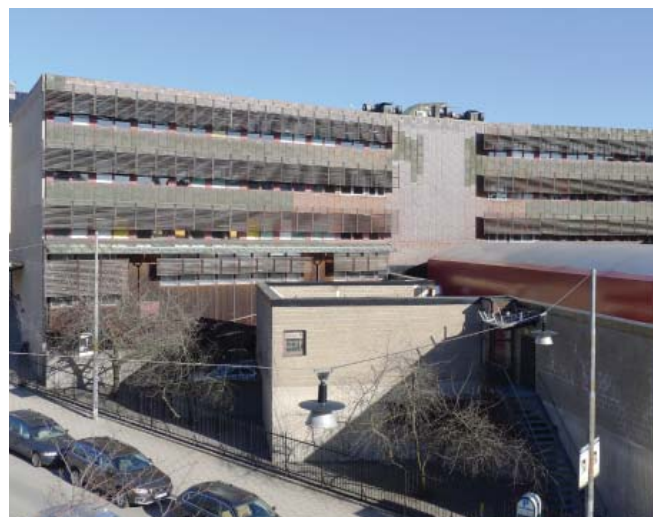
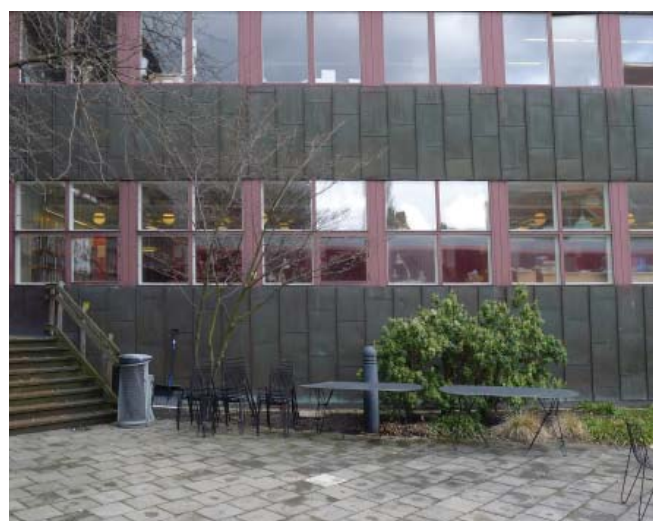
Gårdsfasaderna vänder sig mot Engelbrektskyrkan och har en annan karaktär än gatufasaderna. Högdelsens bygelformade lamellhus bildar på denna sida två flyglar som omfamnar en mindre innergård. Fasaderna är klädda med kopparplåt som ärgats till en djupt mörkgrön kulör, och är försedda med fönsterband av rödmålade träfönster som delvis har olika indelning. Fasaderna är indelade i fyra sektioner med täta fasadpartier och ett fullhögt glasparti emellan. Det senare är placerat i vinkeln mellan flyglarna. Glaspartiet är tillverkat efter särskilda ritningar och har pivothängda panoramafönster av rödfärgat trä. Längst ner finns en utgång till gården via ett par sentida ståldörrar.

Fönsterbanden i fasaderna återspeglar bakomliggande rumsfunktioner med höga bröstningar till ritsalarna, stora ljusinsläpp med höga korspostfönster till bibliotek och seminarierum samt ett högt fönsterband med lägre bröstning till ateljéerna överst i södra flygeln. Fönstren i den norra flygeln vetter mot sydväst och är försedda med utvändig solavskärmning av träribbor monterade på järnstativ. Nederst på fasaden, placerade på ömse sidor om gården, sitter burspråk med panelklädda bröstningar, kopparklädda pulpettak och rödmålade fönsterbågar av trä.

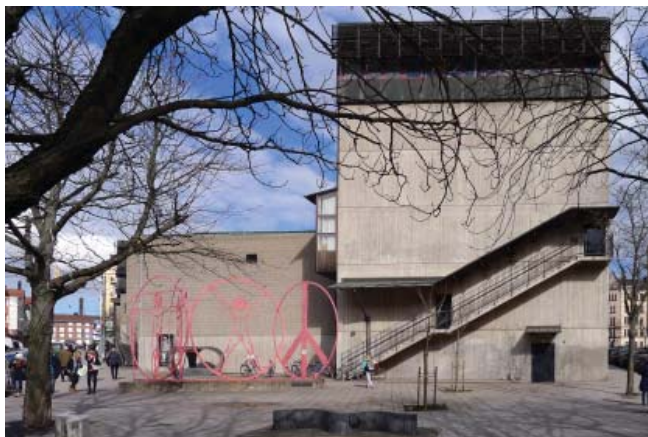
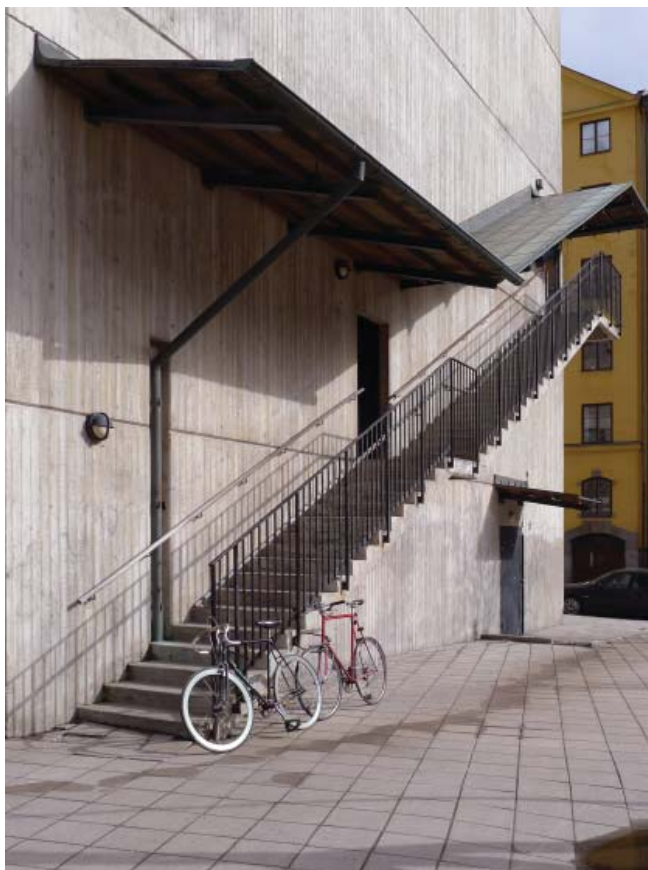
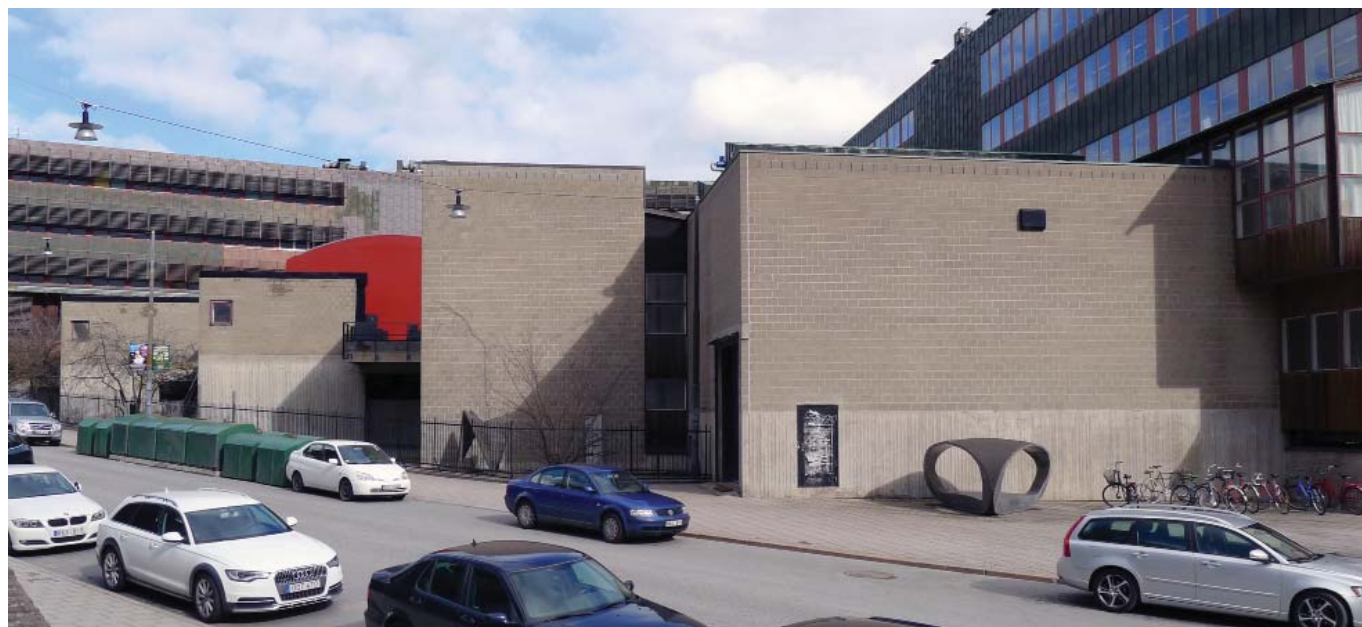
Lågdelen rymde ursprungligen ateljéer, verkstad och laboratorier. Efter branden 2011 revs den del av byggnaden som ligger ovanför garageplanet. Kvar finns endast ytterväggarna av murade betongblock och den stora verkstaden i hörnet mot sydväst. Den senare bevarar även sitt koppartak med tre höga lanterniner. Lågdelen är utåt gestaltad som ett konglomerat av kubformade huskroppar med delvis olika höjd, sammanlänkade med burspråk av trä. Genom att var och en av dem placerats i 45 graders vinkel mot gatan, bildar de kvarvarande murarna en brokig och taggig fasad mot Uggelviksgatan. Helhetsintrycket präglas samtidigt av den låga hushöjden samt av att betongmurarna står ljusa mot den bakomliggande högdelsens mörkgröna kopparfasader.

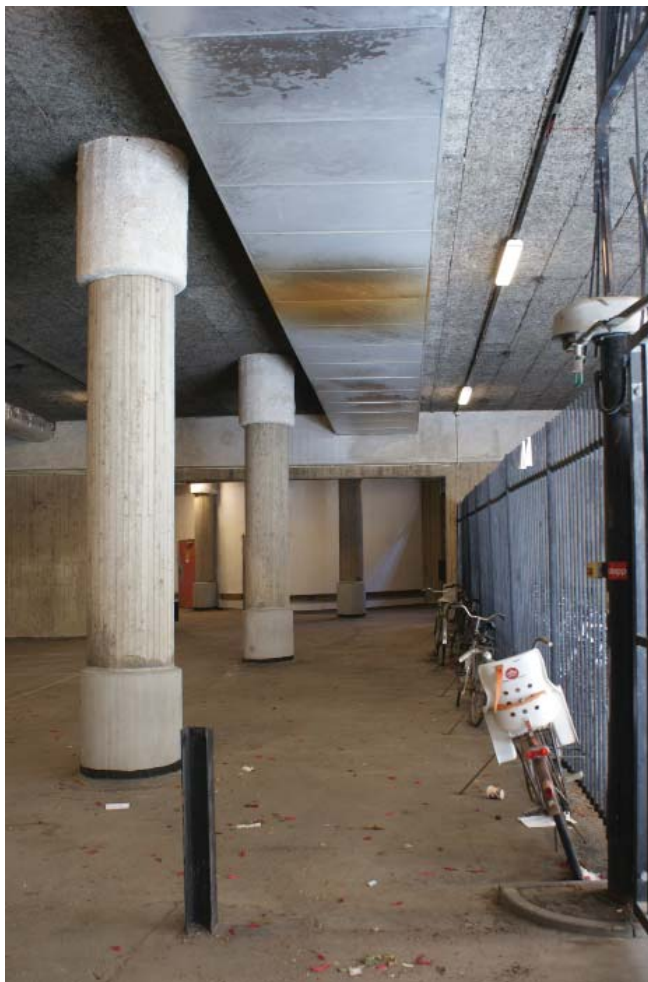
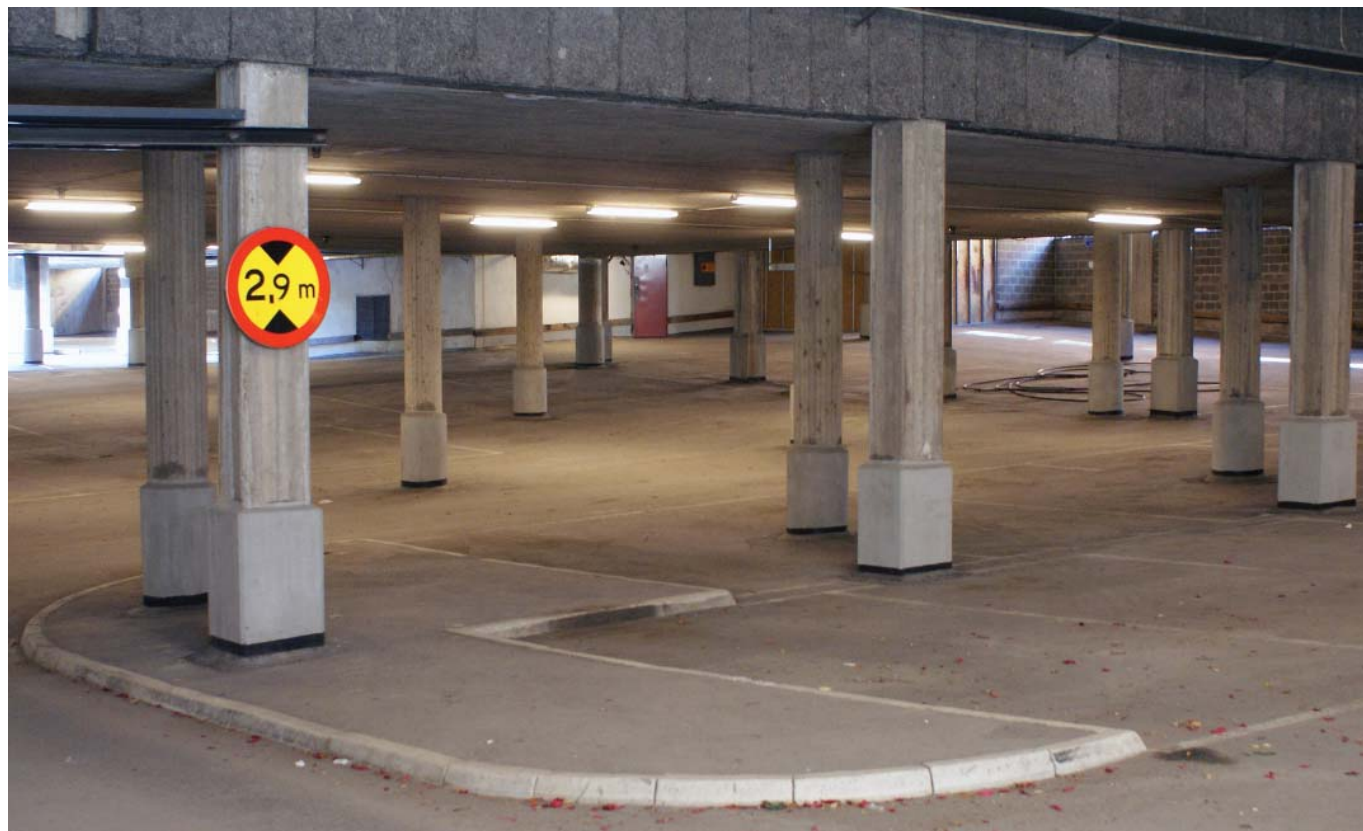
I stort sett hela bottenplanet upptas av ett garage med omkring 100 parkeringsplatser. Eftersom den gällande stadsplanen från 1967 begränsar det tillåtna schaktdjupet har garaget hamnat på bottenplanet istället för att grävas ned under mark. Golvet är asfalterat och har varierad golvnivå p.g.a. att underliggande berg inte är plansprängt. Ett stort antal betongpelare upptar ytan, som i övrigt är indelad med refuger och streckmarkeringar. De pelare som står i läge för ytterväggarna har rektangulär planform medan de övriga är cylindriska.

Garageplanet får visst ljusinsläpp från väster genom att egentlig yttervägg saknas åt detta håll. En betongsarg når en bit upp på från marken och lämnar en smal dageröppning utmed långsidan mot Uggelviksgatan. Låga, spaltformade öppningar har även sparats ut i ytterväggens utfackningar mot övriga väderstreck. Alla öppningar är försedda med järngaller vilket innebär att garaget ventileras genom självdrag.

Väggarna och taket är av omålad betong och i taket sitter ljudabsorbenter av träullscement samt lysrörs-armaturer. Vid garageinfarten från Rådmansgatan sitter ett högt smidesgaller med automatiserade grindar.

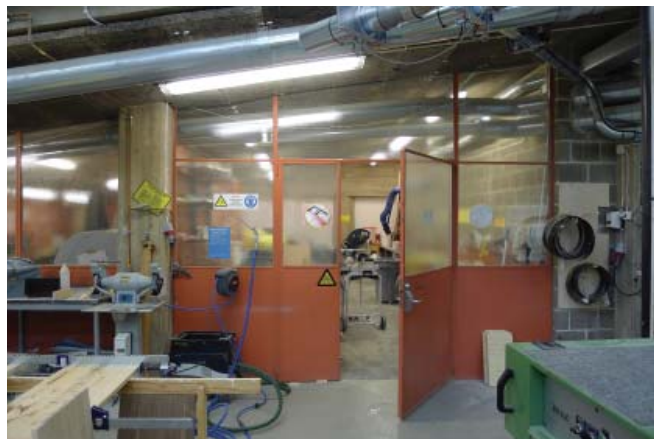
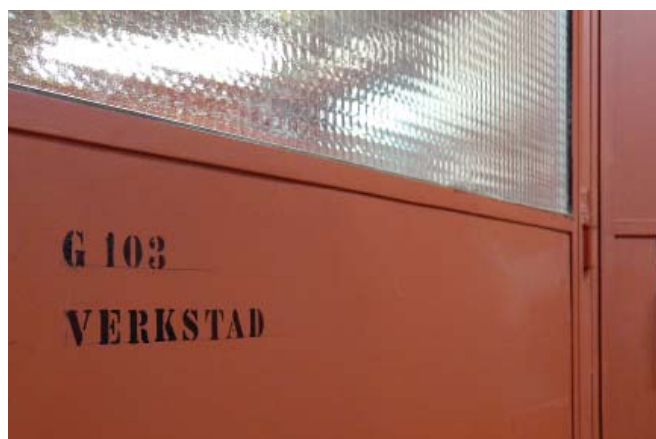
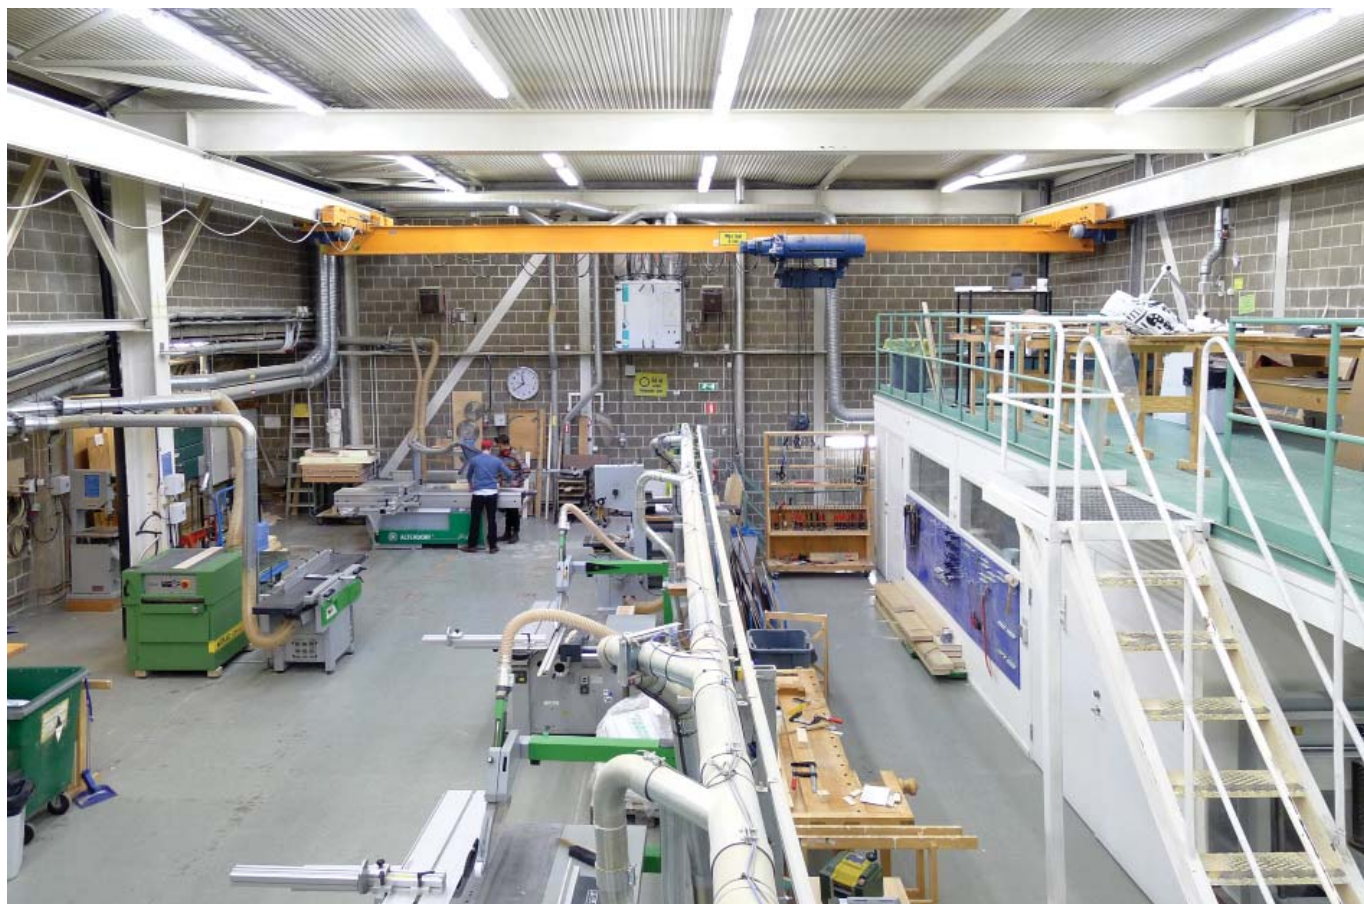
Den nuvarande verkstaden och det tillhörande laboratoriet för byggnadsakustik är de enda interiörerna i lågdelen som inte förstördes i branden 2011. Tillsammans med den intilliggande datasalen är de också de enda lokalerna som ligger på plan 1, som är ett entresolplan. Verkstaden når två våningars höjd och är delvis entresolerad. Lokalen har gråmålat cementgolv och väggar av murade betongblock med synlig bärande stomme av vitmålade stål-balkar. Även takkonstruktionen ligger synlig, likaså med balkar av vitmålat stål, samt med innertak av perforerad, korrugerad och vitlackerad plåt. En gul traverskran är monterad i takstolen. Mindre verkstadsutrymmen har avbalkats med släta rödmålade stål- och glaspartier utmed ena långsidan och under entresolen finns ytterligare verkstäder inredda bakom vita väggar av plåt.

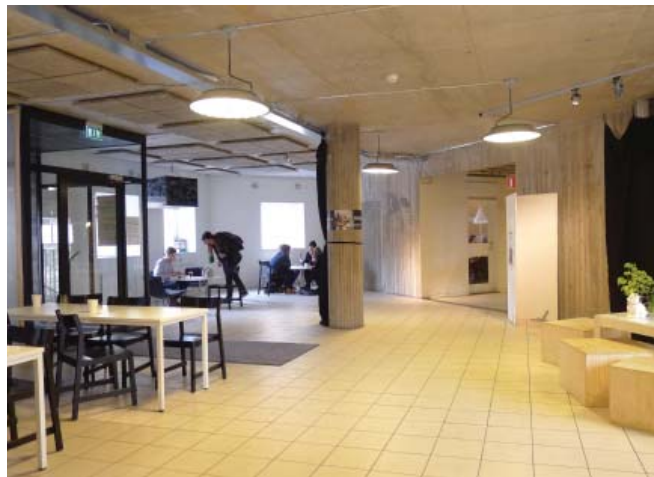
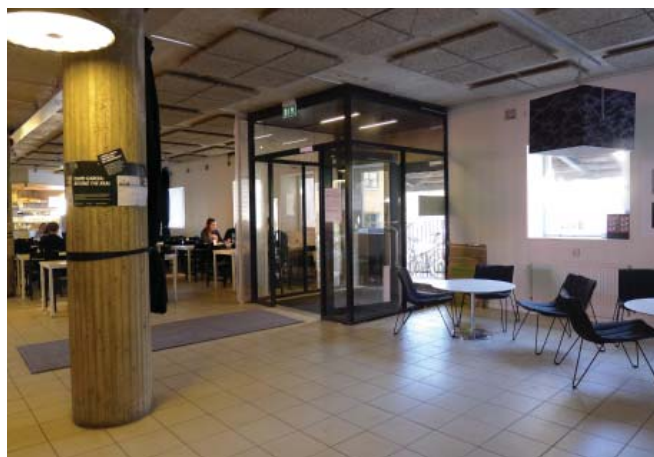
Plan 2 utgör arkitekturskolans egentliga bottenplan. Innanför ingången från Danderydsplan möter en entréhall med vitt klinkergolv och med pelare och väggar av gjuten betong. Klinkerplattorna på golvet har lagts in i senare tid och är dubbelt så stora som de ursprungliga 15x15-plattorna, men har samma kulör. Taket är av slät betong med glest rutmönster efter gjutformar. Östra sidan av lokalen upptogs tidigare av flera mindre rum, bl.a. tryckeri och materialrum, som successivt inlemmats med entréhallen. De tidigare smårummens fönster och väggbeklädnad av vitmålat skivmaterial är bevarade i denna del av hallen, som idag upptas av ett café. Öppningar i betongväggarna mot norr och söder leder vidare från entréhallen till trapphusen i de anslutande flyglarna. Även gården är tillgänglig härifrån, via ett dörrparti av stål och glas placerat mitt emot huvudingången. I norra delen av rummet står en spiraltrappa av järn, egentligen en utrymningstrappa men även avsedd som "smitväg för studenter". Trappan var ursprungligen "blåklintsblå" men har senare målats orange. De brandskyddsväggar som uppförts runt hela spiraltrappan på 1970-talet har tagits bort på detta våningsplan. Takarmaturer, serveringsdisk, vindfång m.m. är från 2000-talet.

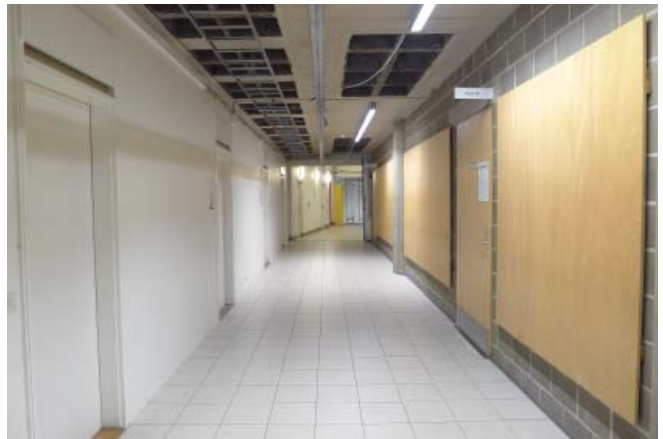
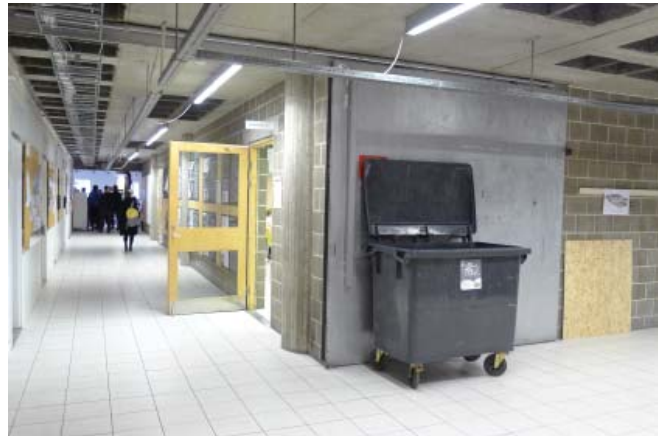
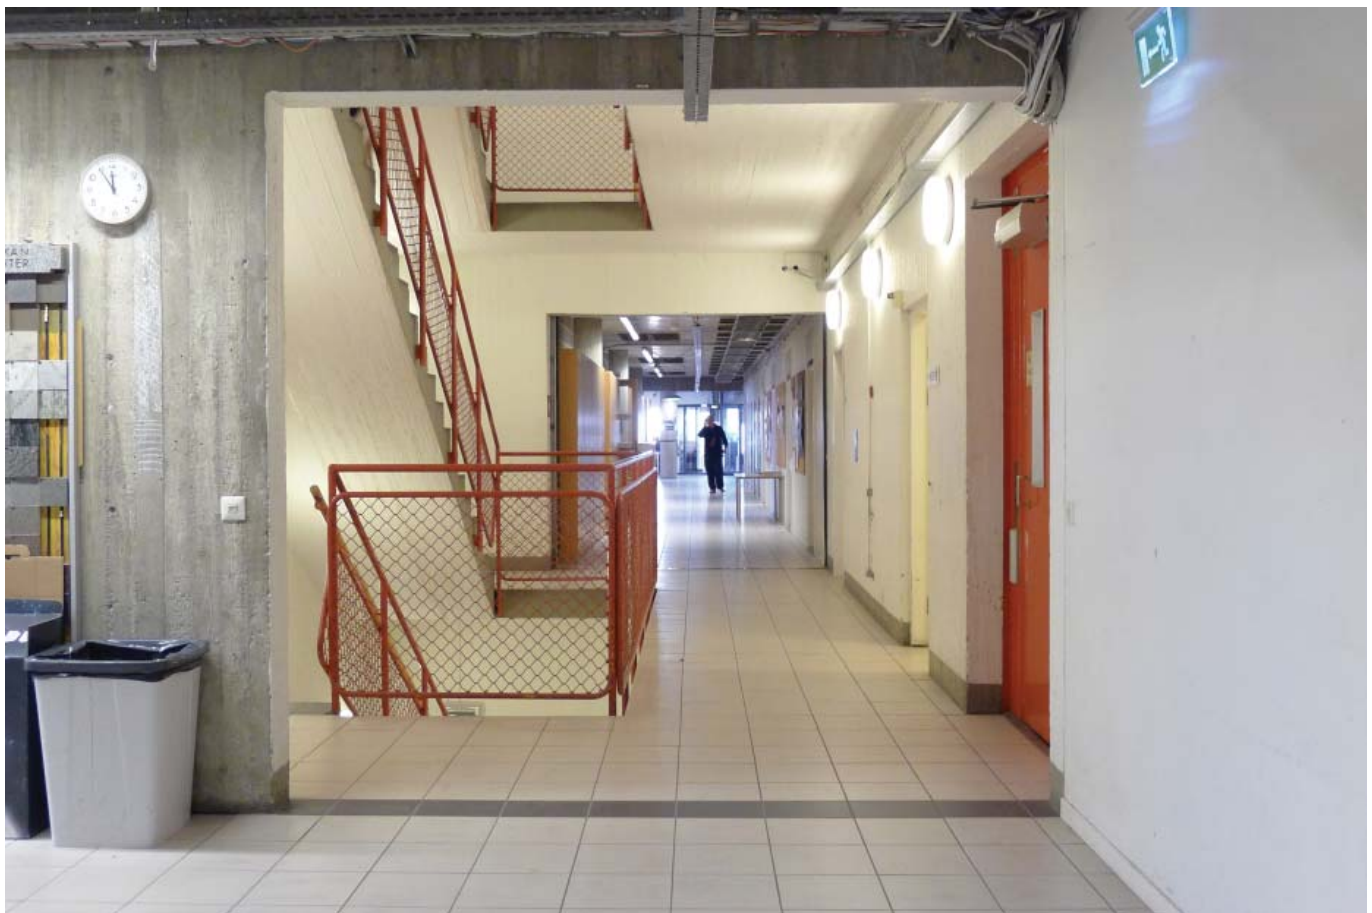
De långa korridorer som leder vidare från entréhallen genom flyglarna flankeras av hörsalar, bibliotek och seminarierum på den västra sidan, samt av kontorsrum på den östra. Väggarna mot väster består av betongblock som murats med stor noggrannhet mellan betongstommens synliga pelare. Trädörrar klädda med björkfanér leder in till bakomliggande utrymmen, varav några dörrar är glasade med trådglas. På några av väggarna hänger anslagstavlor av abachiträ, ett mjukt, afrikanskt träslag vars kulör och textur påminner om björkens. Tavlorna är löstagbara och avsedda att flyttas runt efter behov, vid utställningar, redovisning, kritik, etc. De var ursprungligen monterade på motstående sida om korridorerna, där väggarna är klädda med släta, vitmålade gipsskivor.

På denna sida sitter tätt placerade trädörrar som är släta och vitmålade liksom väggarna. Dörrarna har enkelt profilerade karmar och karakteristiska överstycken, egentligen överluftsventiler med ljudfällor till bakomliggande kontors- och personalrum.

I korridorerna ligger samma typ av klinkergolv som i entréhallen. Taket är likaså av samma typ men försett med ljudabsorbenter av träullscement som gjutits in

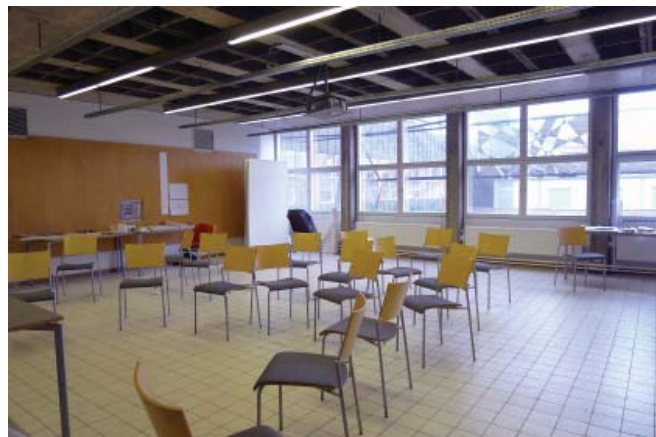
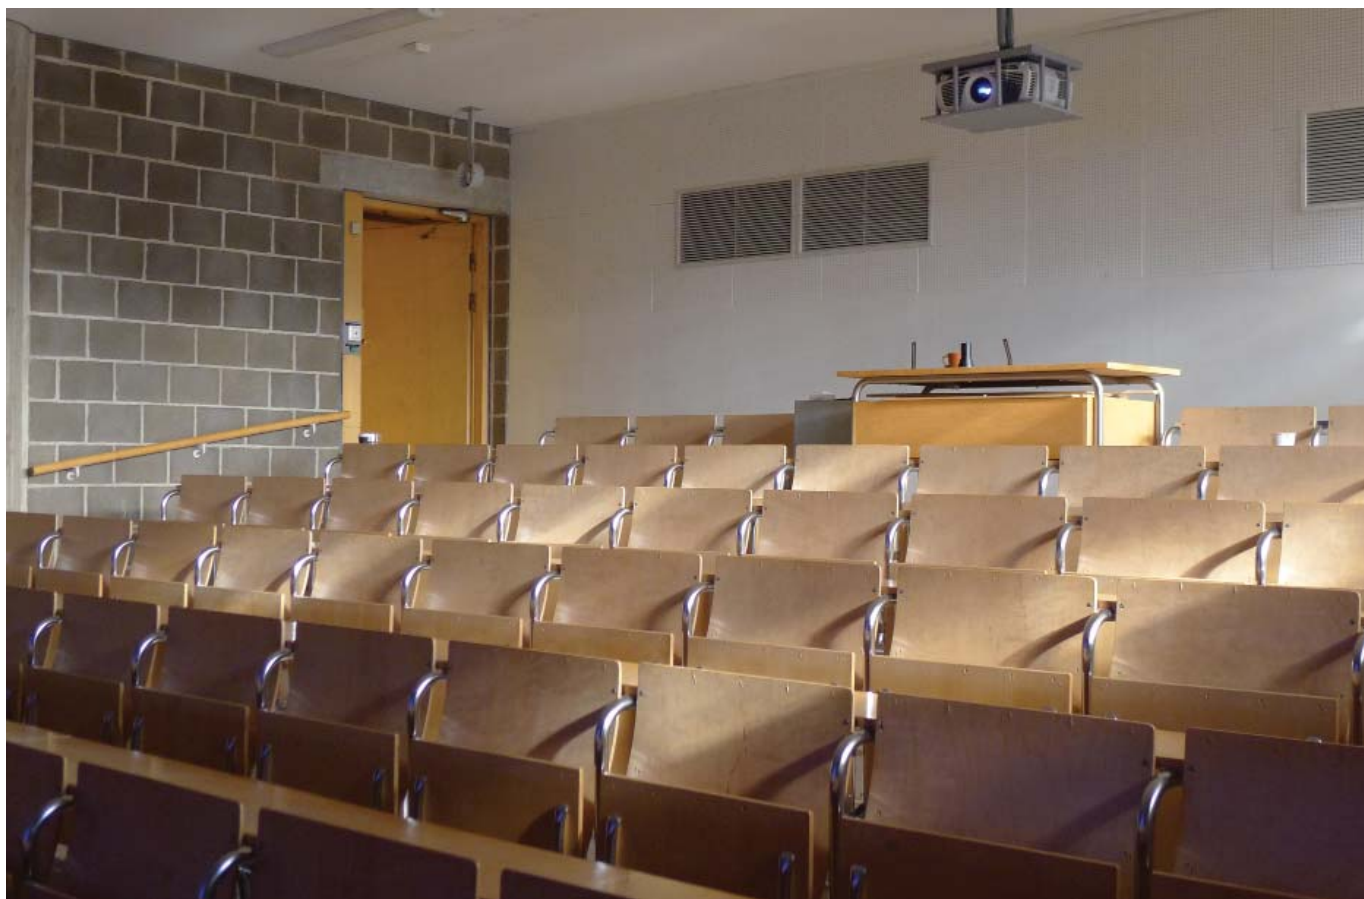
i ursparningar i bjälklaget. På vägen genom flyglarna passerar korridorerna de två huvudtrapphusen, ett i mitten av respektive flygel. Här är väggarna och taken vitmålade, liksom trapphusen i övrigt. Intill trapphusen ligger smala passager som leder vidare till lågdelen, d.v.s. till den kvarvarande verkstadslokalen på plan 1 och ett till provisoriskt tält som placerats på gården. Stora, skjutbara branddörrar av förzinkad plåt sitter vid öppningarna mellan trapphusen och korridorerna, upphängda på skenor i taket. I taket sitter även ursprungliga lysrör, kabelstegar och kabelrännor monterade, likaså av förzinkad plåt.

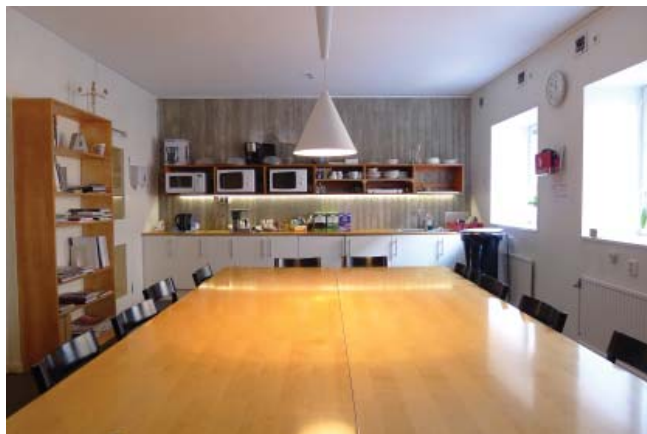
Tre hörsalar och tre seminarierum ligger på plan 2, orienterade mot gården. Hörsalarna har golv och gradängar belagda med ursprungligt vitt klinker och är möblerade med fasta stolsrader av rostfria stålrör och björkplywood. Stolarnas säten och ryggar var ursprungligen klädda med ljust kanvastyg men detta är idag borttaget. Hörsalarna får ljus från högt placerade fönsterband mot gården och från lysrör av sentida standardtyp som monterats i taket. Tidigare satt här samma typ av lysrör som i korridorerna. Korridorernas väggar av murade betongblock mellan betongpelare går igen i hörsalarna medan fönsterbandens bröstningar på motstående sidan är

klädda med vitmålat skivmaterial. Taken i hörsalarna är släta och vitmålade. Kortsidan i ett par av salarna har akustikväggar av murad betonghålstén. Dessa har täckts över med skivmaterial i den tredje salen (bilden ovan).

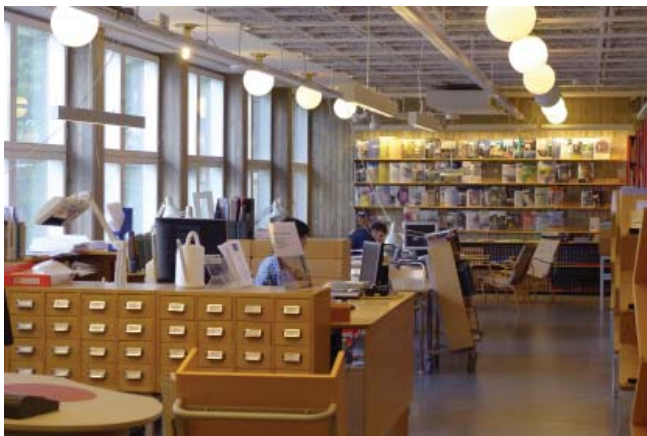
Biblioteket i södra flygeln har något mer ombonat karaktär än övriga rum, vilket sannolikt kommer sig av inredningen med bokhyllor och arkivhyllor med gavlar av rödlackerad plåt, som alla är fulla med böcker. Rummet har golv av grå linoleum, gjutna och murade betongväggar samt tak av betong med ingjutna ljudabsorbenter av träullscement. Taket är idag vitmålat och försett med sentida takarmaturer av opalglas och mässing. En fönsterkedja med vitmålade korspostfönster upptar större delen av den vägg som vetter mot gården.

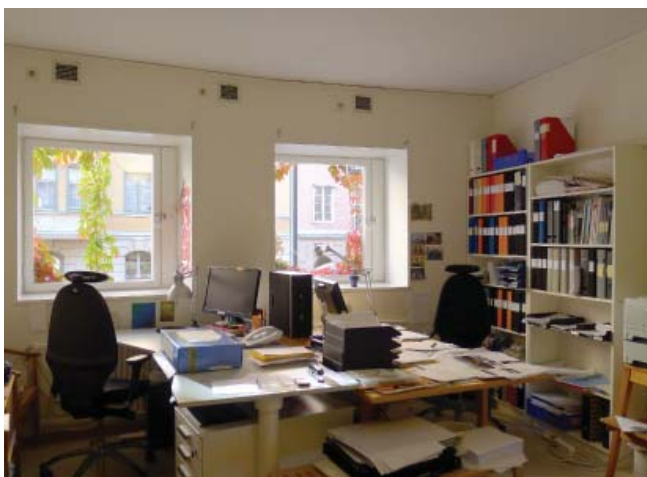
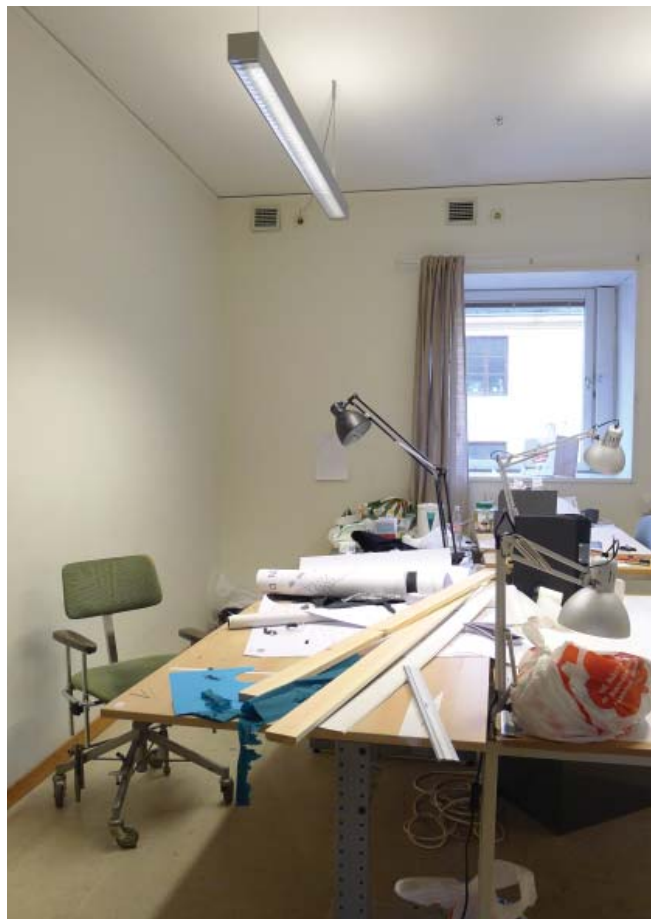
Mot gatan, utmed korridorernas yttersidor, ligger långa filer med enkla kontors- och personalrum. Rummen bevarar ursprunglig karaktär med linoleumgolv, släta vita väggar och dito tak. I taket hänger ursprungliga armaturer av opalglas eller lysrörsarmaturer av samma typ som i korridorerna, men i övrigt saknas särskilda inredningsdetaljer. I de djupa fönsternischerna sitter ursprungliga, vitmålade träfönster med sidoförskjuten vädringslucka. Fönstren har något olika placering på väggarna i de olika rummen vilket ger viss variation.

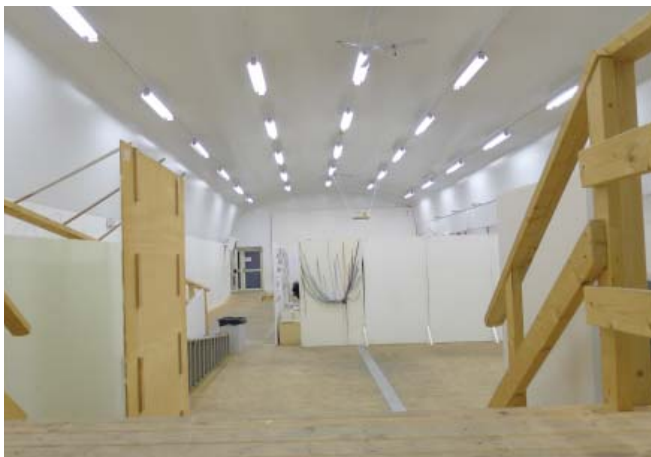
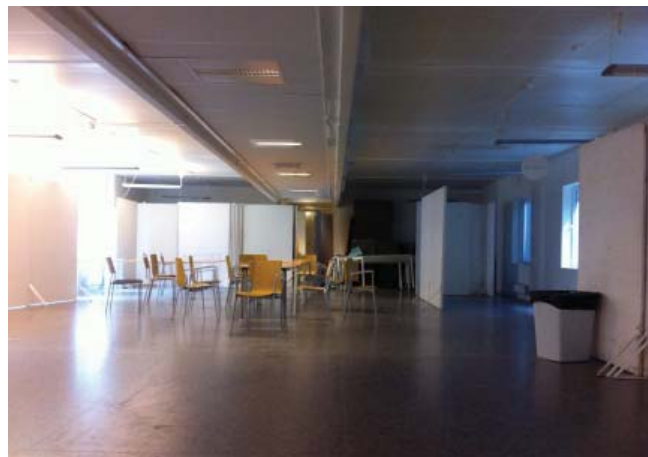
Efter branden 2011 ersattes nedbrunna ateljéer och snickeriverkstad med tillfälliga ersättningslokaler i form av en större barack och ett tält, placerade söder respektive väster om innergården. Lokalerna har enkel inredning med bl.a. brädgolv (i tältet) och vita väggar och tak. De är tillgängliga via gården samt via den förbindelsegång som tidigare förband norra flygeln med ateljéerna.

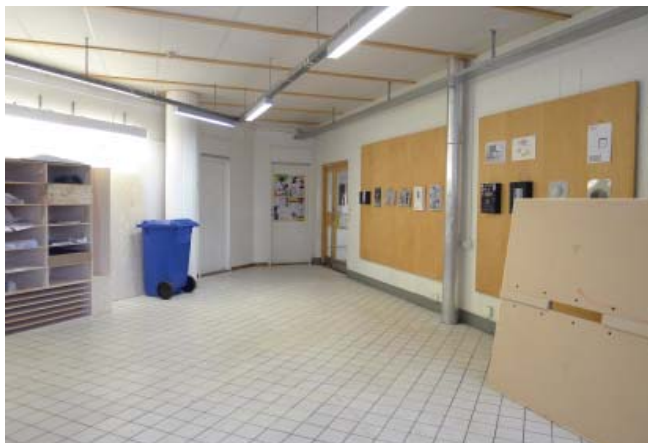
De kvarvarande åtta ritsalarna bevarar i princip ursprungligt utseende med ljusa linoleummattor på golven, högt placerade fönsterband mot gården och släta vita väggar och dörrar till bakomliggande personalrum på motstående sida. Taken är av samma typ som i korridorerna på entréplanet, d.v.s. släta betongtak med ljudabsorbenter infällda i betongbjälklagen. Korridorer med murade betongväggar saknas i ritsalarna. Här står endast en rad pelare, och detta har på gott och ont inneburit att inre delen av varje ritsal fungerar som passage.

Några av de ursprungliga ritborden med skivor av abachiträ står kvar i ritsalarna, liksom golvstående och vägghängda skärmväggar av samma träslag.

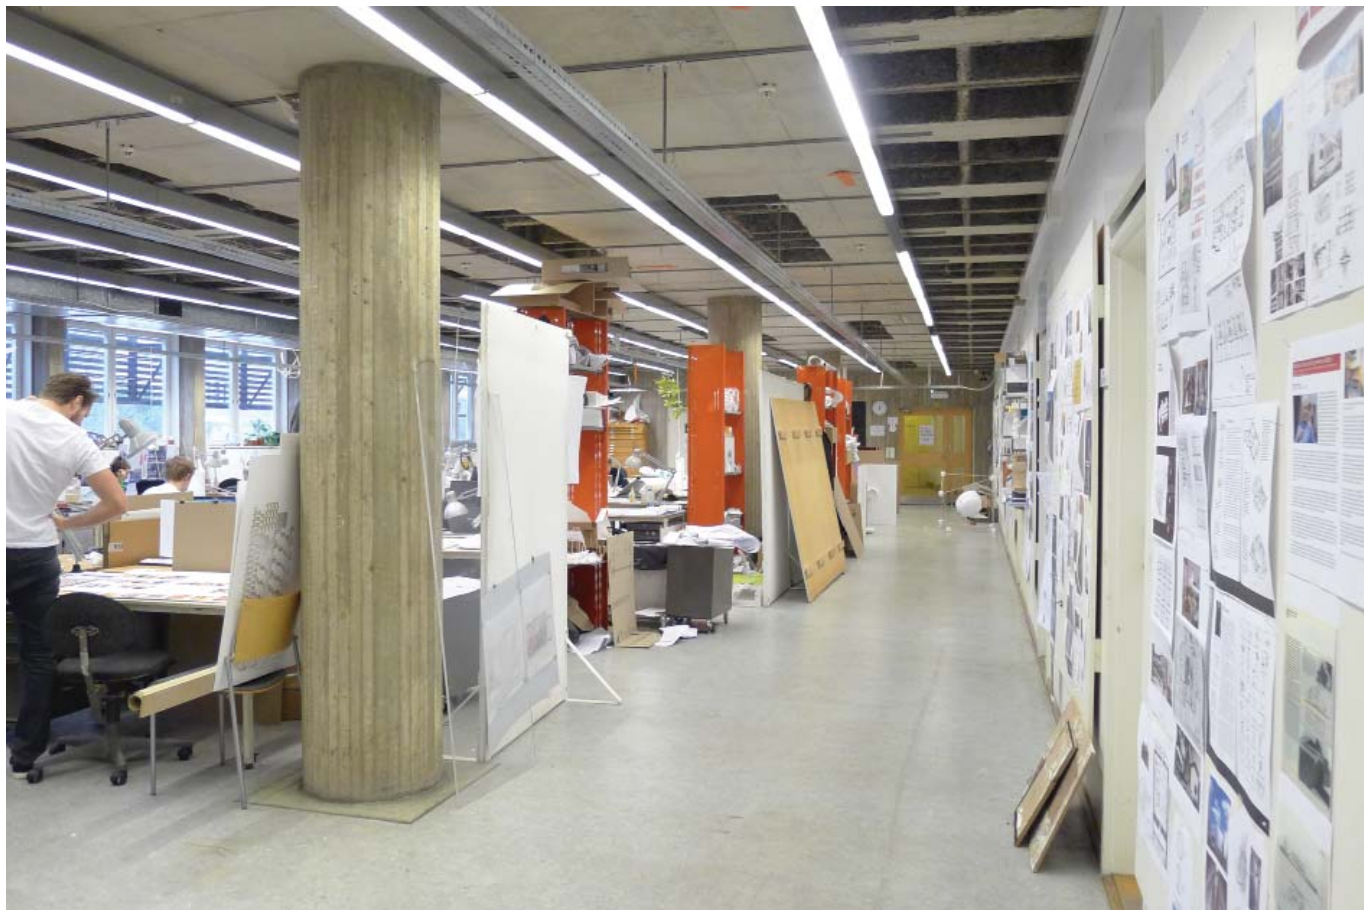
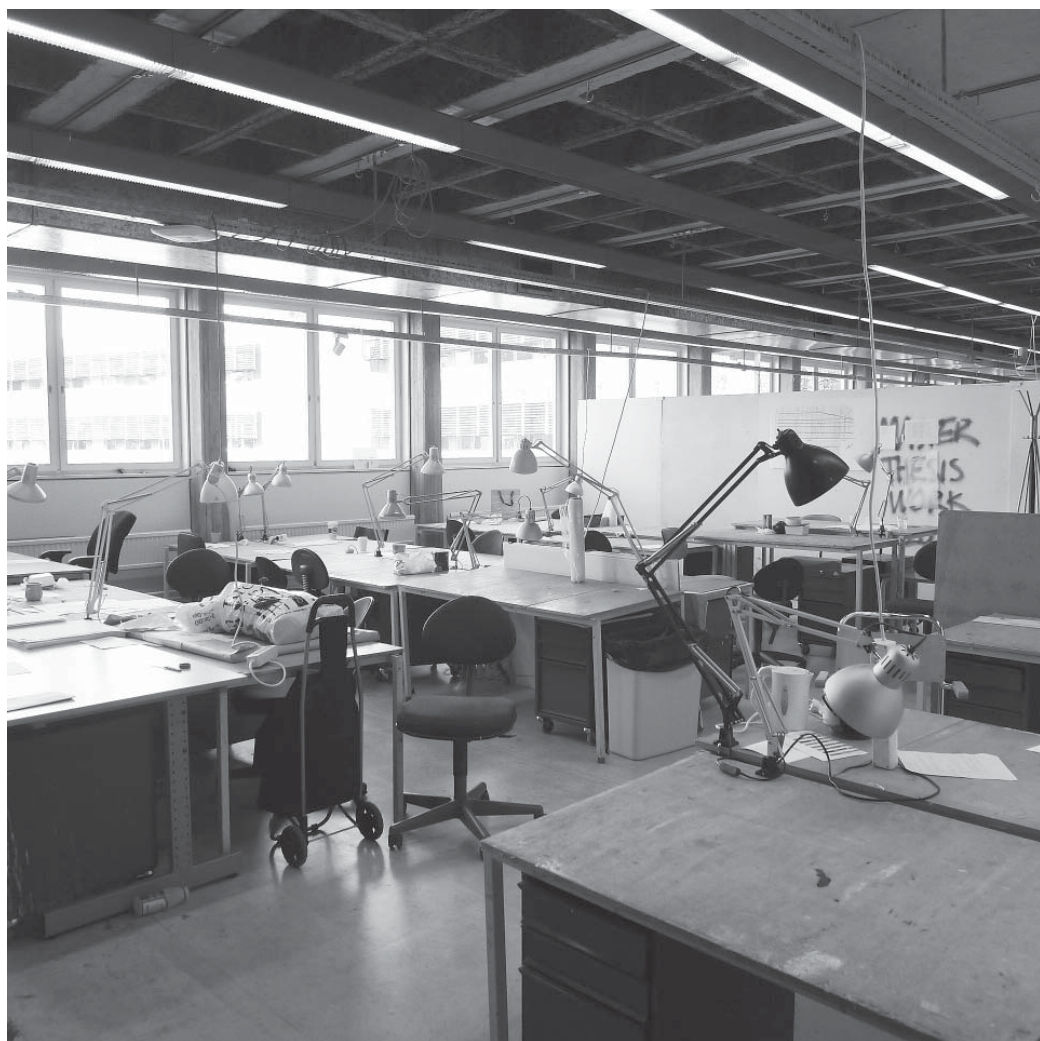
De genomtänkta tekniska installationslösningarna framträder tydligt i ritsalarnas tak och ger rummen karaktär. De består av lysrörsarmaturer, elstegar, ventilationstrummor och enkla upphängningsanordningar för lampsladdar, allt monterat på skenor som bultats fast i taket. Installationerna är på så vis flyttbara och möjliga att komplettera och kombinera på olika vis, beroende på rumsindelning och funktion. Alla delar är tillverkade av förzinkad eller grålackerad metall vilket ger ett enhetligt intryck.

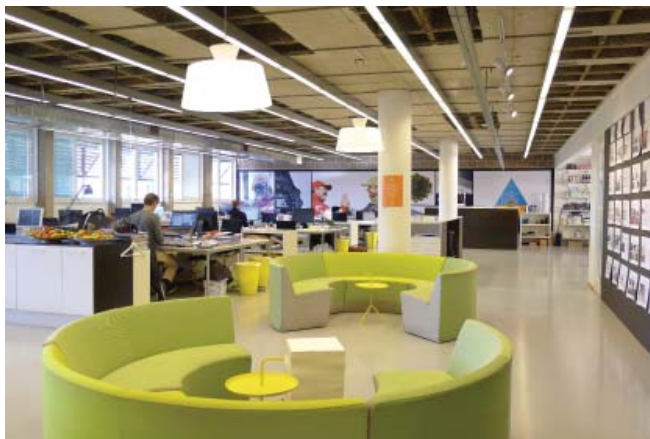
Ombyggda lokaler i norra delen av norra flygeln, plan 3-5

Ritsalarna i norra delen av norra flygeln, som ligger placerade bortom norra trapphuset, är idag ombyggda till kontor. Vid ombyggnaden lades grå plastmattor in på golven, pelarna och kortväggarna målades vita och några av konstorsrummen inlemmades med de f.d. ritsalarna. Kvarvarande kontorsrum försågs med nya glasade trädörrar och trapphusdörrarna byttes ut mot gula, släta plåtdörrar med sidostycken. Ny fast inredning i form av receptionsdiskar och hurtsar har tillkommit, liksom nya möbler och takarmaturer, men i övrigt är ursprungliga ytskikt och inredningsdetaljer i huvudsak bevarade.
