KTH Arkitekturskolan

Domherren 1, Östermalm, Stockholm

Antikvarisk förundersökning 2015-06-10

Antikvarisk förundersökning, 2015-06-10
Beställare: Akademiska Hus AB, Region Stockholm

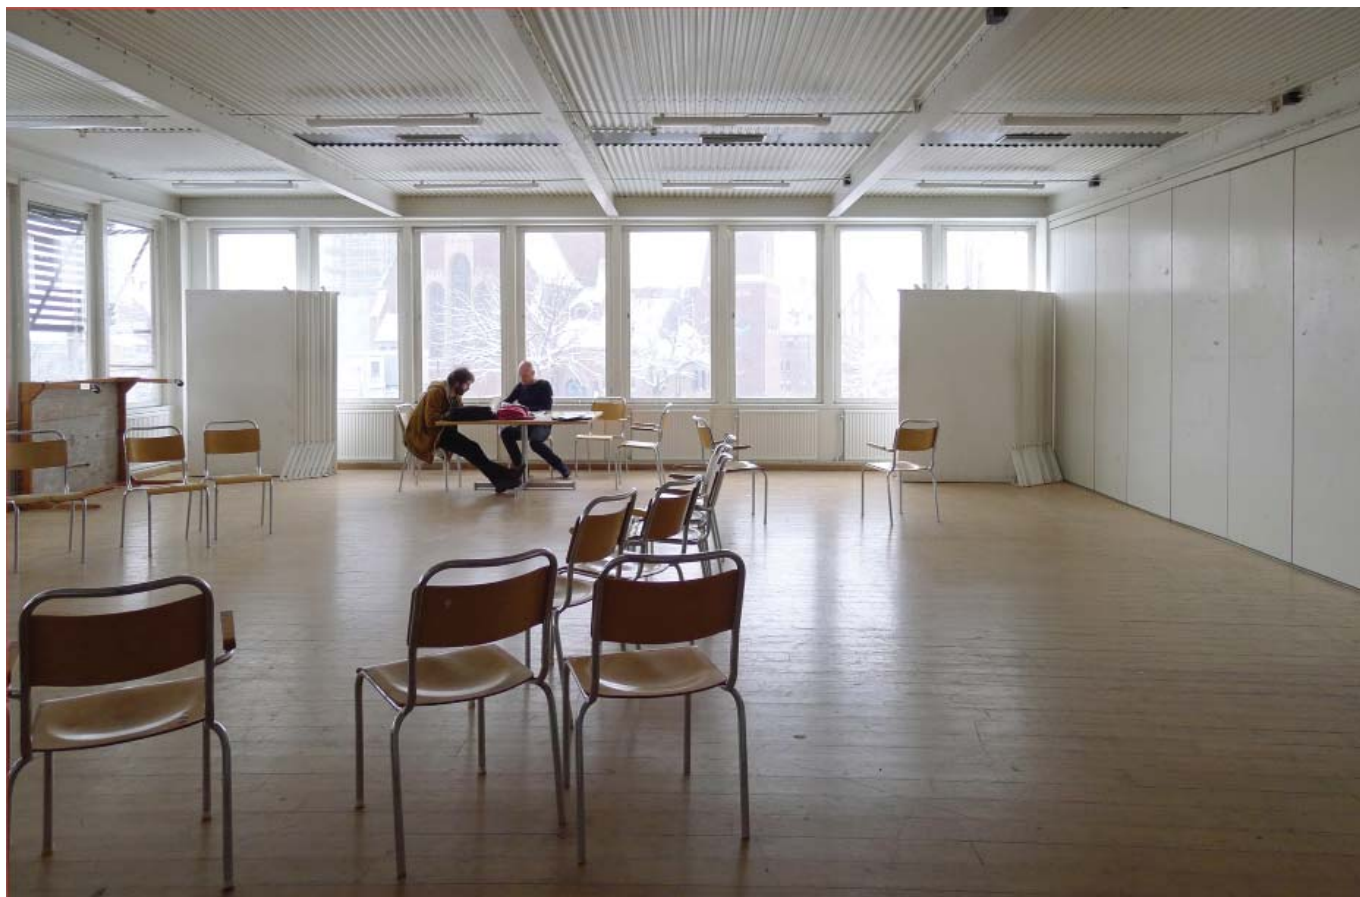
Övre ateljén på plan 5

Överst i södra flygeln ligger övre ateljén som idag är uppdelad i en större och en mindre ateljé med tillhörande fotorum, sprayrum och biutrymmen. Ateljéerna har synlig ytterväggstomme och takstol av vitmålade stålbalkar samt tak av korrugerad vitlackerad plåt. Väggarna mot söder och väster upptas av höga fönsterband med vitmålade fönstersnickerier och låg bröstning. På golven ligger en äldre lamellparkett, troligen ursprunglig och av bok. I ateljéerna står många av de stapelbara originalstolarna med sits och rygg av formpressad björkplywood ännu kvar.

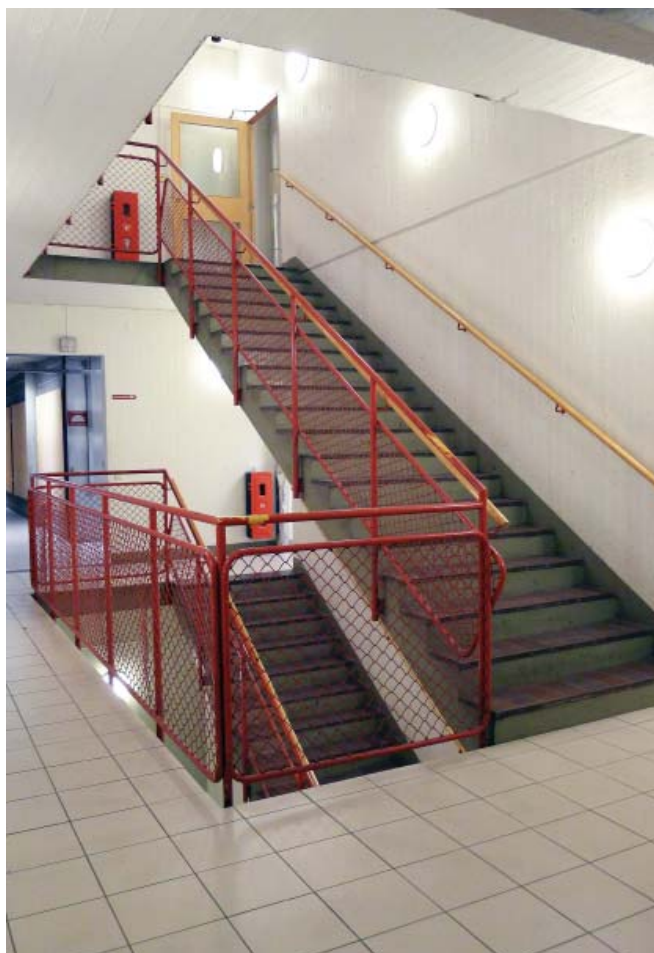
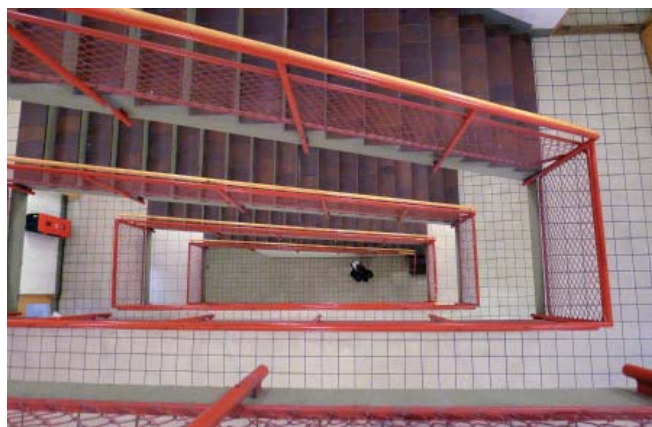
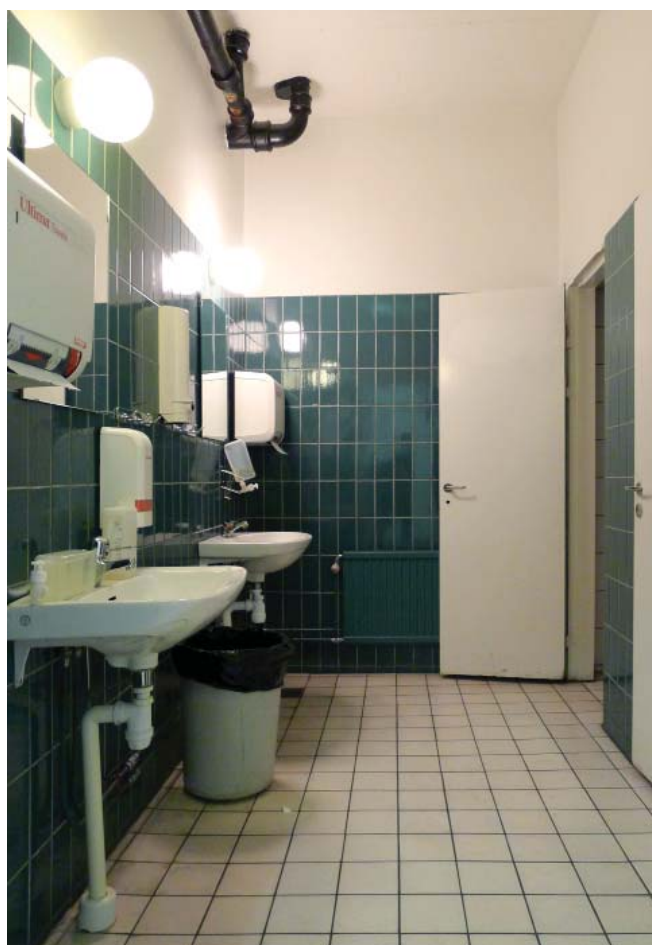
Trapphus och toaletter

Byggnadens två huvudtrapphus är placerade i mitten av respektive flygel. Trapphusen har vitmålade betongväggar och -tak samt vita klinkergolv.

Trapploppen är likaså av betong och har plansteg av bruna klinker. Sättsteg, skursocklar m.m. är målade i grågrönt. Trappräckena är tillverkade av rundstål och ståltrådsnät och har målats röda, vilket även gäller de anslutande hissarnas släta plåtdörrar. Glasade trädörrar klädda med björkfaner avskiljer trapphusen från ritsalarna på de tre översta våningsplanen.

Norra väggen på plan 3-5 i norra trapphuset är gulmålad. Den annorlunda färgsättningen utfördes i samband med att tre av ritsalarna på våningsplanen byggdes om till kontor omkring år 2009. Dörrarna i björkfaner byttes då ut mot nuvarande släta plåtdörrar som har samma gula kulör som omgivande väggar.

I anslutning till trapphusen ligger teknikutrymmen och toaletter. De senare har enkel, robust inredning med vita porslinsmöbler, vita klinkergolv och väggar klädda med vitt eller mörkgrönt kakel. Taken och övre delen av väggarna är slätputsade och vitmålade.
