Humlegårdsmästaren 4 och 5

ANTIKVARISK FÖRUNDRSÖKNING

BENÄMNING Humlegårdsmästaren 4, Humlegårdsmästaren 5
KOMMUN Stockholms kommun
FASTIGHET Humlegårdsmästaren 4, Humlegårdsmästaren 5
ADRESS Sturegatan 34 och Sturegatan 36
ER. REF. Gunilla Högbom
DATUM 2021-03-25

ANTIKVARISK FÖRUNDESRÖKNING

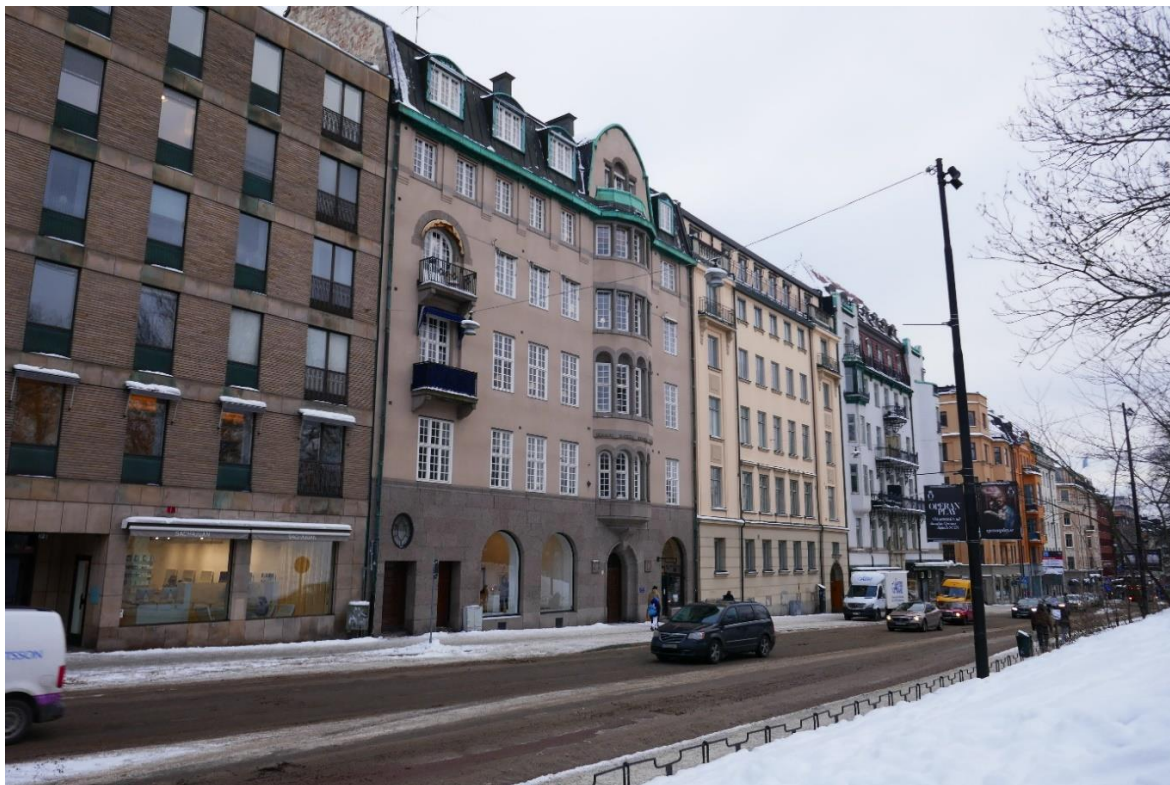
Gatufasader längst med Sturegatan. Från vänster i bild: delar av HMG 6, HMG 5, HMG 4, HMG 3. Humlegårdsmästaren 5 är i nationalromantisk stil och har en grå puts ovan en bottenvåning i granit. En rundbågad granitportal, över ett fem-kantigt burspråk med kolonner och rundbågade fönster som avslutas i en balkong till vindsvåningen. Fasaderna har två balkonger med tillhörande smidesräcke. Fönstren är småspröjsade. Plåttak, tidigare klätt med tegel.

Humlegårdsmästaren 4 präglas av 1920-tals klassicism. Fasaderna är slätputsade i en ljusgul kulör, bottenvåningen är något rusticerad och slätputsad i en beige kulör. Fasaderna har ett indraget mittpari. Övervåningen är indragen med altan längst med fasaden ett enkelt räcke och balustrader, så kallas kungsvåning. På femte våningen finns två balkonger med dekorativa smidesräcken. Portalen är rundbågad och taket är klätt med plåt, tidigare klätt med tegel.

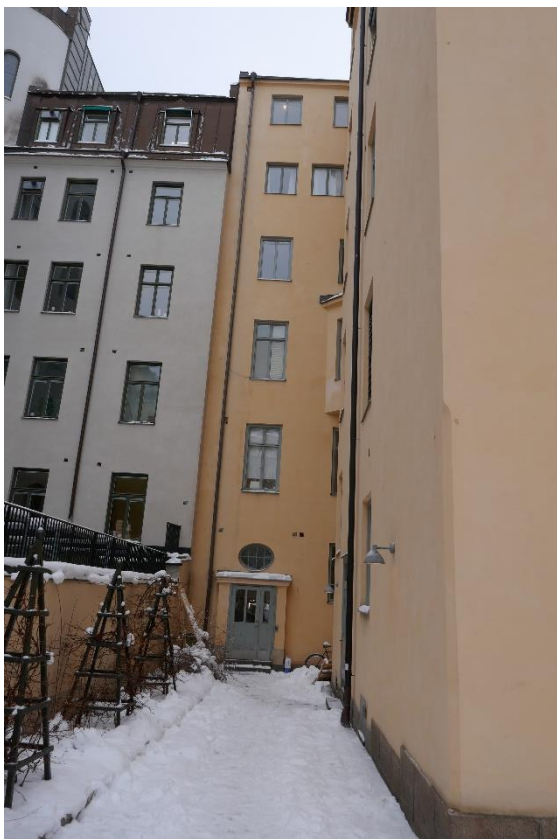
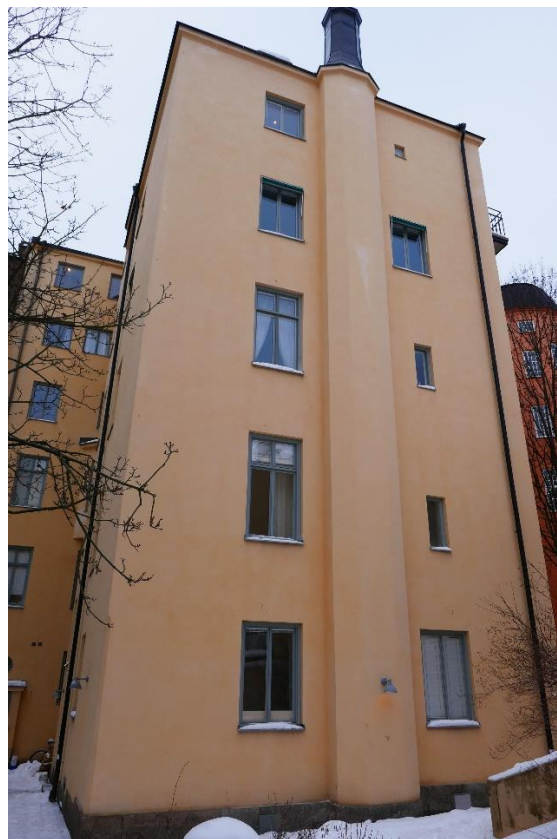
T.v. Bild från gård, här syns mötet mellan HMG 3 & HMG 4, båda slätputsade. Över port till HMG 4 sitter ett oxöga. T.h. HMG 4 fasad med stor variation av fönstertyp och storlek. Gårdshuset har en sockel i granit. På var sida om fasaden vid bottenvåningen har hörnen tunna avfasningar.

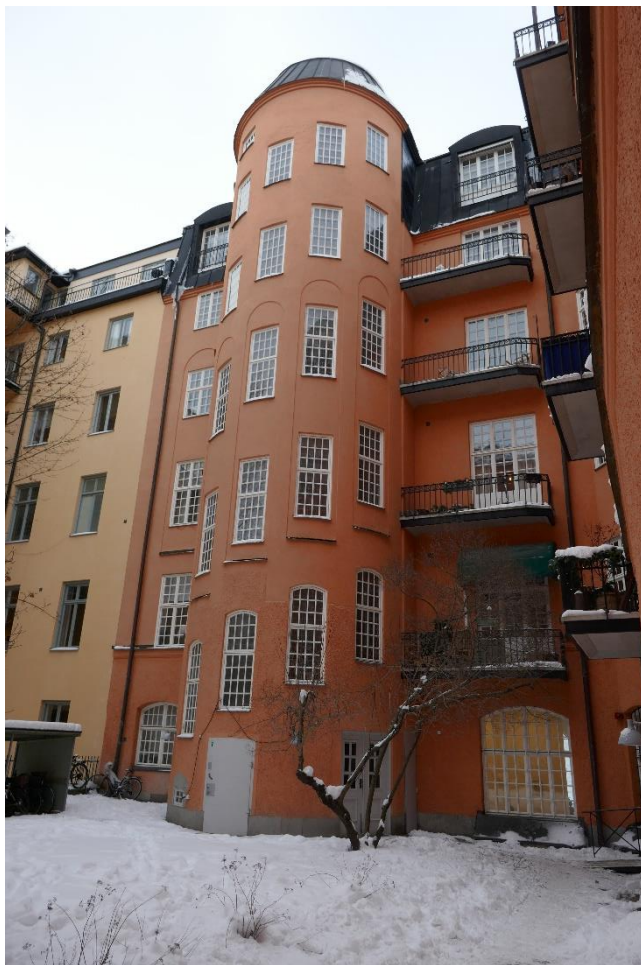
T.v. i bild syns HMG 4 ljusgula fasader. T.h. HMG 5, bottenvåningen är spritputsad och resterande våningar slätputsade. Efter ombyggnationen under 1910-talet fick fasaden istället för en gårdsflygel ett runt utanpåliggande trapphus. Takbeklädningen har troligen bytts på både HMG 4 och 5.

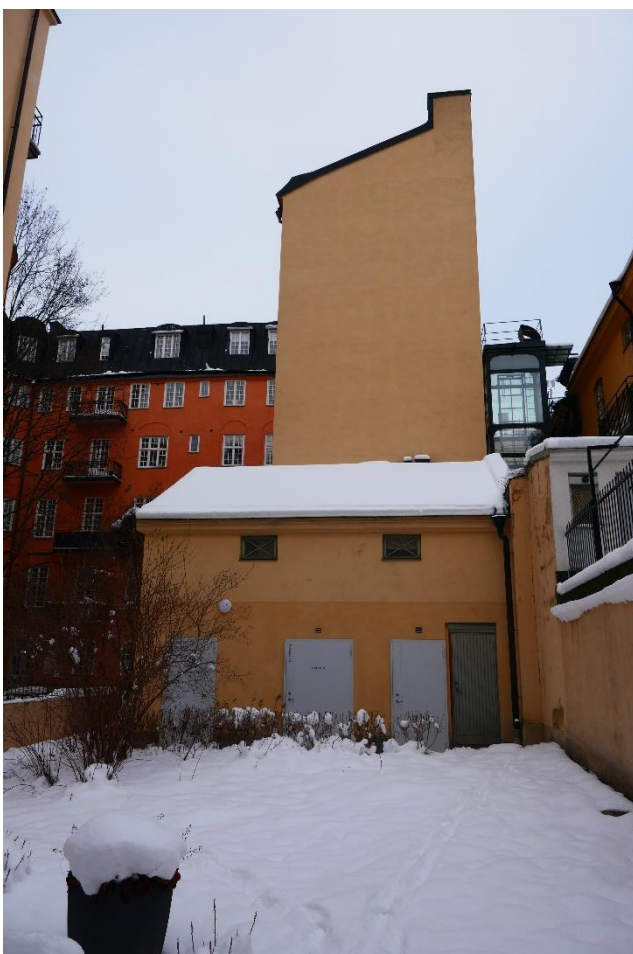
Foto taget från HMG 4 i riktning mot HMG 5. Brandgavlar var ett vanligt inslag i stenstaden. Bakom gaveln syns sentida glasat hisschakt inom HMG8.

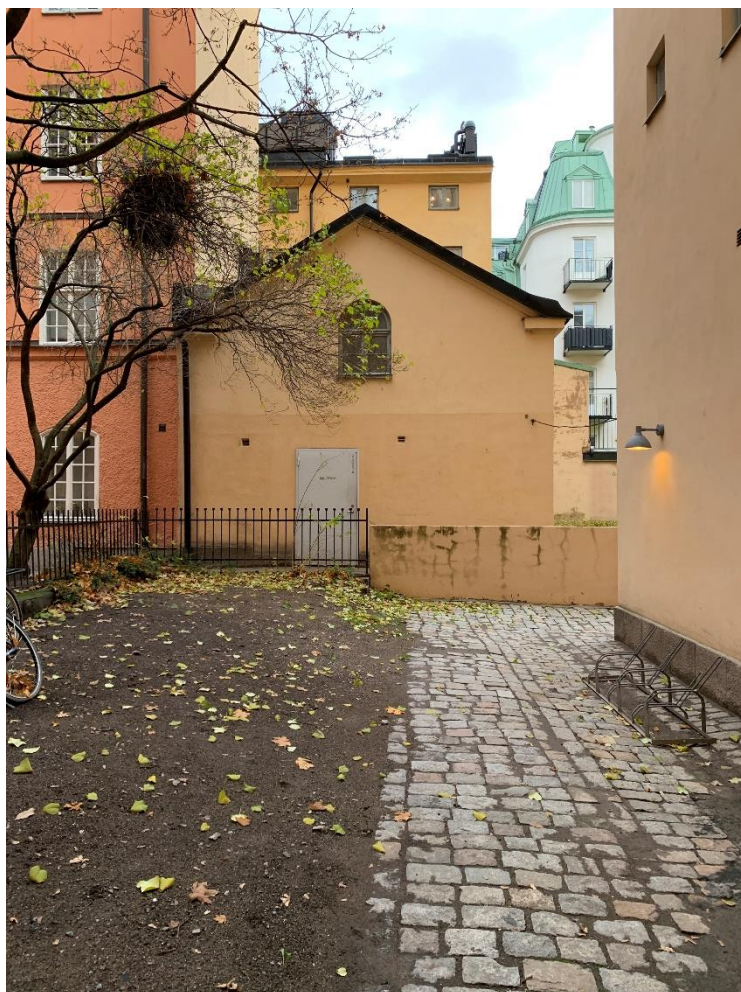
I bild syns delar av den fria ytan och uthuset inom HMG 4. Uthusets karaktäristiska dörrar, som var vanliga på denna typ av byggnad/utträde, har bytts ut mot metalldörrar som avviker kraftigt från byggnadens ursprungliga karaktär. Takbeklädningen har ändrats från tegel till plåt. Den bemålade trädörren härrör troligen från 1950-talet. Byggnaden har kvar sina karaktäristiska mezzaninfönster och gavelfönster.

*Gavel till uthus inom HMG 4,
bakom den, det större gårdshuset
inom HMG 8.*

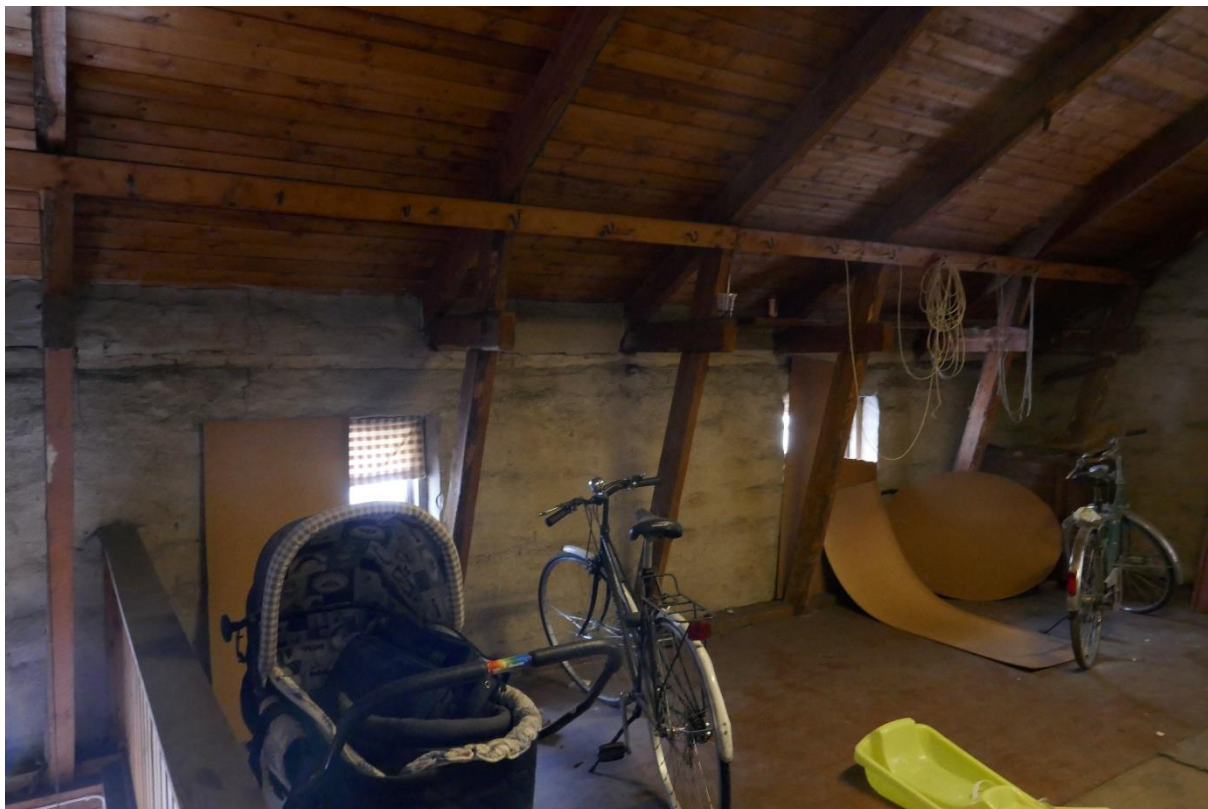
Delar av vindsvåning, här syns krokar där tvättlinor fästes, återfinns även på andra sidan rummet.

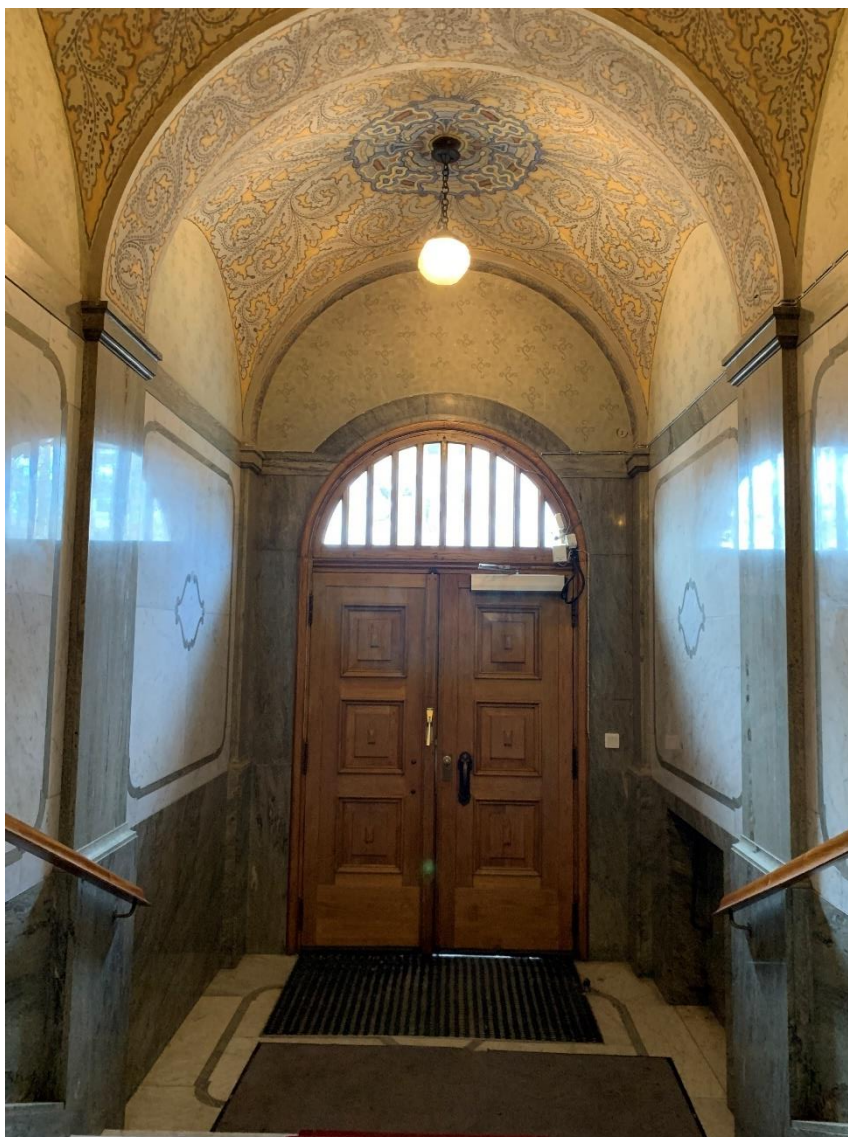
Ytterport av ek med överljus, beslag och handtag.

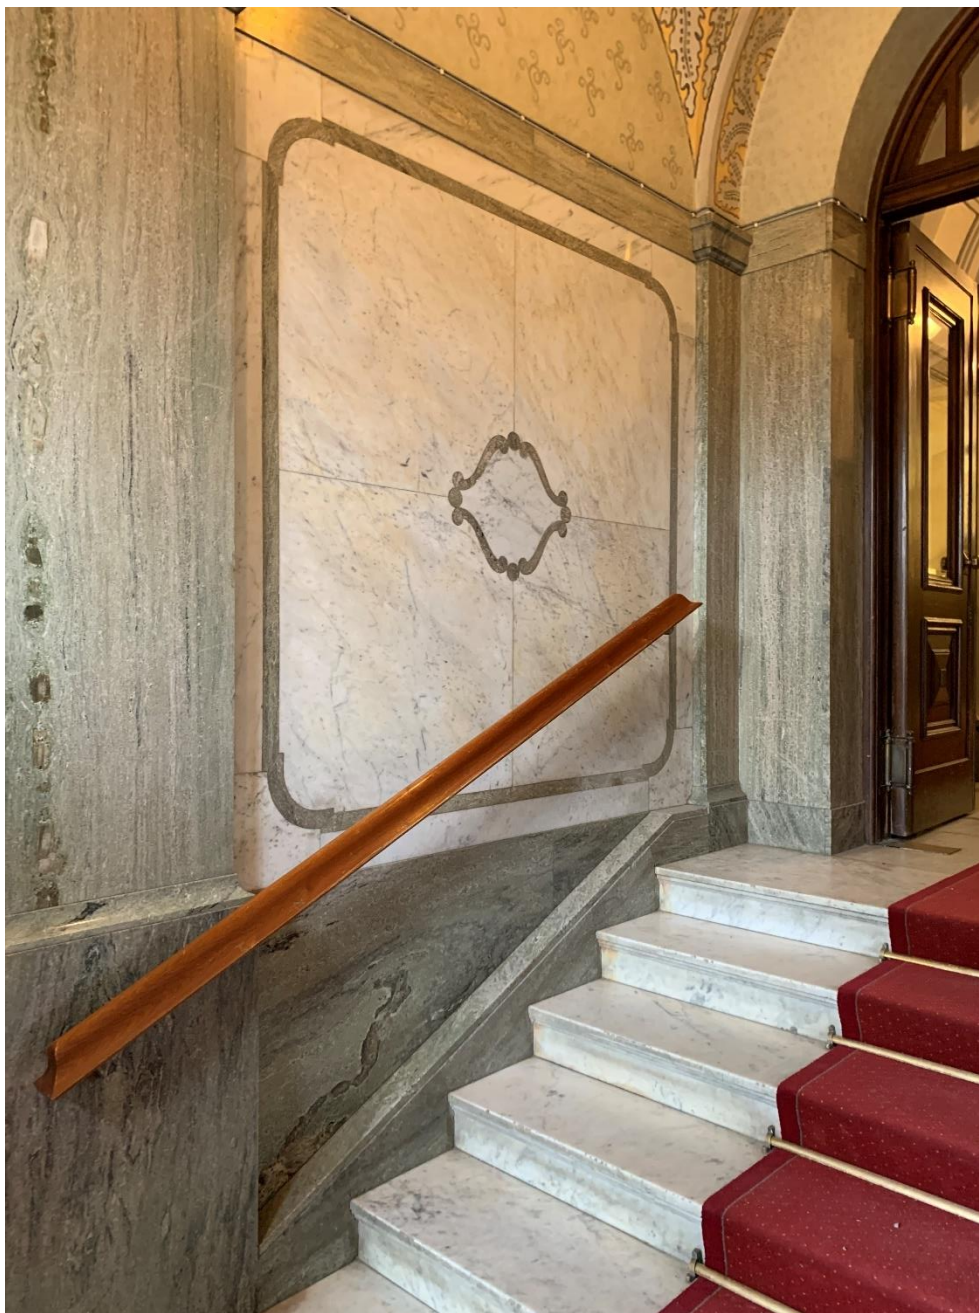
Väggbeklädnad, golv och trappor av marmor, handledare.

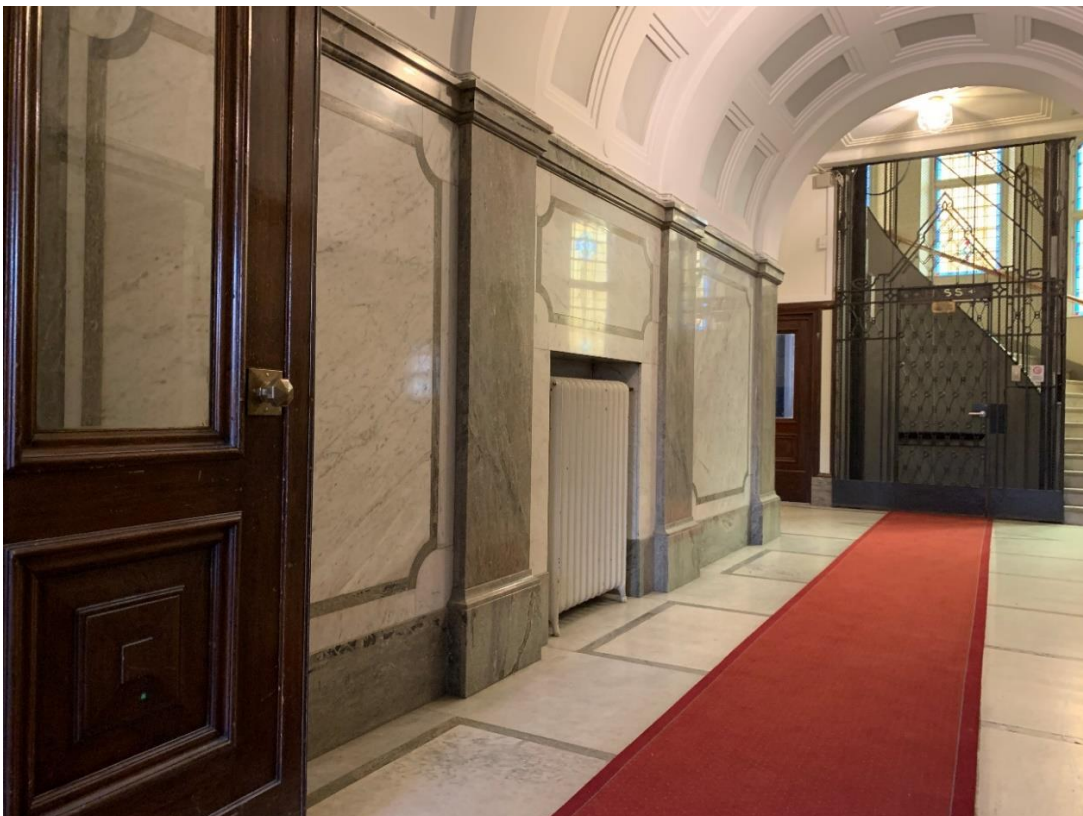
Portgång med marmorklädda väggar och golv, kassettvalv, armatur och glasade dörrar.

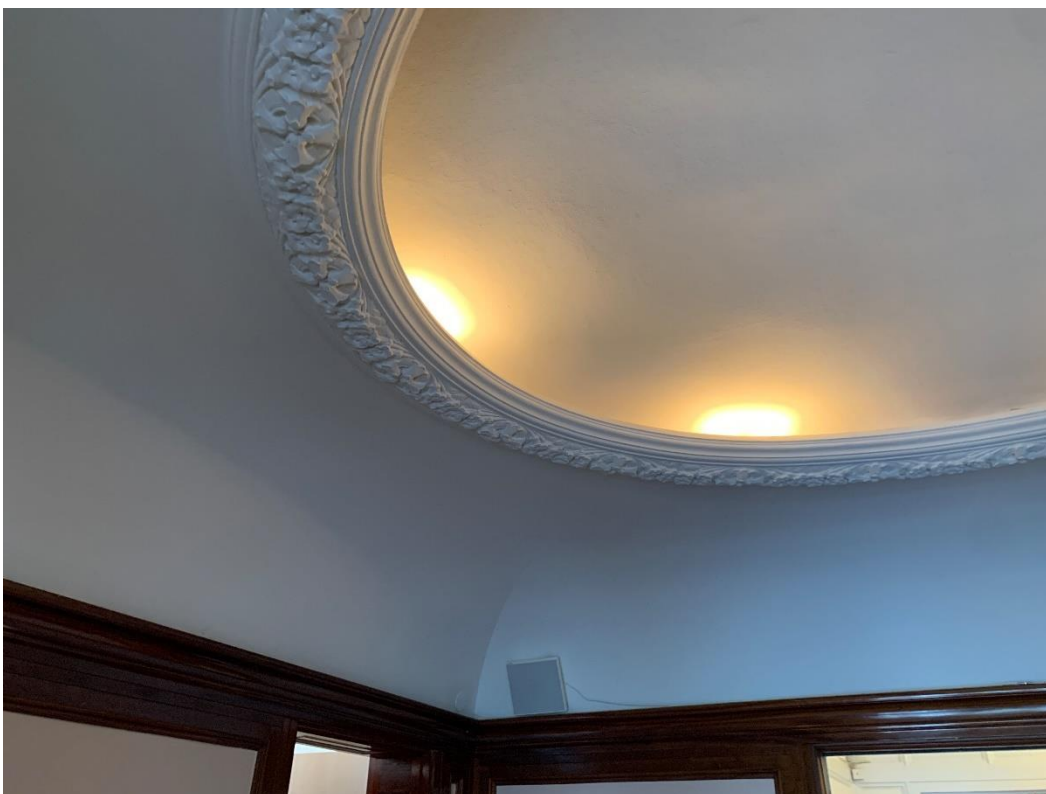
Välvt tak med infälld och belyst plafond inramad av kraftfull stucklist.
