ANTI-KVARISK KONSEKVENSANALYS

Hillebarden 3 & 19, Stockholm

Nyréns Arkitektkontor

Antikvarisk konsekvensanalys

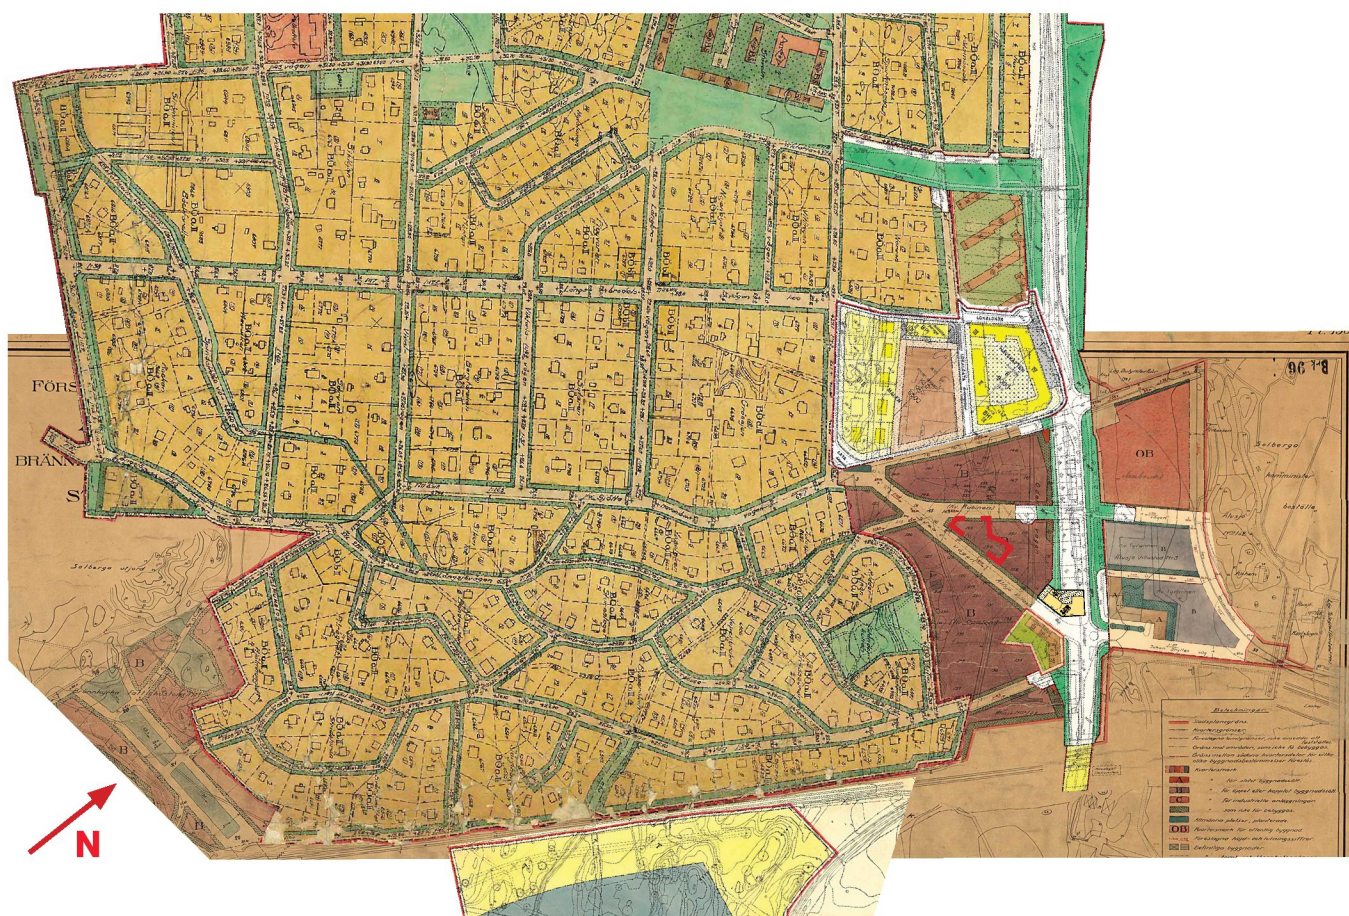
Planmosaik. Aktuella fastigheter markerade med streckad röd linje. Plankartor hämtade från Stockholms stadsbyggnadskontors digitala arkiv.

De berörda fastigheterna ligger på den ursprungliga stadsplanen vilken antogs 1921. Större delen av planen har i övrigt ersatts i omgångar, med en första ändring redan 1926, ett större antal ändringar kring 1945 och den senast antagna ändringen från 2018.

Fastigheterna ligger i ett kvarter markerat med B, vilket innebär att de enbart får bebyggas med ett öppet eller kopplat byggnadssätt med en maxhöjd på 7,5 meter eller med fler än två våningar förutom källare och vind. Beroende på om byggnaden uppförs i trä eller sten/reveterad träfasad gäller olika avstånd för byggnadens placering i förhållande till granntomten; en byggnad i sten eller med reveterad fasad lägre än 4,5 meter ska placeras minst 4,5 meter från granntomt. Är byggnaden högre gäller minst 6 meters avstånd. För träbyggnader med oputsad fasad gäller minst 6 meter i båda fallen.

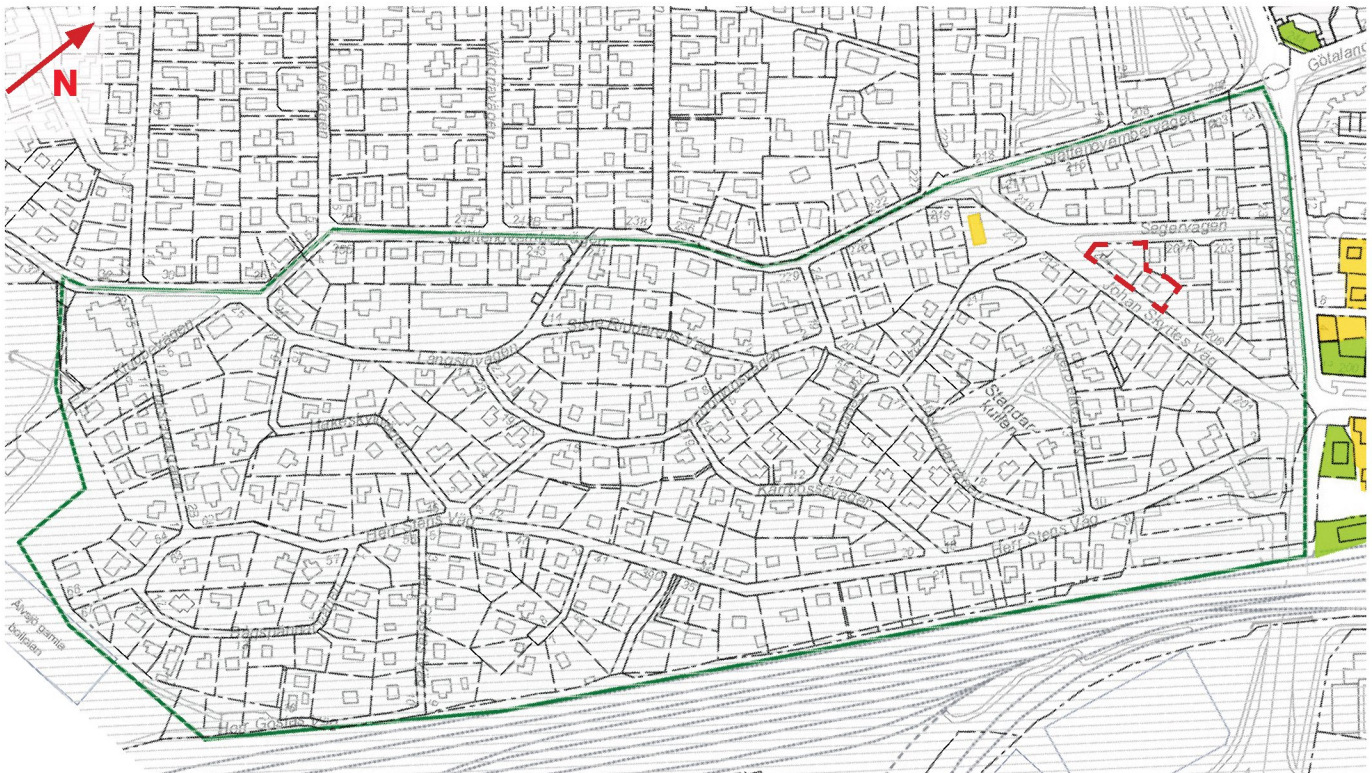
Utdrag ur SSMs klassificeringskarta.

Området är kulturhistoriskt klassificerat av Stockholms stadsmuseum (här förkortat SSM).

Den kulturhistoriska klassificeringen är ett kunskapsunderlag som ligger till grund för bedömningar vid bygglovgivning och planhandläggning. Området har grönklassats vilket innebär att området i dess helhet bedöms vara särskilt värdefullt från historisk, kulturhistorisk, miljömässig eller konstnärlig synpunkt.

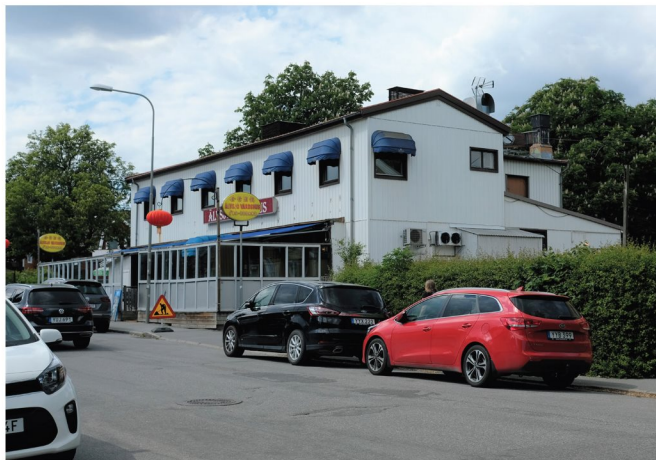
Hillebarden 3

Byggnaden är uppförd som en standardbutik för Kooperativa förbundet i funktionalistisk stil med stora glasade partier, vitmålad träpanel och en uppdelning mellan charkuteri- speceri- och mjölkbutik med var sin entré.

Den ursprungliga byggnadens karaktär är i princip oläsbar; byggnadens volym, fasadmaterial, taktäckning, fönster och dörrar har ändrats vid olika tillfällen utan att en sammanhållen gestaltningsidé tagit vid. Interiört är planlösning och ytskikt helt förändrade. Byggnadens värde ligger i att det är en representant för mindre standardbutiker uppförda av Kooperativa förbundet runt om i landet på 1930-talet, ofta placerade inne i villaområden där det var långt till annan service. Då byggnadens läsbarhet som före detta butik i nuläget är i princip borta samt att det finns flera välbevarade standardbutiker runt om i landet bedöms byggnaden ha ett mycket begränsat kulturhistoriskt värde. Fastigheten i övrigt består av i huvudsak hårdgjord yta utan några kulturhistoriska kvalitéer.

Byggnaden bedöms sakna kulturhistoriskt värdebärande karaktärsdrag i dess nuvarande form.

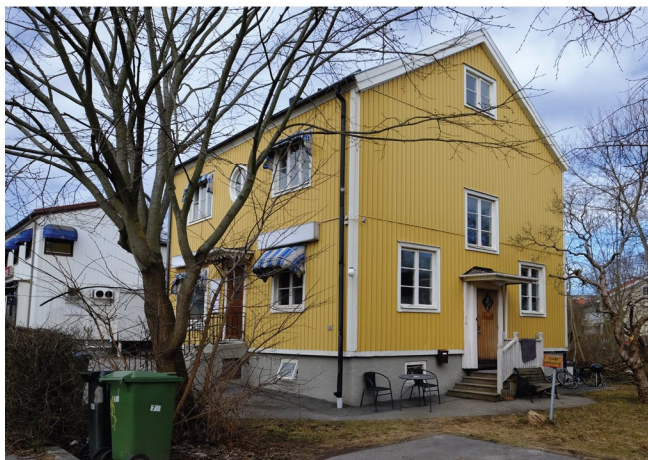
Byggnaden på fastigheten Hillebarden 19 tillhör den första generationens villor som uppfördes i Älvsjö villastad enligt P O Hallmans plan. Trots att byggnaden genomgått ett antal förvanskande förändringar har den en förhållandevis välbehållen och avläsbar 1920-talsskaraktär exteriört. Hillebarden 19 besitter därmed ett miljöskapande värde genom att den stilmässigt ansluter väl till den äldre bebyggelsen i området avseende volym, form och tidstypiska byggnadsdetaljer. Interiört är det endast trapphuset som har ett visst kulturhistoriskt värde genom dess bröstningar och dörrar målade i en enkel ekimiterande ådring. Dörrarna mot trapphuset har även sannolikt ursprungliga målningar vilka bidrar till byggnadens värde. Fastighetens utemiljö är till stora delar hårdgjord på 1960-talet i samband med anläggandet av en parkering och bedöms inte ha något större värde.

Husets volym och form

Entréparti med ursprungliga detaljer såsom gjuten trappa med smidesräcken i järn, dekorativa dörrömfattningar i trä och skärmtak

Ursprungliga fönster i trä med spröjs

Trapphusets dörrar med sannolikt ursprung målning

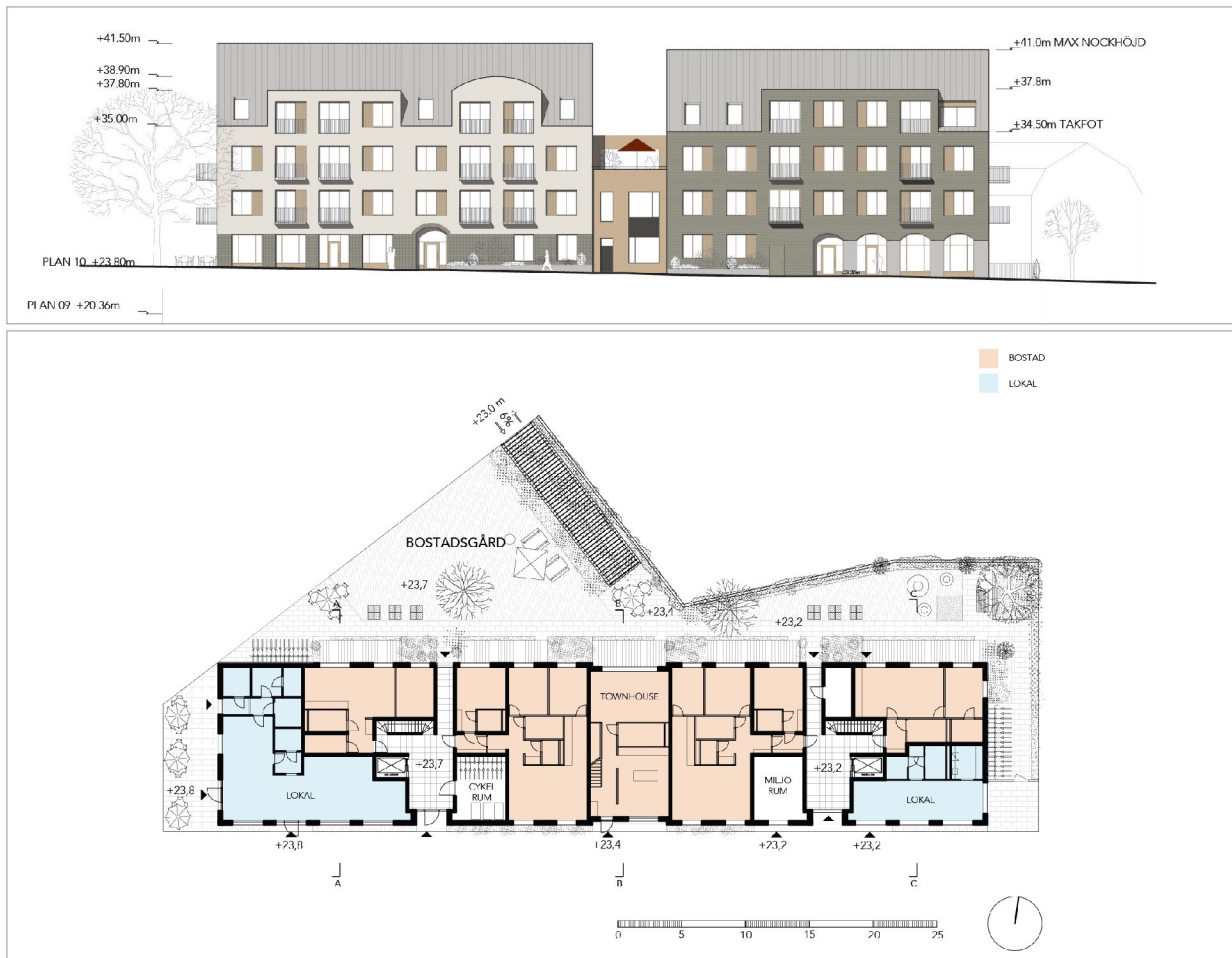
Planförslaget innebär att de två befintliga byggnaderna på fastigheterna rivs och ersätts med en sammanhängande volym längs med Johan Skyttes väg utformad som två högre byggnadskroppar sammanlänkade med en lägre del. Byggnaderna är flerfamiljshus i tre våningar med inredd vindsvåning. Den lägre delen är ett så kallat Townhouse. Byggnaderna är placerade en halv meter från gatan, med möjlighet för en växtzon framför fasaden. De högre volymernas bottenvåningar innehåller lokaler i hörnen mot gatan. På byggnadernas baksida mot gården anläggs terrasser för bostäderna på bottenvåningen medan lägenheterna på de två övre planen förses med balkonger. Mot gatan får byggnaden franska balkonger. En garagednedfart anordnas med angöring från Segervägen. Nedfarten skyls med en pergola.

Byggnaderna har en högre skala än intilliggande villor men ligger på samma nivå som flerfamiljshuset i kvarteret i korsningen Älvsjövägen/Johan Skyttes väg.

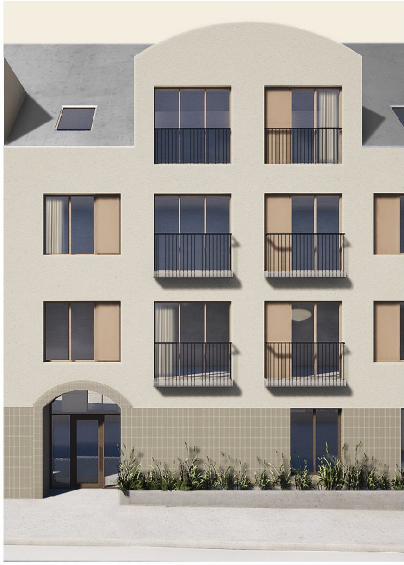
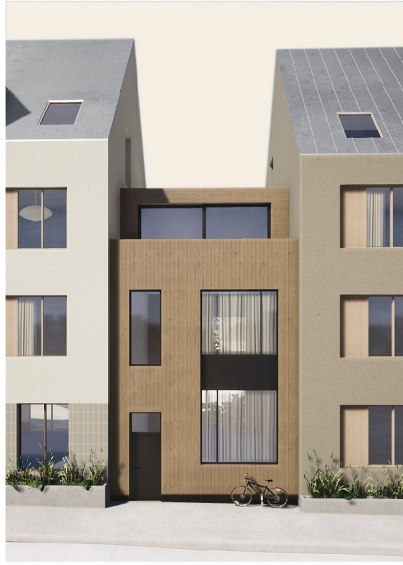
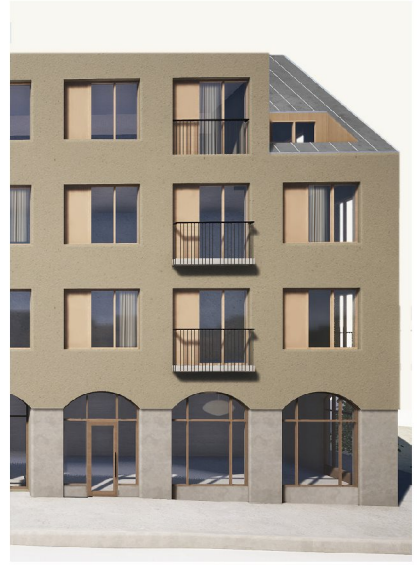
MATERIALSTUDIE
PUTS, KAKEL, BETONG, TRÄ OCH PLÅT

Planförslagetets tre byggnadskroppar ges en varierande gestaltning avseende formspråk och materialval. Den västra byggnaden har en sockel i klinker, entrépartier i trä, putsade fasader och ett tak i aluzink. Den lägre mellanbyggnaden har en fasad i träpanel med entrédörr i aluminium och sedumtak. Den östra byggnaden har en liknande utformning som den västra men med en sockel i betong och en annan kulör på puts.

Bottenvåningens entré och fönsterpartier varierar mellan rakavslutade och välvda, för att anknyta till annan bebyggelse i området.

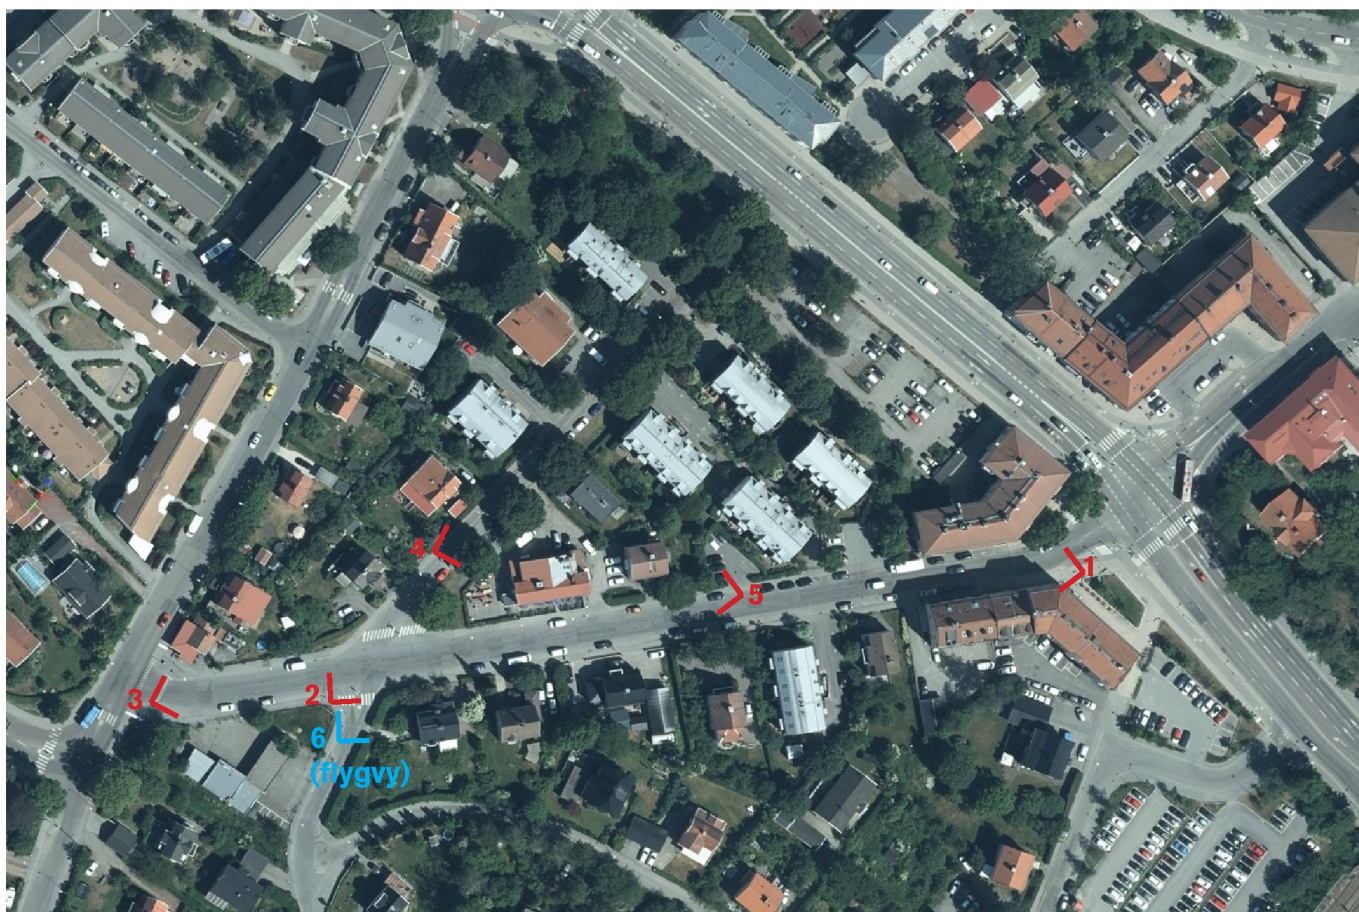
Vypunkter markerade på Lantmäteriets ortofoto.

Vy 1 är tagen från den huvudsakliga entrén till området från Älvsjövägen.

Vy 2 är tagen från korsningen Johan Skyttes väg/Segervägen.

Vy 3 är tagen från korsningen Johan Skyttes väg/Sjättenovembervägen.

Vy 4 är tagen från Segervägen.

Vy 5 är tagen från Johan Skyttes väg, närmare projektet.

Vy 6 är tagen med drönare från sydväst.

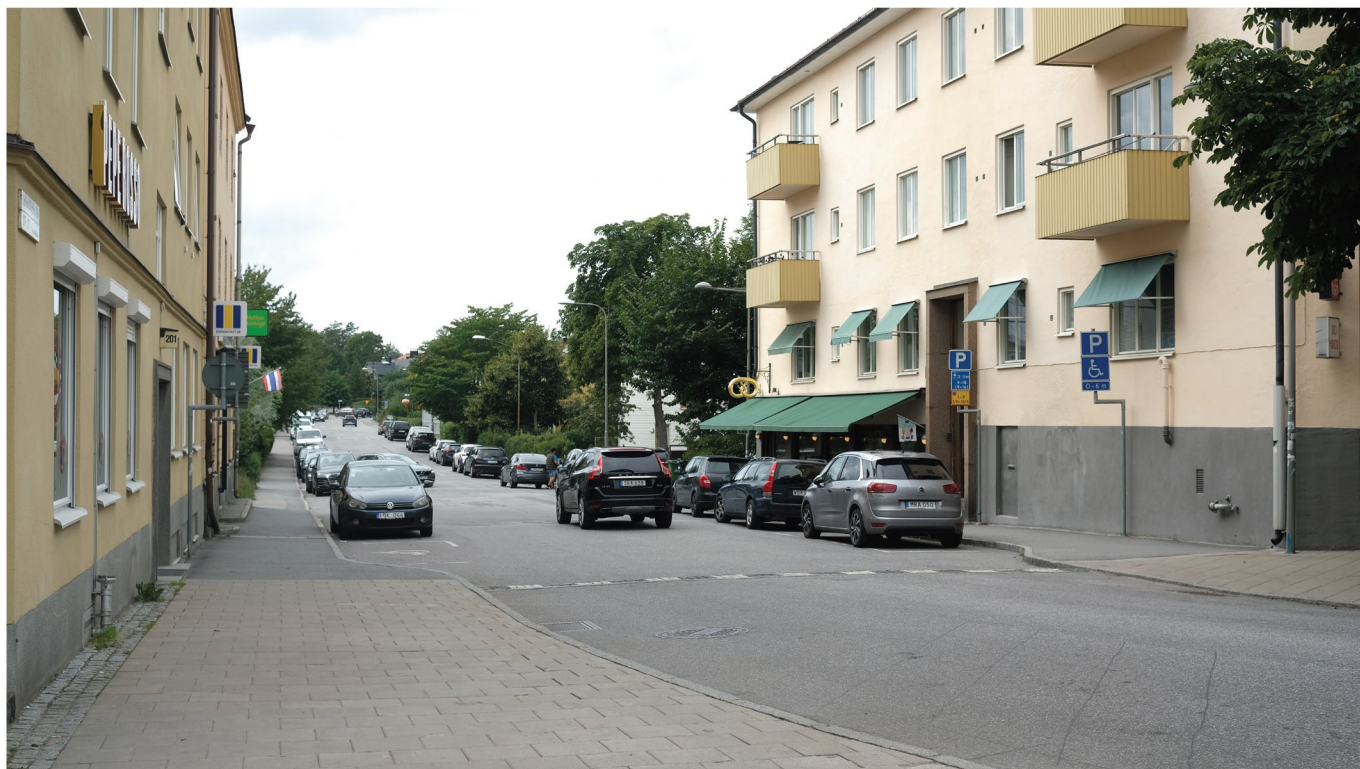
Vy 1 - analys av befintlig situation

Vyn är tagen från öster längs Johan Skyttes väg. Närmast kameran flankeras vägen av två flerfamiljshus, uppförda kring 1945 (t.v.) respektive 1935. Byggnaderna är uppförda i sten och med ett slutet byggnads-sätt enligt den ursprungliga stadsplanens intentioner för en mer stadsmässig anslutning till Älvsjövägen (byggnaden till vänster fick byggas en våning högre efter en planändring 1945). Bortanför dessa tar det ursprungliga villaområdet vid, där förgårdsmark och uppväxta träd innebär att bebyggelsen från denna vy i huvudsak är skymd. Bakom grönskan närmast flerfamiljshuset till höger skymtar ett av de flerbostadshus med träfasad som ersatte äldre villor under 2000-talet.

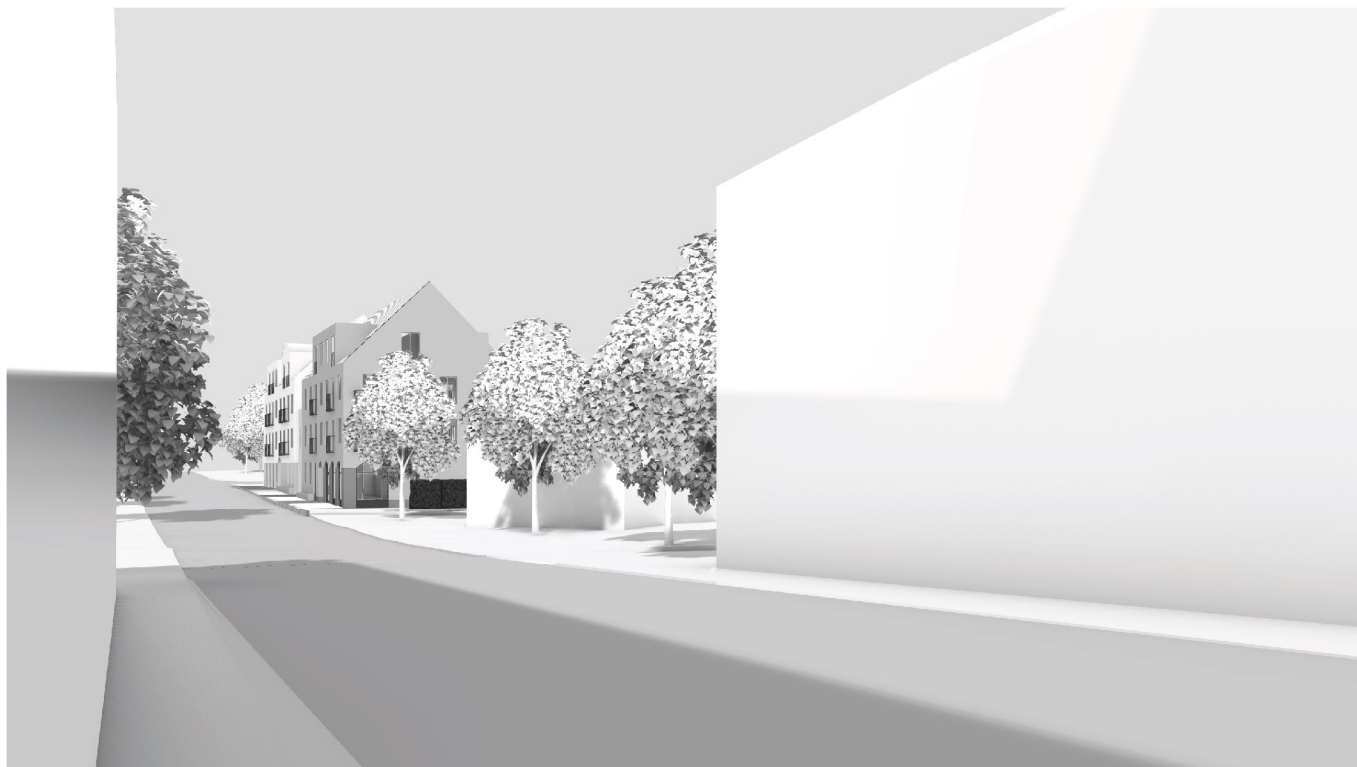
Vy 1 - analys av förslagets påverkan

Den föreslagna bebyggelsen kliver fram och placerar sig i gatuliv. Bebyggelsen håller en något högre skala än den befintliga som flankerar vyn.

Gatan får en mer stadsmässig karaktär, vilken är intentionen i förslaget samt i Översiktsplanen.

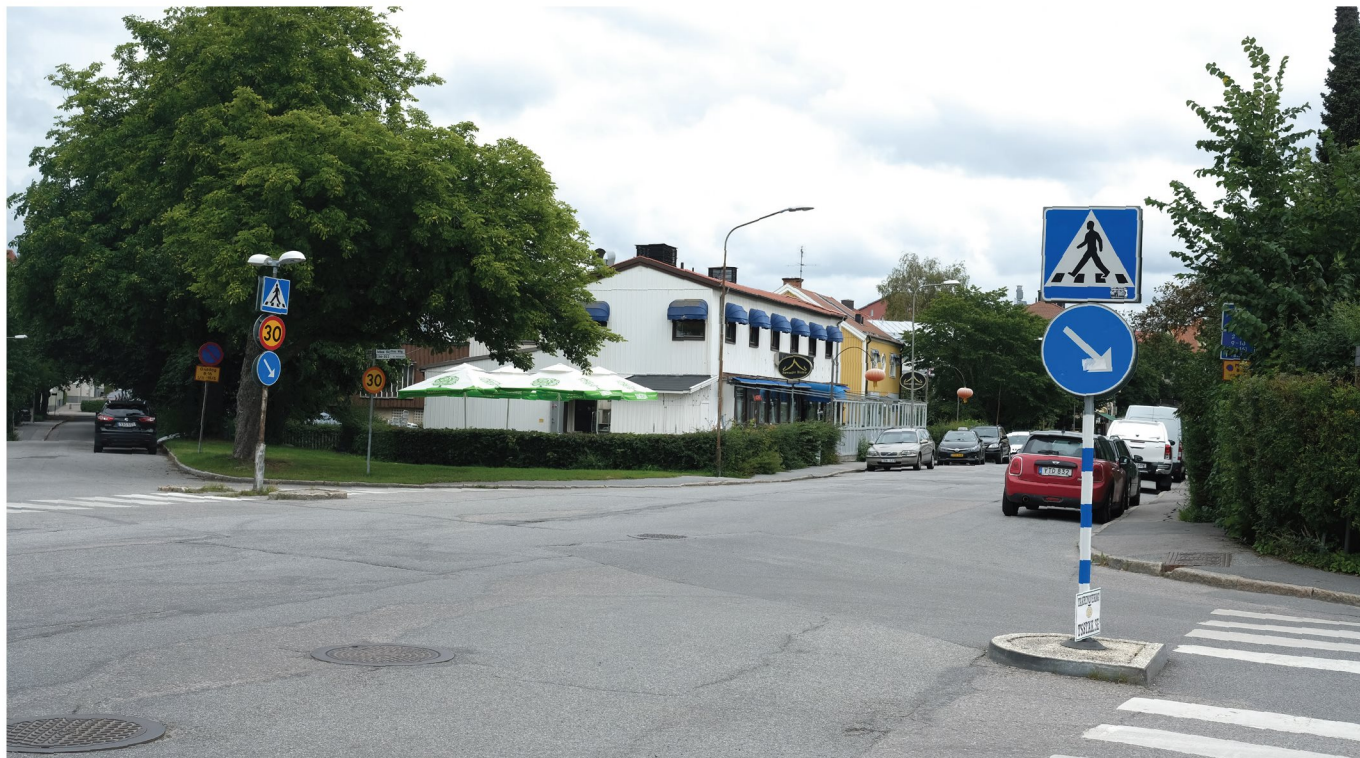
Vy 2 - analys av befintlig situation

Vyn är tagen vid korsningen Johan Skyttes väg och Segervägen. Vyn domineras av byggnaderna på de för rapporten aktuella fastigheterna samt de stora kastanjer som växer på allmän platsmark. I den aktuella vyn är gat- och kvartersstrukturen avläsbar, i övrigt innebär perspektivet inte en större upplevelse av de karaktärsdrag som ligger till grund för grönklassningen av Älvsjö villastad.

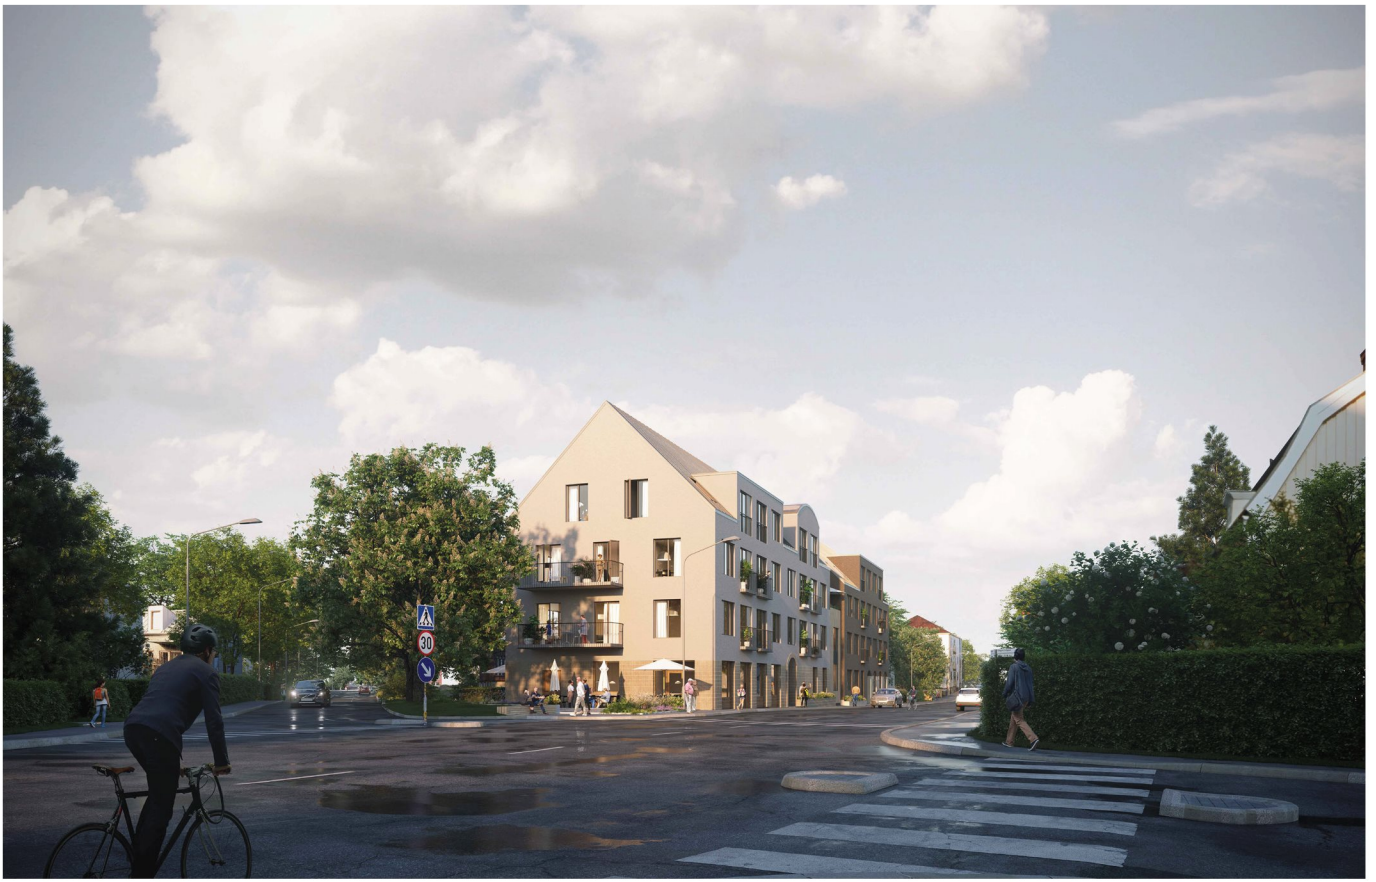
Vy 2 - analys av förslagets påverkan

Den föreslagna bebyggelsen har en högre skala än den befintliga och får en mer dominant karaktär i området, inte minst utifrån att den placerar sig närmare gatan i enlighet med intentionen att skapa en mer stadsmässig situation längs med gatan. Kvarters- och gatustruktur bedöms inte påverkas utifrån planförslaget sett ur vyn.

Alla volymer i intilliggande pågående planprojekt är inte inlagda i modellen.

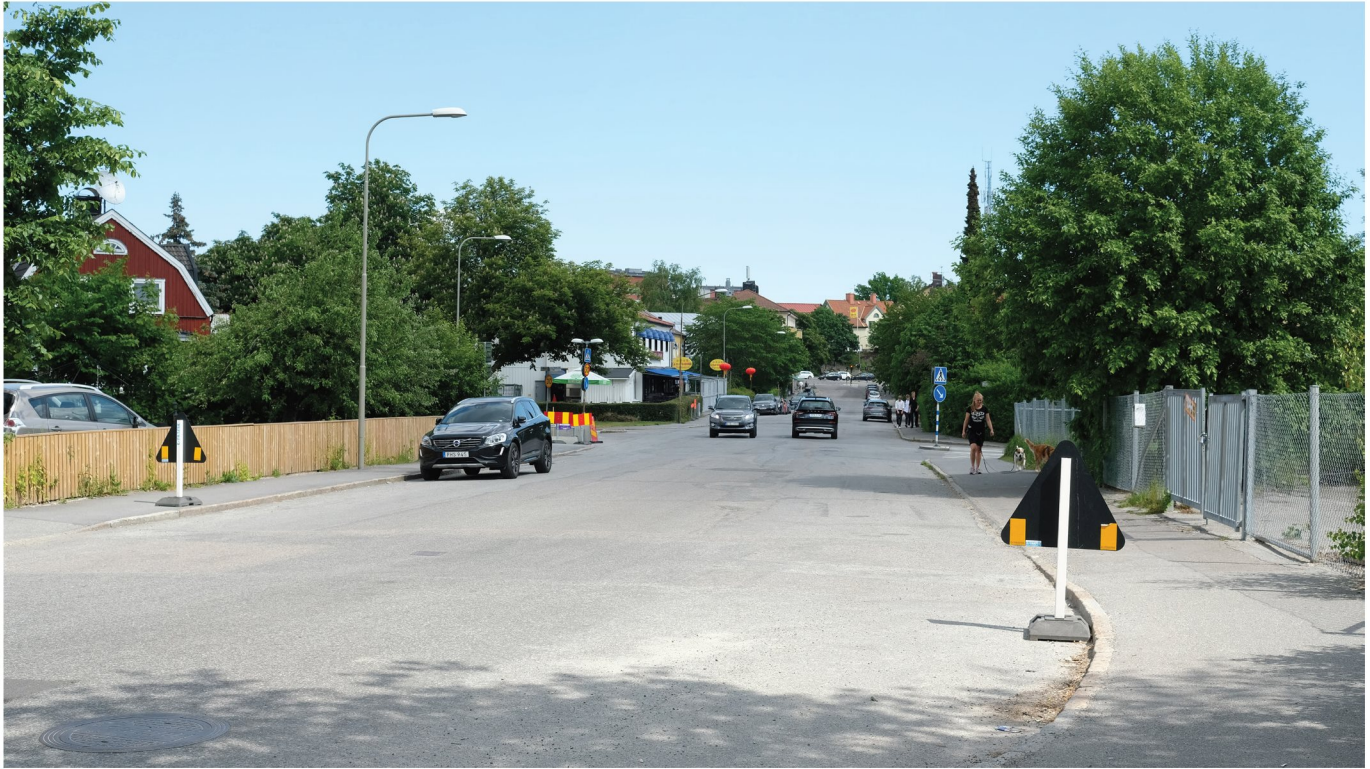
Vy 3 - analys av befintlig situation

Vyn är tagen vid korsningen Johan Skyttes väg och Sjättenovembervägen, med kameran riktad österut. I fonden skymtar villan på fastigheten Uppbådet 2, grönklassad av Stockholms stadsmuseum. Till vänster om den syns taket på flerfamiljshuset som avslutar kvarteret Hillebarden mot Älvsjövägen.

Till höger i bild skymtar staketet till bensinstationen på fastigheten Jutesprånget 9. Till vänster syns byggnaden på fastigheten Kavelbron 1, vilken var utpekad som en fastighet uppförd före 1930 med välbevarad karaktär i Stadsmuseets inventering 1977. Byggnaden har senare byggts till på ett ovarsamt sätt och fastigheten har i kulturmiljöutredningen (Nyréns 2019) bedöms inte längre tillhöra ovan nämnda kategori av byggnader.

De för planområdet aktuella fastigheterna är synliga bakom den stora kastanjen i hörnet Johan Skyttes väg/Segervägen.

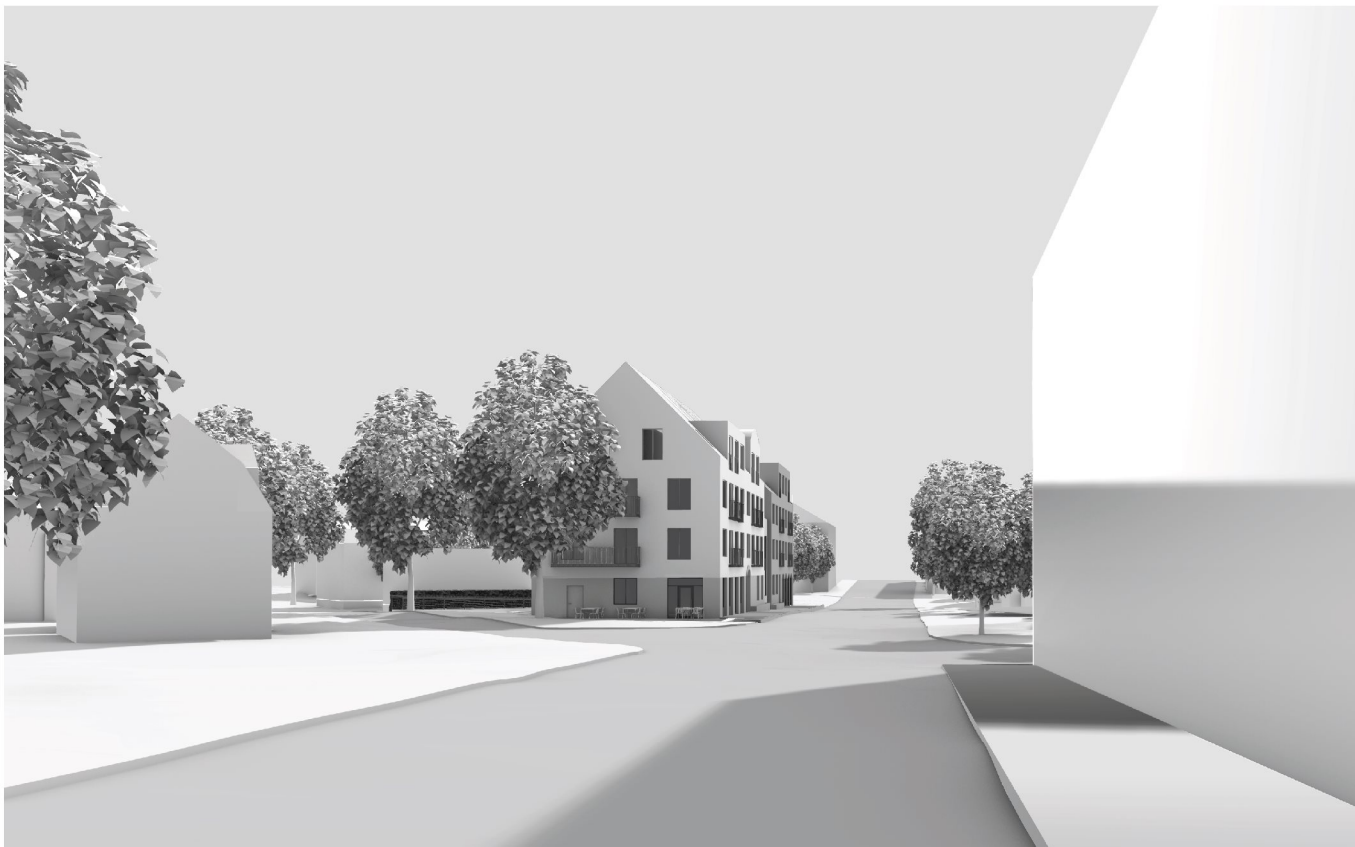
Vy 3 - analys av förslaget påverkan

Planförslagets volymer är påtagliga i vyn med en mer framträdande karaktär än befintliga byggnader på fastigheterna. Volymens karaktär har drag av närliggande villabebyggelse från 1920-talet genom dess sadeltak med kupor, även om höjden skiljer sig. Volmen kommer dock fortsatt underordna sig den framförliggande kastanjen.

Till höger i bild har en volym lagts in från det pågående planarbetet på den tidigare bensinstationens tomt.

Det sammanvägda intrycket med respektive planarbetens volymer synliga är att korsningen får en mer stadsmässig karaktär i enlighet med översiktsplanens intention för Johan Skyttes väg. Områdets kvarters- och gatustruktur bedöms inte påverkas negativt sett ur vyn då tillkommande volymer i respektive projekt förhåller sig till dessa.

Alla volymer i intilliggande pågående planprojekt är inte inlagda i modellen.

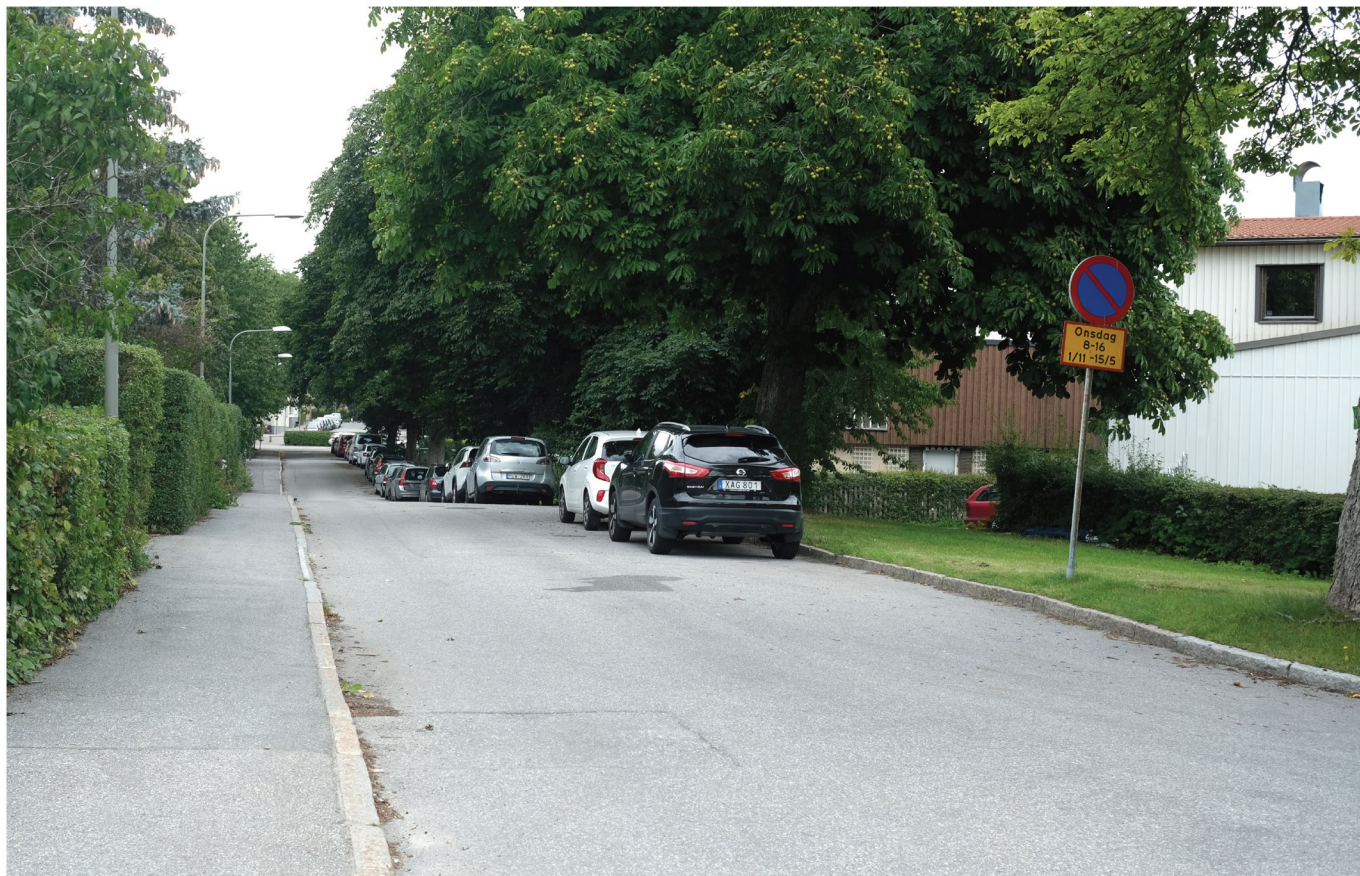
Vy 4 - analys av befintlig situation

Fotografiet är taget längs Segervägen österut, planområdets "baksida". Vyn domineras av de uppvuxna kastanjer som återfinns längs vägen. Till höger i bild syns baksidan på byggnaden på Hillebarden 3. Bakom den låga häcken till höger i bild är fastigheten hårdgjord.

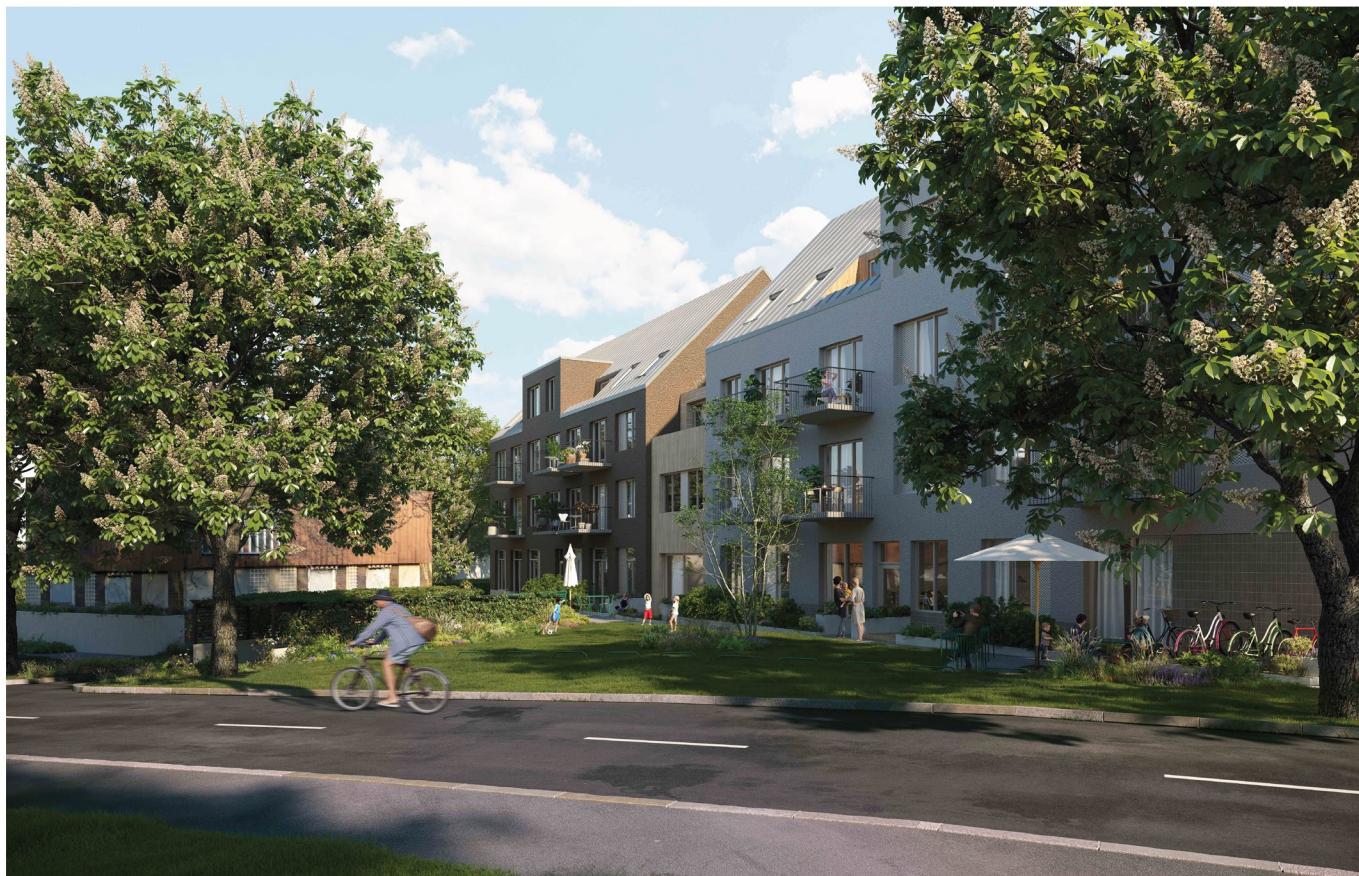
Vy 4 - analys av förslagets påverkan

Planförslagets volymer har ersatt byggnaderna på de aktuella fastigheterna. Den dova färgskalan innebär en viss anpassning till platsen även om skalan är högre. Kastanjerna är kvar och den hårdgjorda ytan har omvandlats till gräsmatta i huvudsak. Den tidigare infarten har gjorts om till en ramp ner till det underjordiska garaget och döljs ed en spalje.

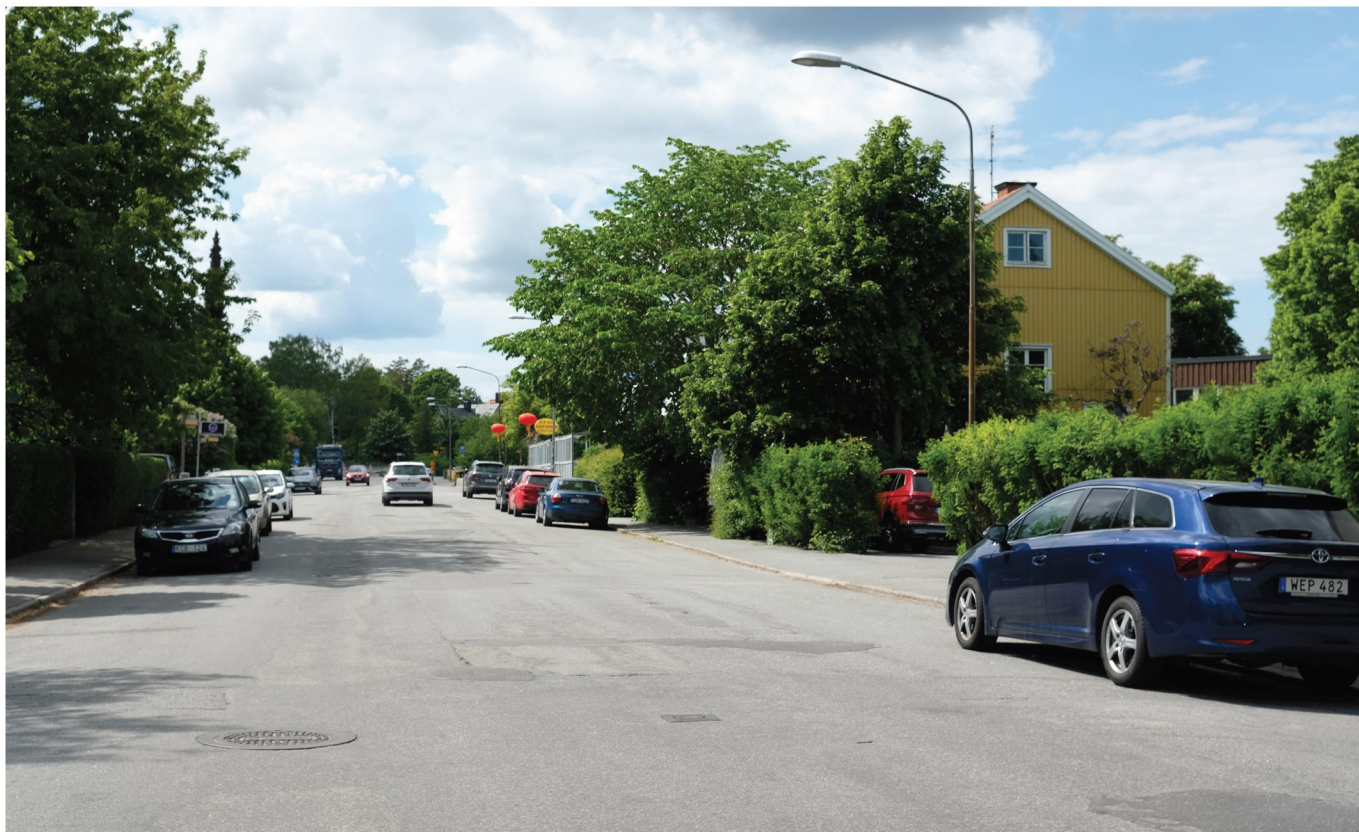
Vy 5 - analys av befintlig situation

Vyn är tagen från öster längs Johan Skyttes väg. Till höger i bild syns byggnaden på Hillebarden 19 och något längre fram skymtar uteserveringen på Hillebarden 3. Vyn är präglad av den grönska som kommer av villatomterna där huvudbyggnaderna ligger indragna från gatan.

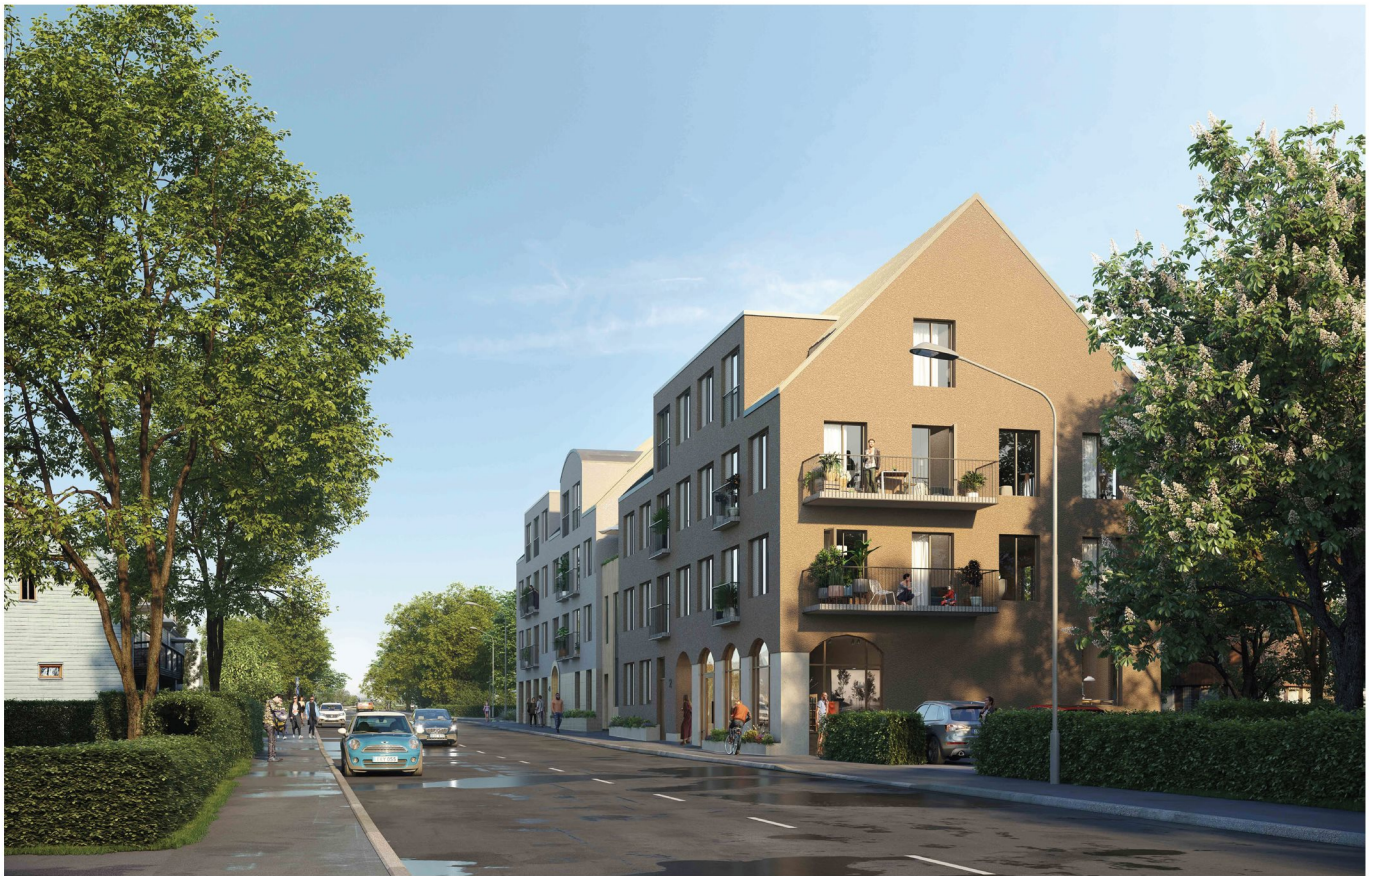
Vy 5 - analys av förslagets påverkan

Den föreslagna bebyggelsen kliver fram och placerar sig i gatuliv. Bebyggelsen håller en högre skala än den befintliga som flankerar vyn.

Gatan får en mer stadsmässig karaktär, vilken är intentionen i förslaget samt i Översiktsplanen.

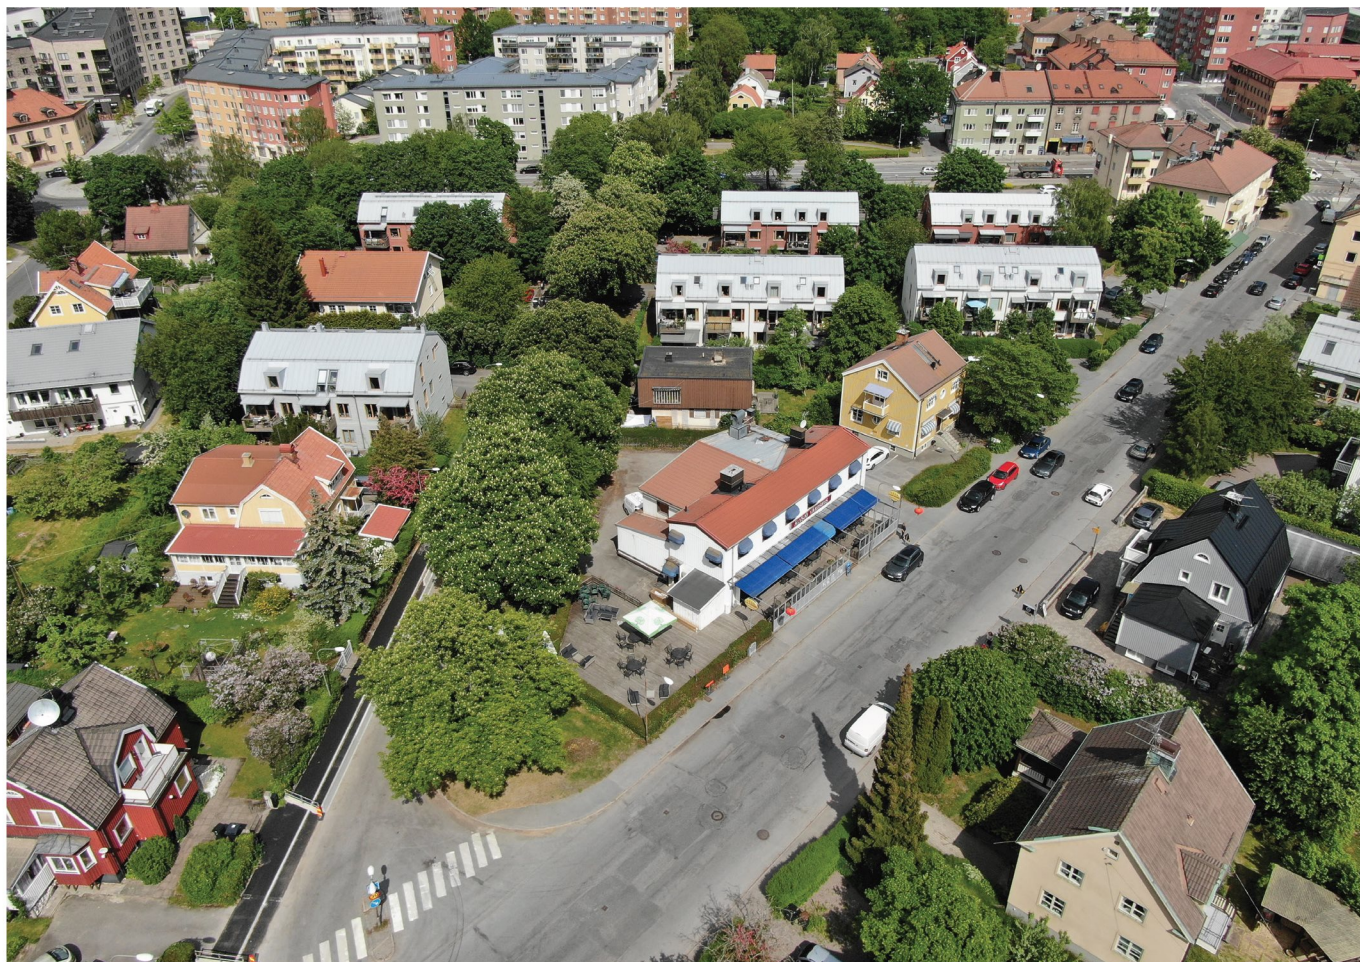
Vy 6 - analys av befintlig situation

Vyn är tagen från luften från sydväst. Vyn är inte frekventerad av naturliga skäl men kvarteret Hillebardens brokiga karaktär framträder tydligt vilket gör vyn intressant att studera. Centralt i bild syns de för planarbetet aktuella fastigheterna, vars byggnader har ett förhållandevis stort indrag från gatuliv, i linje med hur närliggande villor är placerade. Uppe till höger i bild vid korsningen Johan Skyttes väg/Älvsjövägen syns de mer stadsmässiga flerfamiljshusen uppförda med slutet byggnadssätt utan förgårdsmark enligt den ursprungliga stadsplanens intention. Mellan dessa och de för planen aktuella fastigheterna ligger ett flertal flerfamiljshus uppförda under 2000-talet samt en villa från 1960-talet.
