ANTI-KVARISK KONSEKVENSANALYS

Hillebarden 3 & 19, Stockholm

Nyréns Arkitektkontor

Antikvarisk konsekvensanalys

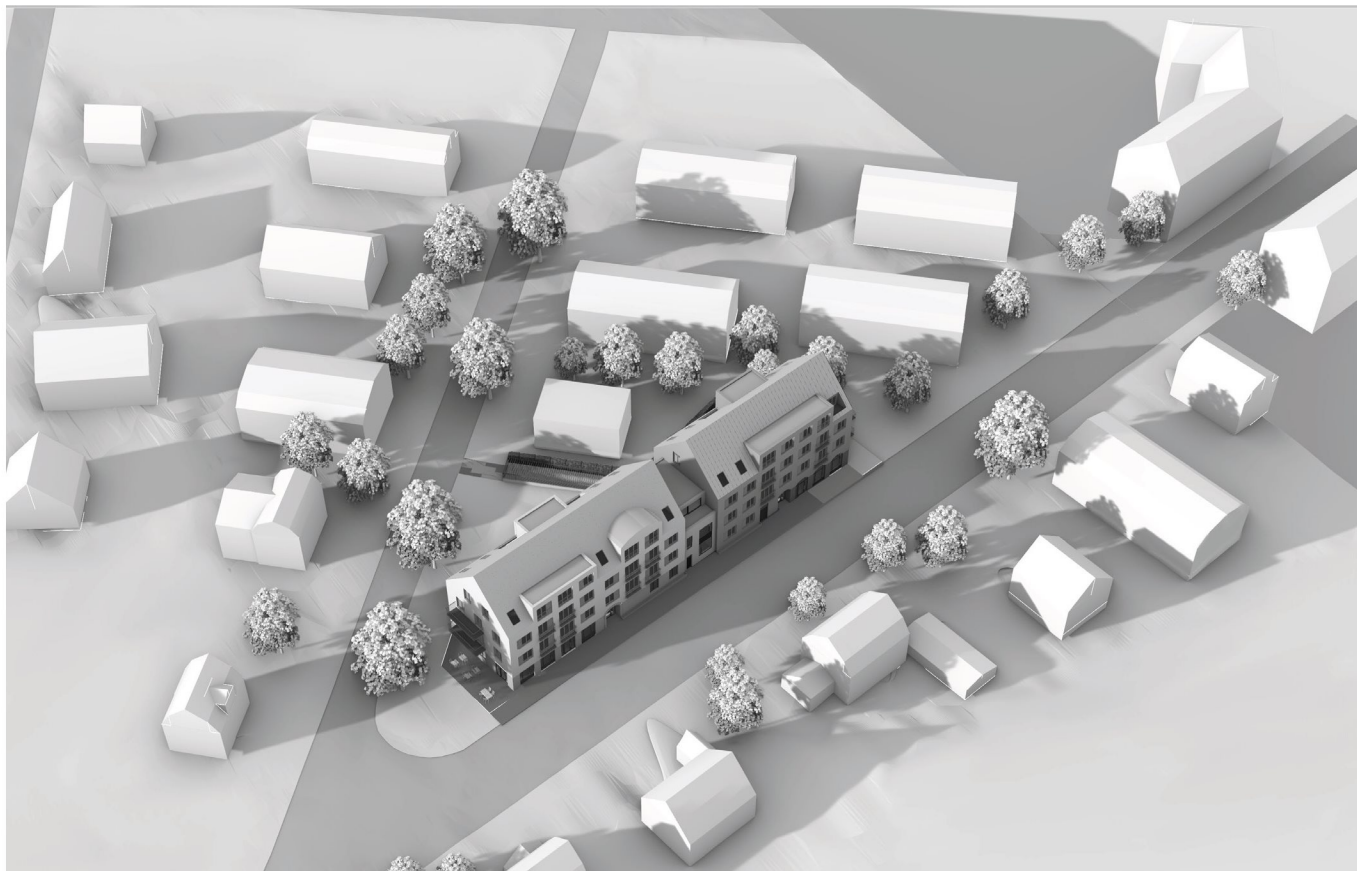
Vy 6 - analys av förslagets påverkan

Planförslagets volymer får en mer dominerande karaktär än de närmast liggande villorna och flerfamiljshusen och anknyter mer till flerfamiljshusen vid korningen mot Älvsjövägen höjdmässigt men även typologiskt, med dess publika bottenvåningar.

Den gestalning med fasadmateriäl i bland annat klinker och betong som föreslås för de nya byggnadernas bottenvåningar är inte frekvent förekommande i närområdet. Valen kan te sig aparta och bör studeras för att avgöra om de är bäst lämpade i förhållande till projektets arkitektoniska uttryck respektive den övergripande upplevelsen av området.

Alla volymer i intilliggande pågående planprojekt är inte inlagda i modellen.

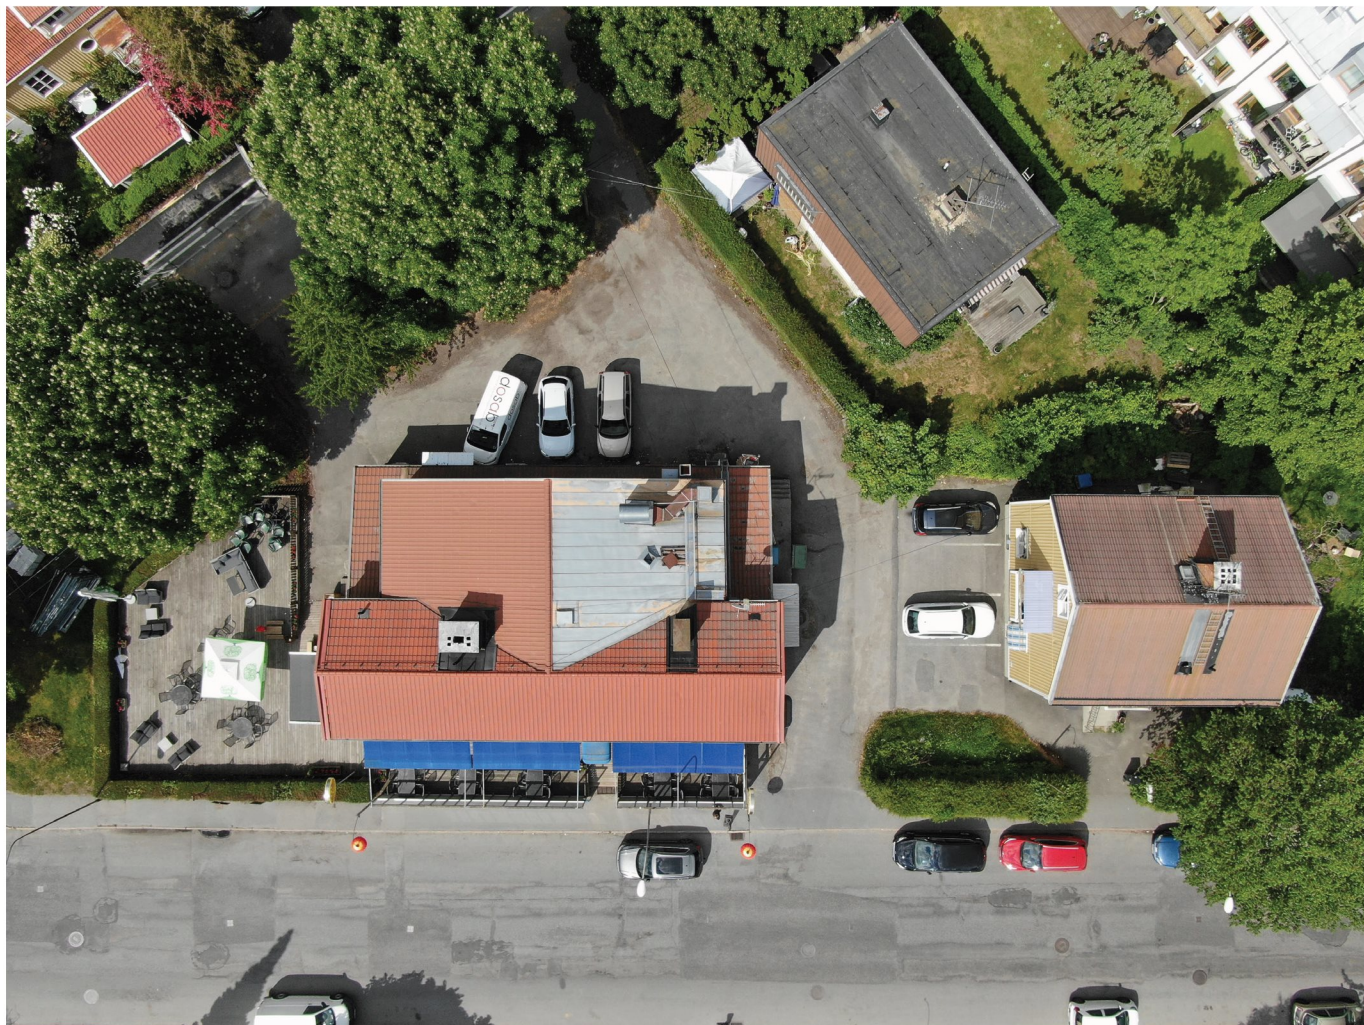
De aktuella fastigheterna ovanifrån. Foto: Mattias Eklund.

Kastanjerna i bildens övre del ligger utanför planområdet och bevaras. Inlastningsytan till den före detta KF-butiken omvandlas till grön bostadsgård.
