Antikvarisk konsekvensbeskrivning

BYGGNADER INOM BROMMA FLYGPLATS

260971, Tvärbana Kistagrenen - Kulturmiljö i detaljplaner

Antikvarisk konsekvensbeskrivning – Byggnader inom Bromma flygplats

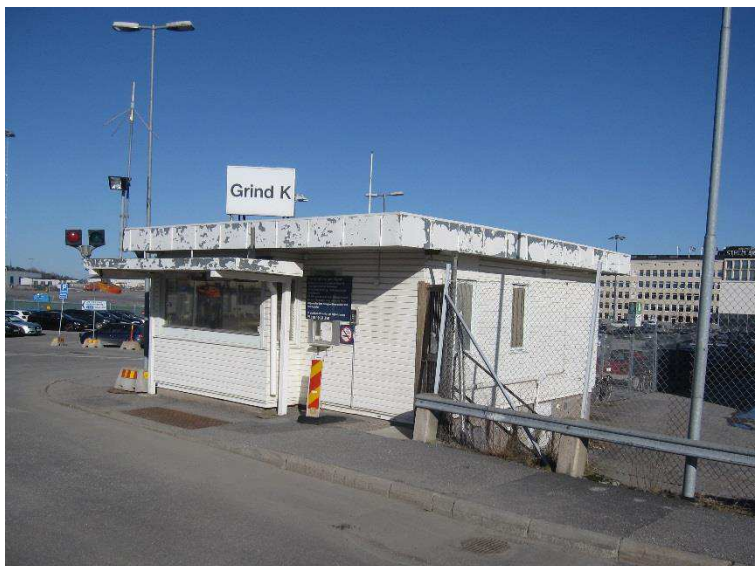
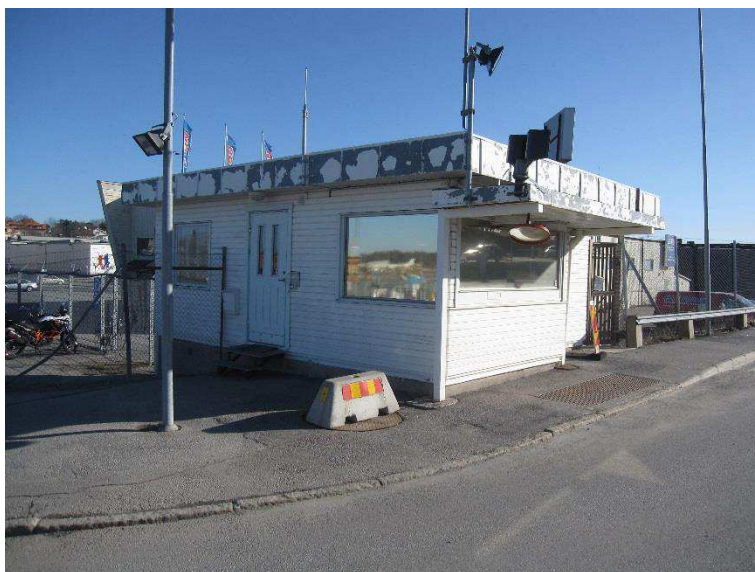
Grindvaktstugan.

Den gulklassade grindvaktstugan (fastighet Riksby 1:4) är byggd på 1950-talet och troligtvis uppförd av Luftfartsverket. Byggnaden har enkel funkisstil i formspråk och detaljer, av trä med en liggande fasspontpanel, platt plåttak och betongsockel.

Förutom en utbytt dörr är snickerierna bevarade i originalskick. Även plåttaket kan vara ursprungligt. Interiören har inte varit tillgänglig. 1997 bestod den av ett mindre kontorsrum, av enkel standard.

Enligt uppgift är grindvaktstugan flyttad från andra sidan av infarten till nuvarande position 1967. Som helhet är byggnaden i behov av underhåll.

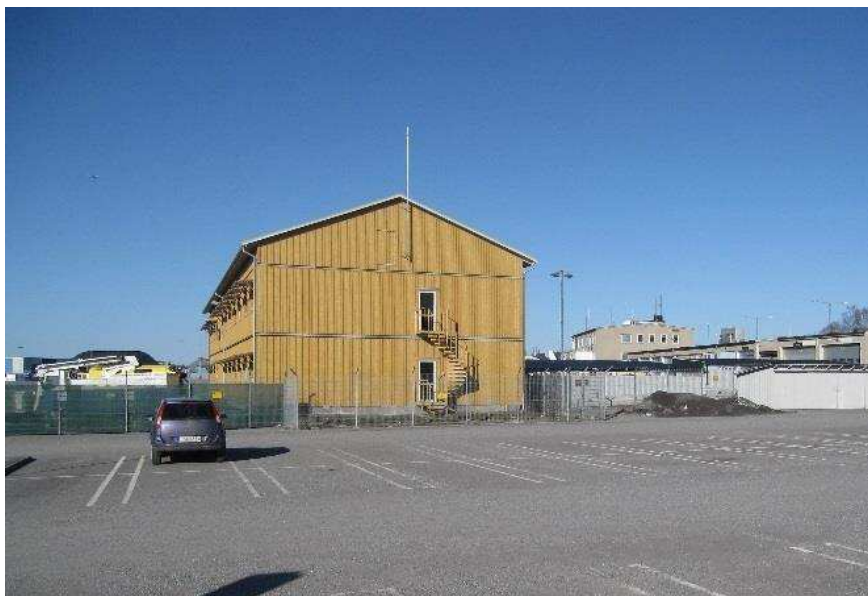
Nytt kontorshus (byggnad 2).

Befintligt kontorshus (fastighet Trafikflyget 6) i två våningar är ett modulhus som införskaffats och flyttats till platsen 2012. Byggnaden står på platsen för ett tidigare förråd, från ca 1950, vilket byggdes om till snickeri och sedan stod tomställt innan det revs, en tid innan kontorshuset uppfördes.

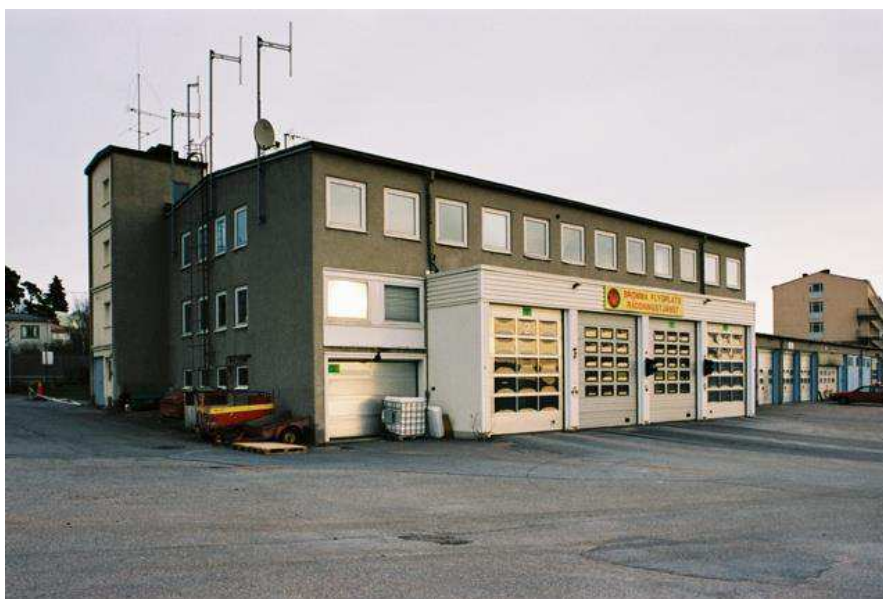
Brandstationen med slangtorn till vänster i bild och den lägre garagedelen längst bort.
Foto: Ur Bebyggelseregistret, Stockholms stadsmuseum.

Brandstationen (fastighet Trafikflyget 6) stod klar 1952, uppförd efter ritningar av arkitekt Paul Hedqvist, som är upphovsman till flertalet ursprungliga byggnader inom flygplatsområdet. Den av stadsmuseet gulklassade byggnaden är uppförd i tre våningar och har en stomme av betong/betongplank med en grå terrasitputs. Det nästan platta taket täckt med svart papp. Byggnadens högre del inrymmer huvudsakligen brandbilshall på bottenplanet, kontor och uppehållsrum finns en trappa upp. Två trappor upp finns omklädningsrum och sovrum. Byggnadens lägre delar inrymmer verkstäder, smörj- och tvätthall. Anslutet till högdelen finns ett fyra våningar högt slangtorn.

1973-74 byggdes den till ytterligare mot söder. Den har senare byggts om i flera omgångar. Bland annat har portarna i högdelen förstörats. Av övriga portar har samtliga slagdörrar utom en bytts eller byggts igen. Cirka hälften av fönstren är utbytta på senare tid. Ursprungliga fönster finns huvudsakligen kvar i fasader mot Ulvsundavägen och i yngsta delen mot söder. Fasadputsen, en terrasitputs med glimmer, kan delvis vara ursprunglig på de delar som tillkom på 1970-talet. Samtliga fasader är hårt nedsmutsade och i behov av renovering.

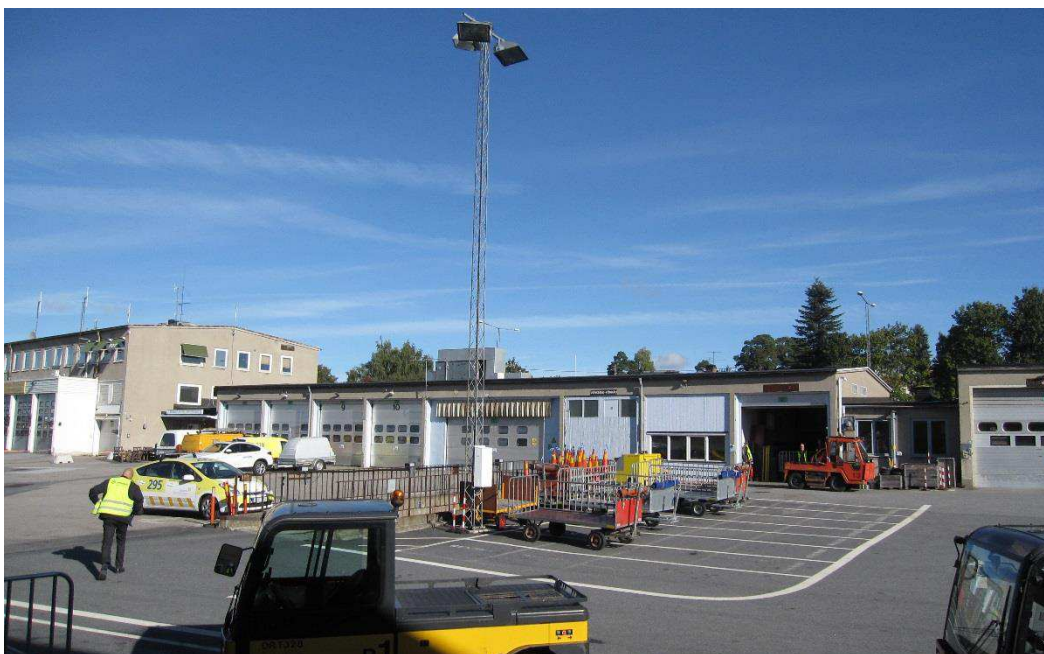
Delar av fasaderna in mot flygplatsen. Foto: Tyréns.

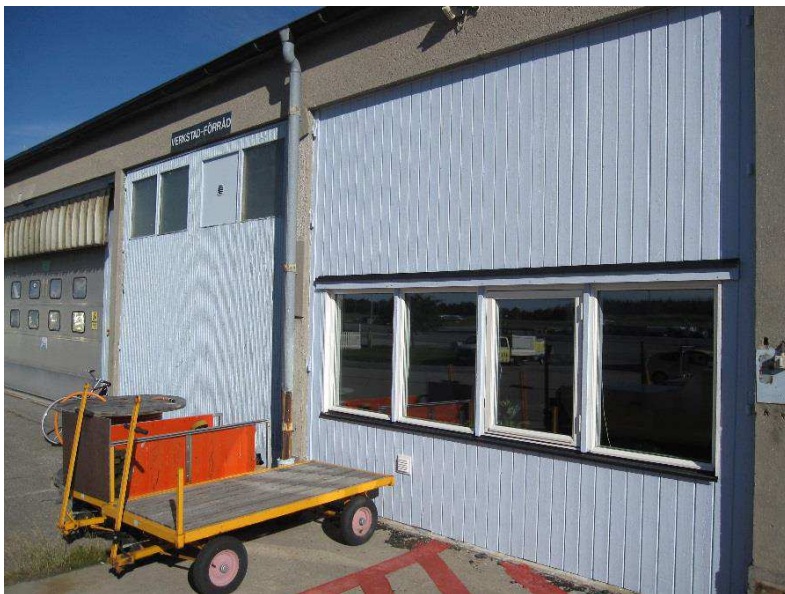
Tre varianter av portöppningar där den mellersta huvudsakligen är bevarad sedan uppförandet.

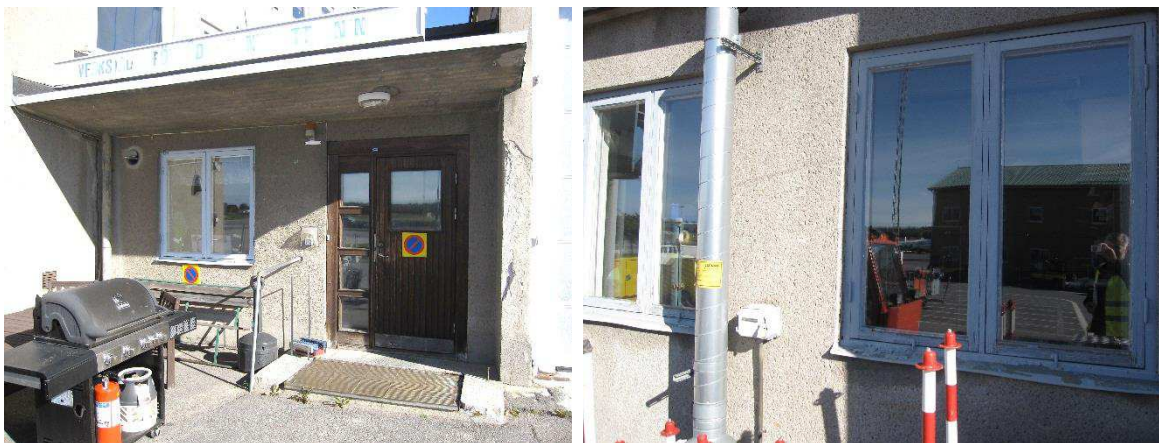
De två lägre sammanlänkande kilformade byggnadsdelarna bevarar båda tämlingen ursprunglig prägel.

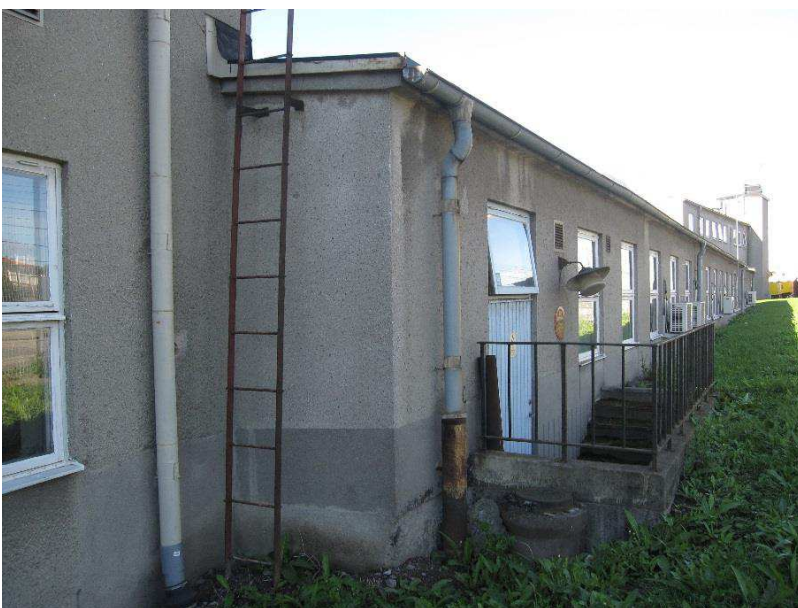
Den mer slutna baksidan är huvudsakligen i ursprungligt skick, i allt från fasad och fönster till smide och plåtdetaljer. Men renoveringsbehovet är stort. Notera den ursprungliga armaturen över trappan.

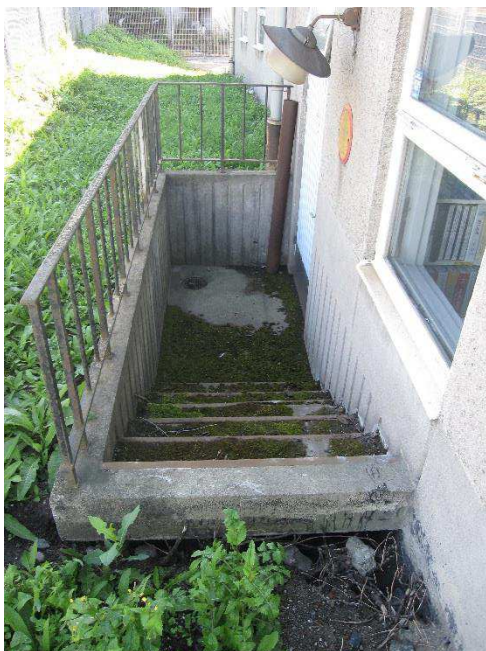
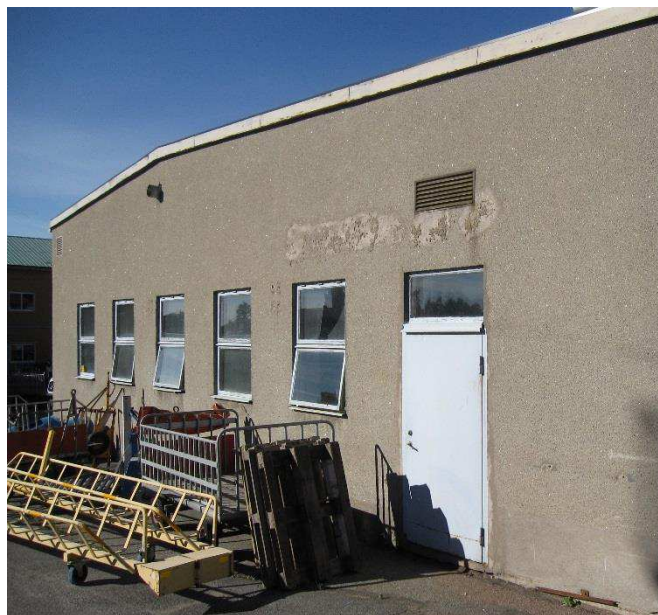
*T v: Trappan på baksidan används inte. Betong och smidesräcke är välbevarade men i stort renoveringsbehov.
T h: Södra gaveln med bevarad glimmerputs och ursprungliga fönster.*

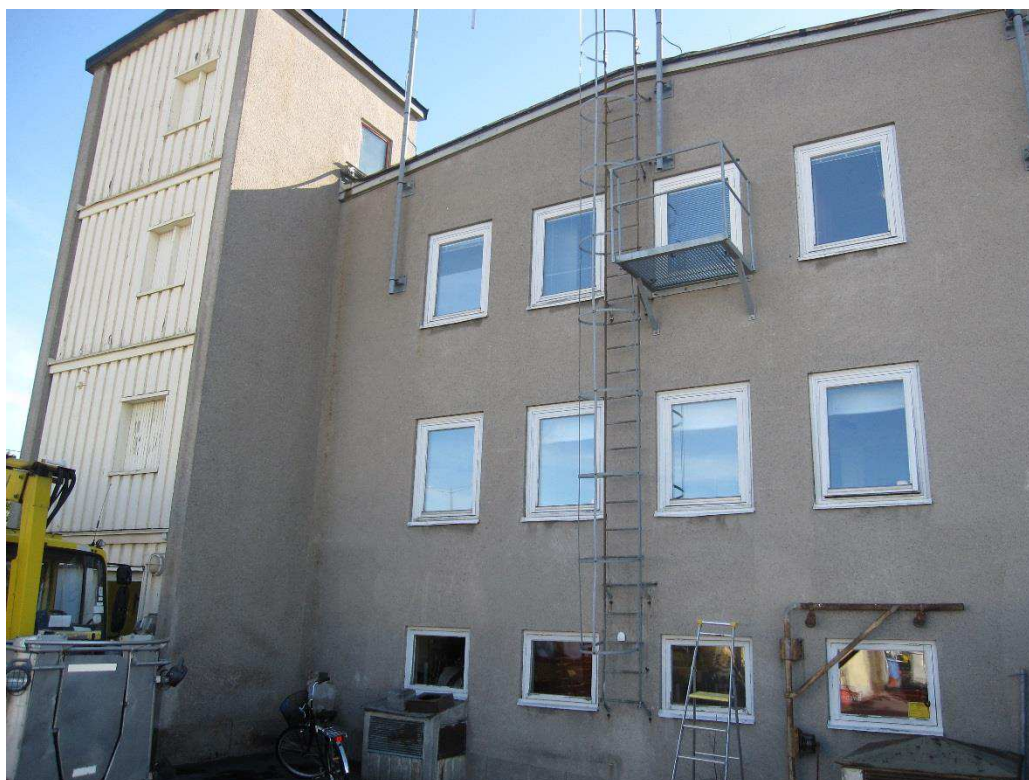
Norra gaveln med slangtornet. Samtliga fönster är utbytta.

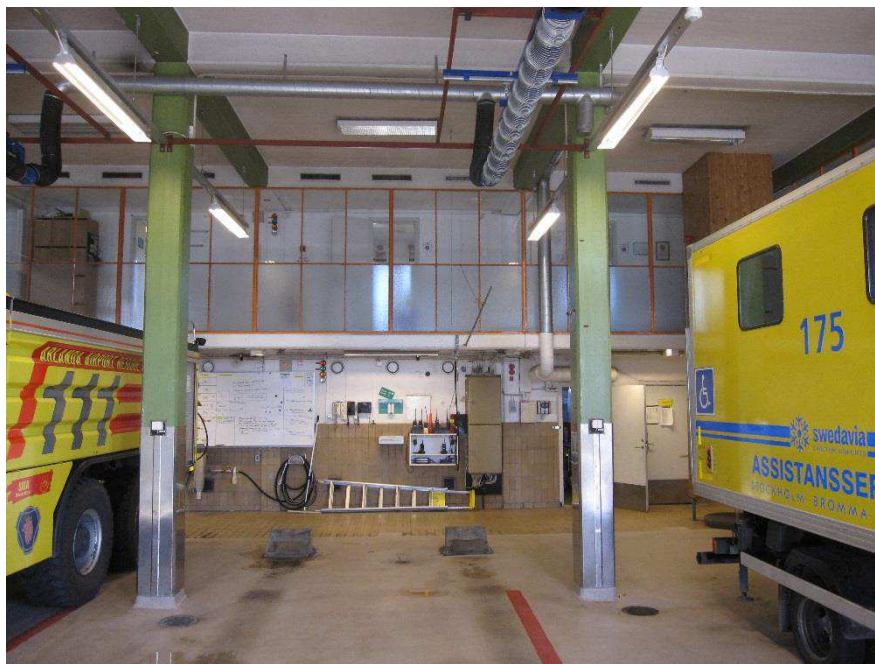
*Högdelsens brandbilshall.
Kring biluppställningen
löper en entresolerad
korridor som är glasad ut
mot garaget.*

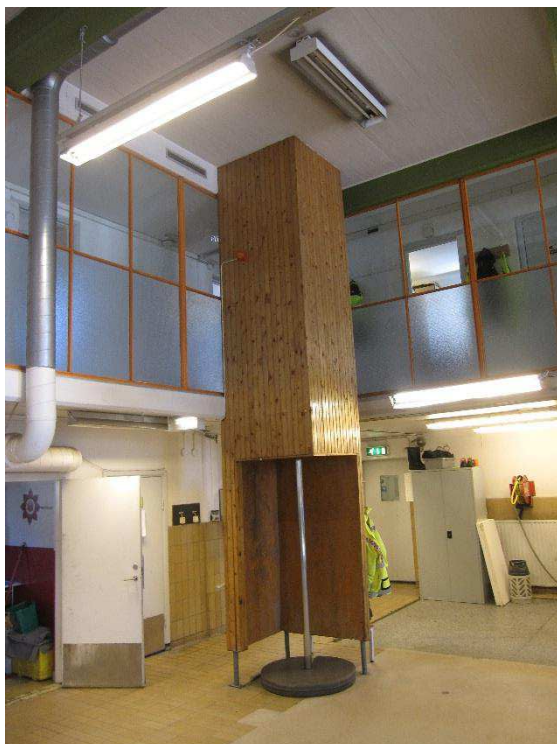
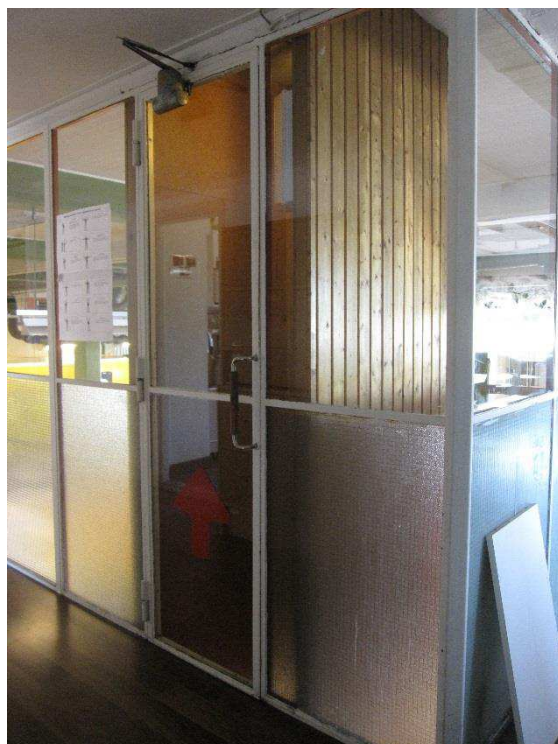
I korridorens båda ändar finns schakt med brandstäng som sträcker sig från övre planet ner till brandbilshallen.

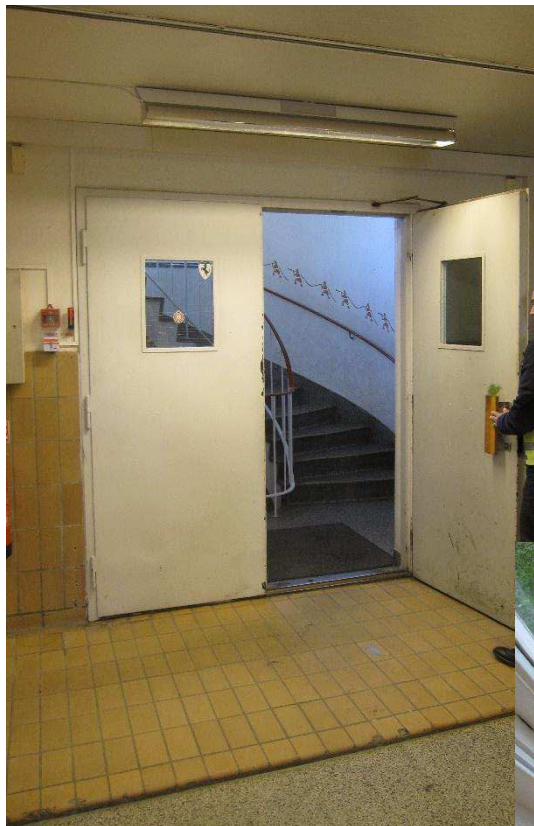
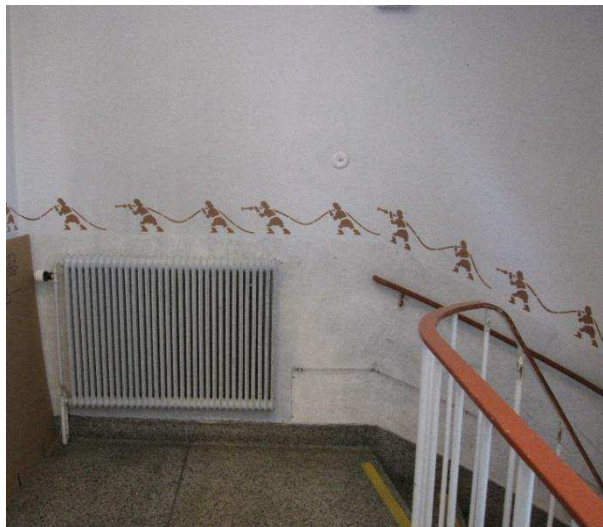
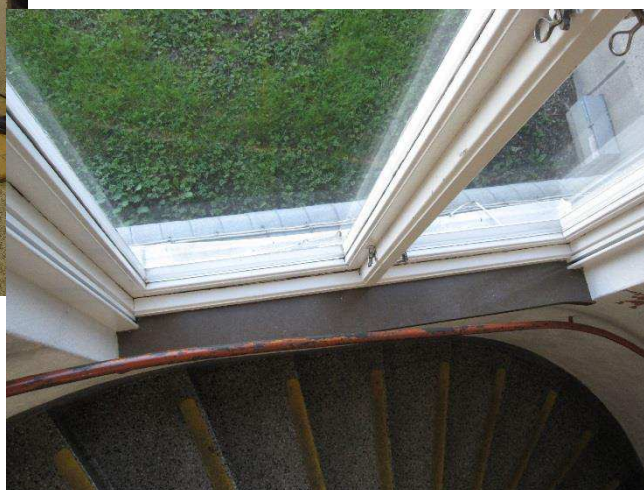
I brandbilshall, verkstäder och trapphus finns ursprungliga terrazzo- och klinkergolv, fönsterbänkar samt räcken och en del genuina dörrar. Bården med brandmän i action livar upp. Det är osäkert om den är ursprunglig.

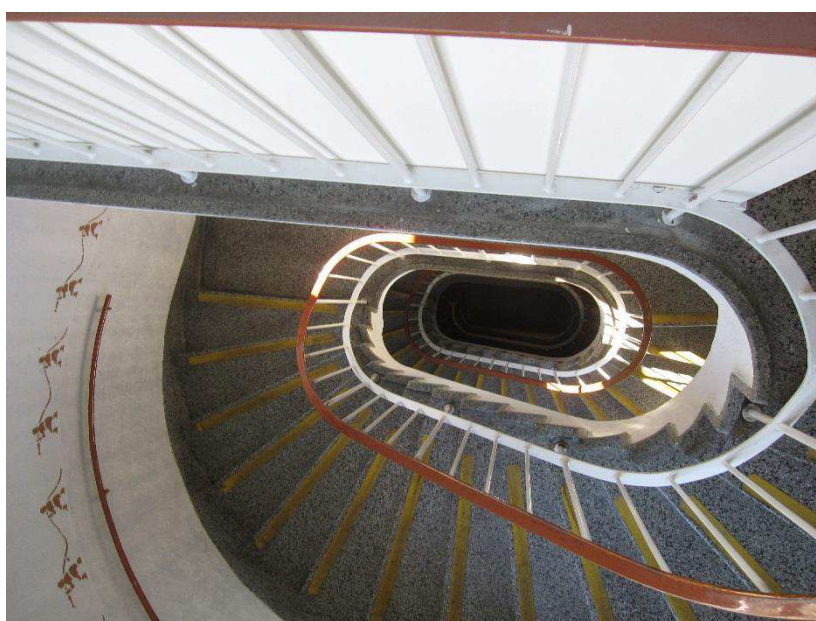
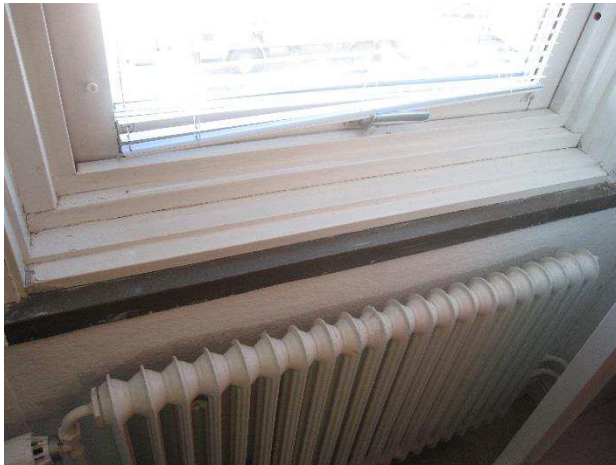
*T v: Fönsteröppning med modernt insticksfönster och i flera steg övertäckt fönsterbänk. Nedanför finns ursprunglig radiator med smala lameller, likt det i trapphuset ovan.
T h: Del av verkstadsinredning.*

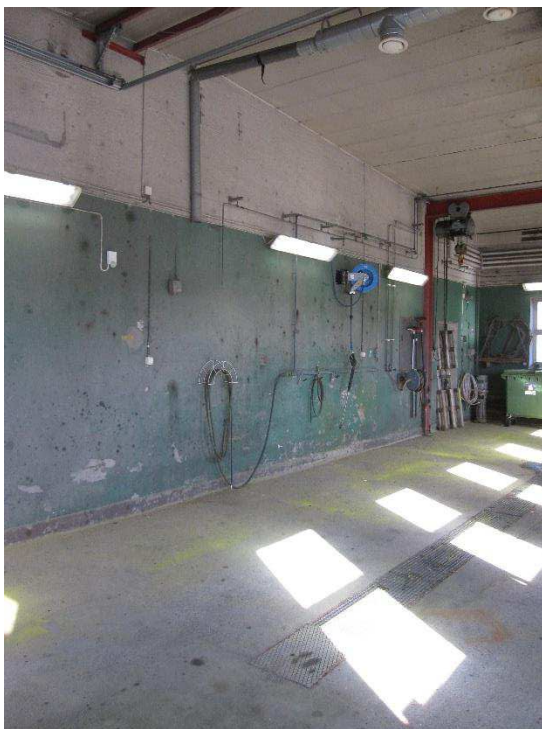
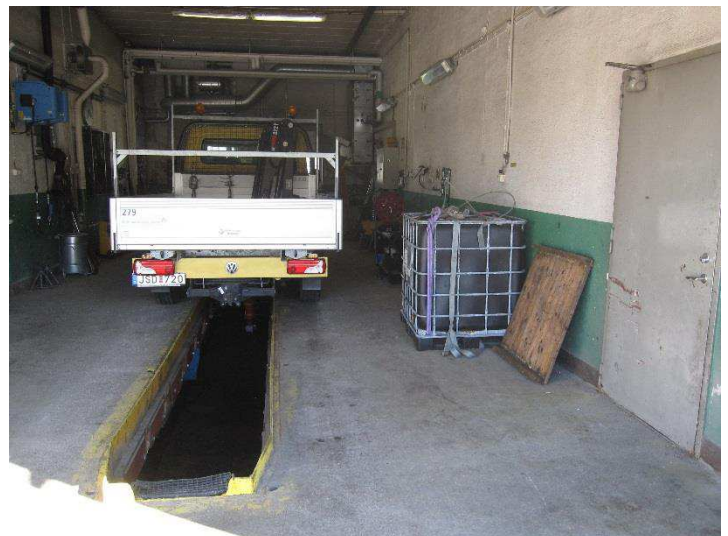
*T v: Tvätthall, med sannolikt ursprunglig hög bröstningsmålning.
T h: Verkstad med smörjgrop. 1950-talsfärgsättning, med beige-grå väggar över en grön bröstning återfinns i flera verkstads- och serviceutrymmen. På sina håll har den gröna färgen på bröstningar och dörrar genom åren bättrats eller täckmålats med ny grön färg.*

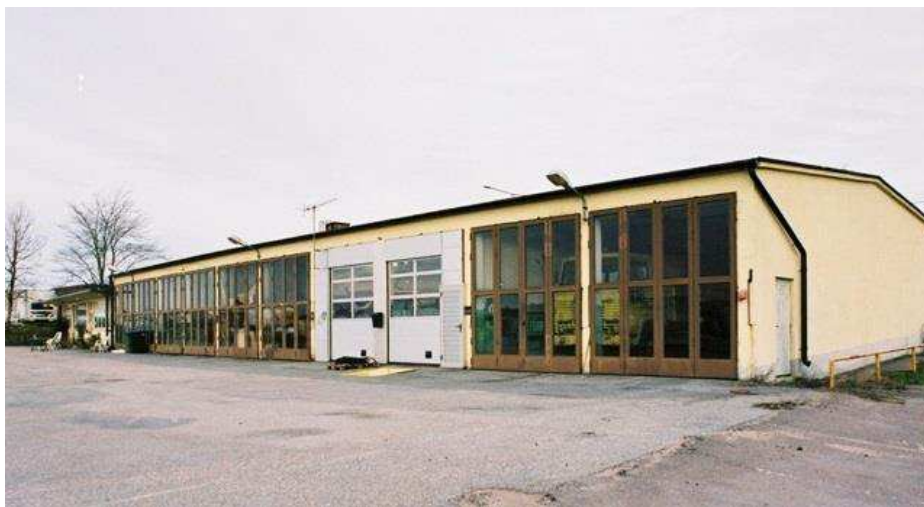
Tankbilsgarage och f d kontorsbyggnad för bensinbolag.
Foto: Ur bebyggelseregistret, Stockholms stadsmuseum.

Tankbilsgaraget/bensinbolagskontoret (fastigheter Trafikflyget 6 och Mariehäll 1:10) är två sammanlänkade byggnadsdelar, uppförda 1948-50, efter ritningar av Paul Hedqvist. Byggnadens södra del, ungefär 2/3 av byggnaden, utgör den något högre garagelängan och ligger inom fastigheten Trafikflyget 6. Kontorsdelen i norr ligger inom den större fastigheten Mariehäll 1:10, där även en stor del av gatumarken i området, delar av Ulvsundavägen, Gårdsfogdevägen, Bällstavägen, Karlsbodavägen med flera ingår.

Byggnaden är i en våning och har en gul slätputsad stomme i betong/betongplank. Under kontorsdelen finns ett källarplan som bland annat rymmer ett pannrum. Det flacka sadeltaket är täckt med svart papp. Fönstren i kontorsdelen har ursprungliga fönsterband, om vardera fyra lufter, med vita och blå snickerier. Entrédörrar i trä med fönster är målade i vitt eller blått, i några delar även laserade. På en av dörrarna i kontorsdelen finns en bevarad dekal med Shellsnäckan i rött och gult, på senare tid är den dock övermålad med vit täckfärg.

Kontorsbyggnaden har ett utkragat skärmtak i betong. De ursprungliga garageportarna är nästan helglasade, med karmar och dörrblad av brunmålat stål. Två av de tio garageportarna är utbytta till nya, mindre jalusiportar. Nya portar och inramande omfattningsfoder är av lättmetall. Garageöppningen närmast kontorsdelen har en smörjgrop.

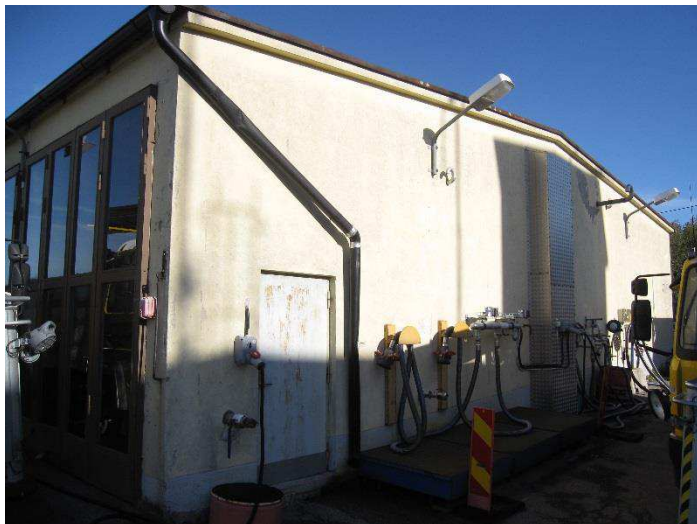
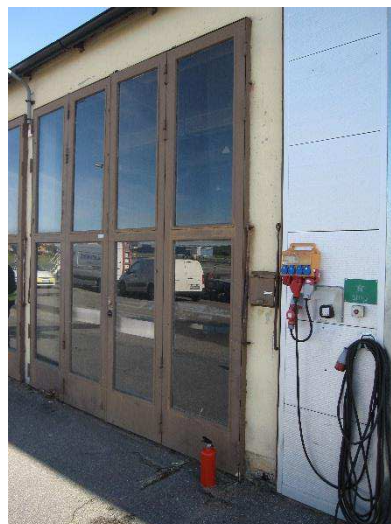
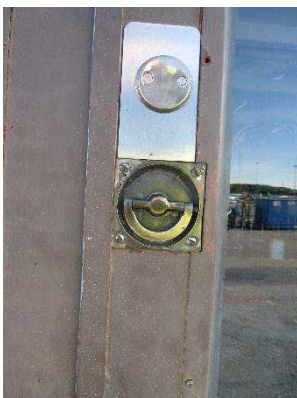
*Delar av garagelängan.
Till höger syns en av de
tomställda
garageplatserna.*

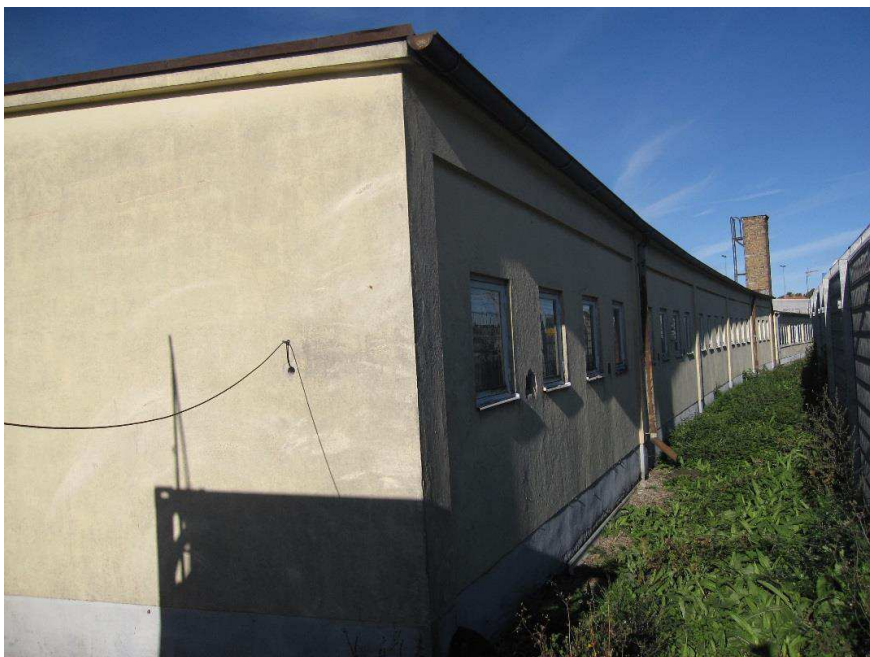
Den svängda baksidan följer väglinjen. Ovan: Till höger i bild skymtar det höga nätstängslet mot Ulvsundavägen. Nedan: "Garage för bensinbilar", ritning av Paul Hedqvist från december 1948. Ur Stockholms stadsmuseums inventering, 1997.

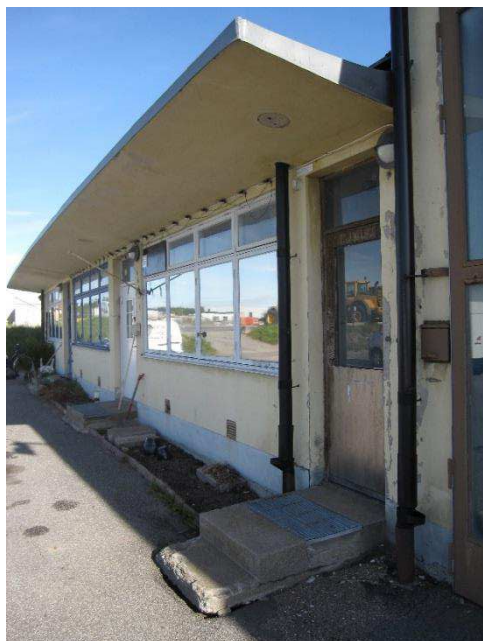
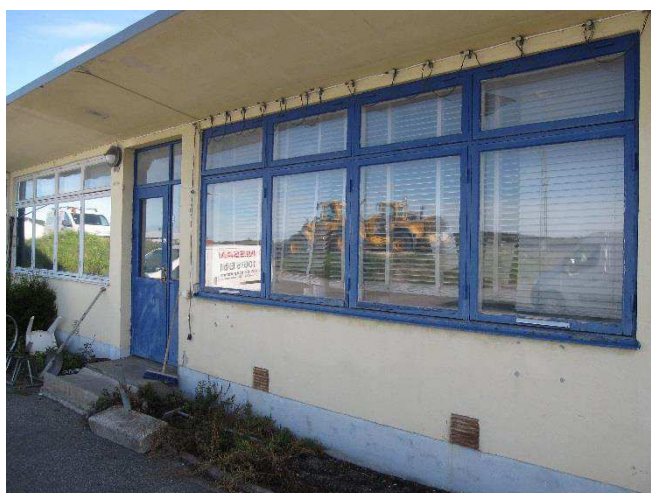
T v: Kontorsdelen med dess slanka avsmalnande uppåtriktade skärmtak. Den flagande och lagade dörren närmast leder ner till källaren.

T h: Den mellersta blåmålade, bäst bevarade frontsektionen. Även interiört är denna enhet den mest ursprungliga.

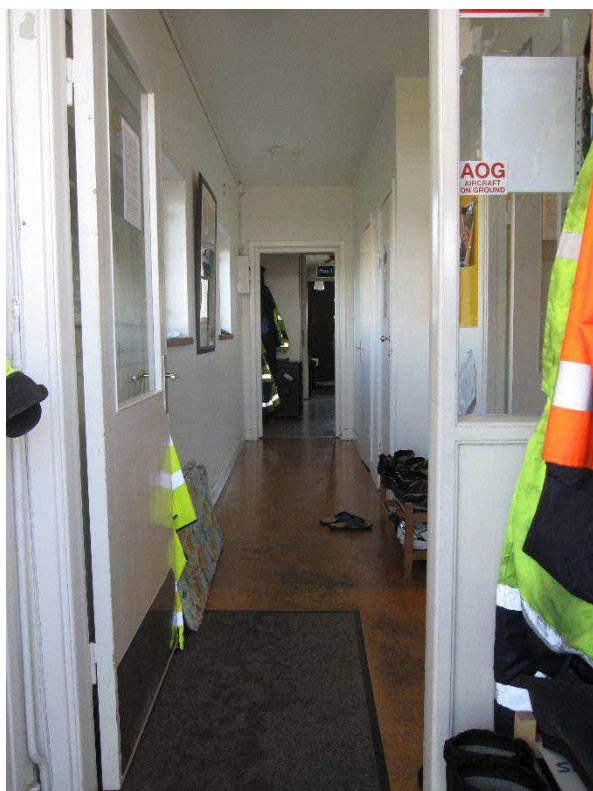
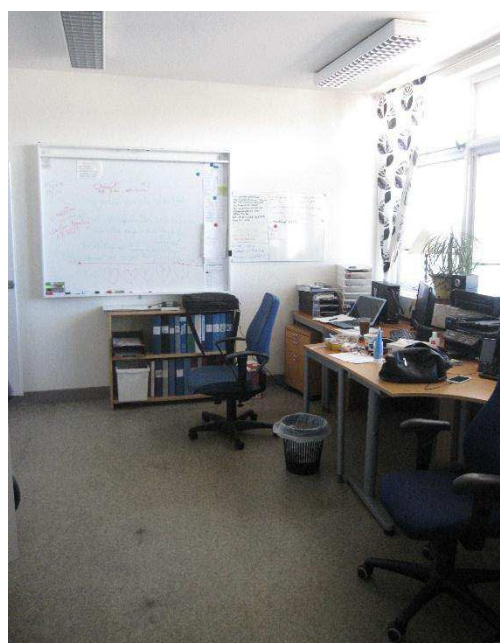
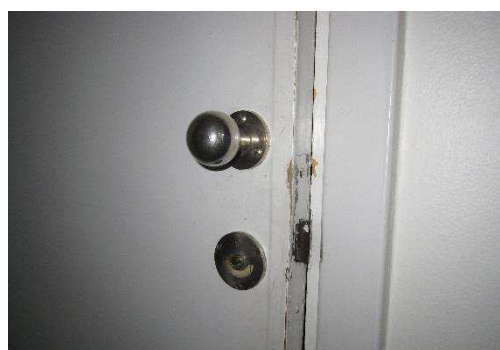
De tre kontorsenheternas interiörer är snarlika.

T v: hall med dörrar till kontor, till wc, till städskrubba.

Ovan t h: kontor. T h: detalj av wc-dörr med beslag.

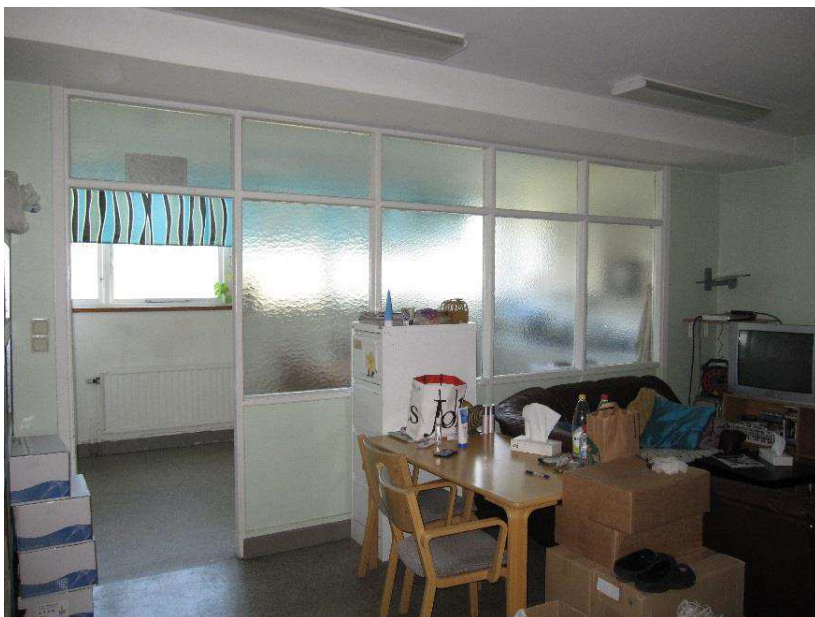
Två av de tre enheterna har kvar ursprungliga skärmväggar med låg bröstning och råglas mellan det som ursprungligen var omklädningsrum och matrum

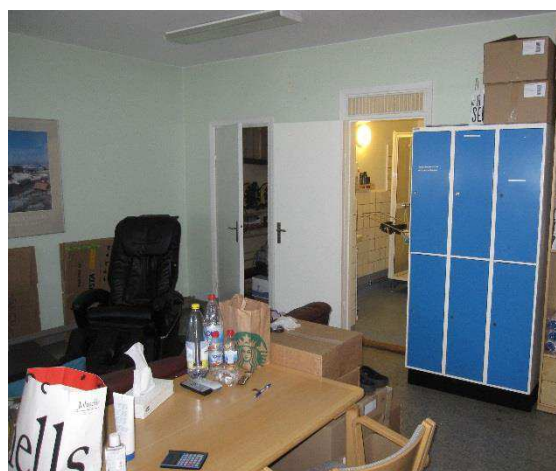
T v: Ursprungliga köksuppställningar finns i två enheter. I den mellersta är den bäst bevarad, men där har glasväggen mot omklädningsrummet ändrats till en tät vägg.

T h: dörrar mot förråd (vänstra) samt dusch, tvätttrum, wc (högra).

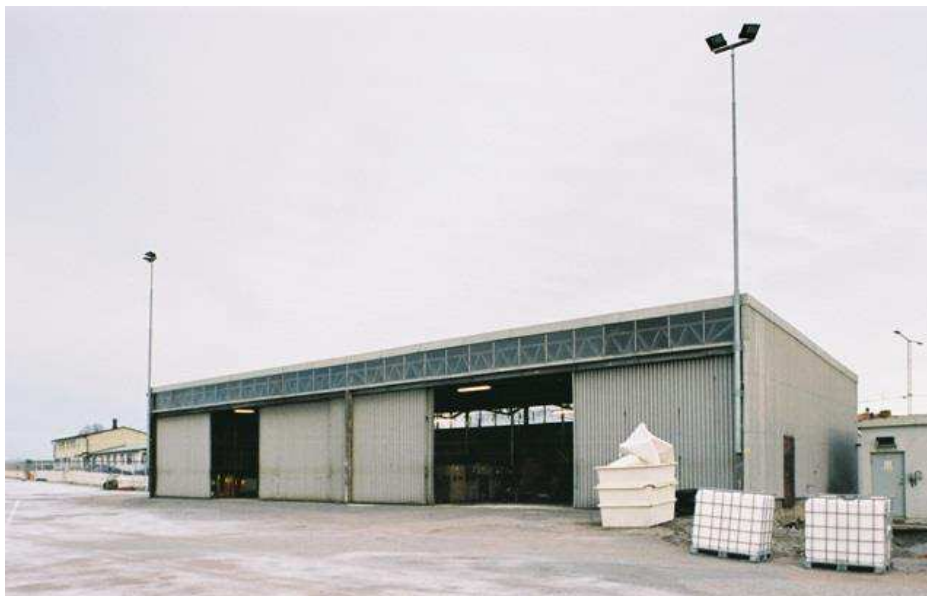
Kallgaraget. Till höger skimtar ett transformatorhus i prefabricerad betong. Ur bebyggelseregistret, Stockholms stadsmuseum.

Byggnaden (Fastighet Riksby 1:3) är ett grålackat plåtklätt kallgarage med stomme och fackverkstakstolar i stål. Utmed hela fram- och baksidan sitter högt placerade fönster. Mot flygplatsen finns stora skjutdörrar, täckta med samma korrugerade plåt som på fasaderna. Baksidan, mot Ulvsundavägen är helt sluten. På södra kortsidan finns en gångdörr i plåt. Golvytan är asfalt.

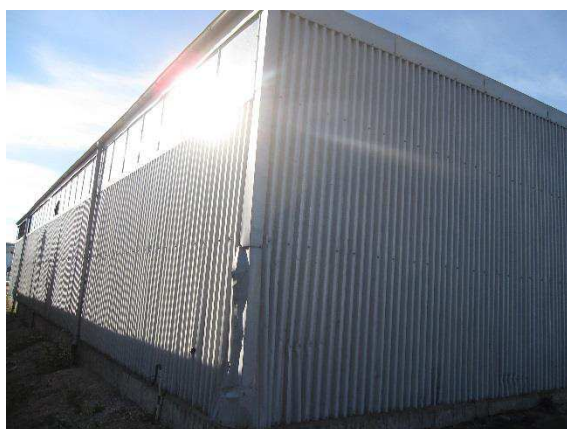
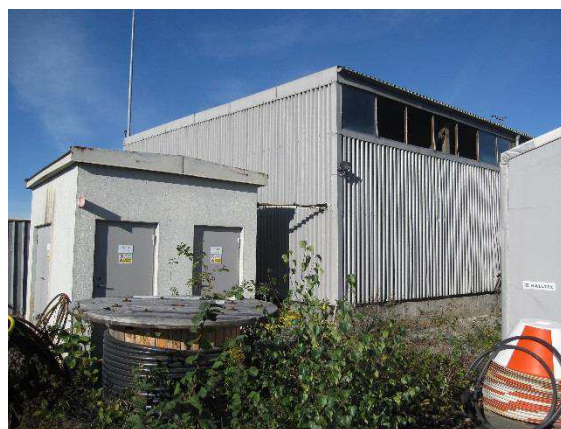
Byggnadens baksida. T v: Nordöstra knuten har påkörningsskador. T h: Fyra utslagna fönster och en invändig påkörningsskada. Det anslutande transformatorhuset och del av förrådstältet.

Byggnaden är till synes helt i originalskick, men har eftersatt underhåll och en del åverkansskador. I Stockholms stadsmuseums inventering från 1997 anges att kallgaraget tillsammans med nio övriga byggnader i flygplatsens nordöstra del då var i ”varierande grad av förfall”. Kallgaragets dörrar har inte varit stängda under överskådlig tid. Skjutdörrarna är skeva och påkörningsskadade. De nedsänkta glidspåren är kraftig rostangfrätta och delvis förlorade. Även plåtdörren på sydfasaden är rostangripen. En del fönster saknas eller är spruckna, främst på byggnadens baksida.

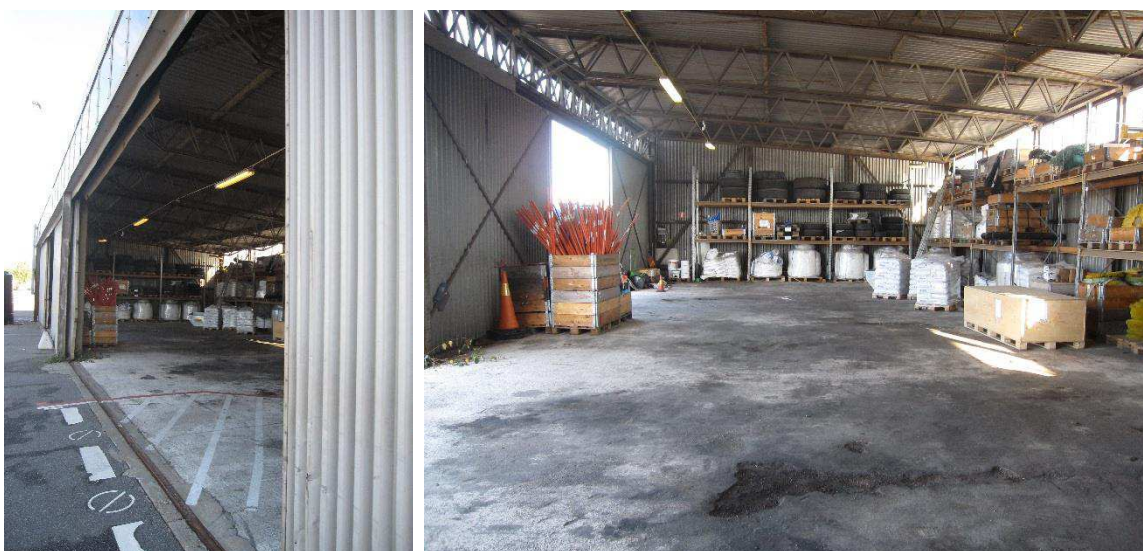
Kallgaragets helt öppna interiör. Lagerhyllor står utmed väggar på tre sidor.
