## Kv. Lillskogen 5

Antikvariskt utlåtande och  
konsekvensanalys inför planerade  
förändringar

2021-12-01

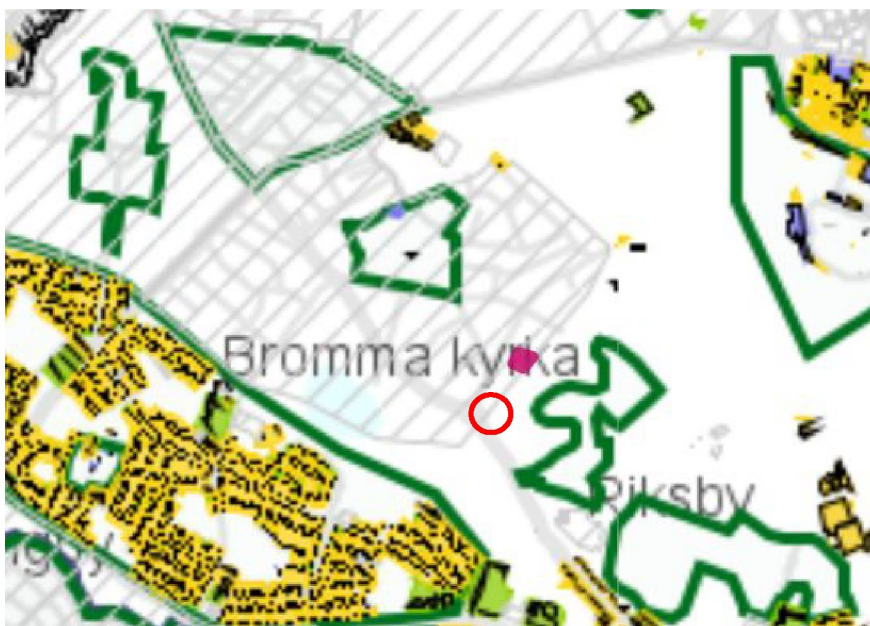
*Utsnitt ur klassificeringskartan, visar att området inte är inventerat och klassificerat av Stockholms stadsmuseum.*

*Området runt kyrkan ligger inom en kulturhistorisk värdefull helhetsmiljö.*

*Figur 1. Den röda cirkeln visar ungefärlig placering av kvarteret Lillskogen.*

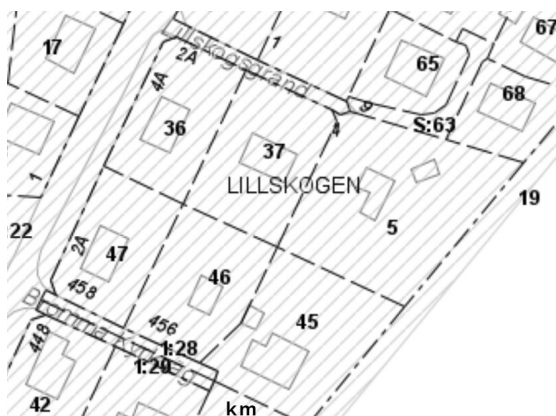
Figur 2. Fastighetskartan visar berörda fastigheter. Tomterna närmast gatan 47, 36 och 37 har nyligen exploaterats med parhus.

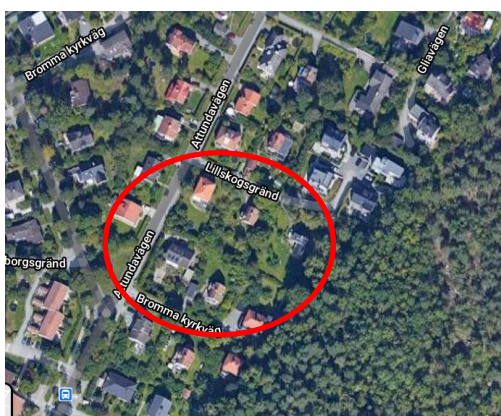
Figur 3. Flygbild, visar kvarteret före rivning av husen närmast gatan.

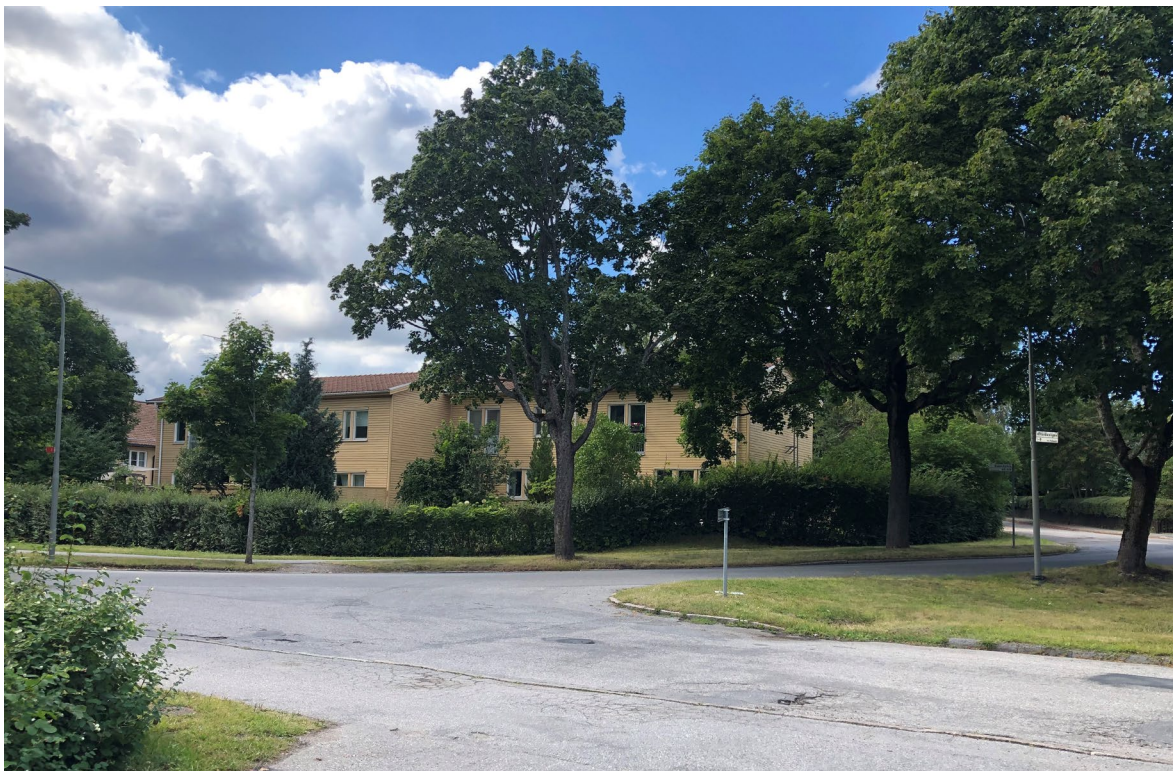
*Figur 4. Radhus i kvarteret Ålderdomshemmet. Byggnadskropparna är uppförda med förskjutning i sidled och har fått en indragen placering på tomten. Byggnadshöjd och arkitektur har anpassats till områdets karaktär.*

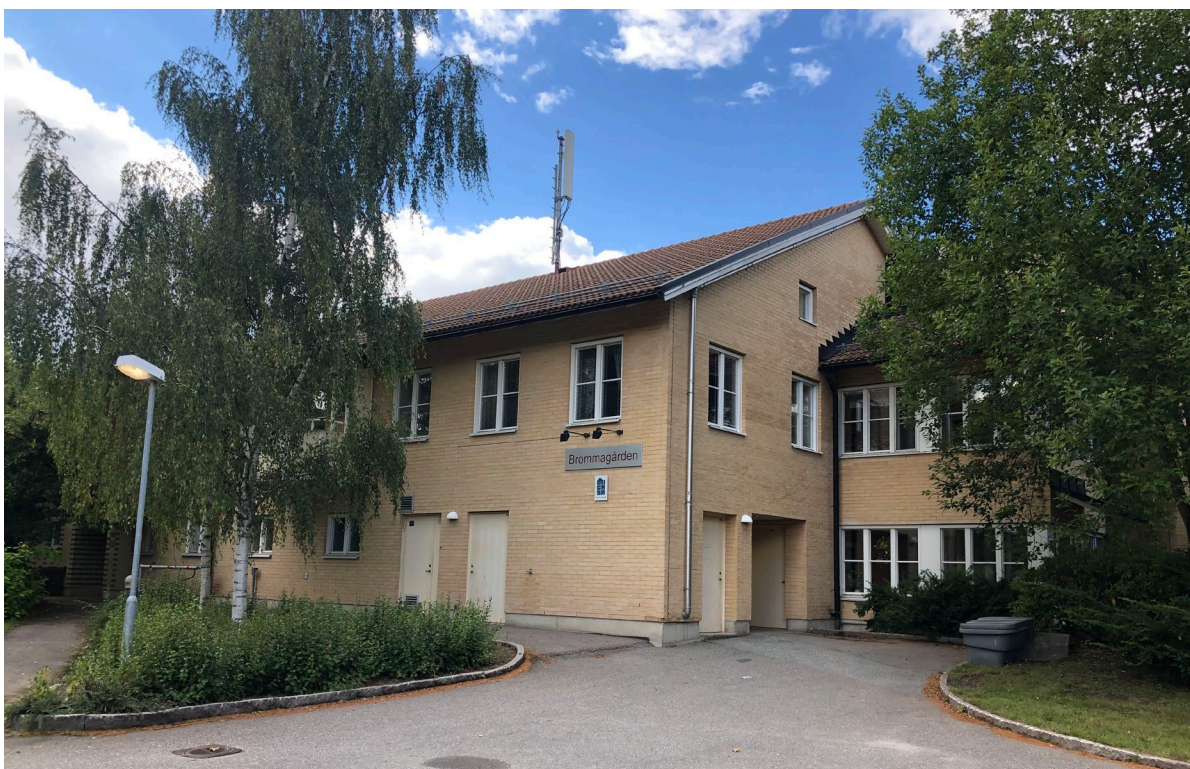
*Figur 5. Brommagården har en långsträckt byggnadsvolym, vilket inte riktigt ses på detta fotografi.*

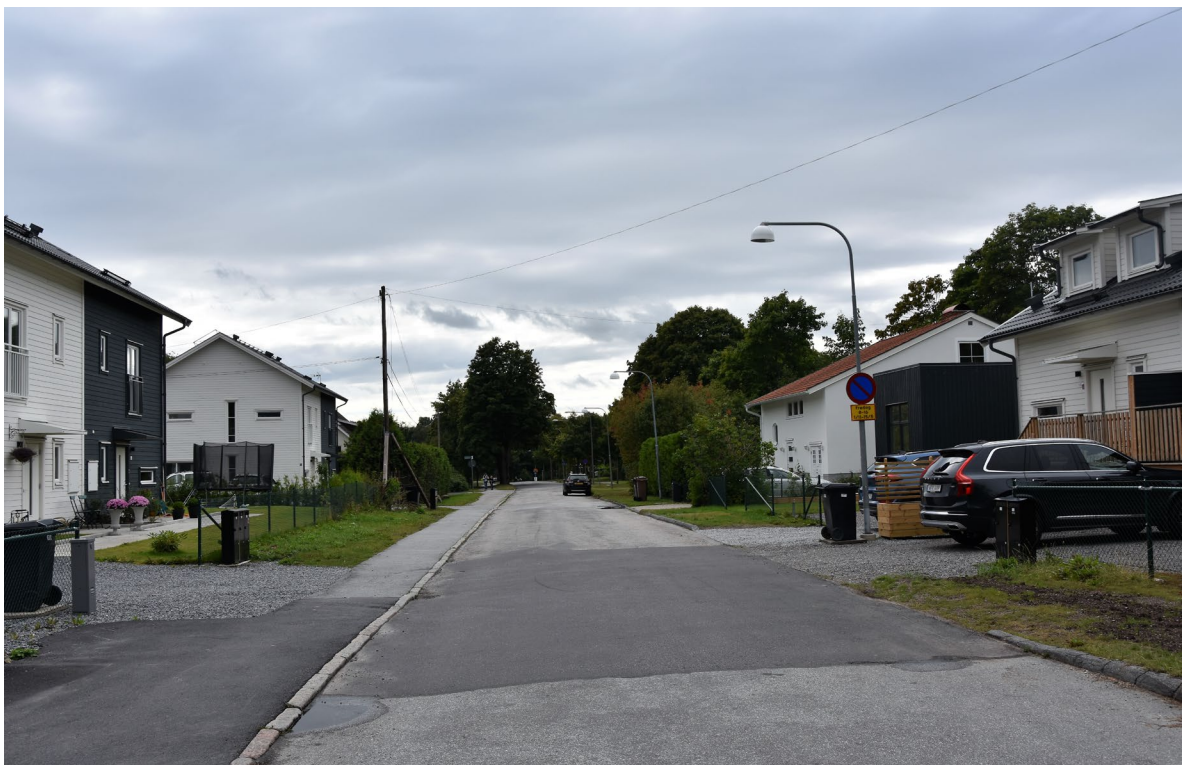
*Figur 6. Attundavägen utsikt mot söder, mot Spångavägen. På vänster sida ses nybyggda parhus i kvarteret Lillskogen. Till höger i bild ses nybyggt parhus i kvarteret Prebendet 17.*

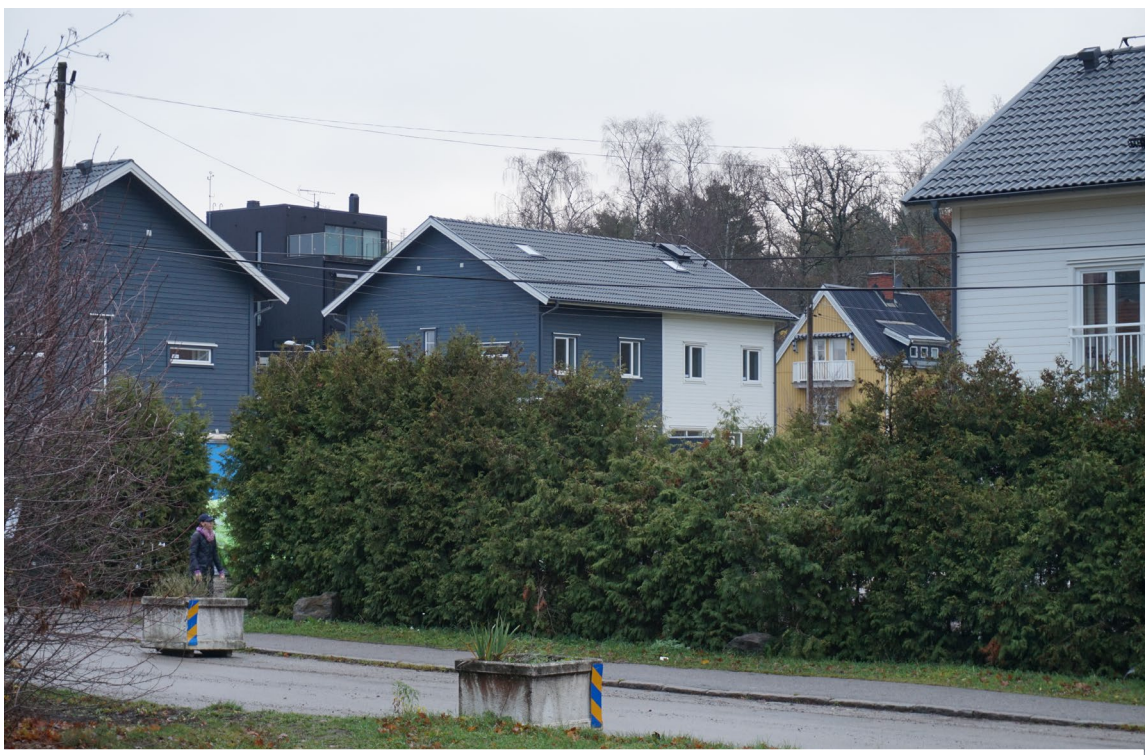
*Figur 7. Utsikt mot kvarteret Lillskogen. På höjden ses en villa med svart fasadpanel och plant tak, tillkommen på 2000-talet. En antikvarisk reflektion angående den nybyggda villan, är att den har ett allt för dominerande uttryck i området.*

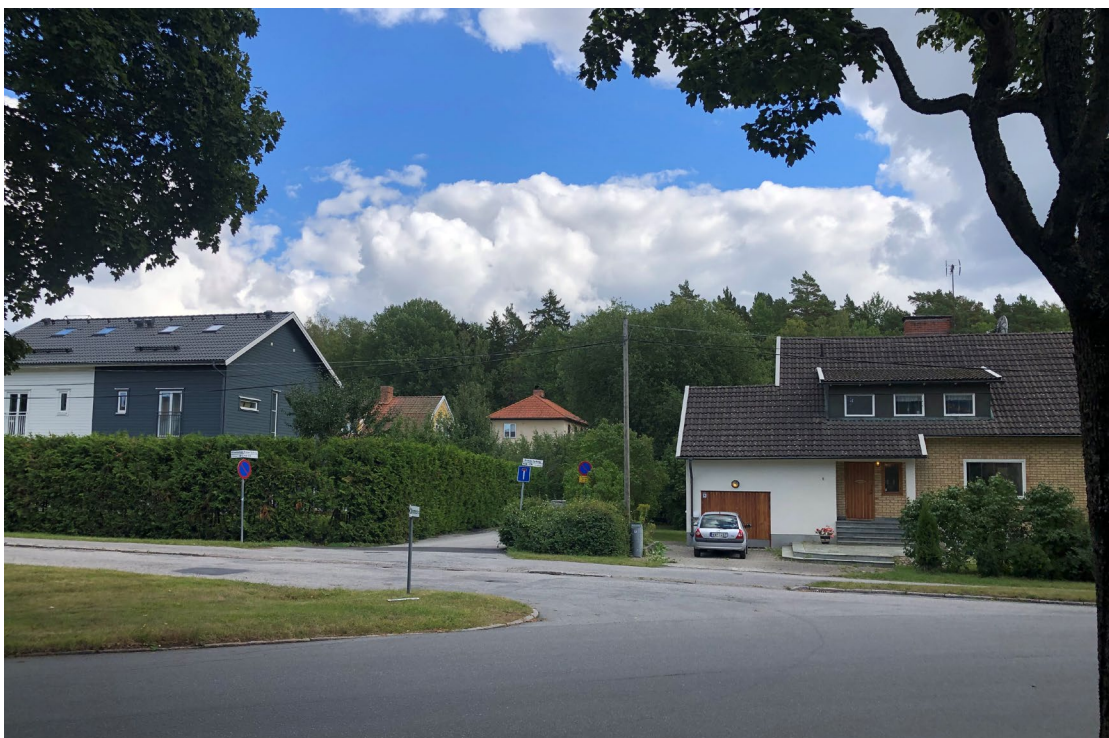
*Figur 8. Utsikt in mot kvarteret Lillskogen. Bakom nybyggda parhus skymtar två äldre villor som enligt förslaget kommer att rivas. Till höger i bild ses Lillskogen 42, villa uppförd 1955.*

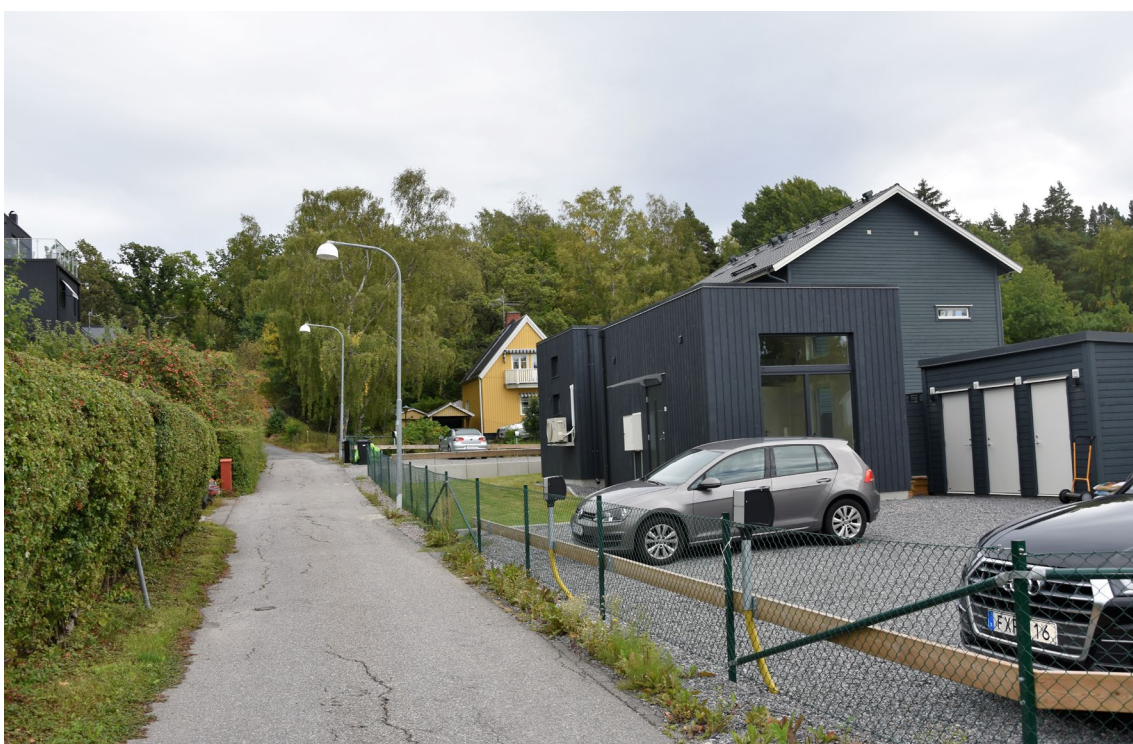
*Figur 9. Lillskogensgränd sedd från Attundavägen. Bakom nybyggda hus skymtar Lillskogen 5, villa uppförd 1921. Till vänster i bild skymtar Lillskogen 68. Villa med svart träpanel som uppförts på 2000-talet.*

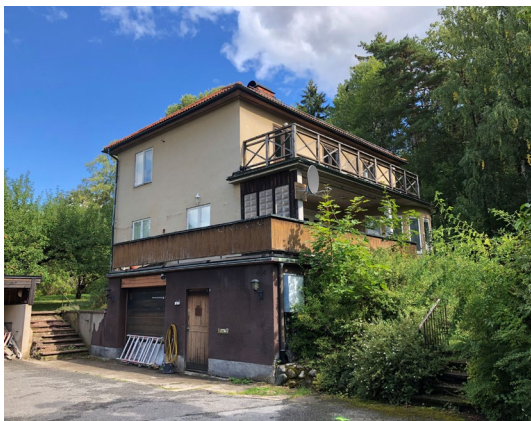
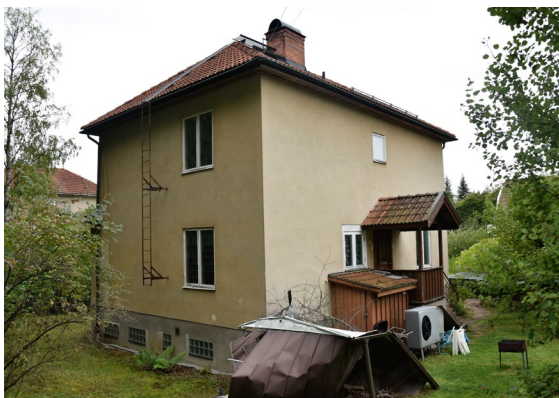
Figur 12. Lillskogen 45, sedd från Bromma kyrkväg.

Figur 13. Lillskogen 45 sedd från tomten.

Lillskogen 45, uppfördes 1943 efter ritningar av Vetlandahus och byggdes till 1979. Lillskogen 46 uppfördes 1921 efter typritning och byggdes om i slutet på 1950 talet, dock med bevarad karaktär. På tomterna finns också enkla garage och förrådsbyggnader av mera provisorisk karaktär. Husen är inte inventerade eller klassificerade av stadsmuseet. Vid besök på plats 2020 gjordes en antikvarisk bedömning, att husen har ett visst kulturhistoriskt värde.<sup>1</sup> Detta innebär att husen i kvarteret främst har byggnadshistoriskt- och miljöskapande värde. Husen är tidstypiska till sin karaktär, men har förändrats genom ombyggnader.

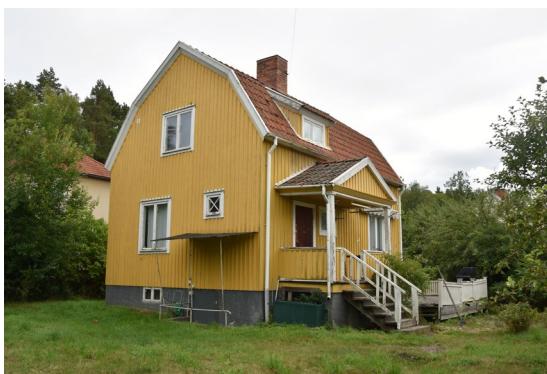
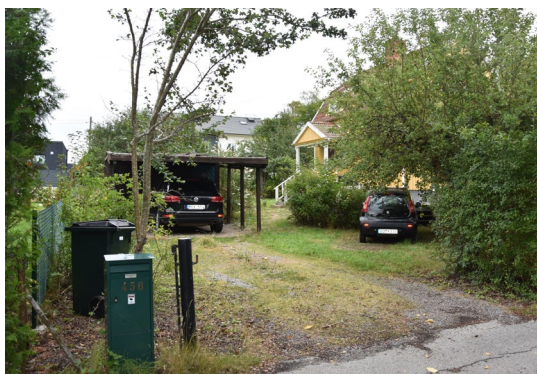
Figur 14. Lillskogen 46, sedd från tomten

Figur 15. Lillskogen 46, sedd från Bromma kyrkväg.

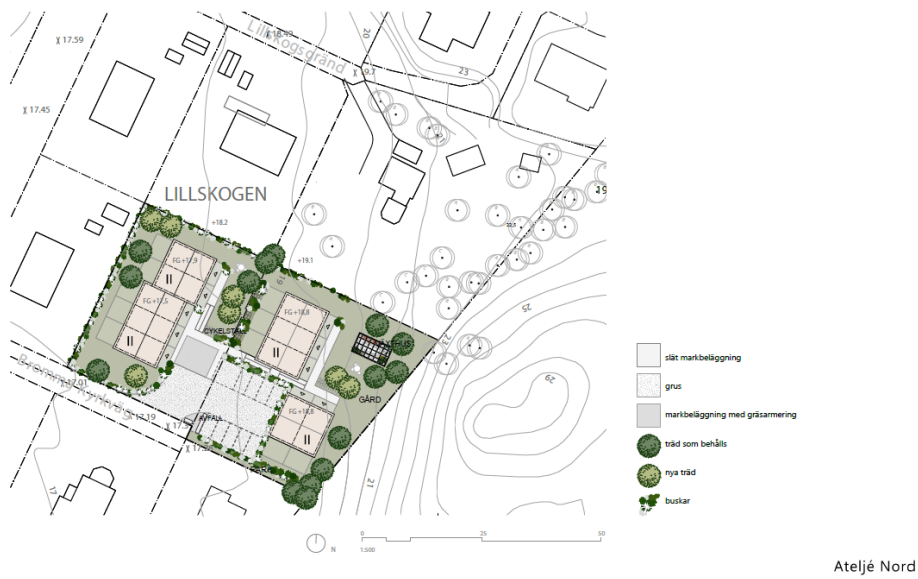
*Situationsplanen visar befintliga träd som sparas samt ny växtlighet. Källa Ateljé Nord.*

De nya byggnadskropparna uppförs i två våningar med sadeltak som föreslås få lertegel och fasader med träpanel. Husen är uppbrutna i mindre längor om fyra enheter, placerade runt den hårdgjorda ytan. En situationsplan med inventering av träd visar tydligt vilka träd som kan bevaras och vilka träd som kommer att försvinna i samband med exploatering.

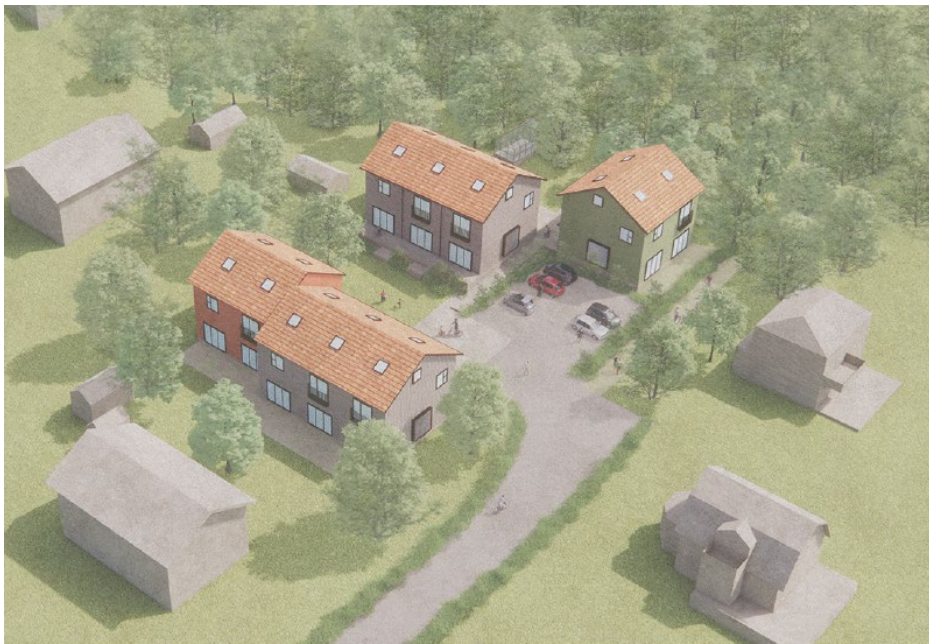
*Illustration flygvy som visar hur nya radhus förhåller sig till befintlig bebyggelse. Källa: Ateljé Nord.*

I framtaget gestaltungsförslag finns flera bra punkter. Arkitektens inspiration till ny arkitektur är hämtad ifrån områdets karaktär avseende byggnadskroppar med förskjutning i sidled, sadeltak med ca 30 graders lutning och tänkt färgsättning och fasadmaterial. Radhus om två våningar samspelar med bebyggelsen i kvarteret och tar hänsyn till befintlig arkitektur. Uppdelning av flera byggnadskroppar gör också att bebyggelsen upplevs som mindre. Nuvarande exploateringstal har minskats betydligt från tidigare förslag, vilket blir bättre ur ett kulturhistoriskt perspektiv. Vidare planeras det för grönska med både äldre och nyare träd och parkeringsplatserna kommer inte att synas från Attundavägen.
