ANTI-KVARISK FÖRUNDERSÖKNING

BÄLLSTA GÅRD

BÄLLSTA 1:13, 1:14

2017.11.23

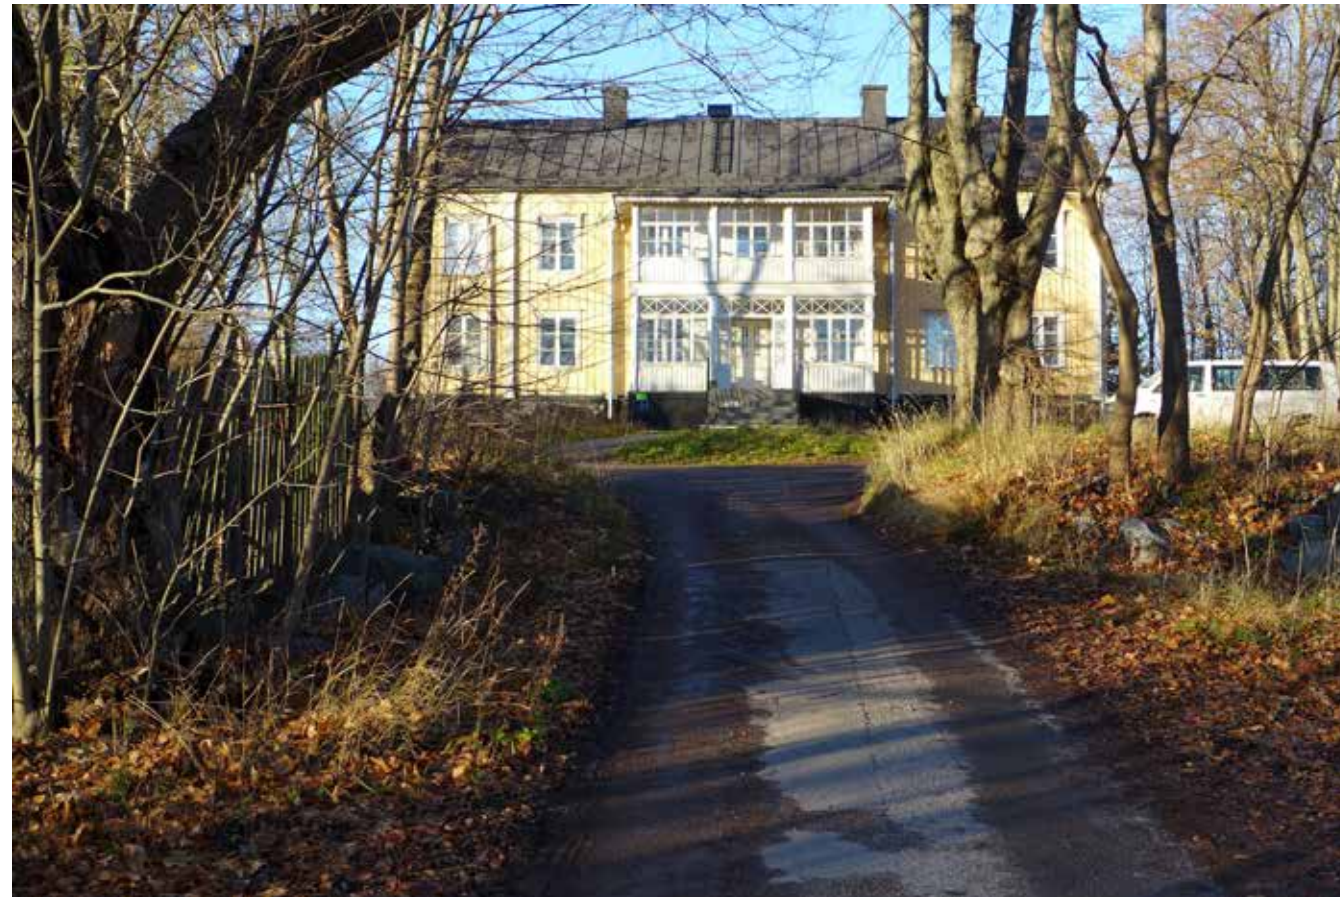
Från söder mot glasverandan från 1871. Framför byggnaden en oval för plantering.

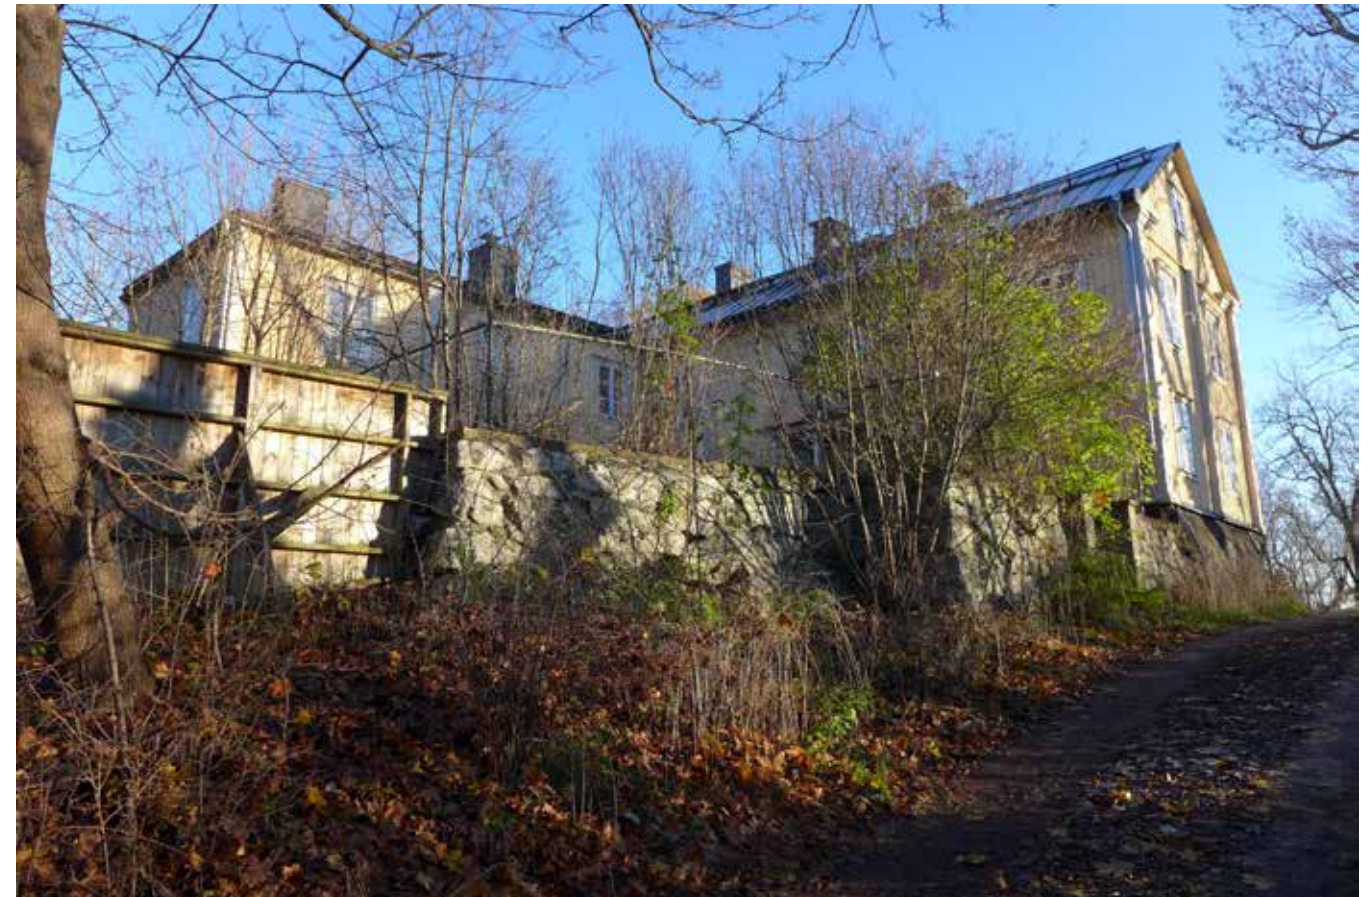
Från nordväst med den stensatta terrassmuren.

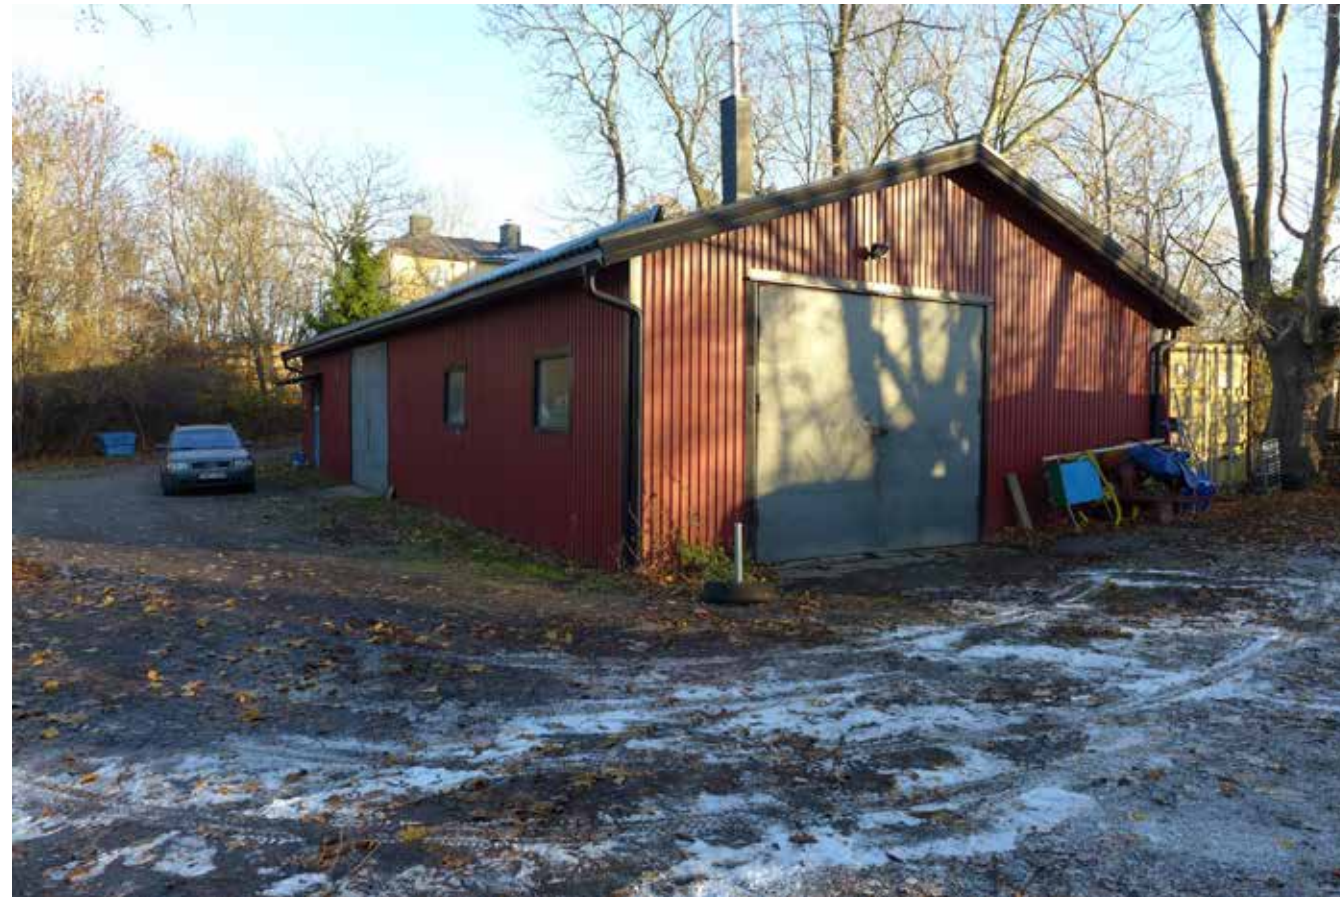
Bilverkstaden från nordväst med huvudbyggnaden i bakgrunden.

Bilverkstaden kan ha sitt ursprung i den gamla trädgårdsbyggnaden/mangelboden som finns med redan på 1881 års karta, men är i så fall kraftigt förändrad med plåtklädda fasader. Den är inte timrad. En äldre fasadpanel i trä kan skönjas under plåten.

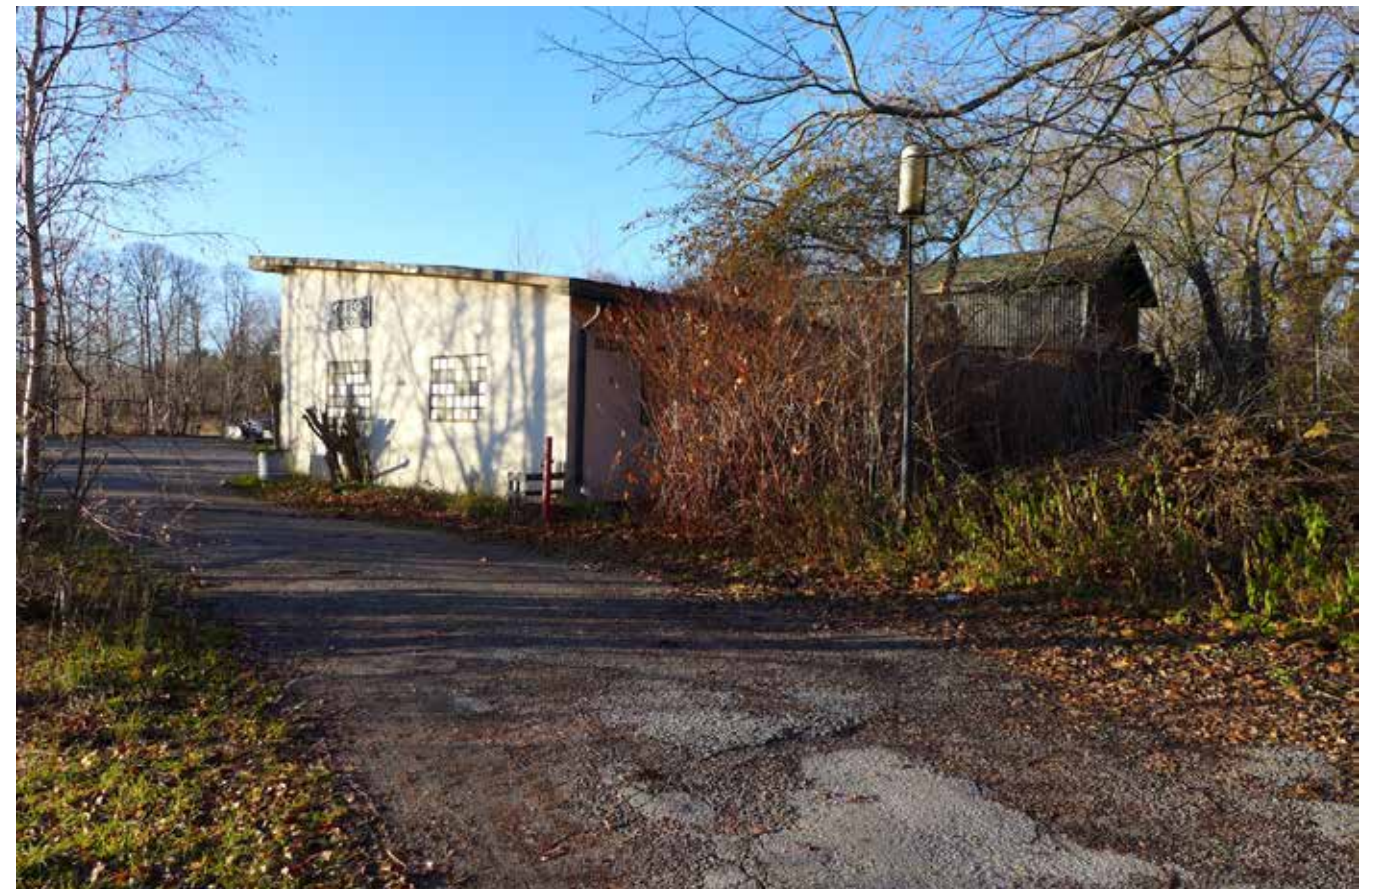
Billackeringsverkstaden från sydöst.

Billackeringsverkstaden är troligen uppförd i början av 1960-talet. Den är om- och tillbyggd många gånger. Byggnaden är privatägd.

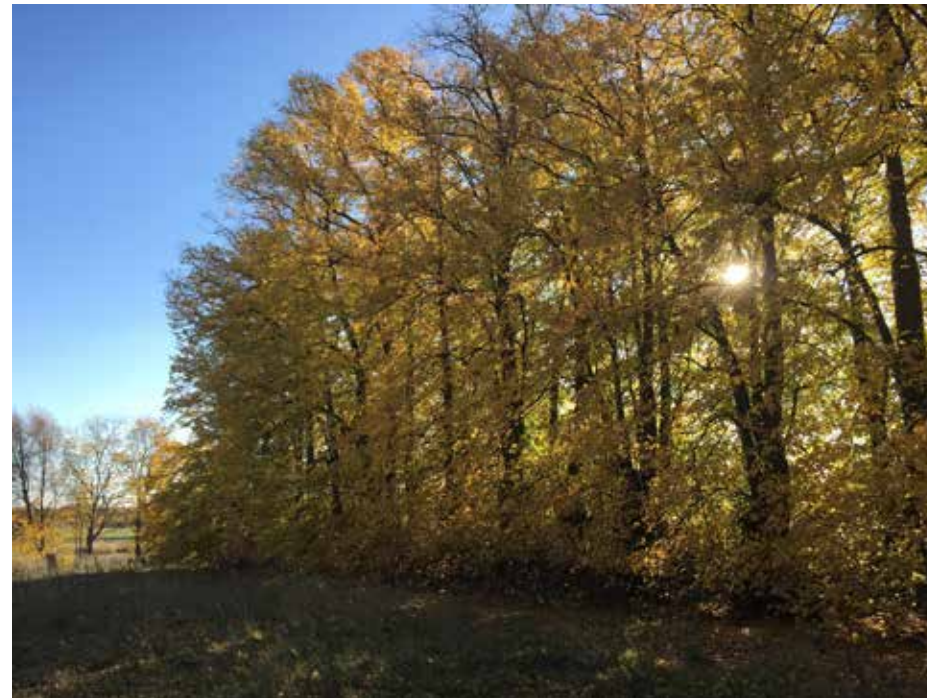
Lövgången i väster med lindträd, foto M. Hedin.

Den välbevarade lövgången och bersån, båda av lind, är unika för Stockholms stad och län. De båda bildar gröna rum i gårdens större landskap. Det är viktigt att garantera dem ett fortsatt bevarande.

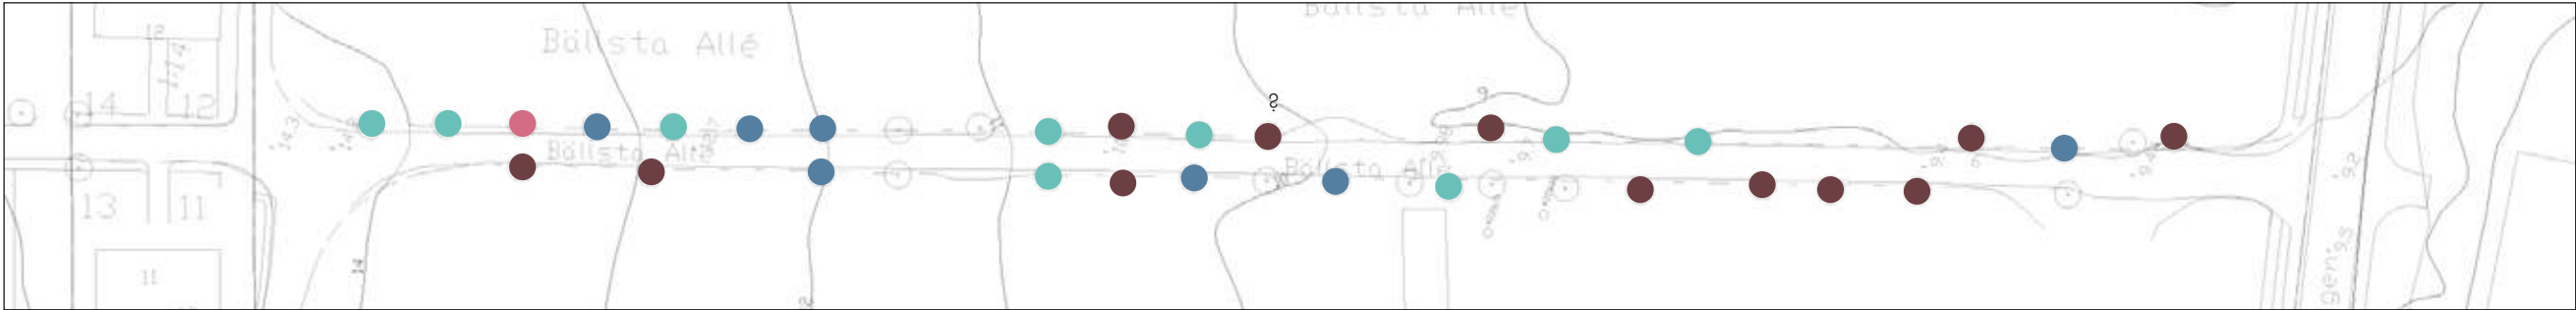
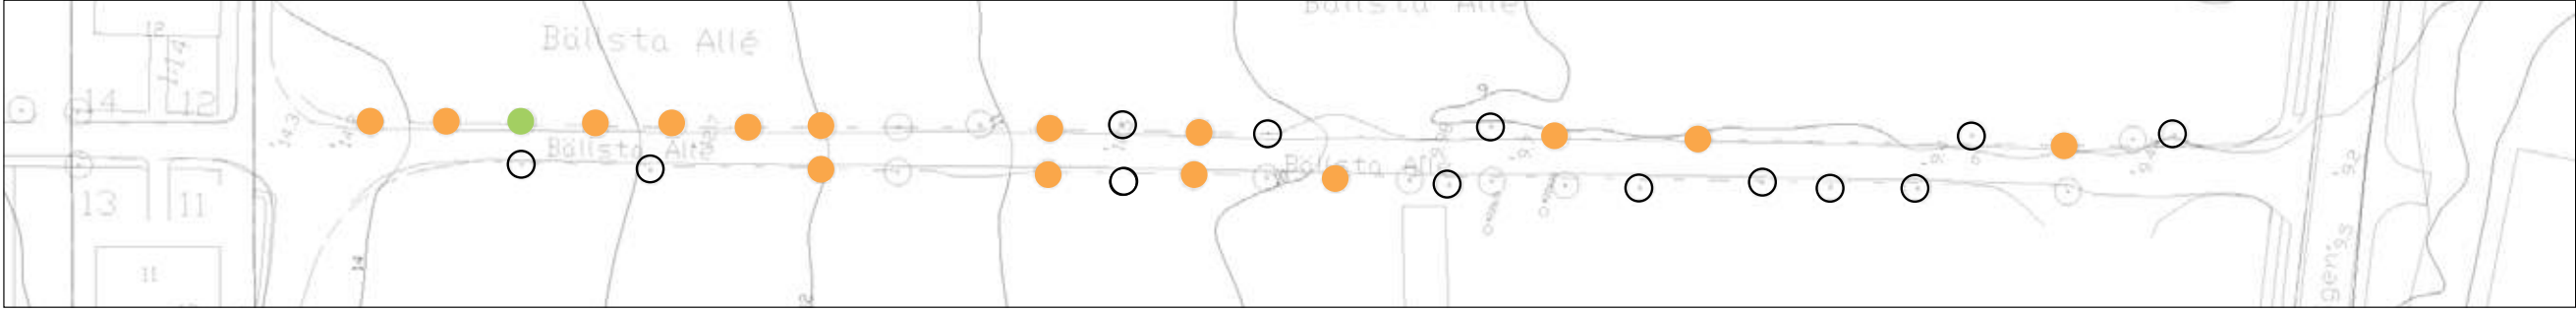
BÄLLSTA ALLÉ:
ARTFÖRDELNING

Ask Lind Lönn Poppel

Yngre Medel Äldre

God Sämre Sämst Ej bedömd*

* Konditionsbedömningen är översiktlig utifrån okulär besiktning på plats. Askräden hade vid inventeringstillfället fällt sina blad, en del lågt sittande grenar var intorkade. Vi avstod av den anledning att göra någon bedömning av kondition.
