# Bällsta 1:13

Bällsta gård

Bällsta, Stockholm

Kulturhistorisk värdering

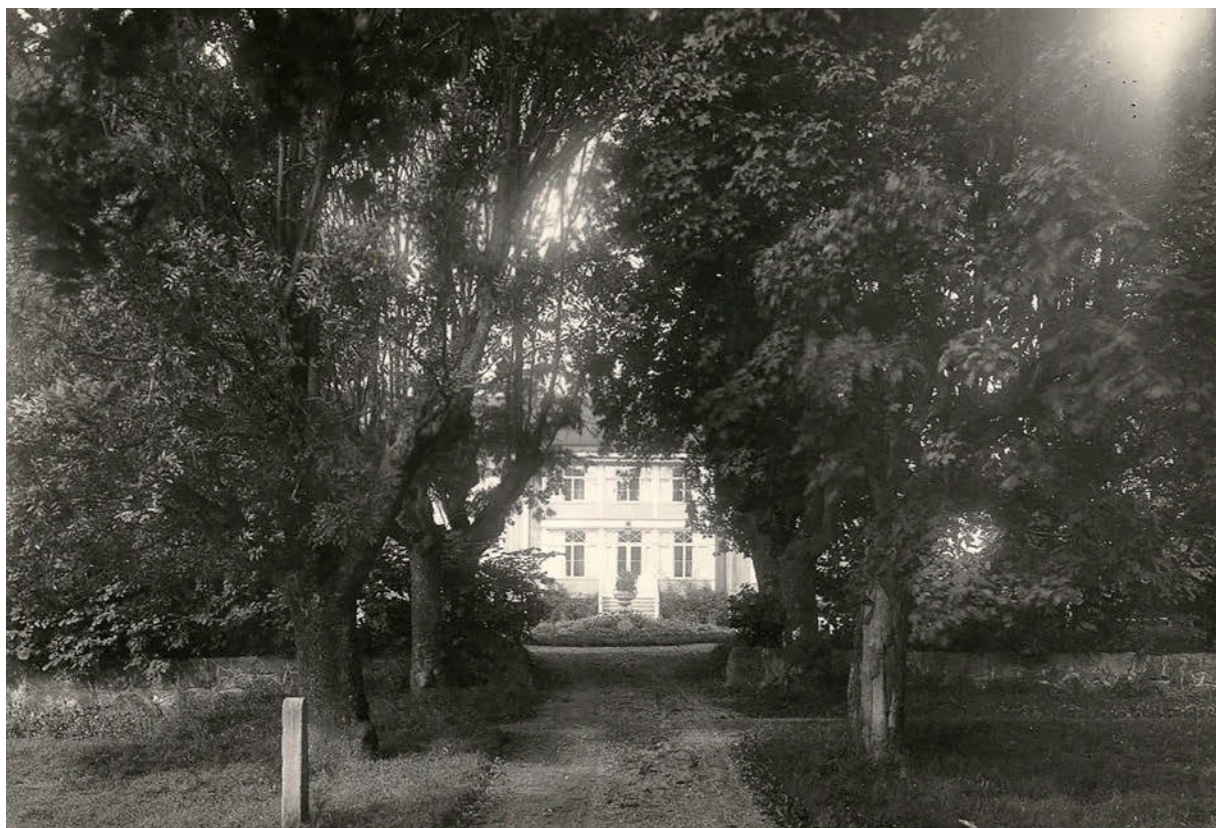
Inbäddad i grönska skymtas Bällsta gård år 1927. Rundeln framför huset markeras av en urna med plantering. Foto: Almberg och Preinitz. Källa: Stadsmuseets arkiv.

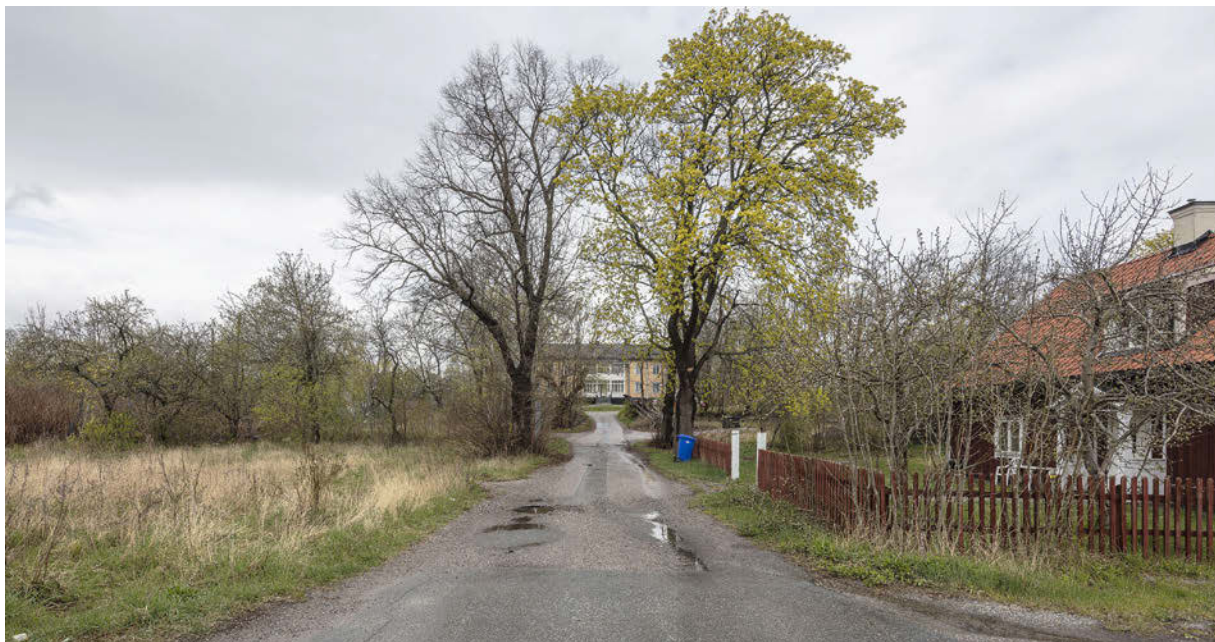
Från Bällstavägen leder en allé av hamlade lindar. Den raka infartsvägen kan härledas till sent 1600-tal och utgör en mycket viktig del av utemiljöns kulturhistoriska värden. Till höger i bild skymtar arbetarbostaden från 1880-talet. Bostaden bidrar till kunskap om lantbrukets behov av byggnader för olika funktioner, och belyser samtidigt de sociala skillnader som fanns inom anläggningen. SSM\_10043462

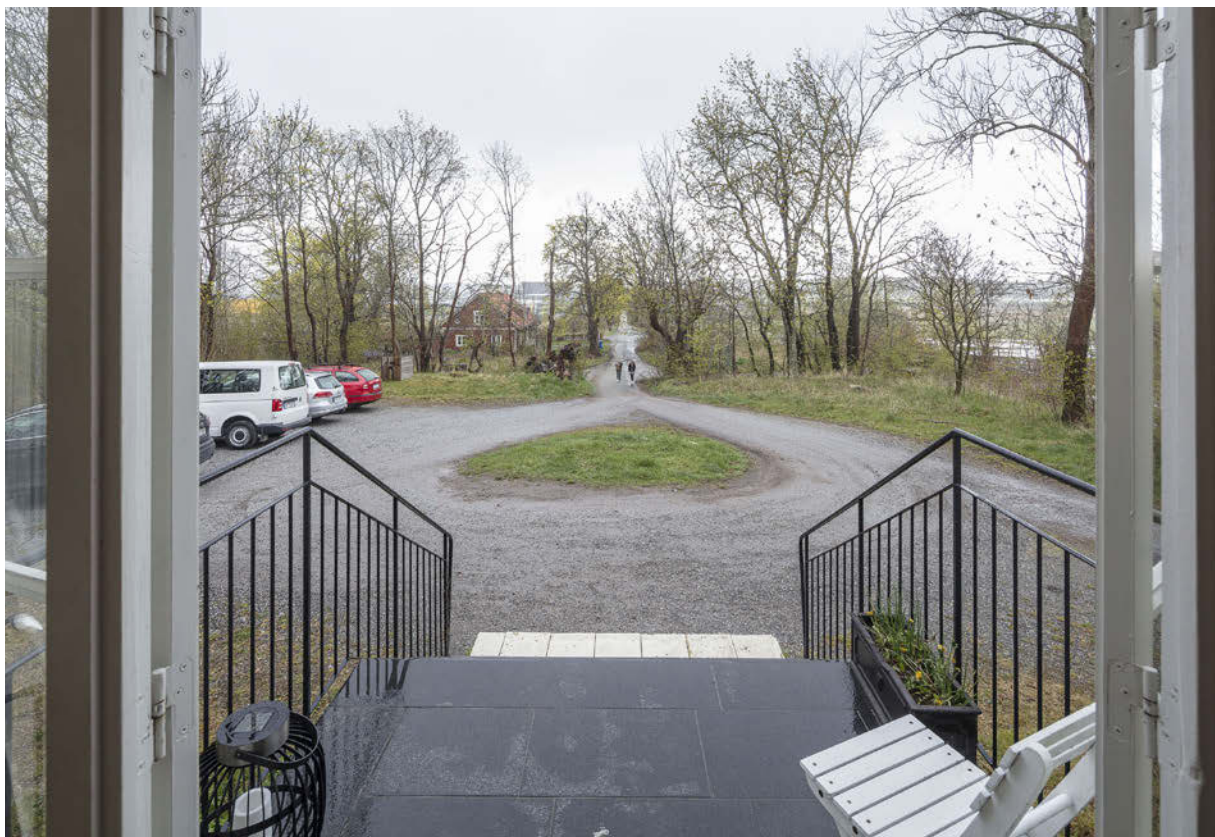
På gårdsplanen framför huvudbyggnaden finns en rundel som sannolikt tillkom under andra halvan av 1800-talet. SSM\_10043435

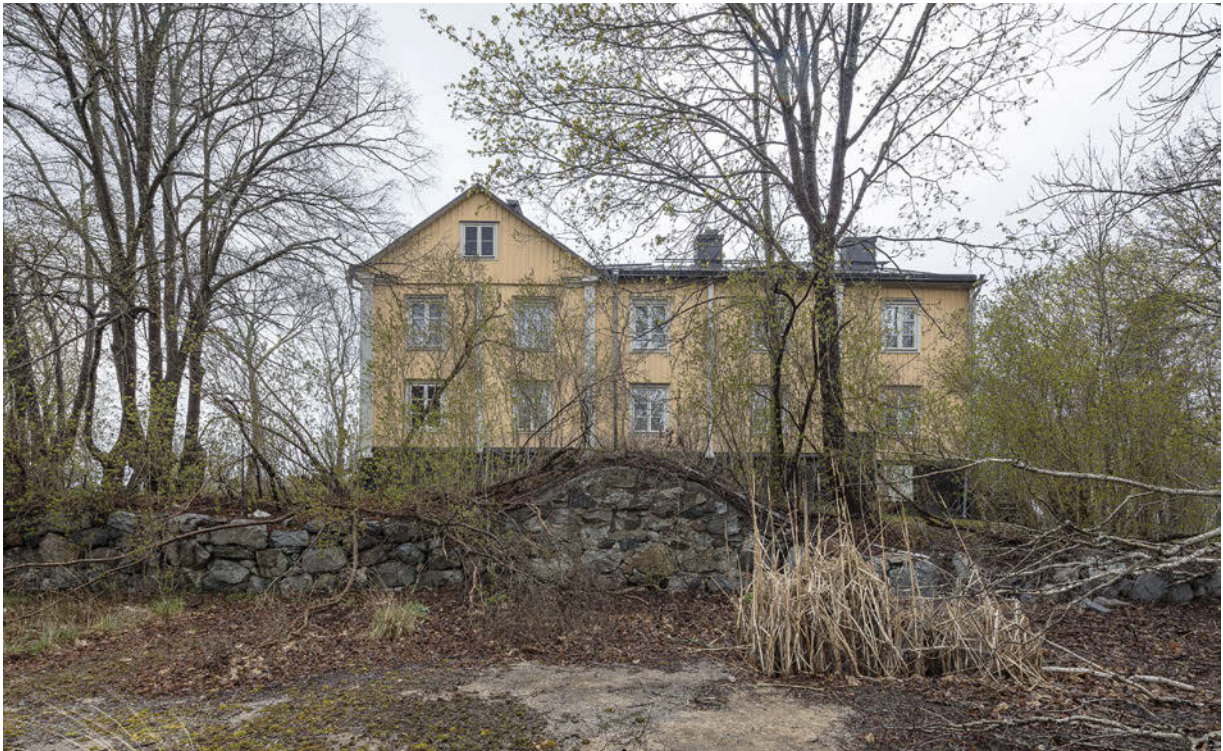
I terrassmuren syns en upphöjd del som utgör en jordkällare. Jordkällaren tillkom sannolikt mellan 1850-1908, eventuellt med rester av en äldre husgrund. Närheten till huvudbyggnaden vittnar om funktionens betydelse för hushållet, det vill säga förvaringen av livsmedel. Byggnadstekniskt har stengrundens planform och placering i souterräng ett kulturhistoriskt värde och stor betydelse för förståelsen av den ursprungliga funktionen och äldre byggnadstraditioner. SSM\_10043452

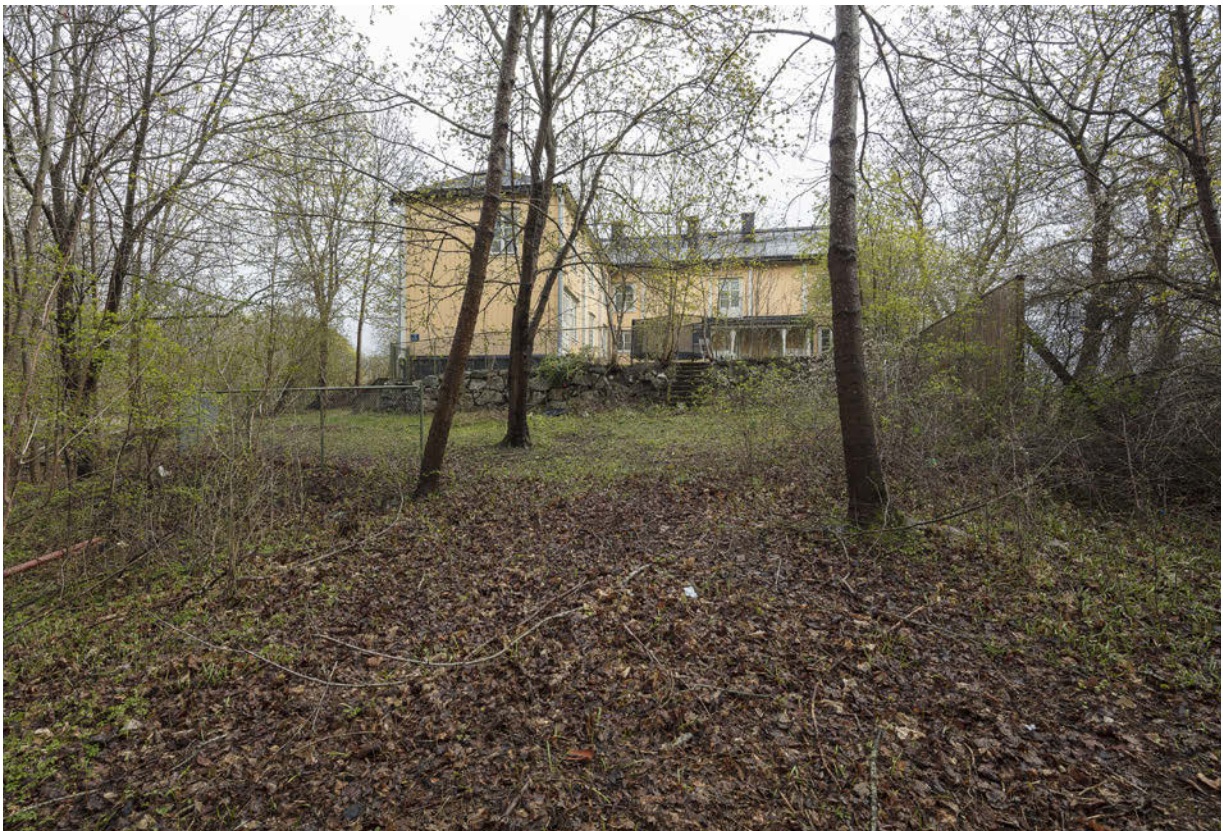
Vy mot söder visar huvudbyggnadens norra fasad. Den norra terrassen som skymtar i bild, samt dess syrener, tillkom sannolikt under andra halvan av 1800-talet. SSM\_10043448

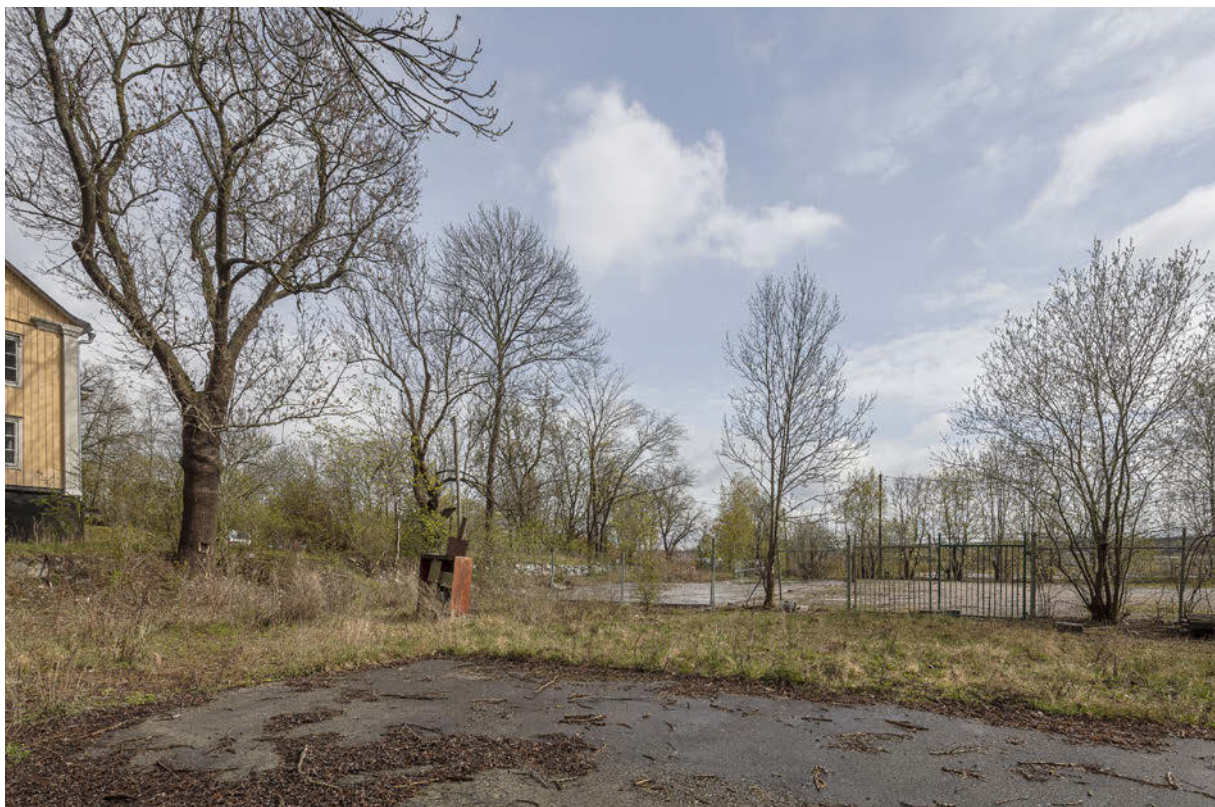
Väster om huvudbyggnaden är platsen för den västra trädgården, som har anor från sent 1600-tal. Muren runt trädgården och lövgången av lindar tillkom sannolikt under 1700-talet. Frukträd och hassel är sannolikt från 1800-talets andra hälft. SSM\_10043424

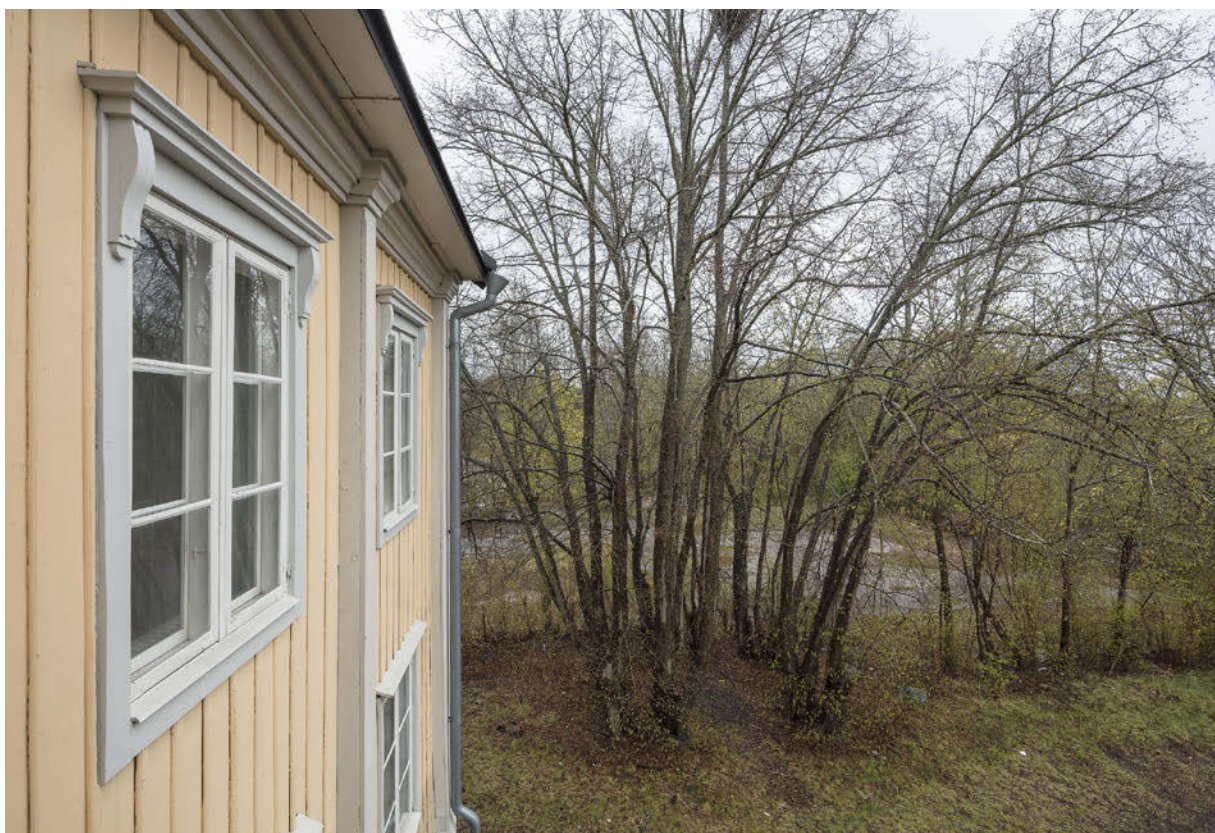
Öster om huvudbyggnaden finns en lindberså, sannolikt anlagd under den andra halvan av 1800-talet. Bersån är ett mycket viktigt inslag i utemiljöerna och värdebärare för det kulturhistoriska värdet. SSM\_10043390

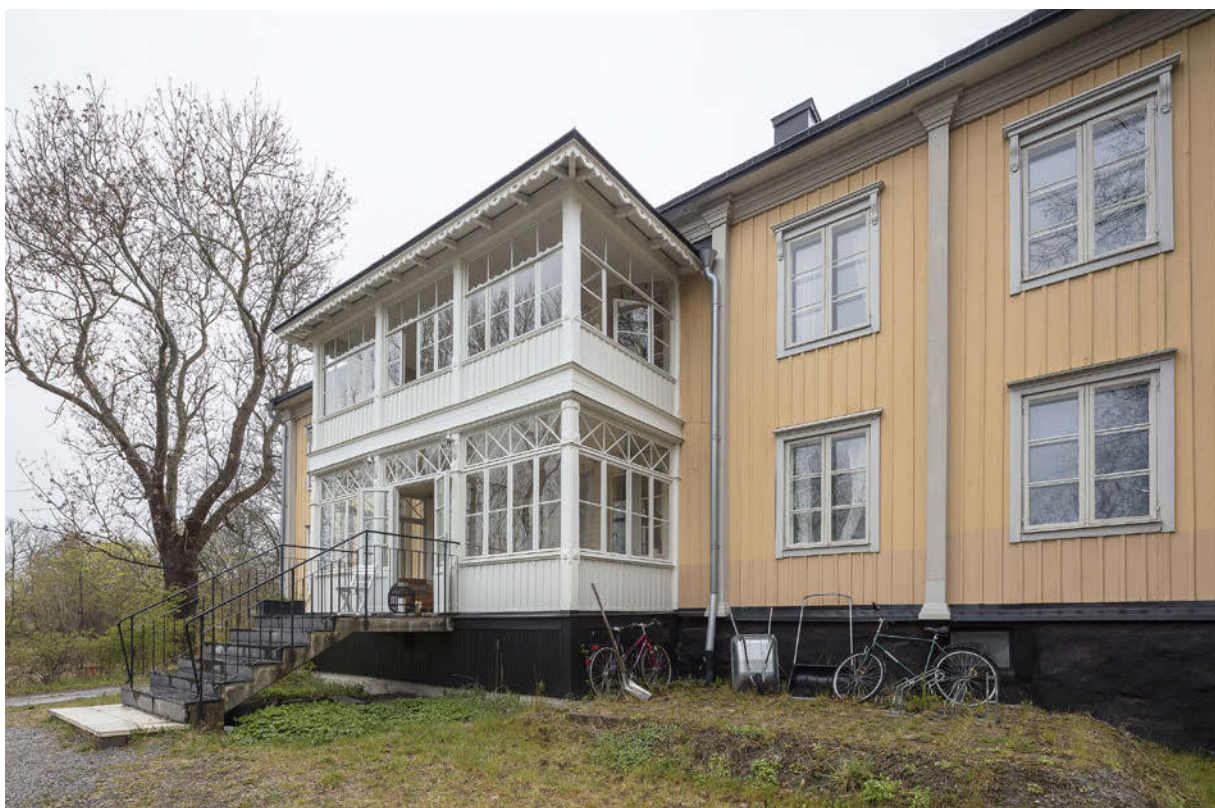
Huvudbyggnadens exteriör speglar 1850-talets ideal med panelade fasader, dekorativa fönsteromfattningar, takfot och pilastrar. Verandan tillkom på 1870-talet och vittnar om en stilförändring där snickarglädje stod i fokus. SSM\_10043451

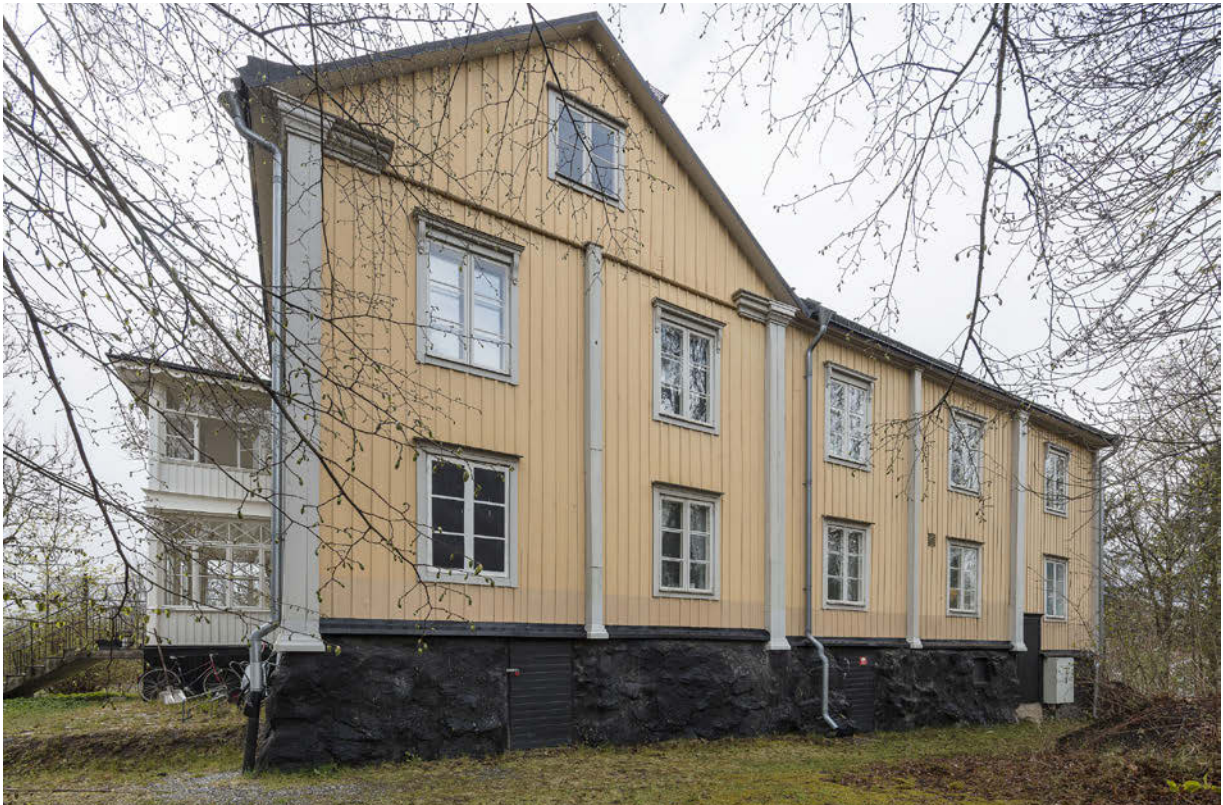
År 1857 på- och tillbyggdes den äldre huvudbyggnaden från 1780-talet. I tillbyggnaden mot norr förlades köket som tidigare var placerat i en separat byggnad på gården. Ombyggnaden utgör ett intressant exempel på tidens modernisering. SSM\_10043454

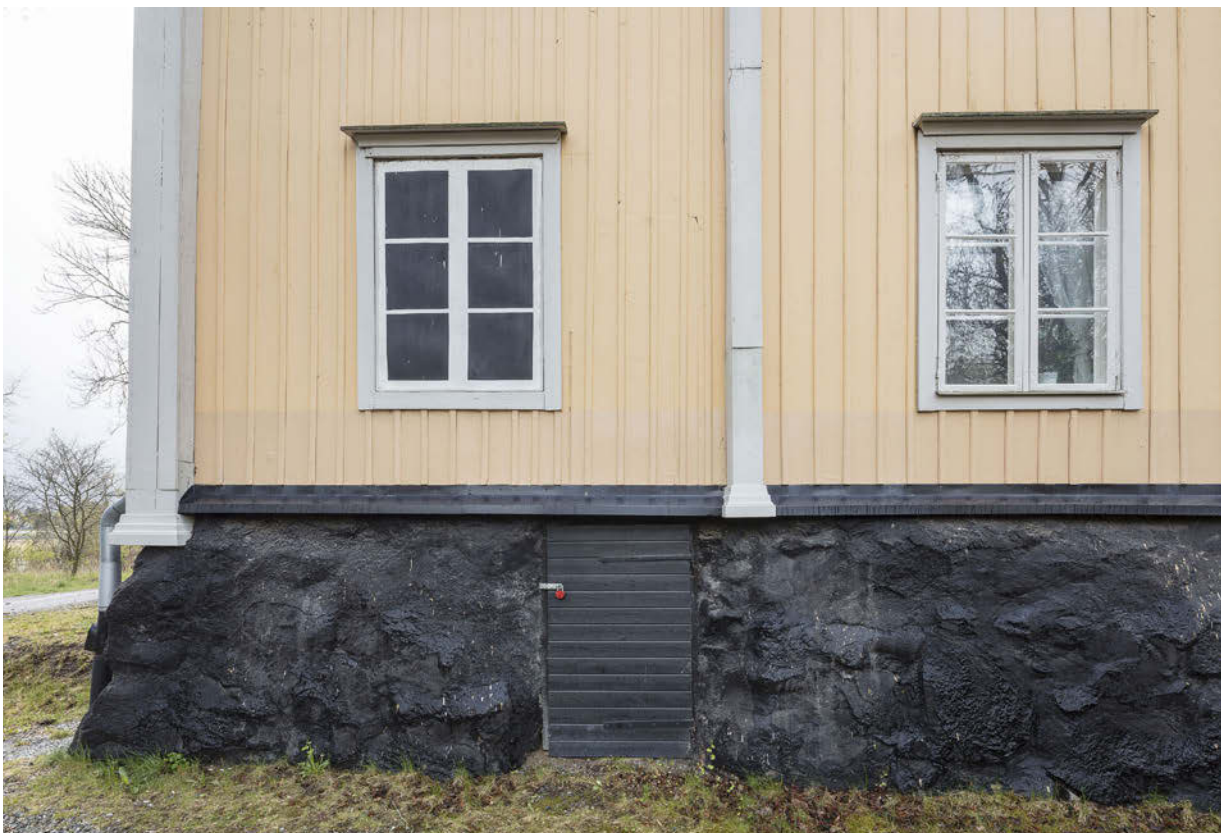
Stensockeln i bild, liksom källaröppningen, utgör bevarade delar av 1780-talets huvudbyggnad med kulturhistoriskt värde. SSM\_10043455

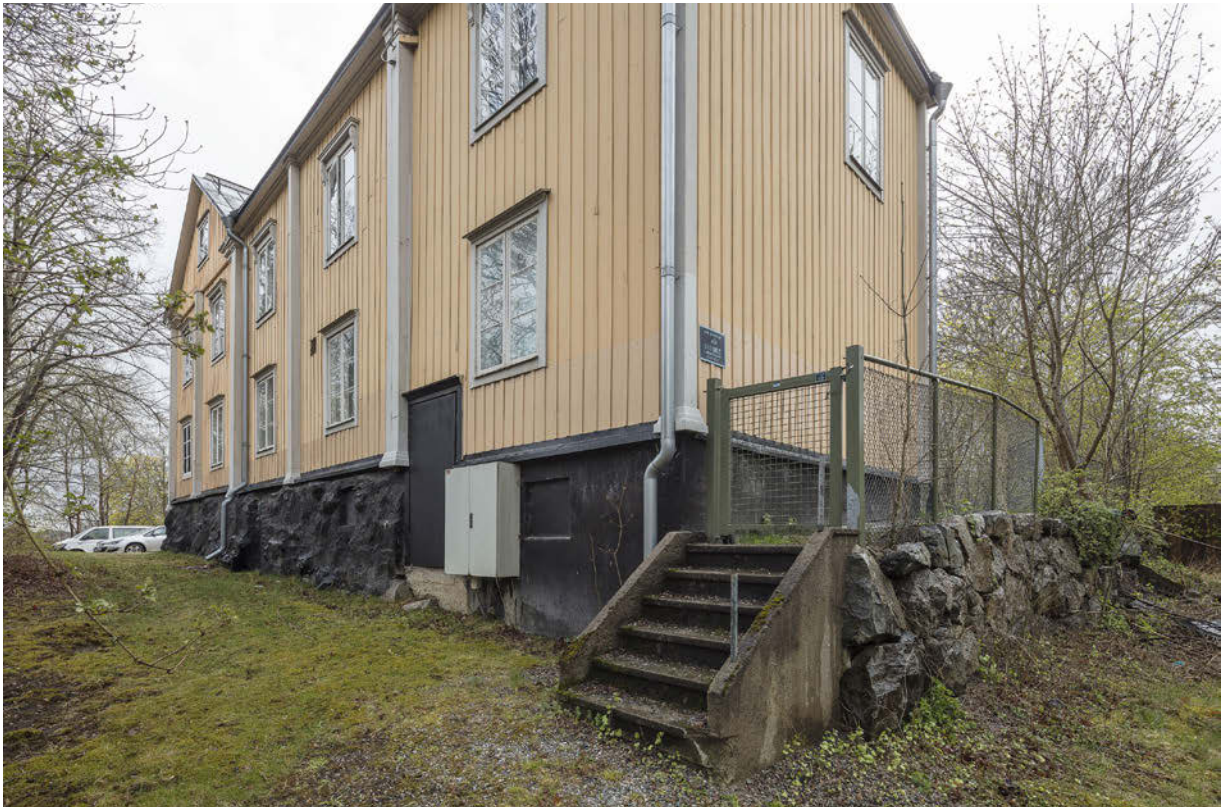
Tillbyggnaden mot norr förlängdes under tidigt 1900-tal. Den senare tillbyggnaden markeras framförallt genom sockelns släta betongyta. I den förlängda delen inreddes bland annat tvättstuga och badrum vilket vittnar om tidens moderniseringsbehov. SSM\_10043457

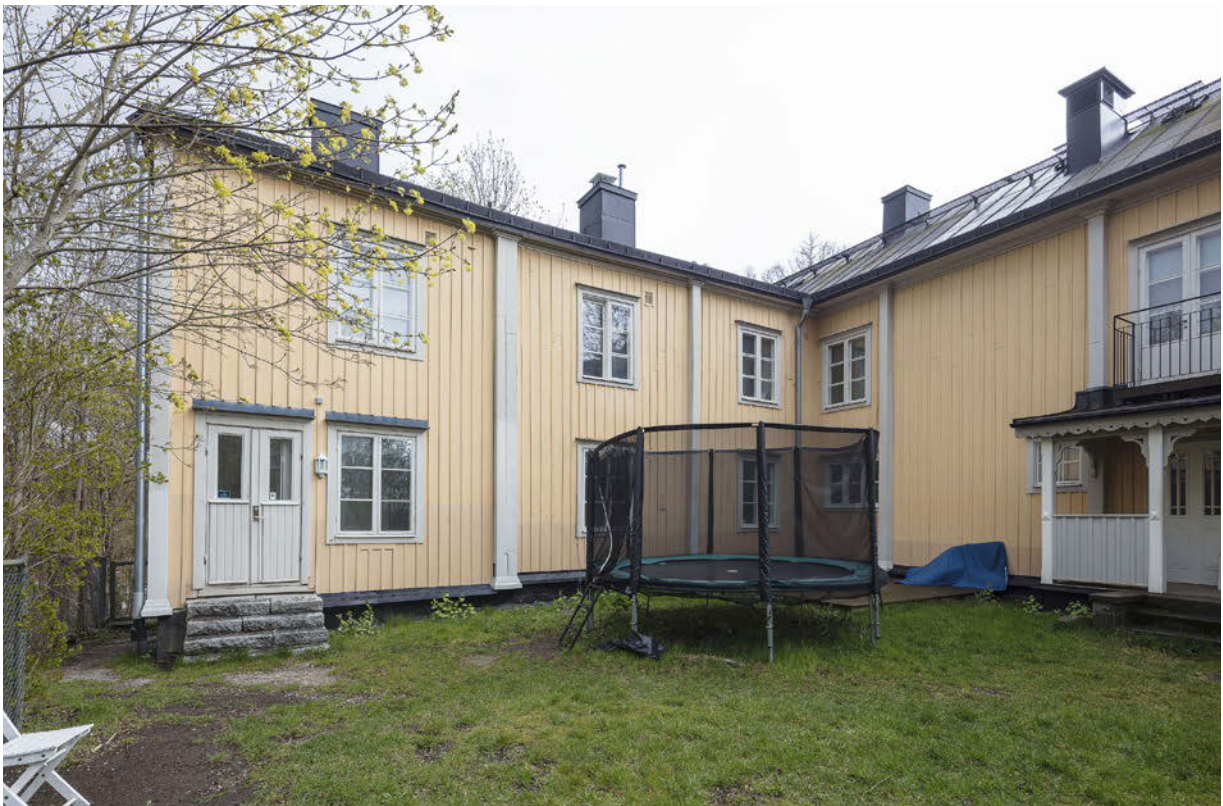
Huvudbyggnadens norra och nordvästra fasad uppvisar en enklare karaktär där de dekorativa fönsteromfattningarna uteblivit. På mitten av tillbyggnaden syns en kraftigare pilaster som markerar gränsen för den äldre tillbyggnadens avslut. SSM\_10043436

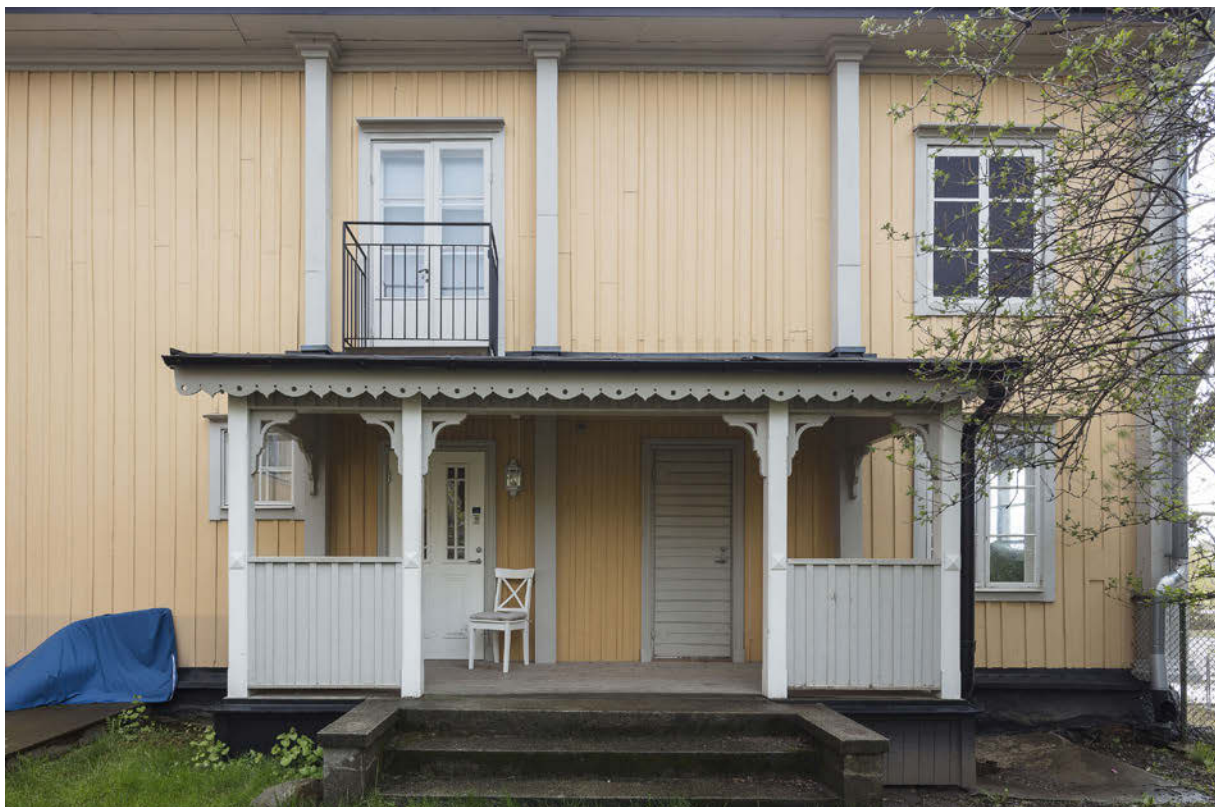
Den norra fasadens fönster- och dörröppningar har förändrats genom åren. Förändringarna speglar byggnadens funktion som flerbostadshus. Den öppna verandan framkommer i beskrivningar från år 1900, men har förändrats genom åren. Nuvarande karaktär skapades vid renoveringen på 2000-talet. SSM\_10043443

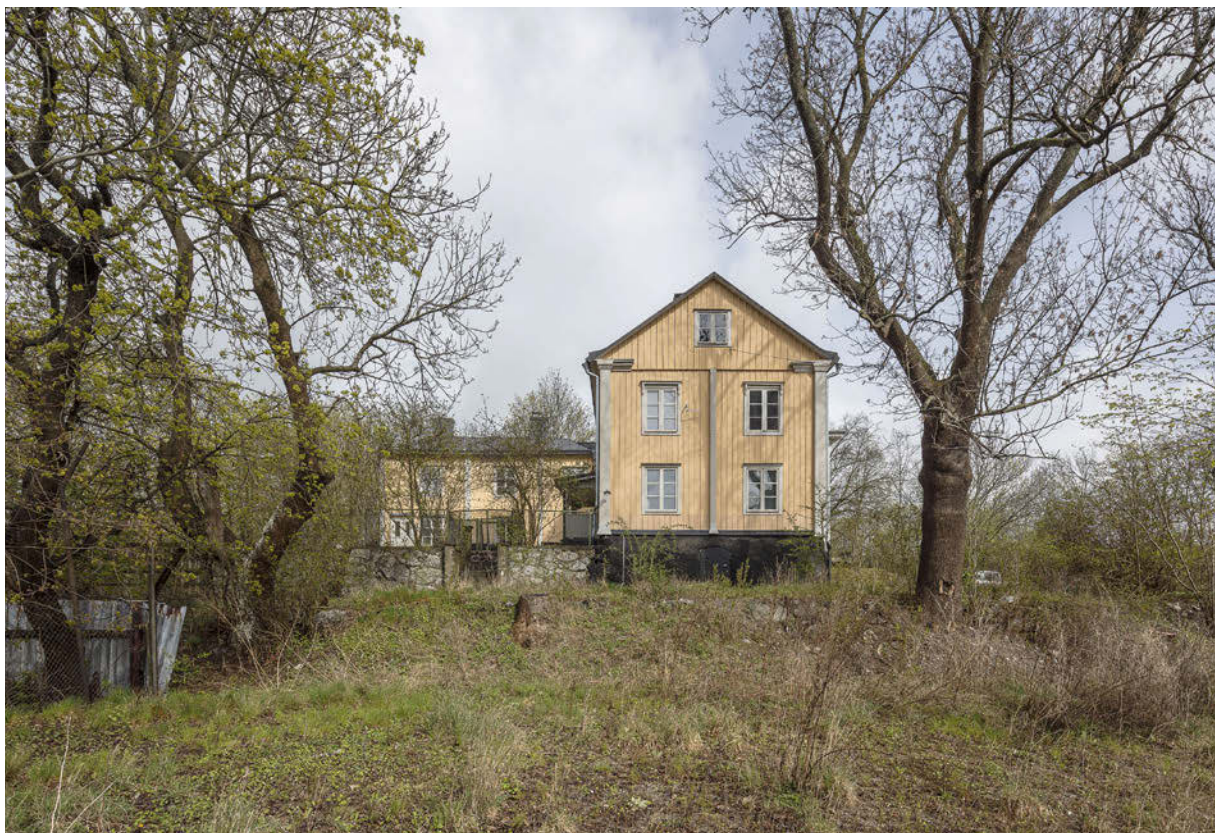
Vy från väster. Huvudbyggnaden är högt belägen och utgör ett dominerande inslag i landskapet. Byggnaden bevarar sin karaktär sedan 1850-talet. SSM\_10043423

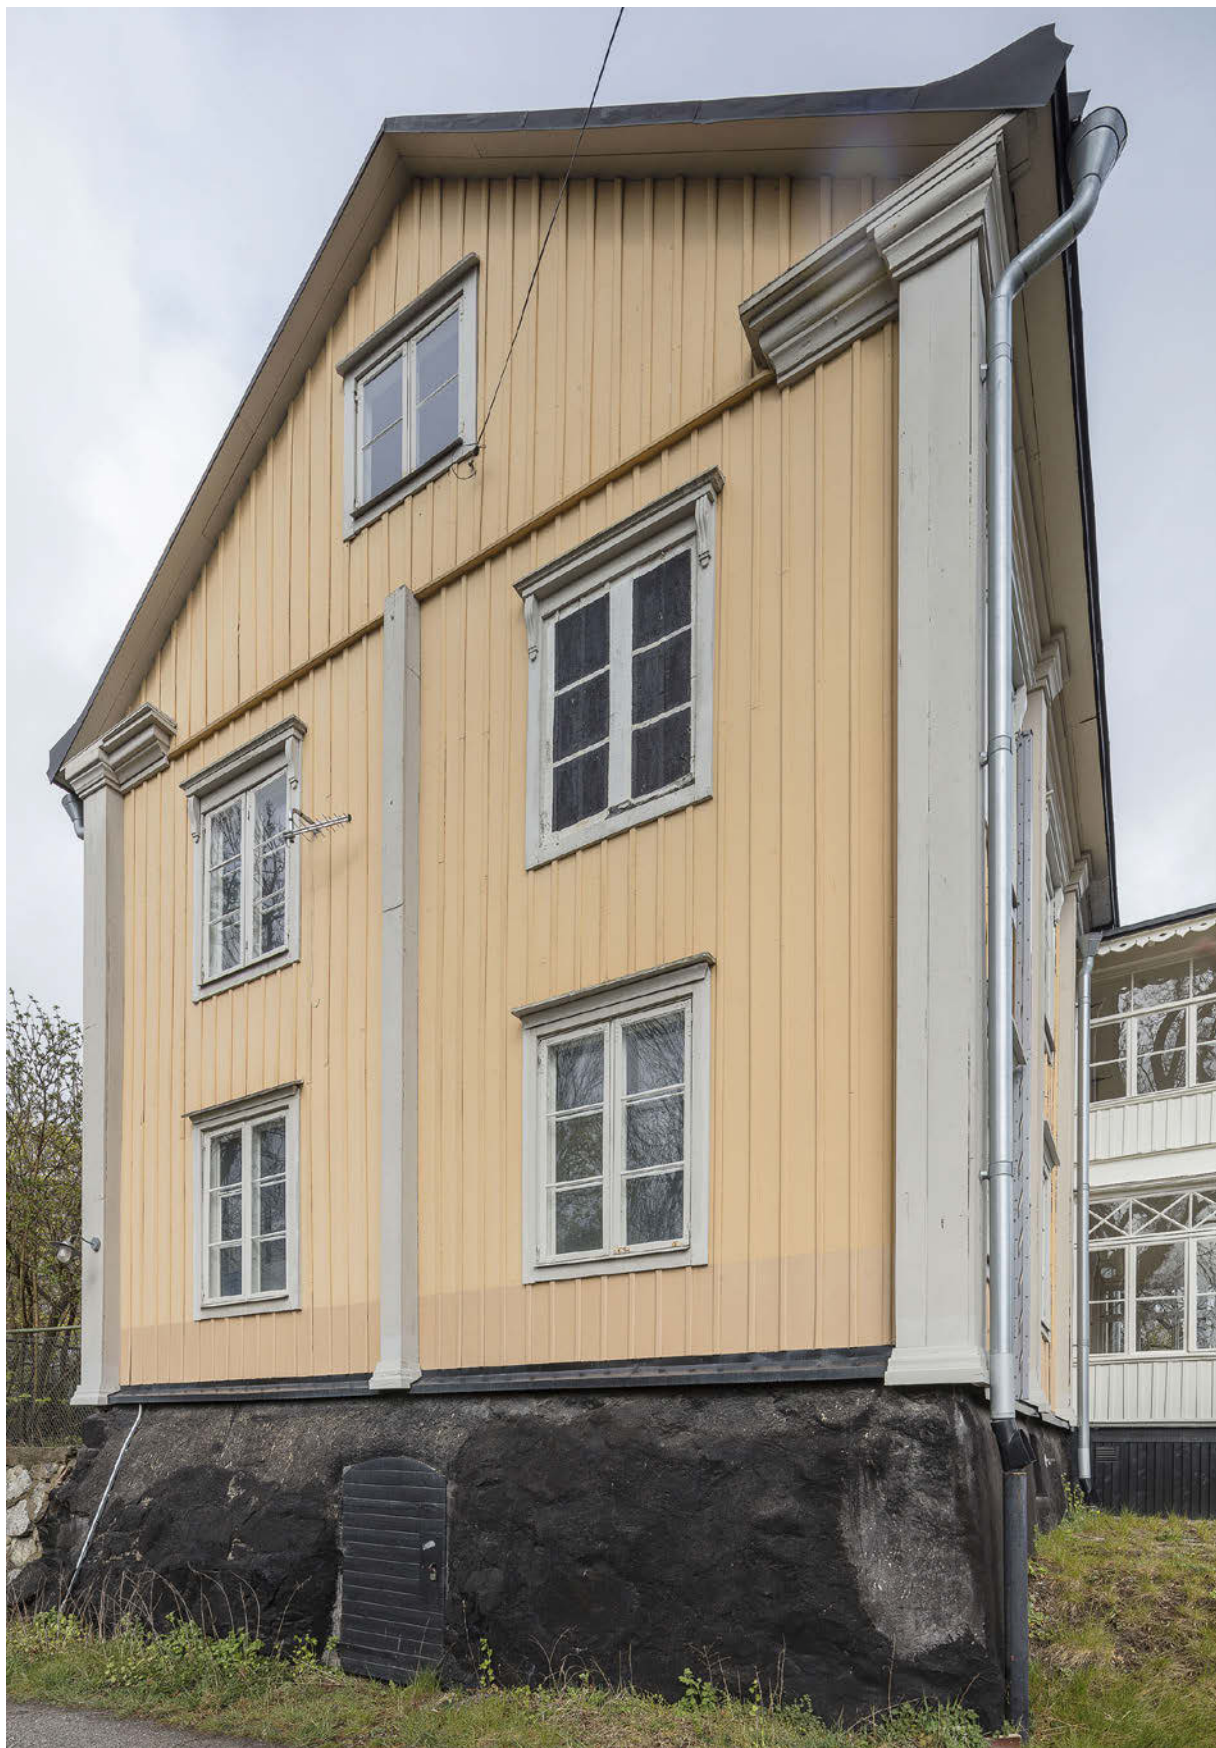
Huvudbyggnadens västra gavel. Bällsta gårds fönster har fönsterbeslag av både 1700- och 1800-talstyp. I bild syns ett blindfönster. Blindfönster var ett vanligt förekommande inslag under 1800-talet för att skapa en symmetrisk fasadindelning. SSM\_10043442

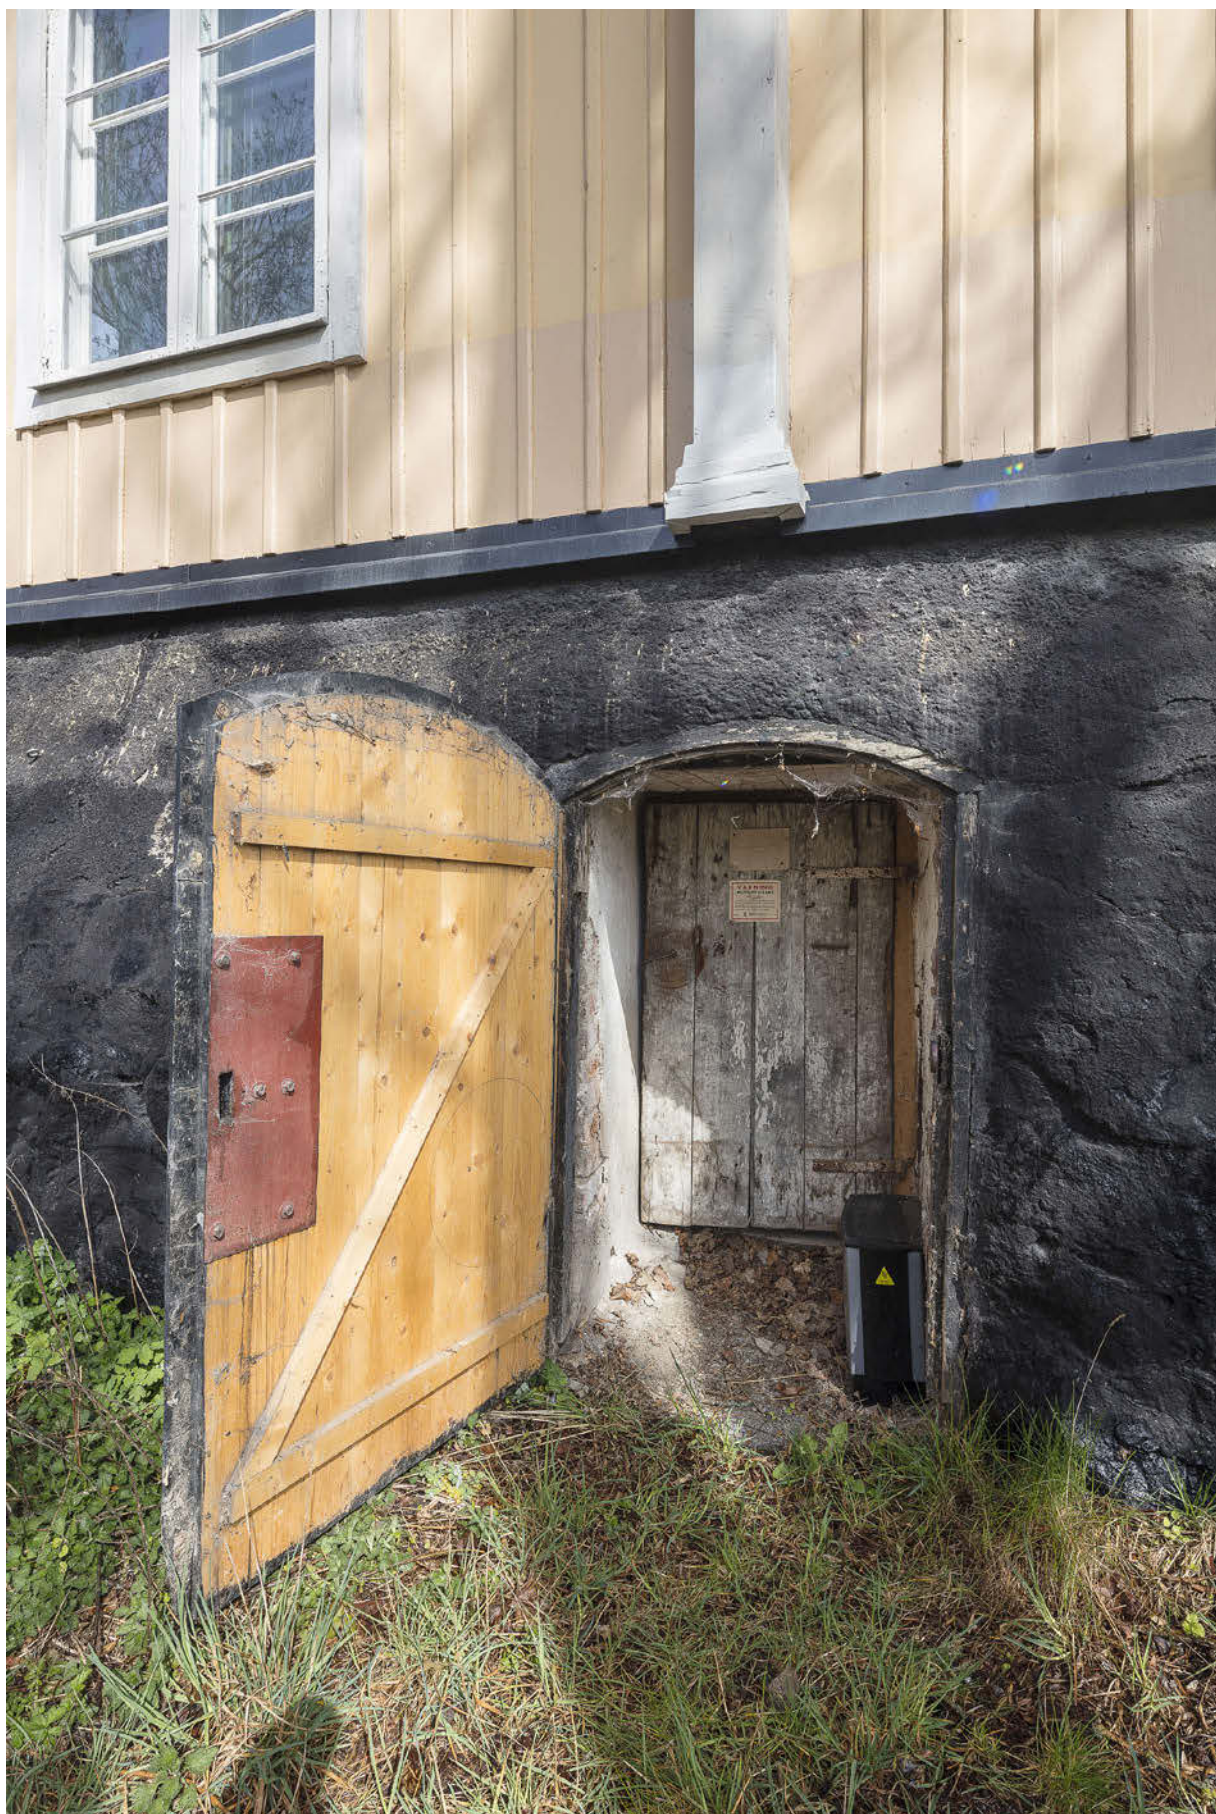
Via den västra gaveln nås en källare från 1780-talet. Notera de äldre dörrbladen och dess beslag. SSM\_10043428

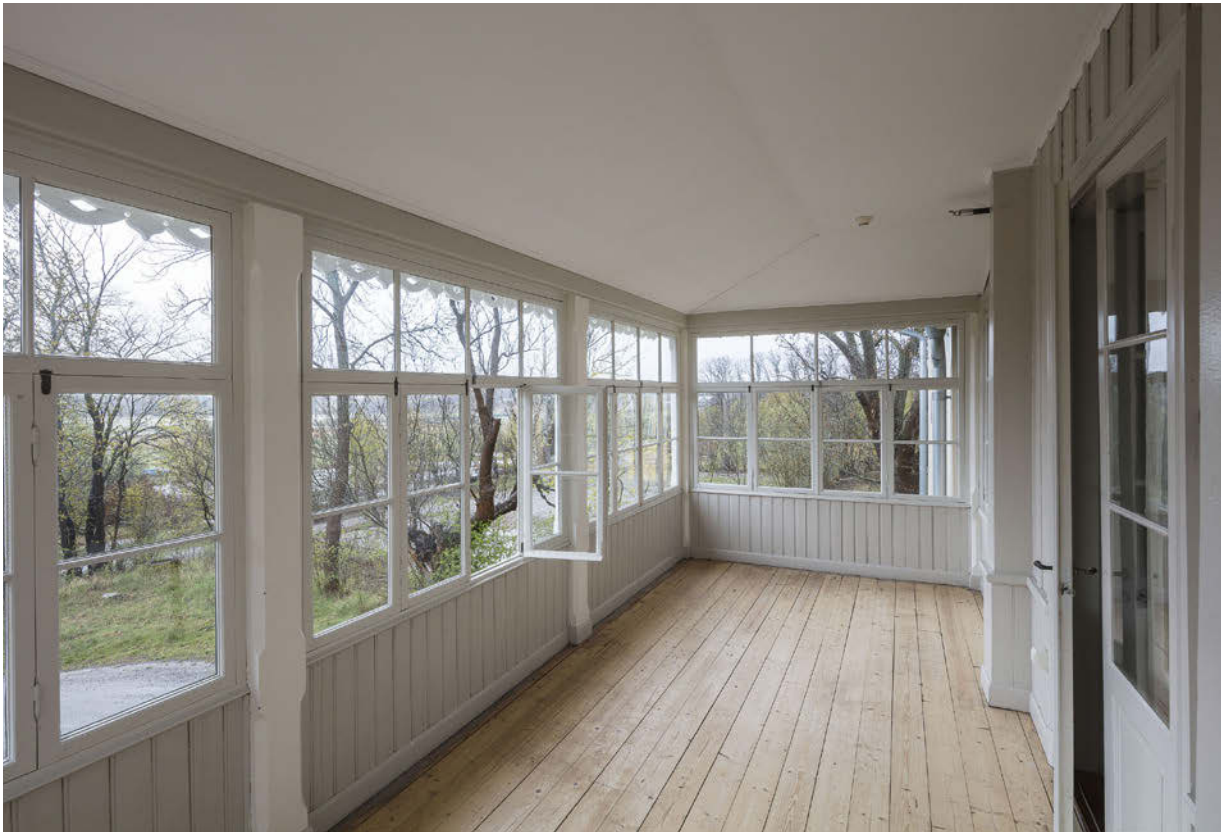
Verandan från 1871 är ett tidstypiskt exempel på tidens stilideal. Fönster härrör sannolikt från 1871, men med sekundär låsning. SSM\_10043396

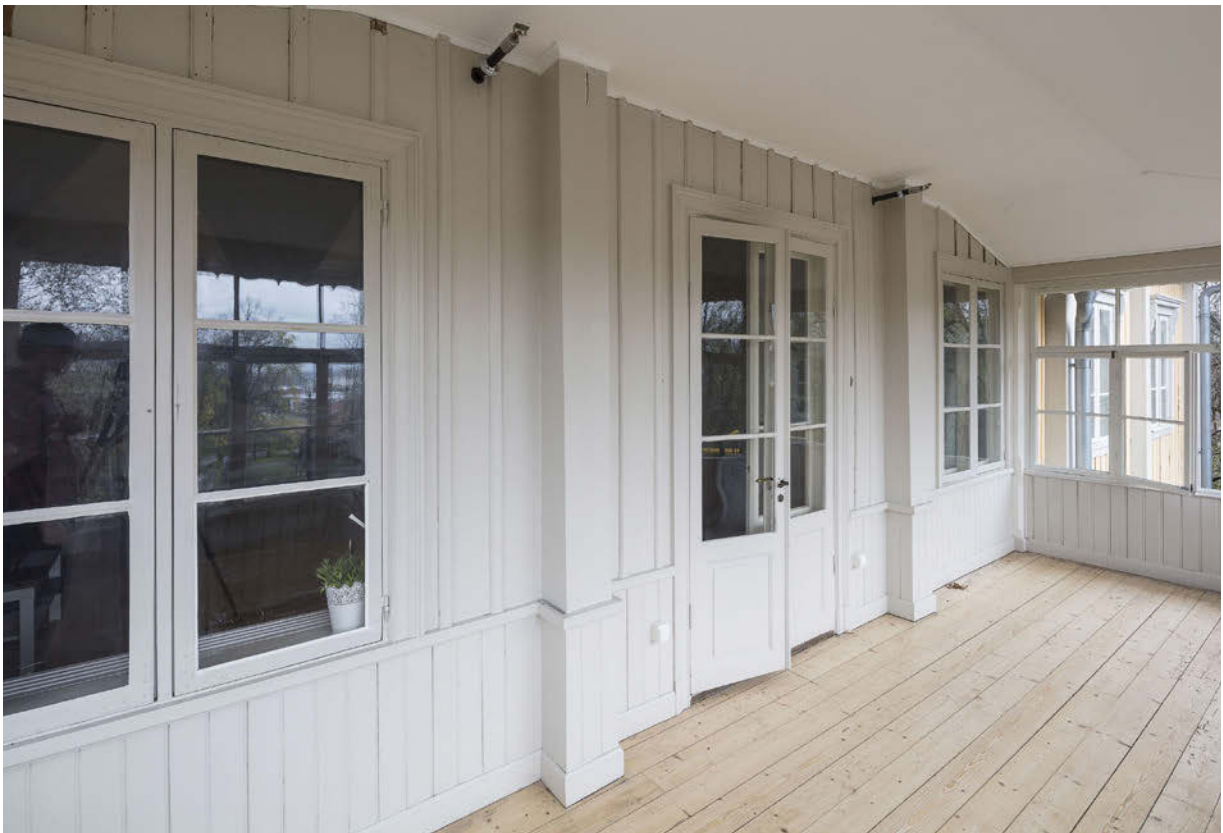
Verandans övre våning. Troligtvis tillkom fönster- och dörrpartiets foder i samband med verandan 1871. SSM\_10043400

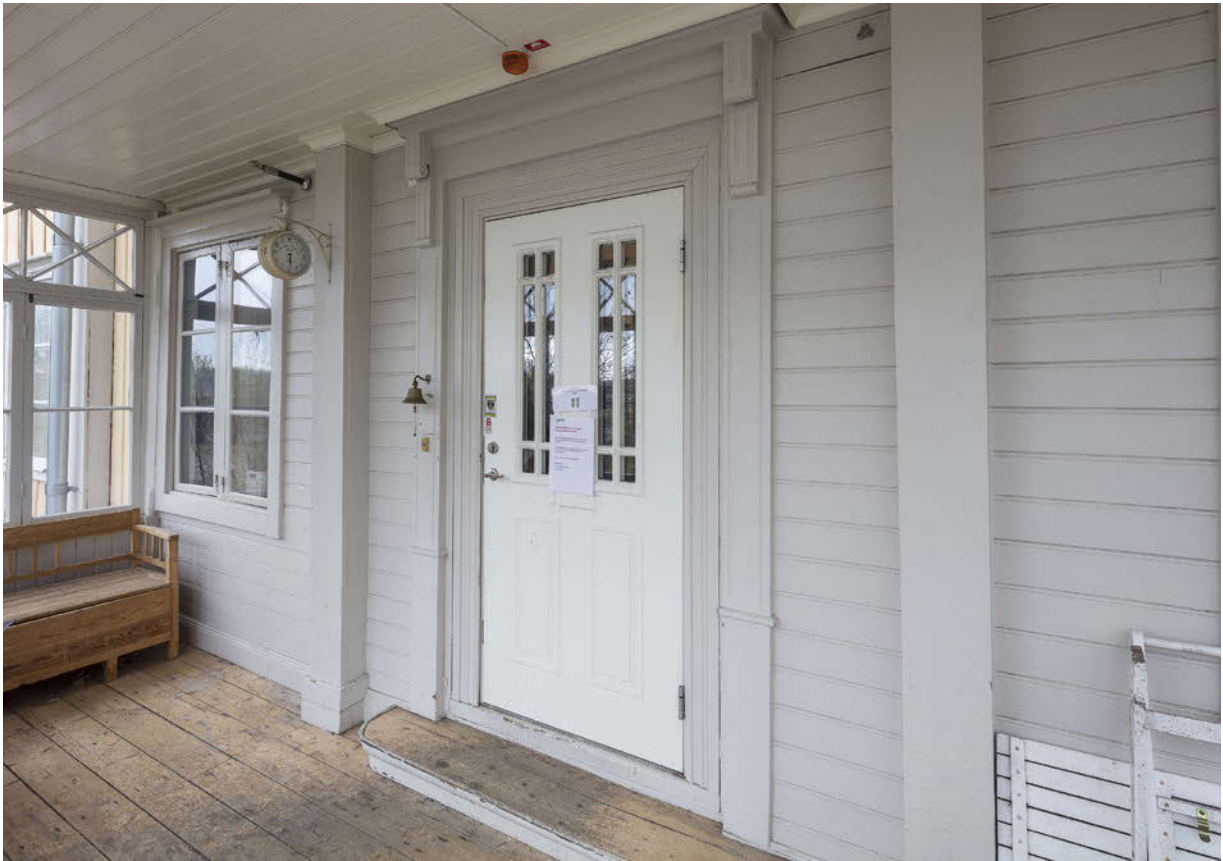
Den dekorativa dörromfattningen härrör från 1850-talet. Dess storlek vittnar om en tidigare pardörr. SSM\_10043441

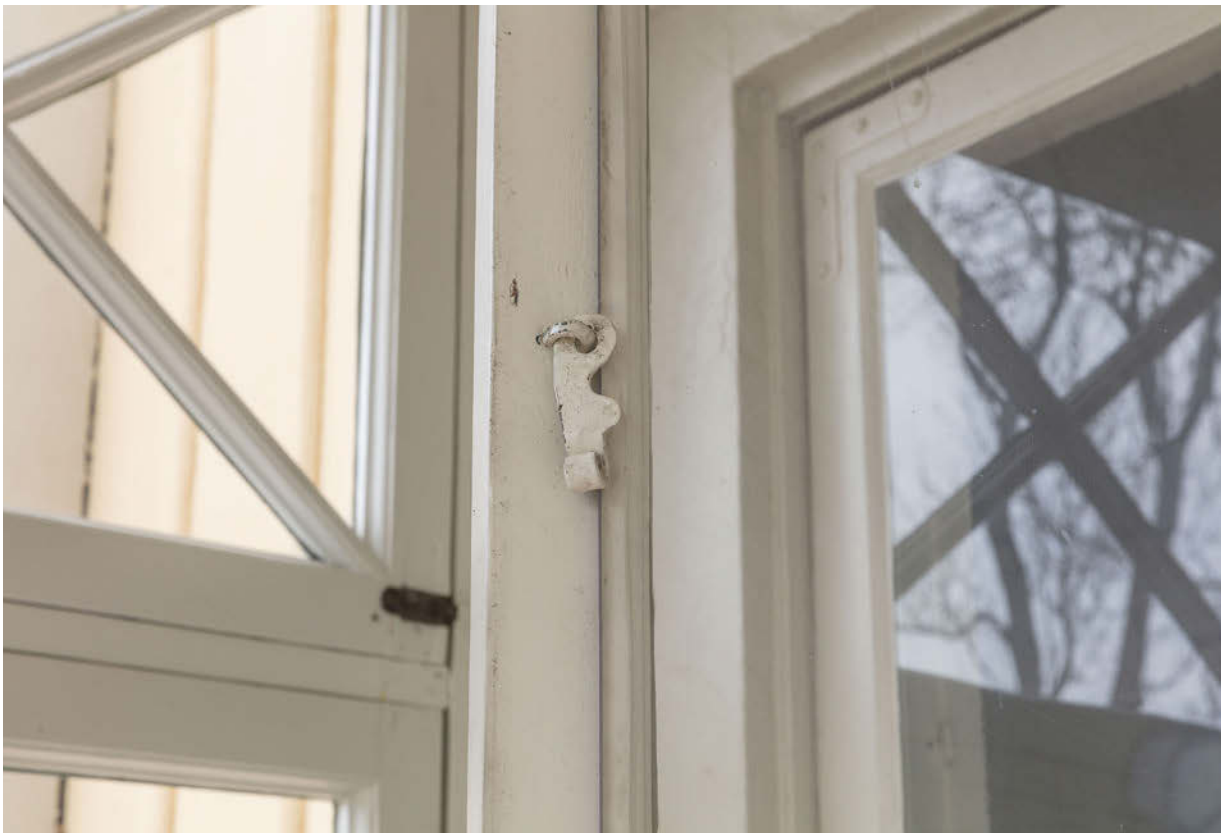
Ytterbågarna har haspar av både 1700- och 1800-talstyp. Sannolikt återbrukades byggnadsdetaljer från 1780-talets huvudbyggnad i samband med ombyggnaden år 1857. SSM\_10043333
