# Bällsta 1:13

Bällsta gård

Bällsta, Stockholm

Kulturhistorisk värdering

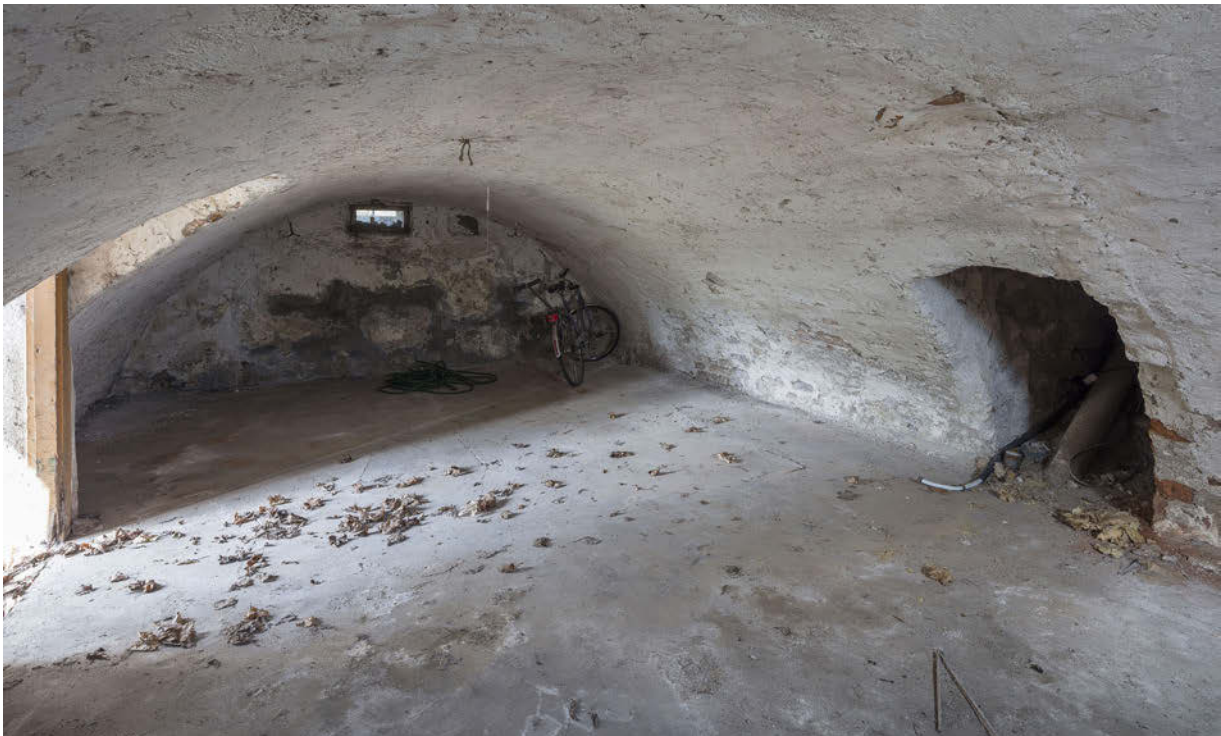
Den äldsta delen av sockeln består av kraftiga naturstens- och tegelmurar. Källaren i den västra delen är murad med tunnvalv, och härrör troligen från 1780-talets byggnadsvolym. Vy mot nordöst. SSM\_10043420

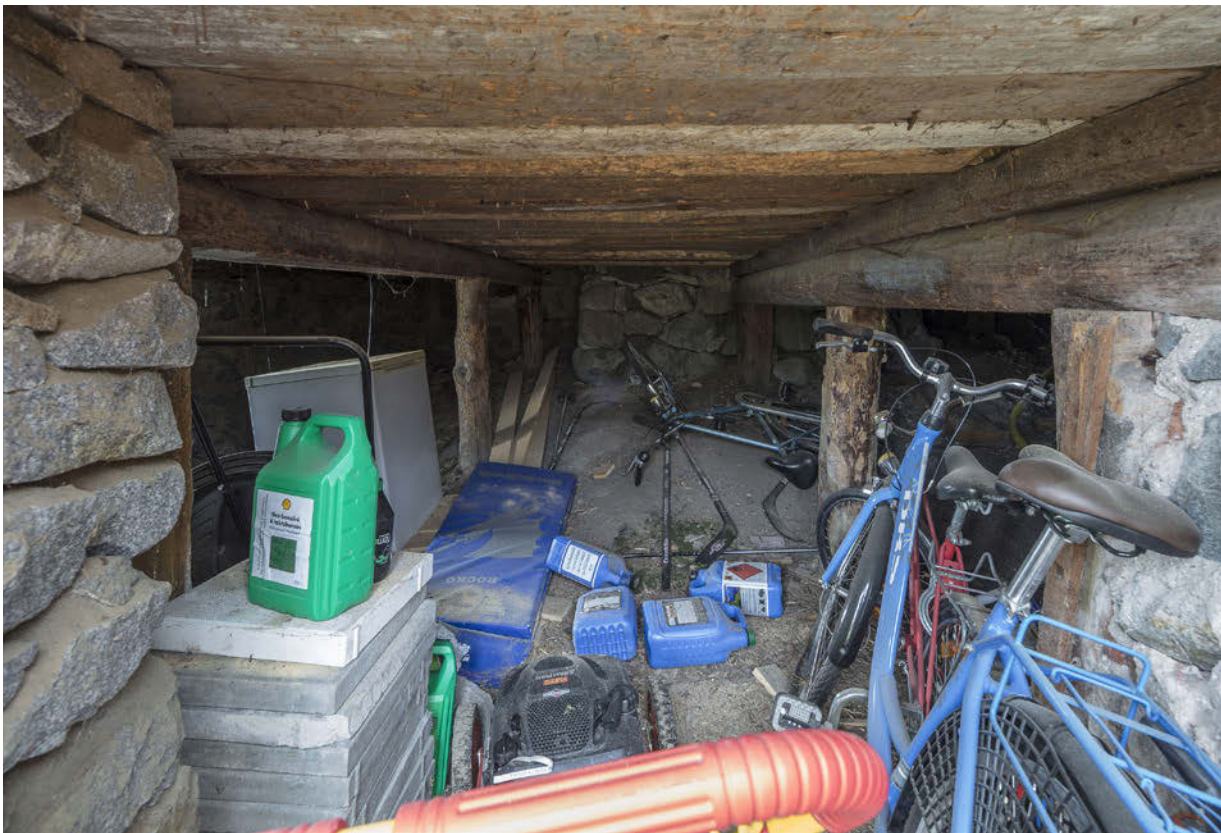
I byggnadens östra del, inom 1780-talets byggnadsvolym, finns en bjälkkällare. Båda källarutrymmen inom den äldre byggnadsvolymen har ett högt kulturhistoriskt värde. SSM\_10043438

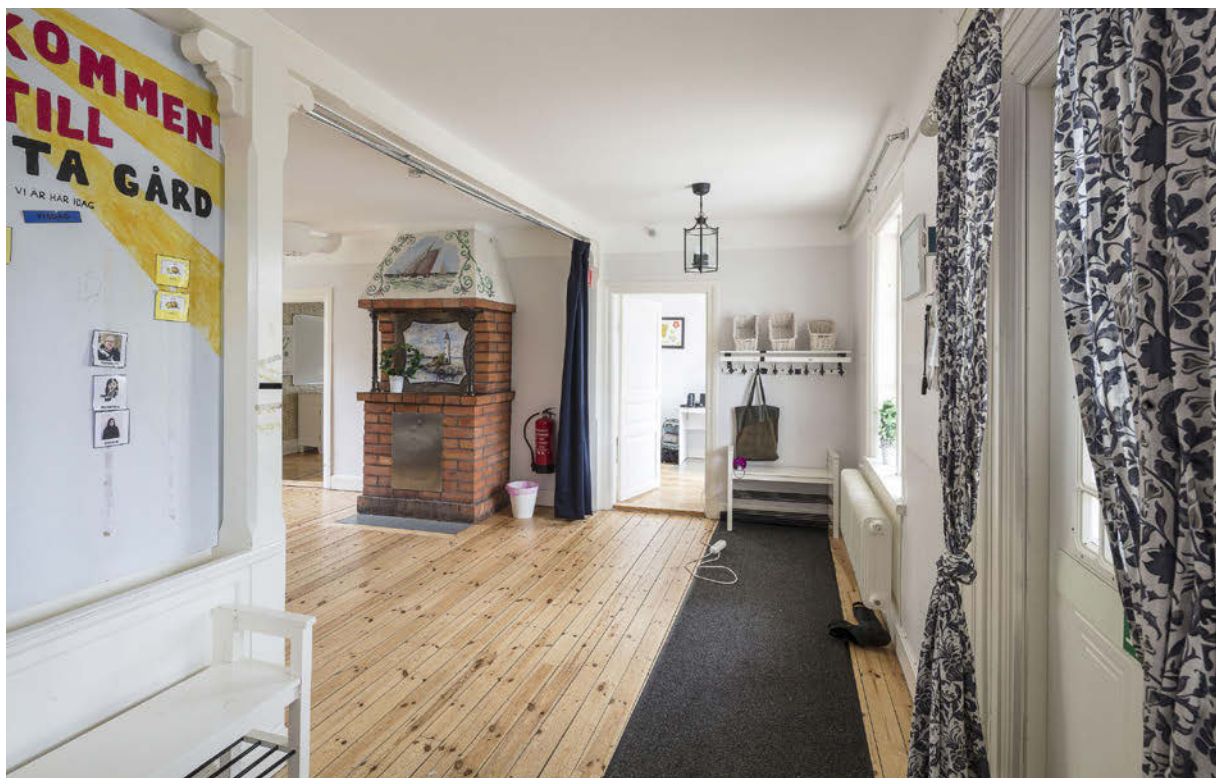
Entréhallens öppna planlösning är eventuellt ett resultat från tiden kring sekelskiftet 1900. Den längsgående takbjälken markerar sannolikt läget för en äldre vägg, möjligtvis redan från 1780-talets planform. SSM\_10043328

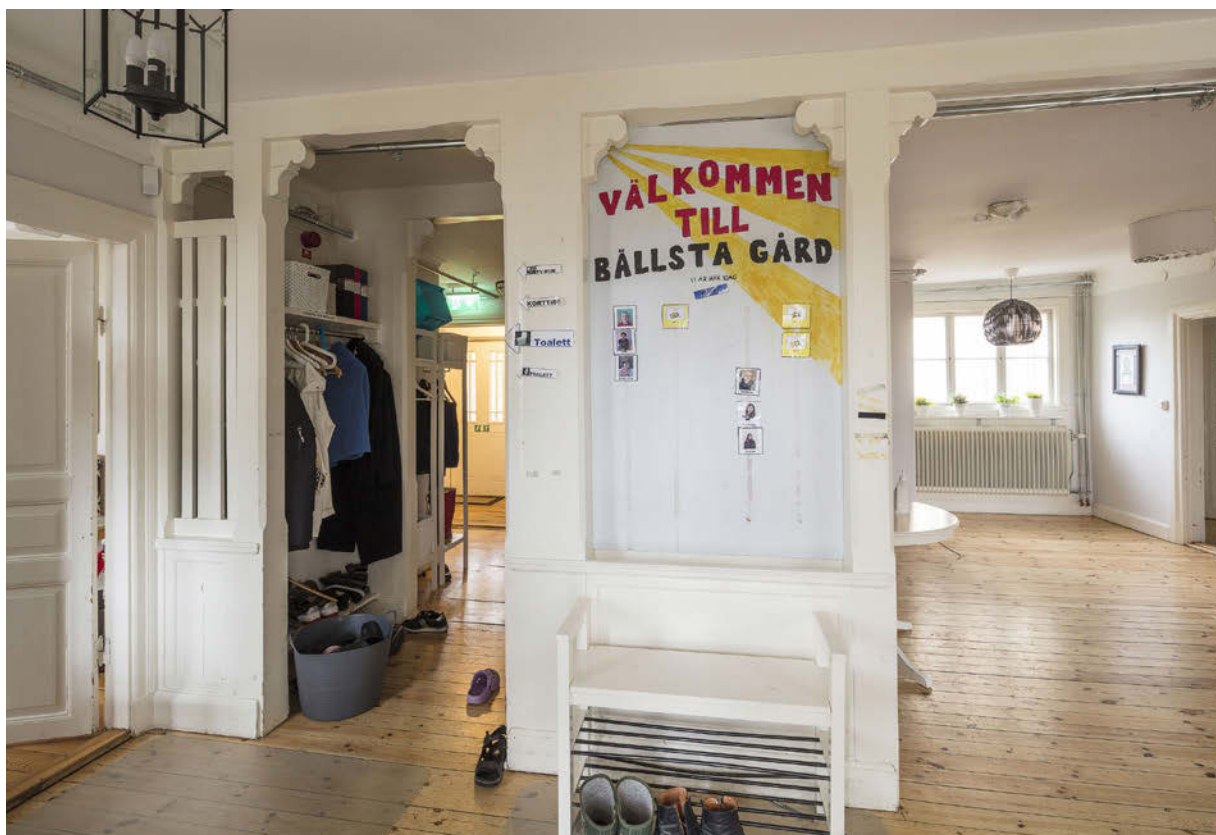
Entréhallen rum 202, med vy mot norr. Det är inte klarlagt när den dekorativa balustraden tillkom, troligtvis under 1900-talet. SSM\_10043335

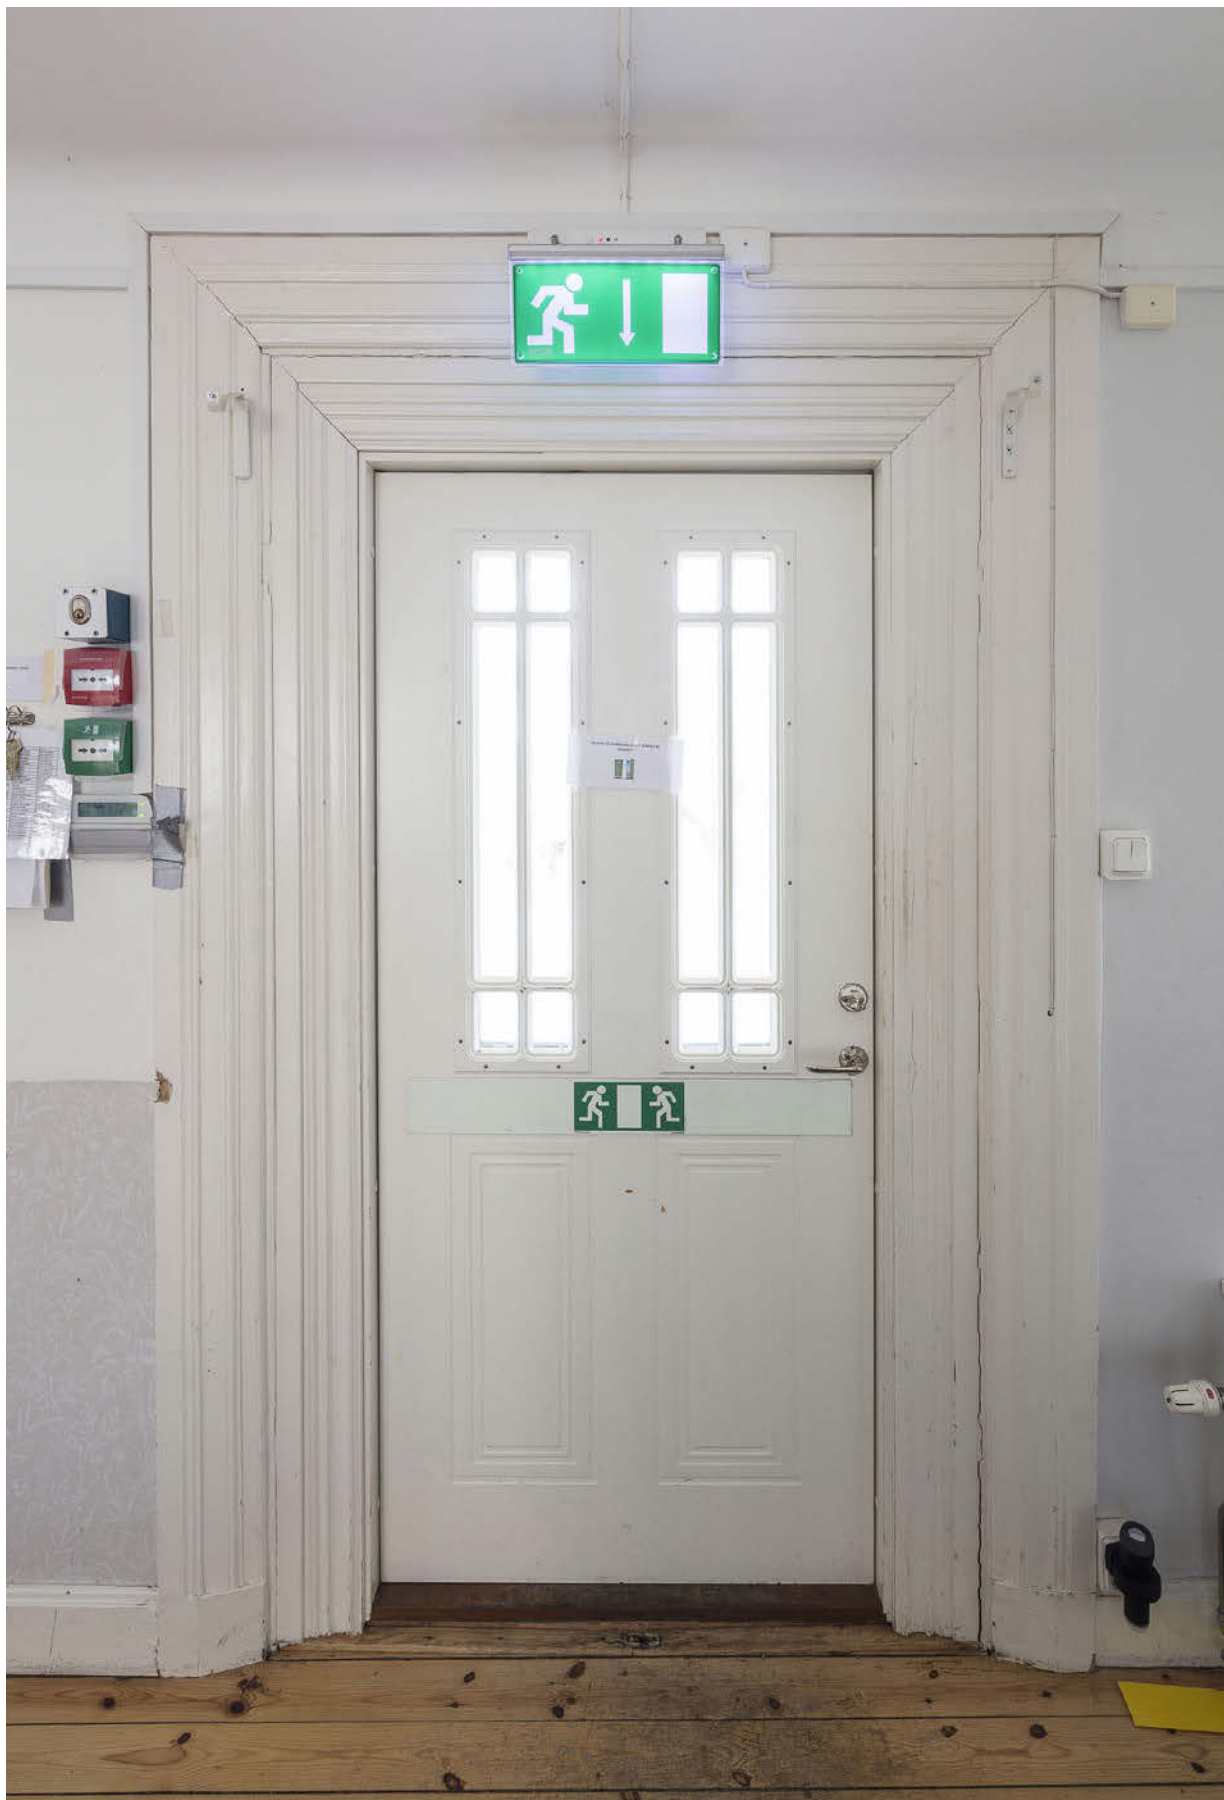
Runt entrédörren finns bevarade kraftiga foder från 1850-talet. SSM\_10043349

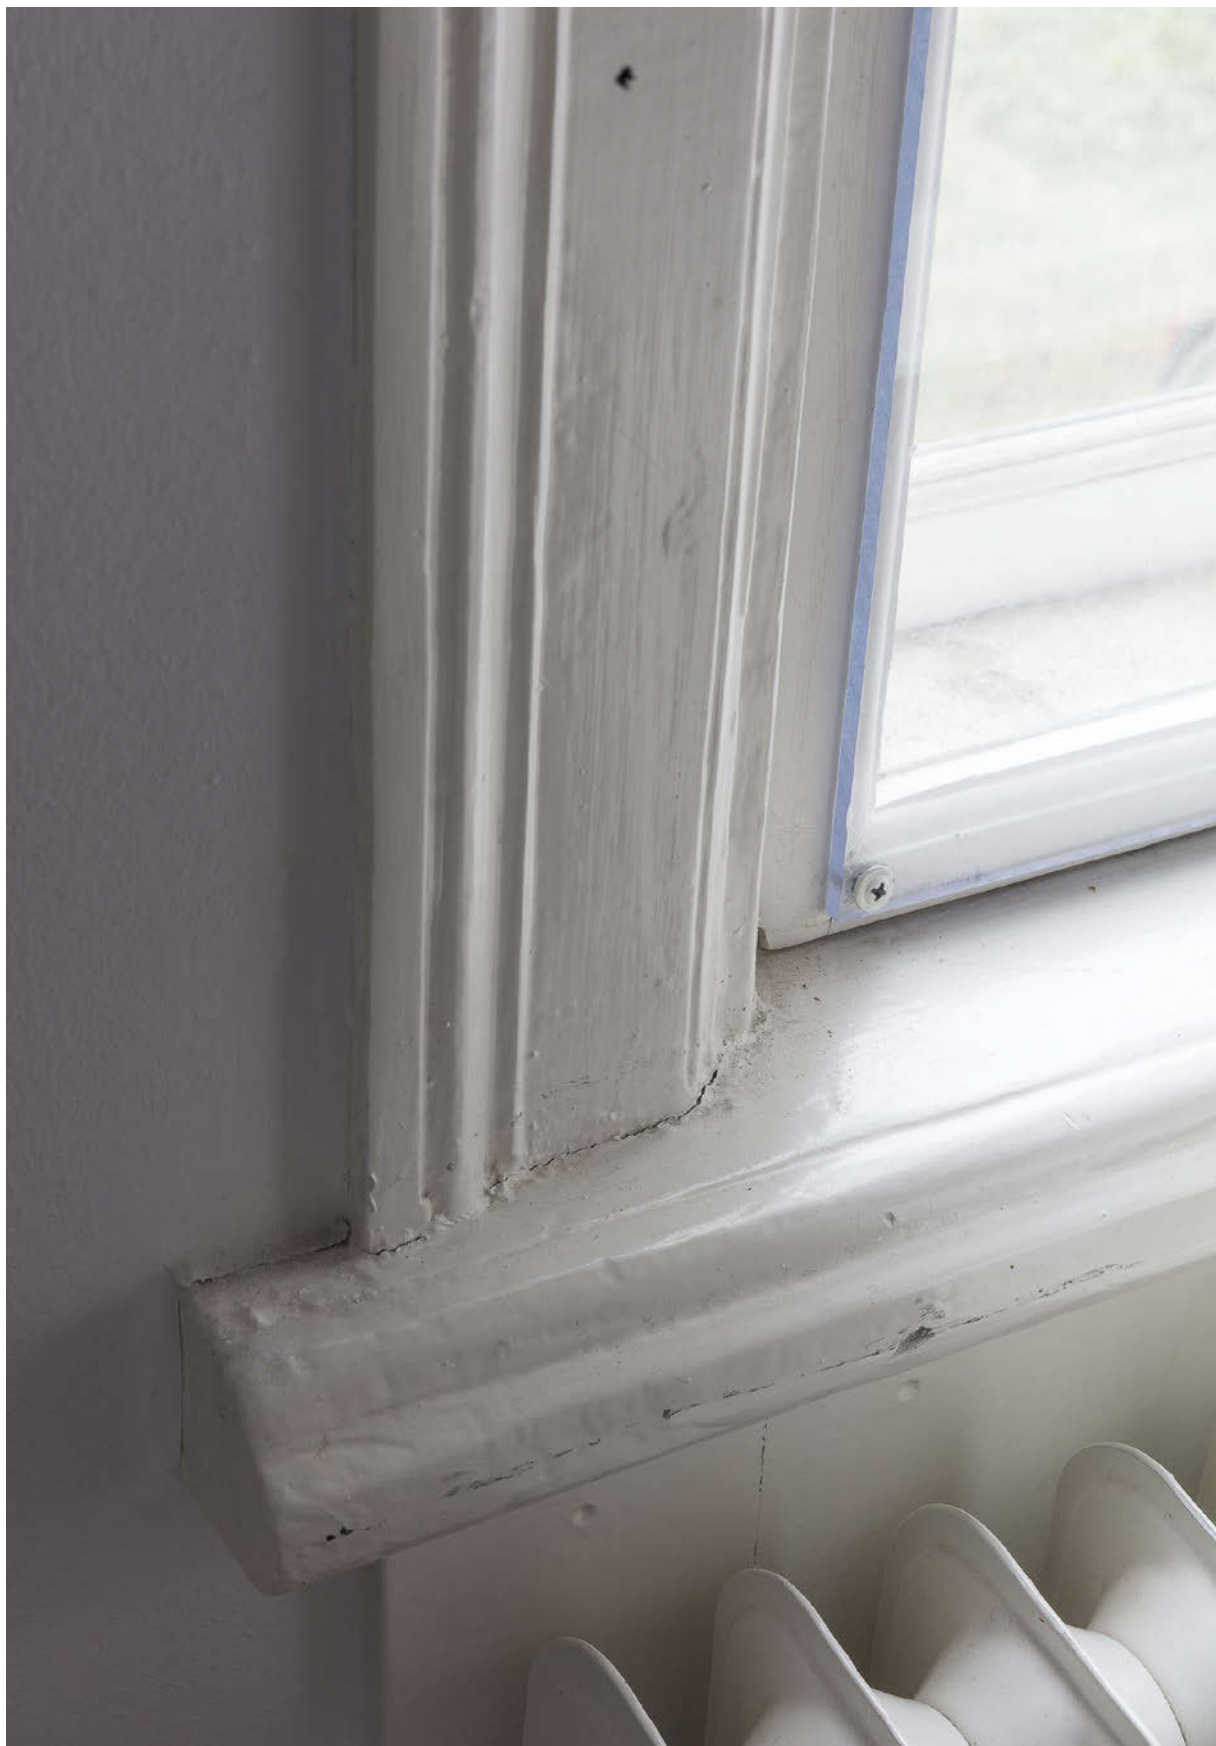
Fönsterfoder i rum 214 A visar på ett vanligt förekommande utförande på bottenvåningen, sannolikt från 1857. Fönsterbrädan är eventuellt ännu äldre. Foder och fönsterbrädor har stor betydelse för förståelsen av stildealet vid mitten av 1800-talet, eller tidigare, och har höga materialmässiga kvaliteter. SSM\_IOO43342

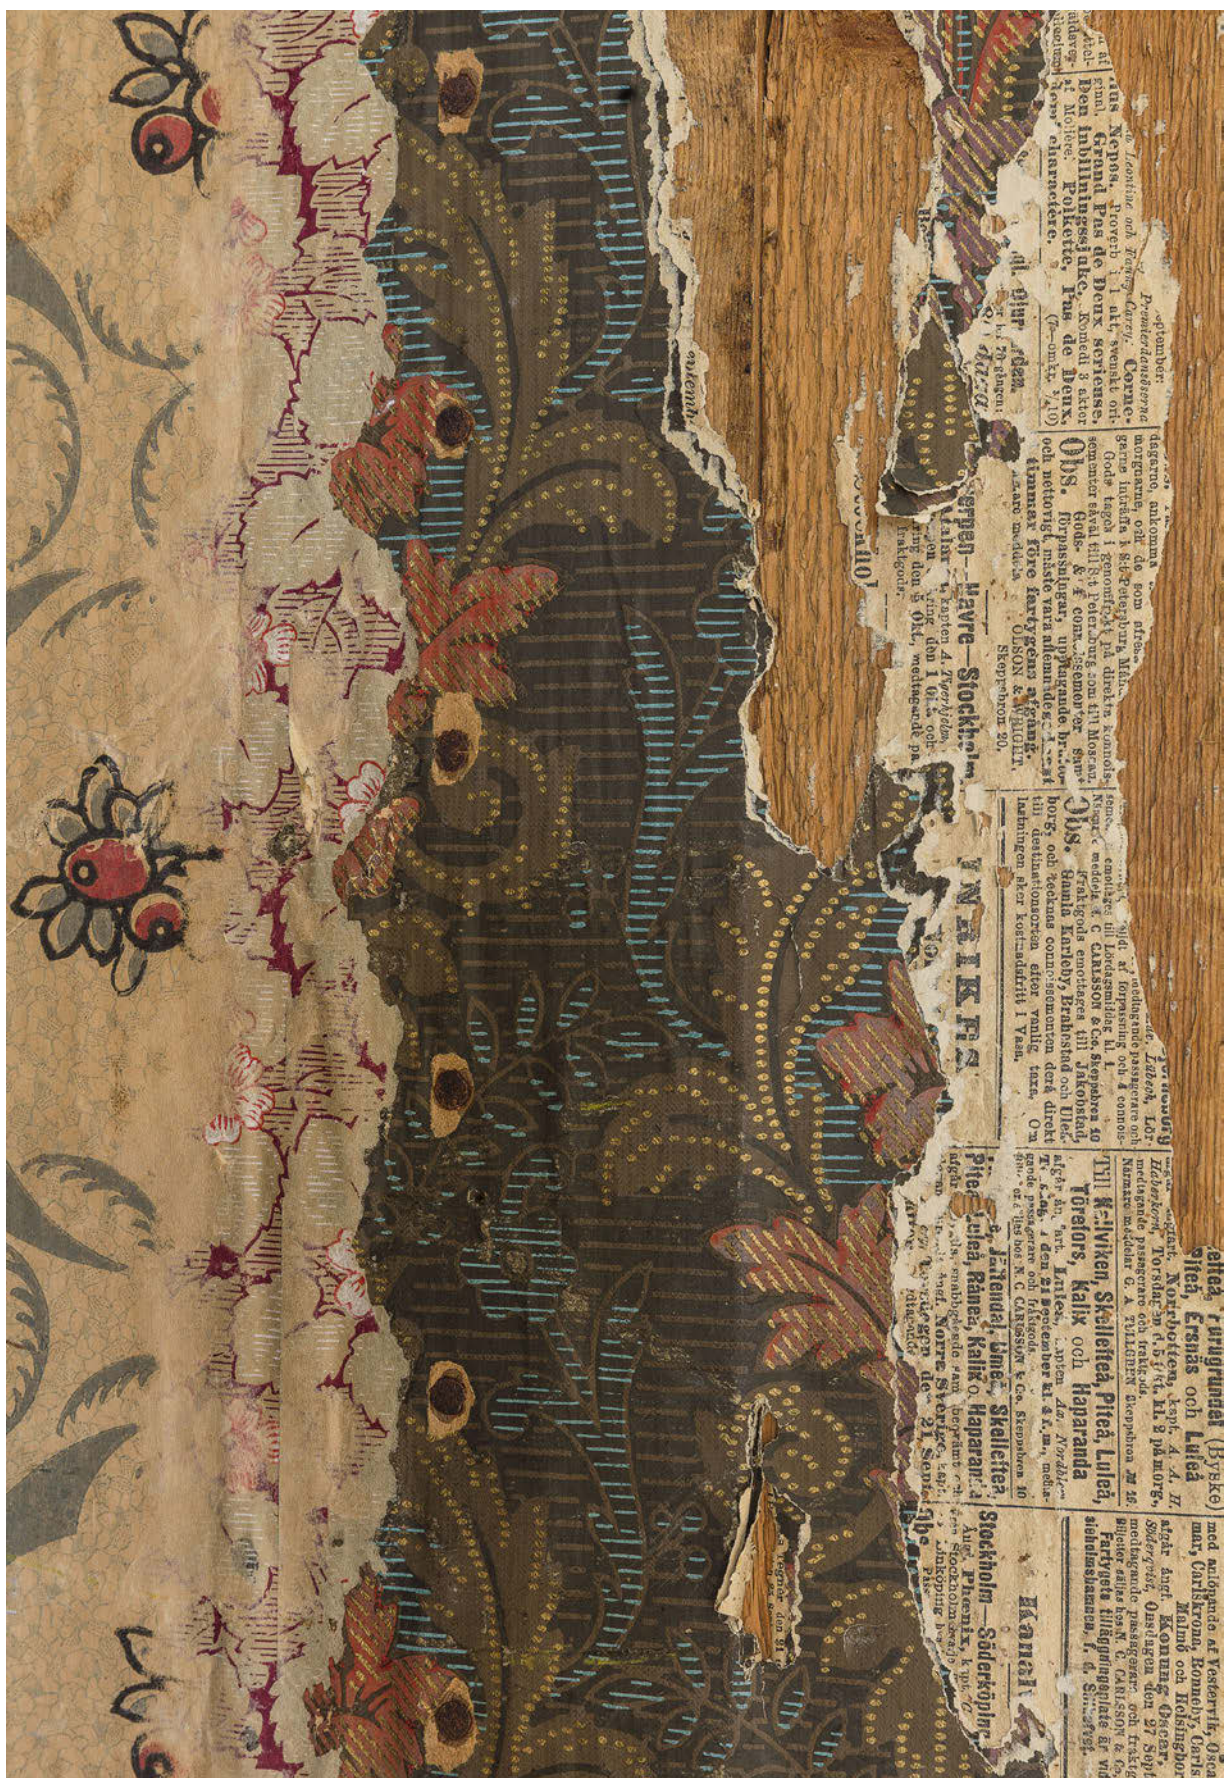
I ett förråd i rum 213 finns äldre tapetrester bevarade. Dessa utgör ett intressant uttryck för stilidealet genom tiderna. SSM\_10043341

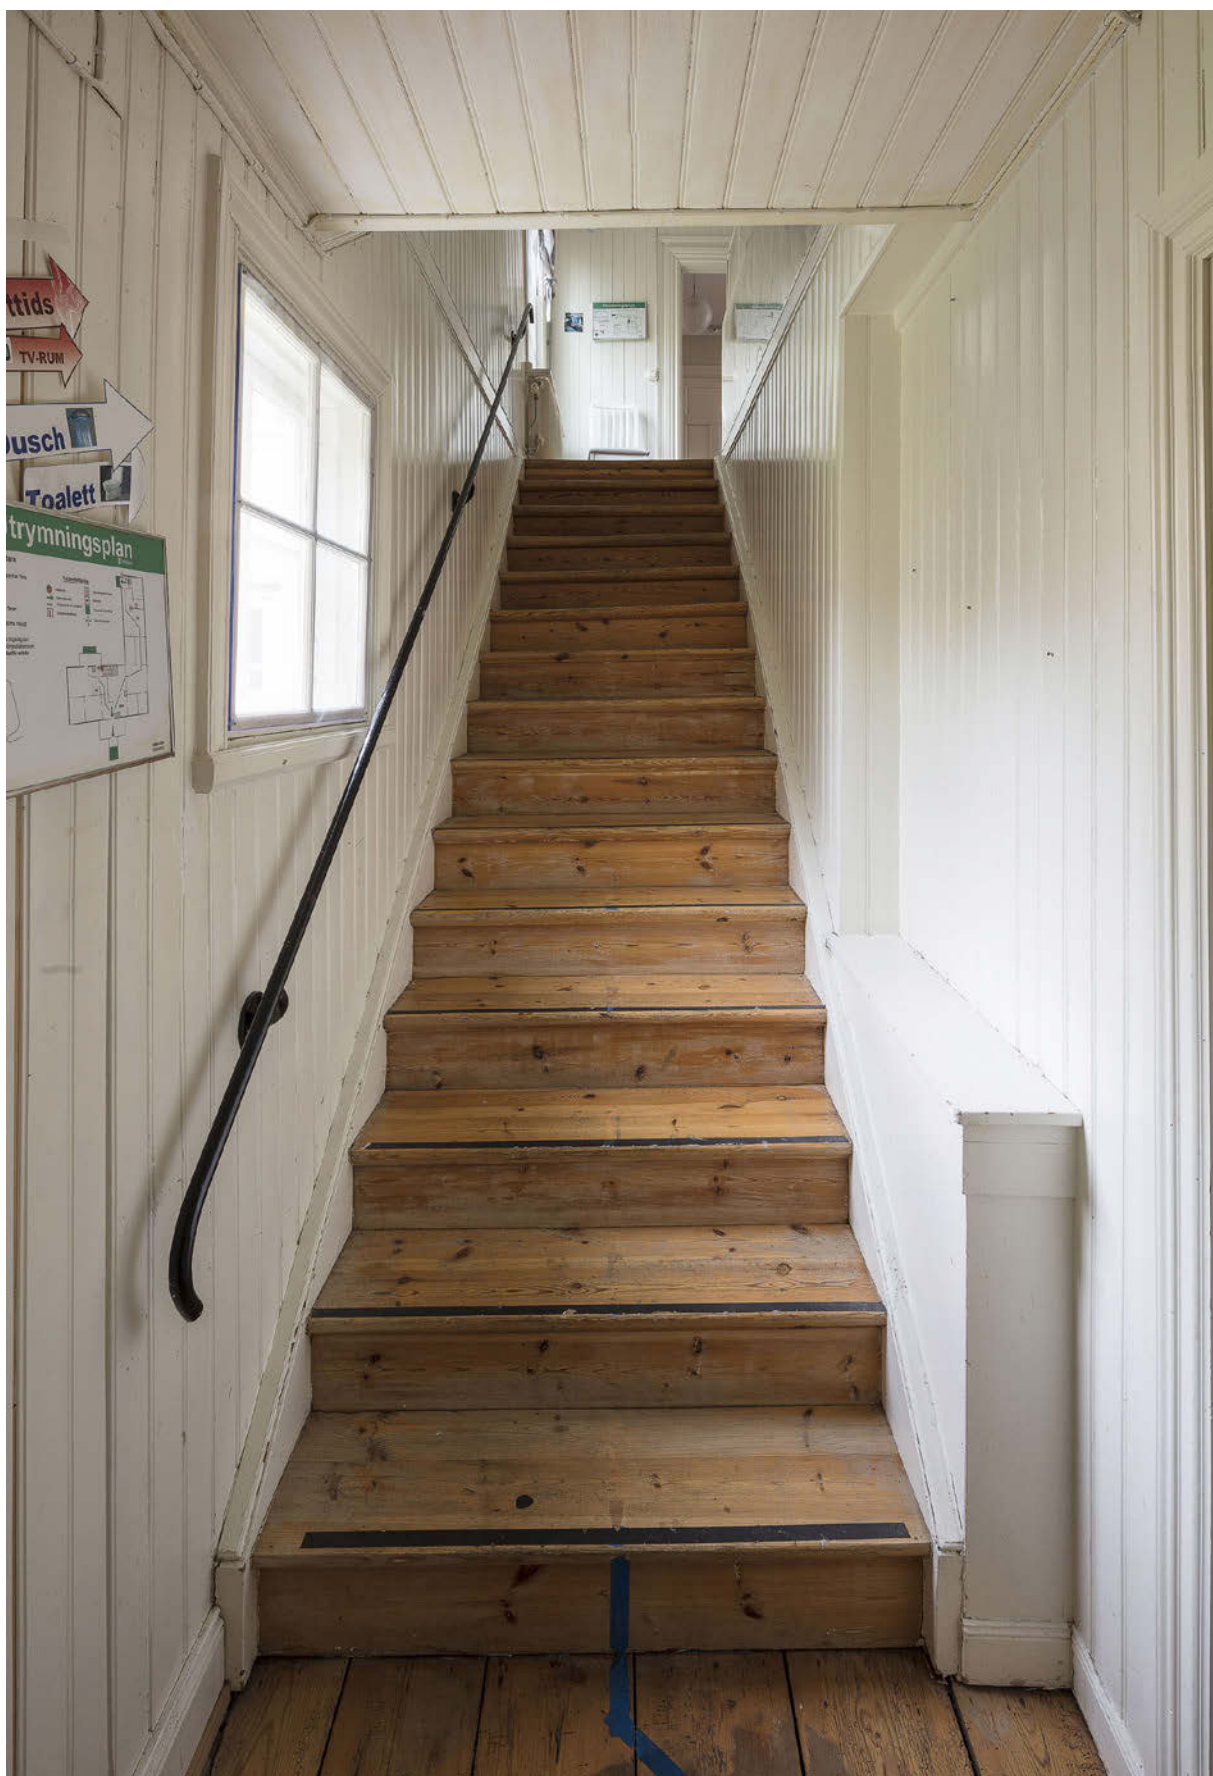
Rum 208 med vy mot öster. Huvudtrappan som förbinder våningarna omges av pärlspont från tidigt 1900-tal, dock med några sentida kompletteringar. SSM\_10043369

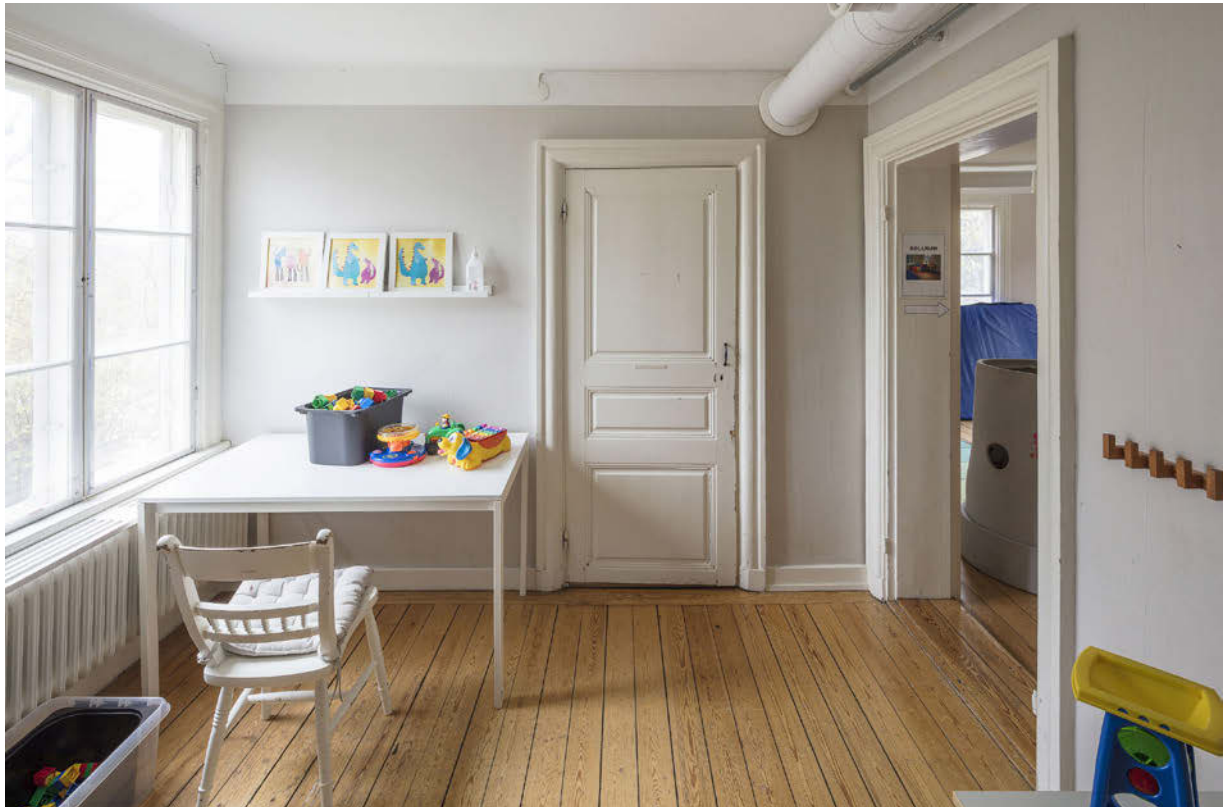
Rum 203 med vy mot väster. Dörrbladet rakt fram i bild härrör sannolikt från 1850-talet, och hänger på kulknoppsgångjärn från tiden kring 1800-talets mitt. Dörrbladstypen var vanlig under 1700-talets andra hälft och 1800-talets första, och förekommer på fler ställen inom byggnaden. SSM\_10043346

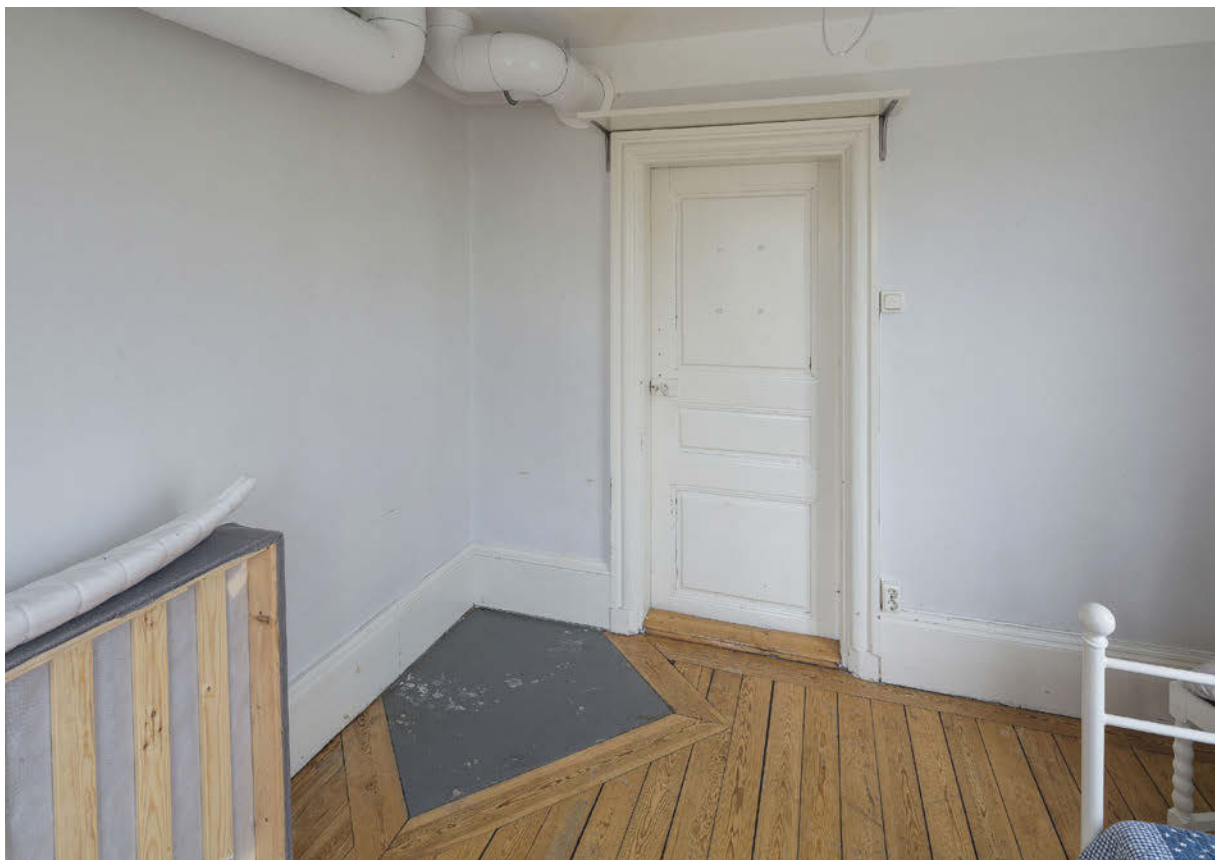
Rum 204 med vy mot öster. I rummet markeras platsen för en tidigare eldstad. SSM\_10043353

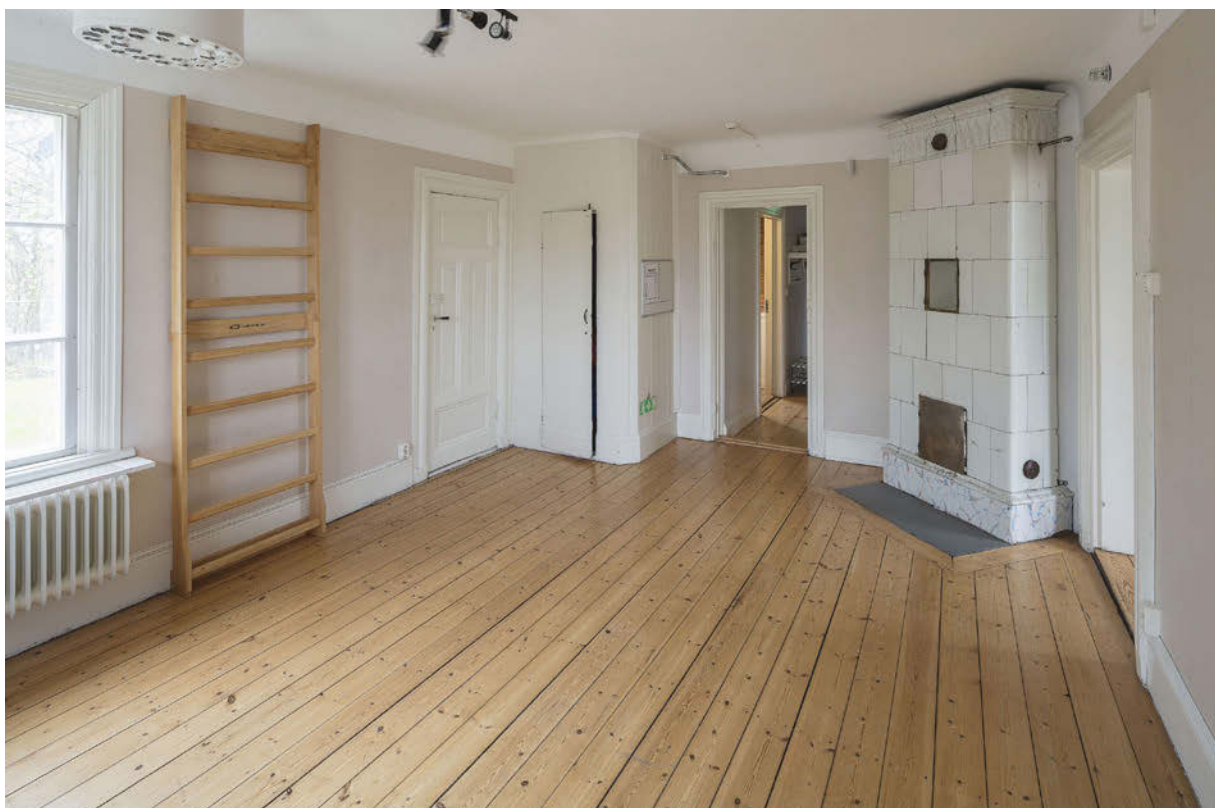
Rum 205 med vy mot öster. Rummets planform är sannolikt den enda kvarvarande från 1780-talet. Dörr- och fönsteröppningar omges av foder av sen rokokotyp, sannolikt 1780-tal. Kakelugnen är sannolikt från mitten av 1800-talet. SSM\_10043357

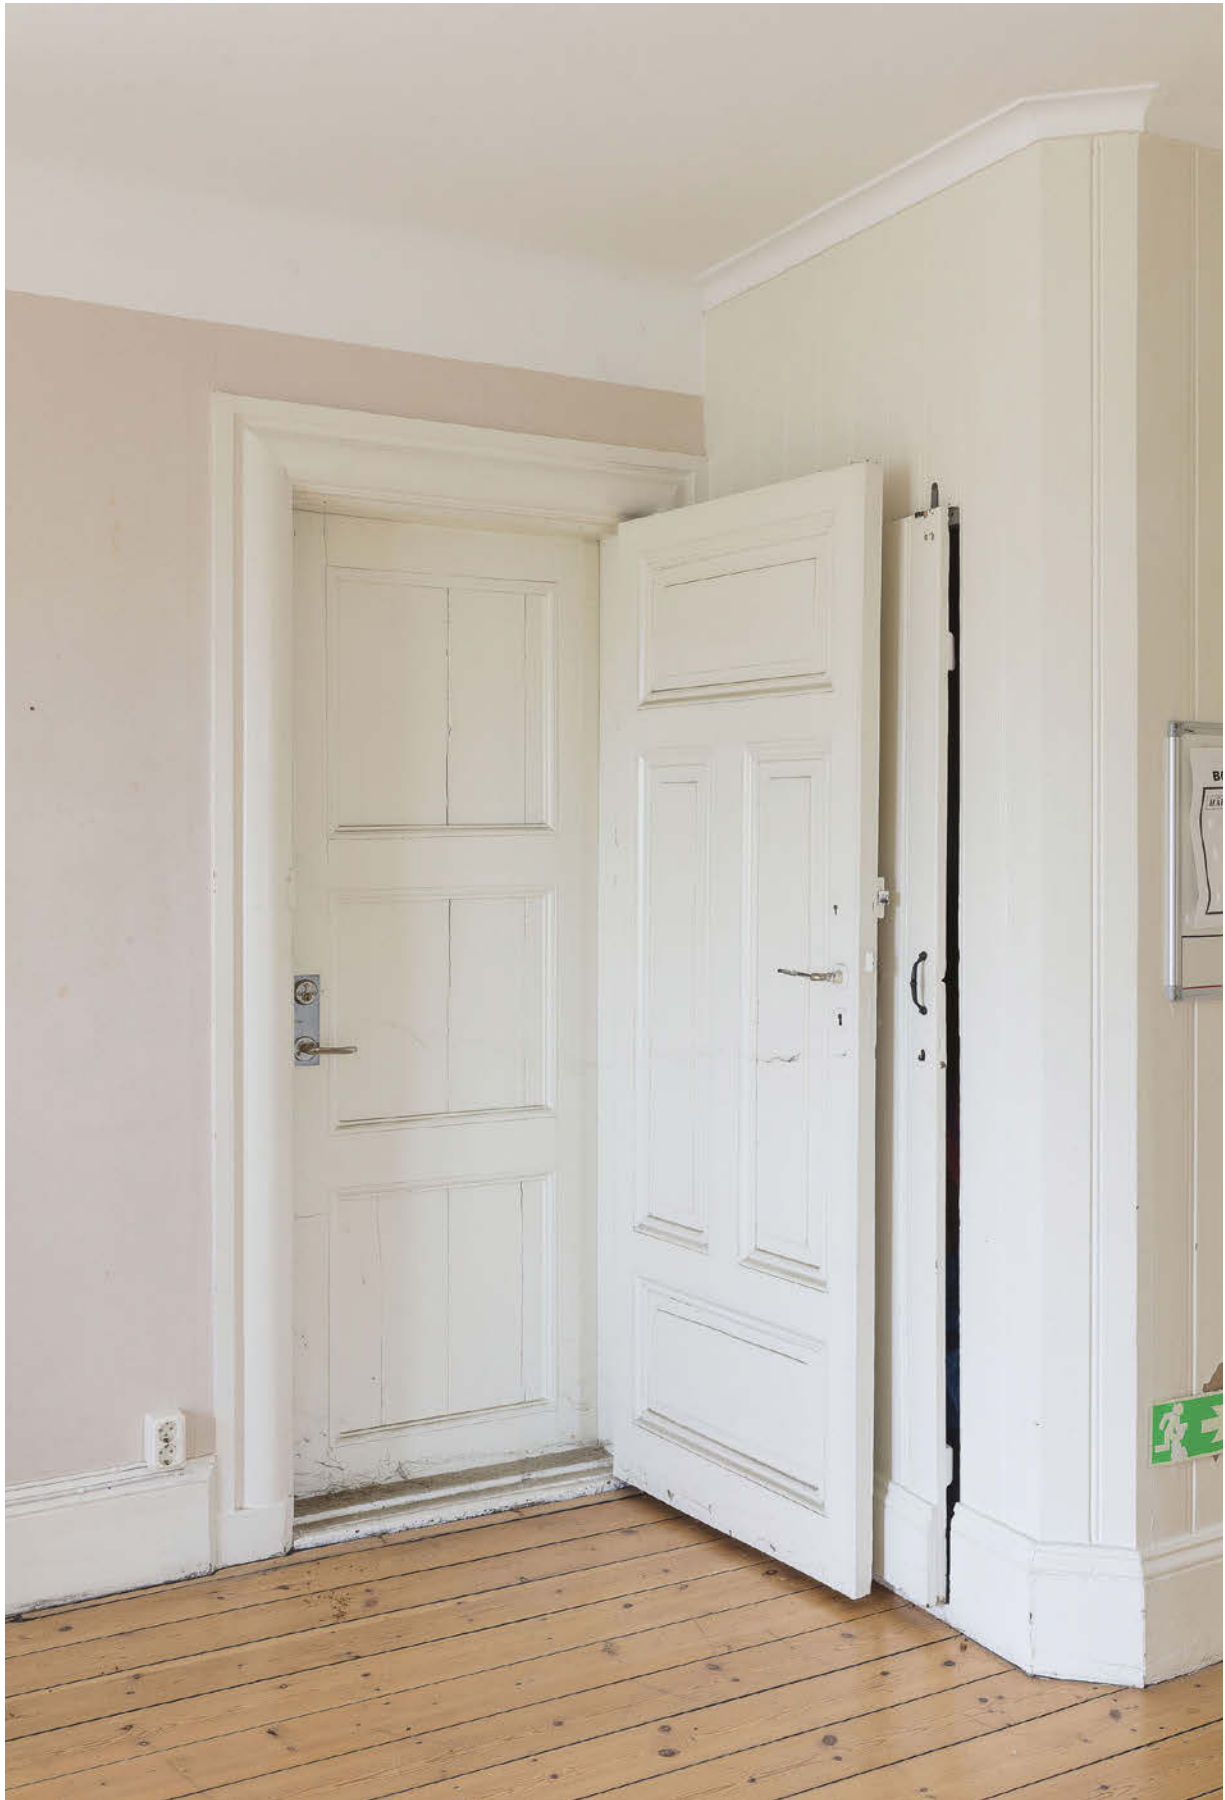
I rum 205 finns en separat utgång mot norr. Öppningen omges av ett äldre foder i sen rokokostil. SSM\_10043361

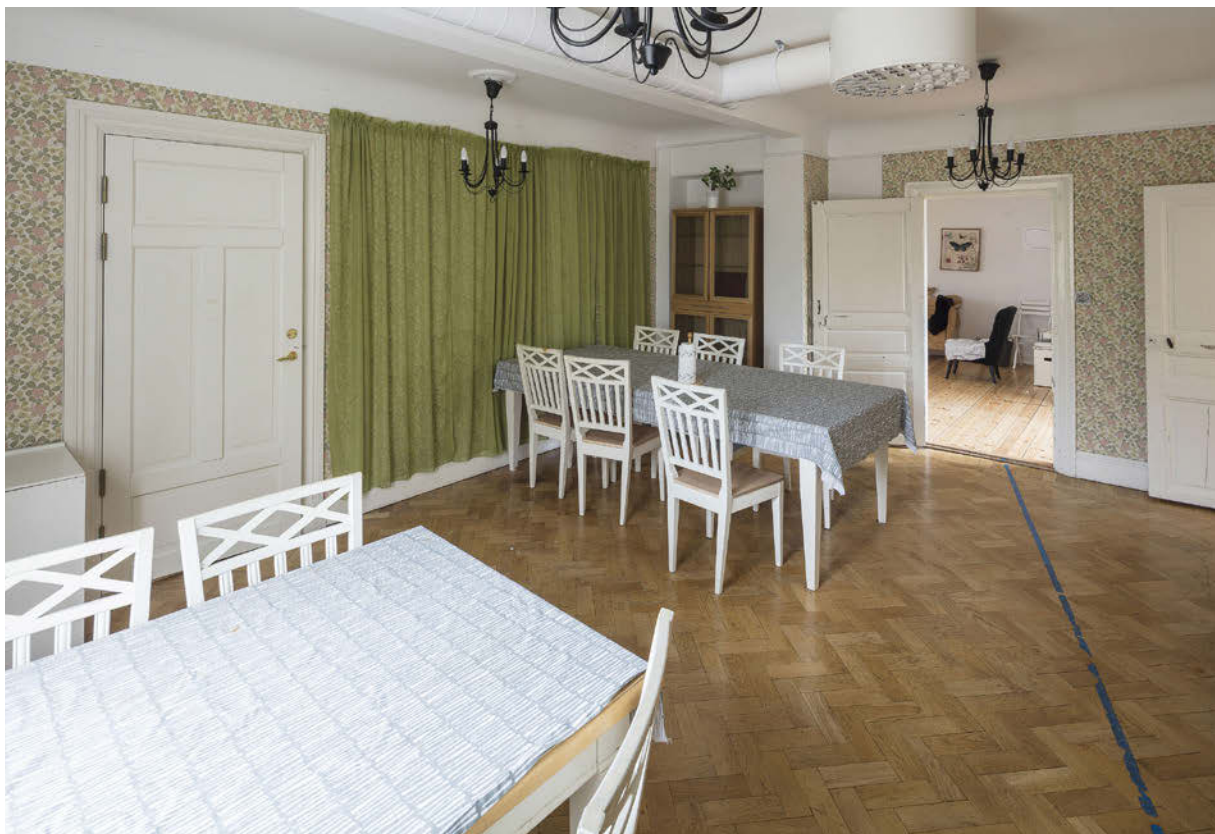
Rum 215 med vy mot väster. I rummet finns ett parkettgolv, sannolikt från 1920-talet. Den vänstra väggen i bild är sekundär och i taket finns en balk som vittnar om rummets äldre indelning. SSM\_10043364

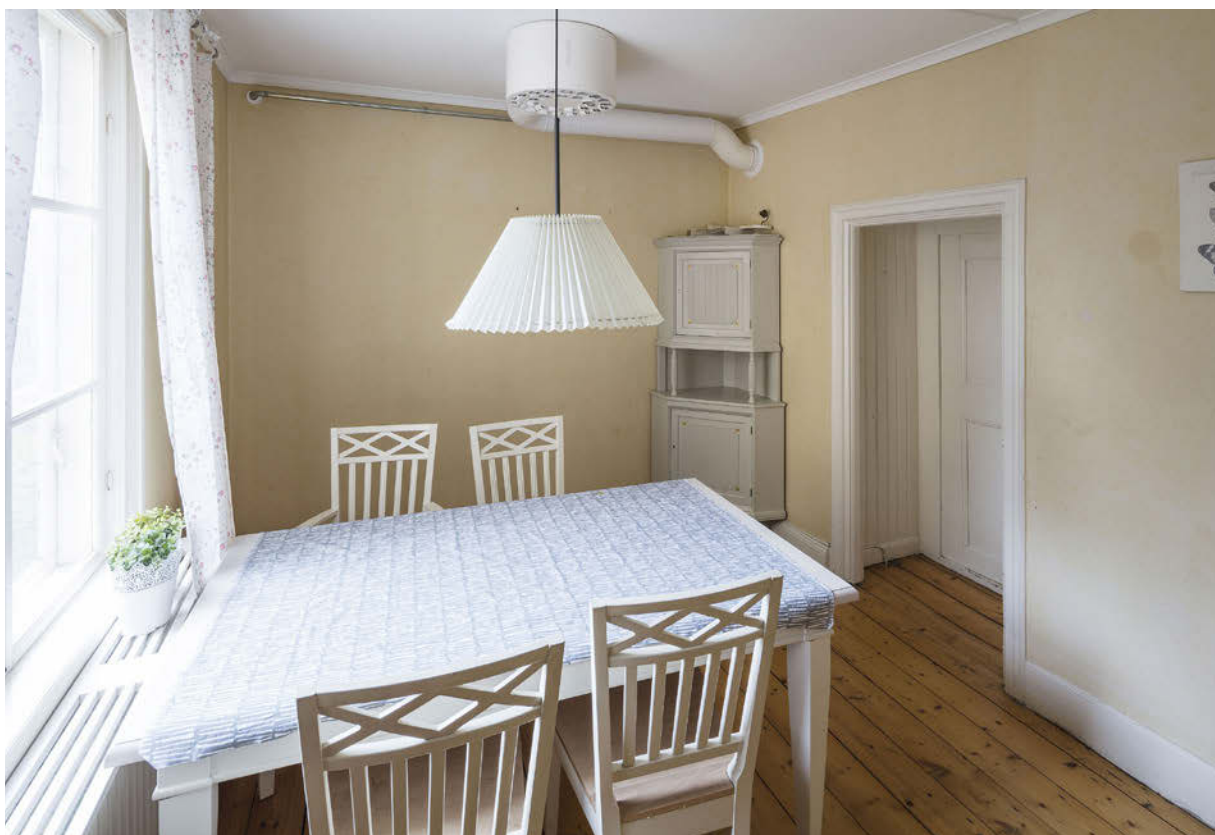
Rum 216 bevarar troligtvis sin volym från 1850-talet. Sannolikt var rummet en jungfrukammare, strategiskt placerad intill serveringsgången. Vy mot norr. SSM\_10043368

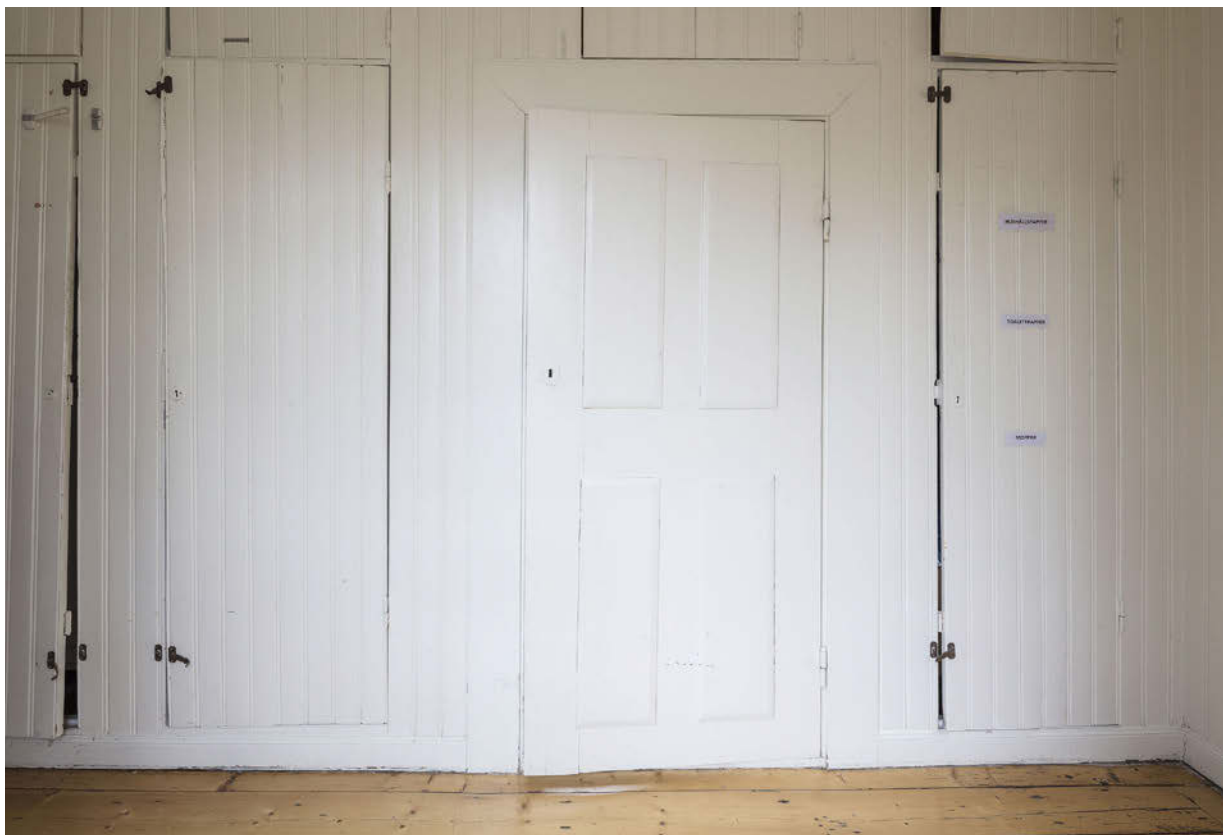
I serveringsgången, rum 217, finns ett dörrblad som är av 1700-talstyp och sannolikt husets äldsta, men som sitter på en sekundär plats. Fyllningsdörren har fyra utanpåliggande fyllningar. SSM\_10043384
