# Bällsta 1:13

Bällsta gård

Bällsta, Stockholm

Kulturhistorisk värdering

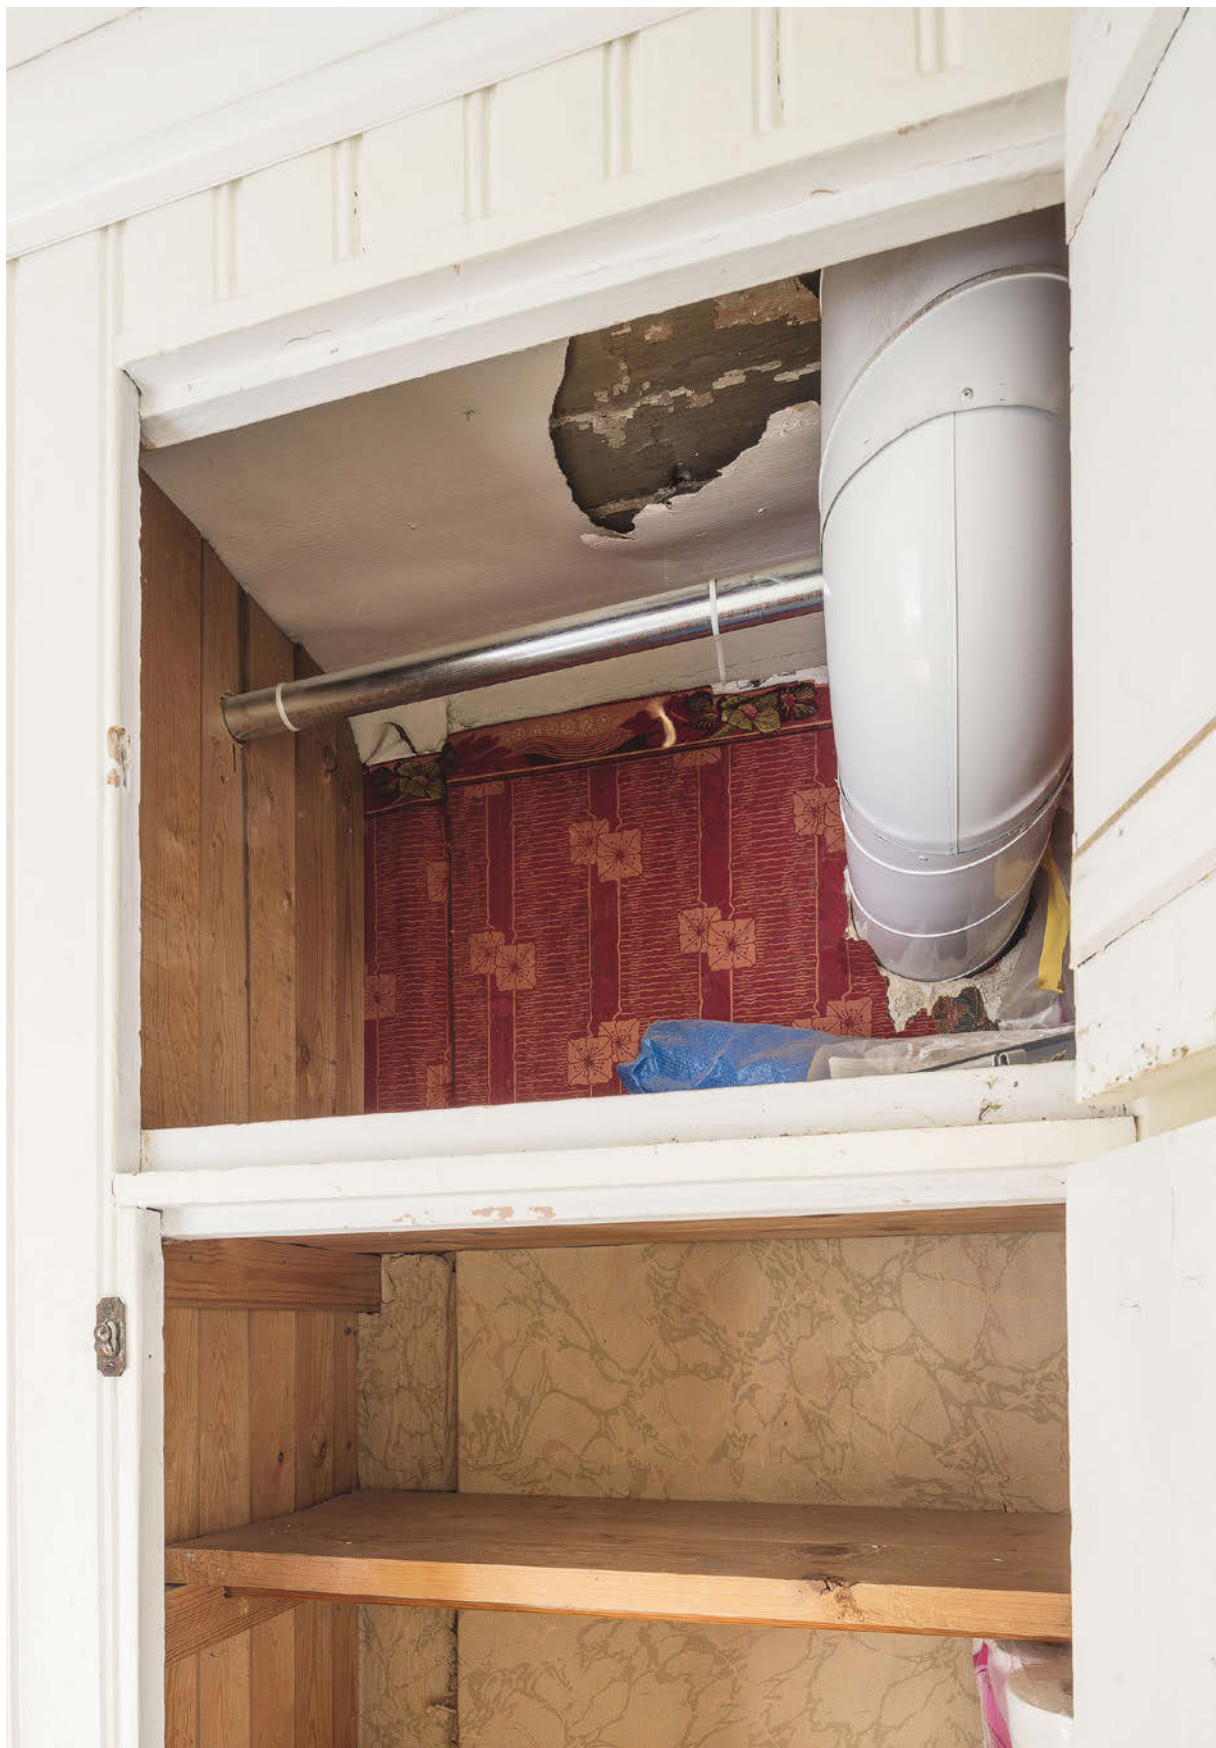
Innanför skåpen i rum 217 framträder bakomliggande tapeter samt bräddtak. Innan nuvarande panel beskrivs serveringsrummet med "sämre tapeter". Kvarvarande spår av äldre inredning, dold bakom sekundär inredning, har ett högt kulturhistoriskt värde och ska värnas och bevaras. SSM\_I0043382

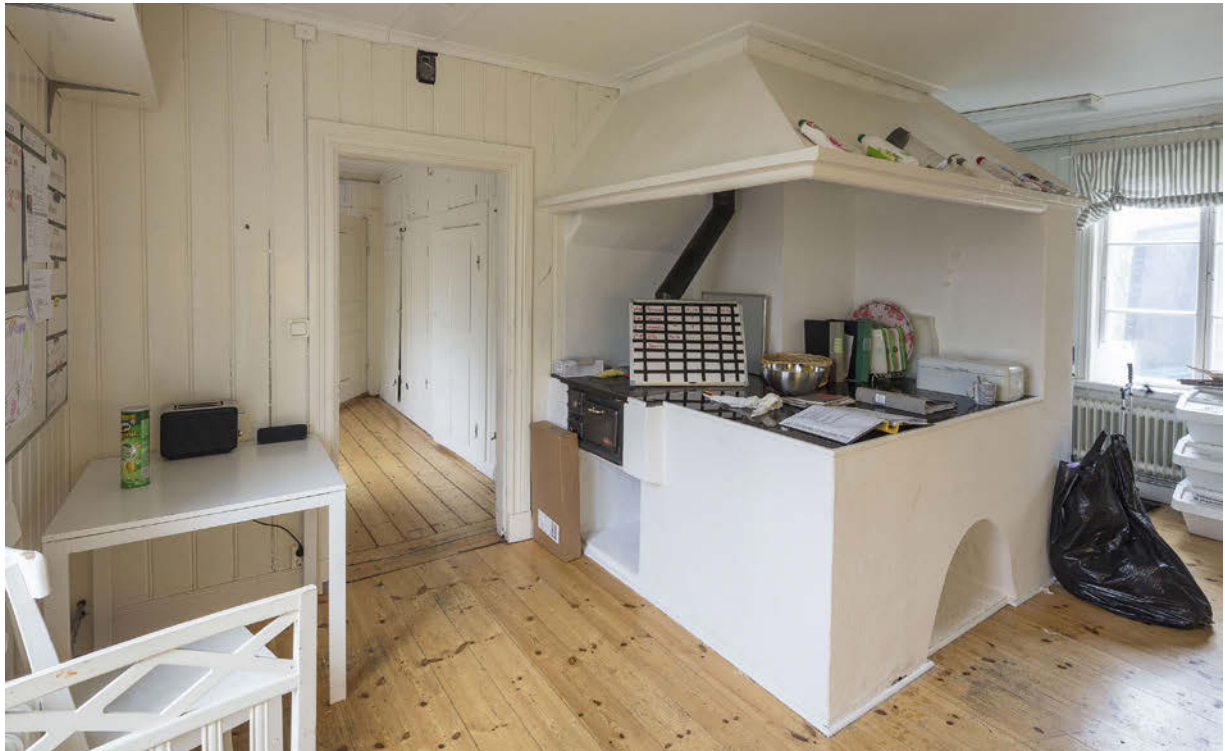
Köket byggdes 1857 och bevarar den äldre murade härden, delvis återuppbyggd på 2000-talet, samt kåpa. Sannolikt finns delar av den äldre panelen kvar vid den vänstra dörröppningen i bild. Köksspisen är en viktig symbol för rummets funktion och vittnar om när funktionen blev en del av bostadshuset. Tidigare var det placerat i en separat byggnad på gården. SSM\_10043386

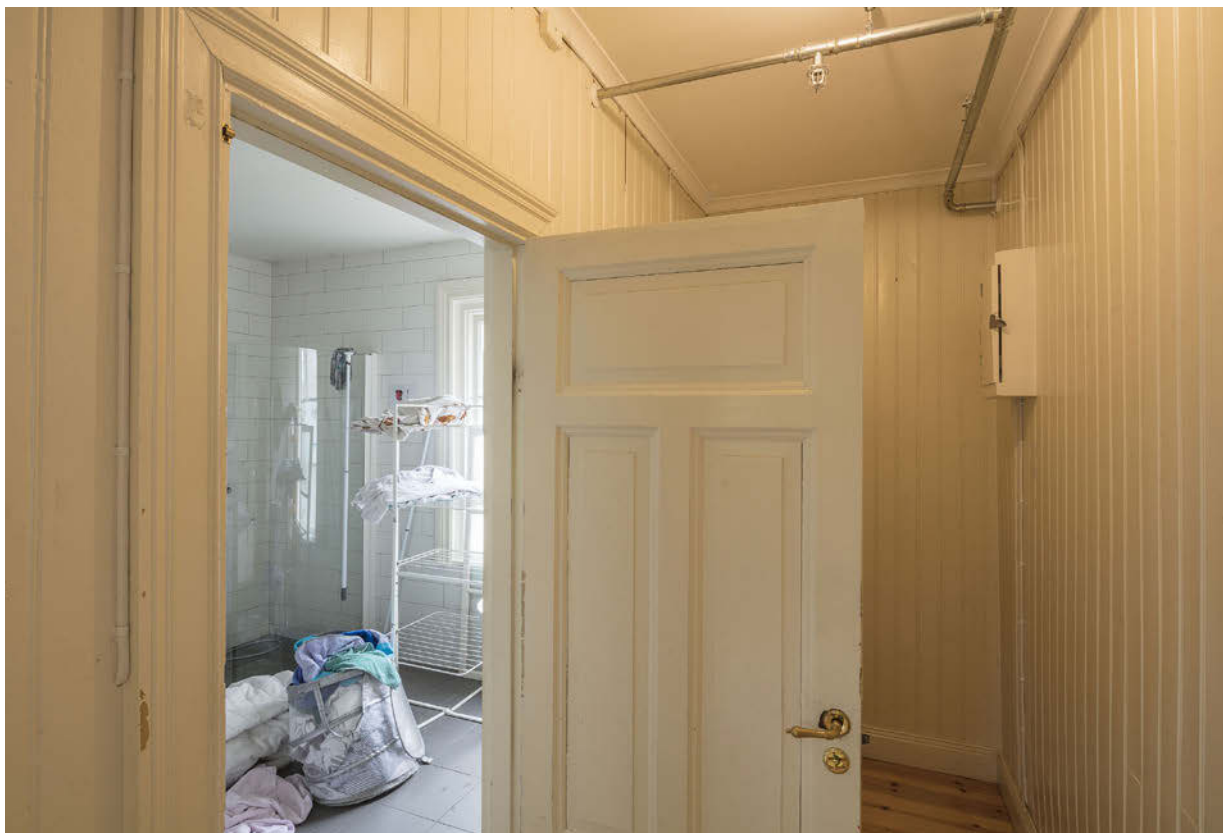
Vy mot nordöst och rum 224. Rummet tillkom under tidigt 1900-tal och karaktäriseras idag av framförallt sentida ytskikt. SSM\_10043377

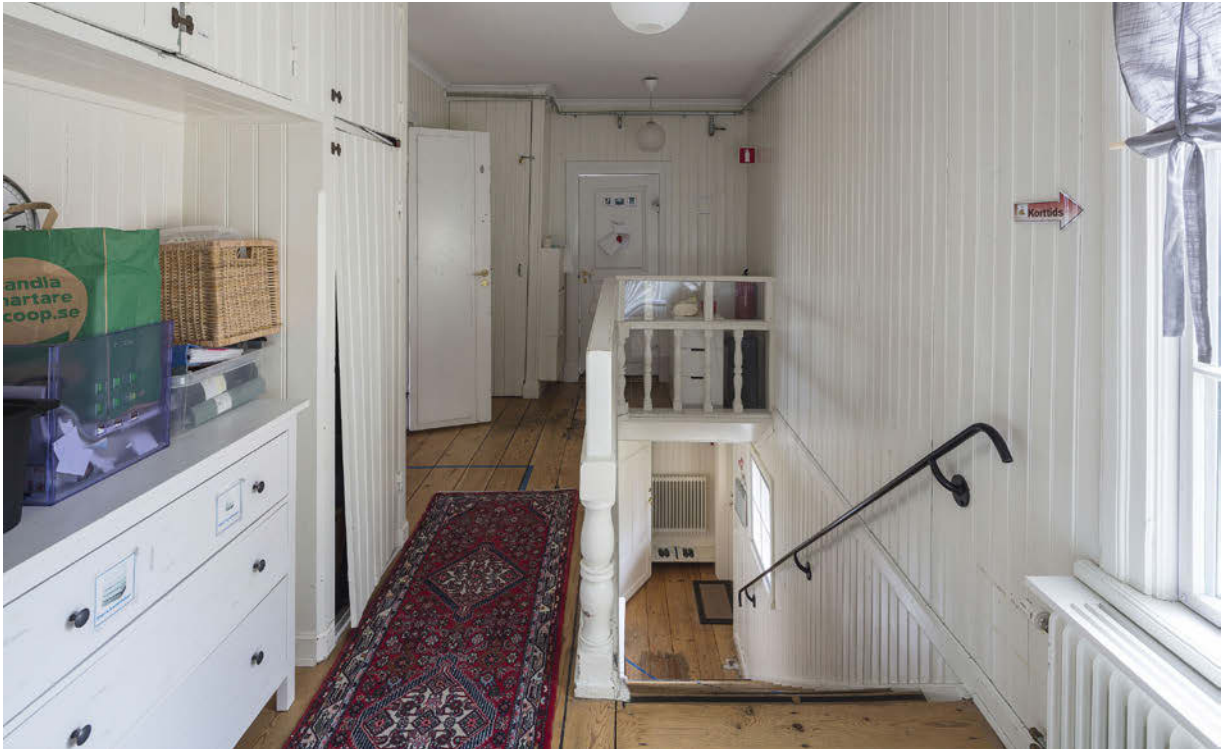
Rum 304 bevarar sin funktion som hall sedan 1850-talet och sannolikt är det svarvade räcket samtida, dock påbyggt under 2000-talet. Väggen rakt fram i bild byggdes på 2000-talet men äldre foder återanvändes. Vy mot väster. SSM\_10043383

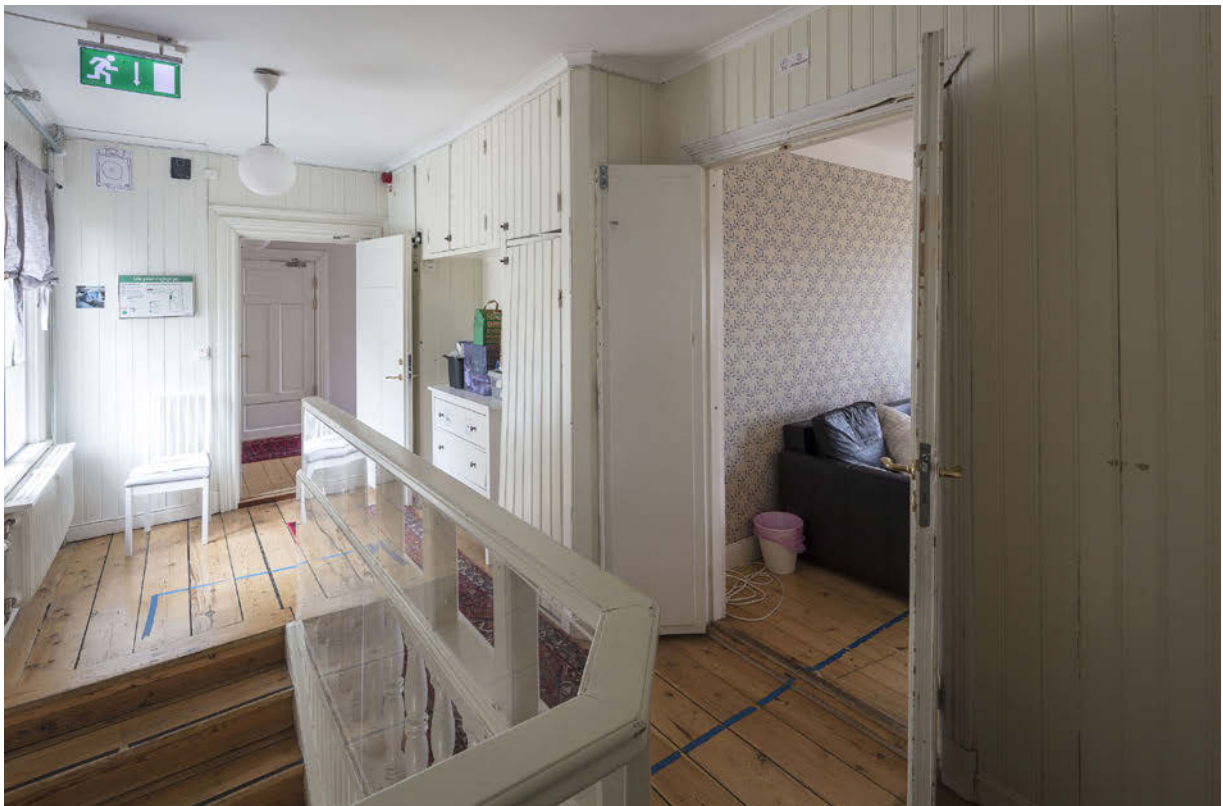
Hallen är inklädd i pärlspont och har platsbyggda skåp. Sannolikt är detta ett resultat från tidigt 1900-tal då den övre våningen inreddes som separat bostad. Till höger i bild syns äldre pardörrar till den f.d. salongen, dolda bakom sentida skivmaterial. SSM\_10043375

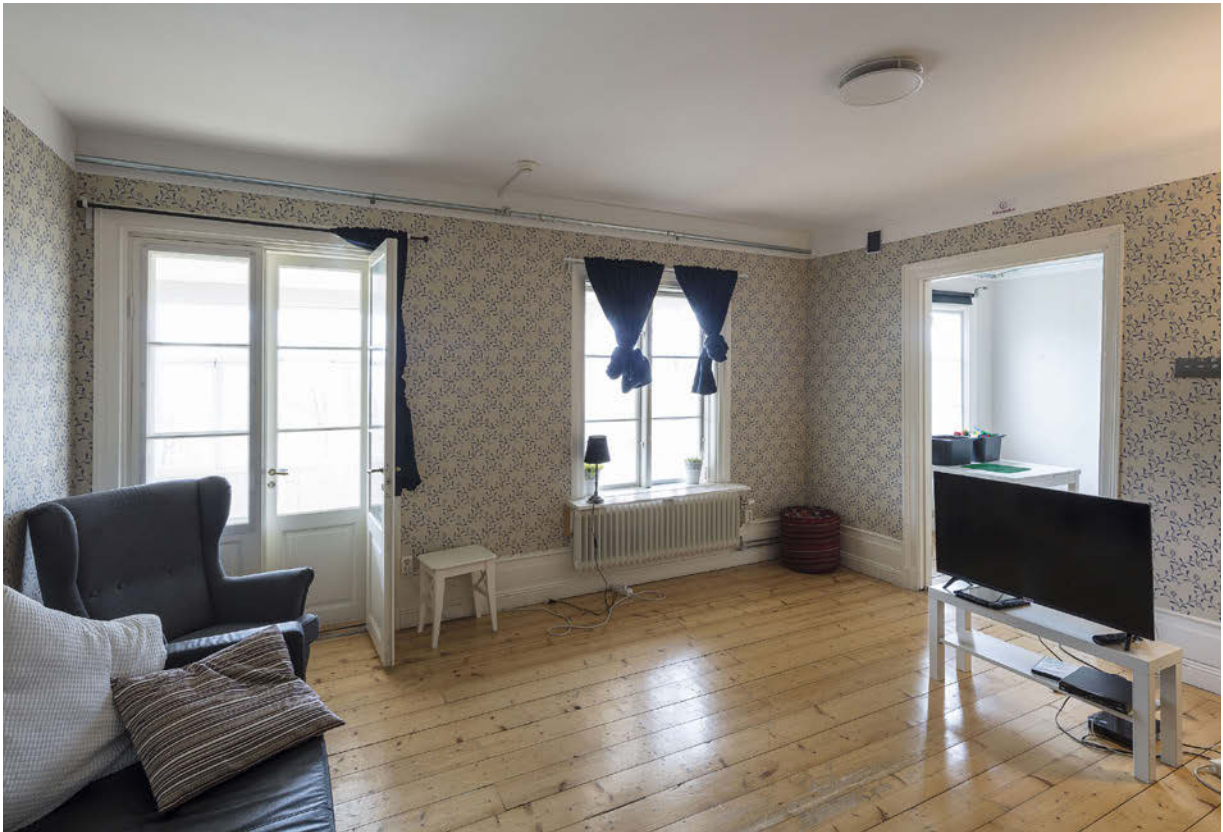
Från den äldre salongen, rum 301A, nås verandan. Rummets ursprungliga volym delades av på 2000-talet, då den vänstra väggen i bild tillkom. Vy mot sydväst. SSM\_10043395

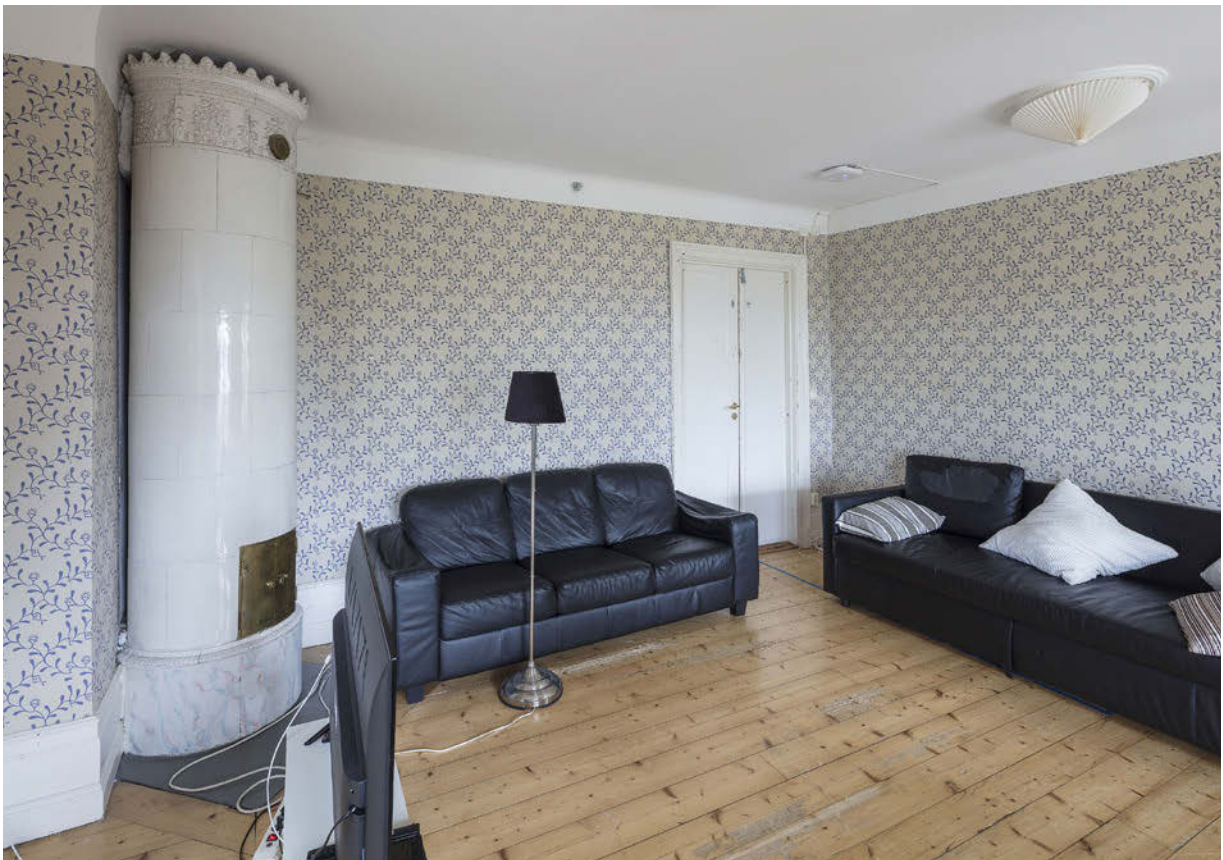
Rum 301A med vy mot nordöst. Längs rummets ursprungliga väggar löper en hög fotsockel. SSM\_10043389

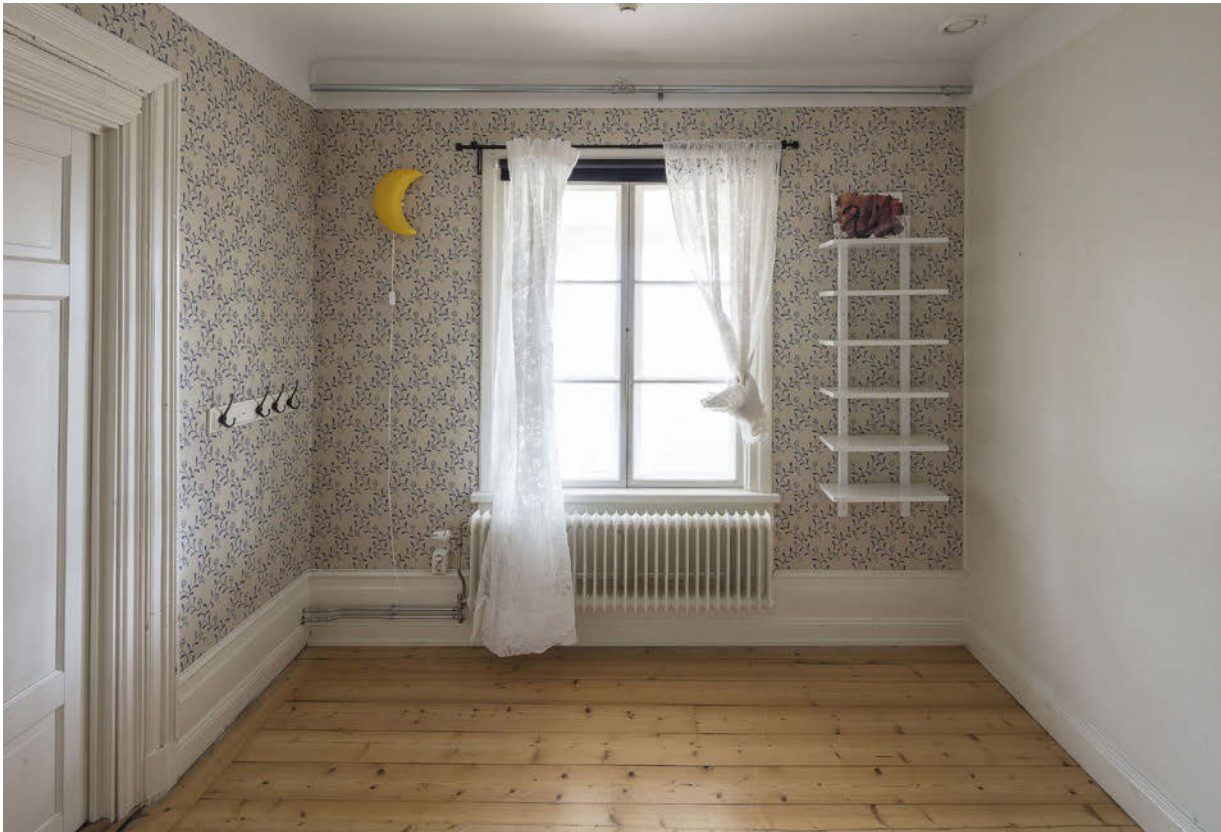
Rum 301B var ursprungligen en del av salongen. Fönster, fönsterfoder och bräda är från 1850-talet. Dörren till vänster i bild är sekundär och har passats in i en äldre öppning. SSM\_10043414

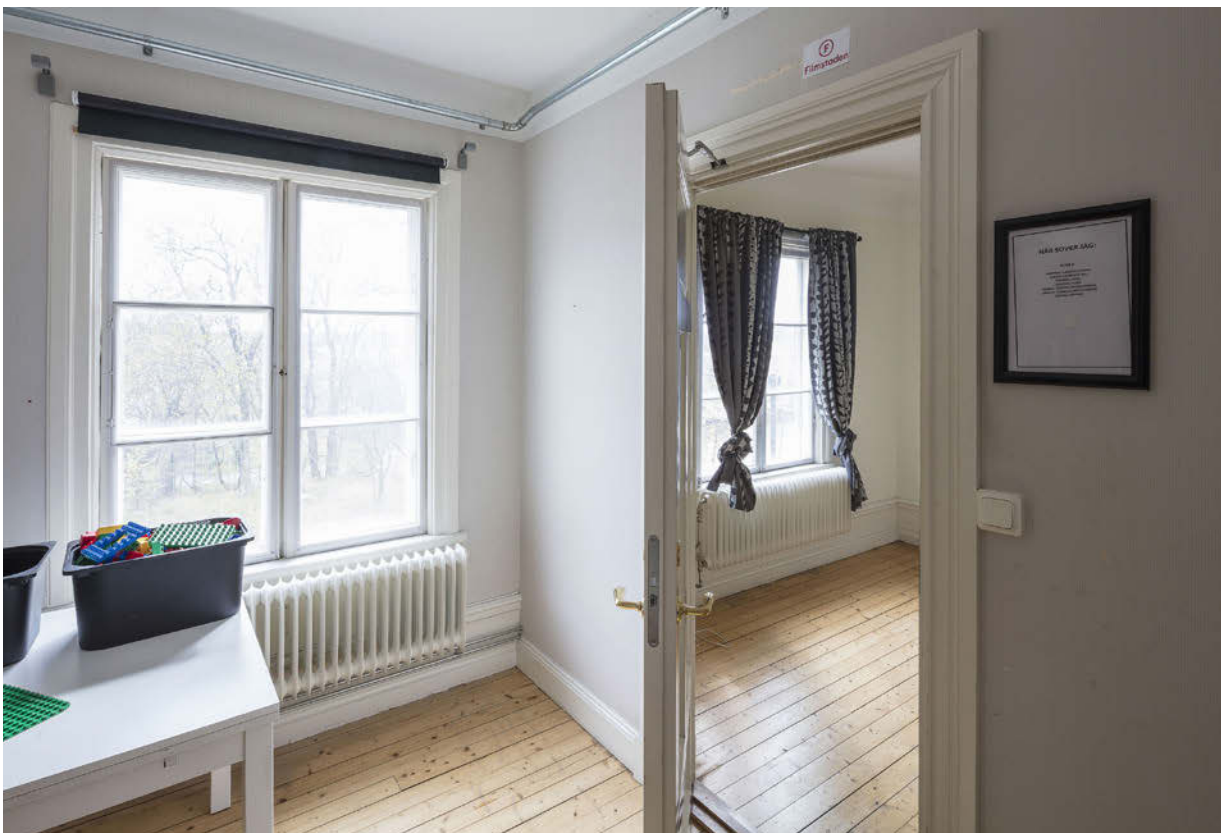
Rum 302B med vy mot rum 302A. Bilden visar hur den äldre fotsockeln går genom den sekundära mellanväggen och följer rummets ursprungliga planform. SSM\_10043398

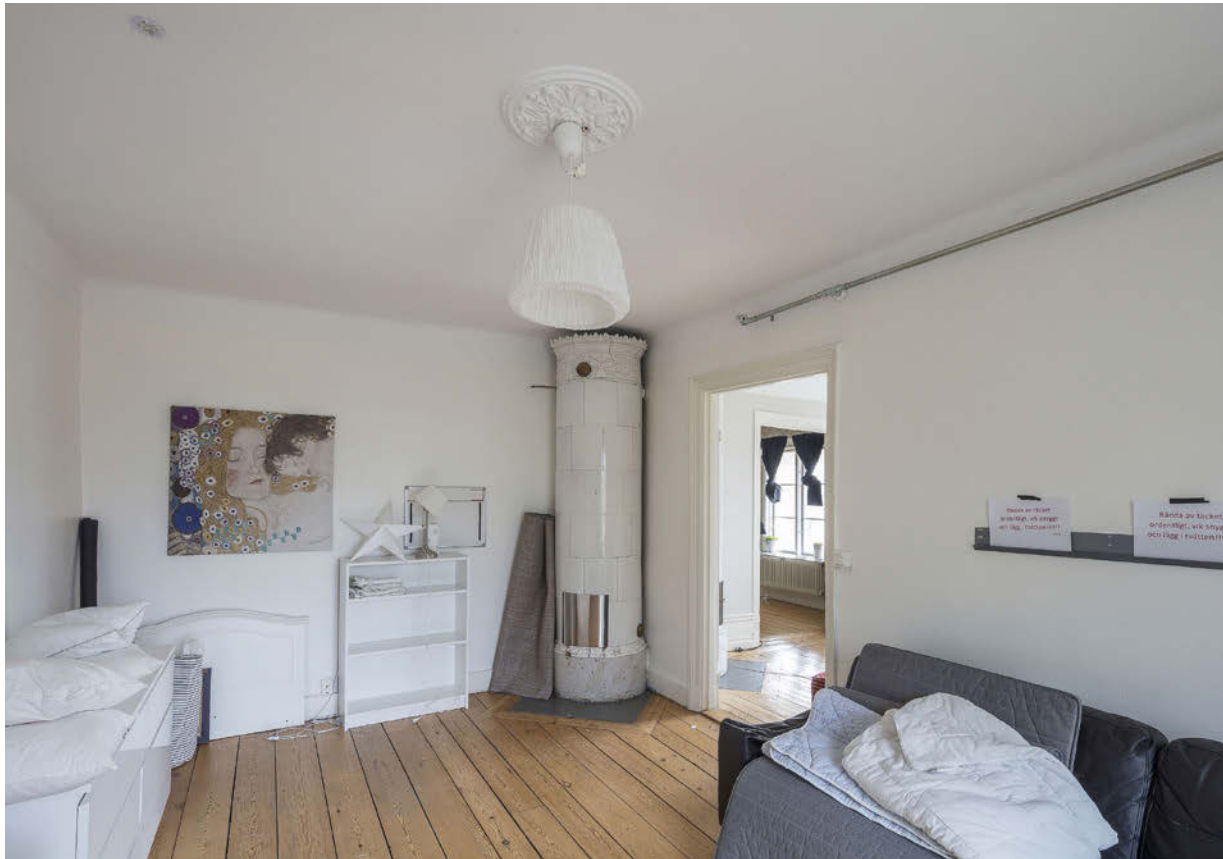
Rum 303 med vy mot öster. I rummet finns äldre brädgolv och en kakelugn från sent 1800-tal. SSM\_10043391

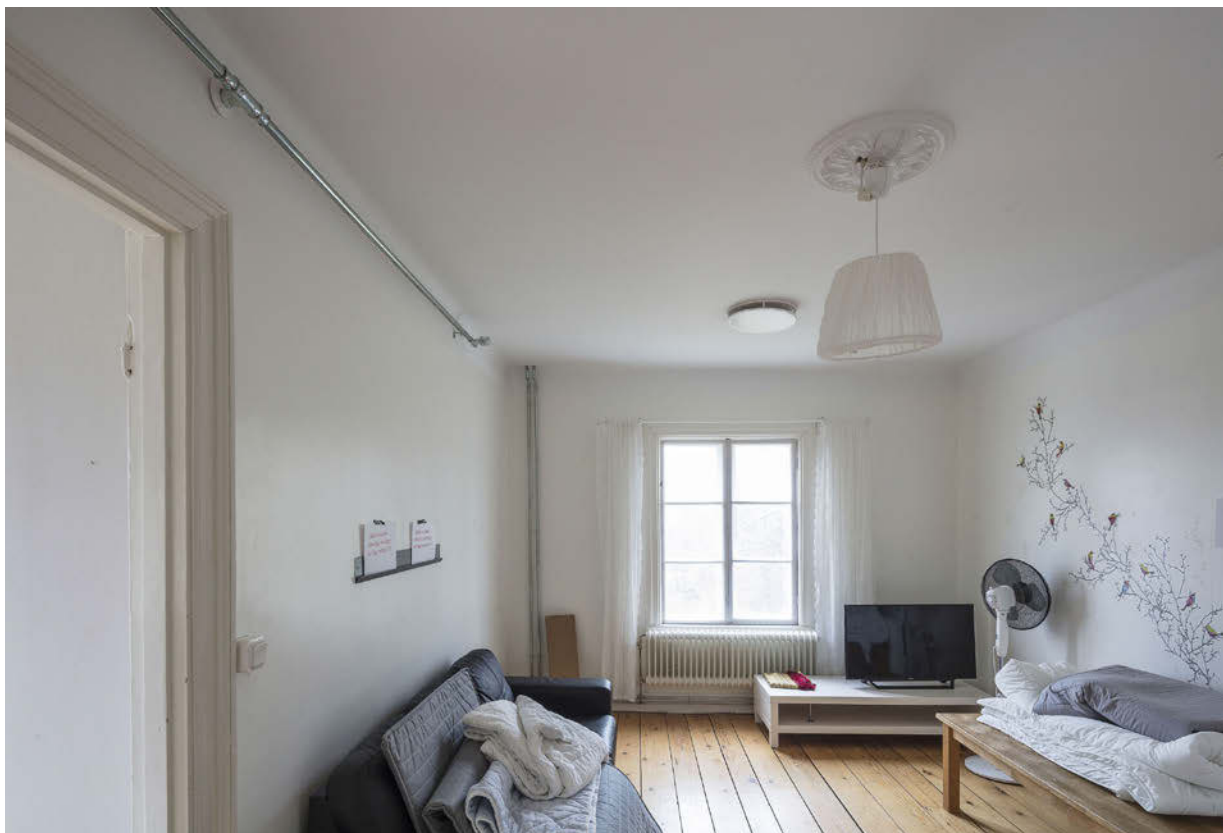
Rum 303 med vy mot väster. Till vänster i bild syns ett foder med kulknopp från 1850-talet. Karaktären kännetecknar stilen och beslagtagningen vid tiden och återfinns vid fler äldre öppningar inom våningsplanet. SSM\_10043397

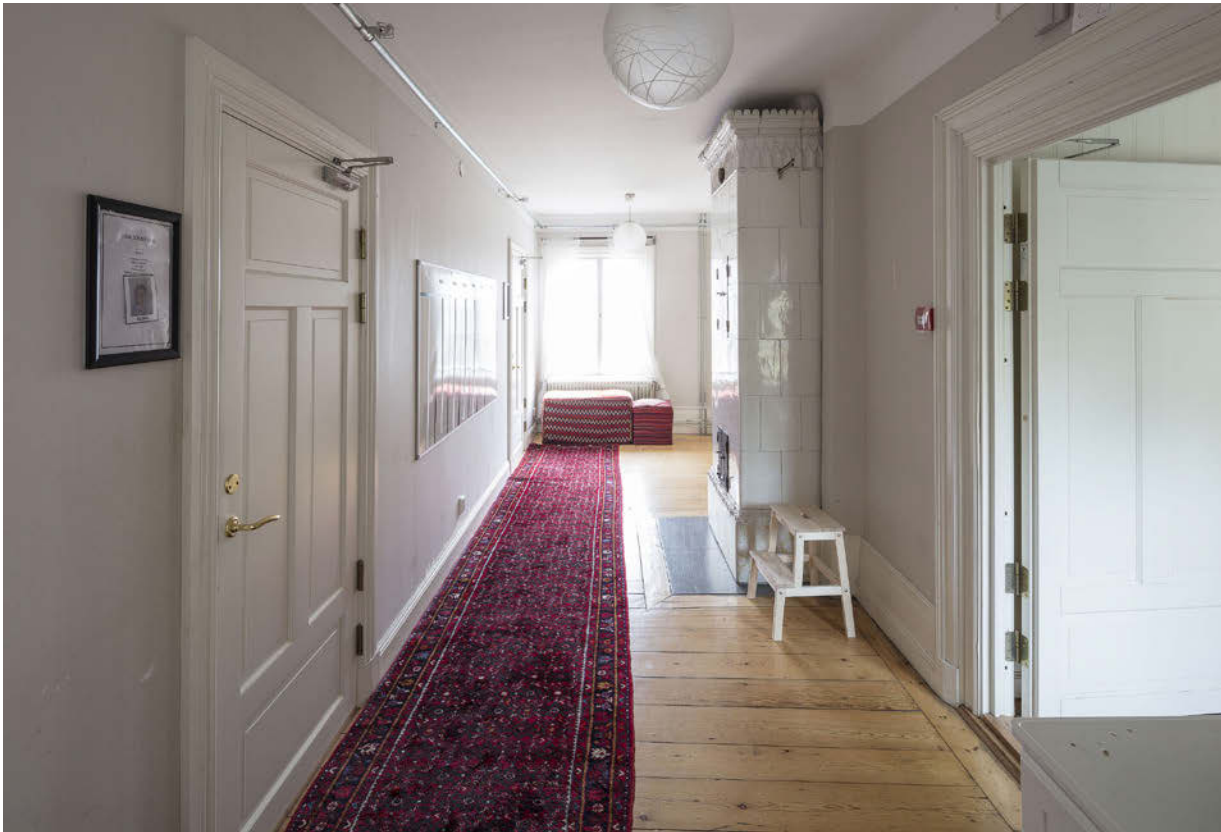
Rum 307A med vy mot söder. Rummet byggdes som sal på 1850-talet. Väggen till vänster i bild tillkom under 2000-talet då rummets äldre volym delades upp i mindre enheter. SSM\_10043393

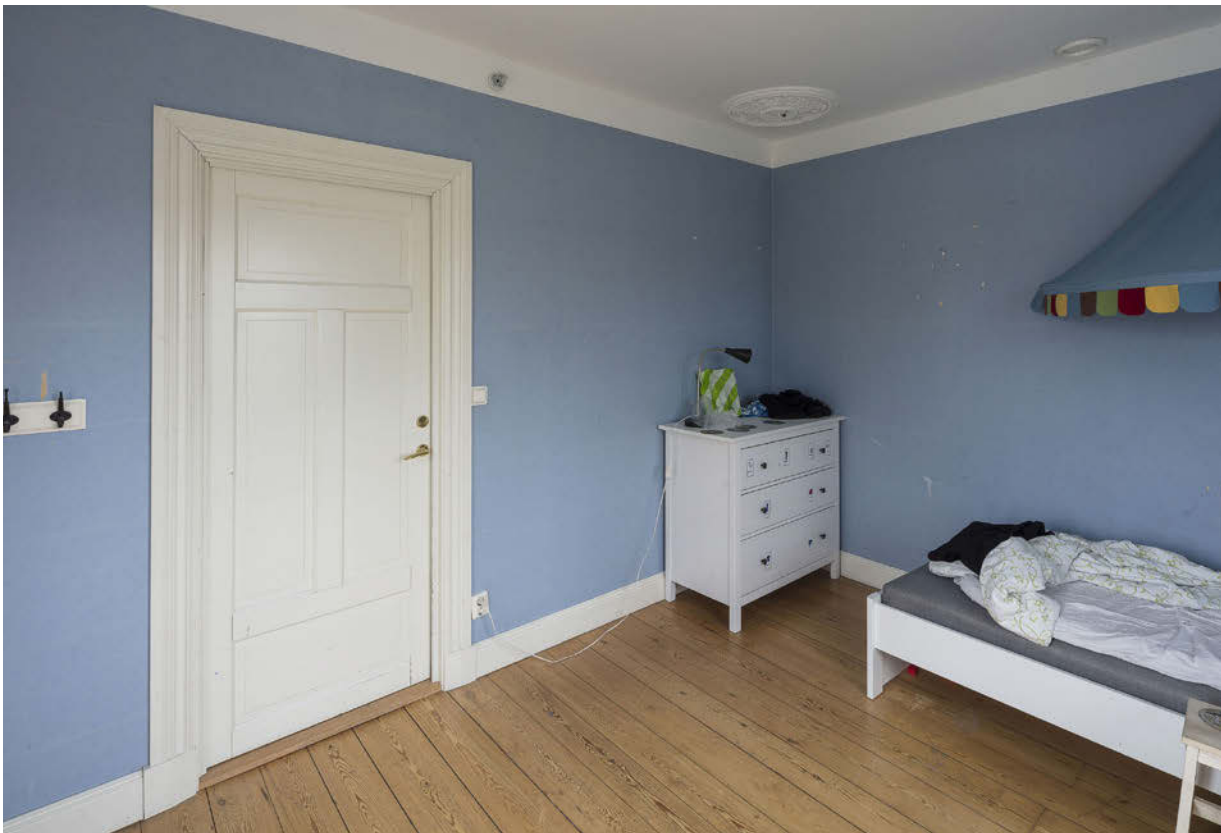
Rum 307B med vy mot nordväst. Rummet har en sekundär planform och i taket syns en äldre takrosett som tidigare var central i salens ursprungliga takvolym. SSM\_10043402

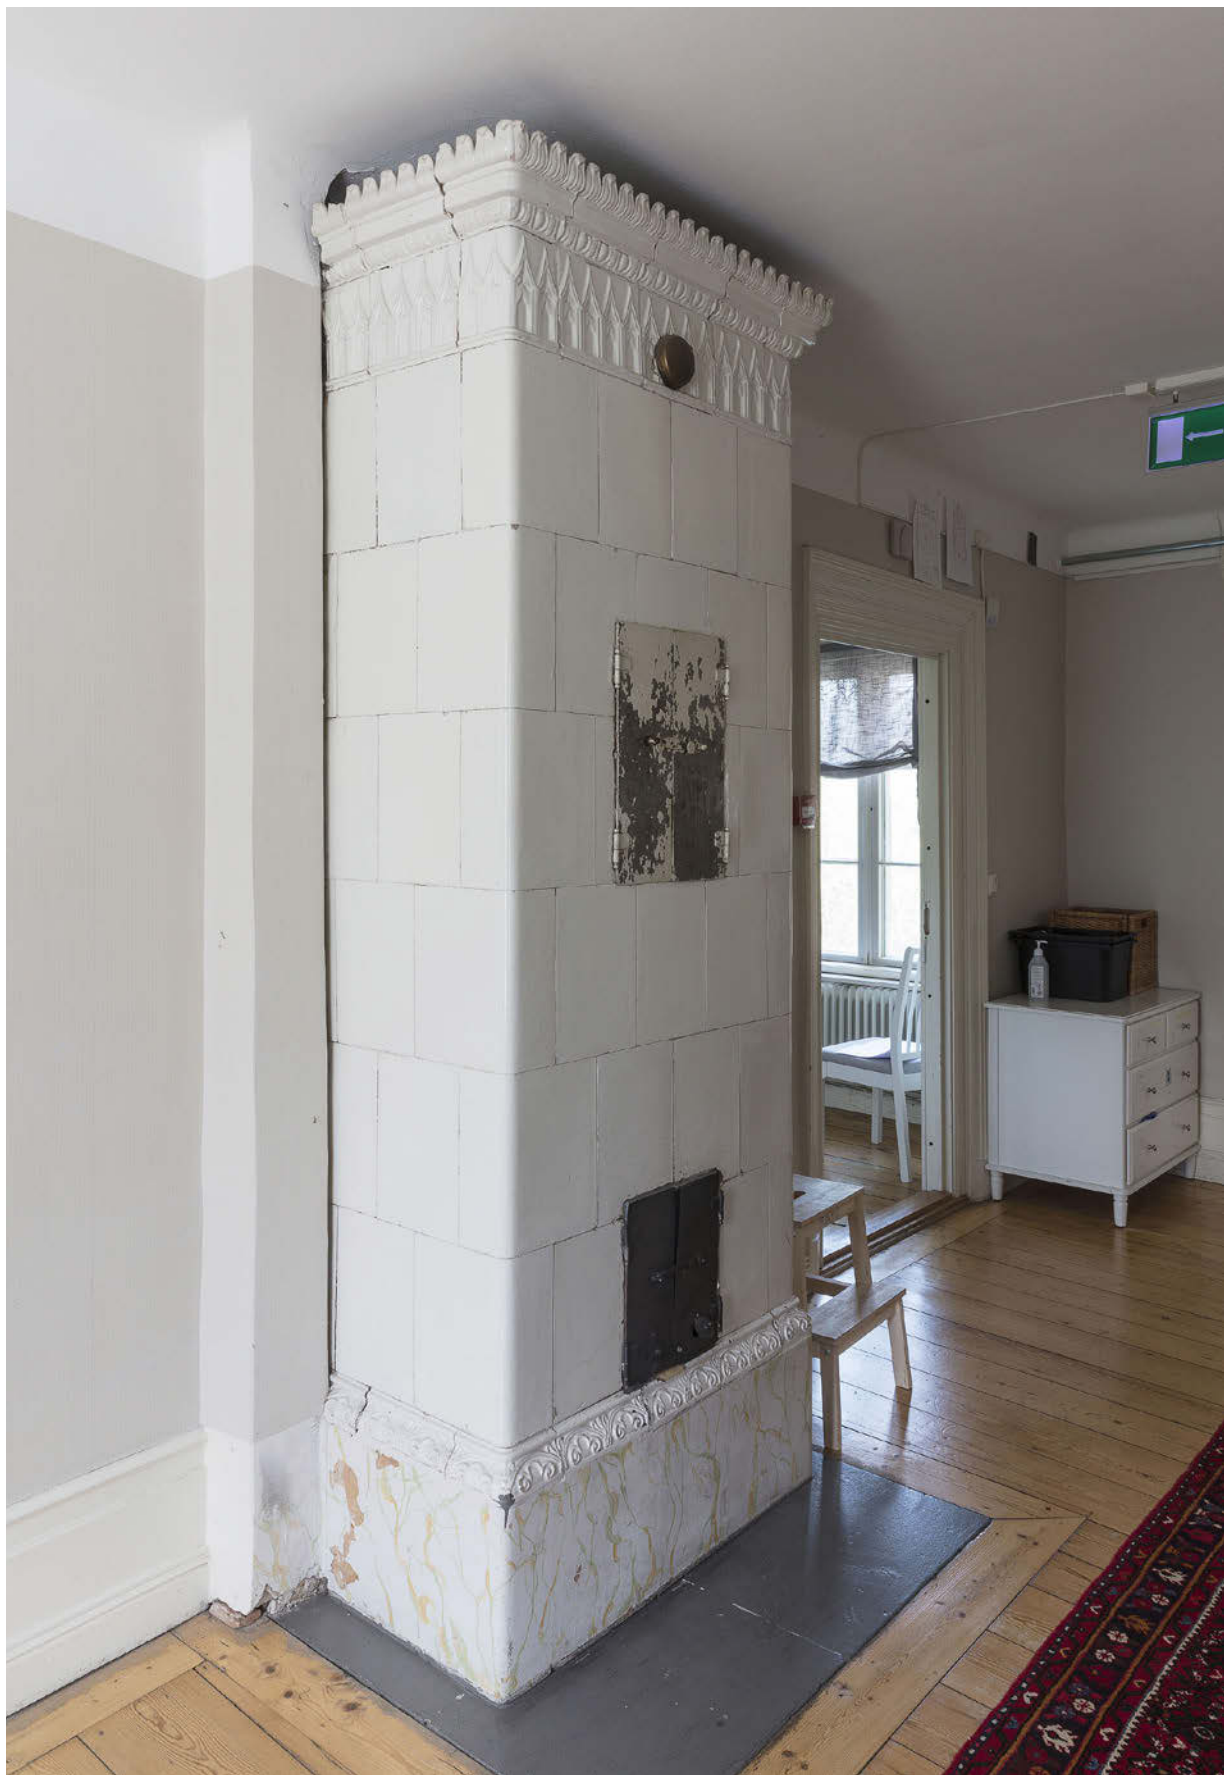
Kakelugnen tillkom sannolikt vid 1800-tales mitt. Längs rummets ursprungliga planform löper en äldre fotsockel med högt kulturhistoriskt värde. SSM\_10043425

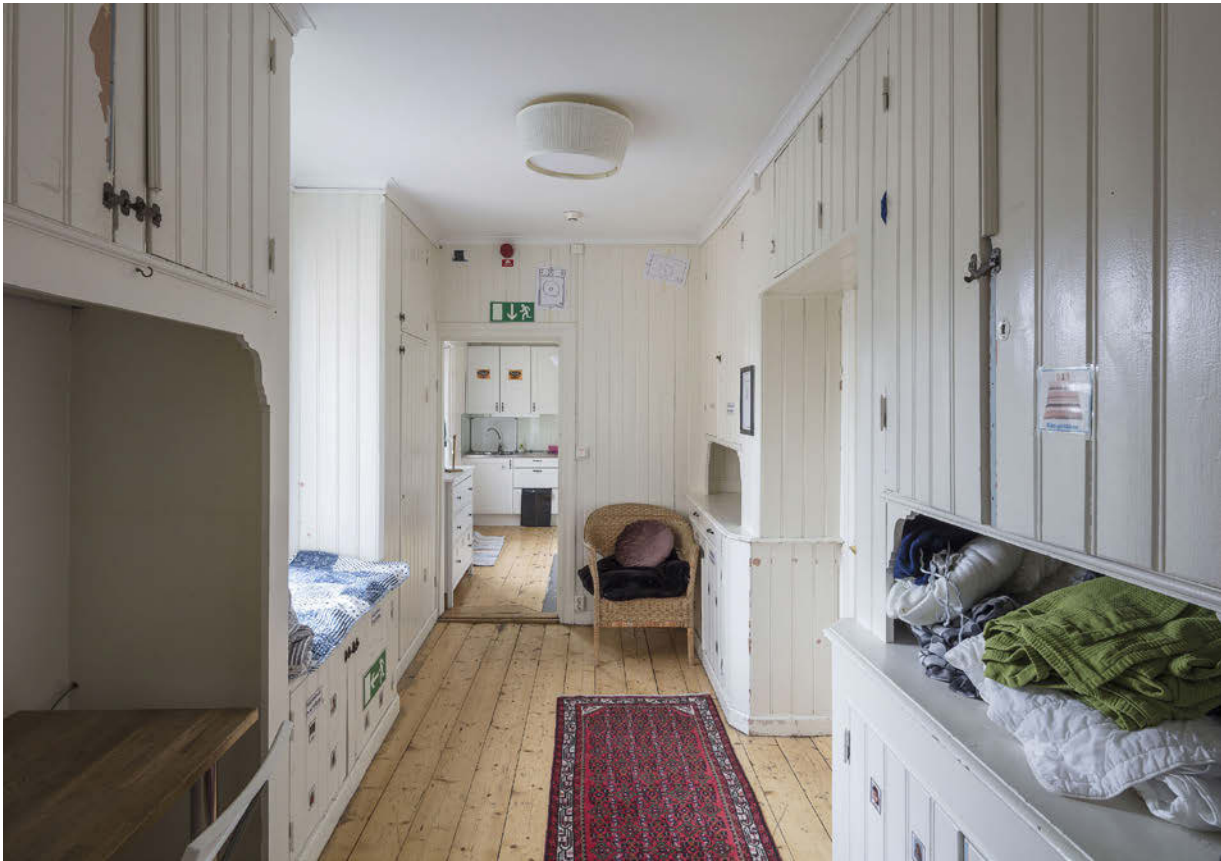
Serveringsgången, rum 308, skapades under tidigt 1900-tal och bevarar sin inredning sedan dess. SSM\_10043413

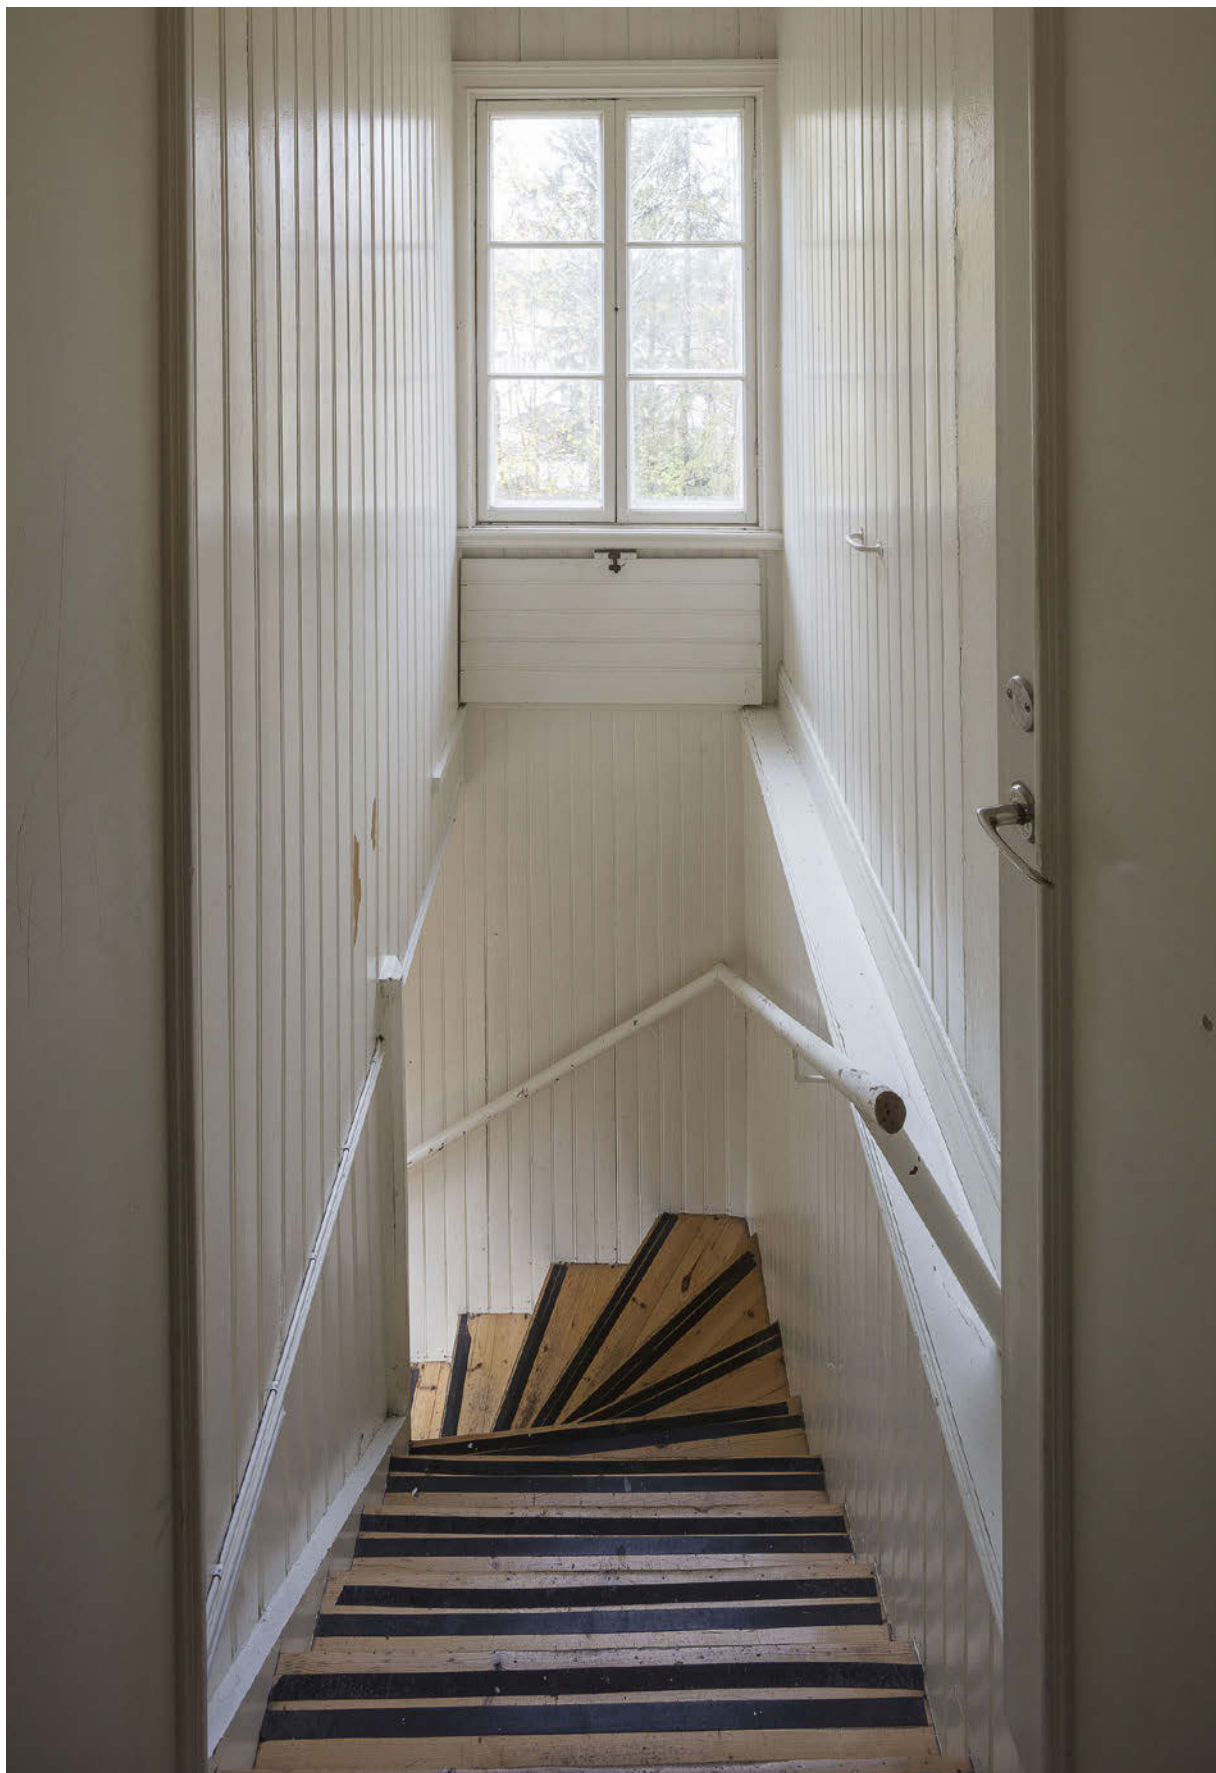
Trapploppet i rum 315 ingår i byggnadskroppen från tidigt 1900-tal och bevarar sitt ytskikt sedan dess.  
SSM\_10043417

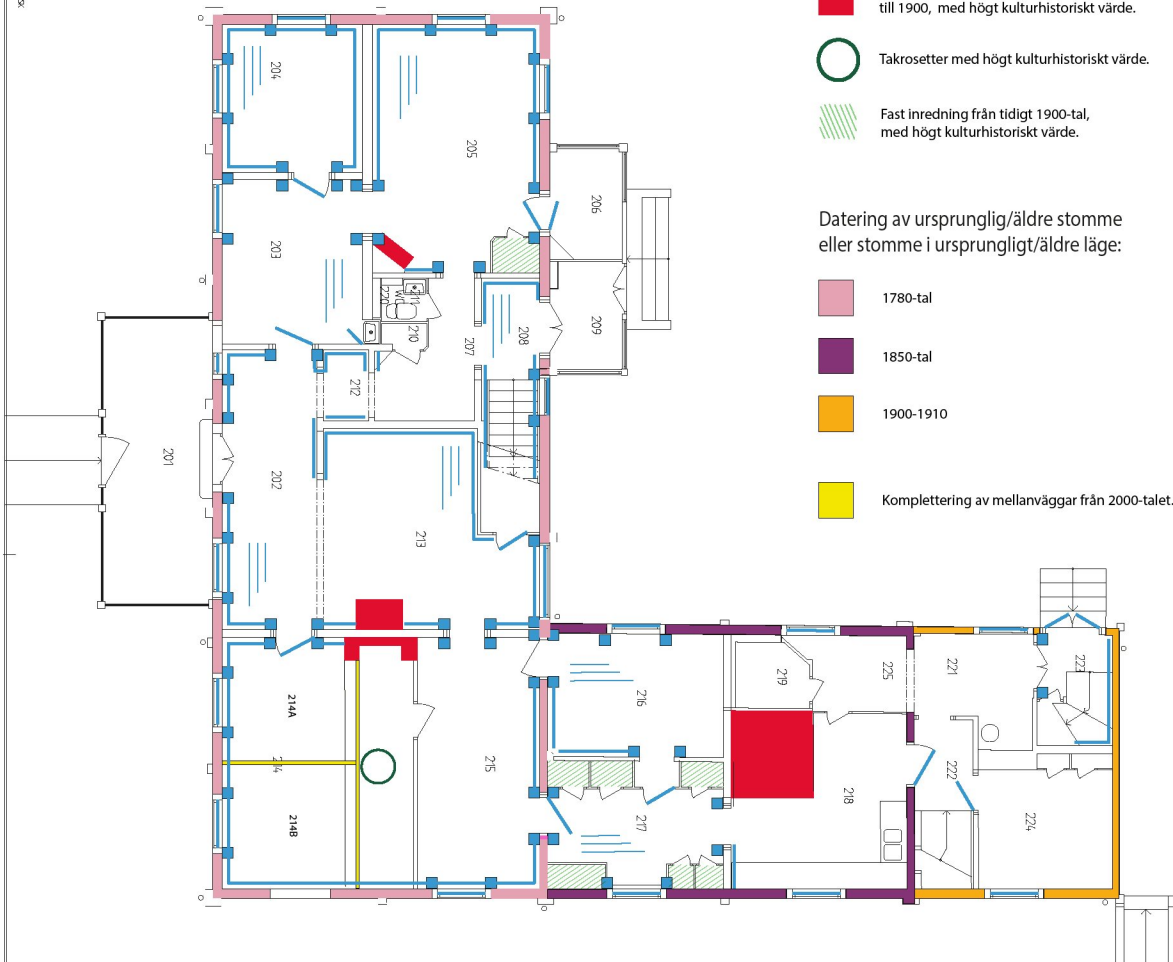
Datering av ursprunglig/äldre stomme  
eller stomme i ursprungligt/äldre läge:

- 1780-tal
- 1850-tal
- 1900-1910
- Komplettering av mellanväggar från 2000-talet.

Aktuella planritningar med färgmarkeringar som översiktligt redovisar särskilt värdefulla delar av huvudbyggnaden ligger som bilaga.

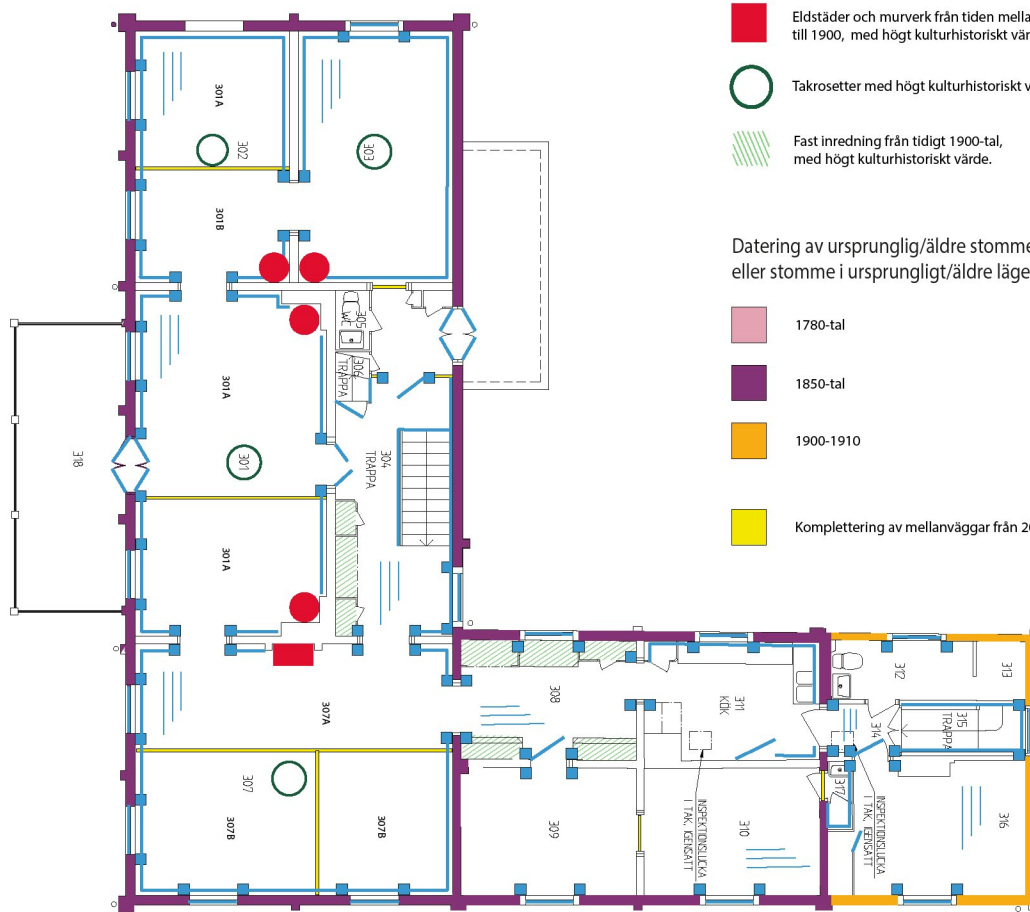
Kulturhistoriskt värdefulla delar:

- Datering av ursprunglig/äldre stomme  
eller stomme i ursprungligt/äldre läge:

- 1780-tal
- 1850-tal
- 1900-1910
- Komplettering av mellanväggar från 2000-talet.
