SPERLINGENS BACKE 47

Birger Jarlsgatan 16 – Grev Turegatan 1

ANTIKVARISK FÖRUNDERSÖKNING

2009-03-31

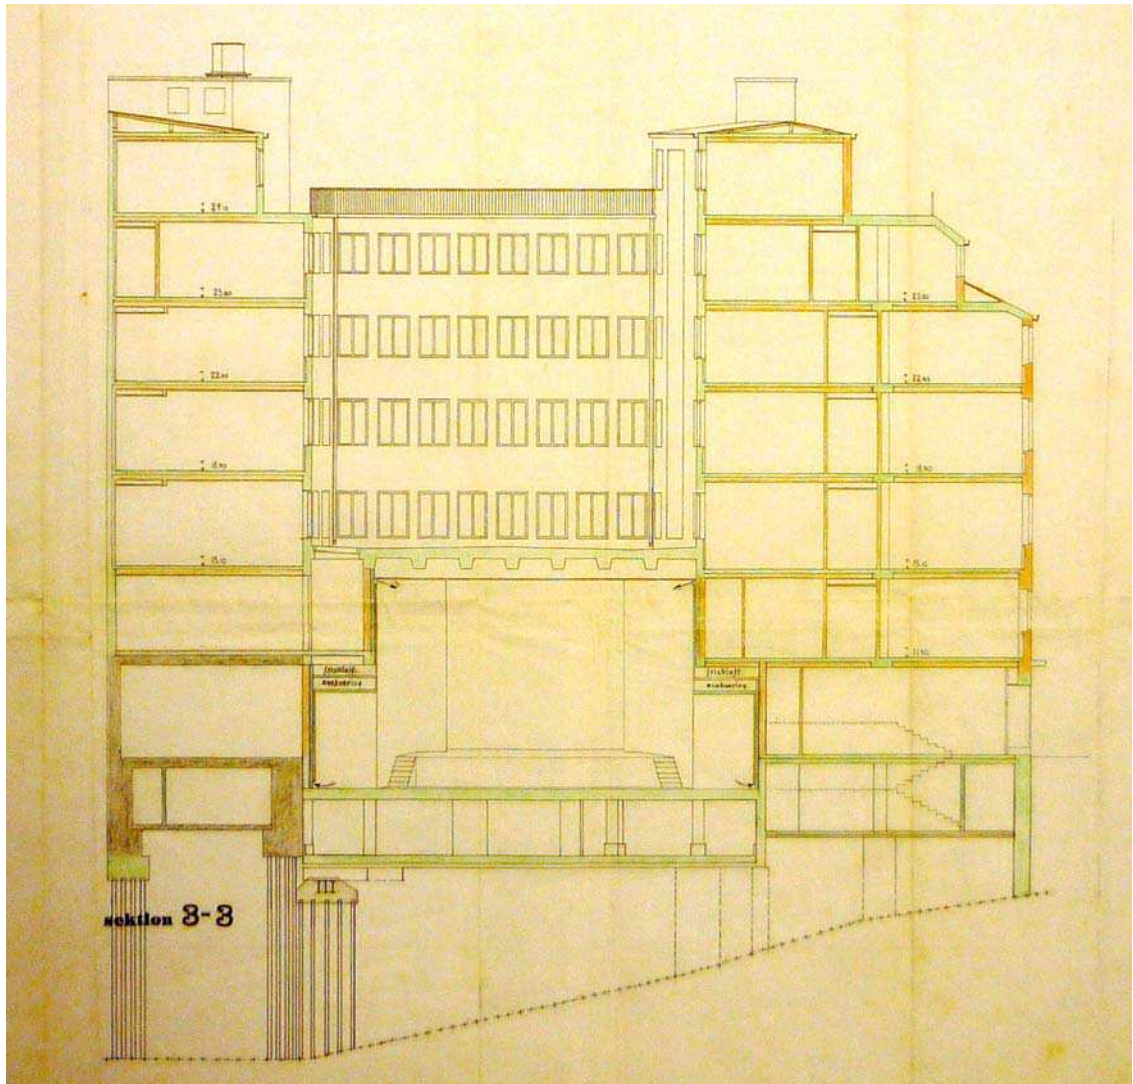
Sektion genom den nya byggnaden (bygglovritning) som redovisar den kvarvarande äldre stommen (mörkt färglagd) nere vänster. Ritning i Stadsarkivet.

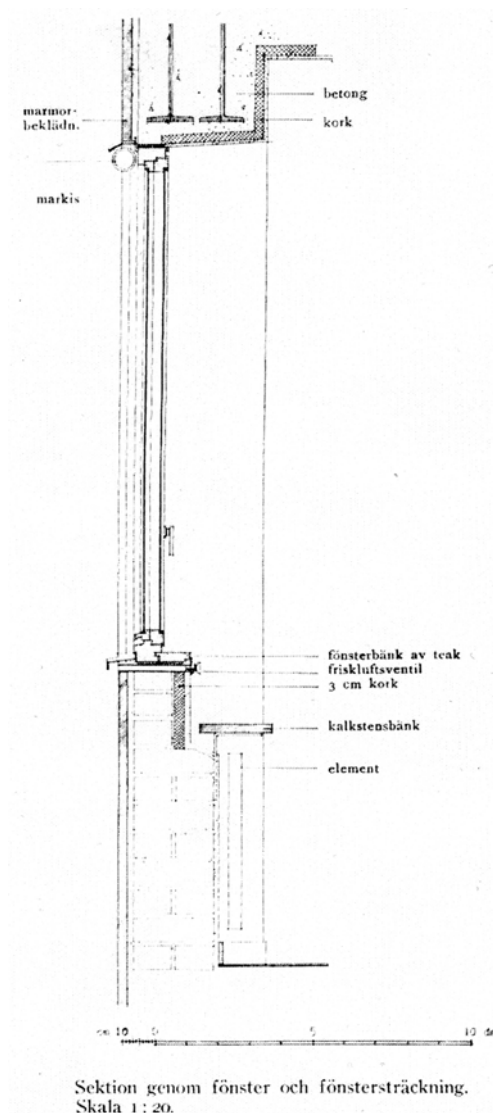
Ett snitt genom gatufasaden, ur Byggmästaren 1937

Gatufasaderna fick ett bärande tegelmurverk med fasadbeklädnad av 3 cm tjocka skivor av sågad vit ekebergsmarmor. Marmorplattorna ställdes på och hakades i ovankant med kramlor och sattes i och fogades med KC-bruk enligt Kreügers metod. Ytterväggarna isolerades med 3 cm kork.

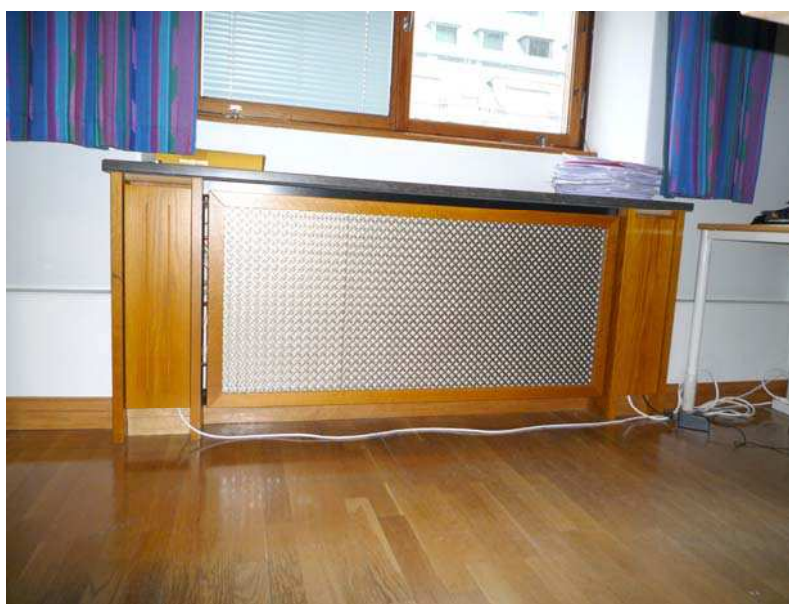
Den befintliga inklädnaden av klimatanläggningarna i varje kontorsrum ritades 1992, men inspirerades av det ursprungliga utförandet. Se sektionen ovan.

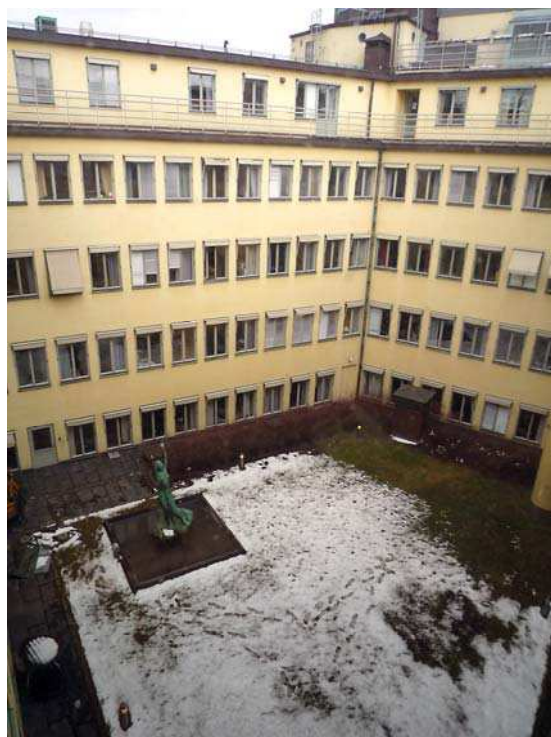
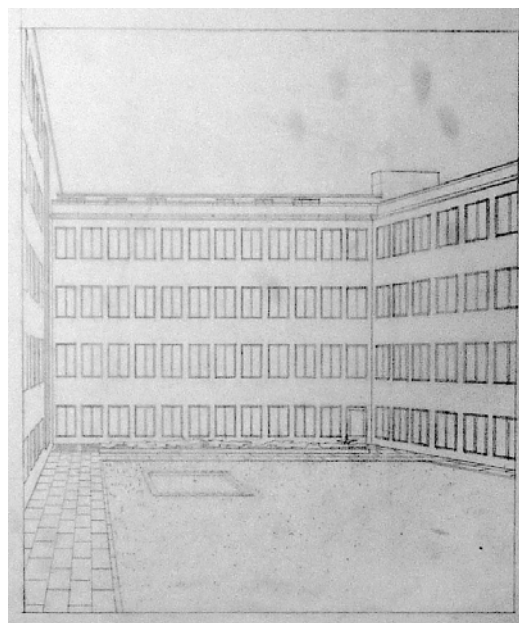
Perspektivskiss på innergården och dagens utseende. Skiss i Arkitekturmuseets arkiv.

Fasaderna mot innergården utfördes ljust putsade på utfackningsväggar. Innergården utformades som ett blickfång med en stor gräsyta, gångar av skiffer och betongglas längs med fasaderna och en stor bronsskulptur "Afrodite" av Nils Sjögren, då professor i skulptur på Konstakademien.

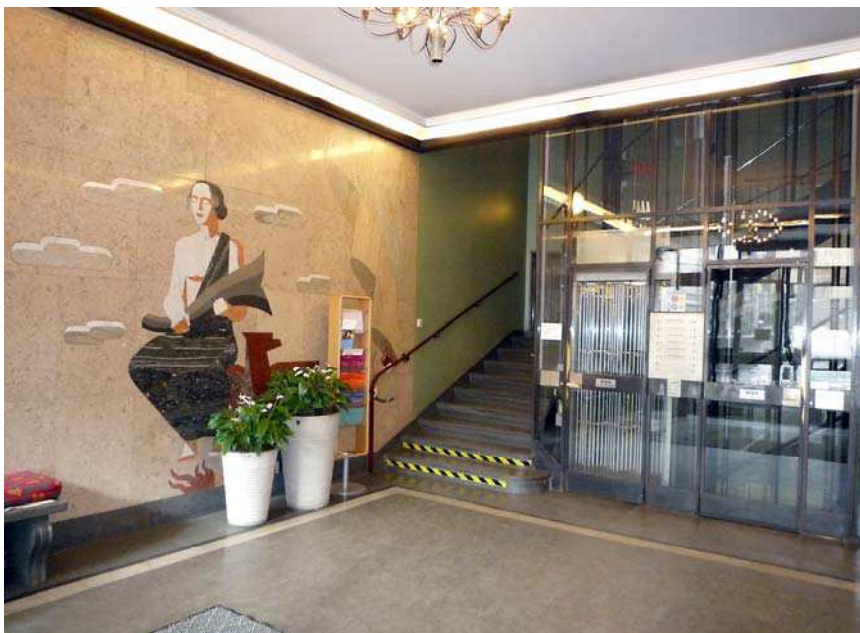
Huvudentrén är välbevarad

Bolagets huvudentré var påkostad och representativ med marmorklädda väggar och golv. Väggarna fick intarsiadekorationer av olikfärgad marmor och kalksten föreställande ymnighetsgudinnan och Fågel Fenix som utfördes efter ritningar av Evert Dahlskog. Taket lystes upp av en i listverket dold ljusramp. De glasade entrépartierna utfördes i oxiderad mässing liksom hissfronterna. Hisskorgens inre utfördes däremot i blank vitmetall. Huvudtrappan utfördes i jämtländsk mörkt grå kalksten med läderlindad handledare fastsatt med oxiderade fästen. Trapphusets vägg mot gården var glasad. Till höger om entréhallen låg bolagets expedition.

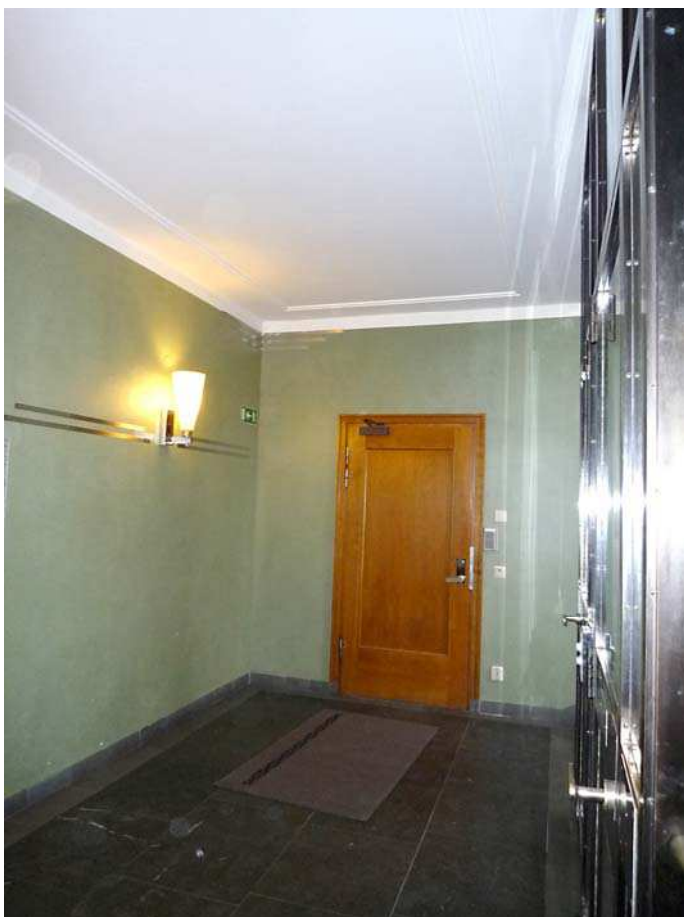
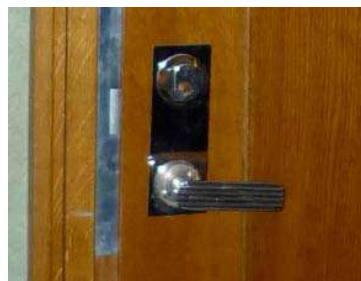
Trapphall i huvudtrapphuset med sentida stuckatur, väggdekor och belysning. Ursprungliga dörrblad, dörrfoder och trycken.

Trapphusen med steg av kalksten eller marmor, fernissade träfönster, räcken och elementskydd står kvar i oförändrat skick sedan byggnadsåren. Hisskorgarna är ursprungliga men har senare kompletteringar. Trapphallarnas förminskades till stor del 1992, särskilt vid huvudtrapphuset, varvid befintlig golvbeläggning av marmor och kalksten bevarades och kompletterades. Trapporna blev en brandcell. Ursprungliga dörrar med speciella trycken och foder användes i brandcellsgränsen. Dörrarna byggdes på för att klara brandskyddskraven. De ursprungliga dörrarna användes även vid elskåpen i trapphallarna utan modifiering. Väggarnas ytskikt, en enkel stucco lustromålning i grönt samt dekorativa lister i vitmetall, liksom de vitmålade taken med en profilerad list är från 1992. Tidigare väggbehandling är okänd.

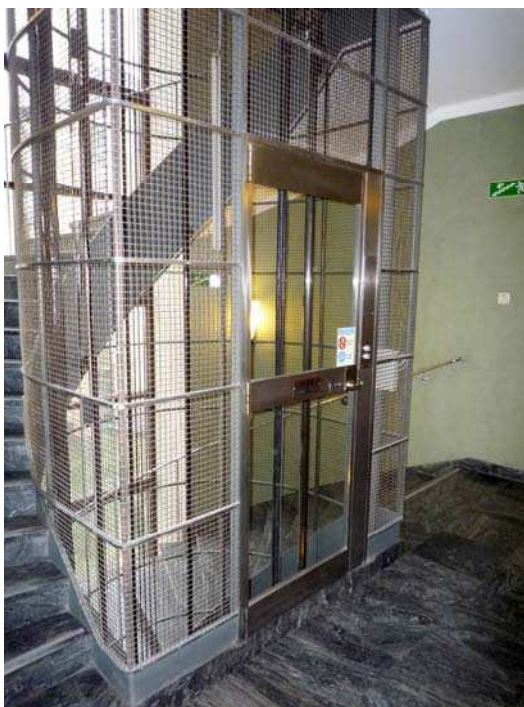
Trapphuset mot Birger Jarlsgatan

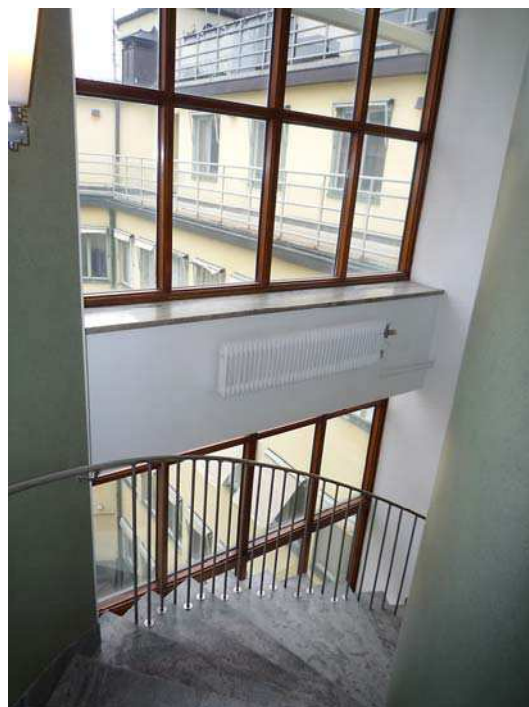
Trapphuset mot Grev Turegatan.

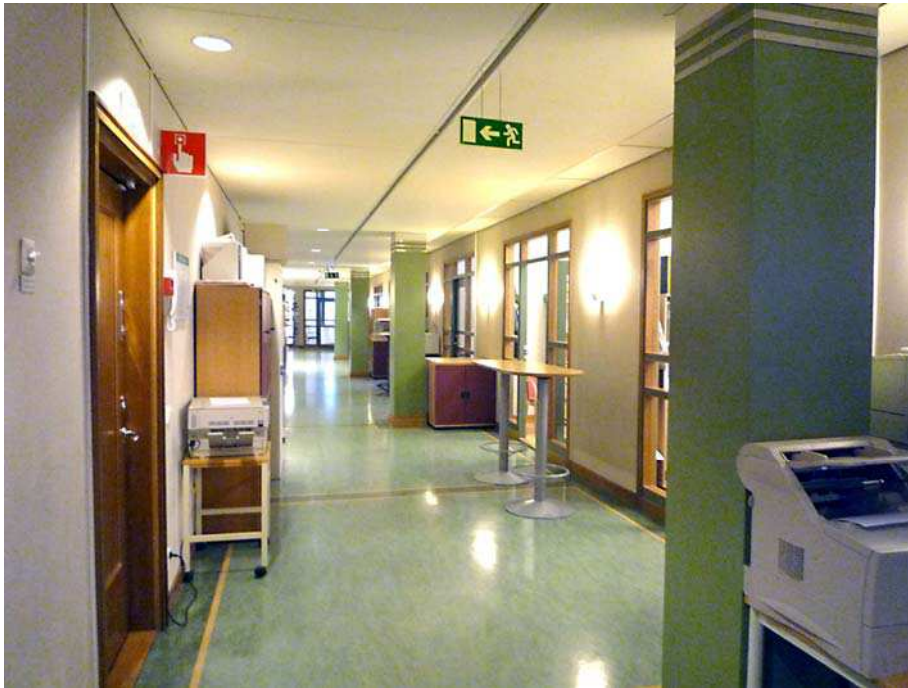
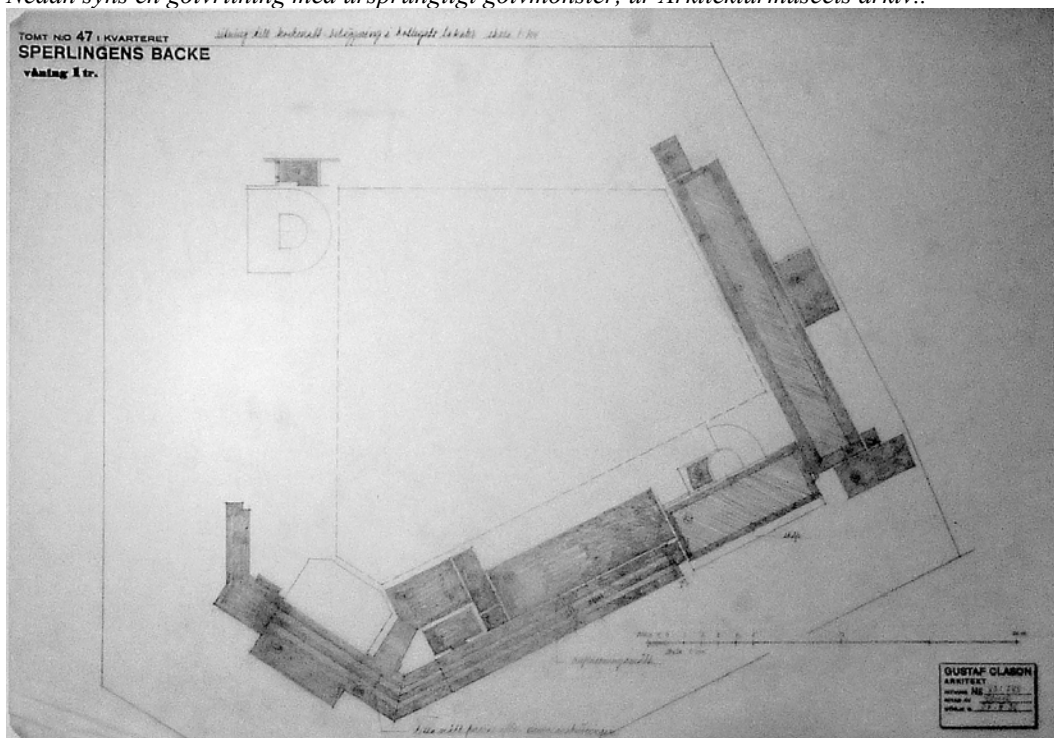
En typisk korridor av idag med mönsterlagd linoleum och dekorativa stålband på pelarna från 1992. Nedan syns en golvvritning med ursprungligt golvmönster, ur Arkitekturmuseets arkiv..

Korridorerna har en golvbeläggning av mönsterlagd grön linoleum från 1992, inspirerad av den ursprungliga linoleumbeläggningen. Den profilerade golvlisten av lackad ek ska påminna om ursprungligt utförande men har en nyskapad profil.

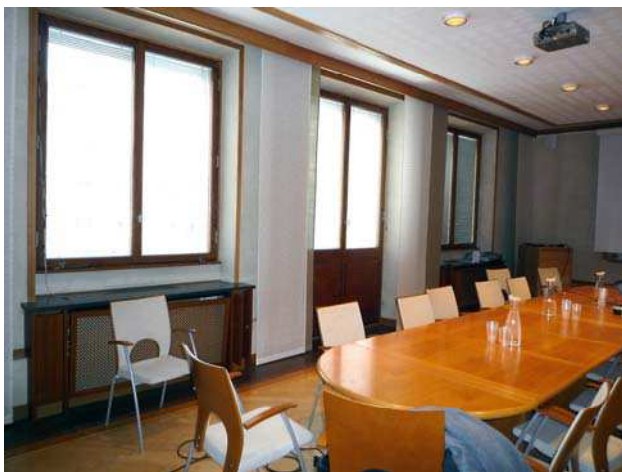
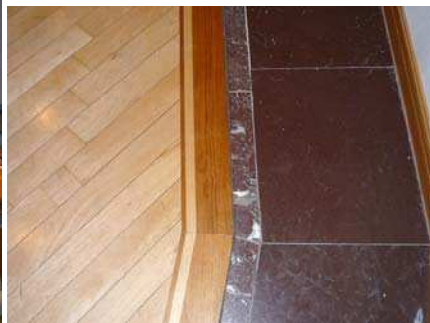
Styrelserummet på plan 5 (2 tr.) har ändrad inredning men bevarar ursprungligt golv med stenfris.

Fönsterdörrarna är bevarade, liksom golvet med diagonalt lagd stavparkett med kantfris av sten. Väggen mot trapphallen har ändrats och istället för den ursprungliga helboiseringen delas väggarna in i fält av eklister. Den tidigare upphöjningen i takets mitt har ersatts av perforerade akustikplattor satta i en lackad ekram.

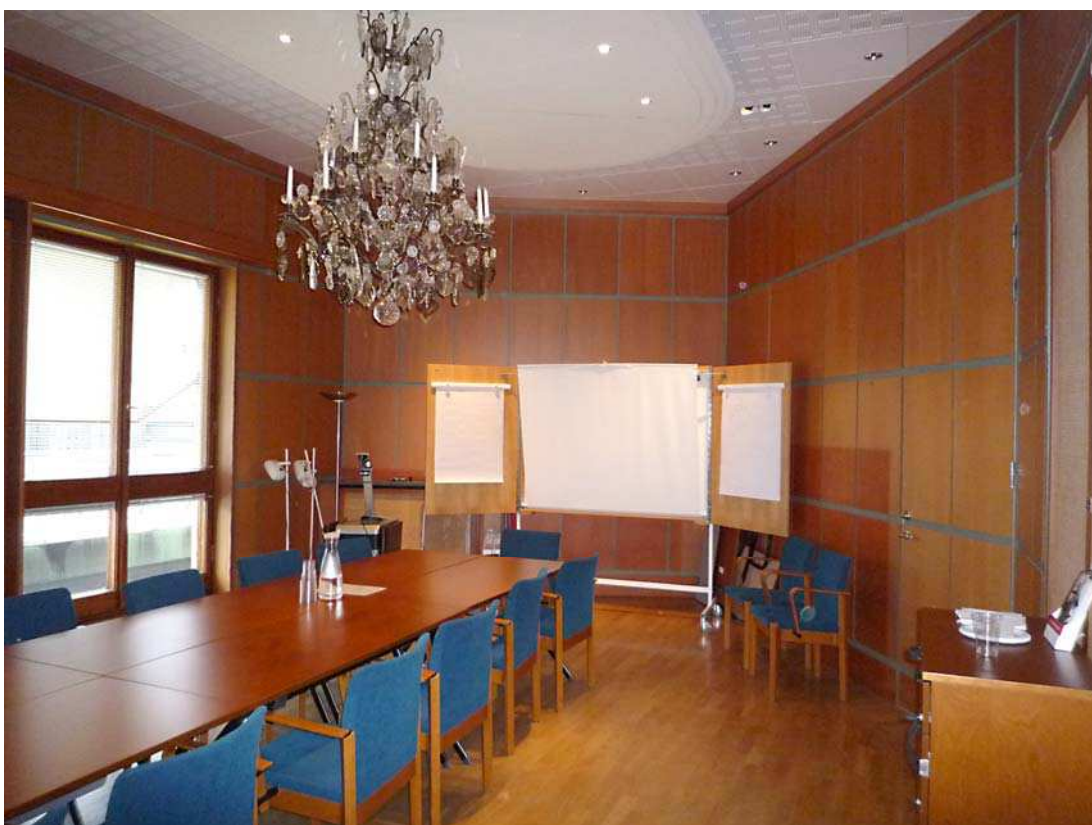
Samma rum idag med ursprungligt golv, men i övrigt inredning från 1992, som är en modern tolkning av ursprungsinredningen.

Högst upp på plan 9 (6 tr.) fanns ursprungligen ett sällskaps- och sammanträdesrum med likaledes helboiserade väggar och förhöjd takrundel. Där finns sedan 1992 ett konferensrum som kan delas av med en vikvägg. Väggarna har en modern väggbeklädnad av trä och det upphöjda taket har ersatts av ett tudelat ovalt nedsänkt ljuddämpande tak där två stora kristallkronor hänger. Kvar av den ursprungliga fasta inredningen är golvet och fönsterdörrarna.

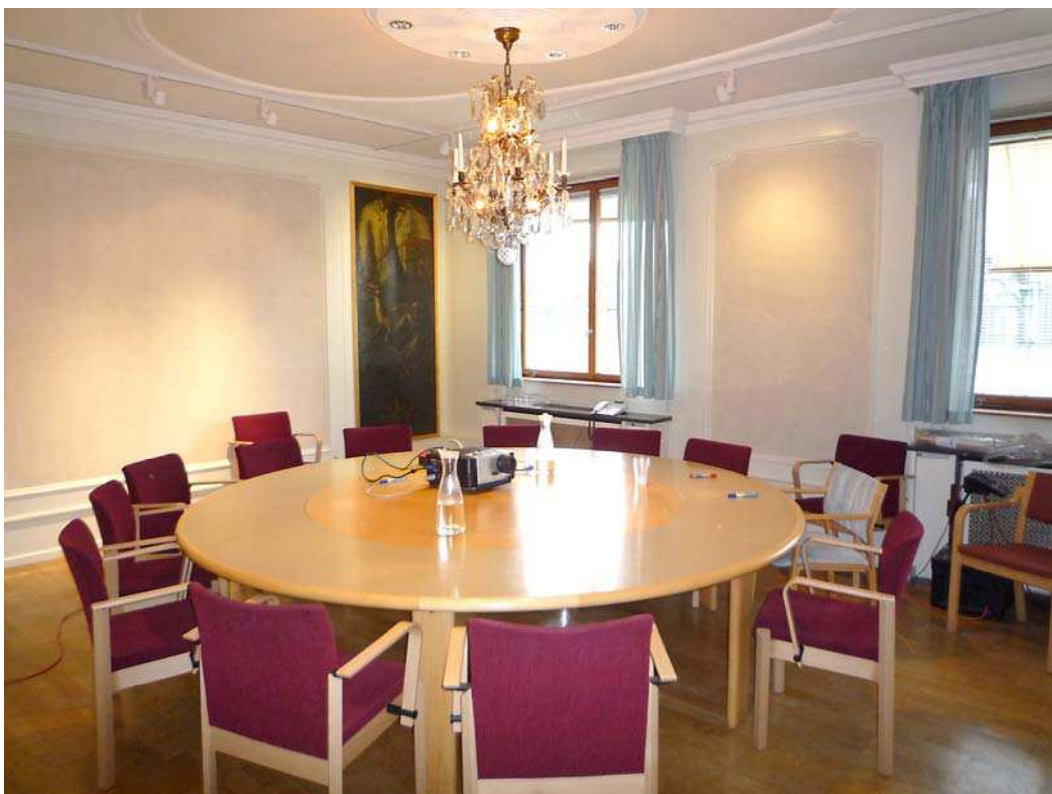
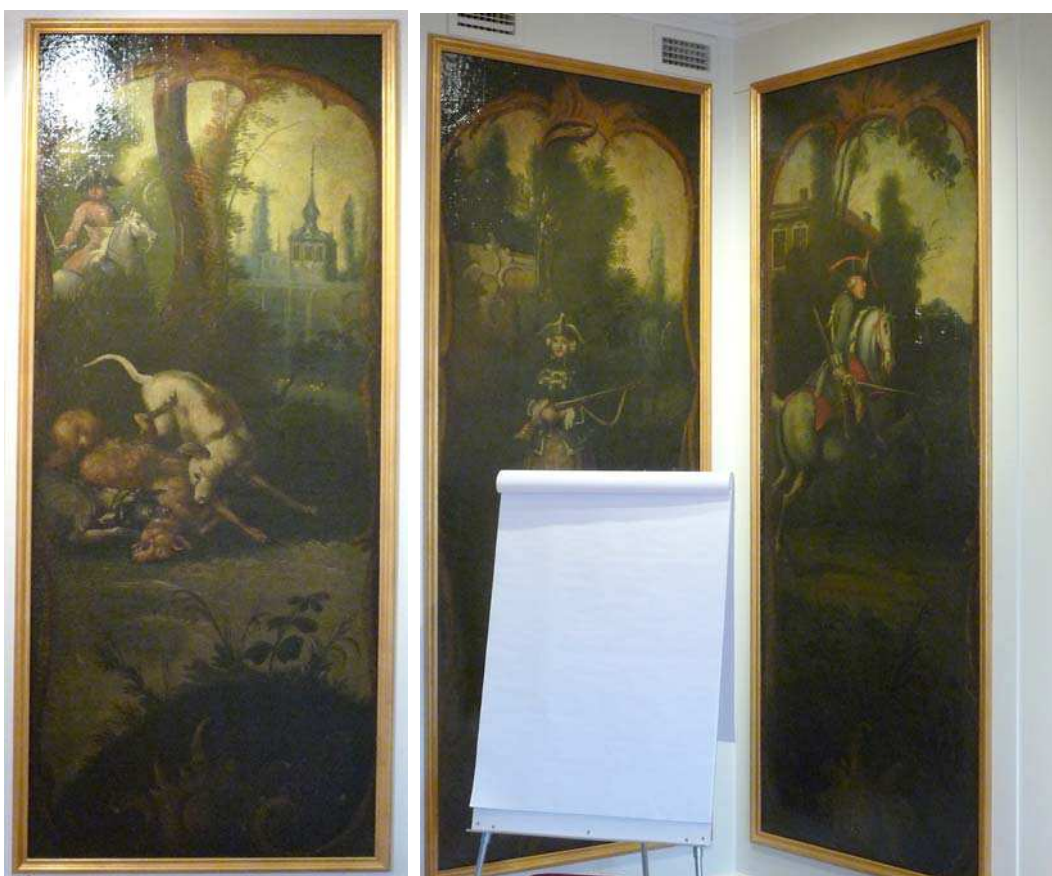
Konferensrummet på plan 9 (6 tr.) i rokokostil med infällda 1700-talsmålningar.

På samma plan finns ett mindre konferensrum och ett kontorsrum med fast inredning i rokokostil från byggnadens tillkomst. Dessa rum var före 1992 ett större rum. Rummen har äldre parkettgolv, låga väggbröstningar, tak med stucklister och väggar med fältindelning där äldre oljemålningar har fogats in i kompositionen. Tavlorna är målade på duk och överdragna med en mörknande fernissa. Motiven och rocailleornamenten antyder att tavlorna är från 1700-talets mitt. Oljemålningarna kan härröra från brandstodsbolagets tidigare lokaler, t.ex. från den äldre fastigheten på Skeppsbron 20. Målningarna skulle göras mer rättvisa om den ursprungliga rumsstorleken återtogs. En konservator bör kunna avlägsna den mörka fernissan så att målningarna återfår sin lyster.

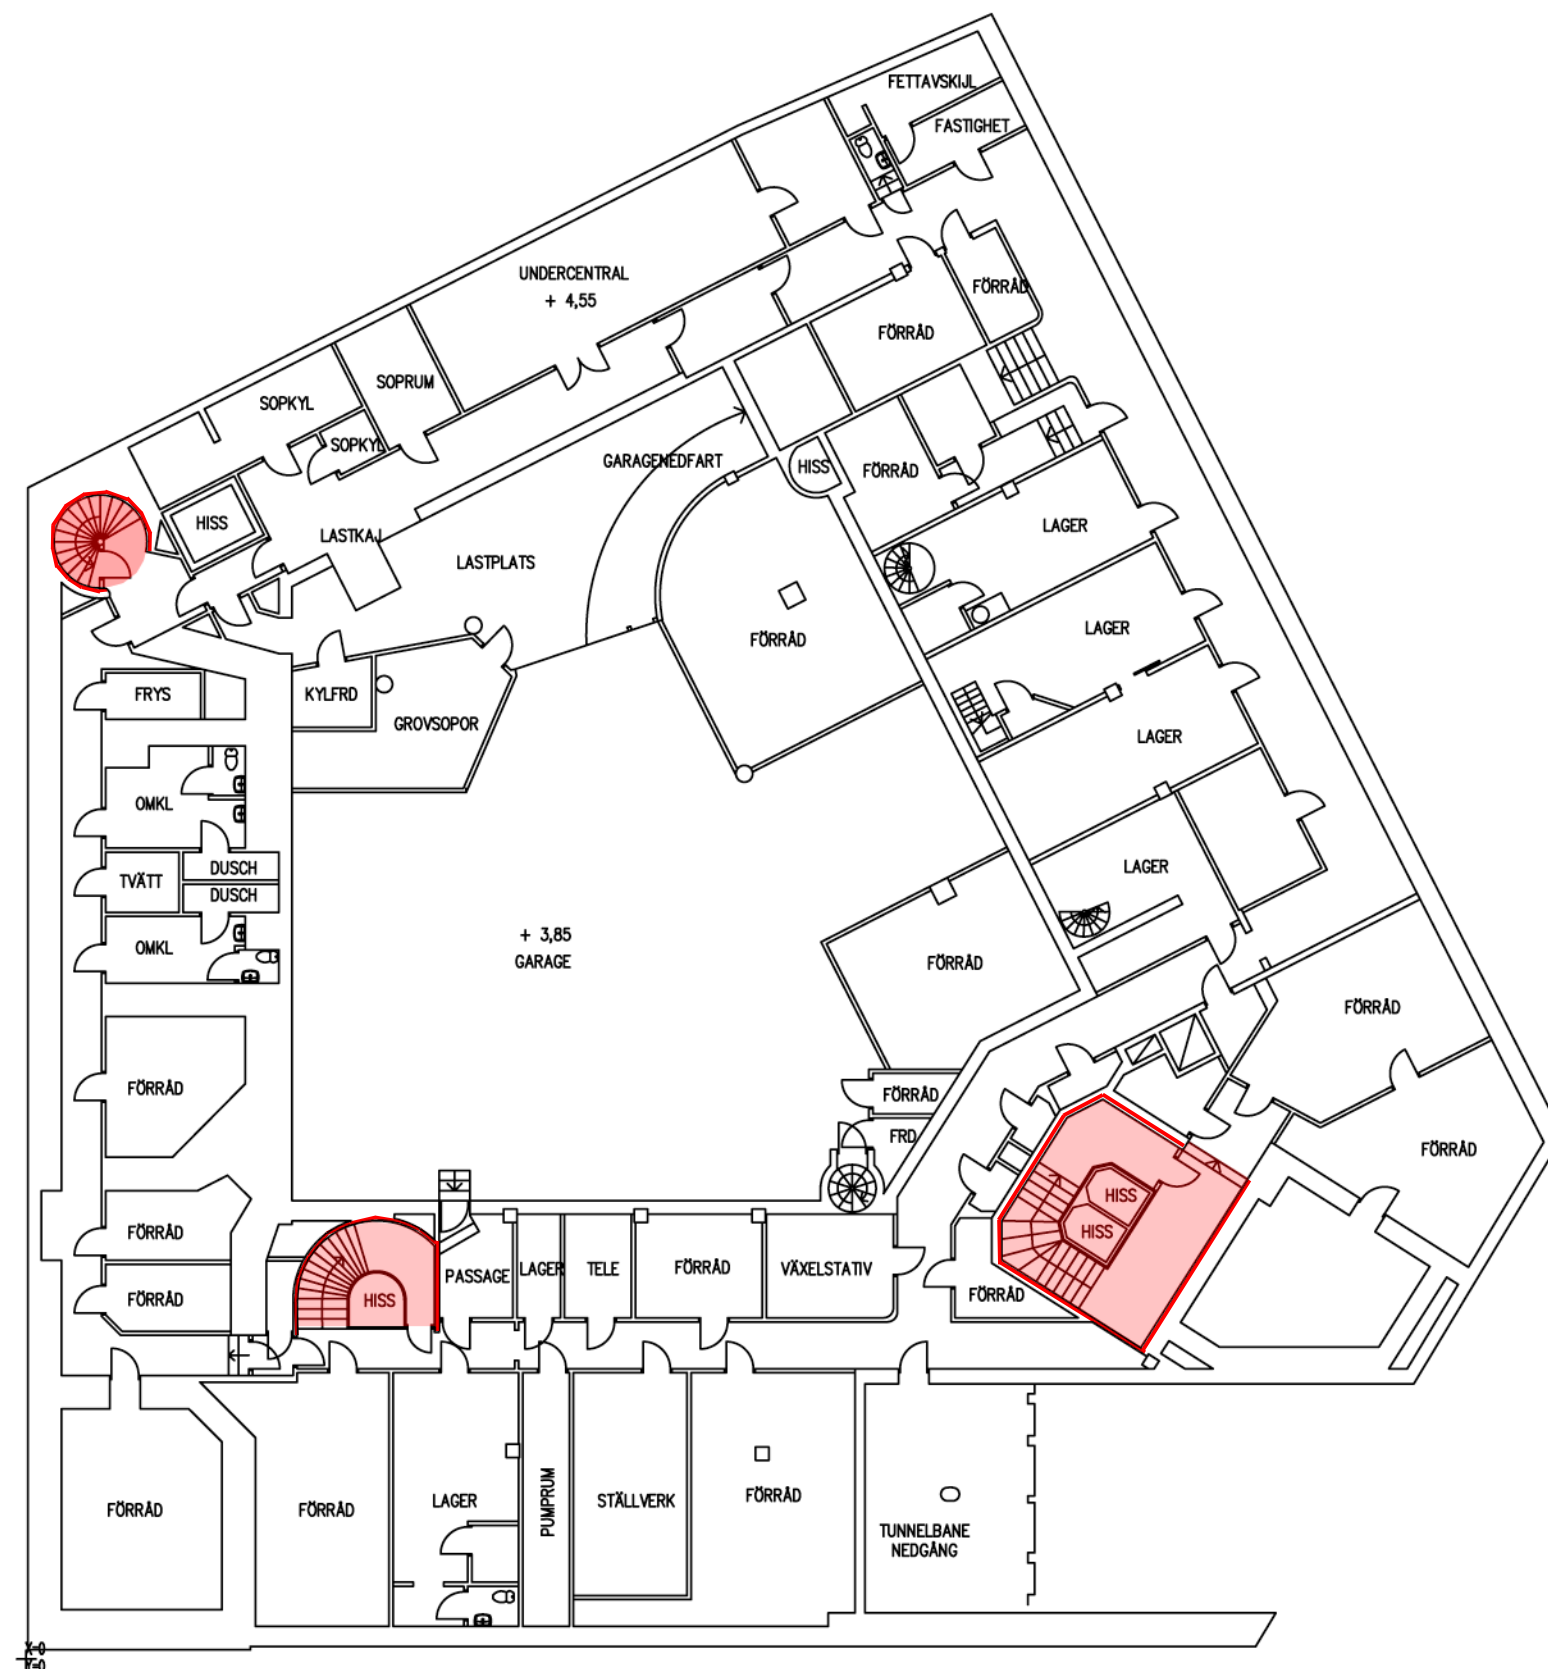
PLAN 1

Blå = organiskt material, t.ex. trä

Röd = oorganiskt material, t.ex. sten

Värdefulla delar och detaljer redovisas på bilagda ritningar och bedöms vara omfattade av bestämmelserna enligt PBL 3:10-13 §§.

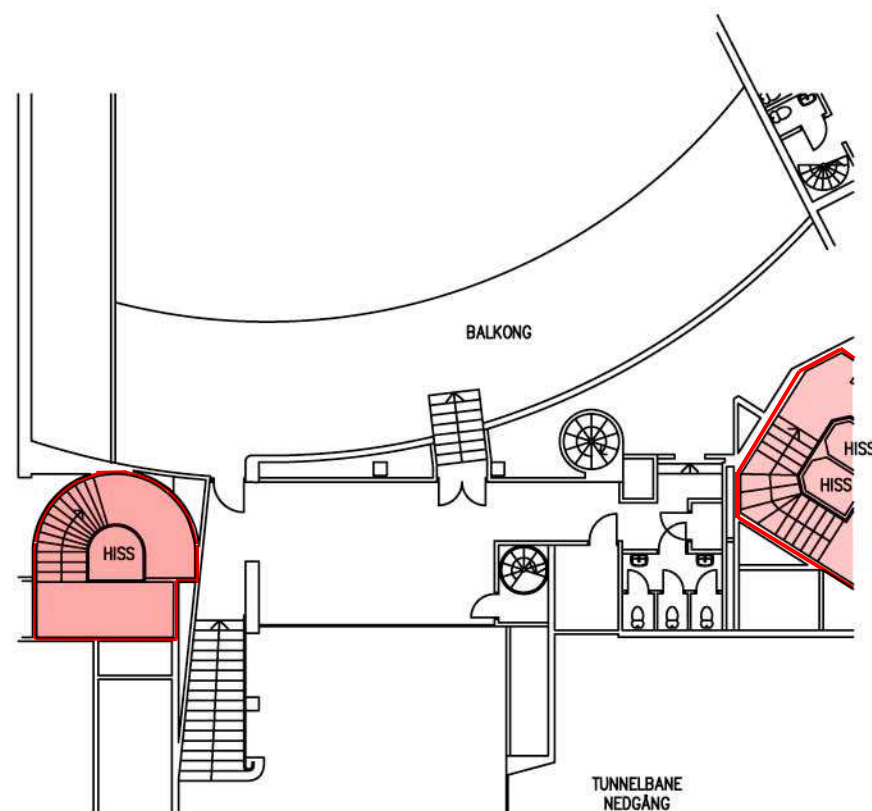
PLAN 3

Blå = organiskt material
Röd = oorganiskt material

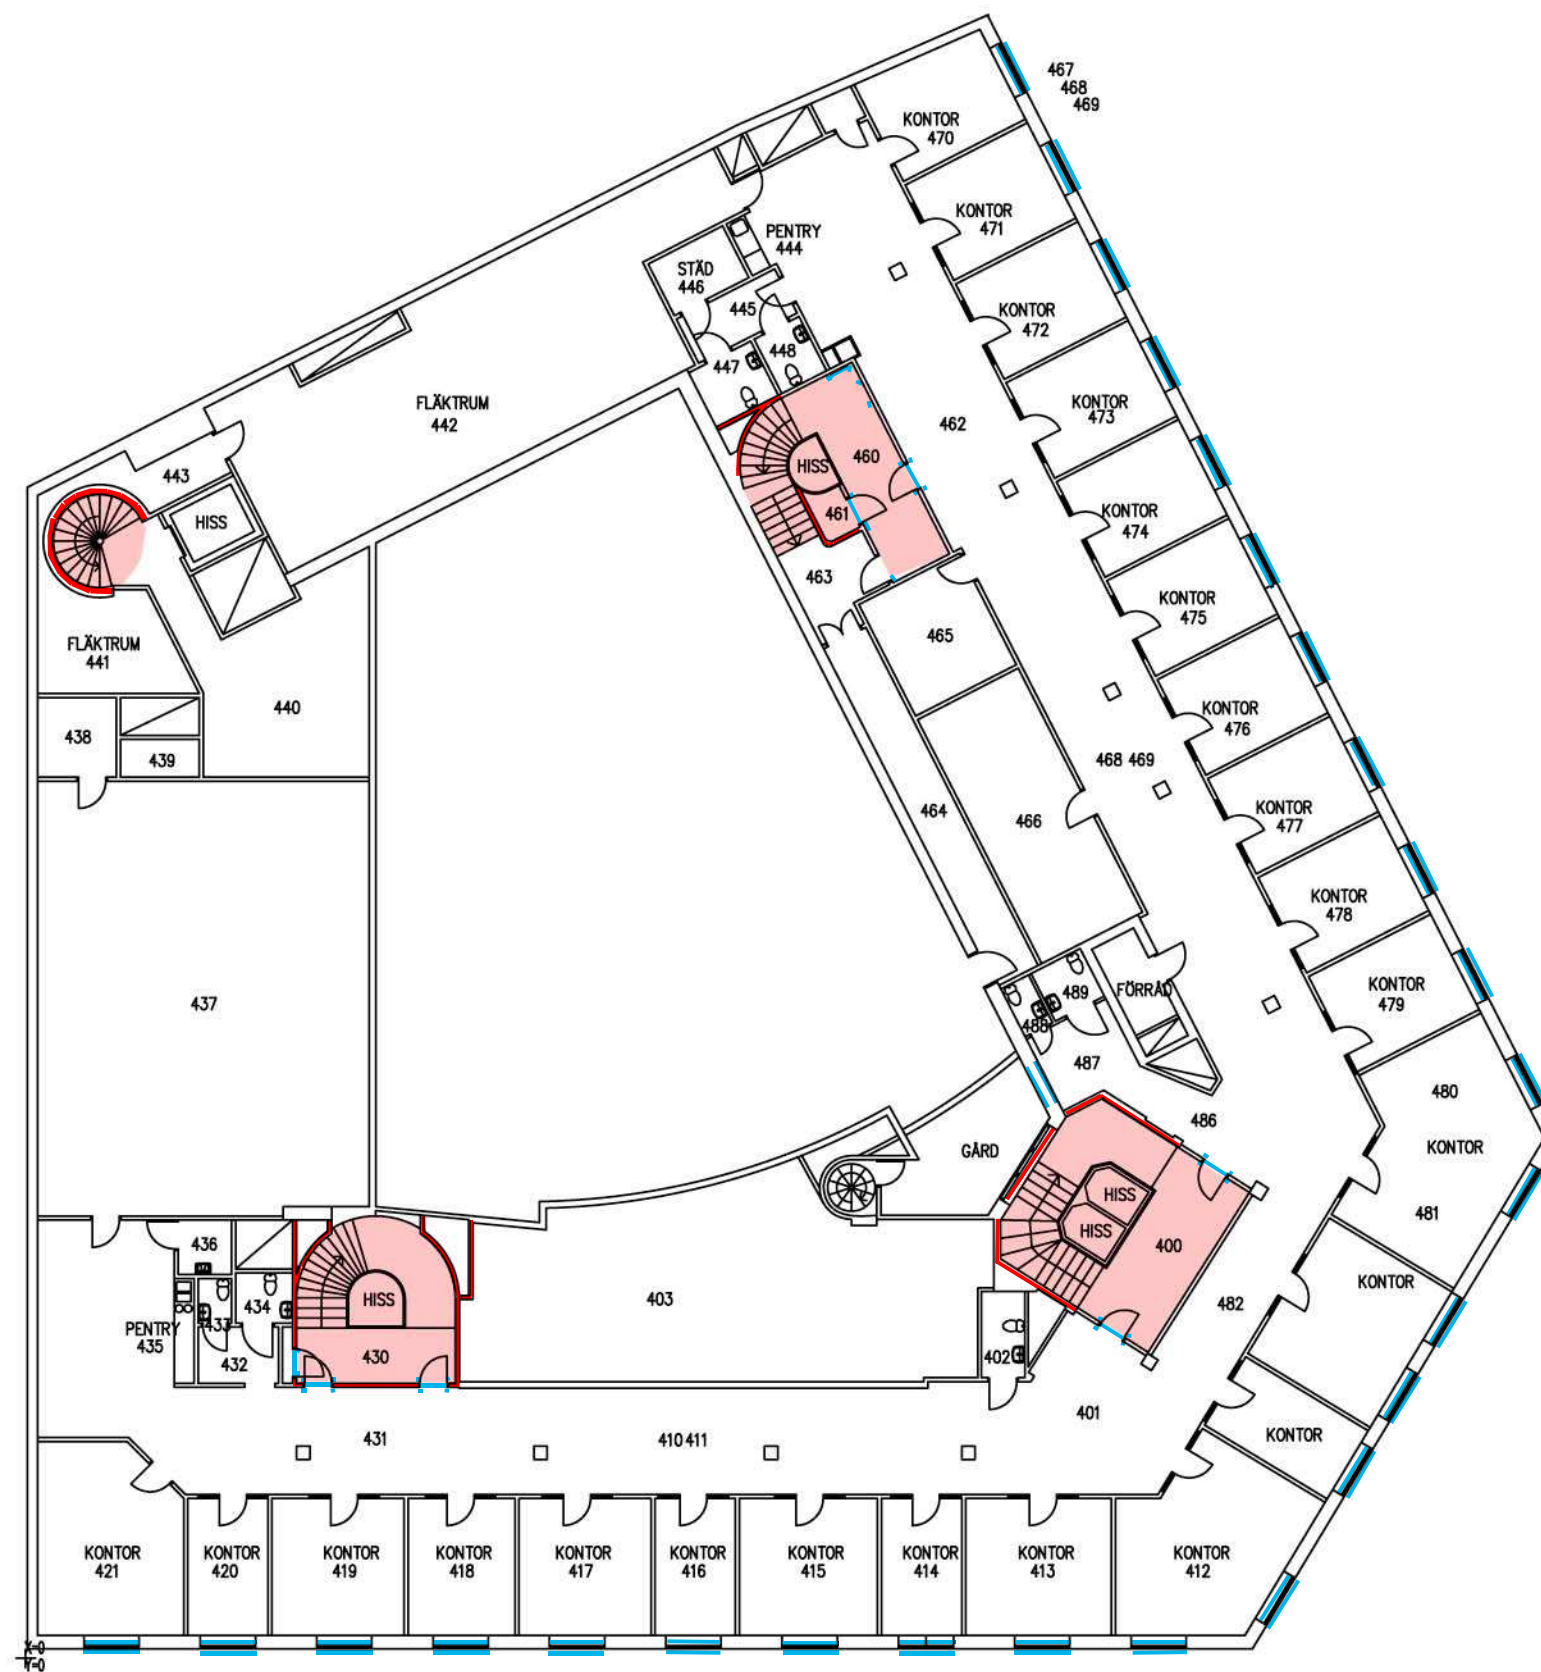
PLAN 4

Blå = organiskt material
