**Västra
Valhallavägen**

**Mätning av upplevelse
Valhallavägen/
Ruddammen
Resultat
Meerci**

**Qualityarchitects
Oktober 2012**

Mätning av upplevelse Valhallavägen/Ruddammen RESULTAT hösten 2012

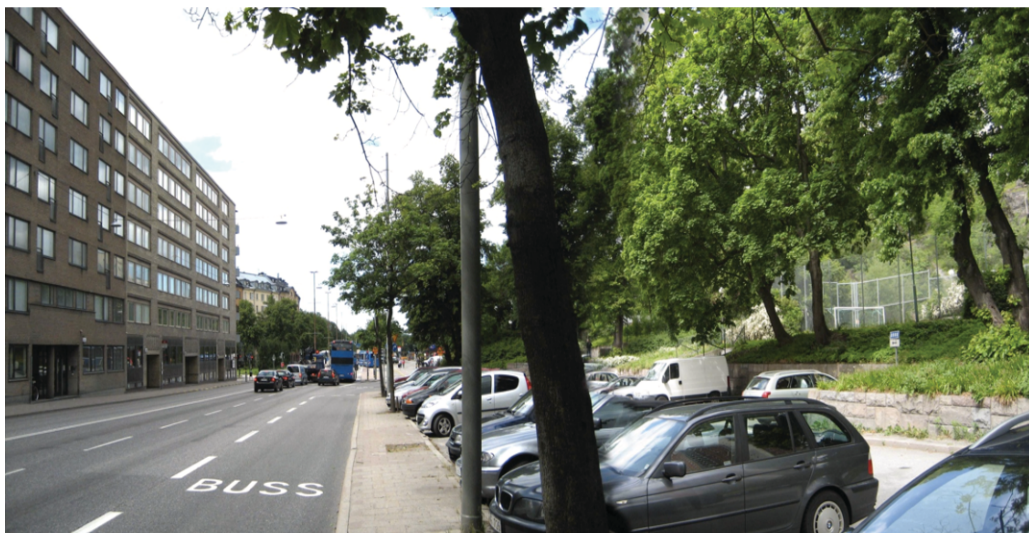
Nr 1 Valhallavägen

Surbrunnsgatan-Roslagstull

Viss stadskänsla
Träden och grönskan
Fontän
Butiker
Parkeringsplatser

Oinspirerande, tråkig, brutal arkitektur
Störande trafik
Smal trottoar
Dåliga cykelvägar
Dålig belysning - mörkt
Skräpig sopstation
Råttor
Oklart syfte med slänten på norra sidan

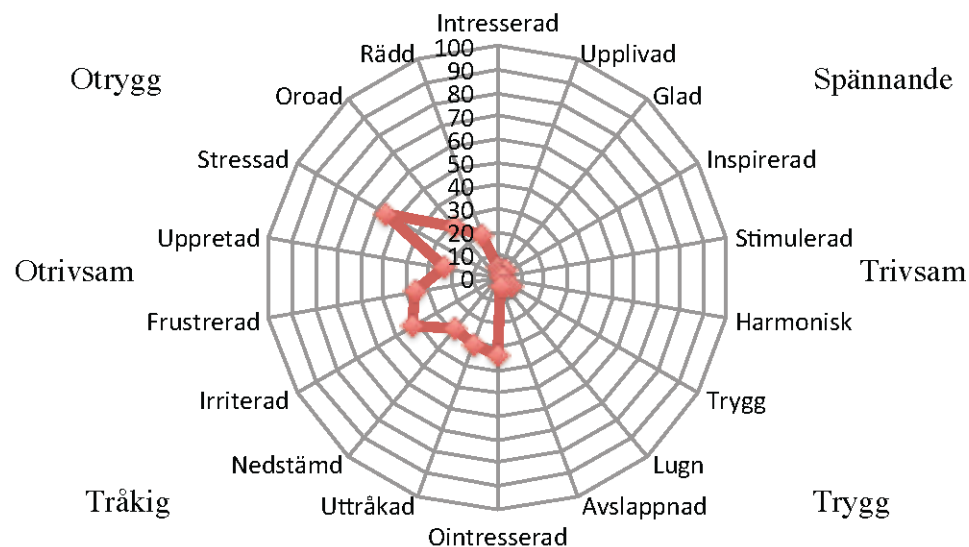
Mätning med Meerci™

Parken vid backen ger känsla av harmoni

Höga hastigheter på trafiken
Vrålande bullrande tung trafik
Svårt att prata på trottoaren på grund av buller.
Trafiken sotar ned husen.
Dålig luft som förgiftar.
Trafikfara för barn och cyklister som korsar mellan bilraderna
Få flanörer.

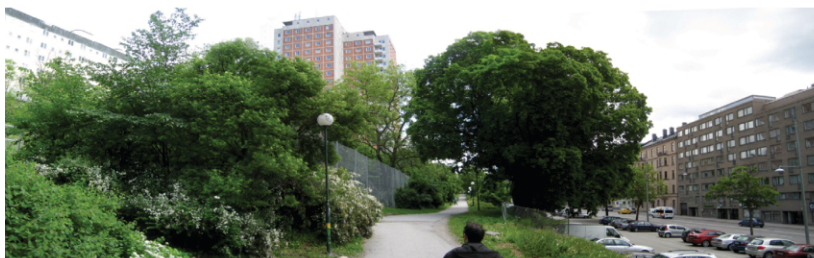
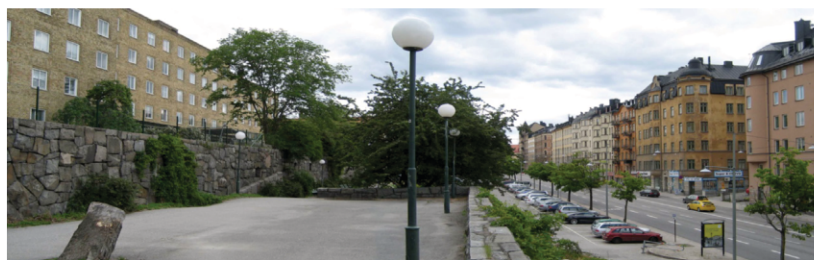
Nr 2 Roslagsparkens gångstråk

Fint med grönska
Skönt att vara på en högre nivå ovanför trafiken
Variationsrikt

För få parkbänkar och papperskorgar
Dålig belysning - otryggt på kvällen
Tråkiga färger
För mycket asfalt
Slänterna är mörka, otrygga och icke inbjudande
Separeringen från övrigt stadsliv vid gatan och husens botteväningar gör platsen obehaglig på kvällen.

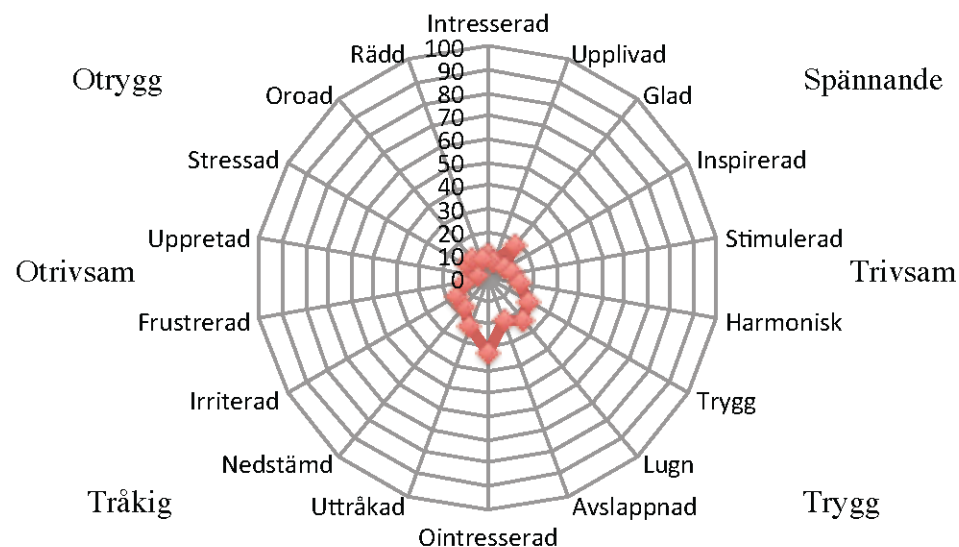
Mätning med Meerci™

Bra alternativ till att gå på trottoaren
Cykelstråk
Väg till och från skolan
Promenad med hunden
Utsikt över husen

Nedskräpning vid sopstationen
Råttor som springer
Risk för överfall
Tillhåll för obehagliga personer
Halkigt
Snabb cykeltrafik
Trappor som inte går att gå i med barnvagn

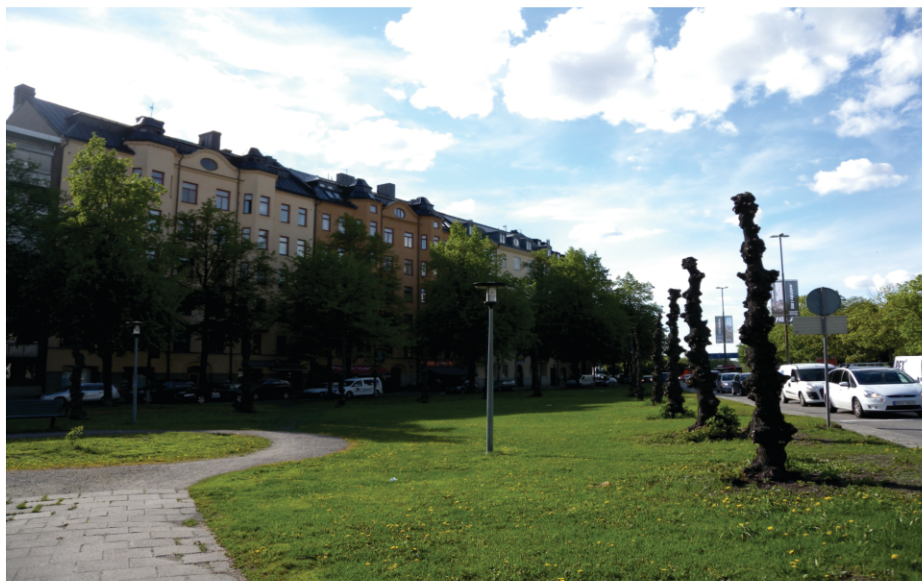
Nr 3 Birger Jarlsgatan/ Valhallavägen

Fina beskurna träd
Luftigt
Öppet rum i staden
Vacker utsikt
Trevliga restauranger
Bra med två nya belysningsstolpar

Borttagna blommor, buskar och parkbänkar gör platsen tom och ödslig
Skräpigt
Mörkt på kvällen
Fontän saknas
Fula trottoarer som inte hänger samman
Saknas möjligheter till aktiviteter (boule, basket)
Trafikstört
Råttor

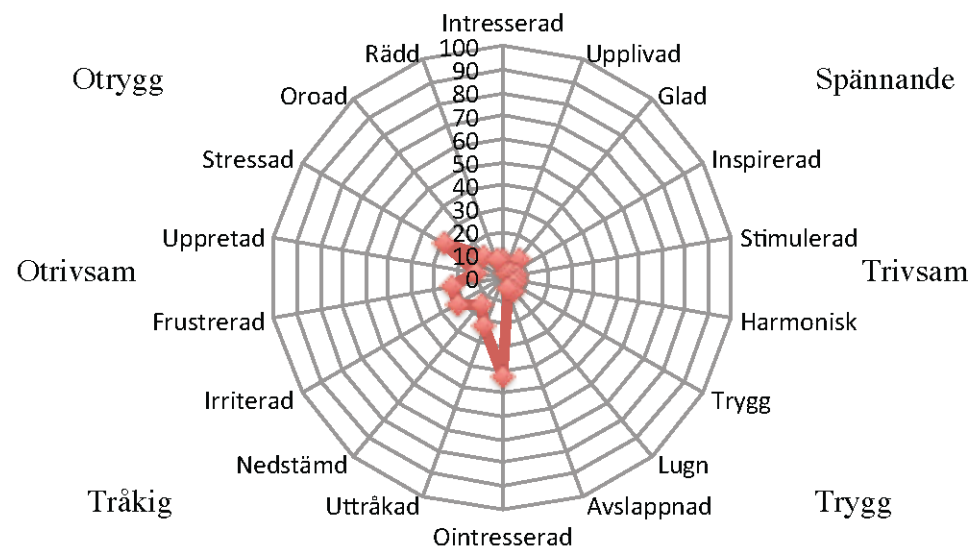
Mätning med Meerci™

Bra plats för promenad med hunden

Platsen används nästan inte
Dålig skötsel
Svårt att ta sig dit över gatorna
Tung trafik runtom som kör fort
Cyklar kör snabbt förbi

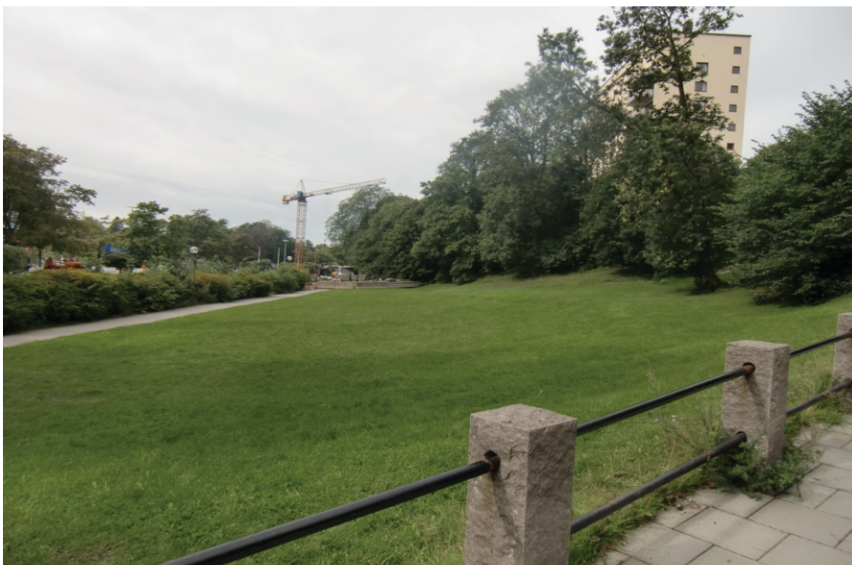
Nr 4 Roslagsparken vid Roslagstullsbacken

Fin grönska som ramar in platsen
Avskild lugn gång- och cykelväg från trafiken
En naturlig park som inte är tillgjord
Rolig backe
Härlig gräsmatta

Saknar trappor
Saknar träd
Trottoaren är för trång
Saknar tunnelbaneuppgång ungefär här
Kan bebyggas i någon del

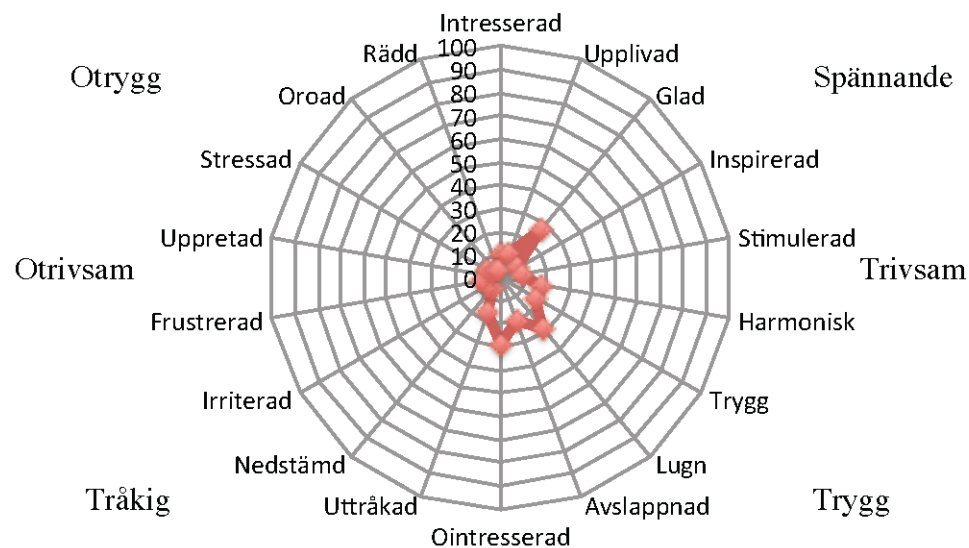
Mätning med Meerci™

Studenter solar
Barn leker med pulkaåkning i backen
Hundar springer
Brännboll
Krocket
Skidåkning
Folk vilar och går lugnt

Rädd att gå här på kvällen
Skräp slängs
Cyklister stannat inte och lämnat företräde
Råttor
Byggarbetsplats

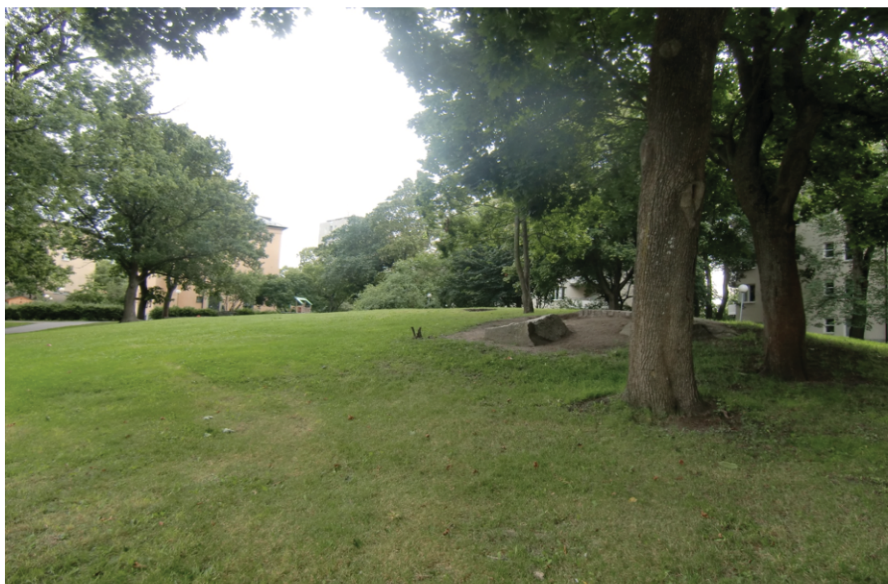
Nr5 Ruddammsparken

Ruddammens hjärta
Härlig oas - en riktig park
Stora träd, kastanjer, ekar
Syréner
Kuperad mark
Blandning av äldre och nyare bebyggelse runt parken
Bilfritt
Avskärmat från buller
Insprängda lekplatser
Historisk plats (äldre gård)

Dött på kvällen
Dålig belysning
Smutsigt
Saknas papperskorgar

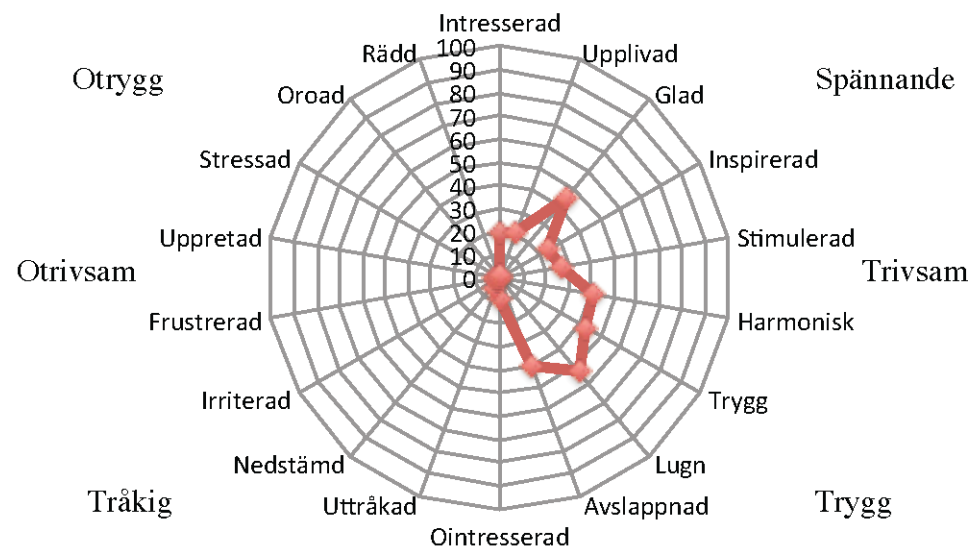
Mätning med Meerci™

Viktig mötesplats
Picknic med förskolan
Barnen leker, åker pulka, cyklar
Glada barnskrätt
Föräldrar träffas
Alla åldrar vistas tillsammans
Fåglar och fågelsång
Doft av gräs
Lek med hundar

Saknar kafé eller restaurang
Dålig skötsel

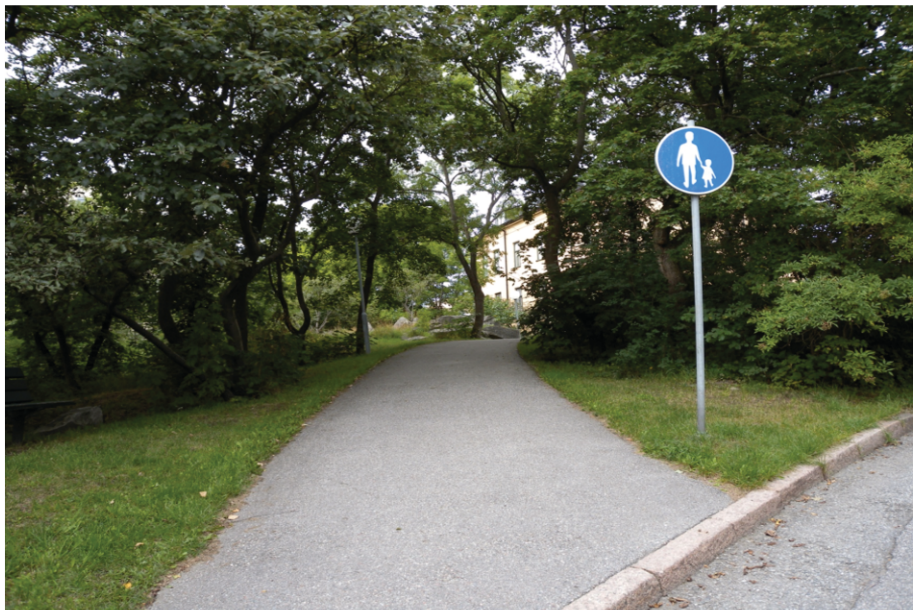
Nr 6 Körsbärsvägen/ Stickelbärsvägen

Lummigt och slingrigt
Engelsk parkstil
Parkväg i vild natur
Berget till vänster kallas "Snigelberget"
Träd och buskar blommar på sommaren
Fåglar

Behöver röjas lite
Parkerade bilar blockerar entrén
Dålig belysning
Kantstenar blockerar för cyklar, rullstolar och barnvagnar

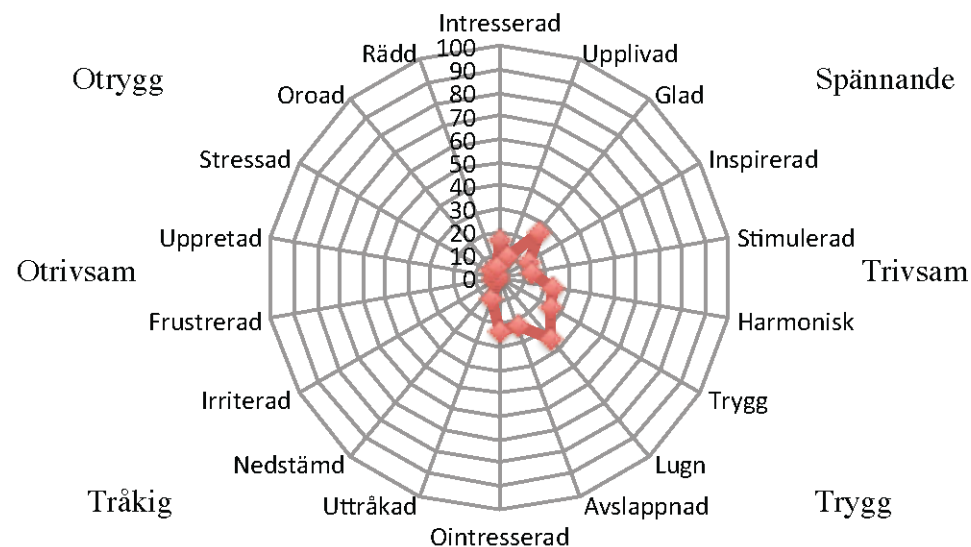
Mätning med MeerCI™

Lättillgänglig lekplats i vild natur nära husen
Bygga koja
Klättra på berget
Kurra gömma
Utsikt över Vasastan
Härlig att bara sitta varma sommarkvällar
Fågelsång
Vild natur med räv, kattuggla, duvhök

Endast en ointressant passage
Hundbajs
Får inte cykla på gångvägen

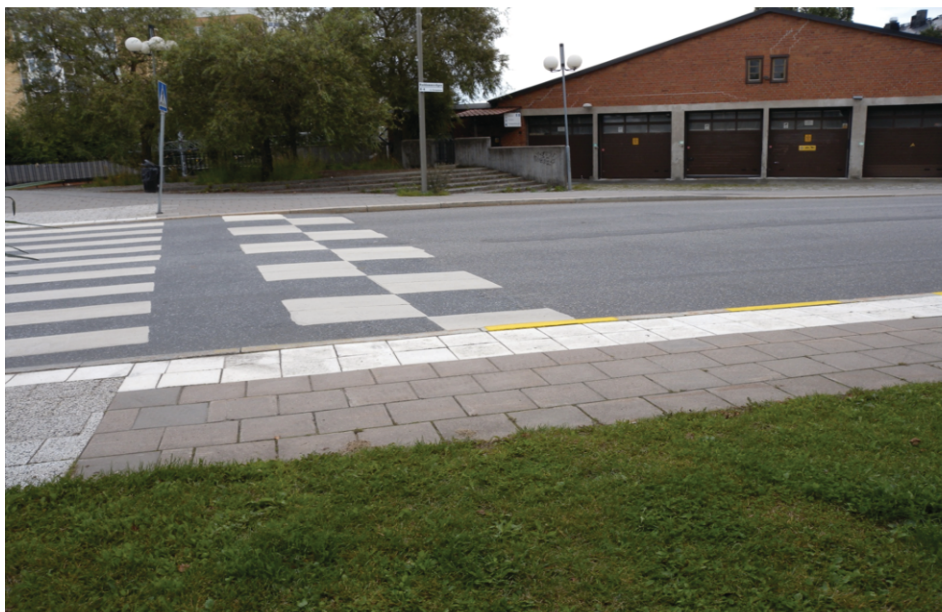
Nr 7 Busshållplats/ Övergångsställe vid järnvägen

Bra med övergång - mycket funktionell
Fri sikt
Första intrycket av Ruddammen med grönska
Stora träd, lönn, björk, päronträd
Tåg
Studenter

Område med industrikaraktär
Saknas butik
Saknas restaurang och uteservering
Saknas växter som klänger på betongväggen
Garagebyggnad som borde byggas om

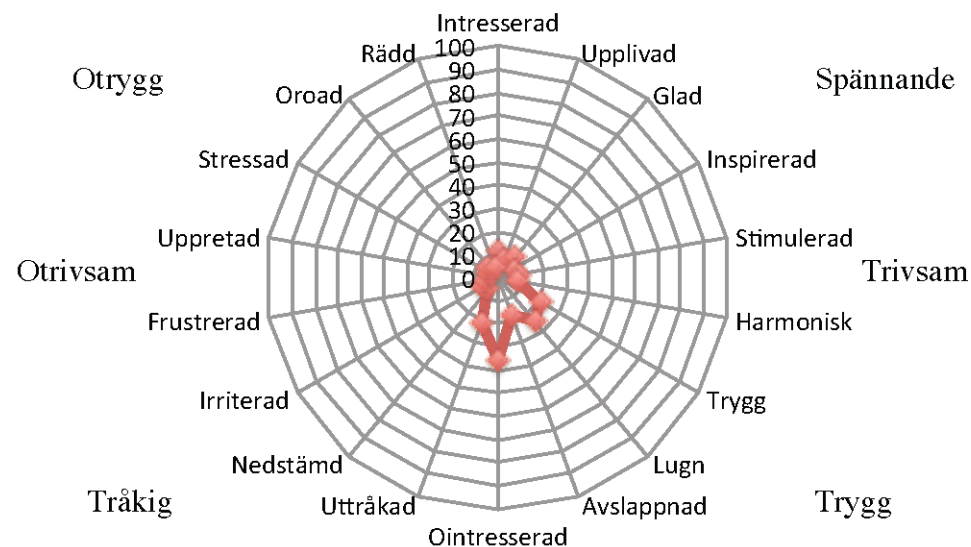
Mätning med Meerci™

Tryggt att röra sig över övergångsstället
Genväg
Cykelled
Promenadstråk
Joggingturer
Roligt att titta på tåg

Neutral plats att passera för stressade människor
Rädd på kvällen
Bilister kör för fort
Skräpig återvinningsstation

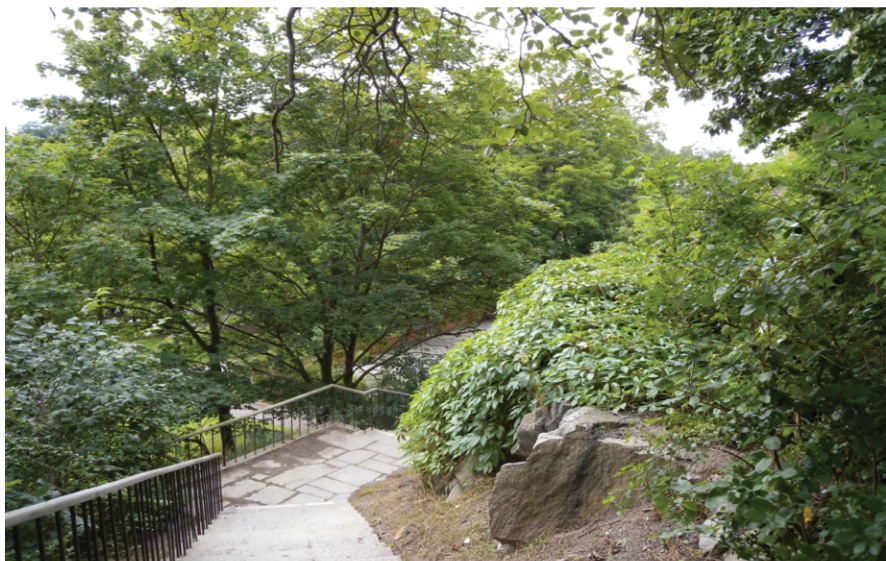
Nr 8 Trappan till Roslagsparken

Liten snygg trappa- smultronställe
 Varierad grönska
 Kuperat område med berg i dagen
 Vacker utsikt
 Fina isformationer på vintern
 Bra förbindelse till Valhallavägen

Tröttsamma höjdskillander
 Dålig belysning
 Isigt på vintern
 Skräpigt

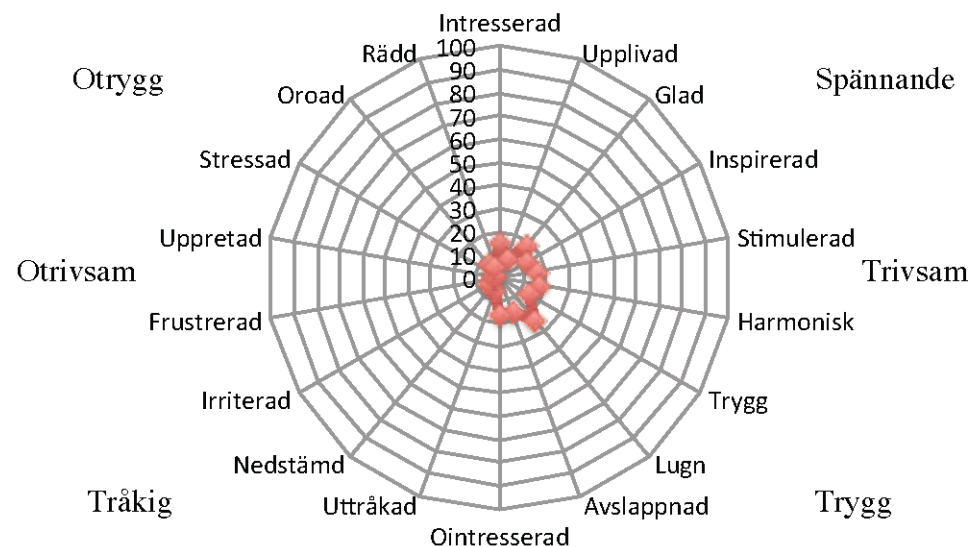
Mätning med Meerci™

Fladdermöss
 Hundpromenader
 Bra för kondisen
 Spännande upptäckt av förbindelse

Mörkt och otryggt på kvällen
 Tillhåll för missbrukare
 Råttor

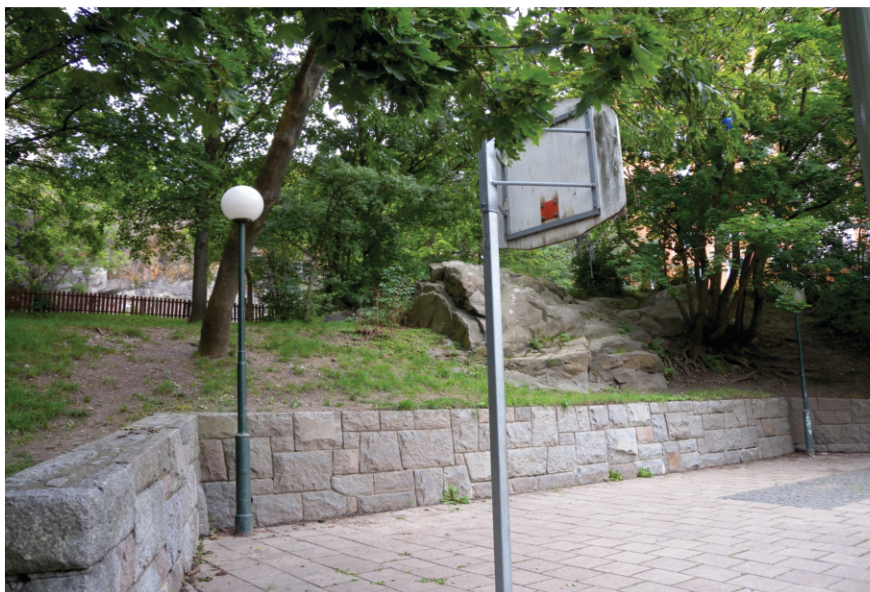
Nr 9 Del av Roslagsparken

Bra med fotbollsplan och basket
Fina murar från 50-talet
Värdefullt grönområde

Dålig gestaltning
Platsen är separerad från övrigt publikt liv
Svårtillgänglig
Platsen är försedd med barriärer
Konstig baksida
Trist och sliten plats
Dålig belysning
Skräpigt Dammigt Dålig luft
Råttor

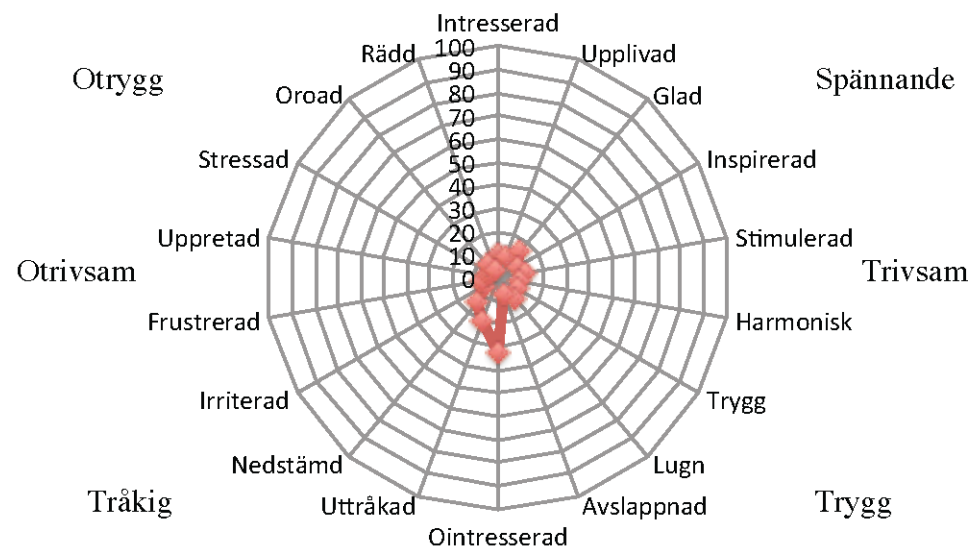
Mätning med Meerci™

Street-basket - New Yorkkänsla
Bra för barn och ungdomar - här kan man leka hur ljudligt som helst
Hundrastplats

Bullrig plats
Fungerar inte att spela boll så nära vägen utan ett högt nät
Fungerar som Engelska skolans skolgård fastän det inte är det
Plats för A-lagare
Död plats

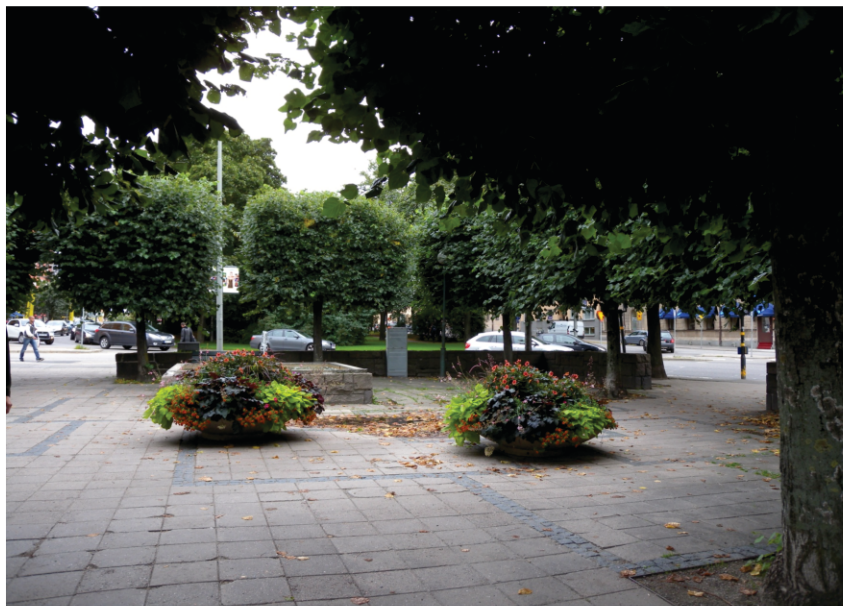
Nr 10 Körsbärsvägen/ Valhallavägen

Fint litet torg, snygg entré till Ruddammen
Fontän med ljuvligt porlande ljud
Blommor och Vackra träd
Parkarkitektur signerad Glemme
Bra skötsel

Hård kall och bullrig miljö
Mörk och tråkig plats
Mycket trafik
Illa placerad cykelbana
Kurvradier för att öka hastigheten på trafiken har förfulat en av Stockholms vackraste paradgator, Valhallavägen
Ingen förankring av platsen vid något hus med aktivitet i bottenvåningen
Grönska, gatubeläggning och konst behöver utvecklas
Dålig belysning

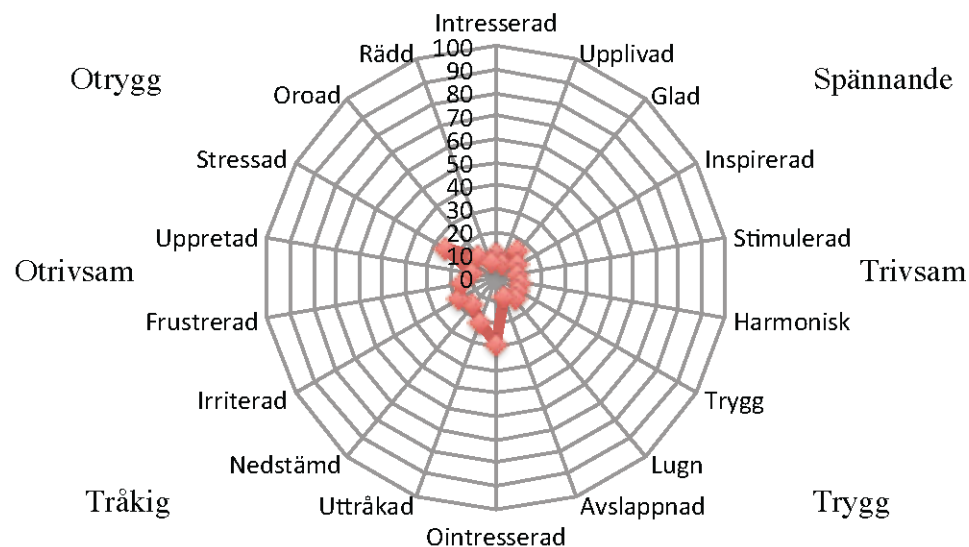
Mätning med MeerCI™

Sitter folk i parken
Busshållplats
Tittar på när linarna klipps på våren
Sätter mig här med en kopp kaffe på väg hem från jobbet

Farliga trafiksituationer
Råttor som springer
Ingen plats att stanna på, bara passera
Missbrukare sitter på parkbänkarna
Vore bättre med spårvagn än bussar

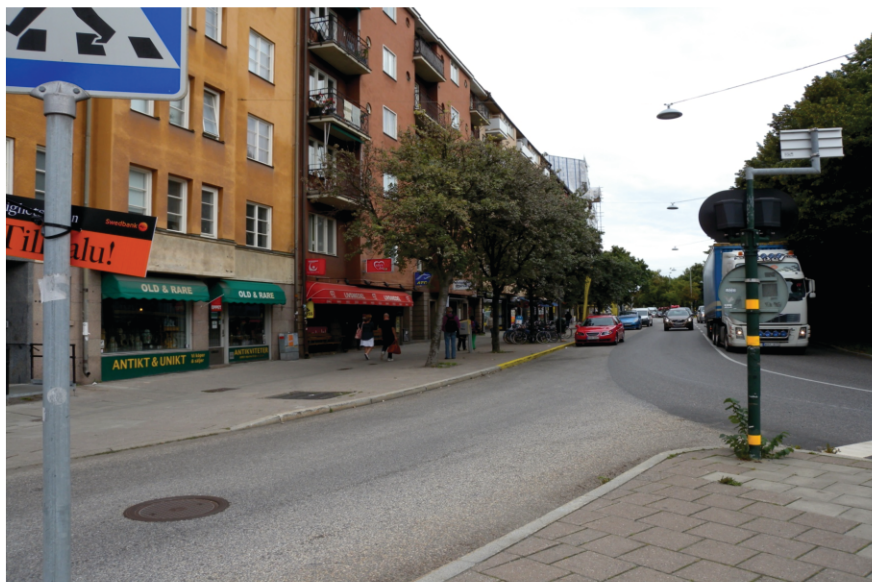
Nr 11 Del av Valhallvägen

Publika verksamheter av alla de slag
Gatuträd
Restauranger och kaféer
Vacker arkitektur

Trist arkitektur
Dåligt utnyttjad mittremsa på Valhallvägen
Farlig trafiksituation
saknar upphöjt övergångsställe
Saknar konst och bra belysning.

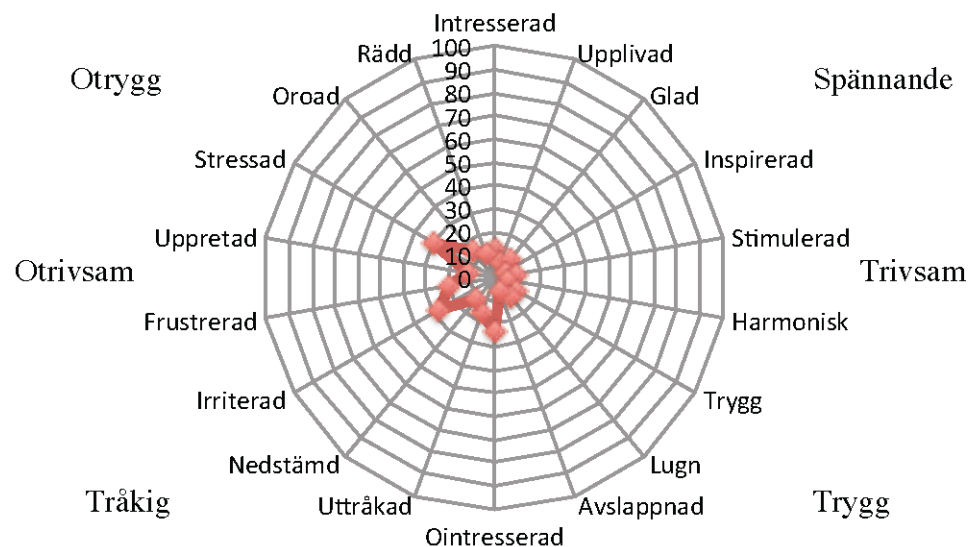
Mätning med Meerci™

Genomströmning av människor
Verksamheter i bottenvåningarna
Småstadskänsla med mindre butiker
Restauranger
Promenadväg till jobbet

Trafiken förstör stadskänslan
Svårt att cykla här
Konstiga affärer
Trafikljusen är anpassade för bilarnas framkomlighet på Valhallavägen
Bilar i köer som tutar
Det kan ta 8 minuter att ta sig över Valhallavägen som gående

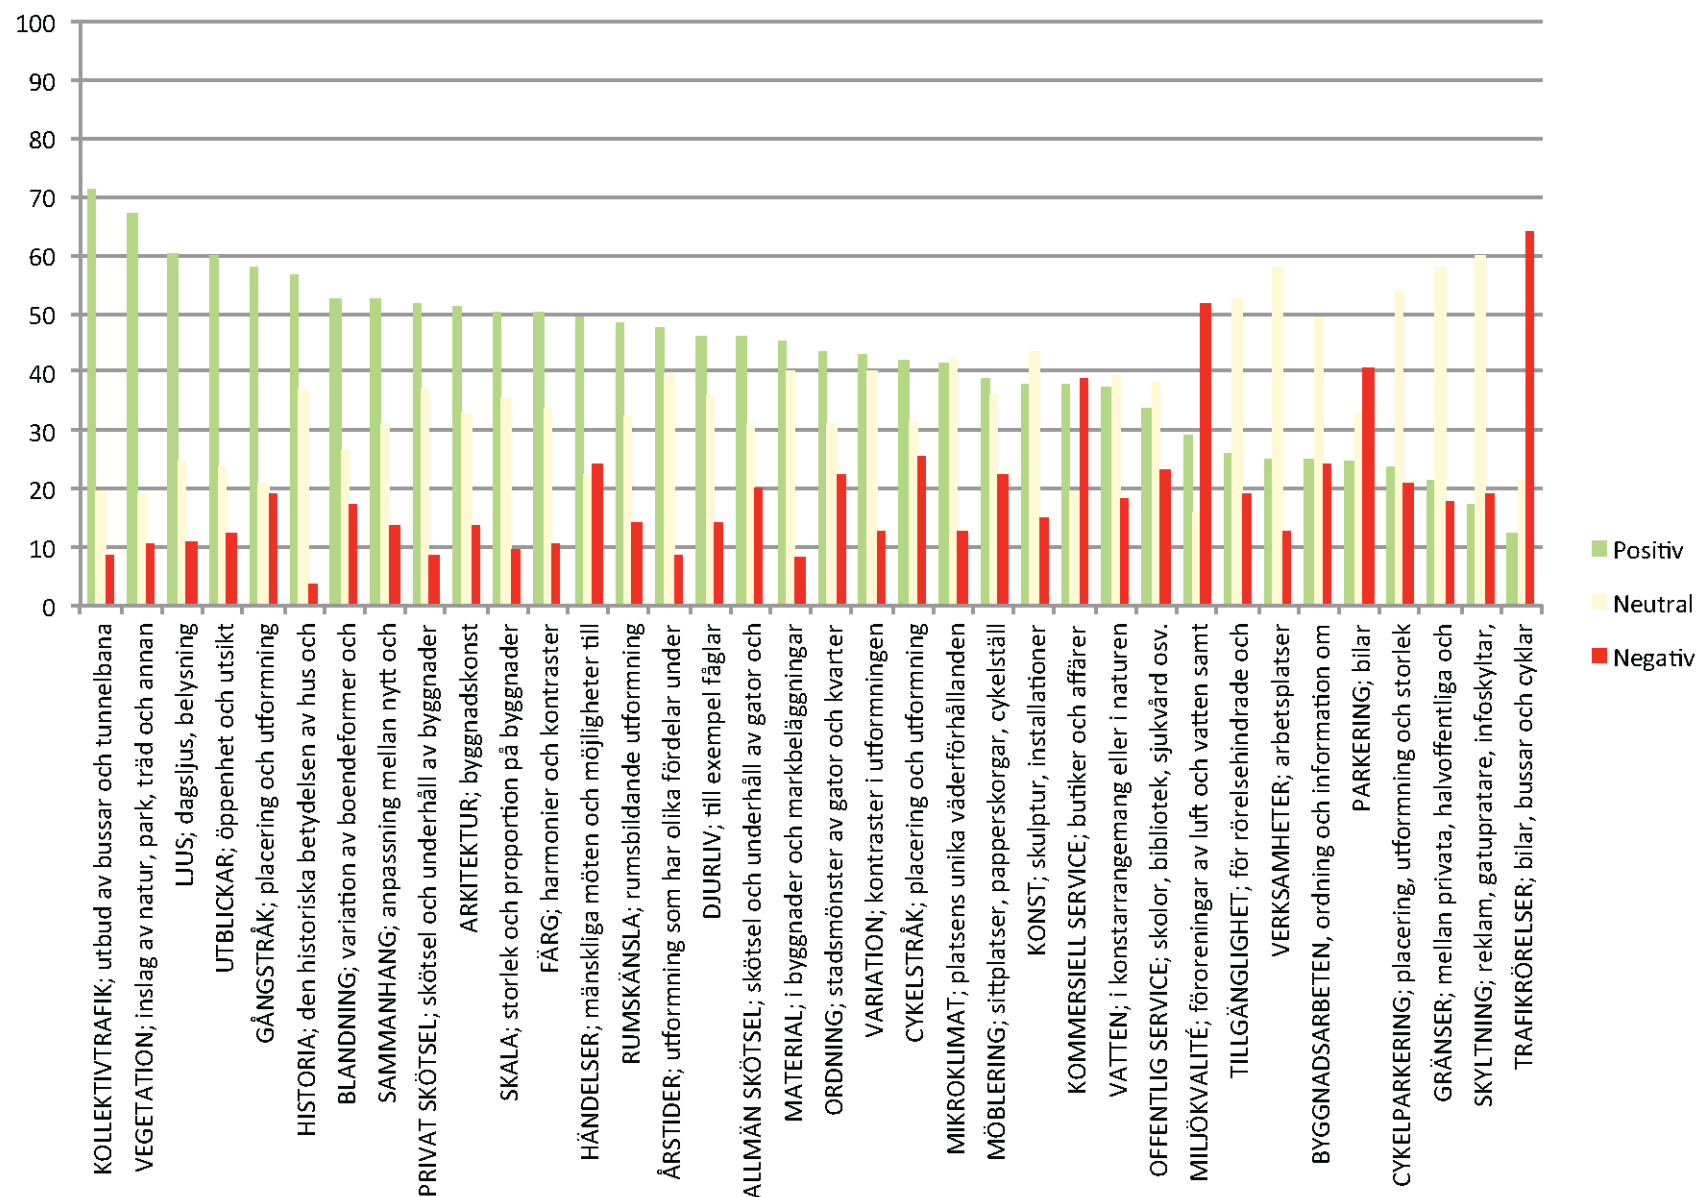
Trettiosex värderade faktorer som påverkar upplevelsen av området som helhet

Diagrammet visar hur många procent av deltagarna som upplever 36 faktorer positivt, neutral eller negativt

Kvalitetsfaktorer att värna om i området som helhet (enligt 50 % eller mer av deltagarna)

KOLLEKTIVTRAFIK; utbud av bussar och tunnelbana
VEGETATION; inslag av natur, park, träd och annan grönska
LJUS; dagsljus, belysning
UTBLICKAR; öppenhet och utsikt
GÅNGSTRÅK; placering och utformning
HISTORIA; den historiska betydelsen av hus och platser
BLANDNING; variation av boendeformer och verksamheter
SAMMANHANG; anpassning mellan nytt och gammalt
PRIVAT SKÖTSEL; skötsel och underhåll av byggnader
ARKITEKTUR; byggnadskonst

Brister att åtgärda i området som helhet (enligt 20 % eller mer av deltagarna)

TRAFIKRÖRELSER; bilar, bussar och cyklar
MILJÖKVALITET; föroreningar i luft, vatten samt buller
PARKERING; bilar
KOMMERSIELL SERVICE; butiker och affärer
HÄNDELSER; mänskliga möten och möjligheter till egna aktiviteter
BYGGNADSARBETEN, ordning/information om byggnadsarbeten
ORDNING; stadsmönster av gator och kvarter
MÖBLERING; sittplatser, papperskorgar, cykelställ
CYKELPARKERING; placering, utformning och storlek
ALLMÄN SKÖTSEL; skötsel och underhåll av gator och platser
