ANTIKNARISK FÖRUNDERSÖKNING Kv. Sperlingens Backe 55

Kv. Sperlingens backe Nr. 55, Stockholm

Antikvarisk förundersökning, 2014-06-26

Beställare: Sturegallerian AB

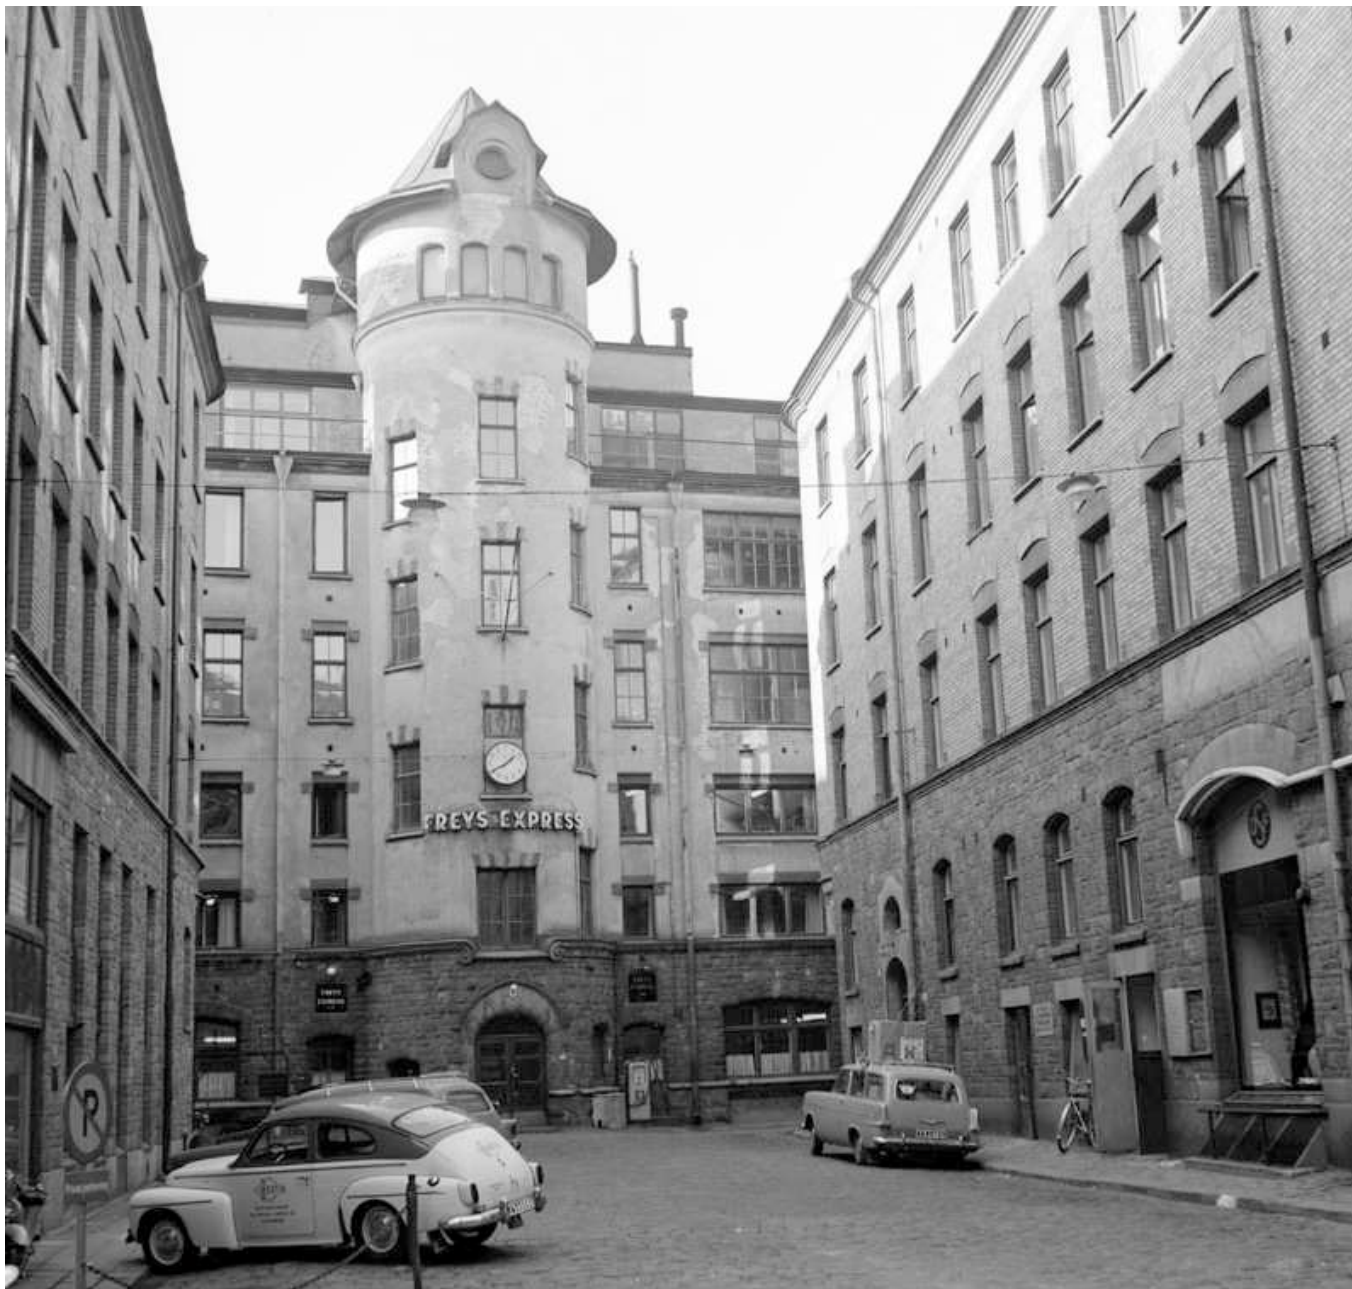
Privatgatan med de båda systerbyggnaderna som leder in till Freys Hyrverk. Ur SSM:s arkiv.

Sperlingens backe 55 tillkom först under 1900-talets första år och då var kvarteret i stort sett fullbyggt. Nr 55 och 53 ligger som pendanger på var sida om Privatgatan som leder in i kvarteret till dåtida Freys hyrverk som bildar fond till i slutet av gatan. Denna lösning gjorde att tomterna nr 55 och 53 fick hörntomtskaraktär trots att de ligger mitt i kvarteret. Byggnaderna gavs samma utformning fast spegelvända och bildade på så vis en sorts entré till Freys hyrverk.

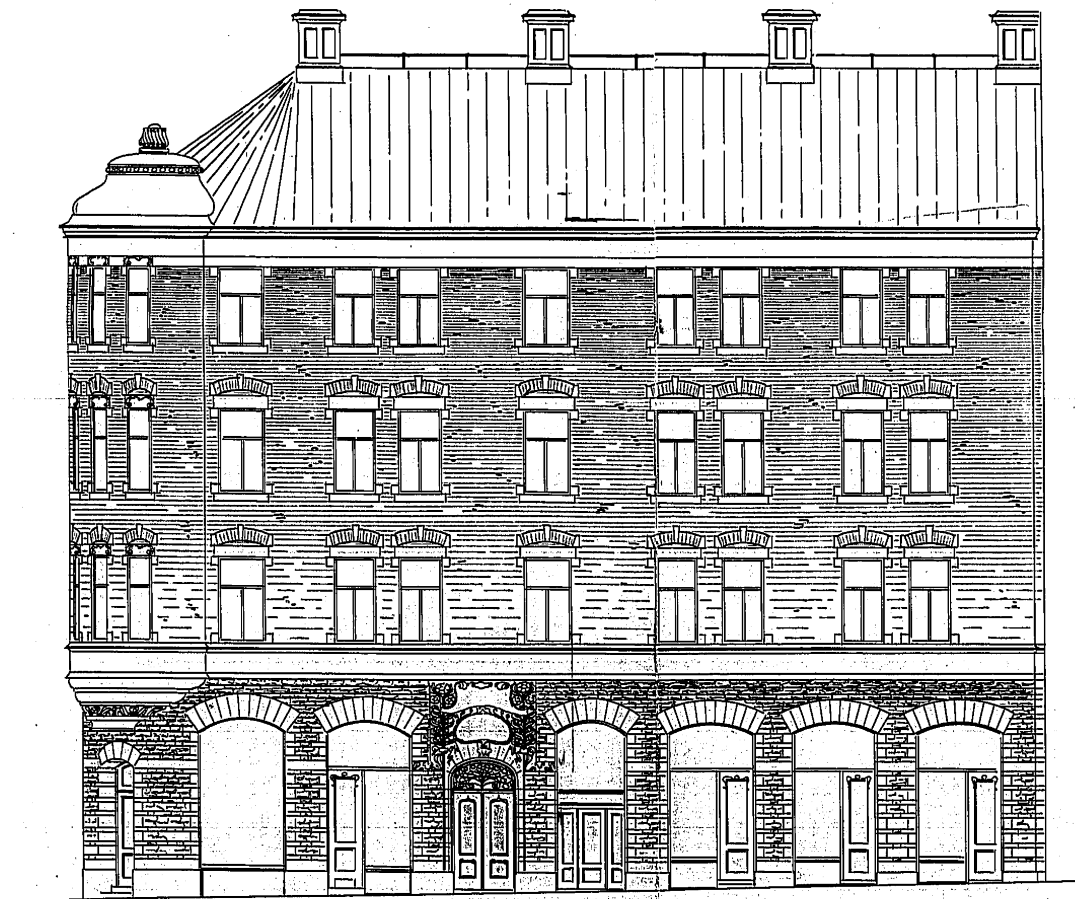
Nybyggnadsritning, fasad mot Grev Turegatan. SBK

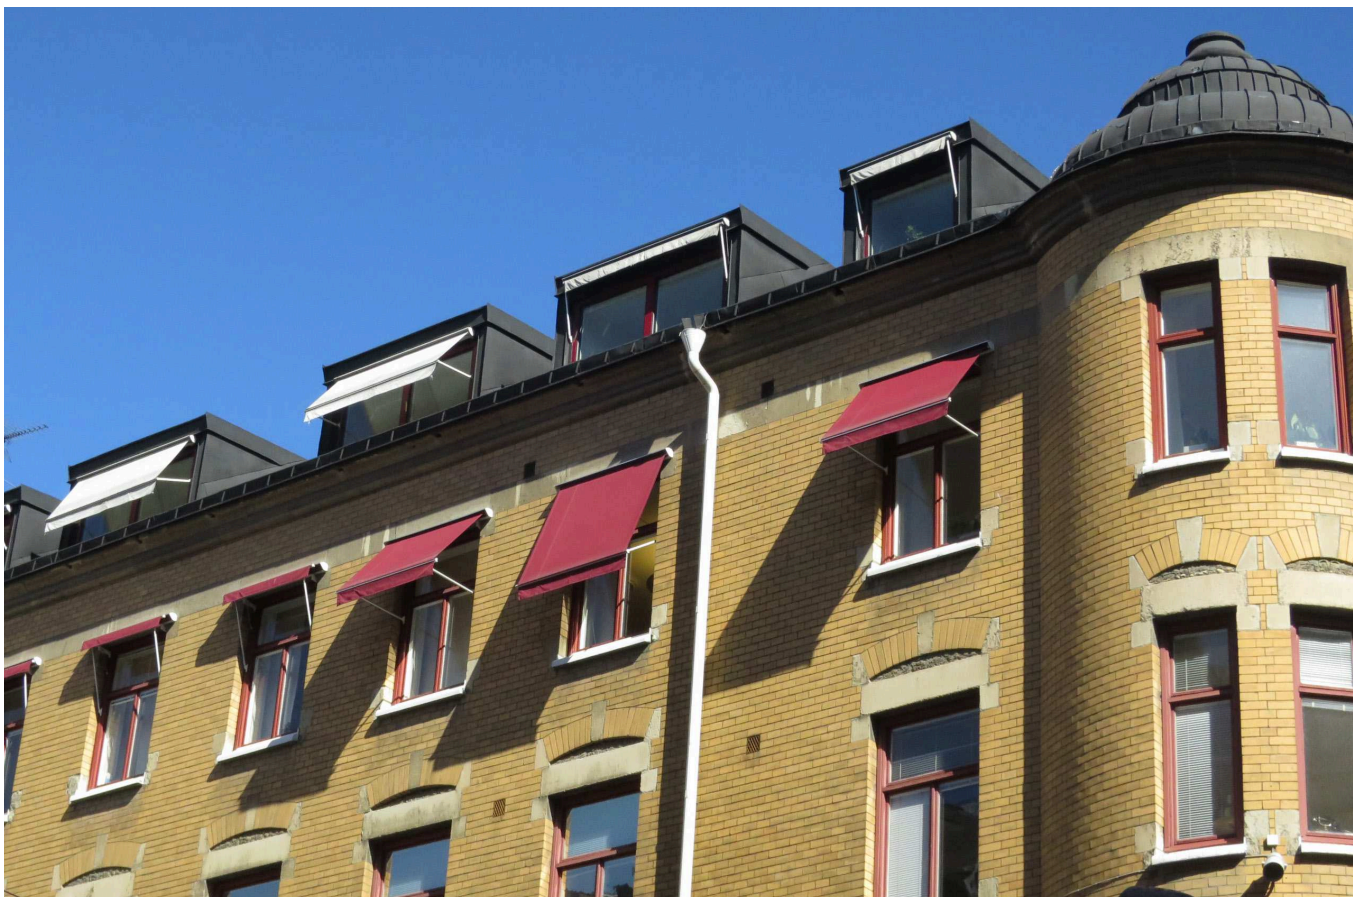
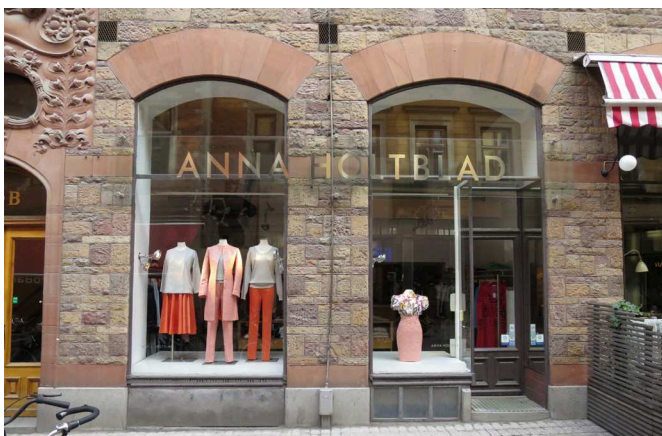
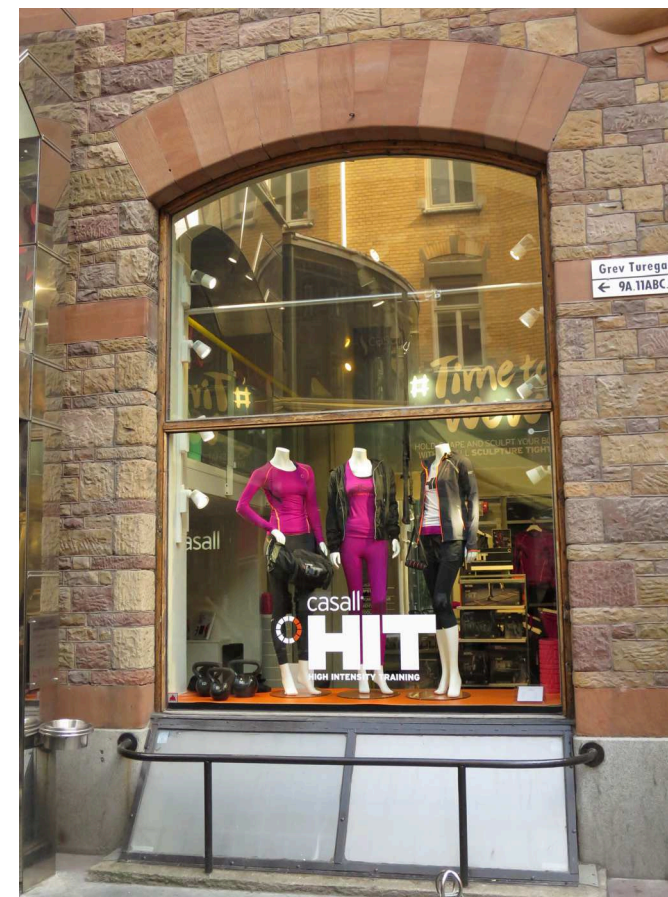
- Ovan till vänster: Fasad med takkupor mot Privatgatan
- Ovan: Ursprungligt skyltfönster med glasad öppning till källaren under och ursprungligt räcke.
- Längst till vänster: I det närmsta helt ursprunglig affärsentré och affärsentré omgjord till skyltfönster.
- Till vänster: Fönsteröverstycke med bladdekor.

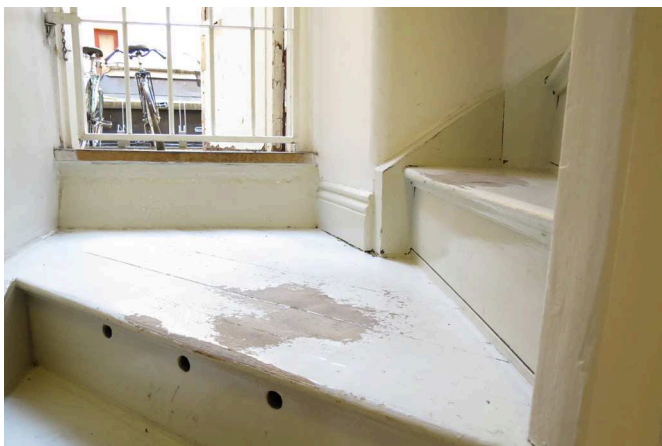
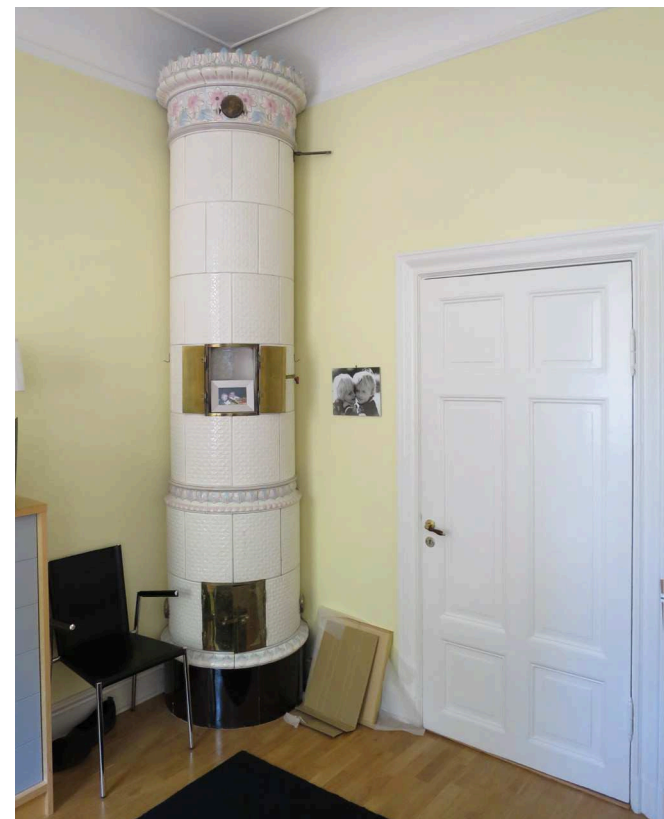
Ovan till vänster: Äldre hiss

Ovan i mitten: Ursprungliga lägenhetsdörrar i det något mindre fina trapphuset. Dubbeldörren ledde till våningen, den lägre enkla dörren (ursprungligen med överljus?) ledde till köket i en av våningarna i det finare trapphuset.

Ovan till höger: Kökstrapphuset med sin enkla trappspindel och ursprungliga fönster med präglat råglas.

Nedan till vänster: Äldre trappa till entresolen i en av de bättre bevarade affärslokalerna mot Grev Turegatan.

Nedan mitten: Till vänster en lägenhets dörr, till höger de fyra dörrarna med överljus som ursprungligen ledde till toalettutrymmena i planets två lägenheter. Dörren närmast Lägenhetsdörrarna ledde via toalettens förrum till i herrummet. De mittersta dörrarna ledde direkt in i toalettutrymmet och användes sannolikt vid tömning av dasstunnan.

Nedan höger: En bevarad kakelugn. I varje rum har kakelugnarna en egen utformning.

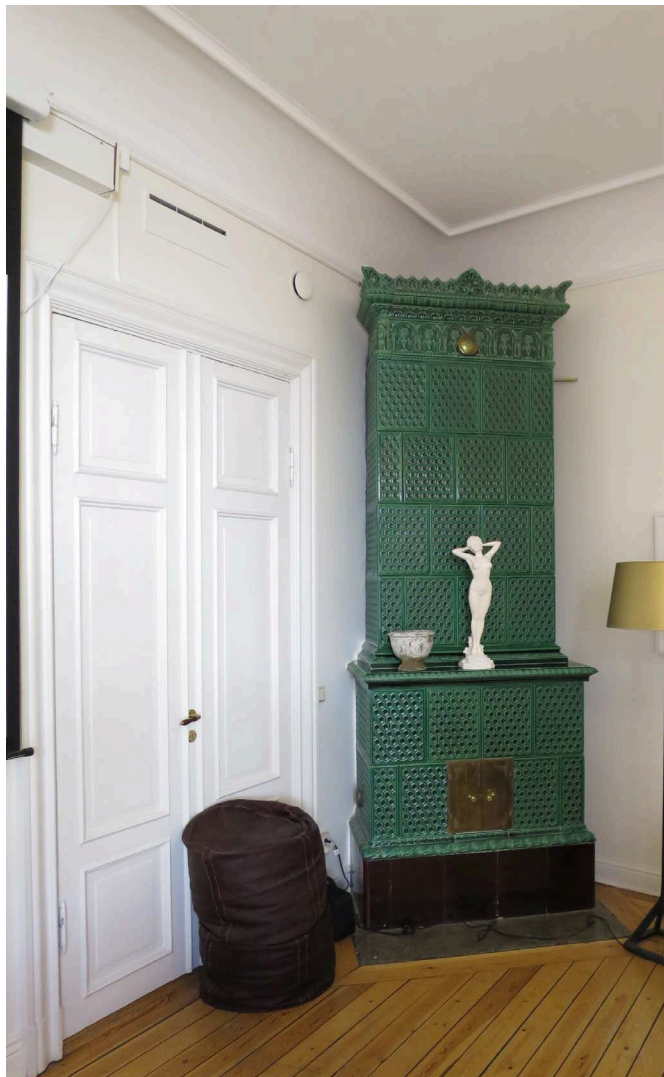
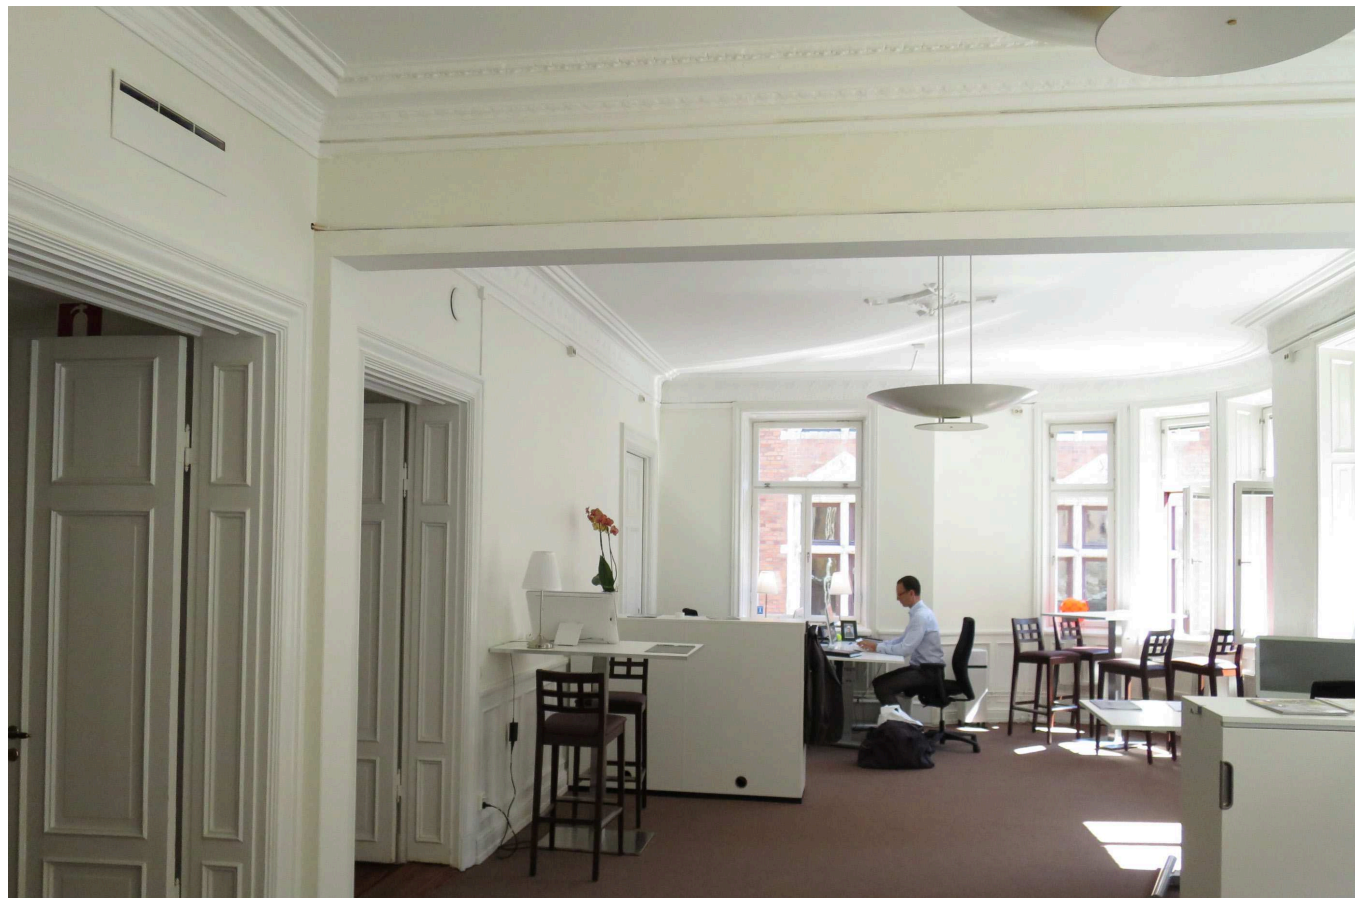
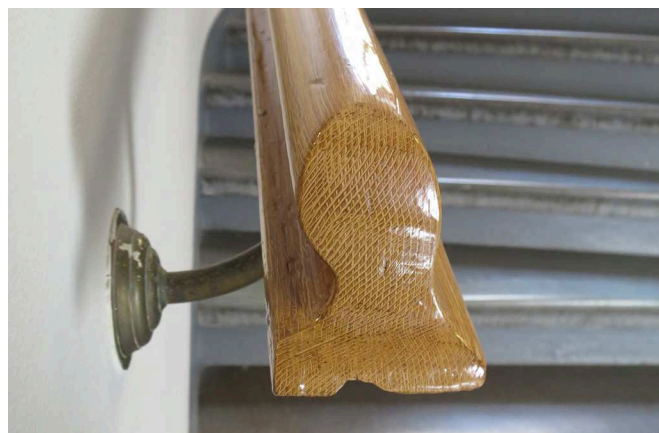
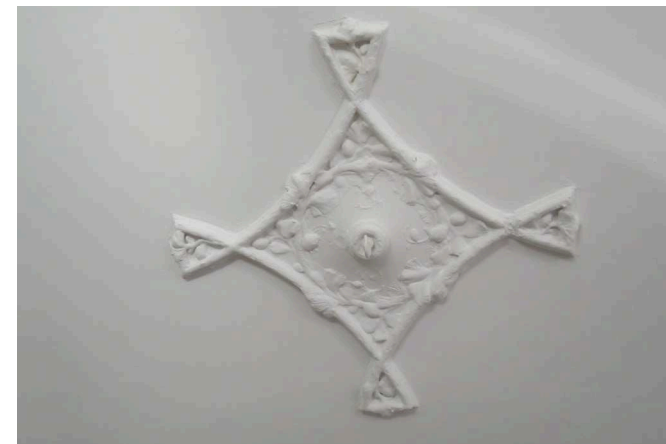
- Till höger: Tornrummet med ursprungliga foder, dörrar, bröstningar och stuckatur. Avdelande vägg borttagen till ovan dörrpost.
- Nedan: Bevarad kakelugn och ursprungligt dörrpar.
- Nedan till höger: Takrosett i tornrummet.
- Nedan i mitten: Ursprunglig handledare i trapphuset mot Grev Turegatan med fäste och sentida, mycket välgjord ådringsmålning.
