GRODDJUR SINVENTERING OCH KONSEKVENSBEDÖMNING FÖR FASTIGHETERNA LILLSKOGEN 45 & 46

BROMMA, STOCKHOLMS STAD

2022-09-05

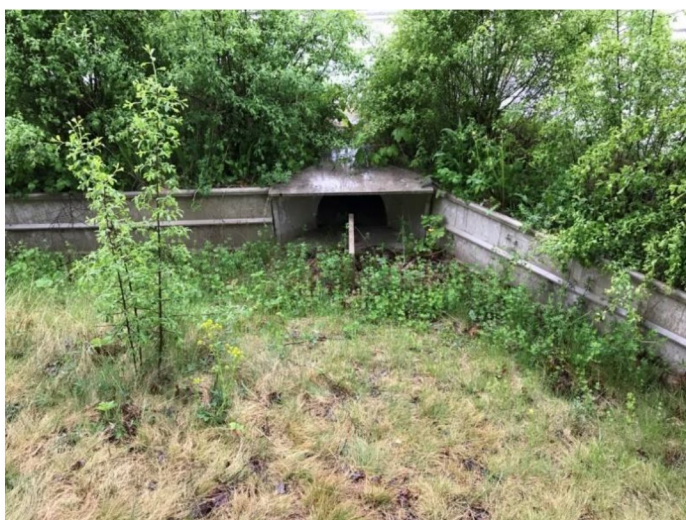
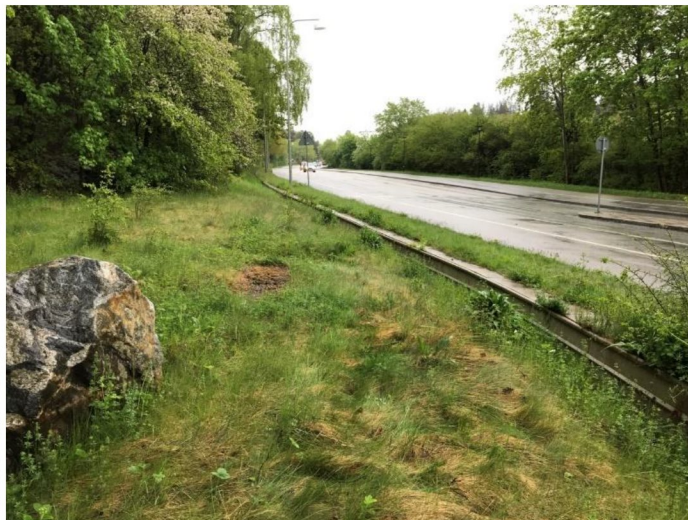
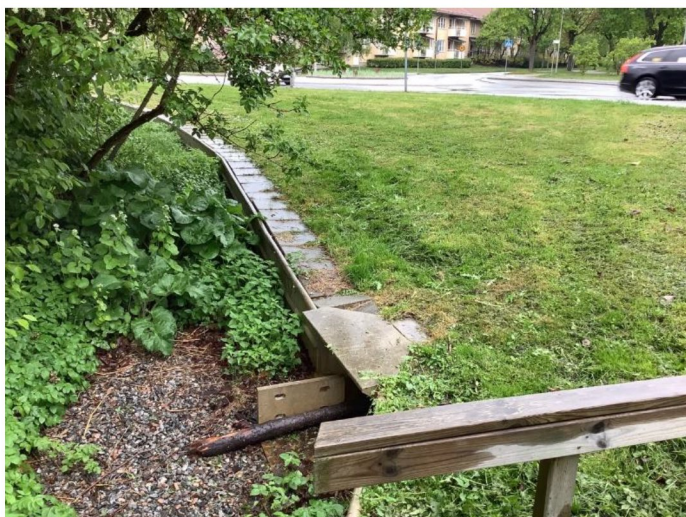
Figur 5. Groddjurspassager och ledarmar längs Spångavägen. Konstruktionsritningen och översikt bilden kommer från Calluna (2015b) och ACO Nordic.

Spångavägen, som löper ungefär mitt emellan Kolonidammen och fastigheterna, har sedan 2013 två groddjurspassager med 300 meter långa ledarmar på varje sida om vägen (Figur 5). Anläggningarna lät byggas av Trafikkontoret då många grodor och paddor blivit överkörda under sin vandring över vägen till bland annat Kyrksjön, som är en viktig reproduktionslokal.

Den uppföljning som har gjorts visar att groddjurspassagerna har gett god effekt både vad gäller att minska antalet groddjur som blir påkörda samt möjligheten för dem att vandra säkert förbi vägen (Miljöbarometern 2022a). Till exempel så räknade man till nästan 900 paddor som passerade tunnarna under perioden 1 april till 3 maj 2015 jämfört med ca 400 respektive 650 stycken år 2012 och 2013 innan tunnarna var anlagda. På de delar av vägen som inte har tunnlar blir dock paddor fortfarande överkörda visar uppföljningen.

En vetenskaplig studie har även gjorts som utreder effekten av tre groddjursåtgärder i Stockholmsområdet, varav en av dem är groddjurspassagerna längs Spångavägen. Denna visar sammanfattningsvis att 85–100% minskad dödlighet kan påvisas längs sträckorna som åtgärdats jämfört med innan (Helldin & Petrovan 2019). Vidare har man även kunnat se att det efter åtgärderna har kunnat passera mellan 25–340% fler groddjur.

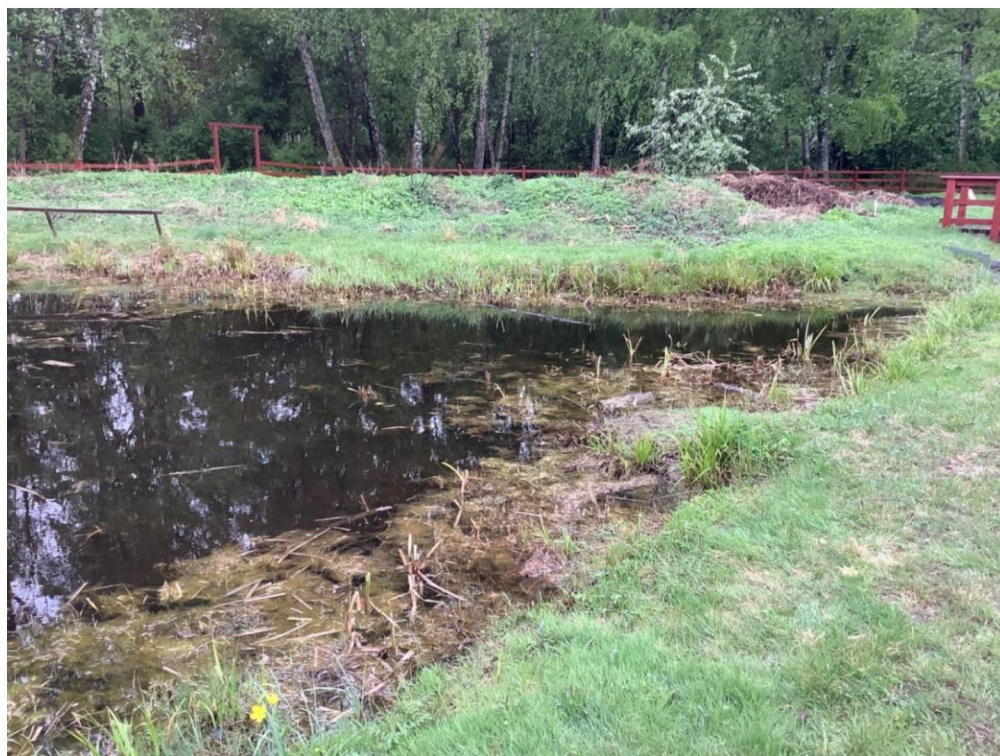
Figur 6. Inventerat småvatten (Kolonidammen).

Kolonidammen i Kyrksjölötens koloniträdgårdar i Kyrksjölötens naturreservat är en anlagd damm om ca 70 kvm med ett djup på ca 0,2–0,5 meter. Dammen är öppen och solbelyst och hade vid inventeringstillfället klart vatten och ett rikt inslag av vegetation (Figur 6). Vattentemperaturen var vid tillfället 15 °C och lufttemperaturen 11 °C. Ett samlingsprov av totalt 16 provpunkter togs och den filtrerade mängden vatten var totalt 80 ml.

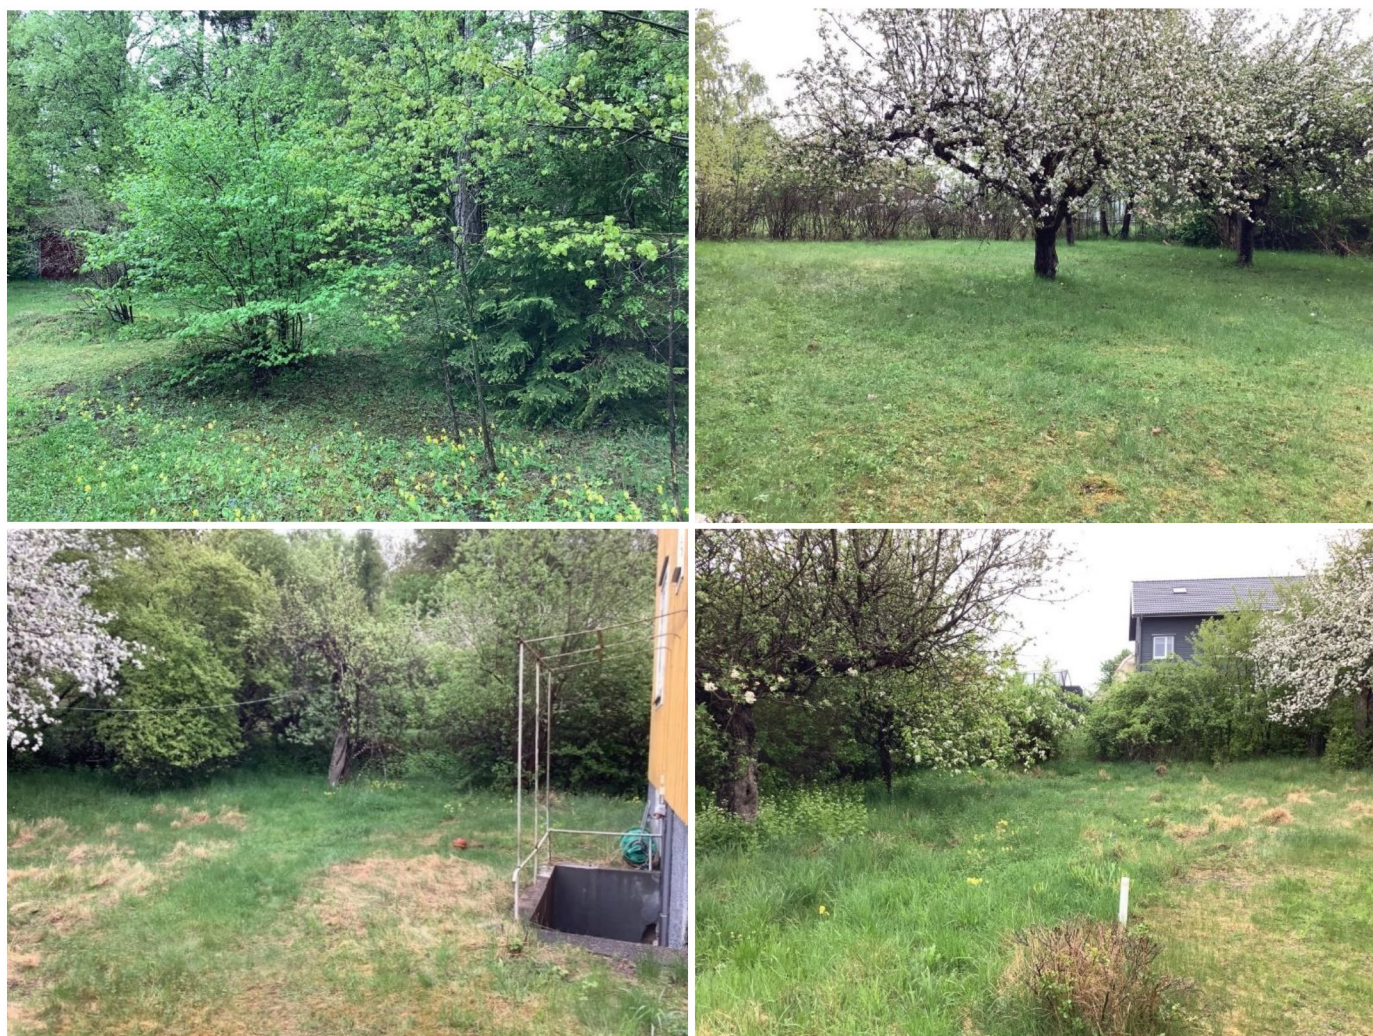
Figur 7. Exempelfoton från inventerade fastigheter.

Båda tomterna är relativt plana med gräsmattor och en del fruktträd, samt partier med övriga mindre träd, sly och trädgårdsbuskar (Figur 7). I övergången från Lillskogen 45 och den intilliggande skogen blir träd- och buskskikten gradvis tätare. Inga plaskdammar eller andra fuktområden förekommer på tomterna, och således genomfördes ingen eDNA-provtagning inom fastigheterna. Inga ansamlingar av död ved, lös jord, blockiga partier eller andra potentiella övervintringsmiljöer för groddjur observerades, dock fanns en mindre hög med trädgårdsavfall i norra delen av Lillskogen 46.
