Rapport

INVENTERING AV BÄLLSTAVIKENS LIMNISKA MILJÖ

**SLUTVERSION
2018-04-27**

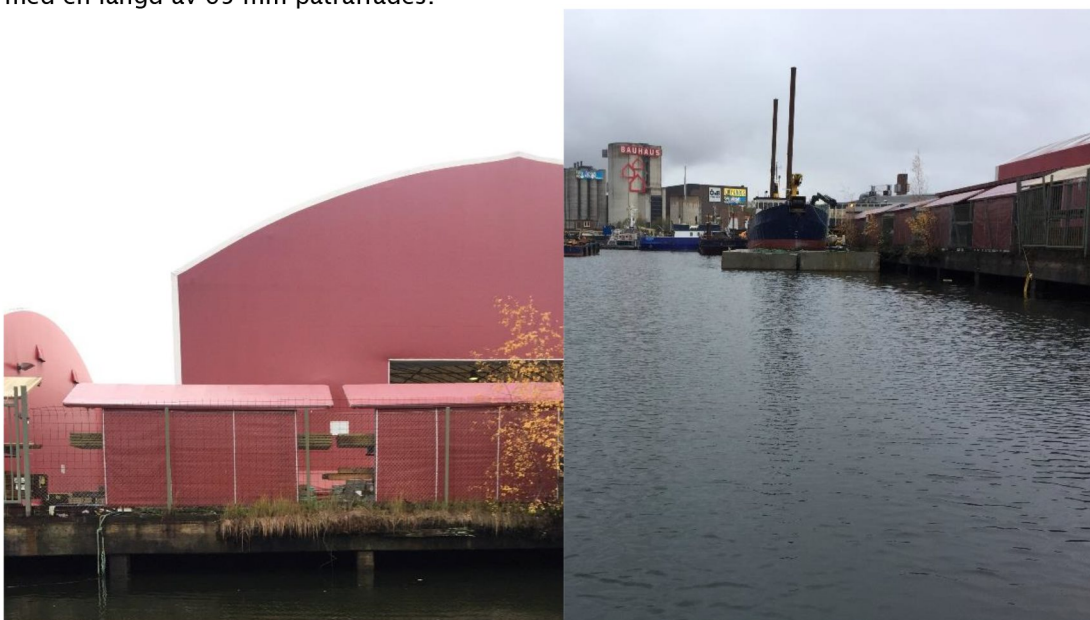
Närmiljön och vattenmiljön består av en industrihamn med kajer som sträcker sig ut över vattnet. Bottendjupet är över tre meter invid kajen. Inga makrofyter (alger eller växter) återfanns vid denna lokal. Bottnen består av lera och gyttja. En individ av äkta målarmussla (*Unio pictorum*) med en längd av 65 mm påträffades.

Figur 3 och 4. Strandmiljön i delsträcka 2.

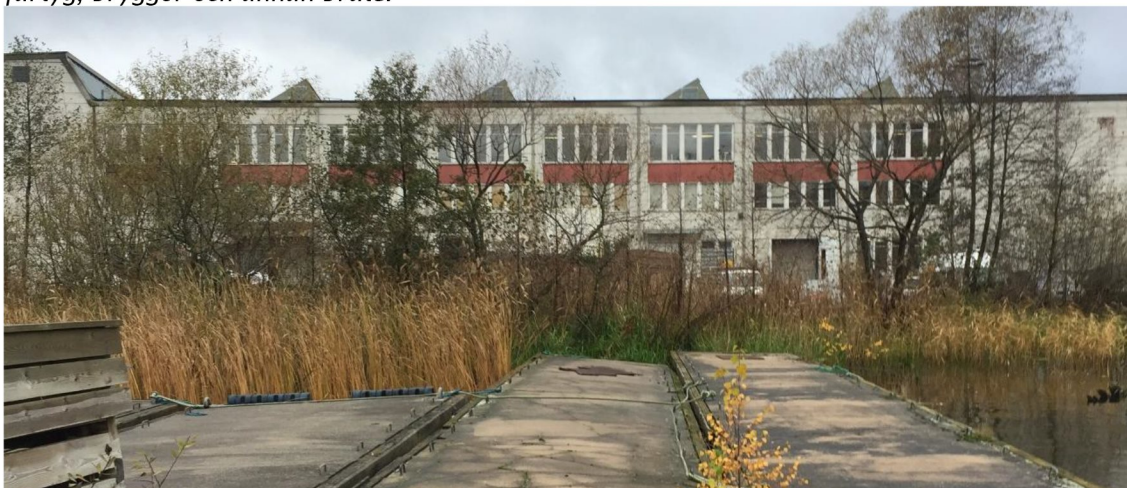
Inom det inringade området med relativt riklig strand- och undervattensvegetation finns vissa förutsättningar för ekologiska funktioner. Även om området är litet kan det inte uteslutas att det fungerar som rekryteringsmiljö för varmvattenkrävande arter av fisk, såsom abborre, gädda, mört och andra arter tillhörande karpfisksläktet.

Figur 6. Innanför flytbryggorna fanns ett litet område med frodig strandvegetation och ett potentiellt lek område för varmvattenkrävande arter av fisk.
