Kompletterande miljöteknisk undersökning för porluft

Fastighet Barnfröken 1

Stockholms Stad
2022

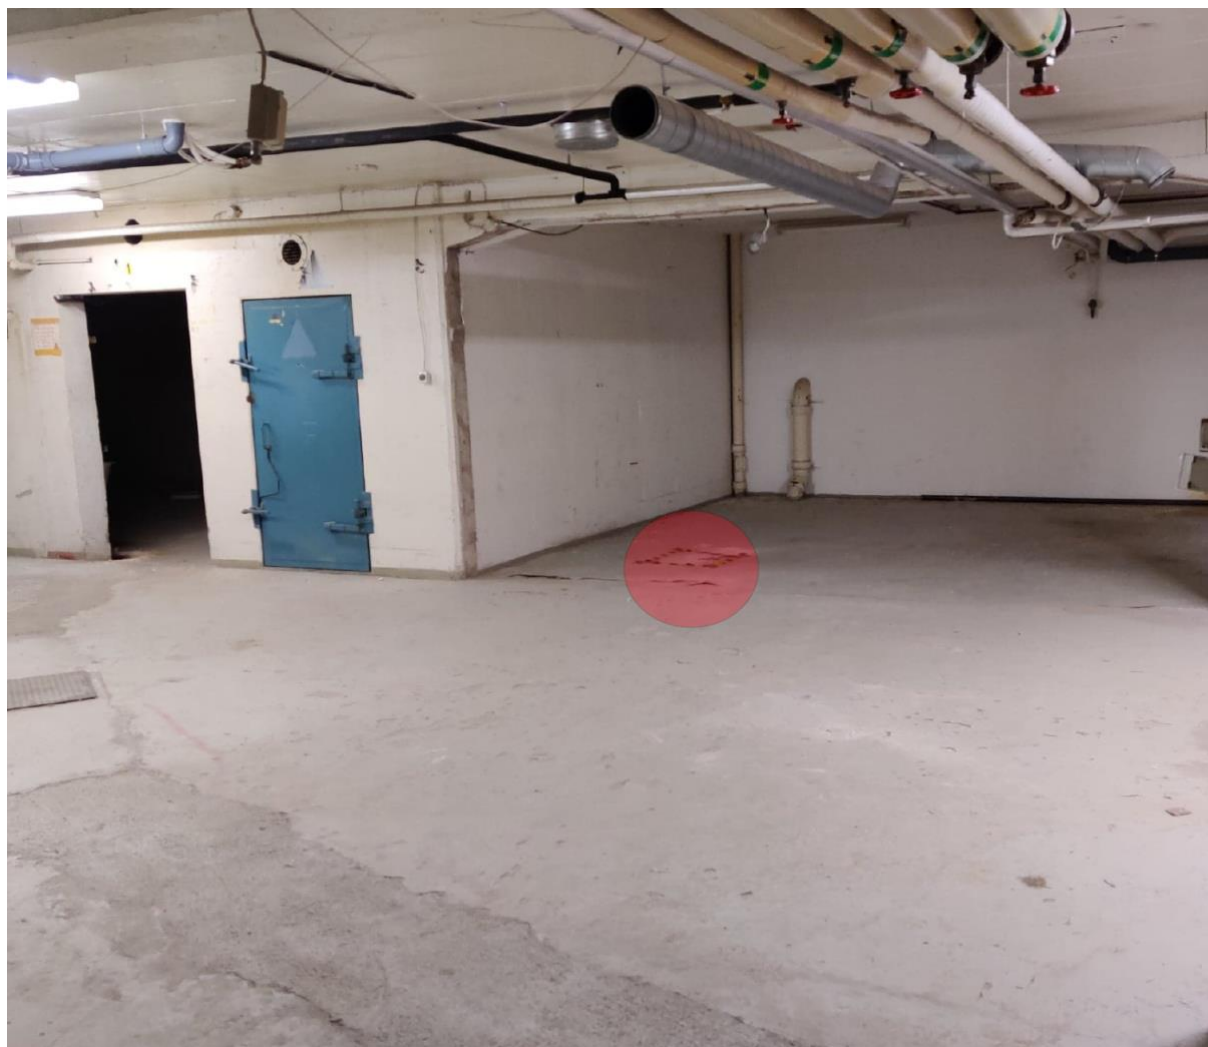
Figur 2: Bild inne i källarlokal. Markerat område är där förorening tidigare påträffats.

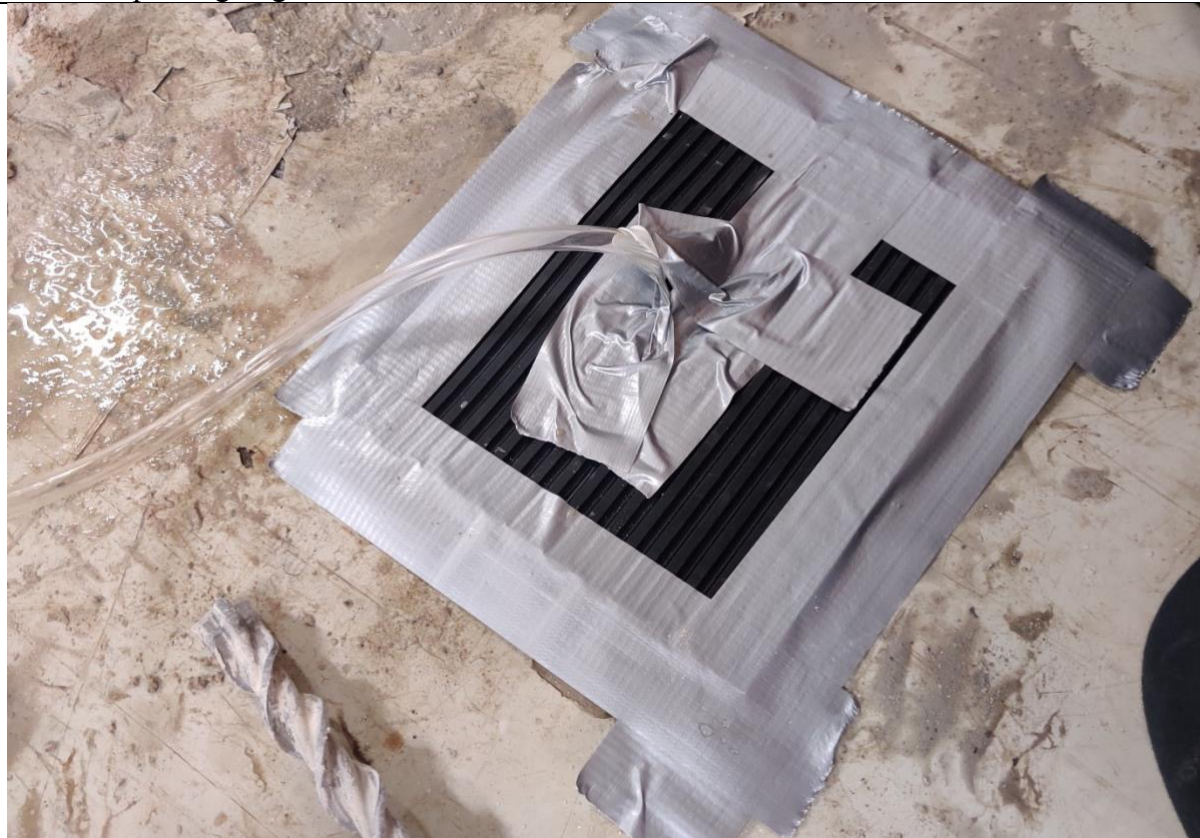
Vid denna provtagning utfördes provtagning inomhus i två punkter. För att kunna utföra mätning på porluft under betongplattan användes en bormaskin med hålsåg för att ta ut en kärna från betongen. Efter att hål gjort genom betongplattan fördes kolrör kopplade till slang och pump ned i hålet. För att undvika att luft från lokalerna påverkade mätresultatet fördes först slangen genom en PVC matta. PVC-matta tätades sedan mot golvet med hjälp av generösa mängder silvertejp för att minimera mängden luft från lokalen som kunde tas upp av pumpen, se **Error! Reference source not found.** Samma procedur utfördes i samtliga

Figur 7: Mätning porluft, punkt P5.

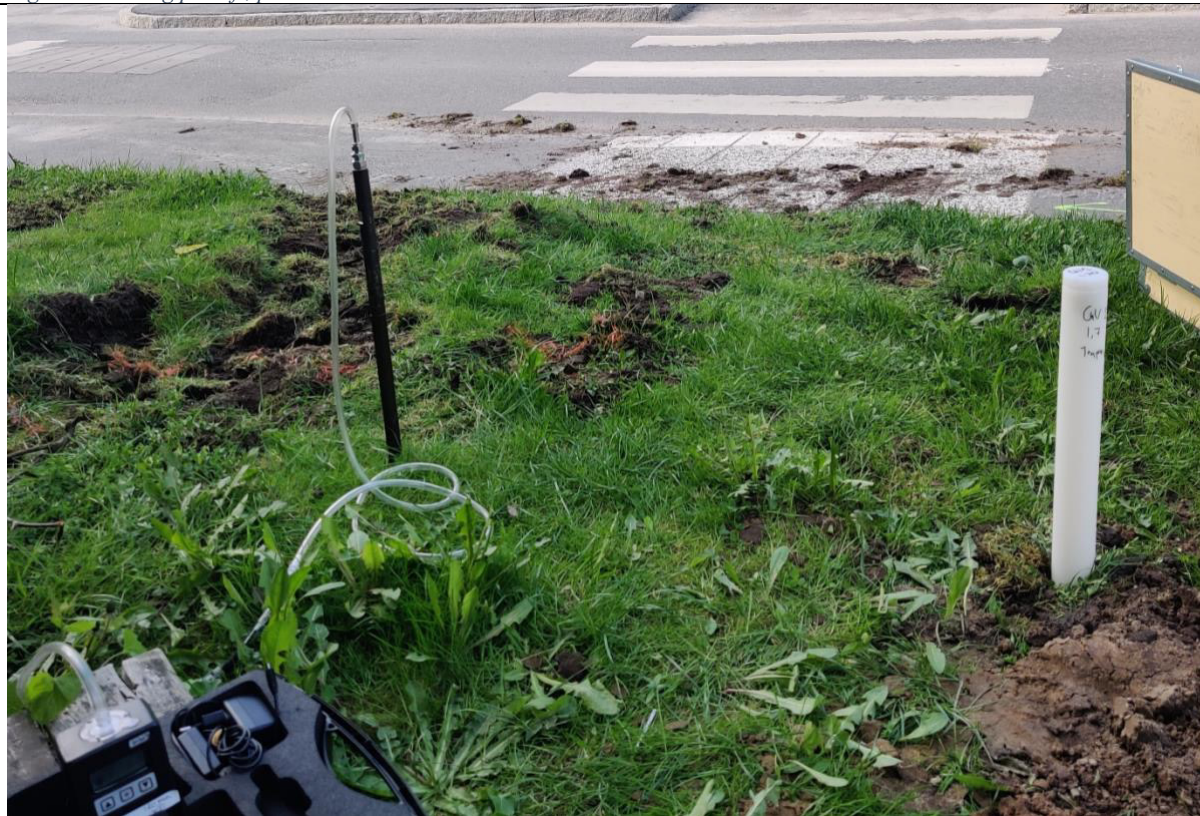
Figur 8: Porluftpåmätning punkt P1 och nedsatt GV-rör, GV1.
