Stockholms Stad

Slakthusområdet - DP1

Kompletterande miljöteknisk markundersökning

Datum: 2021-11-09, rev 2021-12-17

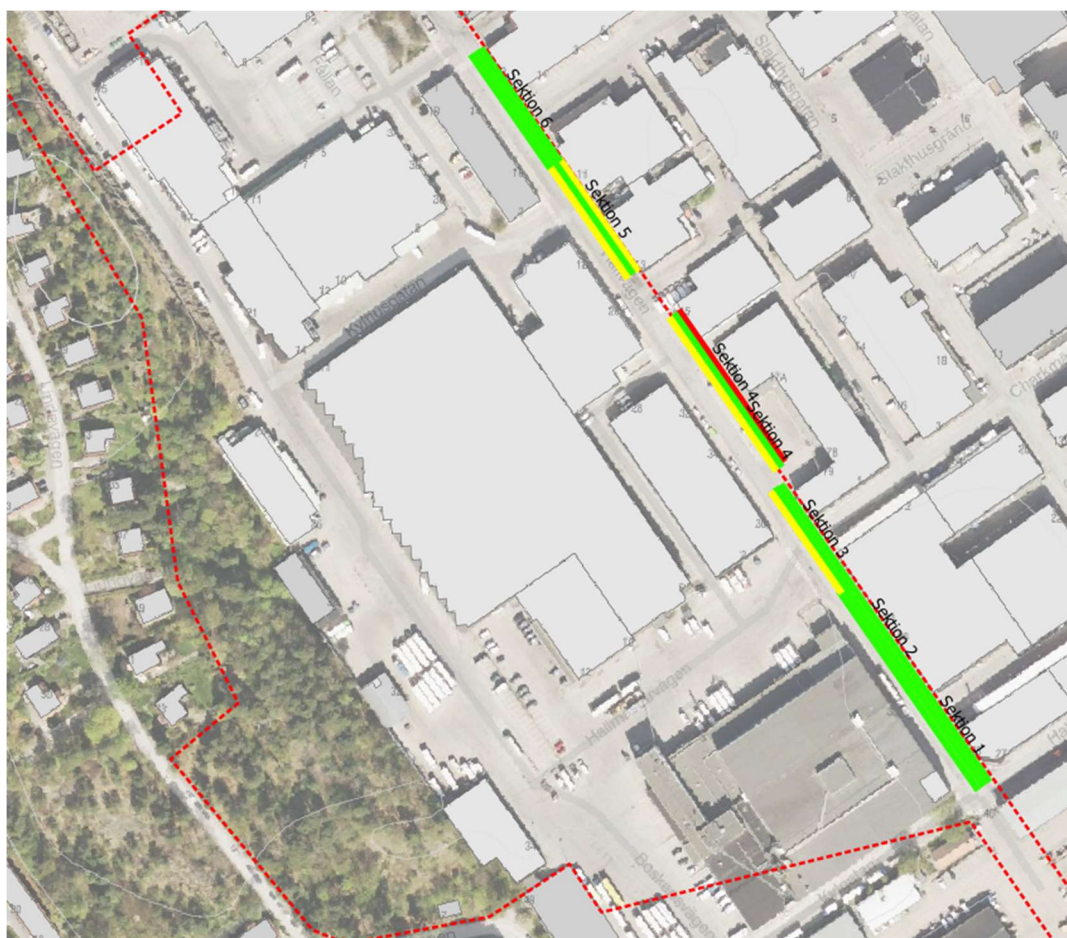
Figur 9 Resultat från slutprover i schaktväggar och schaktbotten vid tillfällig ledningsomläggning på Hallvägen. I varje sektion togs ett samlingsprov på västra väggen, schaktbotten och på östra väggen. Ledningsomläggningen genomfördes på olika sidor av Hallvägen vilket resulterar i att schakten markeras på olika sidor om vägen. Grönt - halter under KM, gult- halter mellan KM och MKM, rött- halter över FA. Styrande för klassning är PAH-H.

- Kontrollprovtagning i schaktbotten och schaktvägg. Efter att ledingsschakten grävts ut delades undersökningssträckan in i sektioner á ca 80 m var förutsatt att fyllnadsmassorna såg likvärdiga ut inom sektionen. Därefter uttogs ett samlingsprov på västra schaktväggen, ett samlingsprov på schaktbotten och ett samlingsprov på östra schaktväggen per sektion. Samlingsproverna analyserades avseende metaller, PAH, petroleumprodukter och PCB. Styrande för klassningen blev PAH-H, men även PAH-M och aromater >C10-C35 har återfunnits över riktvärden för KM. Resultaten kan ses i Figur 9. I sektion 5 finns halter PAH-H över KM i båda schaktväggarna, i sektion 4 är halterna >KM i västra väggen och över FA i östra väggen, i sektion 3 återfinns föroreningshalter >KM i västra väggen. I provpunkt 08 påvisades även PCB i halter >KM.

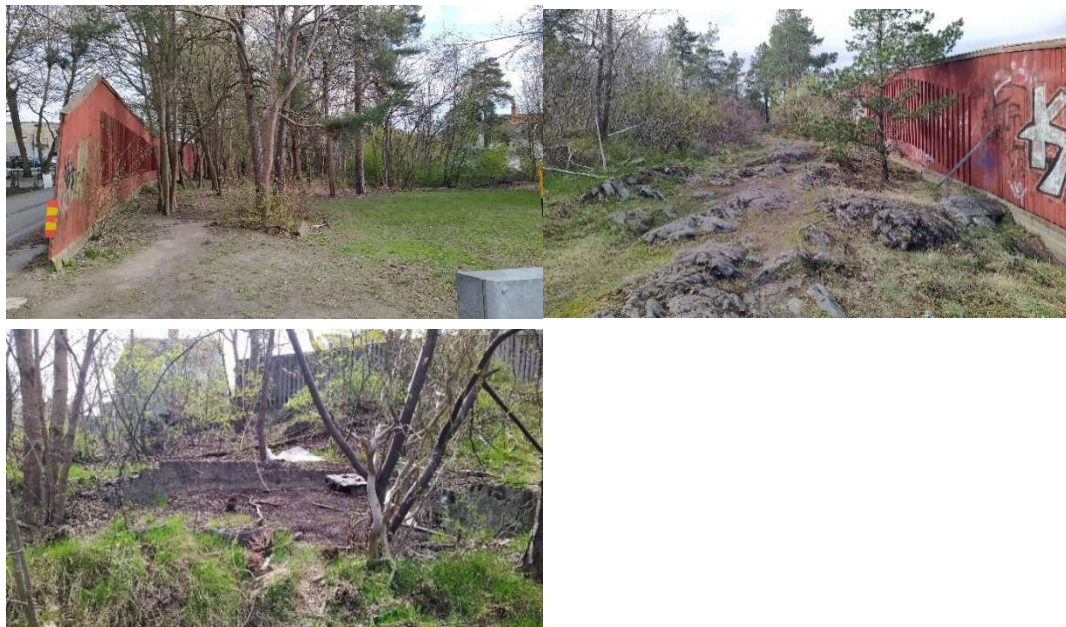
Figur 10 Foton på naturområdet i västra delen av detaljplanen. Bilden högst upp till vänster är delområde 3, till höger är det delområde 4, längst ner till vänster delområde 5.

Vid provtagningen av yttjord i naturområdet Frötallen i västra delen av DP1 påträffades rester av en byggnad i delområde 5. Marken i alla delområden bestod av humus/mulljord och inga tydliga tecken på föroreningar kunde ses.
