HENRIKSBERG, HÄGERSTEN

Kulturhistorisk inventering och analys

2011-09-22

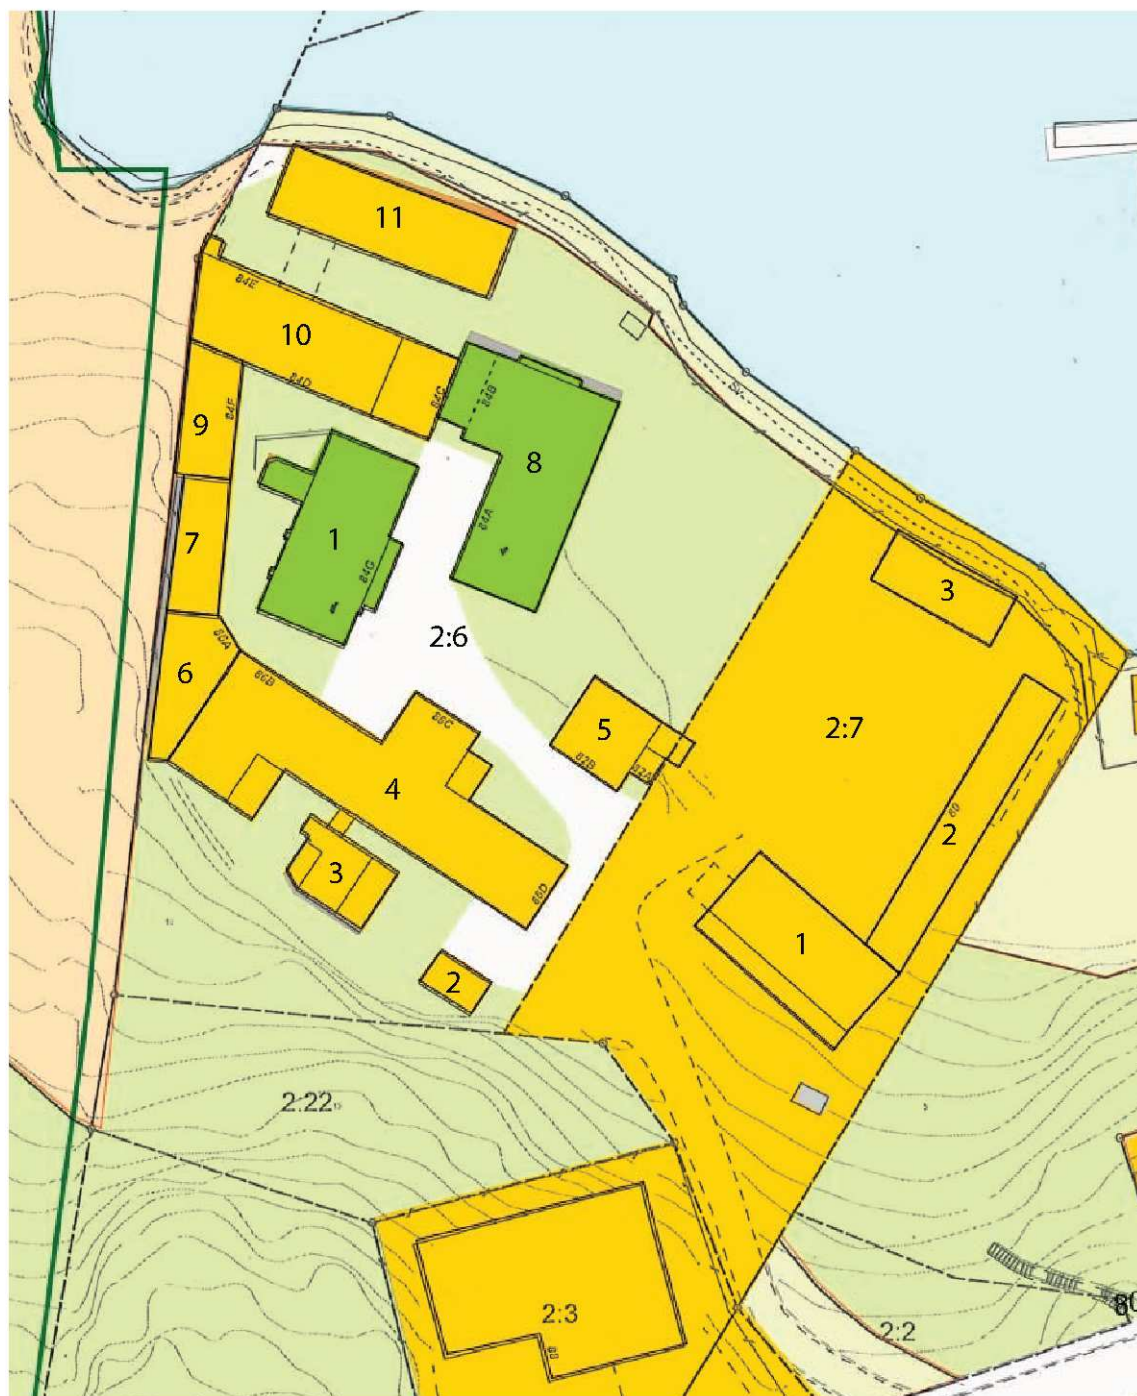
Stockholms stads klassificeringskarta.

Stockholms stadsmuseum har inventerat och klassificerat området år 2004. Fastigheten Hägersten 2:6 bedömdes ha ett särskilt kulturhistoriskt värde (grön). Inom fastigheten bedömdes byggnad 1 och 8 ha ett särskilt kulturhistoriskt värde (grön), medan övriga byggnader har ett visst kulturhistoriskt värde och/eller är av positiv betydelse för stadsbilden (gul). Fastigheten 2:7 med sina byggnader bedömdes ha ett visst kulturhistoriskt värde och/eller positiv betydelse för stadsbilden (gul). Se karta på nästa uppslag.

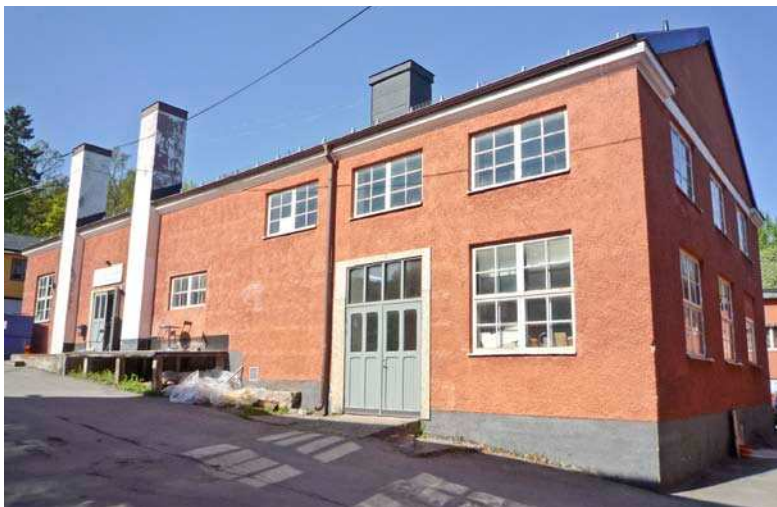
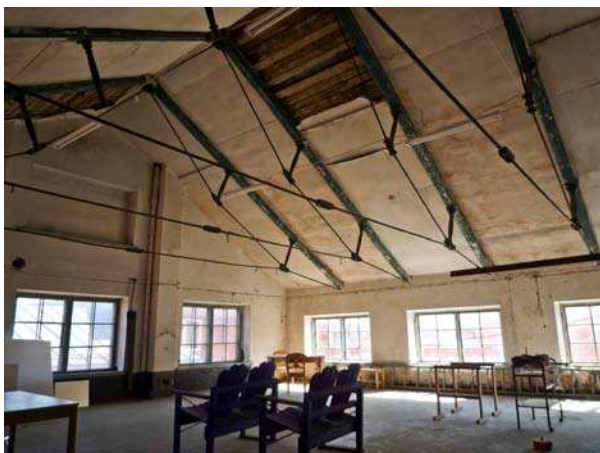
Hus 1

1915-16 Ny verkstadsbyggnad av tegel för S Henrikssons sprutfabrik och mekaniska verkstad. Takstolar av valsat stål. Fasader ritade av Cyrillus Johansson.

Välbevarad gedigen tegelbyggnad från områdets andra utbyggnadsfas, ritad av namnkunnig arkitekt som definierar industriområdet och utgör en viktig del i dess historia. Skapar genom sin placering ett intimt torgrum tillsammans med flera andra byggnader. Robust inre med stora rumsvolymer och generöst ljusinsläpp.

Byggnaden är mycket känslig för förändring. Byggnaden bör bevaras och rustas. Sentida utbyggnader kan ändras. Möjlighet att rekonstruera taklanterniner och ursprungliga fönster.

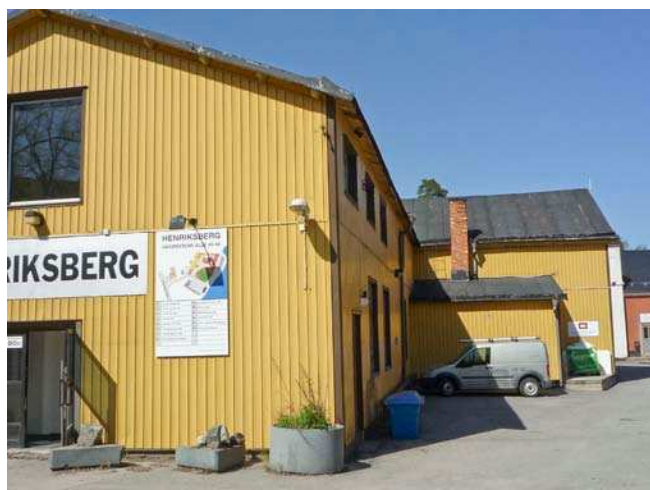
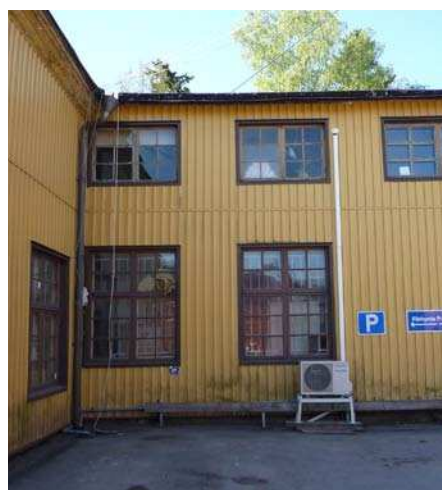
Hus 4

Huvudbyggnad som utgör områdets allra första bebyggelse och rumsliga utgångspunkt.

Byggnaden utgör områdets fond mot bergssidan, är en av de viktiga och varierande väggarna i det centrala gårdsrummet och dess östra gavel är det första en besökare möter. Fasaderna har förvanskats genom inplåtning och byte av många fönster, likaså är interiören helt moderniserad. Byggnadsvolymen upplevs dock, trots några tillbyggnader, som välbevarad. Bristande underhåll och avsaknad av dränering har medfört att byggnaden idag är i ett dåligt tekniskt skick.

Denna byggnad är egentligen den historiskt sett viktigaste byggnaden på området. Den är dock i så förvanskat, ombyggt och förfallet skick att det krävs mycket stora åtgärder för en modern användning. Därför bedöms byggnaden i sig vara tålig för ändring, men dess framträdande placering i området och volymens rumsskapande värde bedöms som känsligt för ändring. En ny byggnad på platsen bör få en liknande rumsskapande volym. De ursprungliga träfasaderna, idag dolda bakom plåt, är en historisk kvalitet som gett industriområdet karaktär och variation. Att ta upp detta fasadmateriäl i en ny byggnad kan bidra till fortsatt variation och en viss historisk kontinuitet.

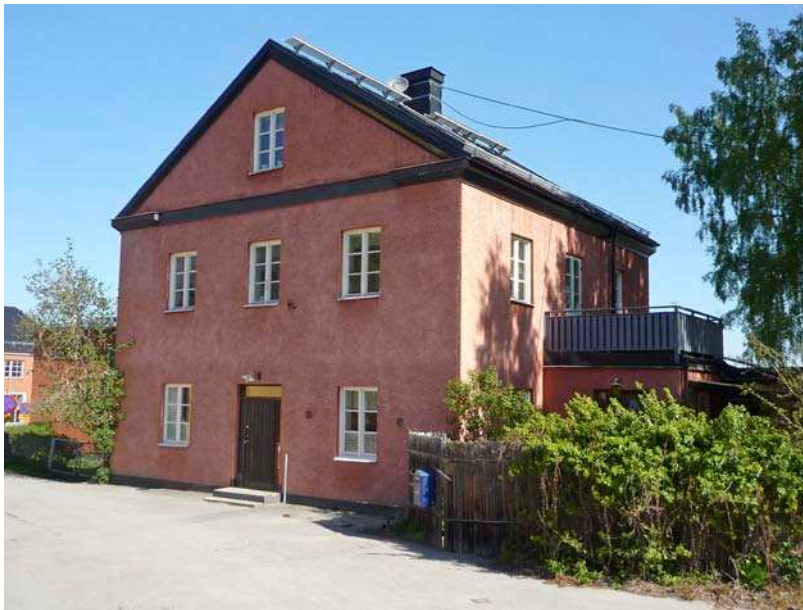
Hus 5

1915 Kontors- och portvaktsbyggnad av tegel. Fasader av Cyrillus Johansson.

Tidstypiskt och välbevarat kontors- och bostadshus från områdets andra utbyggnadsfas med fasader ritade av namnkunnig arkitekt. Dess funktion är tätt sammankopplad med övriga verksamheter på området och speglar blandningen av funktioner som finns i äldre tiders indutriområden. Dess kontorsfunktion försvann visserligen redan 1939, men byggnaden bebos fortfarande av verksamma, eller före detta verksamma på området. Byggnaden har en framträdande plats vid områdets entrérum samt utgör del av det centrala torgrummet. Till byggnaden hör en trädgård som utgör områdets enda odlade grönyta. Övriga grönytor utgörs av träd och buskar i områdets ytterkanter.

Byggnaden med den odlade marken närmast intill är mycket känslig respektive känslig för förändring. Det är viktigt att den kubiska formen och de tidstypiska fasaderna bevaras. Tillbyggnaden från 1964 kan ändras.

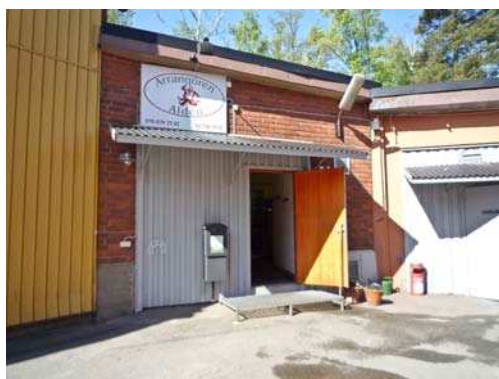
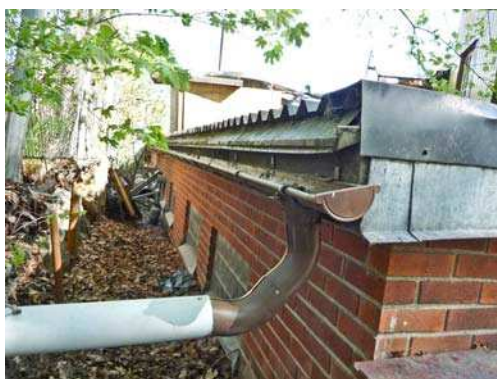
Hus 6

1963 nybyggnad av verkstad för OW Ulfward av ing Lennart Eriksson. Väggar av tegel och slätputs, tak av lättbetong och papp.

Ett av de senaste byggnadstillskotten på området. Enkel verkstadslokal som idag används som kök och matsal. De ursprungliga flacka taklanterinerna är ej i bruk. Byggnaden sluter den bakre platsbildningen bakom hus 1.

Byggnaden är tålig för förändring. Funktionen som del av inramningen av den bakre platsbildningen är en påtaglig kvalitet.

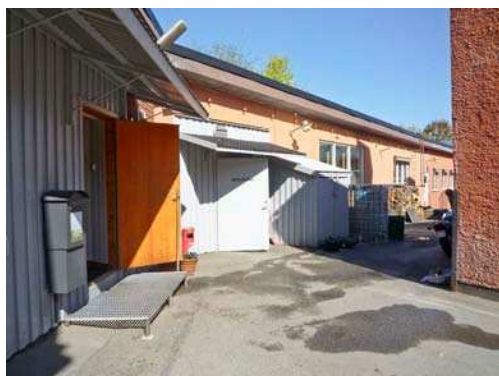
Hus 7

Garagebyggnad med igensatta garageportar som idag används för leveranskök. . Byggnaden sluter den bakre platsbildningen bakom hus 1.

Byggnaden är tålig för förändring. Funktionen som del av inramningen av den bakre platsbildningen är en påtaglig kvalitet.

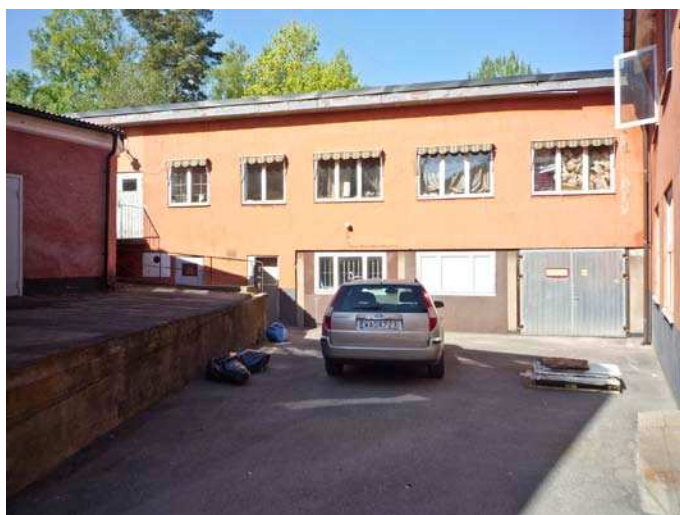
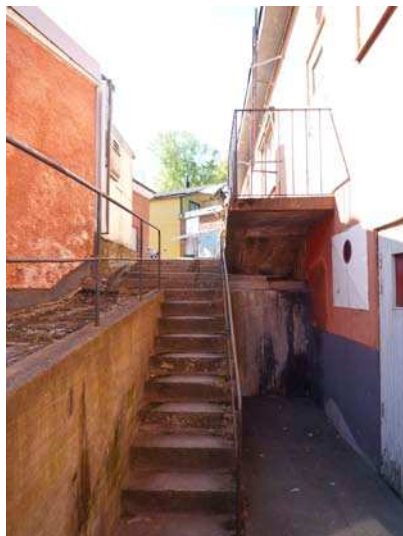
Hus 9

1952-54 Nybyggnad med garage i bv och verkstad 1 tr, ritad av E A Armands. För Olssons smidesverkstad.

Garage- och verkstadsbyggnad som idag används som kontor m.m. Relativt välbevarade fasader. Byggnaden sluter den bakre platsbildningen bakom hus 1.

Byggnaden är tålig för förändring. Funktionen som del av inramningen av platsbildningen är en påtaglig kvalitet.

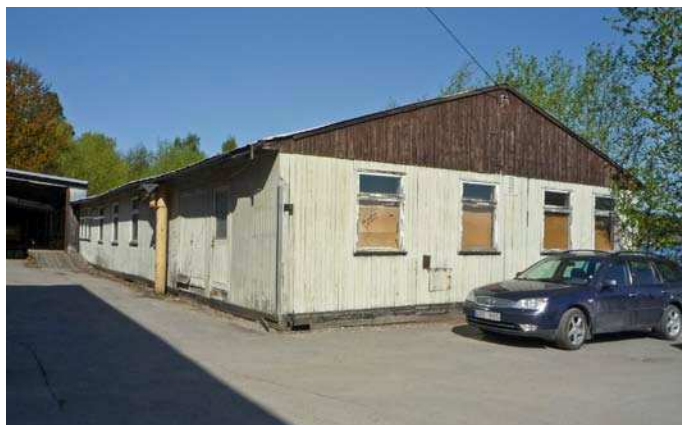
Hus 11

Skjul uppfört 1954. Användes för uthållighetstester av finmekaniska instrument.
1980 lager

Enkel lagerbyggnad i delvis dåligt skick på utfylld mark.

Byggnaden är tålig för förändring.

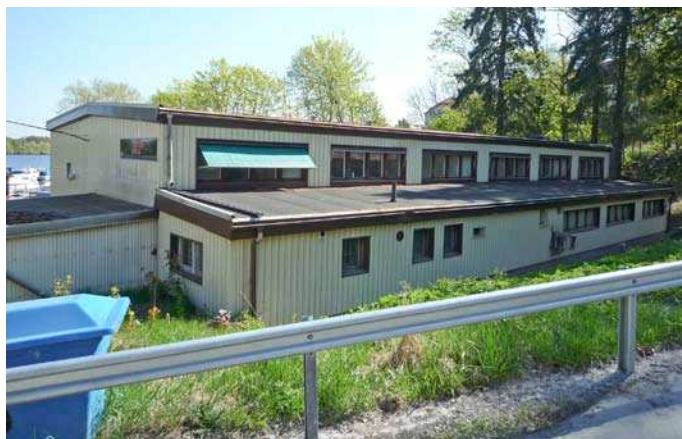
Hus 1

1957 Nybyggnad verkstad med kontor för Nordiska Instrumentfabriken. Vågar av lättbåg, målade, travers i hall, tre kontorsrum, ritn av Herbert Challis, civ. ing. (Ulfwards mark)
1979 tilläggsisolering med gråvit Gränges aluplåt.

Enkel verkstadslokal med helt ombyggda fasader.

Byggnaden är tålig för förändring.

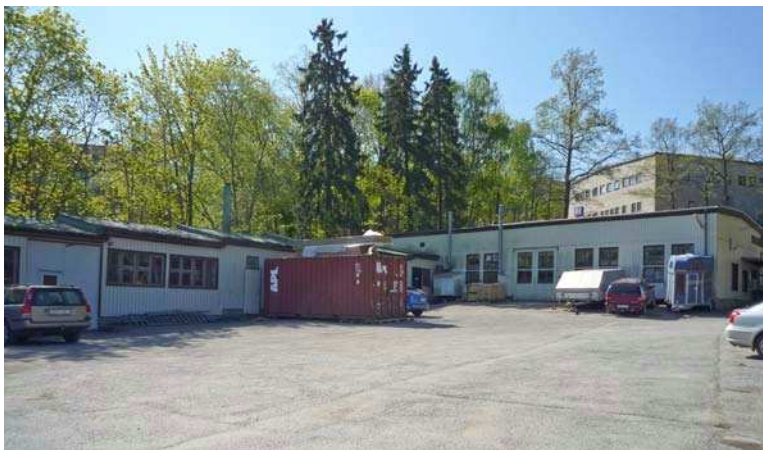
Hus 2

1956 nybyggd skjul för Nordiska Instrumentfabriken. Ark Olle Zetterberg. Korrugerad plåt och en mängd portar. Användes delvis som målningsverkstad.

Enkel garage- och verkstadslänga som förändrats genom åren.

Byggnaden är tålig för förändring.

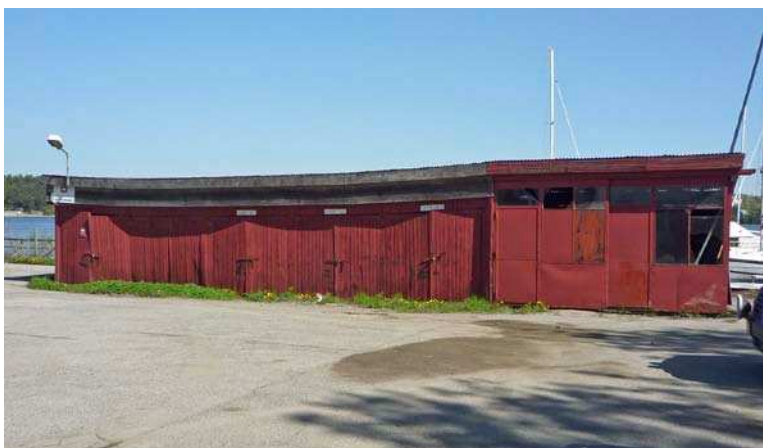
Hus 3

Förråd uppfört på 1950-60-talet bestående av förtillverkade militärbaracker.

Enkelt förråd i dåligt skick.

Byggnaden är tålig för förändring.
