Slakthusets bebyggelsehistoria

Svaren på varför Stockholms stads slakthus byggdes just här och vid denna tid finns i denna text. Varför det fick sin utformning och vilken verksamhet som bedrevs beskrivs också liksom verksamhetens och bebyggelsestrukturens förändring till i dag.

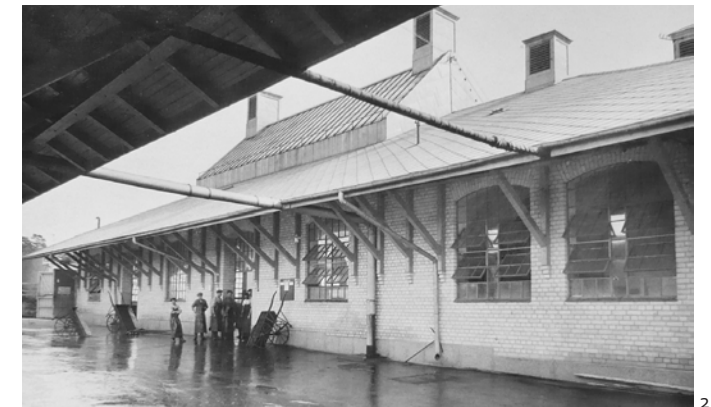
1 Slakthusområdet strax efter färdigställandet, flygbild. Källa: SSA

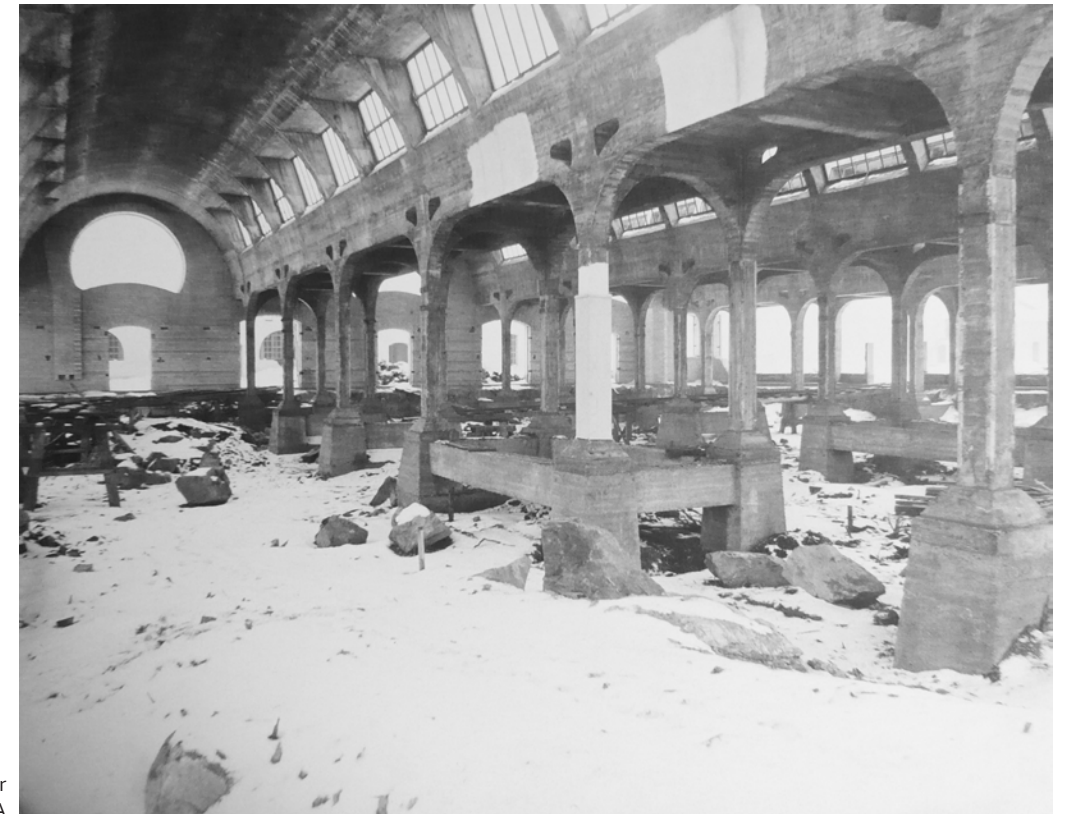
Marknadshall för storboskap (49) under byggnad ca. 1909. Källa: SSA

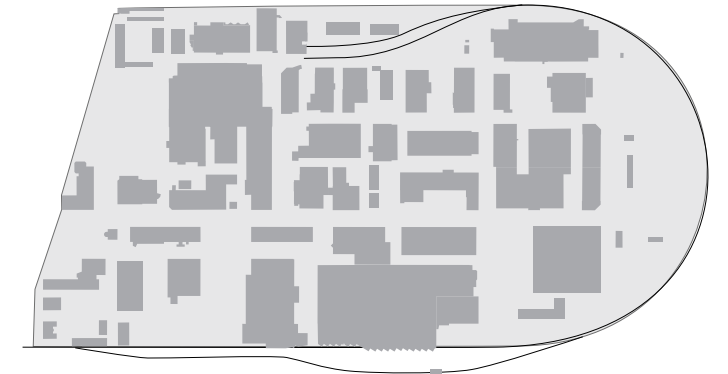
1912

Diagrammen visar hur Slakthusområdet expanderat över tiden. Ljusgrått betyder exploaterat område, medan de mörkgrå fälten visar bebyggelsestrukturen. De vita fälten är oexploaterad mark.

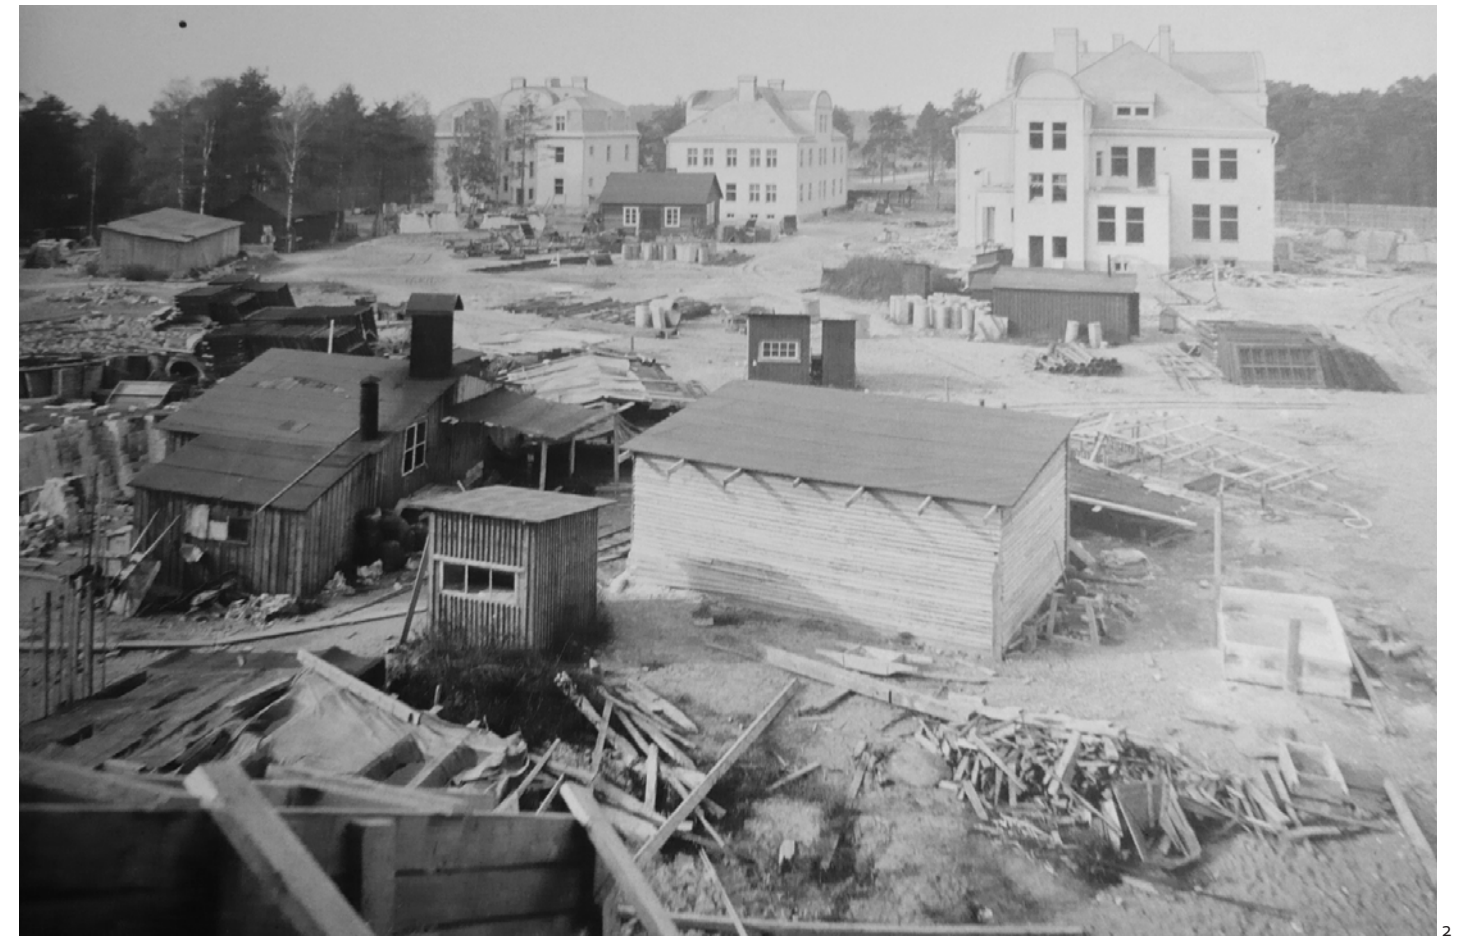
- 1 Flygbild över slakthusområdet från 1956, foto Aero materiel. Källa: Lantmäteriet
- 2 Byggbild från Stockholms stads slakthus 1909. I foden till vänster syns bostadshusen 45 och 52. Källa: SSA
- 3 Flygbild över slakthusområdet från sent 1980-tal. Källa: SSA

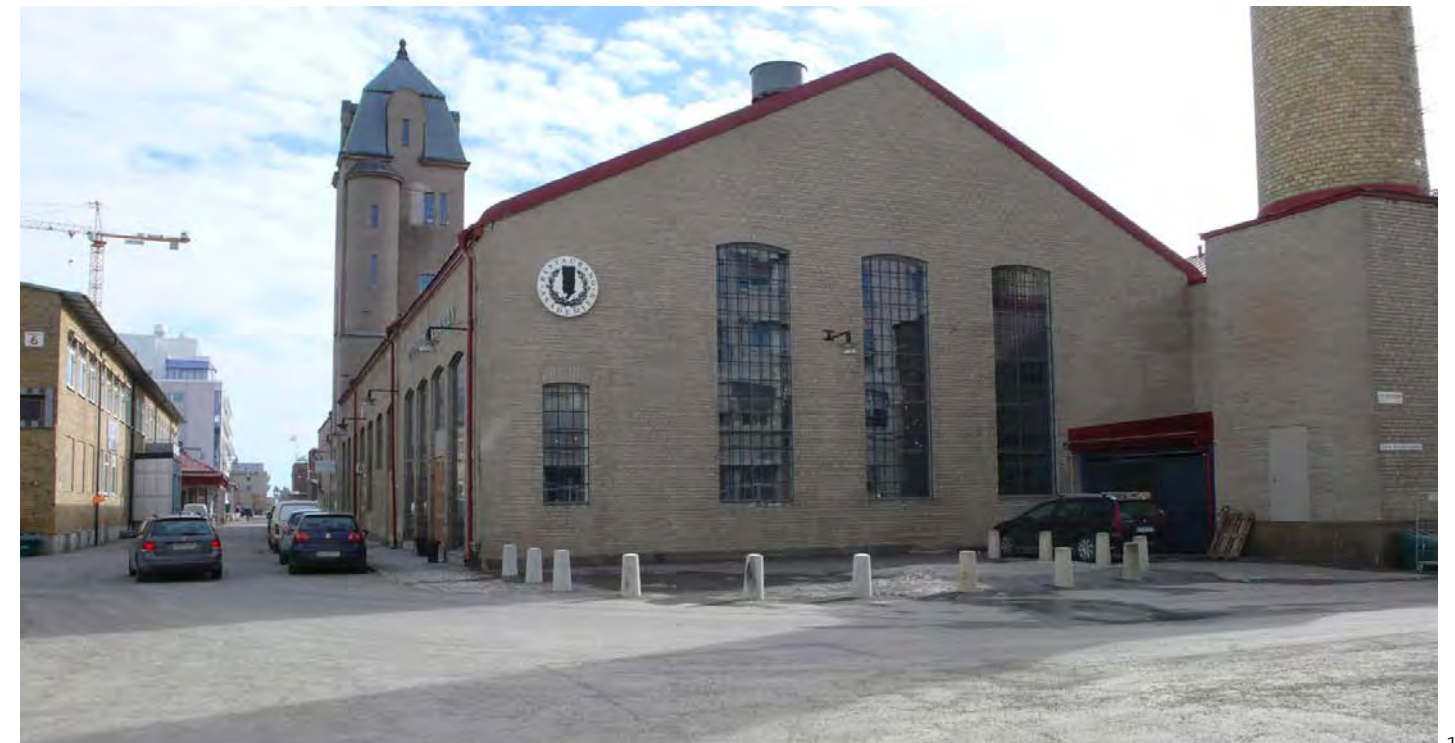
1 Hus 13 i korsningen Rökerigatan - Stora Skorstensgatan.
2 Ett sätt att fylla ett industriområde med innehåll - Sickla i Nacka med Dieselverkstaden vid Marcusplatsen 2010.

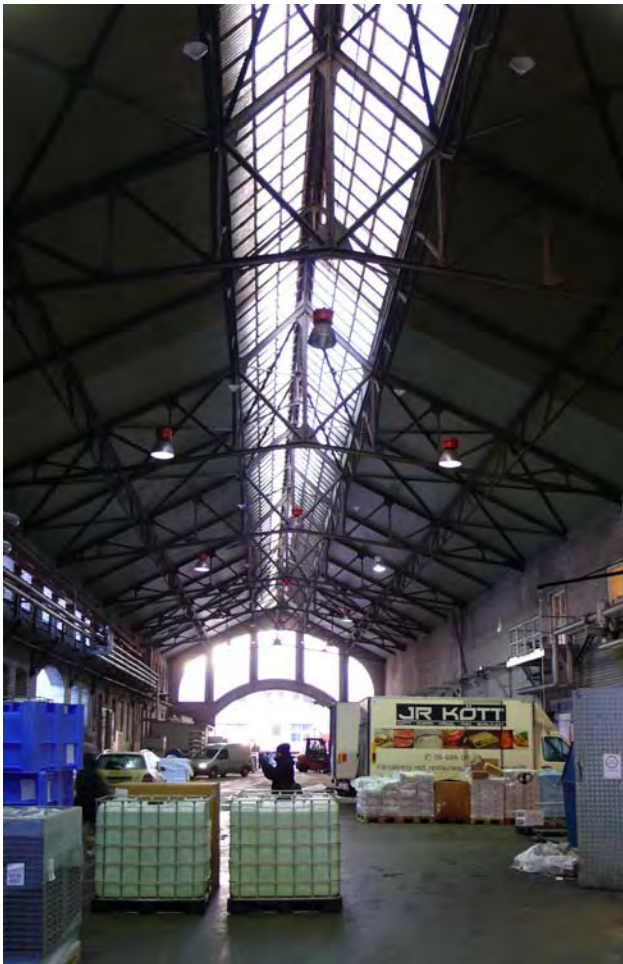
1 Interiör av förbindelsehallen på slakthusområdet.
2 Förbindelsehallens norra gavel 1912. Ur Stockholms stads
slakthus
