Hus 44 och 51

Fryshus och kontor

Stockholms stads klassificering

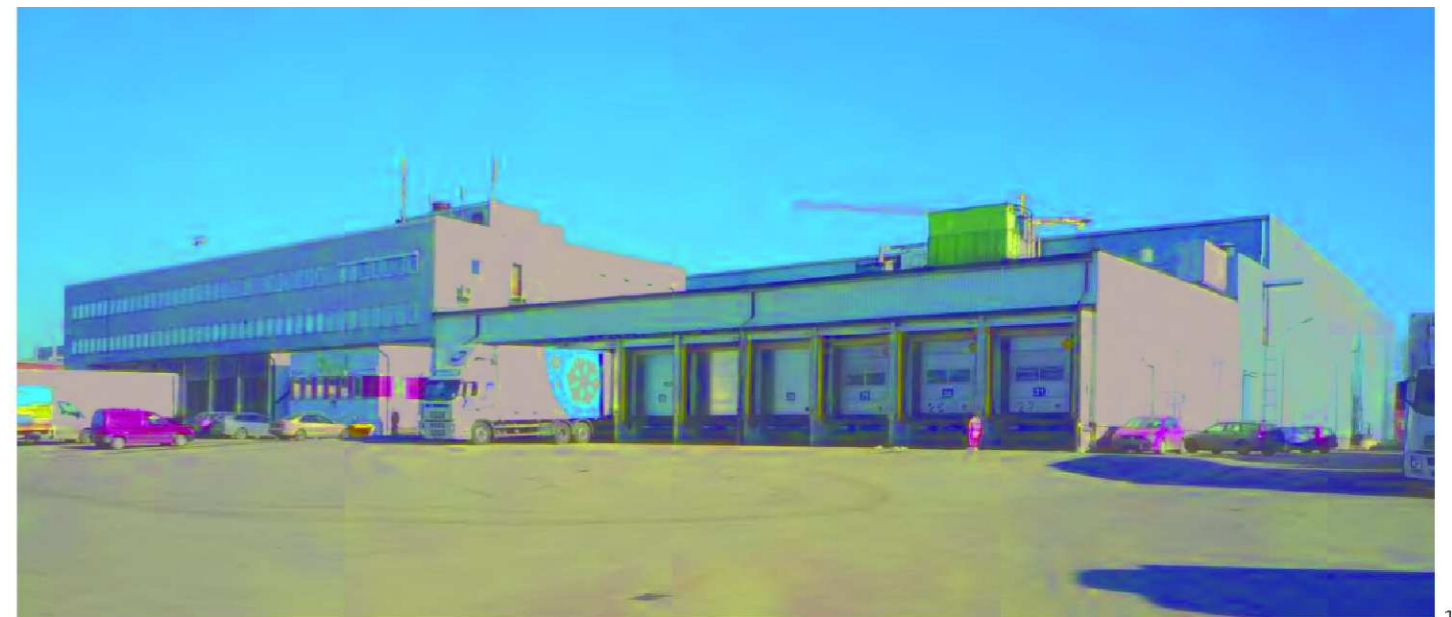
- 1 Sydvästra fasaden. Närmast i bild syns frysbufferten från 1988.
2 Utsikt från hus 38. Hus 30 speglar sig i frushusets fasad mot Hallvägen, utformad med plåt i två kulörer för att liva upp gaturummet.
3 Entréhallen till fryshusets kontorsbyggnad. Rummet bevarat i ursprunglig utformning men de vita väggarna var ursprungligen gröna.
4 Flygbild tagen mellan 1981-85. Källa: Brings kontor.
5 Flygbild tagen 1994-95. Källa: Brings kontor.

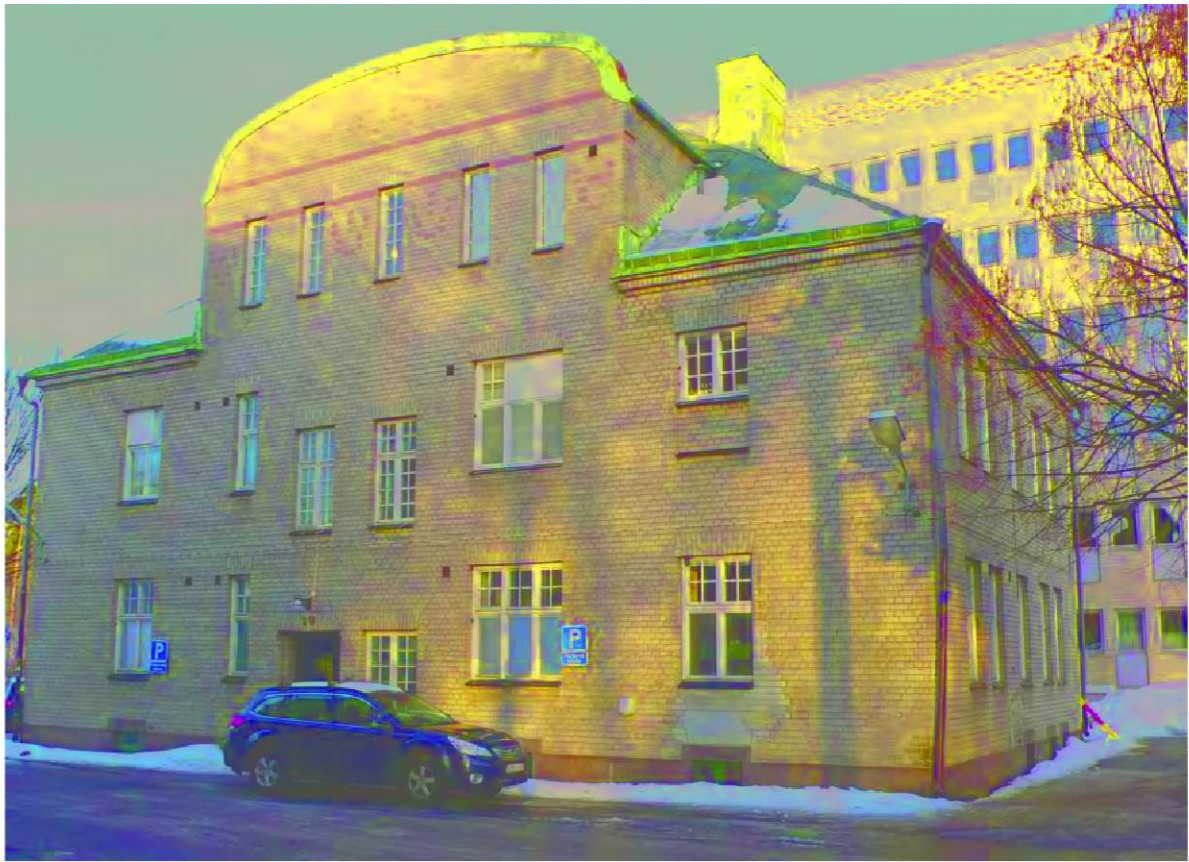
1 Entréfasaden vänder sig mot det andra bostadshuset. Lägg märke till den funktionsanpassade fönstersättningen.

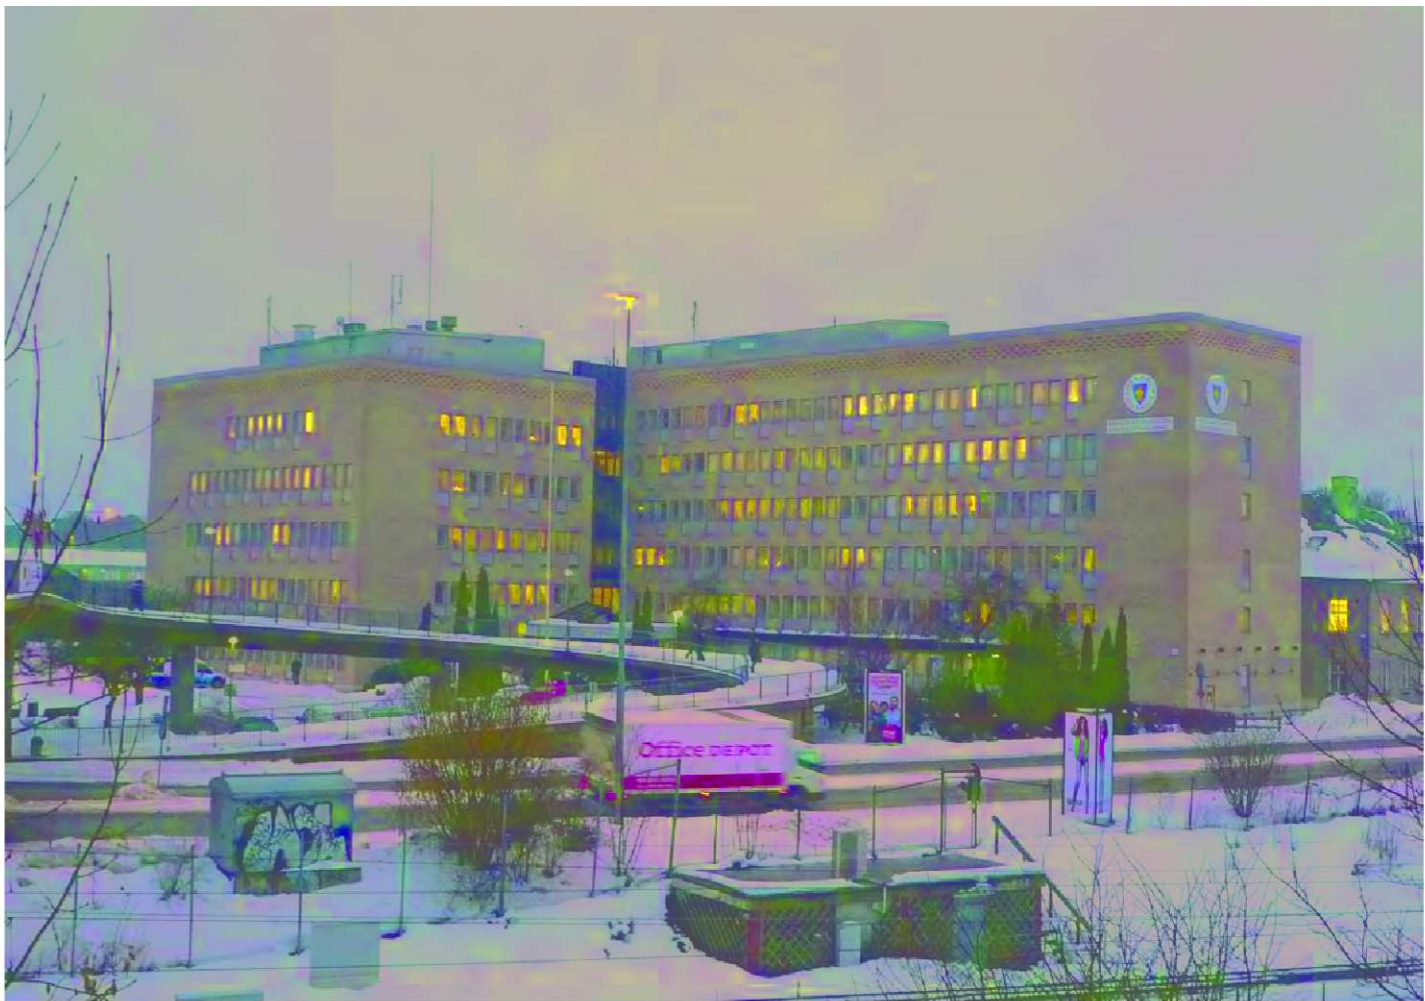
1 Fasader mot norr. Höjden och det framdragna läget mot vägen gör att sambandet mellan börshus och bostadshus skärs av.

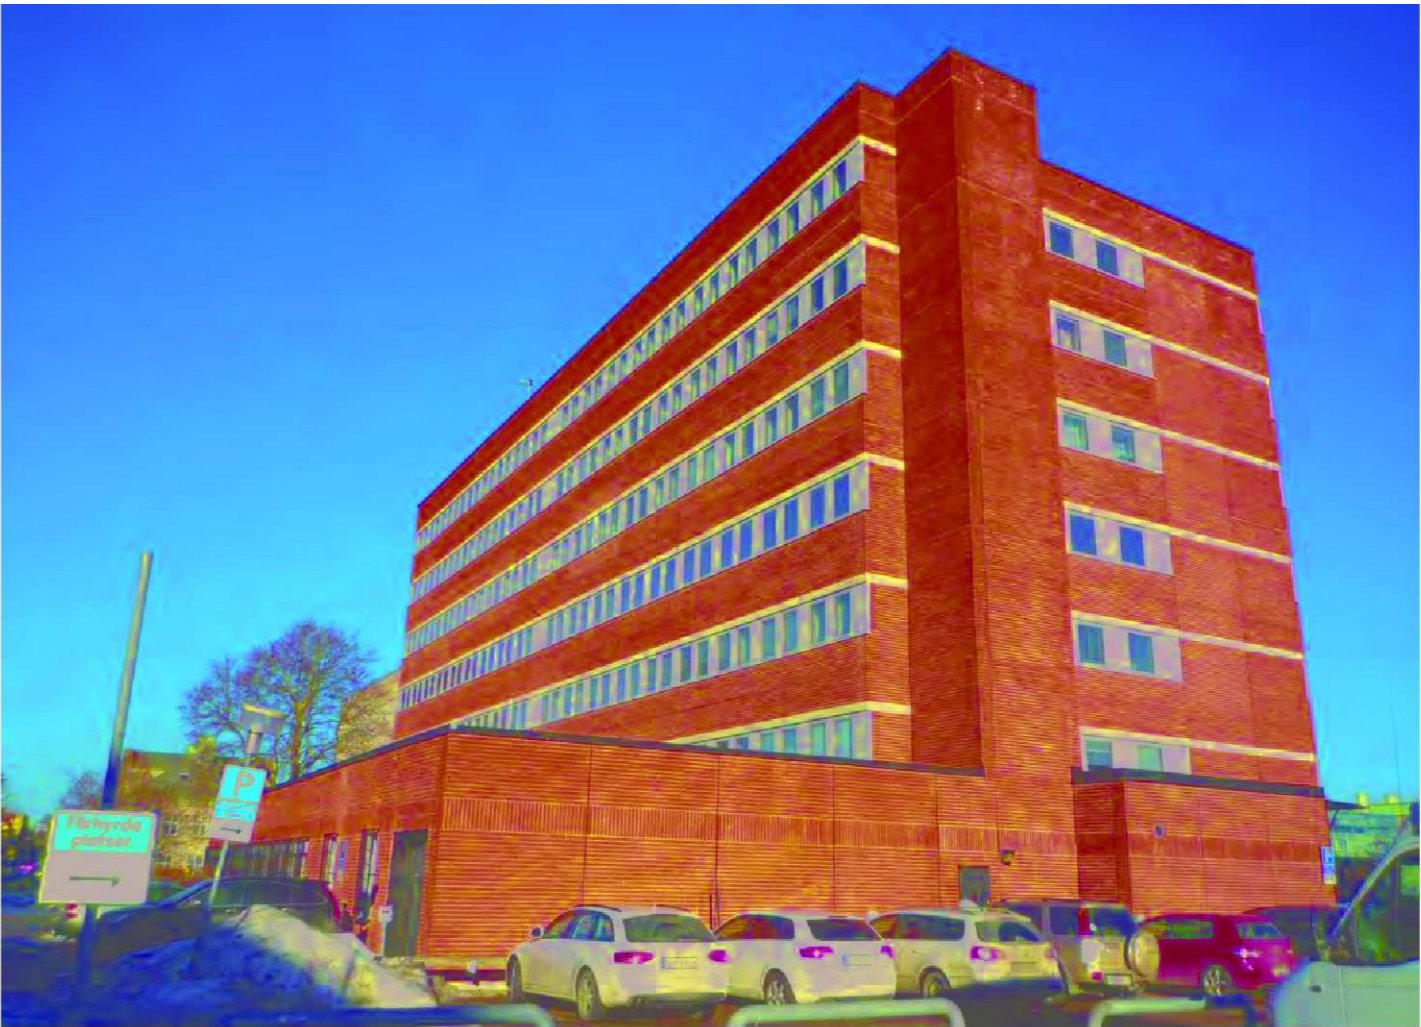
1 Fotografi från söder. Elementskarvarna syns i fasaden.
2 Bygglovritning. Källa: BNA.

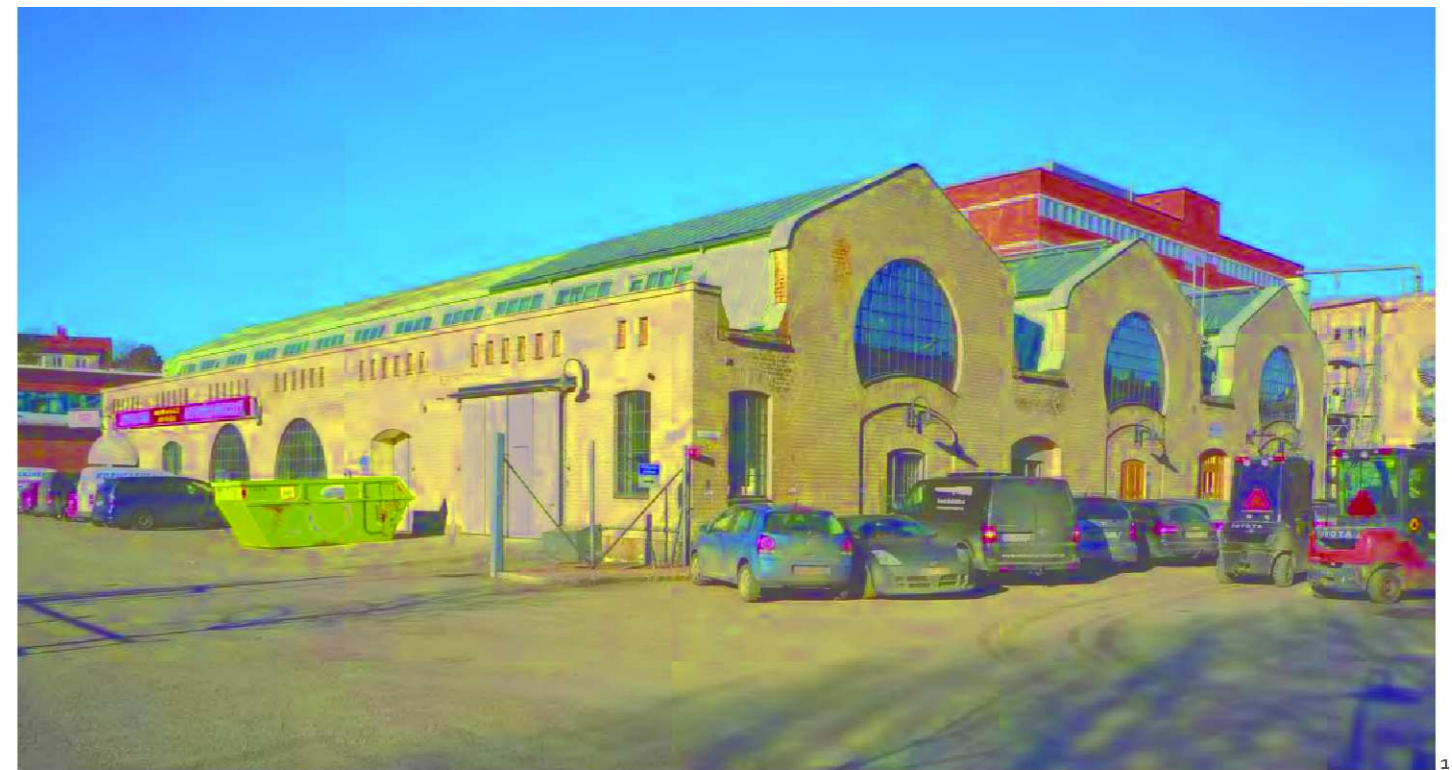
1 Utformningen med kopplade byggnadsvolymer skulle möjliggöra framtida utvidgningar. De små nischerna med röd kalksten på långfasaden är ett dekorativt element som endast finns på de båda marknadshallarna.

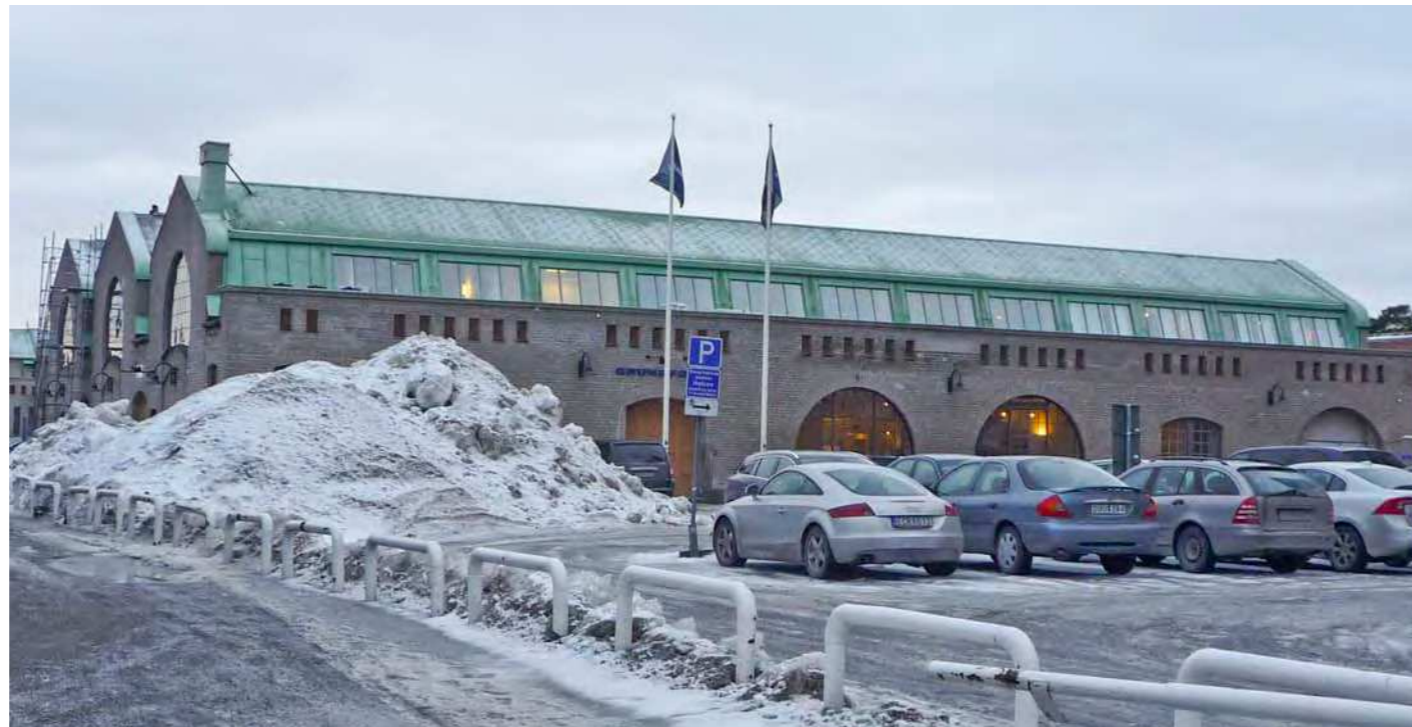
2 Den ursprungliga takbeläggningen som ligger kvar under plåten avtecknar sig i frosten.

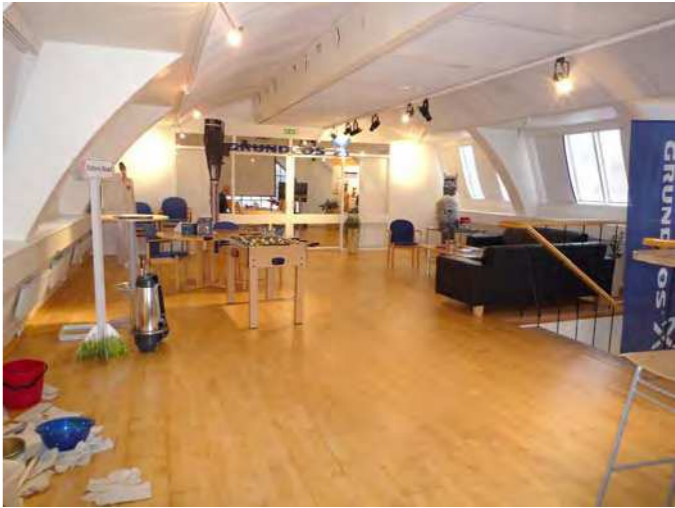
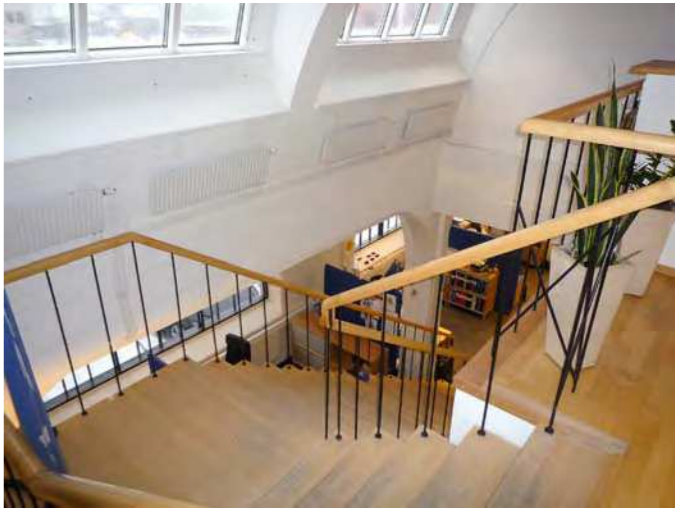
14

- 14-15 Norra skeppet har en kontorslokal i två våningsplan med förbindande internt trappa. Detta är enda stället i byggnaden där den ursprungliga rymden kan skönjas.

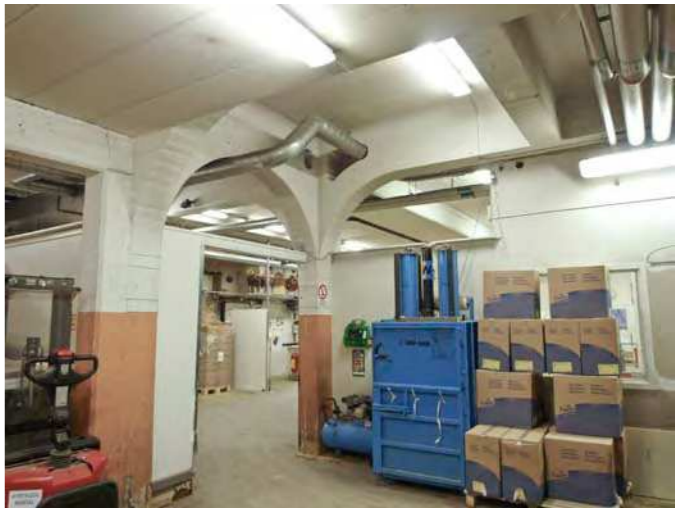
- 16 Exempel på lokal i byggnadens bottenvåning. Lägga märke till ventilationsdragningen i pelarnas ursparning - nästan så som det var tänkt från början!

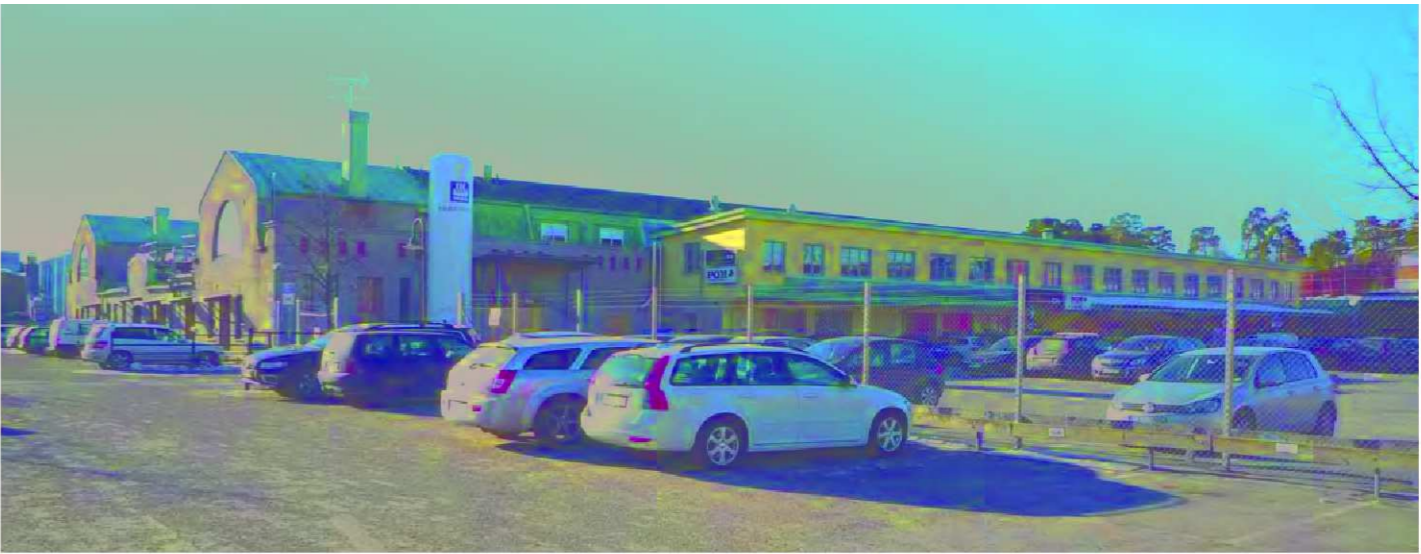
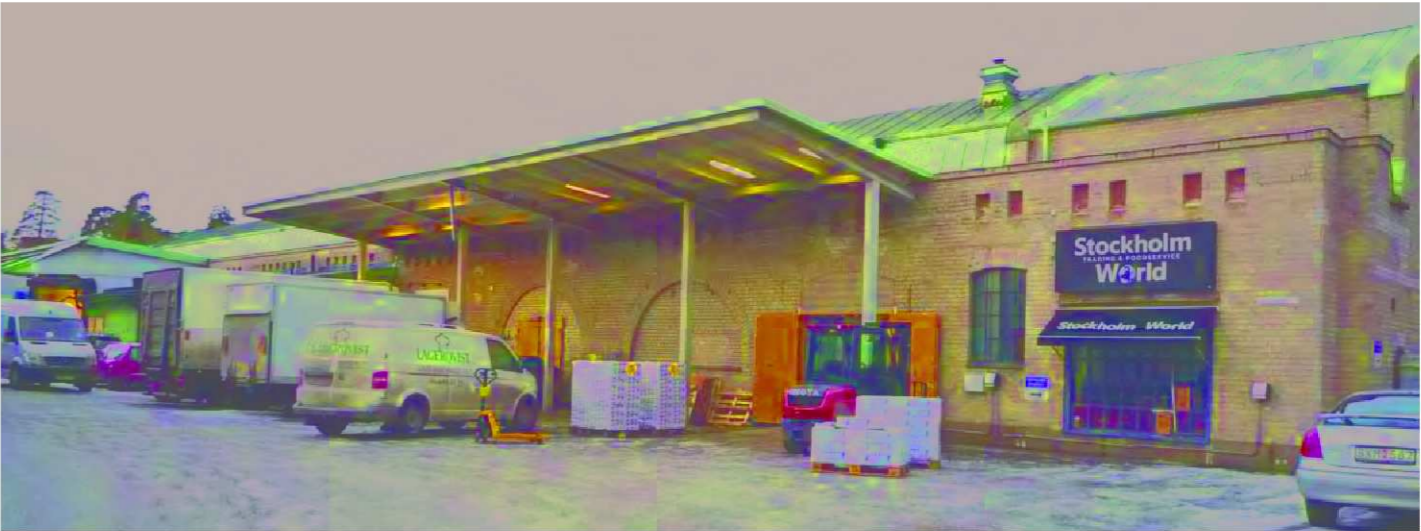
1-2 Byggnadens båda långsidor och västra kortsida är till stor del täckta av tillbyggnader.

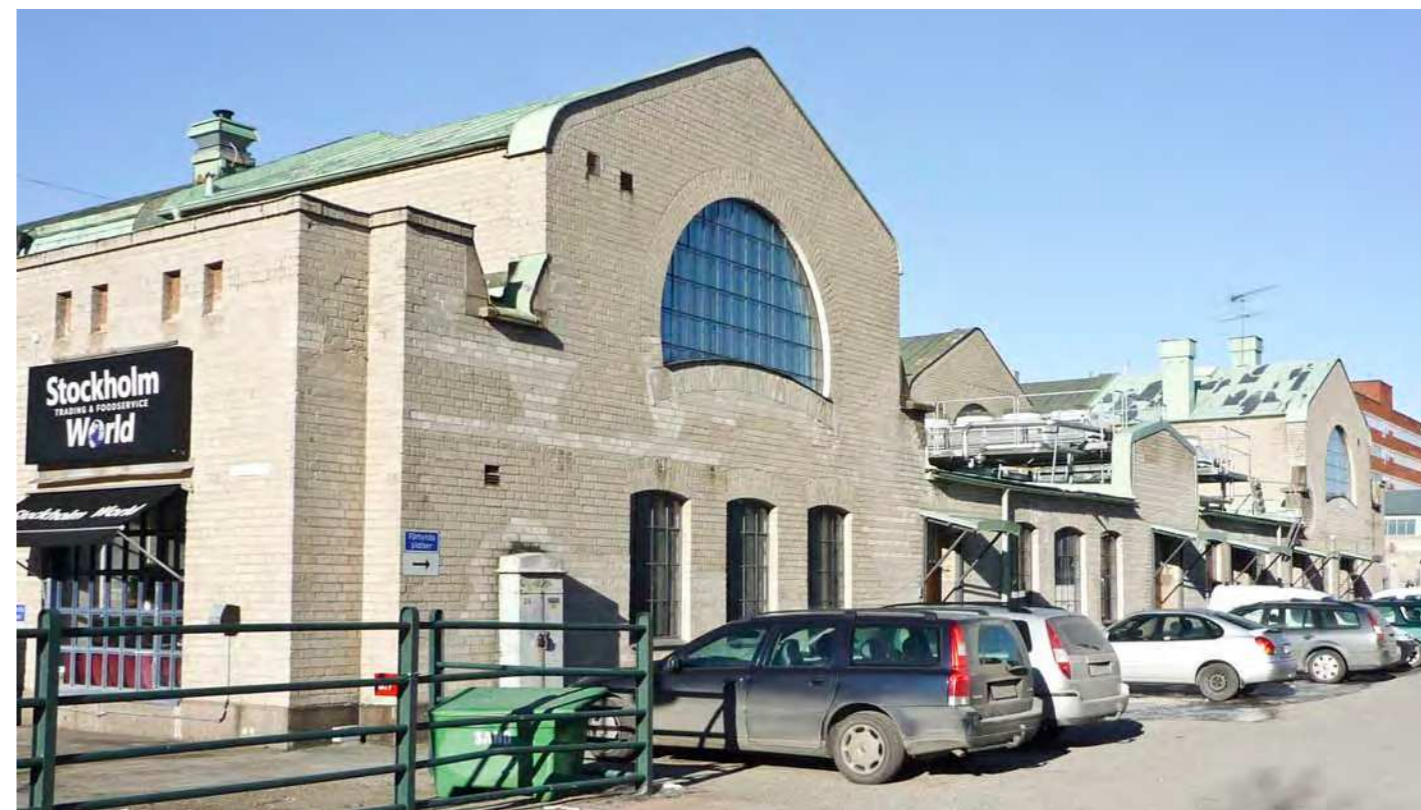
3 Kyl- och ventilationsutrustningen på taket förvanskar exteriören.

4 Tillbyggnaden är artfrämmande men är på grund av sin ålder och kvalitet ett bevaransvärt tillskott till byggnaden. En annan kulör skulle göra tillbyggnaden mindre iögonfallande.

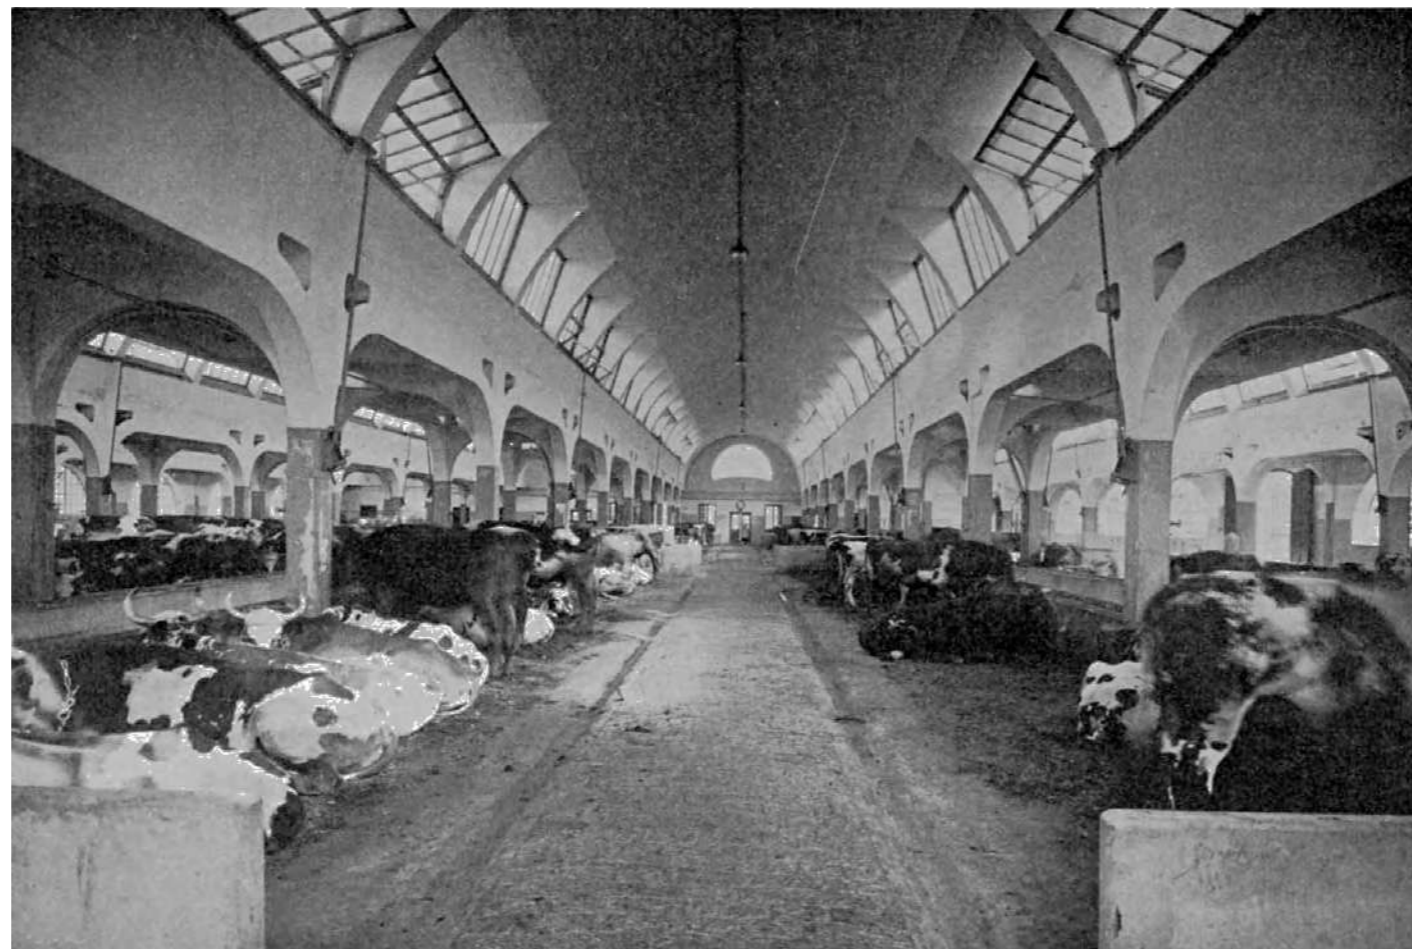
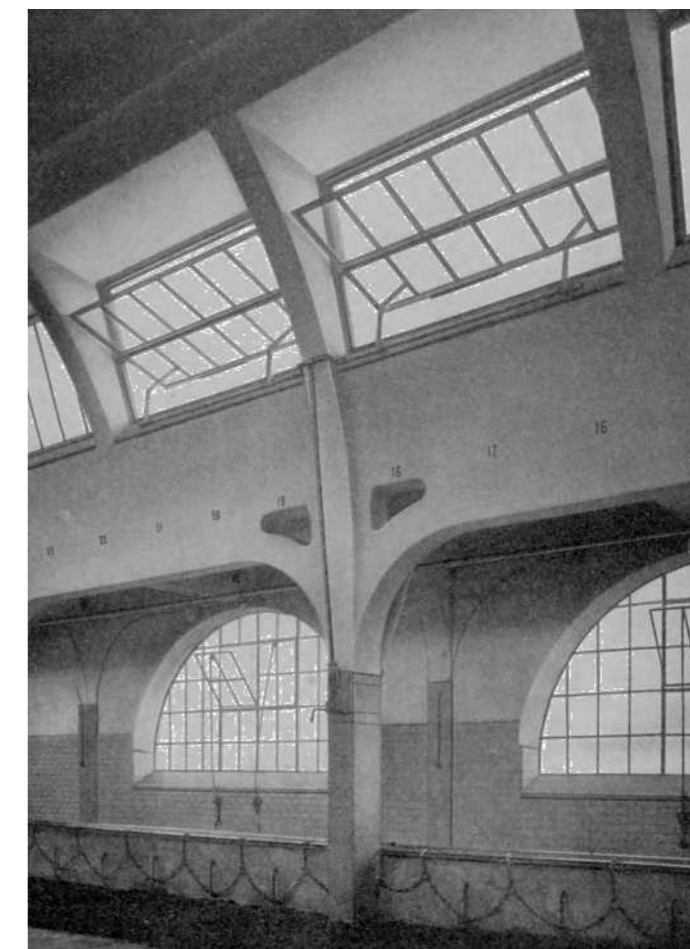
- 8 Ursprunglig planritning över marknadshallen för storboskap. Närmast Livdjursgatan finns kontorsum i två våningar. Källa: Stockholms stads slakthus.
- 9 Ett av rummen närmast Livdjursgatan idag.
- 10 Tidig interiörbild. Källa: Stockholms stads slakthus.
- 11 Delar av byggnadens ursprungliga rumsvolym fanns kvar fram till år 2000. Foto ur Stadsmuséets inventering av värdefulla industrimiljöer från 1984.
- 12 Samma vy idag. Volymen är bortbyggd, men tack vare den reversibla konstruktionen lätt att återställa.
- 13 Interiördetalj som visar bland annat de omväxlingsvis öppningbara och fasta takfönstren.
- 14 Möjligen det enda bevarade halvrunda fönstret i byggnaden. Fönstret har i sen tid byggts om för en dörr trots Stadsmuseets avslag.
- 15 Typisk styckningslokal i byggnadens bottenvåning.

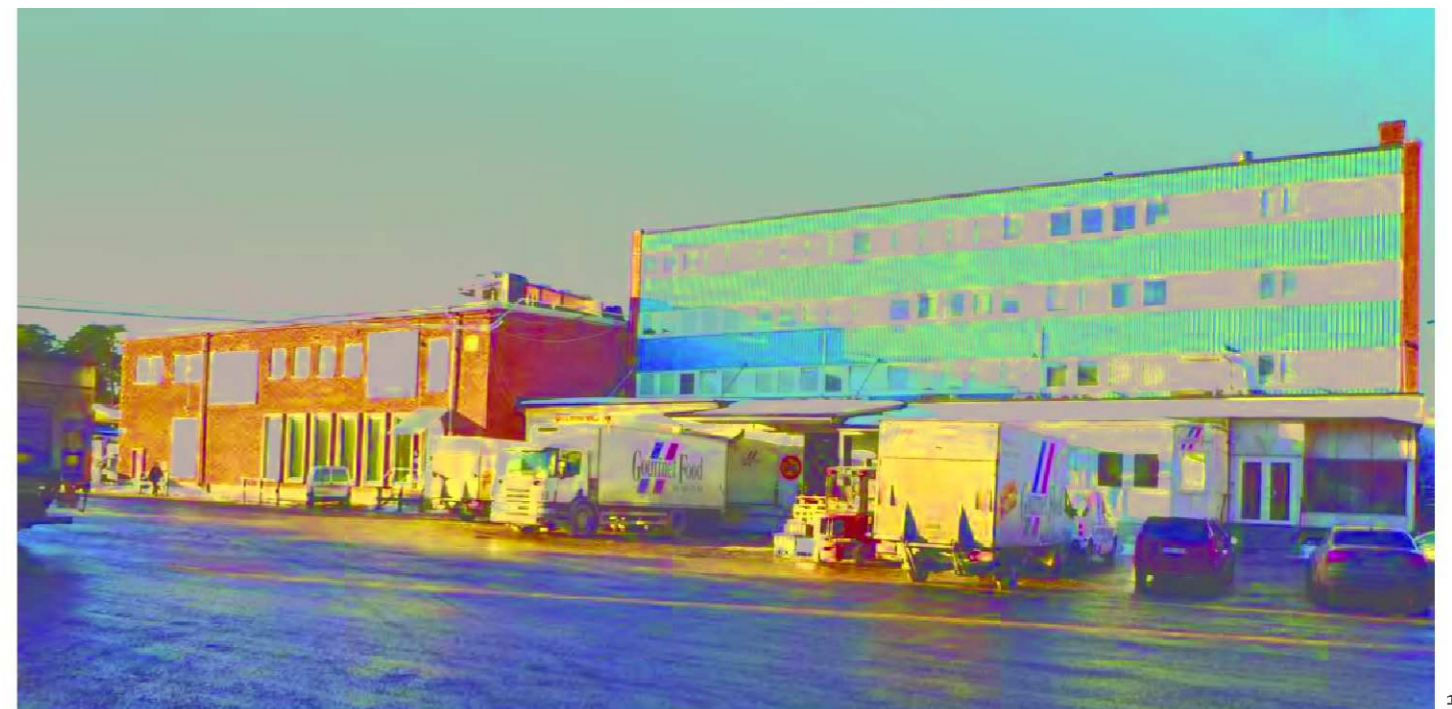
1 De två kontorsfasaderna har två helt olika fasaduttryck.

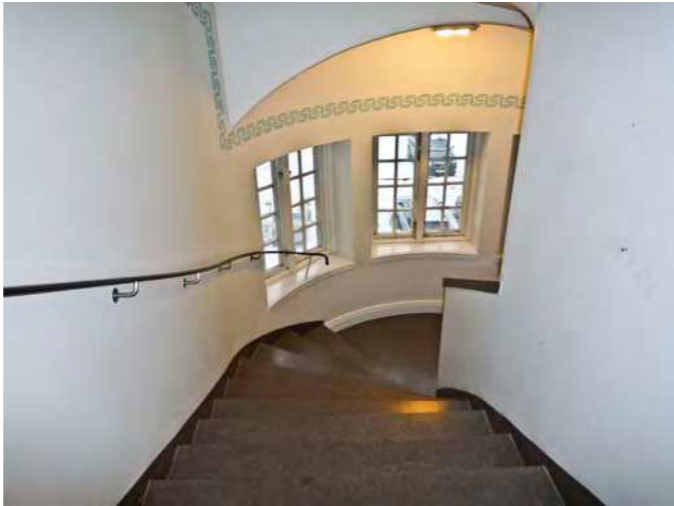
4 Ursprunglig sektionsritning. Lägga märke till dörrsmygarna som till stor del är bevarade. Källa: SSA
5 Ursprunglig radiator, låg bröstpanel, fönstersnickerier och undergolv.
6 De små fönstren satt ursprungligen i garderober, senare rivna.
7 Trapphuset är välbevarat.
8 De gamla undergolven var ursprungligen täckta med linoleummattor. I golvet syns spår efter köksspis.
9 Bevarad smygpanel och låg bröstpanel.
10 Trapphuset är välbevarat.
11 Taken har enkla hålkål, i detta rum finns en takrosett. Parkettgolvet har kommit till senare.
12 Lägenhetsentré.

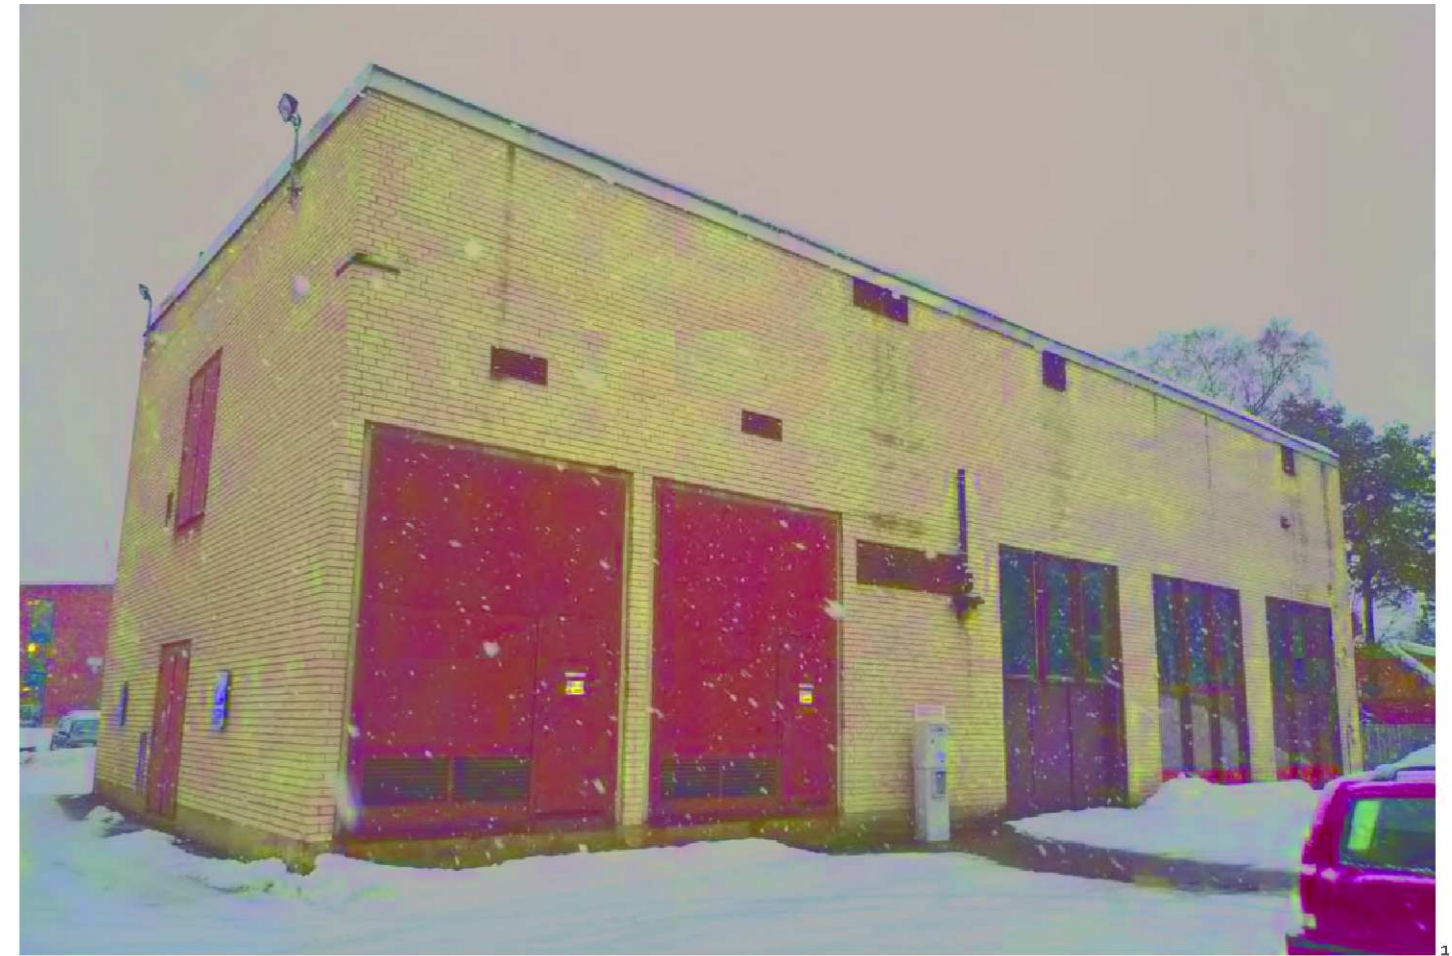
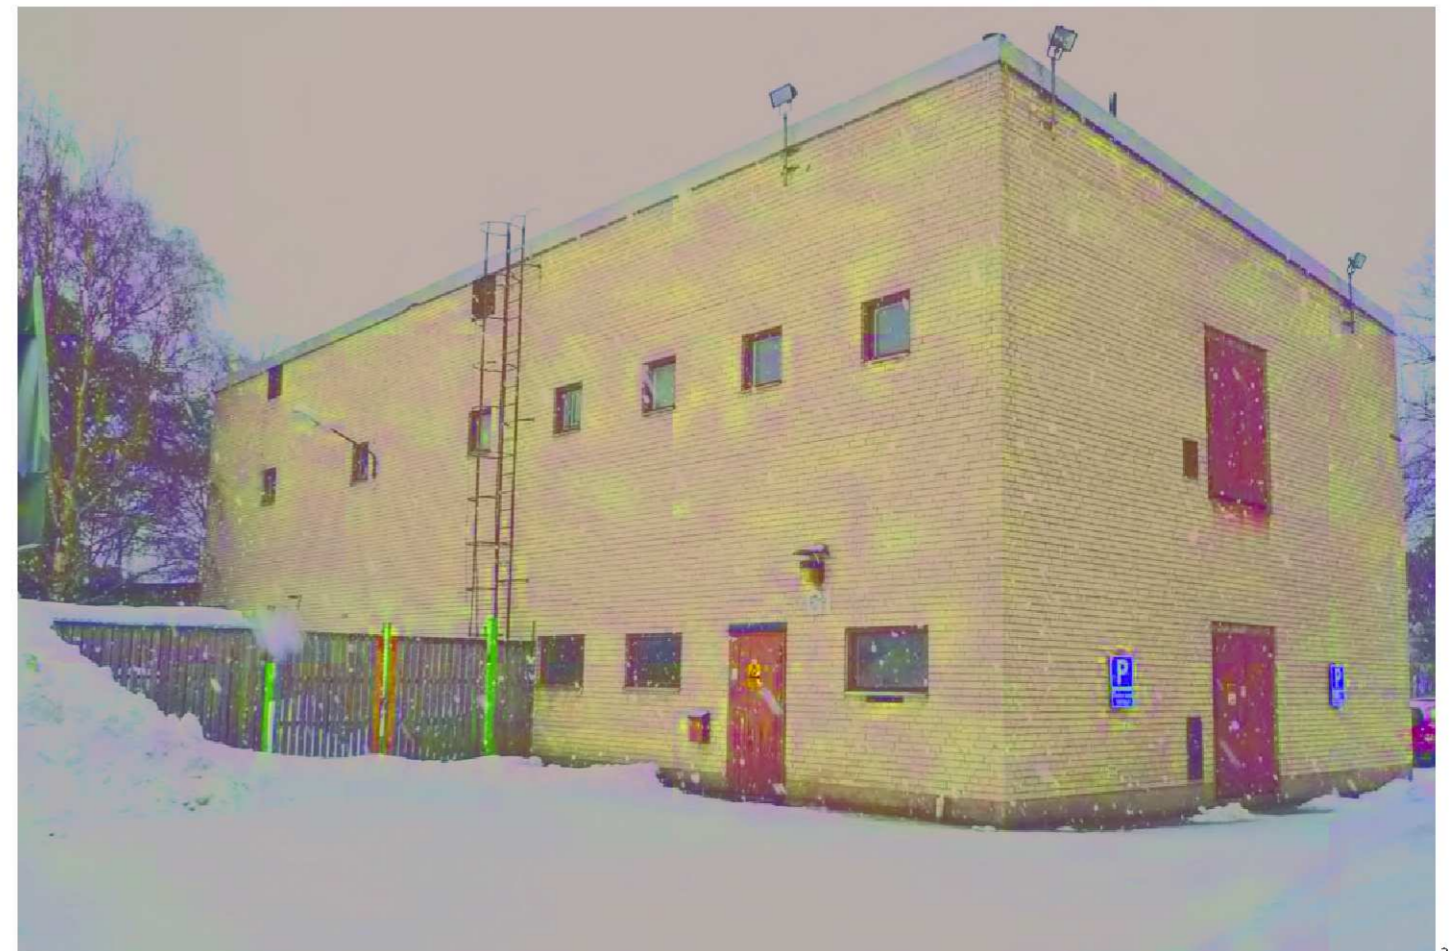
1 - 2 Slutna fasader mot söder och stora öppningar mot norr.

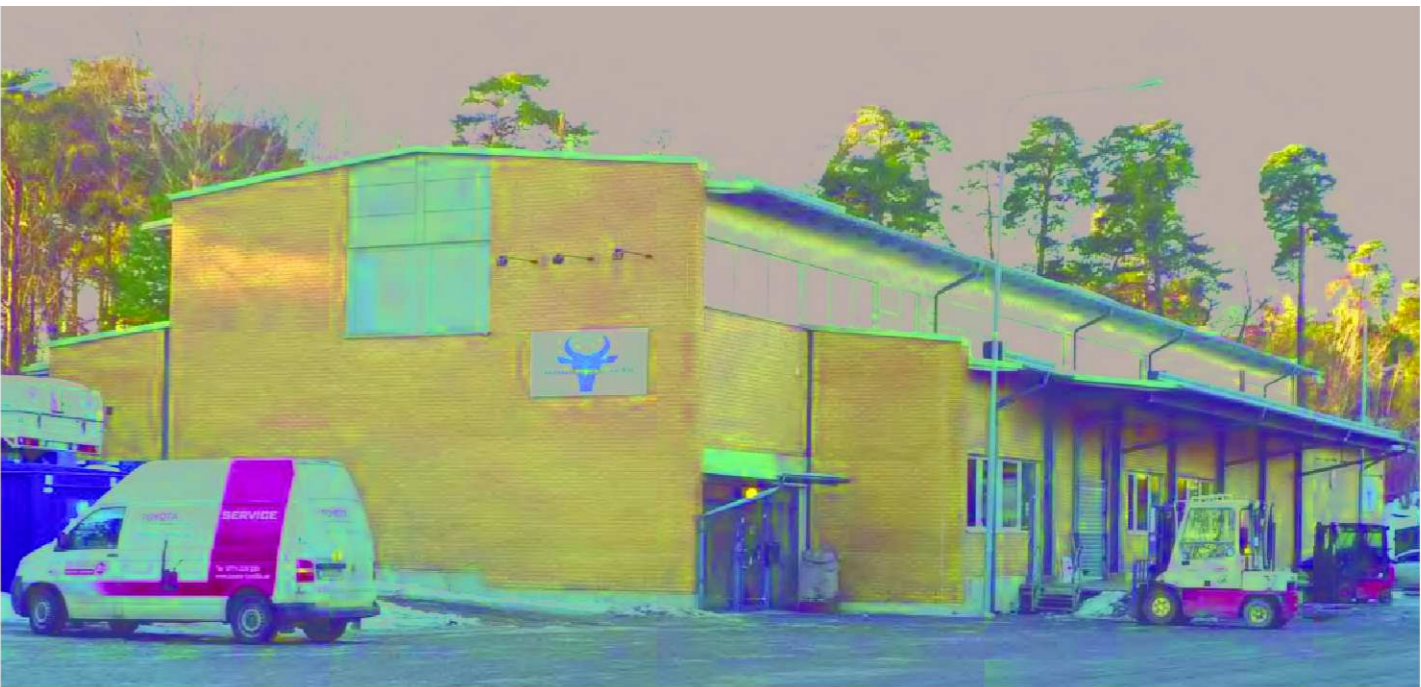
1 Byggnaden från öster. Från sydöst verkar byggnaden närmast symmetrisk.
2 Planritning över bottenvåningen från 1997. Källa: BNA
3 Produktionslokalerna i bottenvåningen.
4 Trapphuset upp till kontors- och personalvåningen.

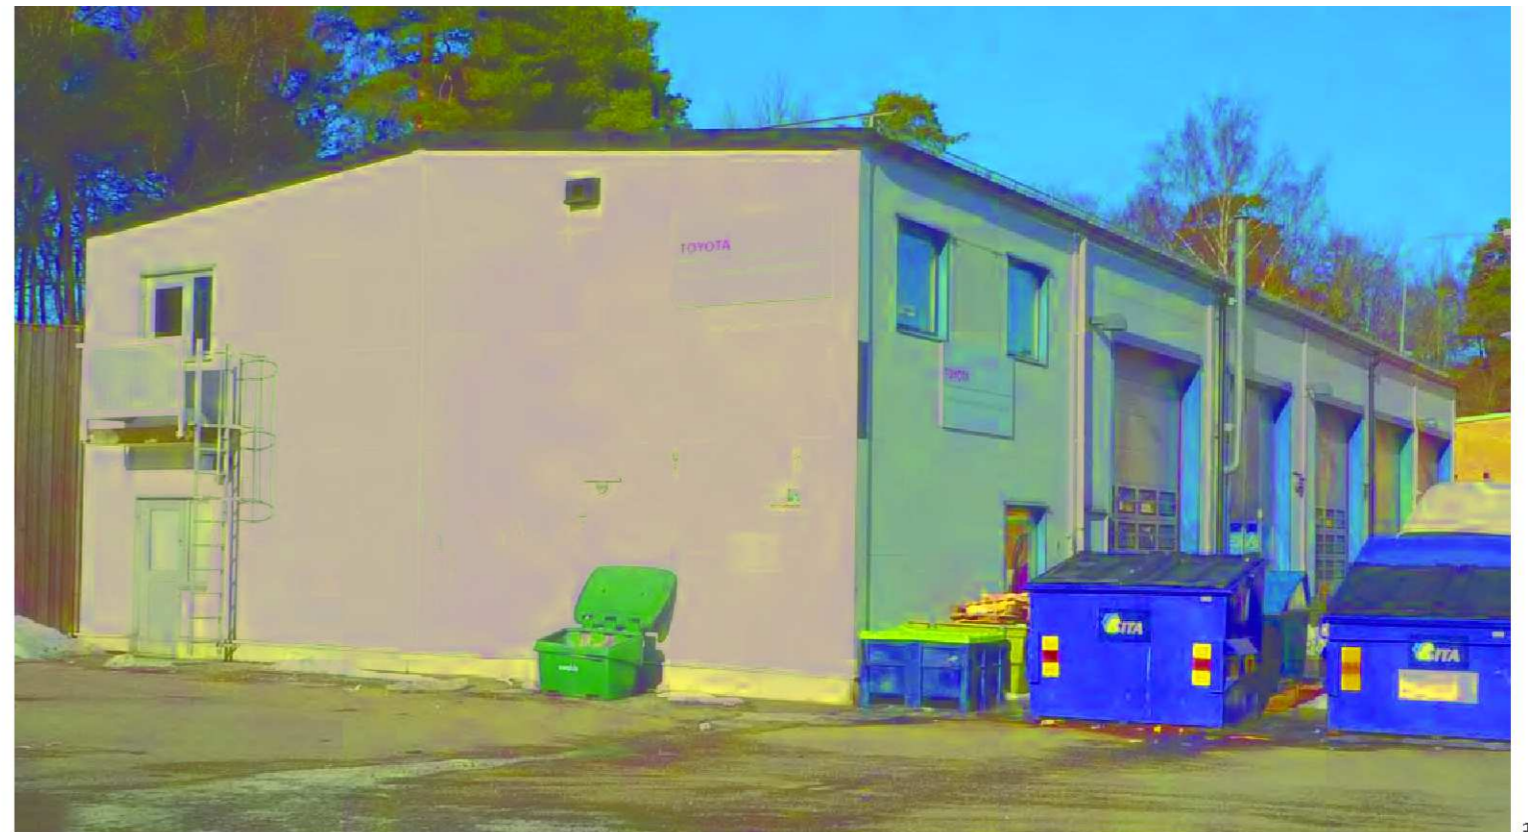
1 Byggnaden från öster.
2 Bygglovritning. Källa: BNA

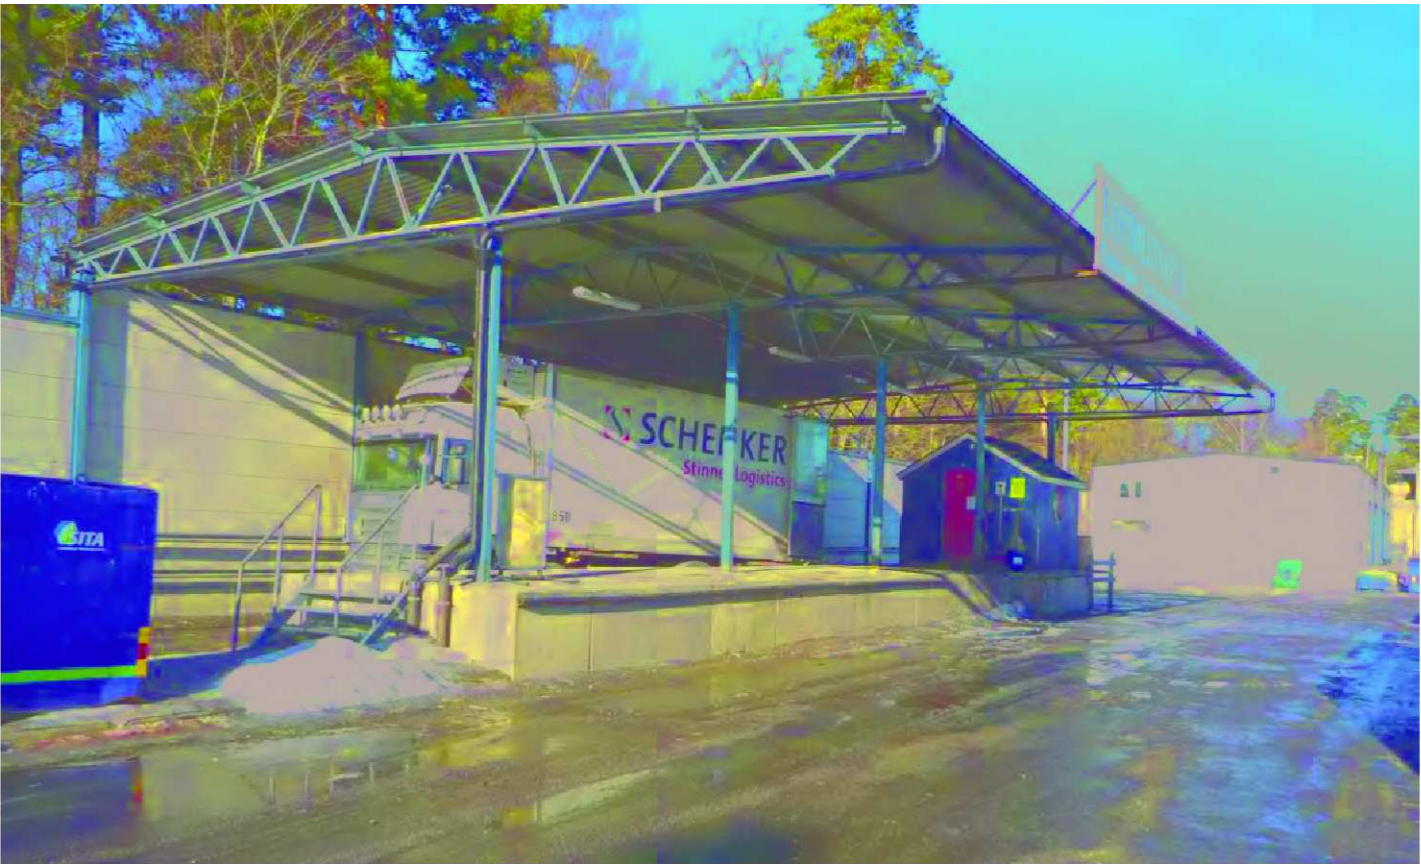
1 Tvättstationen med bakomliggande bullerplank.

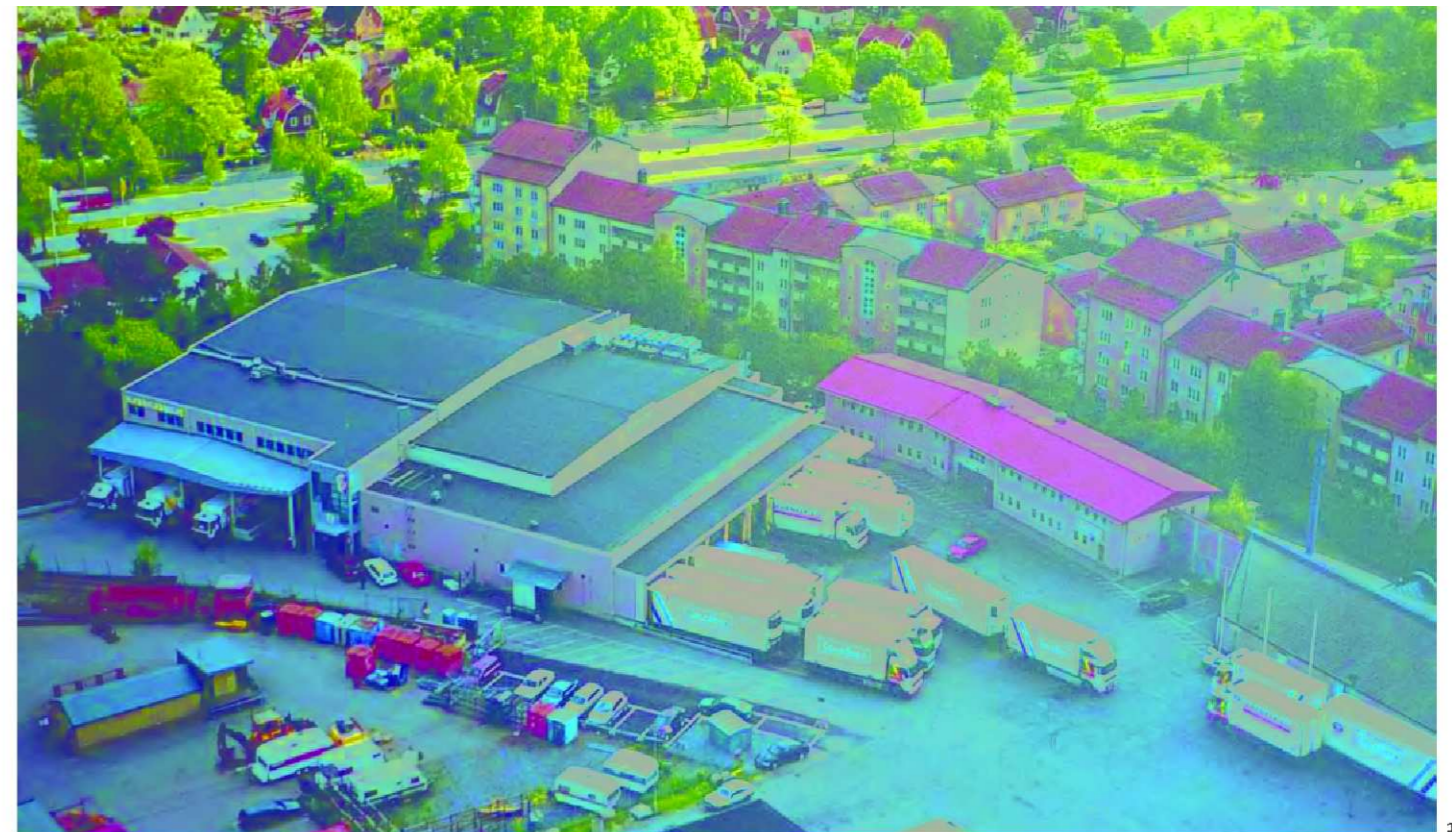
- 1 Hela anläggningen från ovan. Källa: Fotografi på Schenker DB:s kontor.
- 2 Bygglösningsritning. Byggnadens form följer tomtens. Källa: BNA
- 3 Kontorets entré i aluminium och glas.
- 4 Den ursprungliga terminalen med samma bleka kulörer som kontoret.
- 5 Den tillbyggda delen med kraftigare kulör på fönstren.
