Hus 44 och 51

Fryshus och kontor

Stockholms stads klassificering

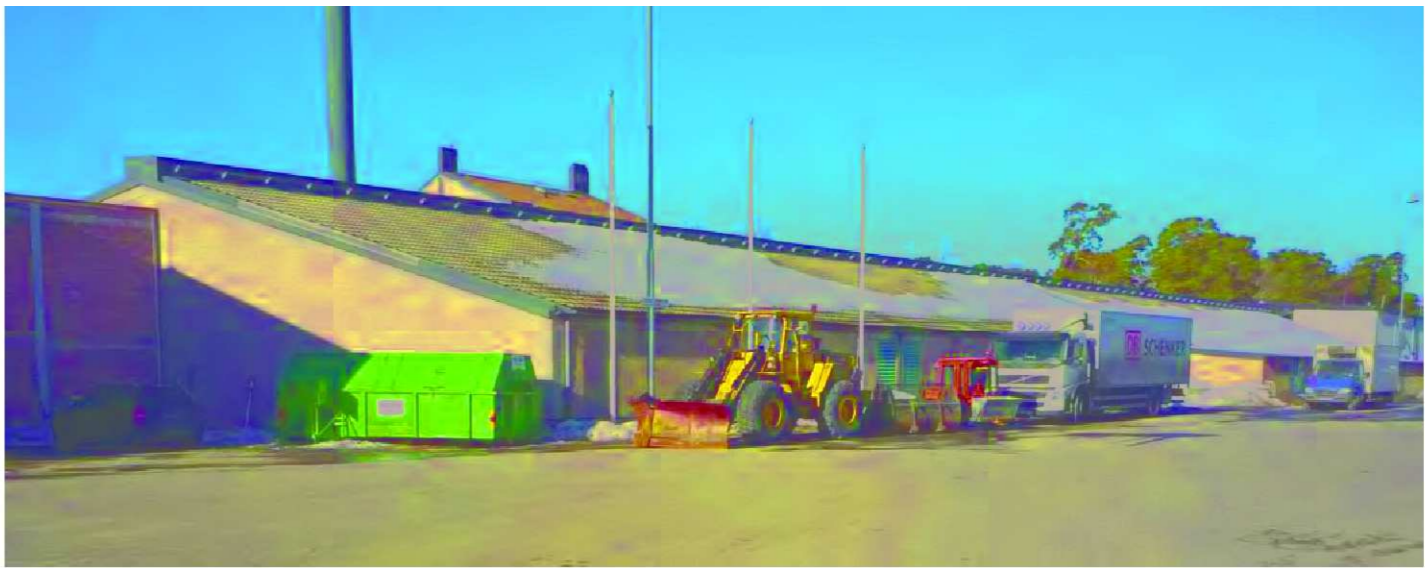
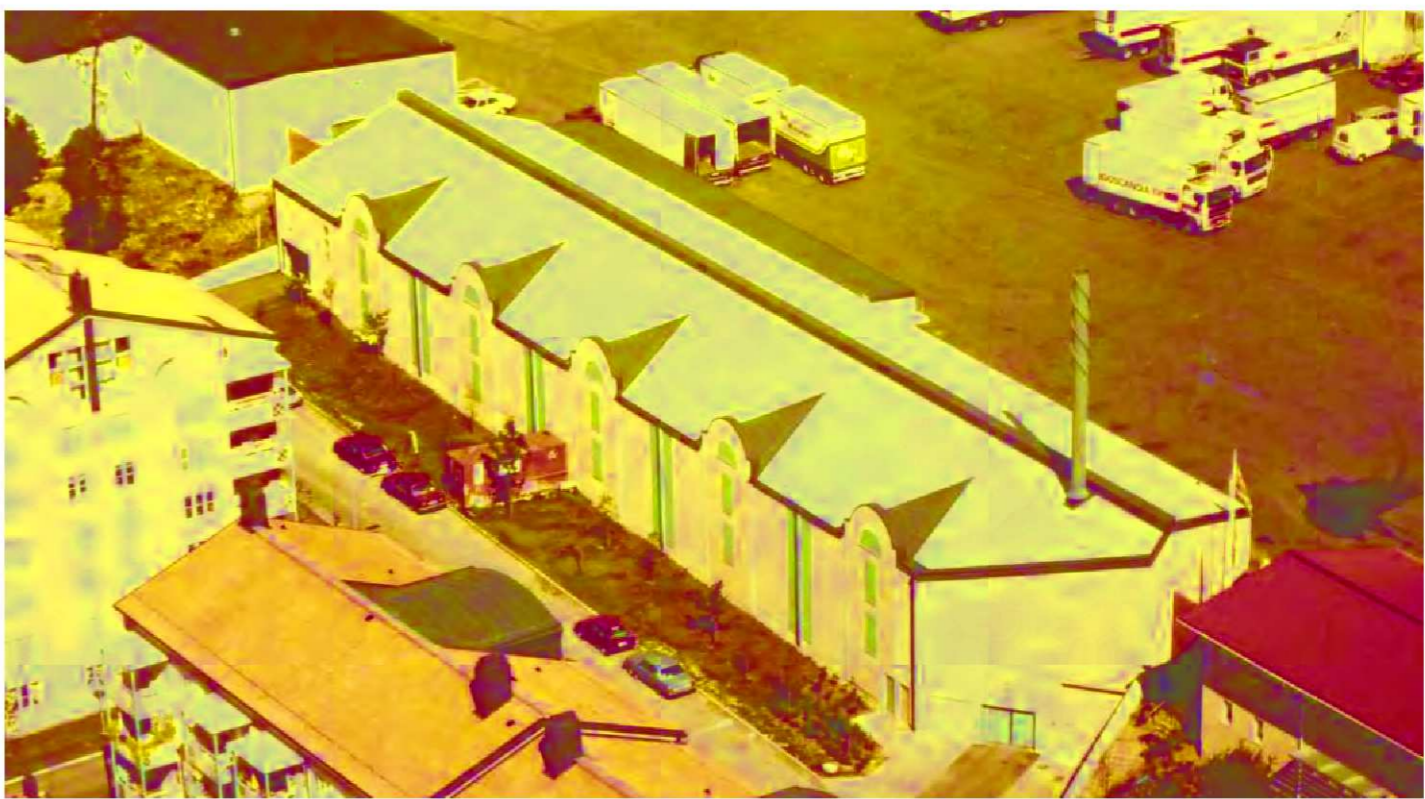
1 Parkeringshuset har en diskret fasad mot slakthusområdet.
2 Den postmoderna arkitekturen är tydligare mot bostadsområdet. Källa: Flygfoto på Brings kontor.
3 Fasadritningar från bygglovshandlingen. Källa: BNA.

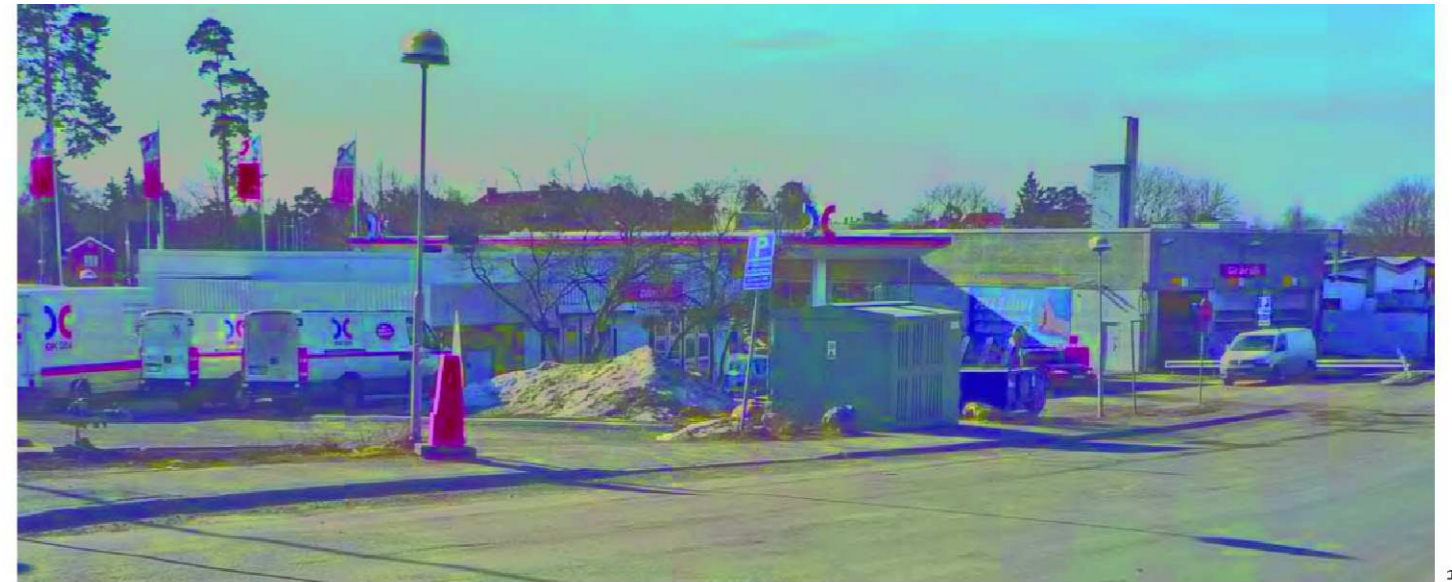
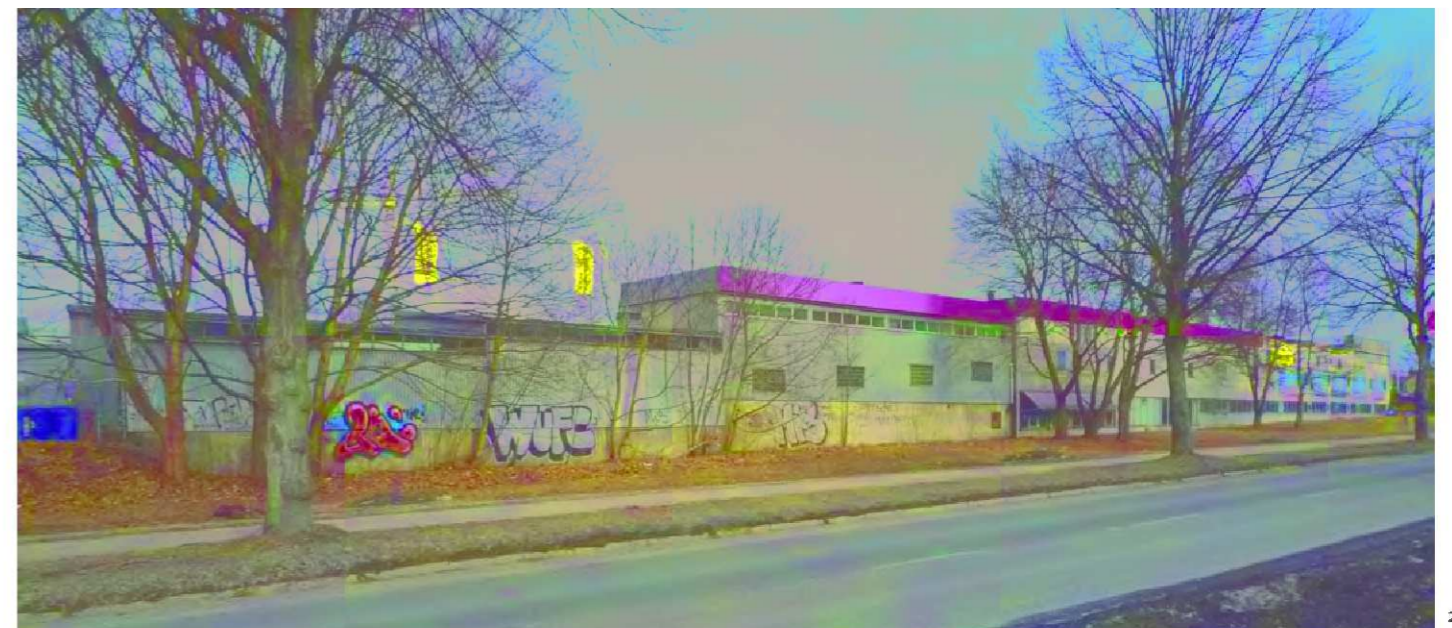
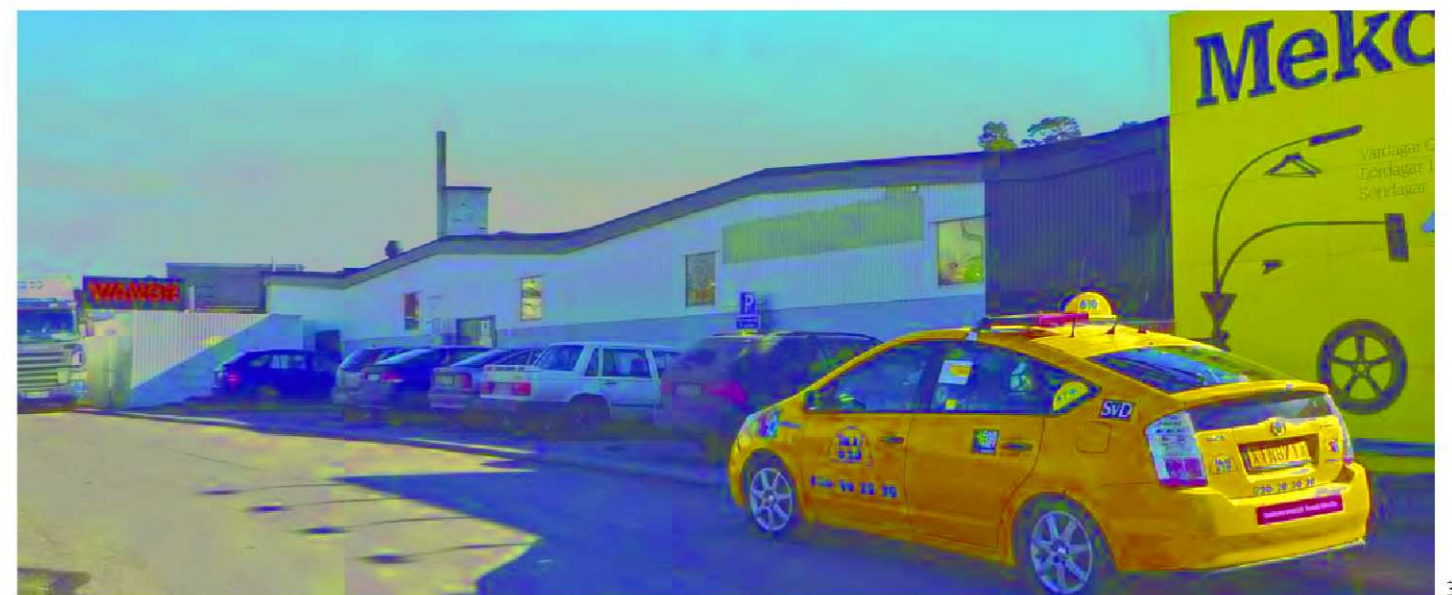
- 1 Östra delen bevarar fasaden av synliga betongelement.
- 2 Långfasden mot Enskedevägen är till största delen inplåtd.
- 3 Fasaden mot Träderskolevägen är inplåtd.

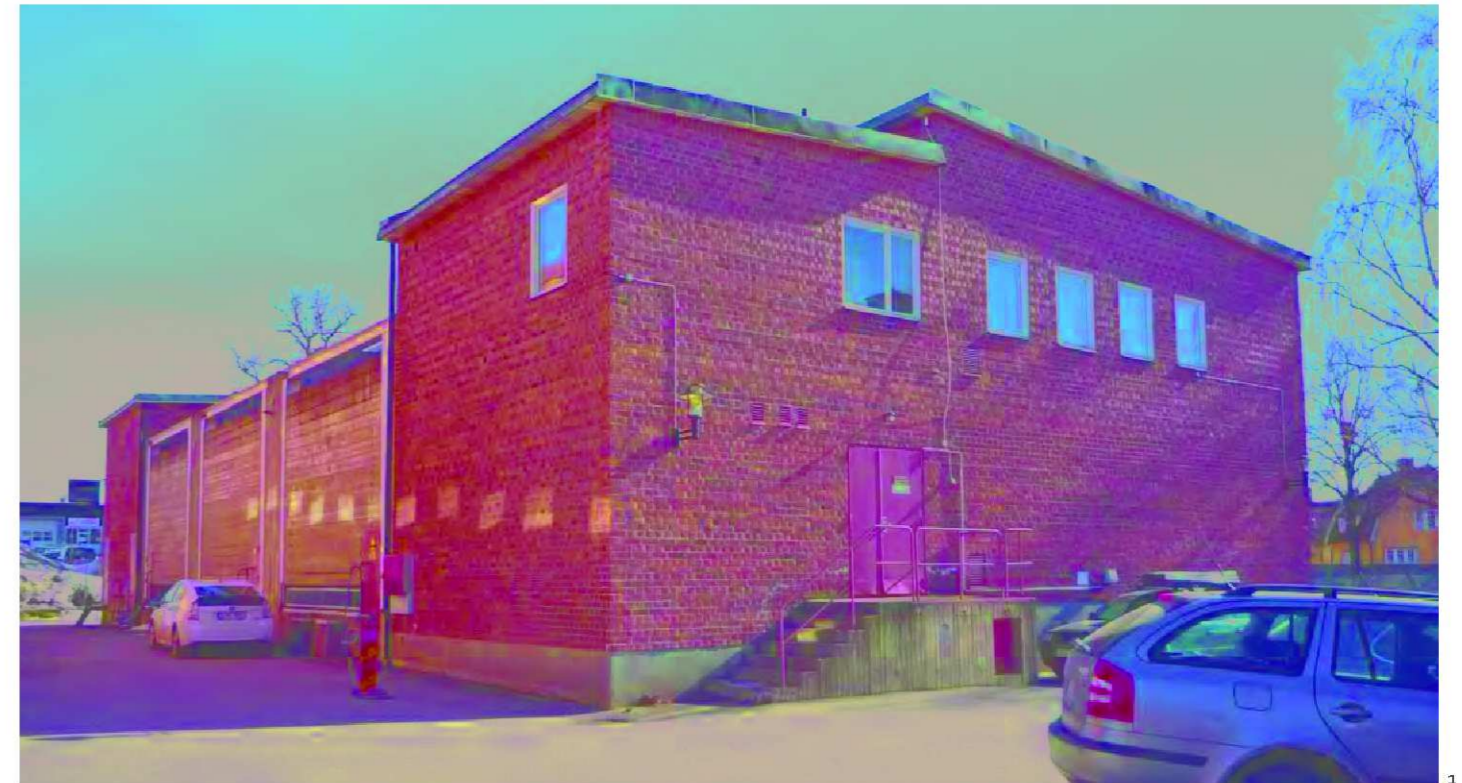
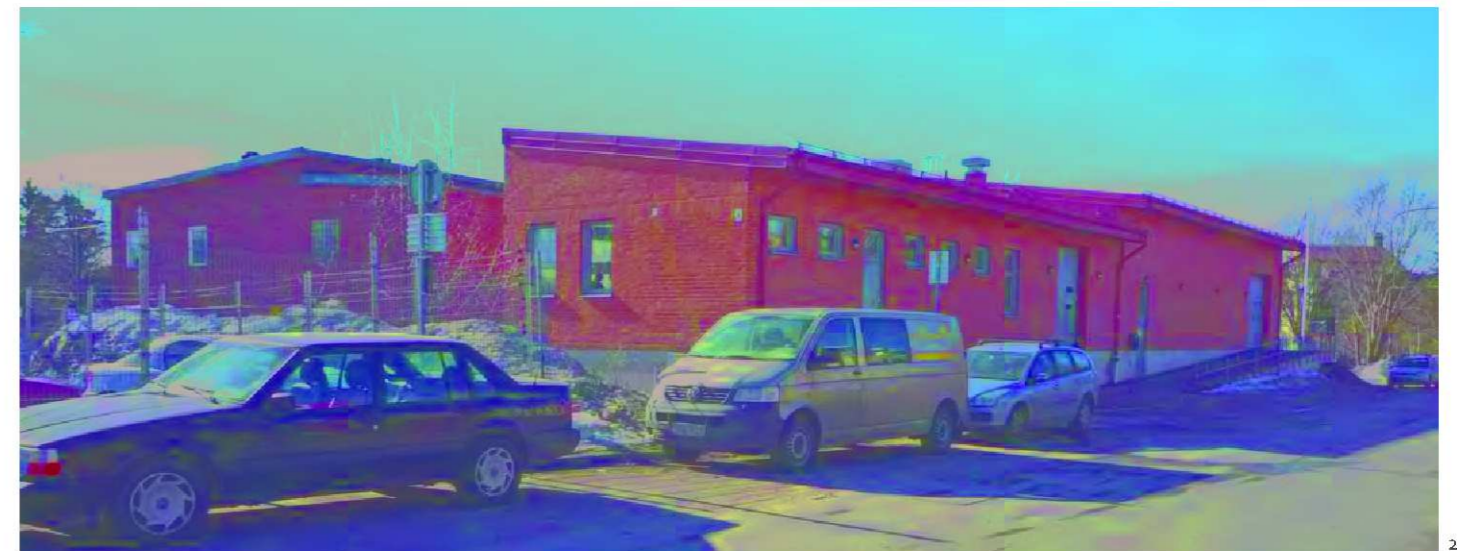
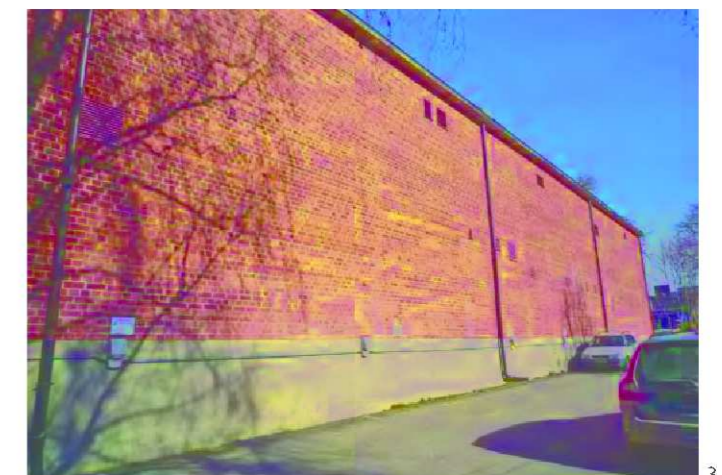
1-3 Transformatorstationens fasader påminner om den intilliggande första elsstationen. Den slutna fasaden mot Enskedevägen är kompromisslös.

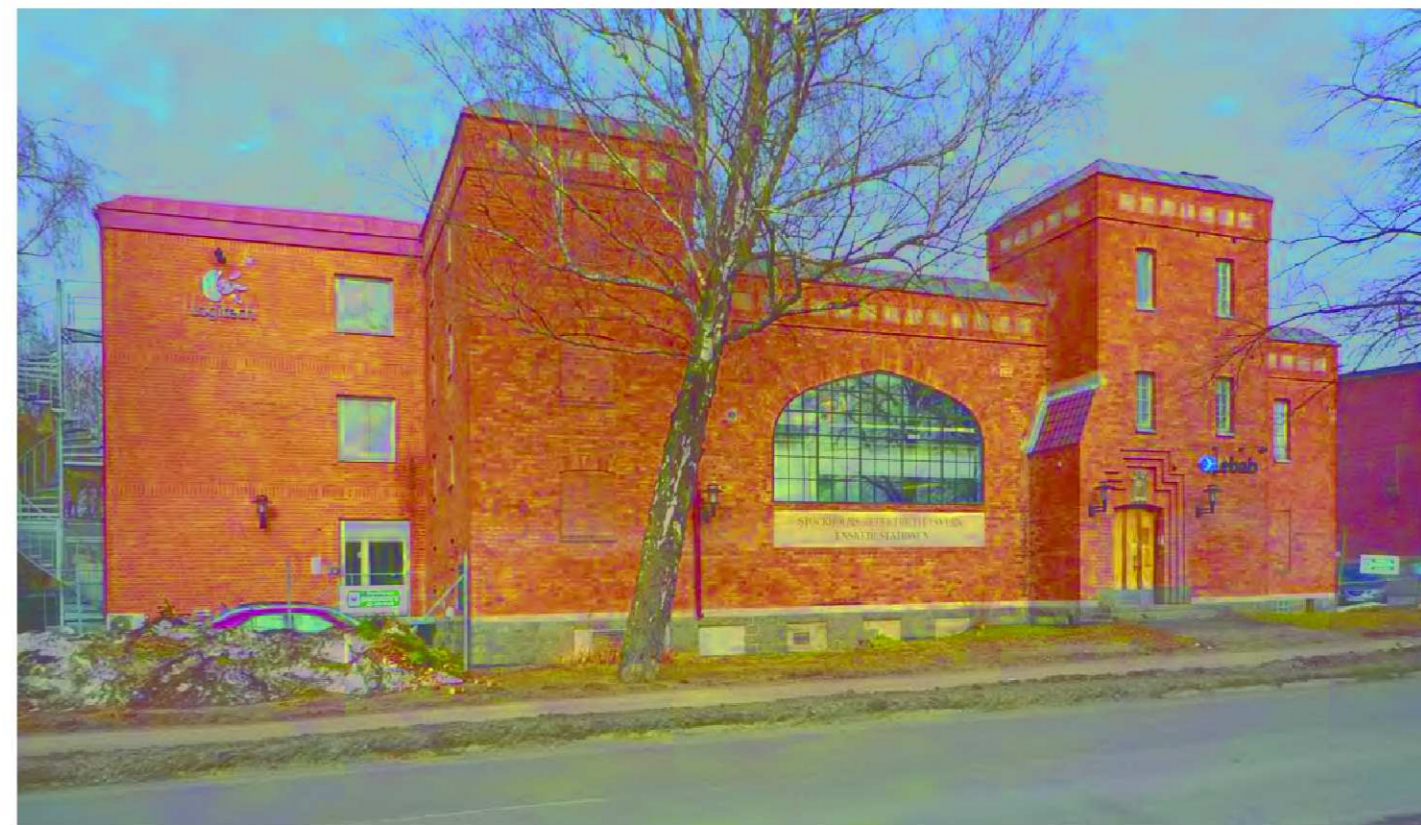
1 Fasaden mot Enskedevägen är lik en bord med två hörntorn och en abstrakt krenelering vid takfoten.

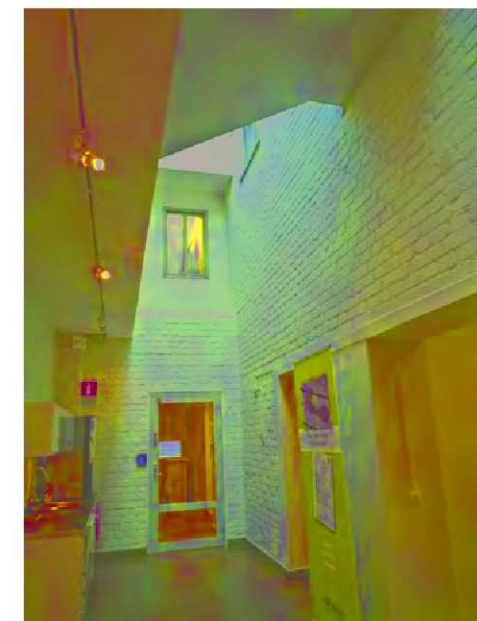
2 De sentida på- och tillbyggnaderna mot Träderskolevägen.

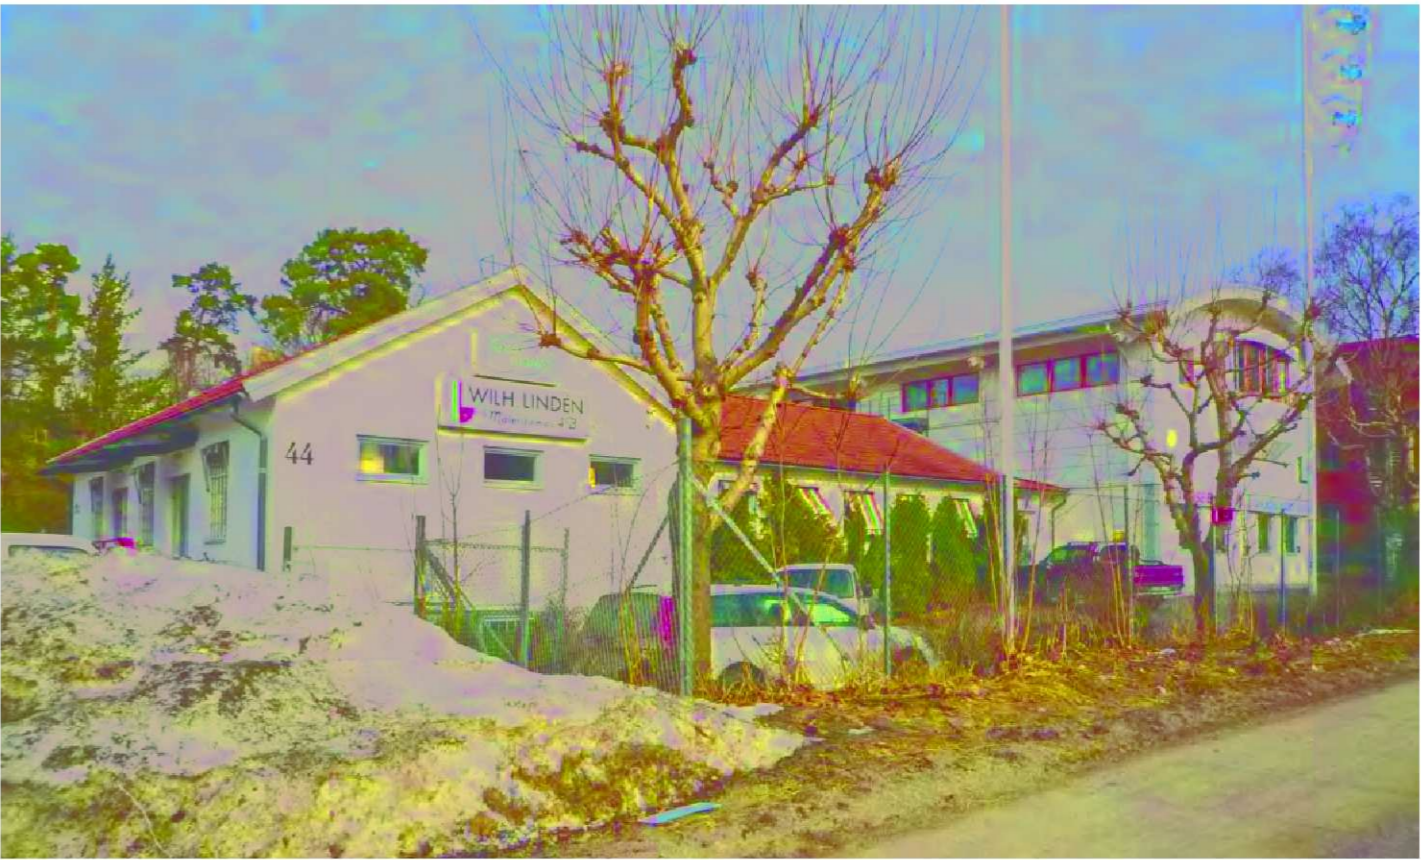
1 Blandad front mot Enskedevägen.
2 Verkstadshallen förändrades helt vid kontorspåbyggnaden.
3 Bakre byggnadskroppen har kvar sitt gula tegel.

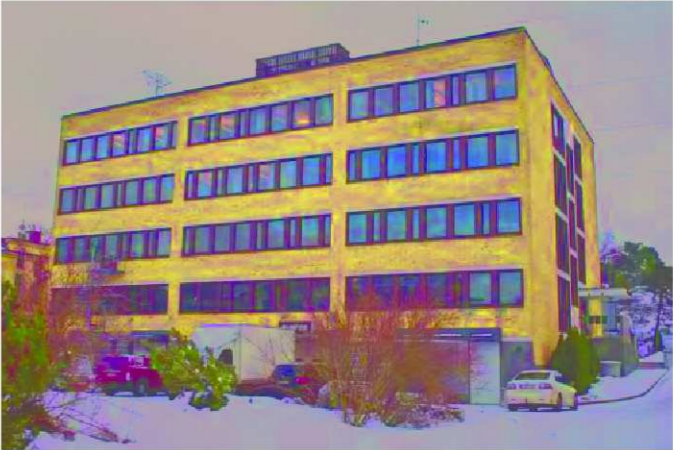
1-2 De gula tegelfasaderna bildar tillsammans med de gulputsade grannfastigheterna ett sammanhållet gaturum.
3 Ursprunglig planlösning 1 tr. Källa: BNA
4 Dekorativ spiraltrappa.

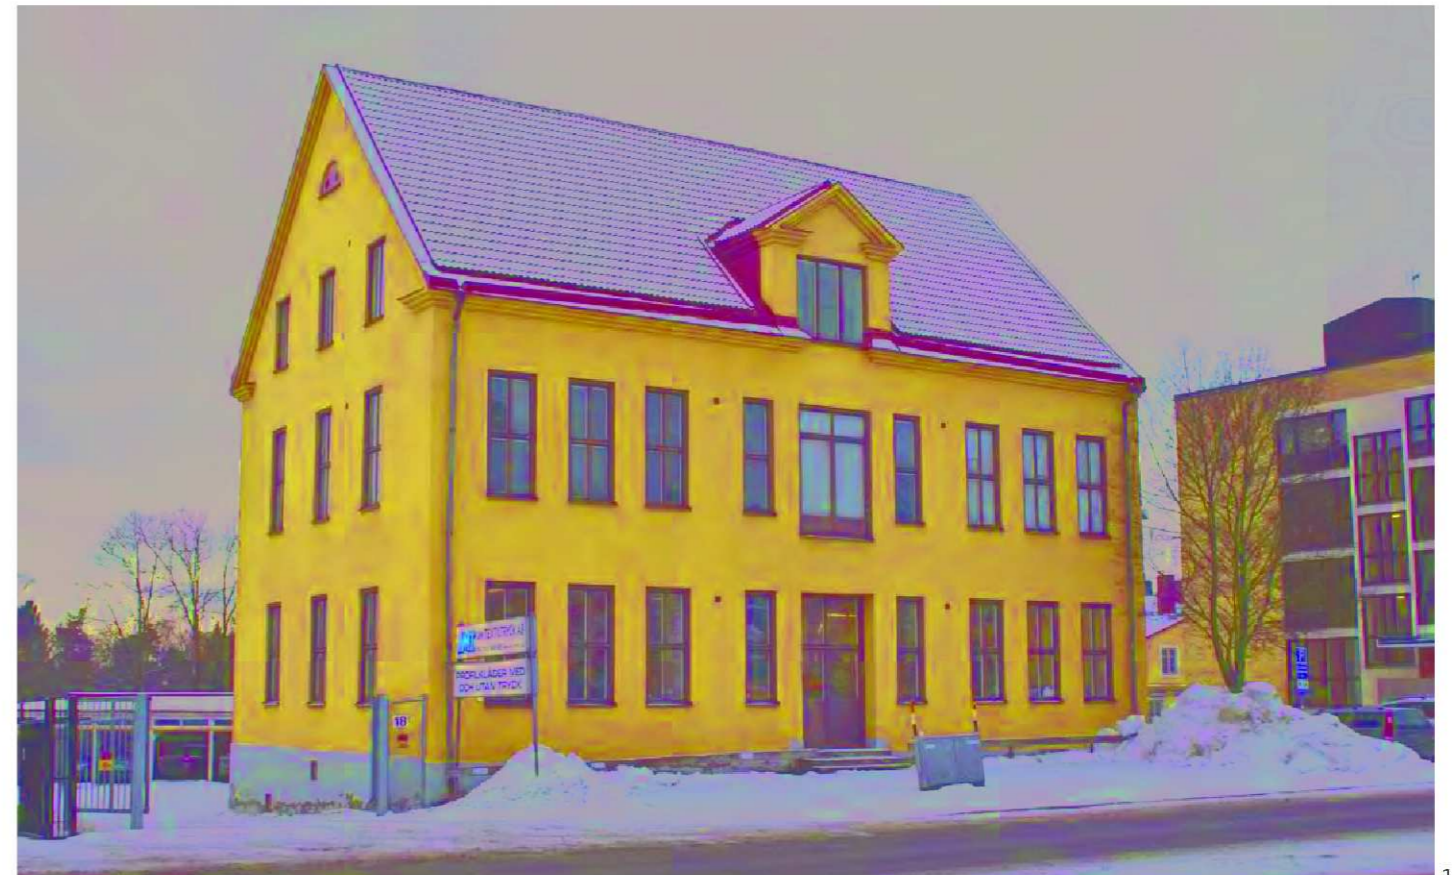
- 1 Den högsta gatufasaden bildar tillsammans med tre grannfastigheter en samlad gul front mot gatan, trots skilda tillkomster.
- 2 Bygglovritning där fönstren är småspröjsade. Oklart om det någonsin kom till utförande. Källa: BNA.
- 3 Samma fasad som på ritningen med hisstornet som enda tillägg.
- 4 Huvudtrapphuset har betongtrappa och grovt slammad puts.
- 5 Verkstadslokalerna har grovt slammade väggar och tak där den bärande konstruktionen står synlig.

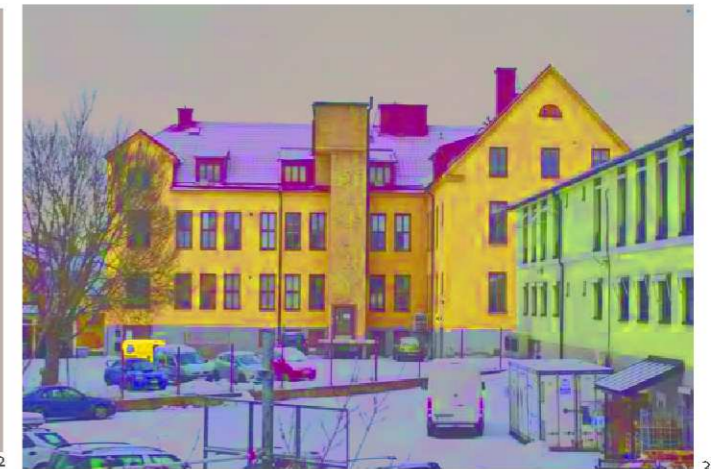
De invändiga interiörerna består av stora verkstadsrum med grov puts på väggar och tak. Även trapphusen har en rustik utformning.

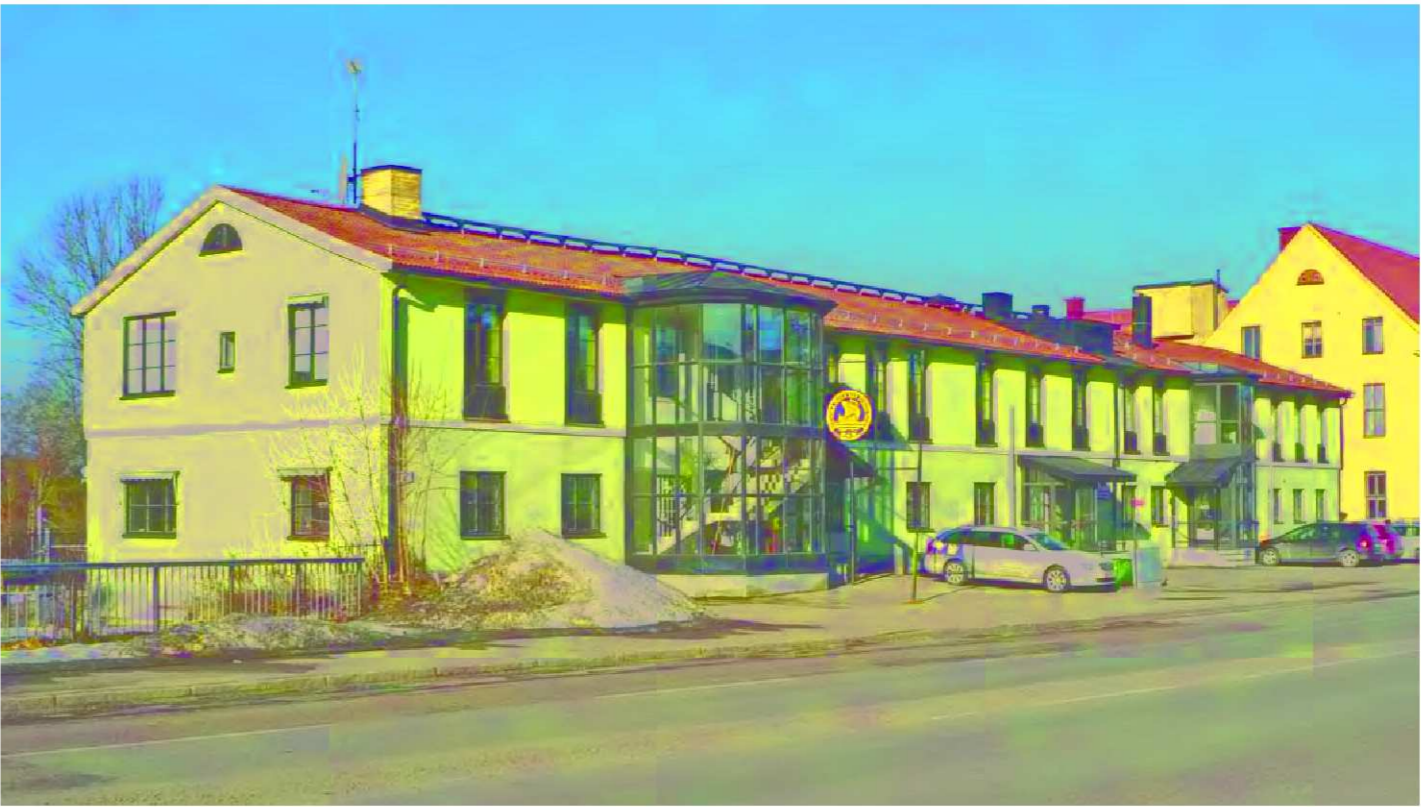
1 Fasaden mot Bolidenvägen.
2 Tvärbanan löper tätt förbi.

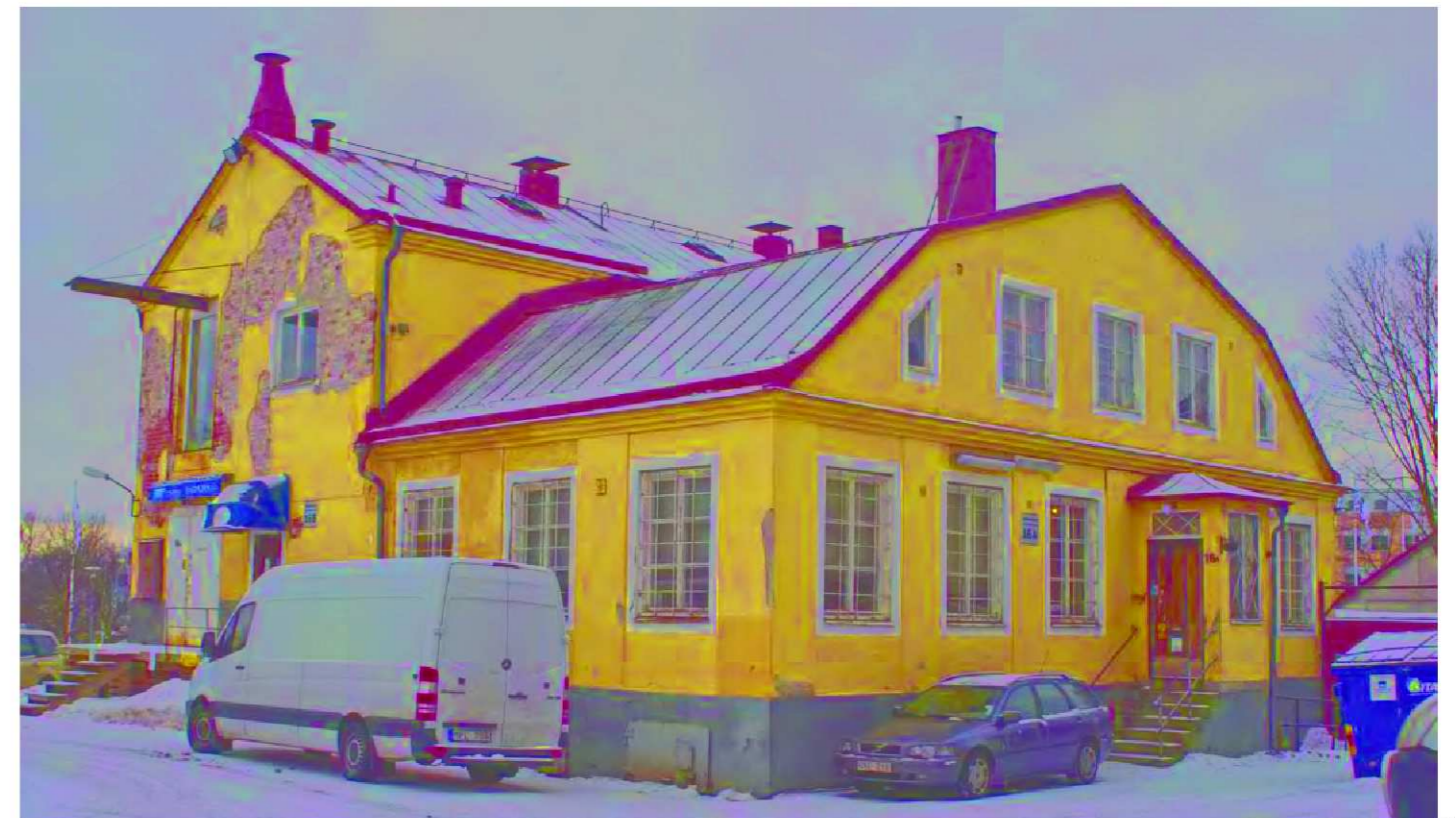
Byggnaden bevarar den utsträckning det tidigt fick. Fasaderna har bevarat guldfärgad puts med utkragande listverk. Putsen är dock i mycket dåligt skick. Ursprungliga fönster har bevarats i bottenvåningen. Entrédörrarna är utbytta. Garagedelens portar är ändrade men dess utvändiga trappa klädd med faluröd

- 1 Byggnadens puts är i dåligt skick. Den dekorativa kontorsflygeln har en gavel som liknar stallets på grannfastigheten.
- 2 Reklamtryck för Schaub från 1940 där man även ser idag rivna fabrikslokaler. Källa: *Industri miljöer i Stockholm*.
- 3 Skåpsinredningen i kontorsflygeln är bevarad.
- 4 De robusta renserilokalerna med väggklinkers finns till en del bevarade.

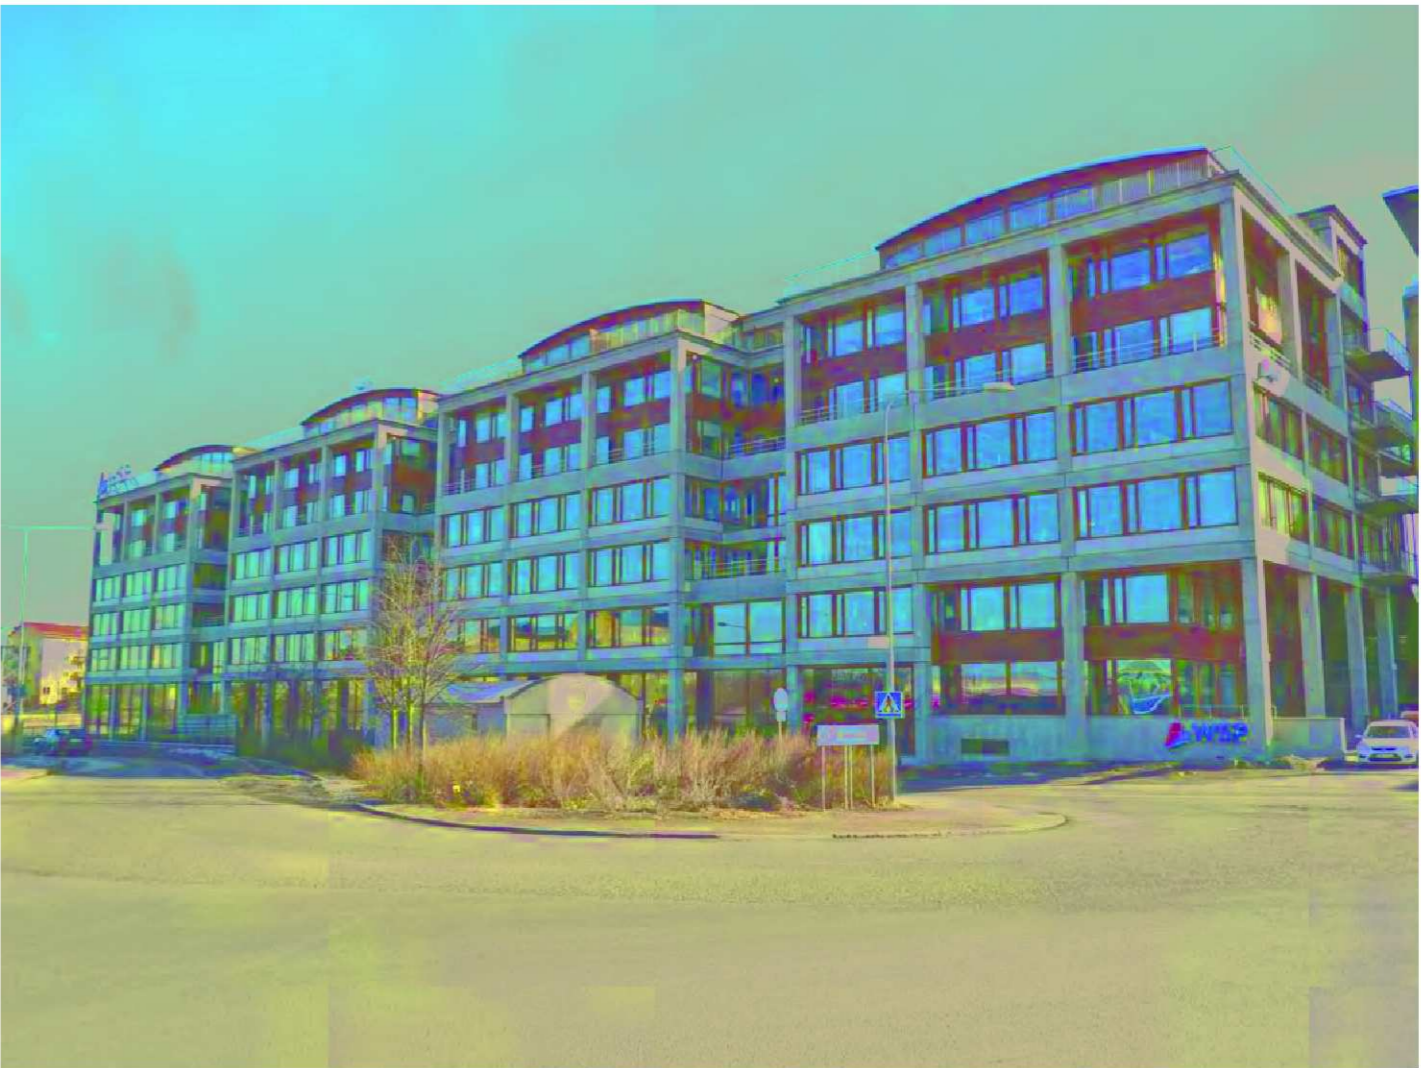
- 1 Byggnadens bredsida mot busstorget. Elstationen framför huset har givits samma råa betongkaraktär.
- 2 Burspråken som vetter mot Söderstadion är typiskt för Nyréns arkitektur. Förbindelsegången mot hus 75 har tillkommit senare.

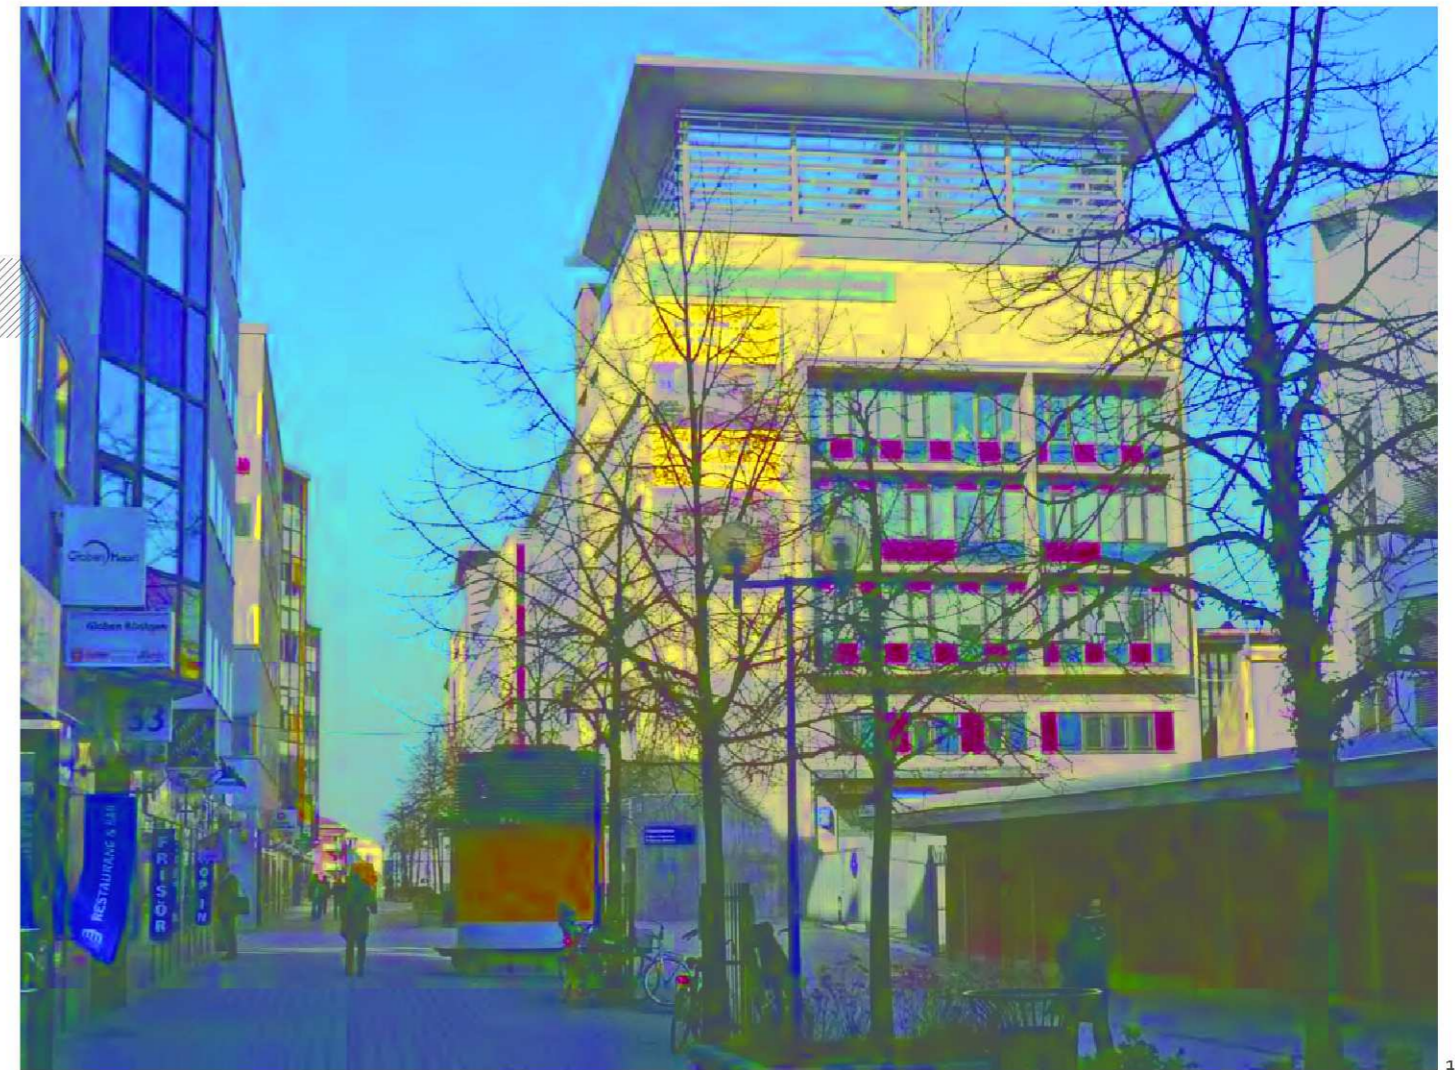
- 1 Den gula fasadputsen och de blå och röda plåtarna påminner om de tre accentfärgerna på byggnaderna mitt emot.
- 2 Fasaden mot busstorget.
- 3 Mittpartiet är klätt med plåt.

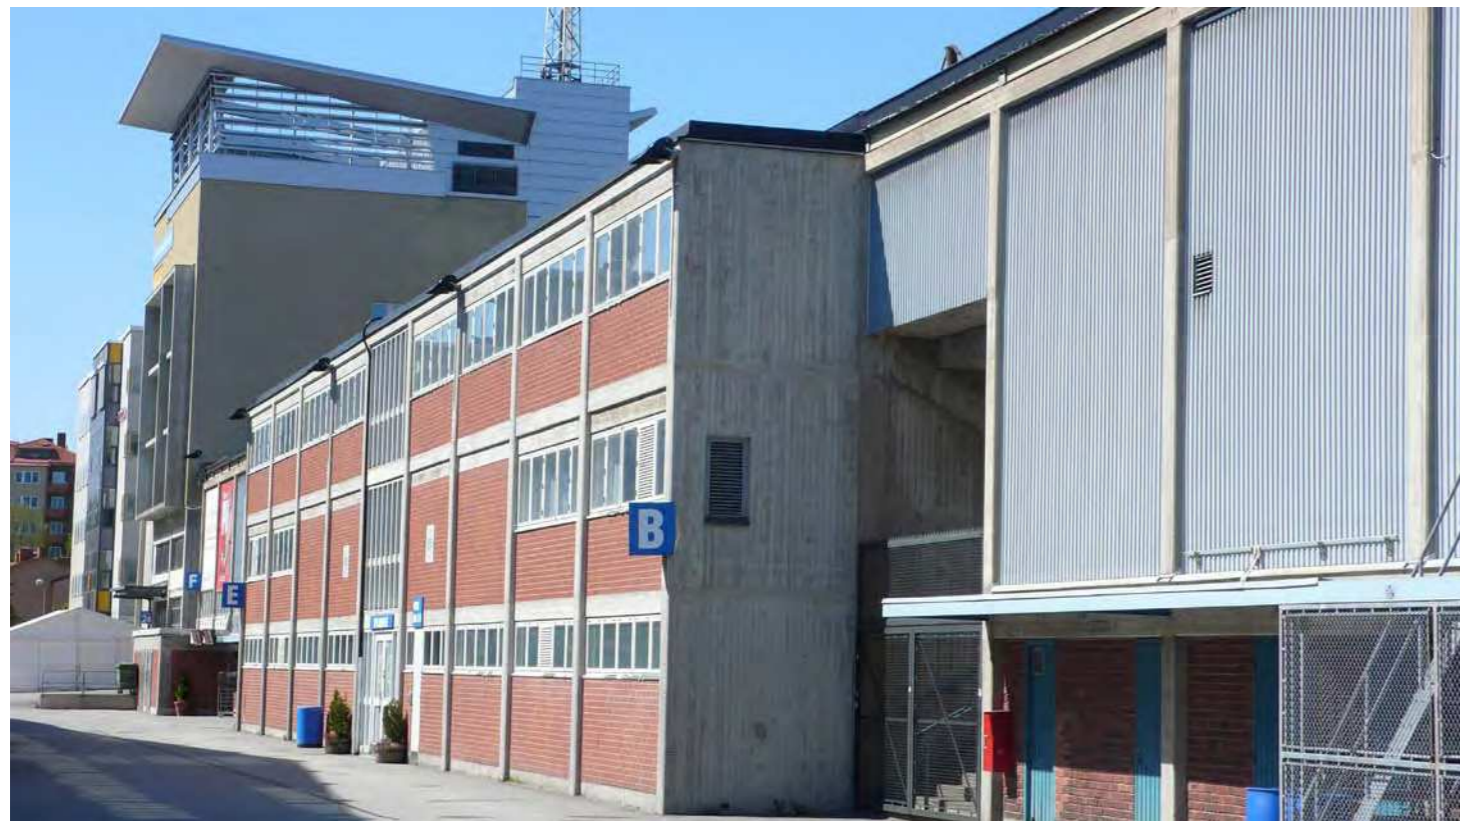
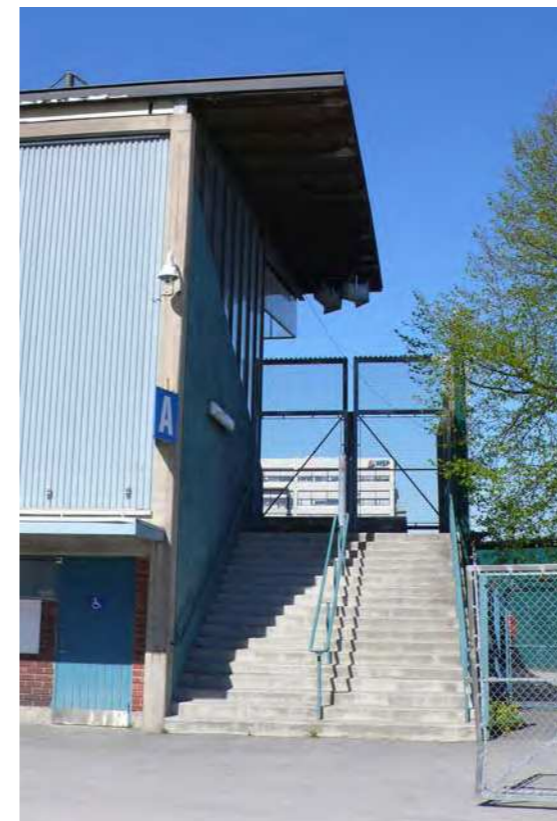
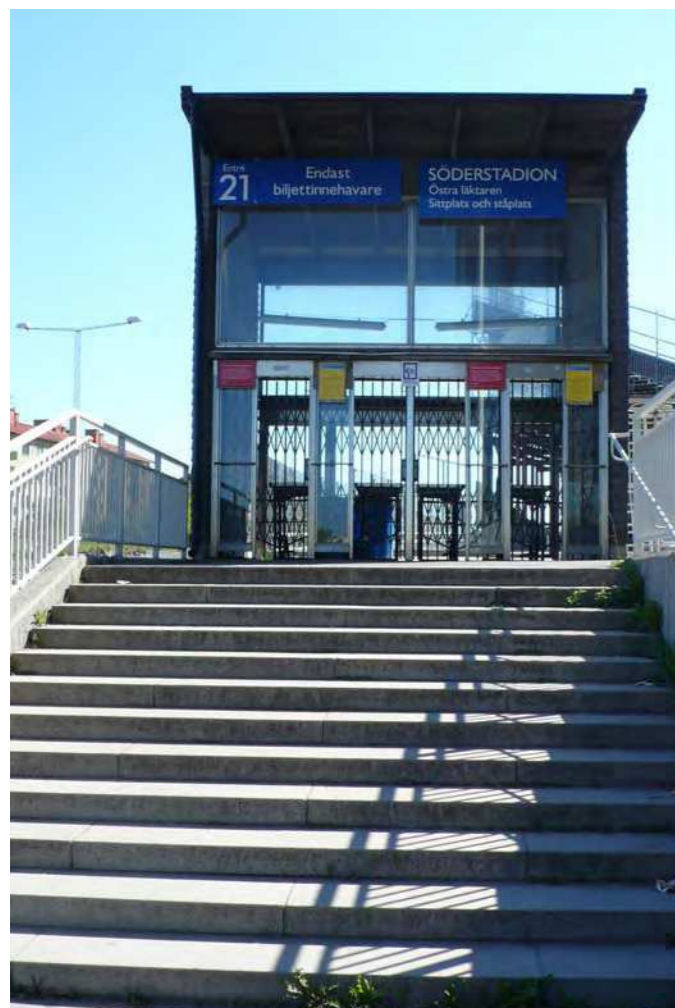
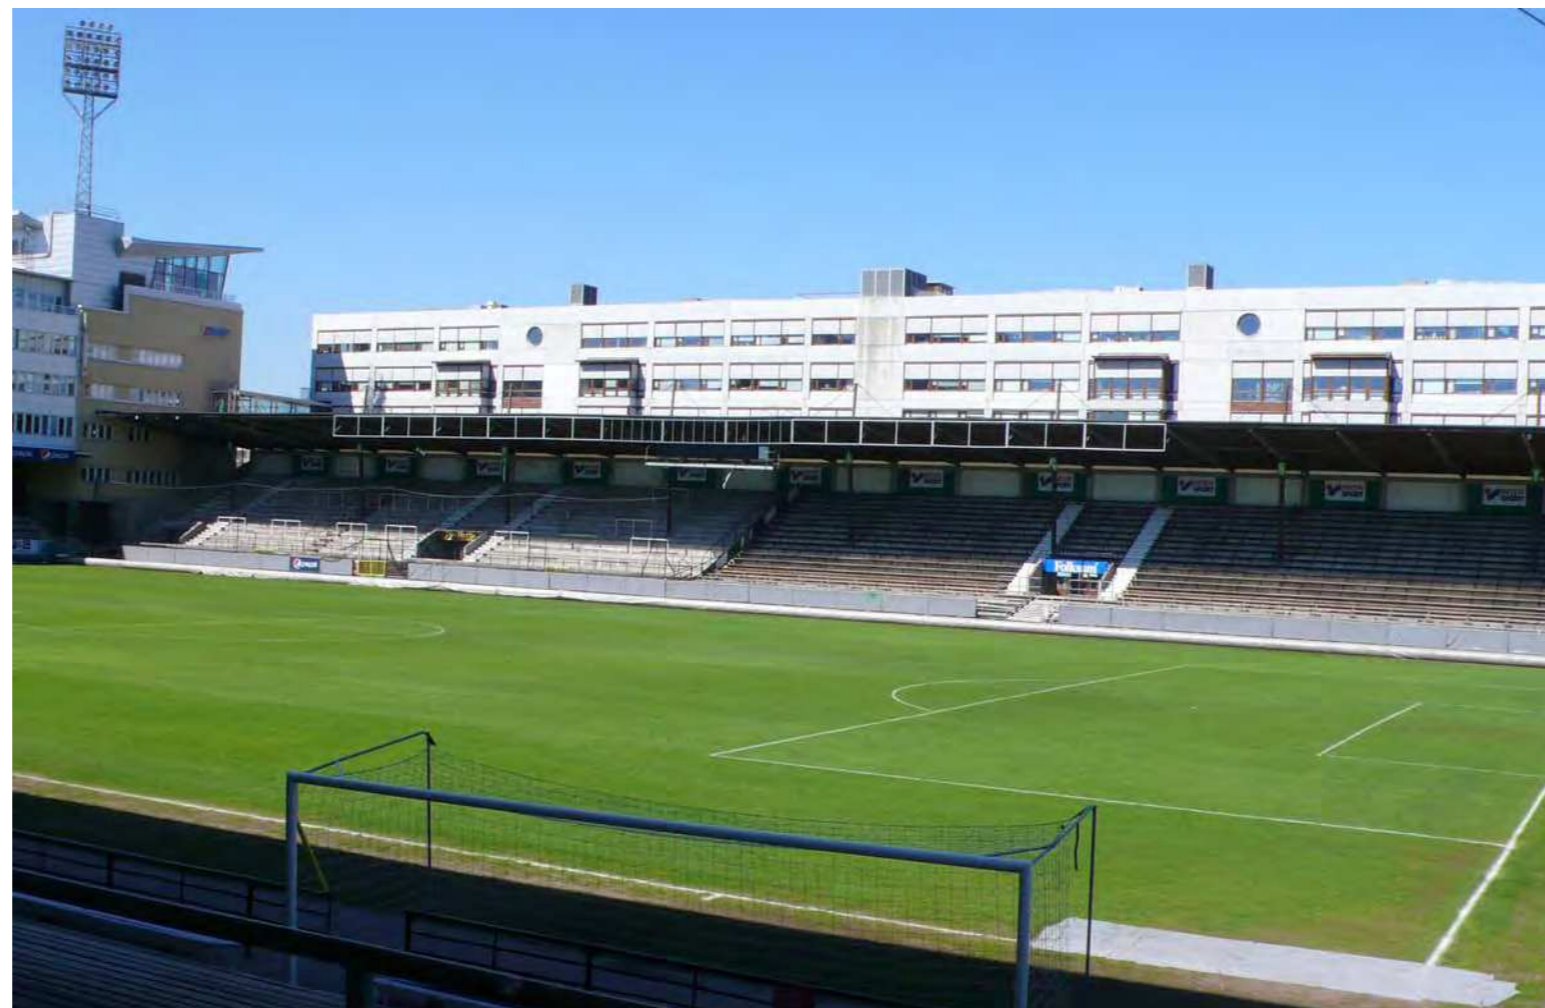
- 1 Tidstypiska 1960-talsfasader med utfackningsväggar av plåt och tegel och synlig betongstomme.
- 2 Ursprunglig utformning av trappa. Den blå kulören på räcken och vissa fasadpartier är typisk för 1960-talet och arkitekten Paul Hedqvist.
- 3 Modern utformning av trappa.
- 4 Norra läktaren avtecknar sig mot kontorshuset 74 vid Gullmarsplan.

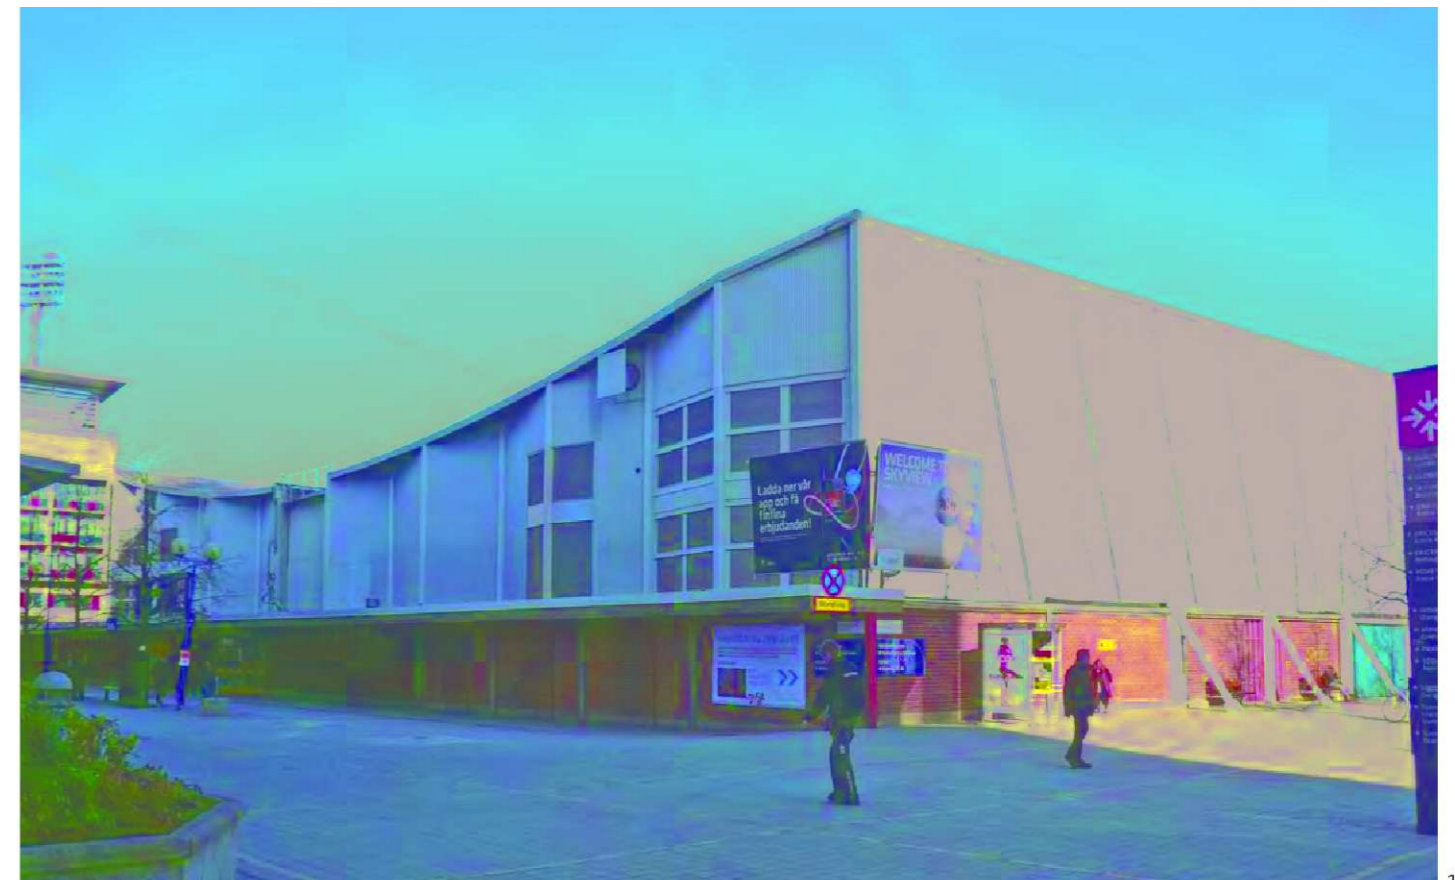
- 1 Byggnaden har endast genomgått smärre fasadförändringar sedan 1960-talet. Dess korrugerade plåtfasader är en typisk tidsmarkör.
- 2 Hovet har blivit ett vedertaget namn på isstadion.
