Hus 44 och 51

Fryshus och kontor

Stockholms stads klassificering

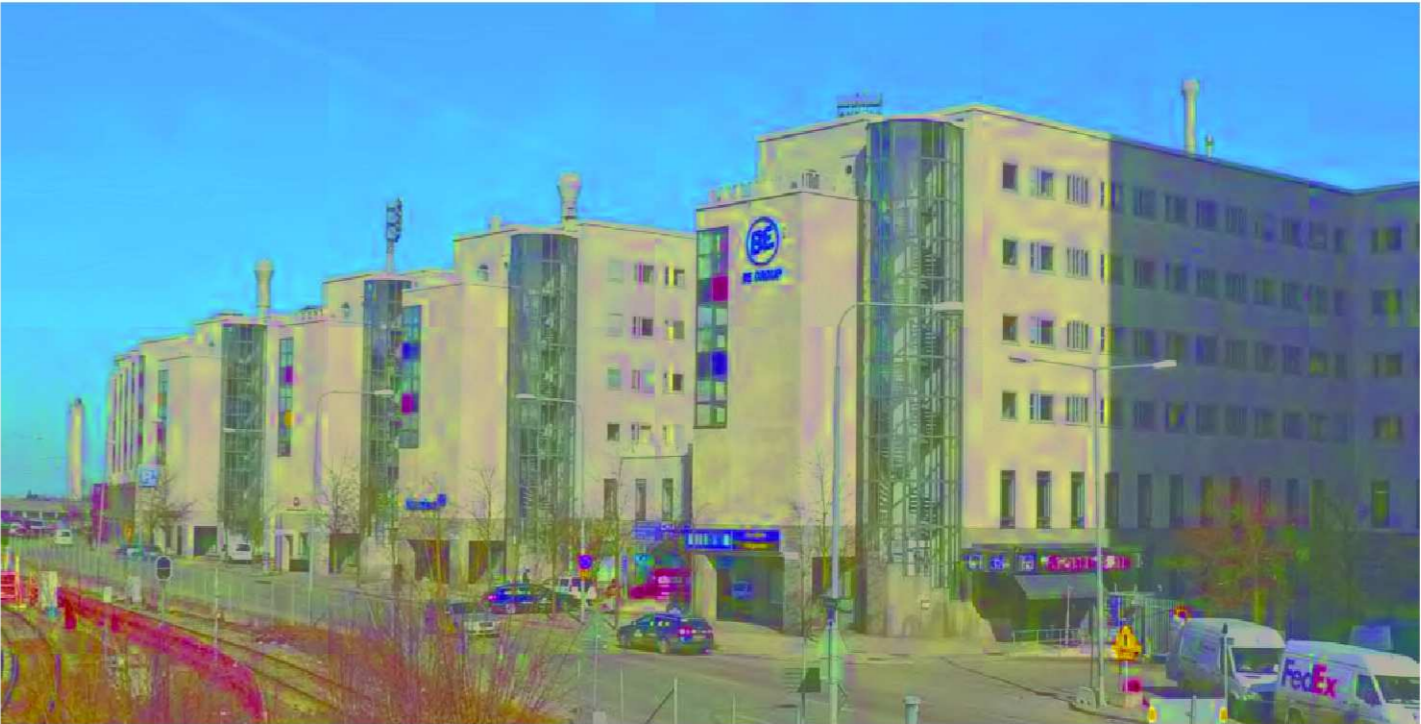
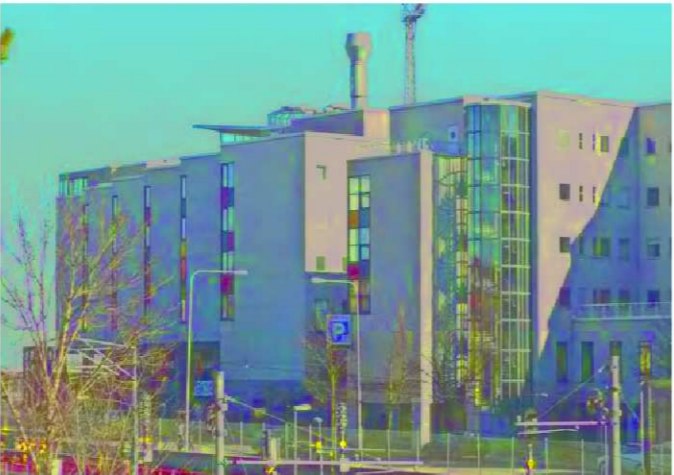
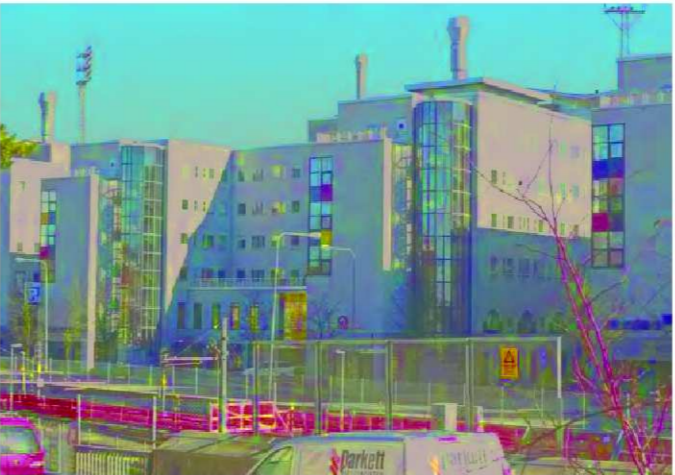
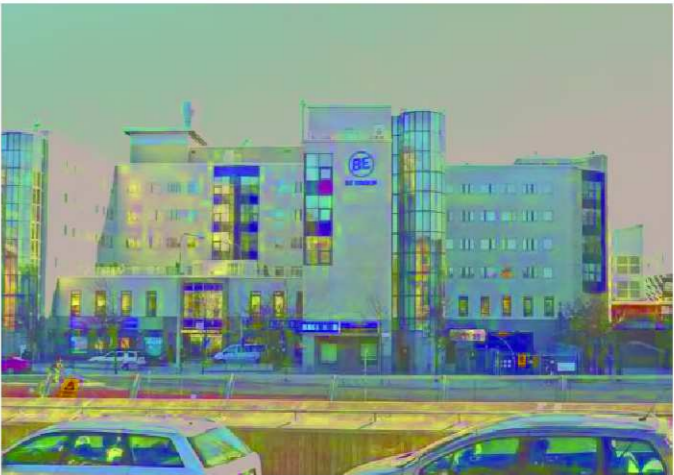
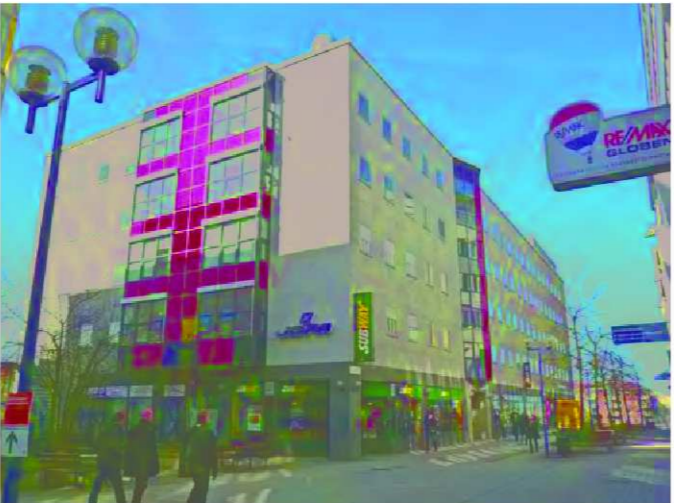
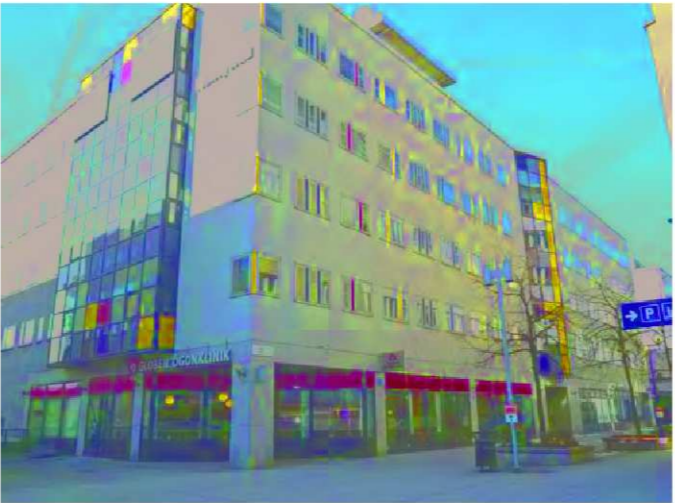
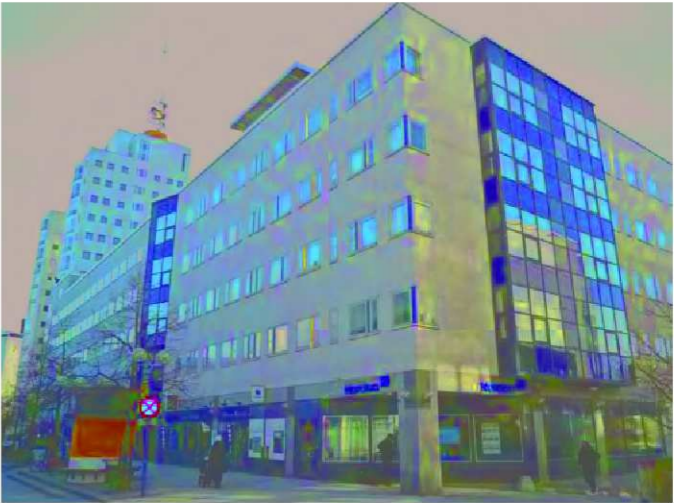
1 Hela kontorskomplexet med sin ljusa puts, glasade trapptorn och färgglada accenter vid Arenavägen.
2-3 Hus 77. Mot gågatan har byggnaden röda fasaddetaljer.
4-5 Hus 78. Mot gågatan har byggnaden mestadels gula fasaddetaljer.
6-7 Hus 79. Mot gågatan har byggnaden blå fasaddetaljer.

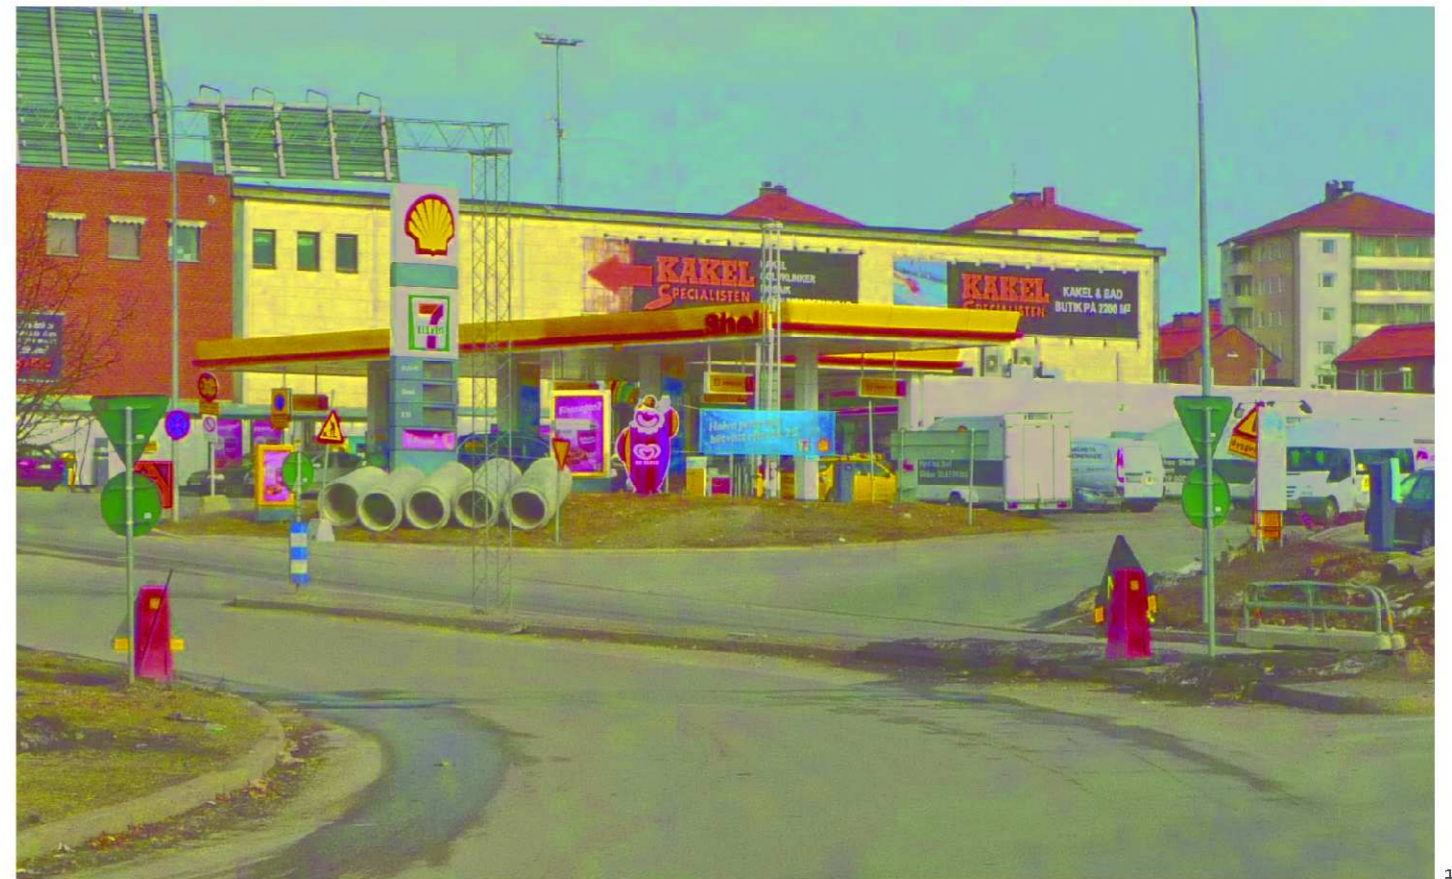
1 Hus 80, Shell bensinstation

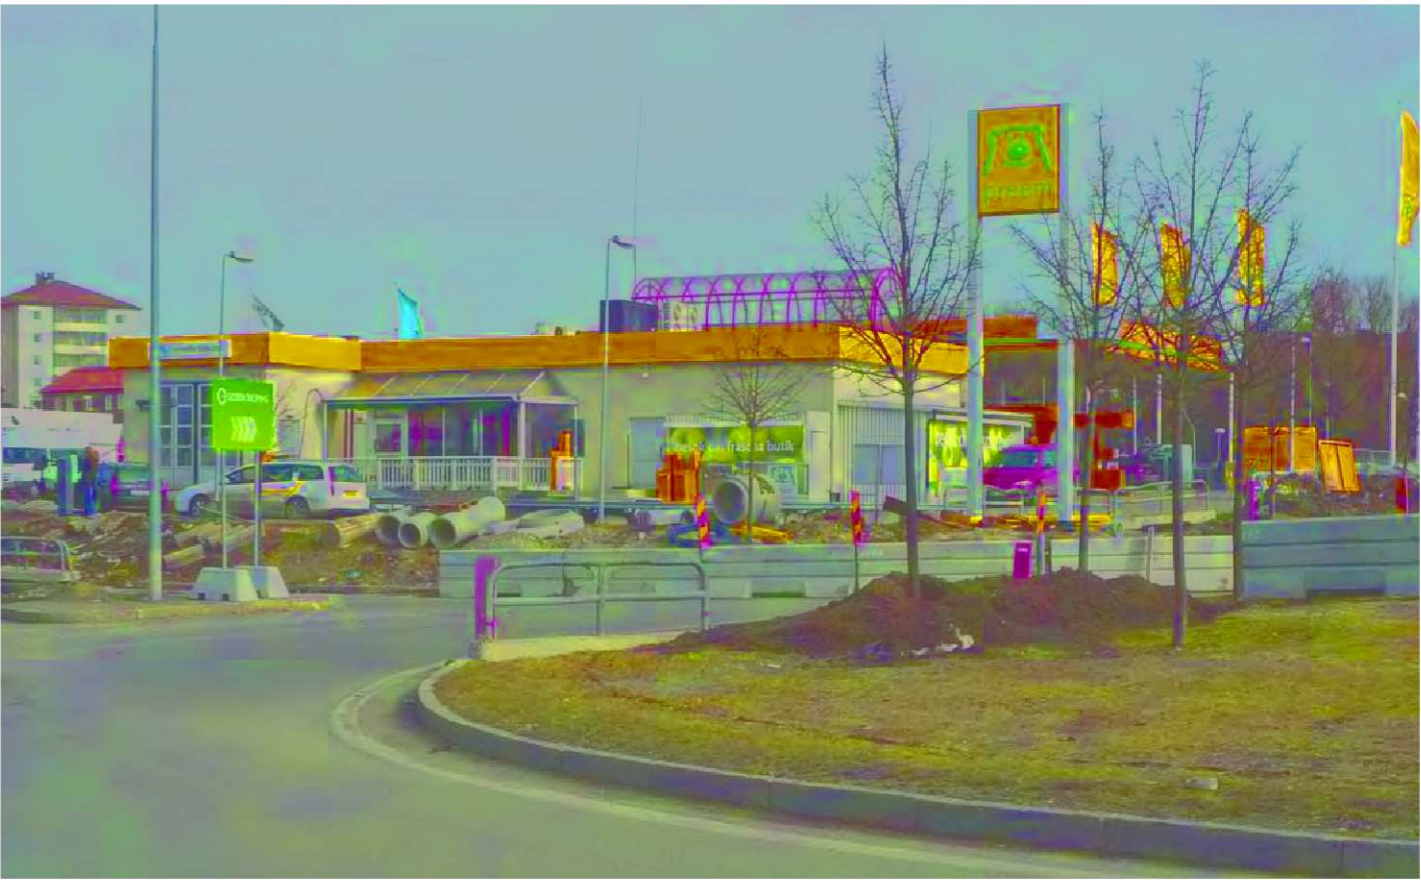
1 Hus 81, Preem bensinstation

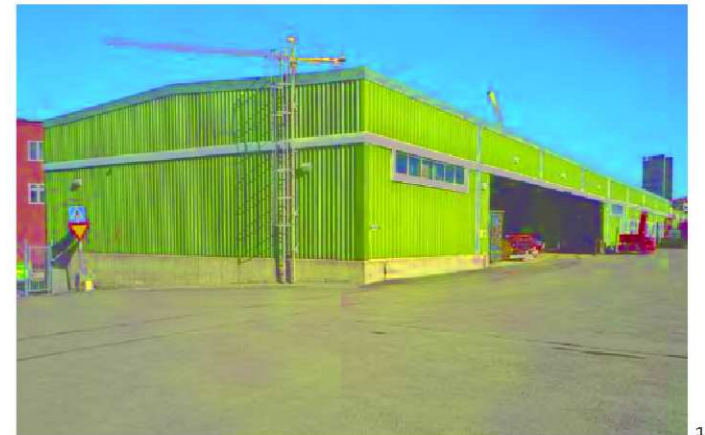
- 1 Lokstall och tvätthall
- 2 Kontors- och personalbyggnad
- 3 Personalbyggnad och svetsverkstad
- 4 Spårbearbetningshall
