Hus 13, 14, 15a, 15b, 24, 25, 26

Hus 13, 14

Ångpanne- och maskinhus

Hus 15 a

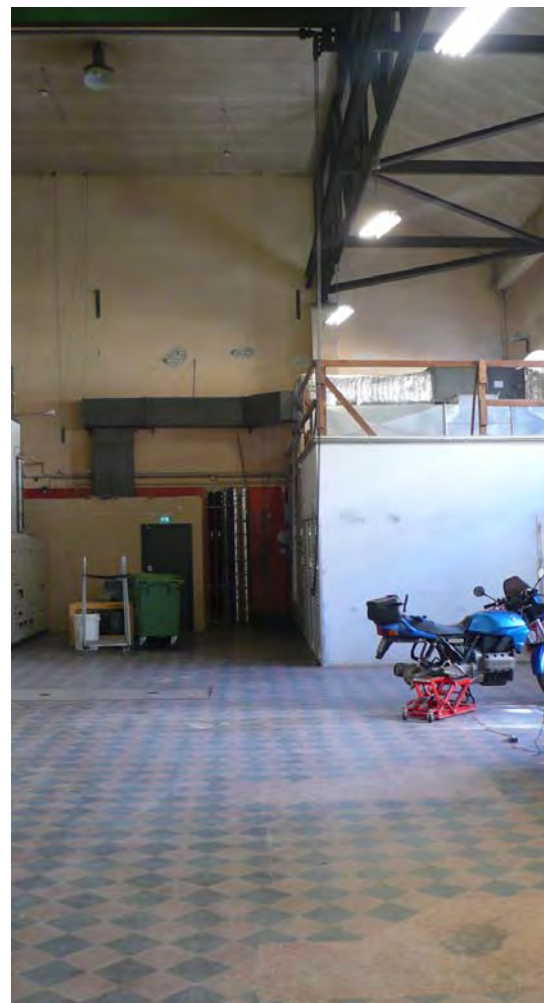
12-14 Interiörer från Restaurangakademiens lokaler i f.d. ångpannerum och verkstad.
15 Interiör av f.d. maskinhus med ursprungligt golv och travers.
16 Fasadelevation av från vänster hus 13, 15 a och 15 b. Längdsektion genom hus 13 med maskinell utrustning. Arkitekt Gustaf Wickman 1912. Källa: SSA

Maskinsalen och verkstaden, som rum betraktade, ligger nära ursprunglig utformning. Kvar finns cementmosaikgolvet, de putsade murarna (dock ommålade), fönstermuröppningarna, traversbana med travers, trappa med plansteg och räcke av metall och i källaren fundament av armerad betong för ångmaskinerna.

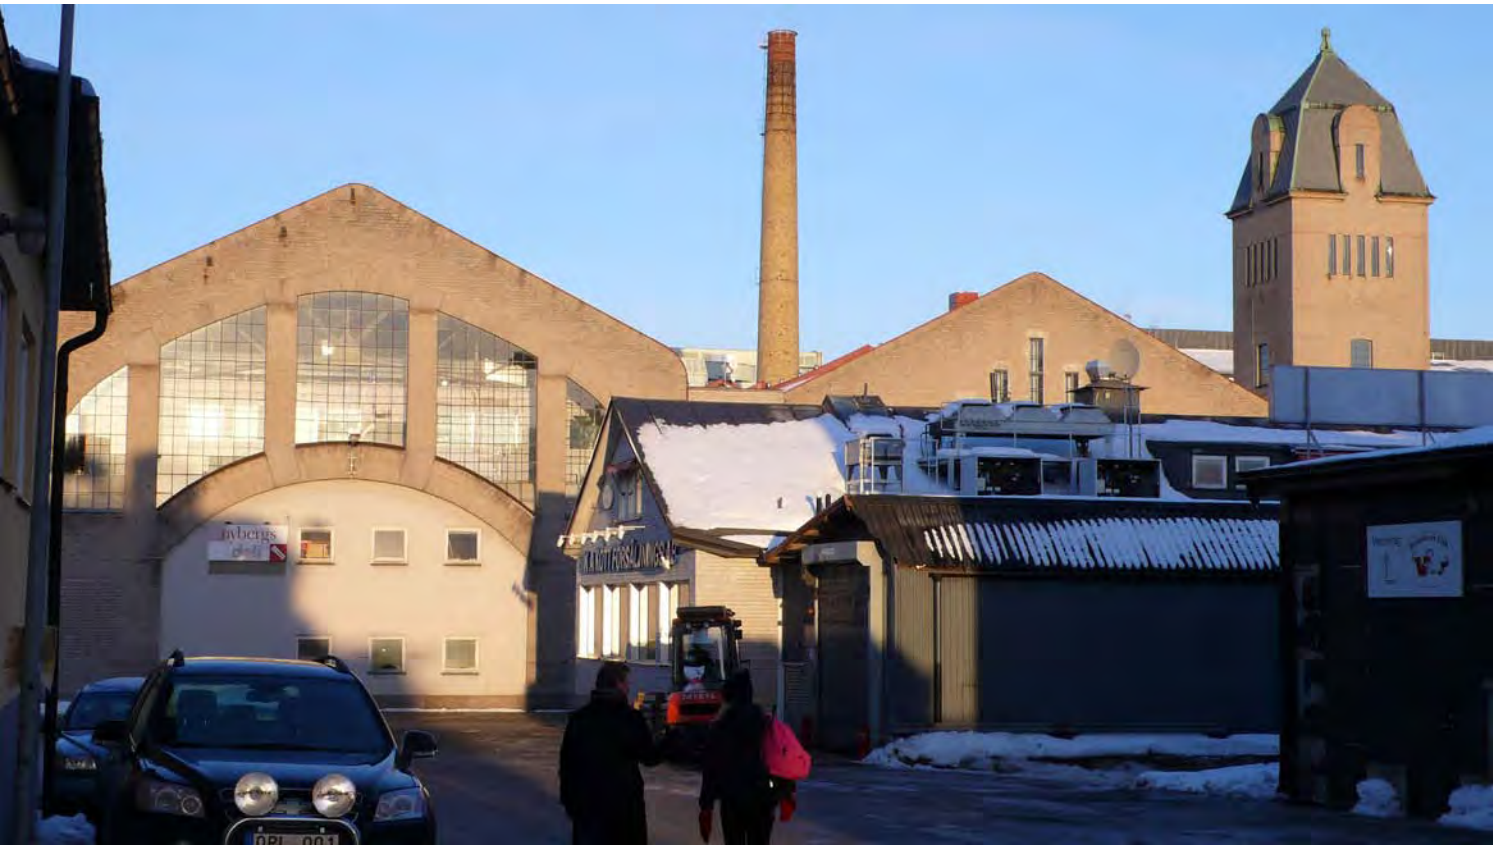
1 Vy från Slakthusgatan med förbindelsehallens magnifika sydgavel i fonden. Till höger därom syns kylhusets gaveltopp och tornet.

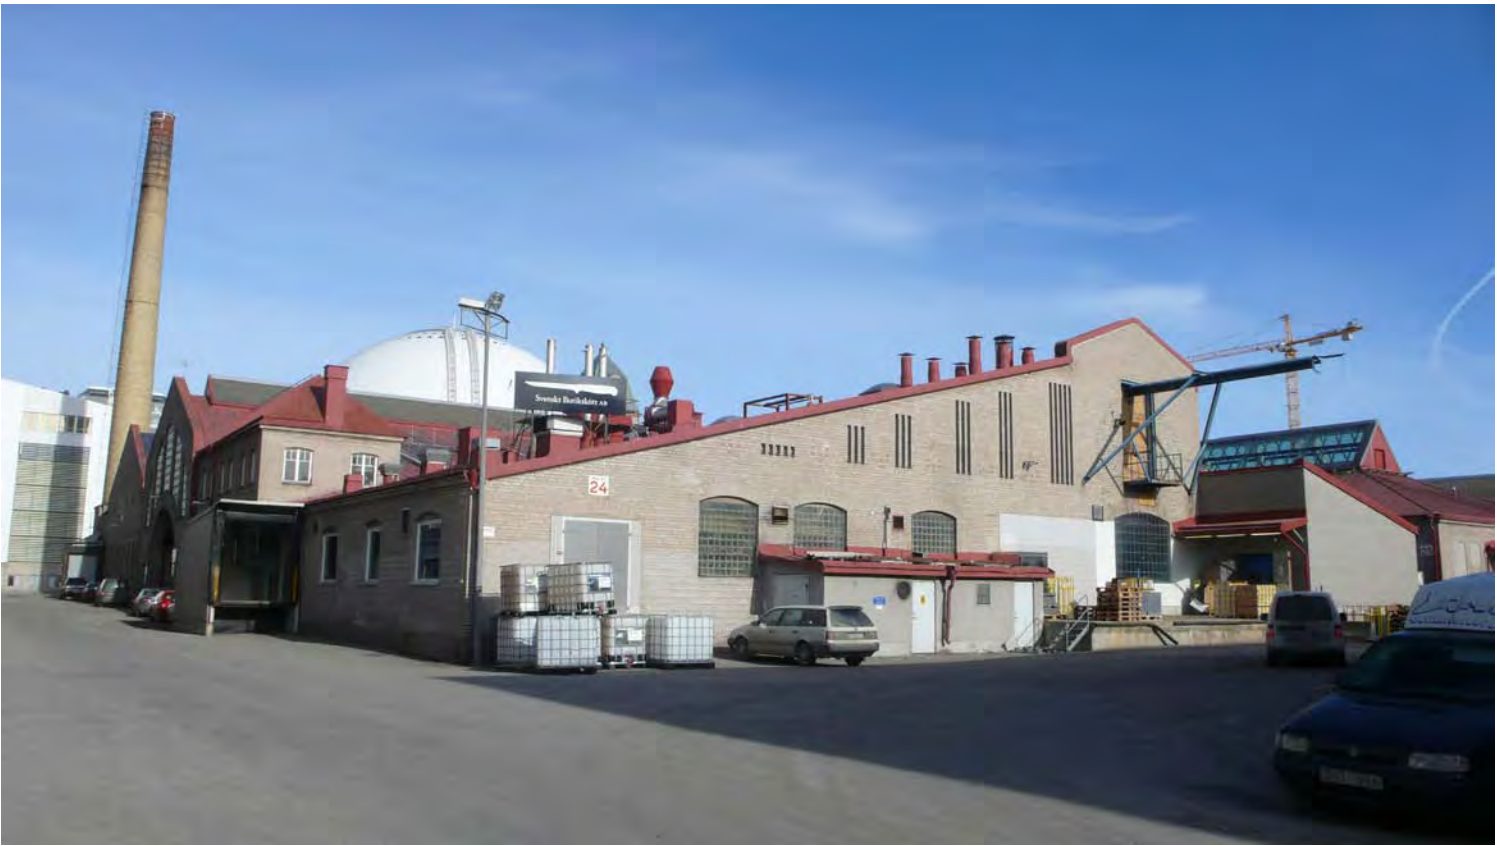
1 Hus 24, f.d. slakthall för svin.
2 Interiör från slakthall för svin. Källa: *Stockholms stads slakthus*
3 Fasad av hus 24 mot förbindelsehallen.
4 Detalj av flygbild med slakthall för svin till vänster i bild. Fasaderna har inte byggts om ännu. Flygbild över slakthusområdet från 1956, foto Aero materiel. Källa: Lantmäteriet
5 Interiör av slakthall för svin 1912. Källa: *Stockholms stads slakthus*
6 Lägre länga, ursprungligen bås, längs slakthallens sydfasad.
7, 8 Ritningar - plan, sektion, fasad - från 1912 av Gustaf Wickman. Källa: SSA
