# Sandhagen 2 - Slakthusområdet

KULTURMILJÖANALYS

2020-06-16/ White arkitekter AB

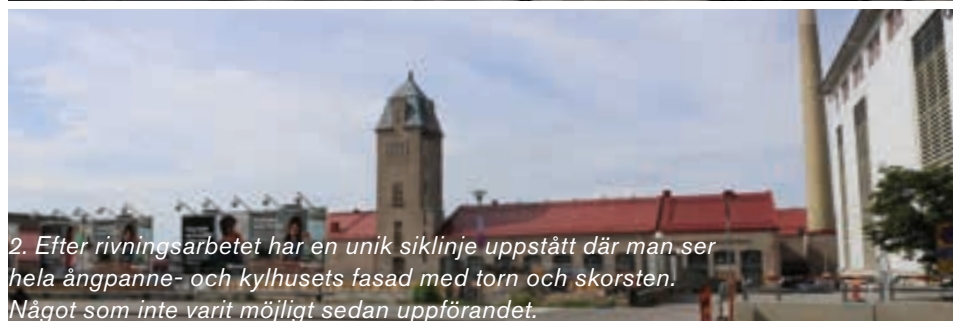
2. Efter rivningsarbetet har en unik siklinje uppstått där man ser hela ångpanne- och kylhusets fasad med torn och skorsten. Något som inte varit möjligt sedan uppförandet.

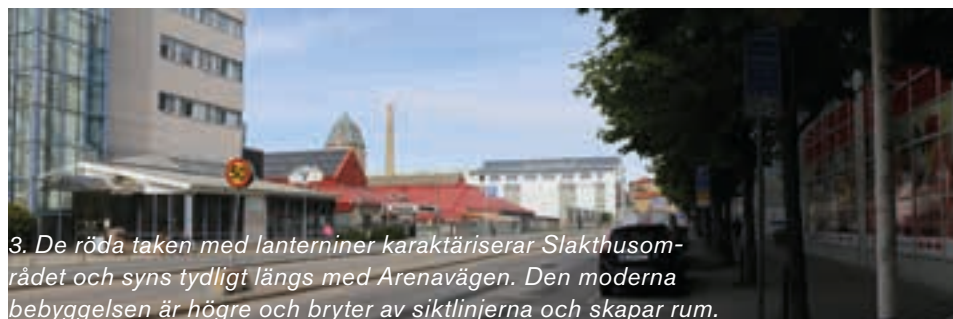
3. De röda taken med lanterniner karaktäriserar Slakthusområdet och syns tydligt längs med Arenavägen. Den moderna bebyggelsen är högre och bryter av siktlinjerna och skapar rum.

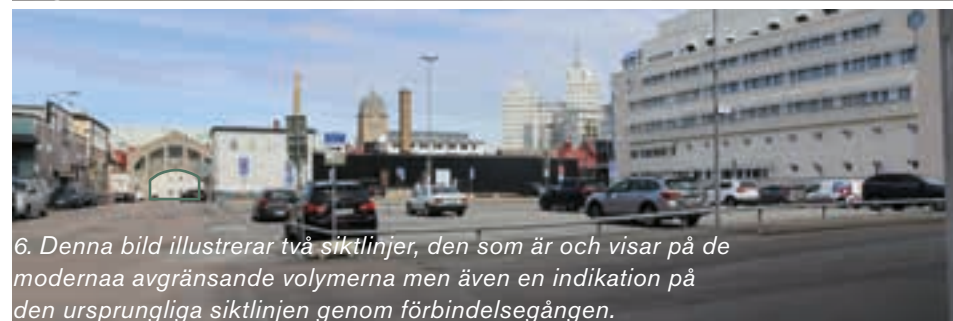
6. Denna bild illustrerar två siktlinjer, den som är och visar på de moderna avgränsande volymerna men även en indikation på den ursprungliga siktlinjen genom förbindelsegången.

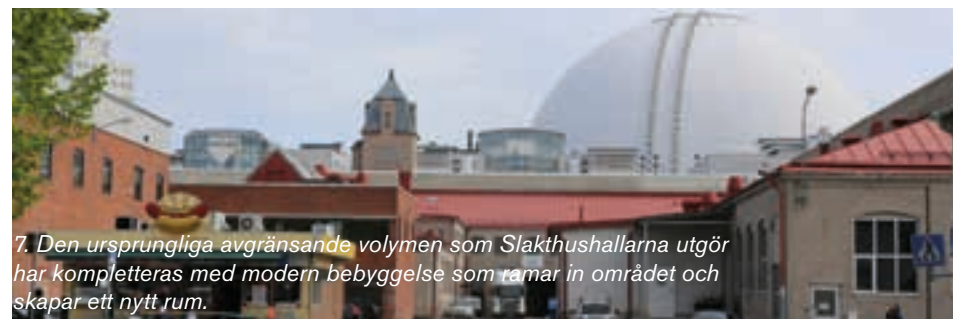
7. Den ursprungliga avgränsande volymen som Slakthushallarna utgör har kompletteras med modern bebyggelse som ramar in området och skapar ett nytt rum.

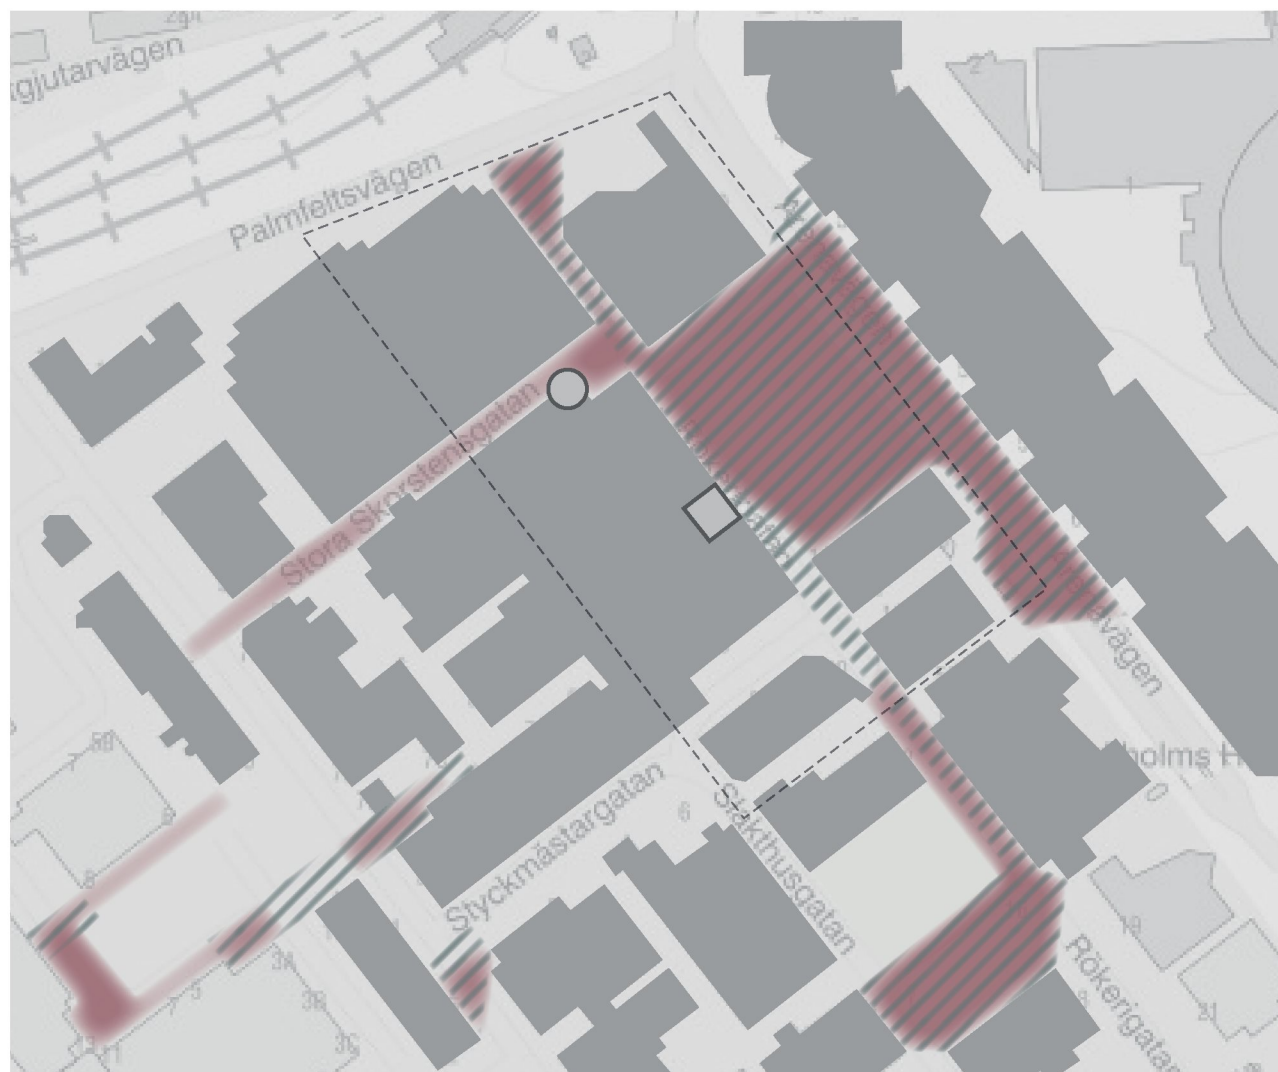
- Siktlinjer för skorstenen
- Siktlinjer för vattentornet
- Skorstenen
- Vattentornet
- Områdesmarkering

**SKORSTENEN OCH VATTENTORNETS VISIBILITET**

Slakthusområdet placerades aldrig för att vara ett landmärke. Slakthushallens höga skorsten och dess vattentorn har över tid ändå blivit landmärken i viss omfattning. Främst syns de utmed Rökerigatan. Från övriga delar av Slakthusområdet syns de i varierande grad. I vissa lägen skymmer moderna byggnader, men från väster är det själva slakthushallen som skymmer sikten.

Eftersom byggnaden på Sandhagen 2 är riven syns Slakthushallen, skorstenen och vattentornet idag mycket tydligare från Arenavägen än vad de gjort sedan 1946 då Sandhagen 2 bebyggdes. Byggnaden var i två våningar med fasader av gult tegel.

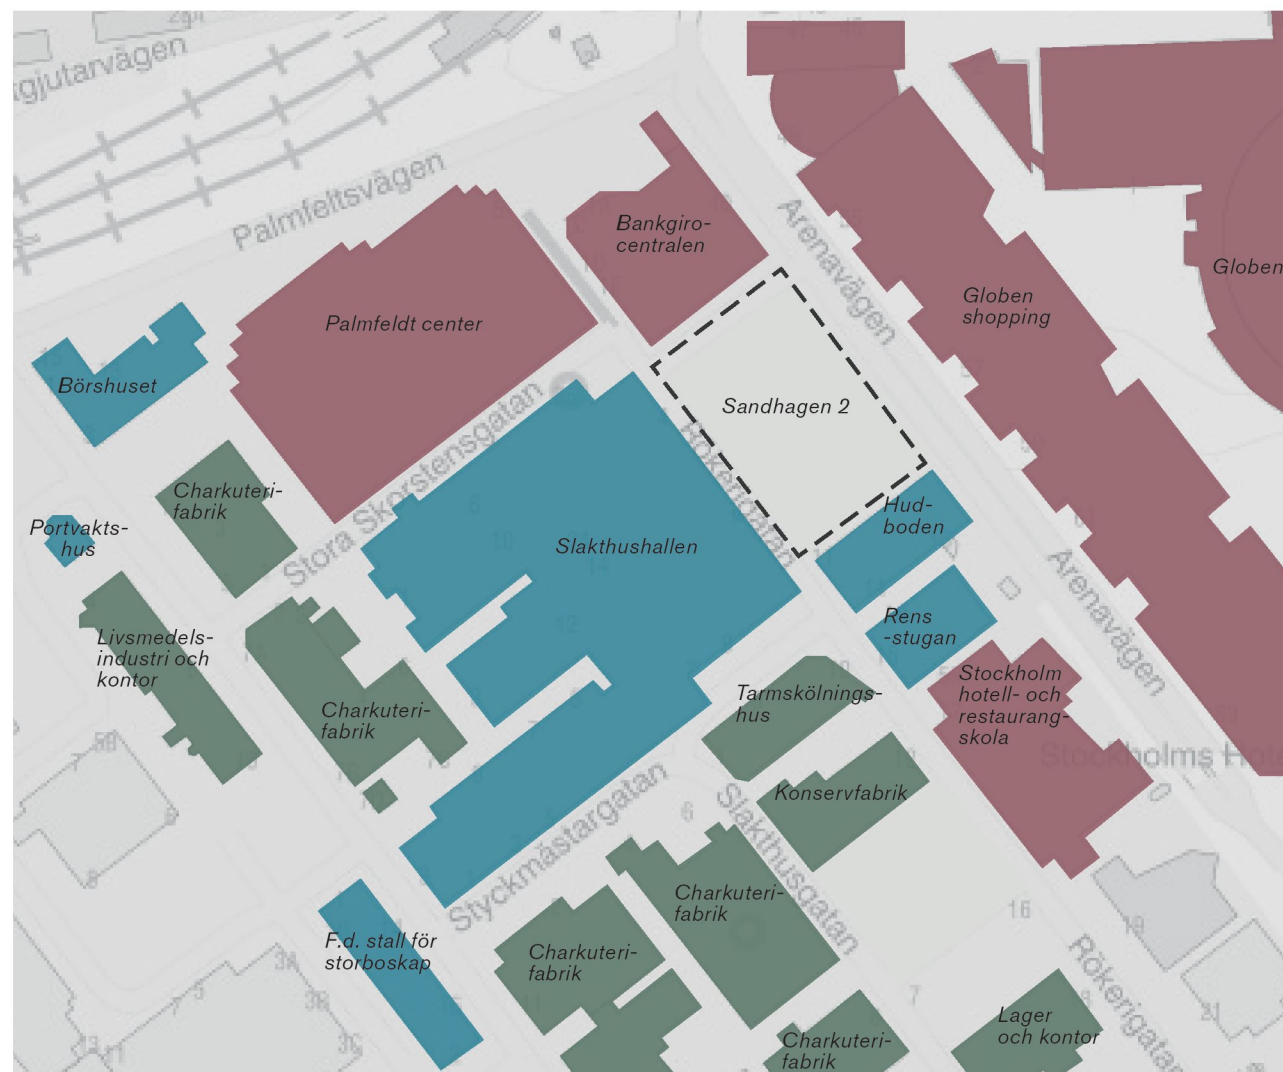
**BYGGNADSKARAKTÄRER**

Slakthusområdet präglad idag av i huvudsak tre olika byggnadskarakterer:

- Äldre industribyggnader från Slakthusområdets etablering 1912.
- Nyare industribyggnader, uppförda i huvudsak mellan 1940 och 1990, som ligger som infill mellan den äldre industribebyggelsen, har ersatt äldre industribyggnader eller ligger på mark som ursprungligen var betesmark.
- Modernare kontorsbyggnader finns i områdets nordöstra kanter och ansluter till området kring Globen och Tele 2 Arena.

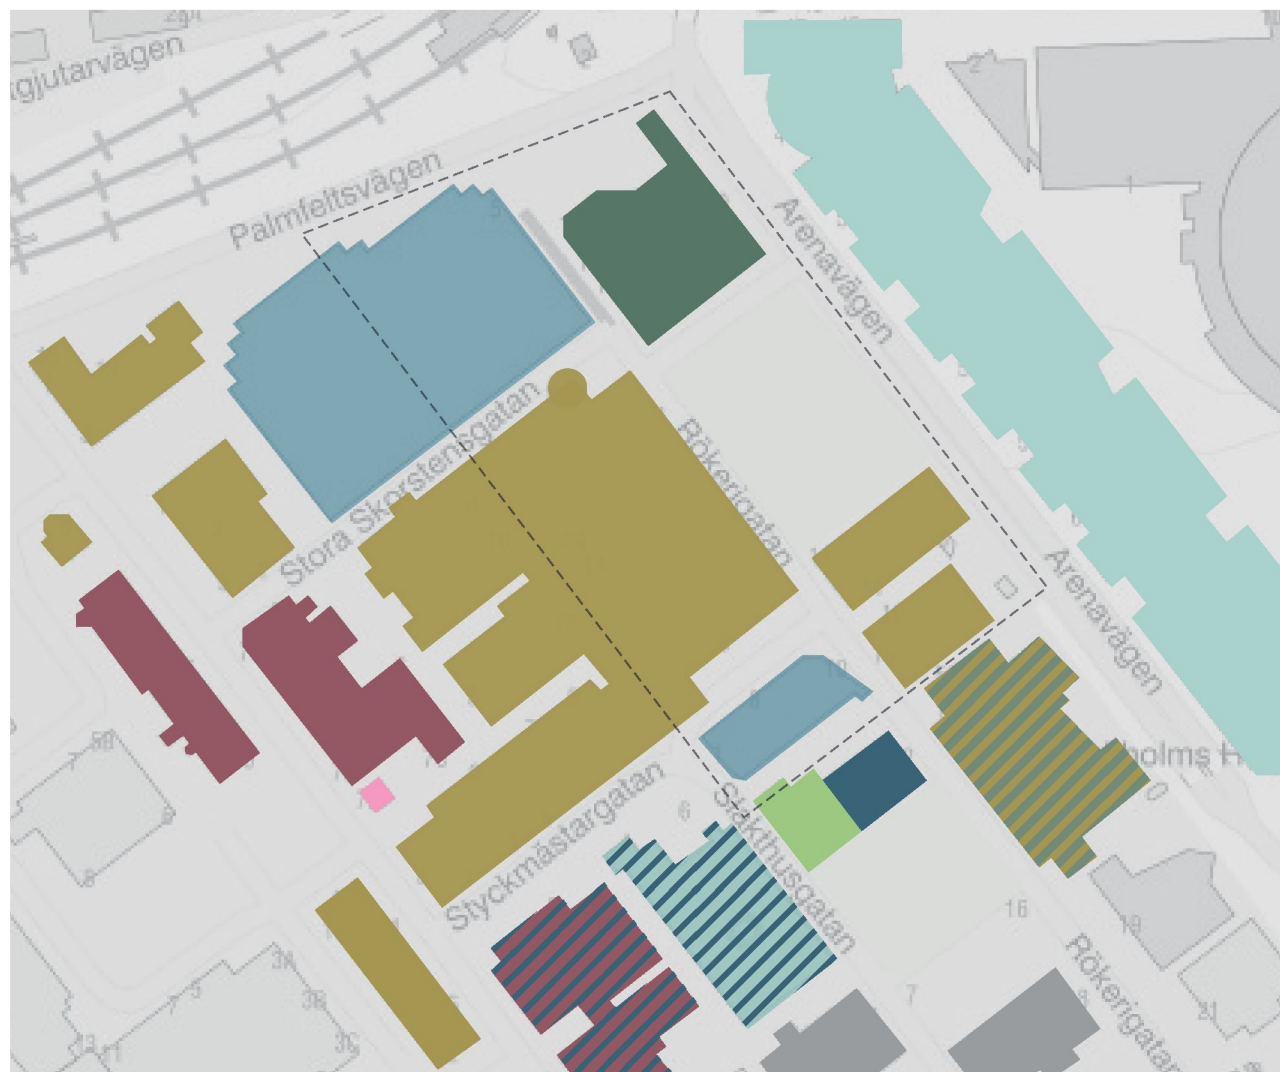
- Rött tegel
- Kalksandstenstegel
- Vitt tegel
- Ljus puts
- Eternit
- Mörk plåt
- Ljus plåt
- Betong & sjöstensballast
- Rött tegel & mörk plåt
- Ljus puts & mörk plåt
- Kalksandstenstegel & ljus puts
- Områdesmarkering
