# Hillebarden 3 & 19 Älvsjö, Stockholm Kulturmiljöutredning

2019-03-25 - Rev 2020-06-23

**Nyréns Arkitektkontor**

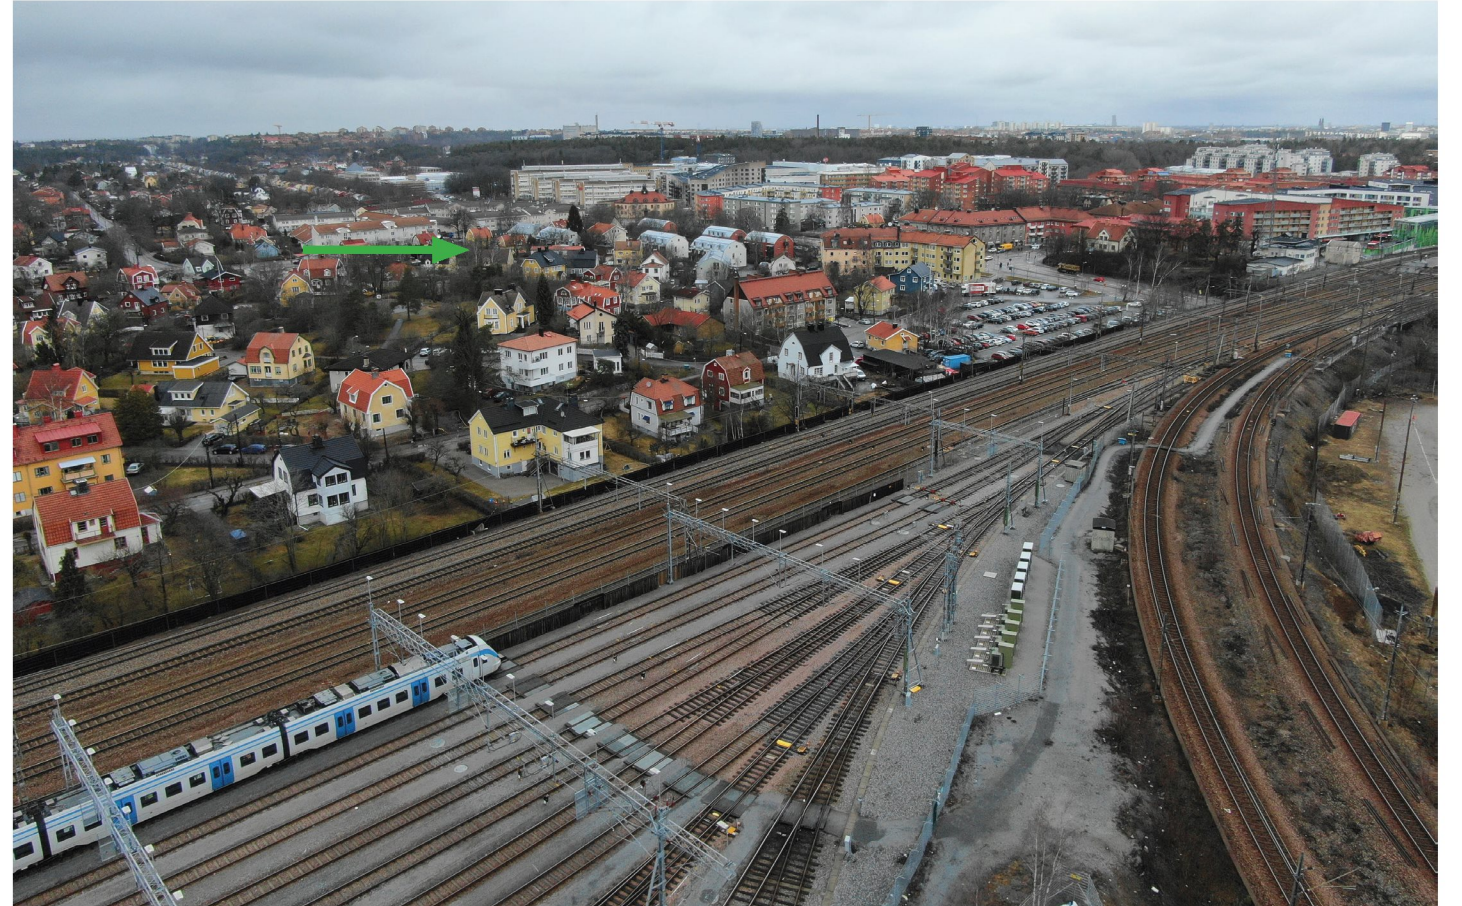
Motsvarande vy i mars 2019. Hillebarden 3 markerad med grön pil. Foto: Mattias Eklund

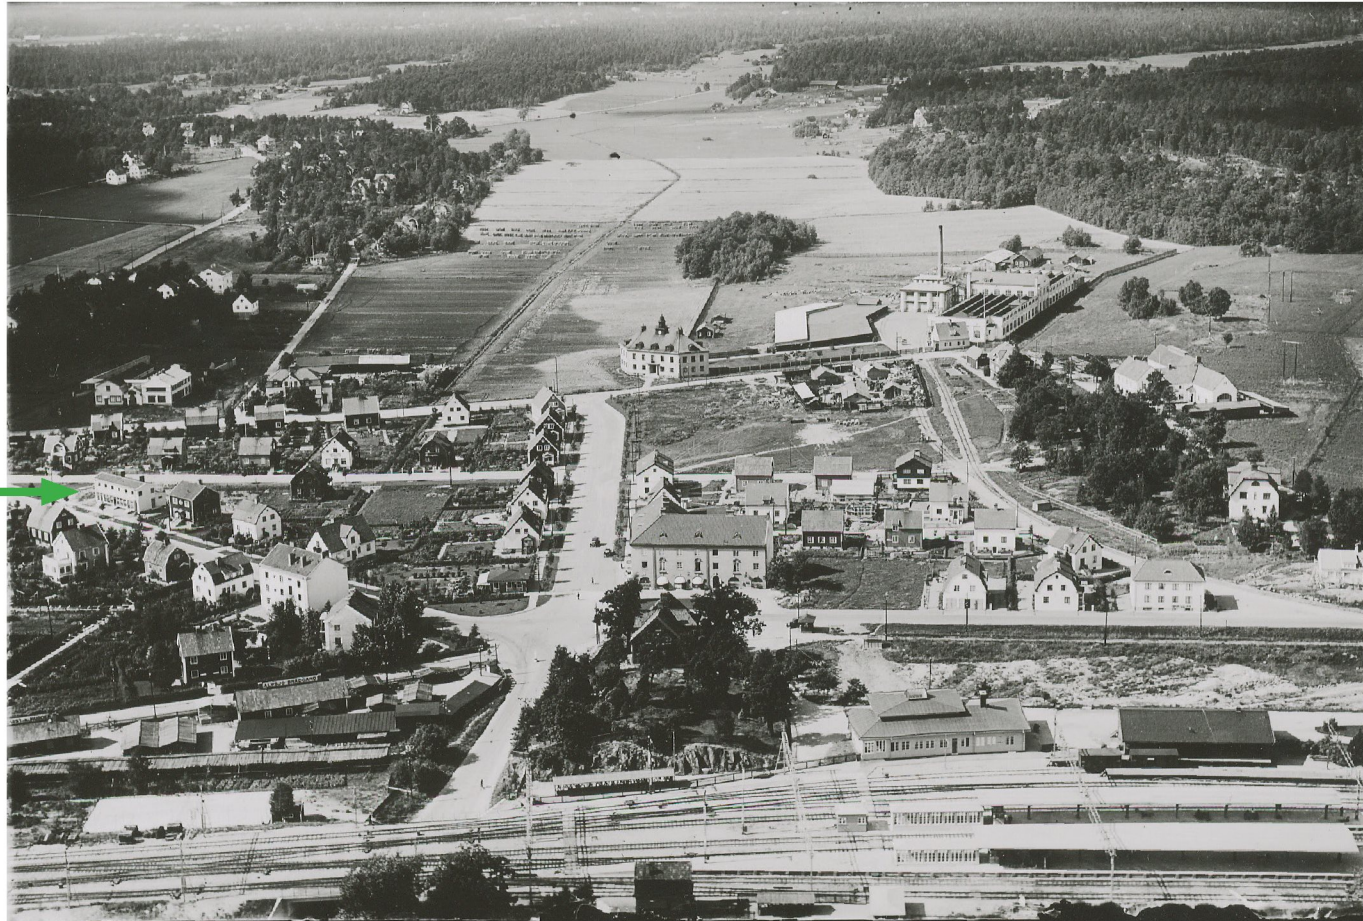
Älvsjö villastad år 1932. Hillebarden 3 markerad med blå pil. Foto: Oscar Bladh. Bildkälla: Stockholms stadsmuseum.

Fotografiet är taget från sydost. Älvsjövägens ansenliga bredd, klockhuset i dess fond samt huset byggt med slutet byggnadssätt i kvarteret Tyrannen i mitten av bilden skvallrar om den ursprungliga planens stadsmässiga ambitioner för området. Planen reviderades redan 1926 efter att huset med slutet byggnadssätt uppförts och direkt norr om huset ligger de villor som uppförts istället, med öppet byggnadssätt. Lägre bort i bild ligger de första industrier tillhörande som senare kom att till stor del definiera områdets norra delar. I bildens vänstra del, markerat med en grön pil, ligger Hillebarden 3, vars byggnad vid denna tid var helt nyuppförd. Dess funktionalistiska uttryck bryter av mot de intilliggande 1920-talsvillorna. Direkt till höger ligger den något äldre byggnaden på Hillebarden 19, som vid denna tid hade en mörkare färgsättning än vad den har idag. Byggnaden innehöll ett skrädderi med tillhörande butik på bottenvåningen.

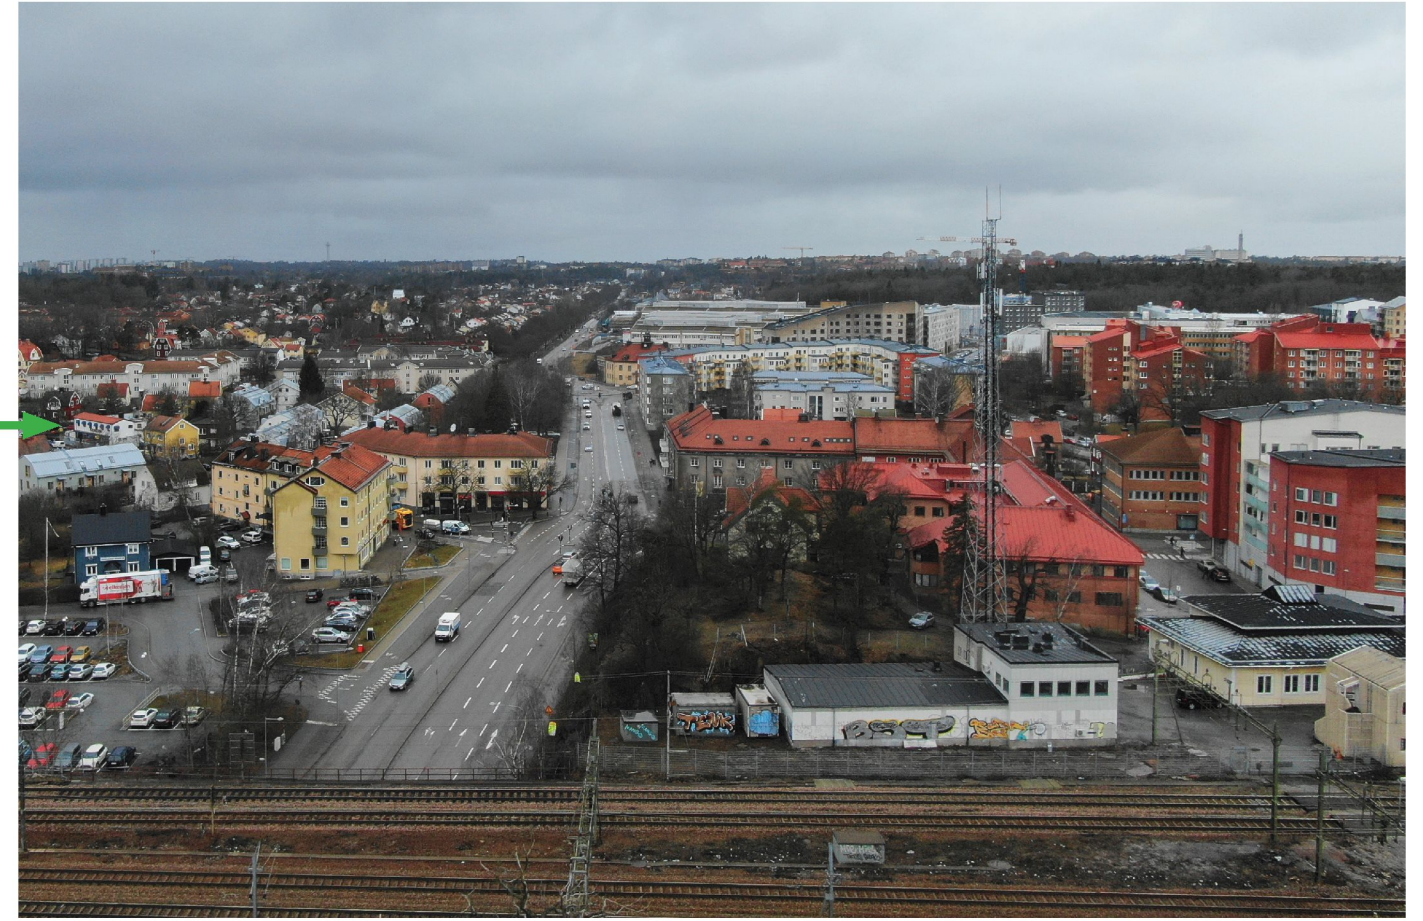
Motsvarande vy i mars 2019. Hillebarden 3 markerad med blå pil. Foto: Mattias Eklund

På de knappa 77 år som passerat sedan det föregående fotografiet togs har relativt omfattande förändringar skett i området. Utöver den stora utbyggnaden av villor i Långbro i bildens vänstra del och utbyggnaden av industrier och flerbostadshus i bildens högra del är breddningen av Älvsjövägens södra del central, både i bild och i hur områdets karaktär ter sig idag.

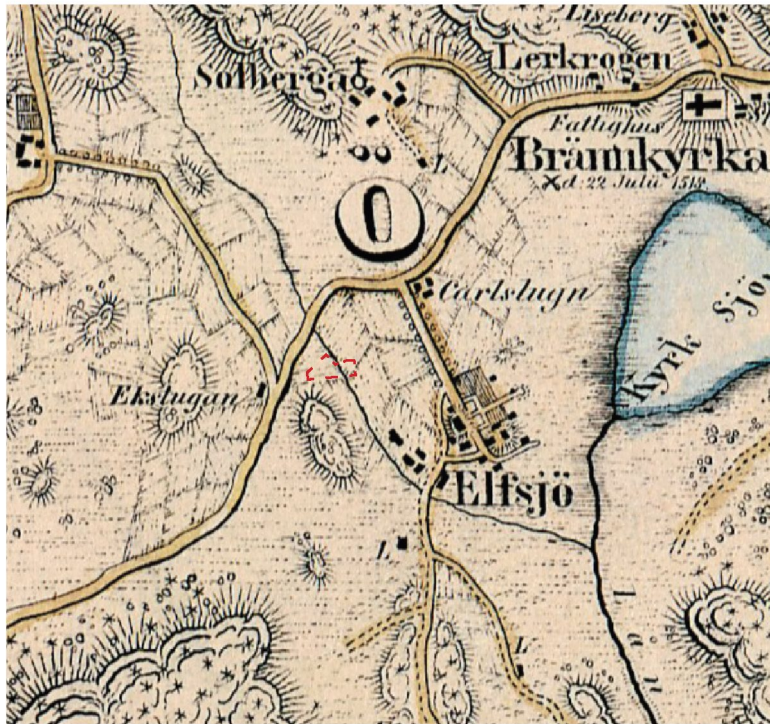
1846. Funks karta över Stockholm. Järnvägsutbyggnaden låg vid kartans tillkomst fortfarande några decennier fram i tiden och miljön präglas av Älvsjö slott med omland. Kungliga biblioteket.

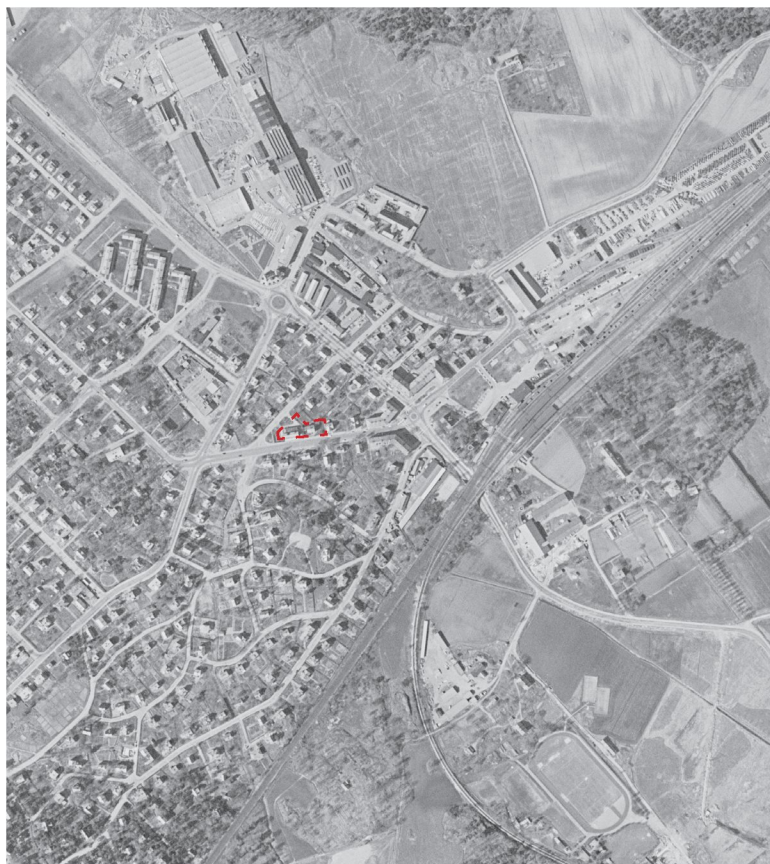
1958. Ortofoto. Sedan föregående kartbild har villor och flerbostadshus i Långbro, nordväst om planområdet tillkommit. Stockholmstelefoners kabelfabrik har byggts ut ytterligare i kartbildens norra del. Lantmäteriet.

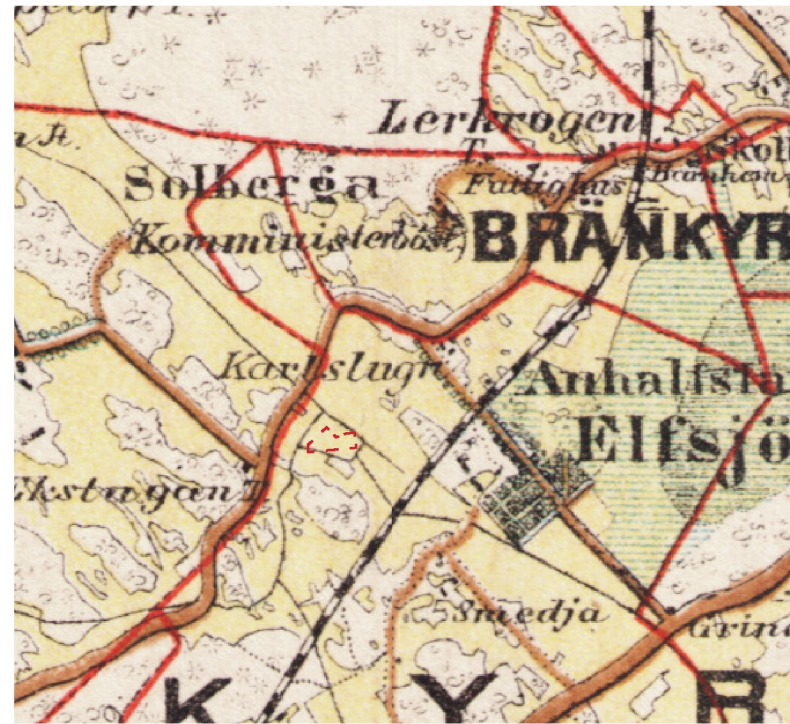
1906. Häradsekonomska kartan. Järnvägsstationen anlades 1879 men innebar ingen stor utbyggnad i området, tvärt emot förväntningarna. Utbyggnaden av Älvsjö villastad var vid kartans tillkomst inte påbörjad. Rikets allmänna kartverks arkiv.

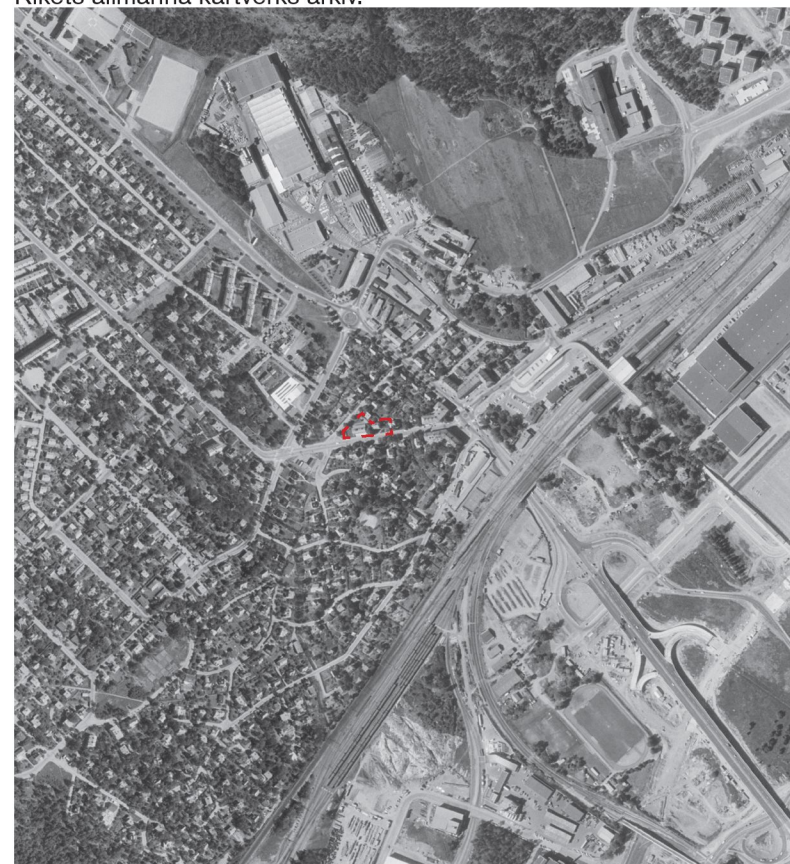
1971. Utbyggnaden av de större motorlederna med påfarter söder om järnvägen har påbörjats. Bensinstationen i kv Jutesprånget har uppförts längs Johan Skyttes väg som vid denna tid var vältrafikerad. Lantmäteriet.

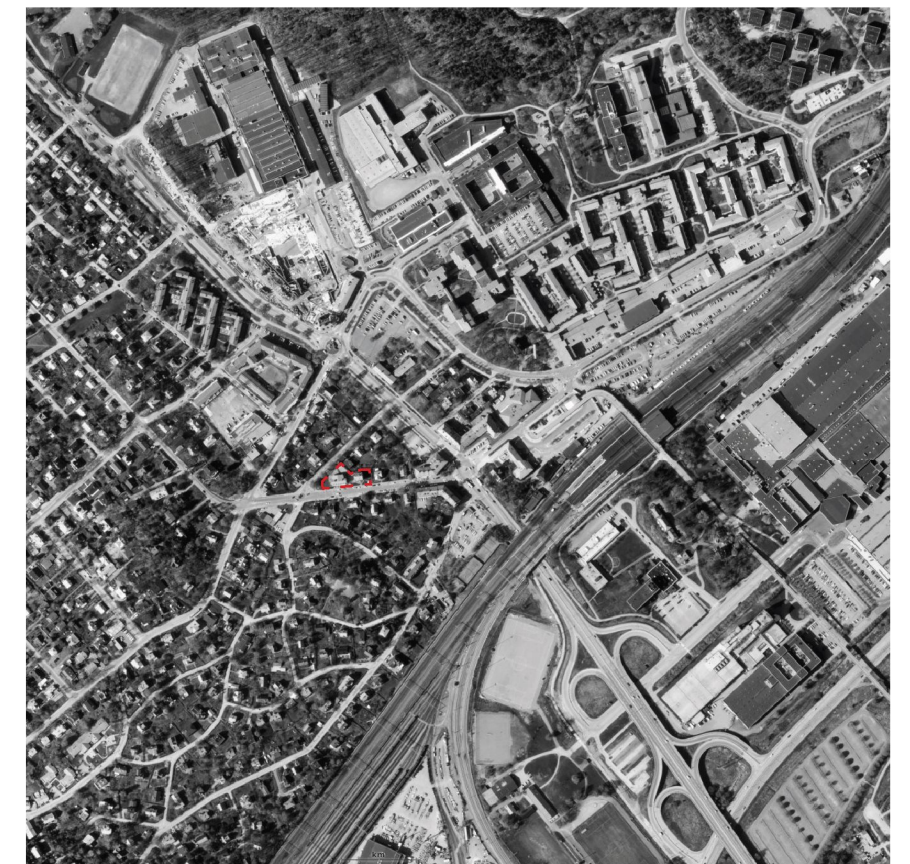
1995. Villorna i Hillebardens östra kant har rivits och Älvsjövägen breddats. På de tidigare öppna ytorna i kartbildens östra kant har en omfattande bostadsutbyggnad genomförts. DP Webmap.

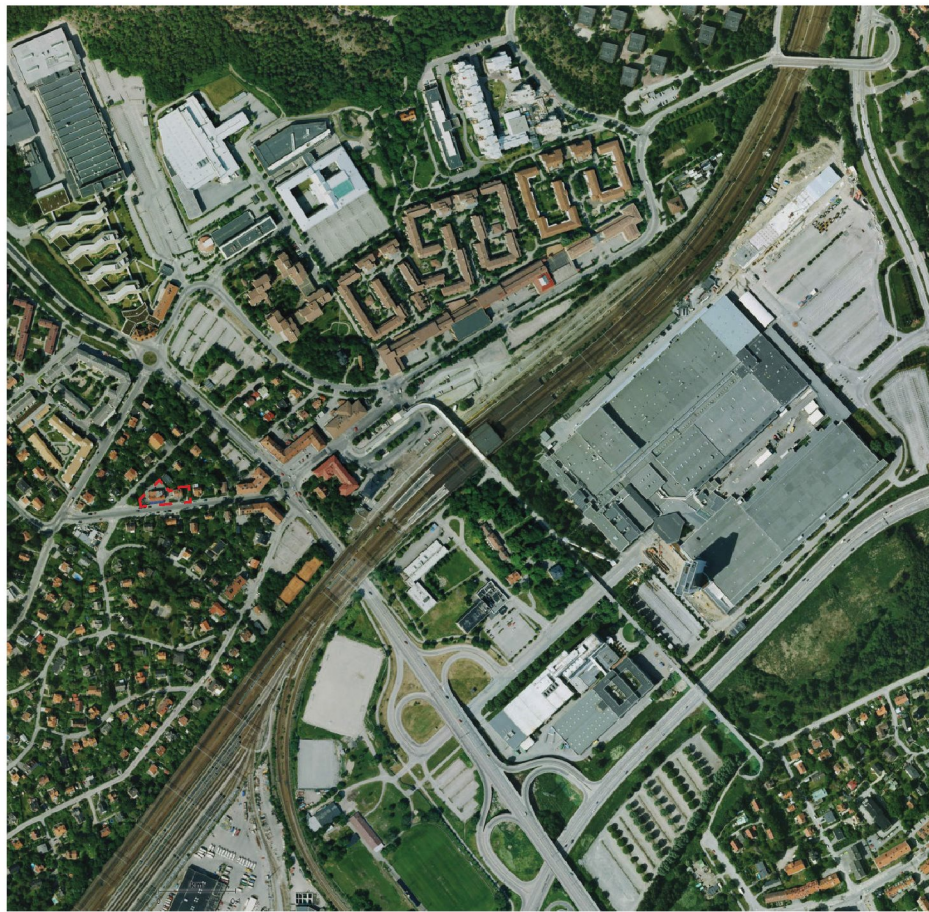
2006. Fotot är taget innan flerbostadshusen i kv Hillebarden och intilliggande kvarter uppfördes. På ytorna bakom klockhuset har kontorsbyggnader med vågig planform uppförts på 1990-talet. DP Webmap.

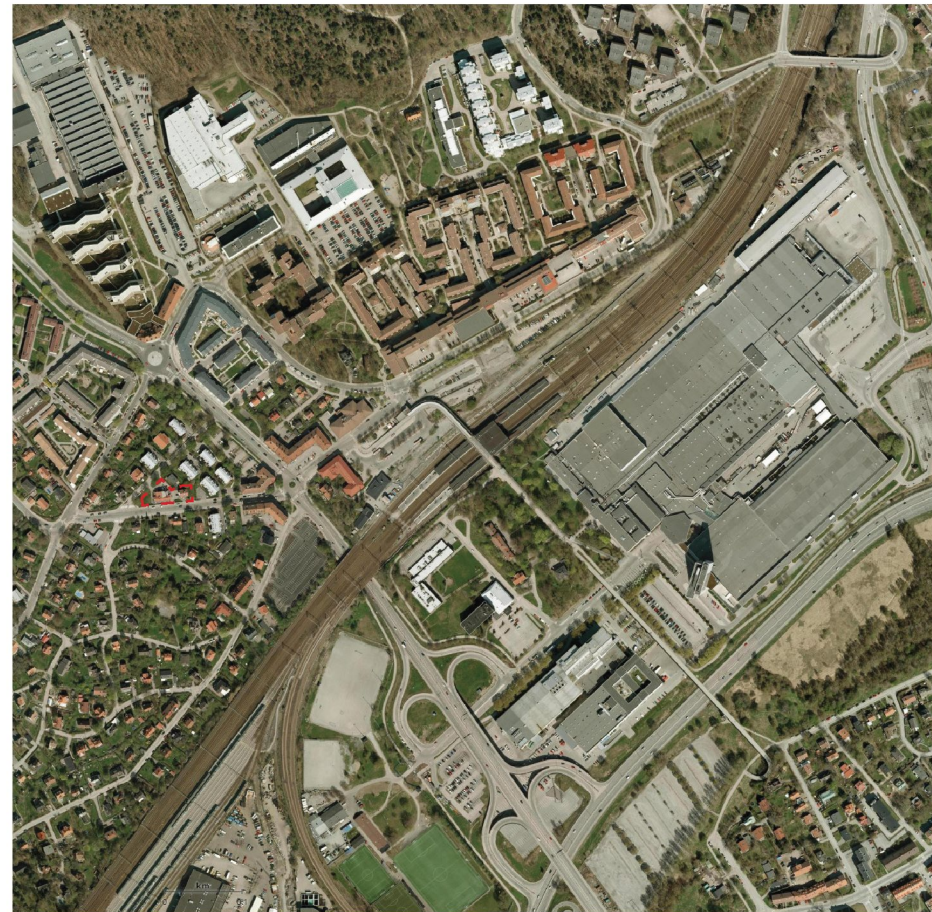
2010. Flerbostadshusen i kv Hillebarden och intilliggande kvarter har uppförts några år tidigare. De sju byggnaderna ersatte fem befintliga villor. DP Webmap.

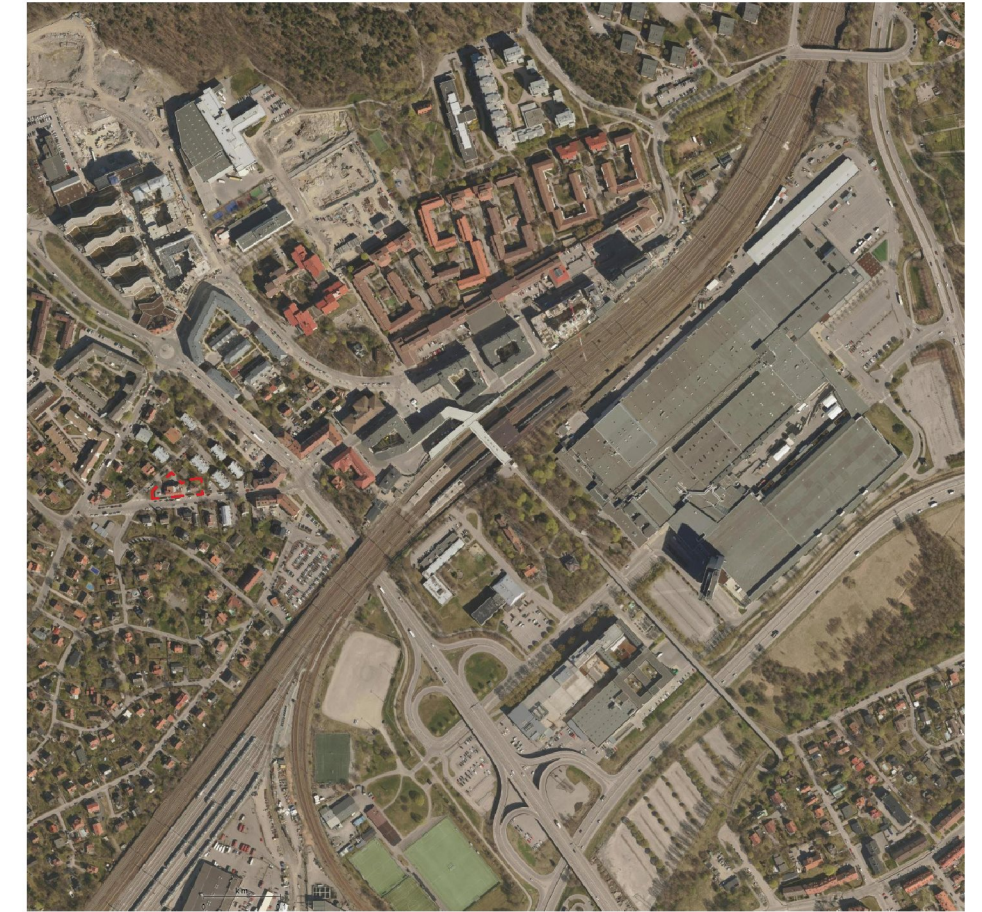
2017. När ortofotot togs har delar av industribebyggelsen i kartbildens norra del rivits för att ersättas med bostadsbebyggelse. DP Webmap.

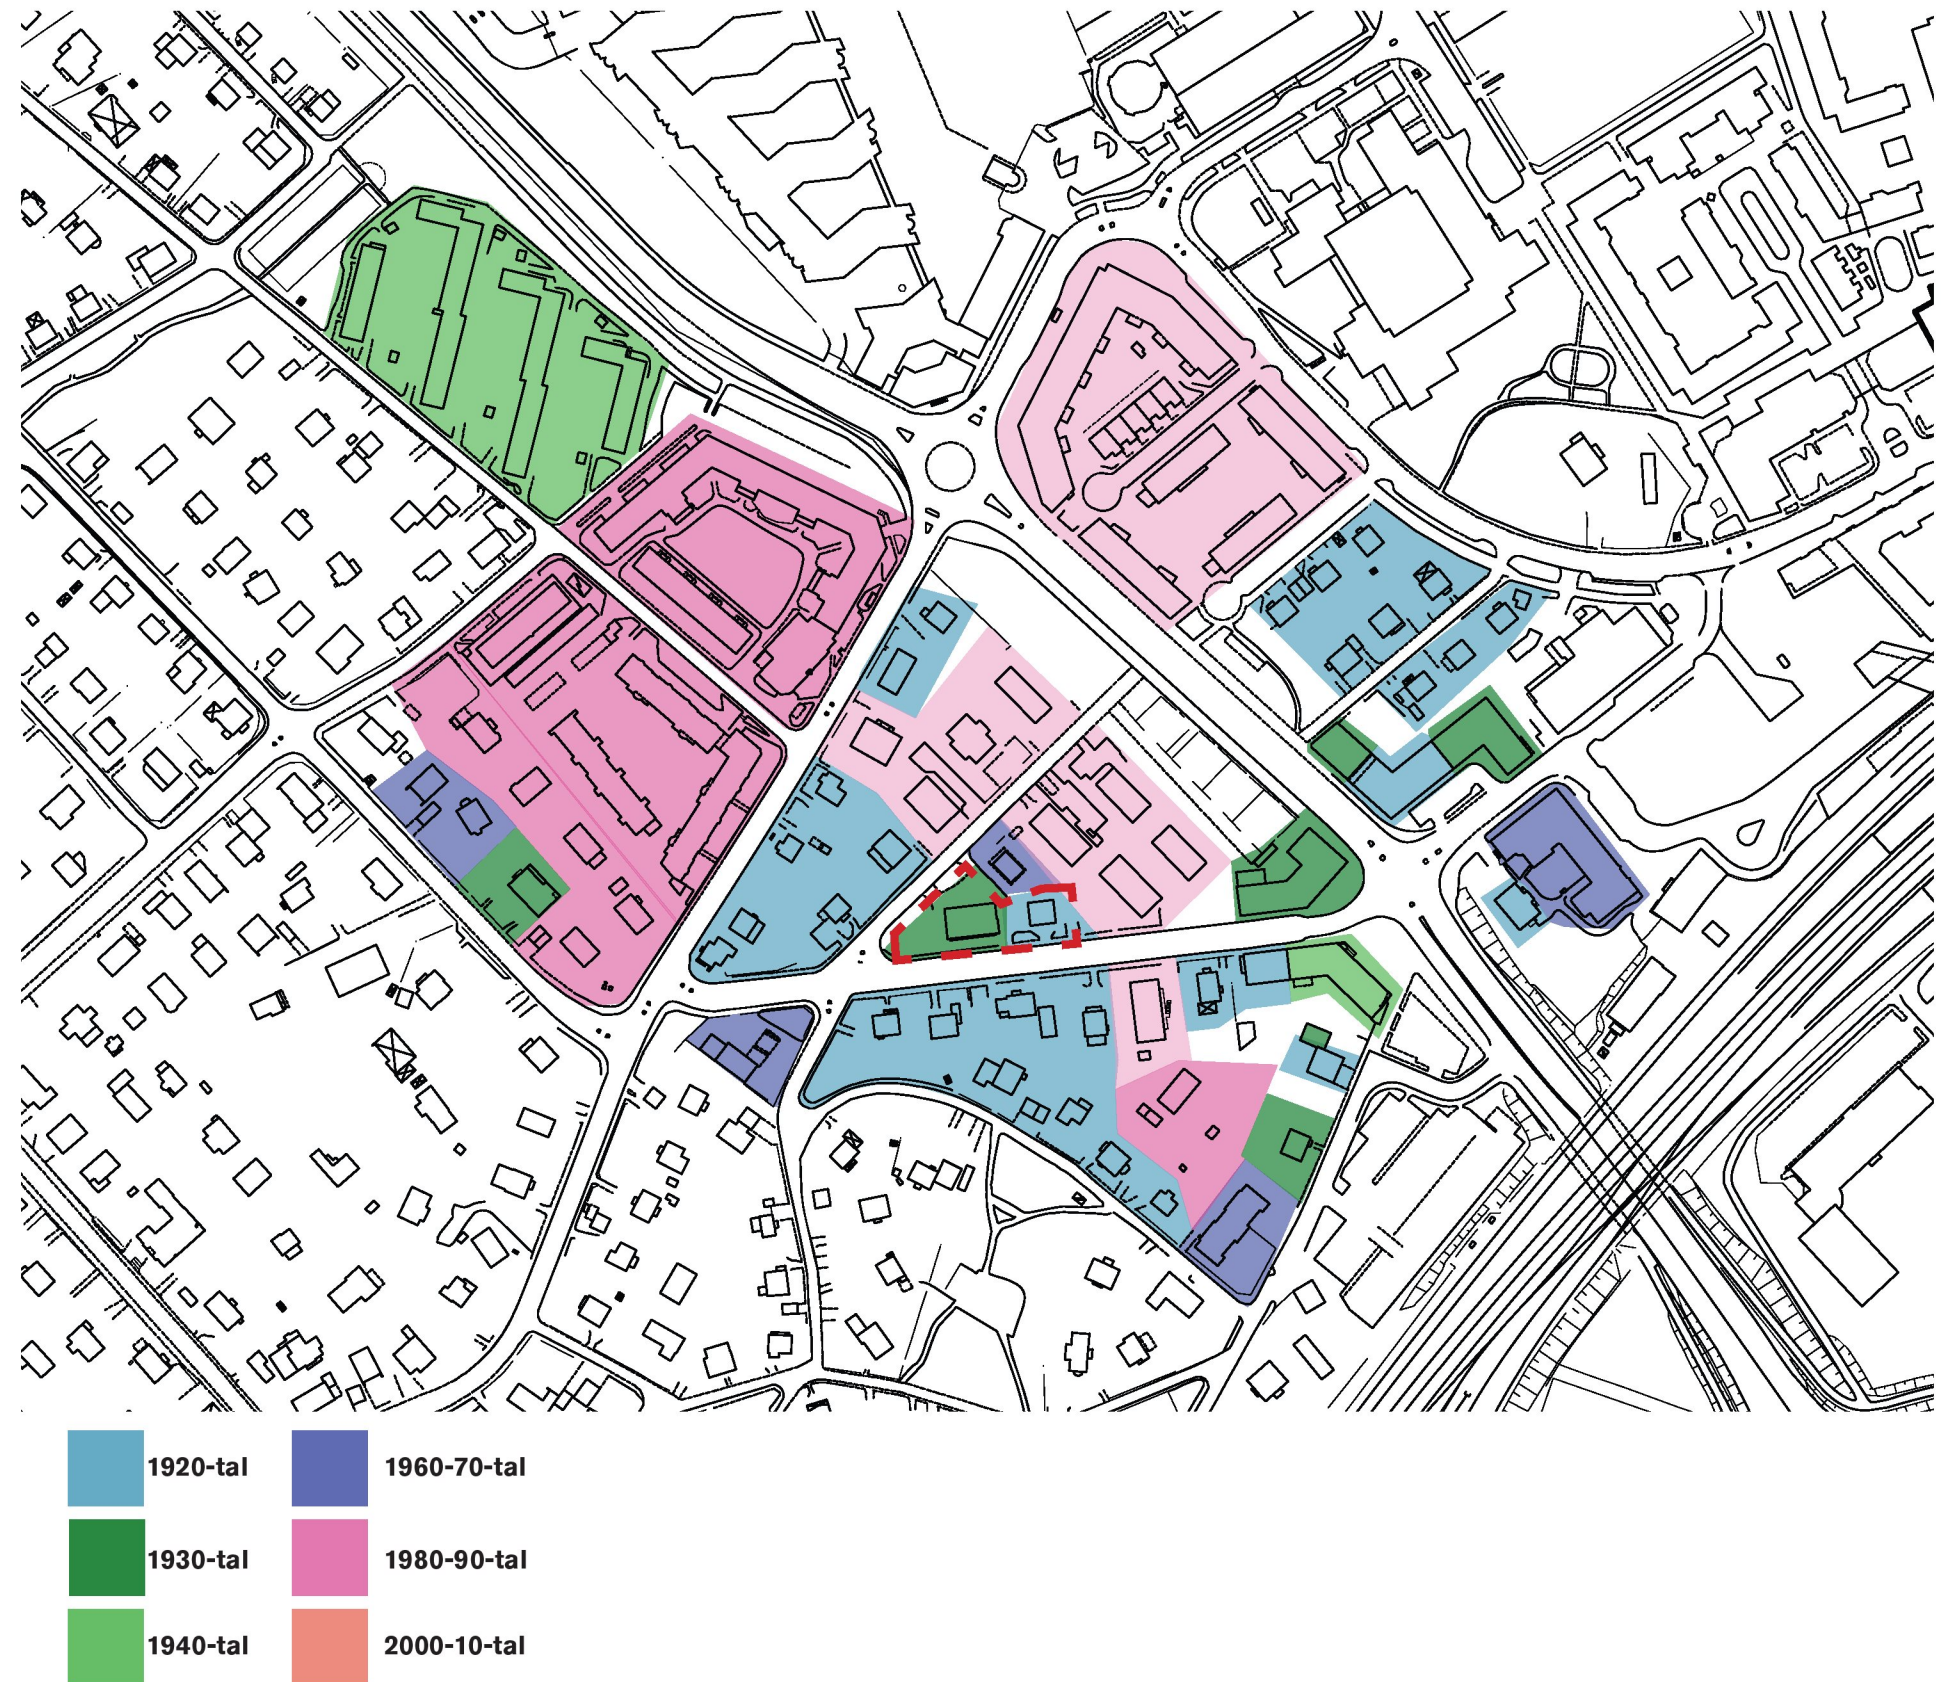
På kartan är bebyggelsen i kv Hillebarden och närliggande kvarter färgmarkerad efter vilket årtionde den är uppförd under. Kartan visar på en dominans för 1980-90-talsbebyggelse samt 2000-10-talsbebyggelse, tätt följd av 1920-talsbebyggelse. I kvarteret Hillebarden finns byggnader från 1926 (Hillebarden 19), 1931 (Hillebarden 3) 1939 (Långbro 3:1), 1969 (Hillebarden 20) och 2007 (Hillebarden 6, 13, 17 och 18).

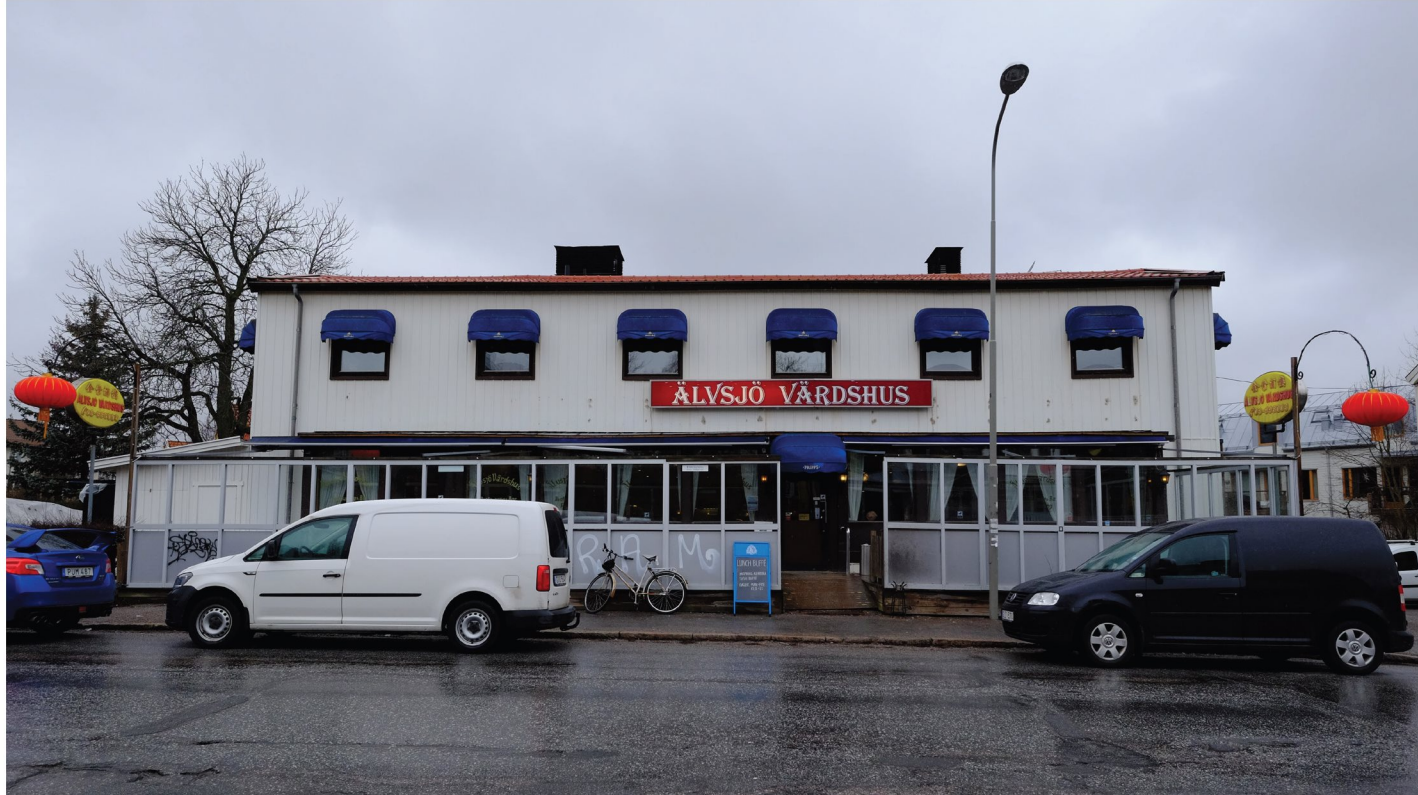
Hillebarden 3 från söder.

Byggnaden står på en betongsockel och har en fasad i vit träimiterande plåt. Taktäckning är huvudsakligen av tegelimiterande plåt. Den södra fasadens nedervåning består till stor del av uppglasade partier, vilka ligger bakom en inglasad altan. Huvudentrédörren är i metall.

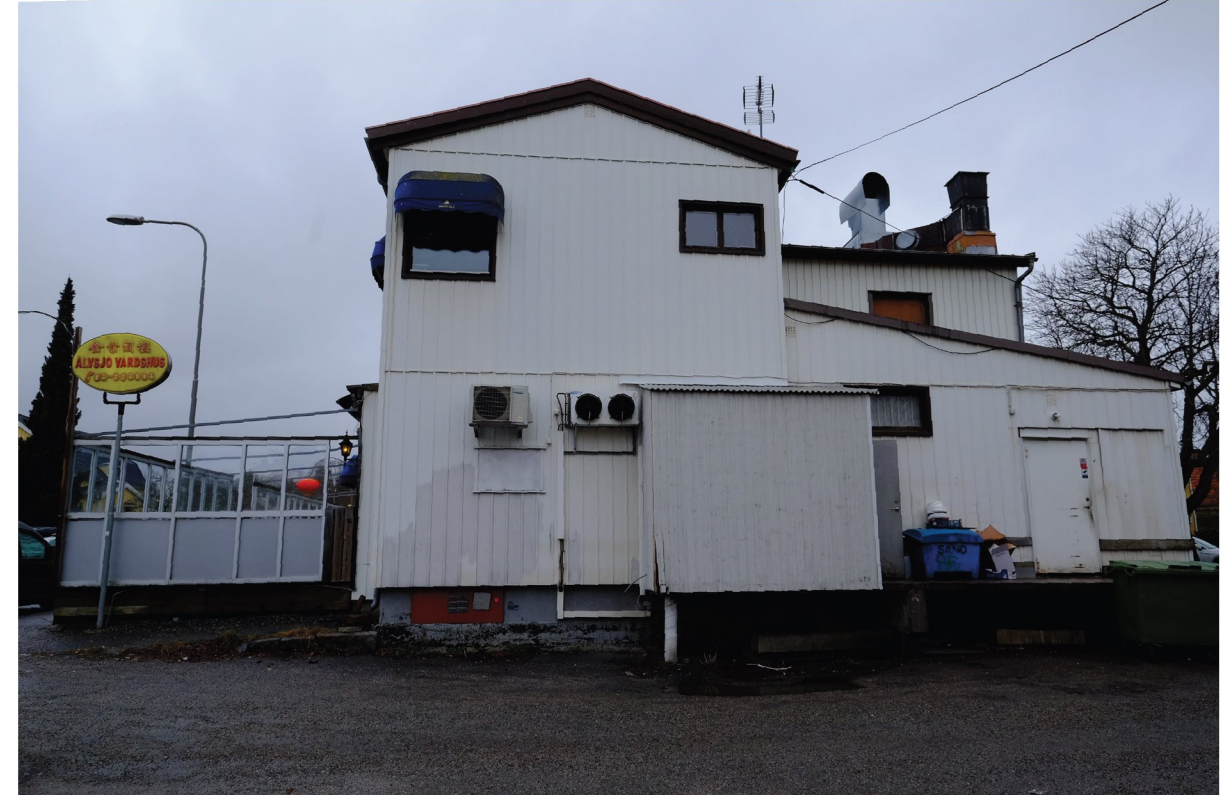
Byggnaden från öster.

Byggnadens norra fasad är byggnadens baksida. Den domineras av påbyggnaden från ca 1989 vars fönsterförsedda gavel är vänd mot norr. Byggnadens östra fasad har även den en påtaglig baksideskaraktär.

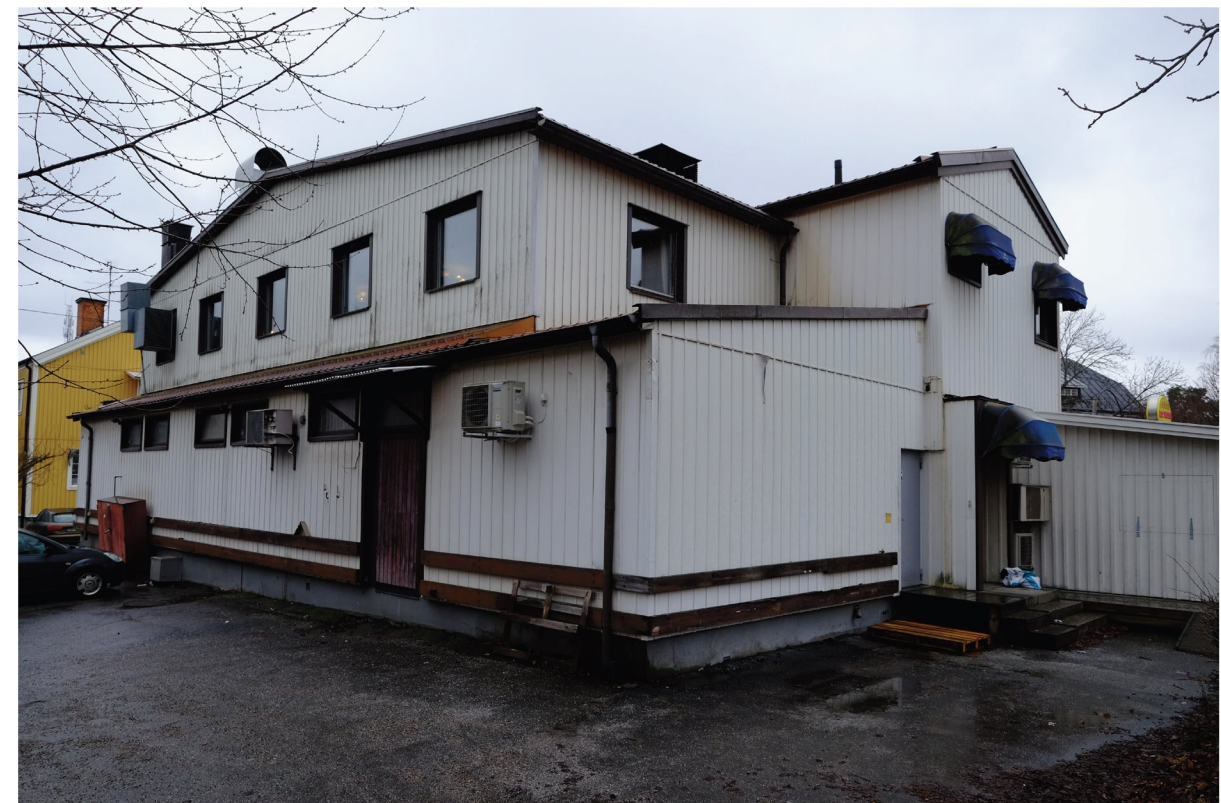
På byggnadens västra fasad finns en sekundär entré vilken ursprungligen var den enda entrén till lägenheten på ovanvåningen. Bredvid dörren finns en sentida mindre tillbyggnad.

Byggnaden från nordväst.

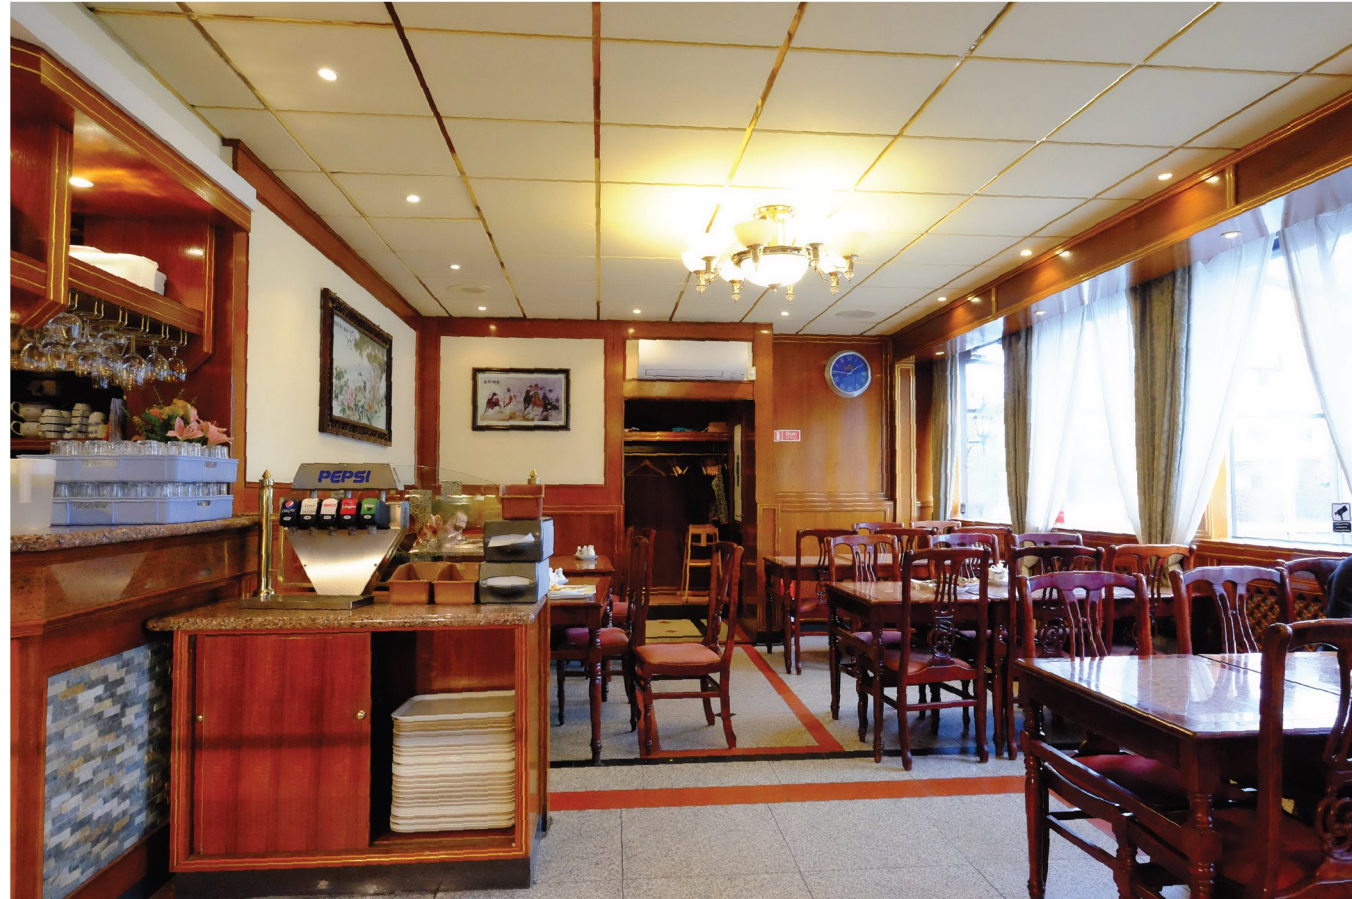
Byggnadens nedre plan karaktäriseras helt av dess nuvarande användning som restaurang. Golv är i terrazzoplatator, väggar är putsade med stort inslag av träpanel.

Nuvarande karaktär är tillkommen från 1989 och senare. Av den ursprungliga och senare butiksinteriorerna finns inga spår bevarade.

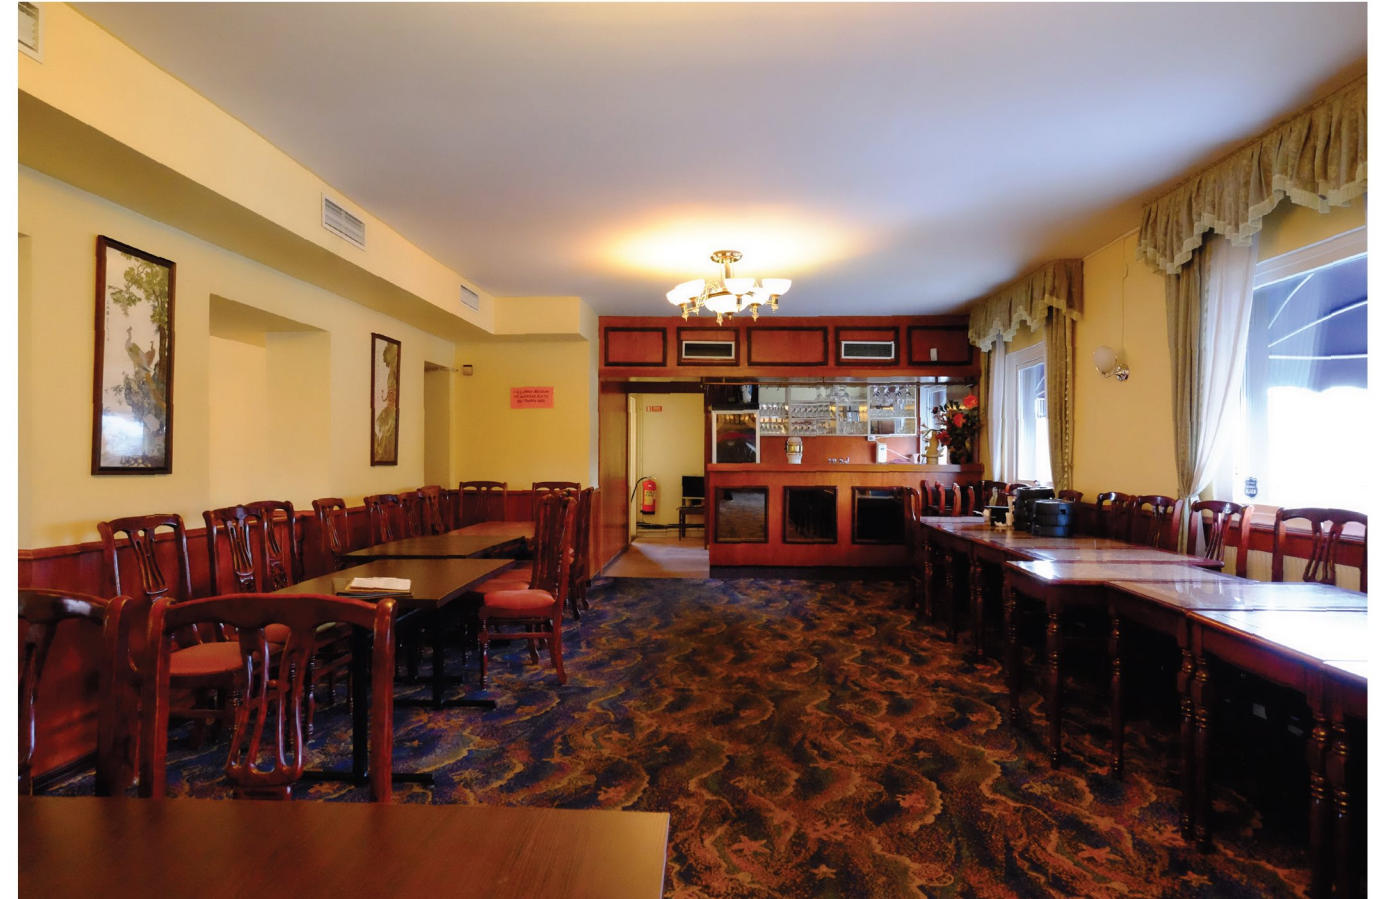
Byggnadens ovanvåning är inredd som festvåning för restaurangverksamheten. Golven är täckta av en mönstrad golvmatta, väggar och tak är putsade och avfärgade i gult respektive vitt. Bar, bröstningar och avskiljande parti mellan hall och rum är i trä. Nuvarande karaktär är tillkommen från 1989 och senare. Från den ursprungliga lägenheten finns inga spår bevarade.

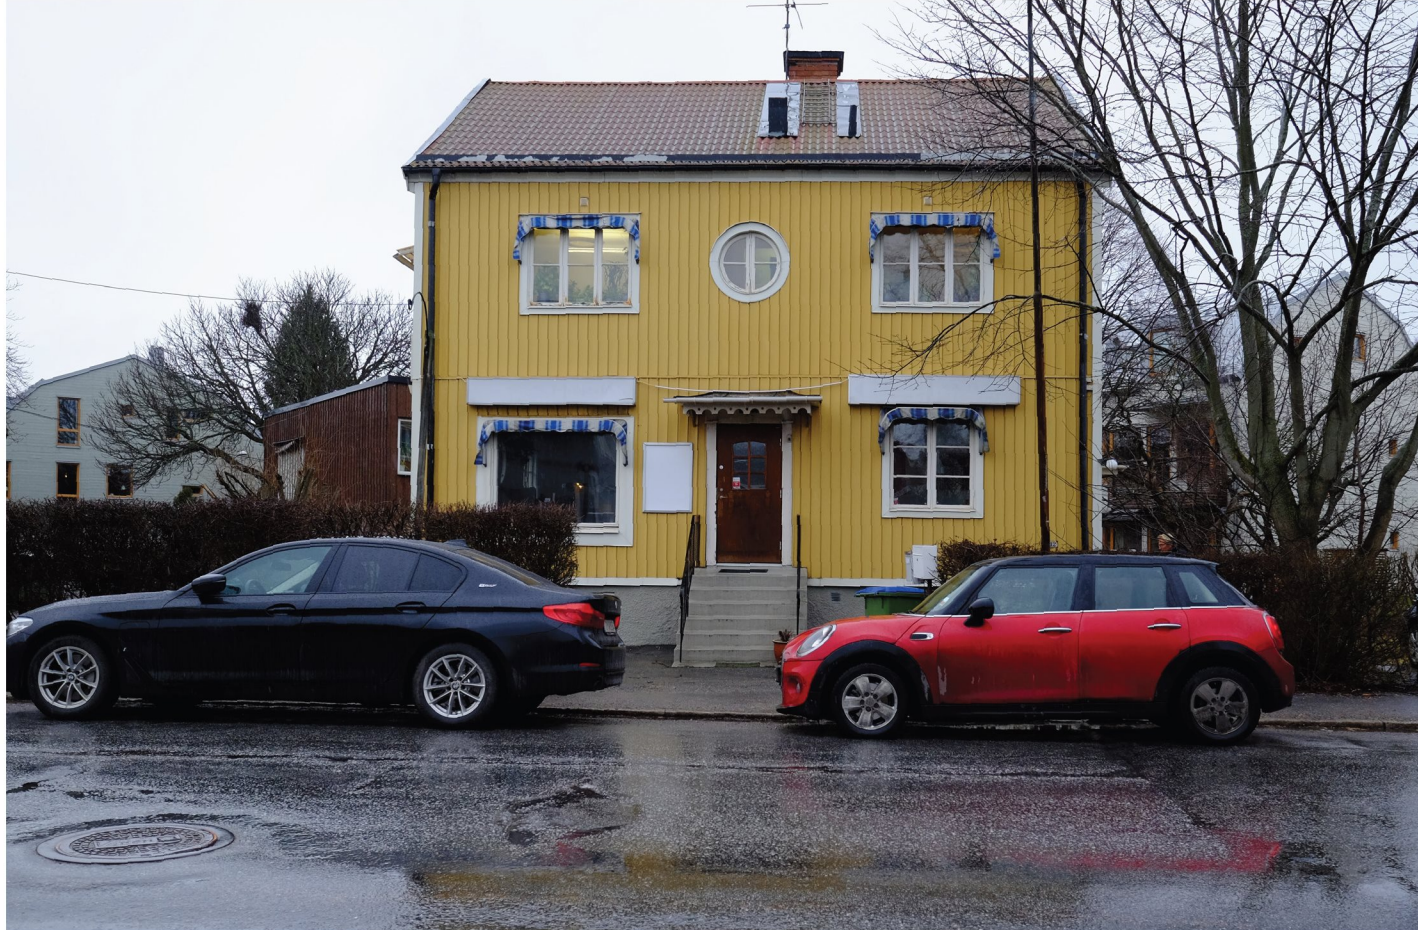
Hillebarden 19 från söder.

Byggnaden är i grunden en villa i träregelstomme på spritputsad betonggrund med källare och två våningsplan samt vind. Byggnadens fasad består av en sekundärt tillkommen träimiterande plåtfasad i gult med vita knutar. Taket är avtäckt med tegelimiterande plåt. Byggnadens fönster är vitmålade av trä och ursprungliga från uppförandeåret 1926 med undantag för bottenplans fönster till verksamhetslokalen. Den sekundärt tillkomna Entrédörren i trä nås via en trappa i betong med ursprungliga smidesräckan. Entrédörren flankeras av pilastrar vilka symboliskt bär upp skärmtaket, vilket är dekorerat med ett figursågat tandsnitt.

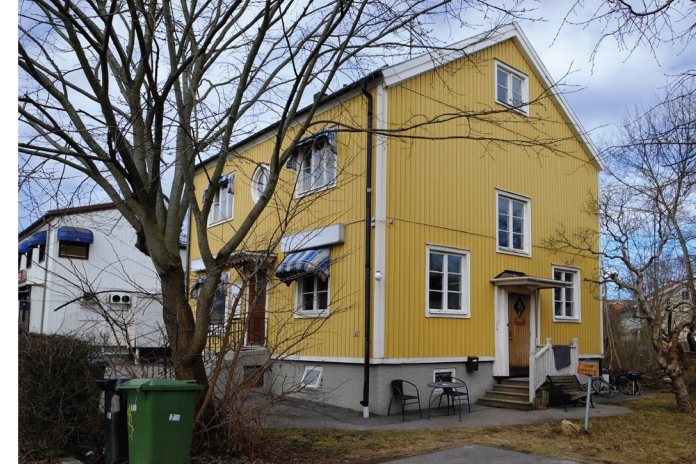
Byggnaden från sydost.

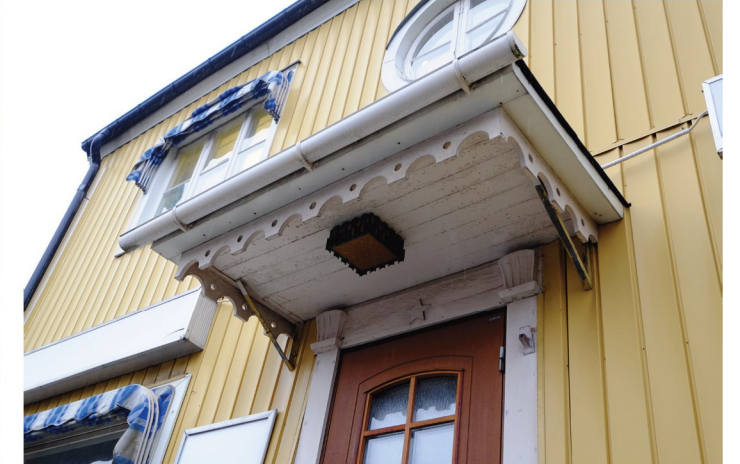
Skärmtaket med figursågad dekoration. Dörrumfatning med stjärna och stiliserade papyrusblad.

Entréparti med ursprungliga detaljer såsom gjuten trappa med smidesräcken i järn, dekorativa dörromfattningar i trä och skärmtak

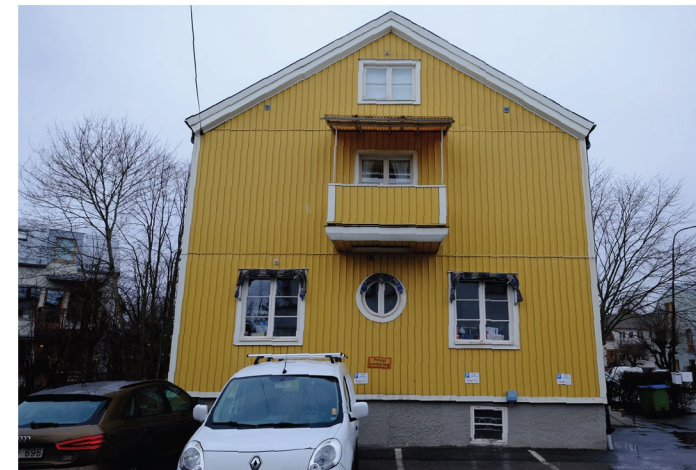
På byggnadens östra fasad finns en sekundär entré från vilken man når den före detta lägenheten på övre plan. På västra fasaden sitter en balkong som nås från övre våningsplanet.

Byggnaden från väster.

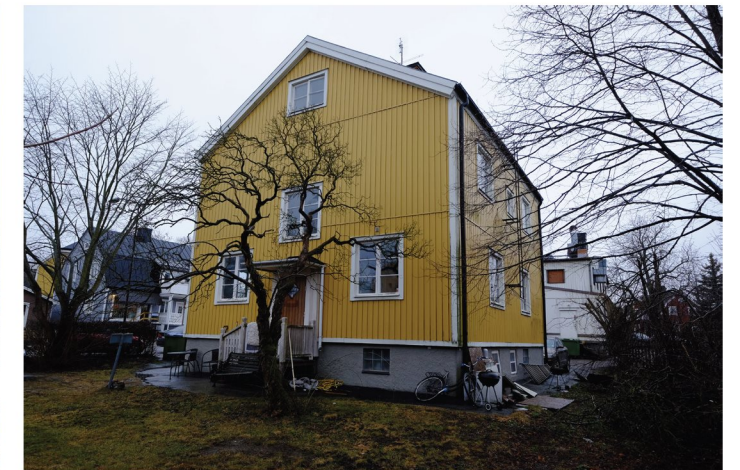
Byggnaden från nordost.
