# Hillebarden 3 & 19 Älvsjö, Stockholm Kulturmiljöutredning

2019-03-25 - Rev 2020-06-23

**Nyréns Arkitektkontor**

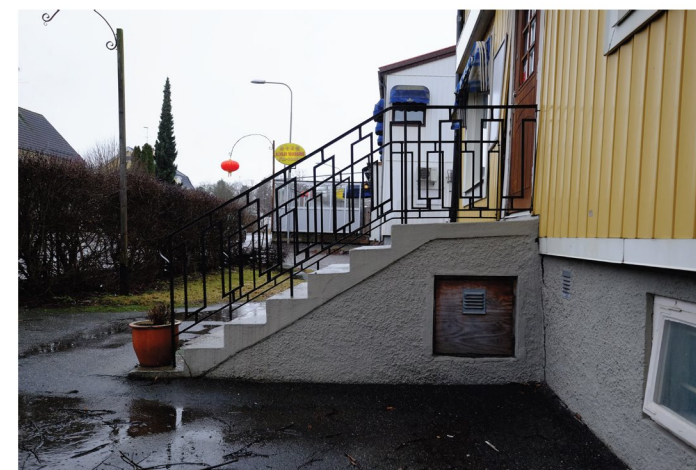
Trappan med smidesräckan.

Entréparti med ursprungliga detaljer såsom gjuten trappa med smidesräcken i järn, dekorativa dörromfattningar i trä och skärmtak

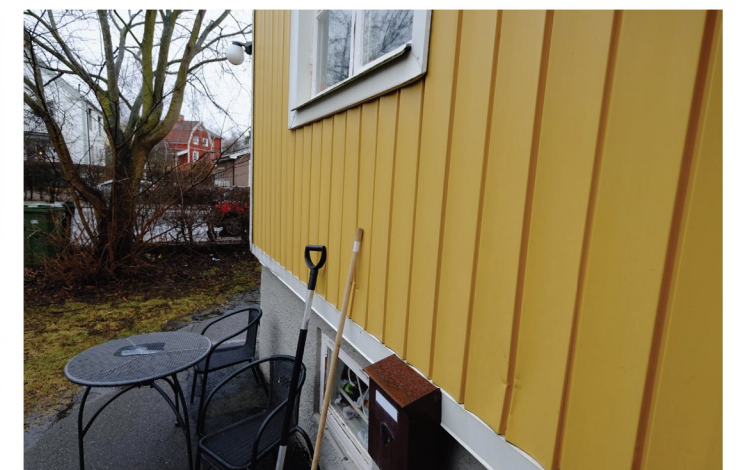
Plåtfasad.

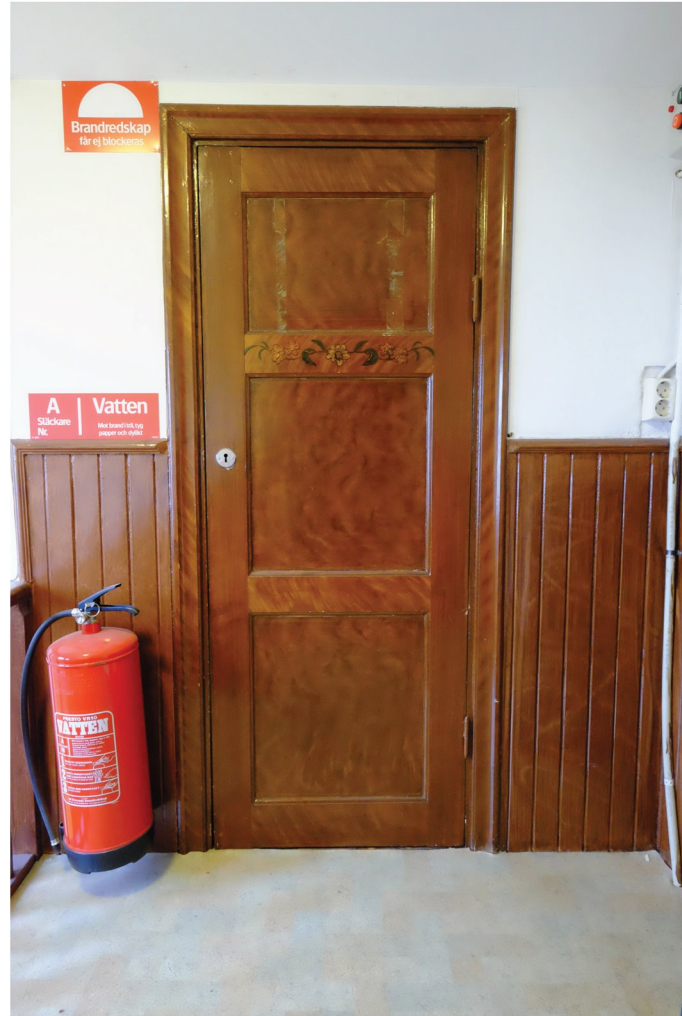
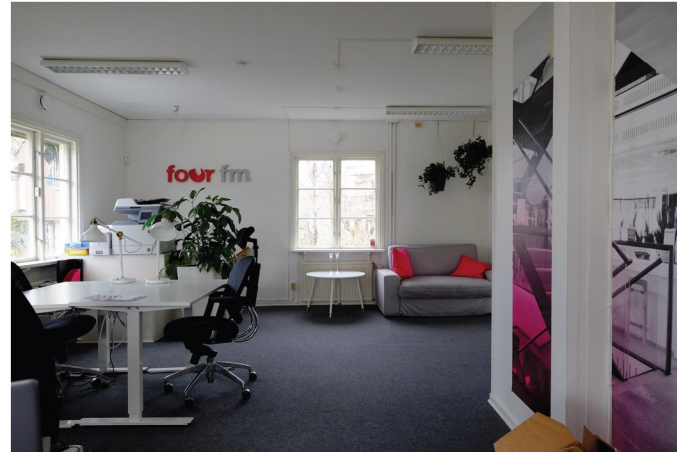
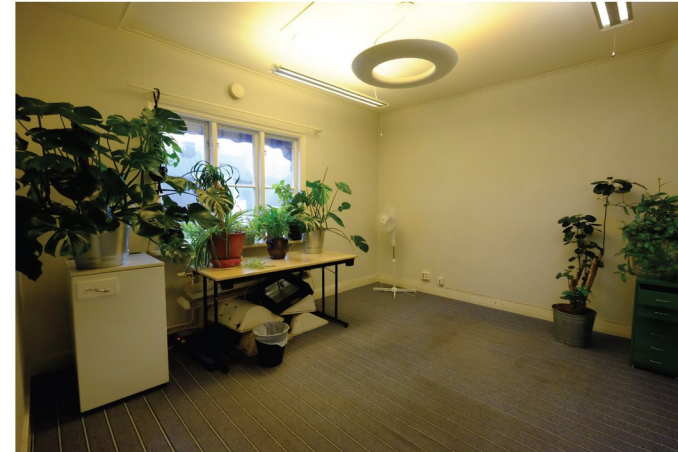
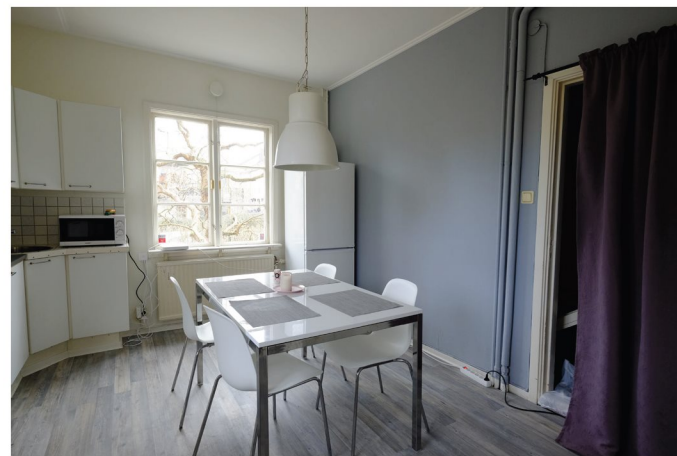
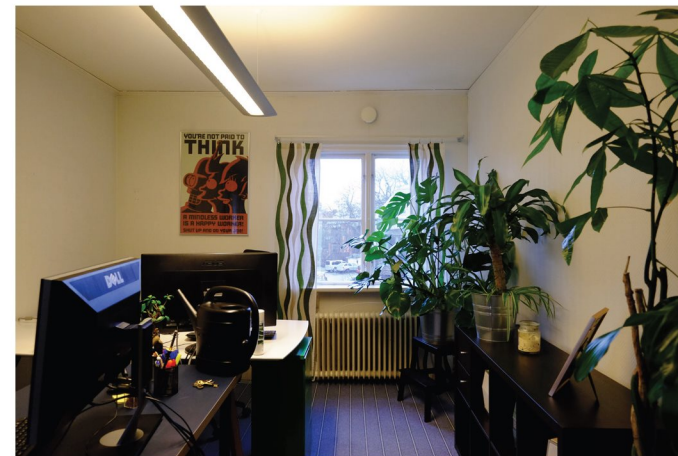
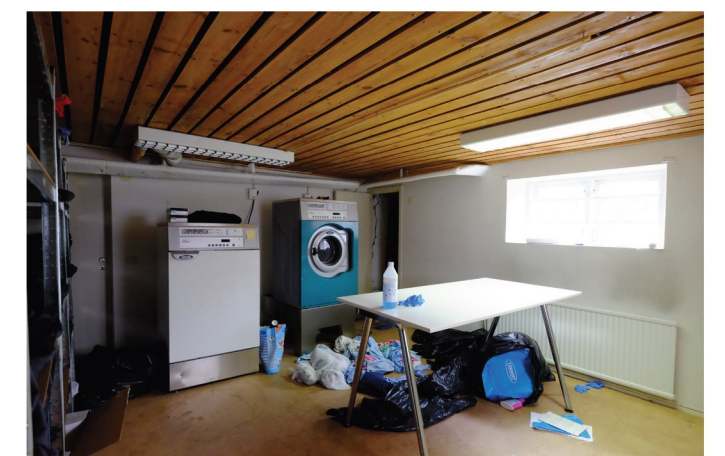
Trapphuset nås via den östra entrén och består av en trätrappa belagd med en linoleummatta. Väggarna är putsade upptill och har en spåntad brunmålad bröstning i enkel ekimitation. Dörrarna är ramverksdörrar med tre fyllningar. Dörrarna är även de målade i en enkelt utförd ekimitation samt med en blomstermålning mellan de övre två fyllningarna.

Bottenplan karaktäriseras av en genomgripande ombyggnad kring 1993 då den inreddes till frisörsalong samt en senare, ej bygglovsanmäld renovering. Planlösningen ändrades vid det förra tillfället. På golvet ligger en grå heltäckningsmatta samt parkettimiterande linoleum. Väggarna är klädda med vitmålad vävtapet. Taken är putsade och vitmålade. Ursprungliga delar består av fönsterbräden samt enstaka sektionsradiatorer.

Den tidigare lägenheten på övre plan karaktäriseras av den kontorisering den genomgick, sannolikt på 1960-talet, då den nuvarande planlösningen tillkom. Golven är täckta av en heltäckningsmatta och väggarna är klädda med vitmålad vävtapet. Taken är putsade och vitmålade. Pentryt har skåpsinredning från 1960-tal.

Källaren har genomgått flera ombyggnader och har i nuläget få ytskikt eller delar från den ursprungliga byggnadens utformning. Golvet är täckt med en linoleummatta, väggarna är putsade och vitmålade och taket är klätt med bräder.
