Exploateringskontoret, Stockholms stad

# Kompletterande undersökning i Slakthusområdet DP3, fastigheten Isterbandet 3(1)

Datum: 2023-02-14

Liljemark Consulting AB

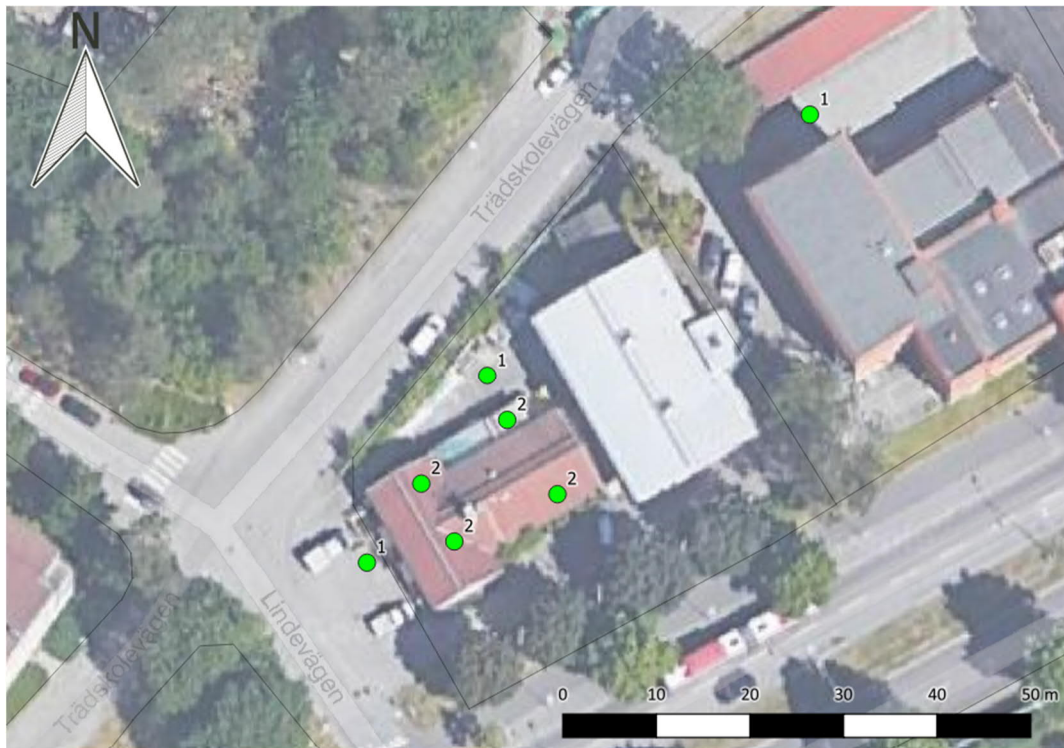
Figur 5 Tidigare provtagna provpunkter på aktuell fastighet. Provpunkter som är markerade med 1 är provtagna genom skruvborrning år 2019, medan de som är markerade med 2 är provgropar provtagna år 2020. Bakgrund: Satellitbild © Google Maps 2023 och Topokarta Lantmäteriet 2023.

Två jordprovtagningar har tidigare genomförts på aktuell fastighet (Liljemark Consulting, 2019) (Liljemark Consulting, 2020, rev 2021), se provpunkternas läge i Figur 5. I två provpunkter har jordprovtagning genomförts runt då befintliga byggnaderna genom skruvprovtagning, medan i fyra ytterligare provpunkter har provgropar grävts ner till 1 m djup efter att byggnaderna har rivits. Provgropsprovtagning utfördes som samlingsprovtagning per 20\*20 m stora provruta, där det i respektive ruta grävdes två provgropar. I varje provruta slogs prover ihop från första respektive andra halvmetern till var sitt samlingsprov. Jord från provpunkterna har analyserats med avseende på metaller, PAH och petroleumkolväten. I en provpunkt påvisades en blyhalt över generella riktvärdet för KM, i en annan provpunkt påvisades PAH-M och PAH-H över riktvärden för KM. Jord från provgroparna analyserades även med PID som inte visade på något utslag (samtliga mätningar <10 ppm). Vid provtagning 2020 (efter rivningsarbeten) noterades inte någon lukt.

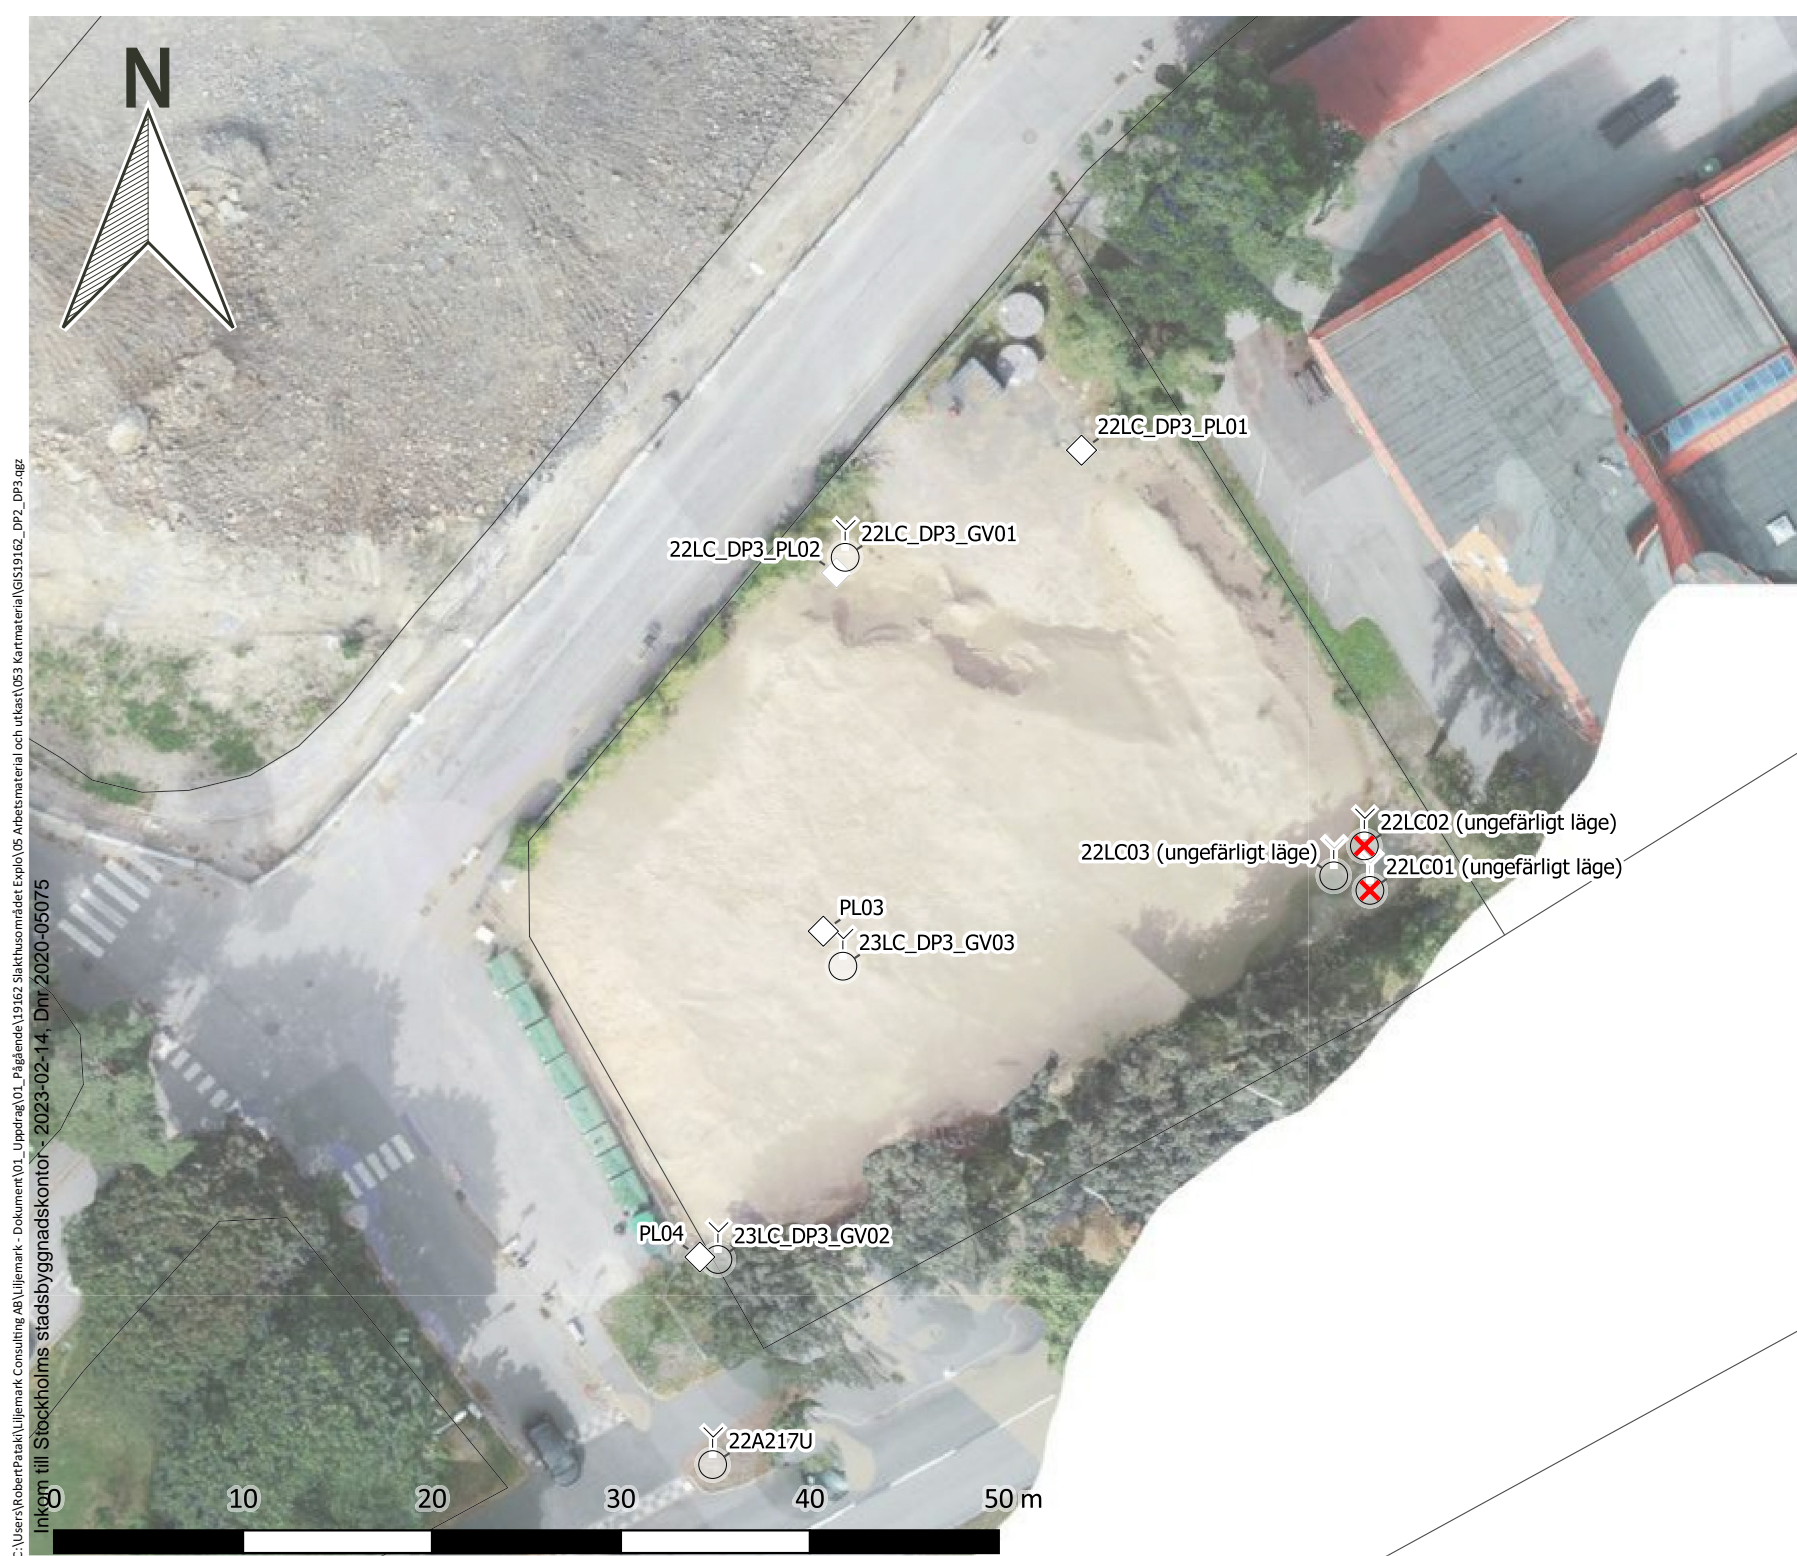
**Bilaga 1**  
**Situationsplan**

Provtagning av grundvatten
-

Grundvattenrör, torrt
-

Provtagning av porluft

Under hösten 2021 installerades två grundvattenrör i och med en geoteknisk undersökning, dessa redovisas i Bilaga 1 Situationsplan.

Vid tidigare försök till provtagning av vatten i de båda grundvattenrören har inget vatten kunnat erhållas. Intill dessa två rör finns även en tredje grundvattenrör av HDPE av okänt ursprung. Då rörens ursprungliga namn är okänt döptes de till 22LC01 – 03 på situationsplanen.

Nedan beskrivs provtagningsförfaranden för grundvatten och porluft med avseende på klorerade alifater. Provtagningen utfördes i två etapper p.g.a. tillgänglighetsproblem till området. I bilaga 1 finns situationsplan med provpunkternas lägen och i bilaga 2 redovisas fältprotokoll.
