Miljöteknisk markundersökning på SL:s depå – Söderhallen

Geosigma AB

2014-08-18

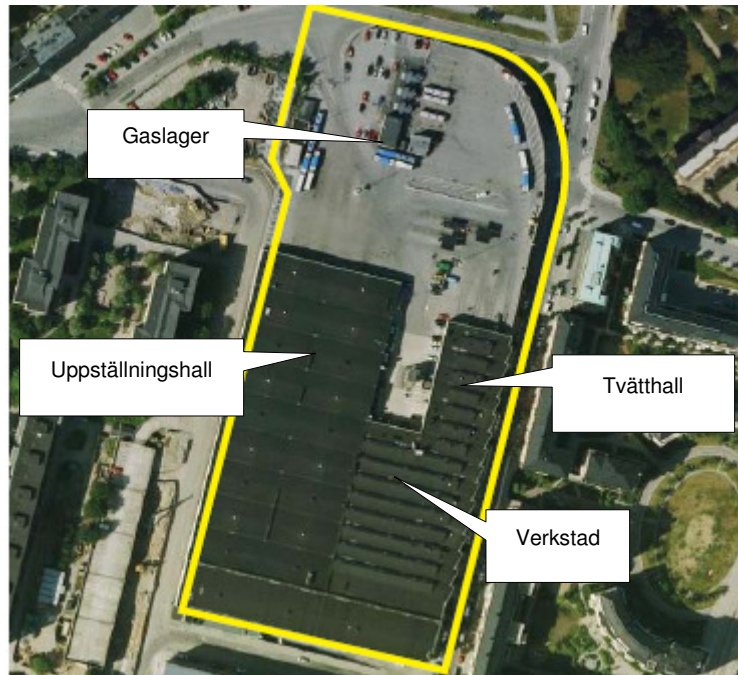
Figur 2-1. Översiktsbild över det undersökta området. Fastighetsgränsen markeras med gul linje. Karta från trafikförvaltningens förfrågningsunderlag.

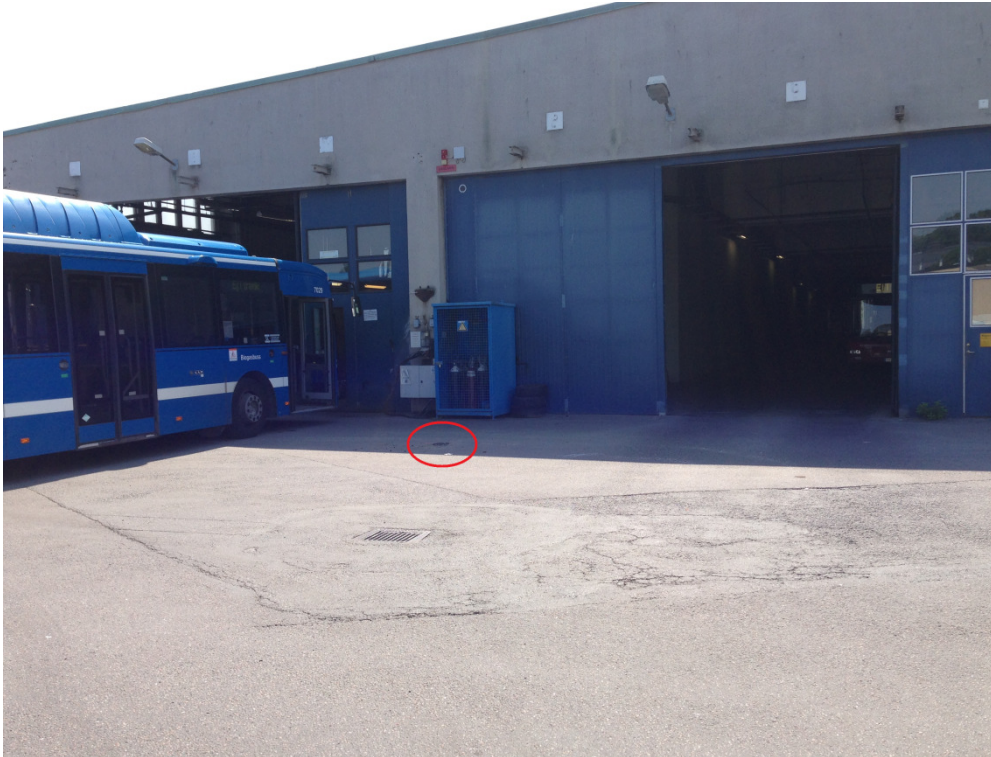
Bild 1. 14G1 utanför uppställningshallen (markerat med cirkel). Vy mot söder.

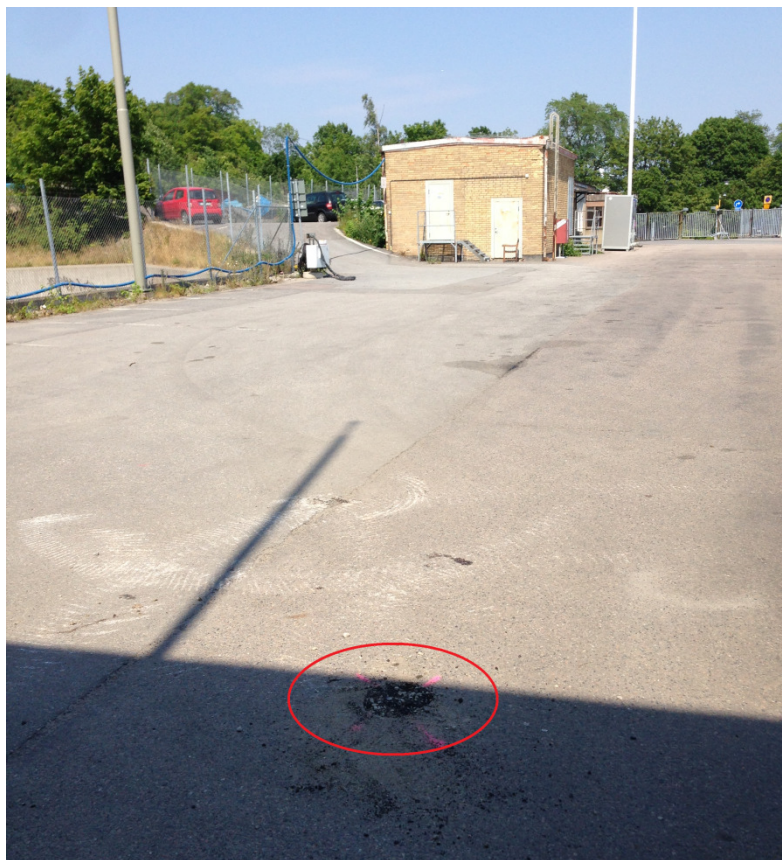
Bild 2. 14G4 (markerat med cirkel). Vy mot nordväst och infarten till en parkeringsplats.

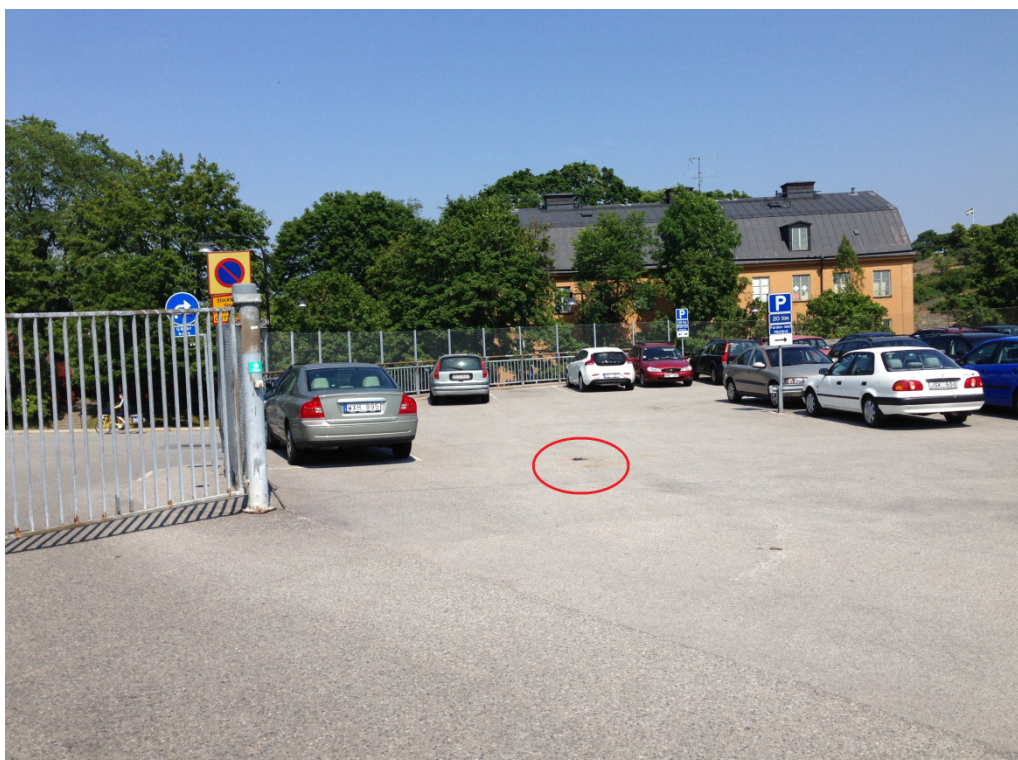
Bild 3. 14G5 belägen öster om infarten till bussdepån. Vy mot nordväst.

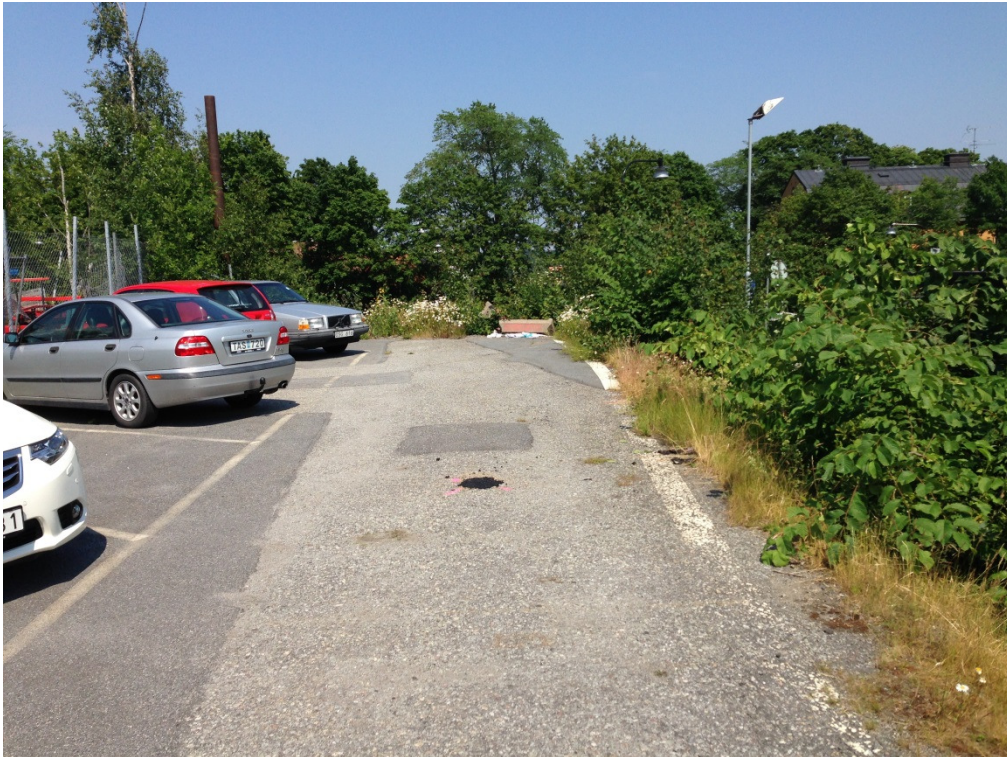
Riktvärdet för känslig markanvändning tangerades/överskreds i två provpunkter på fastigheten; halt av alifatiska kolväten tangerar riktvärdet i provpunkt 14G7 belägen väster om kontoret, och halt av PAH-H överskred riktvärdet i provpunkt 14G2 (1,2-1,4 m) belägen vid den södra rampen. Inga andra av de analyserade parametrarna översteg riktvärden för känslig markanvändning. Halterna är lägre än de riktvärden som är tillämpliga för aktuell markanvändning på platsen (MKM) och påträffad förorening bedöms inte utgöra någon risk för människor som vistas på platsen, då det främst rör sig om människor som uppehåller sig på platsen på dagtid.

Bild 5. 14G7 vid parkeringsplatsen väster om kontoret. Vy mot norr.

Om fastigheten i framtiden ändrar markanvändning, vid exempelvis exploatering för nya bostäder, kommer riktvärden för känslig markanvändning (KM) att tillämpas. Då är kompletterande undersökning av påträffad förorening att rekommendera för att avgränsa föroreningens spridning eller utbredning.
