Uppdragsnamn  
**Råcksta**  
Ort, datum  
Stockholm, 2022-04-06 rev. 2022-04-26

Uppdragsnummer  
**40377**  
Dokumentnummer  
**40377 MUR**

## Markteknisk undersökningsrapport (MUR)/Geoteknik och miljöteknik

## Kv. Vårdhemmet 2, Stockholm (Råcksta)

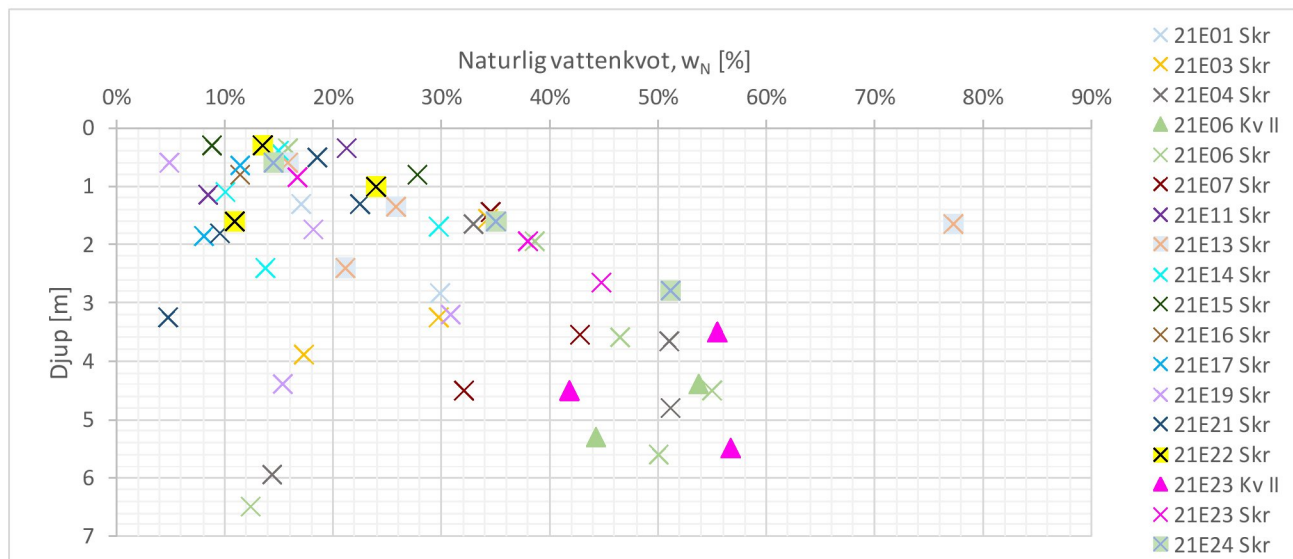
**Figur 2 Sammanställning av utvärderad naturlig vattenkvot redovisat mot djup.**

Utvärderade materialparametrar redovisas i Figur 2 - Figur 5

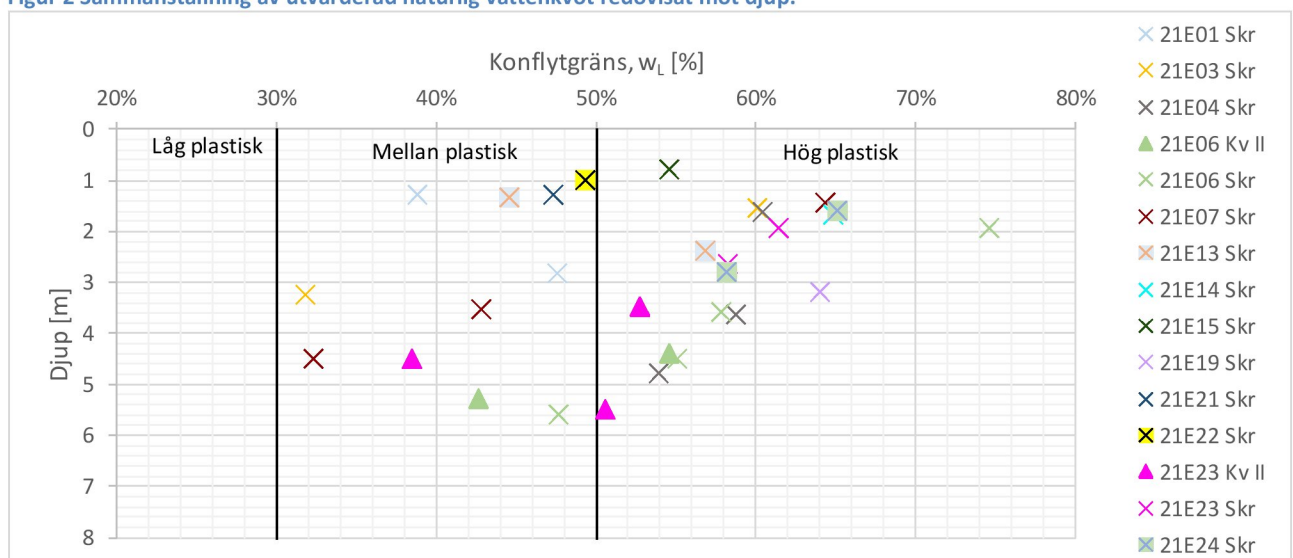
**Figur 3 Sammanställning av utvärderad konflytgräns redovisat mot djup.**

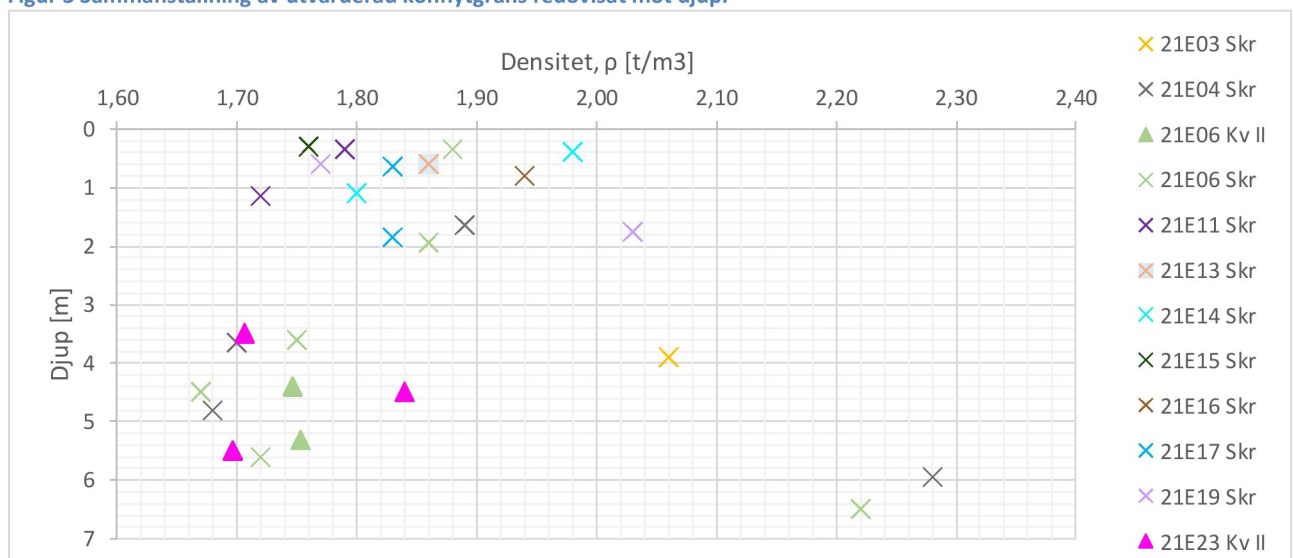
**Figur 4 Sammanställning av utvärderad densitet redovisat mot djup.**

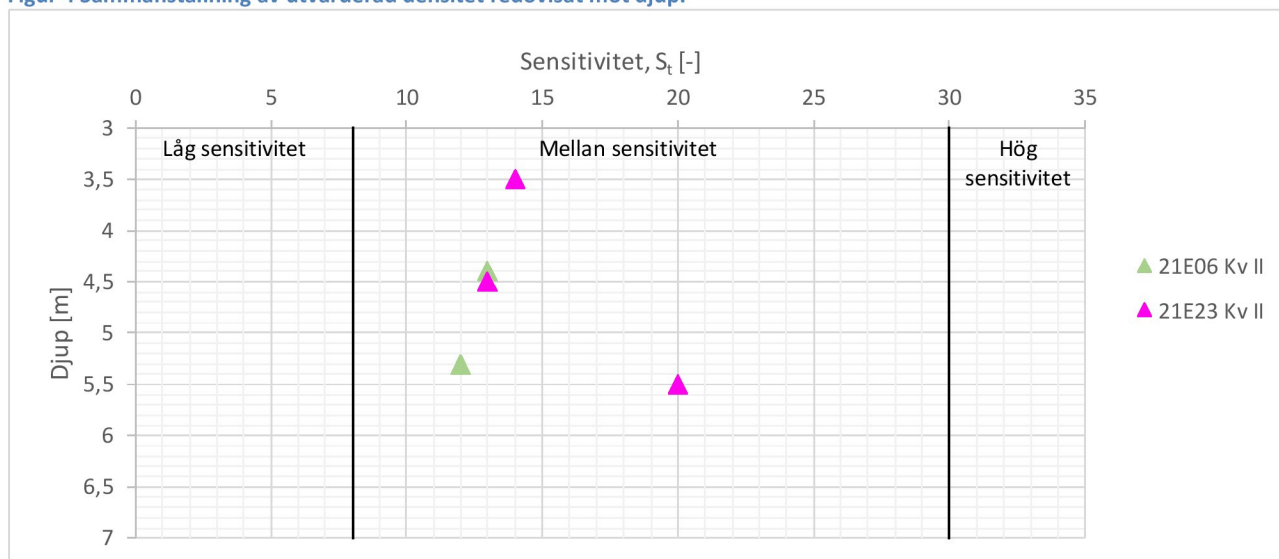
**Figur 5 Sammanställning av utvärderad sensitivitet redovisat mot djup.**

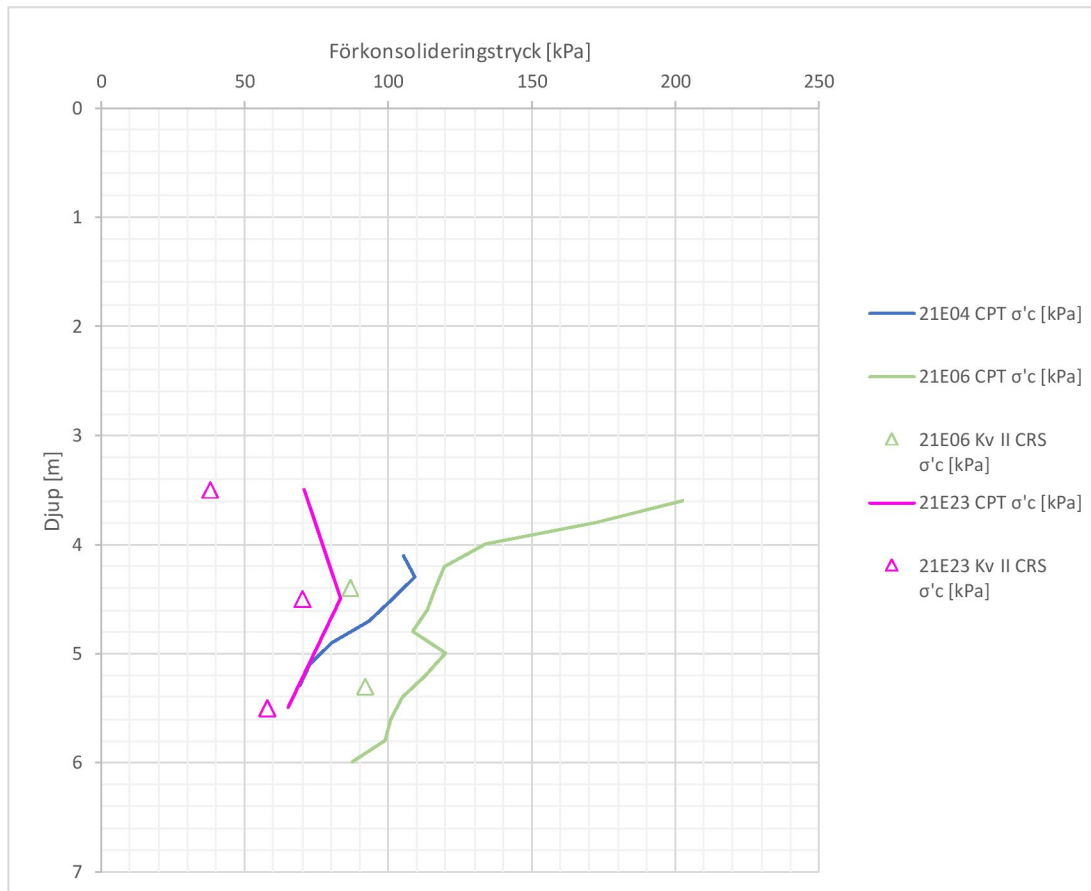
Figur 6 Sammanställning av utvärderade förkonsolideringstryck redovisat mot djup.

Deformationsegenskaper har utvärderats från ödometerförsök (CRS försök), CPT och hejarsondering. Utvärdering av sonderingsresultat har gjorts enligt TK Geo 13 och med programmet CONRAD. En sammanställning av resultat från utvärderingarna av förkonsolideringstryck och kompressionsmodul redovisas i Figur 6 - Figur 7.

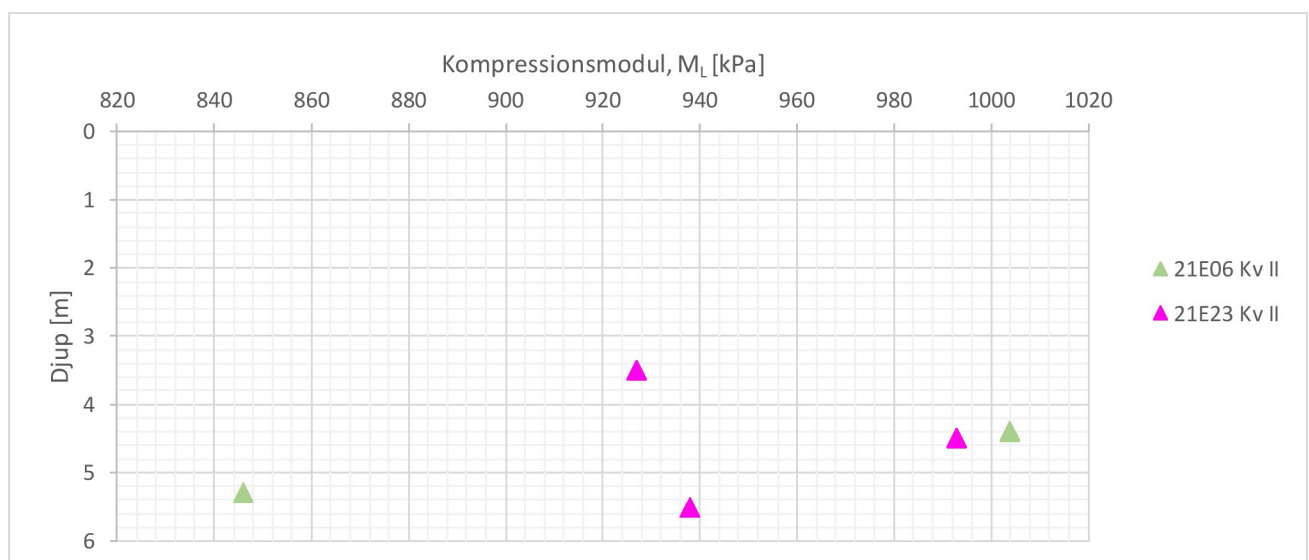
Figur 7 Sammanställning av utvärderade kompressionsmoduler redovisat mot djup.

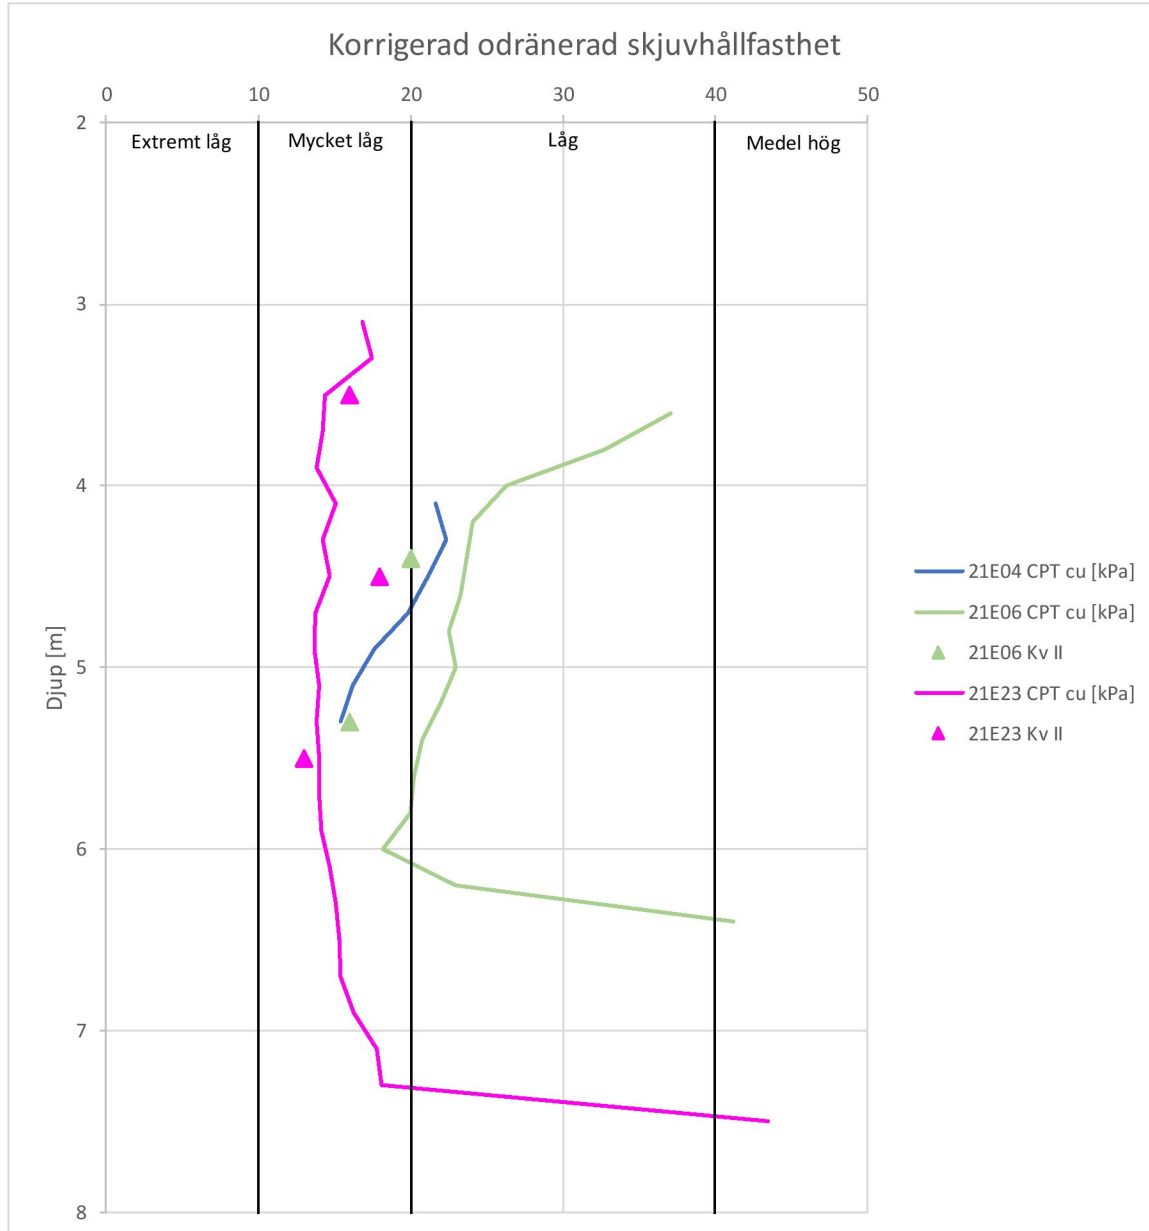
odränerade skjuvhållfastheter redovisas i Figur 8. Skjuvhållfastheten är korrigerad mot flytgräns och överkonsolideringsgrad.

Figur 8 Sammanställning av utvärderad odränerad skjuvhållfasthet redovisad mot djup.

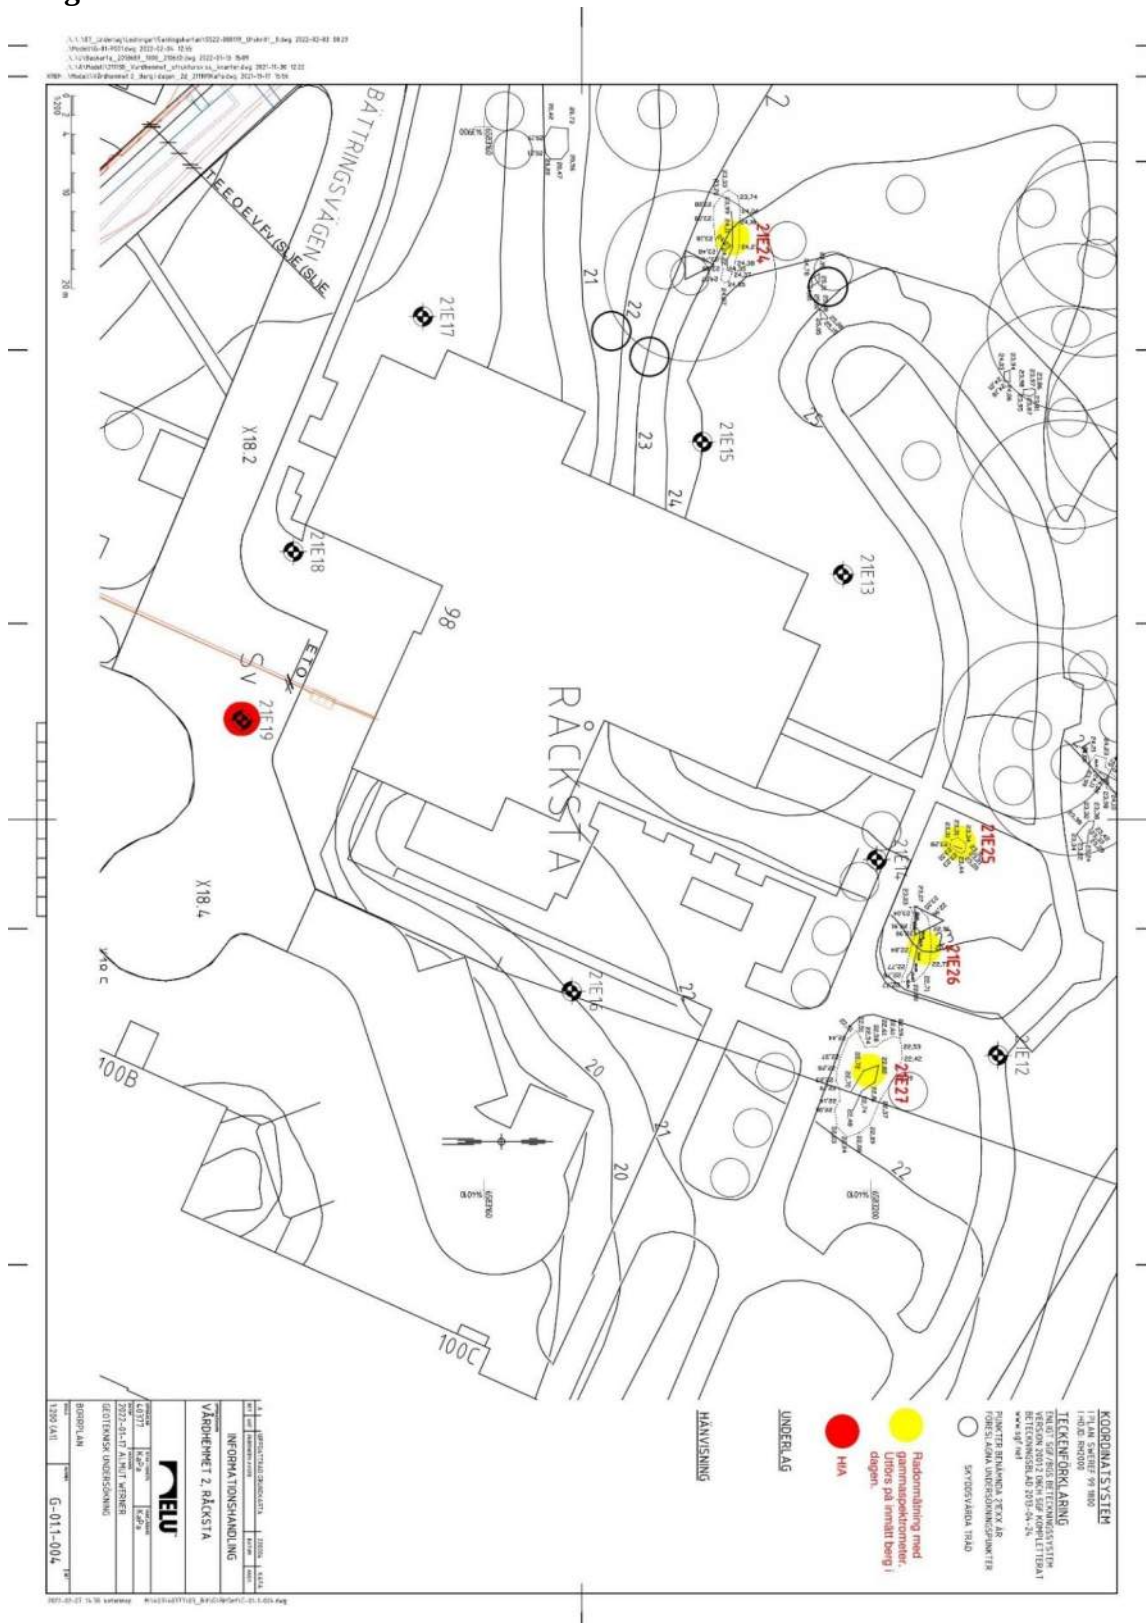
Figur 36 – Plan över mätpunkter för gammaspektrometern

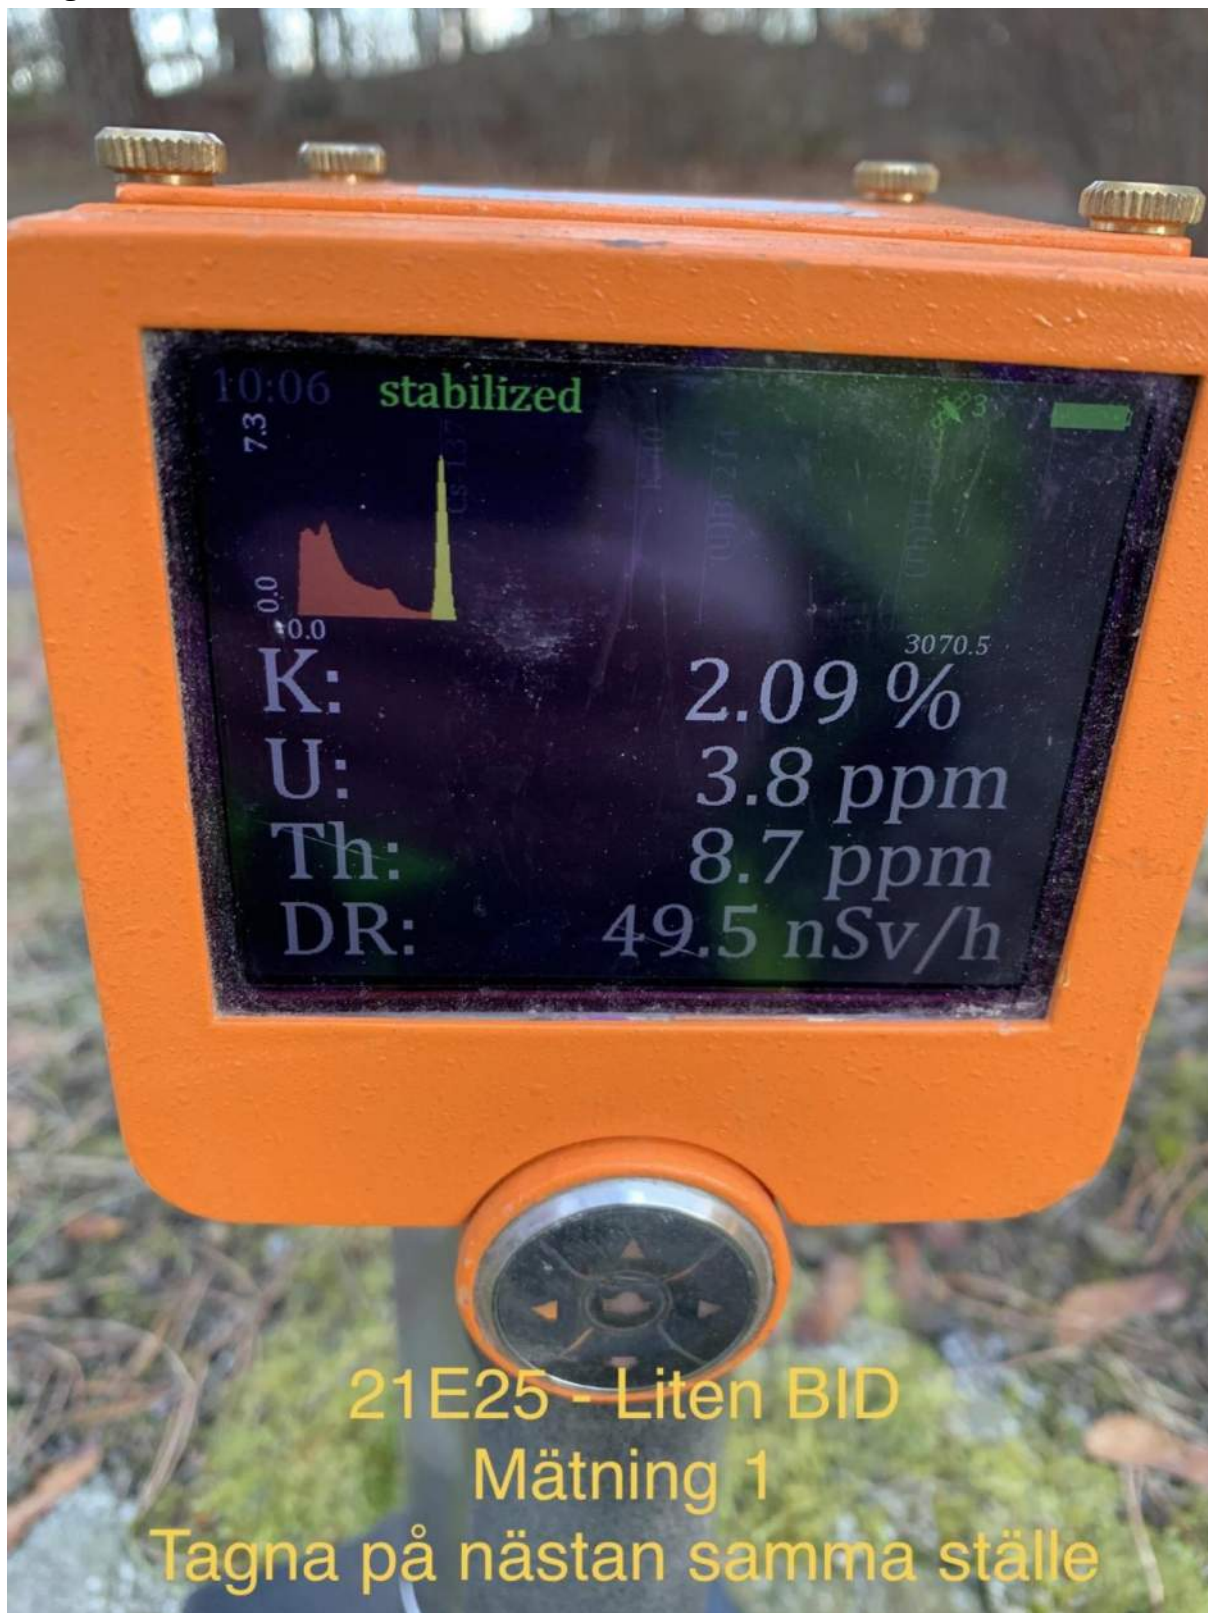
Figur 37 – Gammaskpektrometer-mätning punkt 21E25

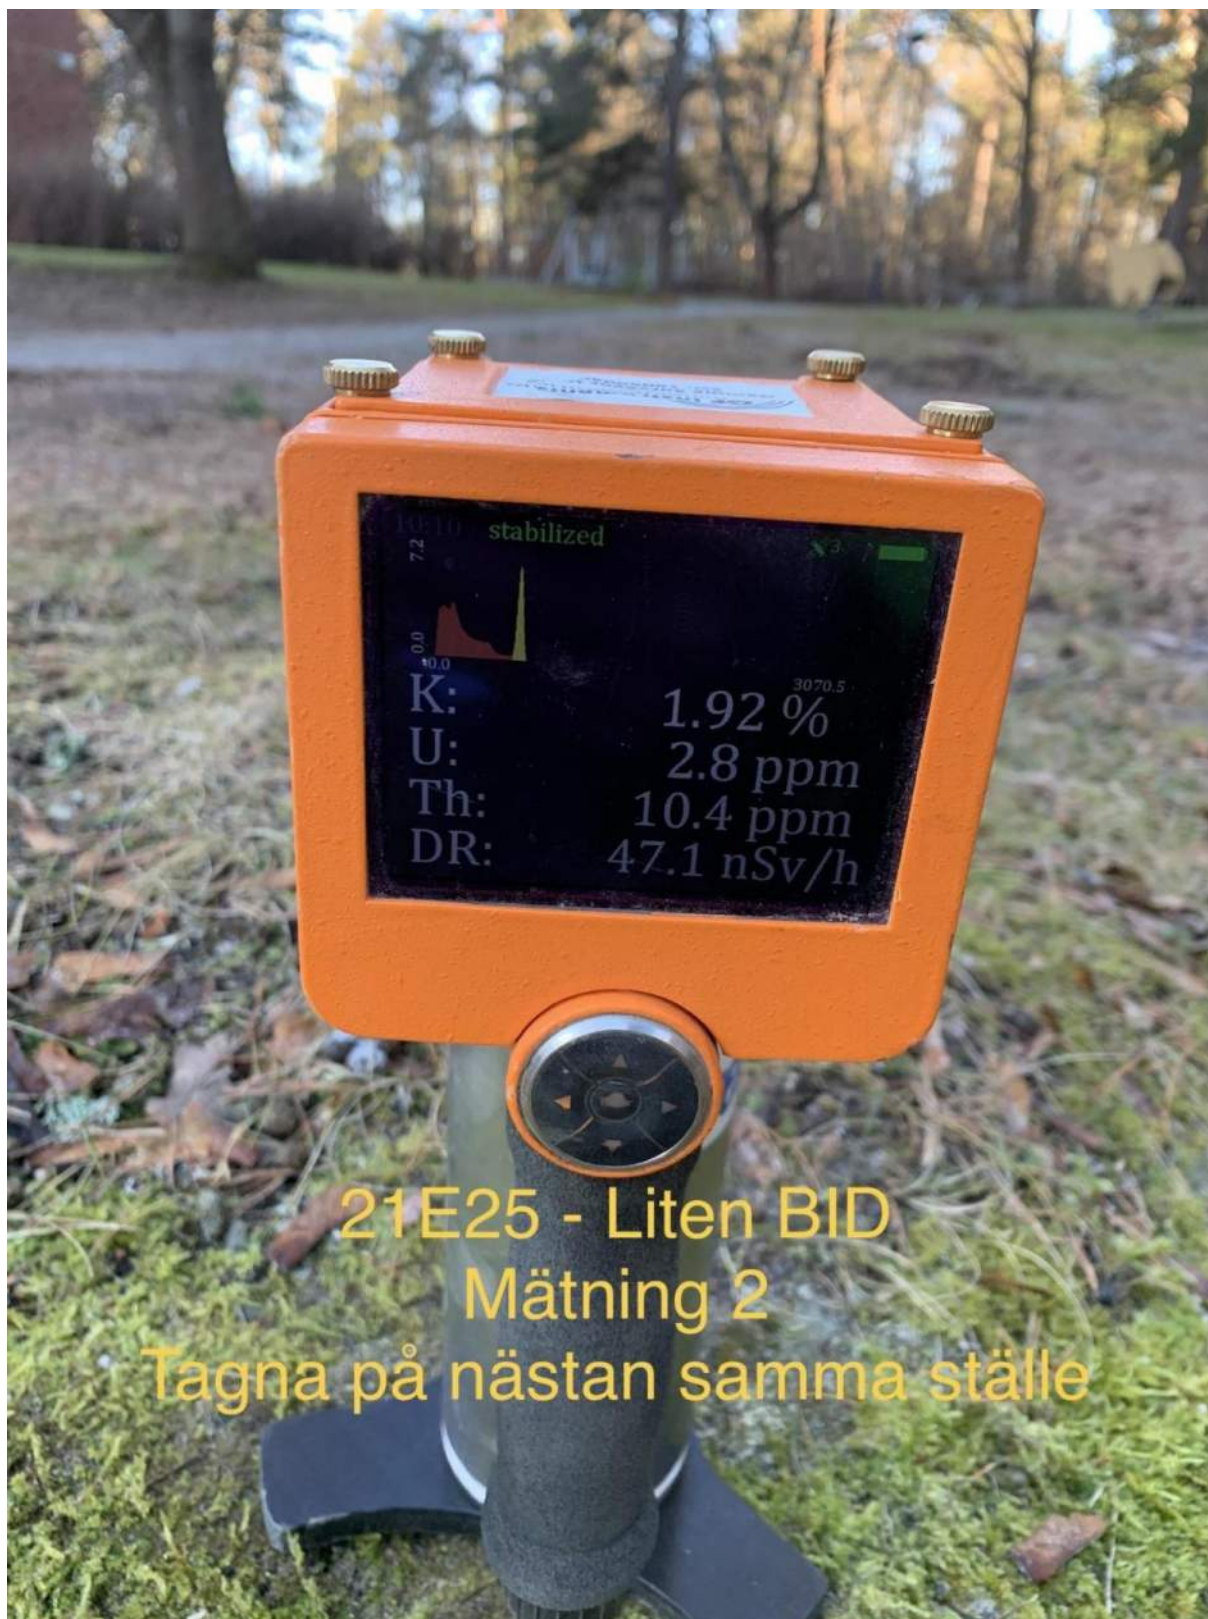
Figur 38 – Gammaspektrometer-mätning punkt 21E25

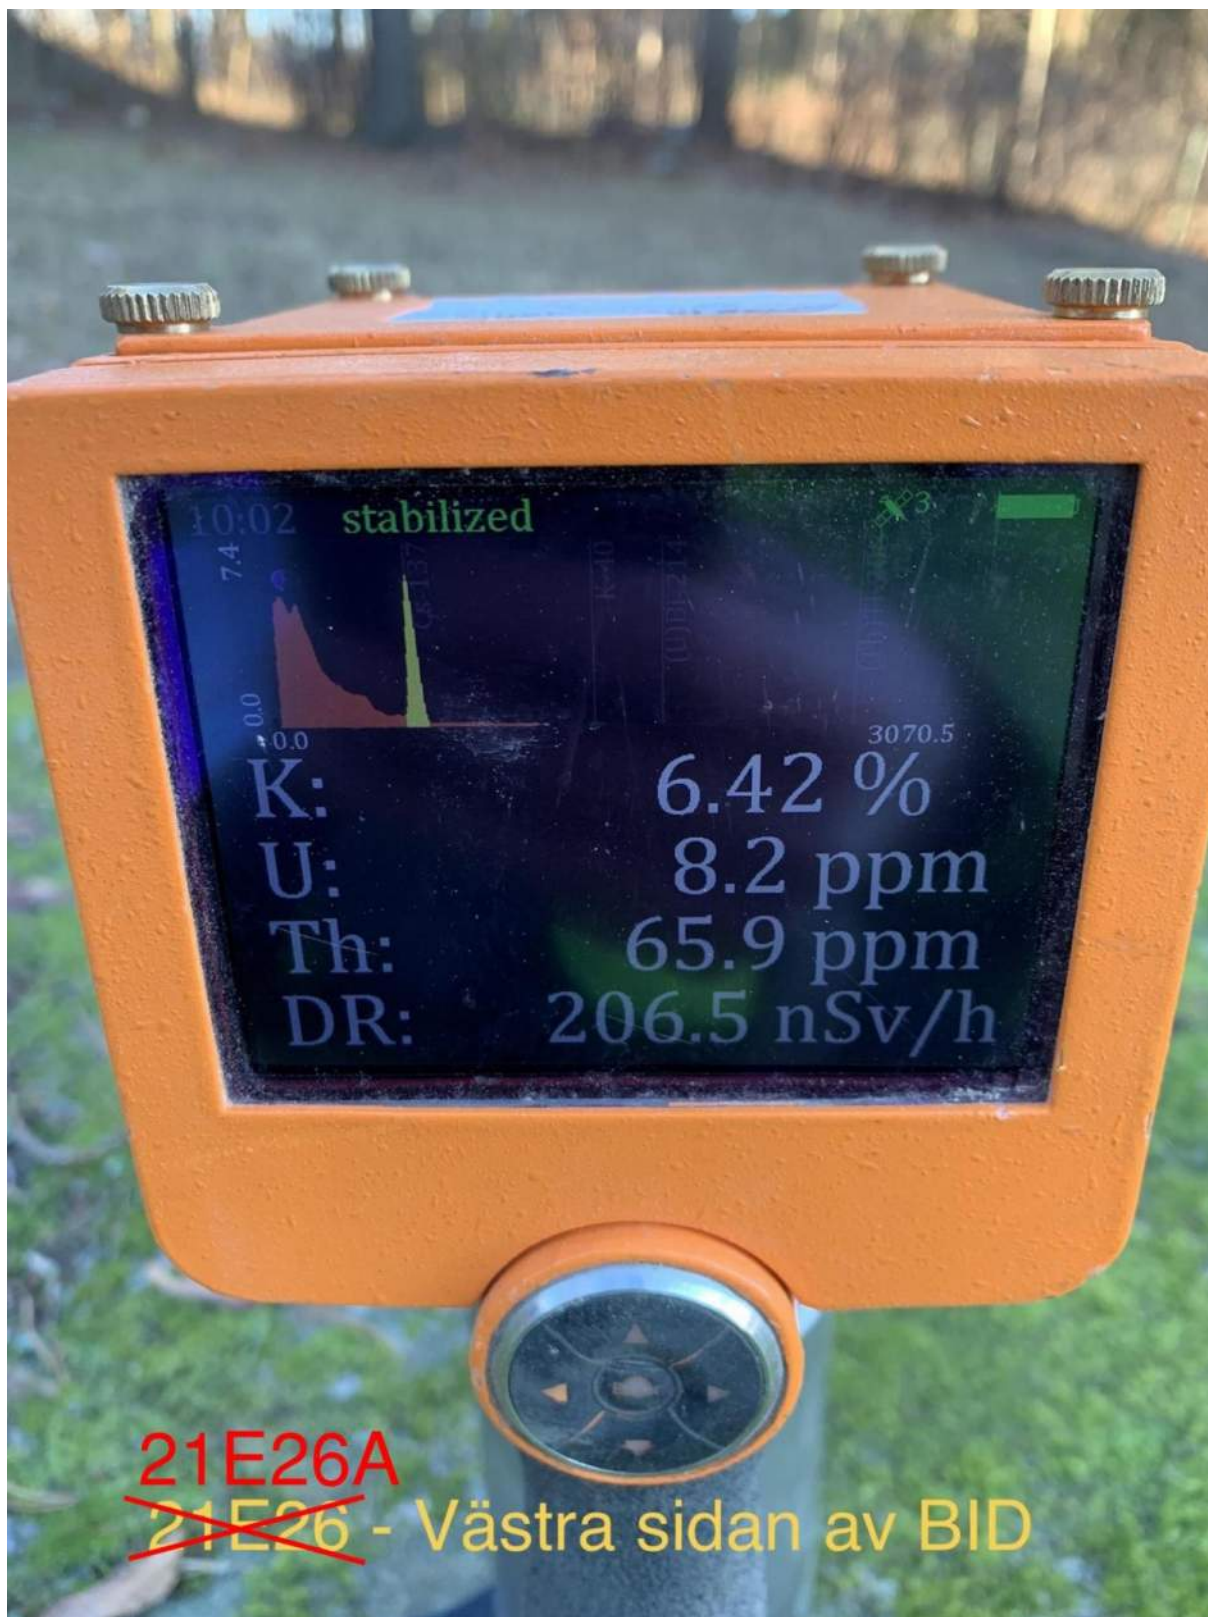
Figur 39 – Gammaskpektrometer-mätning punkt 21E26

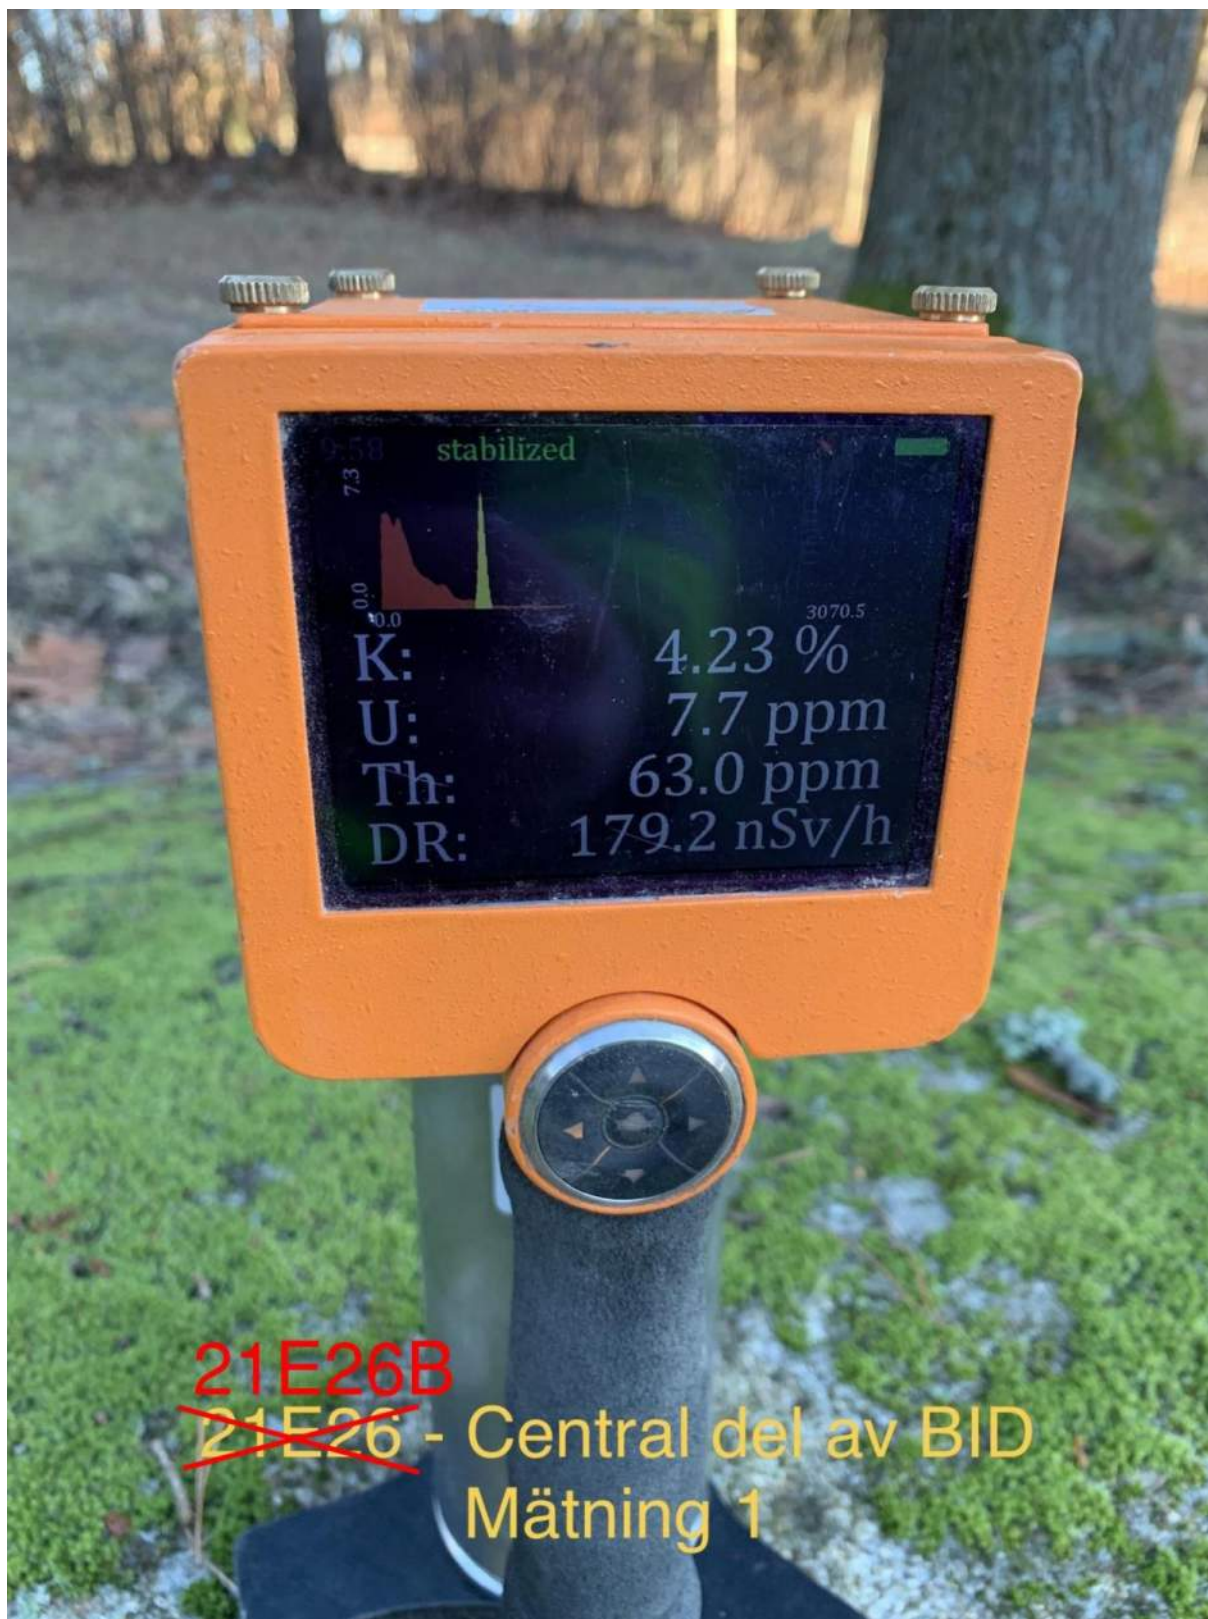
Figur 40 – Gammaspektrometer-mätning punkt 21E26

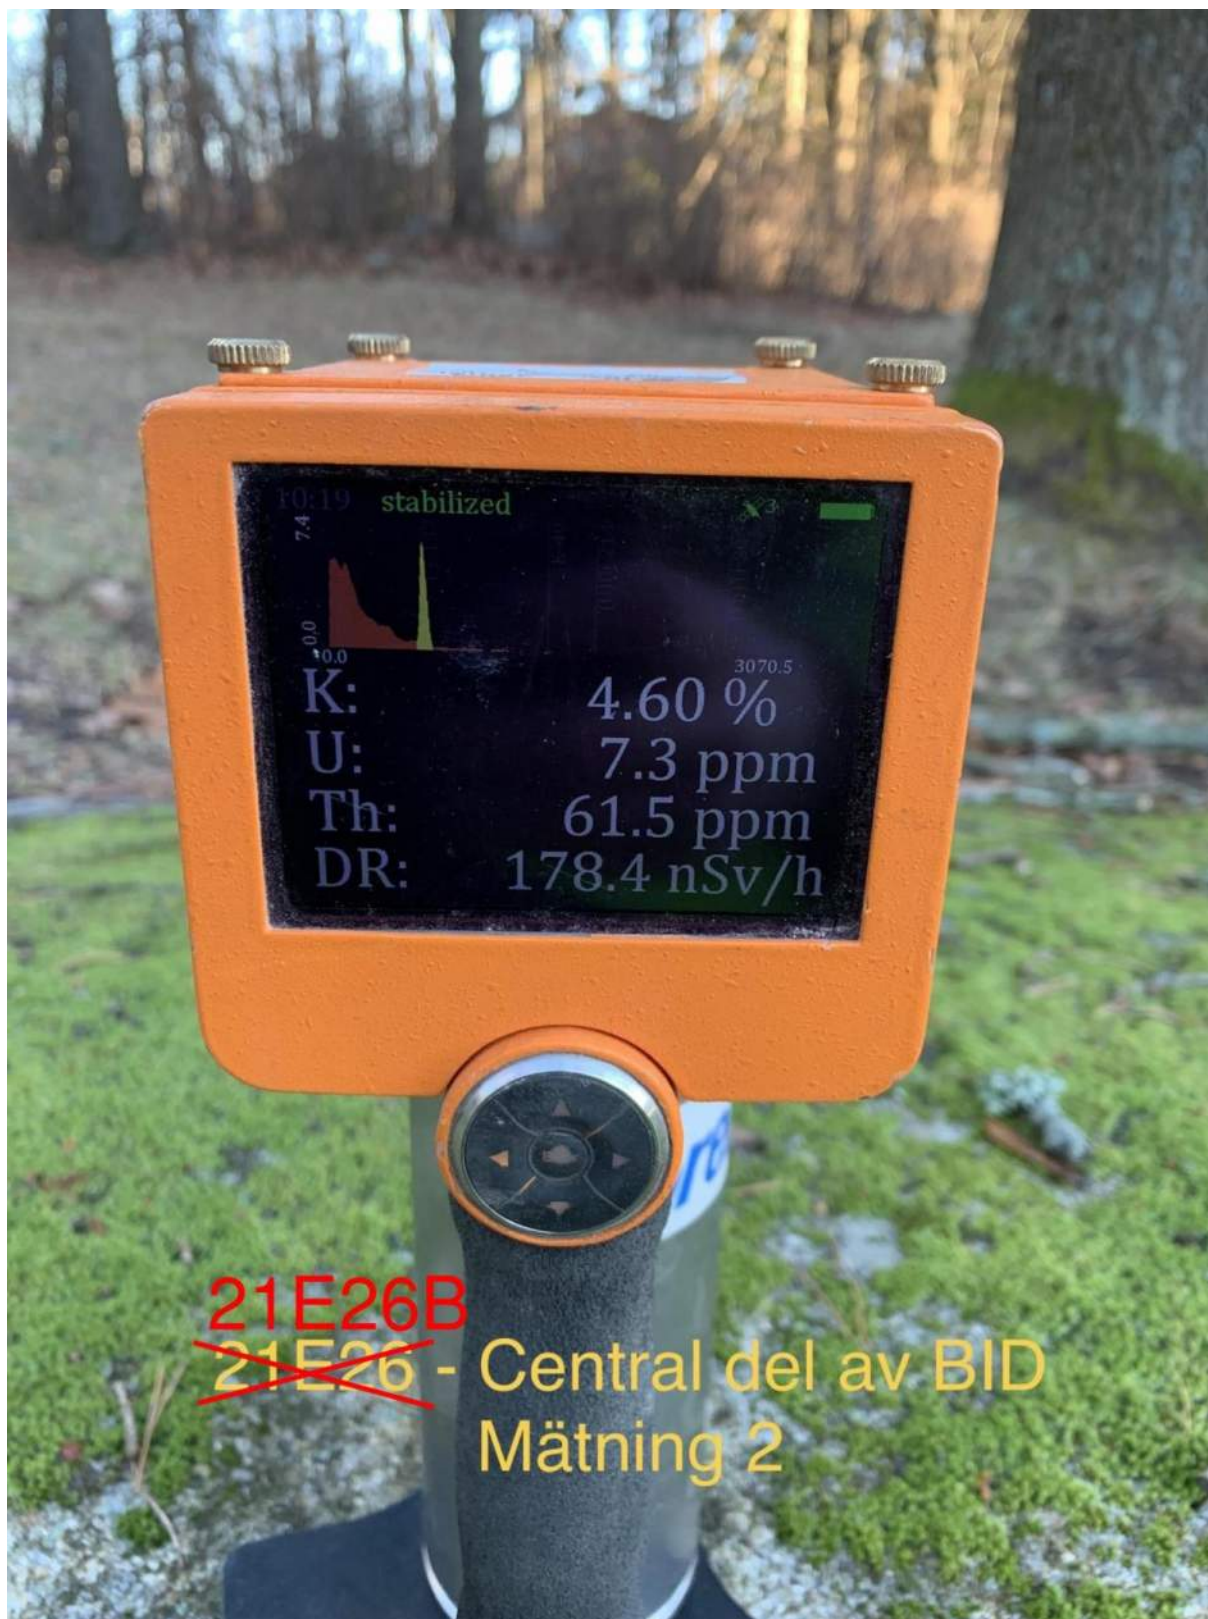
Figur 41 – Gammaspectrometer-mätning punkt 21E26

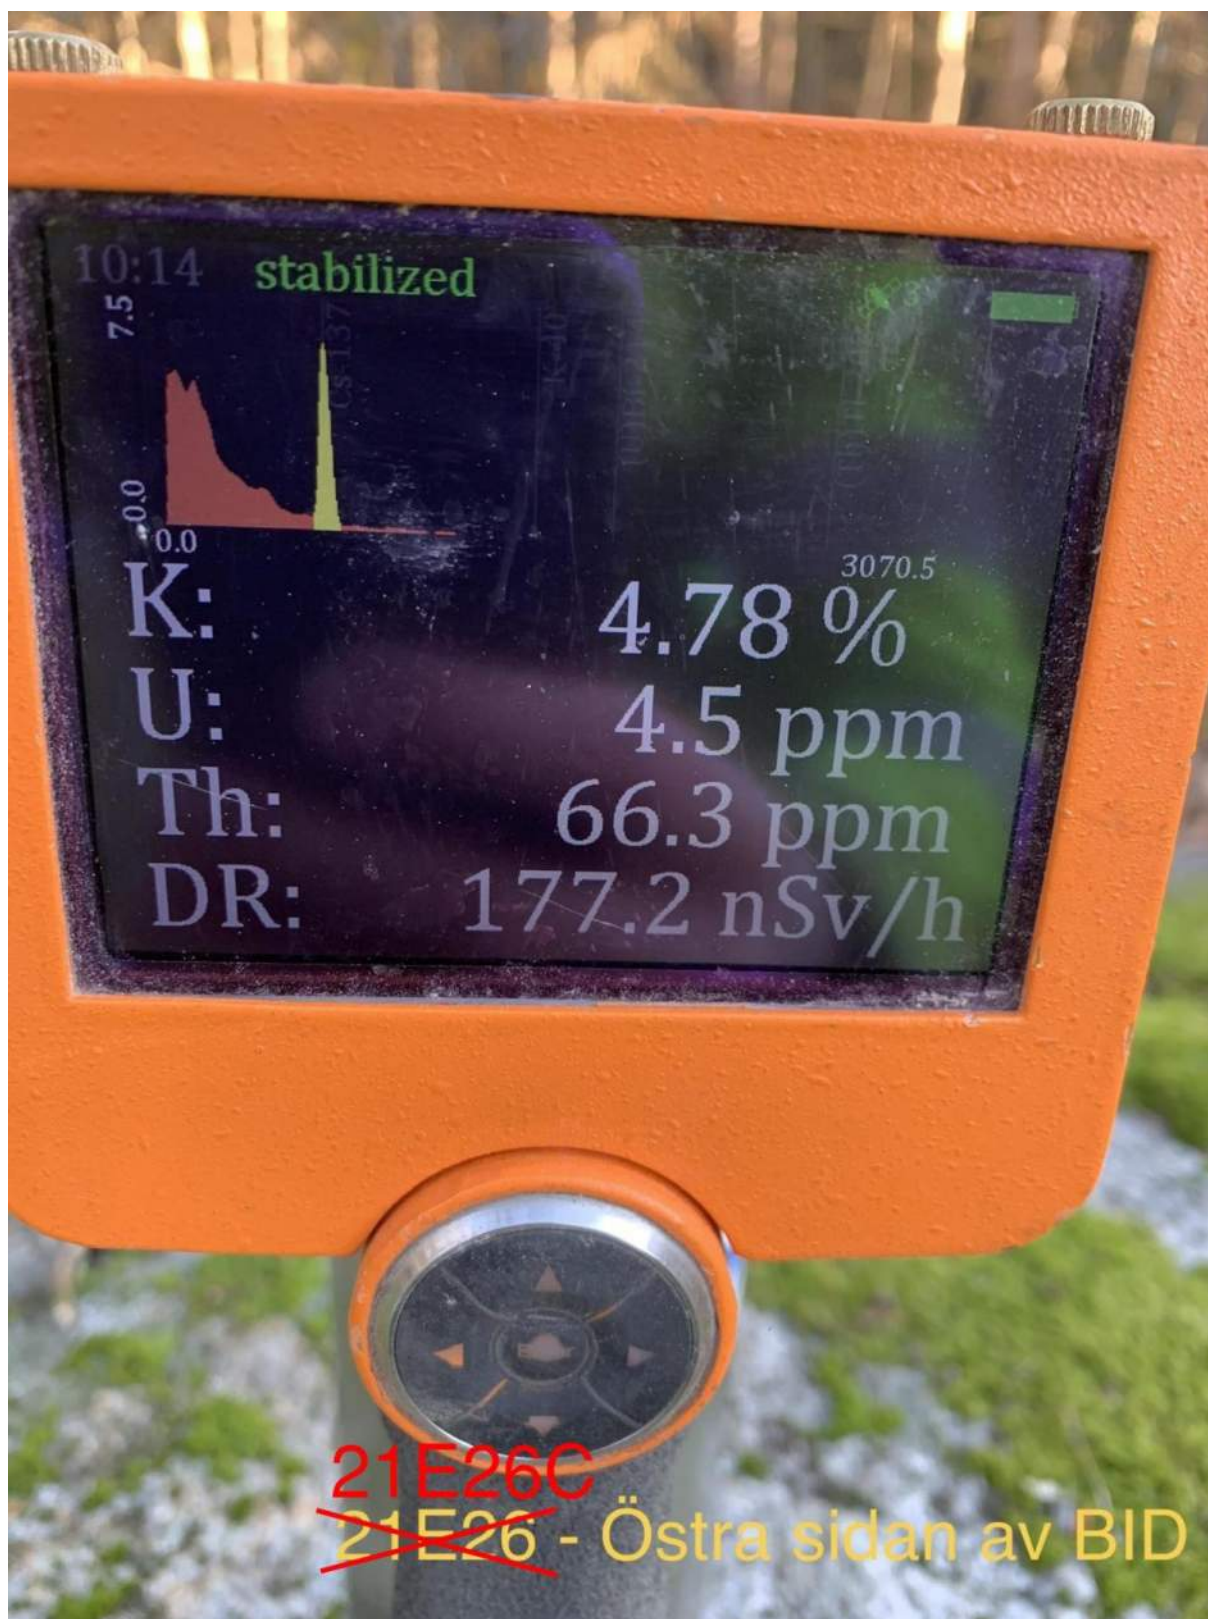
Figur 42 – Gamm spektrometer-mätning punkt 21E26

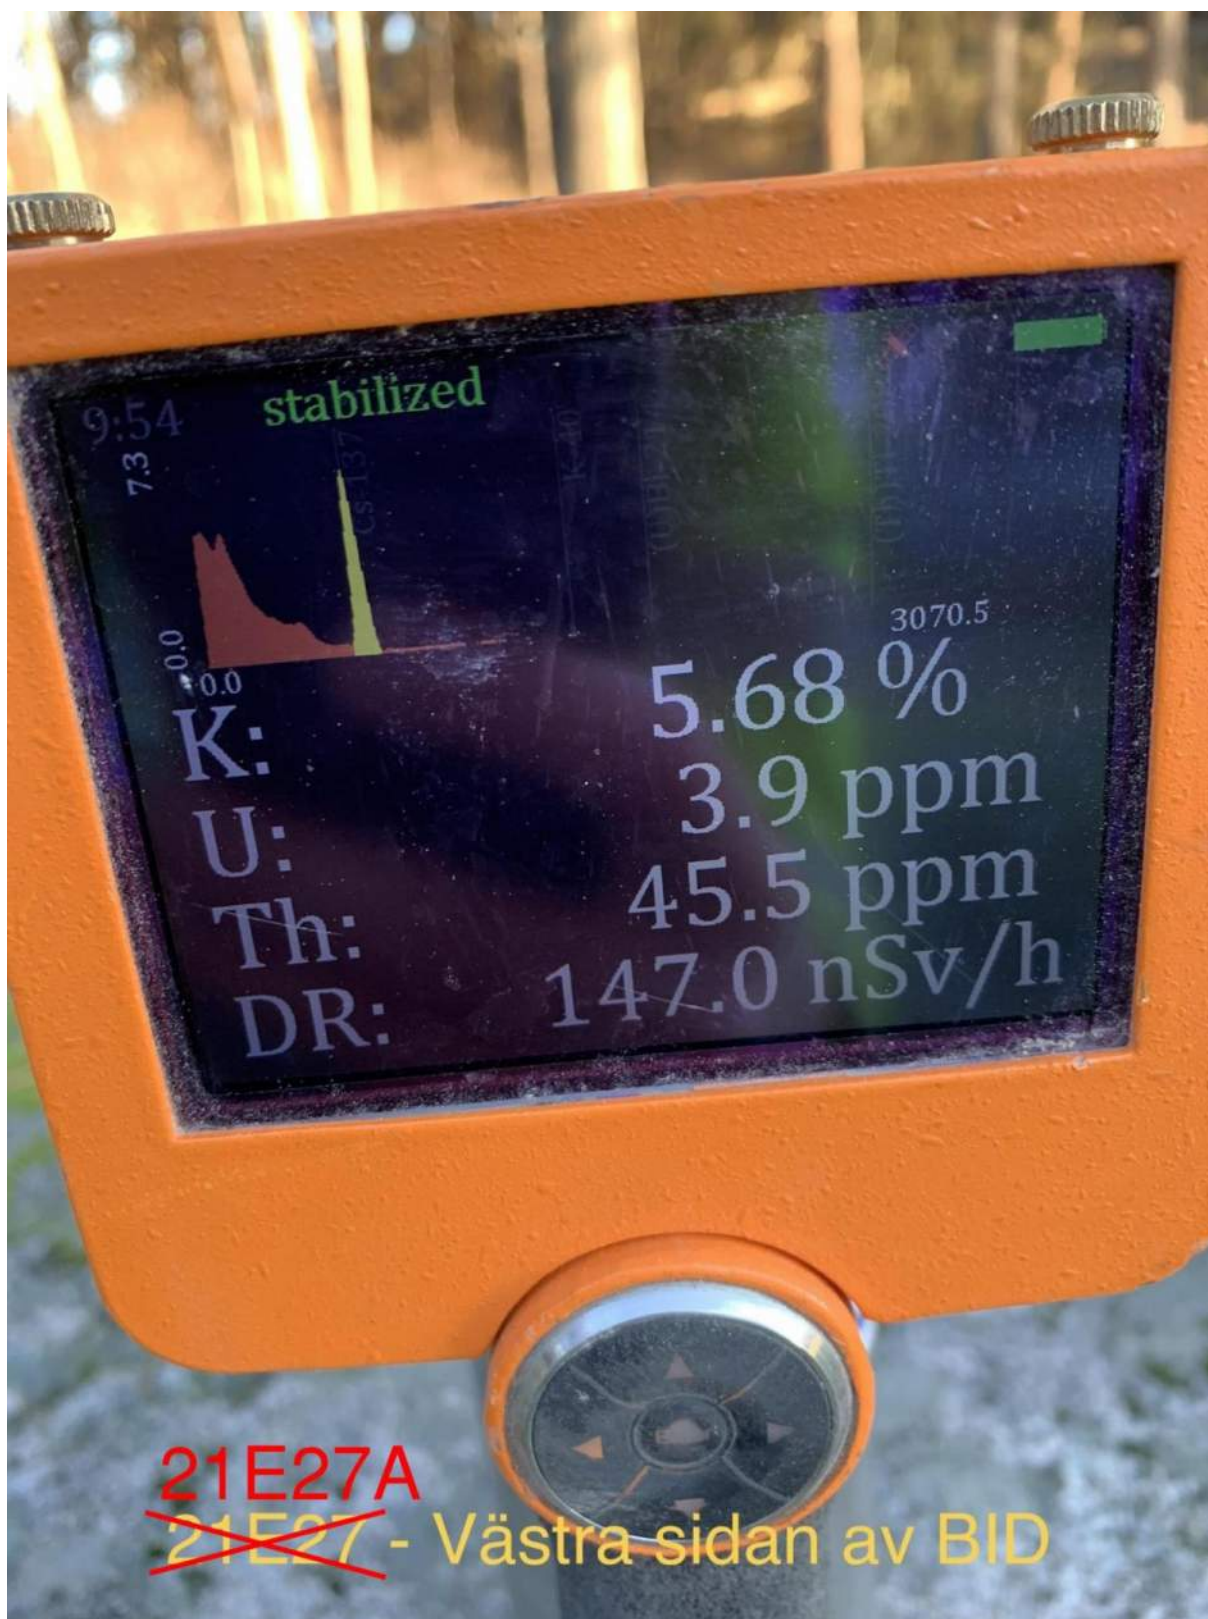
Figur 43 – Gammasepektrometer-mätning punkt 21E27
