Uppdragsnamn  
**Råcksta**  
Ort, datum  
Stockholm, 2022-04-06 rev. 2022-04-26

Uppdragsnummer  
**40377**  
Dokumentnummer  
**40377 MUR**

## Markteknisk undersökningsrapport (MUR)/Geoteknik och miljöteknik

## Kv. Vårdhemmet 2, Stockholm (Råcksta)

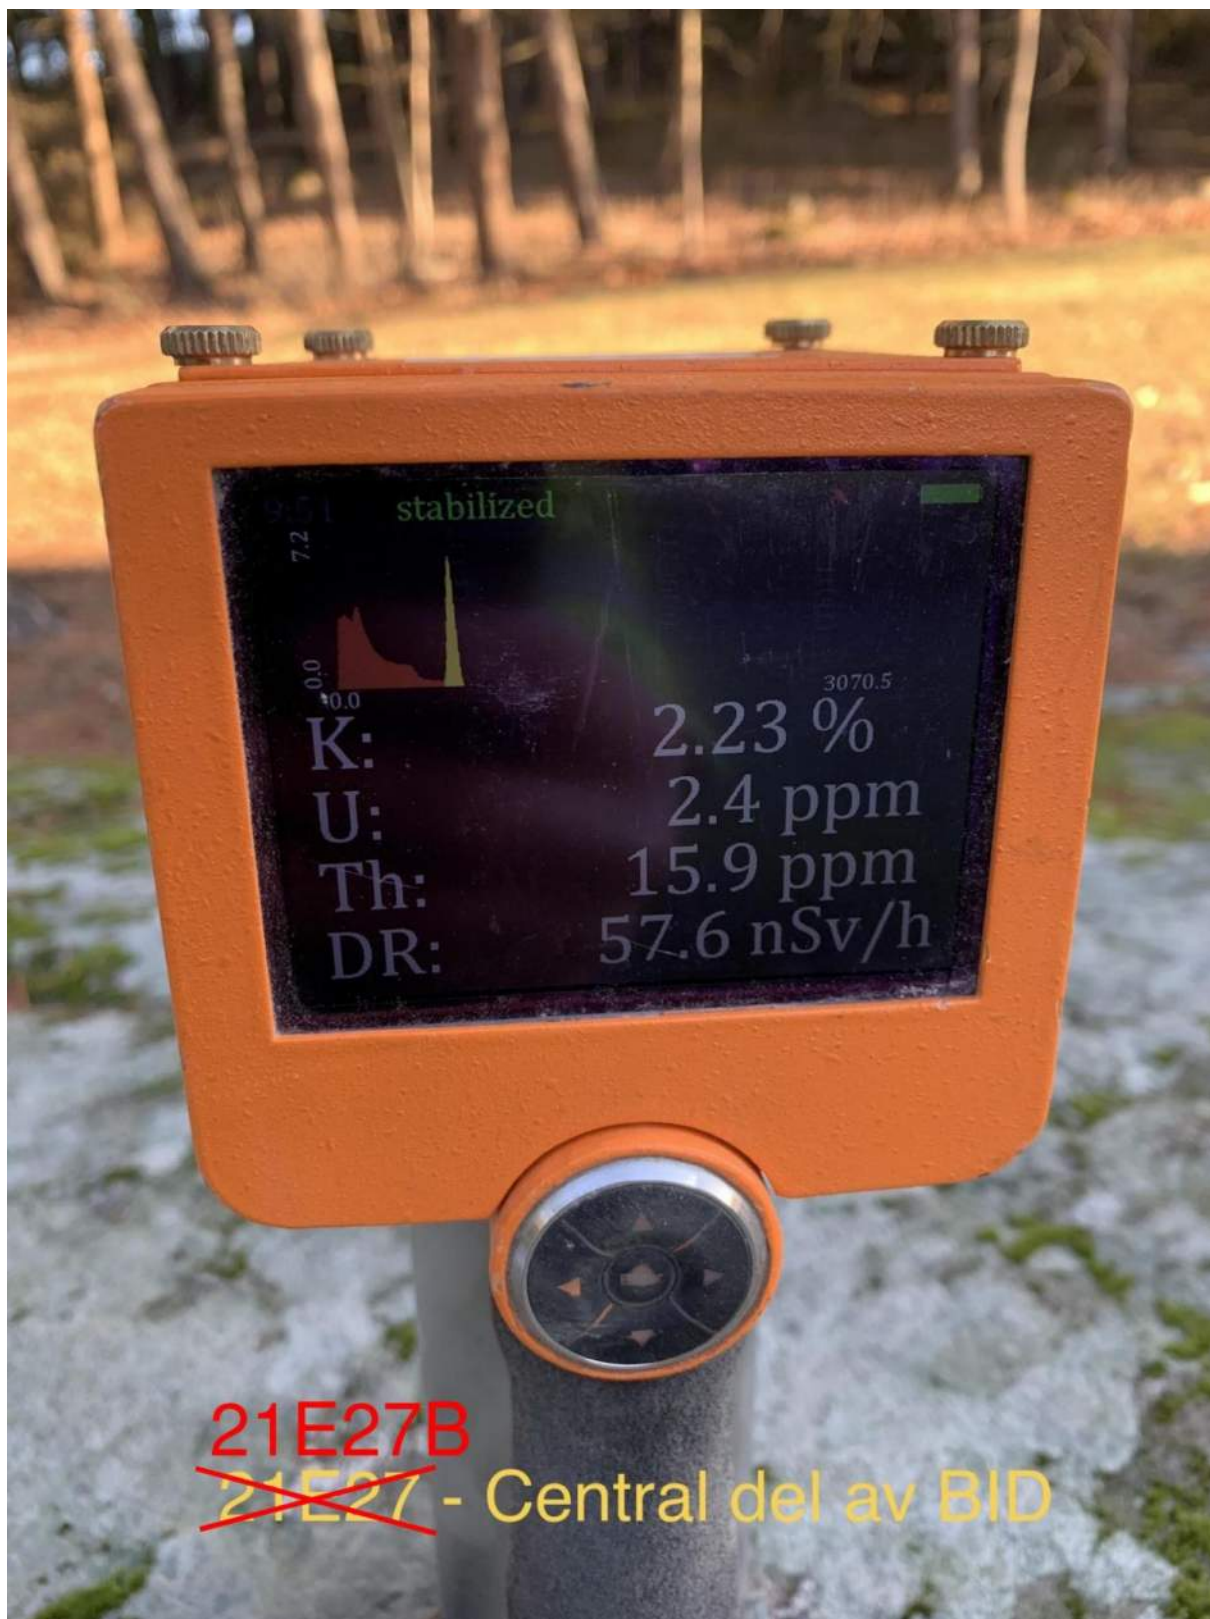
Figur 44 – Gammaspectrometer-mätning punkt 21E27

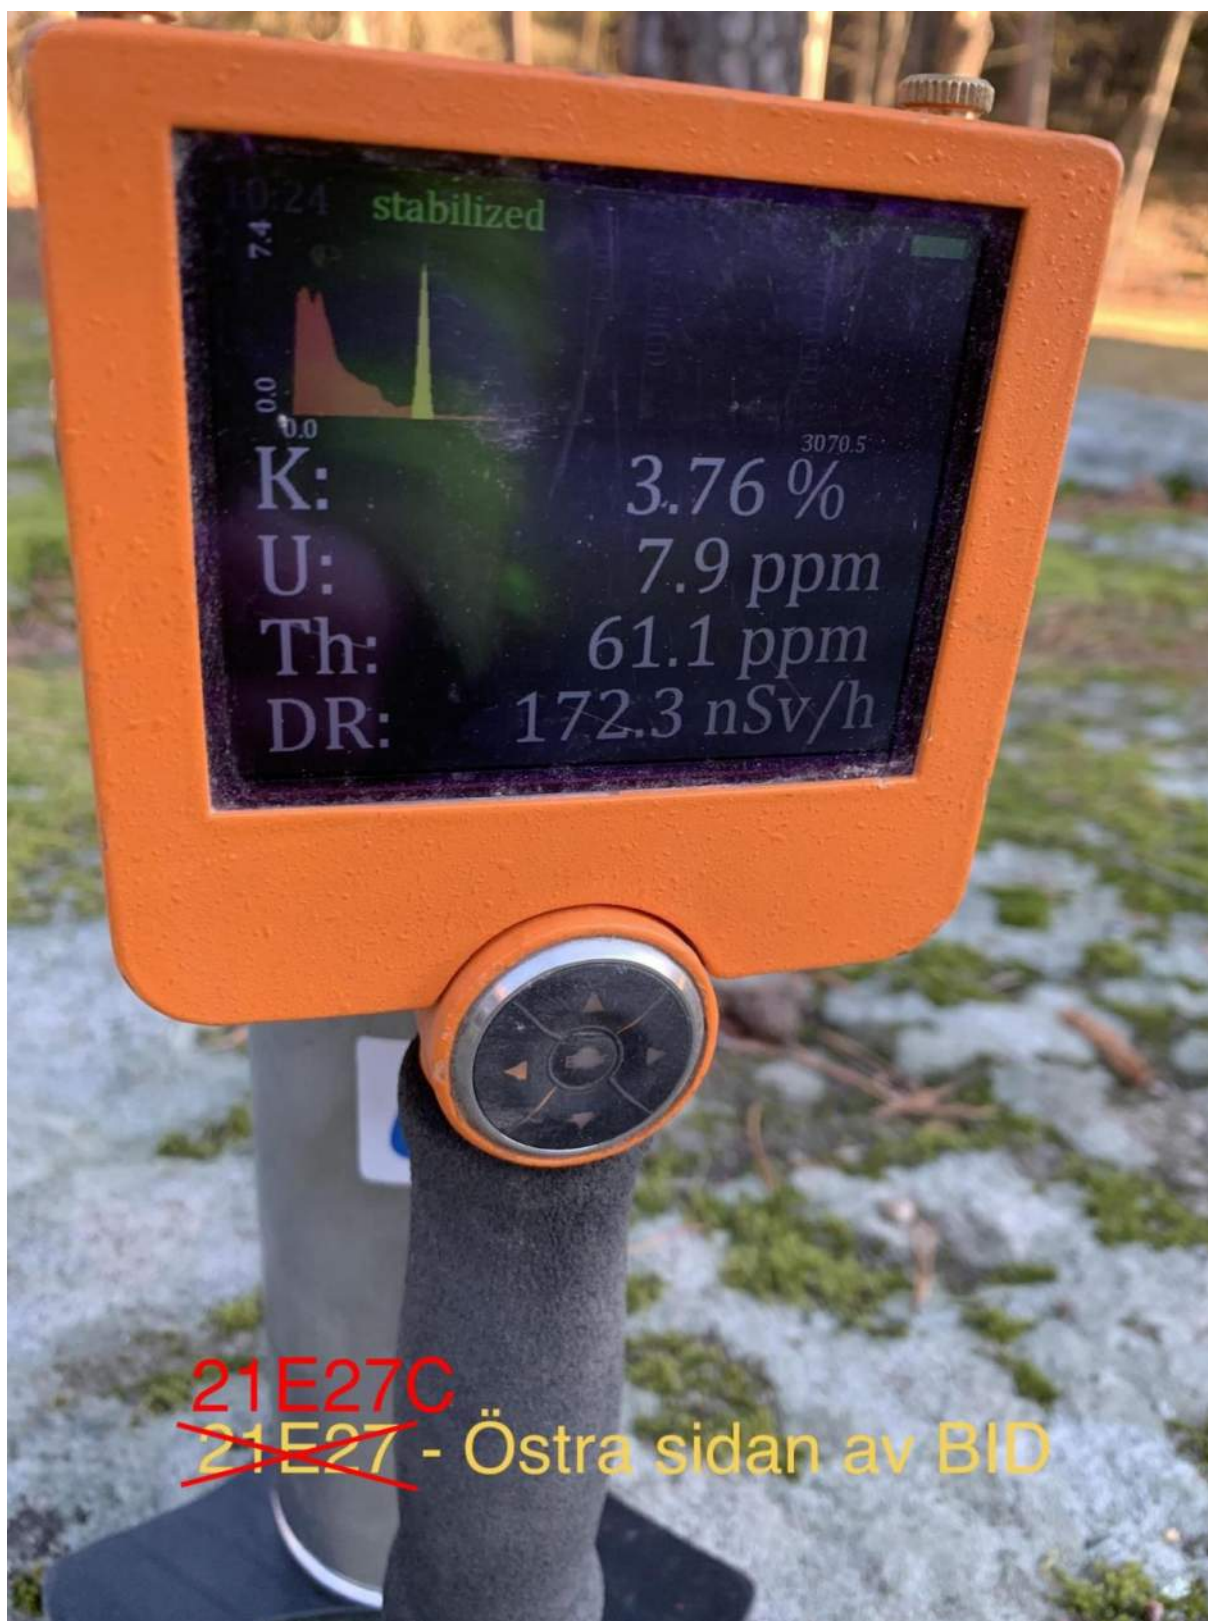
Figur 45 – Gammaspektrometer-mätning punkt 21E27

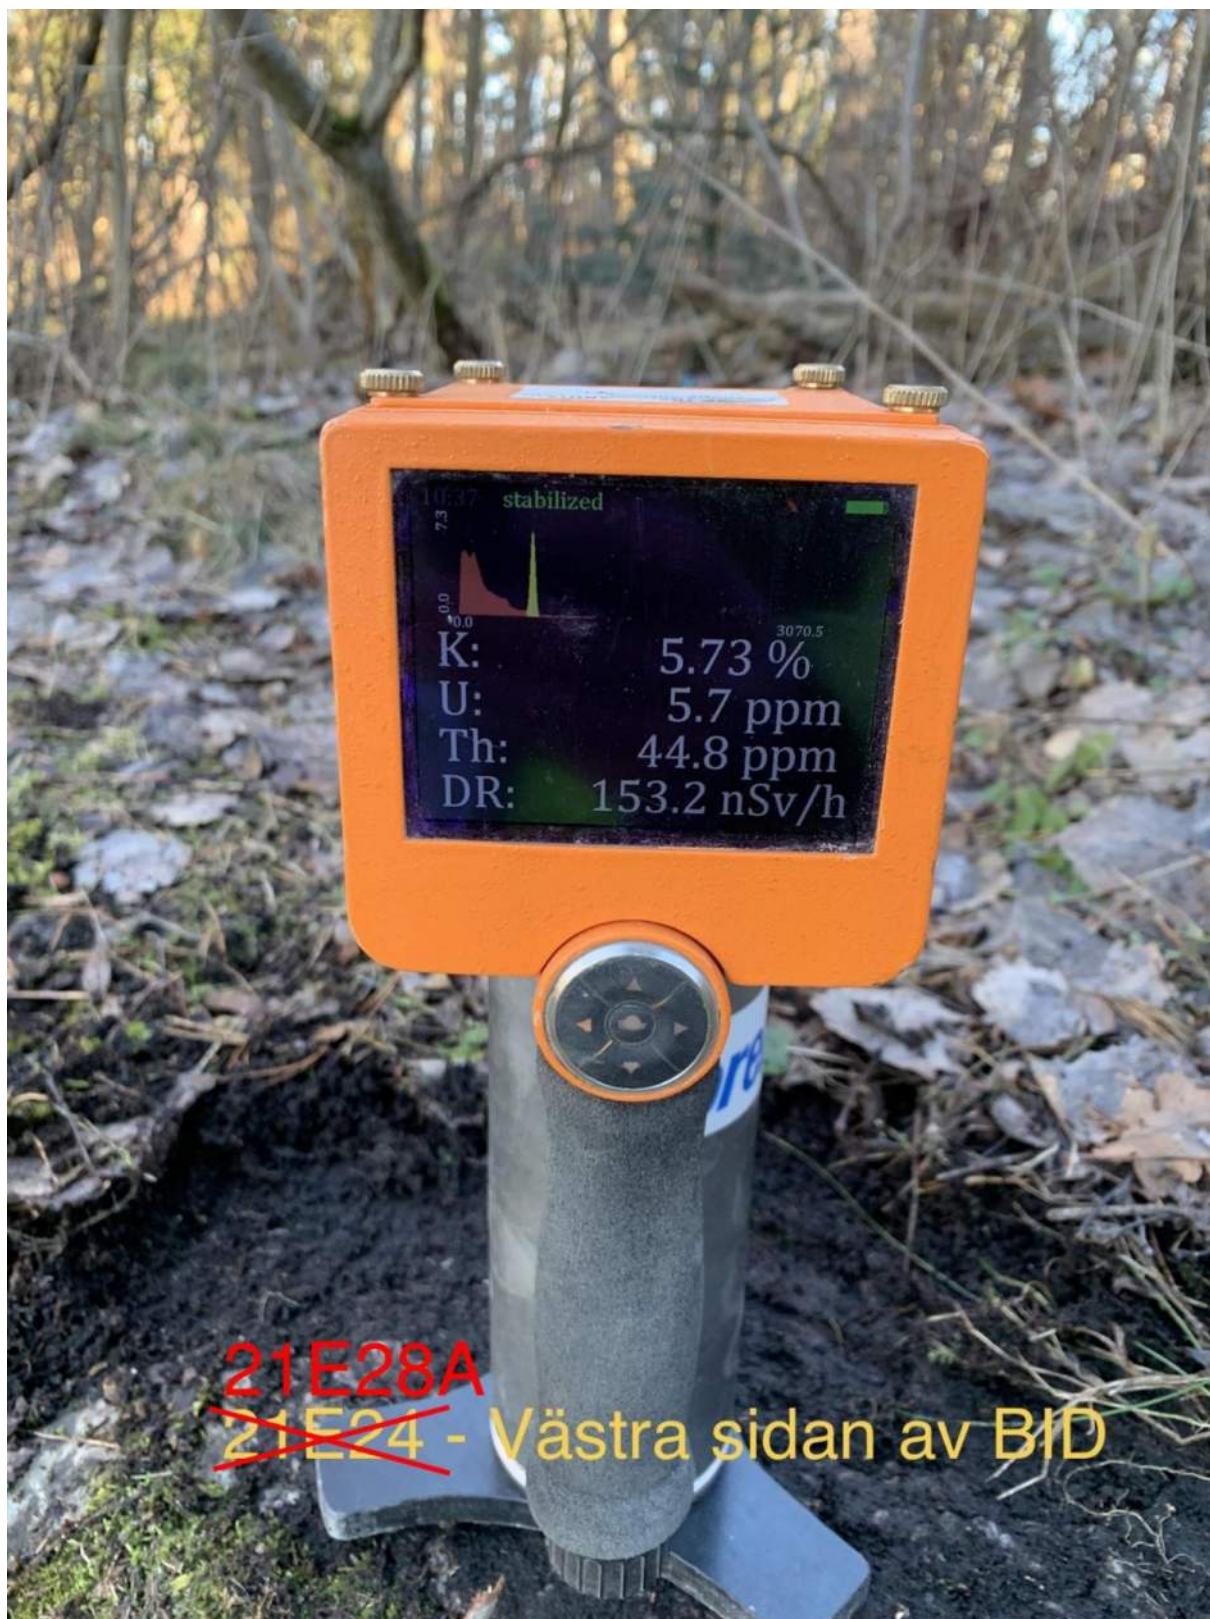
Figur 46 – Gammaspektrometer-mätning punkt 21E28

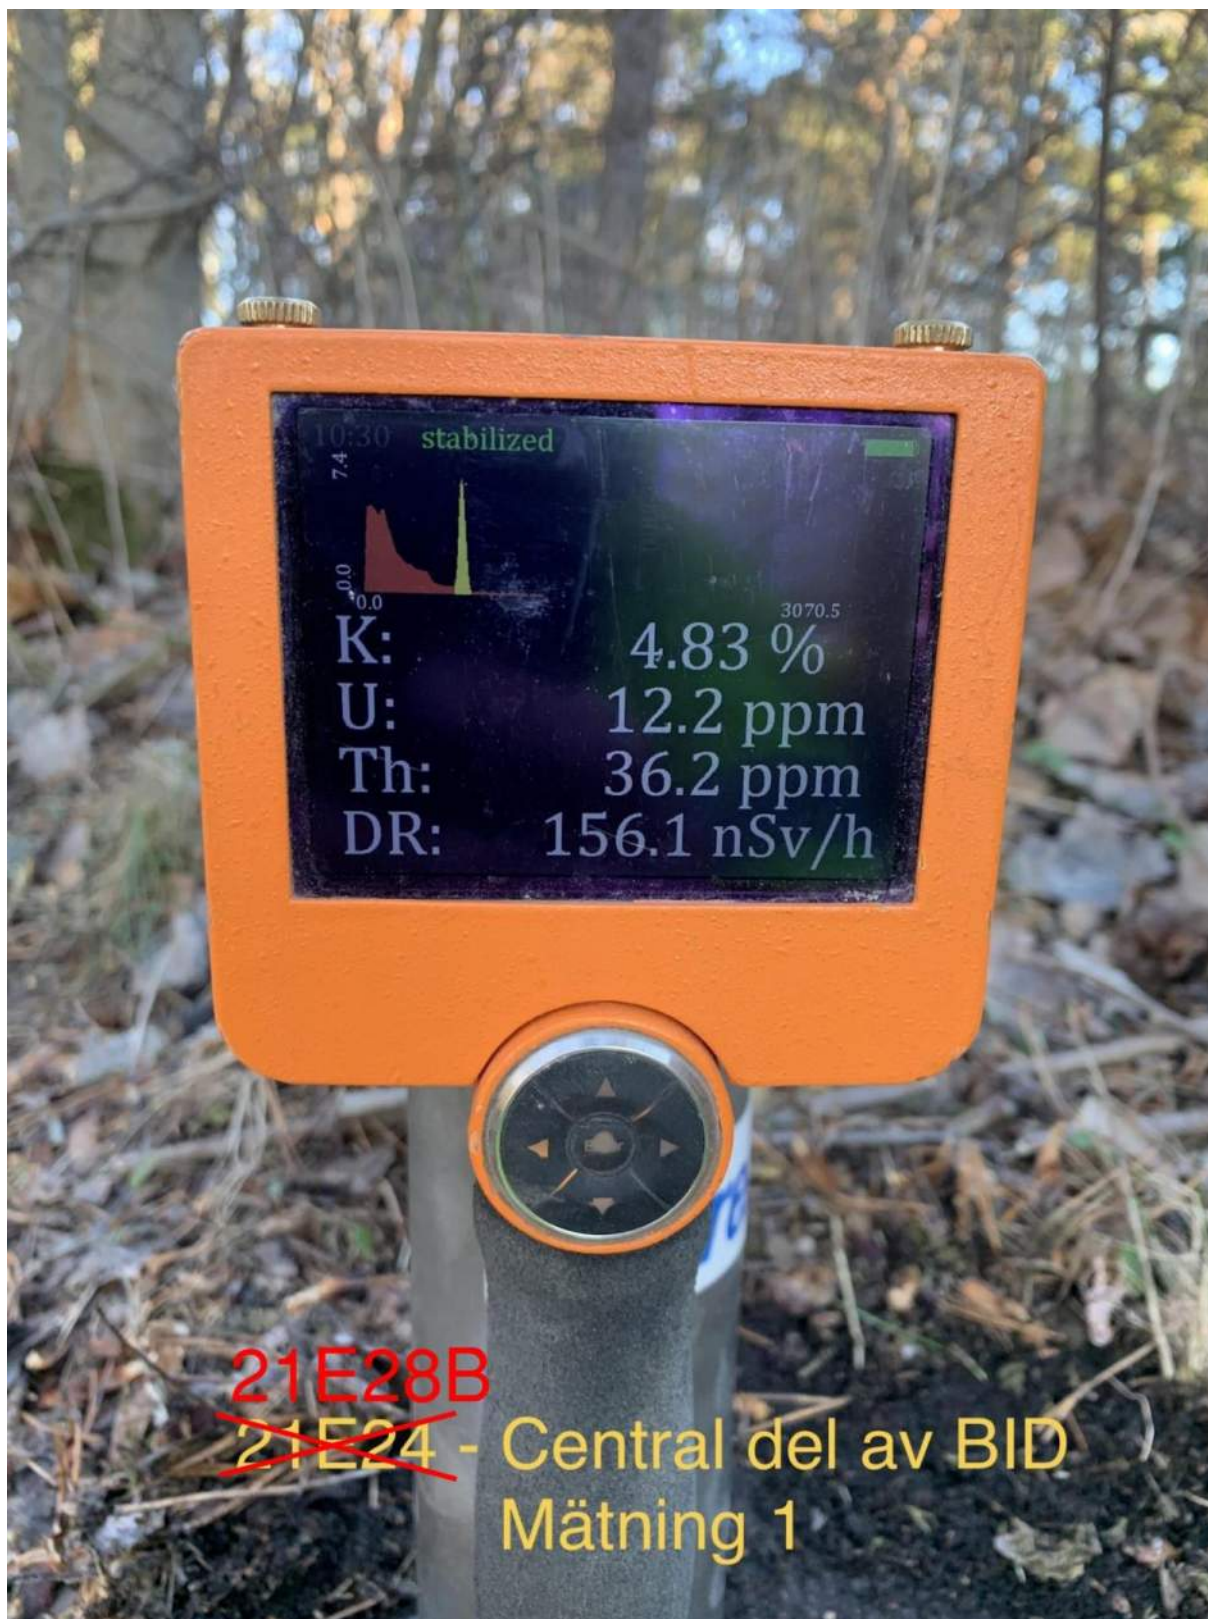
Figur 47 – Gammaspektrometer-mätning punkt 21E28

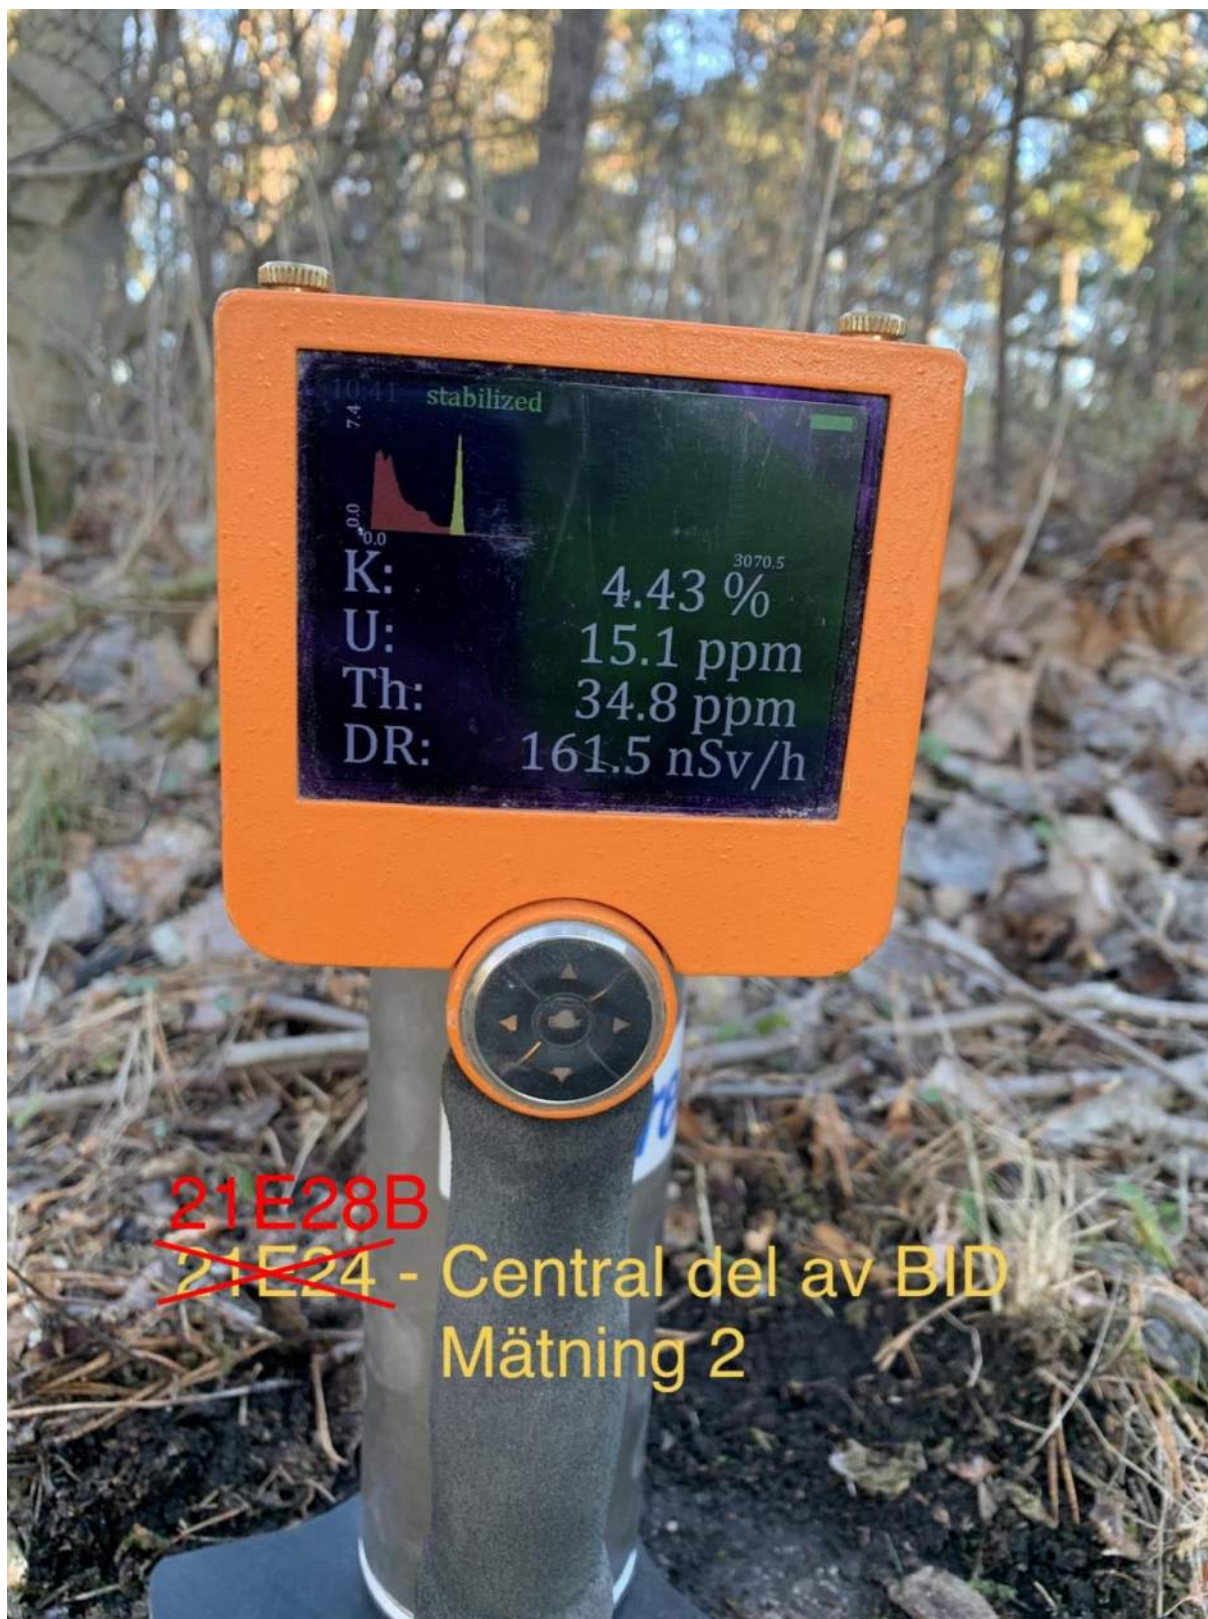
Figur 48 – Gammaspektrometer-mätning punkt 21E28

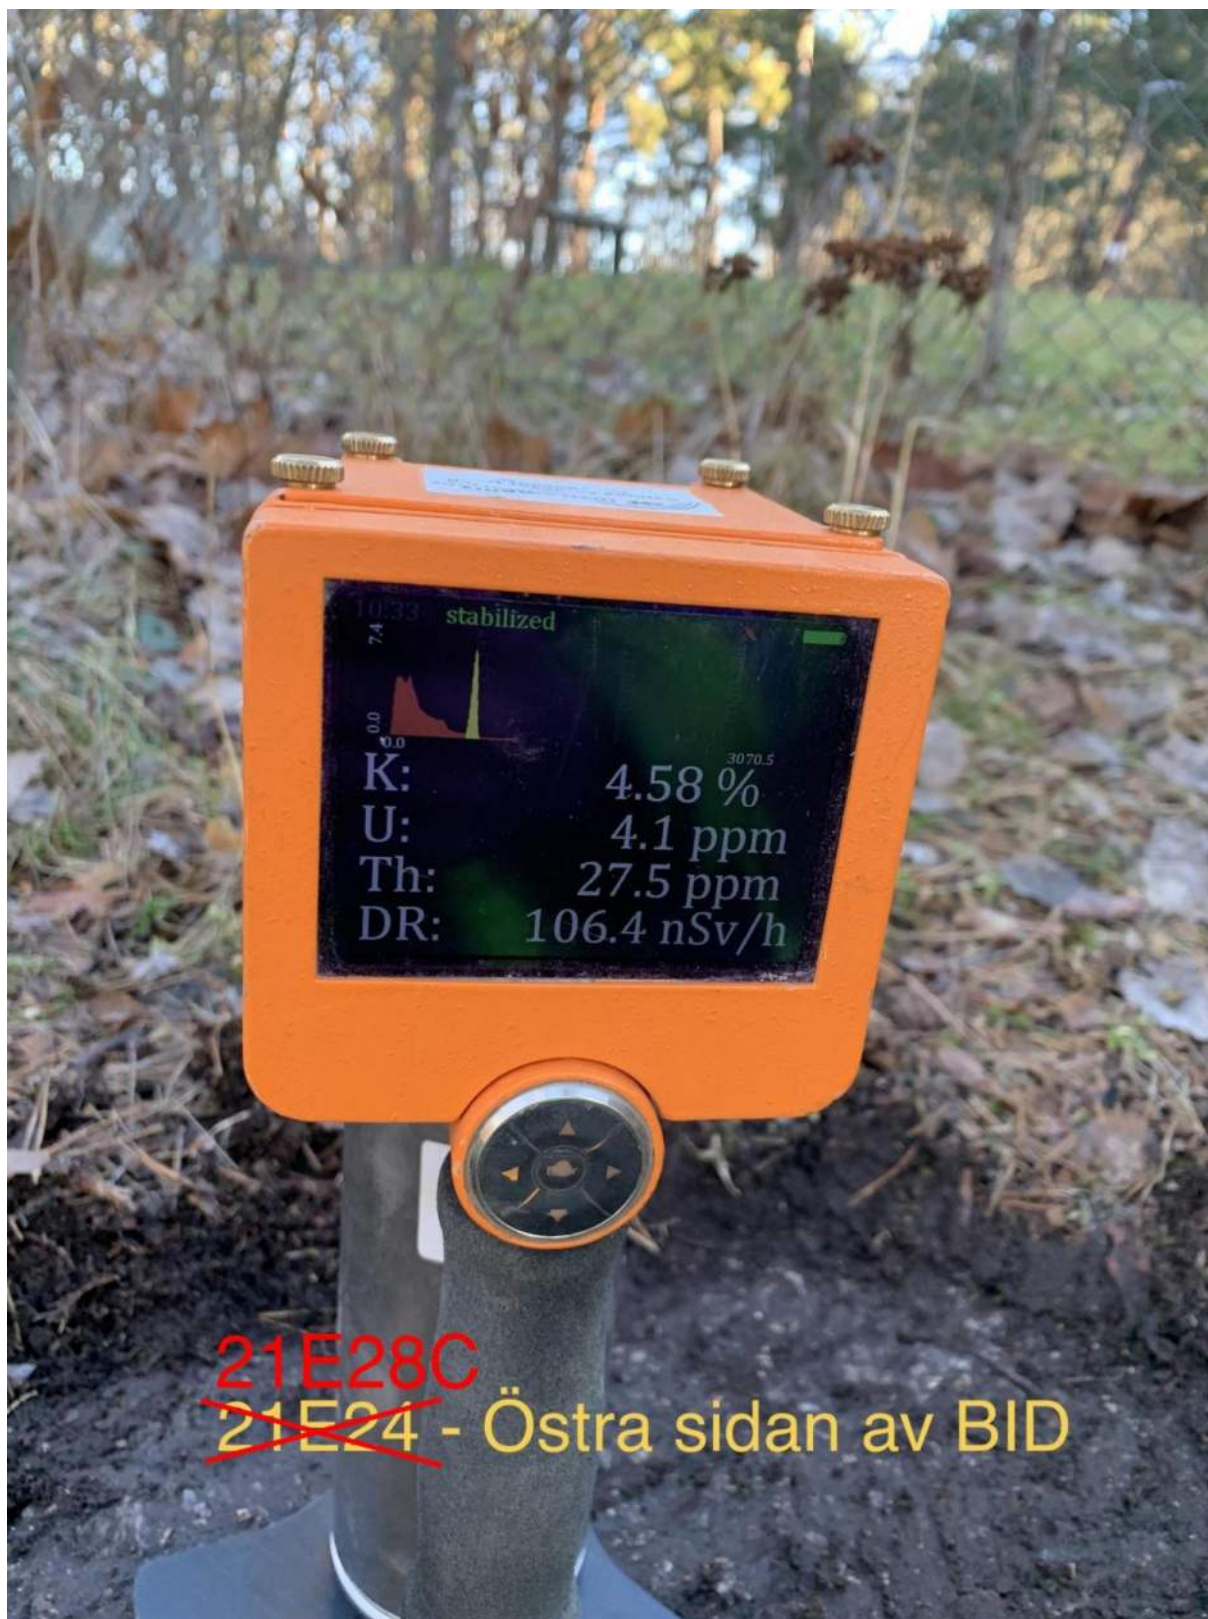
Figur 49 – Gammaspektrometer-mätning punkt 21E28

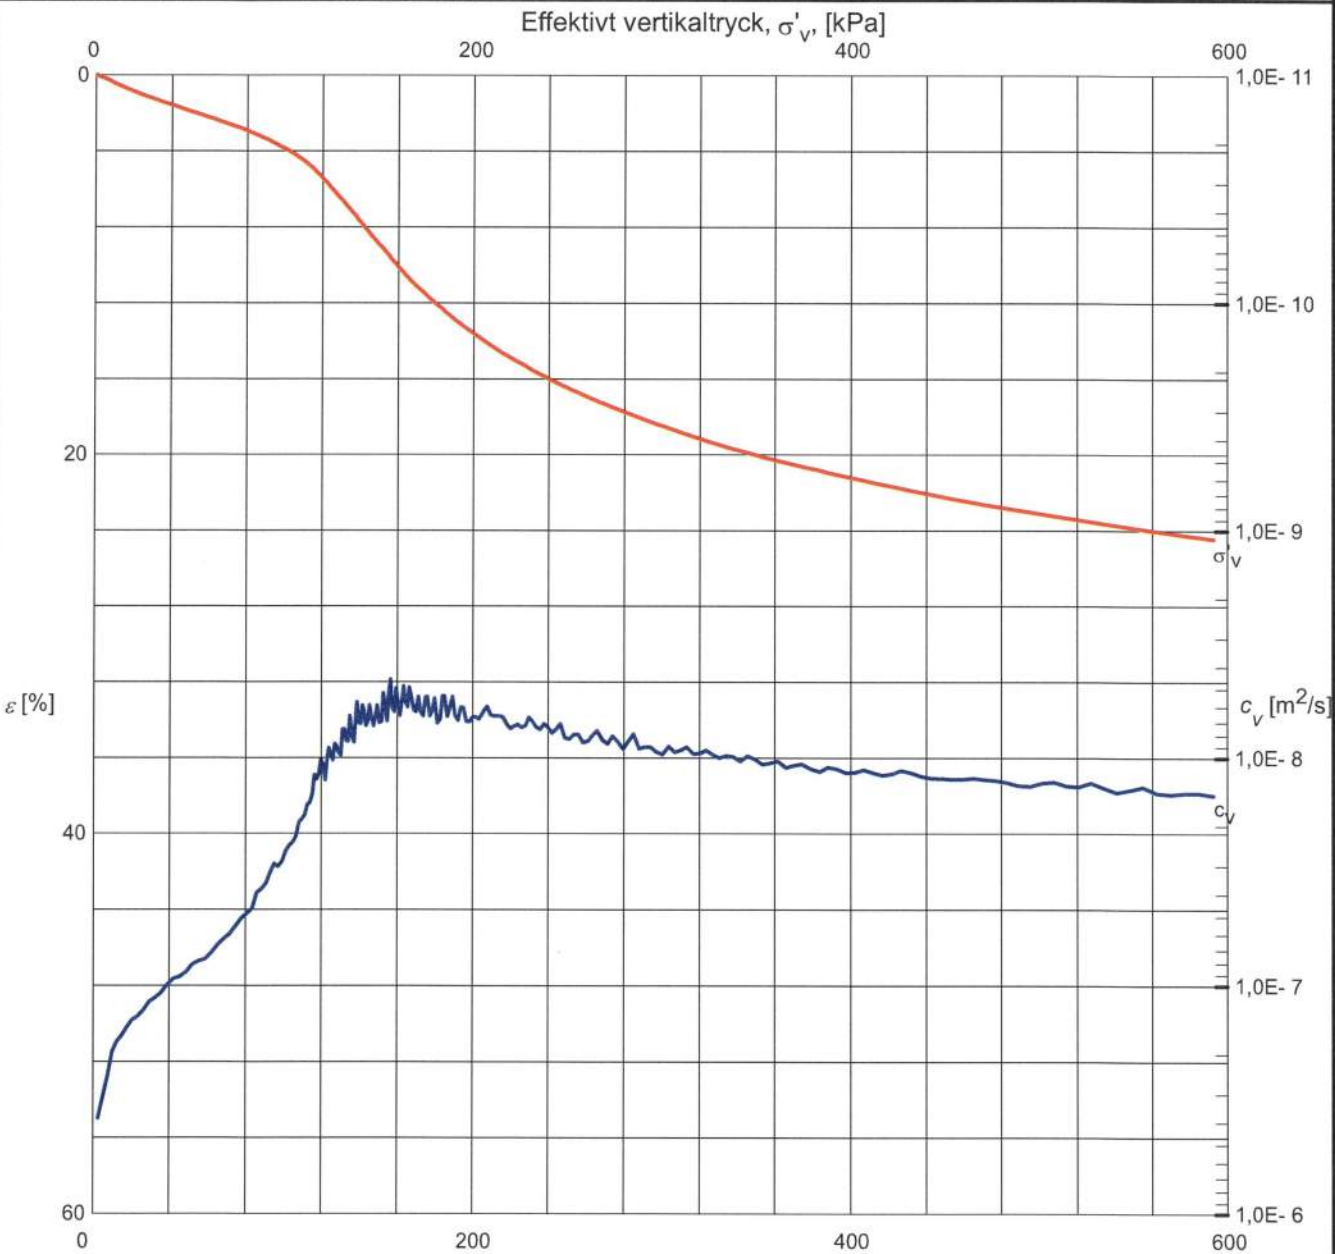
Projekt: Vårdhemmet 2, Räcksta		
Uppdragsnummer: 40377	Uppdragsgivare: ELU Konsult AB, Stockholm	Datum/Sign: 2022-03-03 Löp-nr/Gransk.: 22017
Sektion/borrhål: 21E06	Djup: 5,3 m	Ödometer nr: 4
Densitet: 1,77 t/m <sup>3</sup>	Vattenkvot: 44,3 %	Provdiameter: 50 mm
Benämning: vCl (_fsa_)	Provningstemp.: 20 °C	Provhöjd: 20 mm
		Def.hastighet: 0,69 %/h

Försöket är utfört och utvärderat enligt Svensk Standard SS 027126.  
Utrustningens egendeformation är beaktad. För utvärdering se bilagda diagram sid 2 - 4.

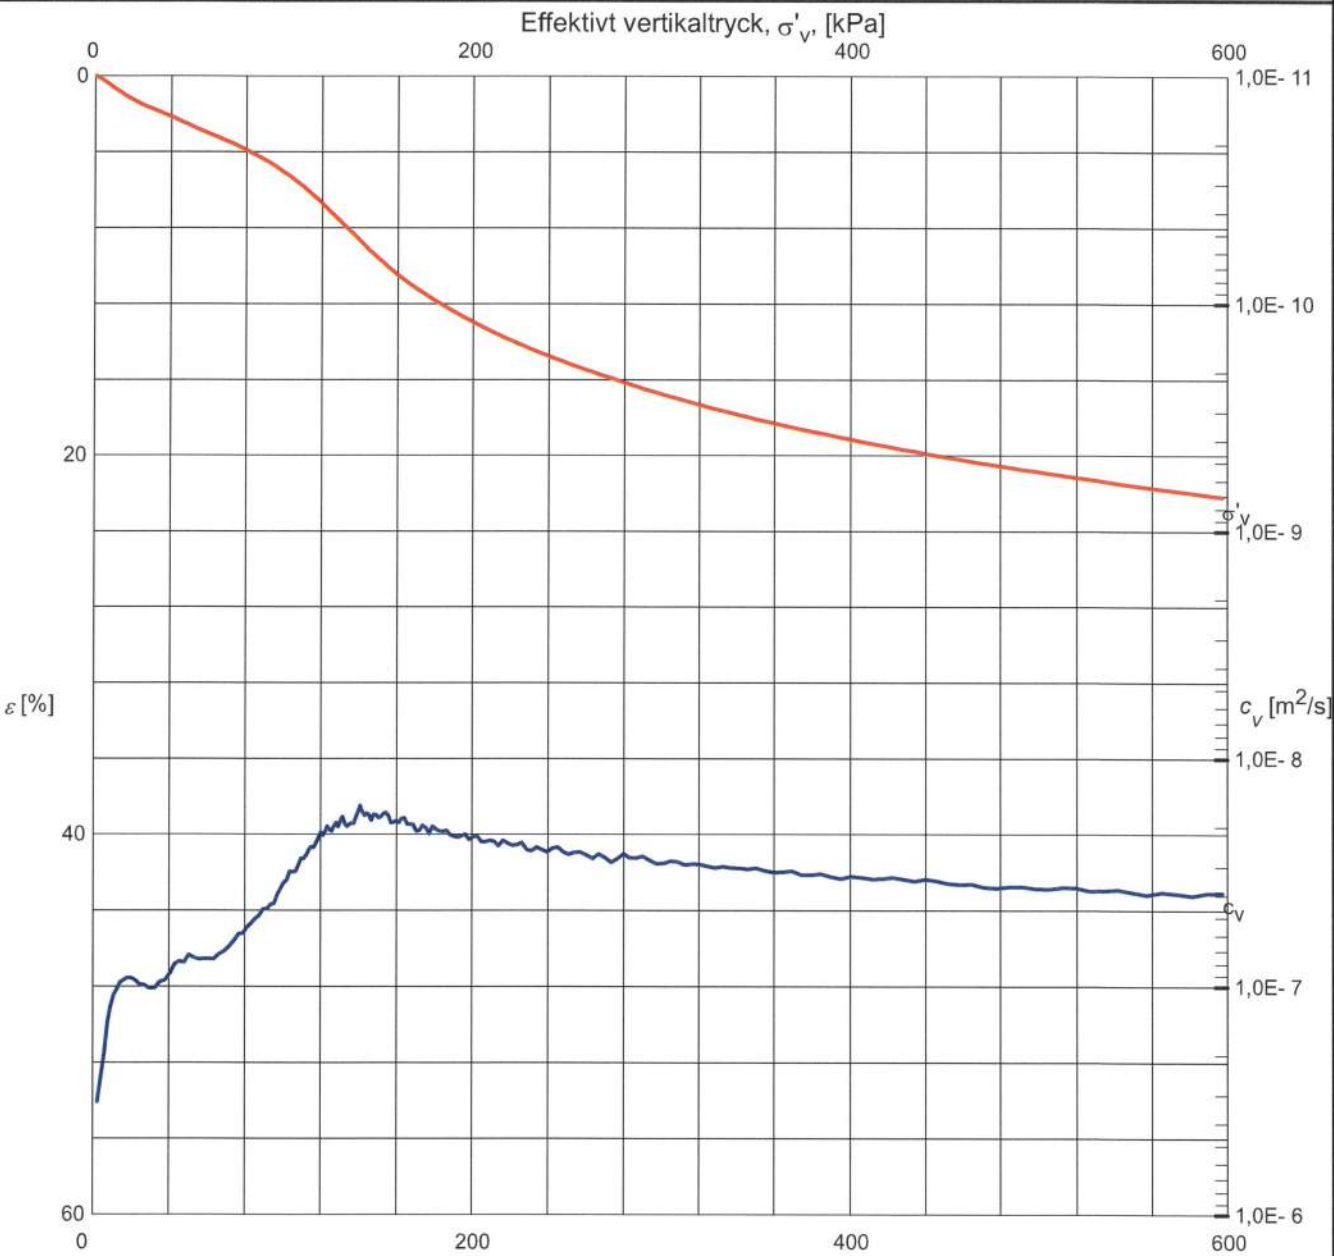
Projekt: Vårdhemmet 2, Räcksta		
Uppdragsnummer: 40377	Uppdragsgivare: ELU Konsult AB, Stockholm	Datum/Sign: 2022-03-03 Löp-nr/Gransk.: 22017
Sektion/borrhål: 21E06	Djup: 4,4 m	Ödometer nr: 1
Densitet: 1,73 t/m <sup>3</sup>	Vattenkvot: 53,8 %	Provdiameter: 50 mm
Benämning: vCI	Provningstemp.: 20 °C	Provhöjd: 20 mm
		Def.hastighet: 0,76 %/h

Försöket är utfört och utvärderat enligt Svensk Standard SS 027126.  
Utrustningens egendeformation är beaktad. För utvärdering se bilagda diagram sid 2 - 4.

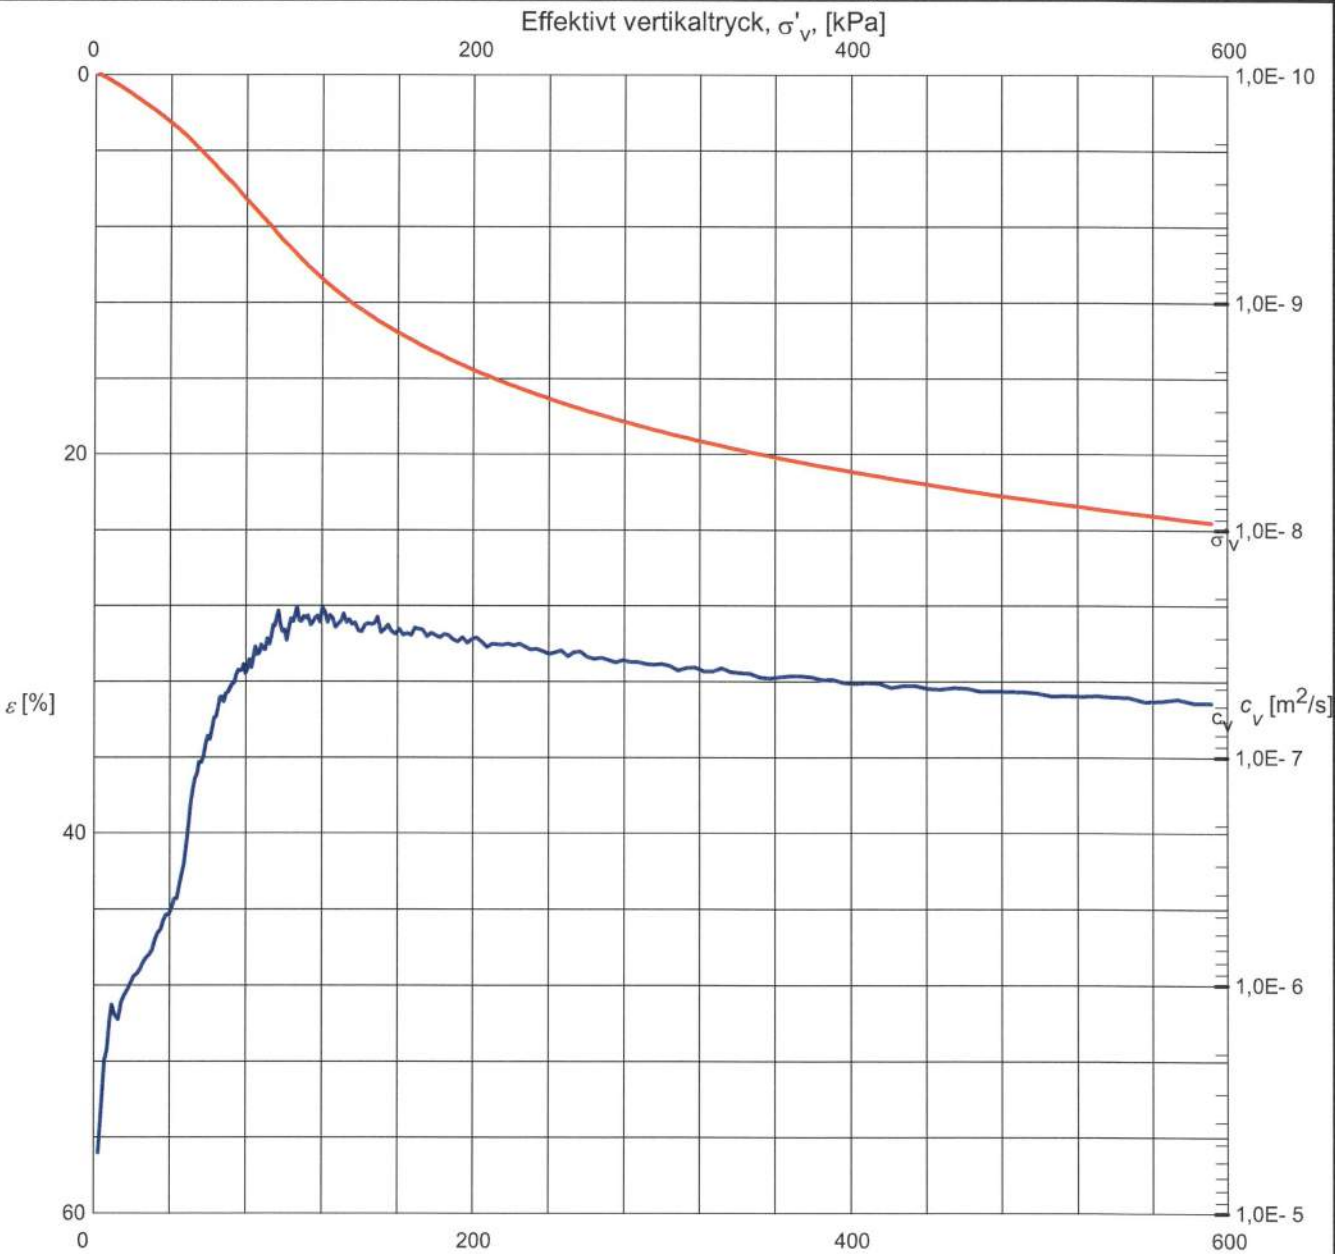
Projekt: Vårdhemmet 2, Råcksta		
Uppdragsnummer: 40377	Uppdragsgivare: ELU Konsult AB, Stockholm	Datum/Sign: 2022-01-26 Löp-nr/Gransk.: 22017
Sektion/borrhål: 21E23	Djup: 3,5 m	Ödometer nr: 9
Densitet: 1,71 t/m <sup>3</sup>	Vattenkvot: 55,6 %	Provdiameter: 50 mm
Benämning: (fsa)vCI	Provningstemp.: 20 °C	Provhöjd: 20 mm
		Def.hastighet: 0,73 %/h

Försöket är utfört och utvärderat enligt Svensk Standard SS 027126.  
Utrustningens egendeformation är beaktad. För utvärdering se bilagda diagram sid 2 - 4.

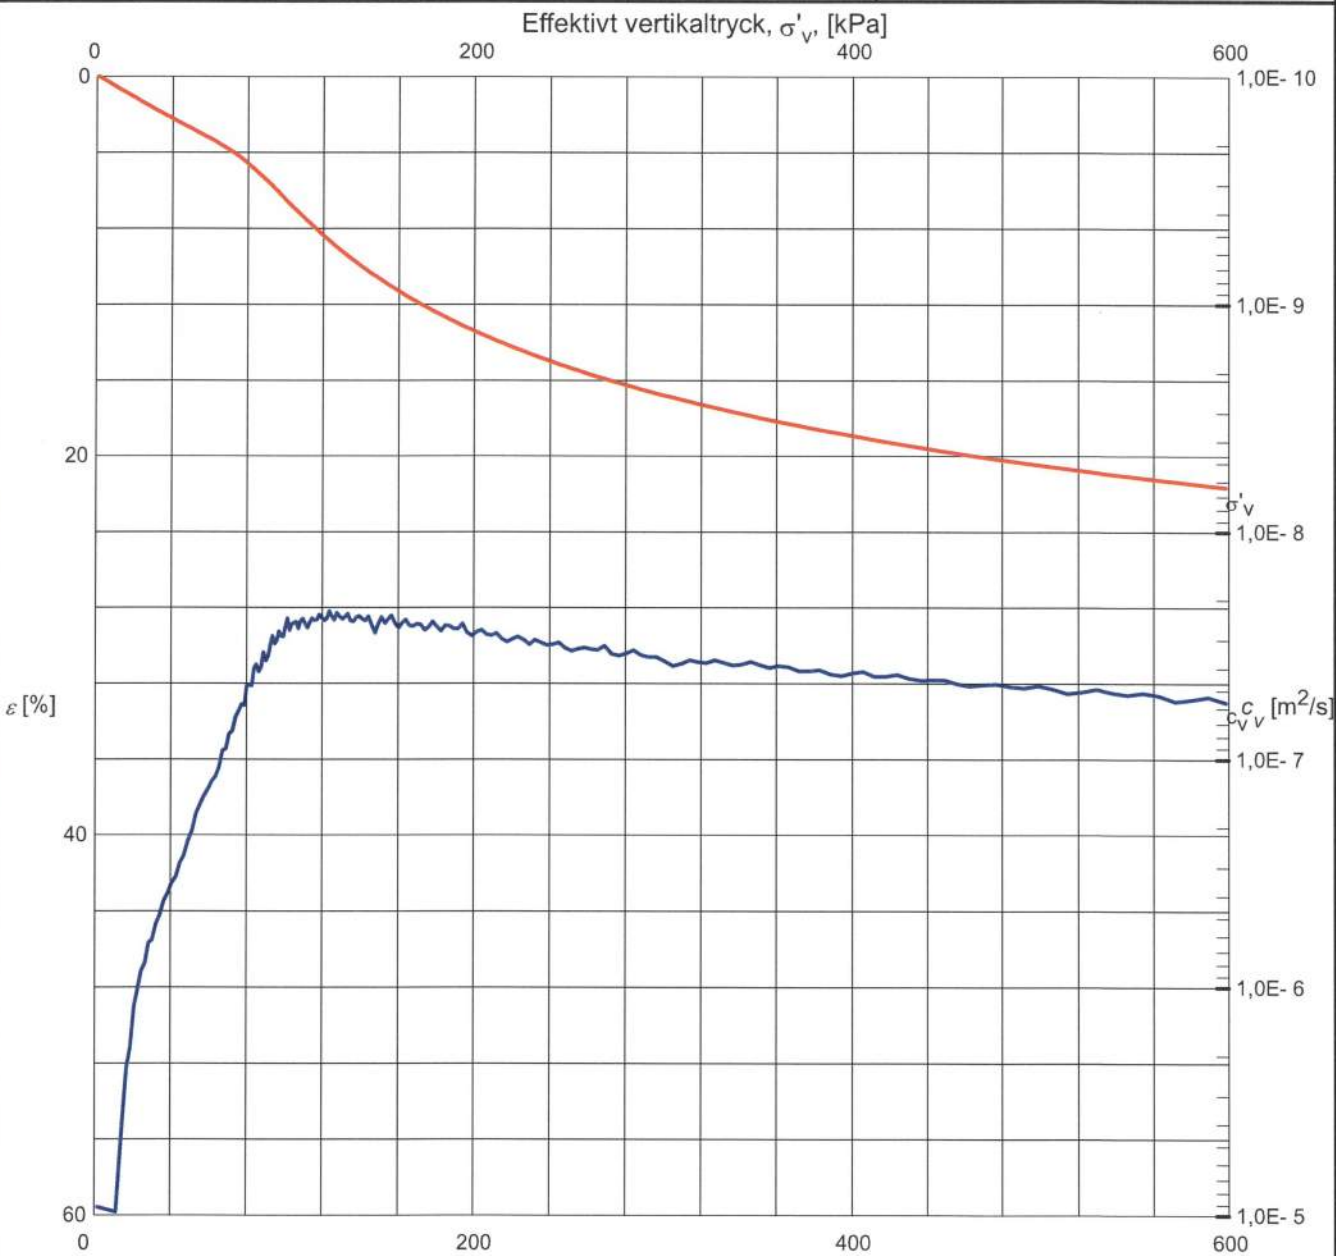
Projekt: Vårdhemmet 2, Räcksta		
Uppdragsnummer: 40377	Uppdragsgivare: ELU Konsult AB, Stockholm	Datum/Sign: 2022-01-28 Löp-nr/Gransk.: 22017
Sektion/borrhål: 21E23	Djup: 4,5 m	Ödometer nr: 5
Densitet: 1,91 t/m <sup>3</sup>	Vattenkvot: 41,9 %	Provdiameter: 50 mm
Benämning: vCI (_fsa_)	Provningstemp.: 20 °C	Provhöjd: 20 mm
		Def.hastighet: 0,73 %/h

Försöket är utfört och utvärderat enligt Svensk Standard SS 027126.  
Utrustningens egendeformation är beaktad. För utvärdering se bilagda diagram sid 2 - 4.

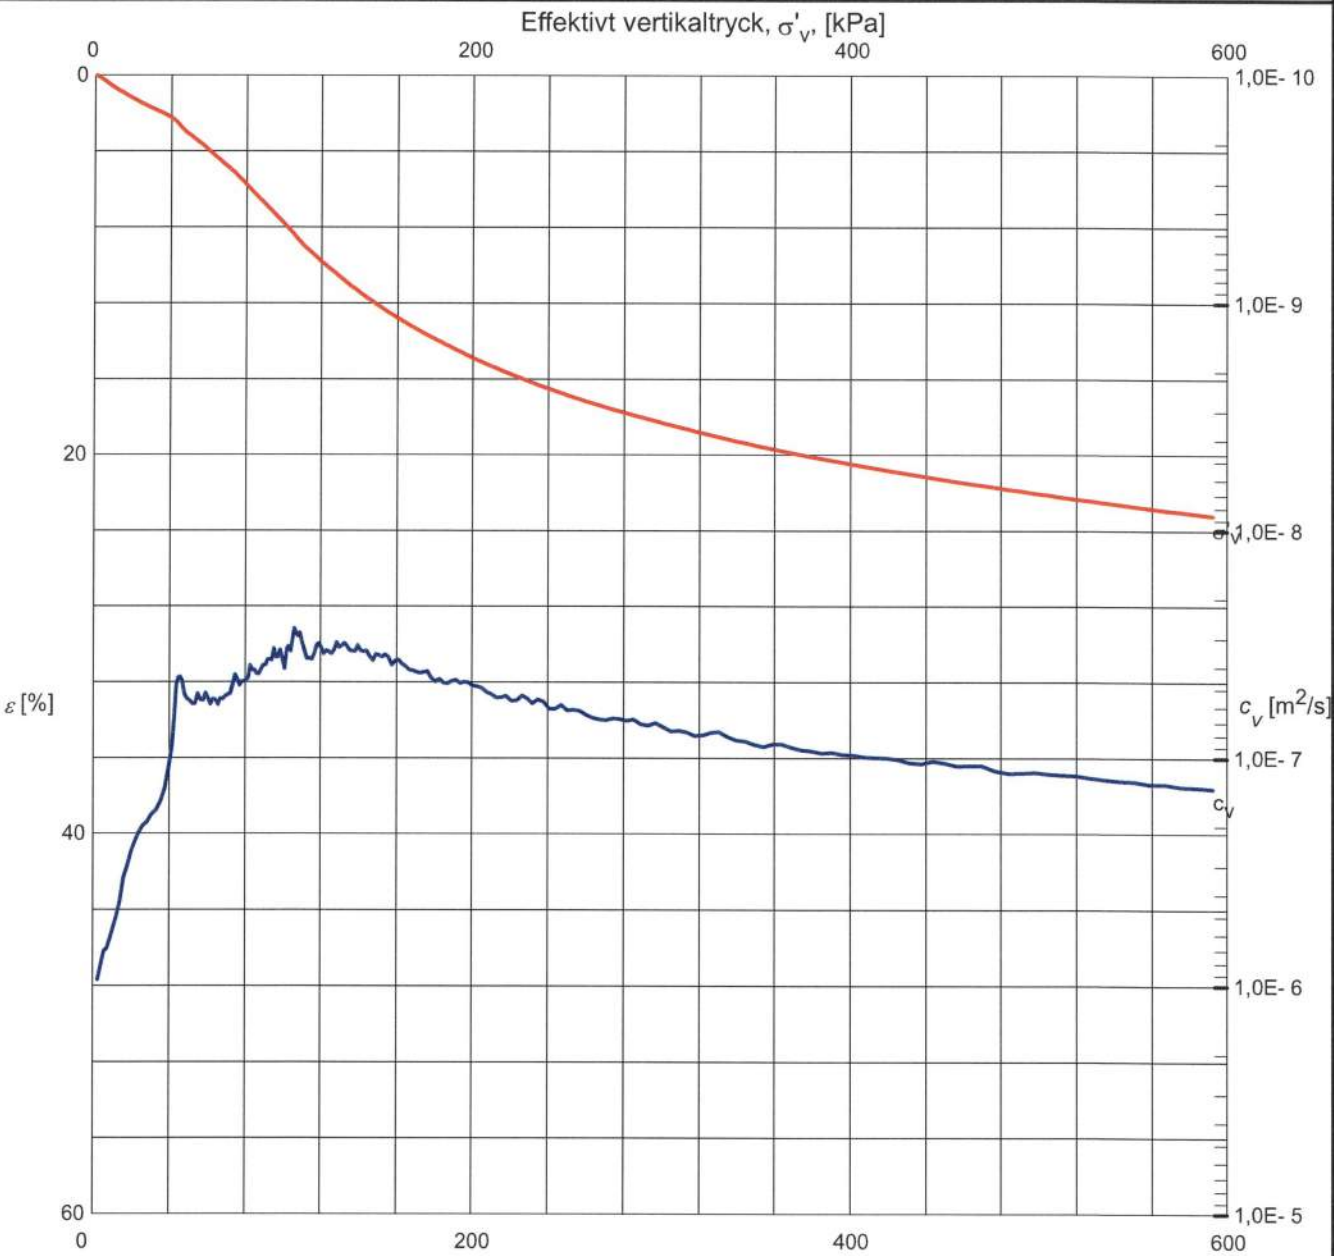
Projekt: Vårdhemmet 2, Räcksta		
Uppdragsnummer: 40377	Uppdragsgivare: ELU Konsult AB, Stockholm	Datum/Sign: 2022-01-27 Löp-nr/Gransk.: 22017
Sektion/borrhål: 21E23	Djup: 5,5 m	Ödometer nr: 4
Densitet: 1,7 t/m <sup>3</sup>	Vattenkvot: 56,8 %	Provdiameter: 50 mm
Benämning: vCl	Provningstemp.: 20 °C	Provhöjd: 20 mm
		Def.hastighet: 0,73 %/h

Försöket är utfört och utvärderat enligt Svensk Standard SS 027126.  
Utrustningens egendeformation är beaktad. För utvärdering se bilagda diagram sid 2 - 4.

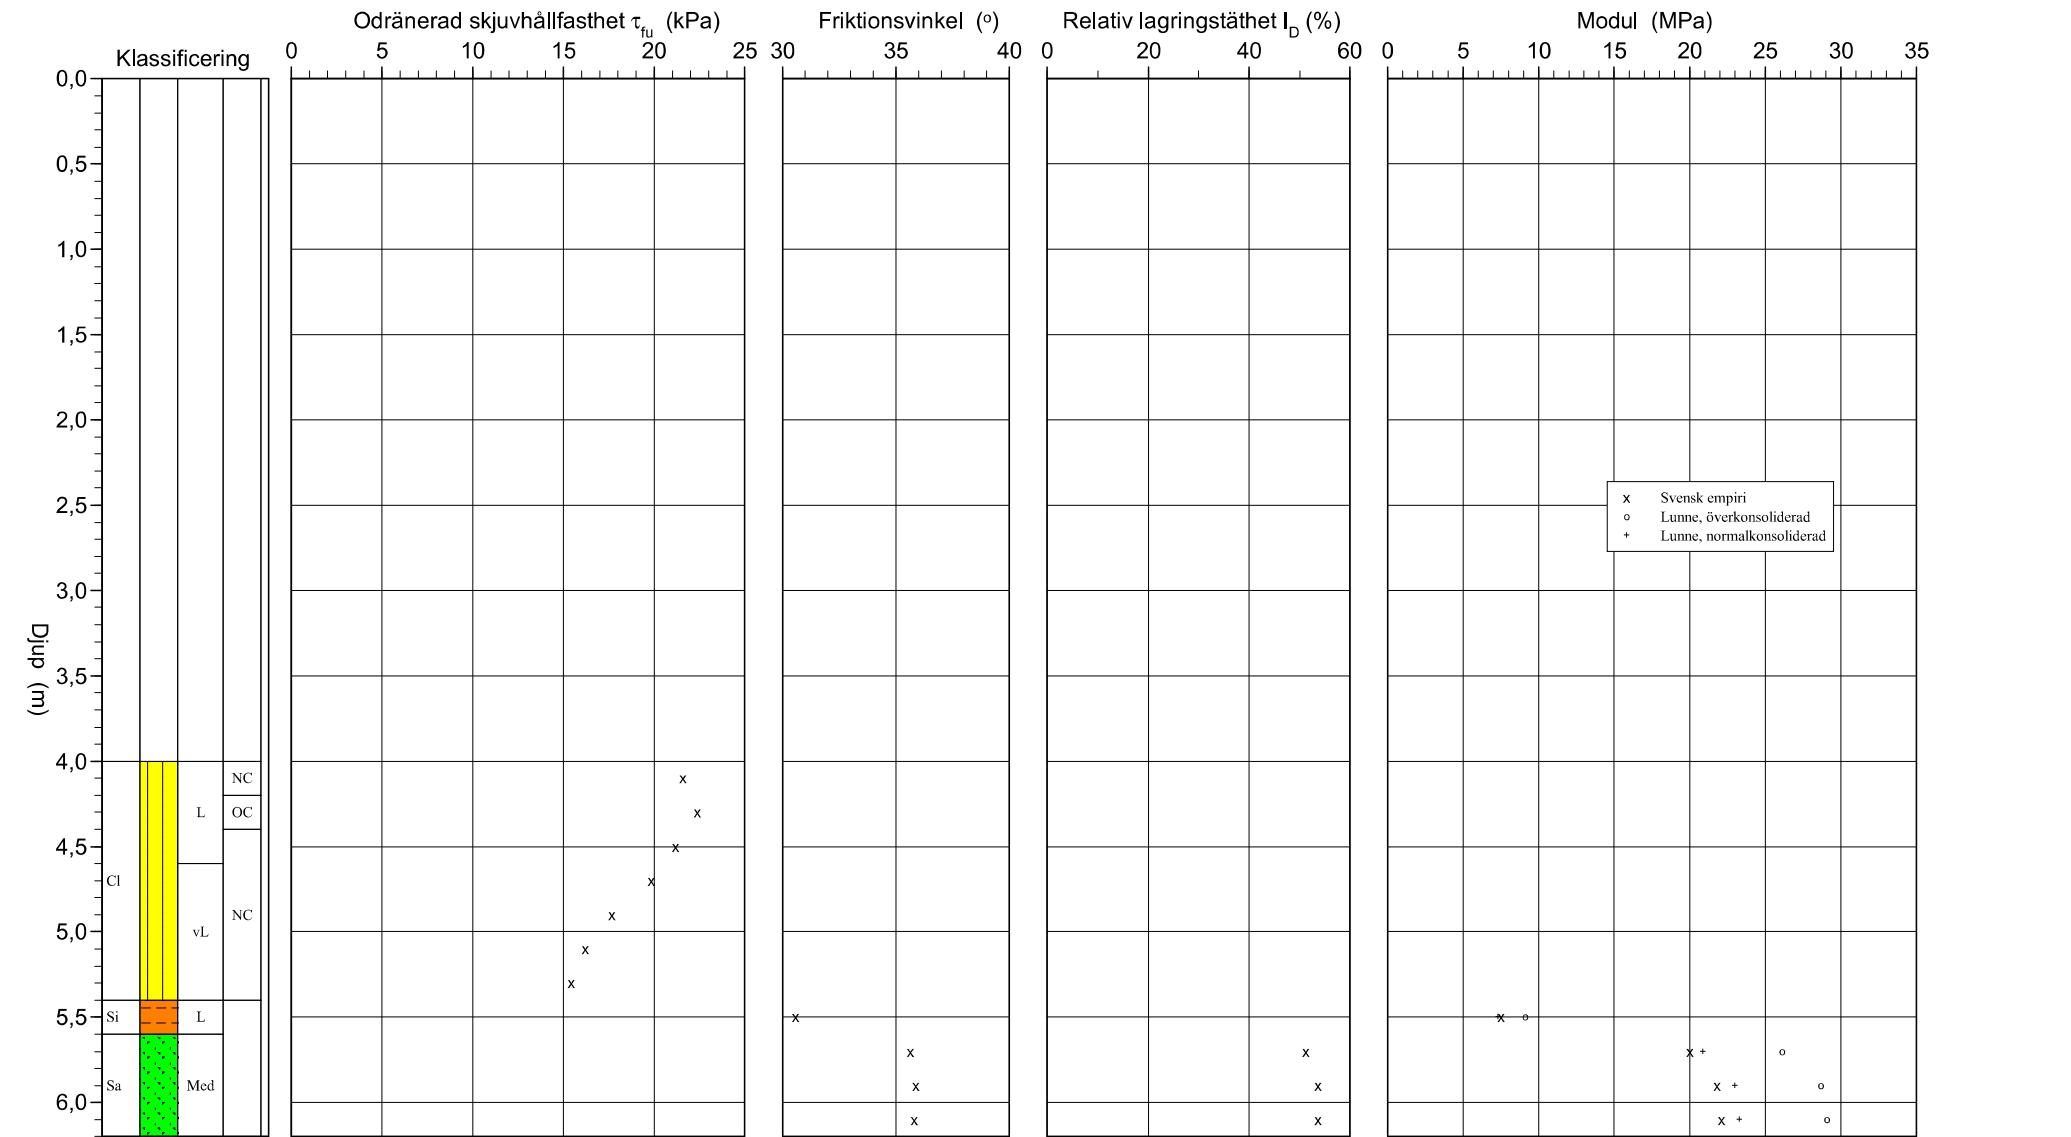
Projekt	Vårdhemmet 2
Projekt nr	40377
Plats	Råcksta
Borrhål	21E04
Datum	2022-02-11

CPT-sondering utvärderad enligt SGI Information 15 rev.2007
