Uppdragsnamn  
**Råcksta**  
Ort, datum  
Stockholm, 2022-04-06 rev. 2022-04-26

Uppdragsnummer  
**40377**  
Dokumentnummer  
**40377 MUR**

## Markteknisk undersökningsrapport (MUR)/Geoteknik och miljöteknik

## Kv. Vårdhemmet 2, Stockholm (Råcksta)

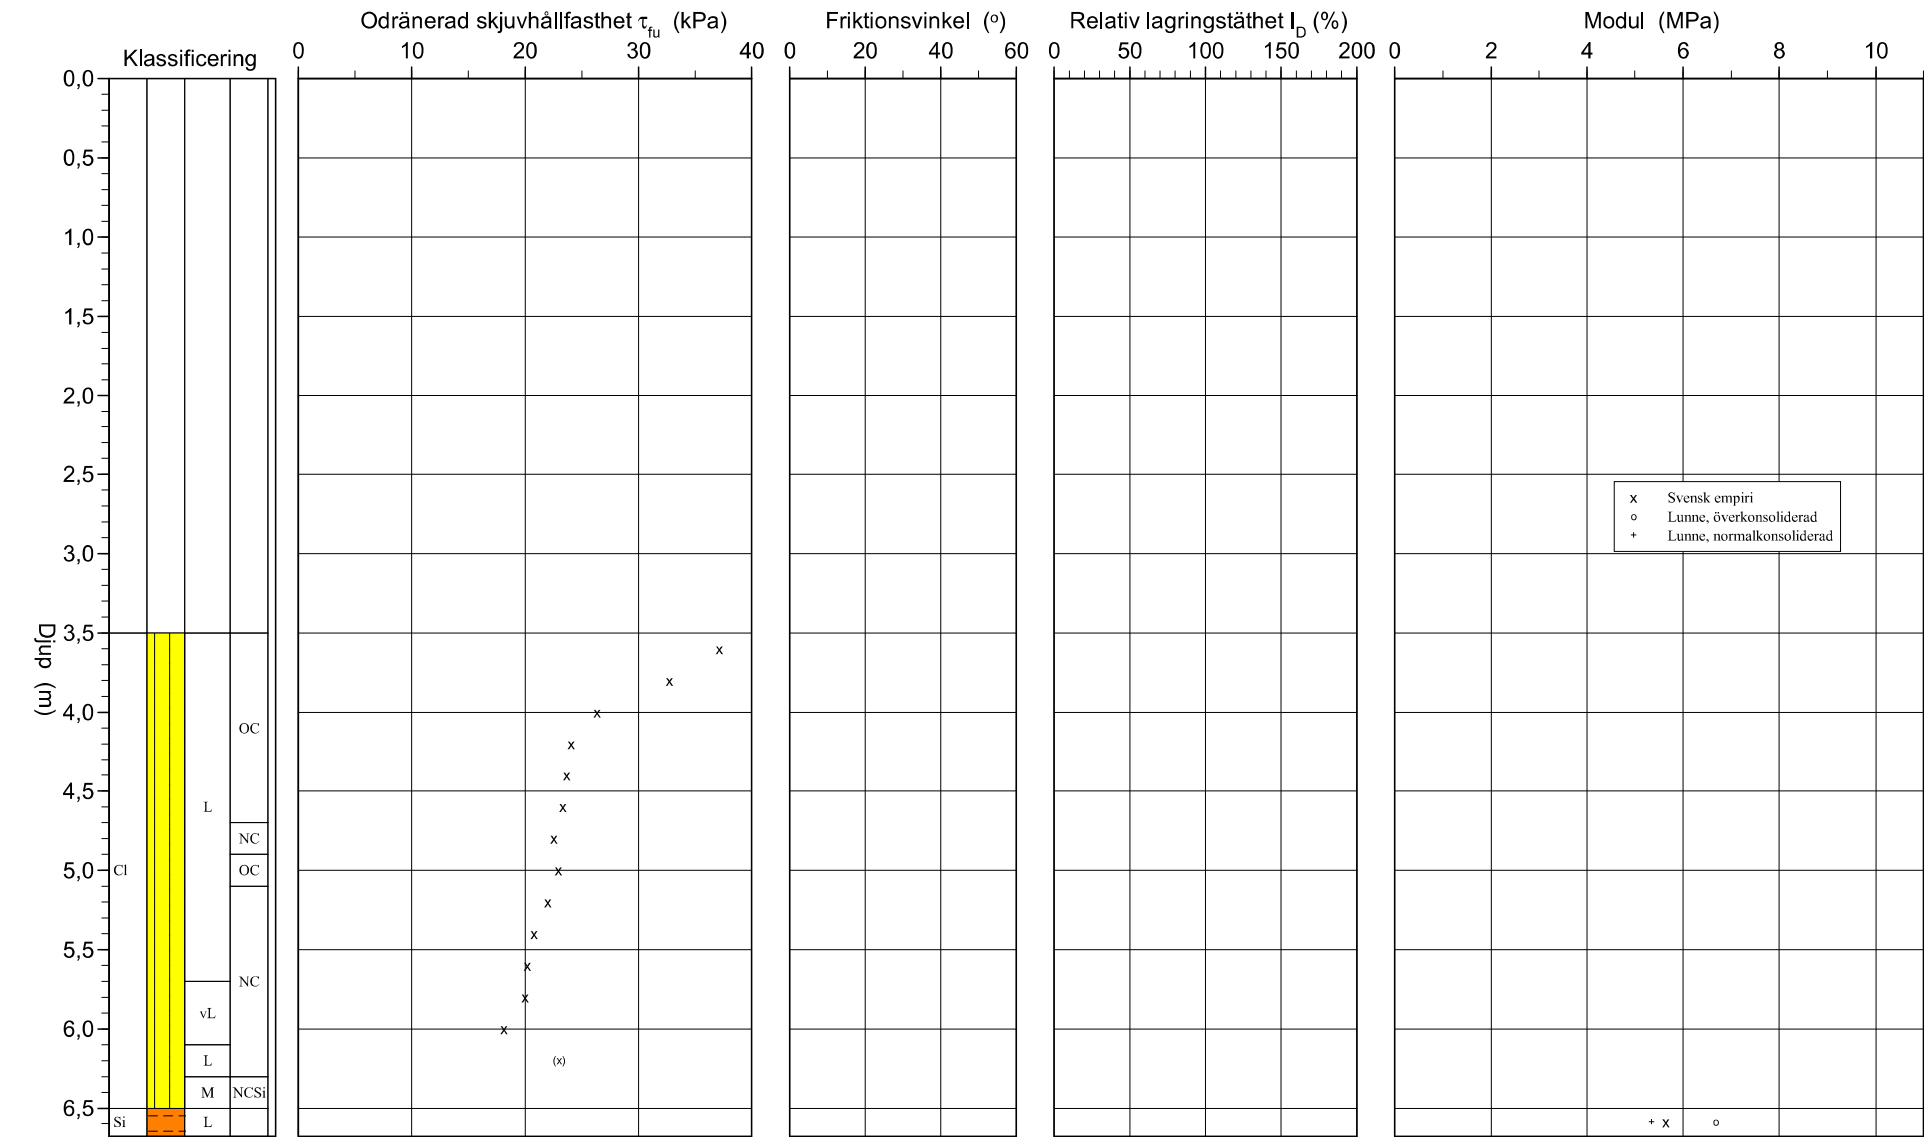
CPT-sondering utvärderad enligt SGI Information 15 rev.2007

Projekt	Vårdhemmet 2
Projekt nr	40377
Plats	Råcksta
Borrhål	21E06
Datum	2022-02-10

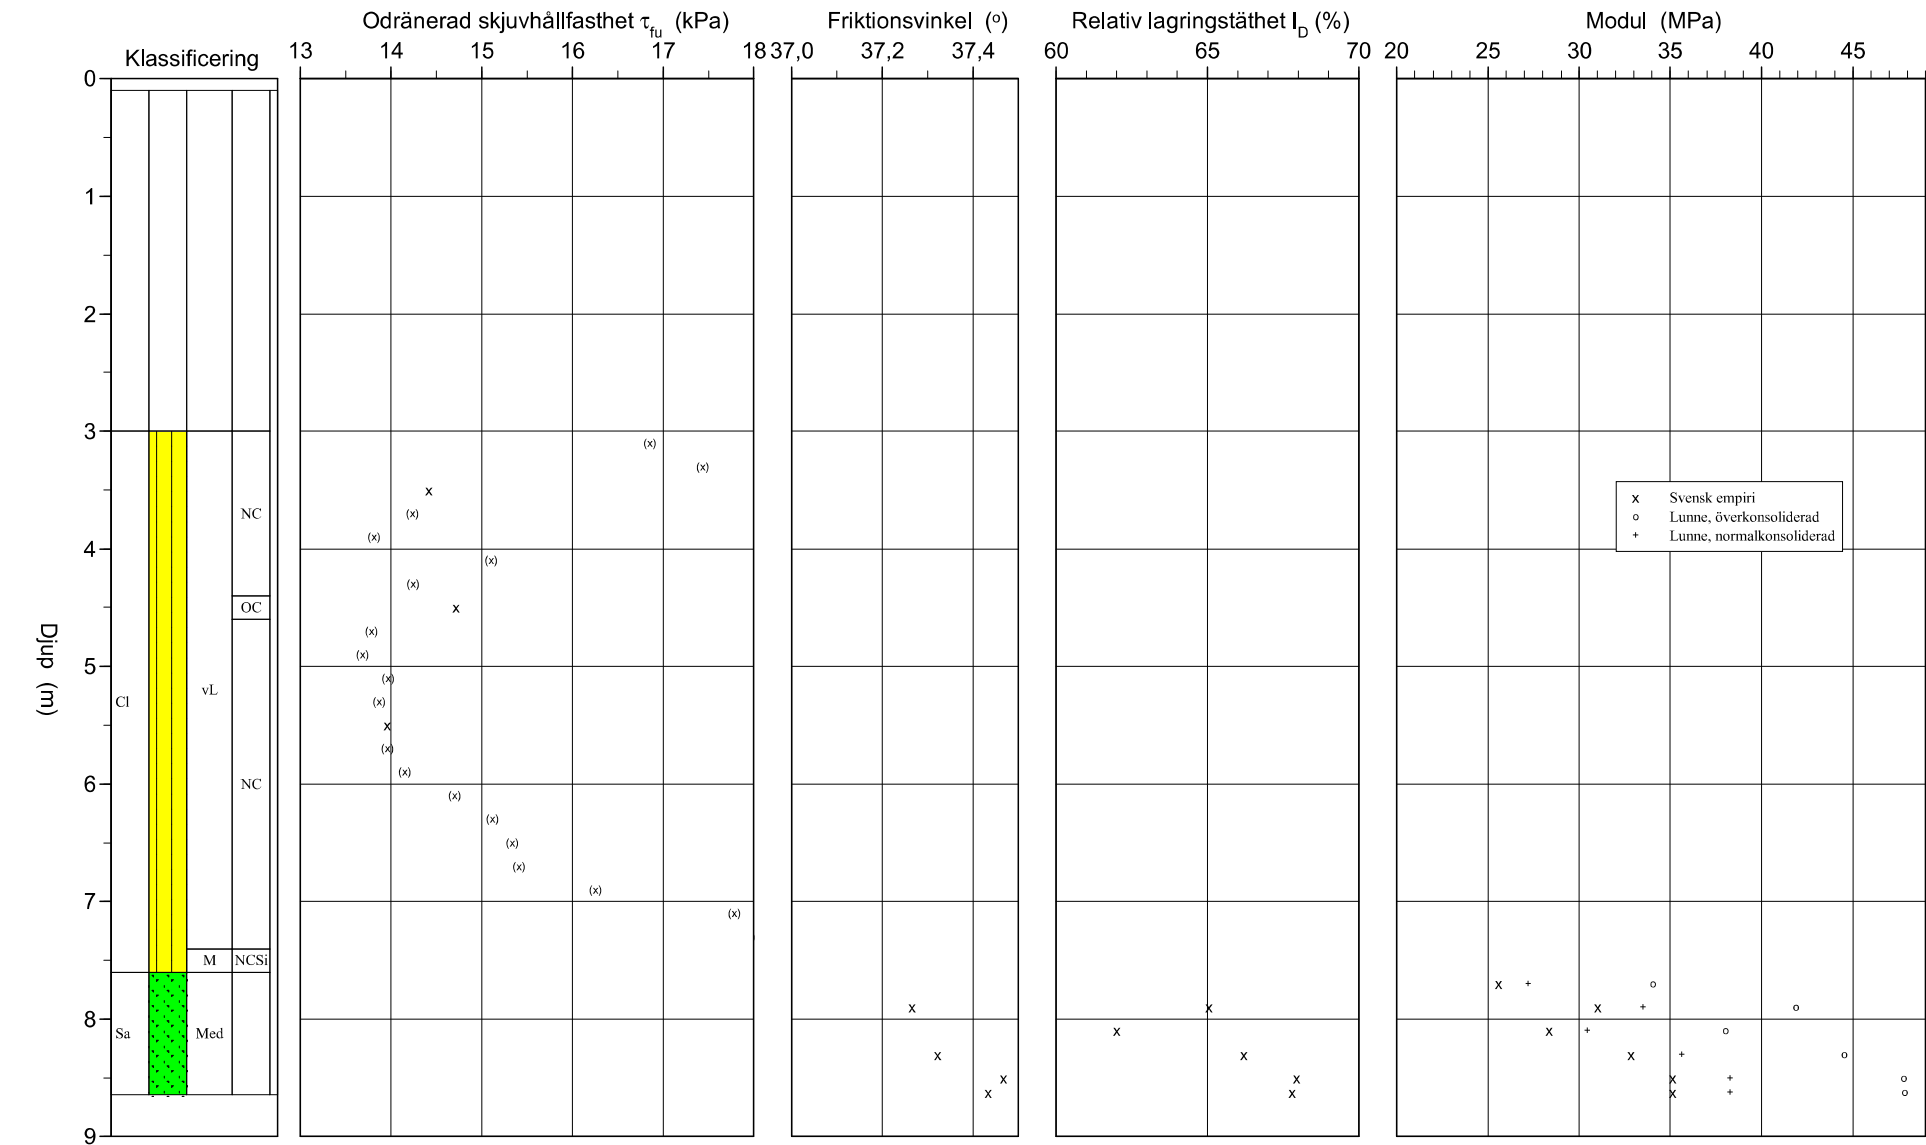
CPT-sondering utvärderad enligt SGI Information 15 rev.2007

Referens	my	Förbörningsdjup	3,00 m	Utvärderare	Christian Ramel	Projekt	Vårdhemmet 2
Nivå vid referens	13,23 m	Förborrat material	Let & Le	Datum för utvärdering	2022-03-02	Projekt nr	40377
Grundvattenyta	2,25 m	Utrustning	505 Geotech			Plats	Råcksta, väster om Stockholm
Startdjup	3,00 m	Geometri	Normal			Borrhål	21E23
						Datum	2022-01-19
