MARIA THELIN  
FAMILJEBOSTÄDER AB

## PM – Undersökning av mark utanför befintlig Panncentral - Familjebostäder

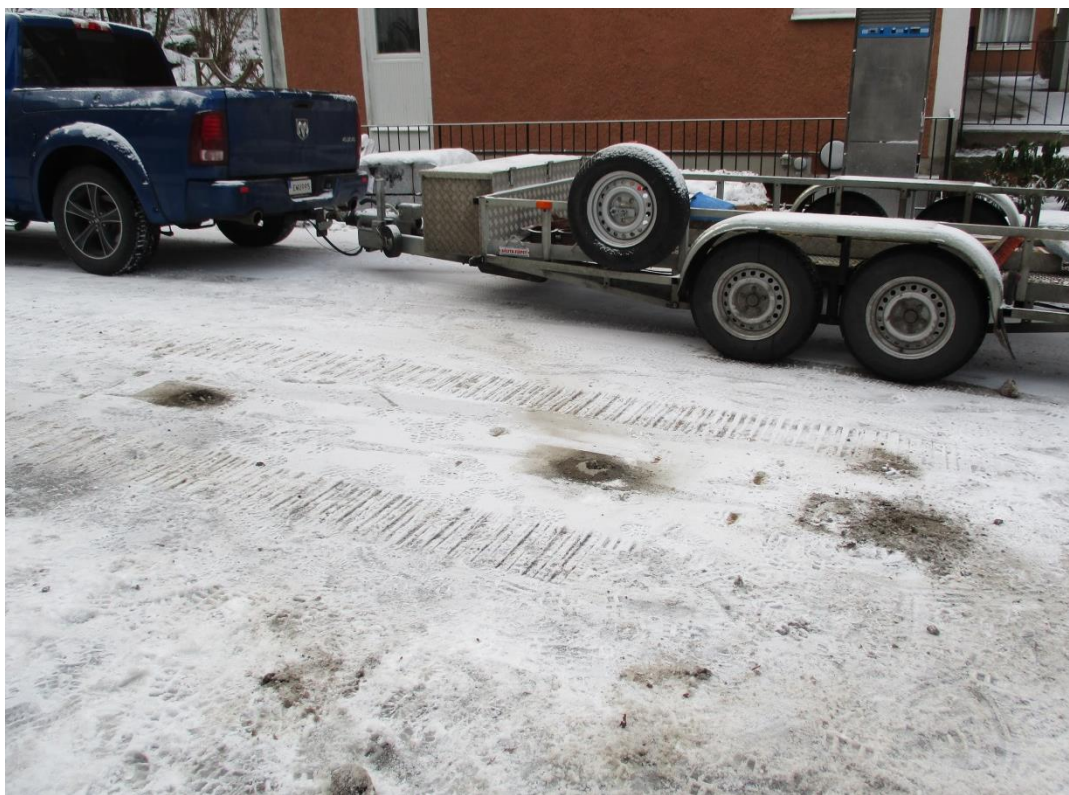
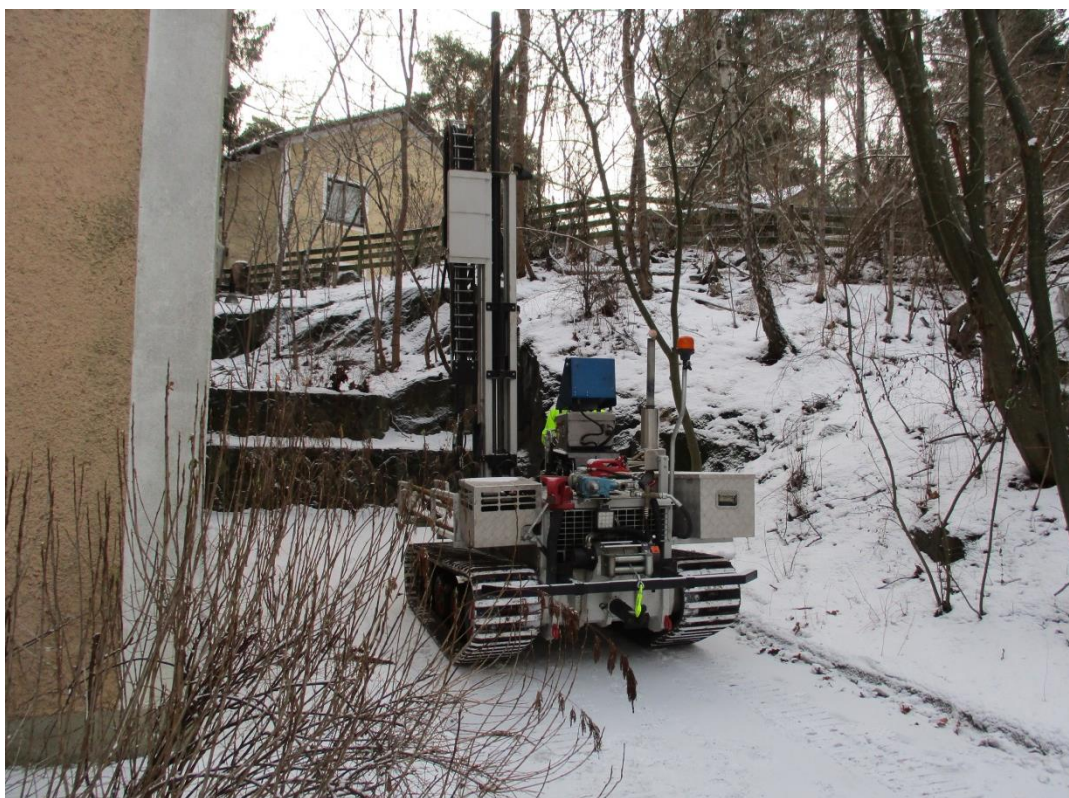
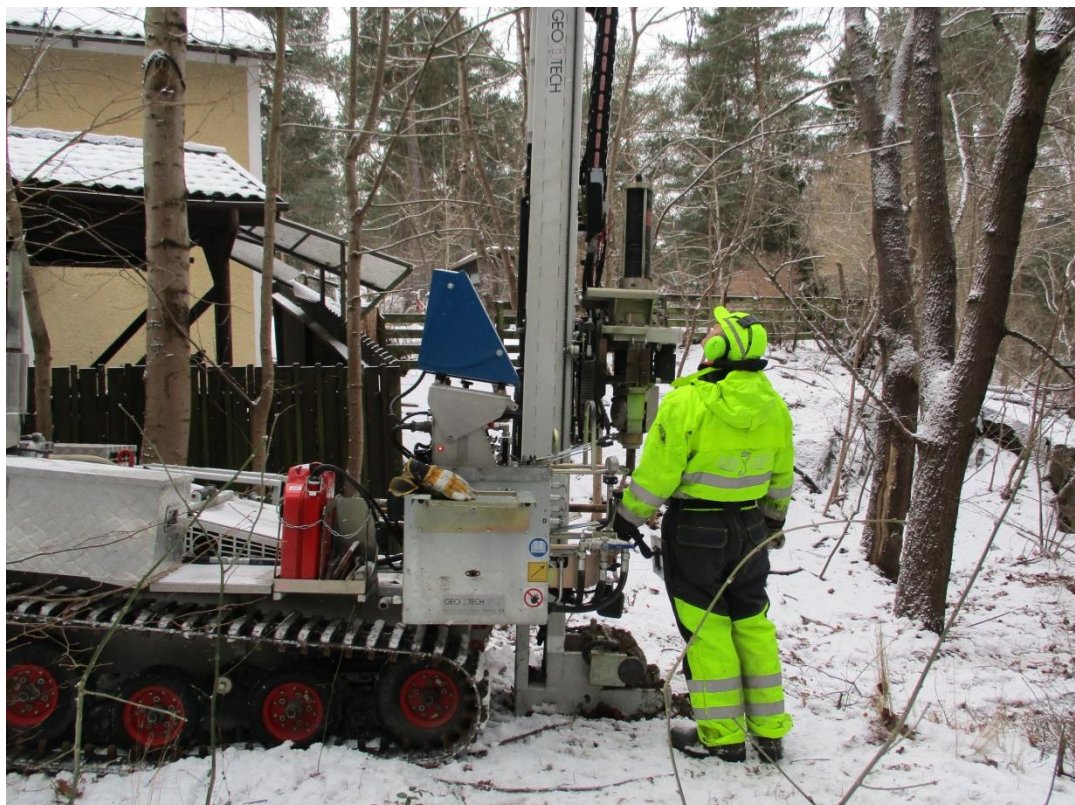
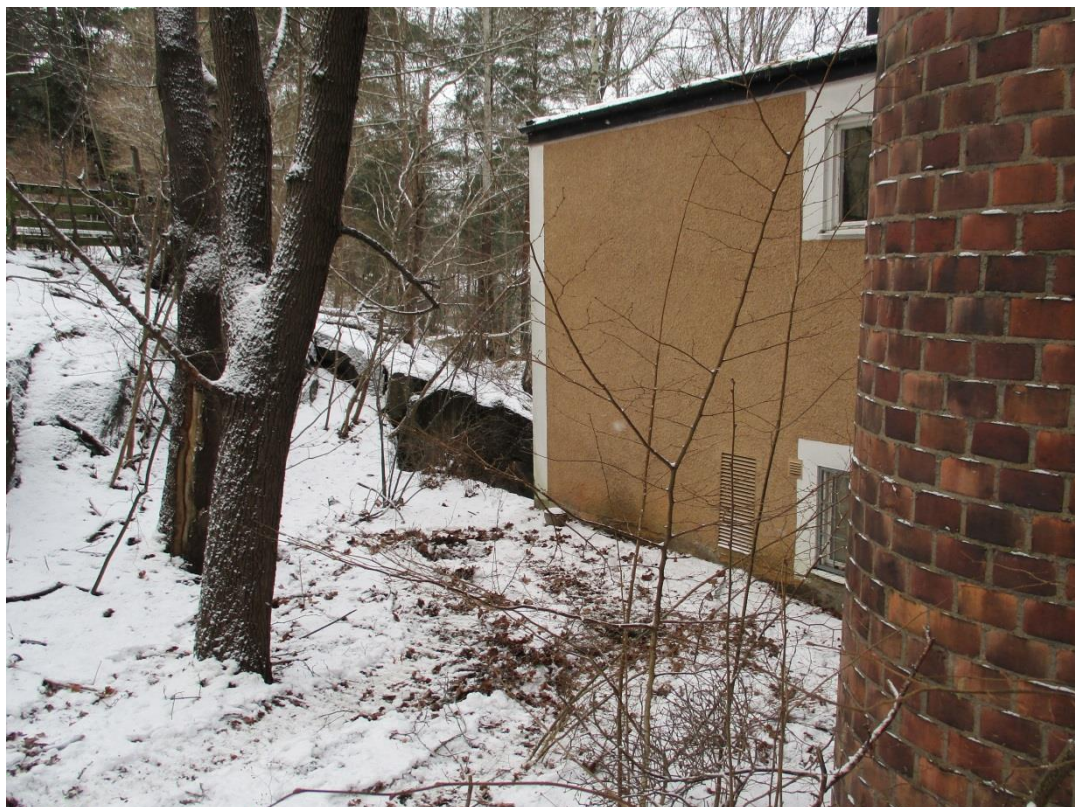
## Bilder från provtagningen

Provtagning av mark genomfördes 2016-01-12 med borrhandsvagn/skrubborr av Am- Geo AB tillsammans med Structor.

Uttag av samlingsprov utfördes längs jordprofilen i respektive provpunkt direkt från skrubborr – ej över jordartsskifte. Fältanteckningar förs m a p jordarter och tecken på förorening (okulärt, lukt etc). I delar av området var fyllningens mäktighet begränsad. Prov S2, stopp vid 0,25 pga. berg/block samt prov S3 ytligt stopp, för vidare information om proverna och dess placering se bilaga 2.
