Miljöteknisk markundersökning

Fader Bergström 1, Hägersten

Datum	2018-08-24
Uppdragsnummer	1320035906
Utgåva/Status	GRANSKNINGSHANDLING

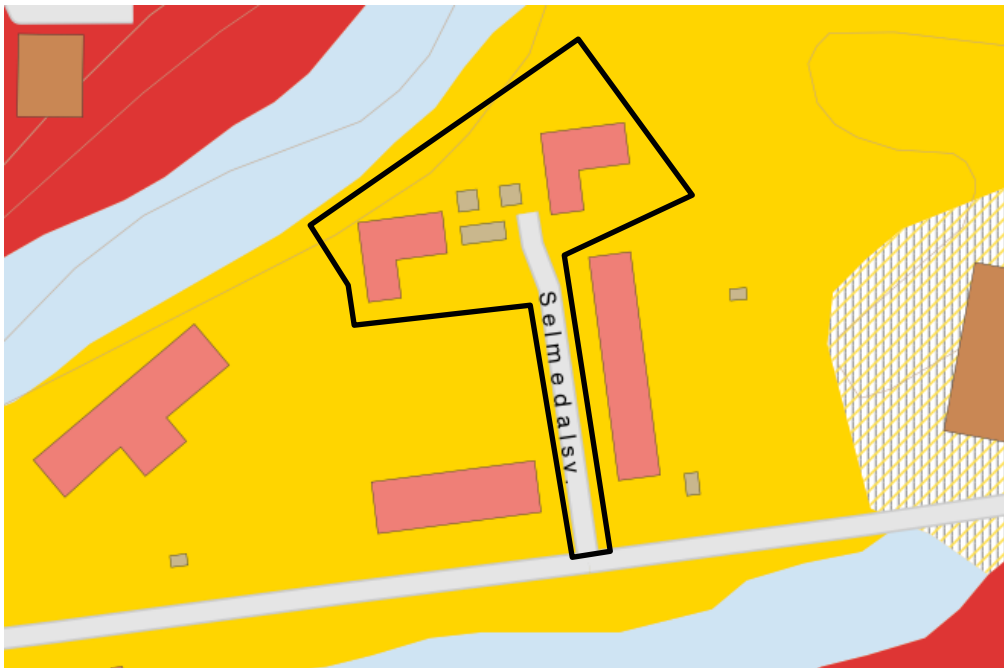
Enligt SGU:s jordartskarta (Figur 2) består jordarter inom större delen av undersökningsområdet av glaciallera (SGU, 2018a). Jorddjupet i mitten av undersökningsområdet ligger på ca 5-10 m och minskar i områdets utkanter till 1-3 m enligt SGU:s jorddjupskarta (SGU, 2018b). Berggrunden inom undersökningsområdet består av bergarten vacka enligt SGU:s berggrundskarta (SGU, 2018c). Inget grundvattenmagasin finns inom området eller i närområdet enligt SGU:s karta över grundvattenmagasin (2018d).

Figur 2. Jordarter inom undersökningsområdet i svart. Gult område visar på glaciallera, ljusblått på sandig morän och rött på urberg. (Källa: Sveriges geologiska undersökning, SGU).

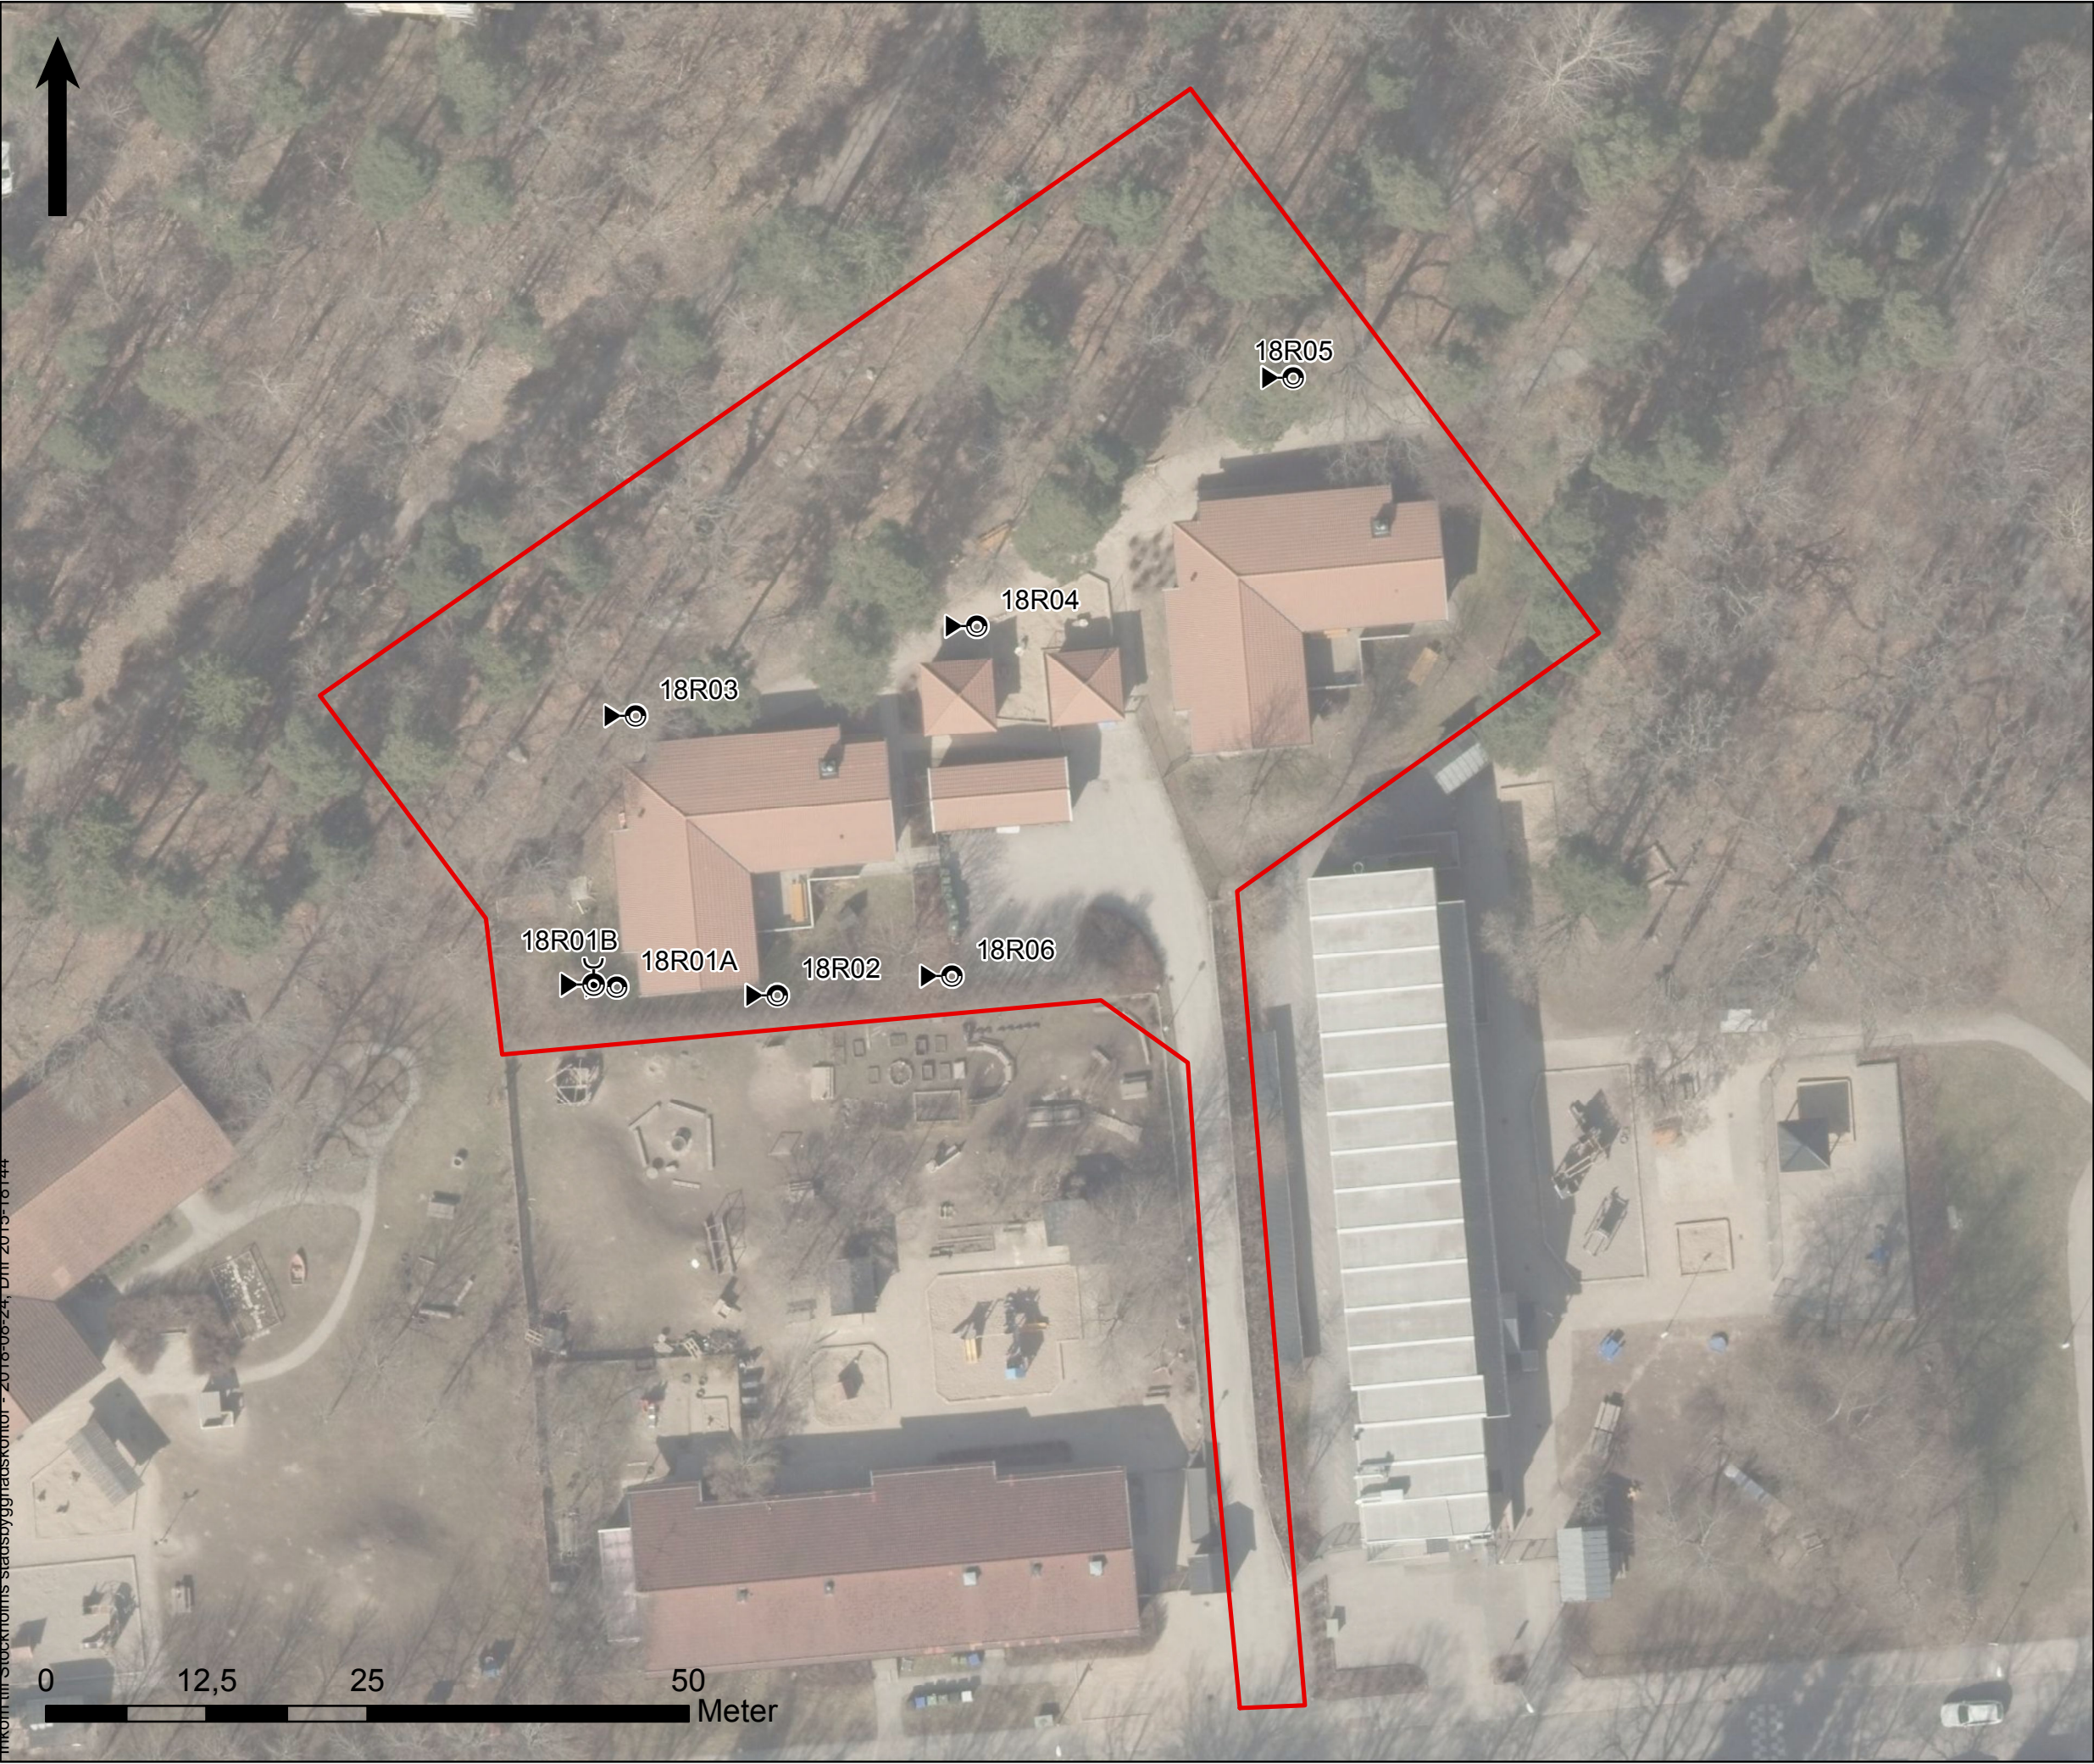
Bilaga 1: Provtagningspunkter

Inför föreliggande undersökning togs en provtagningsplan fram med ungefärlig placering av sex provtagningspunkter (Ramboll Sverige AB, 2018). Placeringen av provpunkterna fördelades jämnt över arbetsområdet för att ge en översiktlig bild av föroreningsgraden och utifrån markförlagda ledningar och förväntad tillgänglighet inom området. Under fältdagen träffades beslut om placeringen av grundvattenrör. Provpunkternas slutliga placering gjordes i fält. Placering av provtagningspunkter redovisas i Bilaga 1.

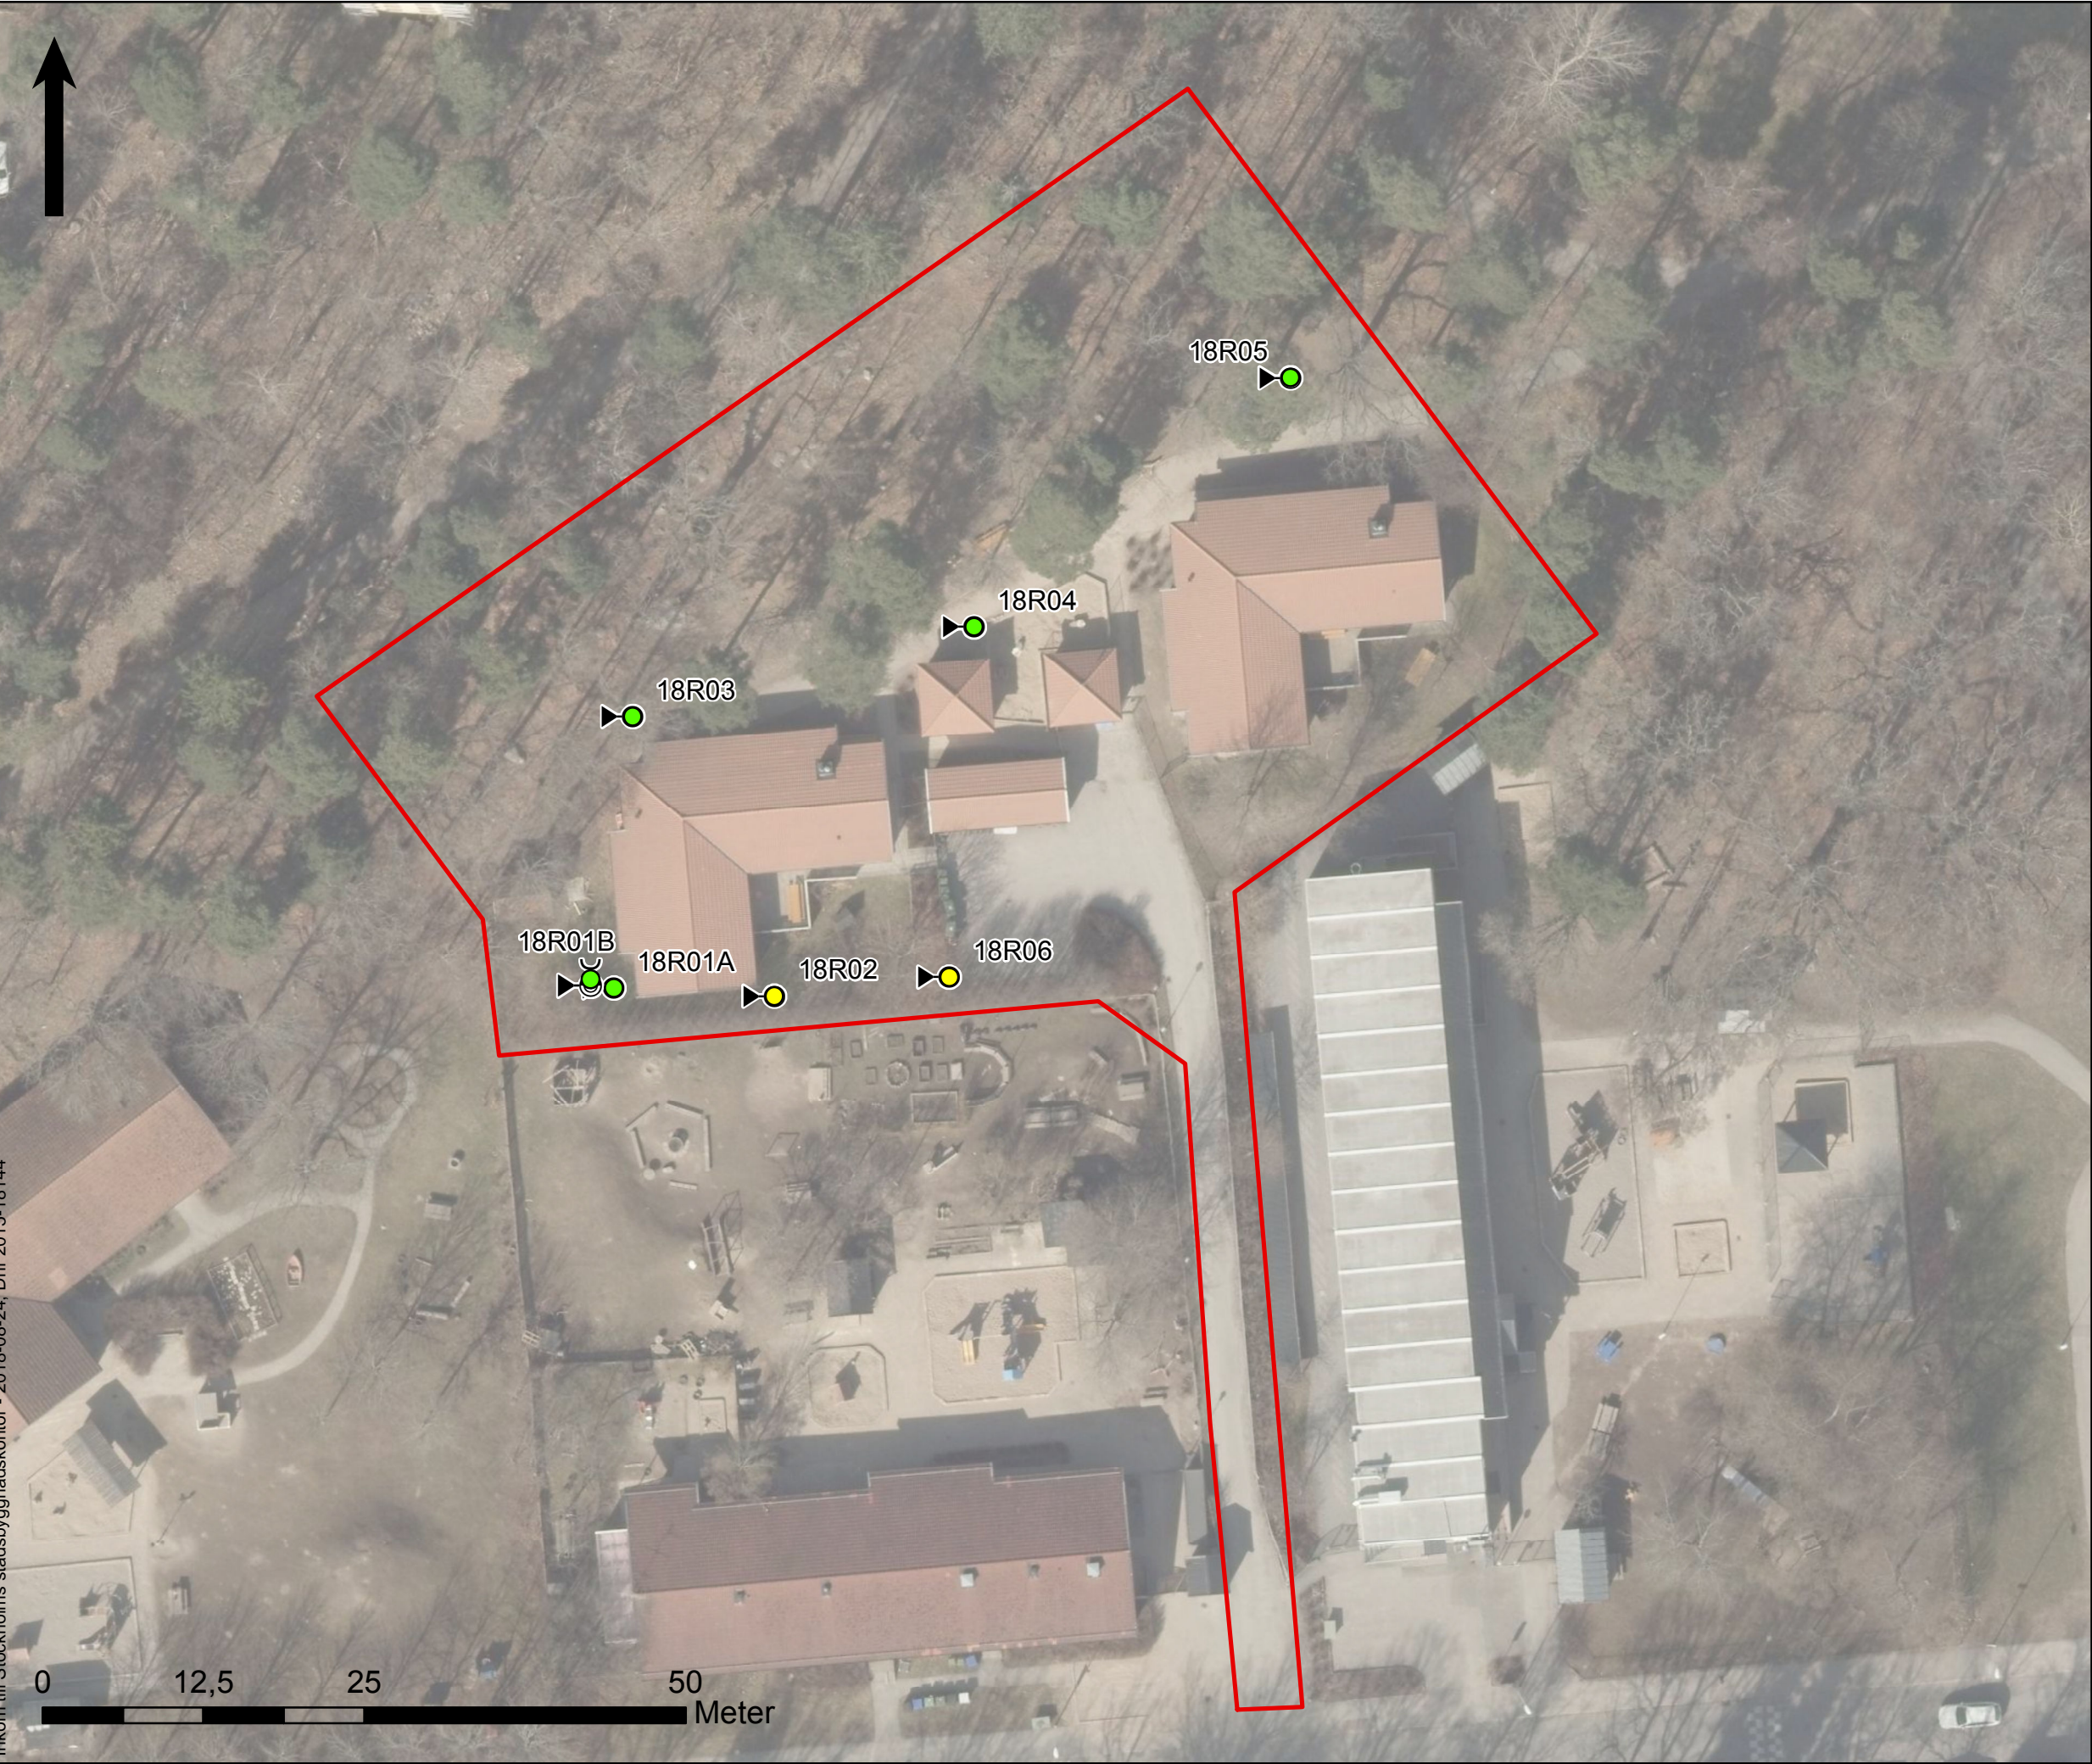
Bilaga 2 Klassning av provtagningspunkter

I en punkt (18R02) har halter av PAH H överstigande riktvärden för KM, men understigande MKM, uppmätts. Halterna har uppmätts i fyllnadsmassor bestående av sandig grus och lera på nivå 1,0 – 2,0 meter under markytan. Inga förhöjda halter har uppmätts i det ovanliggande fyllnadsmaterialet. Från ca 2,3 meter under markytan finns naturlig morän med sand och grund (analys ej utförd).

I provtagningspunkt 18R06 (nivå 1,0-2,0 meter under markytan) har förhöjda halter av PCB påträffats. Halterna överstiger riktvärden för KM, men understiger riktvärdet för MKM. I samma punkt på nivå 2,0-2,3 meter under markytan har halter av kobolt överstigande riktvärdet för KM uppmätts. Föroreningarna har påträffats i fyllnadsmaterialet. Laboratorieanalys av den underliggande naturliga jorden är ej utförd.

I två punkter inom undersökningsområdet har halter avseende kobolt, PAH och PCB överstigande Naturvårdsverkets riktvärden för känslig markanvändning (KM) påträffats. Laboratorieanalys av PCB har endast blivit genomförd i en punkt, och

Inför kommande exploatering rekommenderar Ramboll Sverige AB att klassning av massorna utförs för att se till att schaktning och avlämning kan ske så effektivt och kostnadseffektivt som möjligt. I samband med detta rekommenderas att kompletterande analyser av PCB utförs.
