Miljöteknisk markundersökning
fastigheten Barnfröken 1 Stockholms Stad

2020

Barnfröken 1

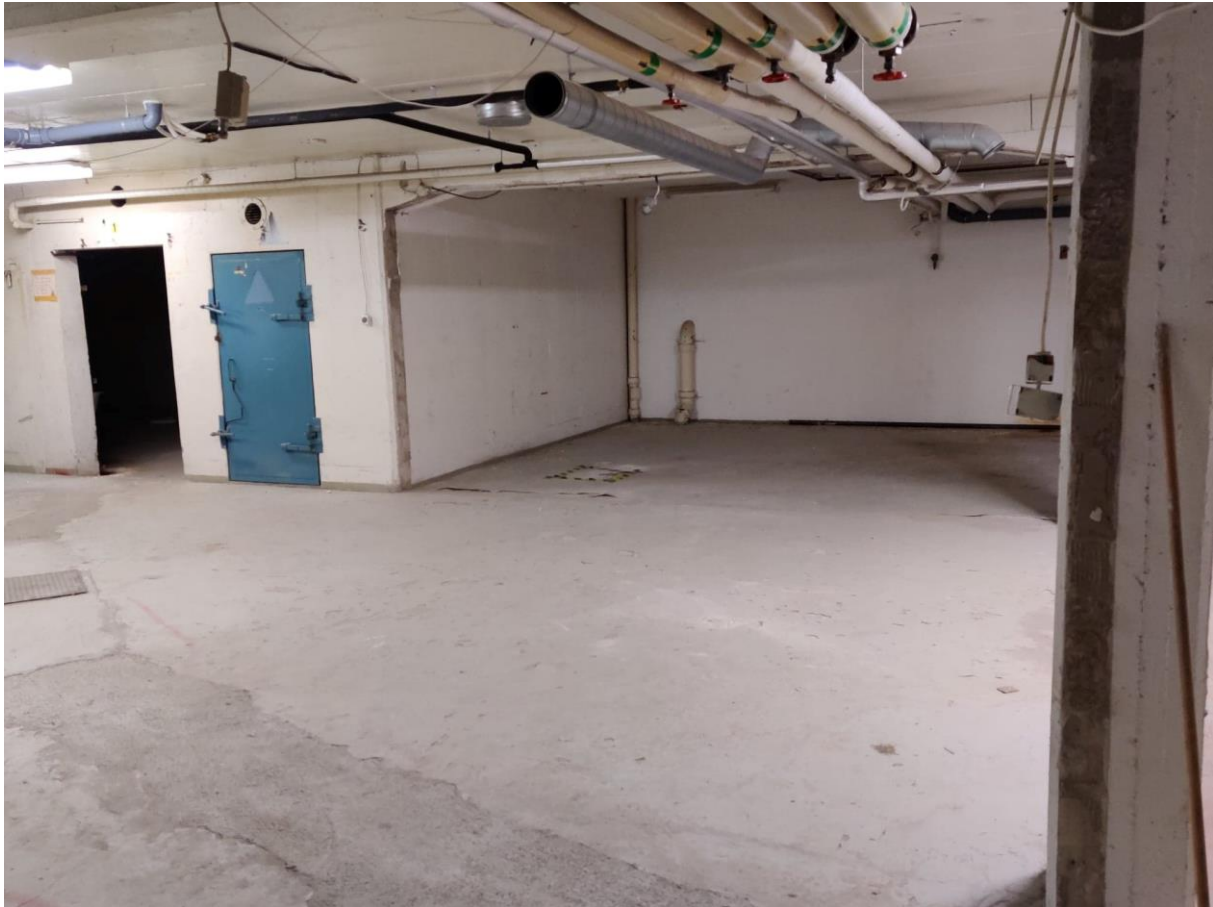
Undersökningsområdet är en källarlokal där tidigare verkstadsverksamhet bedrivits. Figur nedan visar en bild på delar av undersökningsområdet.

Figur 1: Bild på delar av undersökningsområdet med undersökningspunkt 3 i bakgrunden.

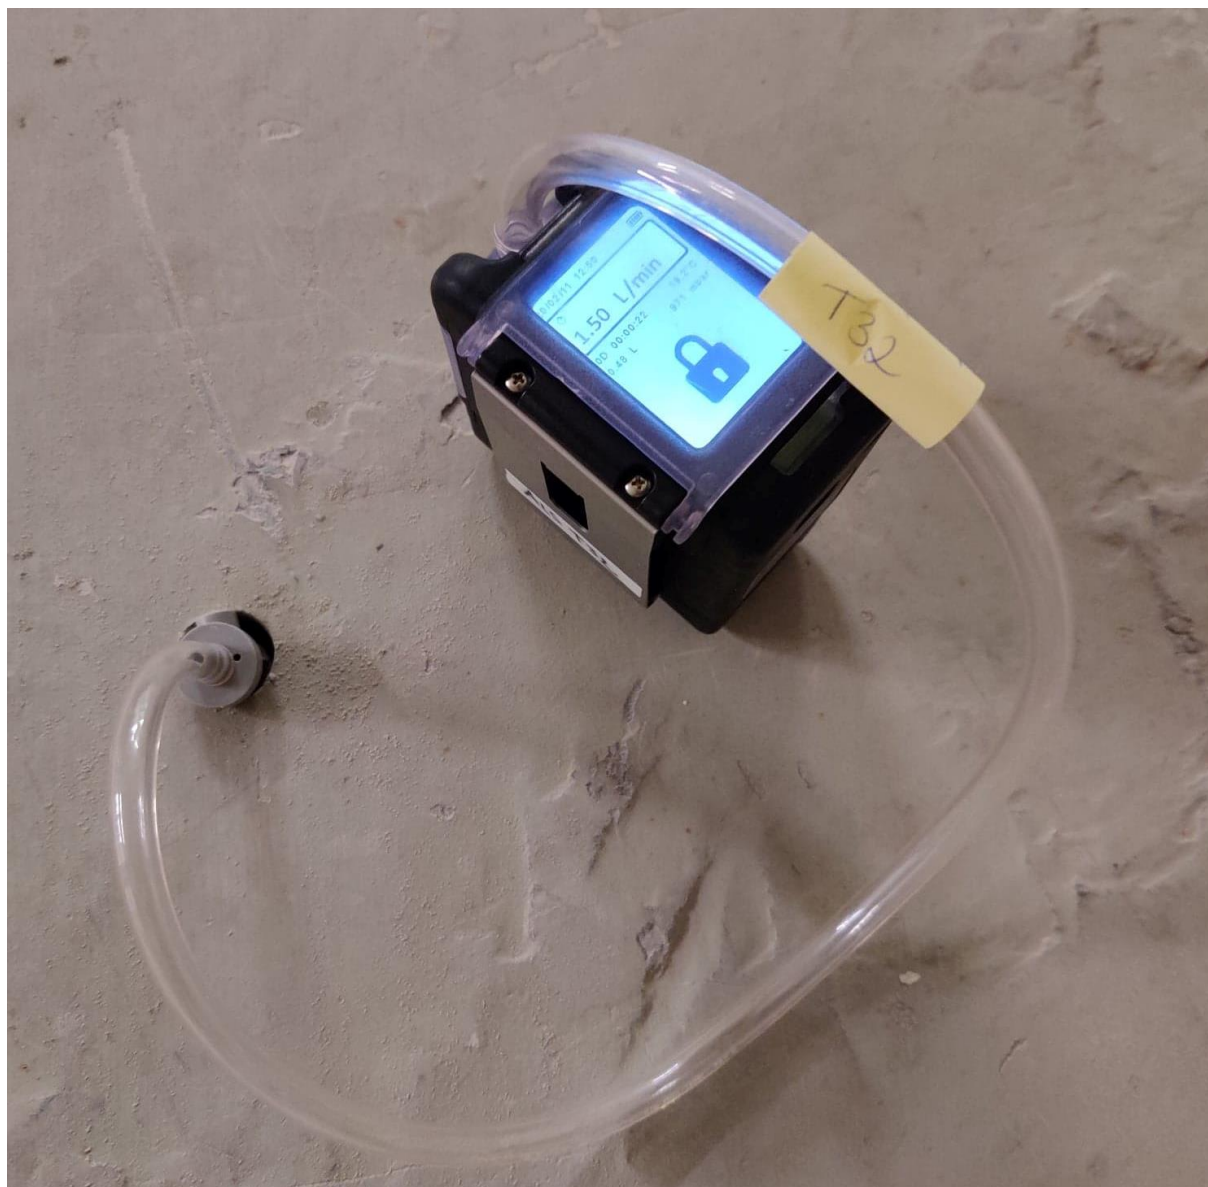
Den aktiva mätningen utfördes med färdigkalibrerad utrustning från ALS laboratorium i Danderyd. Den aktiva mätningen utfördes under två timmar med ett förinställt flöde. Den aktiva provtagningen utfördes genom att luften pumpades genom PVC-rör till ett kolfilter (se figur 2) Tabell 2 redovisar en sammanställning av fältdata.

Figur 2: Aktiv mätning i punkt 1

Provtagning utfördes 2020-02-11 av Daniel Molin och David Jonsved, Trapezia AB. Vid undersökningstillfället utfördes aktiva mätningar i två provpunkter. För att kunna ta sig ned till jordlager användes en betongborr för att komma ned genom betongplattan. Betongplattan var ca 0,4 meter tjock. När underliggande jordlager påträffats stoppades borrarbningen i provtagningspunkten och den aktiva mätaren sattes ned.

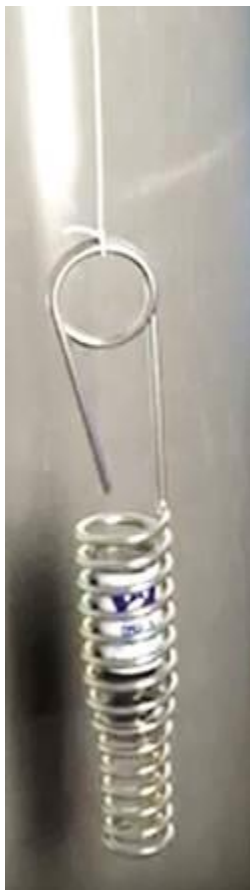
Utöver den aktiva mätningen utfördes även passiv mätning i fyra punkter. Två av punkterna var desamma som de för den aktiva mätningen, varför endast två ytterligare hål behövde borrar. Den passiva mätningen utfördes genom att ett kolfilter fästes i en hållare (figur 3). Därefter pågick mätningen under två veckor. Efter mätningen samlades mätkärlen in och transporterades till ALS laboratorium i Danderyd för analys.

Figur 3: Figur över anordning för passiv mätning.
