Översiktlig miljöteknisk markundersökning inom del fastigheten Rio 7 i Ladugårdsgärdet, Stockholm

GRAP 18208

Geosigma AB

2018-07-05

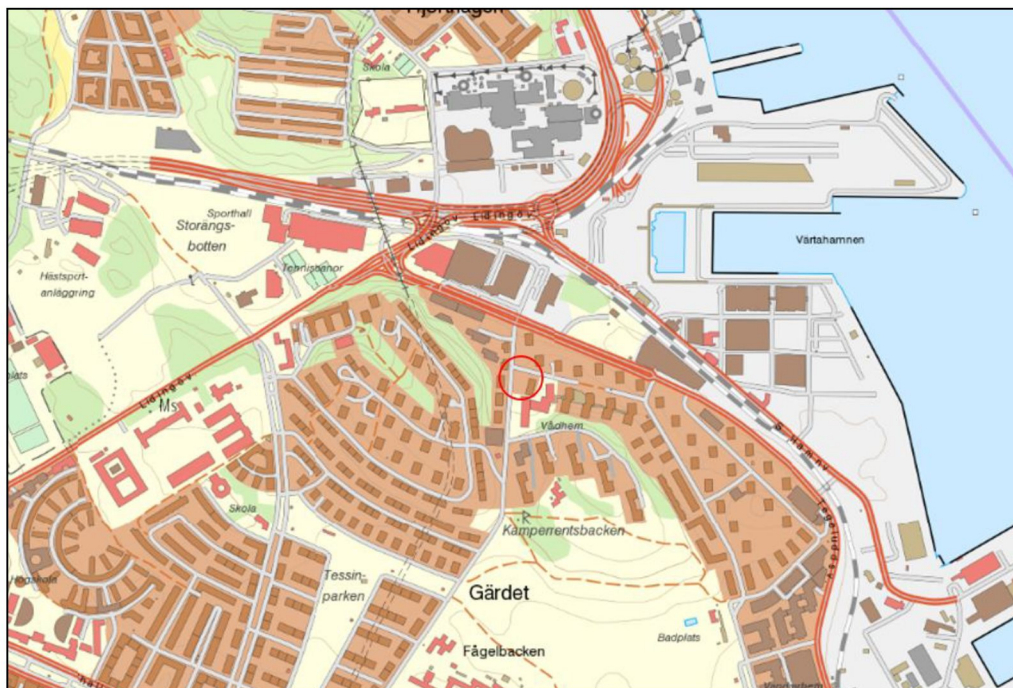
Figur 1. Lokalisering av den undersökta fastigheten Rio 7, inringad med rött (VISS, 2018).

Fastigheten gränsar i norr mot Sandhamnsgatan och åt väster mot Värtavägen följt av bostadshus i båda riktningarna. Fastigheten gränsar i söder och öster mot Gärdets sjukhem, se Figur 1.
