Miljöteknisk markundersökning

Barnhusväderkvarnen 36, Stockholms stad

Uppdrag: HP180802

2021-04-16

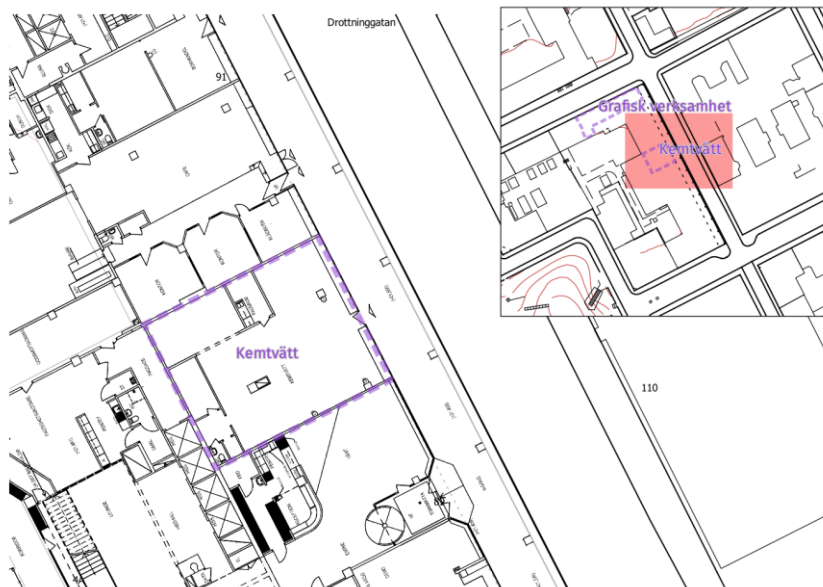
Figur 1. Kemtvätt på gatuplan, Drottninggatan 89.

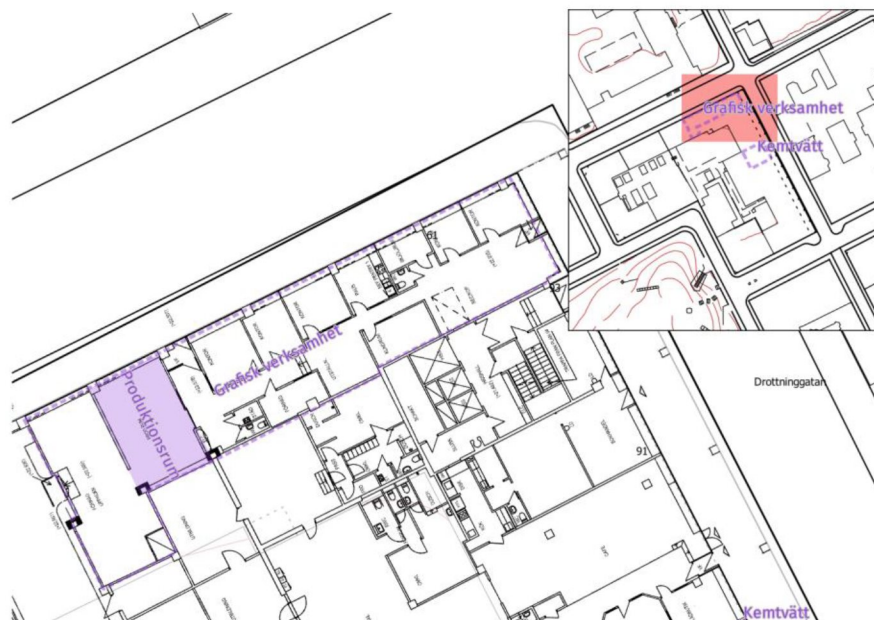
Figur 4. Tidigare grafisk verksamhet i norra byggnaden och fastigheten Barnhusväderkvarnen 36.

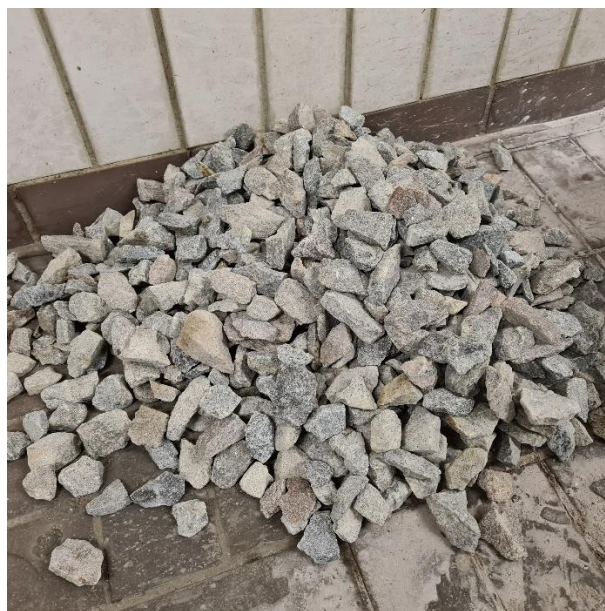
Makadam 8–11 direkt under betonggolvet.

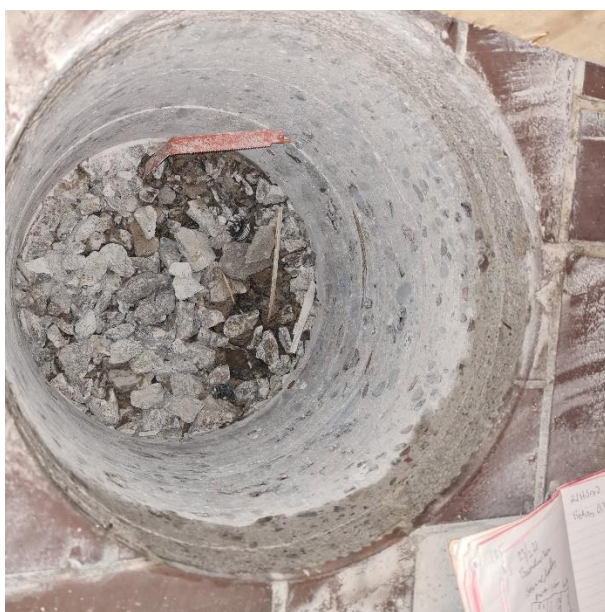
Vid provtagning fanns inga föroreningsindikationer. Vid provtagningen fanns inga indikationer om föroreningar som avvikande lukt eller synintryck. Det fanns dock rester från grundläggningen av nuvarande byggnad som trä, plast och spik det vill säga fyllningen i sig kan vara förorenad.

Översta fyllning vid 21HSrv2. Plast och rester byggrester.

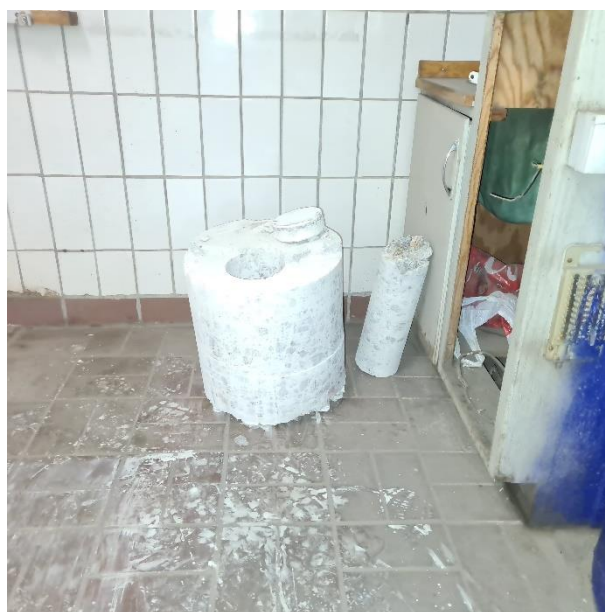
Provtagningen visade att betongbjälklaget var mellan 0,17–0,39 m tjockt och att det finns två lager: ett övre 1–2 cm cement eller klinkerlager och därunder betonglager med armeringsjärn. Vid provtagning syntes inga sprickor i betongkärnorna. Armeringsjärnen var inte heller rostiga vilket annars indikerar sprickor eller att betongen är porös.

Betongkärna vid 21HSrv2. Ingen synlig nedträngningshorisont.

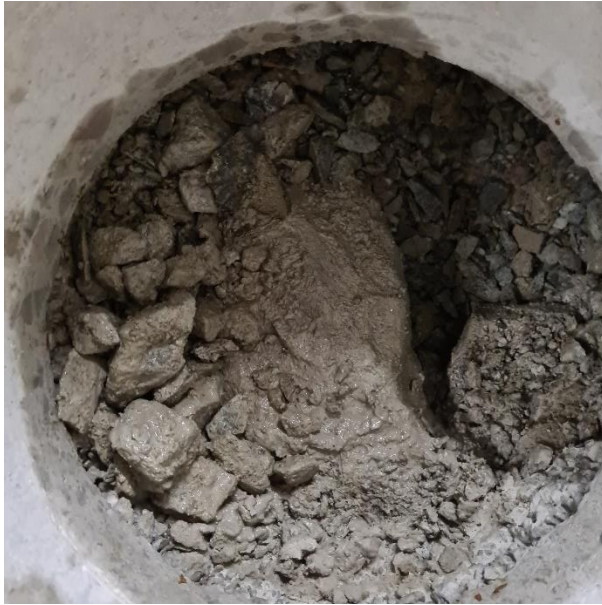
Block i fyllning under betonggolv som förhindrade djupare provtagning i 21HSrv1.
